ANJALANKOSKI, LIIKKALAN LINNAKKEEN INVENTOINTI JA KARTOITUS 26.5.–30.5.2008

Museovirasto, rakennushistorian osasto

Tutkimuksen laatu: Liikkalan linnakkeen inventointi ja kartoitus.

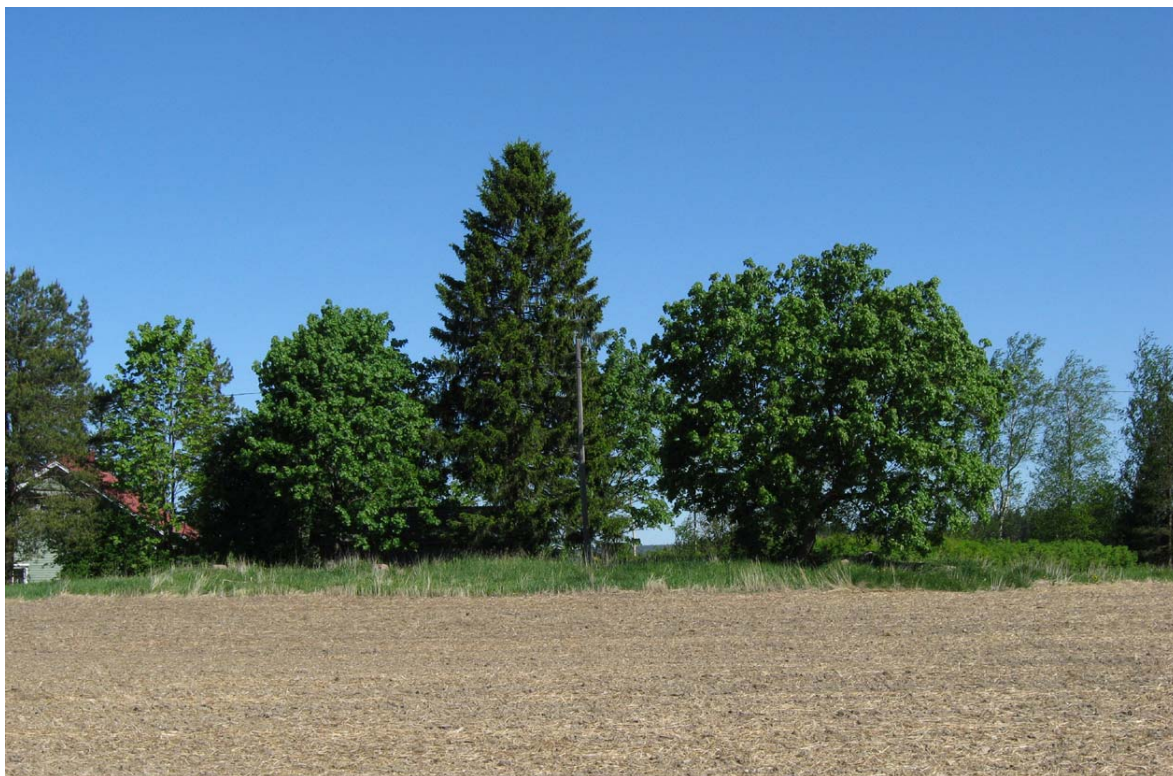
Kuva. Liikkalan hovi on sijainnut noin 300 metriä linnakkeesta pohjoiseen, peltojen ympäröimällä mäellä. Paikalla on vielä näkyvissä kivijalkaa. Päivi Hakanpää RHOA 125865:29.

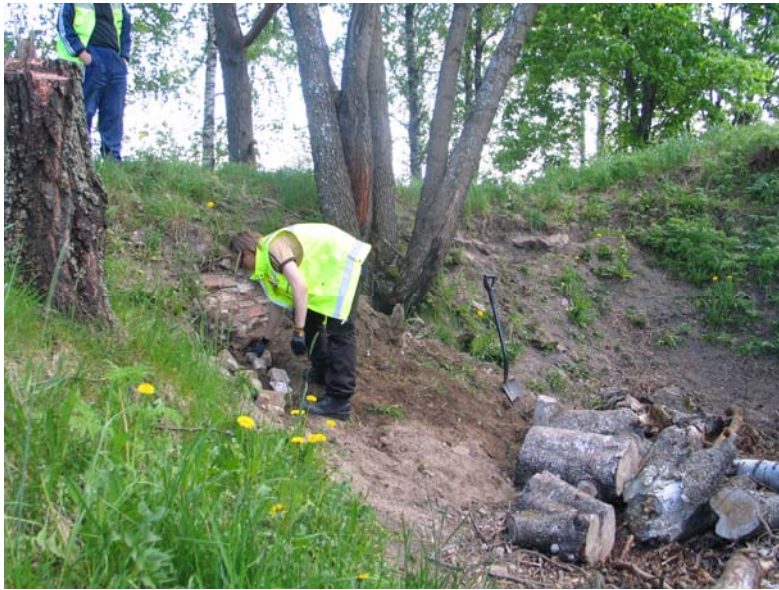
Kuva. Tiivo Uuksulainen peittää ruutikellarin kaakkoisseinää, joka on kaivettu esiin ja dokumentoitu. Ilari Kurri RHOA 125865:25.

Linnakkeen rakenteista otettiin musta-valkokuvia (RHO 125864:1–14.) ja digitaalikuvia (RHO 125865:1–33). Lisäksi Museoviraston valokuvaaja Soile Tirilä kuvasi linnaketta. Ruutikellarin esiin kaivetun kaakkoisseinän romahtanut tiilirakenne dokumentoitiin myös fotogrammetrian avulla. Tiilirakenteesta otettiin laastinäyte materiaalitutkimuksia varten ja yksi tiili Museoviraston kokoelmiin. (RHO 1563–1564, Liite 4).

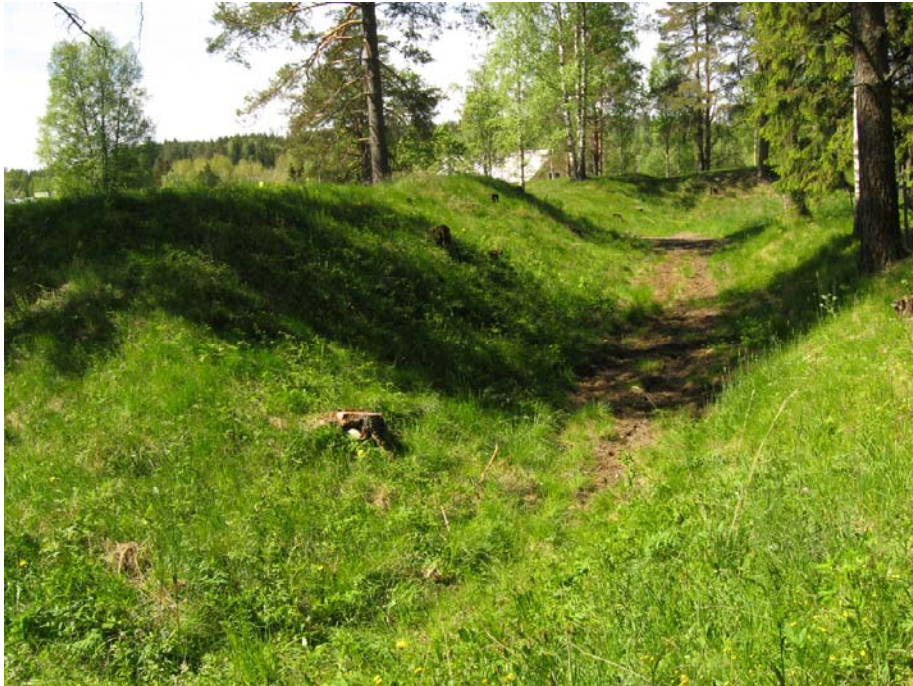
Kuva. Linnakkeen koillisosan vallihautaa. Päivi Hakanpää RHOA 125865:11

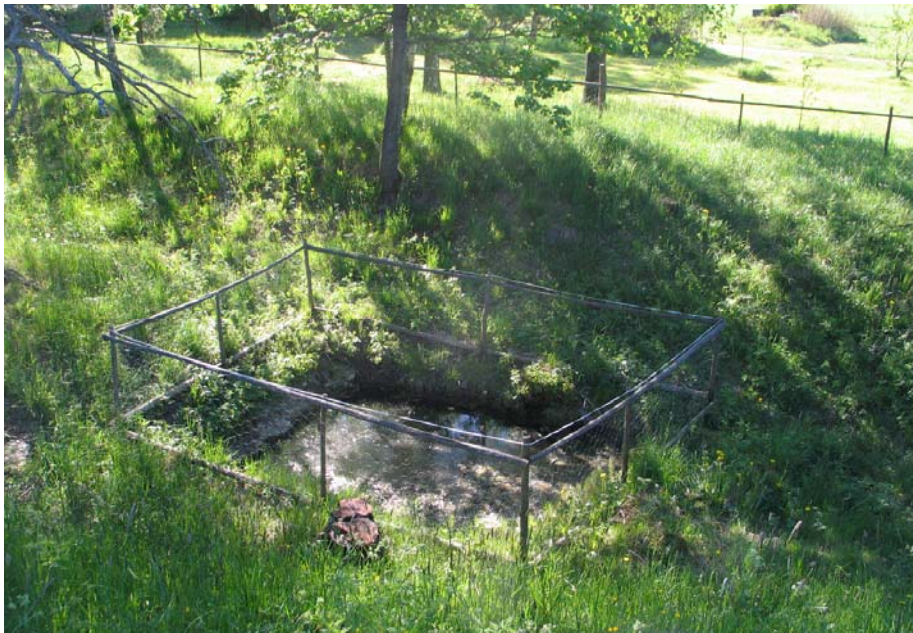
Vallihaudan kaakkoisosassa on kivistä tehty kaivo, jonka leveys on 3,5 metriä ja pituus 4,0 metriä. Kaivo on noin 1,8 metriä syvä. Toukokuussa kaivo oli aivan täynnä vettä. Sen koillisreunan ylimmät kivet olivat näkyvissä ja sen pohjasta löytyi kiveys tunnusteltaessa sitä prisma-sauvalla. Kaivoa ei ole merkitty venäläisiin piirustuksiin.

Kuva. Vallihaudassa on kaivo. Pekka Sihvonen RHOA 125865:12.

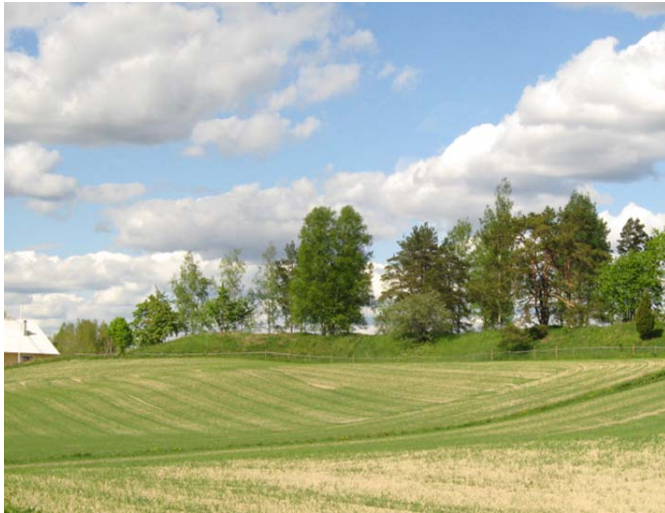
Kuva. Linnakkeen lounaispuolelle on venäläiseen karttaan merkitty kulmalinnake. Nykyisin se kohdalla on pelto. Päivi Hakanpää RHOA 125865:13.

Linnakkeen lounaispuolelle on venäläiseen karttaan merkitty pelkästä maasta tehty kulmalinnake. Tykkien ampumatasanne oli tehty puusta. Kulmalinnakkeen oikeassa siivessä ja oikeassa kärjessä oli kummassakin yksi ampumalovi. Vasemmassa siivessä oli kaksi ampumalovea.³⁰ Nykyisin kulmalinnakkeen kohta on peltoa, mutta siinä näkyy vielä kolmion muotoinen tasanne, jonka reunat laskevat tasaisena luiskana alas. Pellon rinne laskee 8,5 metriä lounaaseen kohti tietä. Maavalleista ei ole maastossa enää mitään jäljellä.

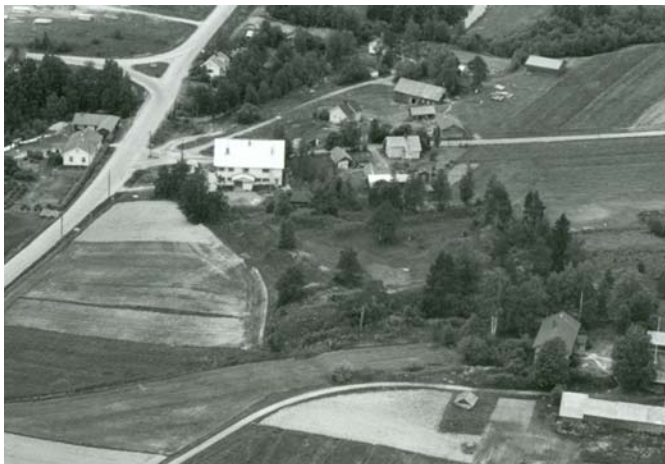
Kuva. Kulmalinnakkeen paikka näkyy hyvin vuoden 1970 ilmakuvasa. P. O. Welin RHOA.

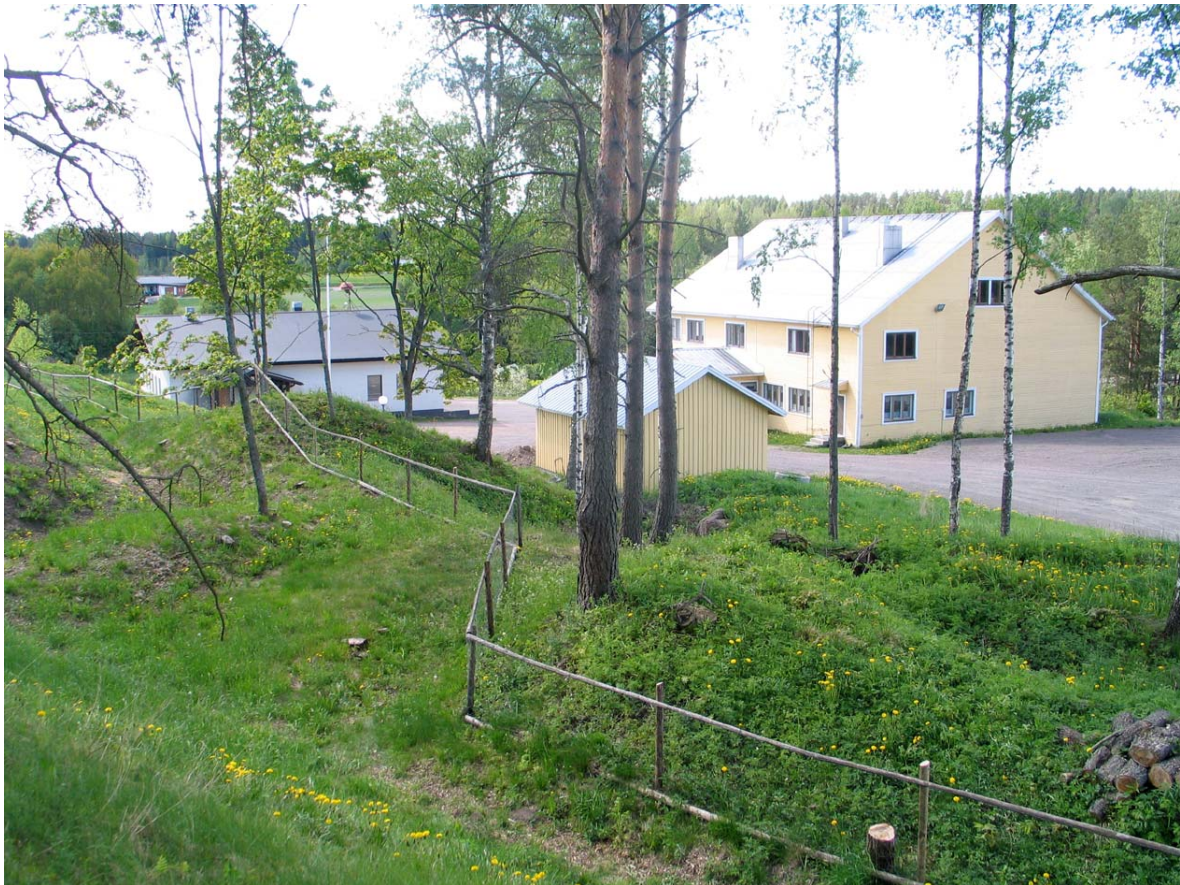
Oikean kyljen kohdalle on kaivettu kuoppia. Raveliinin pihaan on kaivettu halkaisijaltaan noin 12 metrin kokoinen kuoppa, jonne on työnnetty kiviä. Raveliinin pohjoispuolelle on kasattu kaadettuja puita ja risuja, jotka vaikeuttavat raveliinin hahmottamista. Raveliinin pohjoisvallin ja luisukan päällä on ollut rakennus, joka on purettu pois. Raveliinin eteen on rakennettu paikoitusalue. Raveliinin päällä kasvaa mäntyjä ja koivuja.

Kuva. Raveliinista on enää vain vähän jäljellä. Se on vuosikymmenien saatossa hävinnyt rakennusten ja pihan tieltä. Ilari Kurri RHOA 125865:14.

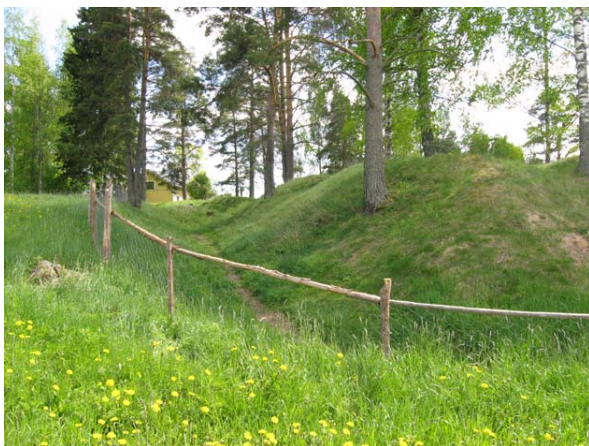
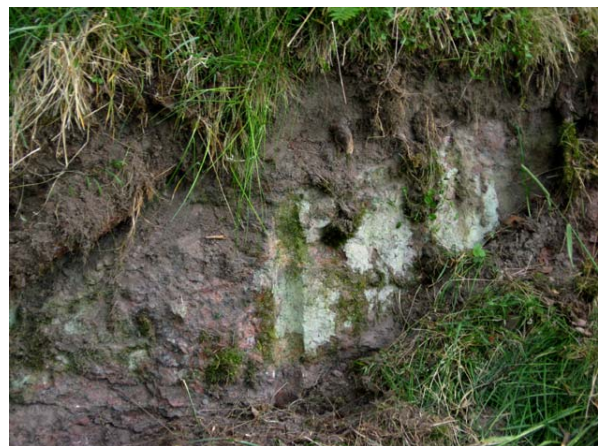
Eskarppimuuri on lähes kokonaan peittynyt maalla ja siitä on pudonnut kiviä vallihautaan. Kärjen tykkiloven itäpuolelle on kaivettu halkaisijaltaan kolme metrin kokoinen ja kaksi metriä syvä kuoppa. Pohjoisbastionin kärjessä on ollut talvisodassa ilmatorjunta tykki.³² Vallin päällä kasvaa mäntyjä ja koivuja. Aluskasvillisuus on lähinnä heinää.

Kuva. Pohjoisen puolibastionin oikea siipi. Oikean siiven eskarppimuurissa on hyödynnetty louhittua kalliota. Päivi Hakanpää RHOA 125865:15–16.

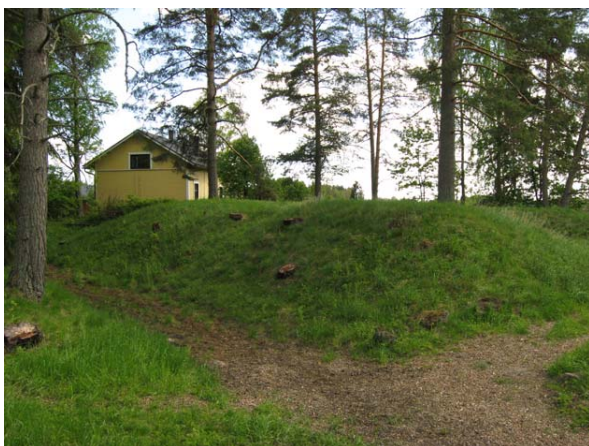
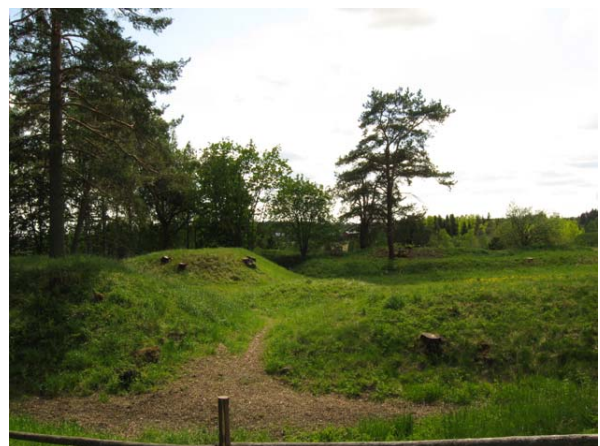
Eskarppimuuri on lähes kokonaan peittynyt maalla. Oikean kyljen tykkiloven eteen on kaivettu noin kolme metriä leveä ja viisi metriä pitkä kuoppa, jonka syvyys on noin puoli metriä. Bastionin päällä kasvaa mäntyjä. Aluskasvillisuus on lähinnä heinää.

Kuva. Itäisen puolibastionin oikea siipi ja linnakkeen sisäänkäynti. Päivi Hakanpää RHOA 125865:17–18.

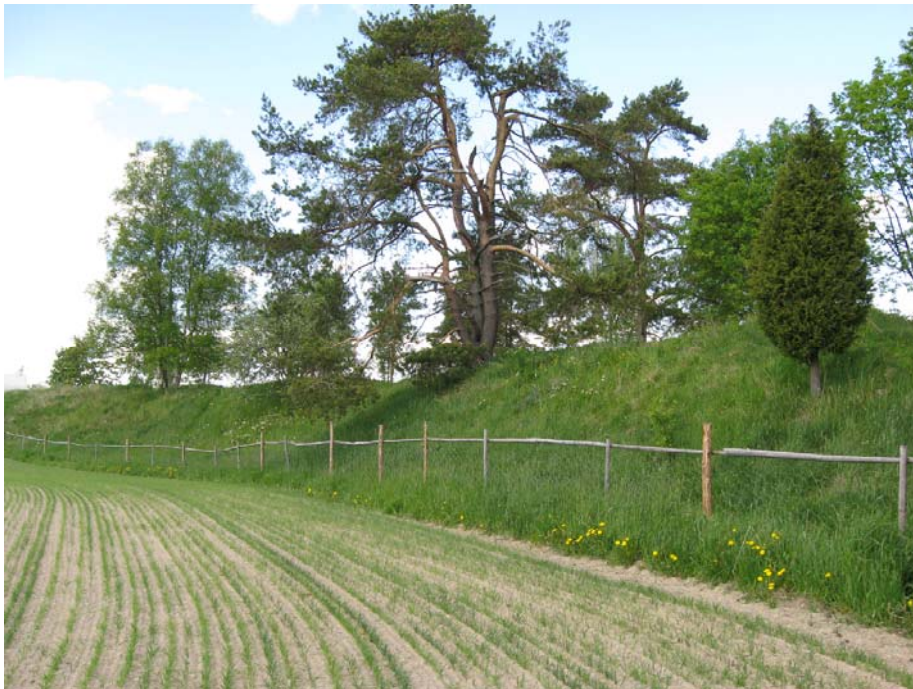
Eskarppimuuri on peittynyt maalla. Bastionin päällä kasvaa pihlaja, vaahtera ja mänty. Aluskasvillisuus on pääasiassa heinää ja nokkosta.

Kuva. Eteläisen puolibastionin oikea siipi. Päivi Hakanpää RHOA 125865:20.

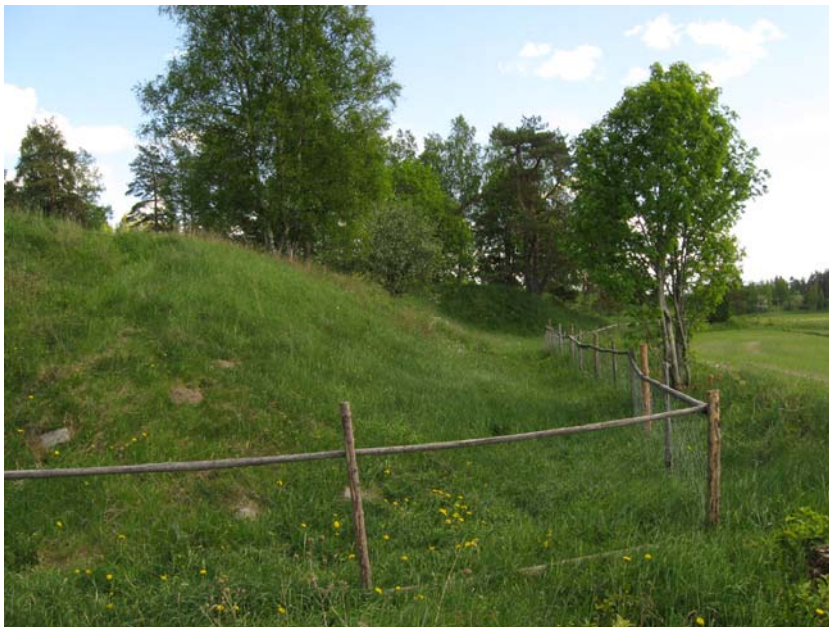
Kuva. Eteläisen puolibastionin kulmassa pilkottaa maan alta eskarppimuurin kiviä. Päivi Hakapää RHOA 125865:21.

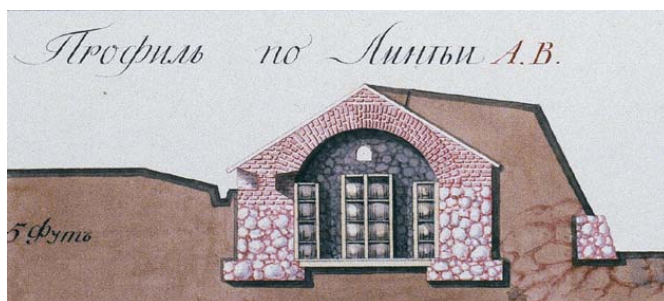
Kuva. Ruutikellarin pohjakaava ja poikkileikkaus. (Kartta vuodelta 1792, RGVF.F.3L.op.26.D.1716.s.8. Kyhika)

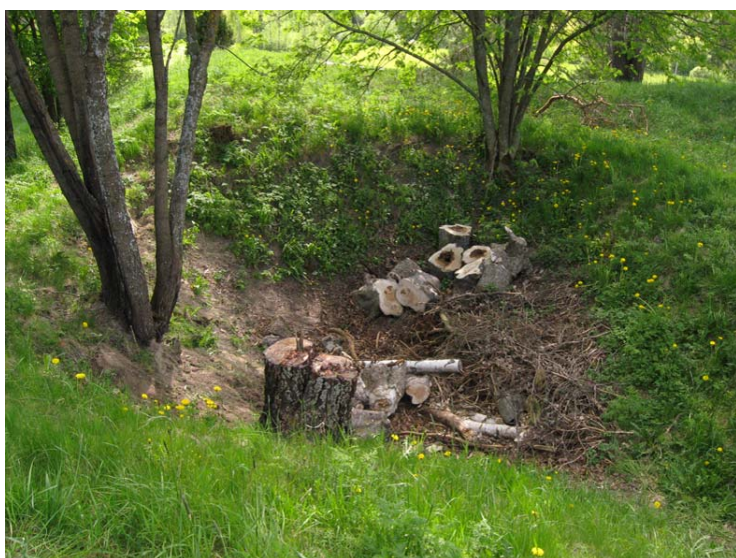
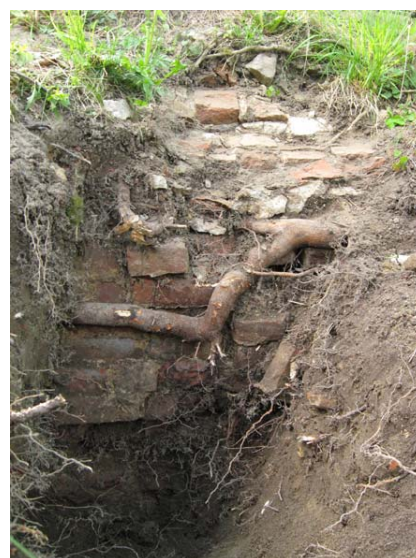
Eteläbastionin pihalla on ollut ruutikellari, joka näkyy maastossa suorakaiteen muotoisena, 9,3 metriä leveänä ja 11,2 metriä pitkänä kuoppana. Kuopan syvyys on noin kolme metriä. Ruutikellarin sisäänkäynti on ollut rakennuksen koillispäädyssä. Koillisseinän yläosan paikalla pilkisti maan alta kiviä, joita kaivettiin vähän esille. Lohkottujen kivien koko on 35x40 – 15x20 cm. Venäläisen piirustuksen mukaan kellarissa on ollut noin 1,8–2,3 metriä korkeat ja noin 1,8 metriä paksut kiviseinät, kiviperustus, sekä tynnyriholvattu tiilikatto. Kellarin kaakkoisseinä on rakennettu vallin sisälle ja katto on peitetty maalla katon harjaan asti. Maan alla olleen luoteisseinän viereen oli kaivattu oja. Maasuojan alta kellarista on näkynyt vain oviaukko ja vähän katon lapet-

ta.³⁸ Kaakkoisseinästä otettiin esille romahtanut tiilirakenne, josta oli säilynyt kuusi varvia tiili-seinää ja pieni pätkä holvin kantaa. Tiilien koko oli noin 20x12 – 10x6 cm. Laastista ja tiilestä otettiin näytteet (RHO 1563–1564). Kellarin pohjalle on kertynyt lehtiä ja sinne on kasattu kaadettuja puita sekä risuja. Kellarin pohjalle kaivettiin noin 0,3 m² kokoinen koekuoppa, jota ei pysytty kaivamaan pohjaan asti. Kuopan laajentaminen olisi vaatinut kellarin pohjan tyhjentämistä kaadetuista puista ja risuista. Koekuopan maakerrokset olivat seuraavat:

Kuva. Ruutikellarin paikka näkyy vielä maastossa selkeänä kuoppana. Ruutikellarin kaakkoisseinän romahtanut tiilirakenne. Päivi Hakanpää RHOA 125865:23–24.

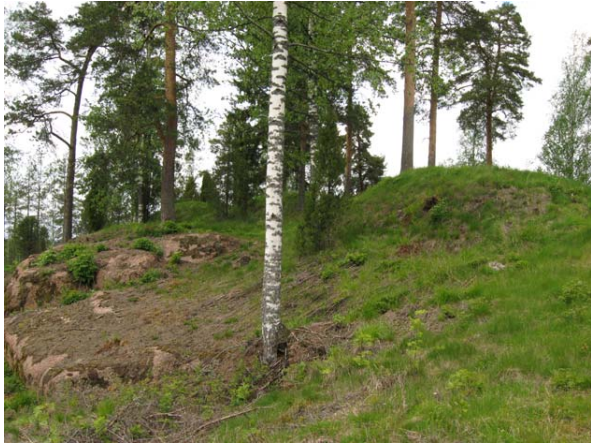
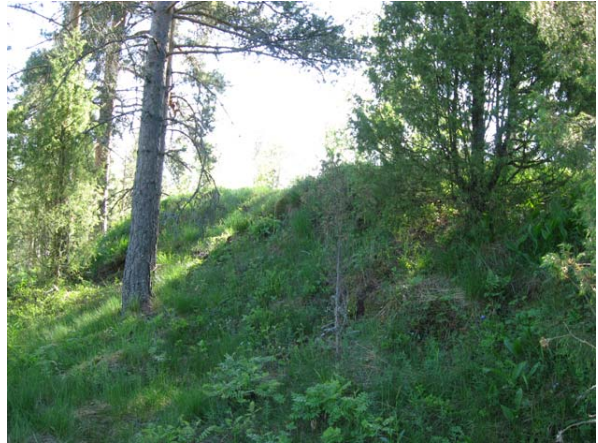
Eskarppimuurit ovat peittyneet maalla. Vallien reunoilla on muurista pudonneita kiviä. Redutin eteläsivun ampumaloven edustalla on maata sortunut alas tai kaivettu pois. Redutin ympäristössä ja sen päällä kasvaa mäntyjä, koivuja, katajia ja kuusi. Vallien päällä on pieniä pihlajia. Aluskasvillisuus on pääasiassa heinää.

Kuva. Redutti on rakennettu kallion päälle. Vasemman puoleisessa kuvassa pilkottaa puiden takana reduttin länsipuolen valleja ja oikean puoleisessa kuvassa pohjoisosan valleja. Päivi Hakanpää RHOA 125865:10 ja :7.

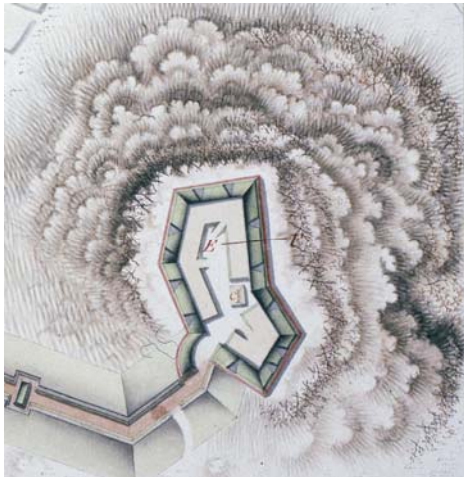
Kuva. Reduttin pohjakaavaan on merkitty myös pieni vartiorakennus. (Kartta vuodelta 1792, RGVF.F.3L.op.26.D.1716.s.8. Kyhika).

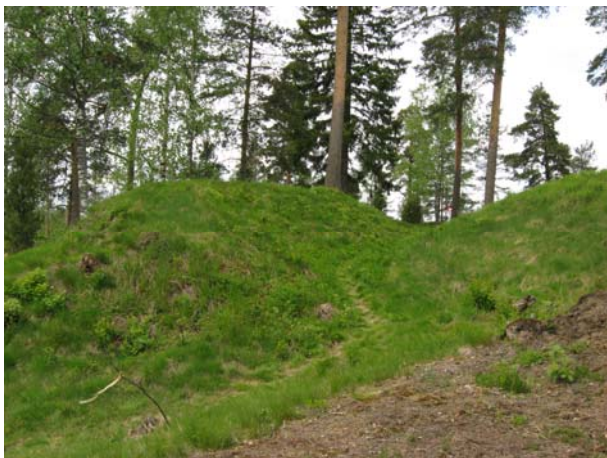
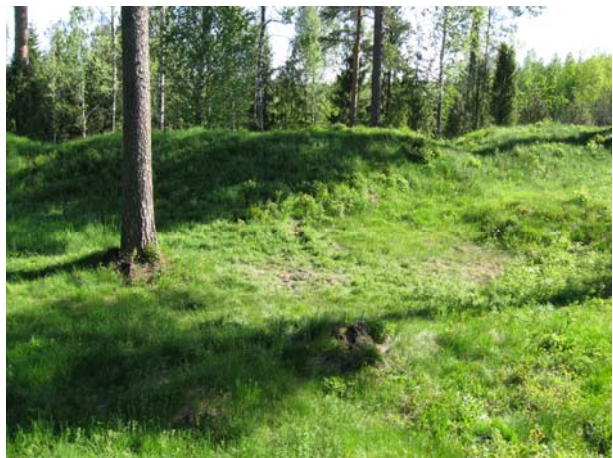
Kuva. Reduttin sisäänkäynti ja vartiorakennuksen paikka. Päivi Hakanpää RHOA 125865:5–8.

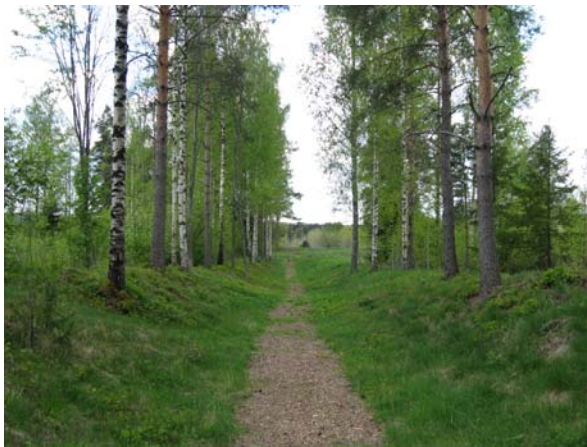
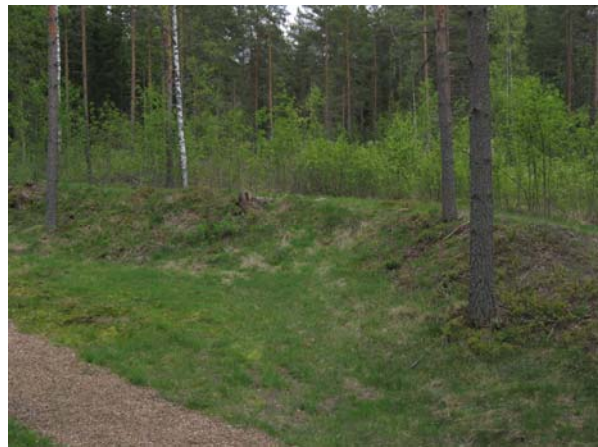
Kuva. Yhdyskäytävän lounaisosaa ja yhdyskäytävän koillispuolen kulmalinnake. Päivi Hakanpää RHOA 125865:2–3.

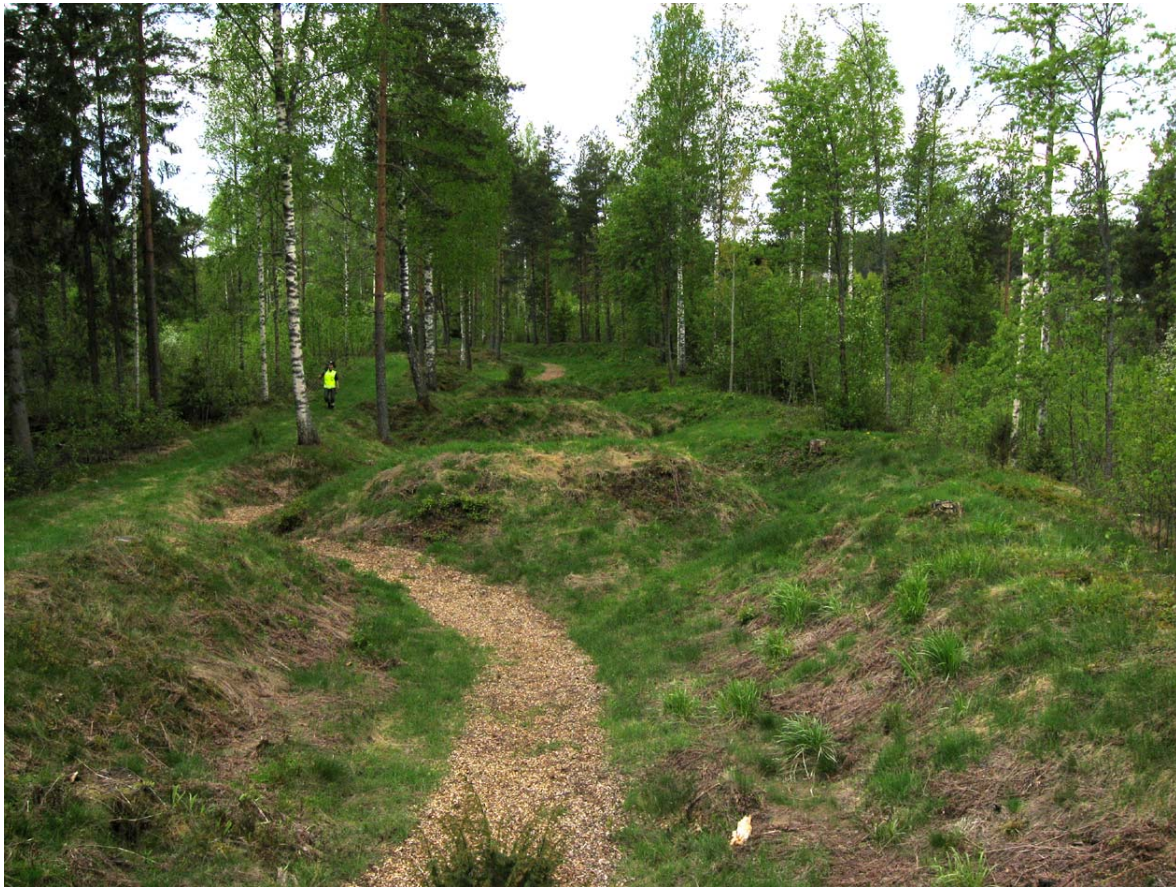
Kuva. Yhdyskäytävän traverssit ovat säilyneet hyvin. Päivi Hakanpää RHOA 125865:4.

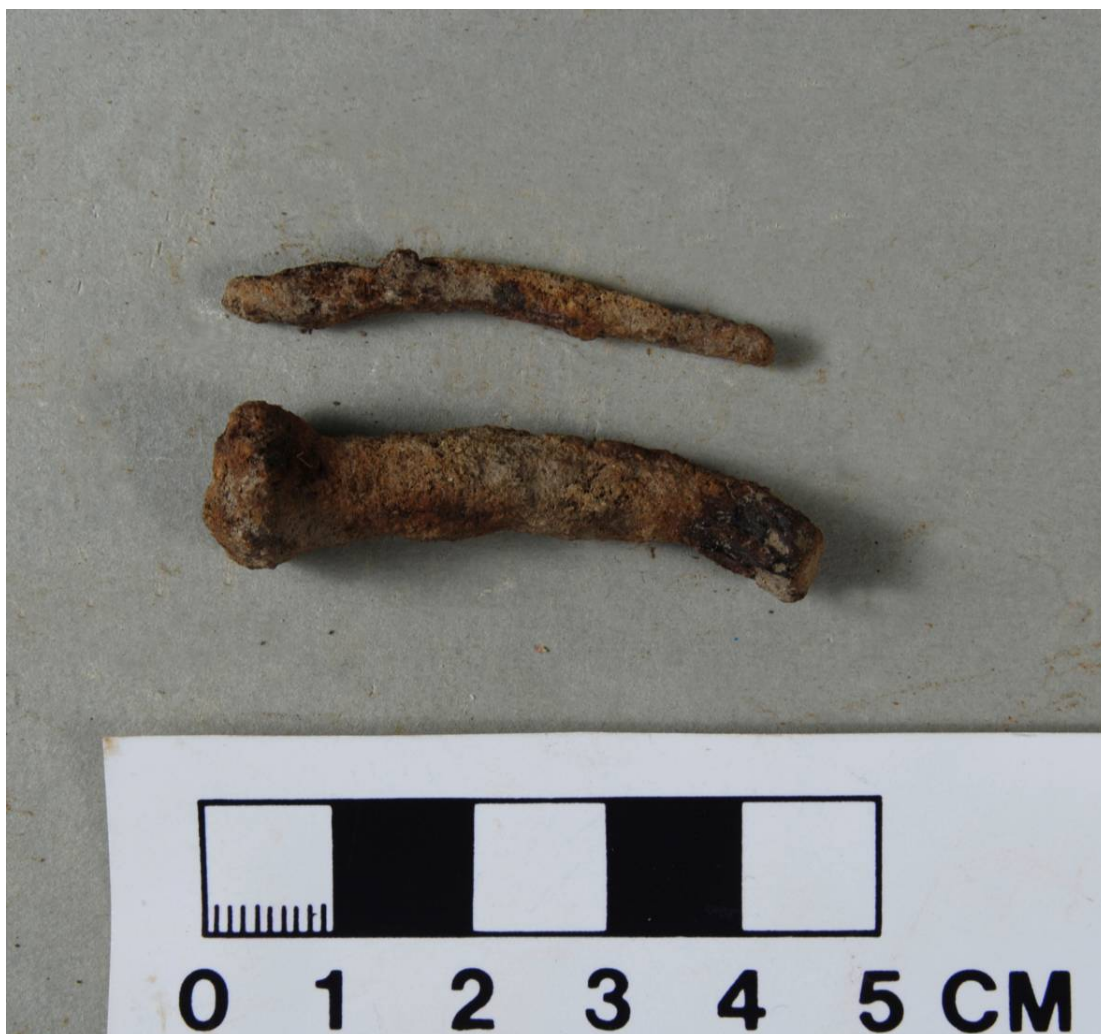
Nro 1. Rautanaula ja naulan varsi. (KK3).

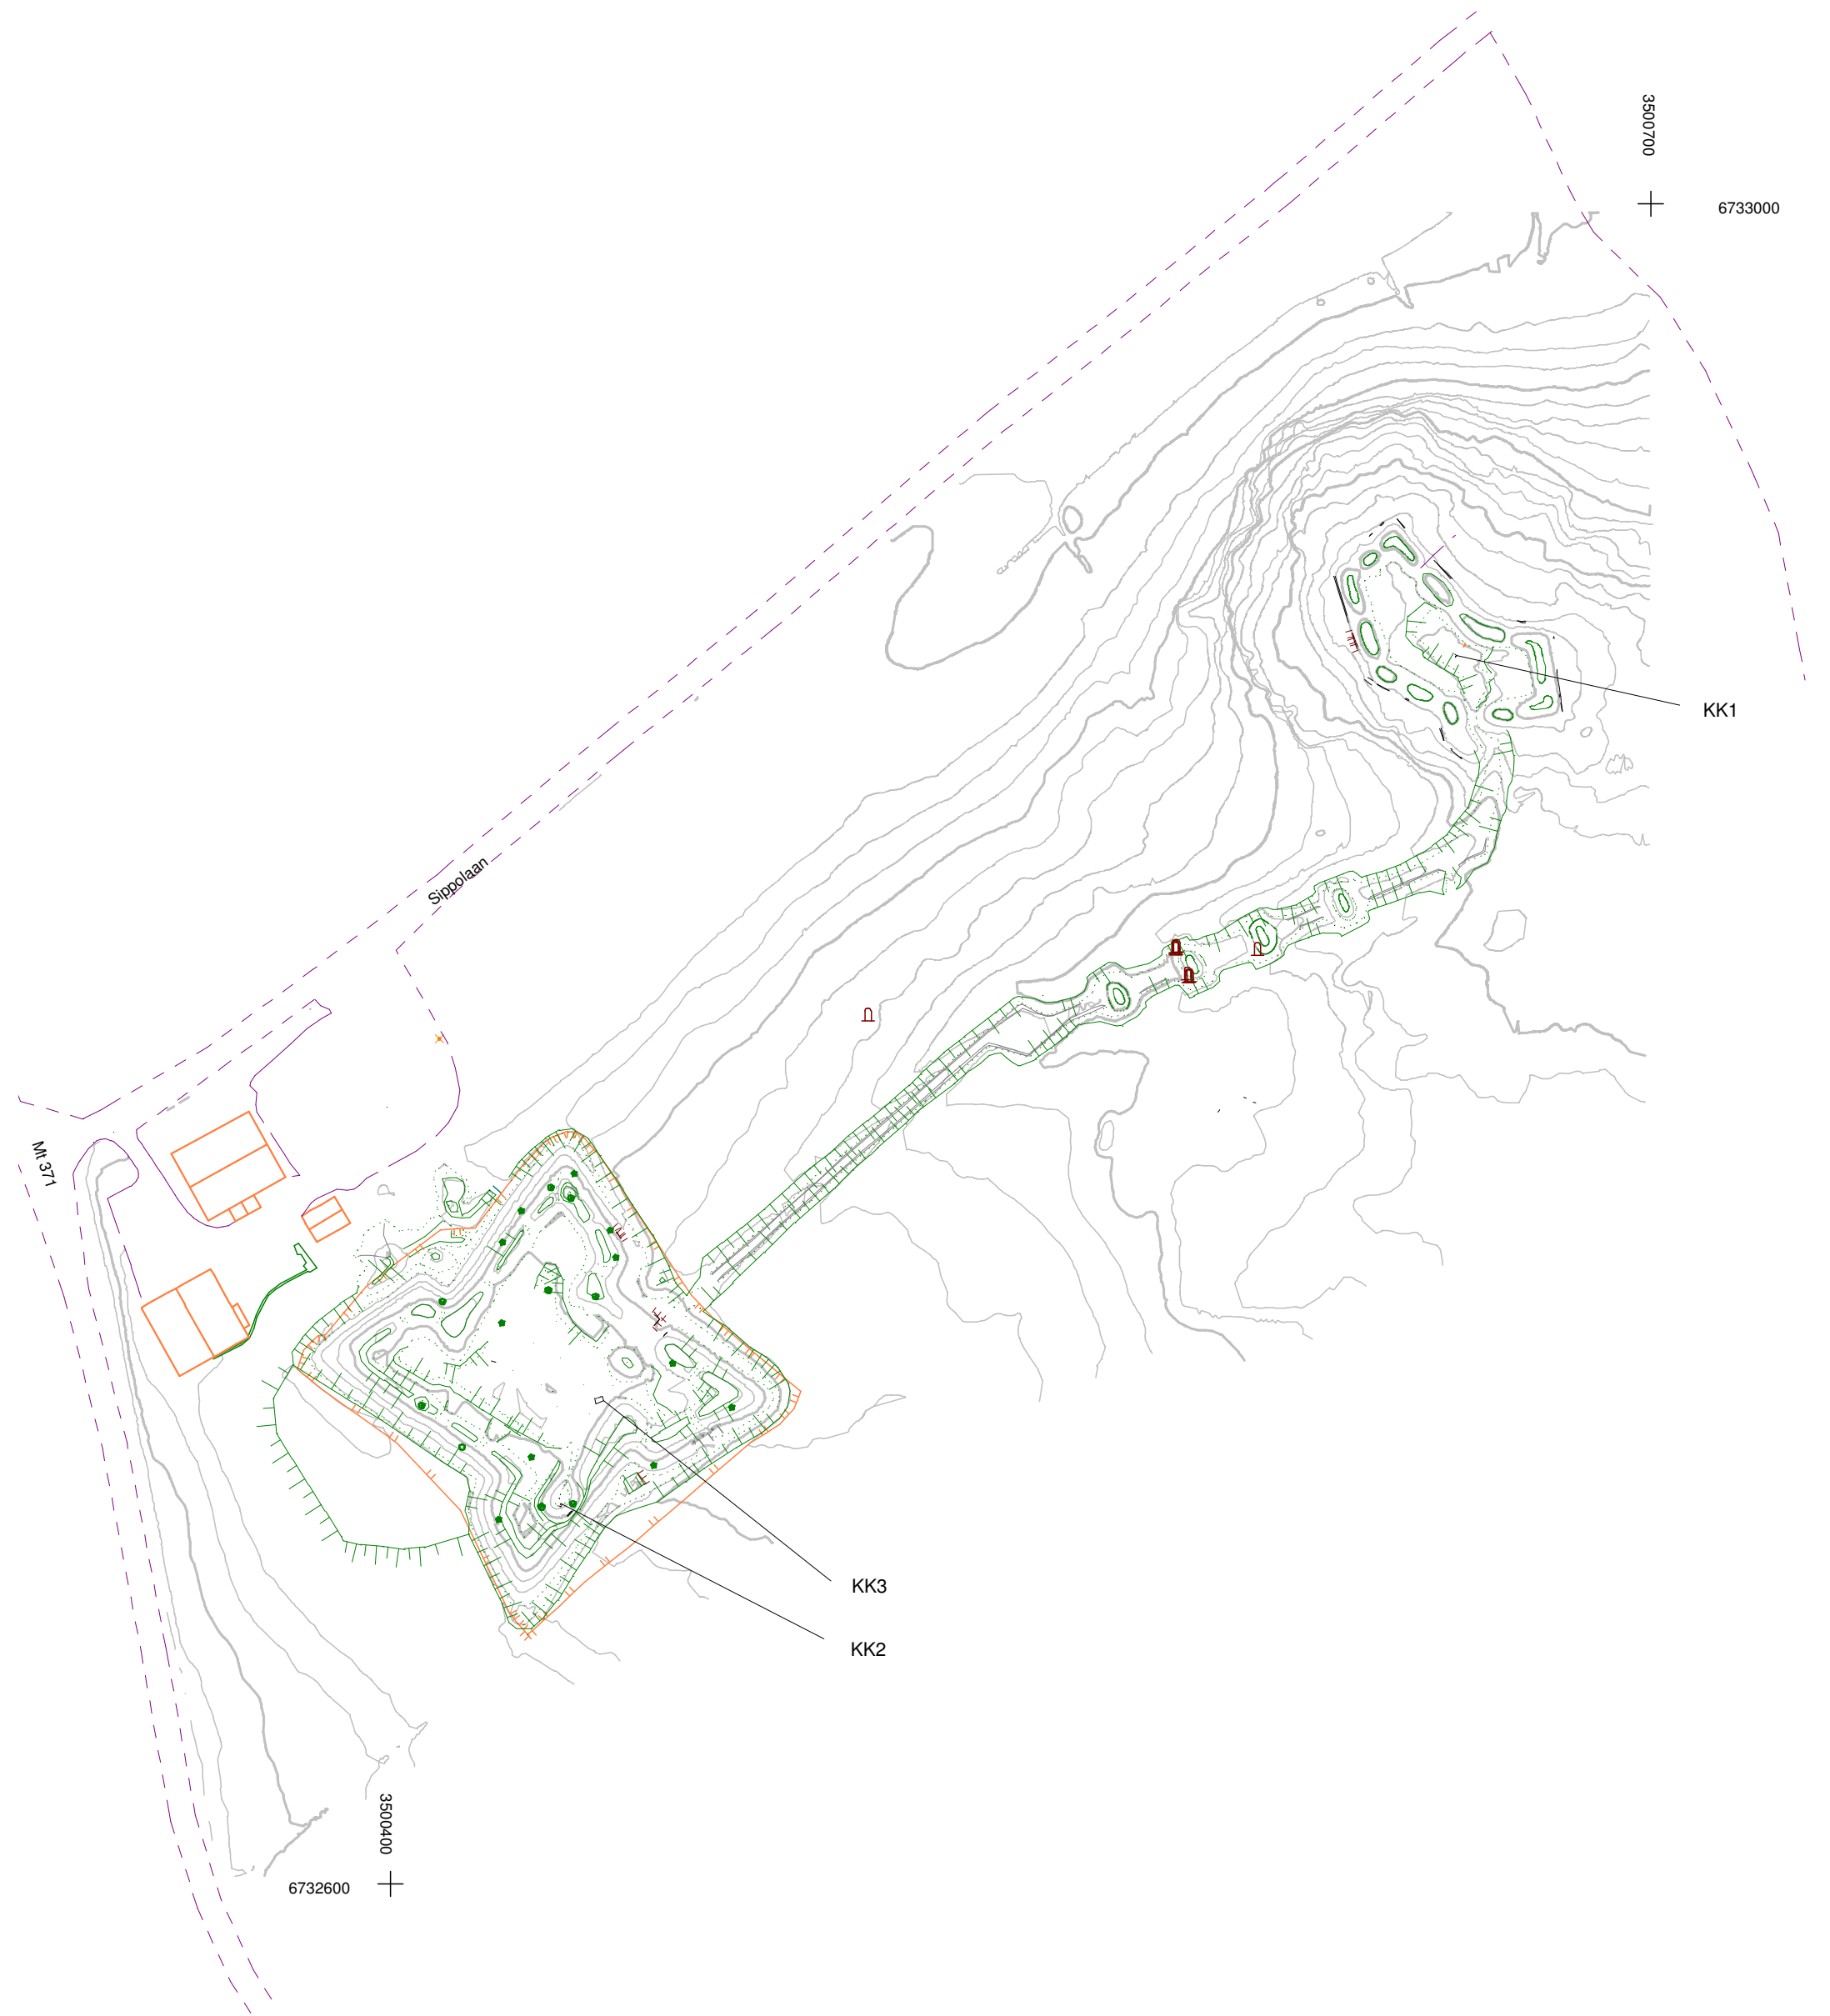
KK1 Koekuoppa 1.
 KK2 Koekuoppa 2.
 KK3 Koekuoppa 3.
