## VALKEALA, UTIN LINNOITUKSEN INVENTOINTI JA KARTOITUS 12.5.–23.5.2008

Museovirasto, rakennushistorian osasto  
Päivi Hakanpää

Tutkimuksen laatu: Utin linnoituksen inventointi ja kartoitus.

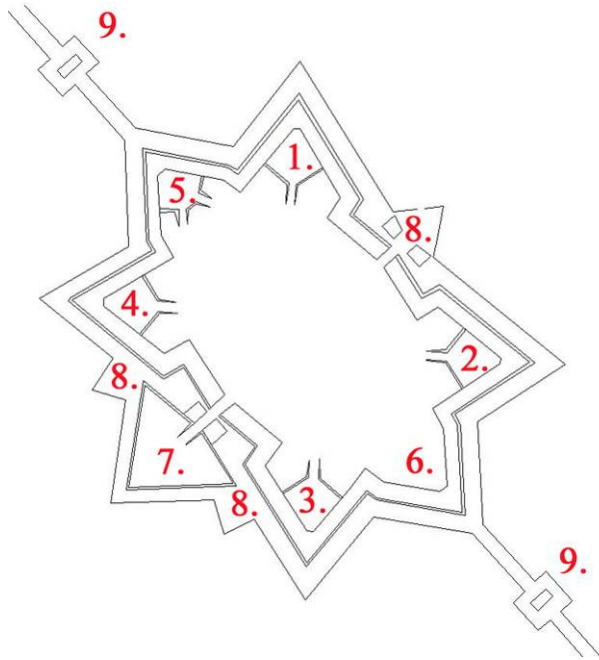
## Kaavio linnoituslaitteista

1. Pohjoinen puolibastioni
2. Itäinen puolibastioni
3. Eteläinen puolibastioni
4. Läntinen puolibastioni
5. Luoteinen tenaljivarustus
6. Kaakkoinen tenaljivarustus
7. Raveliini
8. Kulmalinnake
9. Traverssi

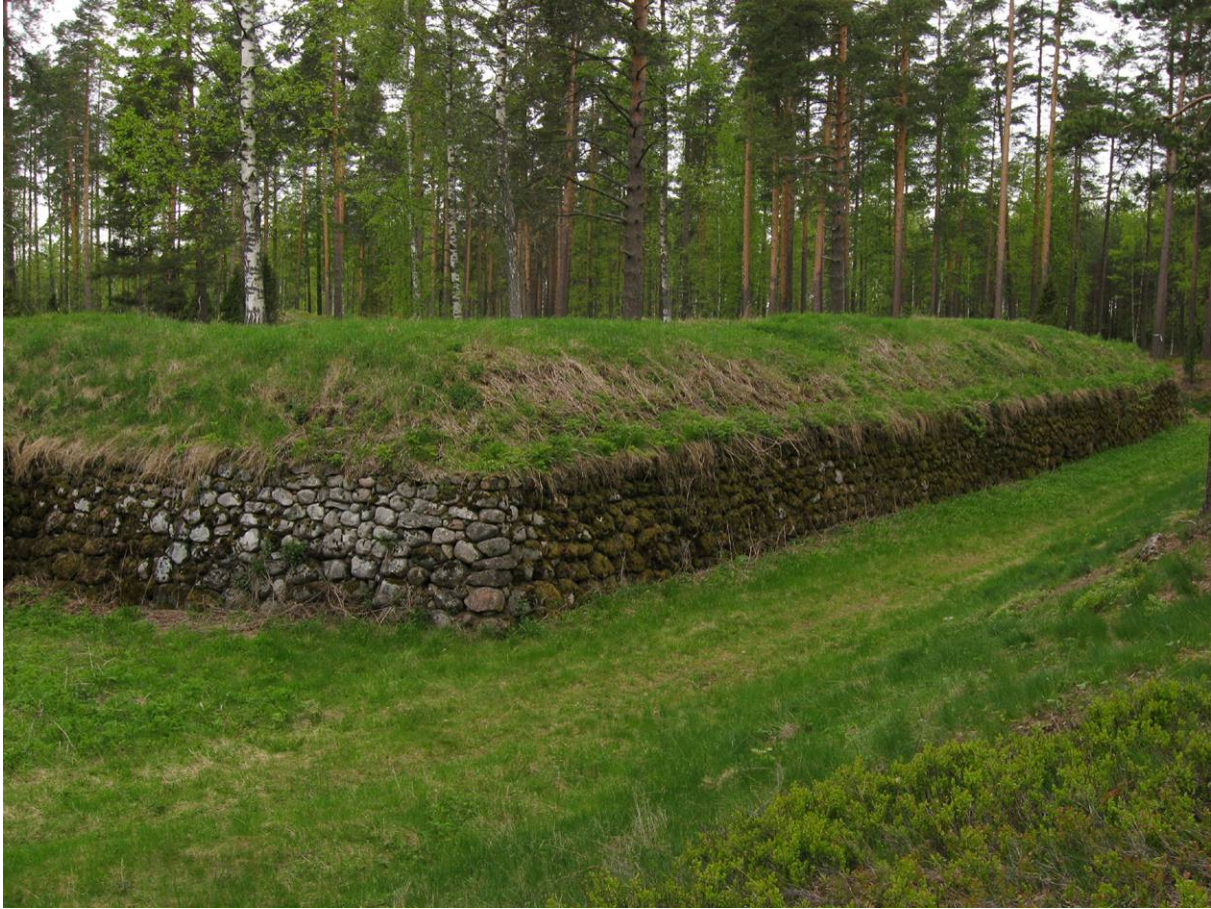
Oikean kyljen ja kulman eskarppimuuria on korjattu betonilla. Muualla ei betonia näy muurin saumoissa, mutta sitä on ilmeisesti käytetty muurin sisällä. Korjauksissa kiilakivet on asetettu siikin sokin, eivätkä ne enää kiilaa varsinaisia muurikiviä. Kiilamaisten kivien asemesta on käytetty jopa pyöreitä luonnonkiviä. Kivien väleissä ei näy enää vanhaa laastia. Puolibastionin keskellä on ollut kulkuluiska ylös. Se on tuhoutunut II maailmansodan aikana rakennetun konekiväärin tuliaseaman takia. Vallin päällä ja puolibastionin ylätasanteella on uusia kaivantoja. Eskarppimuurin kivet ovat osittain sammalen ja jäkälän peitossa. Kivien väleissä kasvaa nokkosia ja saniaisia. Puolibastionin päällä kasvaa koivuja, pajuja ja pieniä pihlajia. Aluskasvillisuus on lähinnä heinää, mustikkaa ja mansikkaa.

**Kuva.** Pohjoisen puolibastionin oikea kylki ja siipi. Päivi Hakanpää RHOA 125863:8.

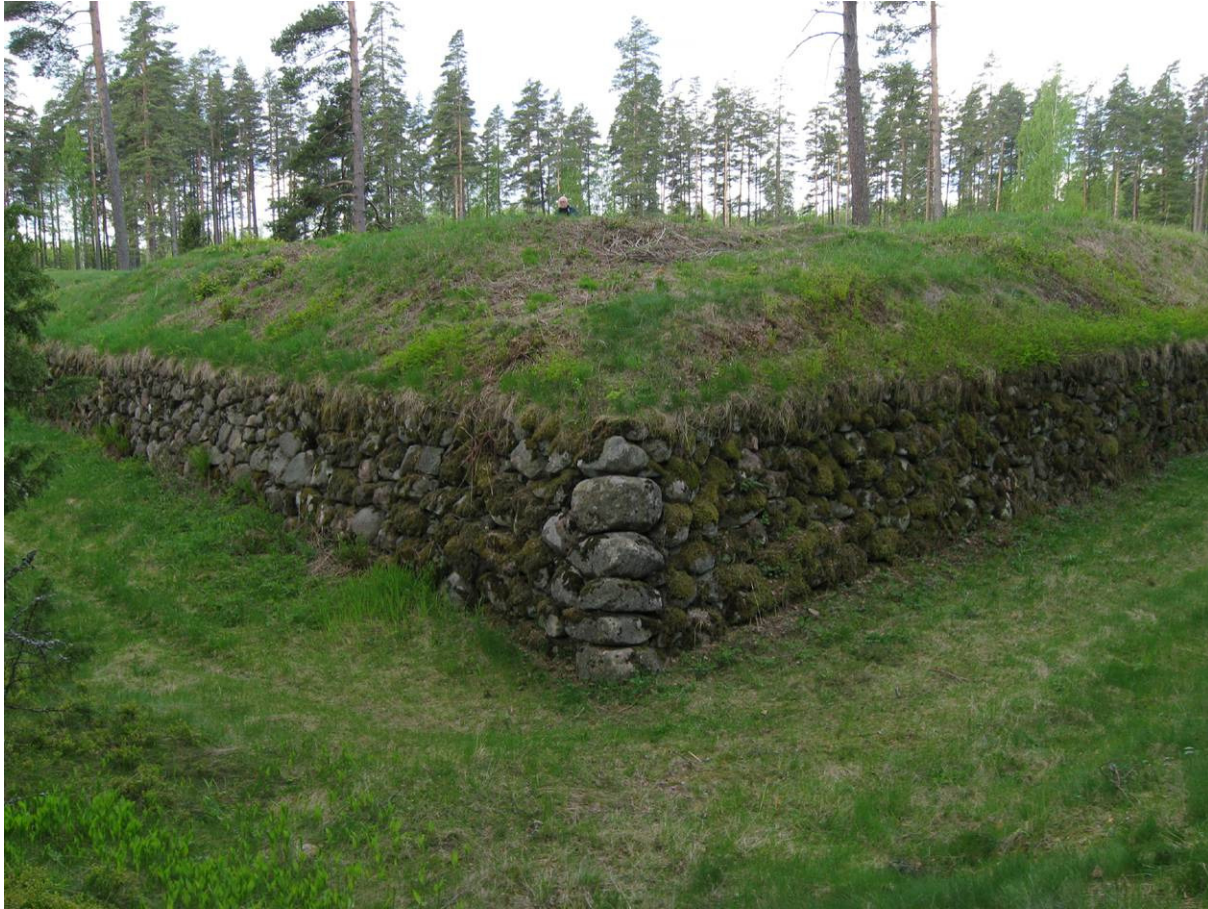
sikin sokin, eivätkä ne enää kiilaa varsinaisia muurikiviä. Maavalliin on kaivettu useita kuoppia. Vuoden 1984 korjaustöiden yhteydessä oli purettu pois vallin päällä olleet kaksi poteroa, joiden reunat oli kivetty.<sup>36</sup> Eskarppimuurin kivet ovat osittain sammalen ja jäkälän peitossa. Kivien välissä kasvaa heinää, nokkosia ja saniaisia. Puolibastionin päällä kasvaa mänty ja pajuja. Aluskasvillisuus on lähinnä heinää.

**Kuva.** Itäosan puolibastioni. Päivi Hakanpää RHOA 125863:21.

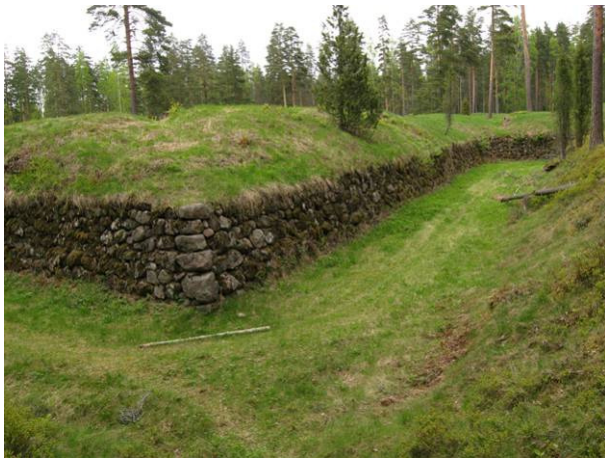
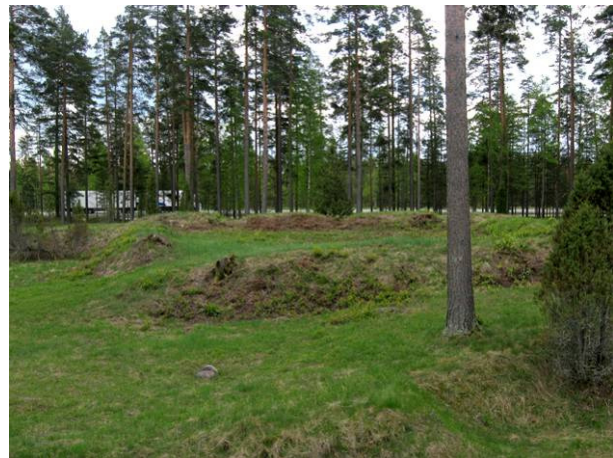
Kivien väleissä ei näy enää vanhaa laastia tai uutta betonia. Kiilakivistä päätellen eskarppimuurit on korjattu, sillä kiilakivet on asetettu sikin sokin, eivätkä ne enää kiilaa varsinaisia muurikiviä. Oikean kyljen edestä on kaivettu maata pois. Oikean siiven yhtä ampumalovea ja kyljen ampumalovea on syvennetty eskarppimuurin puolelta. Vallin päälle on kaivettu kuoppia. Eskarppimuurin kivet ovat osittain sammalen peitossa. Kivien väleissä kasvaa vähän heinää, nokkosia ja saniaisia. Puolibastionin päällä kasvaa kataja, ruusupensaita ja pajuja. Aluskasvillisuus on lähinnä heinää.

**Kuva.** Eteläisen puolibastionin vasen siipi. Puolibastionin piha on säilynyt parhaiten uudemmilta kaivannoilta ja kuopilta. Päivi Hakanpää RHOA 125863:11 ja :22.

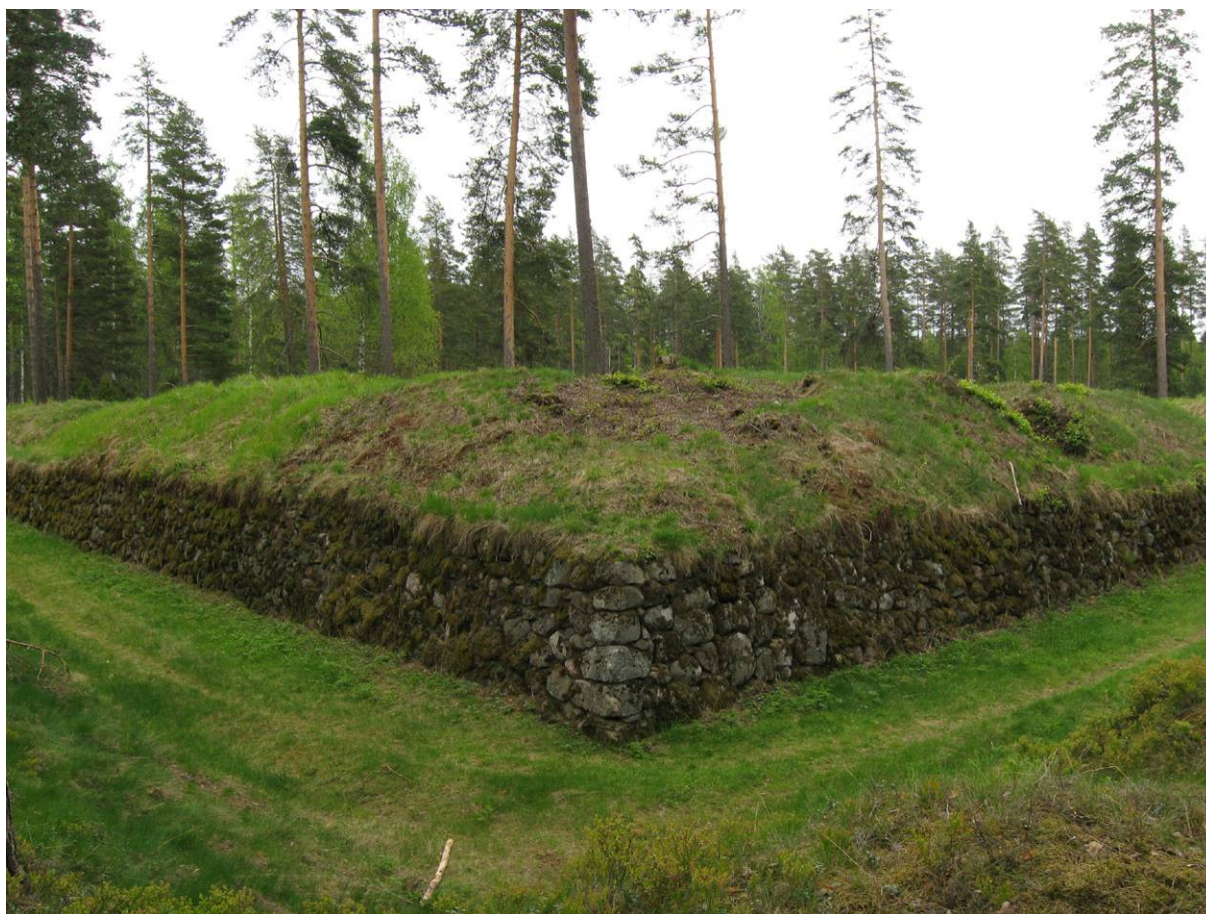
se yhtyy kaivantoon. Vasemman siiven kolmatta ampumalovea on suurennettu siten, että sen muoto on lähes hävinnyt. Puolibastionin päälle on kaivettu noin 1,5 metriä syvä kuoppa. Puolibastionin maavallien muodot ja rakenteet sekä sen ylätasanne on tuhoutunut II maailmansodan aikana rakennetun konekiväärin tuliaseman takia. Eskarppimuurin kivet ovat osittain sammalen ja jäkälän peitossa. Kivien väleissä kasvaa vähän nokkosia ja saniaisia. Aluskasvillisuus on lähinnä heinää.

**Kuva.** Läntinen puolibastioni. Päivi Hakanpää RHOA 125863:10.

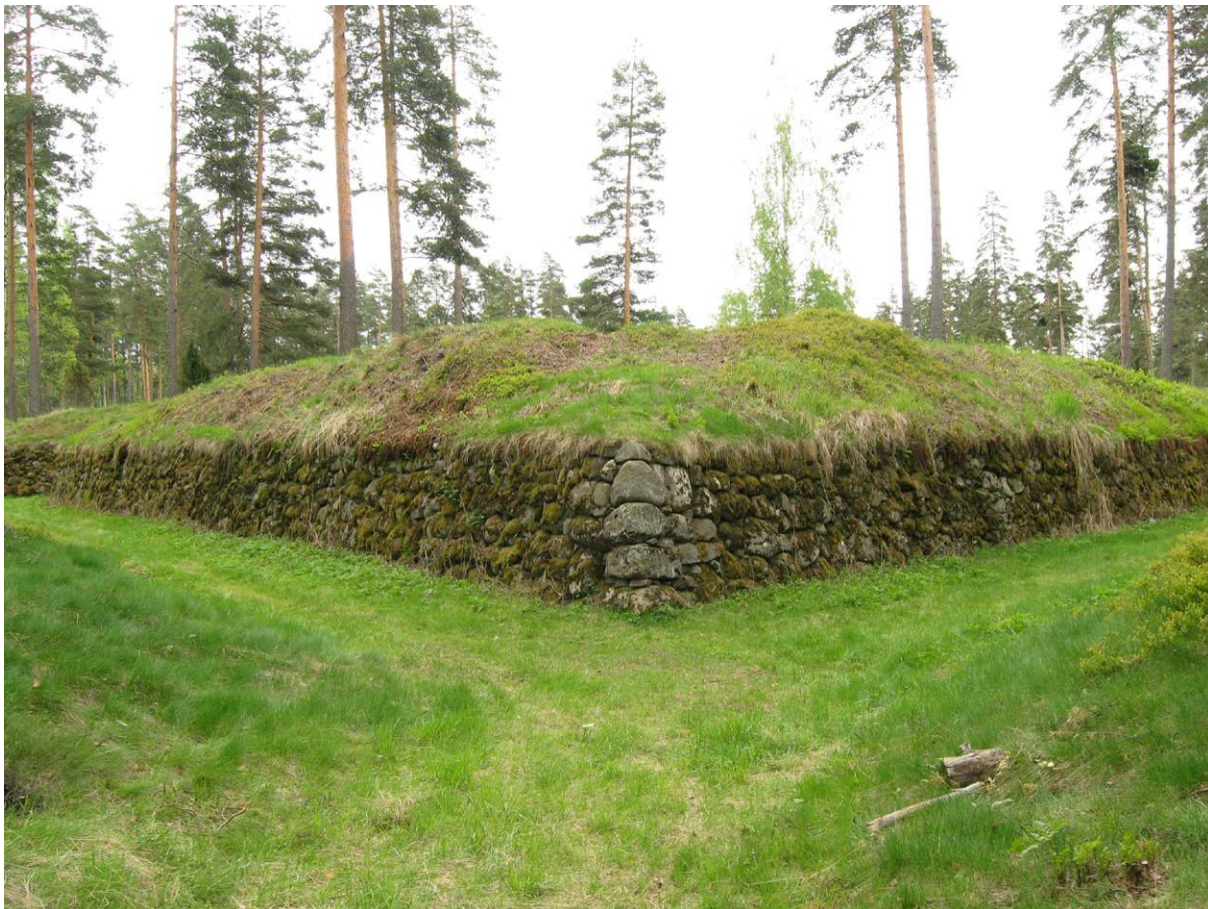
Eskarppimuurin kivien väleissä ei näy enää vanhaa laastia tai uutta betonia. Kiilakivistä päätellen eskarppimuurit on korjattu, sillä kiilakivet on asetettu sikin sokin, eivätkä ne enää kiilaa varsinaisia muurikiviä. Kärjen ampumalovea on muutettu, ja sen eteen on kaivettu kuoppia, sekä 3,5 metriä pitkä kaivanto. Maat on nostettu valleiksi kuoppien reunoille. Tenaljivarustuksessakin lienee ollut II maailmansodan aikana konekiväärin tuliasema. Sen rakentaminen on tuhonnut maavallia ja ehkä myös kulkuluiskat. Eskarppimuurin kivet ovat osittain sammalen ja jäkälän peitossa. Kivien väleissä kasvaa vähän nokkosia, saniaisia ja muutama pajunvesa. Tenaljivarustuksen päällä kasvaa mäntyjä ja pajuja. Aluskasvillisuus on lähinnä heinää.

**Kuva.** Luoteinen tenaljivarustus. Päivi Hakanpää RHOA 125863:9.

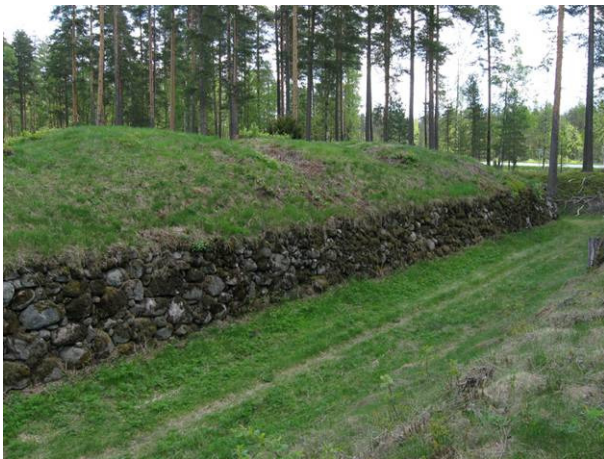
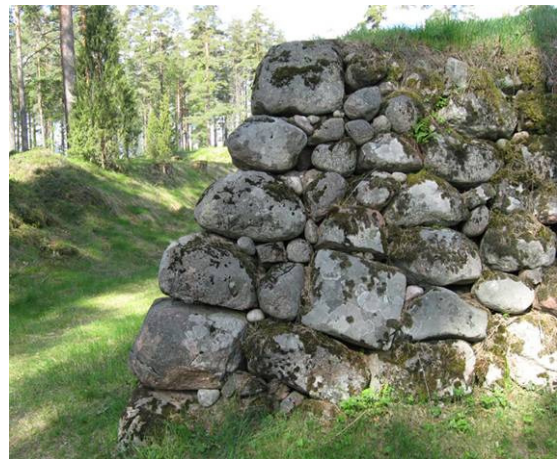
Eskarppimuurin kivien väleissä ei näy enää vanhaa laastia tai uutta betonia. Kiilakivistä päätellen eskarppimuurit on korjattu, sillä kiilakivet on asetettu sikin sokin, eivätkä ne enää kiilaa varsinaisia muurikiviä. Kärjen ampumasektoria on muutettu, ja sen eteen on kaivettu kuoppia. Maat on nostettu valleiksi kuoppien reunoille. Vasemman siiven kärjen puoleista ampumalovea on levennetty. Kärjen kohdalla on maavallia tasattu. Tenaljivarustuksessaakin lienee ollut II maailmansodan aikana konekiväärin tuliasema. Sen rakentaminen on tuhonnut maavallia ja ehkä myös kulkuluiskat. Eskarppimuurin kivet ovat osittain sammalen peitossa. Kivien väleissä kasvaa vähän nokkosia, saniaisia ja heinää. Tenaljivarustuksen päällä kasvaa katajia ja pieniä pajuja. Aluskasvillisuus on lähinnä heinää.

**Kuva.** Kaakkoinen tenaljivarustuksen vasemman siiven eskarppimuuria ja yksityiskohta muuriin tehdystä korjauksesta. Päivi Hakanpää RHOA 125863:19 ja :18.

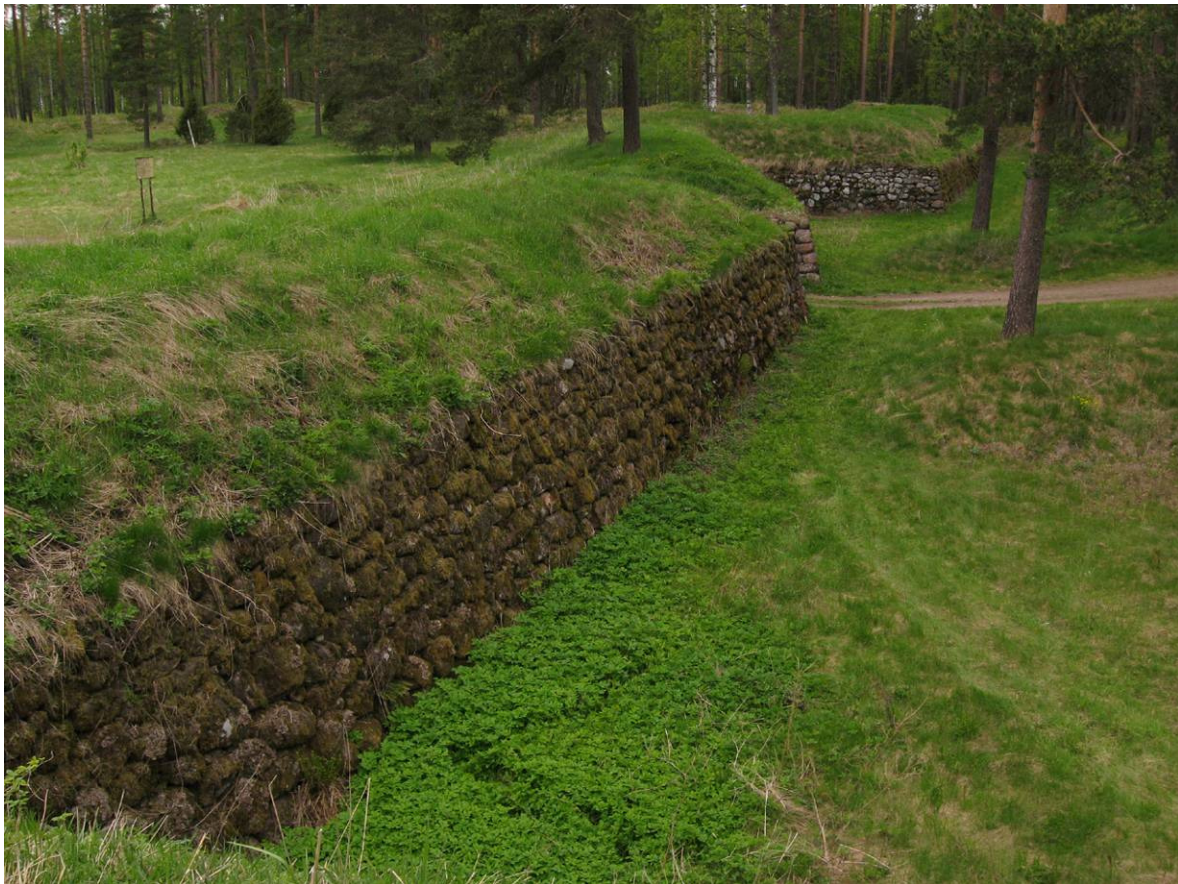
Sisäänkäynnin tukimuuria on korjattu betonilla. Eskarppimuurin kivien väleissä ei näy enää vanhaa laastia tai betonia. Kiilakivistä päätellen eskarppimuurit on korjattu, sillä kiilakivet on asetettu sokin sokin, eivätkä ne enää kiilaa varsinaisia muurikiviä. Eskarppimuurin kivet ovat osittain sammalen ja jäkälän peitossa. Kurtiinimuurin päällä kasvaa muutamia mäntyjä ja koivuja. Aluskasvillisuus on lähinnä heinää.

**Kuva.** Linnoituksen itäinen kurtiinimuuri. Päivi Hakanpää RHOA 125863:6.

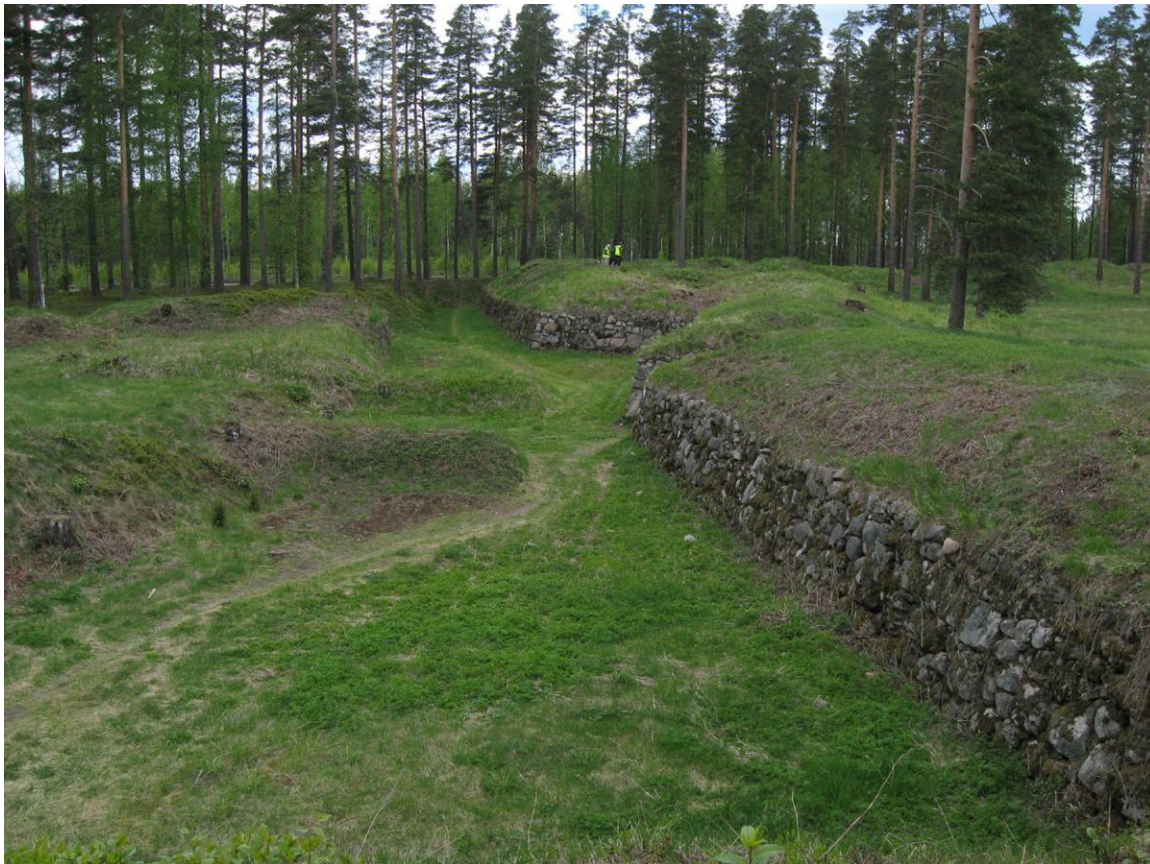
Kulkuaukon tukimuuria on korjattu betonilla. Muurista on pudonnut yksittäisiä kiviä. Eskarppimuurin kivien väleissä ei näy enää vanhaa laastia. Uutta laastia näkyy ainoastaan muurista pudonneiden kivien kohdalla. Betonia on käytetty ilmeisesti muurin sisällä. Kiilakivistä päätellen myös eskarppimuurit on korjattu, sillä kiilakivet on asetettu sokin sokin, eivätkä ne enää kiilaa varsinaisia muurikiviä. Eskarppimuurin kivet ovat osittain sammalen ja jäkälän peitossa. Kurtiinimuurin aluskasvillisuus on lähinnä heinää.

**Kuva.** Linnoituksen itäinen kurtiinimuri. Päivi Hakanpää RHOA 125863:14.

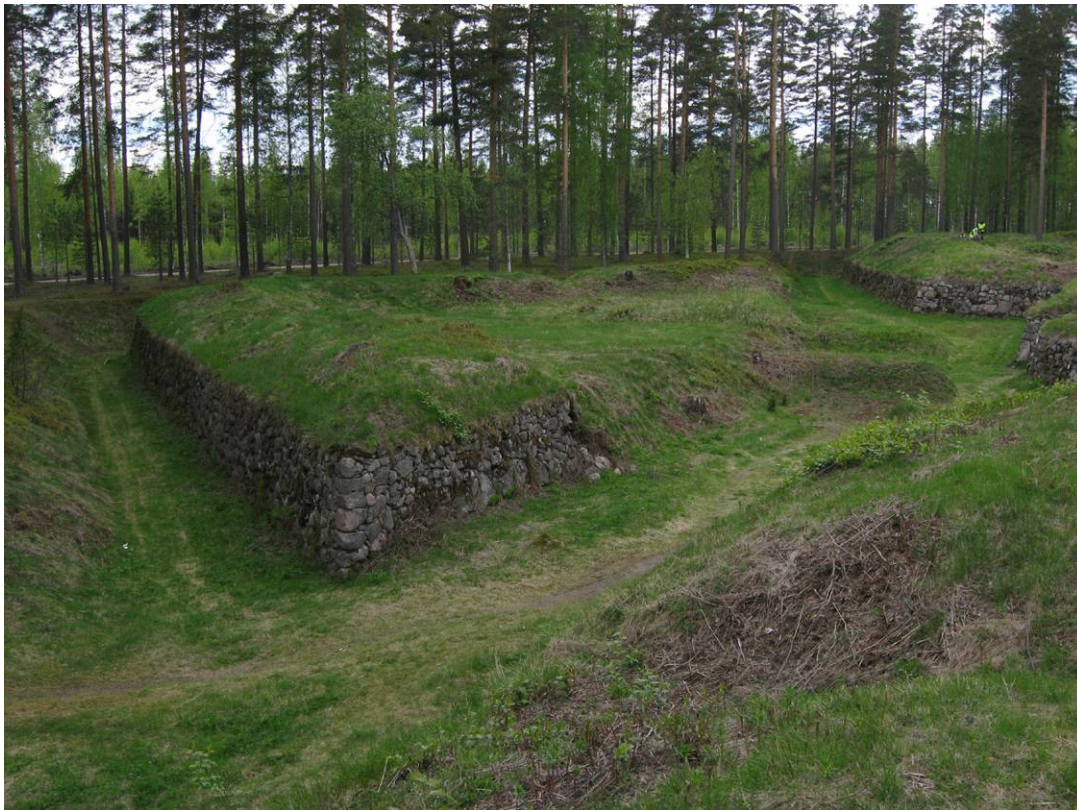
Eskarppimuurin kivien väleissä ei näy enää vanhaa laastia tai uutta betonia. Kiilakivistä päätellen eskarppimuurit on korjattu, sillä kiilakivet on asetettu sikin sokin, eivätkä ne enää kiilaa varsinaisia muurikiviä. Kiilamaisten kivien asemesta on käytetty jopa pyöreitä luonnonkiviä. Eskarppimuurin kivet ovat sammalen peitossa. Kivien väleissä kasvaa nokkosia, saniaisia, maitohorsmaa ja heinää sekä pieniä pajuja. Raveliinin päällä kasvaa pihlaja. Aluskasvillisuus on lähinnä heinää.

**Kuva.** Raveliinin eteen vallihautaan on tehty traverssit. Päivi Hakanpää RHOA 125863:15.

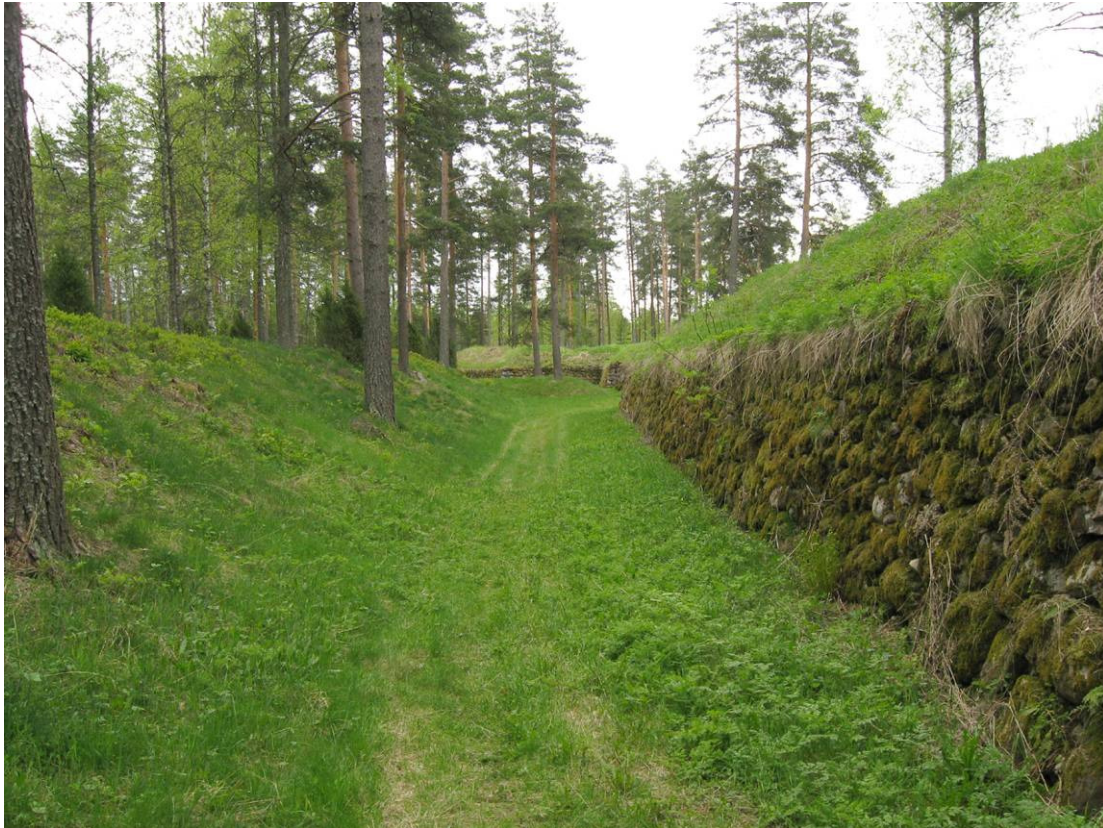
Vallin reunaan on kaivettu sinne tänne kuoppia. Erityisesti niitä on raveliin kohdalla ja linnoituksen kaakkoisosassa. Molempien yhdyskaivantojen lähelle on ulkovallin läpi kaivettu ojat, joista toinen yhtyy valtatiehen ja toinen linnoituksen länsipuolella kulkevaan soratiehen. Linnoituksen pääsisäänkäynnin edessä olevan kulmalinnoituksen vasen siipi on kokonaan tuhoutunut.

**Kuva.** Itäosan vallihautaa ja vastavallia pohjoisen puolibastionin edessä. Päivi Hakanpää RHOA 125863:7.

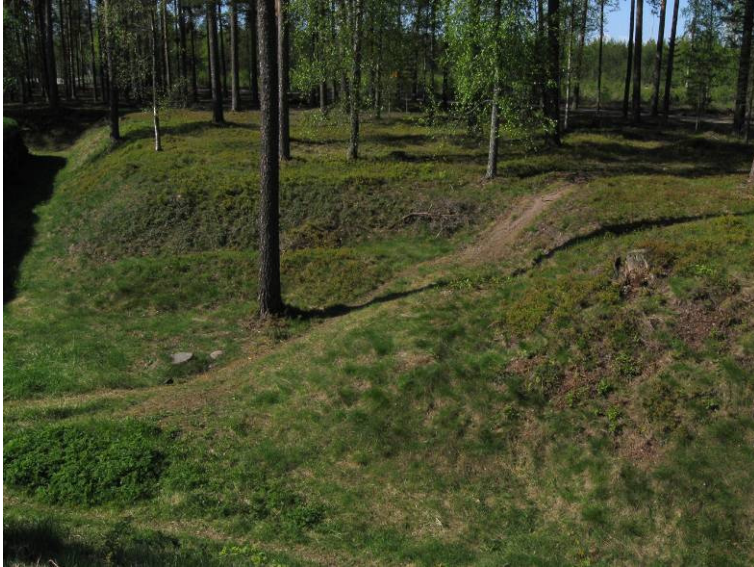
Vastavalliin on tehty pienet kulmalinnakkeet raveliin eteen. Raveliinin luoteispuolen kulmalinnakkeen sivujen pituudet ovat noin 11 metriä. Maasta tehdyn rintasuojan korkeus on hieman yli metrin. Suojan edessä on ampumatasanne. Sen ja rintasuojan välissä on vasemman siiven kohdalla ura, jossa venäläisten karttojen mukaan on ollut paalurivistö.<sup>44</sup> Oikean siiven maavalliin on kaivettu myöhemmin syvennys ja vasemman siiven ampumatasanteeseen kuoppia.

**Kuva.** Raveliinin pohjoispuolelle tehty kulmalinnake. Päivi Hakanpää RHOA 125863:16.

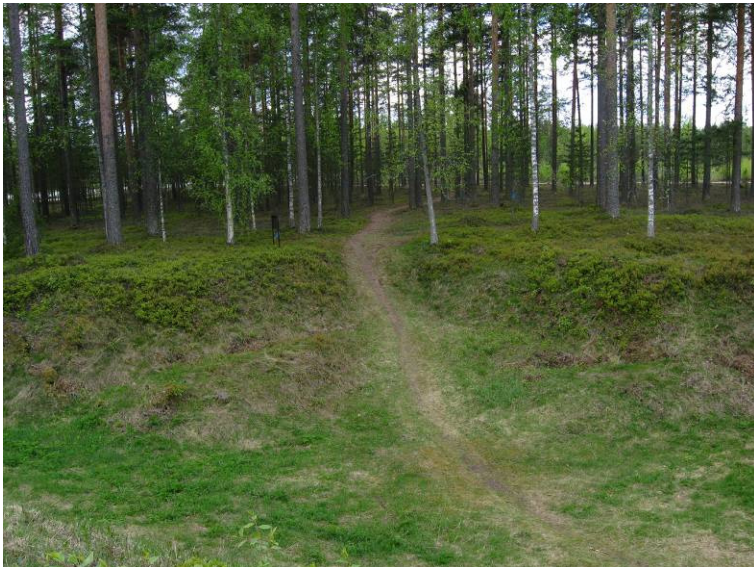
Raveliinin lounaispuolen kulmalinnakkeen siipien pituus on noin 10 metriä. Kärjen kohdalla kulkee polku, jonka kohdalle on maahan kulunut ura. Maasta tehdyn rintasuojan korkeus on hieman alle puolitoista metriä. Suojan edessä on ampumatasanne. Sen ja suojan välissä on vasemman siiven kohdalla ura, jossa venäläisten karttojen mukaan on ollut paalurivistö.<sup>45</sup> Oikean siiven eteen on kaivettu kuoppia.

**Kuva.** Raveliinin eteläpuolelle tehty kulmalinnake. Päivi Hakanpää RHOA 125863:17.

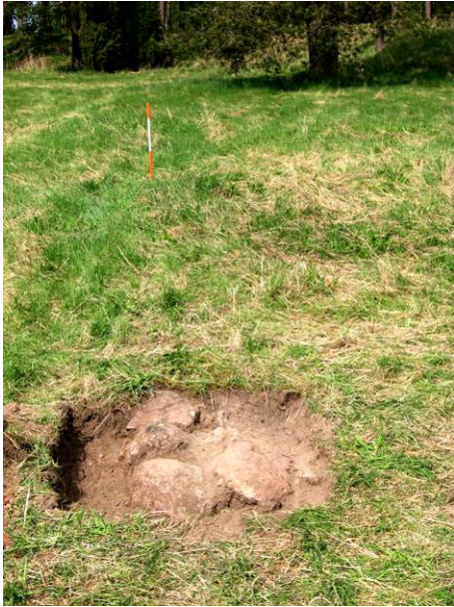
Vartiorakennuksen eteläkulmaan kaivettiin pinta-alaltaan 1,8 m<sup>2</sup>:n kokoinen koekuoppa. Hiiltä ja tiilimurskaa sisältäneen pintamullan paksuus oli noin 10–15 cm. Kerroksen alta paljastui rakennuksen kivijalkaa ja hiekansekainen multakerros (Y2), joka oli rakennuksen sisäpuolella. Tästä kerroksesta löytyi keramiikkaa, ikkunalasiasia, pullon sirpaleita ja nauloja (KM2008053:1-7) Kivijalan ulkopuolella oli hiekansekainen savikerros (Y3). Koekuoppaa ei kaivettu syvemmäksi ja paljastuneet rakenteet peitettiin.

**Kuva.** Vartiorakennuksen eteläkulman perustusketit löytyivät noin 15 cm maan pinnan alta. Linjaseipään kohdalla on rakennuksen luoteisnurkka. Päivi Hakanpää RHOA 125863:37.

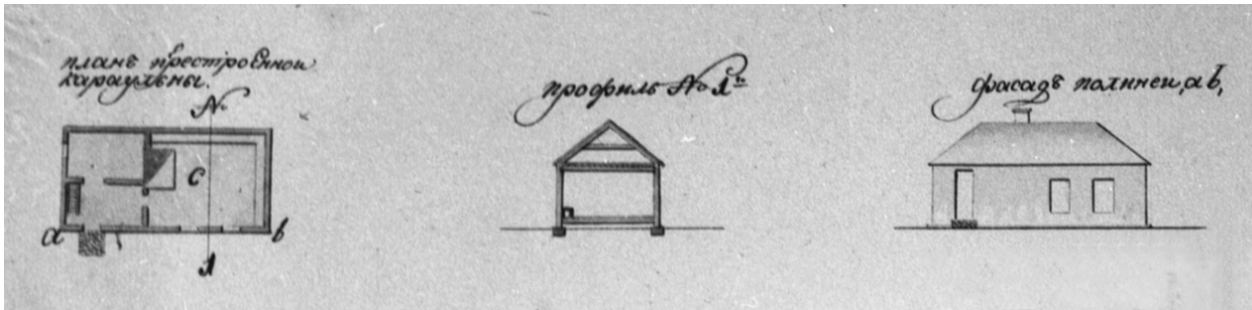
**Kuva.** Vartiorakennuksen pohja-, poikkileikkaus- ja julkisivupiirros. (RGVIA 349:40:3684).

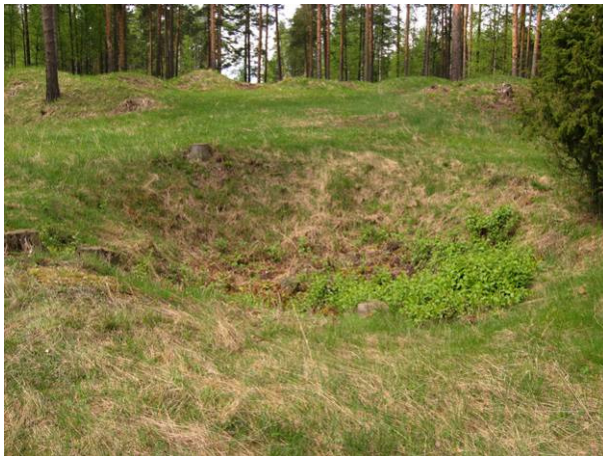
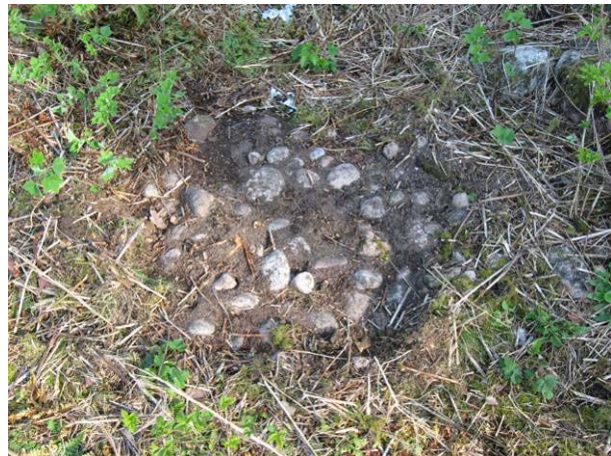
Linnoituksen luoteisen tenaljiavarustuksen eteen oli rakennettu puusta ruutikellari. Vuoden 1792 kartassa on maininta, että vanhassa puurakenteisessa kellarissa säilytetään tykistön ammuksia. Kellarin paikka näkyi maastossa noin 1,5 metriä syvänä, 10,6 metriä pitkänä ja 9 metriä leveänä painanteena, jonka pohjalle oli kasattu muutamia kiviä. Painanteen pohjalta paljastui lehtien ja risujen alta mukulakiveys. Kivien halkaisija oli 5-10 cm. Venäläisten piirustusten mukaan kellari on ollut noin 11 metriä pitkä ja lähes kahdeksan metriä leveä. Osittain maan alle rakennetun kellarin sisäänkäynti on ollut päädyssä. Katon harja on viistetty toisesta päädyistä, ja lape on ulottunut maan pinnalle asti.<sup>53</sup>

**Kuva.** Ruutikellarin paikka näkyy vielä maastossa noin 1,5 metriä syvänä painanteena, jonka pohjalta paljastui mukulakiveys. Päivi Hakanpää RHOA 125863:12 ja :13.

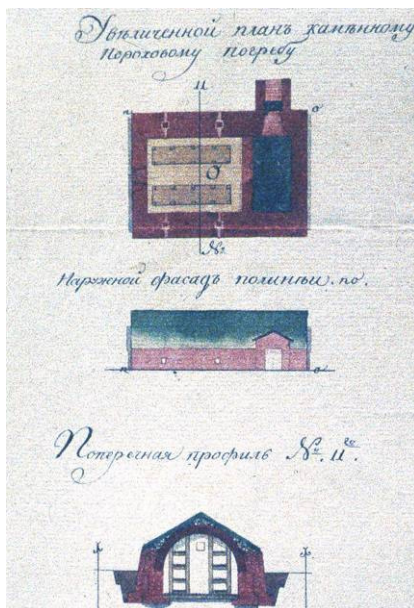
Ruutikellari oli rakennettu kaakkoisen tenaljivarustuksen eteen. Maastossa sen paikka näkyy enää vajaat puoli metriä syvä, 8,7 metriä pitkä ja 5,5 metriä leveänä painanteena. Vuoden 1799 karttaan on merkitty kellarin pituudeksi noin 15 metriä, leveydeksi 10 metriä ja korkeudeksi noin 6 metriä. Sen noin 1,5 metriä paksuista kiviseinistä oli maan alla yli kaksi metriä. Kellarin sisäänkäynti on ollut koillispuolen pitkällä sivulla. Piirustusten mukaan kellarissa on ollut harjakatto. Kaksiosaiseen kellariin laskeuduttiin portaita alas eteiseen, jossa oli ovi varsinaiseen ruutikellariin. Kellarissa oli kaksi tuuletusaukkoa molemmilla sivuilla, ja takapäädystä lähes katonharjan korkeudessa ikkuna. Kellarin molemmilla seinillä oli puuhyllyt ruutitynnyreitä varten. Saman vuoden (1799) karttaan on merkitty suunnitelma uudesta tiiliholvatusta ruutikellarista, jota oli alettu rakentaa vanhan ruutikellarin tilalle seuravana vuonna. Pinta-alaltaan se on ollut suunnitteen entisen kellarin kokoinen. Pohjakaavaltaankin se muistutti vanhaa kivikellaria tuuletusaukoineen ja ikkunoineen, mutta sisäänkäynti oli vaihdettu luoteisseinän puolelle.<sup>54</sup>

**Kuva.** Kivirakenteisen ruutikellarin pohja- ja julkisivupiirros sekä poikkileikkaus. Vuoden 1800 karttaan on merkitty kellarin holvin muuraus punaisella ja sinisellä värillä. (RGVIA 349:40:3682, kuva Ulla-Riitta Kauppi RHOA).

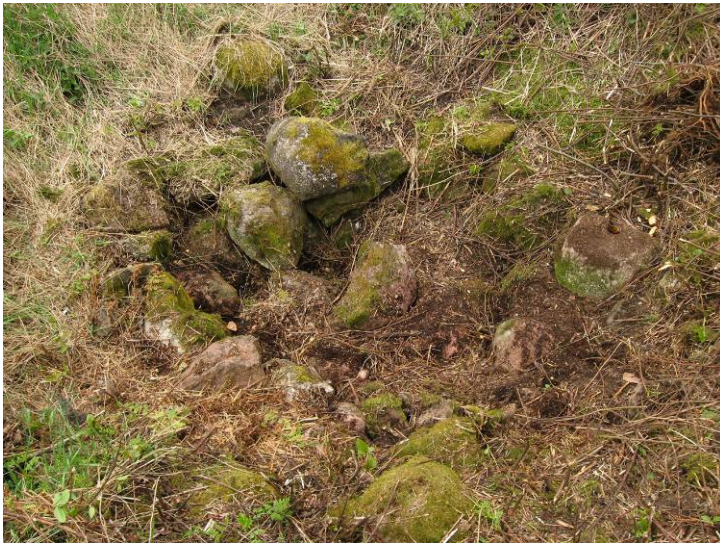
Vuoden 1794 karttaan on merkitty kaivo itäisen kurttiinin viereen.<sup>55</sup> Sillä paikalla ei kaivosta jälkiä enää löytynyt. Sen sijaan itäisen puolibastionin vierestä löytyi kivirakenteinen kaivo. Maastossa näkyi lähes 2,7 metriä syvä, pyöreä kuoppa, jonka halkaisija oli noin kymmenen metriä. Kuopan pohjalla oli kivikehä, jonka halkaisija oli noin 2,3 metriä. Kiviä näkyi ainakin kahdessa kerroksessa. Ladottujen kivien koko oli 20x20 – 40x40 cm. Osa kivistä oli vierinyt pois paikoiltaan. Kuoppa oli täyttynyt osittain maalla ja risuilla. Sinne oli heitetty myös roskia. Linnoitukseen oli suunniteltu rakennettavaksi ulkouuni vuonna 1799. Suunnitelmapiirustuksen mukaan sen päälle oli tarkoitus rakentaa katto maahan upotettujen paalujen varaan. Sen rakentaminen on ilmeisesti aloitettu vuonna 1803, koska kenttäkeittiön piirustukset ovat tehtyjen töiden piirustusten joukossa. Kenttäkeittiötä ei ole kuitenkaan merkitty linnoituksen vuoden 1809 asemakaavaan.<sup>56</sup>

**Kuva.** Kaivon kiveystä. Päivi Hakanpää  
RHOA 125863:38.

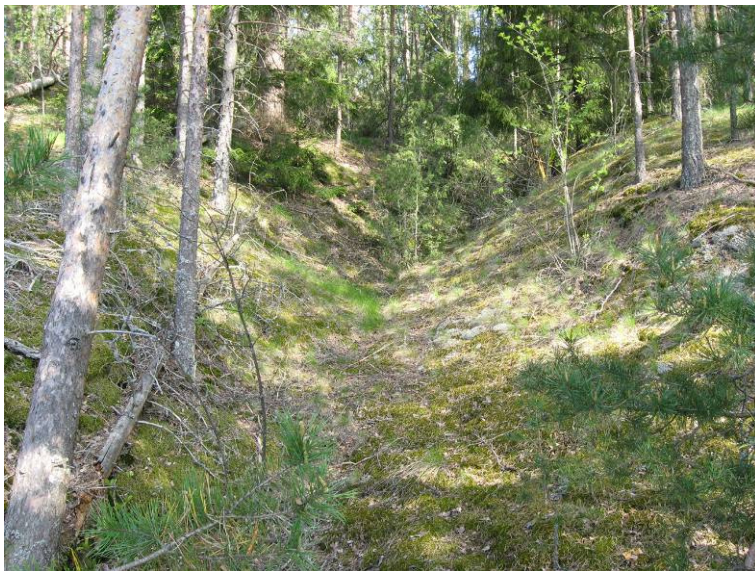
Harjun tasanteen reunalle, yhdyskaivannon länsipuolelle, on rakennettu hevosenkengän muotoinen patteri. Rinteen suuntaisesti on tehty myöhemmin taisteluhauta, joka kulkee myös yhdyskaivannon läpi. Patterin ja rinteen välistä yhdyskaivantoa on säilynyt noin 19 metrin pituudelta ja noin seitsemän metrin leveydeltä. Vallin reunat ovat loiventuneet ja kaivannon pojalla on veden virtauksesta aiheutunut metrin levyinen ura.

**Kuva.** Patterin kaakkoispuolen yhdyskaivantoa. Päivi Hakanpää RHOA 125863:29.

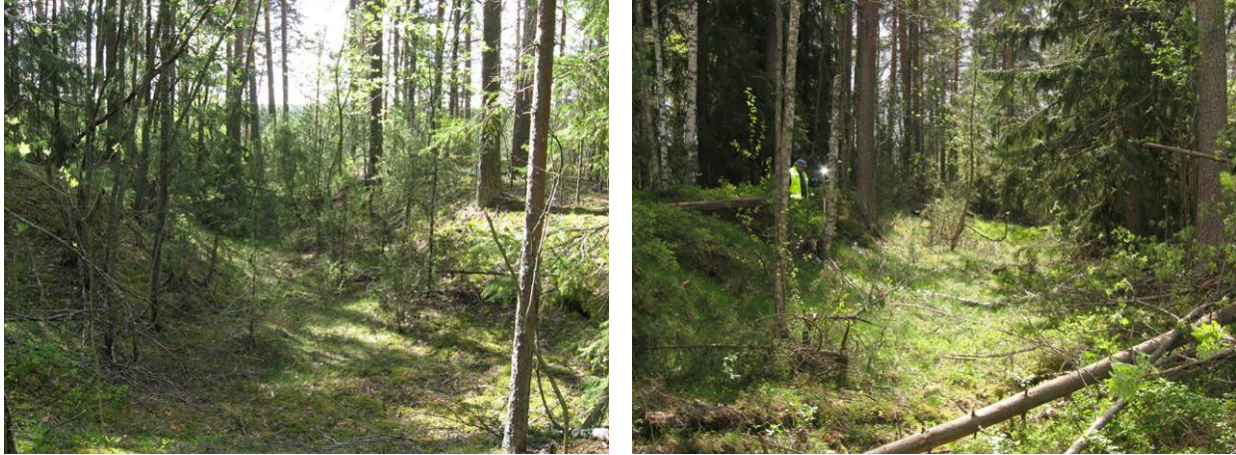
vastavalli. Lounaispuolen vallihaudassa on vielä näkyvissä noin 1,3 metriä leveä ampumatasanne. Paikoin vastavallin ja ampumatasanteen välissä näkyy kapea ura, jossa vuoden 1794 kartan mukaan on ollut palitsari eli paalurivistö.<sup>59</sup> Patterin luoteispuolella on vielä säilynyt noin 22 metriä yhdyskaivantoa. Säilynyt kaivanto on ampumaradan aidan sisäpuolella. Kaivannon leveys on noin yhdeksän metriä. Molemmilla sivuilla on 1,3–1,7 metriä leveät ja vajaat 50 cm korkeat ampumatasanteet. Maavallin korkeus on vallihaudan pohjasta mitattuna 1,2–1,5 metriä.

**Kuva.** Patterin oikeaa siipeä ja vallihautaa ei enää näy kunnolla metsän keskeltä. Kaakkoispuolen yhdyskaivannon parhaiten säilynyt osa on patterin luoteispuolella. Päivi Hakanpää RHOA 125863: 39 ja :30.

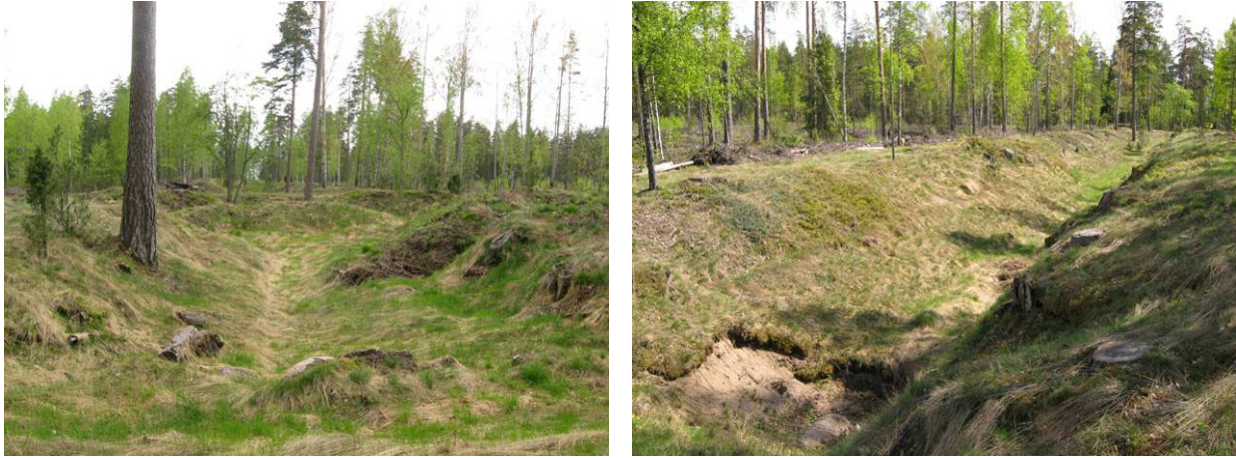
**Kuva.** Teiden väliin jää osa yhdyskaivantoa ja traverssi. Valtatie 6:n koillispuolen yhdyskaivanto näkyy hyvin valtatielle. Päivi Hakanpää RHOA 125863:31 ja :33.

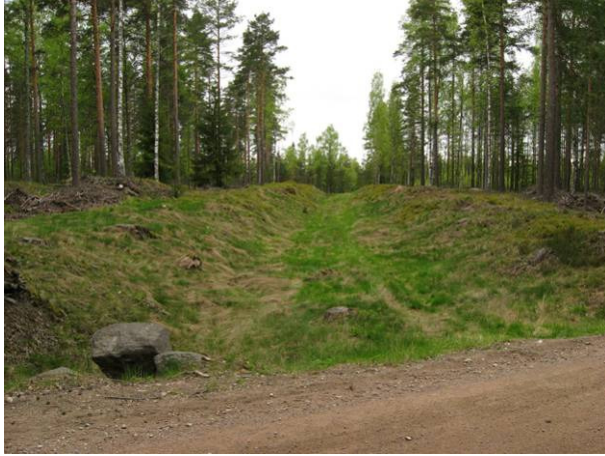
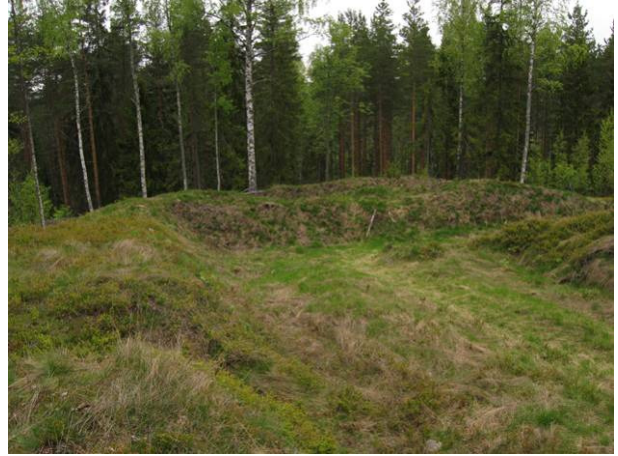
**Kuva.** Luoteisosan yhdyskaivanto ja patteri. Päivi Hakanpää RHOA 125863:40 ja :3.

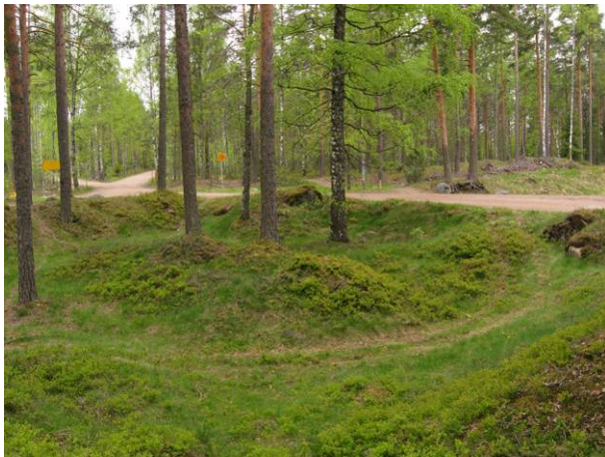
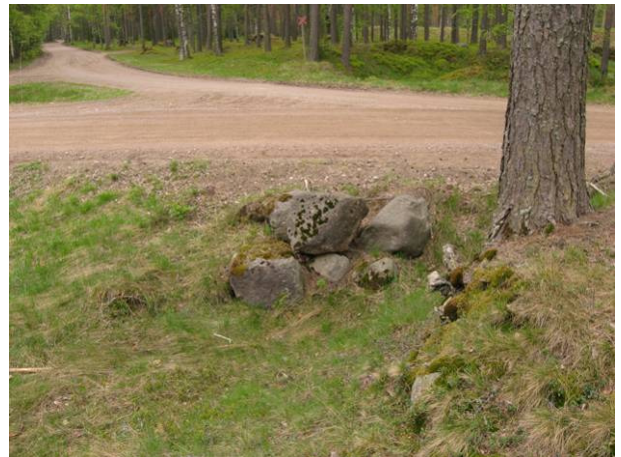
**Kuva.** Luoteisosan traverssi. Vallitie noudattaa vanhaa tielinjaa, joka on kulkenut yhdyskaivannon yli samasta kohdasta kuin nykyisin. Tien penkan kummallakin puolella näkyy kiviä, jotka voivat olla peräisin vanhasta sillasta. Taustalla oleva tie vie entiselle Utin tilalle. Päivi Hakanpää RHOA 125863:1 ja :2.
