# Sastamala Kalliala

## Vesihuoltolinjan koekaivaus 2010

Tiina Jäkärä 2010  
Pirkanmaan maakuntamuseo  
Kulttuuriympäristöyksikkö

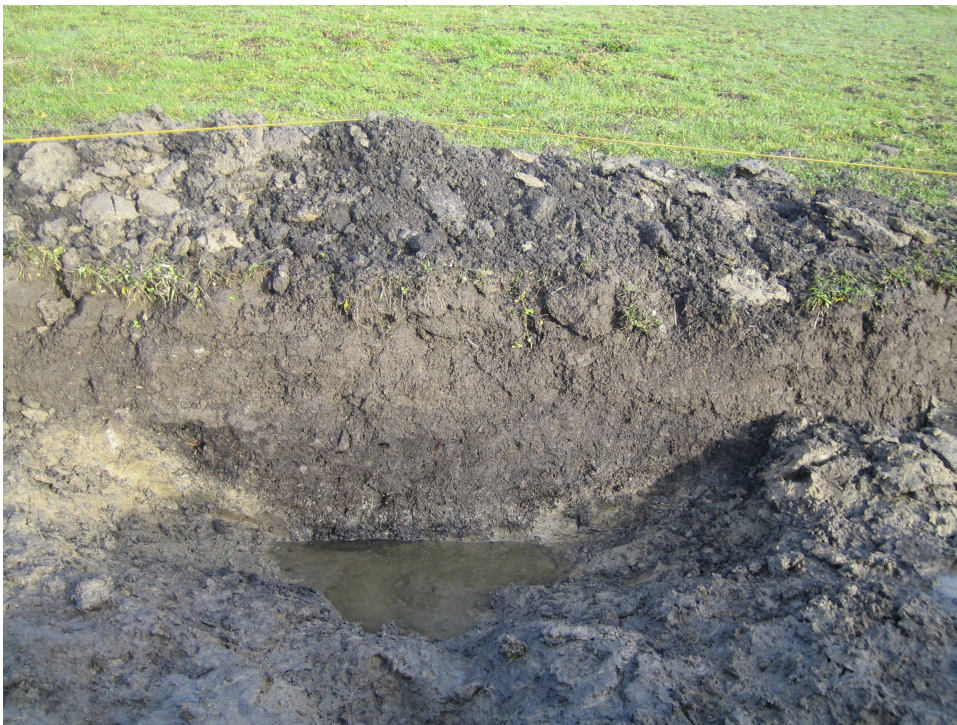
**Kuva 1.** Linja 1, rakenne 2. Kuopan jälki profiilissa.

Linja 1 kulki laidunalueella Kalliolan kylän puolella kaakko-luode-suuntaisena. Linjan alussa luoteispäässä paljastui koneellisen pintamaan poiston (n. 30 cm) jälkeen kaksi likamaajälkeä (rakenteet 1 ja 2, R1 ja R2). Niistä löytyi jonkin verran eläinten luita, pari palaneen luun kappaletta, tiilenmuruja sekä hieman lahoa puuta. Rakenne 2 kaivettiin näkyviin koillisprofiilin viereen. Molemmat rakenteet ovat todennäköisesti jonkinlaisia jätekuoppia.

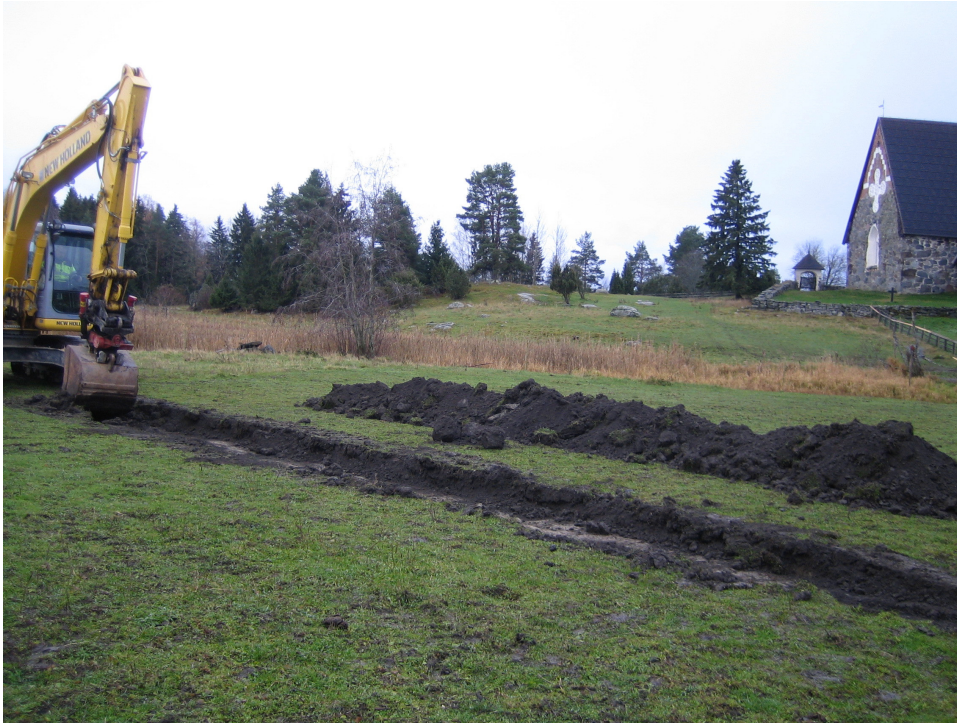
4. Linjan pintamaan kuorinnan aloitus 26.10. kirkon eteläpuolisella laidunalueella. Maata poistettiin n. 30 cm:ä. Koekuopituslinja 1. Pohjoisesta. 26.10. TJ

Linjan 1 pintamaan kuorinnan aloitus 26.10. kirkon eteläpuolisella laidunalueella. Pohjoisesta. 26.10. TJ. (DK 1/KY)

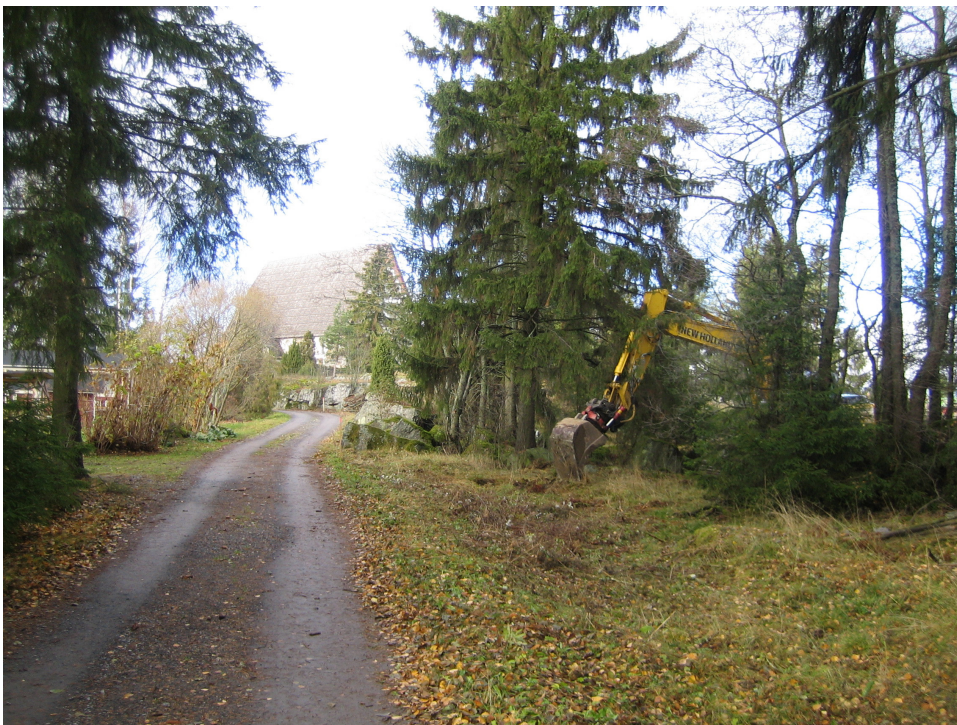
Rakenteet 1 ja 2 olivat ainoita tummemman maan alueita linjan 1 savimaassa. Linja kairattiin n. 3 metrin välein. Savimaa tarkastettiin näin n. 70-80 cm:n syvyyteen. Linja 2 nousi Vanhankirkkonniemen rantalaitumelta kohti Vanhaa kirkkotietä. Maan koneellisen kuorinnan jälkeen oli havaittavissa, että savimaa oli täysi puhdasta. Täälläkin kairaus vahvisti havainnon. Maa oli tällä laitumella sen alavuudesta johtuen erittäin märkää. Peruskartan päälle asemoidusta 1700-luvun isojakokartasta näkee, miten vesistö on aikanaan ulottunut linjan 2 kohdalle (kts. kartta 3).

Linja 2 ulottuu mäellä tielle asti. Kaakosta. 26.10. TJ. (DK 9/KY)

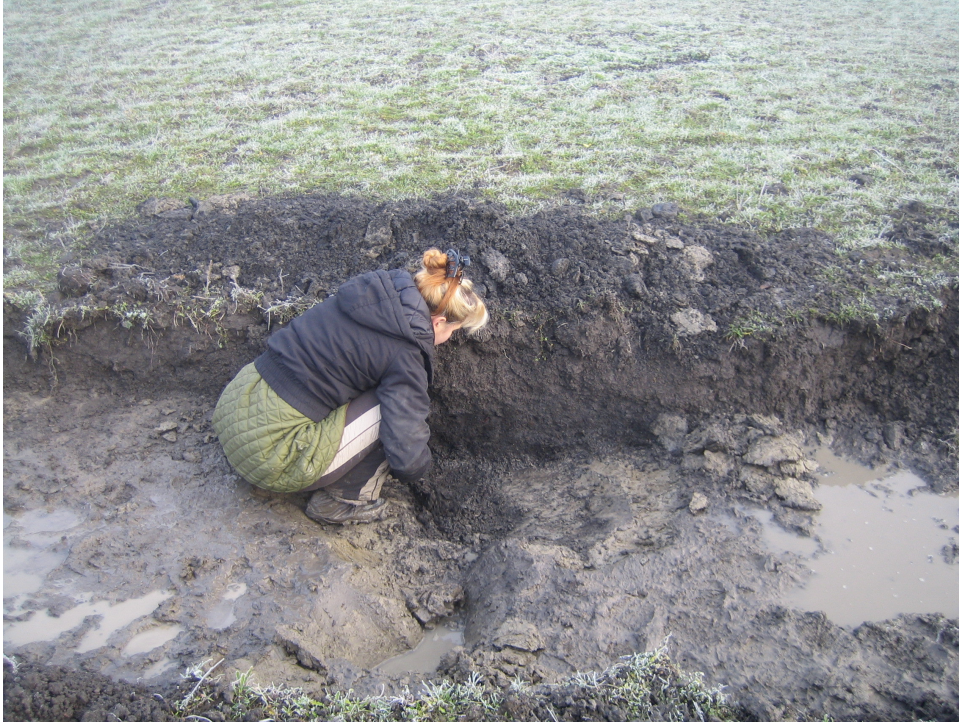
Ainoat rakenteet havaittiin linjalla 1 (R1 ja R2). Mitä ilmeisimmin kyse oli jätekuopista. Kartta-asemoinnissa peruskartan päälle asetettu isojakokartta (v. 1768-70) paljastaakin alueen olleen tuolloisten tonttien takamaata.

L1, rakenne 2 (R2). Ilmeisesti jätekuoppa. Kaakosta. 1.11. TJ. (DK16/KY)

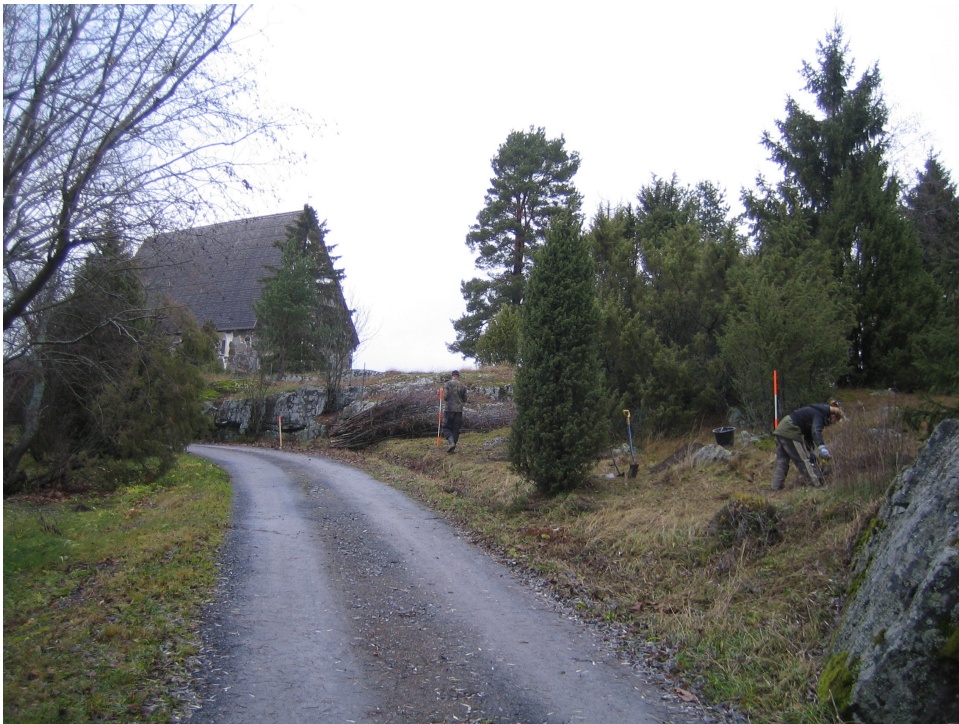
L3. Koekuoppien mittausta. Kaakosta. 4.11. TJ. (DK23/KY)

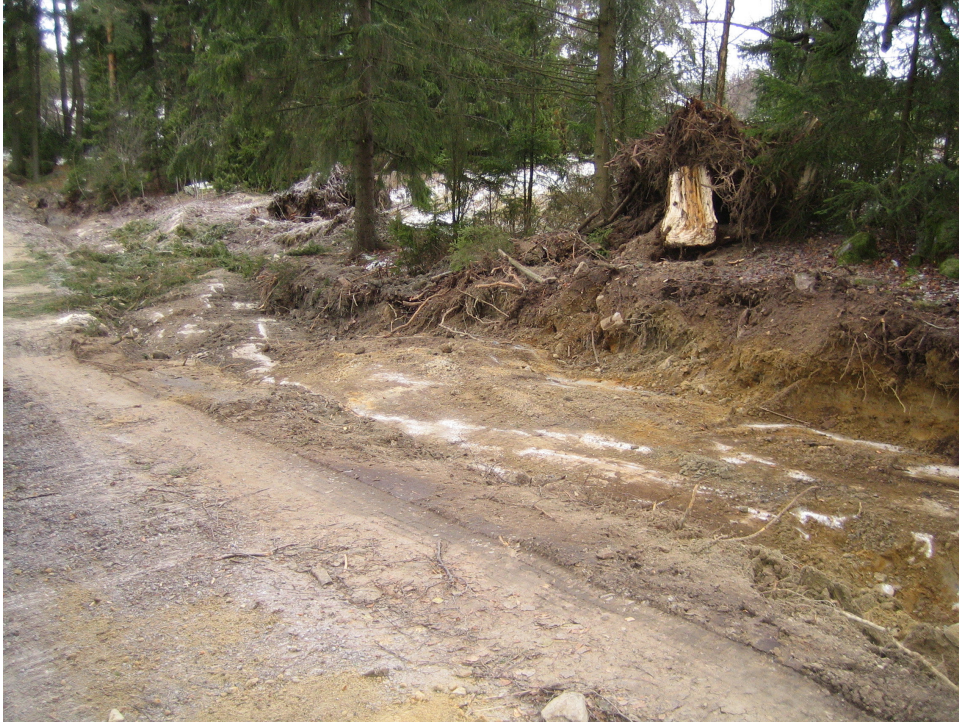
L3:n kalliopintaa kuvattuna alamäkeen. Kaakosta. 9.11. TJ. (DK33/KY)

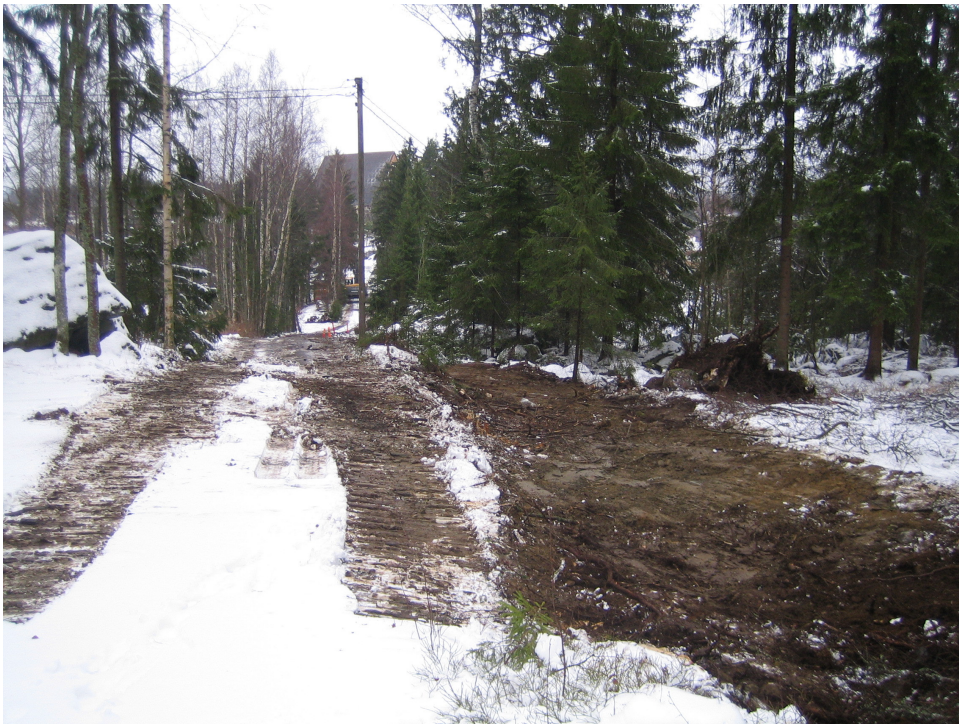
L3:n pää laiduntien kohdalla. Kaakosta. 10.11. TJ. (DK35/KY)
