SAVITAIPALE, KÄRNÄKOSKEN LINNOITUKSEN INVENTOINTI JA KARTOITUS 31.3.–25.4.2008

Museovirasto, rakennushistorian osasto
Päivi Hakanpää

Kärnäkosken linnoitus

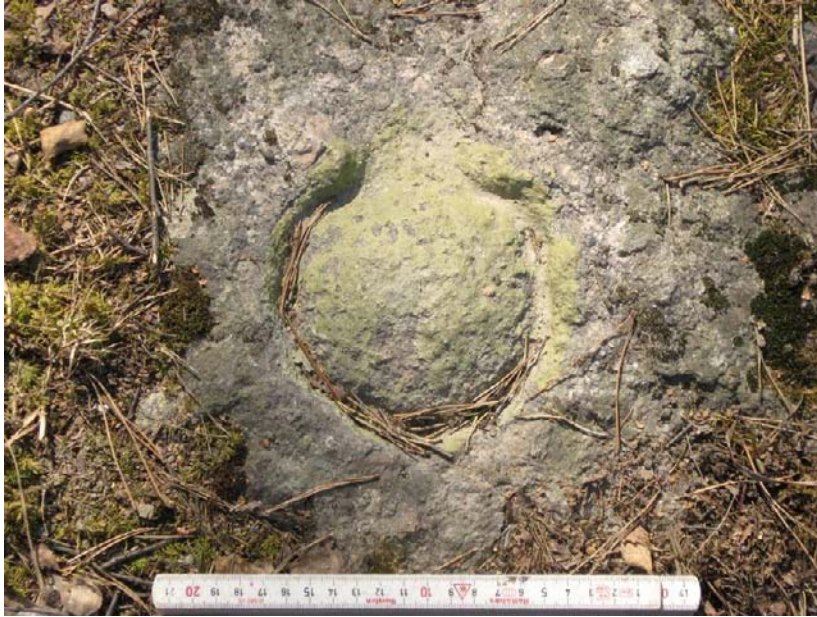
Kuva. Kärnäkosken ylittävän sillan eteläpuolella on maakiveen hakattu hevosenkengän muotoinen merkki. Todennäköisesti se on tehty 1800-luvun puolivälissä veden pinnan tarkkailemiseksi. Päivi Hakanpää RHOA 125859:41.

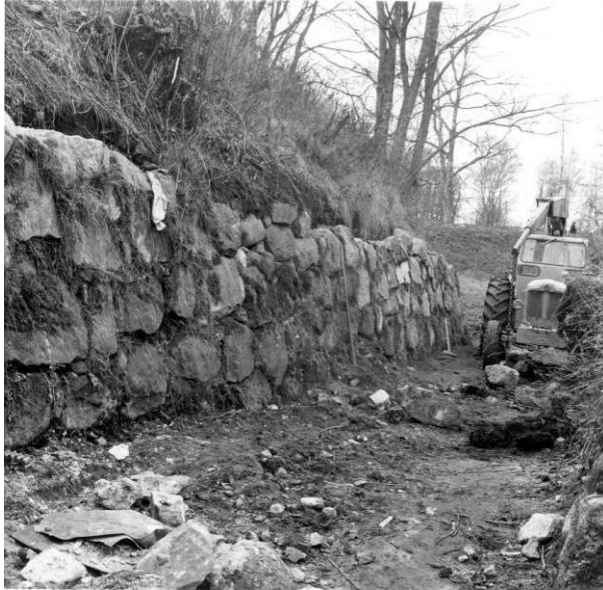
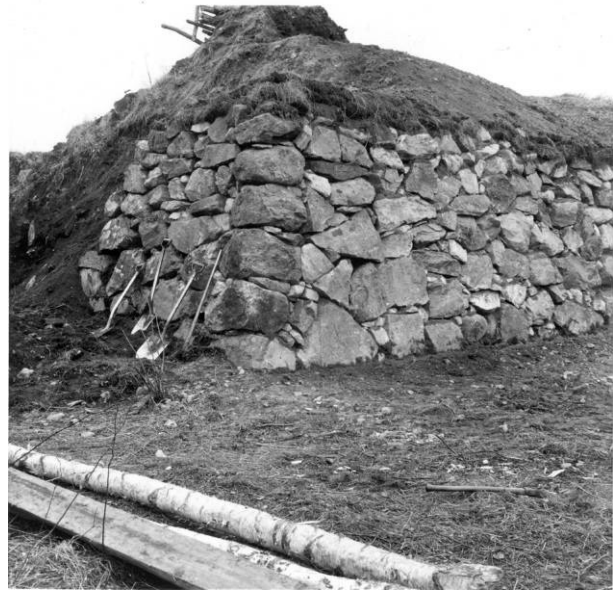
Kuvat. Linnoituksen korjaustyöt alkoivat vuonna 1966. Tuolloin kunnostettiin itäpuolen sisääntulokäytävän ja sisääntuloaukon kohtaa. Kuvat ovat peräisin Museoviraston Savonlinnan arkistosta, mutta kuvaajasta ei ole tietoa.

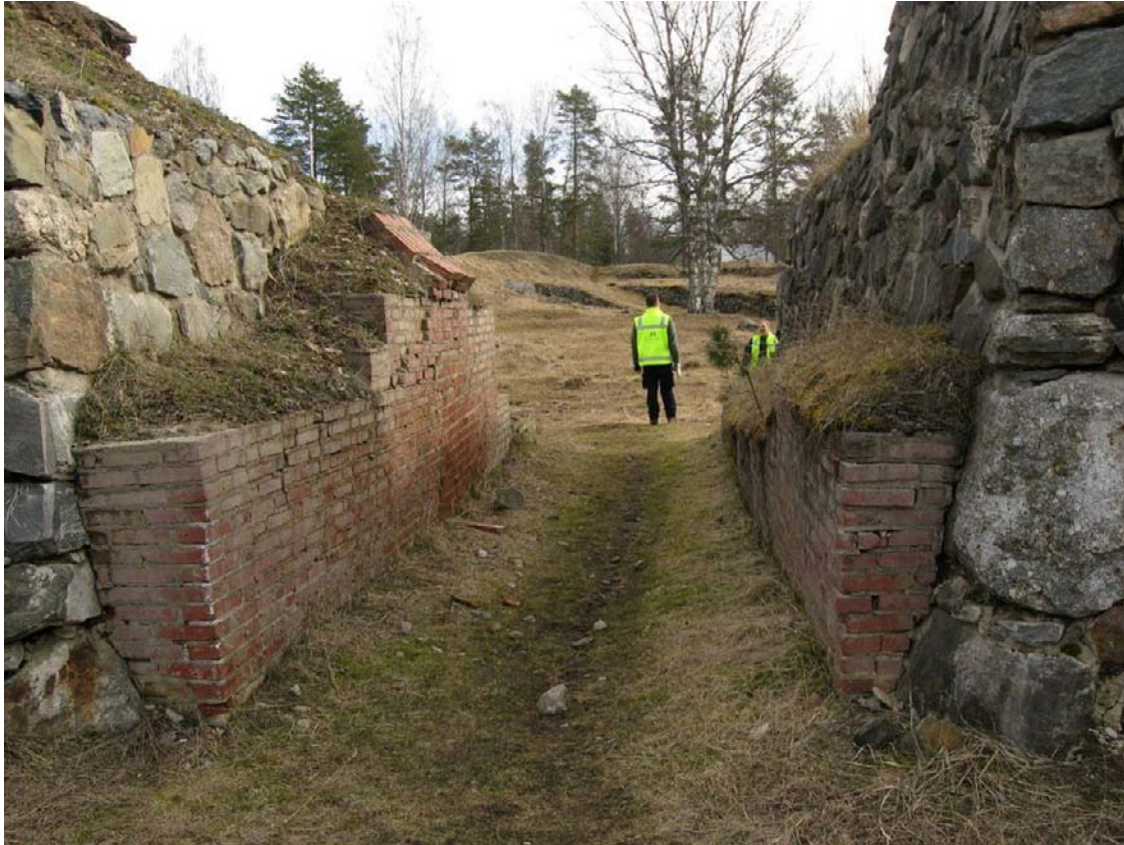
Matti Laamasen mukaan myös läntisen ja eteläisen puolibastionin välisestä poternista oli tiilimuuraukset purettu jo linnoituksen lakkauttamisen jälkeen. Mittapiirustuksen mukaan poternin seinästä oli jäljellä vain muutama tiili holvin kannasta ja noin 1,5 metrin korkuinen, muurattu tiiliseinä. Sen päälle on tehty uusi tiilimuuraus ilmeisesti vuonna 1992. Suojamuuraus on osittain irronnut ja katkennut useasta kohdasta. Sen sisälle jääneen alkuperäisen tiilimuurauksen kunnosta ei ole tietoa.⁴⁴

Kuva. Poterni nykyasussaan vallihaudan puolelta nähtynä. Päivi Hakanpää RHOA 125859:16.

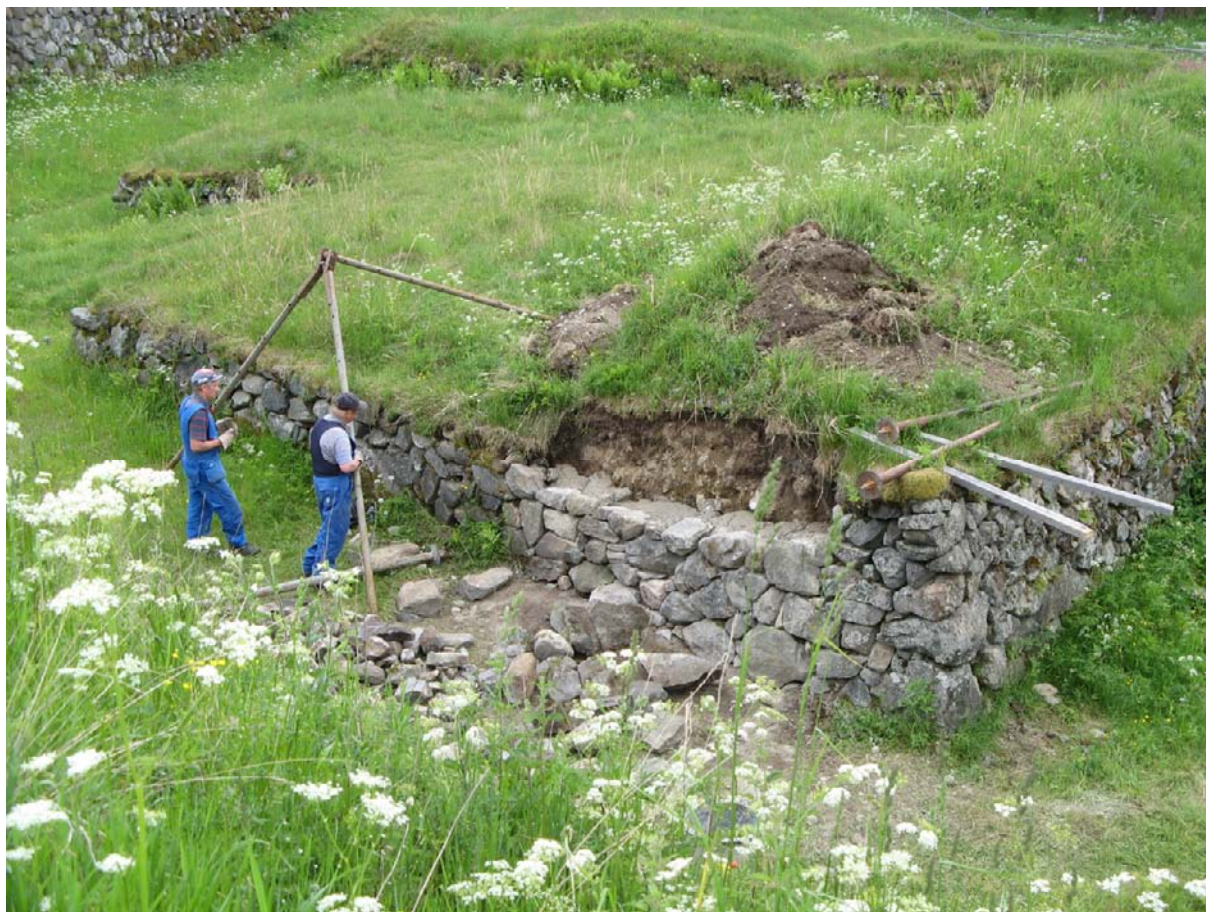
Kuva. Raveliini B:n takasivun tukimuurin korjaukset aloitettiin kesäkuussa 2008. Päivi Eronen RHOA 125859:9.

kuussa 2008, jolloin Museoviraston hoitoyksikkö korjasi raveliini B:n takasivun sortunutta tukimuuria, läntisen puolibastionin vallikäytävän ja maaluiskan tukimuurin sortumaa, sekä lounaisosan vastavallin sortunutta tukimuuria.⁴⁵

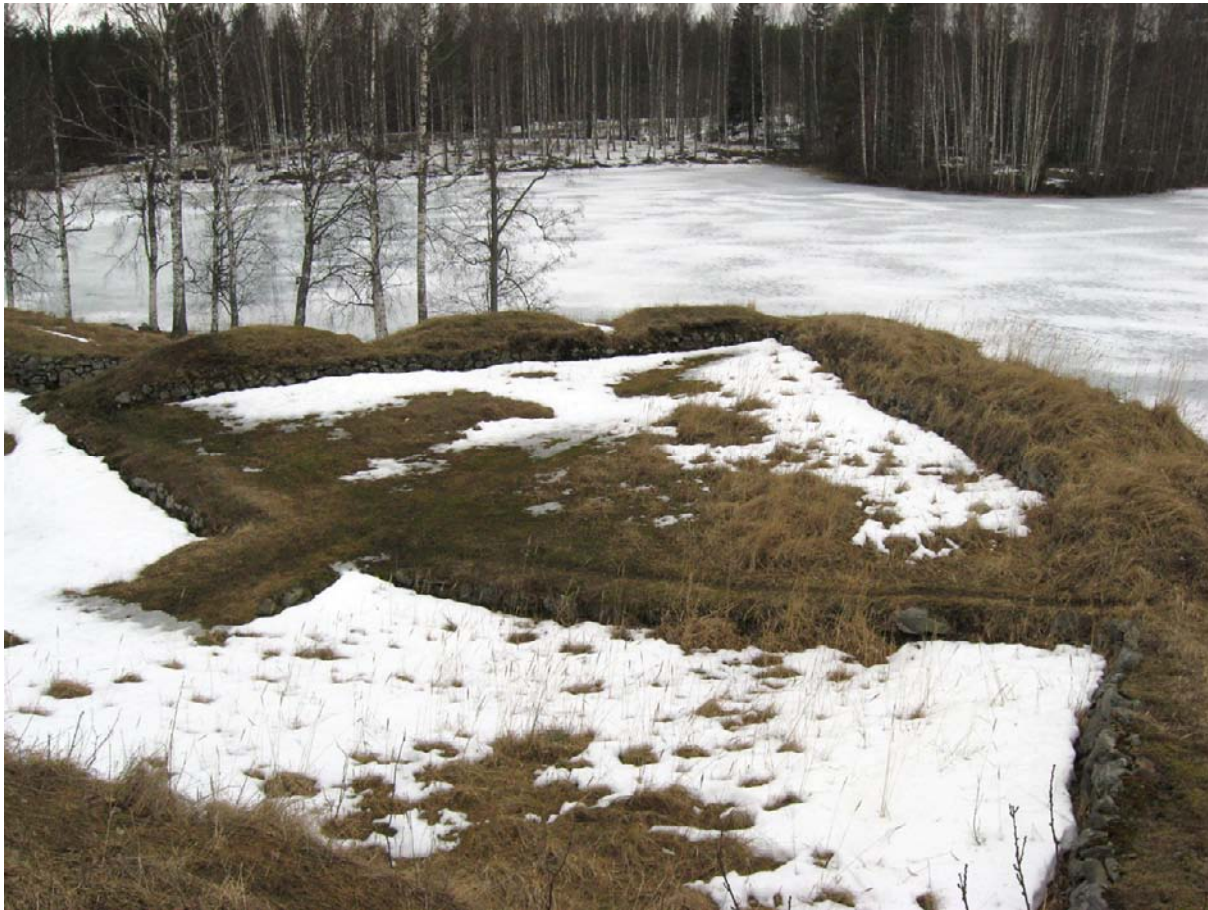
koin sammalen peitossa, samoin kuin rintamuurinkin kivet. Rintamuurissa on irtonaisia kiviä ja se on paikoin pullistunut. Rintamuuria ei ole ilmeisesti korjattu. Raveliinin päällä kasvaa heinää.

Kuva. Raveliini A:n kärki ulottuu lähes rantaan. Päivi Hakanpää RHOA 125859:4.

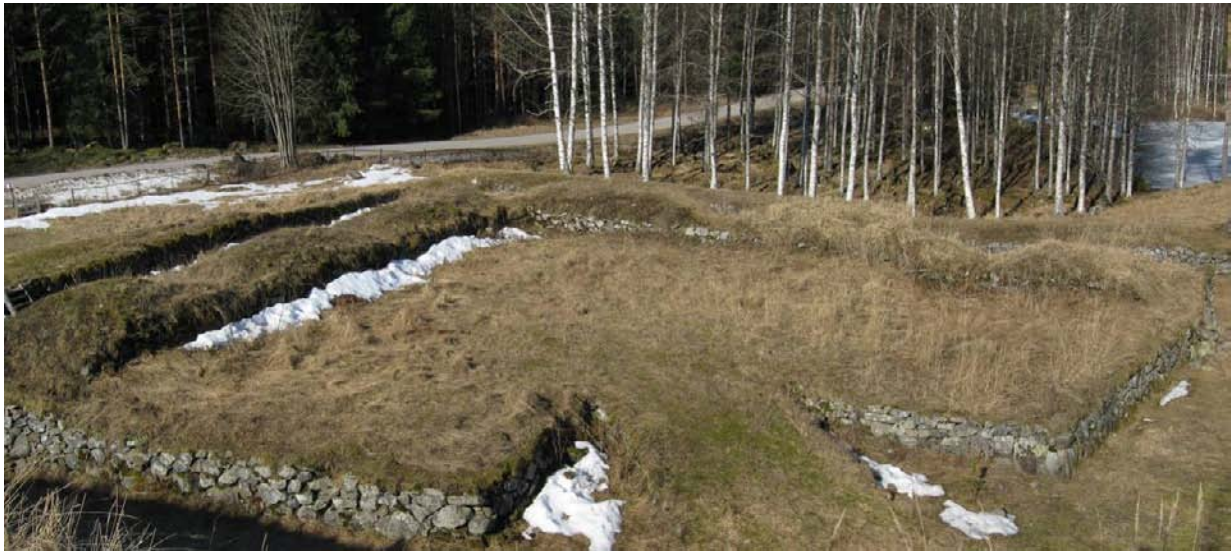
Raveliinien eskarppimuureja ei ole korjattu viimeisen kunnostuksen yhteydessä. Kivien väleissä ei enää näy alkuperäistä laastia. Vasemman ja oikean takasivun eskarppimuurissa on sortumia. Oikean siiven ja takasivun kulmasta ovat muurin kivet lähes irti, ja kulma on sortumaisillaan. Kesällä 2008 korjattiin oikean takasivun muuria.⁴⁹ Oikean siiven muuri on kärjen kohdalta pullistunut ja muurista on irronnut kiviä. Eskarppimuurin kivet ovat osittain sammalen, jäkälän ja saniainen peitossa. Rintamuurissa on pieniä sortumia. Rintamuuria ei ole ilmeisesti korjattu, ja se on kasvillisuuden peitossa. Raveliinien päällä kasvaa heinää ja koivun vesoja. Raveliinien oikean siiven edessä vallihaudassa on kaksi noin metrin korkuista savikasaa, jotka liittyvät viimeiseen restaurointiin.⁵⁰ Savikasojen koko on noin 3,5 x 3,6 ja 2,7 x 5,3 metriä.

Kuva. Raveliini B. Päivi Hakanpää RHOA 125859:5–6.

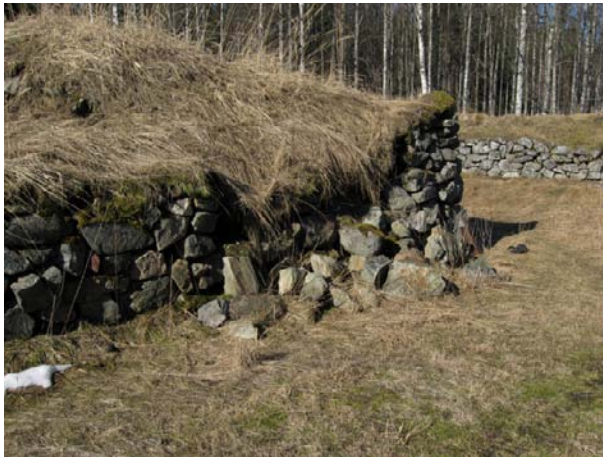
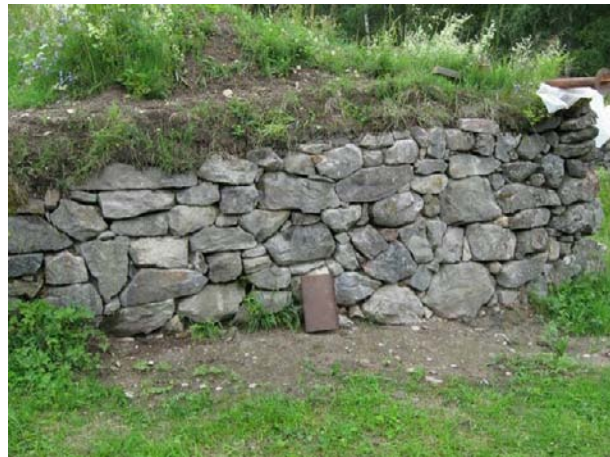
Kuva. Takasivun sortunut tukimuuri ennen korjausta ja korjausten jälkeen. Päivi Hakanpää RHOA 125859:7–8.

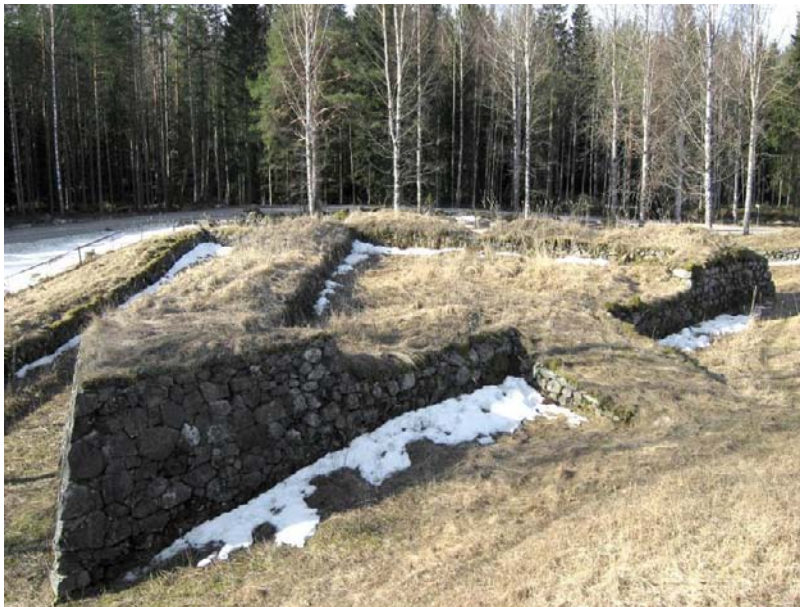
Tukimuuria on korjattu betonilla vuosina 1988 ja 1989. Vanhaa laastia ei enää näy kivien välissä. Vasemman siiven eskarppimuurin sisältä otettiin laastinäyte (Nro 1). Eskarppimuurista on irronnut yksittäisiä kiviä. Muurin kivet ovat osittain sammalen peitossa. Rintamuuria ei ole ilmeisesti korjattu. Rintamuur on paikoin pullistunut ja ampumalovien kohdalla ovat muurin kivet painuneet alaspäin. Oikean siiven ja kyljen taitteen kohdalta on rintamuur sortunut. Muuri on kasvillisuuden peitossa. Raveliinin piha kasvaa heinää.

Kuva. Raveliini C. Päivi Hakanpää
RHOA 125859:10.

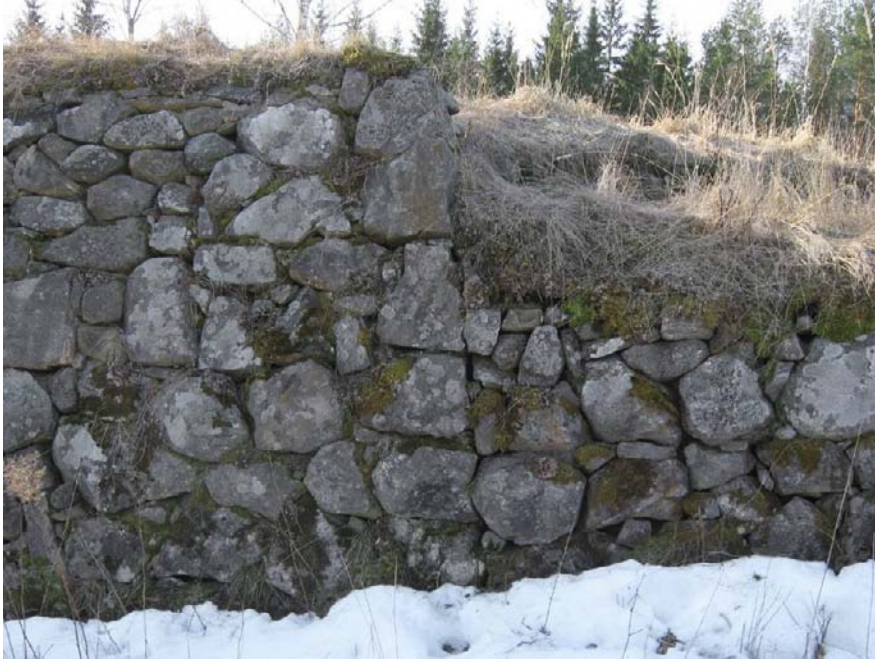
Kuva. Raveliinin takasivun ja vasemman kyljen kohdalla on muuraussauma. Päivi Hankapää RHOA 125859:11.

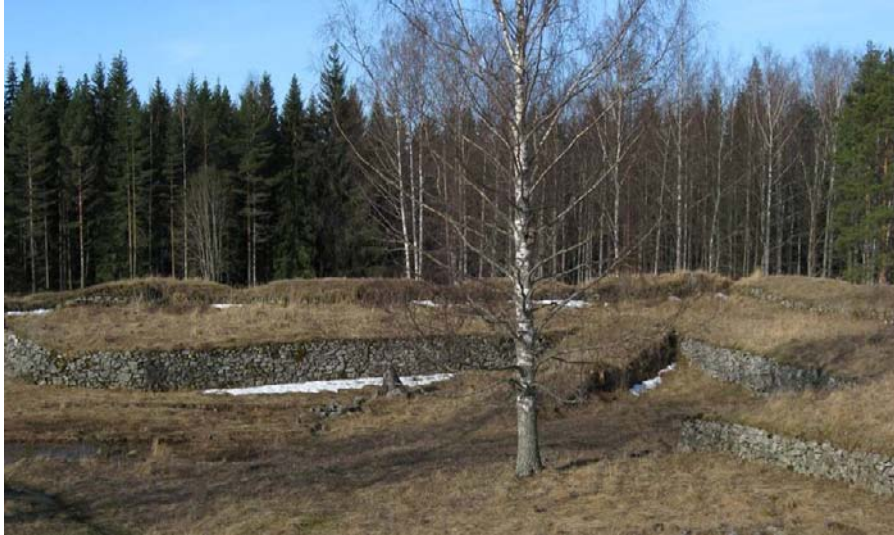
Oikean siiven ja kyljen eskarppimuuria on korjattu betonilla vuosina 1988 ja 1989. Myös vasemman siiven tukimuurissa on betonikorjausta. Kivien väleissä ei näy enää vanhaa laastia. Betonista otettiin näyte oikean kyljen muurin sisältä (Näyte 2). Eskarppimuurin kivet ovat osittain sammalen peitossa. Muurista on irronnut yksittäisiä kiviä. Kivien väleissä kasvaa koivun vesoja. Vallikäytävän ja maaluiskan tukimuurissa oli sortuma, joka korjattiin kesällä 2008. Rintamuurissa on pieniä sortumia, joista osan on aiheuttanut muurin päällä kasvaneiden puiden juuret. Rintamuuria ei ole ilmeisesti korjattu ja se on kasvillisuuden peitossa. Puolibastionin päällä kasvaa heinää ja kataja.

Kuva. Läntinen puolibastioni. Päivi Hakanpää RHOA 125859:12.

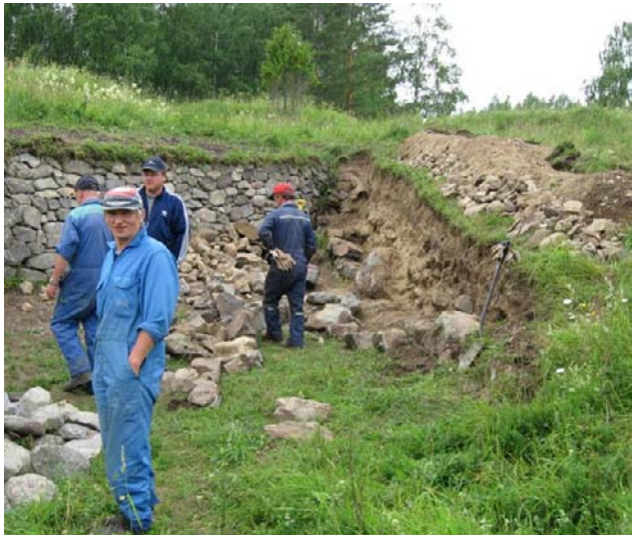
Kuva. Maaluiskan tukimuurin korjaukset olivat käynnissä heinäkuussa 2008. Päivi Hakanpää RHOA 125859:13.

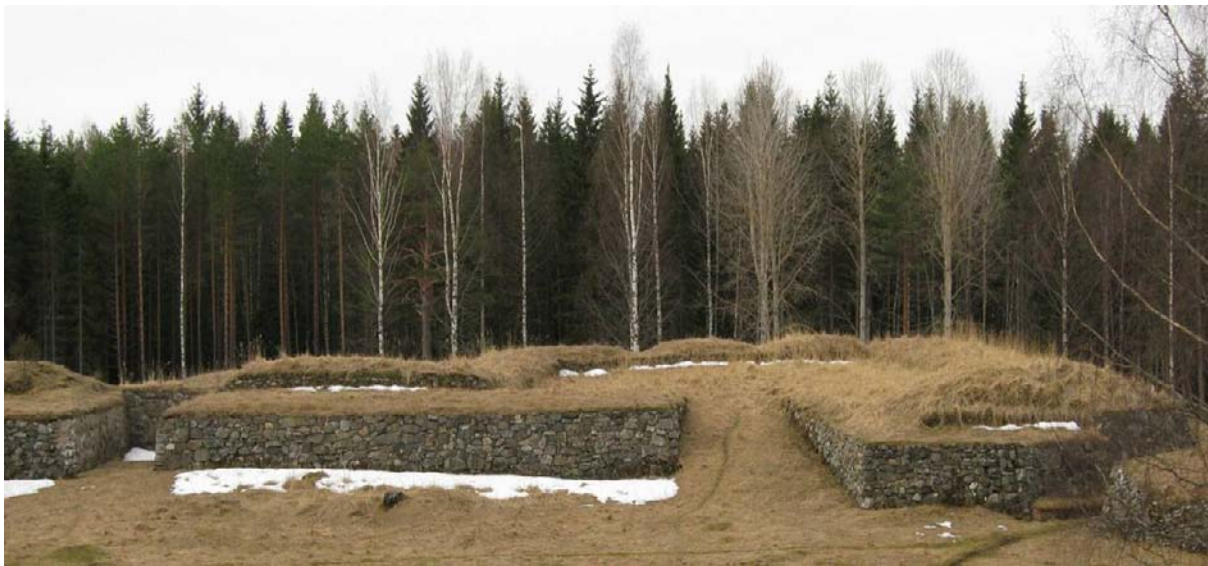
Eskarppimuureja on korjattu vuonna 1990. Eteläisen ja läntisen puolibastionin välissä oleva poterni on kaivettu esille vuonna 1992. Poternista oli säilynyt tiilirakenteita, jotka peitettiin muuraamalla uusista tiilistä suojakerros.⁵¹ Vallikäytävän tukimuureissa on myös betonikorjausta (Laastinäyte 3). Raveliini C:n edessä oleva poterni on kaivettu esiin vuonna 1992. Muuri oli korotettu nykyiseen korkeuteensa vuoden 1990 korjausten yhteydessä. Muurista on irronnut yksittäisiä kiviä. Eskarppimuurin kivet ovat osittain sammalen peitossa, ja niiden väleissä kasvaa heinää. Rintamuurissa on pieniä sortumia. Rintamuuria ei ilmeisesti ole korjattu ja se on kasvillisuuden peitossa. Puolibastionin päällä kasvaa heinää.

Kuva. Eteläinen puolibastioni. Päivi Hakanpää RHOA 125859:15.

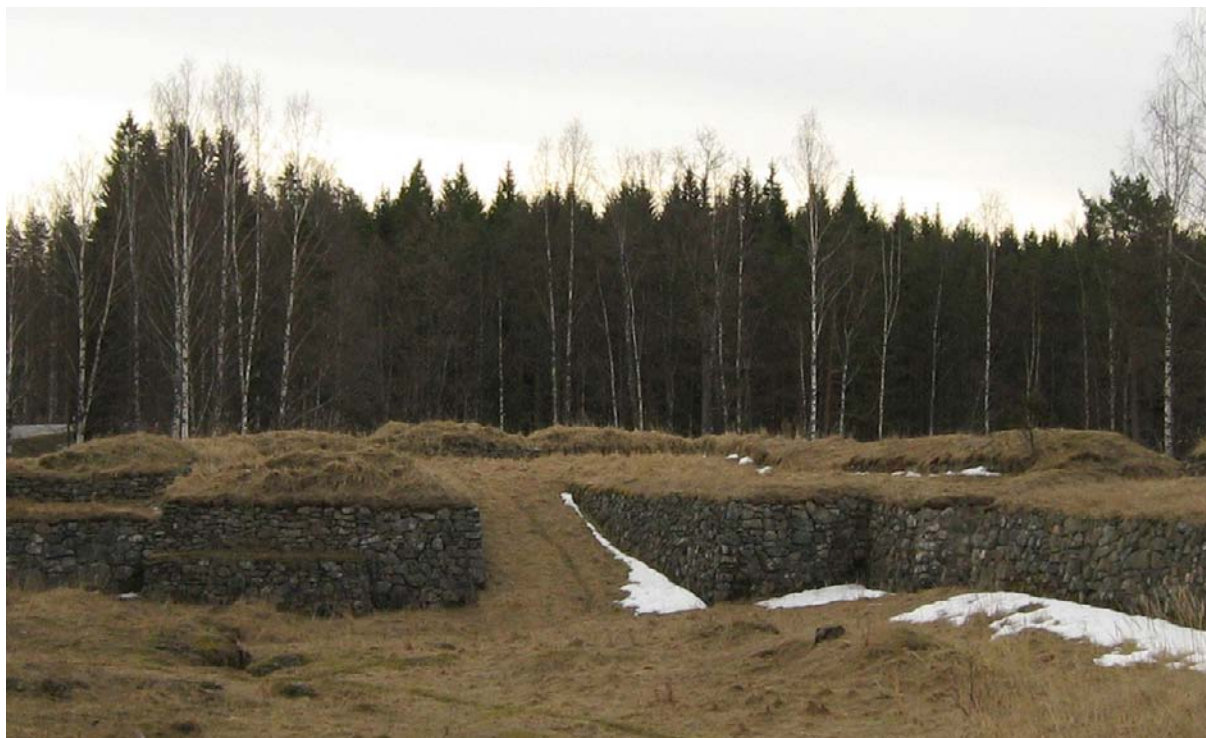
Eskarppimuuri on korjattu kokonaan vuosina 1991–1992. Myös vallikäytävän tukimuureissa on betonikorjausta.⁵² Muurin kivien päällä on vain vähän sammalta ja heinää. Vasemman sivun kivien väleissä kasvaa koivuja. Rintamuurista on irronnut yksittäisiä kiviä. Sitä ei ilmeisesti ole korjattu ja muuri on kasvillisuuden peitossa. Puolibastionin päällä kasvaa heinää.

Kuva. Koillinen puolibastioni. Päivi Hakanpää RHOA 125859:17.

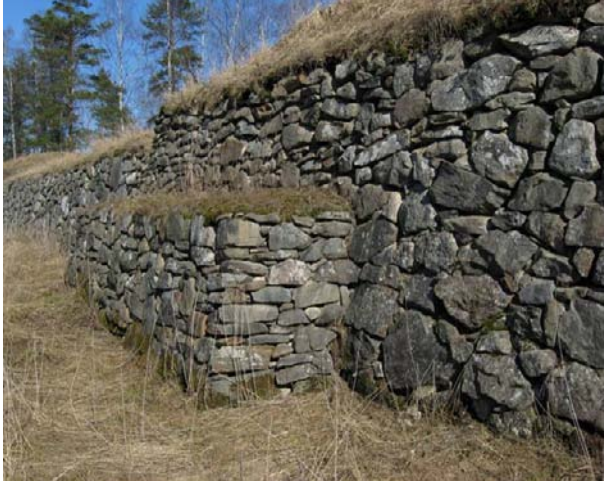
Kuva. Puolibastionin oikea siipi oli tuettu erillisellä kivimuurilla. Päivi Hakanpää RHOA 125859:19.

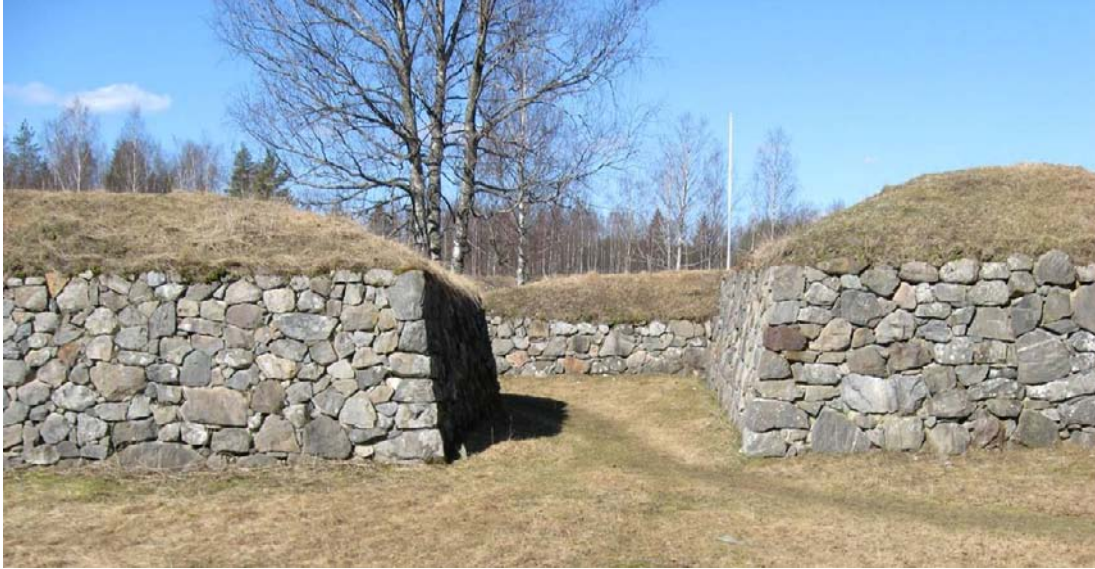
Eskarppimuri on korjattu betonilla. Muurista on irronnut yksittäisiä kiviä. Portin kohta on korjattu vuonna 1992, mikä vuosiluku on myös hakattu yhteen kiveen. Eskarppimuurin kivet ovat osittain sammalen ja jäkälän peitossa. Eteläosan rintamuurissa on betonikorjausta. Pohjoisosan muurin päälle on valunut maata vallin päältä. Kivet ovat osittain sammalen peitossa. Kurtiinimuurin päällä kasvaa heinää.

Kuva. Linnoituksen pääsisäänkäynti on itäisessä kurtiinissa. Päivi Hakanpää RHOA 125859:20.

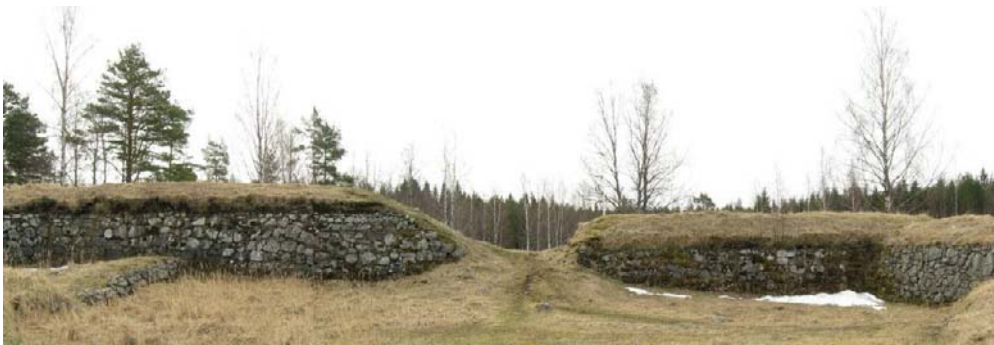
Eskarppimuurista ja vallikäytävän tukimuurista on irronnut yksittäisiä kiviä. Muurin alaosan kivet ovat sammalen peitossa. Maavallin ja eskarppimuurin välissä kasvaa koivun vesoja. Rintamuurin kivet ovat osittain sammalen, jäkälän ja heinän peitossa. Kurtiinimuurin päällä kasvaa heinää.

Kuva. Läntinen kurtiinimuri kuvattu järveltä päin. Päivi Hakanpää RHOA 125859:21–22.

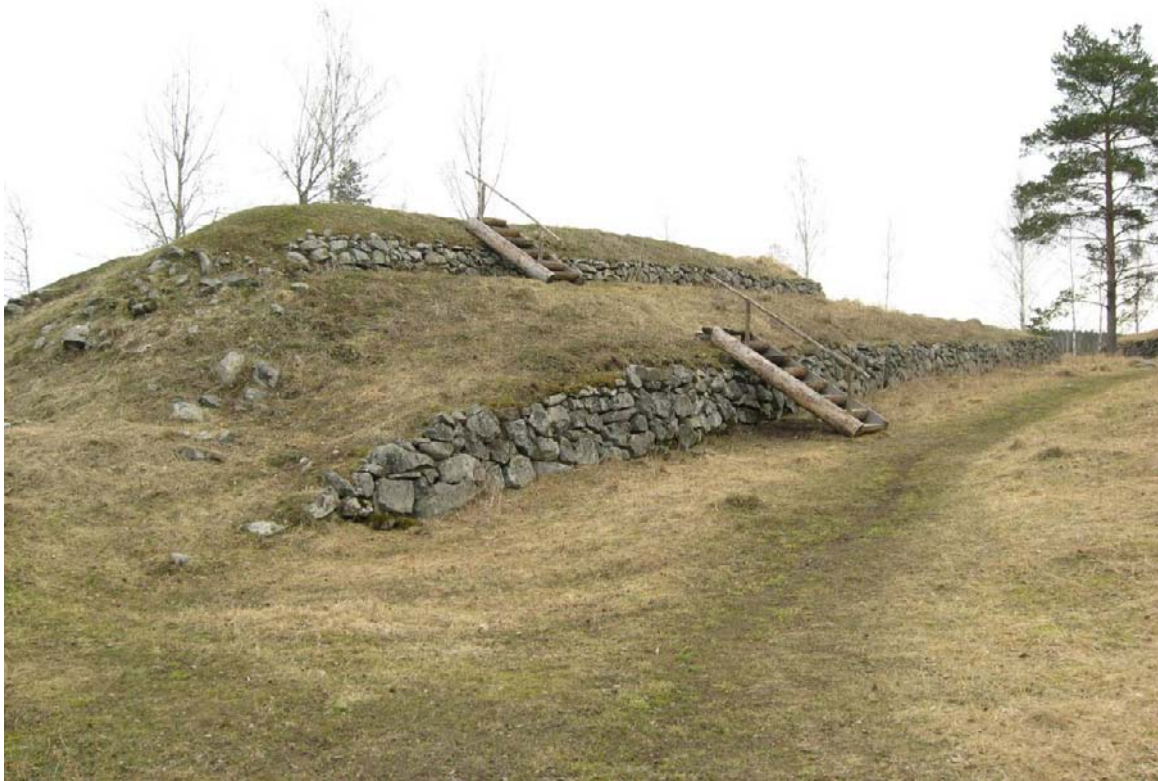
Kuva. Lätisen kurtinimuurin pohjoisosan päälle johtaa nykyisin puuportaatt. Päivi Hakanpää RHOA 125859:23.

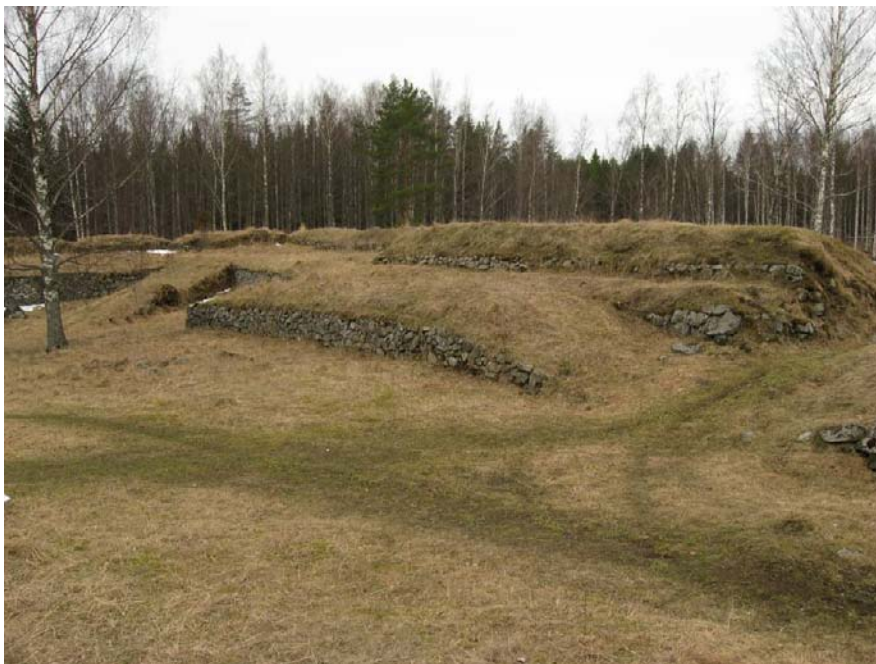
Kuva. Lätisen kurtiin eteläosaa. Päivi Hakanpää RHOA 125859:24.

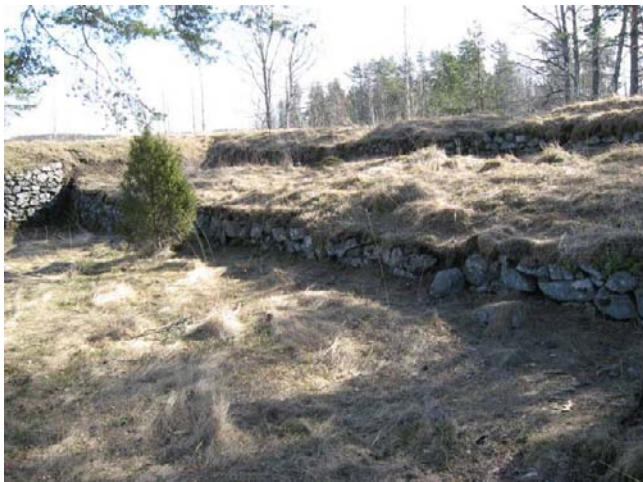
Eskarppimuurin kivet ovat osittain sammalen ja jäkälän peitossa, ja niiden väleissä kasvaa paikoin heinää ja koivun vesoja. Portin kohdalla on eskarppimuuri peittynyt maalla. Mahdollisesti myös muurin reuna on sortunut. Eskarppimuurista, rintamuurista ja vallikäytävän tukimuurista on irronnut yksittäisiä kiviä. Pohjoisosan vallikäytävän tukimuri on peittynyt maalla ja näkyvissä on enää yksittäisiä kiviä. Rintamuurin kivet ovat osittain sammalen, jäkälän ja heinän peitossa. Vallien päällä kasvaa heinää ja mänty.

Kuva. Koillinen tenaljivarustus. Päivi Hakanpää
RHOA 125859:25.

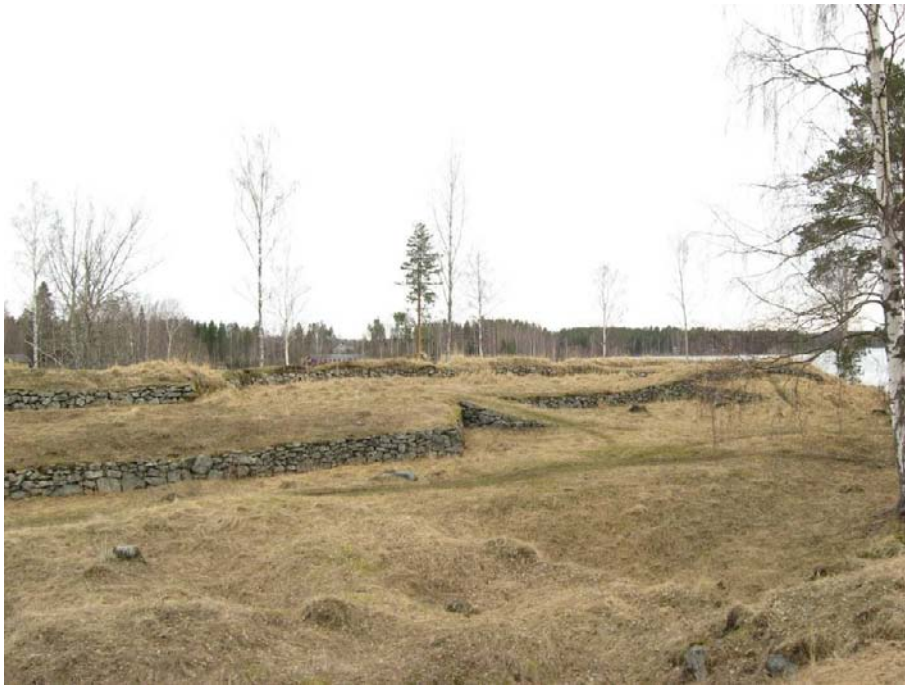
Eskarppimuurin vallikäytävän tukimuurin ja rintamuurin kivet ovat osittain sammalen ja jäkälän peitossa. Länsipuolen eskarppimuuria on korjattu betonilla. Rintamuurista on pudonnut yksittäisiä kiviä. Muurin päälle on valunut maata ja paikoin se on pullistunut. Vallien päällä kasvaa heinää.

Kuva. Luoteinen tenaljivarustus. Päivi Hakanpää RHOA 125859:26.

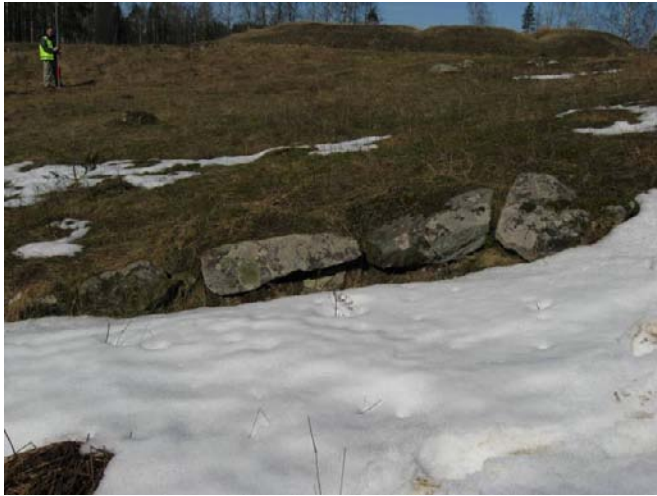
Kuva. Eteläisen puolibastionin kohdilta paljastui ulkovallin luiskan alareunasta lumen sulettua itä-länsisuuntainen kivistä kivirivi. Päivi Hakanpää RHOA 125859:29.

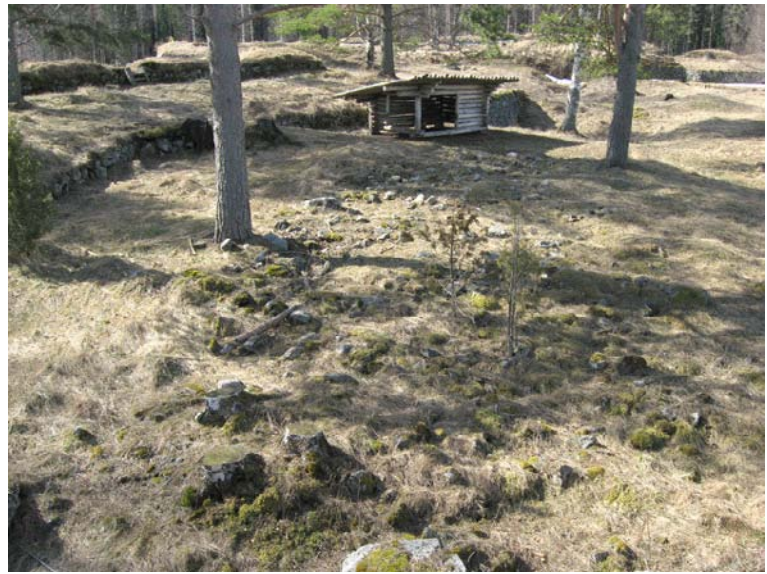
Rakennus on sijainnut linnoituksen pohjoisosassa, koillisen tenaljivarustuksen vieressä. Rakennuksen perustus näkyy maastossa matalana terassinä, jonka päällä on sokin sokin kiviä. Lähes pohjois-eteläsuuntaisen terassin koko on noin 9,0 x 15,8 metriä ja sen korkeus vajaan 60 cm. Parhaiten maastossa näkyy vielä perustuksen länsipääty. Rakennuspiirustusten mukaan varastorakennus on ollut pinta-alaltaan noin 18,8 x 7,6 metriä. Aumakattoisen puurakennuksen pitkän sivun keskellä on ollut sisäänkäynti eteiseen, jonka molemmin puolin on ollut varastohuone.⁵⁷

Kuva. Varastorakennuksen pohjapiirros, poikkileikkaus ja katto päältä päin nähtynä. (Kartta vuodelta 1800, RGVIA 349:17:1984). Oikeanpuoleisessa kuvassa on varastorakennuksen paikka keväällä 2008. Päivi Hakkanpää RHOA 125859:32.

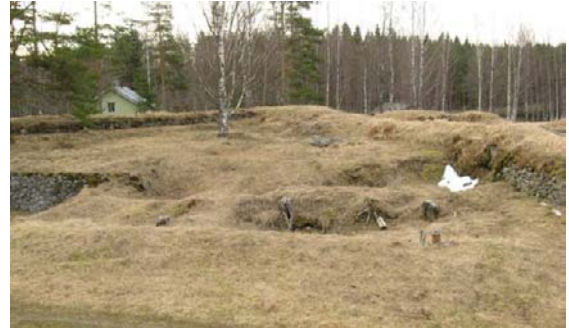
Kuva. Ruutikellarin pohjapiirros ja poikkileikkaus. (Päivämätön kartta , RGVIA 349:17:1987). Ruutikellarista on todennäköisesti säilynyt sen maan alla olleet rakenteet. Päivi Hakanpää RHOA 125859:31.

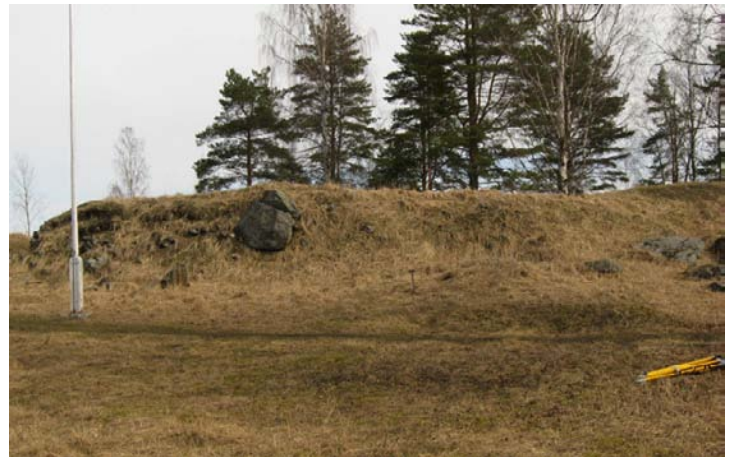
Vartiorakennuksen pohja sijaitsee linnoituksen itäisen sisäänkäynnin suojavallin länsipuolella. Pohja näkyi maastossa noin 7,3 x 8,2 metrin kokoisena maaterassina, jonka korkeus oli noin 40 cm. Rakennuksen pohjan pohjoisreunalla näkyi maastossa noin 50 cm korkea ja 2,0 x 2,7 metrin kokoinen maakumpare, jonka reunoilla ja pinnalla oli kiviä. Kyseessä oli todennäköisesti tulisijan perustus. Aumakattoisen puurakennuksen kulmassa on ollut kuisti, jolta on ollut sisäänkäynti eteiseen. Rakennuksessa on ollut kaksi muuta tulisijallista ja ikkunallista huonetta, joihin on ollut kulku eteisen kautta. Rakennuspiirustusten mukaan lähes neliön muotoisen vartiorakennuksen mitat ovat olleet 8,0 x 7,2 metriä.⁵⁹

Kuva. Vartiorakennuksen pohjapiirros ja poikkileikkaus. (Kartta vuodelta 1800, RGVIA 349:17:1984). Vartiorakennus on sijainnut lipputangon oikealla puolella. Päivi Hakanpää RHOA 125859:30.

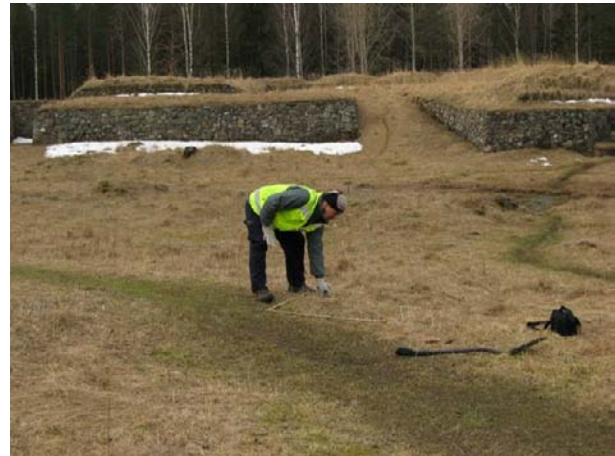
Rakennuksen pohjan päälle kaivettiin pinta-alaltaan 1,3 m²:n kokoinen koekuoppa. Sen avulla haluttiin selvittää, onko länsiseinän todennäköisellä paikalla säilynyt perustuskiviä maan alla, sekä tarkastaa mahdollisten kulttuurikerrosten paksuus. Maakerrokset olivat ohuita, eikä selkeää kulttuurikerrosta paikalla havaittu. Ikkunalasin palat, pullon sirpaleet ja rautanaulat löytyivät pintakerroksen alla olleesta hiekkakerroksesta, joka sisälsi purkujätettä. Rakennuksen perustuskiviä ei koekuopassa havaittu. Koekuopan maakerrosten paksuudet olivat:

- 0–10 cm Hiekkansekainen multa (Y1)
- 10–20 cm Kiven- ja tiilimurskansekainen karkea hiekka (Y2). Kerroksessa oli myös hieman hiiltä ja puun pala. Löydöt (KM 2008052:1-4) olivat kerroksen pinnalla.
- 20–40 cm Moreeni (Y3)

Kuva. Komendantin talon pohjapiirros ja poikkileikkaus. (Kartta vuodelta 1800, RGVIA 349:17:1984). Ilari Kurri kaivaa koekuoppaa komendantin talon paikalla. Päivi Hakanpää RHOA 125859:33.

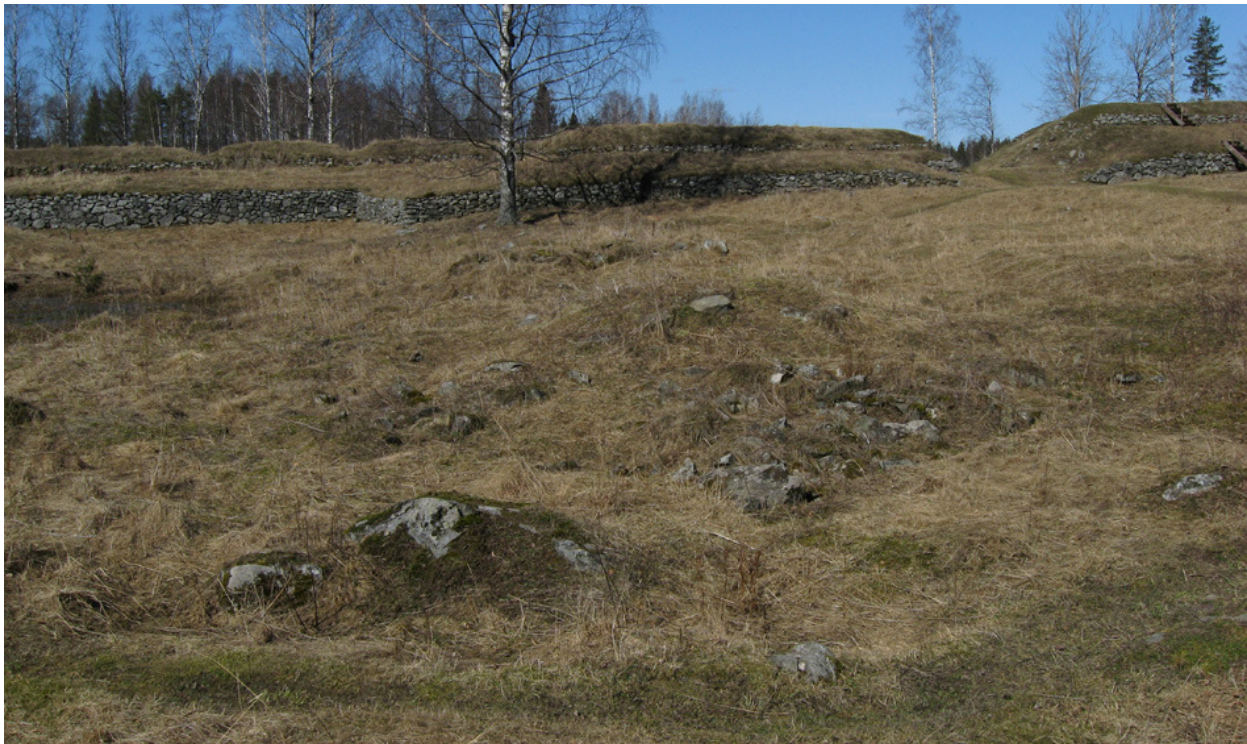
Kuva. Kasarmista näkyy selvästi vielä kolmen tulisijan perustukset, joiden reunoilla pilkisti kiviä kasvillisuuden alta. Päivi Hakanpää RHOA 125859:34.

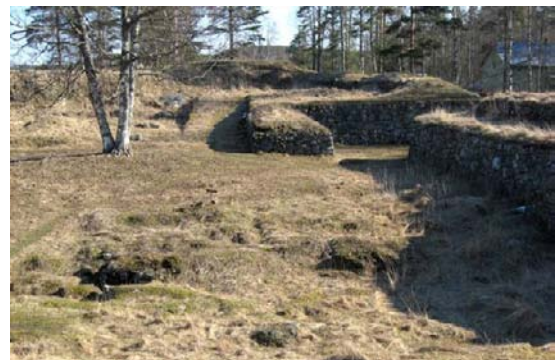
Kuva. Tykistön upseerien asuintalon pohjapiirros ja poikkileikkaus. (Rakennuspiirustukset vuodelta 1800, RG VIA 349:17:1984). Tykistön upseerien asuinrakennuksen paikka. Päivi Hakanpää RHOA 125859:36.

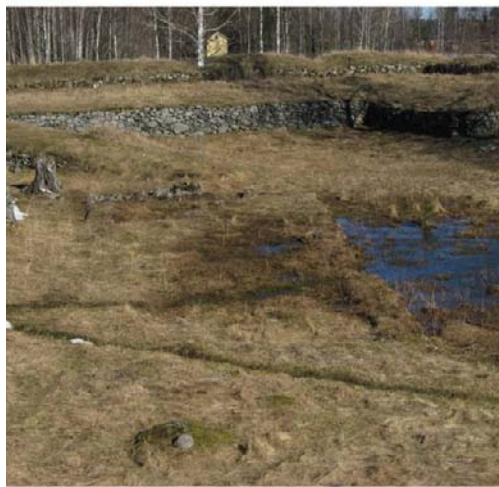
Kuva. Muonavaraston kiviperustus paljastui lumen alta. Sen kivet ovat osittain kasvillisuuden peitossa. Päivi Hakanpää RHOA 125859:38.

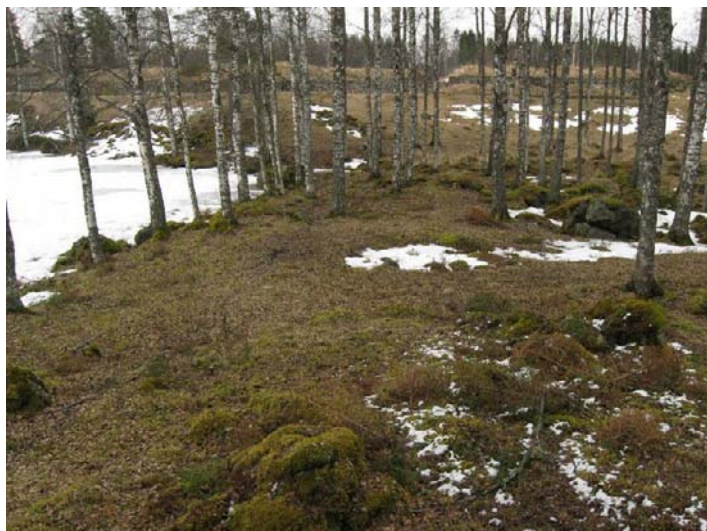
Linnoitukseen kuuluvia rakennuksia oli myös varsinaisen linnoituksen luoteispuolella, lahden rannalla. Muonavarasto ja varastonhoitajan asunto on merkitty 1800-luvun karttoihin.⁶⁷ Sen lahden rannassa ei havaittu rakennusten perustuksia. Rannan tuntumassa oli kuitenkin nen ja lähes kivetön kohta, jossa karttojen mukaan olisivat rakennukset voineet sijaita. Paikalla on mahdollisesti säilynyt rakennuksiin liittyviä kulttuurikerroksia ja maan alla olevia rakenteita. Rantaan johtaa 1900-luvun alussa rakennetun rullaradan pohja, joka liittyy Kaukas-yhtiöiden puukuljetuksiin Kuolimolta Saimaalle. Tien ja rannan väliseltä osuudelta on rataura kivetty.

Kuva. Kivikkoisen lahden rannalle oli rakennettu muonavarasto ja varastonhoitajan asuinrakennus. Rakennuksen perustuksia ei maastossa enää havaittu. Päivi Hakanpää RHOA 125859:39.

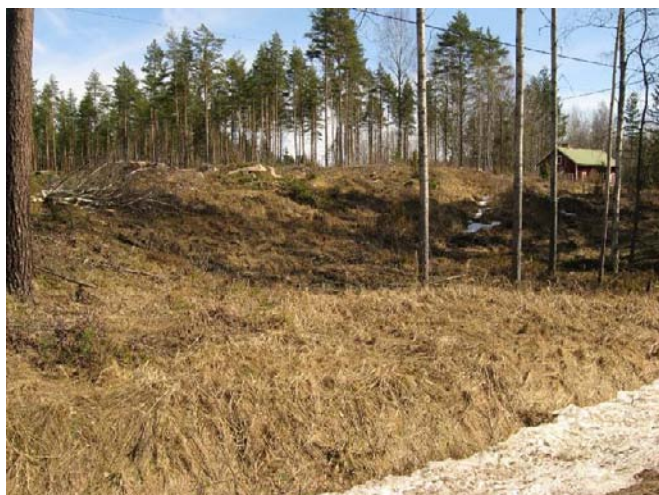
Linnoituksen eteläpuolella on ollut kaksi vierekkäistä, suorakaiteen muotoista rakennusta. Karttoissa ne on nimetty krouviksi. Rakennukset ovat olleet Savitaipaleelle johtavan tien pohjoispuolella.⁶⁸ Rakennusten perustuksia ei maastossa enää näkynyt. Ne ovat jääneet mahdollisesti nykyisen tien alle.

Kuva. Savitaipaleelle johtavan tien pohjoispuolella on sijainnut krouvi. Rakennusten perustuksia ei maastossa enää näkynyt. Päivi Hakanpää RHOA 125859:40.

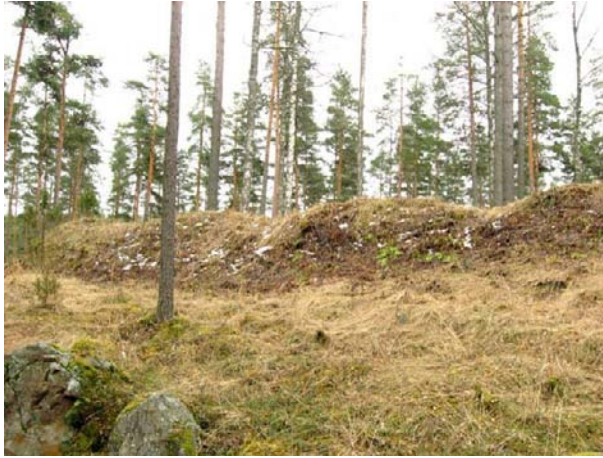
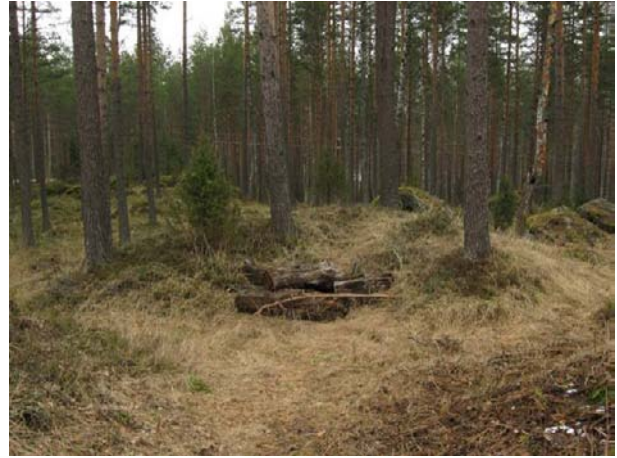
Kuva. Pohjoisosan maavalliin kaivetut tykkilovet näkyvät maastossa vielä matalina painanteina. Sisäänkäynnin edustalla on V:n muotoinen maavalli. Päivi Hakanpää RHOA 125859:43 ja 125859:44.

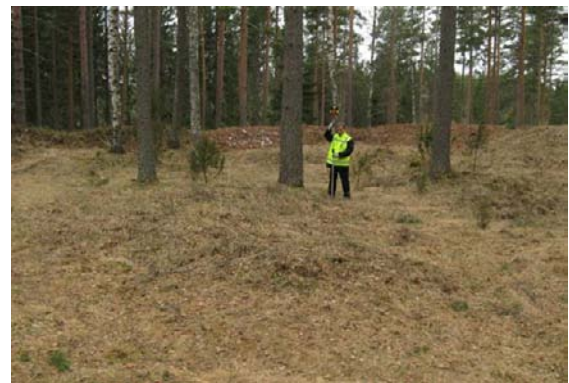
Kuva. Pienen redutin vartiorakennuksen pohjapiirros ja poikkileikkaus. (Rakennuspiirustukset vuodelta 1800, RGVIA 349:17:1984). Pertti Malm on mittaamassa rakennuksen perustusta. Päivi Hakanpää RHOA 125859:45.

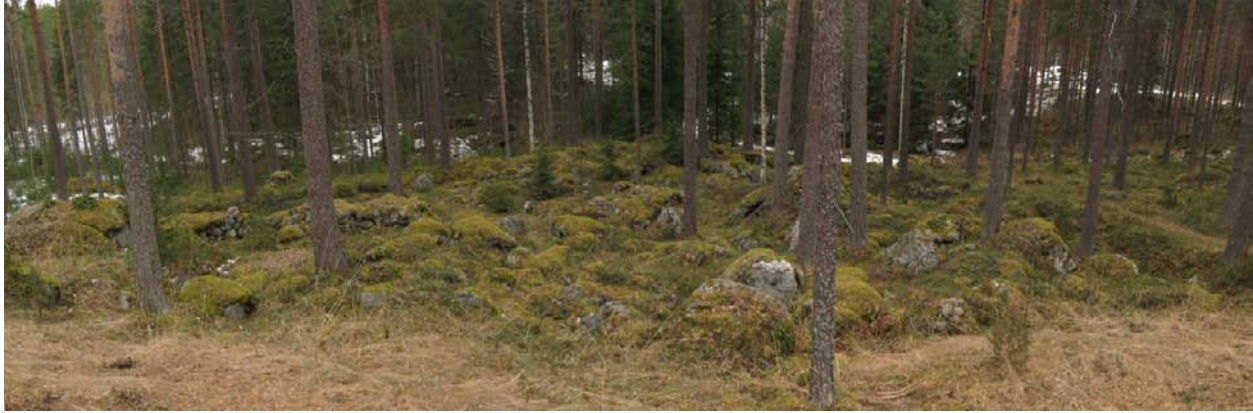
Kuva. Redutin luoteispuolella on aloitettu ilmeisesti sen laajentaminen. Maastoon on nimittäin kaivettu suunnitelmaa mukaileva kuoppa, jonka reunoille on nostettu maata valleiksi. Painanteen keskellä on myös kaksi kivivarastoa. Päivi Hakanpää RHOA 125859:46–47.

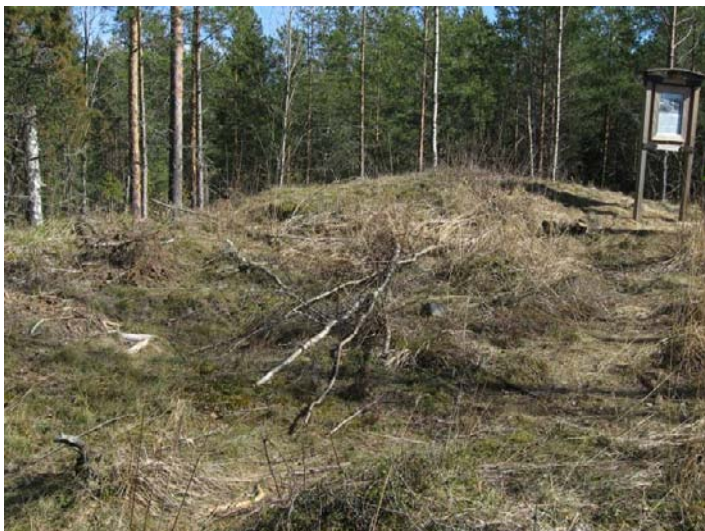
Ratasalon patteri sijaitsee Vuorilinnoituksesta noin 0,7 kilometriä lounaaseen, Junnontien päässä. Patteri on rakennettu pohjois-eteläsuuntaisen kallion päälle. Alueella kasvaa harvaa mäntymetsää. Kallion etelärinne on kivinen. Patterista on jäljellä kaksi matalaa maavallia. Ensimmäinen valli on lähes pohjois-eteläsuuntainen ja pituudeltaan noin 12 metriä. Toinen valli on itä-länsisuuntainen ja noin 16 metriä pitkä. Maastossa oli vielä näkyvissä kolme ampumalovea. Kallion jyrkkää pohjoisrinnettä pitkin johtaa kivetty tykkitie patterille. Osa kivistä on poissa paikoiltaan, koska metsätraktori on ajanut kiveyksen päältä. Tykkitien lounaispuolella on jyrkän kallioseinämän vieressä ladottu uuni. Sen koko on 1,1 x 0,9 metriä ja korkeus noin 0,65 metriä. Tulipesän syvyys on noin 50 cm. Uunin päältä on pudonnut kivi, muuten se on ehjä. Uunin suu on kohti koillista. Uuni liittyy todennäköisesti patteriin.

Kuva. Ratasalon patteri. Pertti Malm RHOA 125859:54.

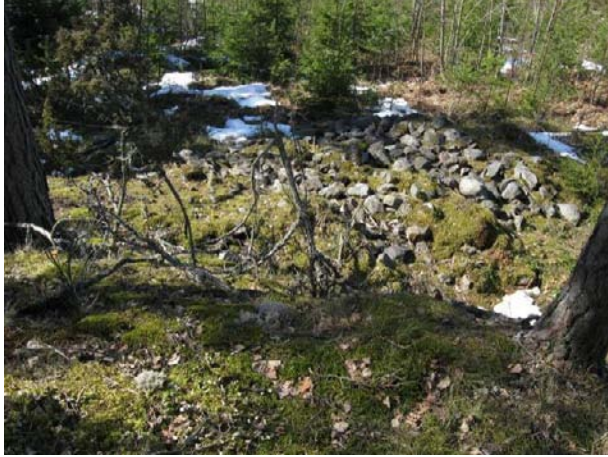
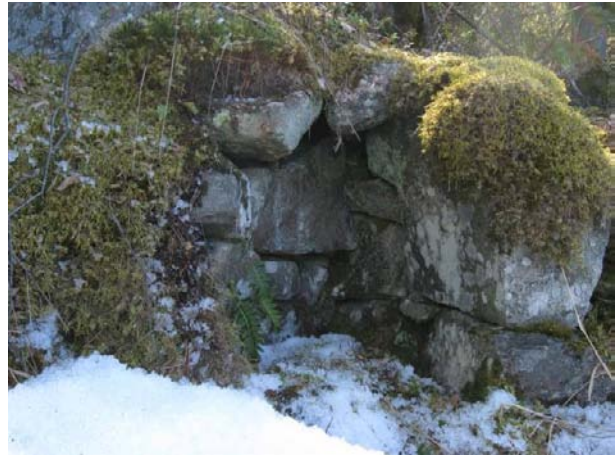
Kuvat. Tykkitie ja uuni ovat kalliomäen pohjoisrinteessä. Pertti Malm RHOA 125859:55–56.
