SAVITAIPALE, KÄRNÄKOSKEN LINNOITUKSEN INVENTOINTI JA KARTOITUS 31.3.–25.4.2008

Museovirasto, rakennushistorian osasto
Päivi Hakanpää

Kärnäkosken linnoitus

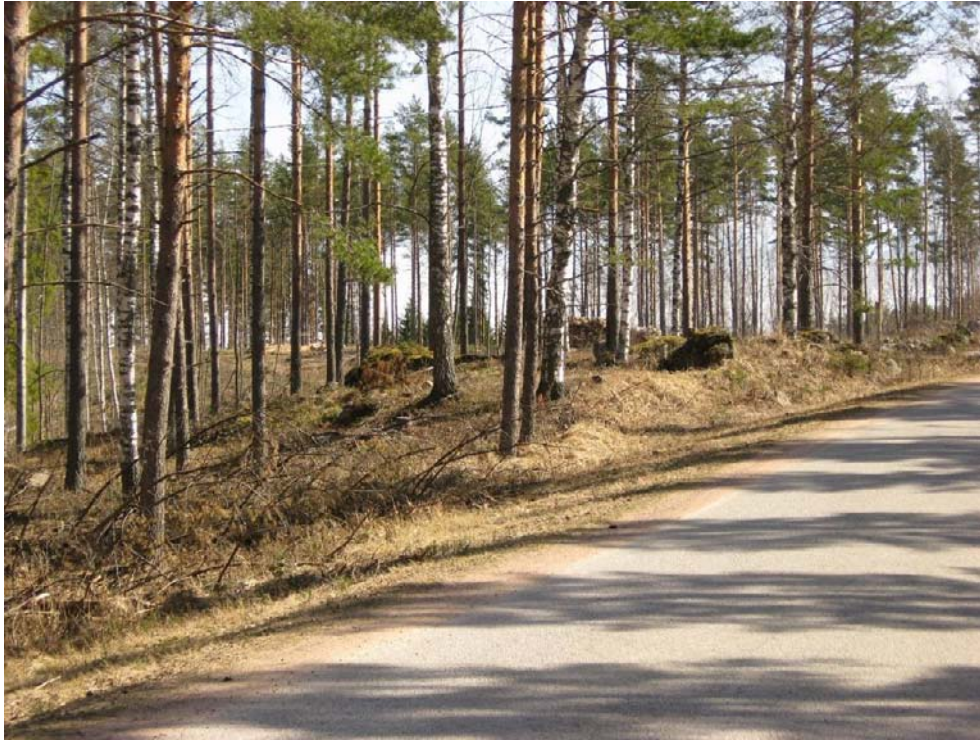
Kärnäkosken itäpuolella maasto nousee ylemmäksi kuin niemi, jolle linnoitus on rakennettu. Jos alue olisi joutunut vihollisen haltuun, olisi mäen päältä ollut helppo tulittaa linnoitusta. Niinpä Savitaipaleen kirkolle johtaneen tien viereen suunniteltiin patteri mäen laelle, vain 100 metrin päähän linnoituksesta. Patterin kärki oli suunnattu tielle, mutta sen sivustoista olisi voitu tulittaa myös Saimaan ja Kärnäkosken uoman suuntaan. Patterin ympärille, mäen rinteeseen, oli tarkoitus kaivaa vallihauta, jonka reunassa olisi ollut paaluvarustus. Patterin maavallien tueksi oli suunniteltu kivistä tehdyt rintamuurit, eskarppi- ja kontraeskarppimuurit.⁷⁶ Töiden valmistelu oli ehditty ilmeisesti aloittaa, sillä mäen päällä oli suuria maakiviä, joita oli lohkottu, ja joissa oli poran jälkiä. Paikalta löydettiin myös noin metrin syvyinen, kaksi metriä pitkä ja kivillä vuorattu kuoppa. Kuopan leveys oli noin metri, mutta sen toinen pää oli vain puoli metriä leveä. Kuopan vuorauksena oli 10x15 – 60x70 cm:n kokoisista kivistä ladotut seinämät. Kapean kuopan merkitys jäi epäselväksi.

Kuva. Patteri oli tarkoitus rakentaa tien vieressä olevalle pienelle mäelle. Päivi Hakanpää RHOA 125859:57.

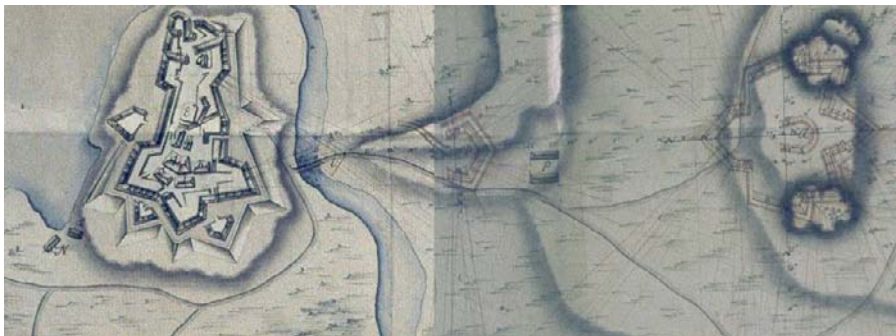
Linnoituksesta noin 200 metriä itään oli toinen, 85 metrin korkeuskäyrällä oleva mäki. Sinne suunniteltiin noin 140 metriä pitkä ja leveä linnoituslaite, jonka sisäpuolella oli pieni, hevosenkengän muotoinen varustus. Pinta-alaltaan suunniteltu linnoituslaite olisi ollut lähellä Kärnäkosken linnoituksen kokoluokkaa. Linnoituslaitteen sisävarustus olisi rakennettu maasta ja ainoastaan rintamuurit oli suunniteltu tehtäväksi kivistä. Ulointa varustusta kiersi vallihauta palisadeineen. Varustuksen rintamuurit, kontraeskarppimuuri ja ainakin eteläpuoleiset eskarppimuurit oli tarkoitus rakentaa kivistä.⁷⁷ Samalta rinteeltä, jonne linnoituslaite oli 200 vuotta aiemmin suunniteltu, oli metsää kaadettu vuoden 2008 keväällä. Mäen kivisellä lounaisrinteellä näkyi kaivettu syväne hakkuujätteen keskellä. Arvoitukseksi jäi, liittyykö kaivanto kahden vuosisadan takaisin suunnitelmiin. Muita suunnitelmaan mahdollisesti liittyneitä maastonmuokausjälkiä tai rakenteita ei paikalla havaittu.

Kuva. Päiväämättömään karttaan on merkitty linnoituksen itäpuolelle suunniteltu patteri ja linnoituslaite. Niiden väliin jäi krouvi. (RGVIA 349:17:1980, Kuva Ulla-Riitta Kauppi RHOA).

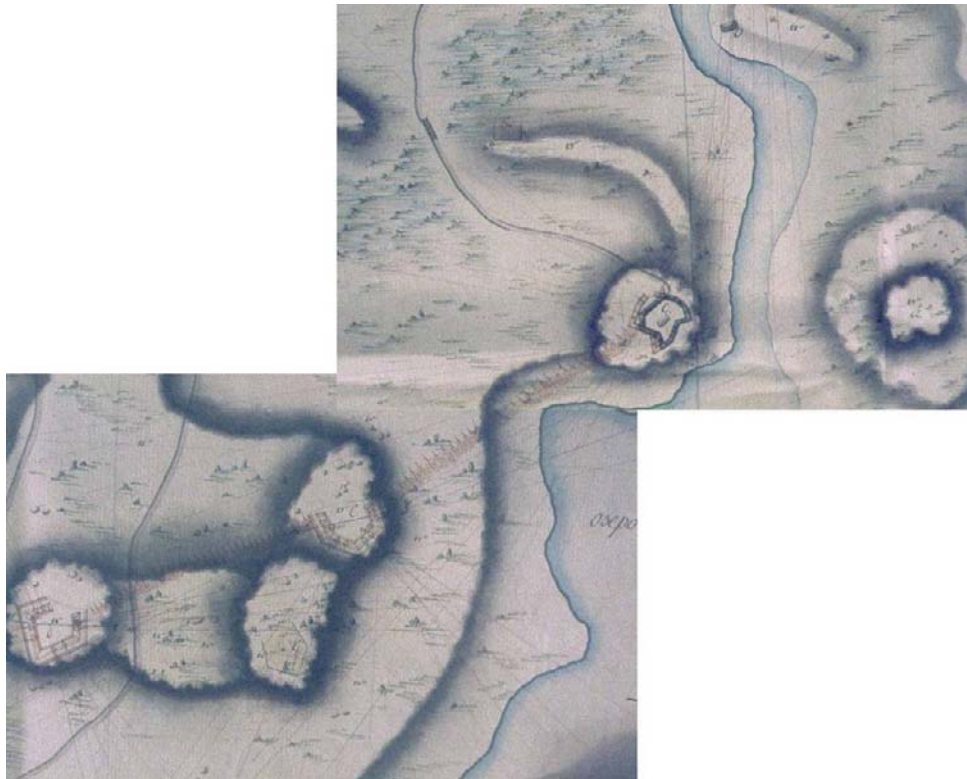
Vuorilinnoituksen pohjoisosan laajennustyöt oli ehditty aloittaa, mutta työt olivat jääneet kesken. Raimlahden rannalle oli suunniteltu kaksi uutta patteria noin 700 metriä Vuorilinnoituksesta lounaaseen. Paikalla oli jo Kustaan sodan aikainen Ratosalon patteri. Patterien ympärille, mäen rinnteeseen, oli tarkoitus kaivaa vallihauta, jonka reunassa olisi ollut paaluvarustus. Patterien maavallien tueksi oli suunniteltu kivistä tehdyt rintamuurit sekä eskarppi- ja kontraeskarppimuurit. Vuorilinnoituksen ja patterien väli oli suunniteltu suljettavaksi rannan suunnasta esteillä. Suunnitelma kartasta ei käy ilmi, mistä este oli tarkoitus tehdä tai minkälainen sen rakenne olisi ollut.⁷⁹ Kolmen patterin oli ajateltu tukevan Vuorilinnoitusta vesikapeikon puolustamisessa ja kauttakululiikenteen valvomisessa. Esteen avulla oli tarkoitus torjua vihollisen eteneminen Kuolimolta Saimaalle maakannaksen kautta.

Kuva. Päiväämättömään karttaan on merkitty Vuorilinnoituksen laajennussuunnitelma ja Vuorilinnoituksen lounaispuolelle suunnitellut patterit. Entuudestaan alueella oli Kustaan sodan aikainen patteri. (RGVIA 349:17:1980, Kuva Ulla-Riitta Kauppi RHOA).

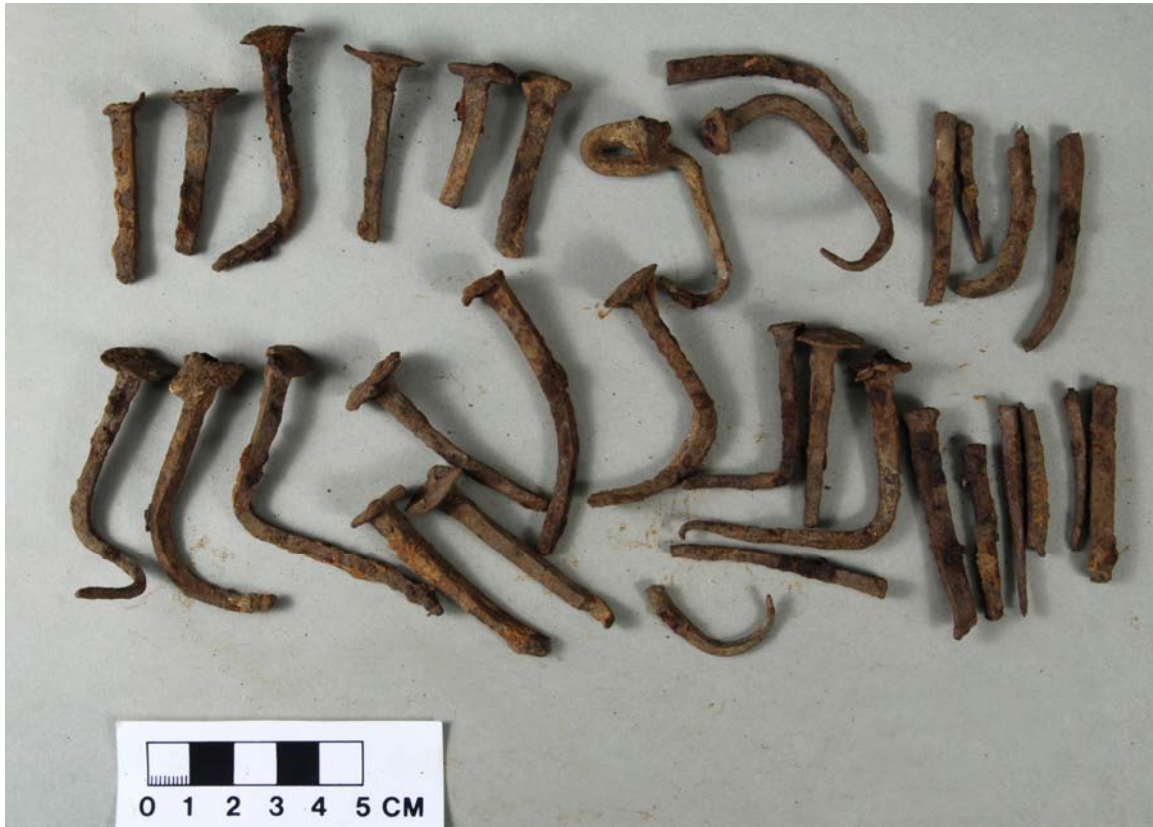
Nro 1. Rautanauvoja ja naulan varsia. (KK2).

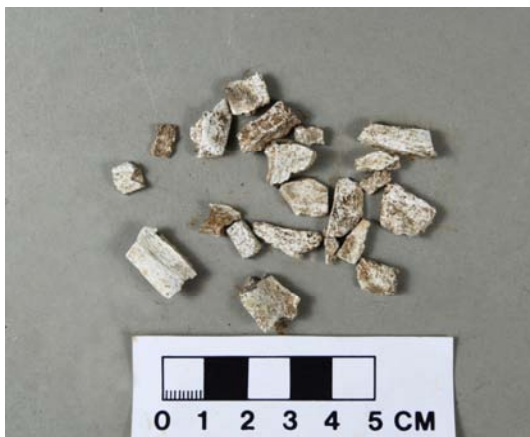
Nro 2. Eläinten palaneita luita. (KK2)

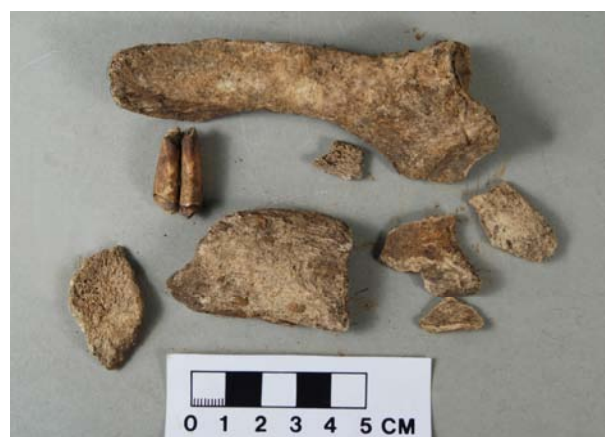
Nro 3. Palamattomia eläinten luita. (KK2)
