**PORI, Annankatu 8 ja Gallen-Kallelankatu 17
Kaupunkiarkeologisen kairauksen valvonta 25.5.2011**

**MUSEOVIRASTO
KULTTUURIYMPÄRISTÖN HOITO**

Museovirasto valvoi Porissa Annankatu 8:n ja Gallen-Kallenkatu 17:n väliin rajoittuvalla tontilla (609–2–15–410) kaupunkiarkeologisia kairauksia 25.5.2011. Tontille rakennetaan asuinkerrostalo ja toimistorakennus, sekä maan alainen paikoitushalli. Kairausten avulla oli tarkoitus tarkentaa tontin kulttuurikerrosten säilyneisyyttä, laajuutta ja paksuutta. Koetutkimukset tehtiin yhteistyössä Geologian tutkimuskeskuksen kanssa. Tutkimusalue on viimeistään 1660-luvulla ollut kaupungin tonttimaata. 1600-luvun lopulta lähtien on tutkimusalueen eteläosassa ollut kaksi tonttia. Alueen pohjoisosan läpi on kulkenut itä-länsisuuntainen katu. Sen pohjoispuolella on ollut kaksi tonttia, joista vain osa on ulottunut tutkimusalueelle. Nyt tutkitun tontin itäosassa on sijainnut Karjatori. Tutkimusalueen tilanne pysyi lähes muuttumattomana aina vuoden 1801 kaupunkipaloon asti.

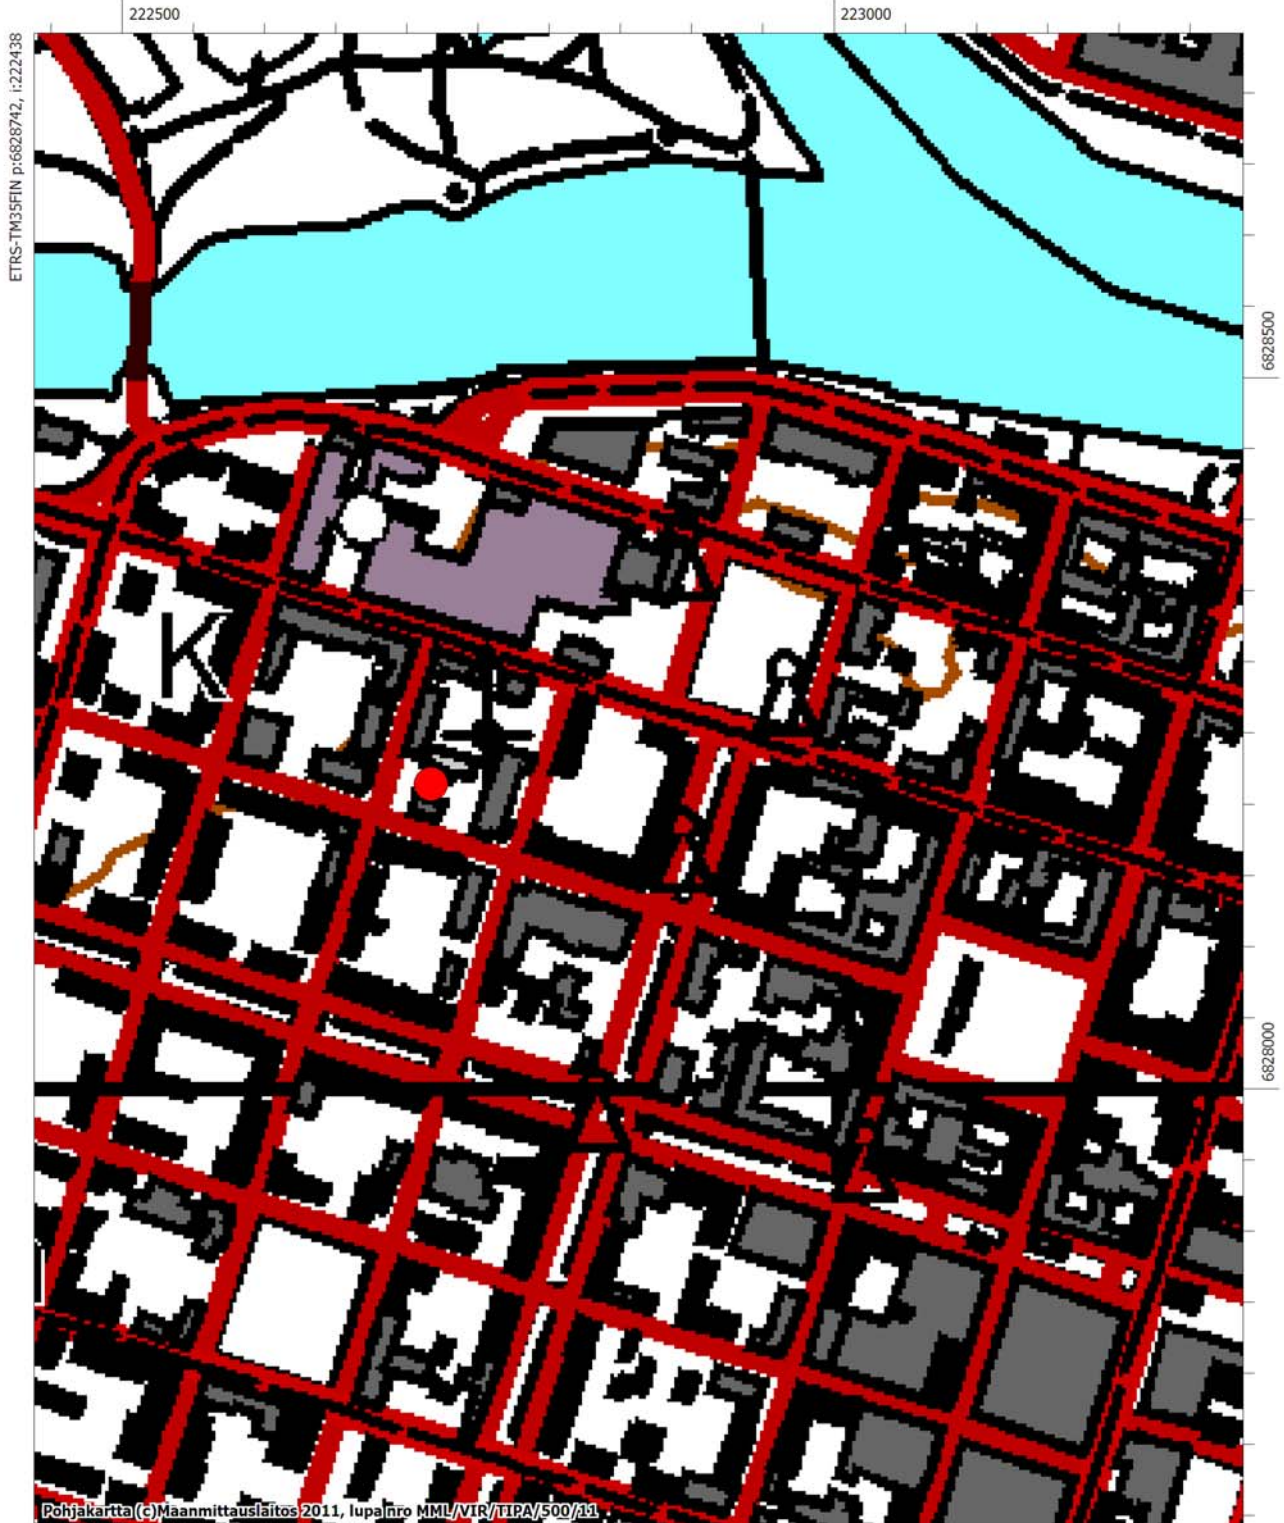
Karttaliite

Pori, Annankatu 8 ja Gallen-Kallelankatu 17

MK 1:5000

Näytteiden paikat on merkitty karttaliitteeseen 1. Näytteet otettiin 50 cm:n osissa. Koko tutkimusalue oli päällystetty asfaltilla, joka ei jäänyt kaikkiin kairausnäytteisiin. Kerrosten syvydet on ilmoitettu maan pinnalta alaspäin.

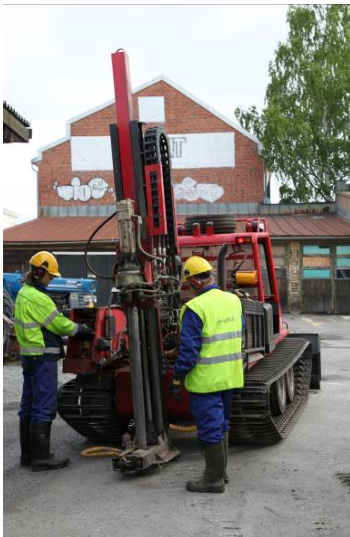
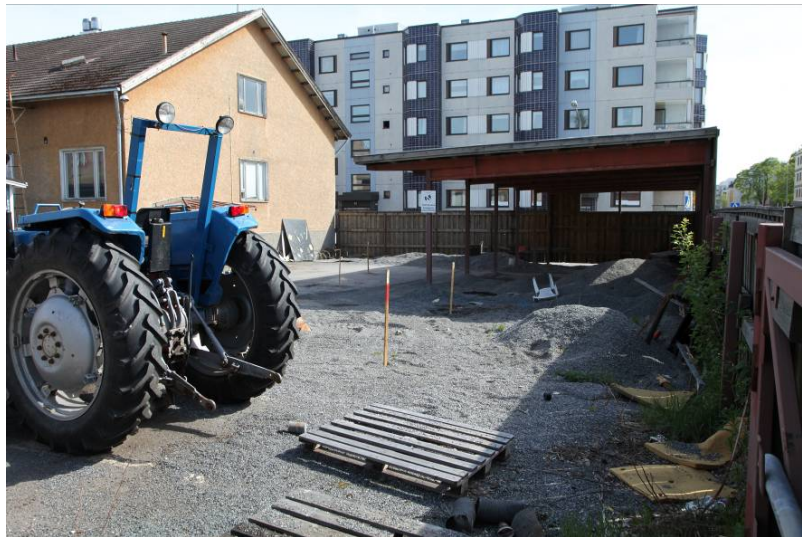
Kuvat DG2169: 1-2. Kairausnäytteitä ottamassa Hannu Pelkonen ja Jarmo Välimäki Geologian tutkimuskeskuksesta. Näytteiden paikat merkittiin puupaaluilla mittausta varten. Museovirasto, Päivi Hakanpää.

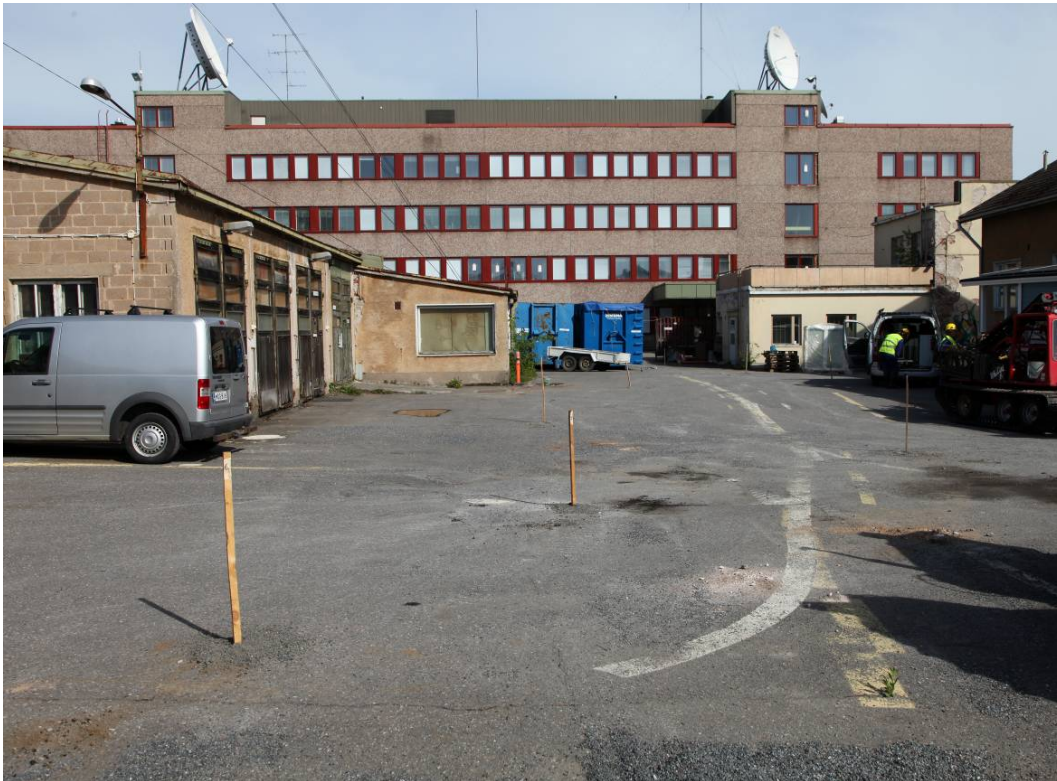
Kuva DG2169:3. Tontin sisäpiha oli päällystetty asfaltilla. Museovirasto, Päivi Hakanpää.

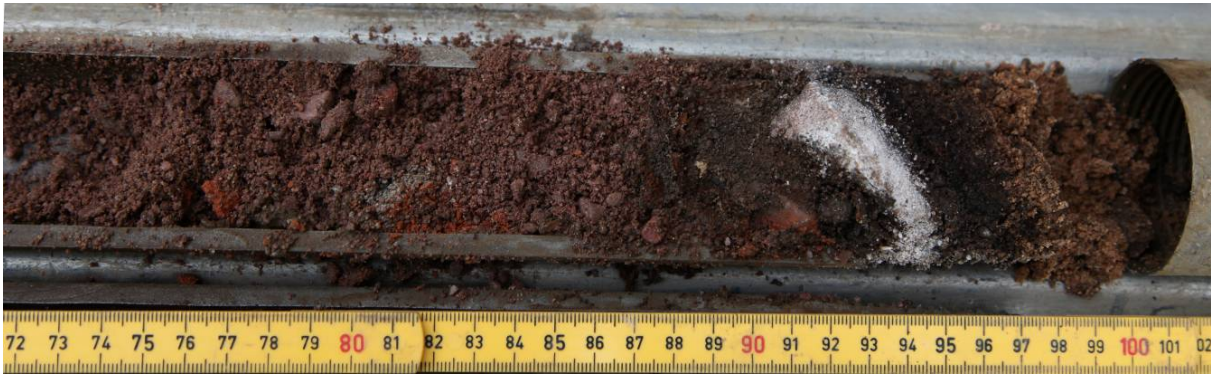
Tulkinta: Kulttuurikerrokset alkoivat noin 85 cm:n syvyydessä. Alin kulttuurikerros alkoi noin 2,15 metrin syvyydessä. Näiden välissä oli yli metrin paksuudelta purku- ja täyttökerroksia. Perusmaa alkoi 2,20 metrin syvyydestä. Perusmaa oli hiekkaa, jonka seassa oli savikerros.

Kuva DG2169:4. Kulttuurikerrokset alkoivat noin 85 cm:n syvyydestä. Kairausnäyte nro 2 ja sen osa nro 2 (50–100 cm). Museovirasto, Päivi Hakanpää.

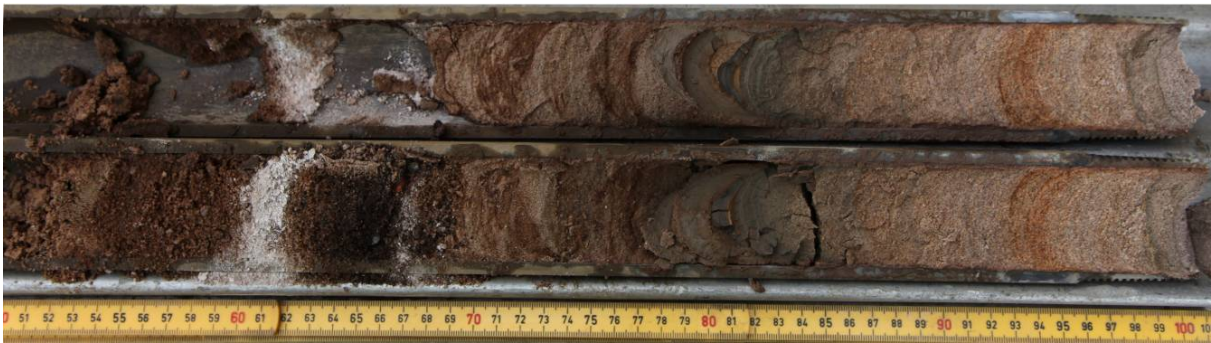
Kuva DG2169:5. Kulttuurikerroksia oli vielä 215 cm:n syvyydessä. Kairausnäyte nro 2 ja sen osa nro 5. Museovirasto, Päivi Hakanpää.

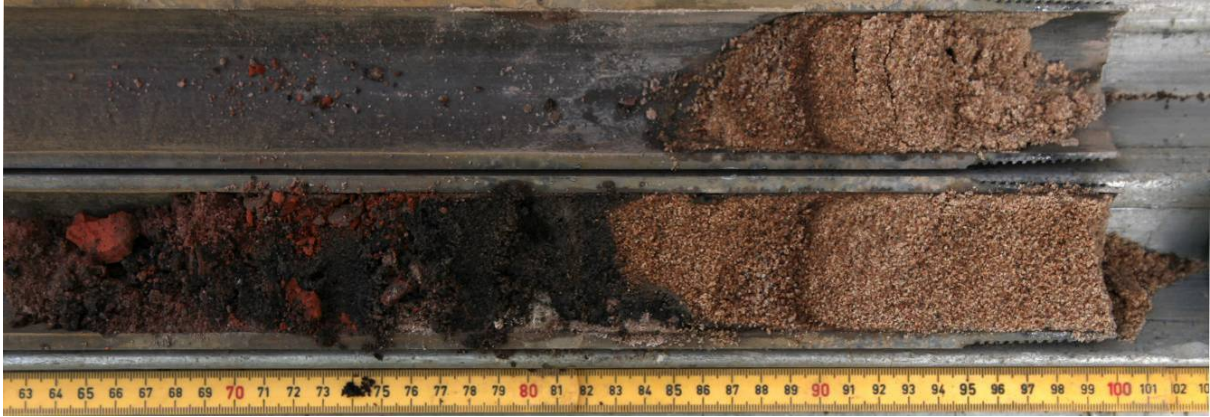
Tulkinta: Kulttuurikerros alkoi noin 70 cm:n syvyydessä. Perusmaa alkoi noin 85 cm:n syvyydestä.

Kuva DG2169:6. Kulttuurimaakerros, jossa oli paloon viittaavia jälkiä, alkoi noin 70 cm:n syvyydessä. Kairausnäyte nro 3 ja osa nro 2 (50–100 cm). Museovirasto, Päivi Hakanpää.

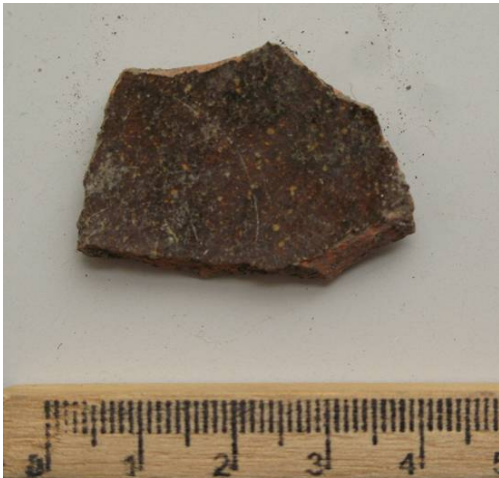
Löydöt: Punasavikeramiikan kylkipala, joka oli sisäpuolelta lyijylasitettu, löytyi noin 90 cm:n syvyydestä noen-, tiilimurskan ja savensekaisesta hiekkakerroksesta.

Kuva DG2169:21. Lyijylasitettu punasavikeramiikan kylkipala. Museovirasto, Päivi Hakanpää.

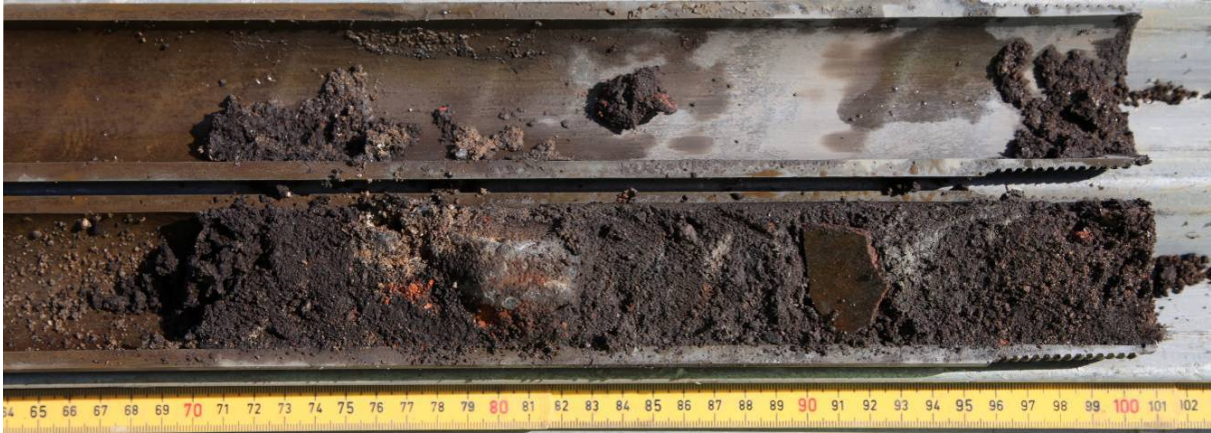
Tulkinta: Kulttuurikerrokset alkoivat noin 50 cm:n syvyydestä. Alin kulttuurikerros alkoi noin 1,40 metrin syvyydessä. Näiden välissä oli noin 40 cm:n paksuudelta tiilimurskaa sisältänyt purku- tai täyttökerros.

Kuva DG2169:7. Kulttuurimaakerros alkoi noin 50 cm:n syvyydeltä. Kairausnäyte nro 6 ja sen osa nro 2 sisälsi punasavikeramiikan palan. Museovirasto, Päivi Hakanpää.

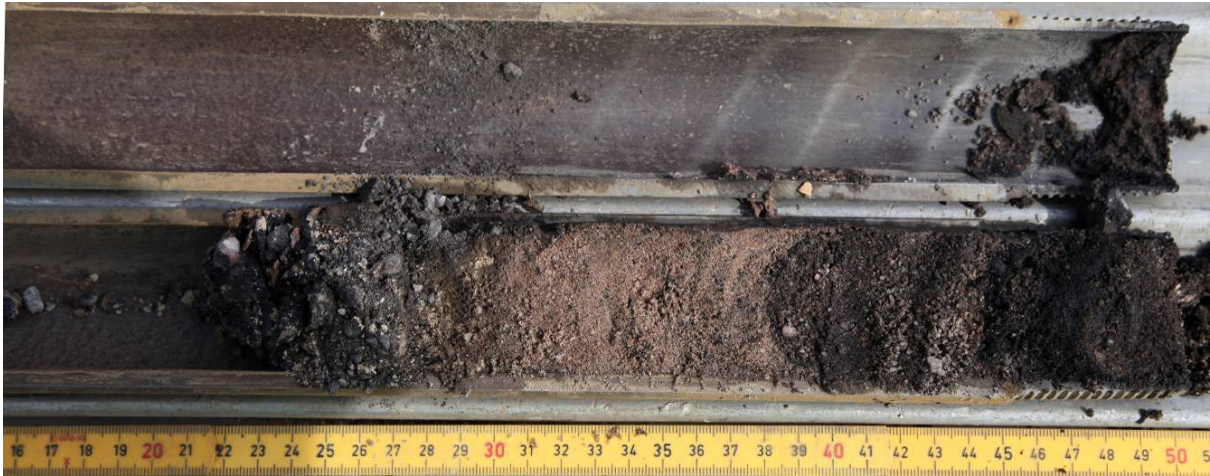
Kuva DG2169:8. Kairausnäyte nro 7, osa nro 1 (0–50 cm). Nokisesta hiekkakerroksesta löytyi tinalasitetun kaakelin pala. Museovirasto, Päivi Hakanpää.

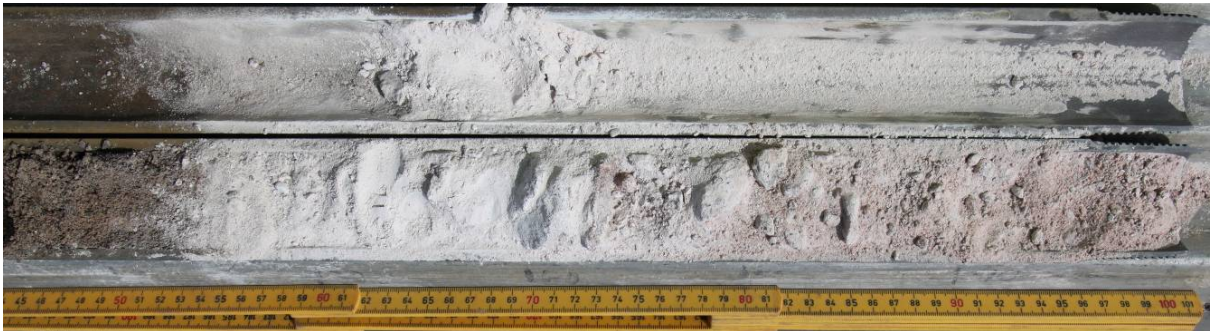
Kuva DG2169:9: Kairausnäyte nro 7, osa nro 2 (50–100 cm) sisälsi enimmäkseen laastinsekaisia purkukerroksia. Museovirasto, Päivi Hakanpää.

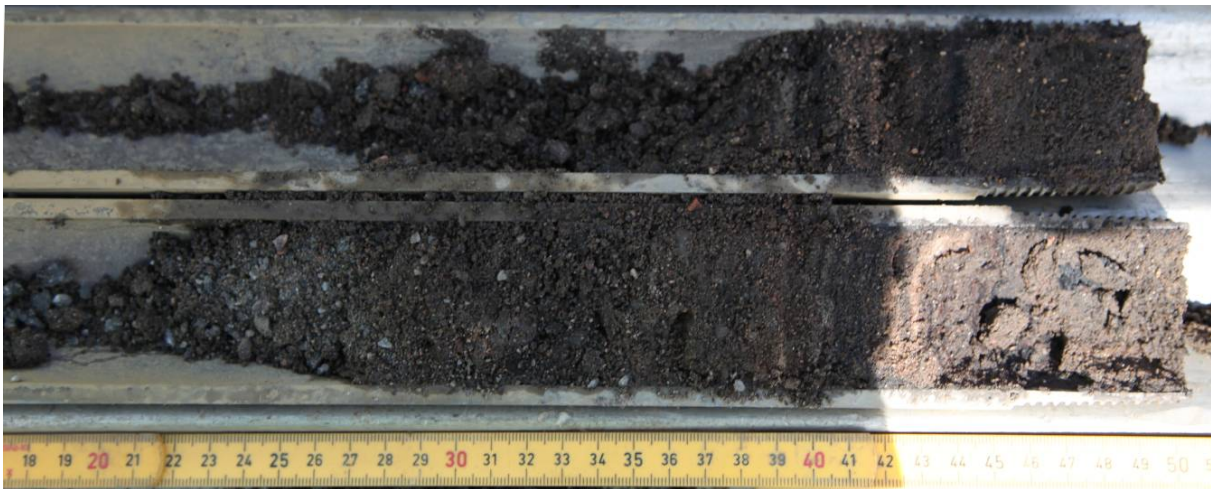
Kuva DG2169:10. Kairausnäyte nro 9, osa nro 1 (0-50 cm). Museovirasto, Päivi Hakanpää.

Tulkinta: Nokea sisältänyt hiekkakerros alkoi 25 cm:n syvyydessä ja kulttuurikerrokset 40 cm:n syvyydessä. Niiden paksuus on arviolta yhteensä 10 cm. Perusmaaksi tulkitussa hiekkassa, oli vielä 145 cm:n syvyydessä ohut, nokea sisältänyt hiekkakerros.

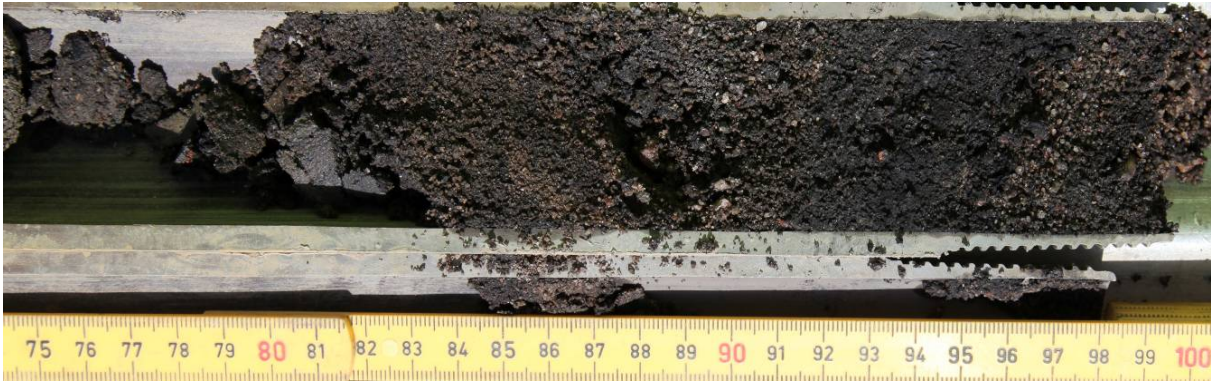
Kuva DG2169:11. Kairausnäyte nro 10, osa nro 2 (50-100 cm). Museovirasto, Päivi Hakanpää.

Tulkinta: Kulttuurikerrokset alkoivat 50 cm:n syvyydessä. Alin kulttuurikerros päättyi 135 cm:n syvyydessä. Kulttuurikerrokset sisälsivät maatunutta puuta. Kulttuurikerrosten välissä oli 20 cm paksuisen täyttöhiekkakerroksen lisäksi ohuita savikerroksia. Perusmaa, joka oli hiekkaa, alkoi 135 cm:n syvyydessä.

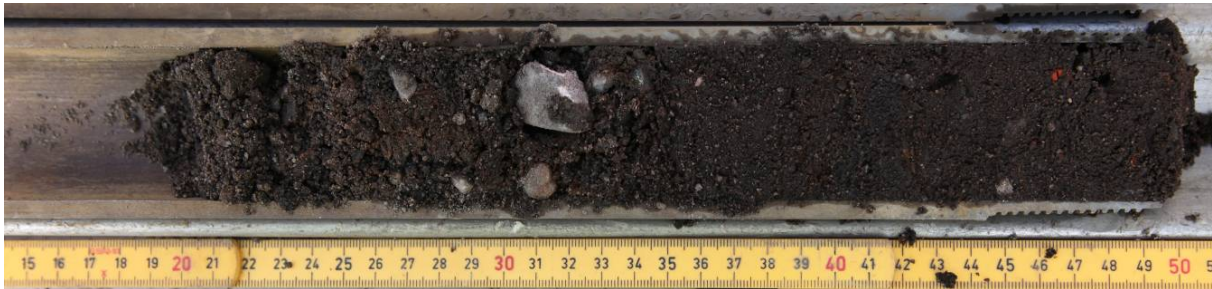
Kuva DG2169:13. Kairausnäyte nro 11, osa nro 1 (0–50 cm). Museovirasto, Päivi Hakanpää.

Tulkinta: Kulttuurikerrokset alkoivat 35 cm:n syvyydestä ja päättyivät 80 cm:n syvyyteen. Ne sisälsivät maatunutta puuta. Alimmaisessa kulttuurikerroksessa oli palonjälkiä noin 70 cm:n syvyydessä. Hiekkaa oleva perusmaa alkoi 80 cm:n syvyydessä.

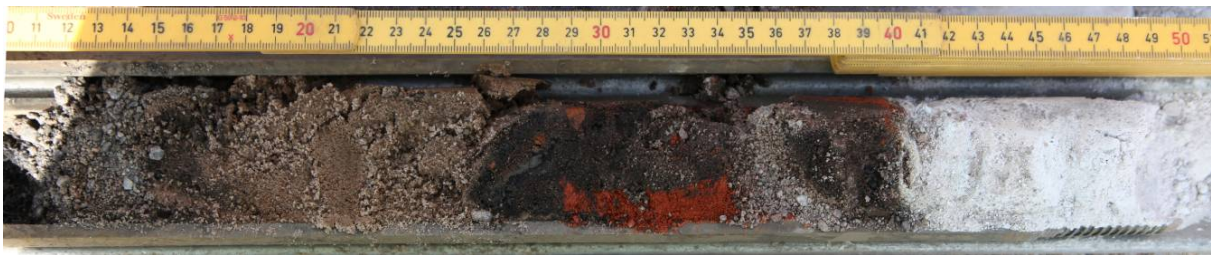
Kuva DG2169:15. Kairausnäyte nro 12, osa nro 1 (0-50 cm). Museovirasto, Päivi Hakanpää.

Tulkinta: Kulttuurikerrokset alkoivat 25 cm:n syvyydessä jatkuen 80 cm:iin asti. Kerrosten välissä oli ohuita laasti- ja hiekkakerroksia. Hiekkaa oleva perusmaa alkoi 80 cm:n syvyydestä.

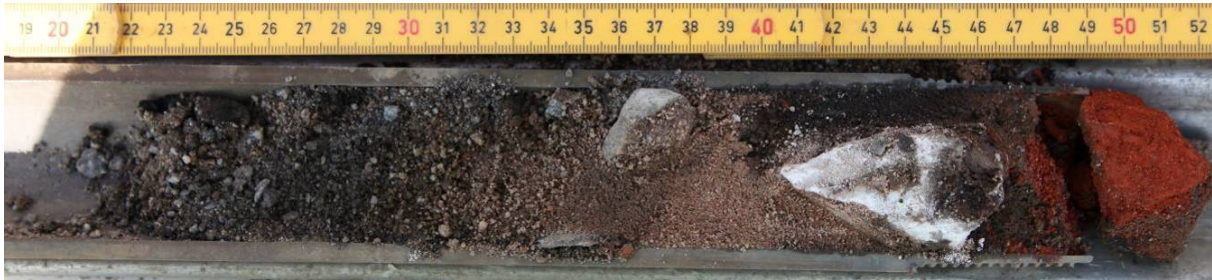
Kuva DG2169:17. Kairausnäyte nro 13, osa nro 1 (0–50 cm). Museovirasto, Päivi Hakanpää.

Tulkinta: Kairauksessa päästiin vain 50 cm:n syvyyteen asti, koska kaira törmäsi kiveen ja tiilenpalaan.

Kulttuurikerros alkoi 45 cm:n syvyydessä.

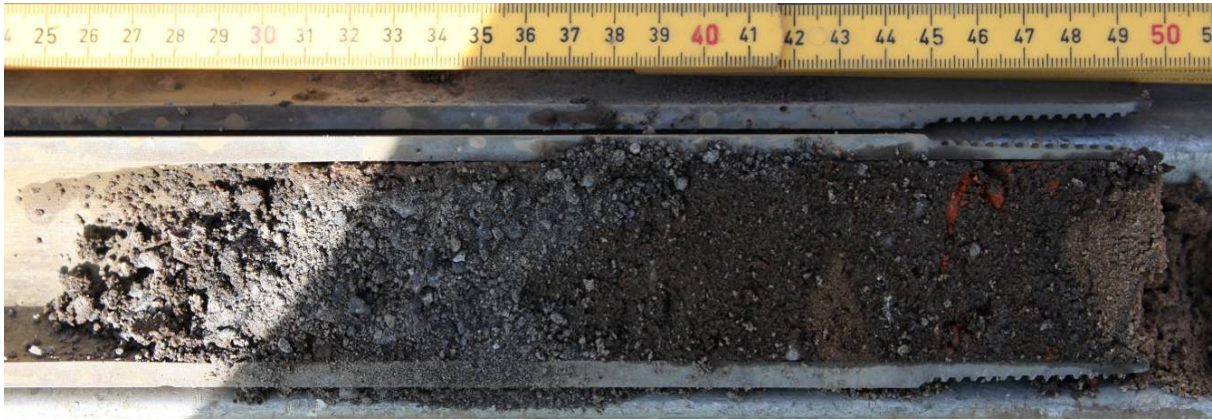
Kuva DG2169:18. Kairausnäyte nro 14, osa nro 1 (0–50 cm). Museovirasto, Päivi Hakanpää.

Tulkinta: Kulttuurikerrokset alkoivat 35 cm:n syvyydessä ja jatkuivat 138 cm:iin asti. Kerrosten välissä oli 40 cm:n paksuinen, tiilimurskaa sisältänyt purkukerros. Maatunutta puuta oli noin 90 cm:n syvyydessä.

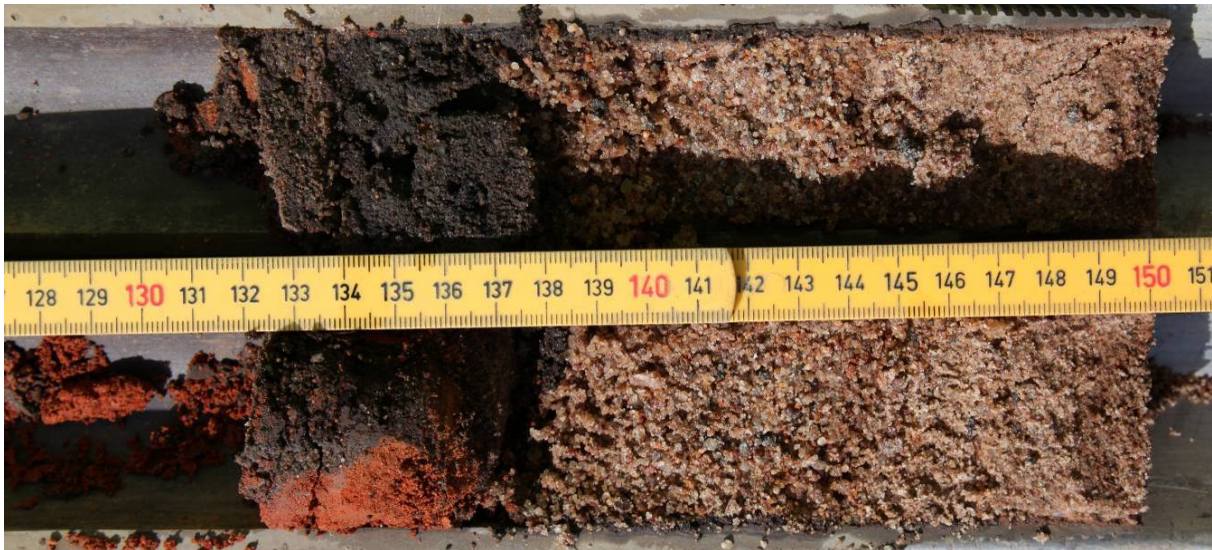
Kuva DG2169:20. Kairausnäyte nro 14 osa nro 3 (100–150 cm). Museovirasto Päivi Hakanpää.

Perusmaa, joka oli hiekkaa, alkoi 138 cm:n syvyydessä.
