Sulkava Telataipaleen kanava

1790-luvulla rakennetun kanavan koekaivaus
19.9.-12.10.2005

MUSEOVIRASTO

Rakennushistorian osasto
FM Wesa Perttola & HuK Ulrika Rosendahl

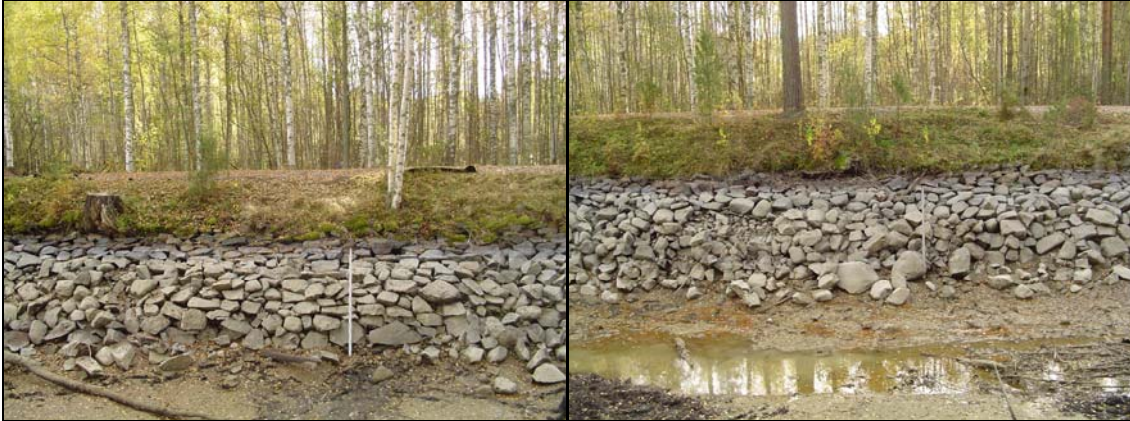
Kuvat 3 ja 4. Pintakiveystä kanavan kaakkoislaidalla. UR/MV.

Kiviluiskan pintakiveykseen on käytetty varsin vaihtelevaa kivimateriaalia. Joukossa on sekä louhittuja että luonnonkiviä, osa taas on suuria lohkareita ja osa melko pieniä kiviä. Sekaan on päätyntä myös lituskaisia laakakiviä. Tyypillisimmillään pintakivet ovat läpimitaltaan n. 40 cm. Koeojista tehtyjä kiviluiskan sisäistä rakennetta koskevia havaintoja käsitellään tarkemmin kappaleissa 4.5 ja 4.6.

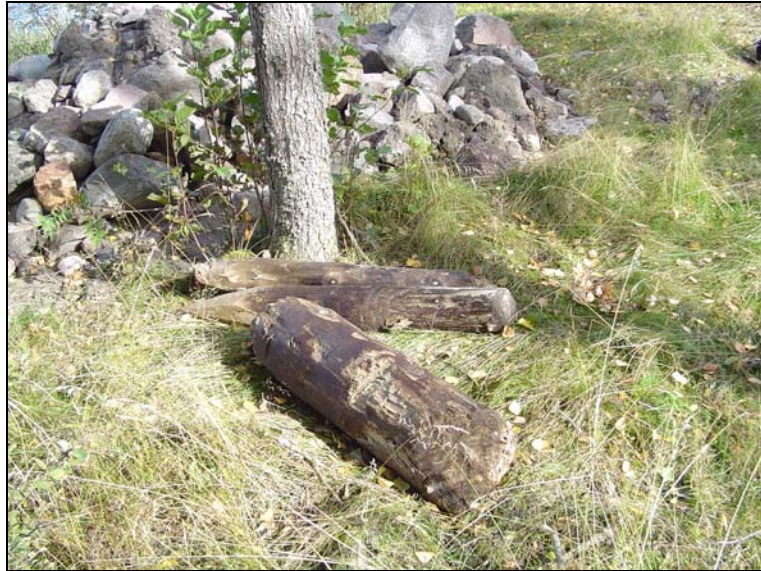
Kuva 5. Patoja rakennettaessa löytyneet paalut. MV/WP.

Patoamistöiden yhteydessä kiviluiskat jouduttiin poistamaan padon kohdalta, jotta siitä tulisi vedenpitävä. Informaation kulussa tapahtuneen katkoksen vuoksi kukaan ei ollut valvomassa näitä kaivaustöitä. Kanavan koilliskärjen luoteisseinämän kiviluiskasta kaivinkoneen mukana oli noussut ylös kolme paalua. Näistä kaksi oli lyhyitä, toisesta päästä sahattuja ja toisesta teroitettuja paaluja, jotka ovat samankaltaisia kanavan luoteisseinämästä törröttävien paalujen kanssa (ks. kappale 4.4). Kuvassa 5 etualalla oleva n. 40 cm paksu paalu on sen sijaan mysteeri, koska sille ei ole löytynyt vastineita muualta. Kiviluiskien alaiset hirsiarinan vaakahirret ovat litteiksi sahattuja ja pystyhirret tätä kapeampia, joten hirsiarinan osakaan tuskin kyseessä voi olla.

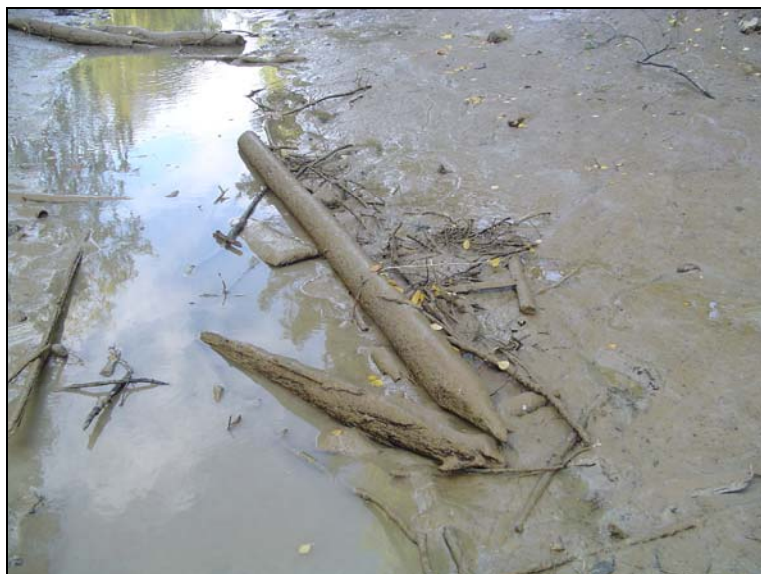
Kuva 6. Pisin kanavan pohjalla maanneista paaluista. MV/WP.

Kun kanava oli saatu pumpattua kuivaksi, huomattiin sen pohjalla makaavan kolme toisesta päästään teroitettua paalua. Yksi näistä on n. 45 cm pituinen eli on samaa kokoluokkaa kuin kanavan luoteisseinämästä töröttävät paalut (ks. kappale 4.4). Kaksi muuta ovat n. 110 ja 200 senttisinä huomattavasti pitempiä, joten niiden alkuperä on hämärän peitossa. Aivan välttämättä paalut eivät edes kuulu kanavan rakenteisiin, vaan ne voivat olla peräisin muualtakin.

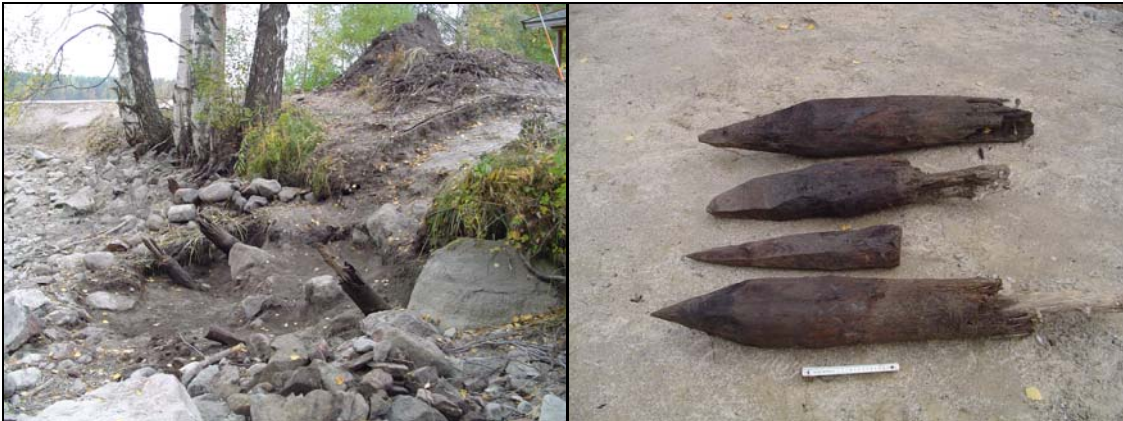
Kuvat 7 ja 8. Vasen kuva. Kanavan luoteisreunasta törröttävät paalut ovat paikoitellen selkeästi kahdessa rivissä. Kuva on alueelta 2, etualalla vasemmalla oleva pieni paalu ei näkynyt maanpinnalle ennen kaivausta. Kuvaussuunta: NE-SW. MV/UR. Oikea kuva. Samat paalut irti nostettuina. MV/WP.

Ennen kaivauksia hypoteesina oli, että paalut liittyisivät jonkinlaiseen kiviluiskan taustalla olleeseen pystyrakenteeseen. Alueelta 2 esiin kaivetut neljä paalua kuitenkin osoittautuivat yllättävän lyhyiksi: lyhin paaluista oli 62 cm pituinen ja 11 cm paksuinen ja pisinkin vain 125 cm pituinen ja 18 cm paksuinen. Kaikkien neljän kärjet oli teroitettu kirveellä ja ne ulottuivat maansekaisen kiviluiskan jäänteiden (R203) alaiseen savikerrokseen (Y202) asti. Vain lyhimmän paalun yläpää oli säilynyt ja se oli sahattu suoraksi. Kaivauksen jälkeen nämä paalut palautettiin alkuperäisille paikoilleen. Vahvistaaksemme oletustamme siitä, että muutkin paalut olisivat samankaltaisia, kaivoimme esiin vielä yhden kanavan koillispäältä (x=6839418,26; y=4426205,42; z=75,34-75,89; ks. kuvat 9 ja 10). Paalu oli edellisten kanssa vastaavan muotoinen ja kokoinen: kärjestään teroitettu, kannastaan sahattu suoraksi, 62 cm

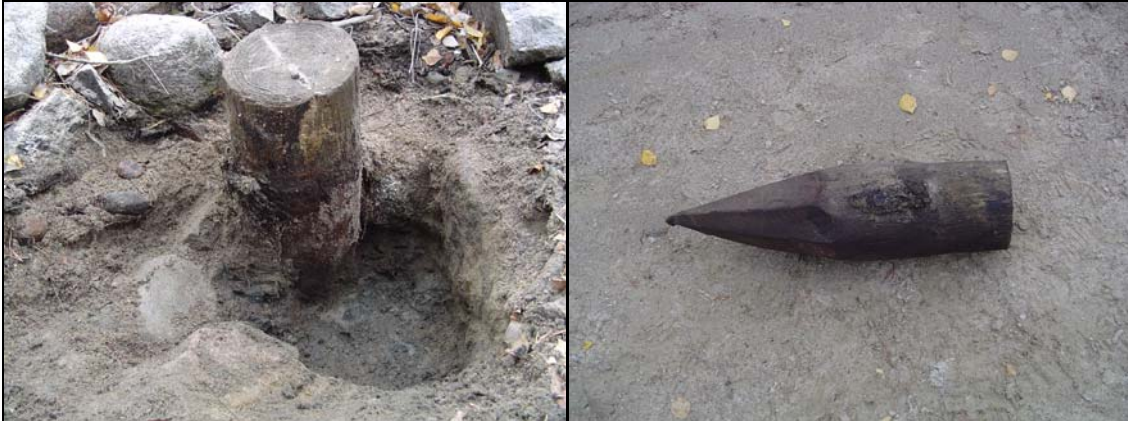
Kuvat 9 ja 10. Vasen kuva. Kanavan koillisestä esille otettu paalu. Kuvaussuunta: SE-NW. MV/WP. Oikea kuva. Sama paalu irti nostettuna. MV/WP.

Paalut eivät todennäköisesti ole näkyneet pinnalle kiviluiskan ollessa alkuperäisessä kunnossaan, vaan ne ovat paljastuneet 1940-luvulla tehdyn kiveyksen pintaosien purkamisen myötä. Sijaintinsa (ks. liite I, kartta 16) ja kahdessa rivissä esiintymisen takia ne tuskin voivat olla osia poikkileikkauspiirustukseen (ks. kuva 1) kiviluiskien yläosaan merkitystä puurakenteesta. Paalujen funktio on siten edelleen epäselvä; kenties niiden avulla on pyritty jotenkin tukemaan kiviluiskaa joko rakentamisen tai 1800-luvun alussa tehtyjen korjaustöiden yhteydessä.

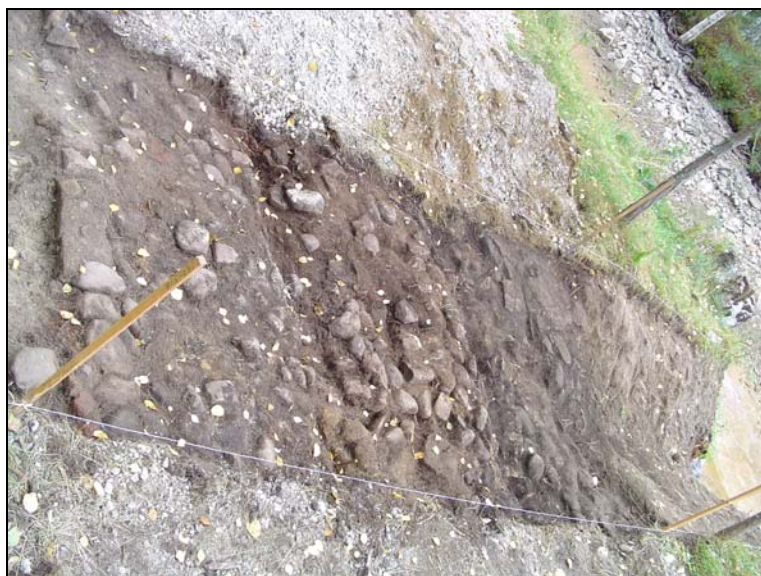
Kuva 11. Kivistä ja betonista koostuva rakenne R101. Kuvaussuunta: E-W. MV/UR.

Rakenteessa erottui kaksi selvää kourumaista n. 30 cm levyistä syvennystä, jotka jakoivat sen kolmeen yhtä leveään osaan. Jokaisen osan maatyte poikkesi väritään toisistaan: kaakkoisin oli harmaa, keskimäinen ruskea ja luoteisin hieman tummemman harmaa. Kaakkoisemman syvennyksen lounaislaidalla oli kaksi rautaista lenkkiä ja luoteisimman koillislaidalla rautainen tappi. Lisäksi molempien kourujen pohjalta pilkotti puuta. Betonin esiintymisen perusteella voitiin rakenteen päätellä olevan osa höyrymyllyä, tosin sen funktio jäi epäselväksi. Sen pelättiin tuhonneen aallonmurtajan puisen keskirakenteen, joten rakenteen läpi ei kaivettu ja keskirakennetta yritettiin paikallistaa avaamalla alue 3 (ks. kappale 4.7). Myöskään höyrymyllyn kivijalkaa ei purettu.

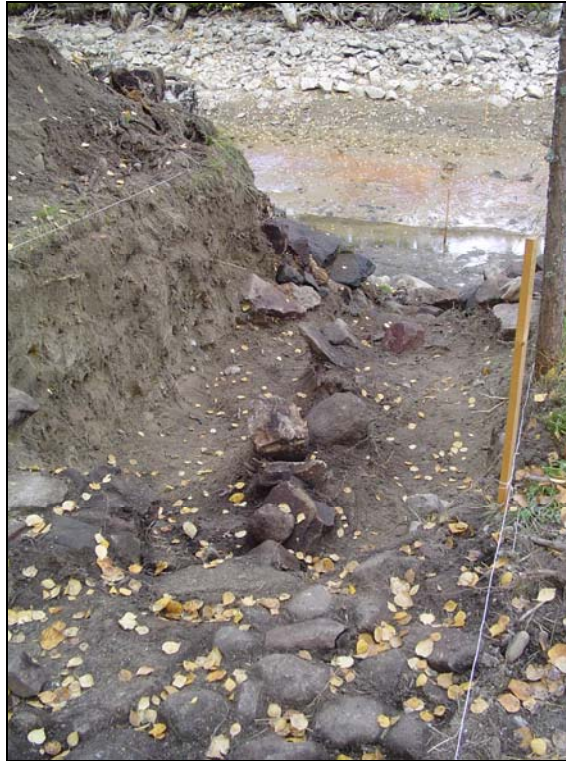
Kuva 12. Höyrymyllyn V:n muotoisen ojan alta löytynyt kivrakenne R112. Kuvaussuunta: SE-NW. MV/UR.

Täytemaata (Y106) R101:n luoteispuolelta poistettaessa paljastui alueen keskeltä eli V:n muotoisen ojan kohdalta 1,3 m pitkä ja 30-35 cm leveä kivirakenne (R112) ja siihen liittyvä tumma maa (Y109). Kyseessä on jonkinlainen perustus ylempänä olleelle myllyn ojalle.

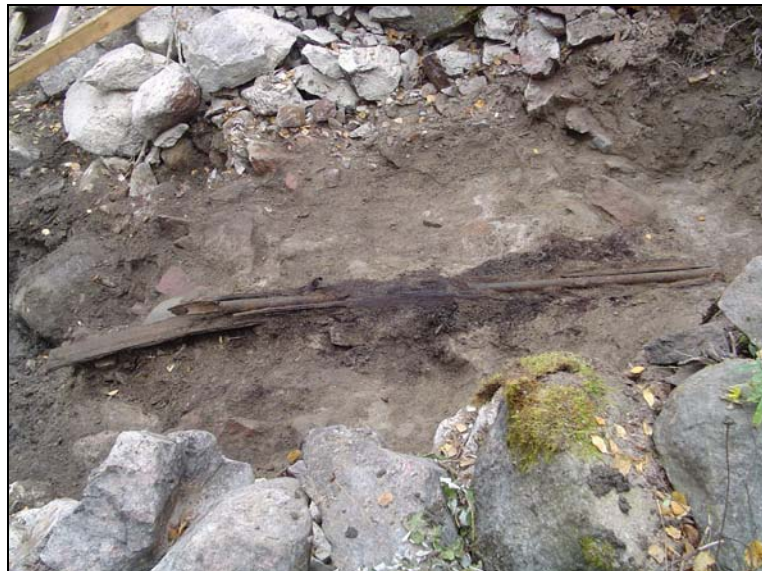
Kuva 13. Laudoista rakennetussa kourussa ollut ruosteinen putki (R113), joka liittyy höyrymyllyn rakenteisiin. Kuvaussuunta: SW-NE. MV/UR

Putkea asennettaessa kiviluiska on jouduttu purkamaan vähintäänkin tälle tasolle eli n. 75,2-75,7 m mpy asti; ts. profiilikarttoja ja -kuvia tulkittaessa täytyy muistaa, ettei kiviluiska

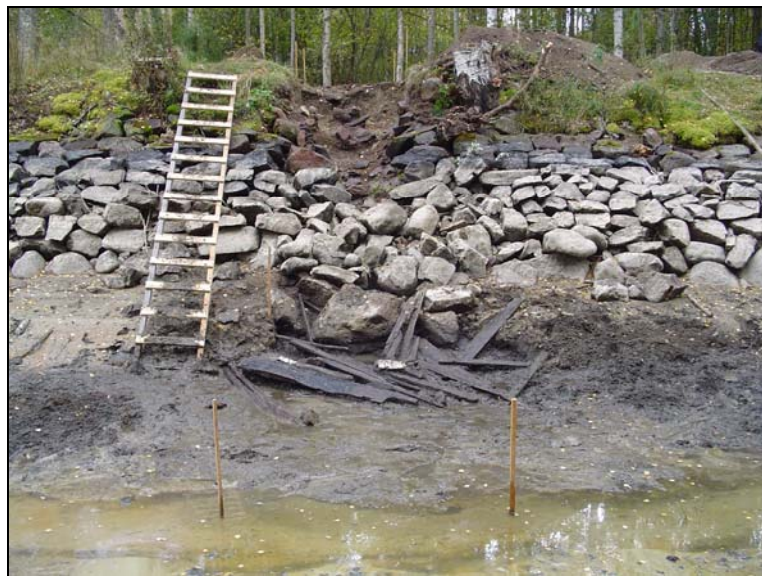
Kuva 14. Alueen 1 kiviluiskan edustalta paljastunutta sekalaista puutavaraa. Kuvaussuunta: NW-SE. MV/UR.

Kuvassa 14 etualalla vasemmalla olevaa suurinta lankkua oli selvästi muotoiltu. Noin 8 cm paksuisen lankun toisessa päässä oli lovi ja toisessa urospontti. Lisäksi lankun laidoilla oli kaksi pienempää lovea. Lankun toinen puoli (kuvassa 14 yläpinta) oli keskivaiheiltaan hiiltynyt koveraksi.

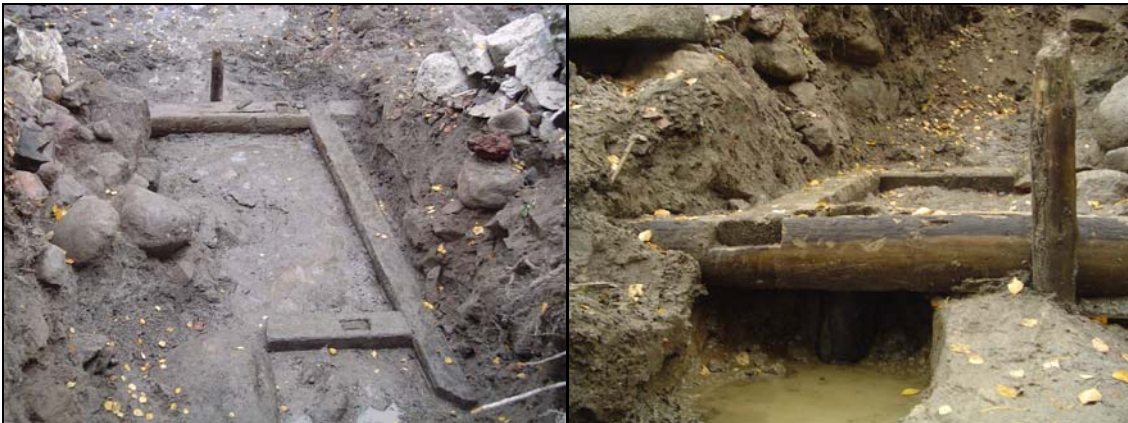
Kuvat 16 ja 17. Vasen kuva. Alueella 1 kiviluiskan alta paljastanut hirsjarina. Kuvaussuunta: S-N. MV/UR. Oikea kuva. Yksityiskohta hirsjarinan liitoksista. Kuvaussuunta: NW-SE. MV/UR.

Kiviluiskan alainen hirsjarina (R111) löytyi tasolta 74,66-74,77 m mpy eli n. 2,8 m aallonmurtajan pintaa alemmaa. Koeoja osui arinan kannalta onnekkaseen paikkaan, koska sen rakenne on pääteltävissä varsin pitkälti pelkästään sen kohdalta tehtyjen havaintojen perusteella (ks. kuvat 16 ja 17). Hirsjarina koostuu pystypaalujen päällä lepäävistä kahdesta kanavan suuntaisesta hirsilinjasta sekä näitä linjoja yhdistävistä poikkihirsistä. Arinan rakentaminen on aloitettu lyömällä järven pohjaan kahteen, n. 2,0 metrin etäisyydellä toisistaan olevaan kanavan suuntaiseen linjaan n. 14 cm paksuisia pyöreitä paaluja, joiden yläpäät on veistetty suorakaiteen muotoisiksi. Pystypaalujen varaan on laskettu kaksi pitkittäistä vaakahirsilinjaa, joiden hirsiiin on tehty pystypaalujen kohdalle hieman paalujen päitä suuremmat suorakulmaiset reiät. Kiinnitys on tukevoitettu käyttämällä puisia kiiloja. Hirsilinjat puolestaan on kiinnitetty toisiinsa poikittaisten hirsien avulla, kiinnityskohdissa on käytetty haka- ja lapaliitoksia. Poikkileikkauspiirustuksissa (ks. kuvat 1 ja 2) poikittaishirret jatkuvat molempien pitkittäishirsien yli, mutta todellisuudessa kanavan puolella poikittaishirsi päättyy pitkittäishirren kohdalle. Aallonmurtajan puoleinen pitkittäishirsi ei ole täysin yhtenäinen, sillä koeojan lounaislaidalla se on katkaistu suuren maakiven takia. Nauloja rakenteessa ei ole käytetty, eikä niistä ole havaintoja muistakaan kaivausten yhteydessä paljastetuista hirsjarinoiden osista. Kaikki vaakatasossa olevat hirret ovat n. 20-22 cm levyisiä ja n. 12 cm paksuisia; niiden ylä- ja alapinnat on sahattu tasaisiksi, sen sijaan sivut on jätetty pyöreiksi.

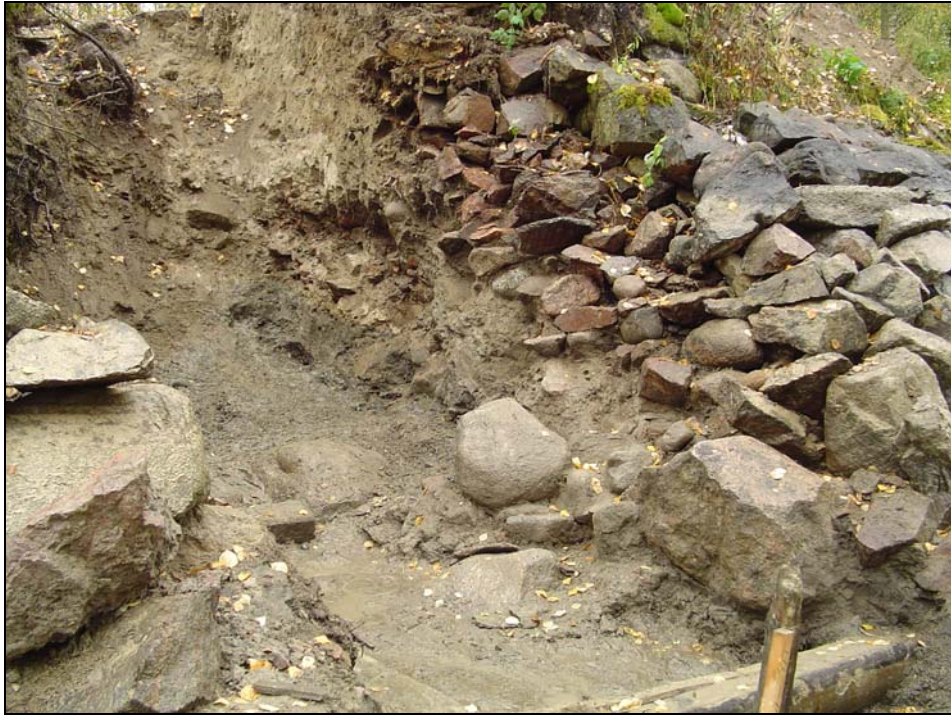
Kuva 18. Kiviluiska alueen 1 lounaisprofiilissa. Kuvaussuunta: N-S. MV/UR.

Poikkileikkauspiirustuksissa kanavan kiviluiskat on piirretty koostuvan tasakokoisista kivistä ja muodoltaan kolmiomaisiksi (ks. kuvat 1 ja 2). Alueen 1 kohdalla pelkistä kivistä rakennettu osa (R107) näyttää profiilissa (ks. liite IV, kartta 5) kuitenkin viistosti kulkevalta tasaiselta kerrokselta. Kerroksen pinta on kivetty selkeästi isommilla kivillä kuin mitä sen alempien osien rakentamiseen on käytetty. Enemmän kolmiolta muistuttavan rakenteesta saisi laskemalla mukaan myös sen alaisen osan maansekaisesta kivimurskasta (Y115), tosin tämä kerros selkeästi jatkuu pidemmälle aallonmurtajan sisäosiin. Aivan kanavan laidalla ja hirsiarinan kohdalla Y115:n alla on kosteaa tummaa hiekkamaata (Y119) ja, kun taas arinan kaakkoispuolella maa on kosteaa harmaata silttiä (Y118).

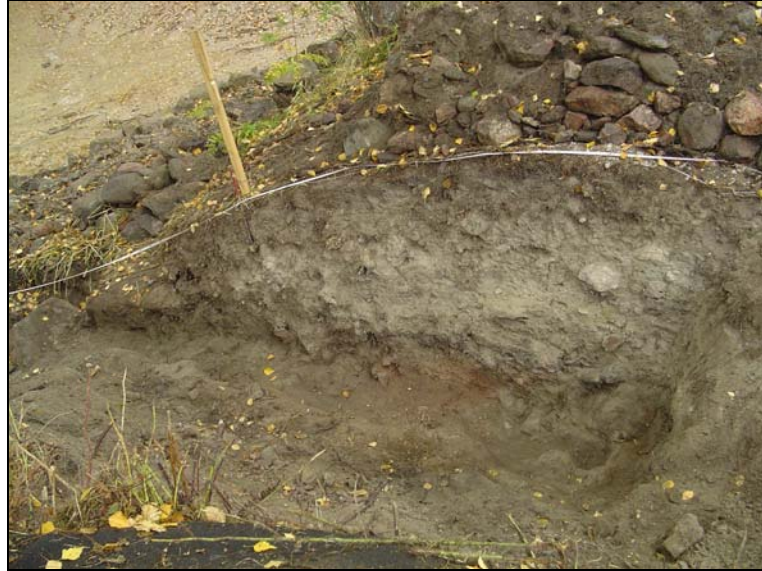
Kuva 19. Alueen 2 lounaisprofiilin yläosa. Kuvaussuunta: NW-SE. MV/UR

Koeojan yläosassa ei sen luoteispäässä pintanurmen (Y200) alta paljastui n. 75-85 cm kerros harmaata hiekansekaista multaa (Y201). Tämän alla profiilissa erottui n. 10 cm paksuinen tumma kerros, joka saattaa olla alkuperäisen maanpinnan sammalten jäänteet. Jos tämä tulkinta on oikea, on paikalle ajettu melko paljon maata pihvoja perustettaessa; ainakin poikkileikkauspiirroksissa (ks. kuvat 1 ja 2) tasainen maanpinta alkaa kanavan lounaisosassa heti kiviluiskan yläreunan tasolta. Y205:n alapuolella maa oli varsin kivistä ja havaintojen teko oli siten vaikeaa, mutta sen koostumus vaikutti olevan saman kuin Y201:n.

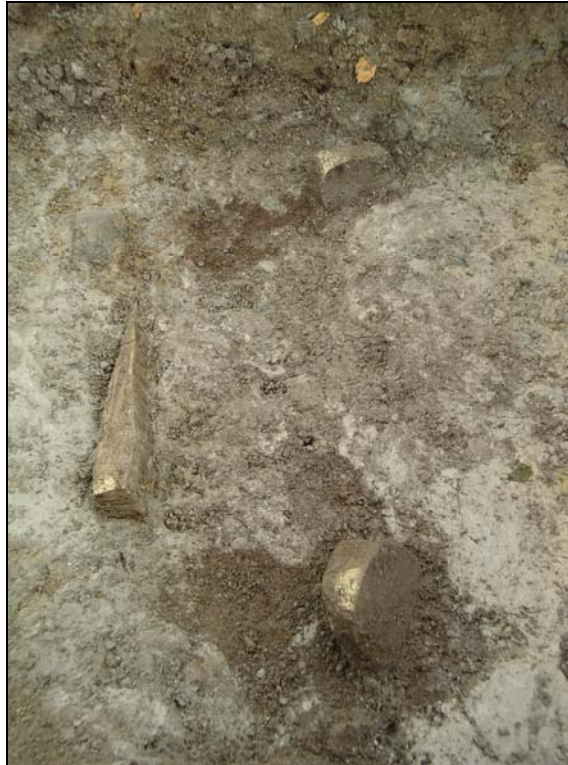
Kuva 20. Alueen 2 ruskeasta rannusta (Y206) paljastuneet puunkappaleet. Kuvaussuunta: NW-SE. MV/RM.

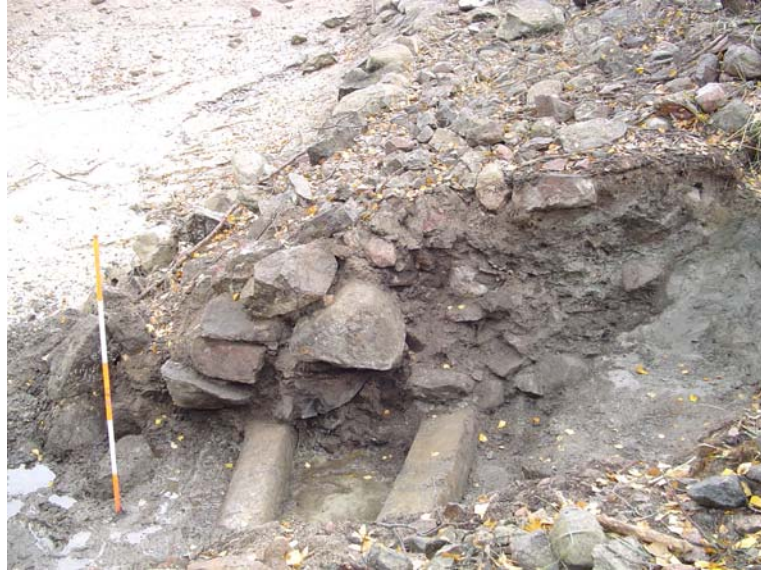
Kuva 21. Alueen 2 lounaisprofiilin yläosa. Kuvaussuunta: NW-SE. MV/UR

Ojan kohdalla kiviluiskan alkuperäistä pintakiveystä ei ollut jäljellä enää ollenkaan ja luiskan jäänteet (R203) olivat kokonaisuudessaan maansekaiset. Hirsiarinan pitkittäishirret (R204) löytyivät R203:n alta n. tasolta 74,2-74,3 m mpy ja ne ovat samaa kokoluokkaa kuin alueella 1 eli n. 22-25 cm leveitä ja n. 20 cm paksuja. Hirret kuitenkin ovat vain n. 30-50 cm etäisyydellä toisistaan ja ulompi hirsi on silminnähden vinossa suhteessa kanavan linjaukseen. Valitettavasti koeojan kohdalle ei osunut yhtään liitoskohtaa, joiden pohjalta olisi voinut tehdä tarkempia johtopäätöksiä, mutta oletettavasti kanavanpuoleinen hirsi on pysynyt paikoillaan ja ulompi hirsi liikkunut maamassojen paineen alla. Myöskään kiviluiskan jäänteet eivät ole pysyneet paikoillaan: poikkileikkauspiirroksissa kiveys alkaa heti hirsiarinan kanavanpuoleisen hirren kohdalta, mutta alueen 2 paikkeilla kiviluiskan jäänteiden etureuna on siirtynyt noin 1-1,25 metrin verran kanavan suuntaan (ks. kuva 21).

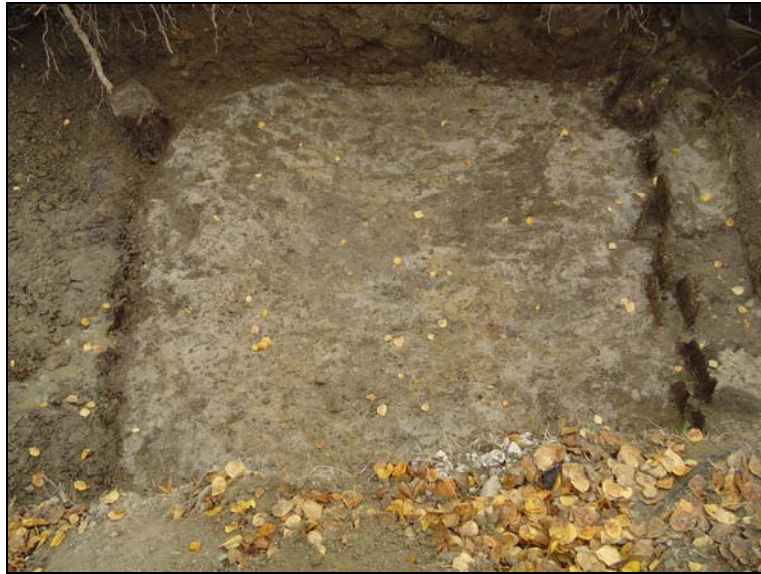
Kuva 22. Alueen 3 laajennuksesta paljastuneet lautalinjat. Kuvaussuunta: NE-SW. MV/RM.

Ojaa 3 laajennettiin kaivinkoneella vasta sen jälkeen kun lautalinjat oli löydetty alueelta 4 eli vasta kun tiedettiin miltä kohtaa ja kuinka syvältä niitä kannattaa etsiä. Lautalinjat (R205) ovat tällä kohtaa säilyneet tasolta 76,10-76,20 m mpy lähtien ja ne ovat rakenteeltaan täsmälleen samanlaiset kuin alueella 4 (ks. kappale 4.8). Linjat ovat 2,1-2,2 m etäisyydellä toisistaan ja niiden väli on täytetty hienorakeisemmalla maalla (Y307) kuin mitä niiden luoteispuolella on (Y301).

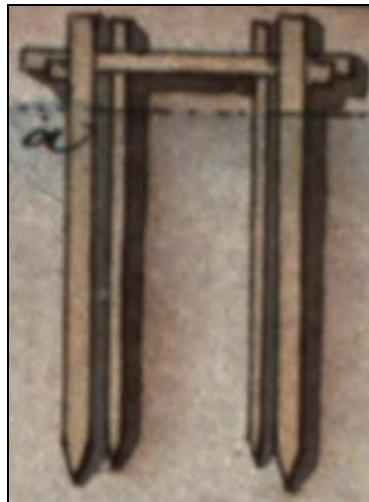
Kuva 23. Aallonmurtajan puinen keskirakenne. Yksityiskohta venäläisen insinöörikomennuskunnan kartasta (VIK Lappeenranta nro. 92).

Kaivamista jouduttiin jatkamaan aina n. 76,3 m mpy tasolle asti ennen kuin keskirakenteen ensimmäiset puosot tulivat näkyviin. Tällä kohtaa maa muuttui silminnähdessä kosteammaksi, mikä selittää puurakenteiden säilymisen vain tästä alaspäin; ts. rakenteen yläosat ovat täysin tuhoutuneet. Poikkileikkauspiirustusten perusteella rakenteen oli ajateltu koostuvan vierieressä olevista pystypaaluista, mutta tämä oletus osoittautui vääräksi: varsinaiset pystypaalut ovat harvassa ja niiden väliin on lyöty limittäin riviin n. 28 cm leveitä ja 2 cm paksuja lautoja. Näin uudessa valossa tarkasteltuna poikkileikkauskuvaan (ks. kuva 23) ei olekaan piirretty peräkkäisiä paaluja, vaan sisäpuolen ohuemmat viivat kuvaavatkin lautoja.

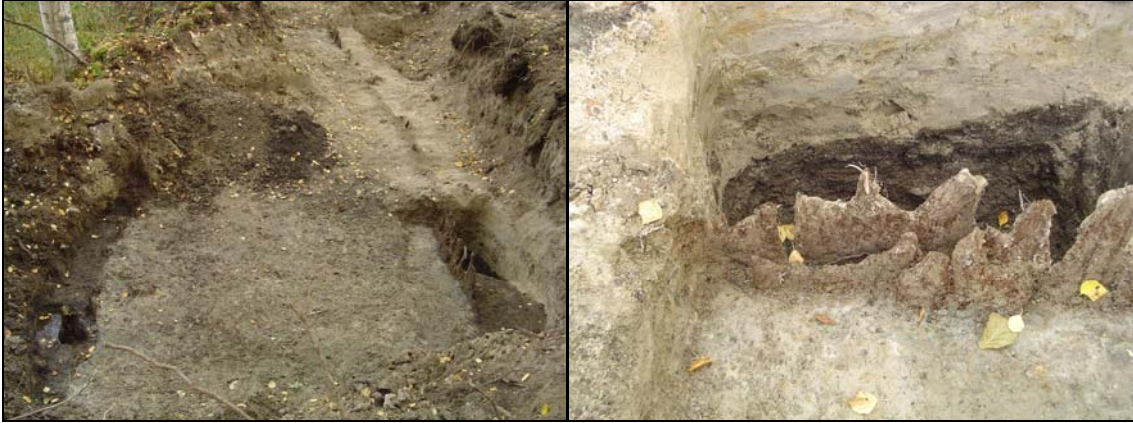
Kuvat 24 ja 25. Vasen kuva. Alueen 4 lautalinjat. Kuvaussuunta: SW-NE. MV/UR. Oikea kuva. Yksityiskohtakuva limittäisistä laudoista. Kuvaussuunta: NW-SE. MV/WP.

Lautalinjat ovat alueen 4 kohdalla n. 2,6 m etäisyydellä toisistaan ja niiden väli on täytetty selkeästi hienojakoisemmalla ja siten paremmin vettä pitävämmällä siltillä (Y404) kuin mitä sen ulkopuolelta molemmin puolin löytyy. Y404:ssä oli siellä täällä säilynyt jonkin verran puusilppua, joka on luultavasti peräisin kanavan rakentamisen ajalta. Lautalinjojen kohdalla maassa näkyi myös n. 10 cm levyinen ruskea rantu (Y403). Tämän raidan ja maalajierojen perusteella lautalinjojen kulku on ennakoitavissa jo ehkä n. 10-20 cm säilyneiden puosien yläpuolelta. Rakenteen luoteislaidalla ei pystytty kaivamaan enää syvemmälle, sillä kuoppa alkoi täyttyä vedellä ja se jatkoi nousuaan aina tasolle 76,00 m mpy asti. Sen sijaan kaakkoispuolella lautoja kaivettiin kahdesta kohtaa esiin n. 70 cm, eikä niille vielä näkynyt loppua.

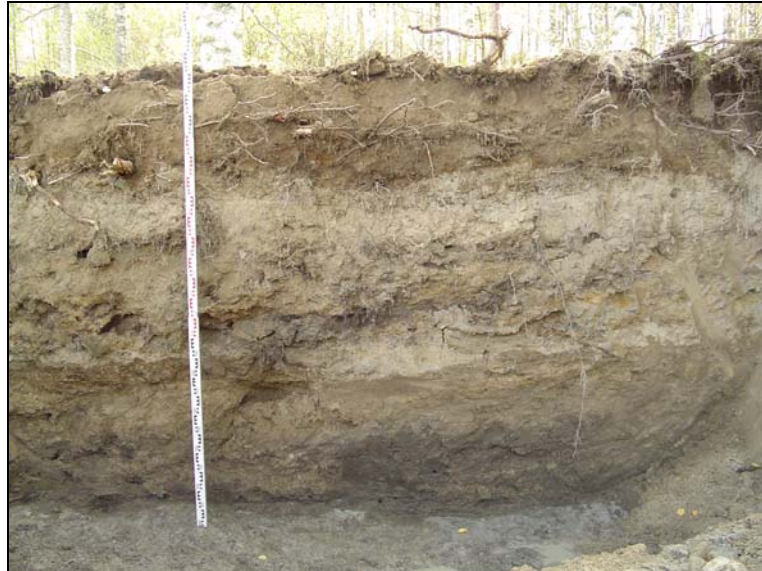
Kuva 27. Alueen 4 kaakkoisprofiili. Kuvaussuunta: NW-SE. MV/UR.

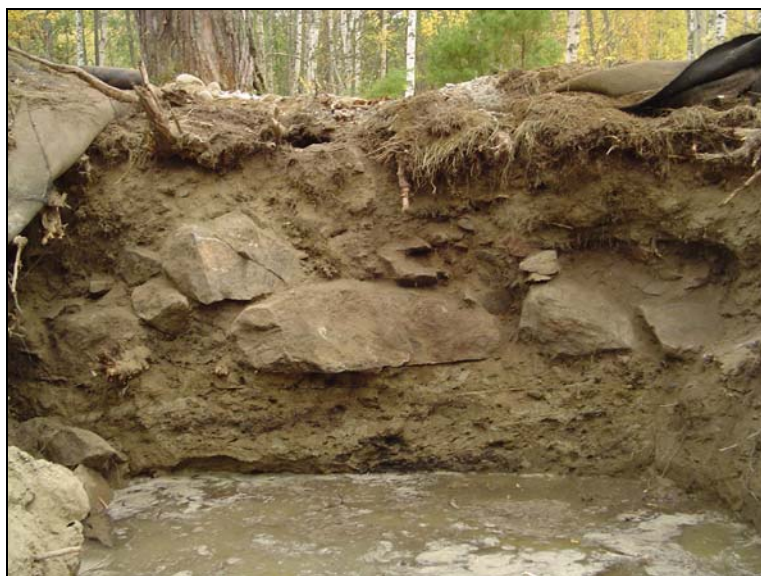
Kuva 28. Alueen 5 luoteisprofiili. Kuvaussuunta: SE-NW. MV/RM.

Alueella 3 havaittu kiveys (R304) jatkuu rakenteeltaan identtisenä myös alueen 6 läpi (R502) ja se on täytemaahiekan (Y501) ympäröimä. Sitä ei kuitenkaan dokumentoitu muuten kuin valokuvaamalla alueen luoteisprofiili, jossa näkyi erinomaisesti käytettyjen lohkkareiden suuri koko (ks. kuva 28).

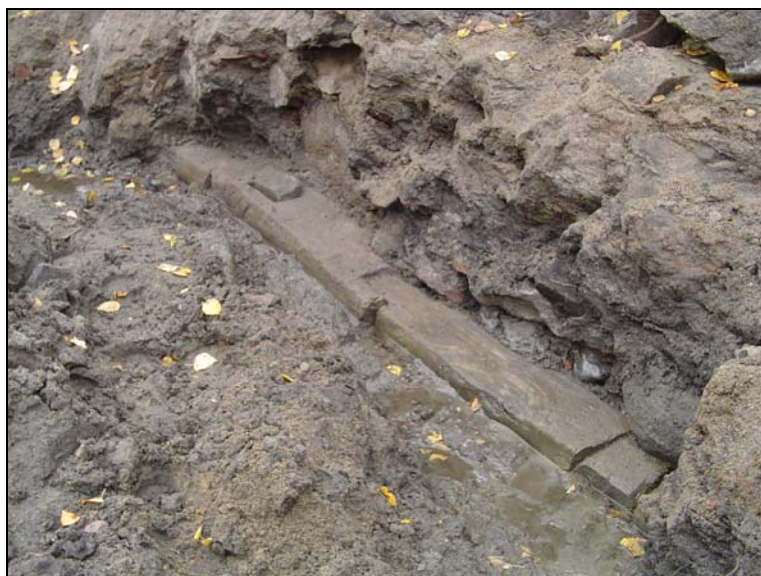
Kuva 29. Koepistosta 1 paljastunut hirsirinnan kanavanpuoleinen reuna. Kuvaussuunta: E-W. MV/WP.

Kaikkien koepistojen kohdalla hirret olivat vastaavassa kunnossa ja samaa kokoluokkaa kuin alueella 1. Koepistojen 3 ja 4 kohdalla ei ollut näkyvissä rakenteellisia erityispiirteitä, sen sijaan koepistot 1 ja 2 osoittautuivat tässä suhteessa mielenkiintoisiksi. Koepiston 1 kohdalle osui pystypaalun lisäksi kolme hirsien liitoskohtaa. Kaksi näistä on samanlaisia poikkihirsien liitoksia kuin alueella 1 ja niiden välimatka oli 1,95 m. Kolmas liitos on tyypiltään lapaliitos ja sillä on yhdistetty kaksi pitkittäishirttä. Toisessa pitkittäishirressä oli pihkoamisen jäljiltä ns. ”vääpelinnatsat”, jotka Olli Cavén (suul. tiedonanto 7.11.2005) tunnisti jälkityövaiheessa valokuvasta.

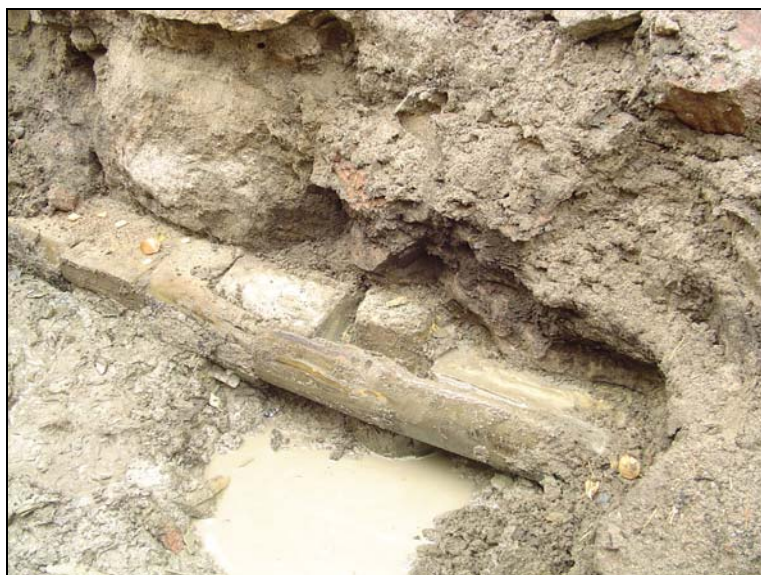
Kuva 30. Koepistosta 2 paljastunut hirsirinnan kanavanpuoleinen reuna. Kuvaussuunta: E-W. MV/WP.

Koepiston 2 kohdalla pitkittäishirsien liitos on tehty varsin eriskummallisella tavalla. Ensimmäinen, kuvassa 29 oikealla oleva hirsi on lovettu kuin lapaliitosta varten ja sen lapa sivuaa pystypaalun suorakulmaiseksi veistettyä päätä. Toinen hirsi on myöskin lovettu kuin lapaliitoksessa, mutta lapa osuu samalle puolelle kuin edellisessä. Pystypaalun ja kuvassa 29 vasemmalla olevan hirren väliin eli molempien lapojen viereen oli lisätty irtonainen hirrenkappale. Lisäksi näistä vasemmalle on nähtävissä poikittaispaalun liitoskohta. Paikoitellen pitkittäishirsien sivulla oli vielä kaarnaakin jäljellä, joten kanavarakenteisiin on käytetty havupuuta, todennäköisesti mäntyä. Myös tällä kohtaa oli pystypaalu, jota kaivettiin esiin n. 30 cm ja joka 20 cm paksuisena oli hieman paksumpi kuin alueella 1.

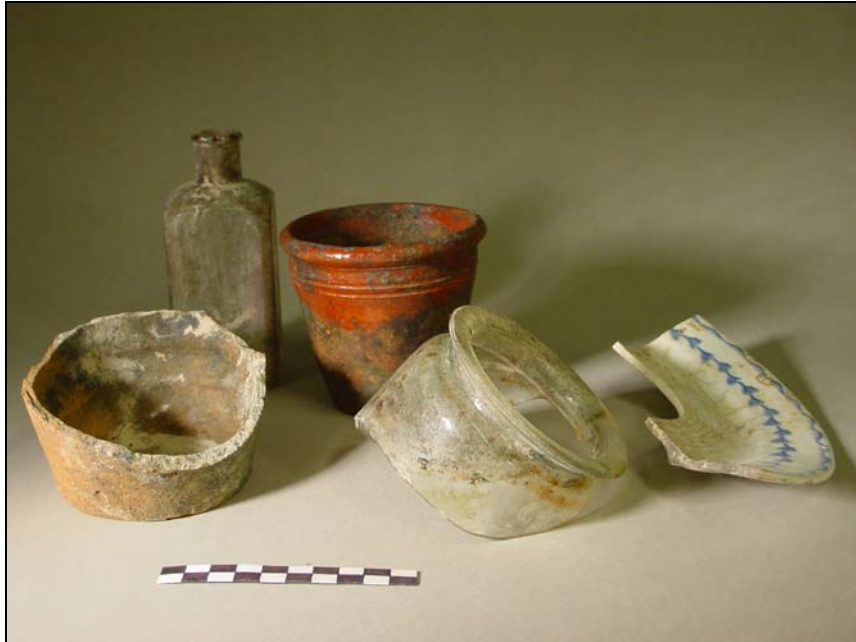
Kuva 31. Kanavan pohjalta löytyneitä mahdollisesti 1800-luvulle ajoittuvia astioita. MV/UR.

Lisäksi kanavan pohjalla oli melko runsaasti – keskittyen erityisesti sillan lounaispuolelle – erilaista esineistöä: lasipullojen ja –purkkeja, fajanssiastioita, kukkaruukkuja, suksisauvan kappaleita, paristoja, tynnyreitä sekä muuta sekalaista metalliesineistöä. Valtaosa tästä esineistöstä on peräisin 1900-luvulta, ainoastaan jotkin astiat saattavat kuulua jo 1800-luvun puolelle (ks. liite III, kuva 31).

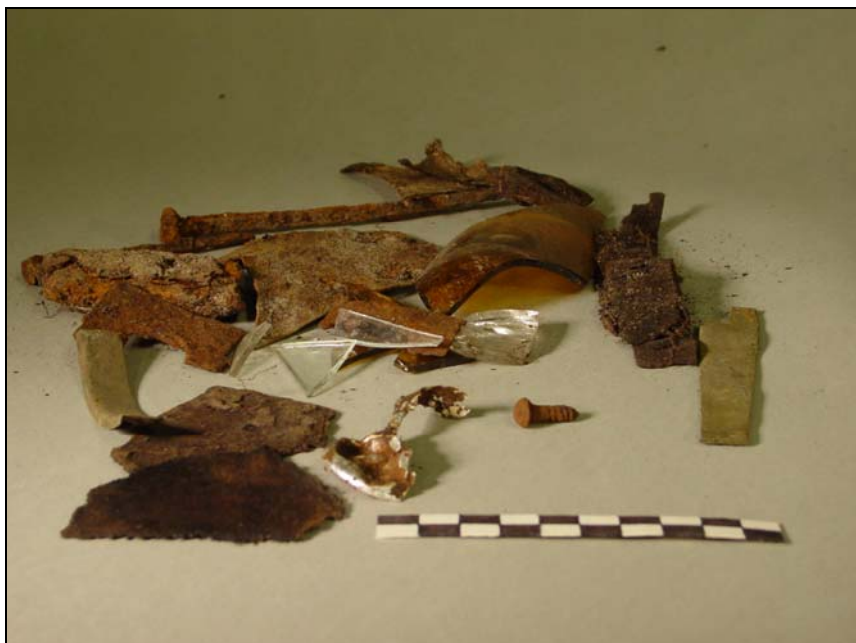
Kuva 32. Höyrymyllyn liittyvästä kivirakenteesta (R101 ja Y102) löytynyttä 1900-luvun esineistöä. Joukossa on mm. rautanauvoja, kuparilevyä ja pullolasia MV/UR.

- Y102 Tumma humuspitoinen maa R101:n väleissä. Maan seassa oli pieniä mm. tiilenkappaleita ja 1900-luvun esineistöä kuten rautanauvoja, kuparilevyn kappaleita ja pullolasia (ks. liite III, kuva 31). Ei kaivettu, pinta puhdistettu kaivauslastoilla.

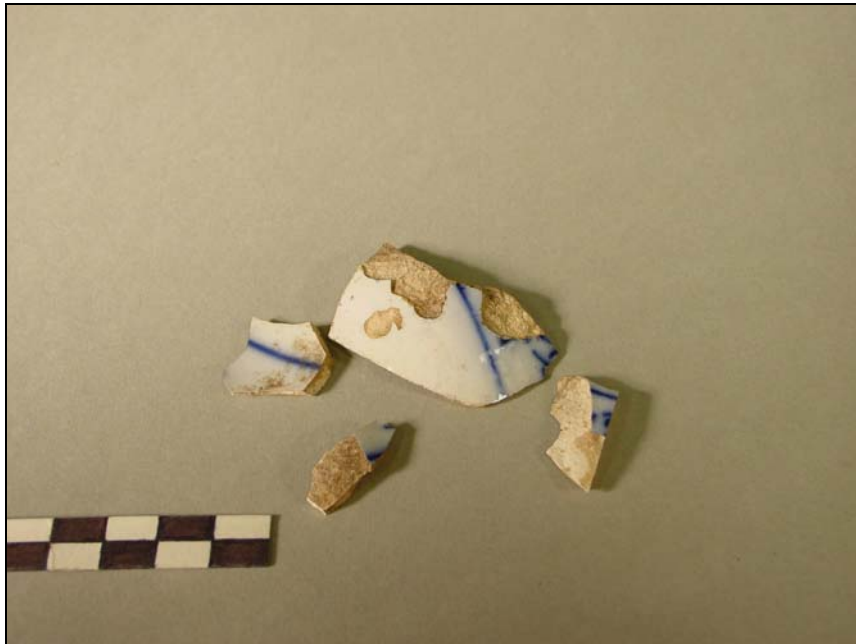
Kuva 33. Höyrymyllyn kivijalan (R103) yhteydestä löytyneitä fajanssinsirpaleita. MV/UR.

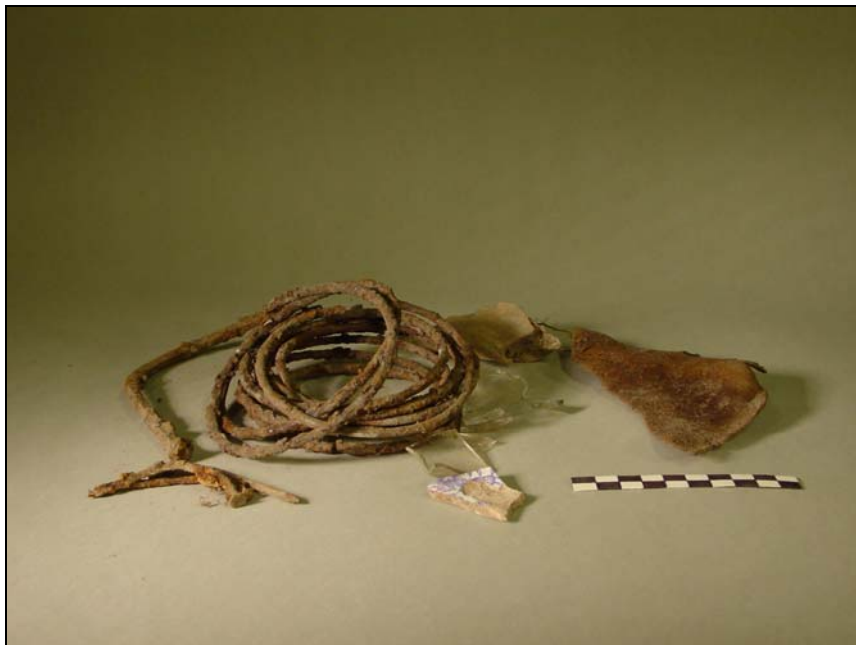
Kuva 34. Kaivausalueen 2 hiekkanekaisesta mullasta löytynyttä 1900-luvun esineistöä. MV/UR.

- Y200 Pihan pintanurmikko. Löydötön. Kaivettu lapiolla.
- Y201 Harmaa hiekkansekainen multa. Maa on luultavasti tuotu paikalle pihamaan perustamisen yhteydessä. Löydöt ovat peräisin 1900-luvulta sisältäen rautaisia renkaita, palamatonta luuta, fajanssia ja pullolasiasia (ks. liite III, kuva 31). Kaivettu lapiolla ja kaivinkoneella.
- Y202 Harmaa savi. Löydötön. Kaivettu kaivinkoneella.
- R203 Maansekaiset kiviliuskan jäänteet, jonka seasta löytyi pullolasiasia ja rautanauvoja. Kaivettu kaivinkoneella.
- R204 Hirsjarina.
- Y205 Vanha pintaturve. Löydötön. Kaivettu kaivinkoneella.
- Y206 Y202:ssa näkynyt ruskea raita, jonka alaosassa oli puunkappaleita. Löydötön. Kaivettu kaivinkoneella.
- Y207 Kellertävä hiekkansekainen savi. Löydötön. Kaivettu kaivinkoneella.
