**Ilomantsin Möhkön ruukin Vanhan masuunin  
arkeologiset tutkimukset vuonna 2005**

**V.-P. Suhonen**

**Museovirasto/RHO**

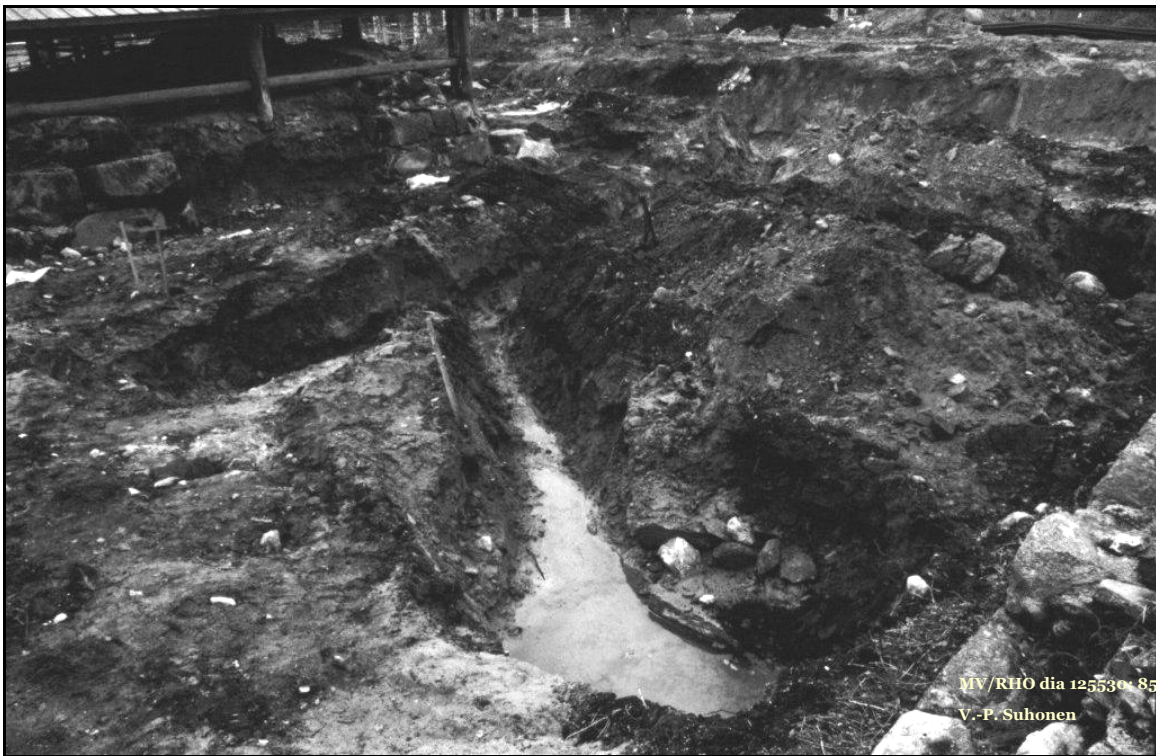
**Kuva 1:** Salaojaputken paikat masuunin raastuvan pohjoispuolella.

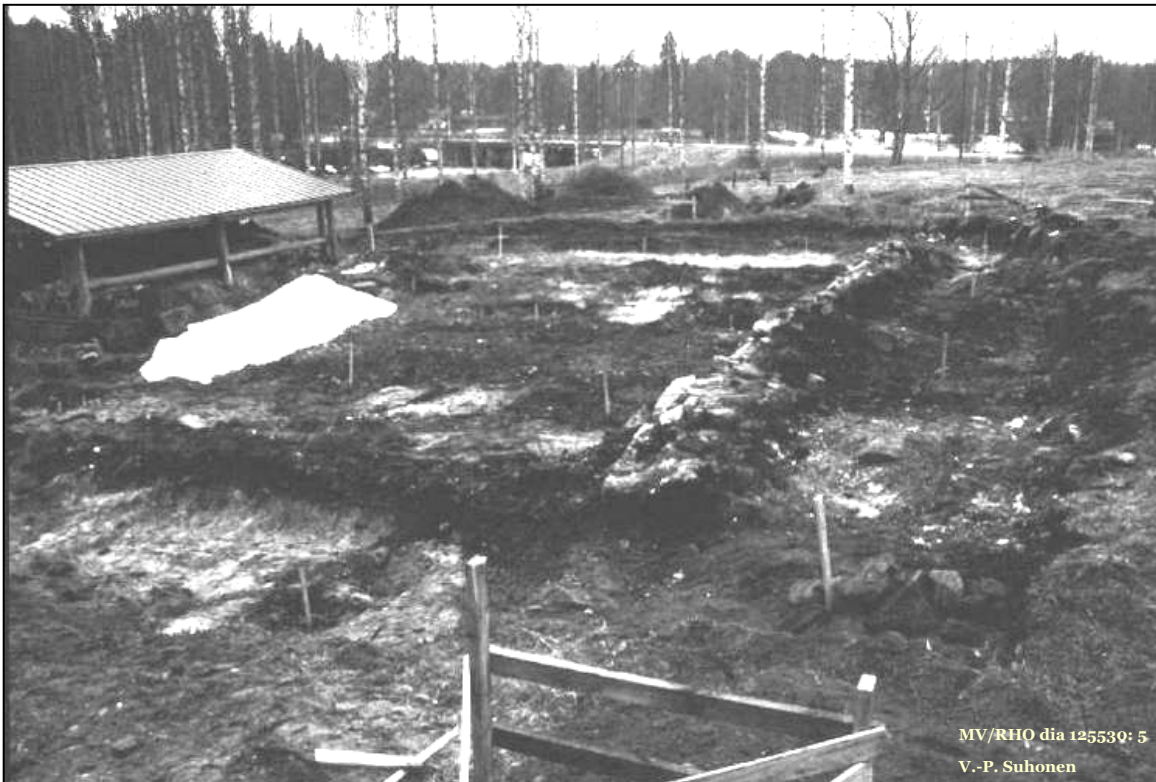
**Kuva 3:** Vanha masuuni ja raastuvan perustus 9.5.2005 klo 7.50.

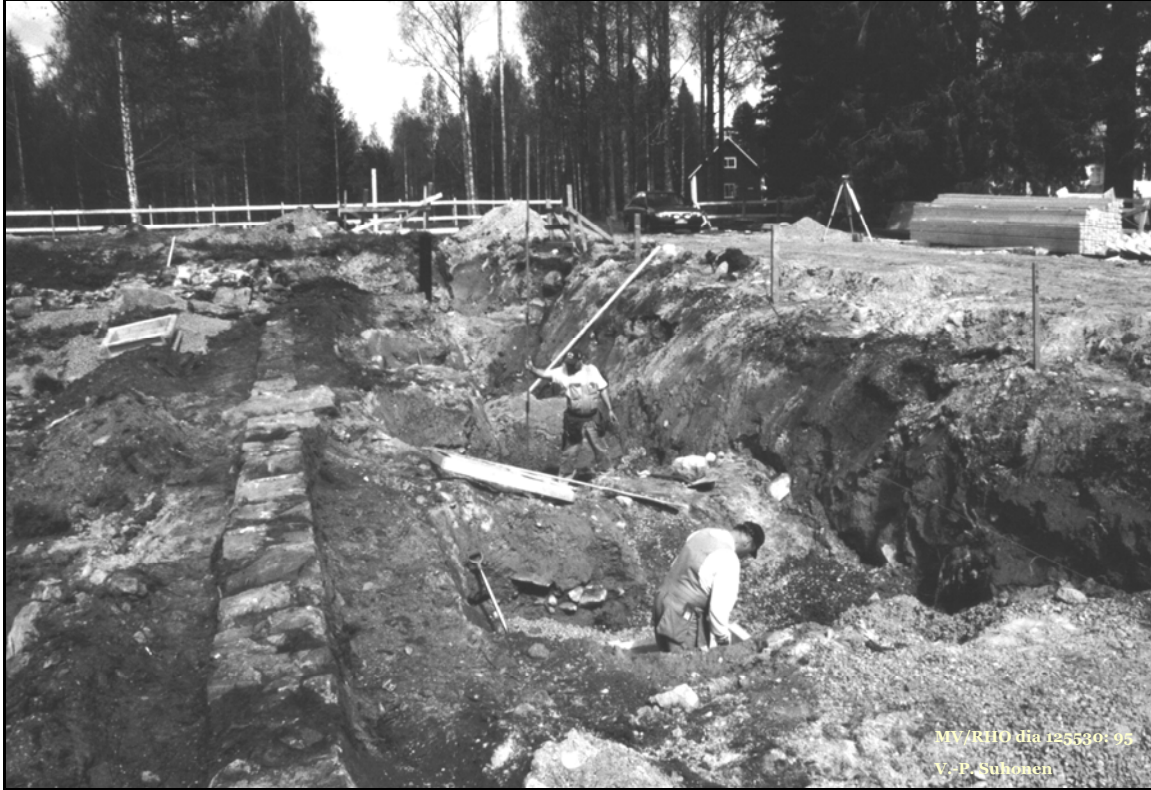
**Kuva 4:** Uuden suojakatoksen perustuksia tehdään.

Suojakatoksen perustusanturoita oli kahta kokoa: 1,25 x 1,25 metriä ja 0,85 x 0,85 metriä. Tarvittavat työskentelytilat mukaan lukien kaikki perustuskuopat olivat vähintään 2 x 2 metriä laajoja. Lisäksi kuoppien koot vaihtelivat jonkin verran sekä maanlaadusta että esiin tulleista rakenteista riippuen. Yleensä ottaen masuunin sisäpuoliset perustuskuopat olivat ulkopuolisia pienempiä.

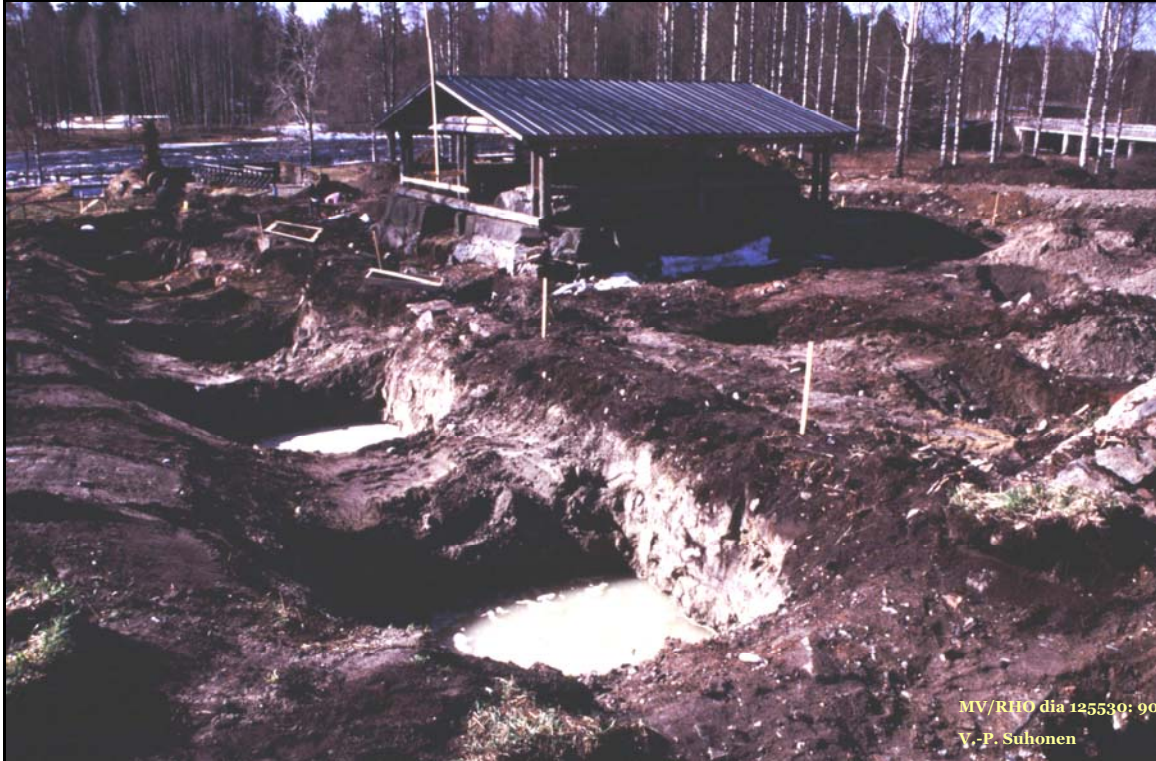
**Kuva 5:** Uuden suojakatoksen perustuksia varten kaivettuja kuoppia.

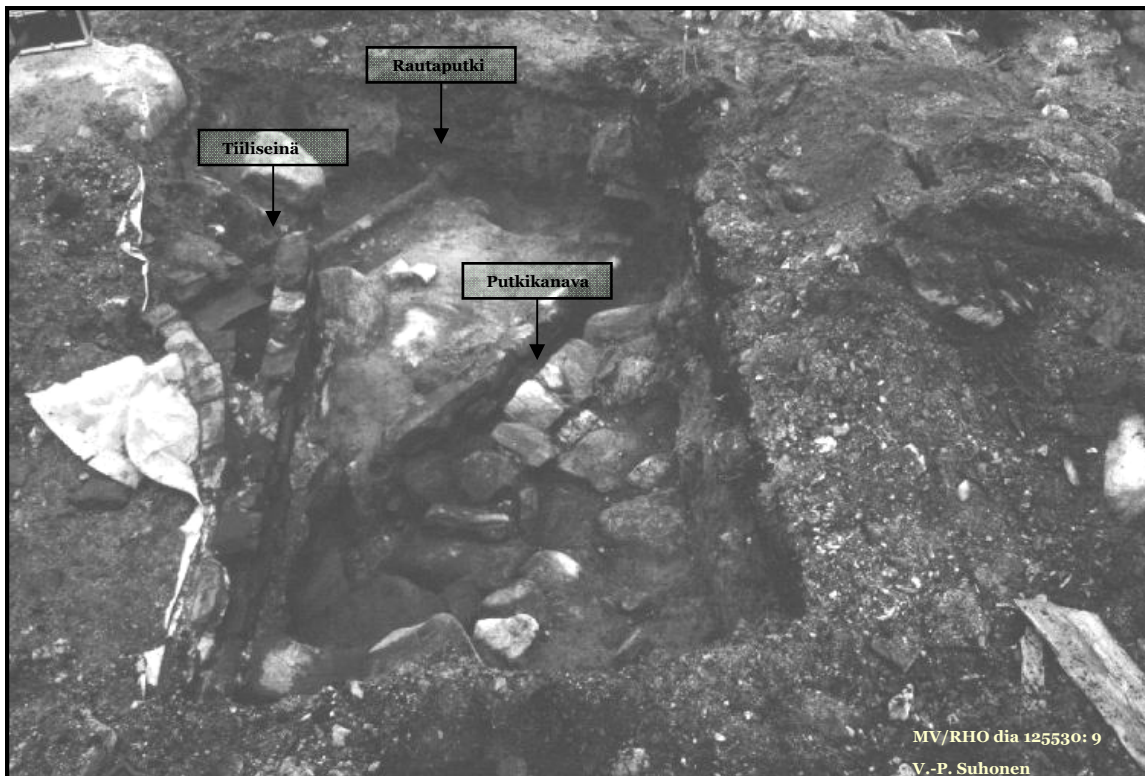
**Kuva 6:** Vanhan masuunin lounaiskulman pohjois-eteläsuuntainen tiiliseinä, rautaputki ja putkikanava kaivausvaiheessa 3.

Kaivausta jatkettiin poistamalla sekä lounaiseen haarautunut seinä että pohjois-eteläsuuntaisen seinän pohjoisosan päällä olleet loput liuskeket. Esille tuli pohjois-eteläsuuntainen 1,5 metriä pitkä, 0,2 metriä leveä ja 0,2–0,5 metriä korkea tiiliseinä. Seinästä oli jäljellä 1-4 tiilikertaa. Tiilien koot vaihtelivat. Etelässä

olleiden isoimpien tiilien mitat olivat noin 0,3 x 0,15 x 0,1 metriä. Pohjoisempina tiilien koot olivat noin 0,12 x 0,12 x 0,1 metriä. Seinän perustuksena oli laastikerros, jonka alla oli karkeaa tummanruskeaa hiilensekaista hiekkaa, hienoa ruosteensekaista punaruskeaa hiekkaa ja vaaleaa hienoa tuhkaa.

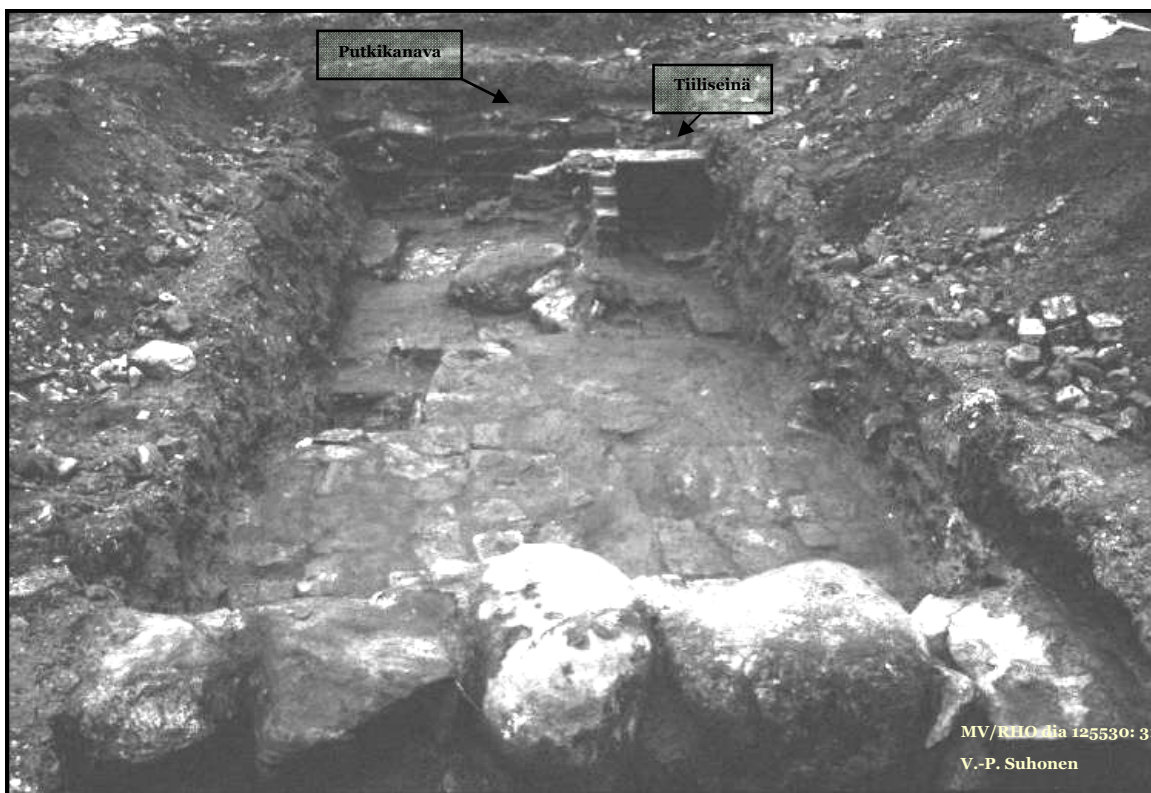
**Kuva 7:** Kivijalkaa, lattiaa, tiiliseinä ja putkikanava.

Kaivausalueen itäpuolelta tuli esille pohjois-eteläsuuntainen 2,5 metriä pitkä, metrin leveä ja 0,45 metriä korkea perustus (sisäseinä?), joka oli hajonnut sekä yläpinnastaan että eteläosansa länsipuolelta. Perustus muodostui isoista kivenlohkareista (Ø 0,5-1 m), joiden länsisivulla rakennuksen sisäpuolella oli tavallisista ja tulenkestävistä tiilistä koostunut seinä. Tiilikertoja oli paikasta riippuen päällekkäin yhdestä neljään. Osa tiilistä oli lähes kokonaan laastin

peitossa, ja ainoastaan ylimpien tiilien koot voitiin määrittää. Isoimpien ehjien tiilien mitat olivat 0,2 x 0,3 x 0,1 metriä.

Perustuksen itäpuolella oli erikokoisia kiviä epäjärjestyksessä tummanruskeassa karkeassa hiekassa. Kyseessä oli luultavasti sisäseinän perustuksen ja raastuvan kivijalan välinen tuki – tai suojarakenne.

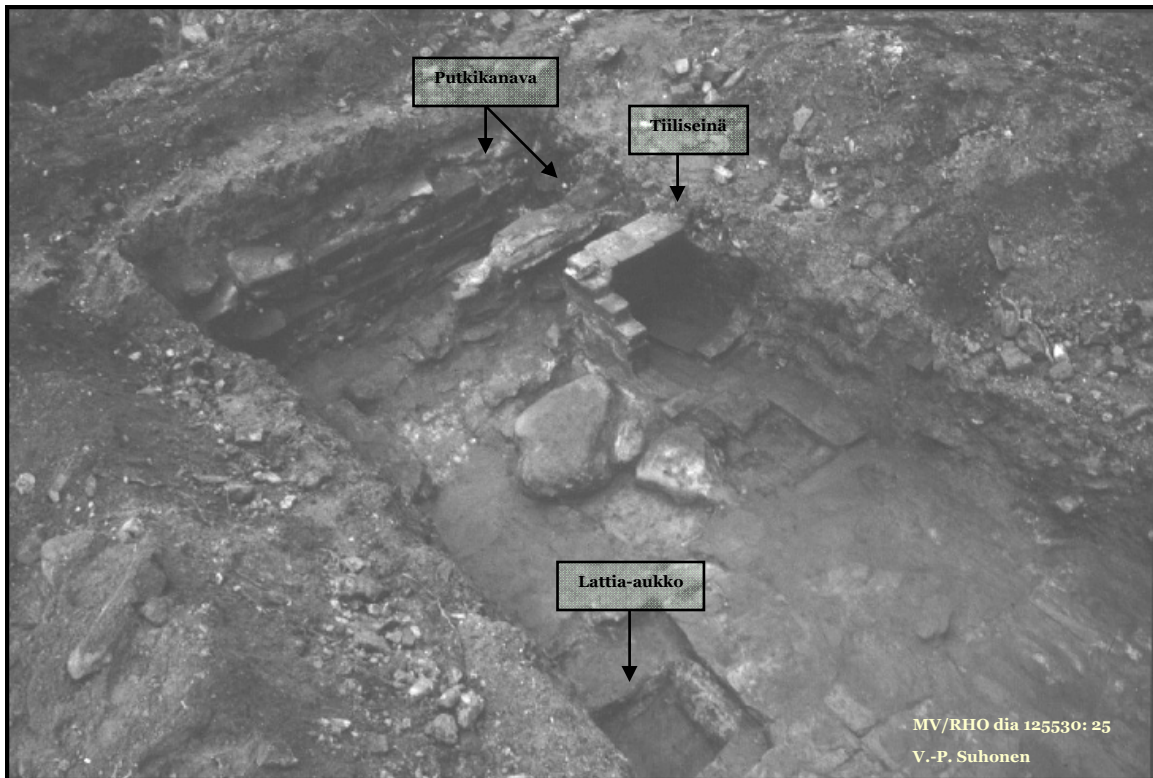
**Kuva 8:** Tiiliseinä, putkikanava ja lattia-aukko.

Perustuksen länsipuolella oli tasainen liuskekivistä, tiilistä ja tulitiilistä koostunut lattia. Tiilien ja kivien väleissä oli sekä laastia että kovaa hiekansekaista savea.

Lattian eteläpuolella oli lounais-koillisuuntainen 0,6 x 0,4 metriä laaja tiilirakenne, joka jatkui etelään vuoden 2004 kaivausalueelle. Kahdessa rivissä olleiden tiilien yläpintojen mitat olivat 0,2 x 0,12 metriä.

Tiilirakenteen vierellä lännessä oli lattiassa pohjakaavaltaan suorakulmainen 1 x 0,4 metriä laaja ja 0,2 metriä syvä aukko. Lattia-aukon tasaisella pohjalla oli

liuskekiviä. Lattia-aukon seinät koostuivat lohkokivistä ja tulitiilistä. Ylhäältä porrastetussa seinässä oli kiviä ja tiiliä päällekkäin 2-3 kertaa.

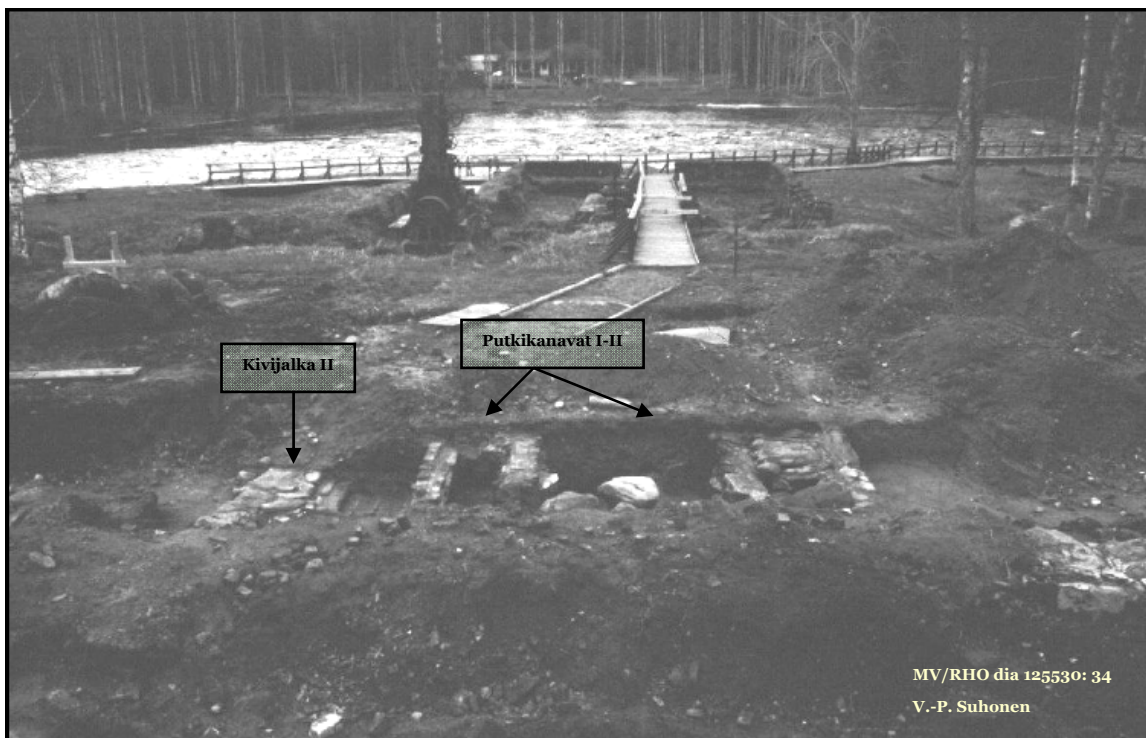
**Kuva 9:** Kivijalka II ja putkikanavat I-II

Raastuvan perustuksen eteläsivulta paljastui kaksi kivijalkaa ja kaksi putkikanavaa.

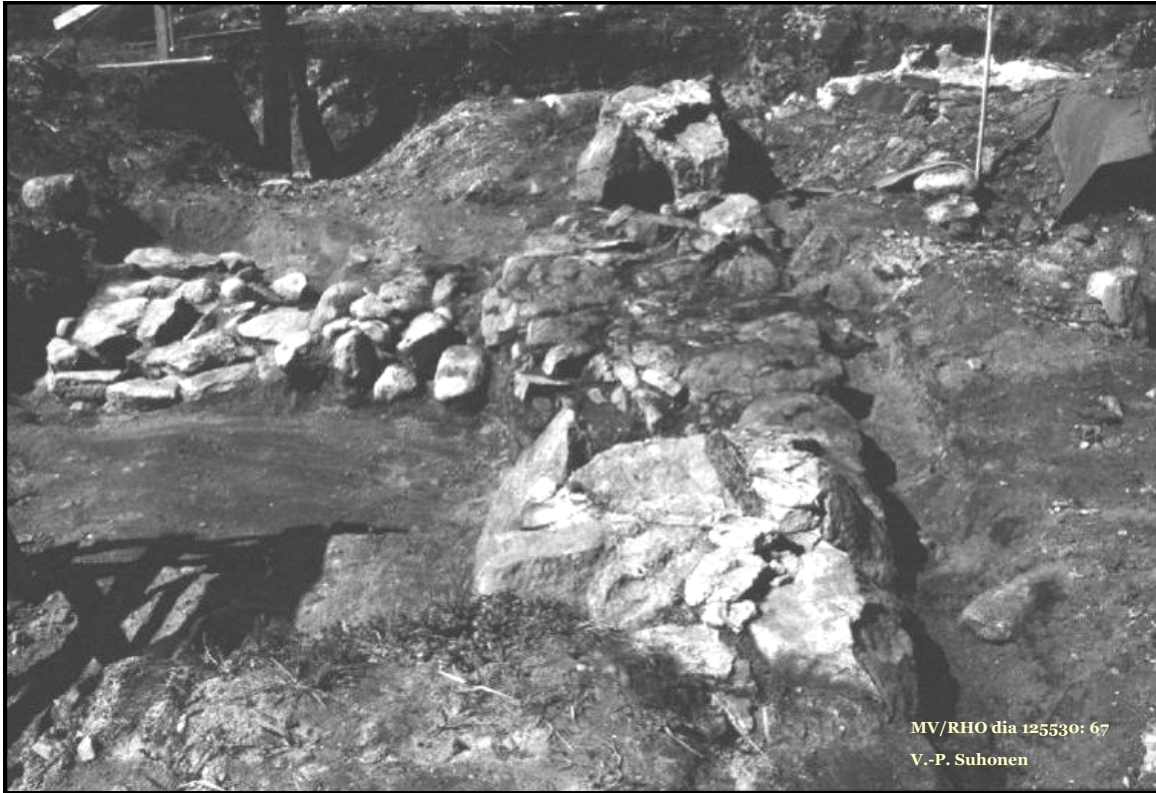
**Kuva 11:** Raastuvan perustuksesta etelään (vasempaan) suuntautuva kivijalka I.

Raastuvan perustuksen eteläpuolen länsisivulta erkani etelään päin pohjakaavaltaan L-muotoinen kivijalka. Rakenne koostui isoista kivistä ( $\varnothing$  1 m), joiden ympärillä oli pienempiä kiviä ( $\varnothing$  0,1–0,2 m). Laastia ei ollut käytetty. Kivijalan näkyvä pohjois-eteläsuuntainen osa oli 2 metriä pitkä ja metrin leveä. Esiin kaivettu itä-länsisuuntainen osa oli puolestaan 2,2 metriä pitkä ja metrin leveä.

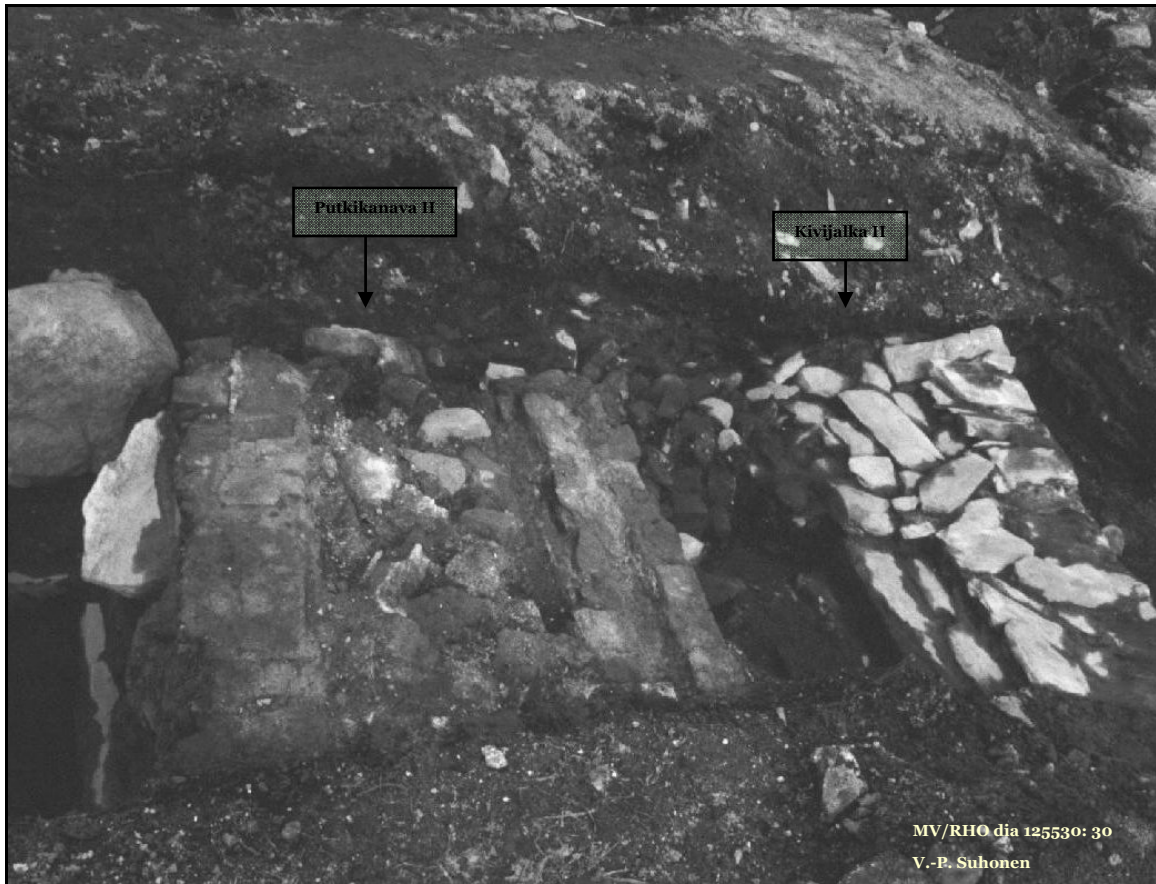
**Kuva 12:** Putkikanava II ja kivijalka II.

Kivijalka II oli 1,8 metriä pitkä ja metrin leveä. Kivijalka oli pohjoisessa 0,5 metriä korkea ja etelässä 0,3 metriä korkea. Kivijalka koostui laakakivistä, joiden välissä oli laastia. Kivijalan ja noin metrin päässä lännessä olleen putkikanavan II välissä oli osittain laastin peittämä liuskekilvillattia, jonka eteläosassa oli 0,5 metriä pitkä ja 0,3 metriä leveä laastista tehty kouru.

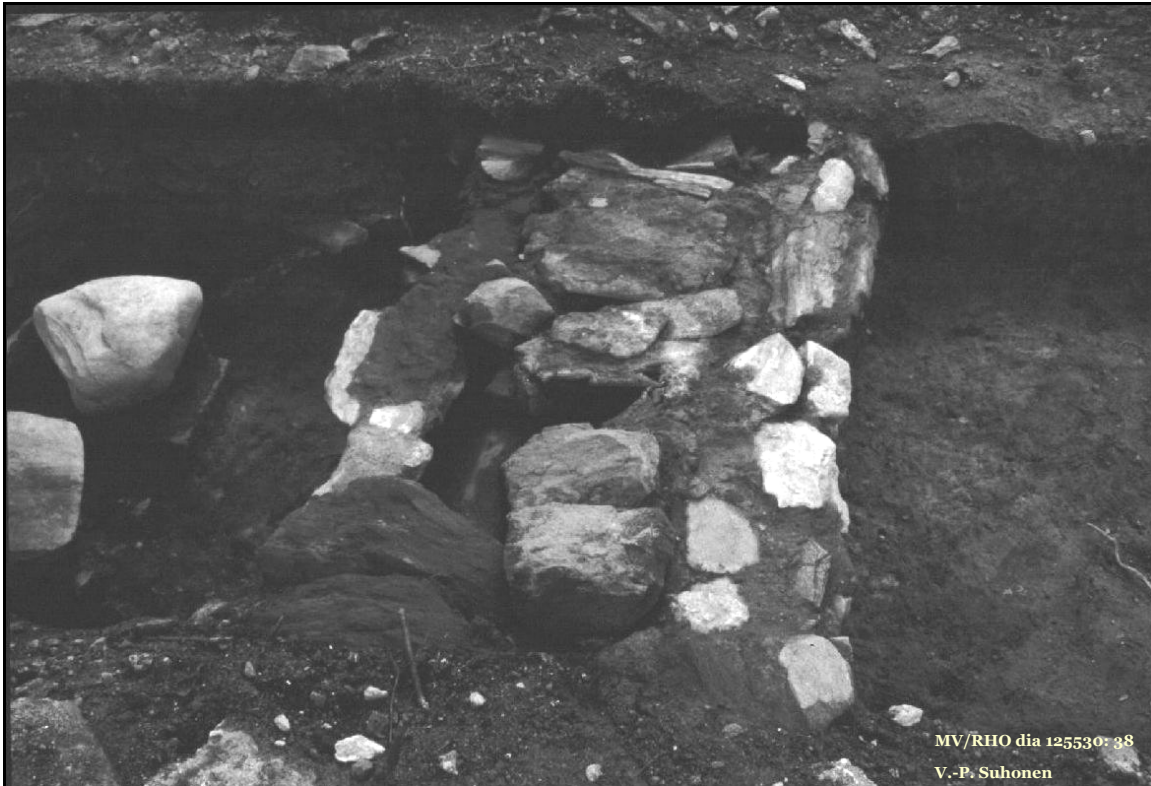
**Kuva 13:** Putkikanava I.

Lännessä sijainnut putkikanava I oli 2,7 metriä pitkä, 1,6 metriä leveä ja 0,5 metriä korkea. Putkikanavan itäseinä koostui liuskekivistä ja laastista. Länsiseinän ulkoreuna oli vaaleanruskean hiekan, kovan ruskean hiekan ja saven päällä. Koska seinää ei haluttu purkaa, maata ei poistettu.

Itä- ja länsiseinän väliin jäävä putkikanava oli katettu liuske kivillä ja rautalevyillä. Kivien ja rautalevyjen päällä oli laastikerros, joka esti itä- ja länsiseinien leveyksien mittaukset. Molemmat seinät olivat kuitenkin arviolta noin 0,5 metriä leveitä. Paikalta, mistä katto puuttui, näkyi kanavan sisällä 0,3 metriä leveä rautaputki.

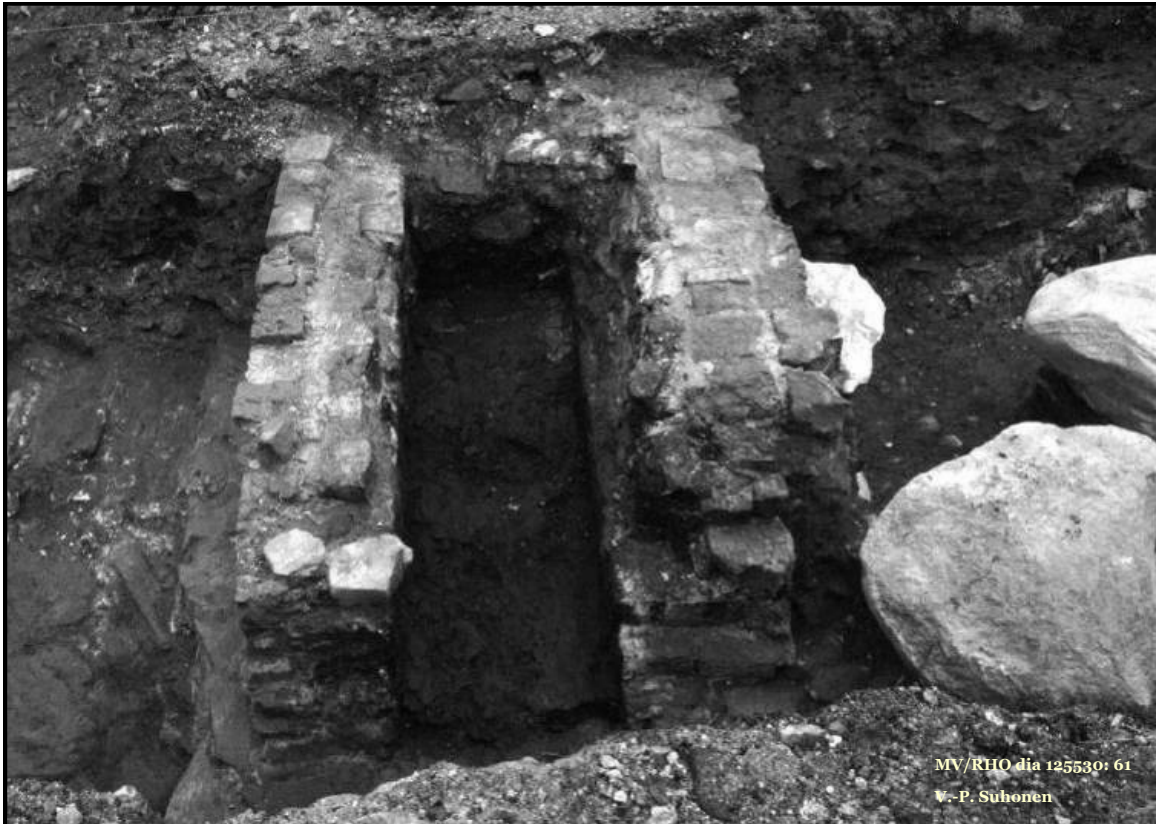
**Kuva 14:** Putkikanava II tyhjennyksen jälkeen. Vasemmalla näkyy liuskekivilattia.

Putkikanava II oli 1,5 metriä pitkä, 1,35 metriä leveä ja 0,5 metriä korkea.

Putkikanavan länsiseinän leveys oli 0,5 metriä. Seinässä oli vierekkäin kolme tiiliriviä. Tiilien mittojen tarkka määrittäminen oli niiden huonokuntoisuuden ja laastin vuoksi mahdotonta. Länsiseinän itäprofiilista näkyi kolme erillistä päällekkäistä rakennekerrosta: 1) Seinän yläosassa oli kuusi tiilikertaa ja yksi iso laakakivi (0,5 x 0,1 m); 2) Tiilien alla oli 0,2 metriä paksu kerros harmaakiviä ja ruskeaa hienoa savensekaista hiekkaa ja 3) Seinän pohjalla oli kaksi laakakivikertaa. Länsiseinän pohjoispuolella ulkoseinä koostui osin tummasta hiekasta. Pohjoispäädyssä näkyi päällekkäin kuusi ehjää tiilikertaa. Länsiseinän sisäisivulla erottui laastin ja kovan mustan hiiltyneen karstan alta 6-7 tiilikertaa.

Tiilikanavan itäseinä oli länsiseinää huonommassa kunnossa. Itäseinän leveys oli 0,25 metriä. Itäseinän ulkosivulla näkyi sekä viisi päällekkäistä tiilikertaa että seinän edustalla ollut liuskekivilattia. Itäseinän sisäisivulta erottui neljä päällekkäistä tiilikertaa.

Putkikanavan II 0,6 metriä leveä keskiosa oli täyttynyt purkujätteellä. Keskustan tyhjennyksen jälkeen esille tuli kova musta hiiltynyt karstakerros.

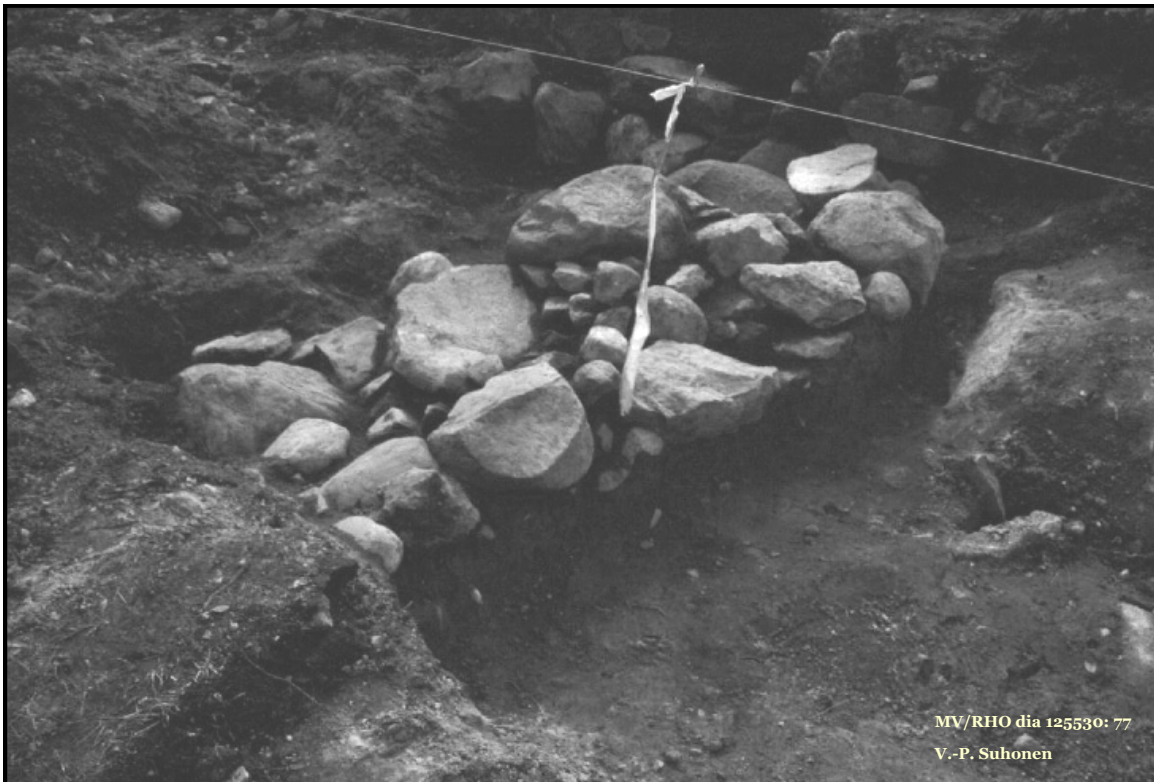
**Kuva 15:** Raastuvan kivijalan itäpuolinen perustus.

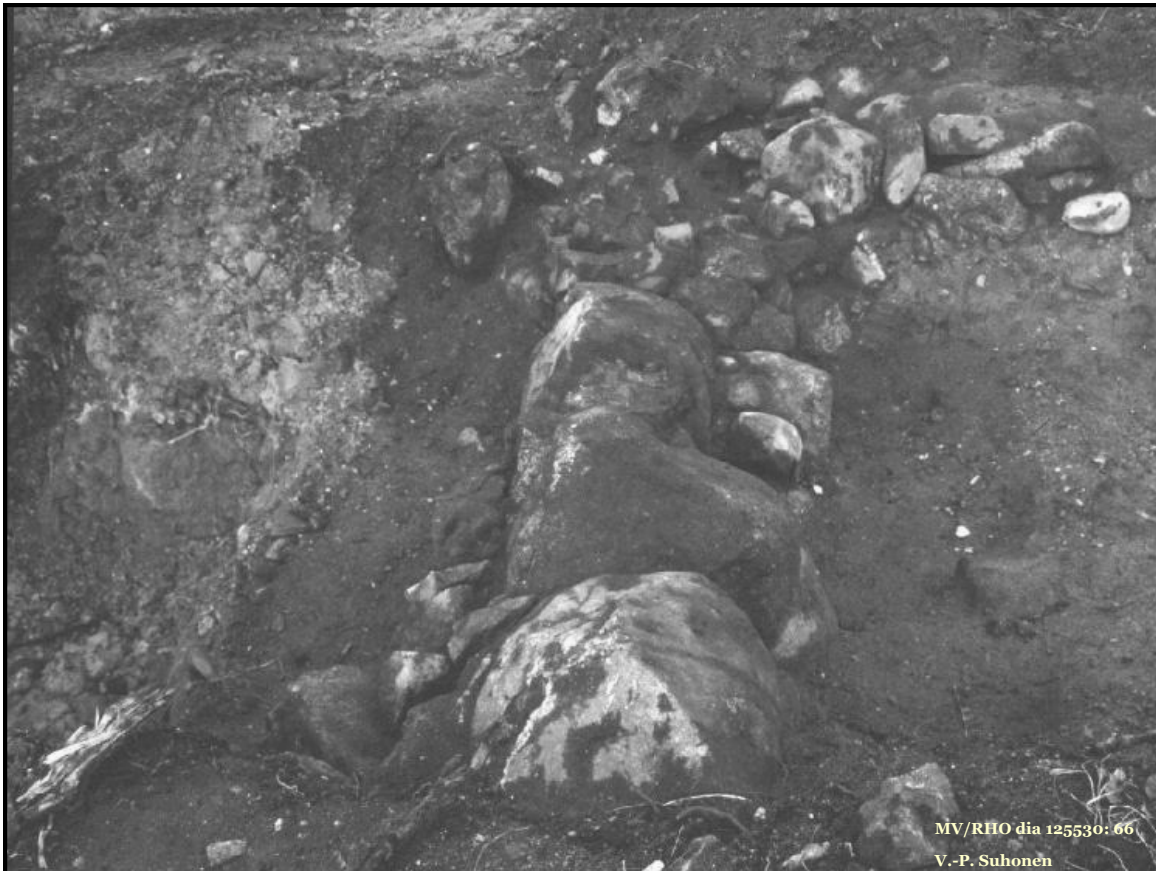
**Kuva 16:** Raastuvan länsipuolen eteläosassa ollut perustus.

Raastuvan perustuksen länsipuolen eteläosasta lähti länteen päin 3 metriä pitkä, 0,8 metriä leveä ja 0,4–0,5 metriä korkea perustus. Perustus oli tehty isoista kivistä ( $\varnothing$  0,7 m), joiden väleihin oli asetettu pienempiä kiviä ( $\varnothing$  0,1–0,2 m). Tiiliä tai laastia ei ollut näkyvissä. Perustus oli vaaleanruskean savensekaisen hiekan päällä.

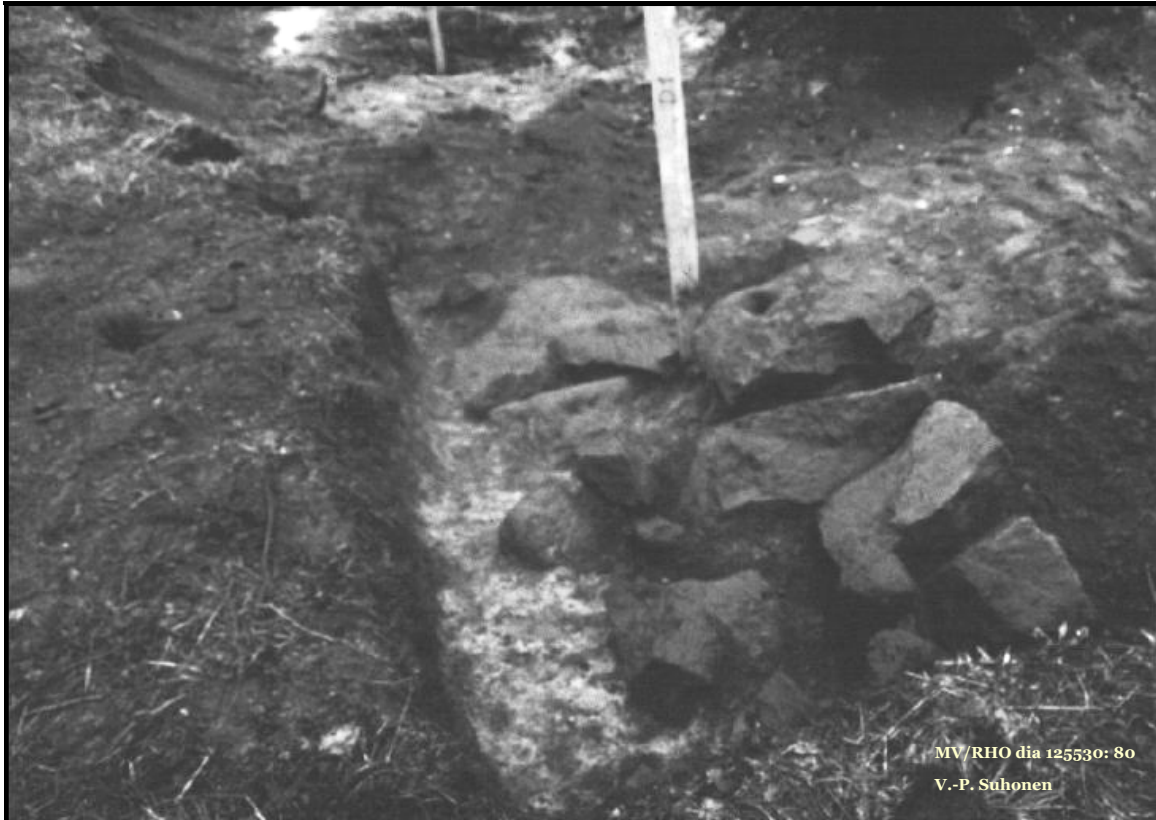
**Kuva 17:** Perustus I.

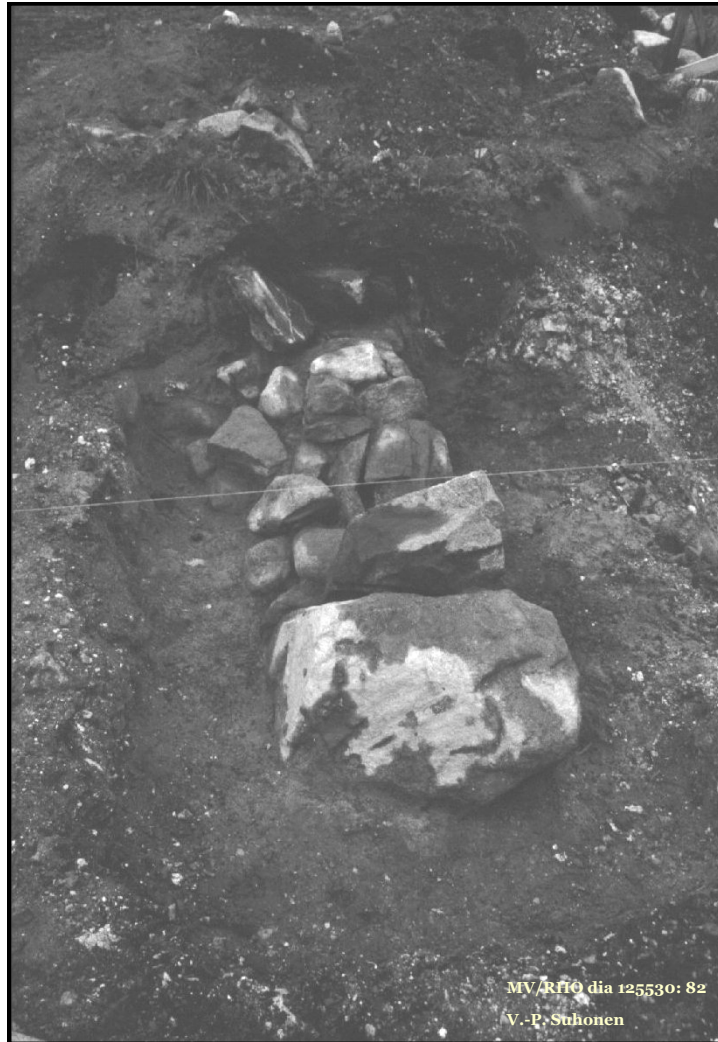
**Kuva 18:** Perustus II.

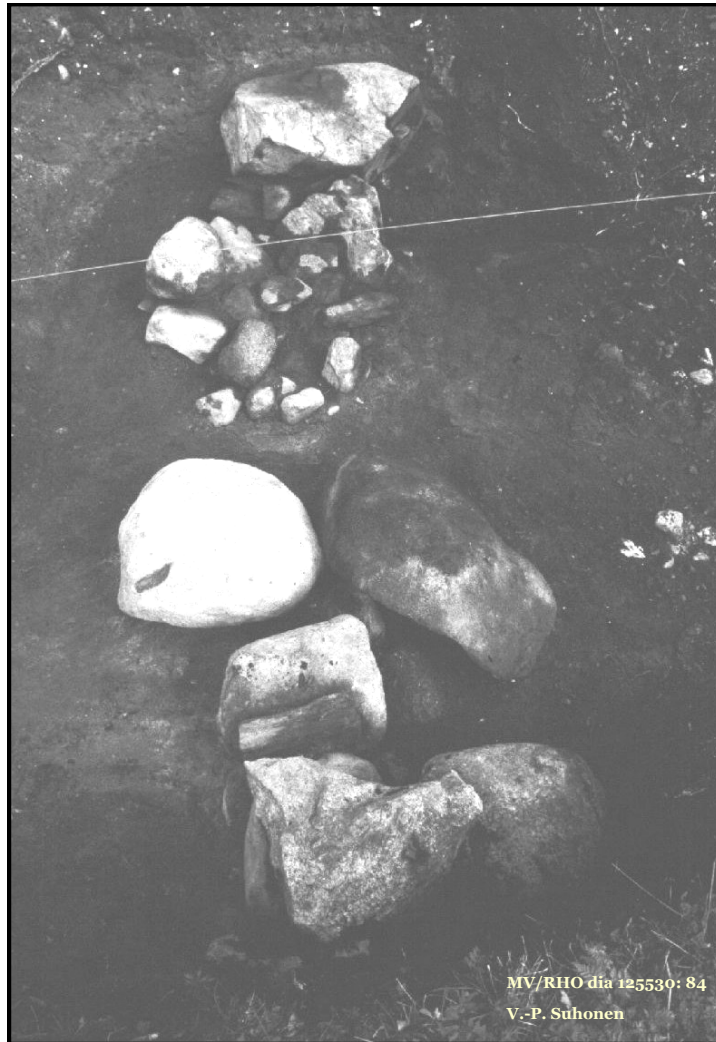
**Kuva 19:** Raastuvan kivijalan pohjoisosan länsipuolinen perustus.

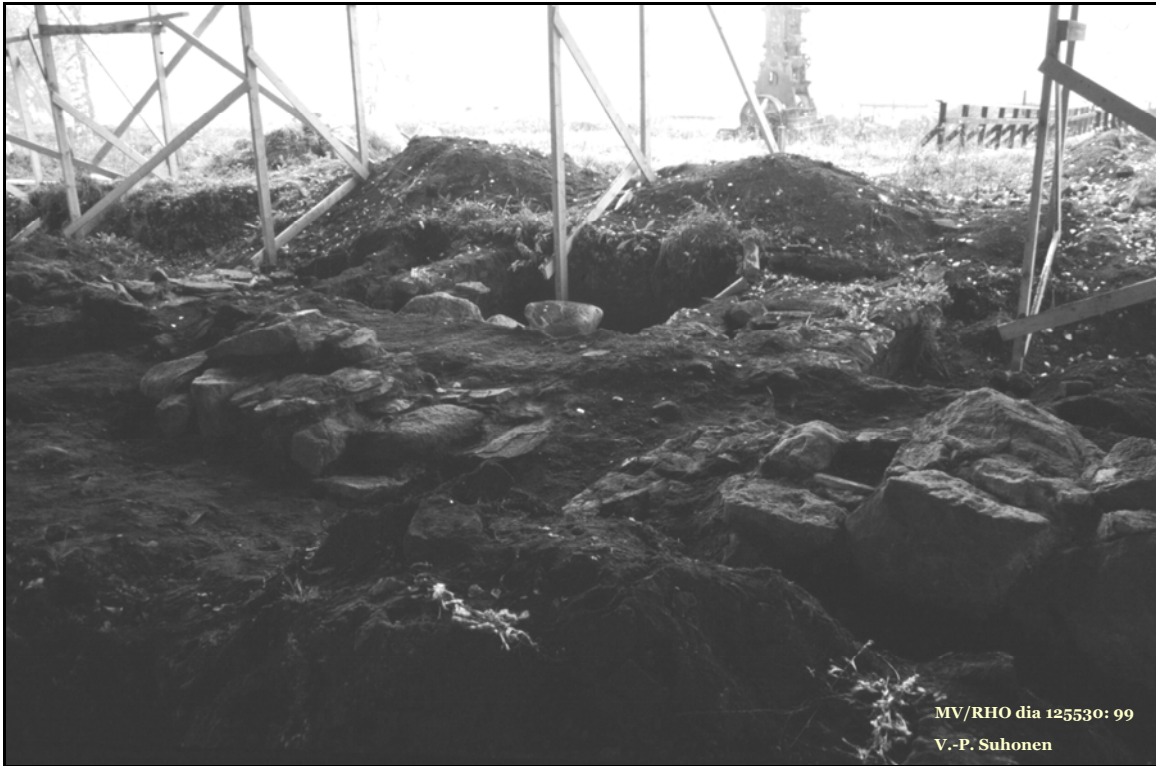
MV/RHO dia 125530: 99  
V.-P. Suhonen

**Kuva 20:** Raastuvan kivijalan eteläpuoli syksyllä 2005.

Vanhaan masuunin luona ei suoritettu syksyllä 2005 enää uusia arkeologisia kaivauksia. Ainoastaan keväällä 2005 paljastetun raastuvan kivijalan etelä – ja itäpuolta otettiin enemmän esille. Muutoin syksyn kenttätyöt rajoittuivat suojakatoksen ulkopuolelle etelään jääneiden tiili – ja kivirakenteiden peittämiseen talven ajaksi. Rakenteiden päälle kasattiin ensin kerros leca-soraa ja sitten hienoa hiekkaa.

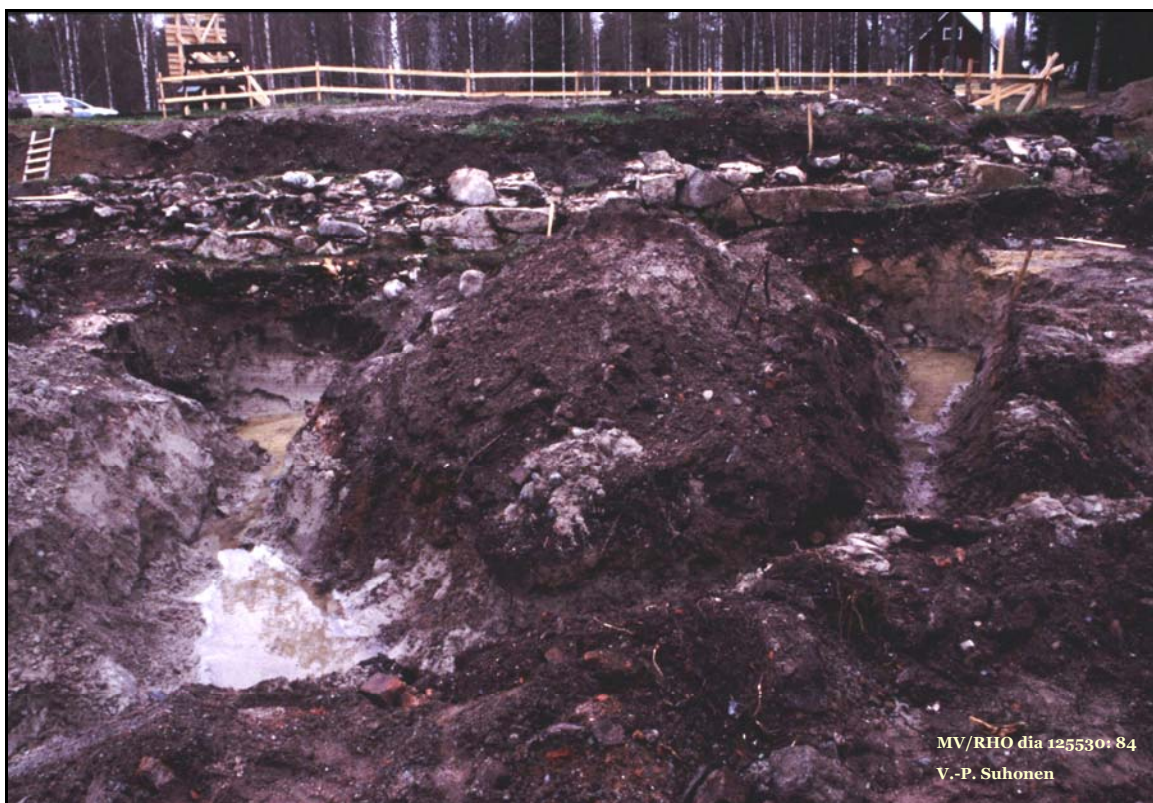
**Kuva 22:** Raastuvan pohjoispuolen salaojat.

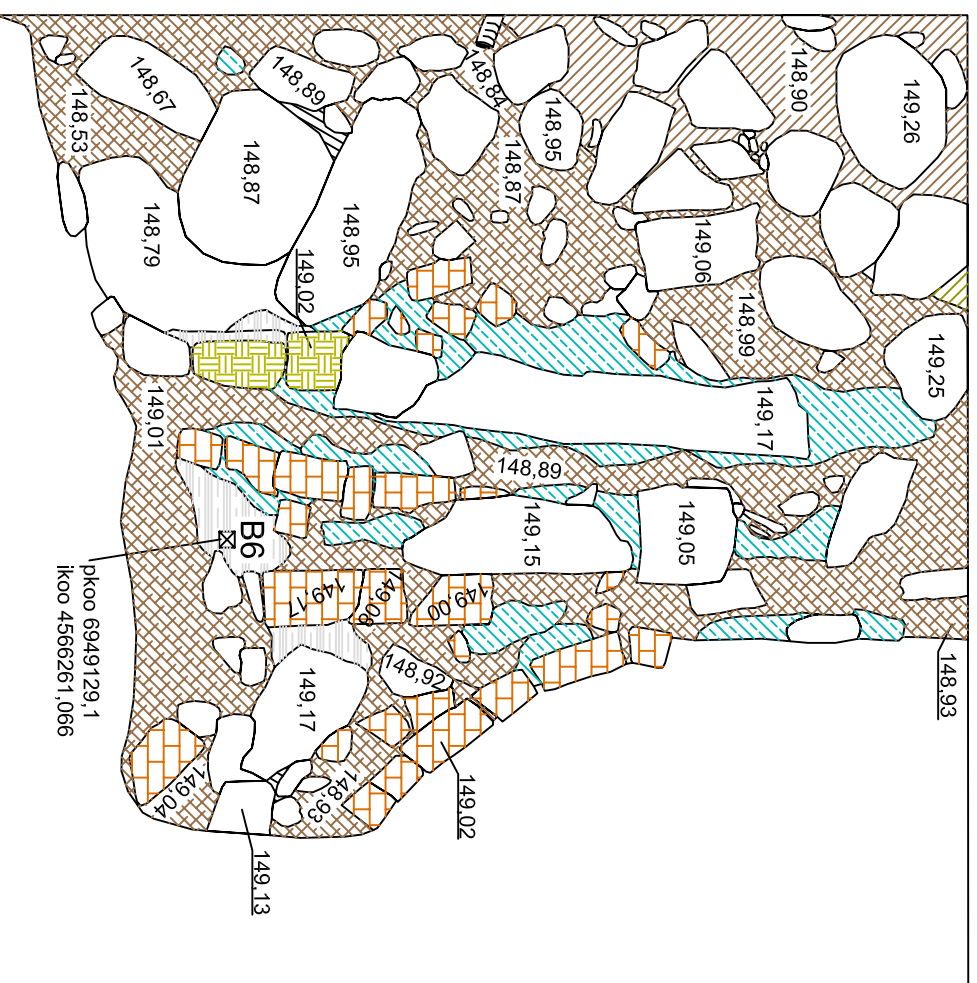
<p><b>ILOMANTSI</b> Möhkön ruukki, Vanha masuuni V.-P. Suhonen 2005</p>		<p><b>Anturakuoppa C4</b> Mk 1:20 &amp; mk 1:25</p>	
<p>MITTAUSDOKUMENTOINTI Andreas Koivisto 2005</p>		<p>MUSEOVARASTO, RAKENNUSHISTORIAN OSASTON ARKISTO HELSINKI</p>	
<p>Puht. piirt. Andreas Koivisto 2006</p>		<p>Kartta 6</p>

Tiiliseinämän länsiprofiili, mk 1:25
