LAPPEENRANTA

LINNOITUKSEN LÄNSIRINNE

TARKASTUSKÄYNTI 12.–13.9. JA PELASTUSKAIVAUS 6.10.2005

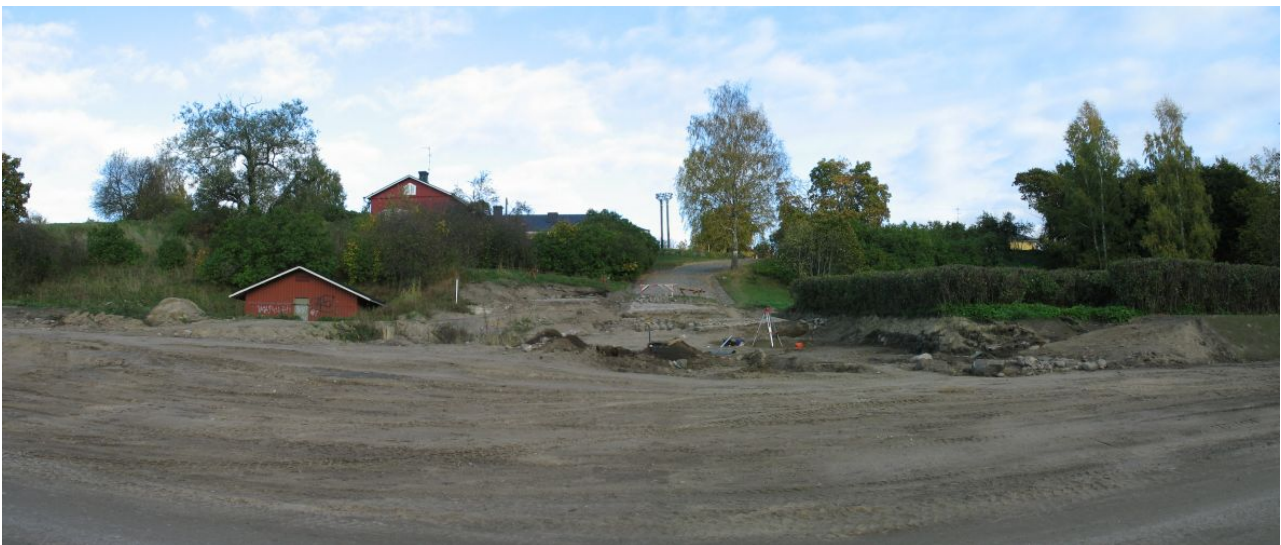
Kuva 1. Länsirinne lännestä. Kuvassa näkyvät R1-4.

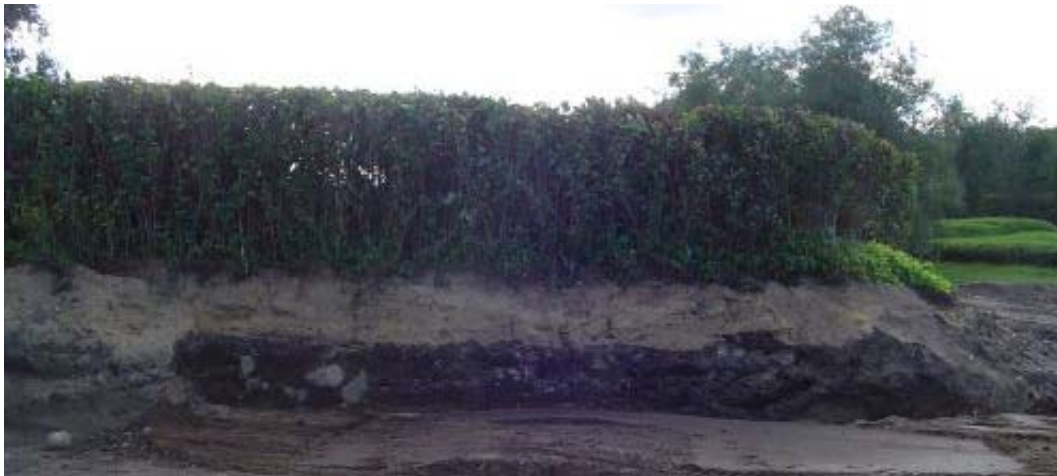
Kuva 2. Maaherranpuiston profilissa näkyy kulttuurikerroksia. Ks. Karttaliitteet/5 Malm & Sihvonen 2005.

Poistettujen maakerroksien paksuus oli mm. havaittavissa maaherranpuiston pohjoispuolelle syntyneestä profiilissa. Museoviraston piirtäjät tekivät profiilista mittauspiirroksen (Karttaliite/5), jossa näkyy kerrosten paksuus. Ylin kerros oli n. 0,5 m paksu puhdas täyttemaakerros, ja tämän alta oli havaittavissa tumma kulttuurikerros, jonka paksuus vaihteli n. 0,45–0,7 m. Kulttuurikerroksen alaosaa koostui hiilipitoisesta palokerroksesta. Tämän alta tuli puhdas pohjahiekka. Profiilin länsiosassa oli havaittavissa kuoppa, joka oli kaivettu palokerroksen läpi. Kulttuurikerroksen korkeus mpy oli n. 80–81 m.

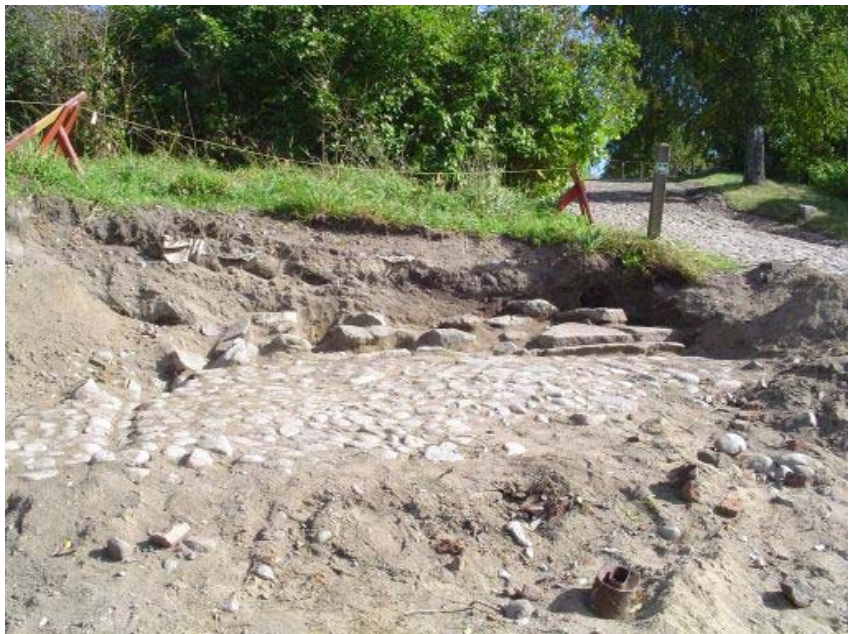
Friesenheiminkujan pohjoispuolella, alueen ylätasolla, oli tullut esiin jälkiä mukulakiveyksestä, jonka yläpuolella oli havaittavissa todennäköisesti porraskadun portaiden alaosa. Porraskanteen yläpuolella oli näkyvässä maaleikkaus, josta oli löydettävissä runsaasti 1700–1800-luvun esineistöä. Rakenne oli tulkittavissa torilta raatihuoneelle kulkevan kadun osaksi. Alempana oleva porraskanne R2 kulkee samassa linjassa R1:n kanssa.

Kuva 3. R1, mukulakivetty porraskatu.

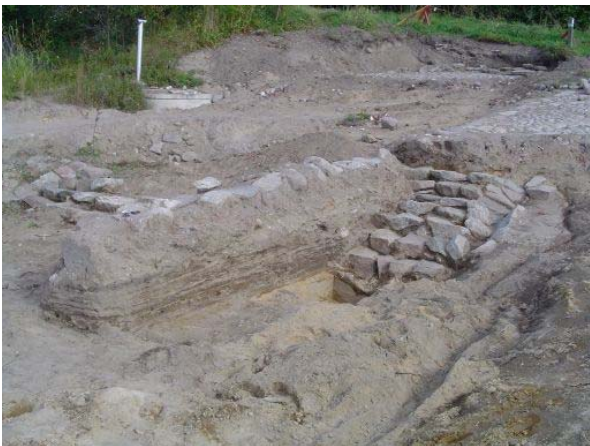
Rakenteen keskiosaan oli jätetty maavalli, koska sen päällä oli tullut vastaan mukulakivikadun reuna-alue. Valli oli kuitenkin vain n. 0,5 m leveä, ja sitä kaivettiin pois tarkistuskäynnin aikana. Edellä mainittu mukulakivikerros oli tullut esiin nykyisen Friesenheiminkujan kiveyksen alta, ja oli todennäköisesti venäläisaikainen. Ylempänä maassa oli havaittavissa lisää mukulakiveystä, joka luultavasti liittyy samaan kerrokseen.

Kuva 4. R2 ja sen päällä ollut maavalli (postettu 12.-13.9).

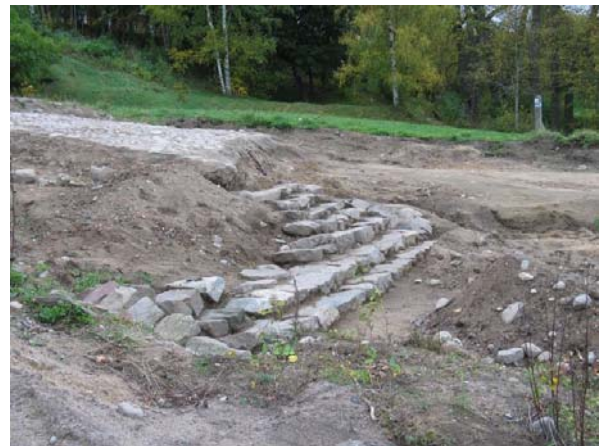
Sini Annalan kaivauksessa 2002 tuli esiin kylmämuurattu harmaakivinen porraskerros ja siihen liittyvä vesikouru. Rakenteesta oli silloin kaivettu esiin vain pohjoispää, jossa oli säilynyt kolme porrastasoa ja osittain myös neljäs. Silloin ei laajennettu kaivausalueita Friesenheiminkujan puolelle. Työmaan aikana Friesenheiminkujan tasoa oli laskettu ja loput portaista oli kaivettu miltei kokonaan esiin. Rakenne osoittautui lähes 7 m leveäksi ja sen eteläpäässä oli säilynyt jopa seitsemän porraskerros. Rakenteen molemmissa päissä kulki vesikourut, eli rakenne oli koko leveydeltään säilynyt.

Tarkastuskäynnin aikana portaat kaivettiin kokonaan esiin. Mukulakiveyksen alla oli n. 50 cm paksu sekoittunut kerros, jossa esiintyi runsaasti 1700-lopun-1800-luvun materiaalia. Tämän alta tuli n. 35 cm värjäytynyt hiekkakerros, jossa oli seassa hiiltä ja tiilimurskaa. Tämän kerroksen löydöt otettiin talteen. Sen alta tuli pelkästään puhdasta pohjahiekkää; portaat oli rakennettu suoraan puhtaalle kerrokselle. Porraskadusta on näköjään haluttu luopua joskus 1800-luvun aikana, jolloin portaat täytettiin ja tasattiin maalla, ja niiden päälle rakennettiin mukulakivettyä katu.

Kuva 5. R2, porraskerros.

Länsirinteen porraskerros on harvinaisen hyvin säilynyt osa Lappeenrannan vanhimmasta kaupungista. 1700-luvun kartoissa näkyvä porraskatu pystytään tämän havainnon johdosta paikantamaan hieman Friesenheiminkujasta pohjoiseen. Rakenteen säilymiseen turvaamiseksi se luultavasti tullaan peittämään. Kylmämuurattu rakenne ei säilyisi nykyisessä kunnossa, jos se jäisi näkyviin. Rakenteesta on tehty mittauspiirustus (Malm & Sihvonen 2005) ja se on dokumentoitu valokuvoin. Portaat ja niiden alla mahdollisesti olevat kerrokset on joko säilytettävä koskemattomana tai tutkittava arkeologisesti.

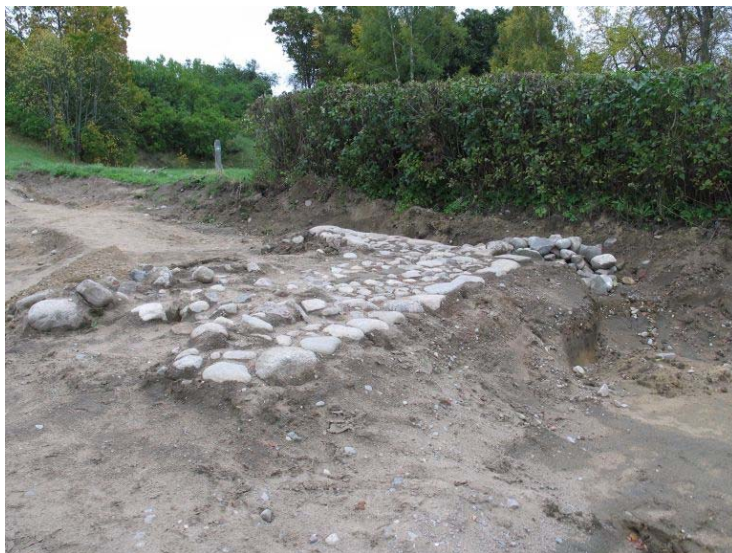
Alempana rinteessä oli tullut vastaan mukulakivikadun kulma. Tämä katu on todennäköisesti samassa tasossa kuin R2:n päällä oleva mukulakerros, eli heti nykyisen alla. Tämän tason alla on säilyneitä kulttuurikerroksia, jotka olivat havaittavissa profiilista joka oli syntynyt kun rakenteen länssiosa oli kaivettu syvemmälle. Kiveyksen itäpuolelle kaivettiin n. 50 x 50 cm koekuoppa, jossa tuli vastaan jonkinlainen kiveys. Alueella saattaa siis olla säilyneitä rakenteita maan alla. Koekuoppa kaivettiin 81.23 m mpy asti. Täyttemaakerroksen alta, n. 81. 55 m mpy tuli vastaan tummaksi värjäytynyt hiekkakerros.

Kuva 6. Rakenne 3.

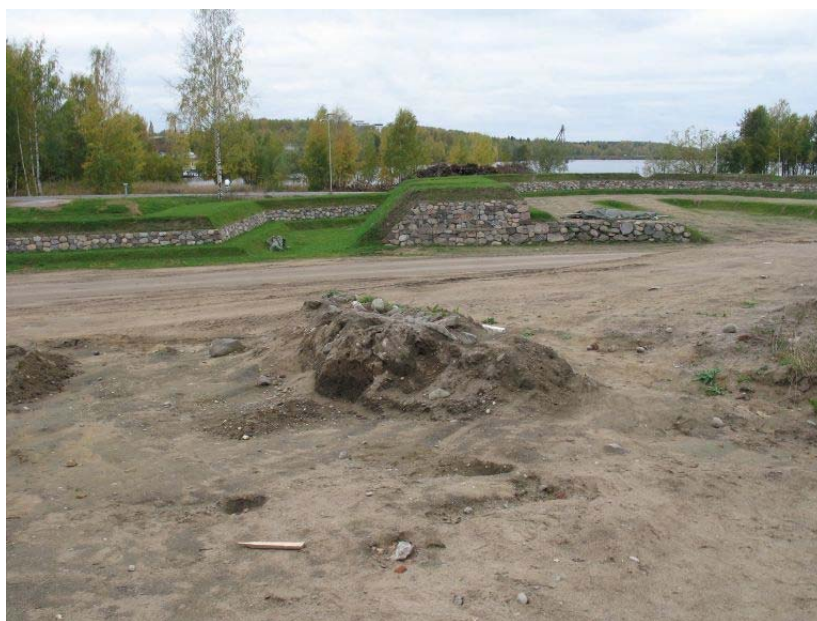
Sini Annalan 2002 kaivauksissa esiin tullut venäläisaikainen vesikouru oli jätetty kaivamatta n. 1 m korkeaksi saarekkeeksi. Vesikourun profiilissa oli havaittavissa kulttuurikerroksia, ja todettiin että sitä oli mahdotonta säilyttää sellaisenaan. Tämän takia se tutkittiin arkeologisesti 6.11.2005 (Ks. erillisen luku: Vesikourun kaivaminen).

Kuva 7. R4, venäläisaikainen vesikouru.

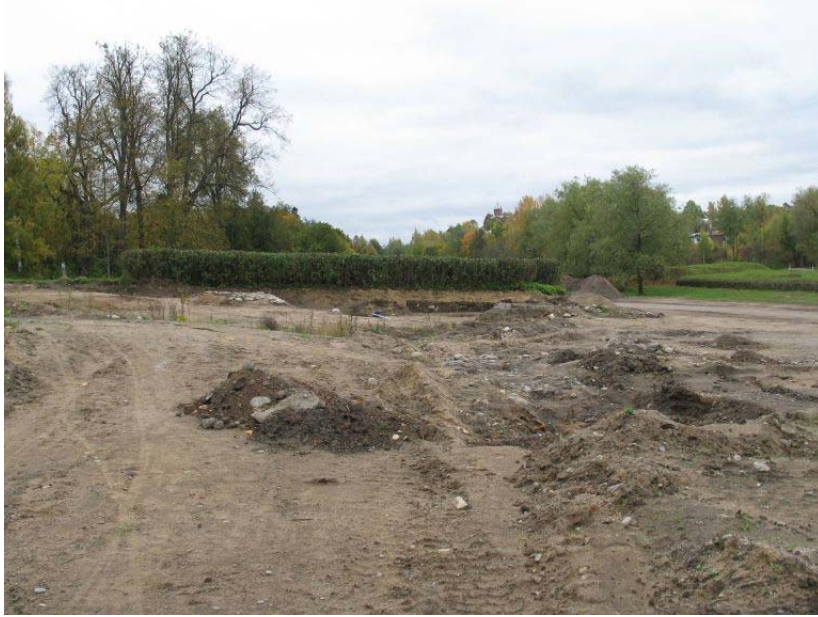
Vesikourun pohjoispuolella on alue, jossa on kiveystä ja purkujätettä maan seassa. Tämä saattaa olla resentti jäännös, sillä paikalla on sijannut sikala vielä 1970-luvulla. Tarkastuskäynnin aikana ei ollut aikaa tutkia rakennetta perusteellisesti, joten ei ole täysin pois suljettua, että alueella olisi vanhempiakin kerrostumia. Kivetyn alueen viereen tehtiin n. 110 x 70 cm koekuoppa, joka kaivettiin 79,95 m mpy syvyyteen. Kuopasta tuli vastaan runsaasti kiveä ja tiiltä.

Kiveyksen pohjoispuolelle avattiin kaivinkoneella tarkastuskuoppa, ja ainakin sillä puolella oli täysin moderneja kerrostumia.

Kuva 87. Rakenne 5.

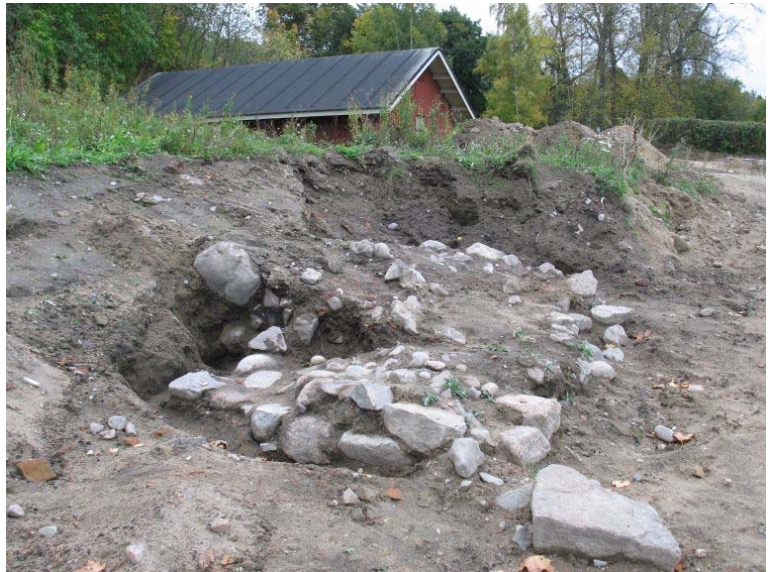
Alueen pohjoisosassa oli tullut esiin n. 2 x 4 m kokoinen neliskulmainen kiveys, joka oli tulkittavissa uunin perustaksi. Sitä puhdistettiin esiin valokuvausta varten, jolloin sen yhteydessä tuli vastaan 1700-luvulle tyypillisiä löytöjä, kuten vihreää ikkunanlasia, liitupiippuja sekä napin osa. Nämä löydöt otettiin talteen. Rakenteesta pohjoiseen tuli vastaan vihreän ikkunalaasin keskittymä, joka mahdollisesti liittyi samaan rakennukseen. Vuoden 1988 kaivauksissa tuli vastaan 1700-luvun rakennuksen pohja, joka on ollut suurin piirtein samassa linjassa tämän rakenteen kanssa.

Kuva 98. R6, uunin perusta.

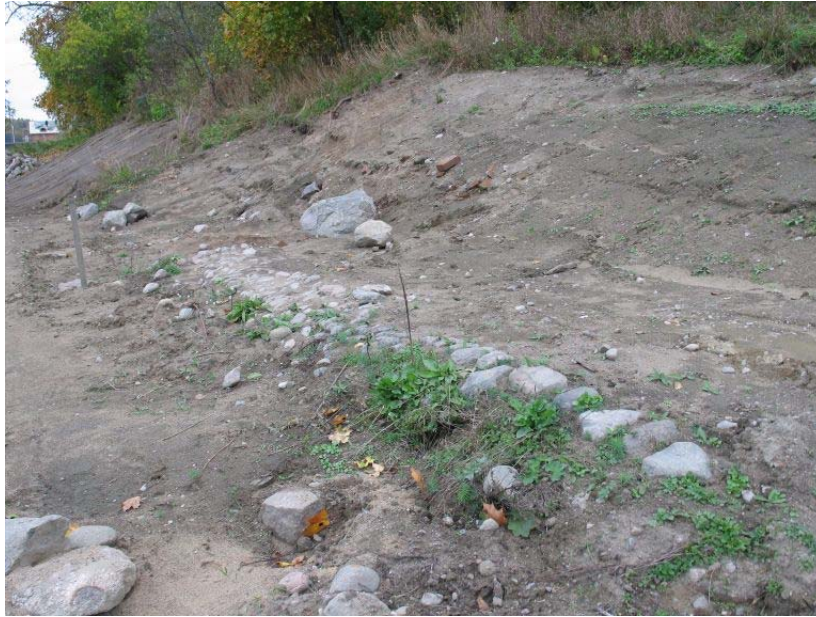
R6:n pohjoispuolella sijaitse n. 6,5 m pitkä etelä-pohjoissuuntainen mukulakiveys. Kyseessä voi olla sama mukulakivitaso, joka esiintyy R3:ssa. Länsirinteen historiallisessa karttamateriaalissa esiintyy etelä-pohjoissuuntainen ”Landzhöfdingegatan” (esim. Mökkönen 2003: kuva 11) suurin piirtein näillä paikkeilla, joten kyseessä saattaa olla tämän kadun jäännös. Kiveys näyttää kuitenkin menevän rakennuksen väliin, joten kyseessä saattaa myös olla joku muu kiveys, jos se on samanaikainen rakennuspohjien kanssa.

Kuva 10. Rakenne 7.

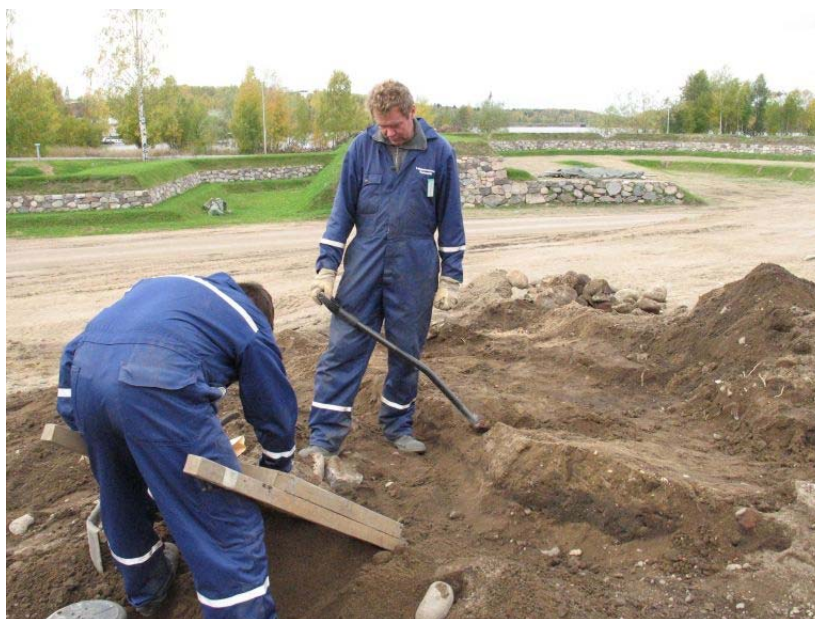
Vesikourua (R4) kaivettiin 6.10. puhtaaseen pohjamaahan asti. Rakenteen alla esiintyi useita kerroksia sekä rakenteita, joille annettiin juokseva Y(=yksikkö) tai R(=rakenne)-numero. Kaivausmenetelmänä oli yksikkökaivaus eli kerrokset poistettiin yksi kerrallaan luonnollisina kerroksina. Ylimmät kerrokset, jotka olivat suhteellisen nuoria, kaivettiin lapiolla. Kerrokset, joissa esiintyi rakenteita, kaivettiin lastalla ja alin tumma kerros, jossa ei ollut rakenteita, kaivettiin lapiolla ja maa seulottiin. Havaittavat rakenteet olivat tulkittavissa rakennuksen jäänteiksi, sillä seassa oli tiiltä, laastia ja kiviä. Vastaavia rakenteita oli työmaan vastaavan mestarin, rakennuspäällikkö Pauli Nupposen mukaan tullut runsaasti vastaan alueella.

Kuva 11. R 4:ää kaivetaan.

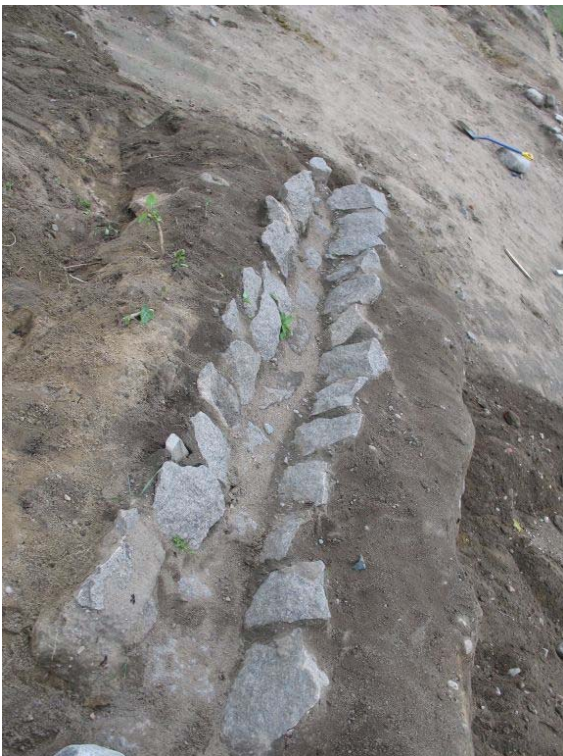
R4:R1 = Kivinen vesikouru

Kuva 12. Vesikouru R4:R.1

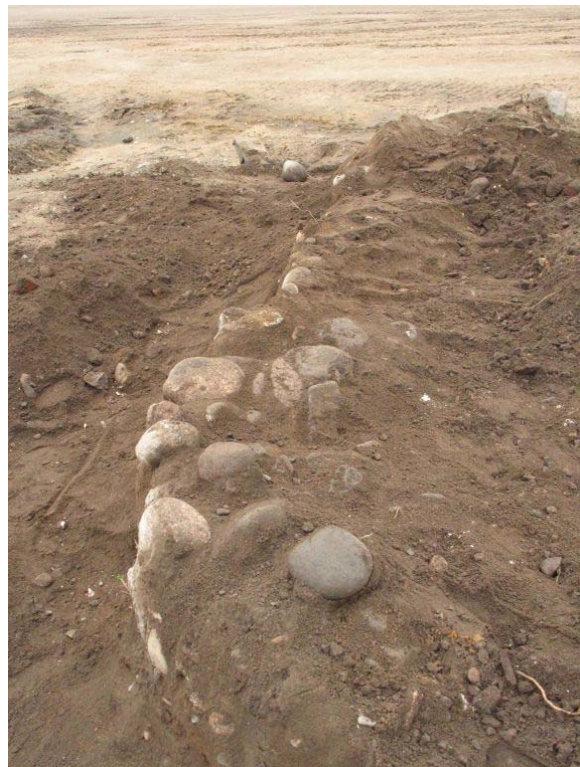
R4:R3 = Kiveys. n. 10–20 cm kiviä, seassa kalkkilaastia, tiilimurskaa. Alueen länsilaidassa. Z-pintalukemat = 80,82; 80,70. Z-pohjalukemat = 80,53; 80,42.

Kuva 132. Rakenne R4:R3.
