PIETARSAARI - JAKOBSTAD

Kaupunkiarkeologinen inventointi

Teemu Mökkönen 2002

Museovirasto
Rakennushistorian osasto

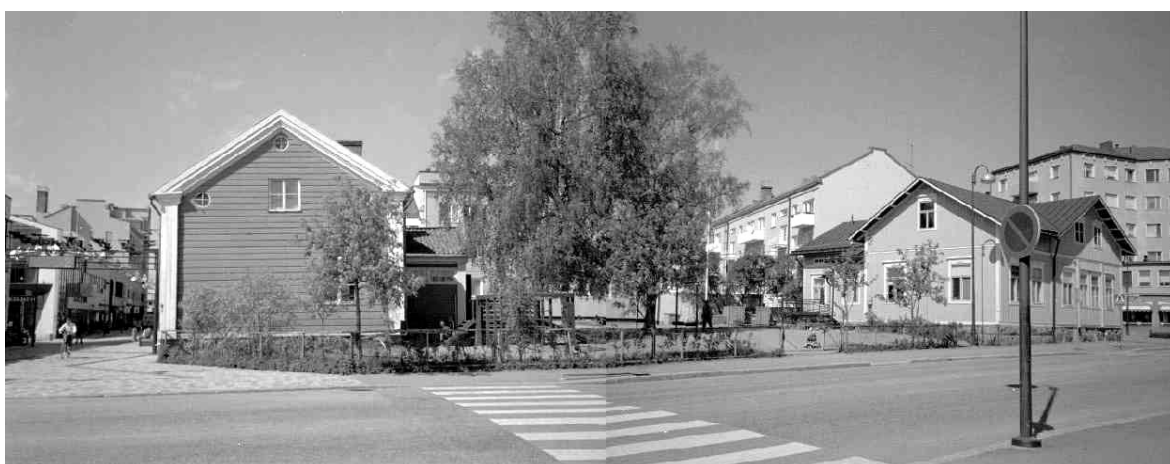
MV:RHOA 125171: 1-2. Tontti 3-2-2 kuvattuna Choraeksuenskadun yli. Alue on ollut rakennettua kaupunkialuetta 1600-luvun lopulta saakka. Alueen alkuperäisessä asemakaavassa talojen välistä kulki E-W –suuntainen katulinja, joka jakoi nykyisen tontin alueen kahteen kortteliin. Kuvassa näkyy vasemmalla Kanavapuistikko. Kohti W-NW.

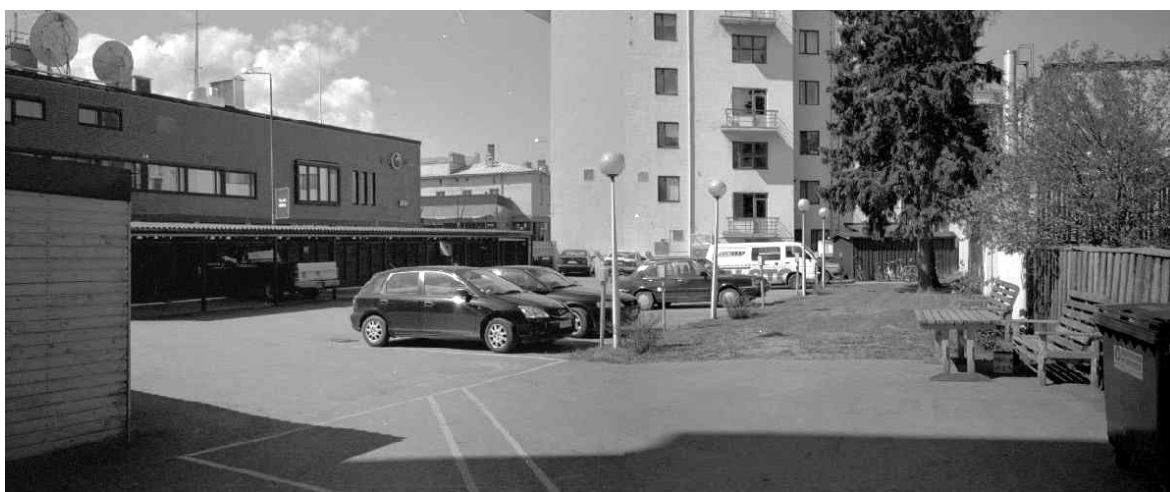
MV:RHOA 125171: 3-4. Tontti 3-3-7 on nykyisin suurimmaksi osaksi parkkipaikkana. Tontin läntinen puolisko (kuvassa taka-alalla) on ollut tonttialueena vuoden 1735 kartassa, ja todennäköisesti myös ennen isoavihaa. Kuvattu tontin koilliskulmasta. Kohti SW-W.

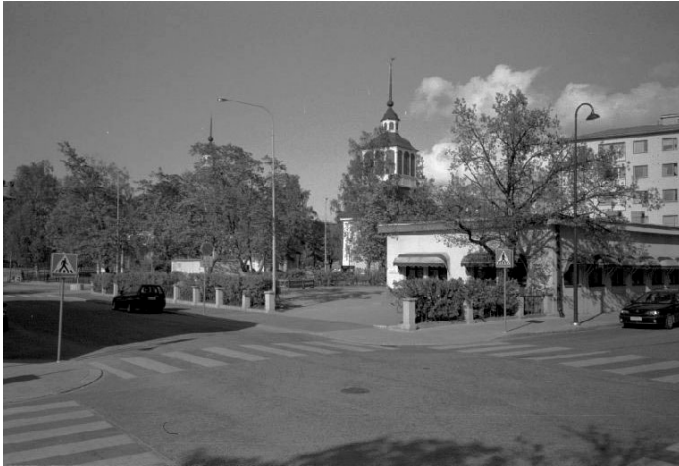
MV:RHOA 125171: 5. Kirkon eteläpuolella sijaitsevan tontin 3-7-1 Piha-alueen kerrostumat ovat todennäköisesti suurimmaksi osaksi säilyneitä. Alue on ollut asuttuna oletettavasti jo 1600-luvun lopulla. Kuva on otettu Visasmäen ja Perämiehenkadun risteuksen yli. Taustalla näkyy kirkko. Kohti NE.

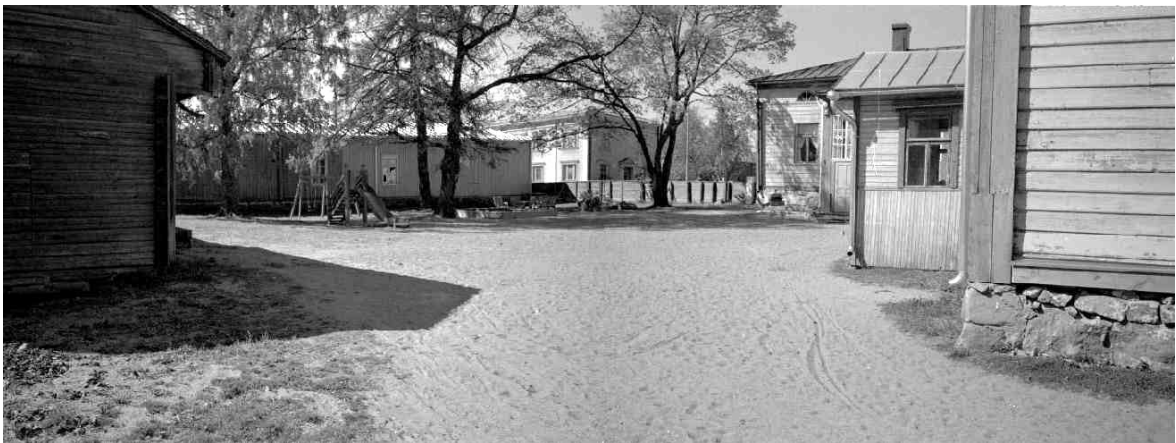
MV:RHOA 125171: 6-7. Tontin 2-1-3 kerrostumat ovat oletettavasti kauttaaltaan hyvin säilyneitä. Alueen asutus on alkanut 1600-luvun loppupuolella pian kaupungin perustamisen jälkeen. Tontin Isokadun puoleinen katu- ja tonttialueen raja on pysynyt likimain muuttumattomana kaupungin perustamisesta lähtien. Kuva on otettu tontin koilliskulmasta. Kohti SW.

6	Panoraama. Tontin 2-1-3 kerrostumat ovat oletettavasti kauttaaltaan hyvin säilyneitä. Alueen asutus on alkanut 1600-luvun loppupuolella pian kaupungin perustamisen jälkeen. Tontin Isokadun puoleinen katu- ja tonttialueen raja on pysynyt likimain muuttumattomana kaupungin perustamisesta lähtien. Kuva on otettu tontin koilliskulmasta.	Kohti SW.	25.5.2002
7	ks. ed.		
8	Panoraama. Tontin 2-1-4 kerrostumat ovat oletettavasti erittäin hyvin säilyneitä. Tontin eteläinen puolisko (etualalla) on nykyisin luonnontilassa ja pohjoinen puolisko hoidettua puutarhaa. Pietarsaaren alkuperäisen asemakaavan mukaan ”Itäinen pitkäkatu” on kulkenut tontin itä- ja eteläreunalla (kuvassa vasemmalla ja etualalla). Kuva on otettu tontin kaakkoiskulmasta.	Kohti NW- N.	25.5.2002
9	ks. ed.		
10	ks. ed.		
11	Panoraama. Etualalla autiona oleva tontti 2-2-9 ja takavasemmalla tontti 2-2-10. Alue on otettu rakennuskäyttöön pian kaupungin perustamisen jälkeen 1600-luvun jälkipuoliskolla. Etualan tontilla (2-2-9) on sijainnut aiemmin bensiniiasema. Kuvan tonttien kerrostumat ovat oletettavasti osittain hyvinkin säilyneitä. Kuvan oikeassa reunassa Kauppiaankatu ja vasemmalla Runeberginkatu.	Kohti S-W.	25.5.2002

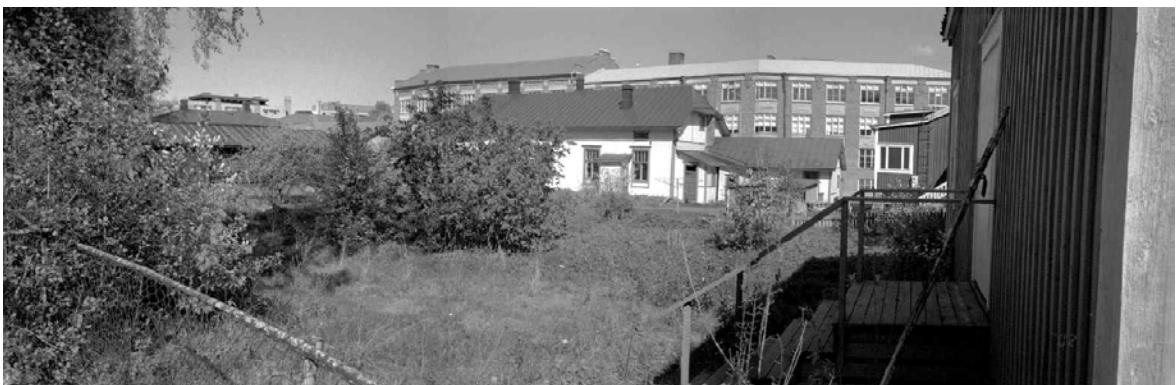
MV:RHOA 125171: 8-10. Tontin 2-1-4 kerrostumat ovat oletettavasti erittäin hyvin säilyneitä. Tontin eteläinen puolisko (etualalla) on nykyisin luonnontilassa ja pohjoinen puolisko hoidettua puutarhaa. Pietarsaaren alkupe räisen asemakaavan mukaan ”Itäinen pitkäkatu” on kulkenut tontin itä- ja eteläreunalla (kuvassa vasemmalla ja etualalla). Kuva on otettu tontin kaakkoiskulmasta. Kohti NW-N.

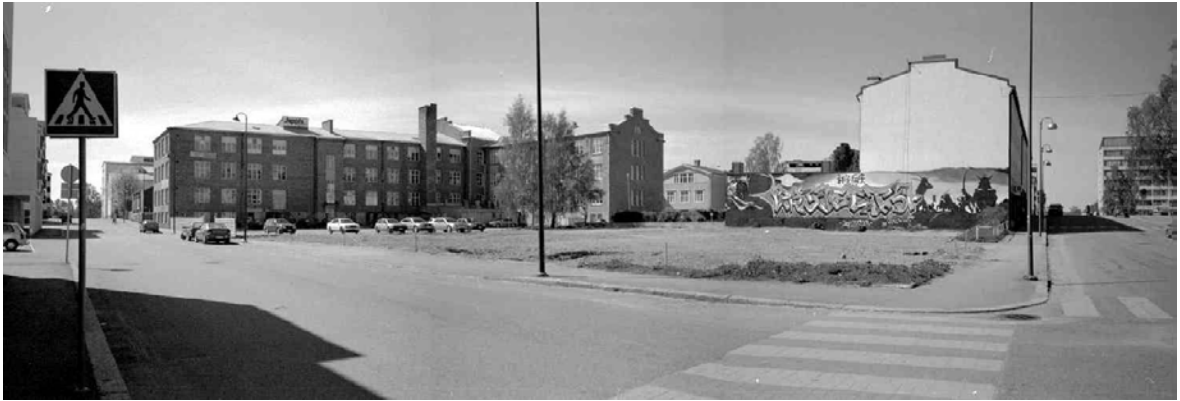
MV:RHOA 125171: 11-13. Etualalla autiona oleva tontti 2-2-9 ja takavasemmalla tontti 2-2-10. Alue on otettu rakennuskäyttöön pian kaupungin perustamisen jälkeen 1600-luvun jälkipuoliskolla. Etualan tontilla (2-2-9) on sijainnut aiemmin bensiiniasema. Kuvan tonttien kerrostumat ovat oletettavasti osittain hyvinkin säilyneitä. Kuvan oikeassa reunassa Kauppiaankatu ja vasemmalla Runeberginkatu. Kohti S-W.

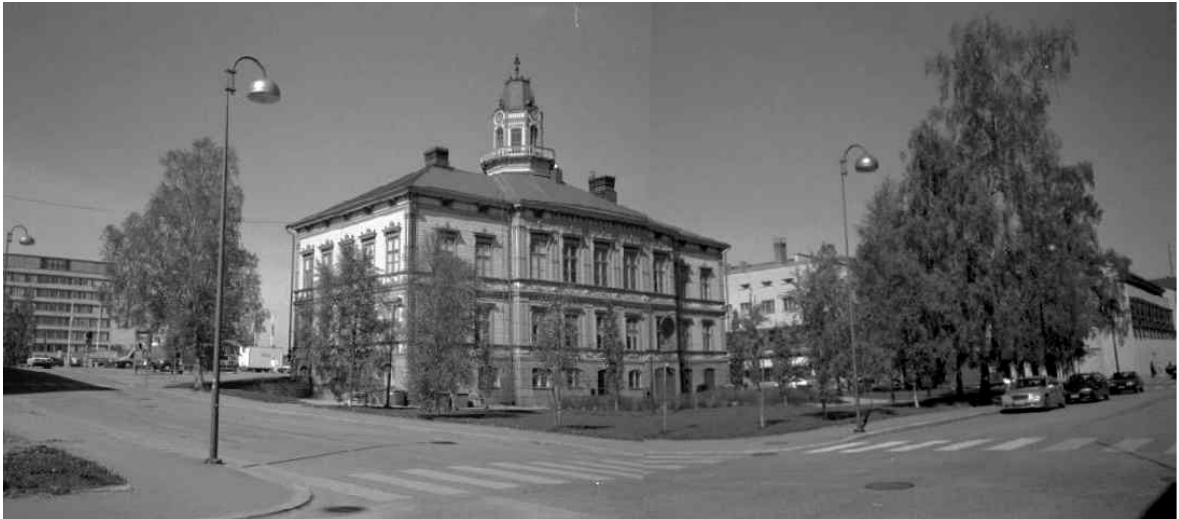
MV:RHOA 125171: 14-15. Nykyisen raatihuoneen tontin (2-3-1) kerrostumat ovat oletettavasti tuhoutuneita rakennuksen alueelta. Rakentamattoman tonttialueen kerrostumat ovat oletettavasti hyvin säilyneitä. Kuva on otettu Kauppiaankadun ja Runeberginkadun risteuksen yli. Kohti NW.

MV/RHOA 125171:	KOHDE	Liite 8 2/2 SUUNTA PVM
14	Panoraama. Nykyisen raatihuoneen tontin (2-3-1) kerrostumat ovat oletettavasti tuhoutuneita rakennuksen alueelta. Rakentamattoman tonttialueen kerrostumat ovat oletettavasti hyvin säilyneitä. Kuva on otettu Kauppiaankadun ja Runeberginkadun risteyksen yli.	Kohti NW. 25.5.2002
15	ks. ed.	
16	Panoraama. Vuoden 1835 kaupunkipalon jälkeisen asemakaavan torialue. Vasemmalla nykyinen Isokadun itäpuolen torialue (2-9902-1) sekä keskellä ja oikealla Isokadun länsipuolella tontti 1-3-1 (entistä torialuetta, nykyisessä asemakaavassa tonttina). Alue on ollut isoavihaa edeltäneellä ajalla pääosin korttelialueena. Alueen kerrostumat ovat oletettavasti hyvin säilyneitä. Kuva on otettu Raatihuoneenkadun yli.	Kohti SE- 26.5.2002 SW.
17	ks. ed.	
18	ks. ed.	
19	ks. ed.	
20	Panoraama. Tontin (1-1-4) piha-alueen kerrostumat ovat oletettavasti säilyneitä. Alueen asutus on alkanut oletettavasti pian kaupungin perustamisen jälkeen. Kuva on otettu tontin länsipuolelta.	Kohti NE- 26.5.2002 E.

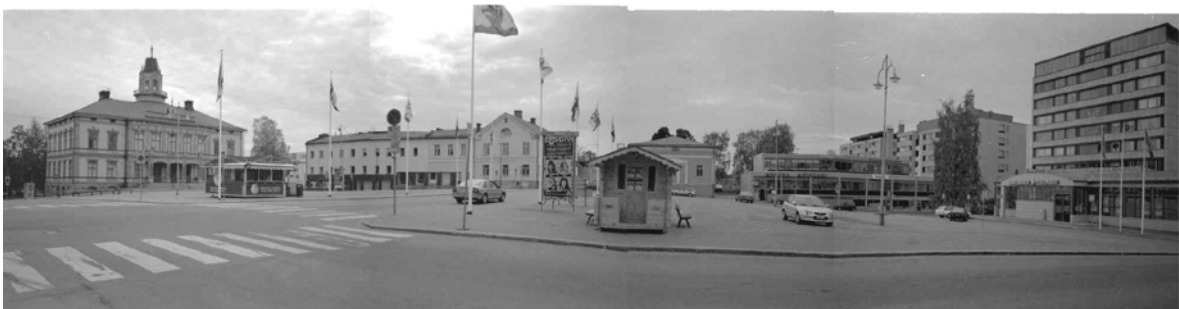
MV:RHOA 125171: 16-19. Vuoden 1835 kaupunkipalon jälkeisen asemakaavan torialue. Vasemmalla nykyinen Isokadun itäpuolen torialue (2-9902-1) sekä keskellä ja oikealla Isokadun länsipuolella tontti 1-3-1 (entistä torialuetta, nykyisessä asemakaavassa tonttina). Alue on ollut isoavihaa edeltäneellä ajalla pääosin korttelialueena. Alueen kerrostumat ovat oletettavasti hyvin säilyneitä. Kuva on otettu Raatihuoneenkadun yli. Kohti SE-SW.

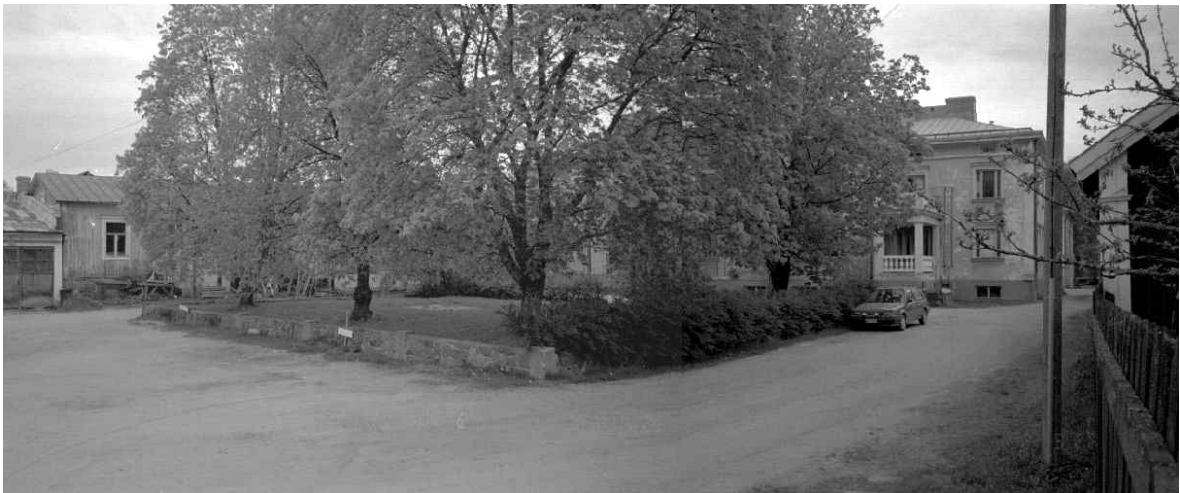
MV:RHOA 125171: 20-21. Tontin (1-1-4) piha-alueen kerrostumat ovat oletettavasti säilyneitä. Alueen asutus on alkanut oletettavasti pian kaupungin perustamisen jälkeen. Kuva on otettu tontin länsipuolelta. Kohti NE-E.

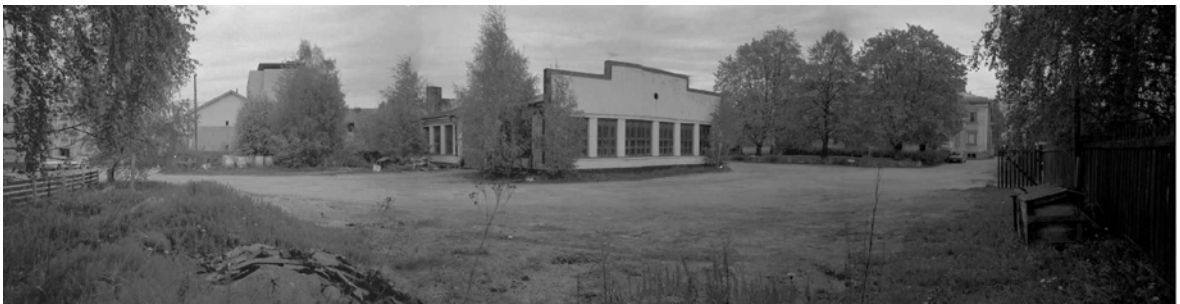
MV:RHOA 125171: 22-25. Vuoden 1735 kartassa tontin (1-1-8) koillispuolisko (kuvassa taka-alalla) on ollut korttelialuetta ja luoteispuolisko niittynä (kuvassa etualalla). Tontin kerrostumat ovat oletettavasti piha-alueella säilyneitä ja mahdollisesti osittain säilyneitä myös entisen autokorjaamon rakennuksen alla. Kuva on otettu tontin lounaiskulmasta. Kohti N-E.

21	ks. ed.	
22	Panoraama. Vuoden 1735 kartassa tontin (1-1-8) koillispuolisko (kuvassa taka-alalla) on ollut korttelialuetta ja luoteispuolisko niittynä (kuvassa etualalla). Tontin kerrostumat ovat oletettavasti piha-alueella säilyneitä ja mahdollisesti osittain säilyneitä myös entisen autokorjaamon rakennuksen alla. Kuva on otettu tontin lounaiskulmasta.	Kohti N-E. 26.5.2002
23	ks. ed.	
24	ks. ed.	
25	ks. ed.	
26	Panoraama. Pietarsaaren alkuperäisessä asemakaavassa tontin 1-1-9 poikki kulki ”Läntinen pitkäkatu”, jonka kivetty linjaus paljastui N. sisäpihalta keväällä 2002 kaivutöiden yhteydessä. Kivetty katulinja tuli esiin tontin lounaisosassa, kuvassa näkyvän nurmialueen vasemmasta reunasta. Piha-alueen kerrostumat ovat oletettavasti pääosin säilyneitä. Kuvassa vasemmalla väliaikainen esiintymislava. Kuva on otettu tontin kaakkoiskulmasta.	Kohti NW- 26.5.2002
27	ks. ed.	
28	ks. ed.	
29	Panoraama. Tontin 1-1-10 kerrostumat ovat tuhoutuneet Otto Malmin kadun ja Etelänmikkadun reunoille rakennettujen uusien pienkerrostalojen alueelta (kuvassa vasemmalla). Piha-alueen kerrostumat ovat oletettavasti ainakin osittain säilyneitä. Kuva on otettu tontin lounaiskulmasta.	Kohti NE. 26.5.2002

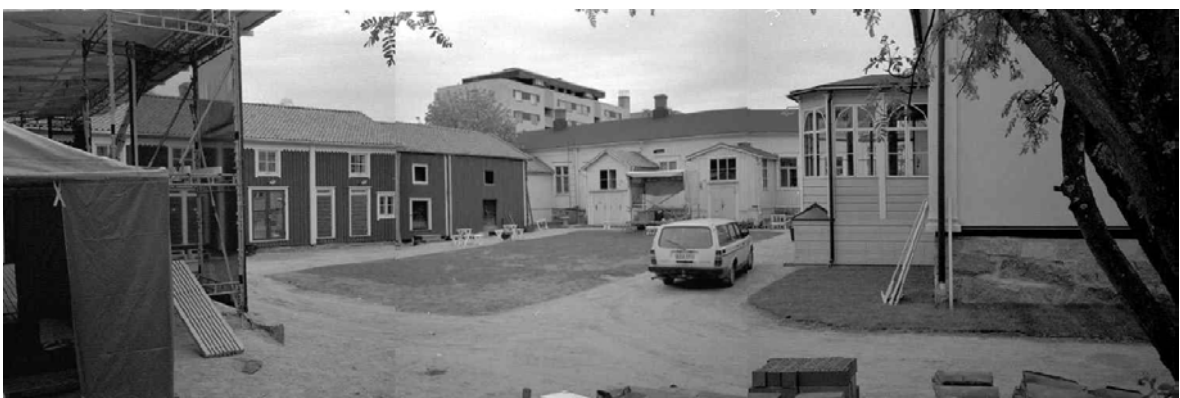
MV:RHOA 125171: 26-28. Pietarsaaren alkuperäisessä asemakaavassa tontin 1-1-9 poikki kulki ”Läntinen pitkäkatu”, jonka kivetty linjaus paljastui sisäpihalta keväällä 2002 kaivutöiden yhteydessä. Kivetty katulinja tuli esiin tontin lounaisosassa, kuvassa näkyvän nurmialueen vasemmasta reunasta. Piha-alueen kerrostumat ovat oletettavasti pääosin säilyneitä. Kuvassa vasemmalla väliaikainen esiintymislava. Kuva on otettu tontin kaakkoiskulmasta. Kohti NW-N.

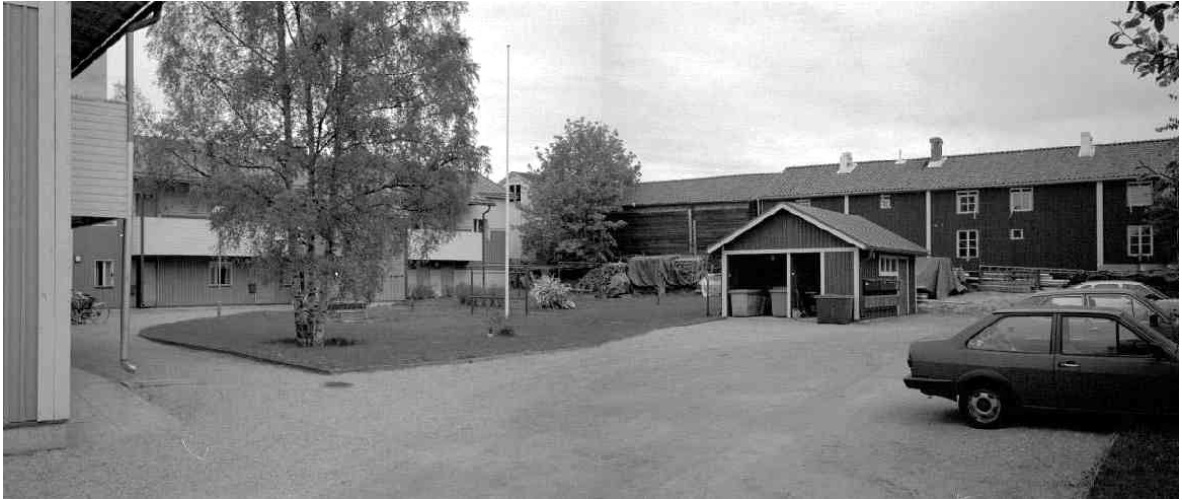
MV:RHOA 125171: 29-30. Tontin 1-1-10 kerrostumat ovat tuhoutuneet Otto Malmin kadun ja Etelännummikadun reunoille rakennettujen uusien pienkerrostalojen alueelta (kuvassa vasemmalla). Piha-alueen kerrostumat ovat oletettavasti ainakin osittain säilyneitä. Kuva on otettu tontin lounaiskulmasta. Kohti NE.
