KOTKA, KOTKANSAARI

KORKEAVUORENKATU 13

NS. JÄRJESTÖTALON TONTTI
285- II-31-2

ARKEOLOGINEN KOE- JA VALVONTAKAIVAUS 2011

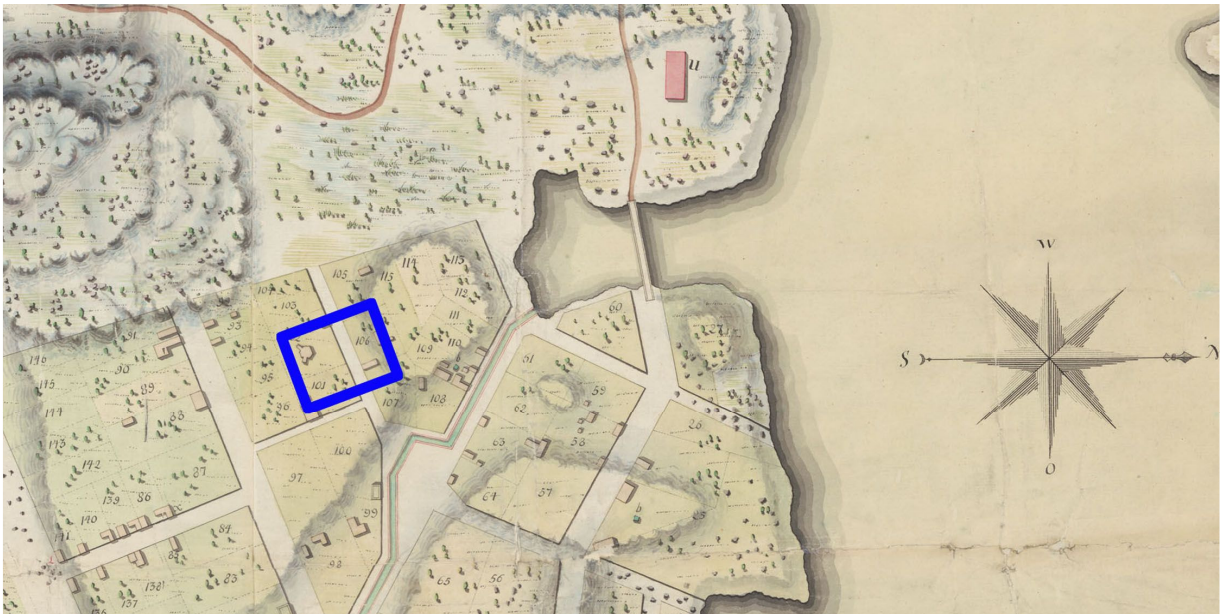
Kuva 2: Nykyisen Korkeavuorenkatu 13:n tonttialue sijaitsi 1800-luvun alussa kahden kadun risteyksessä Ruotsinsalmen asemakaava-alueen lounaisreunalla. Kaduista leveämpi kulki nykyisen Korkeavuorenkadun paikkeilla, syksyllä 2011 tontilta puretun Järjestötalon kohdalla, ja siitä erkani kaakkoon kapeampi katu, joka jatkoi kulkuaan nykyisen Keskuskoulun suuntaan. Vuoden 1801 karttaan liittyvän asukasluettelon perusteella tiedetään, että Korkeavuorenkatu 13 tontin alueella sijaitsivat tuolloin osittain asuintontit no: 101-102 ja 106-107, jotka omistivat kapteenin tytär Maria Mihailova ja hänen tyttärensä Aleksandra Fedorova (tontti no: 101), everstiluutnantti Trombar (tontti no: 102), herra kenraaliluutnantti ja ritari Bolotnikovin rykmentin alikapteeni Alašaev (tontti n:o 106) sekä laivaston luutnantti Klaver (tontti 107). Vuoden 2011 kaivaustontti lähialueineen sijaitsee kartalla sinisen kehäyksen sisäpuolella. Pohjoinen on kartassa oikealla.

Ruotsinsalmen aikaan nykyisen ns. Järjestötalon tontti sijaitsi Mutalahteen laskeneen kanavan lähistöllä, joka oli alun alkaen kaivettu Kotkansaaren rämeisen ja soisen maaperän kuivattamiseksi (kuva 2). Ruotsinsalmen kaupunkimaisen taajaman laajuus oli hieman runsaat 60 hehtaaria ja vuoden 1801 kartalla sen alueelle on merkitty yhteensä 170 tonttia (Hakanpää 2007:13). Yhdyskunnan väkiluku oli suurimmillaan 1800-luvun alussa, jolloin varuskuntaväen ja muun väestön yhteenlasketun asukasluvun on arveltu olleen enimmillään jopa 10.000 asukasta (Harjunpää 1978:89-90).

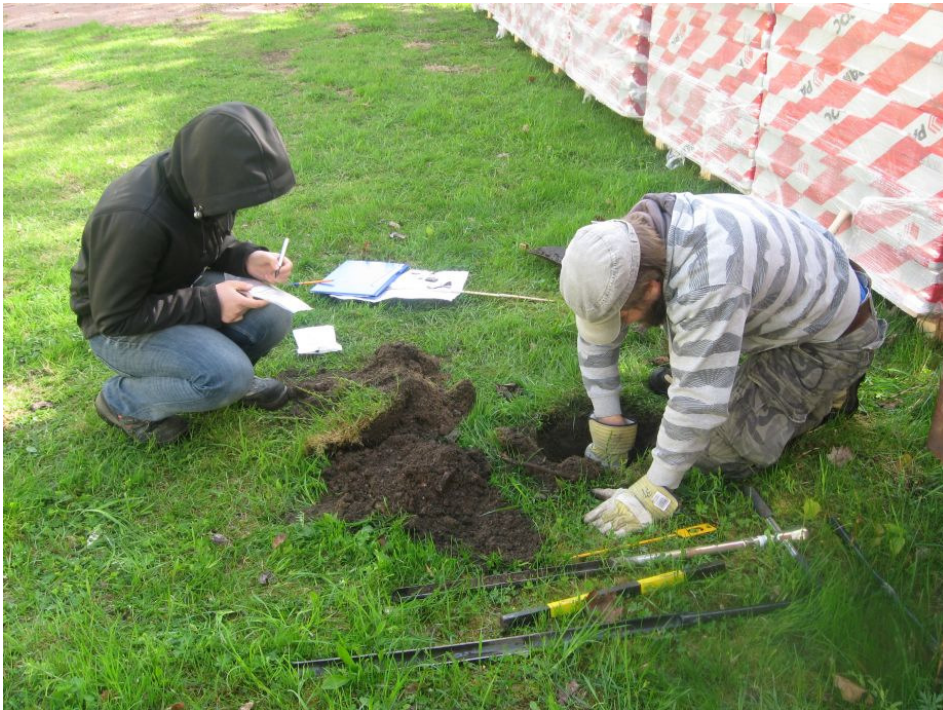
Kuva 5: Ennen koekaivauksia tontin piha-alueen S-osassa, myöhempien koeojien 1-3 välisellä alueella tehtiin koekairauksia, mutta maaperän kivisyydestä johtuen kerroshavain- toja oli mahdollista tehdä ainoastaan alueen pintakerroksista. Kuvassa Kymenlaakson museon tutkija Ari Ryökkyne ja Järjestötalon rakennusinventoinnin kesäkuussa 2011 suorittanut rakennusrestaurööri Eveliina Nikola kairaustyössä. W. Kuva: KyM/M. Kykyri.

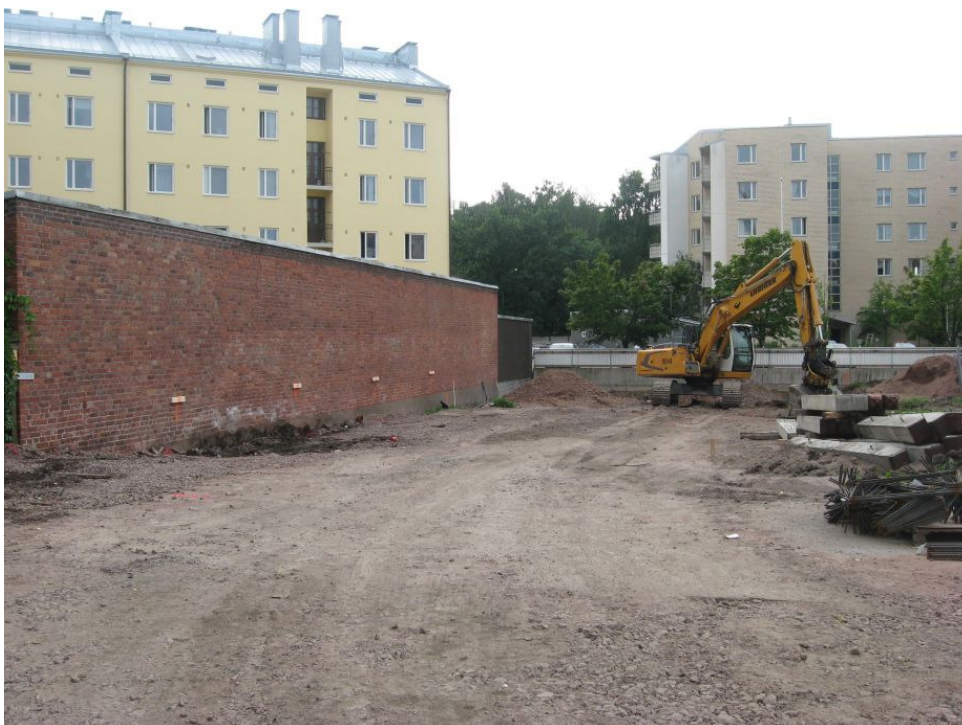
Kuva 7: Pysäköintihallin alue ennen maarakennustöiden alkamista. Osittain maan-alainen halli rakennettiin kiinni viereisen tontin (II-31-9) tiiliseinäiseen ulkoverastoon, joka on rakennettu jo 1930-luvulla. NE.

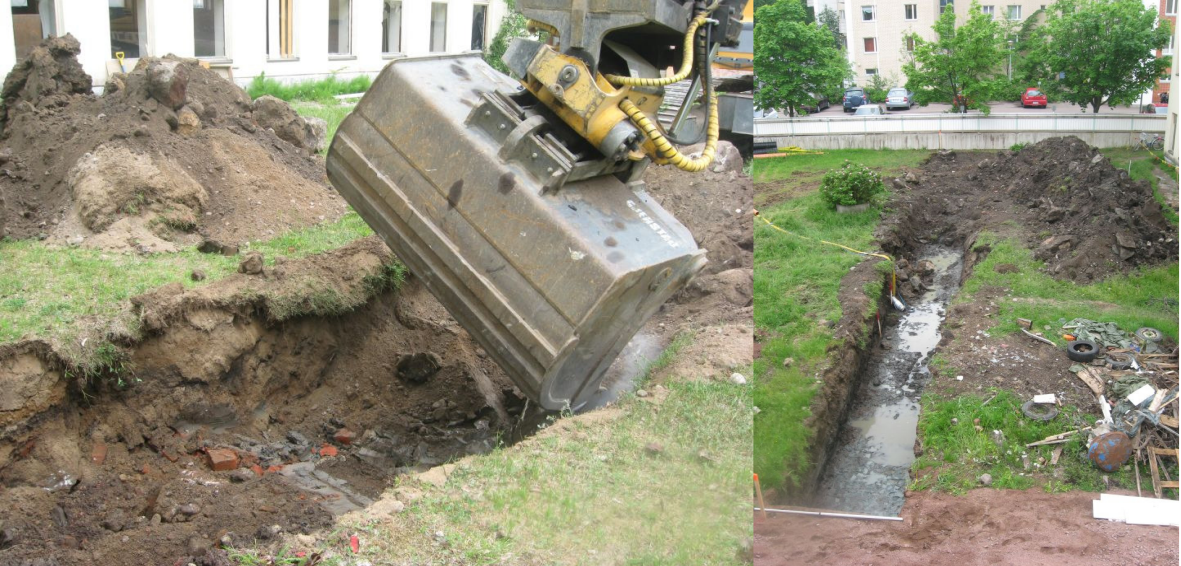
Kuvat 8-9: Piha-alueen kaivaminen erityisesti koeoja 1:n alueella oli vaikeaa, sillä alueella sijainnut paksu täyttökerros (krs. 5-5a) sisälsi runsaasti isoja lohkokiviä sekä rakennusjätettä. Ongelmalliseksi piha-alueen kaivun teki myös tontin kostea maaperä, mistä johtuen kaivaus-alueille nousevaa vettä oli pumpattava pois koeojista koko kaivaustyön ja dokumentoinnin ajan. Kosteudesta ja pihan kivitäytöstä johtuen piha-alueelle kaivettujen ojen seinämät sortuivat herkästi, mistä johtuen ojat oli kaivettava ja dokumentoitava useassa osassa. Vasemmalla koeojaa 1 kaivetaan (S); oikealla näkymä ojasta kun sen SW-pää on jo dokumentoitu ja peitetty ja NE-päätä tyhjennetään vedestä ennen dokumentointia (NE). Kuvat: KyM/M. Kyyri.

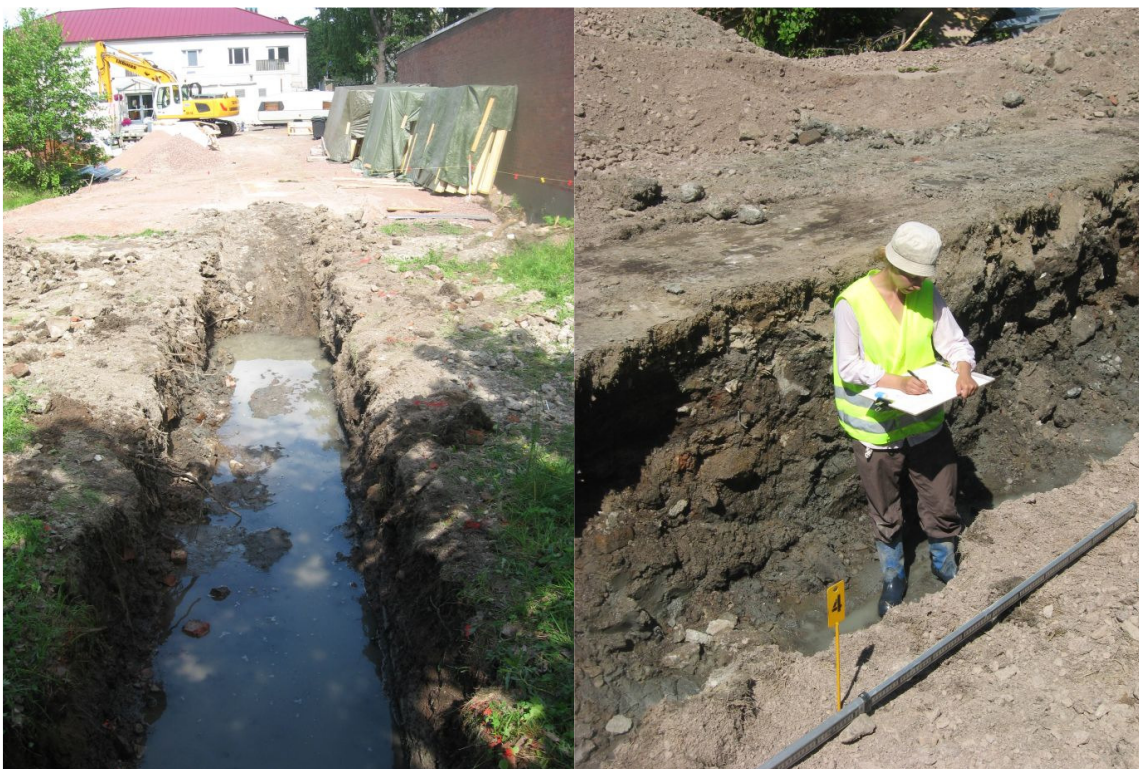
Kuvat 12-13: Vasemmalla koeojan 3 SW-puolisko koeoja 2:een kiinni kaivettuna (SW). Myöhemmin kaivettu koeoja 3:n NE-pää ulottui osittain myöhemmin avatun pysäköintihallin kaivannon alueelle. Oikealla tutkimusapulainen Lajja Simponen dokumentoi piirtämällä ojan SE-seinämää (S). Kuvat: KyM/M. Kykyri.

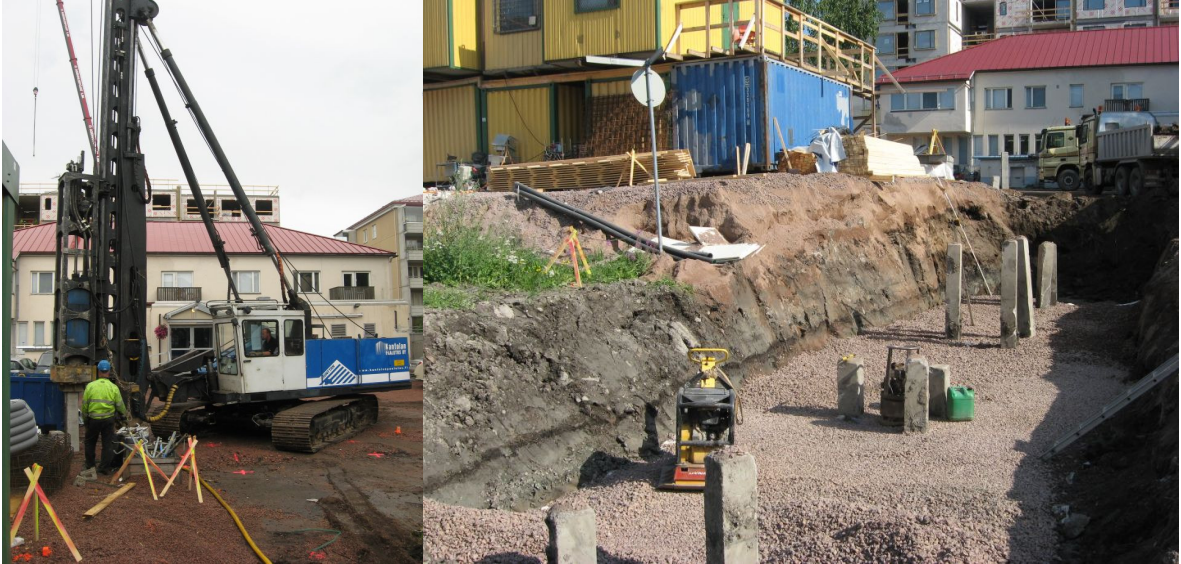
Kuvat 14-15: Vasemmalla paalukaivannon 1 paalutustöitä aloitellaan (S) ja oikealla kaivanto paalutettuna ja pohjaan kaivettuna (S). Paalukaivannon NW-seinämän alaosassa näkyvä mustanruskea horisontti on orgaanisesta jätteestä ja sammalesta muodostunut horisontti (krs. 7), mikä ulottui koillisessa lähes tonttirajalle asti. Kuvat: KyM/M. Kykyri.

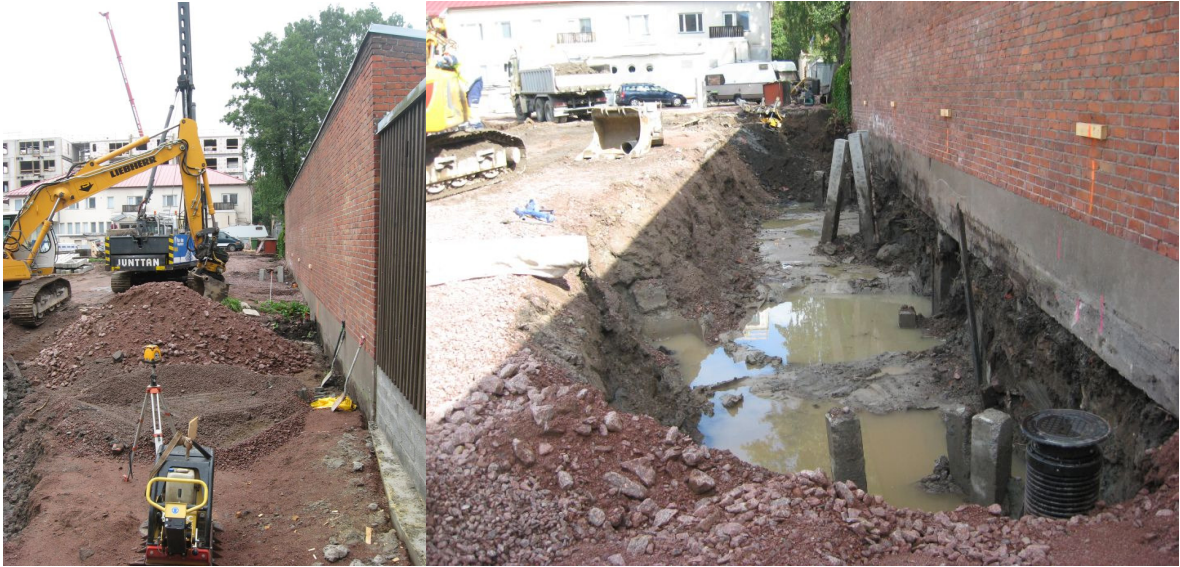
Kuvat 16-17: Vasemmalla paalukaivantoa 2 paalutetaan (SW) ja oikealla kaivanto pohjaan kaivettuna (SW). Kaivannon vastakkaisessa päässä sijaitsee syvä kuoppa, joka oli kaivettu aina pohjasaveen saakka ja sisälsi runsaasti kaikenlaista 1900-luvun aikana alueelle levitettyä ja haudattua jätettä (krs. 23). Kuvat: KyM/M. Kykyri.

Kaivannon kerrokset olivat alimmasta ylimpään lueteltuina seuraavat. Steriilin pohjasaven (krs. 8) päällä suoraan sijaitsi orgaanisen jätteen kerros (krs. 7), joka oli havaittavissa 25 m:n pituisena yhtenäisenä, koilliseen tasaisesti nousevana horisonttina kaivannon SE-seinämässä. Paksuudeltaan kerros oli 5-10 cm, ja sen yläpinta sijaitsi korkeudella +2.84-2.98 m.m.p.y. Koillisessa horisontti oli rikkoutunut (x: 705789.295, y: 496470.932 ja tästä koilliseen) paikalla suoritettujen myöhempien kaivutöiden yhteydessä.

Orgaanisen horisontin päällä oli havaittavissa lähes koko kaivannon SE-seinämän pituudella täytösavikerros (krs. 5), jossa esiintyi lohkokiveä (ø 20-30 cm) sekä erittäin runsaasti tiilen katkelmia. Kerroksen paksuus vaihteli välillä 50-80cm. Aivan kaivannon NE-päässä savitäyttöä ei tavattu (x: 705787.231, y: 496469.273 ja siitä koilliseen), sillä kerros oli mitä todennäköisimmin tullut poiskaivetuksi siinä yhteydessä kun paikalle oli kaivettu iso kuoppa jätteitä varten. Kuopan täytteenä oli mullan ja karkean hiekan sekainen kostea kerros (krs. 23), jossa esiintyi kaikenlaista jätettä taloustavarasta aina ongelmajätteeseen (öljy) asti. Mainittua kerrosta, joka oli paikoin kaivettu steriiliin pohjasaveen saakka, ei paalukaivantojen 1-2 ja koekuoppien 1-2 lisäksi tavattu muualta tontin alueelta. Jättemaan ja täytösavikerroksen (krs. 5) yläpuolella sijaitsi jo pintaturve- ja multakerros (krs. 1).

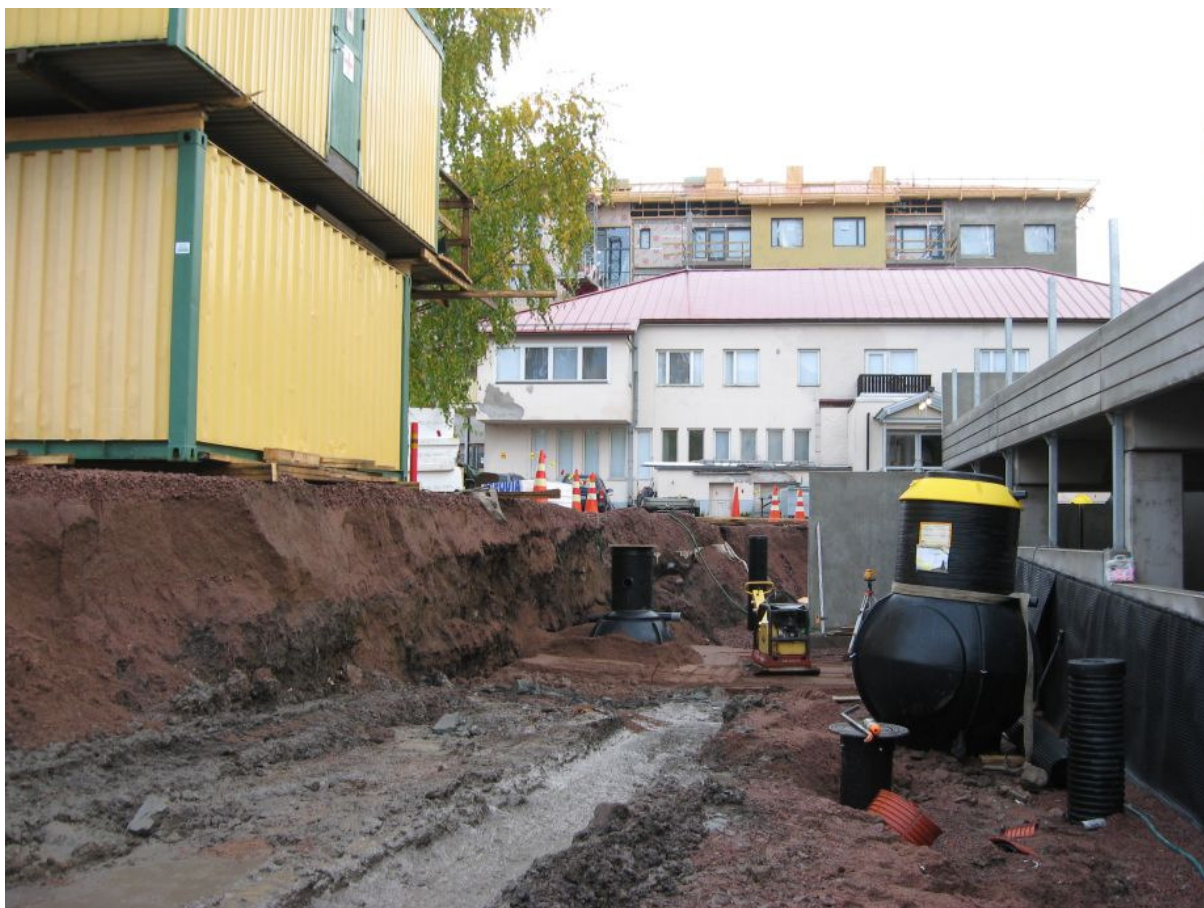
Kuva 18: Paalukaivanto 1:n luoteinen laajennus vaiheessa, jolloin alueelle kaivettiin kaivoja. Oikealla kuvassa näkyy rakenteilla olevaa pysäköintihallin elementtiseinää. SW.

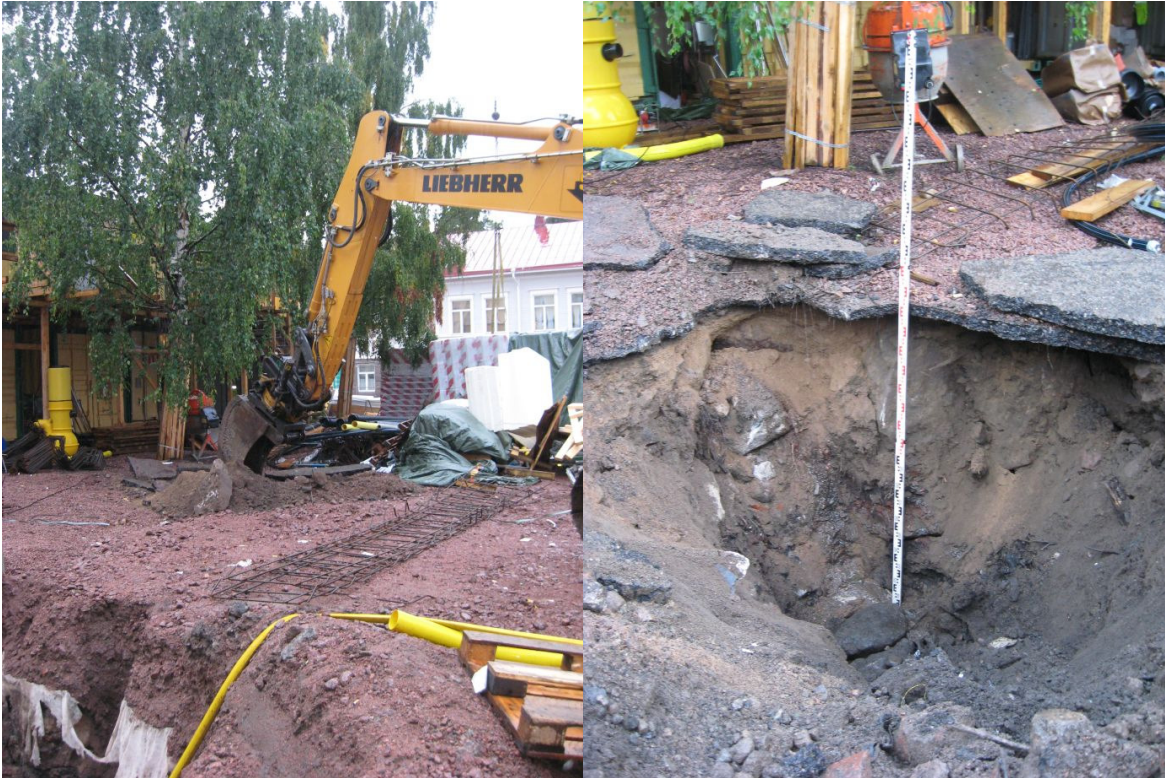
Kuvat 19-20: Vasemmalla koekuoppaa 1 kaivetaan tontin koillissivustalle (E); oikealla kaivannon W-nurkan kerroksia (E). Kuvat: KyM/M. Kykyri.

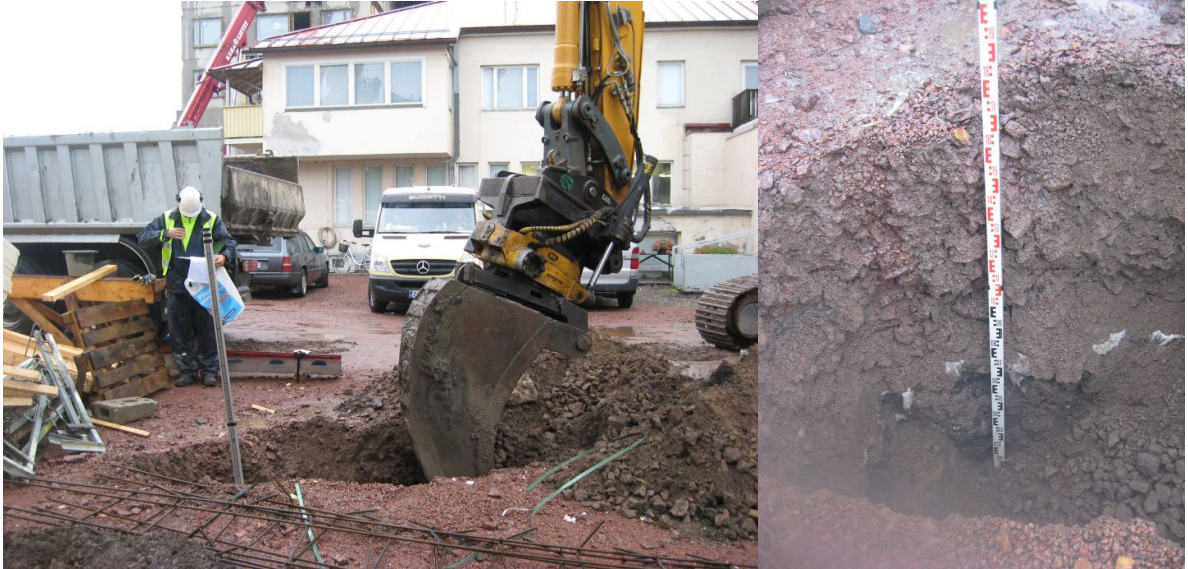
Kuvat 21-22: Vasemmalla koekuoppa 2:ta kaivetaan Järjestötalon tontin koillispuolella sijaitsevalle, ns. Laulumiesten talon tontin puolelle (S); oikealla kaivannon S-seinämän kerroksia (NE). Kuvat: KyM/M. Kykyri.

Keskikoordinaatti: x: 705815.538, y: 496464.270; z-pinta: +5.30 m.m.p.y. Koekuoppa kaivettiin viereisen tontin 285-II-31-3 (Korkeavuorenkatu 11) puolelle.

Laajuus: 1,2x3 m, syvyys 1,70 m. Suunta: E-W.

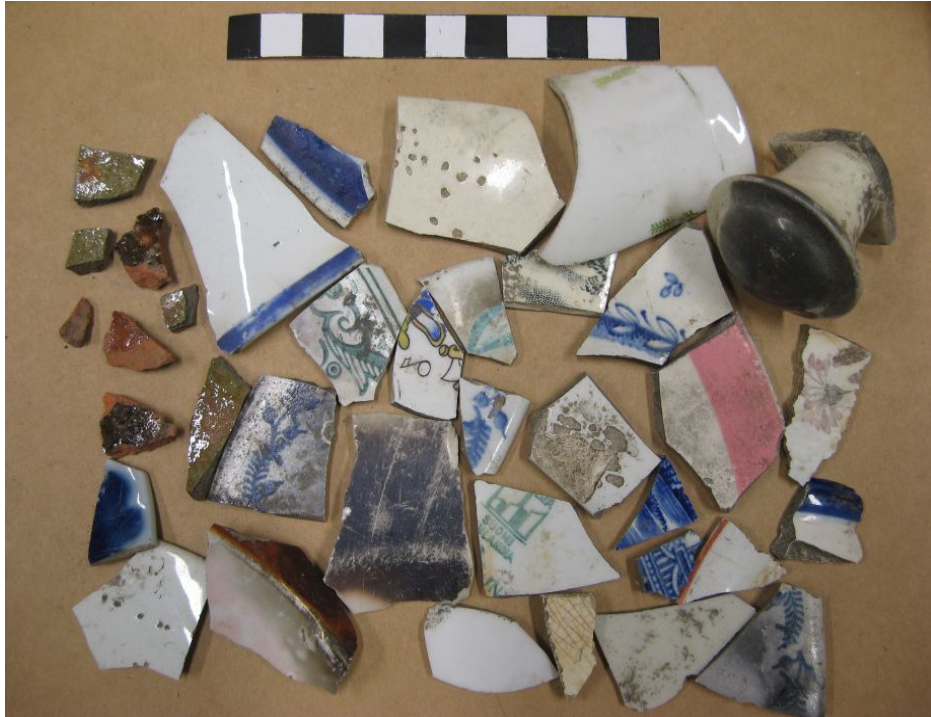
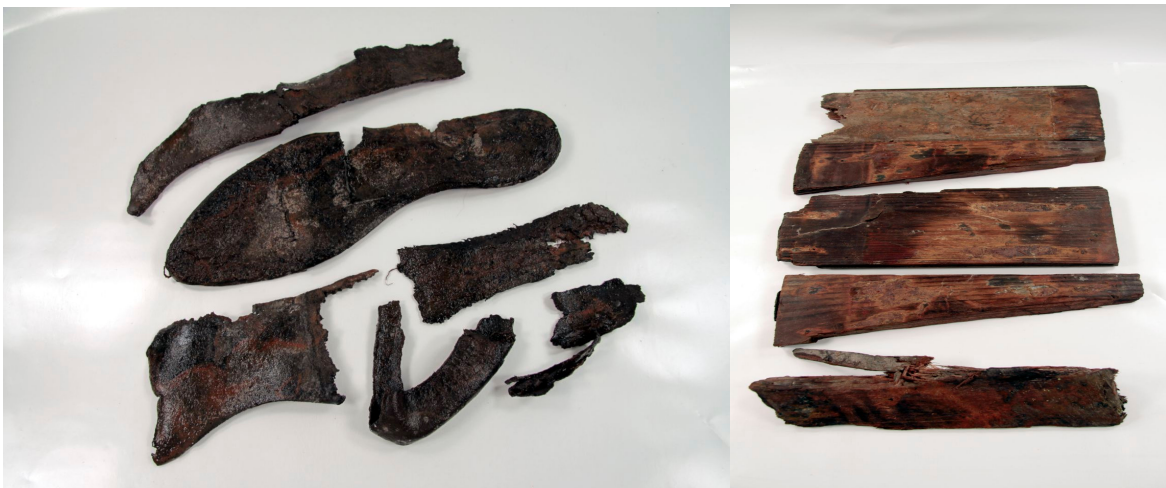
23-25: Yläkuvassa vasemmalla ylhäällä pieniä ruskea- ja vihreälasitteisia punasavikeramiikan siruja koejoja 1:n NE-seinämästä kerroksen 5 pohjalta. Nämä keramiikan palaset ovat niitä harvoja yksittäisiä löytöjä kaivaustontilla, jotka ovat mahdollisesti peräisin jo Ruotsinsalmen ajalta. Kuvan irtolöytönä talteen otettu talousfajanssi ja posliini ajoittuvat sen sijaan vasta 1900-luvun puolella. Astioiden pohjapaloissa esiintyi Arabian ns. rotanhäntä- ja piippuleimoja, jotka olivat käytössä 1900-luvun alkupuoliskolla (Kumela-Blåfield 2010:153). Vasemmalla alhaalla koejoja 2:n SW-seinämän kerroksesta 5 löytyneitä nahkakengän riekaleita sekä oikealla alhaalla puuastioiden kimpilautoja kerrosten 5 ja 7 vaihteesta koejoja 1:n pohjalta. Kuvat: KyM/ M.Kykyri yläkuva ja T. Leinonen alakuvat.

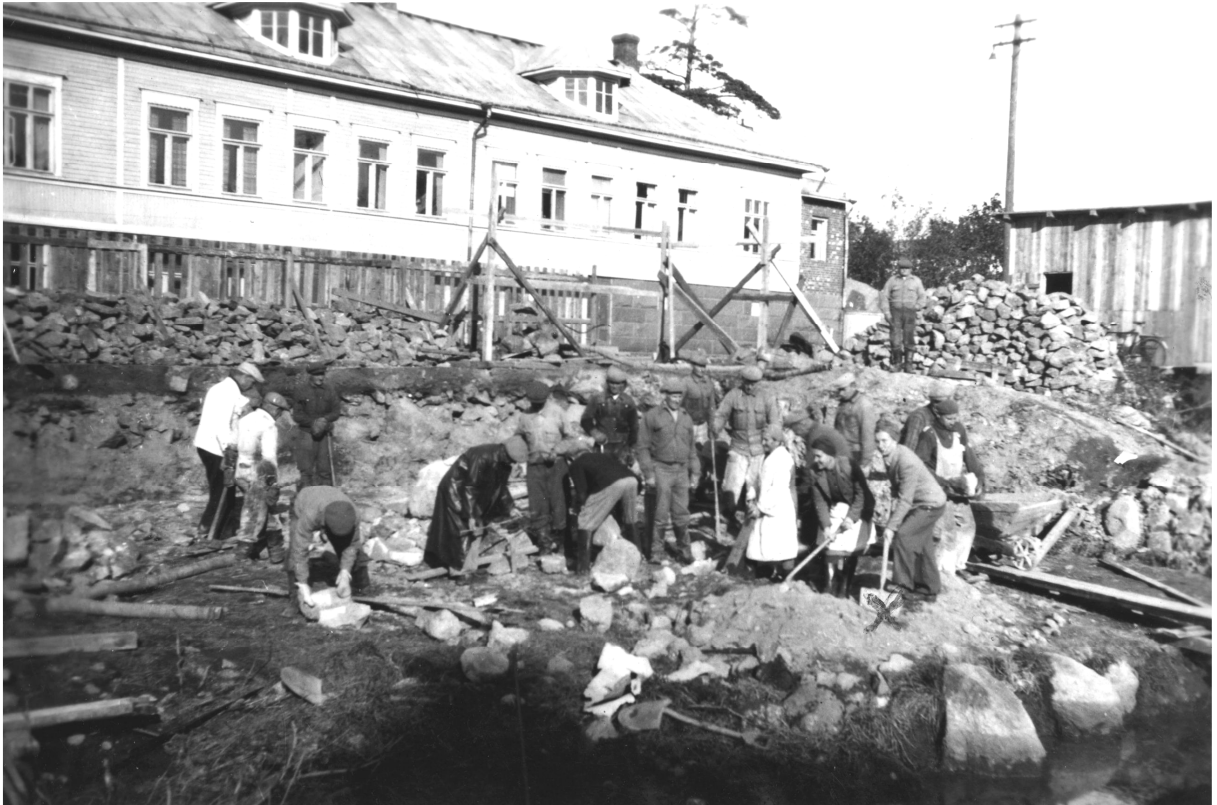
Kuva 26: Järjestötalon rakennuspaikkaa raivataan talkoovoimin 1940-luvun lopulla. Kuvassa näkyvän rakennuksen editse kulkee Korkeavuorenkatu, jonka pohjustuksena oleva ison lohkokiven sekainen täyttömaa on runsaan metrin paksuinen. Talkootyöläiset seisovat silloisella maankamaralla, joka on kostea ja oksien ja sammalen peittämä (kaivauksilla koko tontin alueelta tavattu kerros 7). Kuva-alalla oikealla näkyvä kumpare, jolla yksi talkoolaisista seisoo, on mahdollisesti kalliopaljastuma. Alue, joka vuoden 2011 kaivausten yhteydessä jäi toistaiseksi tutkimatta sijaitsee miehen takana olevan kivikasan ja puuhökkelin paikkeilla. Kuva: Kansan Arkisto (KansA714-1992).

Tontin piha-alueelle muodostuneen orgaanisen horisontin perusteella alue oli ollut ennen Järjestötalon rakentamista varsin soista ja kostea. Uuden rakennuksen myötä oli luonnollisista syistä tullut tarpeelliseksi kuivata ja korottaa tontin piha-alueita, missä yhteydessä alueelle levitettiin koko piha-alueen kattava, kiven- ja rakennusjätteen sekainen paksu täyttökerros (krs. 5, 5a-5e), joka sijaitsi korkeudella n. +3.7 0-3.80 m.m.p.y.

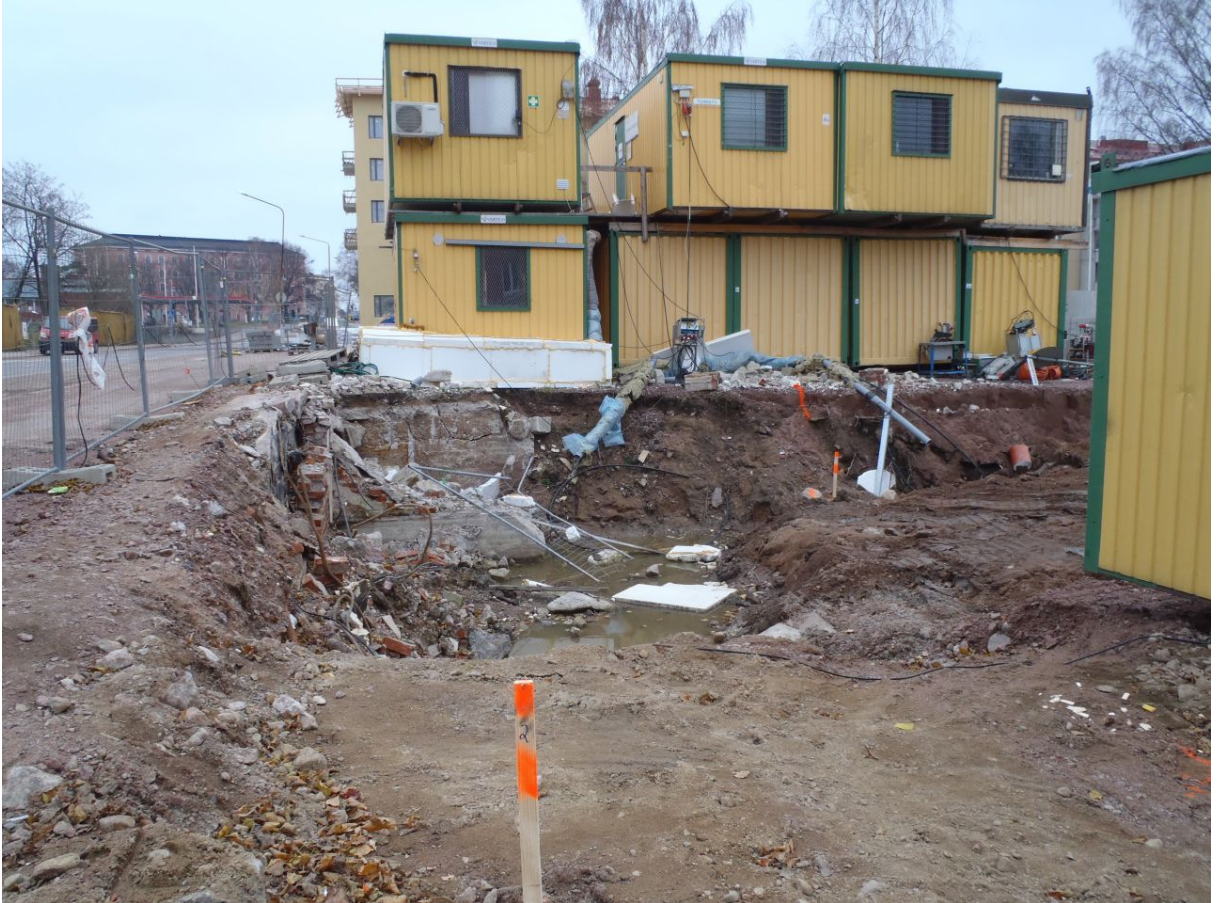
Kuva 27: Korkeavuorenkatu 13 tontin toistaiseksi tutkimaton osa sijaitsee kuvassa taka-alalla näkyvien työmaaparakkien kohdalla. Kuvassa keskellä näkyy Järjestötalon N-nurkan jäännöksiä tiili- ja betonirakenteineen. Kuva on otettu suurin piirtein samalta kohdalta, jossa talkooväki kuvassa 26 raivaa paikalle rakennettavan uuden Järjestötalon aluetta. SW. KyM/M. Kykyri.

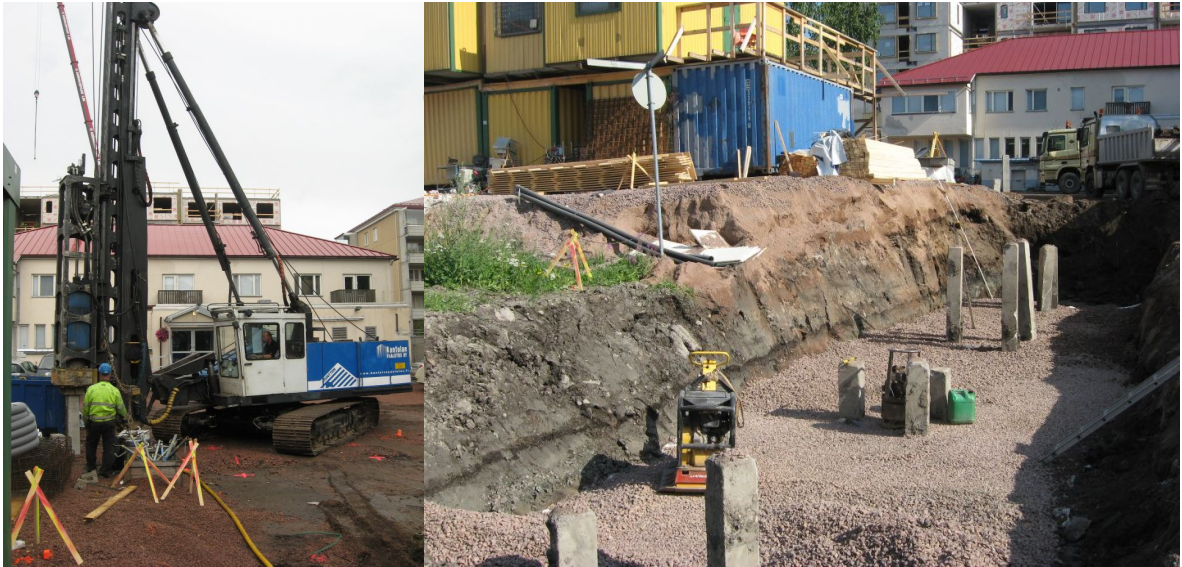
Kuvat 14-15: Vasemmalla paalukaivannon 1 paalutustöitä aloitellaan (S) ja oikealla kaivanto paalutettuna ja pohjaan kaivettuna (S). Paalukaivannon NW-seinämän alaosassa näkyvä mustanruskea horisontti on orgaanisesta jätteestä ja sammalesta muodostunut horisontti (krs. 7), mikä ulottui koillisessa lähes tonttirajalle asti. Kuvat: KyM/M. Kykyri.

Havainnot: Kaivannon NW-seinämässä steriilin pohjasaven päällä sijainneiden kerrosten yhteenlaskettu paksuus vaihteli välillä 1,2-2,4 m. Tontin varsinaisella piha-alueella lounaassa kerrospaksuus oli vain runsaan metrin, mutta tontin koillisivustalle, minne täyttö- ja tasoite-maamassoja oli levitetty runsaan metrin paksuudelta keväällä 2011, oli kulttuurikerrosten yhteenlaskettu paksuus huomattavasti suurempi. Paalukaivannosta paljastuneet kerrokset olivat pääosin samoja kerrostumia, jotka oli dokumentoitu jo kesäkuussa suoritettujen Järjestötalon piha-alueen koekaivausten yhteydessä.

Kaivannon kerrokset olivat alimmasta ylimpään lueteltuina seuraavat. Steriilin pohjasaven (krs. 8) päällä suoraan sijaitsi orgaanisen jätteen kerros (krs. 7), joka oli havaittavissa lähes 35 m pituisena yhtenäisenä ja lähes vaakatasossa kulkevana 10-15 cm:n paksuisena horisonttina kaivannon NW-seinämässä. Kerrostuman yläpinta sijaitsi korkeudella +2.80-2.89 m.m.p.y., mutta aivan kaivannon NE-päässä (x:705807.382, y: 496465.024) horisontti nousi aina korkeudelle +3.19 m.m.p.y. Tästä koillisempaan orgaanisen kerrostuman kulkua ei enää ollut mahdollista seurata, sillä kerros oli tuhoutunut paikalla suoritettujen myöhempien kaivutöiden yhteydessä. Paljoa edellä mainittua koillisemmaksi horisontti ei kuitenkaan ole alun alkaenkaan voinut ulottua, sillä paalukaivannon NE-päästä (x:705810.012, y: 496470.123) paljastui jo peruskallion pinta korkeudelta +4.01 m.m.p.y.

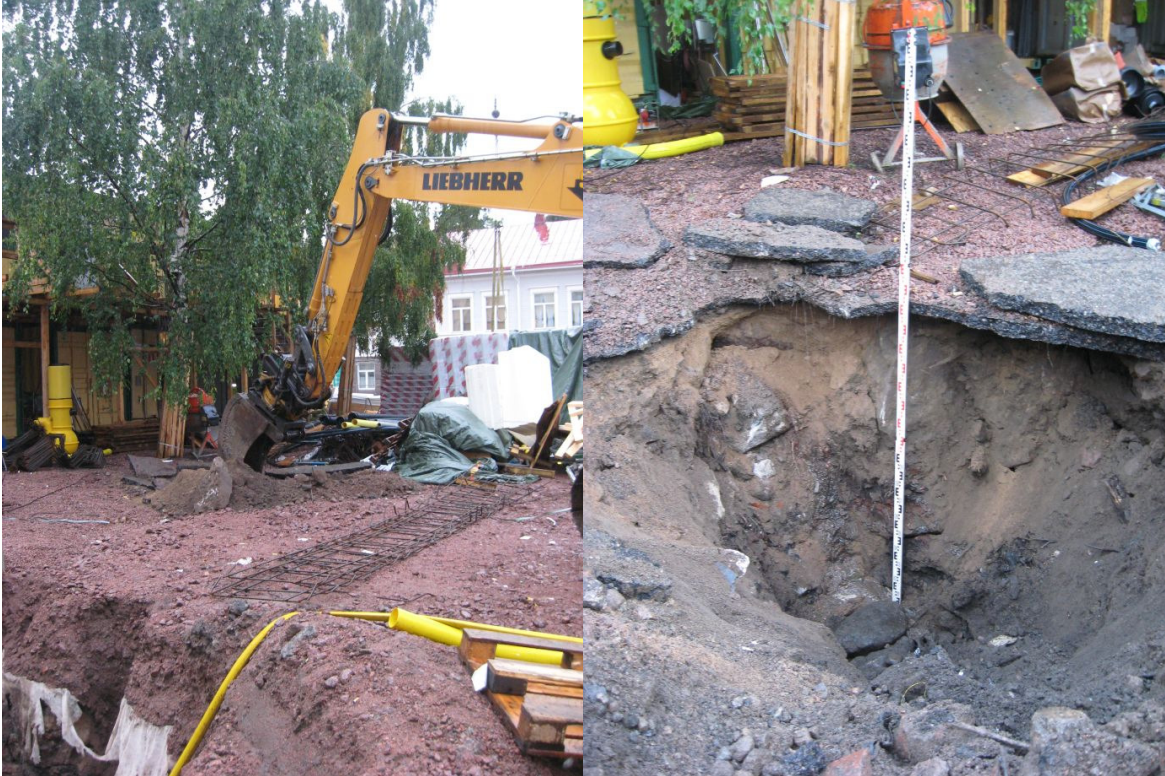
Kuvat 19-20: Vasemmalla koekuoppaa 1 kaivetaan tontin koillissivustalle (E); oikealla kaivannon W-nurkan kerroksia (E). Kuvat: KyM/M. Kykyri.

Keskikoordinaatti: x: 705812.468, y: 496459.805; z-pinta: +5.18 m.m.p.y.

Laajuus: 2x4 m, syvyys 1,80 m. Suunta: NE-SW.

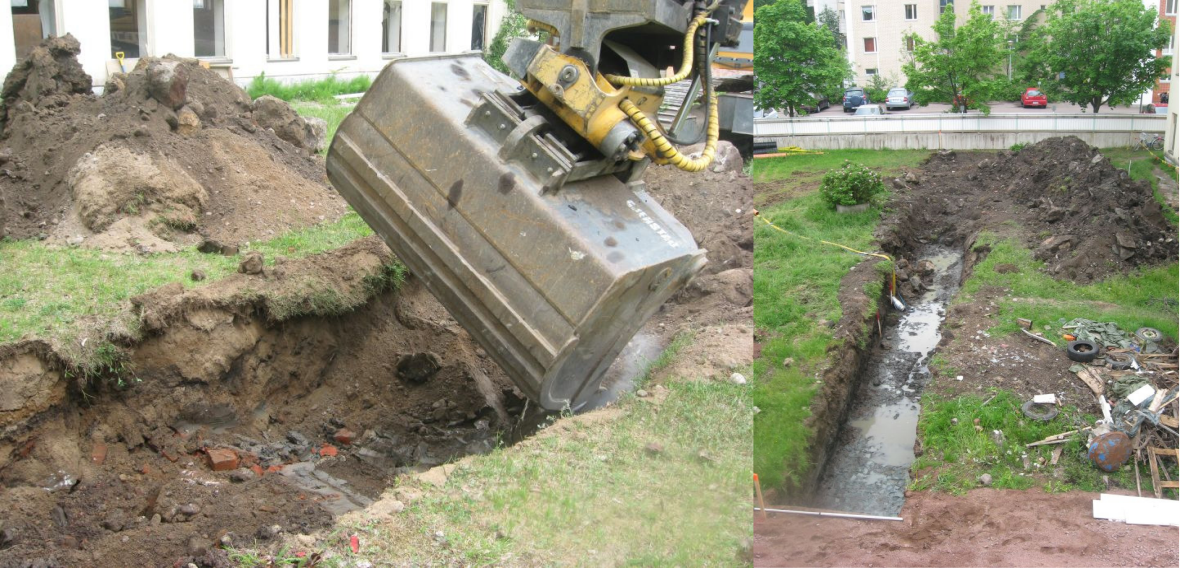
Kuvat 8-9: Piha-alueen kaivaminen erityisesti koeoja 1:n alueella oli vaikeaa, sillä alueella sijainnut paksu täyttökerros (krs. 5-5a) sisälsi runsaasti isoja lohkokiviä sekä rakennusjätettä. Ongelmalliseksi piha-alueen kaivun teki myös tontin kostea maaperä, mistä johtuen kaivaus-alueille nousevaa vettä oli pumpattava pois koeojista koko kaivaustyön ja dokumentoinnin ajan. Kosteudesta ja pihan kivitäytöstä johtuen piha-alueelle kaivettujen ojen seinämät sortuivat herkästi, mistä johtuen ojat oli kaivettava ja dokumentoitava useassa osassa. Vasemmalla koeojaa 1 kaivetaan (S); oikealla näkymä ojasta kun sen SW-pää on jo dokumentoitu ja peitetty ja NE-päätä tyhjennetään vedestä ennen dokumentointia (NE). Kuvat: KyM/M. Kyyri.

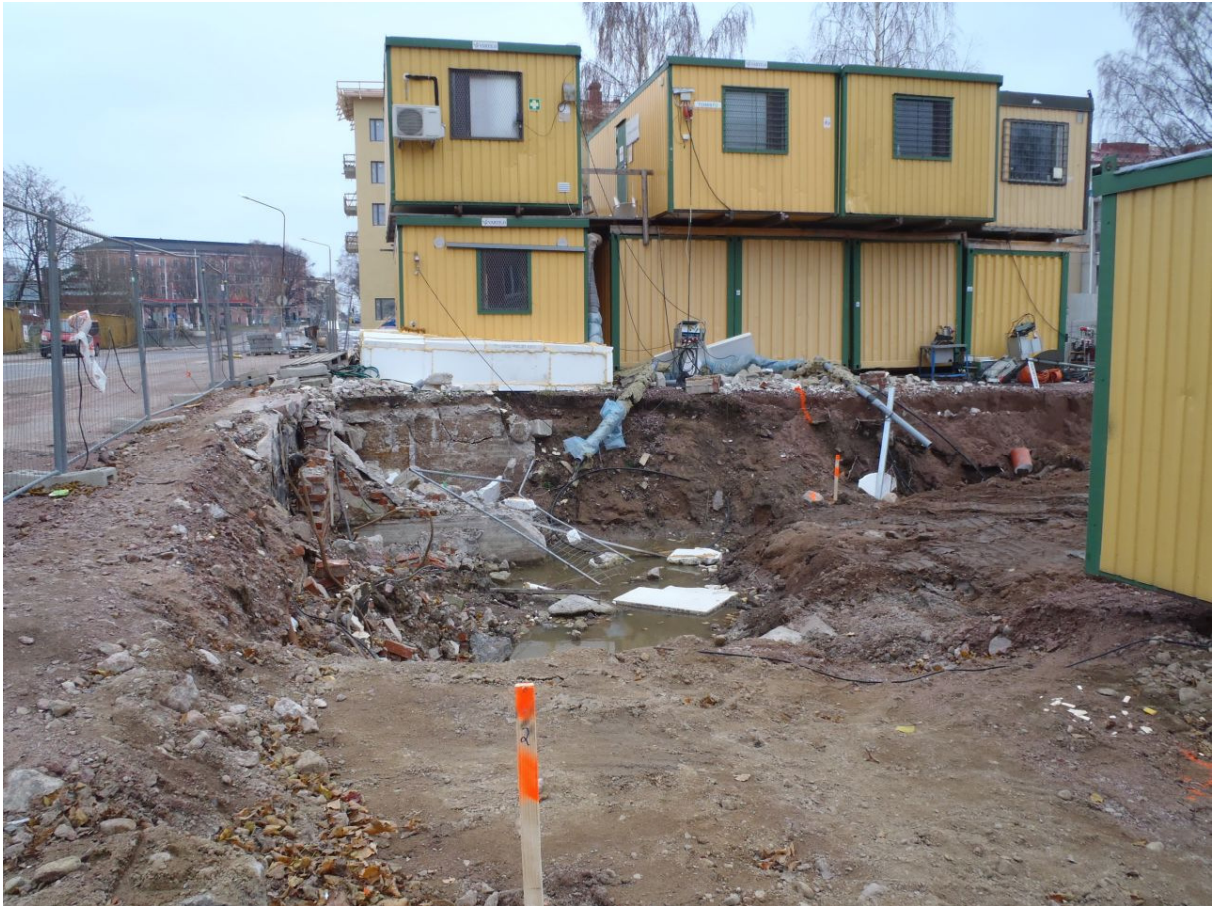
Kuva 27: Korkeavuorenkatu 13 tontin toistaiseksi tutkimaton osa sijaitsee kuvassa taka-alalla näkyvien työmaaparakkien kohdalla. Kuvassa keskellä näkyy Järjestötalon N-nurkan jäännöksiä tiili- ja betonirakenteineen. Kuva on otettu suurin piirtein samalta kohdalta, jossa talkooväki kuvassa 26 raivaa paikalle rakennettavan uuden Järjestötalon aluetta. SW. KyM/M. Kykyri.

Vuonna 2011 suoritettujen kaivausten jälkeen on Korkeavuorenkatu 13:n tontista enää tutkimatta n. 17x20 m kokoinen alue tontin pohjoisnurkassa, jolla Varte Oy:n rakennustyömaan parakit tätä kirjoittaessa sijaitsevat. Kyseessä oleva, toistaiseksi tutkimaton alue vastaa n. 15%:a koko tontin koko pinta-alasta, ja myös sen maarakennustöiden yhteydessä tullaan lähitulevaisuudessa suorittamaan arkeologista valvontaa, siinä vaiheessa kun rakennustyöt alueella käynnistyvät (kartta no: 22; kuva 27).

Ns. Järjestötalon tontista on vielä tutkimatta n. 17x20 m kokoinen alue sen pohjoisnurkkaa, jonka maankaivutöiden yhteydessä tullaan jatkossa suorittamaan arkeologista valvontaa, sitten kun työt lähitulevaisuudessa tulevat ajankohtaisiksi. Nähtäväksi jää, puuttuvatko Ruotsin-salmen aikaiset kerrostumat ja rakenteet myös Korkeavuorenkadun puoleisesta osasta tonttia, vai onko niitä säilynyt alueella tuotujen paksujen täyttömaamassojen alla. Kymenlaakson museon muilla lähitonteilla suorittamien tutkimusten yhteydessä on nimittäin käynyt ilmi (Kykyri 2009-2011), että Ruotsinsalmen aikaiset kulttuurikerrokset ja rakenteet ovat säilyneet alueella erittäin fragmentaarisina tai ne ovat puuttuneet tutkituilta tonteilta kokonaan.

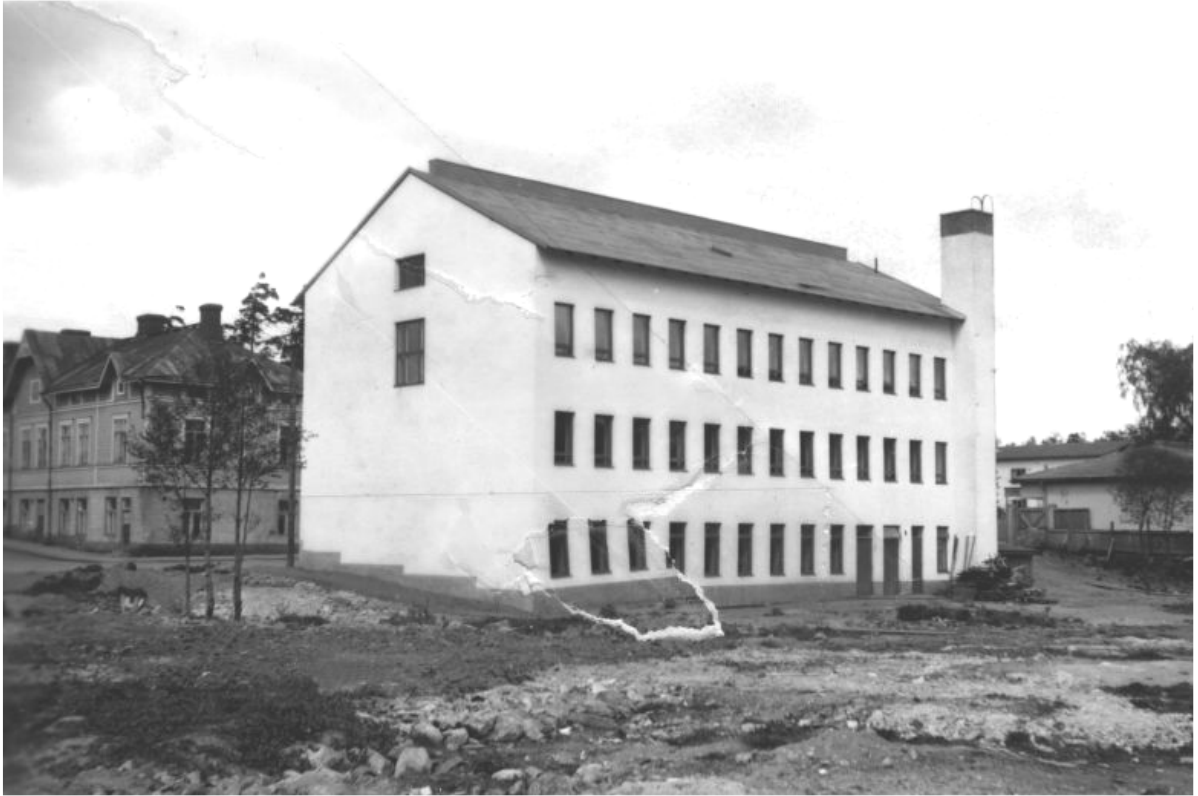
Kuva 4: Kotkan Järjestötalo valmiina. Rakennuksen suunnitteli arkkitehti Erkki Illukka, jonka käsialaa on myös kuvassa Järjestötalon oikealla puolella, Korkeavuorenkatu 11:n tontilla sijaitseva aumakattoinen rakennus. ”Väliaikainen uudisrakennus”, joka purettiin keväällä 2011, valmistui 1940-luvun lopulla, ja siinä toimi pitkään Oy Kotkan Kumikorjaamo ja myöhemmin 1970-1980-luvulla kahvila-ruokala. Samalla tontilla sijaitsee myös toinen 1940-luvun rakennus, jossa toimi kumikorjaamon verstaas. Kuva: Kansan Arkisto (KansA716-1992).

Ensimmäinen Kotkan kaupungin aikainen ja asemakaavan mukainen rakennus Korkeavuorenkatu 13:n tontille rakennettiin vasta vuosina 1949-1950, jolloin tontille kohosi talkootyönä työväen Järjestötalo (kuva 4). Rakennus sai seistä ison tontin ainoana rakennuksena aina syksyyn 2011 asti, jolloin se purettiin Korkeavuorenkadun varrelta. Tätä ennen Järjestötalon omistaneet työväenjärjestöt olivat myyneet rakennuksen sekä Kotkan kaupungin omistaman tontin vuokra-oikeuden rakennusliike Varte Oy:lle (Rakennuspiirustukset; Nikola 2011:6-7,16; Kymen Sanomat 16.3. 2010 ja 20.5. 2011).

Järjestötalo purettiin (Sakki Oy) elokuussa 2011 ja samaan aikaan rakennuksen purkutöiden kanssa Varte Oy aloitti tontin SE-sivustalla uuden pysäköintihalliin liittyvät maarakennustyöt. Puretun Järjestötalon paikalle Korkeavuorenkadun varteen tullaan lähitulevaisuudessa rakentamaan uusi asuinkerrostalo.

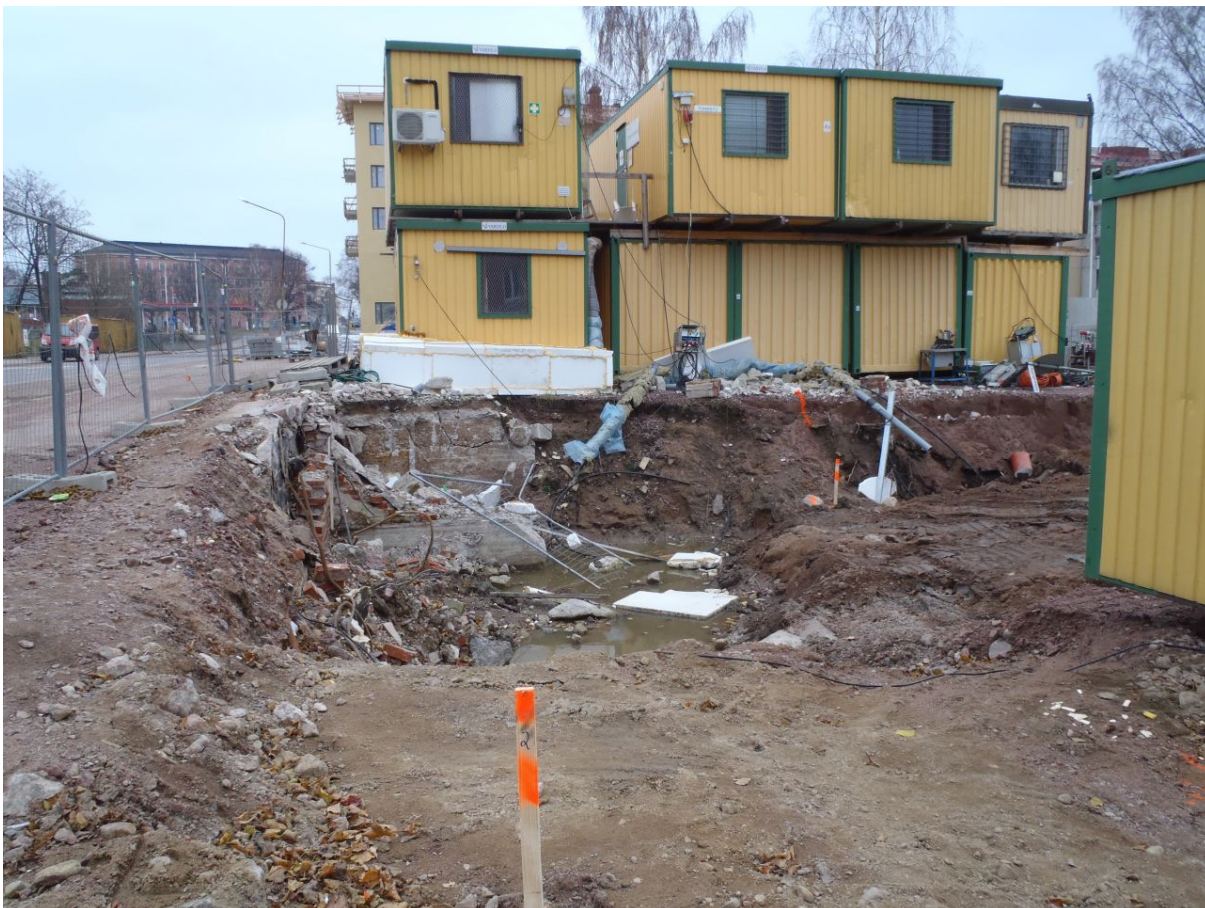
Kuva 27: Korkeavuorenkatu 13 tontin toistaiseksi tutkimaton osa sijaitsee kuvassa taka-alalla näkyvien työmaaparakkien kohdalla. Kuvassa keskellä näkyy Järjestötalon N-nurkan jäännöksiä tiili- ja betonirakenteineen. Kuva on otettu suurin piirtein samalta kohdalta, jossa talkooväki kuvassa 26 raivaa paikalle rakennettavan uuden Järjestötalon aluetta. SW. KyM/M. Kykyri.

Ns. Järjestötalon tontista on vielä tutkimatta n. 17x20 m kokoinen alue sen pohjoisnurkkaa, jonka maankaivutöiden yhteydessä tullaan jatkossa suorittamaan arkeologista valvontaa, sitten kun työt lähitulevaisuudessa tulevat ajankohtaisiksi. Nähtäväksi jää, puuttuvatko Ruotsin-salmen aikaiset kerrostumat ja rakenteet myös Korkeavuorenkadun puoleisesta osasta tonttia, vai onko niitä säilynyt alueella tuotujen paksujen täyttömaamassojen alla. Kymenlaakson museon muilla lähitonteilla suorittamien tutkimusten yhteydessä on nimittäin käynyt ilmi (Kykyri 2009-2011), että Ruotsinsalmen aikaiset kulttuurikerrokset ja rakenteet ovat säilyneet alueella erittäin fragmentaarisina tai ne ovat puuttuneet tutkituilta tonteilta kokonaan.
