**TUTKIMUSRAPORTTI**

# OULU

## SRK-talon tontti, Isokatu17/Asemakatu 6

Tontin I-30-115 kaupunkiarkeologinen koekaivaus  
6.-15.6.2012

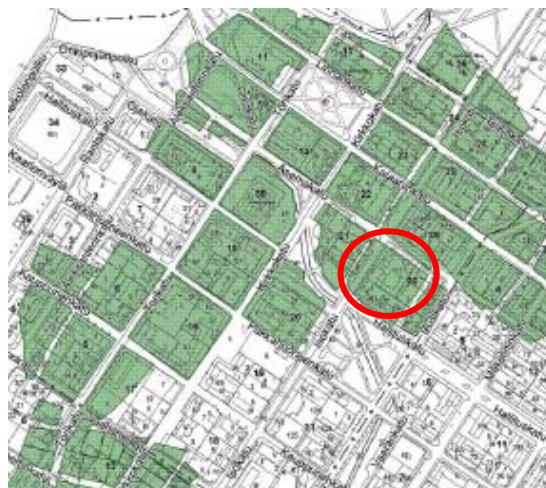
**Kuva 3.** Vuoden 1824 kartta aseointina Oulun nykyiselle asemakaavalle. (Ikonen & Mökkönen 2002: liite 3.6)

Tontilla I-30-115 ei ole aiemmin suoritettu arkeologisia kaivaustutkimuksia. Vuonna 2002 tehdystä kaupunkiarkeologisesta inventoinnista tontin alue on määritelty luokkaa 2 eli alueeksi, jolla mahdollisesti sijaitsee muinaismuistolain (295/63) rauhoittamia kiinteitä muinaisjäännöksiä (Kallio-Seppä 2007, liite 2; Ikonen & Mökkönen 2002). Inventoinnissa tehtyjen kartta-aseointien mukaan nykyinen tontti on sijainnut 1600-luvun puolessavälissä kaupungin tulliaidan ulkopuolella (kuva 1), mutta jo 1700-luvun alkupuolella tontti on ollut rakennettua kaupunkialuetta (kuva 2) kuten myös 1800-luvulla (kuva 3).

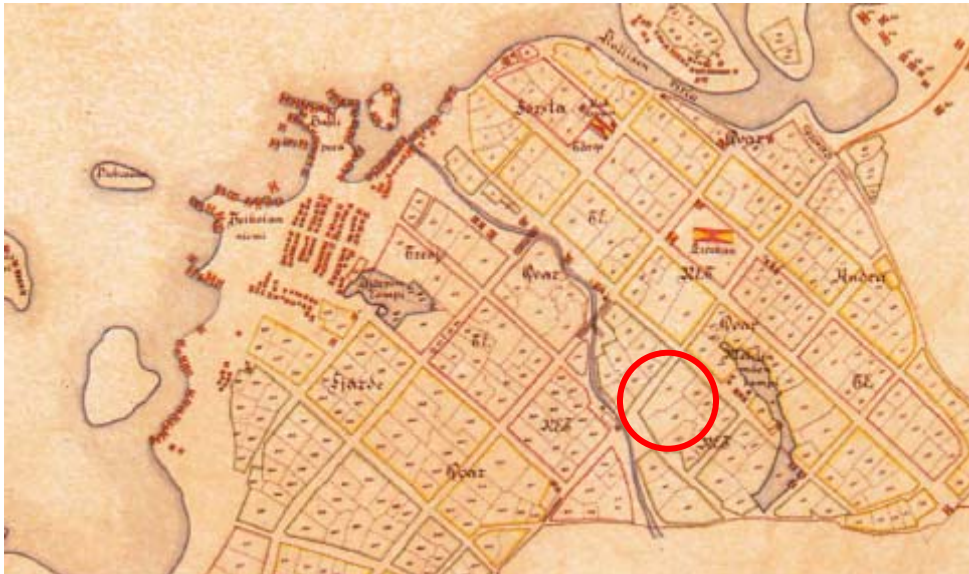
**Kuva 4.** Yksityiskohta Mårten Hackzellin vuonna 1763 laatimasta Oulun kaupunkimittauksesta (Niskanen & Okkonen 2002: 33). Tutkimusalue ympyröity.

Vuoden 2002 inventoinnin kartta-asemointien mukaan (kuvat 1 ja 2) 1600-luvulla tontin alue on vielä sijainnut kaupungin tulliaidan ulkopuolella, mutta 1700-luvun alusta lähtien se on kuulunut rakennettuun kaupunkialueeseen. Vuoden 1763 kartan (kuva 4) mukaan tontti sijaitsi toisessa kaupunginosassa. Tässä kaupunginosassa sijaitsi 1700-luvulla julkisista rakennuksista koulu ja köyhäntalo. 1700-luvulla ja 1800-luvun alussa kaupunginosaa asuttivat lähinnä meri- ja työmiesten sekä käsityöläismestarien perheet – alueella oli vain muutamia kauppias- ja virkamiesperheiden asuintaloja. (Halila 1953: 161, 163, 165, 167).

Tutkittavan tontin (I-30-115) alueella sijaitsi 1700-luvun puolessavälissä kolme tonttia nrot 150, 151 ja 152 (kuva 4). Tontin 151, joka sijoittuu nykyisen Vanhan pappilan kohdalle, omistivat vuonna 1822 puoliksi suutari Pehr Planström ja räätäli Henrik Jung. Vuoden 1822 suurtulipalosta, joka tuhosi lähes koko kaupungin (Hautala 1975: 14-17, 19), säästy tontilla 151 yksi kellari (Arkkitehtitoimisto Jorma Teppo Oy 2004: 6)

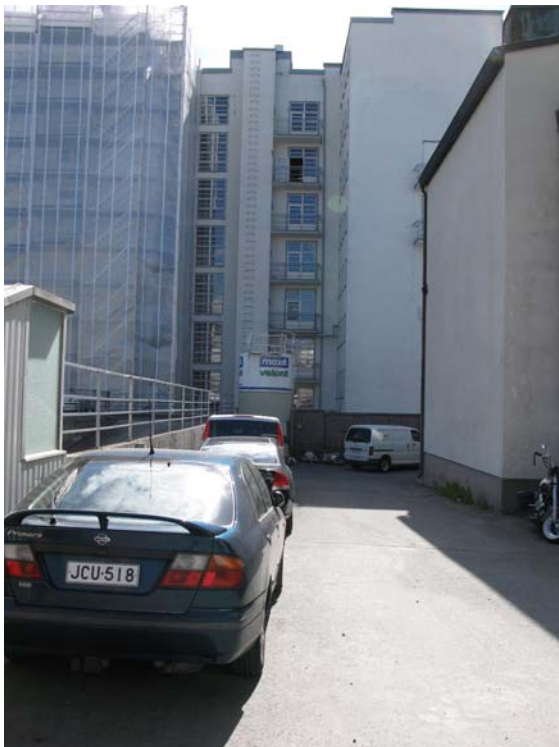
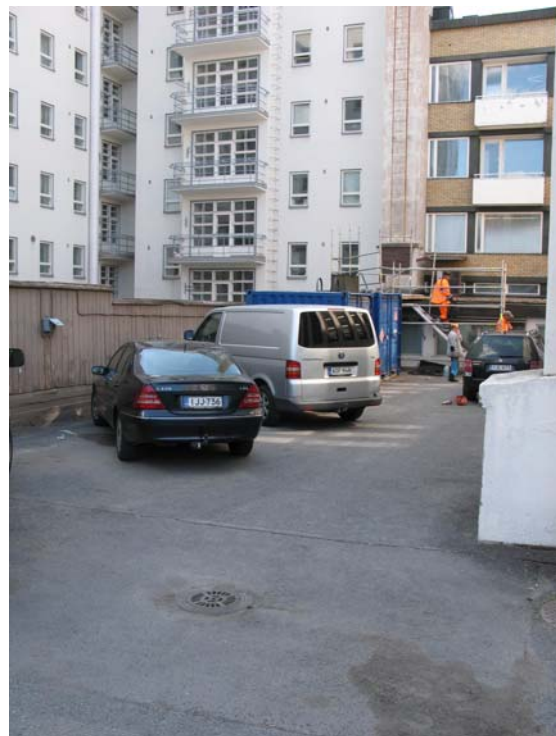
**Kuvat 7 ja 8.** Kuva DG2168:44 (vasen), tontin itäpuoli ja kuva DG2168:45 (oikea), tontin eteläpuoli, seurakuntasalin takaosa. Museovirasto, M. Hyttinen.

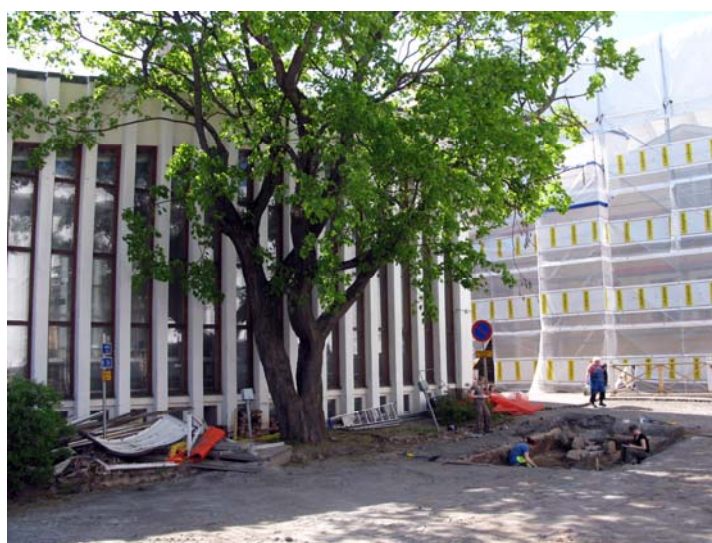
**Kuva 9.** Kuva DG2168:12. Kaivausalueen A sijainti tontilla. Museovirasto, M. Hyttinen.

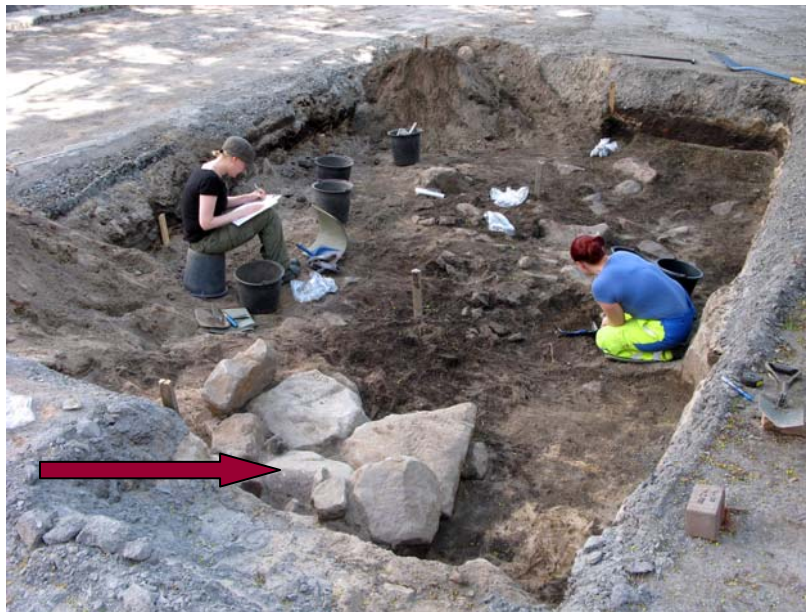
Yksikön ASY3 alta kaivausalueen A länsiosasta ruudusta 100/2000-2002 tuli esille kivirakenne AR1 korkeudelta 8,67-8,40 m mpy (kivien pinta), joista muutama lähti pois paikoiltaan konekaivun yhteydessä (ASY3 poistettiin osin koneellisesti). Rakennetta saatiin dokumentoitua n. 1,2 – 1,25 m alalta. Tästä piirrettiin ensimmäinen dokumentointitaso, joka käsitti rakenteen AR1 (kartta 3). Itä-länsisuuntainen rakenne, muo-

dostui n 50 cm halkaisijoiltaan olleista pinnoiltaan tasaisista kivistä, jotka sijaitsivat rakenteessa alimpana. Laakakivien päällä oli Ø 20-60 cm kokoista pyöreää kiveä, jotka rajautuivat koillisessa pystyyn asetettuun laakakiveen (kuva 10). Isokokoisten kivien väleihin oli aseteltu pienempää tilkekiveä. Rakenteen pohja sijaitsi korkeudella 8,16 -8,20 m mpy. Kivirakenne jatkui länsiprofiiliin. Kaivausalueetta ei kuitenkaan voitu laajentaa tähän suuntaan, koska seurakuntatalon sisäänkäynti piti jättää esteettömäksi. Myös vanhan Pappilan työmaaliikenteelle tuli jättää tilaa.

**Kuva 10.** Kuva DG2168:10. Kaivausalue A. Etualalla rakenne AR1 (nuoli). Museovirasto, M. Hyttinen.

Rakenne AR1 ajoittunee 1700-luvun lopulle tai 1800-luvun alkuun. Vanha pappila ja siihen kuulunut rakennuskanta on rakennettu jo vuonna 1827 Oulun suurpalon (1822) jälkeen. Rakennukset ovat sijainneet tontin reunoilla ja tontin keskiosa on ollut piha-alueena/puutarhana (kuva 5). Pappilan rakennusta on laajennettu 1800- ja 1900-luvuilla, mutta laajennukset eivät ole ulottuneet tontin keskiosaan (Arkkitehtitoimisto Jorma Teppo Oy 2004: 30-32). Ajoitusta tukee myös rakenteen yhteydessä olleiden kerroksien (ASY3, ASY12, ASY8 ja ASY4) löytömateriali, joka näyttäisi ajoittuvan pääosin 1700-luvulle, osin myös 1800-luvulle. Rakenteen luonteesta ei saatu täyttä käsitystä sen fragmentaarisuuden vuoksi. On mahdollista, että kyseessä on rakennuksen kivijalka.

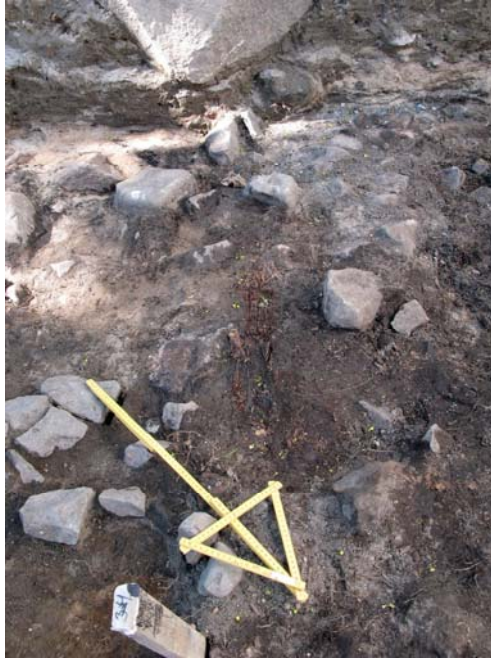
**Kuva 11.** Kuva DG2168:36. Kaivausalue A. Koillis-lounais-suuntainen maatonut lauta. Museovirasto, T. Taipaleenmäki.

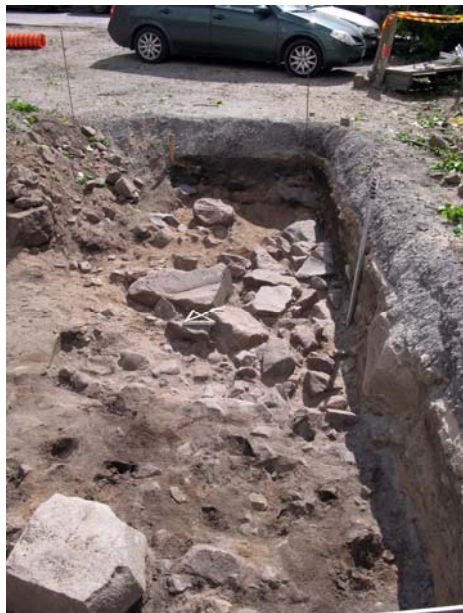
Alimpana kaivausalue A:lla sijaitti ASY7/ASY16 eli punertavanruskea hiekkakerros (dokumentointitaso 4, kartta 6), joka sisälsi runsaasti pientä ( $\varnothing$  5-7 cm) sekä isokokoista ( $\varnothing$  10-100 cm) kiveä. Kivet olivat hajanaisia sijainniltaan, eivätkä muodostaneet mitään selkeää rakennetta (kuva 12). Kivet lienevät luontaisia. Kerros on todennäköisesti sama kuin koeojan B yksikkö BSY4 eli puhdas pohjamaa. Varmuuden vuoksi yksikköön tehtiin vielä 40 cm syvyinen koepisto, jonka perusteella kerros jatkui yhä syvemmälle. Kaivaminen lopetettiin tasoon 4 ja yksikköön ASY7/16 korkeudelle 7,90-8,10 m mpy (kartta 6).

**Kuva 12.** Kuva DG2168:54. Kaivausalue A, dokumentointitaso 4. Museovirasto, T. Ikonen.

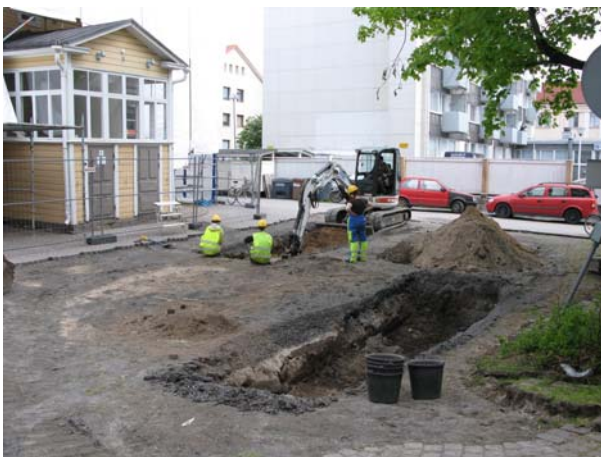
Soran BSY1 alta tuli esille tasoitekerros BSY2 eli vaaleankeltainen hienohiekka. Tämän alla esiintyi koko koeajan laajuudella tummanruskea, keskikarkea ja tiivis hiekka BSY3, jonka seassa oli hiiltä, tiilimurskaa ja pikkukiviä. N. 15 cm paksu kerros oli koeajan B ainoa kulttuurikerros, joka sekin oli osin sekoittunutta. BSY3:n alta paljastui BSY4 eli vaaleanruskea, keskikarkea hiekka, jossa oli soraa seassa. Maa-aines oli löysää ja puhdasta. Hiekan BSY4 alla oli savinen hiesu, BSY5, joka oli luontainen pohjamaakerros. Kaivaminen lopetettiin korkeudelle 7,64 m mpy kerrokseen BSY5. (kartta 2, kuva 14). Tämän jälkeen oja dokumentoitiin ja täytettiin.

**Kuvat 13 ja 14.** Kuva DG2168: 4 (vasen), koeajien A ja B sijainti tontilla ja kuva DG2168:5 (oikea), koeajassa B ei esiintynyt lainkaan kulttuurikerroksia. Museovirasto, M. Hyttinen.

Koeajan B perusteella tontin keskialueella (koillisosa) ei ole säilynyt kulttuurikerroksia. Historiallisten lähteiden mukaan tontti on kuitenkin jo viimeistään 1700-luvun alussa kuulunut rakennettuun kaupunkialueeseen.

Koska ojan kerrostumat olivat moderneja, sekoittuneita tai luontaisia, voidaan mahdollisten kulttuurikerrosten todeta todennäköisesti tuhoutuneen alueen aiemmissa maanmuokkaustöissä.

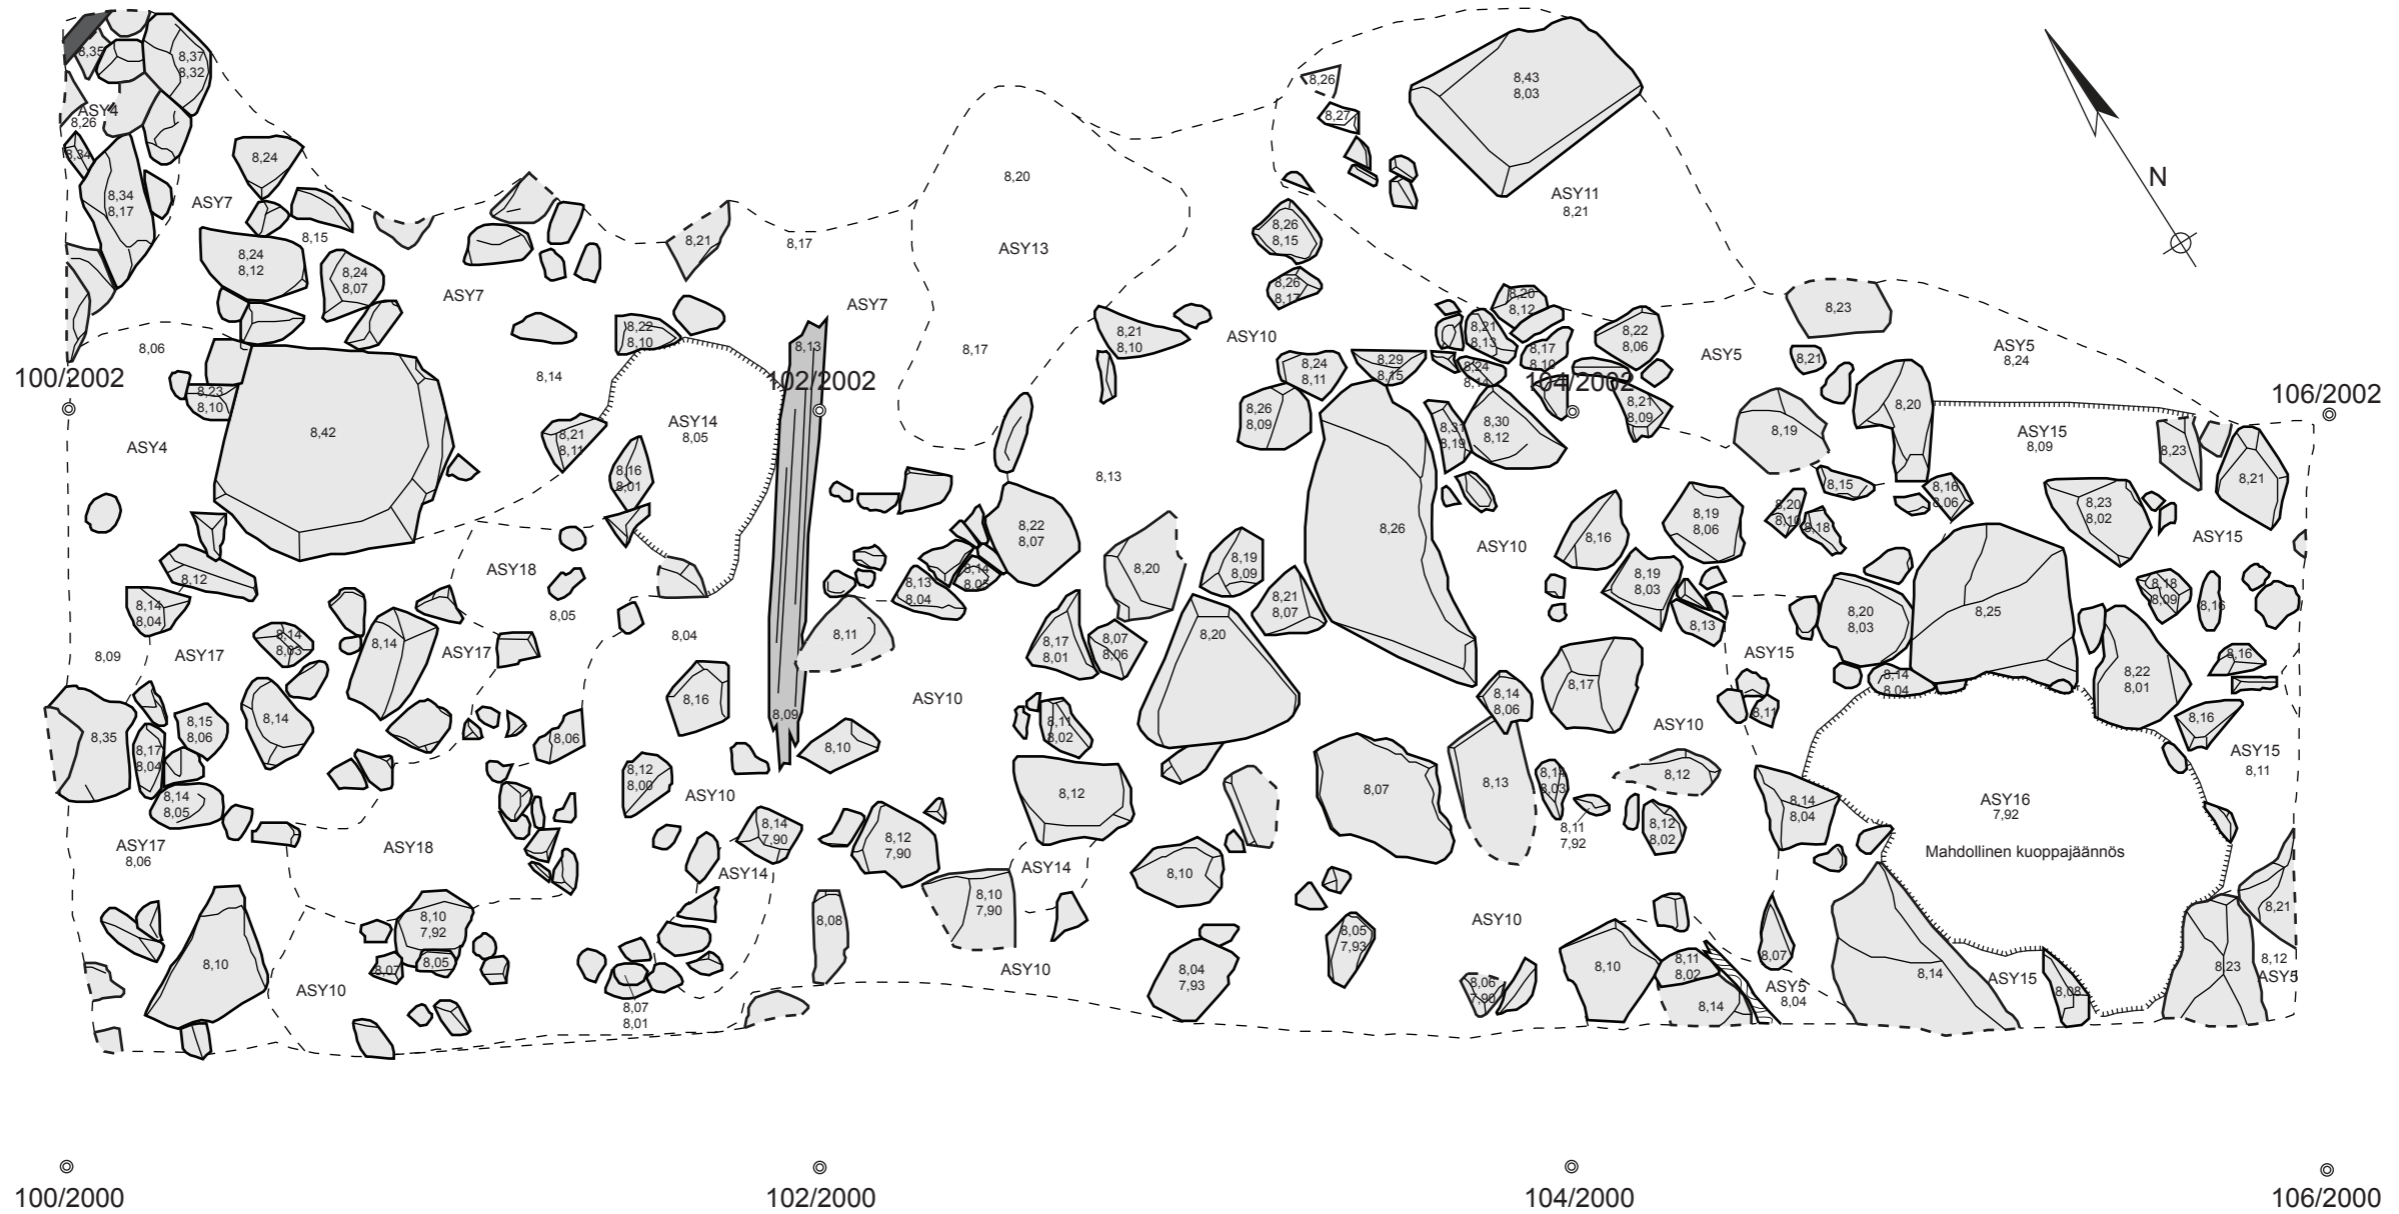
<b>OULU</b> Isokatu 17/Asemakatu 6, OSRK-11	<b>Tasokartta, taso 3</b> 1:20	
M. Hyttinen 2011	MUSEOVIRASTO, ARKEOLOGISET KENTTÄPALVELUT, HELSINKI	
Tiia Ikonen 10.6.2011 Puhlaaksipiirto Tiia Ikonen 2011	Nervanderinkatu 13 PL913 00101 Hki p. 09-40501	<b>Kartta 5</b>

Dokumentointitasossa 3 ruudussa 104/2000 esiintyi poikkeava anomalia (kartta 5). Mullansekaisen hiekan ASY5 alta tuli esille soikea kuopanne kooltaan n. 70 x 100 cm, jonka reunoilla oli kiviä ( $\emptyset$  20-50 cm) – todennäköisesti kivet olivat luontaisia sijainniltaan. Kuopanne oli täyttynyt ASY5:llä, josta talletettiin runsaasti eläinten luita, punasavikeramiikkaa, liitupiipunvarsia, fajanssia ja lasia. Kuopanne itsessään sijaitsi yksikössä ASY7/ASY16 (pohja 7,92 m mpy). Kyseessä lienee kuitenkin luontainen kuoppa pohjamaassa, joka on täyttynyt yksiköllä ASY5. On kuitenkin myös mahdollista, että kuopanne on tarkoituksella kaivettu ja toiminut jonkinlaisena roskakuoppana.
