TUTKIMUSRAPORTTI

OULU Rotuaari

Kirkkokadun perusparannustöiden arkeologinen valvonta välillä Pakkahuoneenkatu – Kauppurienkatu
28.2. – 9.3.2011 ja 2.5. – 24.5.2011

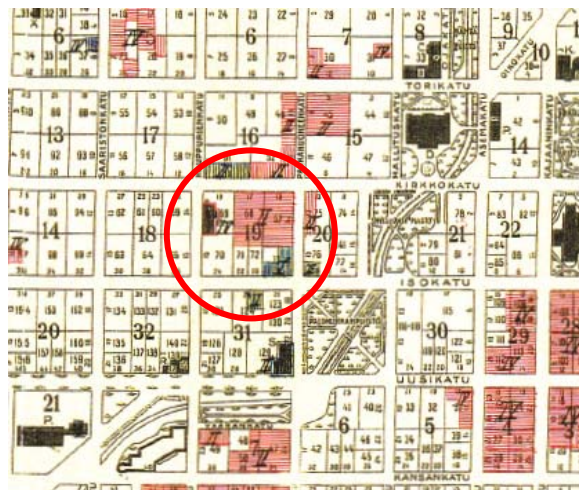
Kuva 3. Ote kartasta, jossa on kuvattuna vuoden 1944 pommitusten tuhot. Palopommin tuhoamat alueet on merkitty punaisella rasterilla. Karttakopio: Oulun kaupunki, Tekninen keskus.

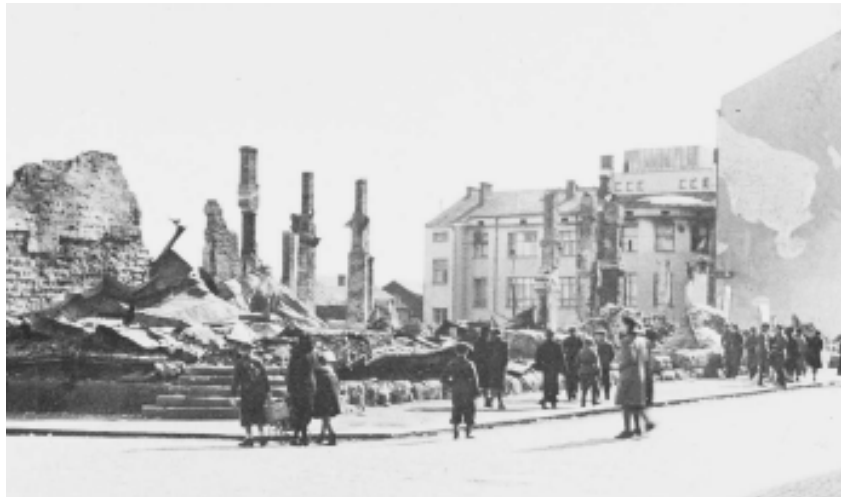
Kuva 5. Pommitusten tuhoja v. 1944 Kirkkokadun ja Pakkahuoneenkadun kulmauksessa. (Hautala 1982:476).

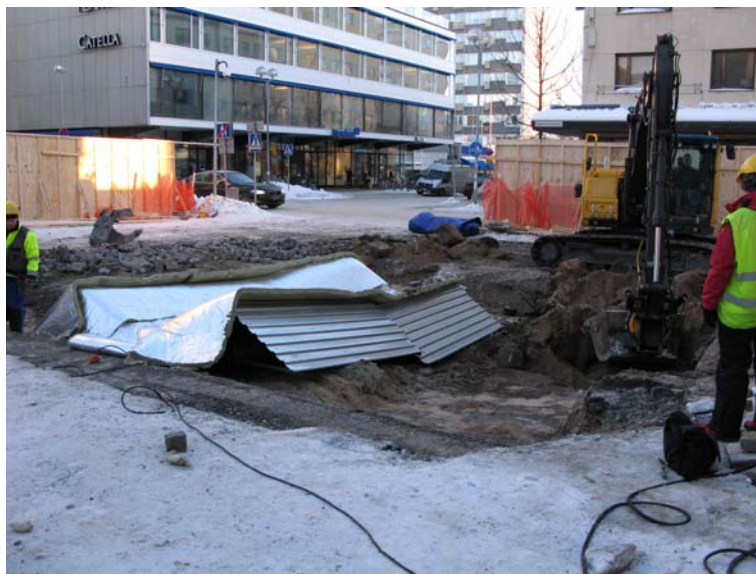
Kuva 6. DG2166:2. Uuden esiintymislavan kaivutöitä valvottiin kirpeässä pakkassäässä. Kuvassa alueen luodeosan päällä routamatot. Museovirasto, M. Hyttinen.

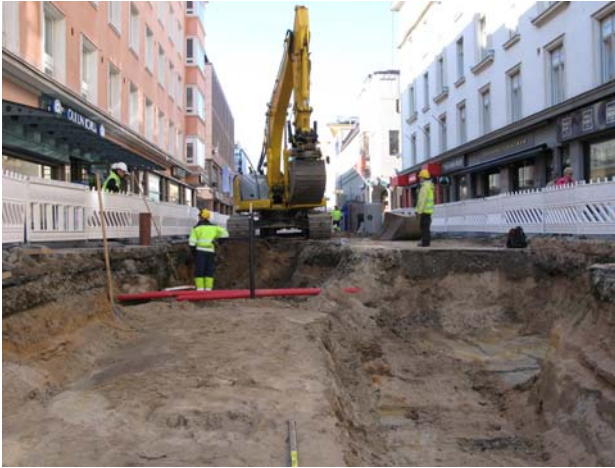
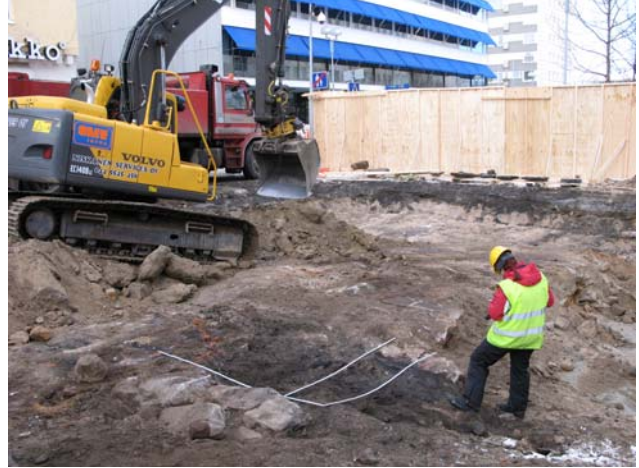
Kuvat 7 ja 8. DG2166:84 (vasen), konekaivin valvontaa ja DG2166:23 (oikea), rakenteen dokumentointia. Museovirasto, M. Hyttinen.

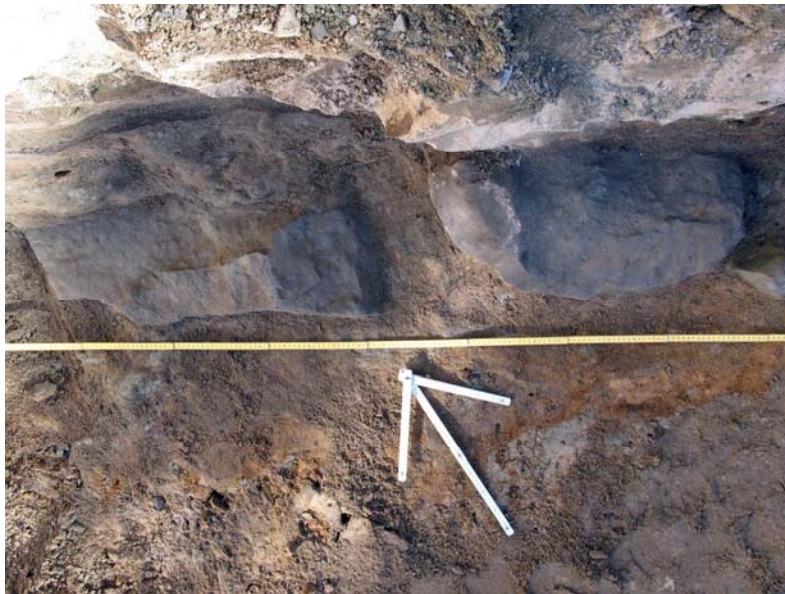
Rakenteesta dokumentoitiin n. 0,8 x 2 m suuruisen ala (kartta 2). Rakenteesta oli jäljellä pohjahiesussa ASY8 kolme laakakiveä, joiden koko oli n. 80-100 cm (kuva 9). Yksi kivistä ehti lähteä pois paikoiltaan konekaivussa ennen rakenteen havaitsemista. Luode-kaakko-suunnassa olleita kiviä oli mahdollisesti osin muotoiltu ja niiden yläpinta sijaitsi korkeudella n. 6,80-7,00 m mpy. Kivien vieressä rakenteen itäpuolella sijaitsi pystyasennossa erittäin maaton puun katkelma (mahdollisesti lauta), jonka leveys oli n. 5 cm. Mahdollisesti rakenteeseen AR2 kuulunut puu oli kaivettu hiesuun ASY8. Puun ympärillä oli ruskeaa, karkeaa hiekkaa ASY10. Puun kuulumisesta rakenteeseen AR2 ei saatu täyttä varmuutta.

Kuva 9. DG2166:57. Rakenne AR2, kivijalka. Kuvattu ylhäältä. Museovirasto, M. Hyttinen.

Jäännös tulkittiin kivijalaksi, josta suurin osa on tuhoutunut ilmeisesti alueen aikaisemmissa maanmuokkauksissa. Siitä miksi rakenne on poistunut käytöstä, ei saatu viitteitä. Koska rakennekivet eivät olleet palaneita, rakenne tuskin on tuhoutunut tulipalossa.

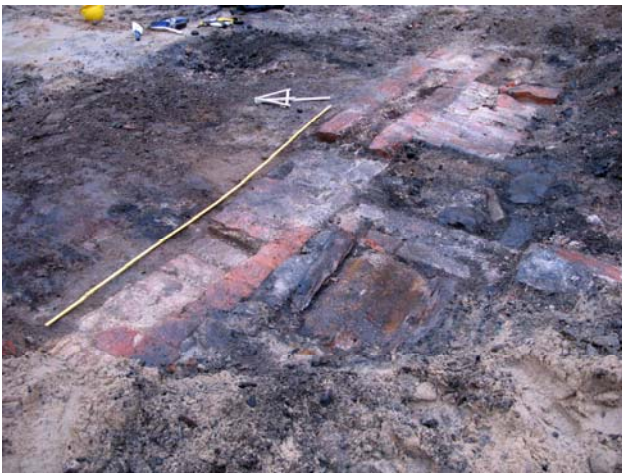
Kuvat 10 ja 11. DG2166:72 (vasen), AR3, tiilirakennetta ja DG2166:78 (oikea) tiilirakenne AR3 kokonaisuudessaan. Museovirasto, M. Hyttinen ja T. Ikonen.

Voimakkaasti palanut rakenne muodostui pääosin tasossa olevasta tiilestä korkeudella 7,00 - 7,20 m mpy. Yksittäisen tiilen mitat olivat: 29 x 14 x 5,5 cm. Tiilet muodostivat koillis-lounais-suuntaisen rakennuksen pohjan. Rakenteen koillisosassa kolmeen kerrokseen laastilla muurattuun tiilirakenteeseen liittyi koillis-lounais-suuntainen puutaso. Lisäksi rakenteeseen kuului betonilaatat, jotka oli katettu maalatuilla lautatasoilla. Osa laudoista oli palaneita, osa palamattomia. Rakenteen poikki kulki edelleen ”tiiliseinä”, jonka länsipuolella oli säilynyt osa palanutta lankkutasoa (3 lankkua, joiden leveys 16 cm). Lankut ovat todennäköisesti jäännös rakennuksen lattiasta. Rakenteen eteläosassa tiilet jatkuivat suunnassa koillis-lounas- ja luode-kaakko. Rakenteen lounaispäädyssä sijaitsi rakennekiviä korkeudella 7,30 m mpy, joiden funktio rakenteessa jäi epäselväksi.

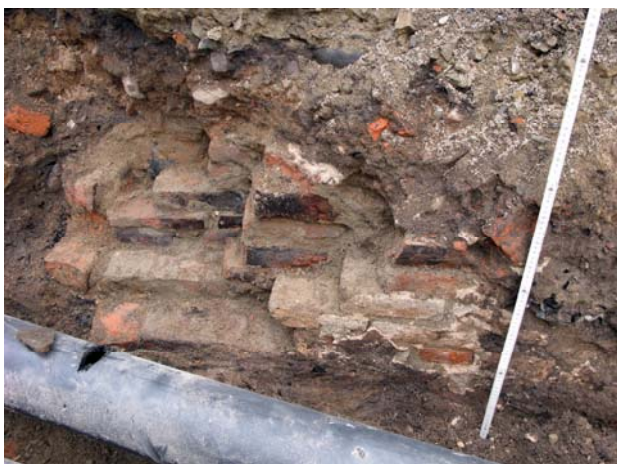
Laastilla muuratusta tiilirakenteesta (kuva 12) oli jäljellä ainakin kahdeksan päällekkäistä tiilikertaa (kuva 12), joista alimmat esille tulleet sijaitsivat korkeudella 7,24 m mpy. ja ylimmät 7,55 m mpy. Rakenne jatkui profiilissa lounaaseen ja mahdollisesti syvemmälle kaivamattomaan maahan. Rakenteen dokumentoitu leveys oli n. 140 cm. Rakenteen tiilet olivat kooltaan n. 19 x 8 x 5 cm – joskin osa tiilistä oli selvästi tätä kapeampia.

Kuvat 12 ja 13. DG2166:81 (vasen), tiilirakenne AR4 ja DG2166:68 (oikea) ja palokerroksen löytöjä. Museovirasto, T. Ikonen ja M. Hyttinen.

Kyseessä ovat vuoden 1944 pommituksissa tuhoutuneen ns. Bergdahlin kirjakaupan (Pohjolan Kirja Oy) jäännökset. Kirjakauppa, jossa toimi myös kirjapaino, on sijainnut Kirkkokadun suuntaisesti sisäänkäynnin sijaitessa rakennuksen kirkonpuoleisessa päädyssä (Arkkitehtuuritoimisto Seppo Valjus 2005: 17). Muurattu tiilirakenne on todennäköisesti rakennuksen tulisijan jäännös.

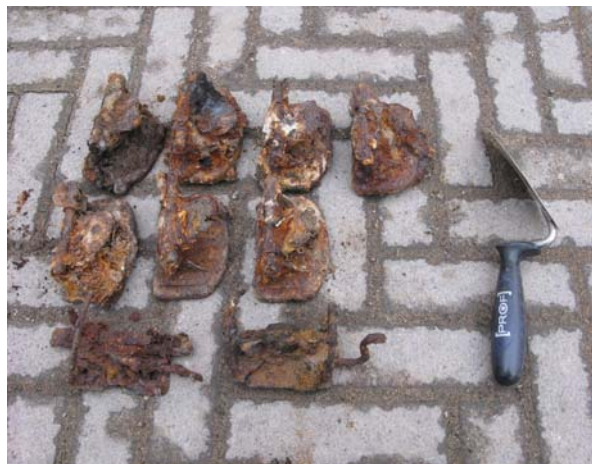
Tiilirakenteen länsipuolelta tuli esille n. 20 cm paksu palokerros, jossa oli palanutta puuta. Lisäksi rakenteen itäpuolella sijaitsi palokerros, joka sisälsi mm. palaneiden kirjojen jäänteitä, palaneita rei'ittäjiä, klemmareita, nastoja, liituja ja muuta paperikauppatavaraa sekä sekalaista materiaalia (kuva 13).

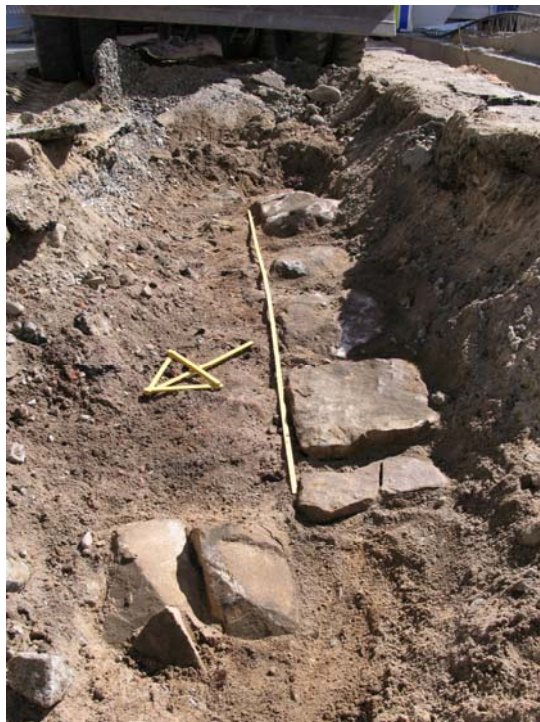
Kivijalaksi tulkittu rakenne muodostui halkaisijoiltaan n. 20-50 cm kokoisista kivistä (kartta 5). Isojen rakenekivien, joita oli yhdessä kerroksessa, välissä oli lisäksi muutamia pienempiä kiviä tilkkeenä. Kivet olivat yläpinnoiltaan tasaisia, muodoltaan ”latteita” ja erittäin palaneita ja lohkeilleita. Kivet kulivat suunnassa luode-kaakko korkeudella 7,15 m mpy muodostaen luoteessa kulman (kuva 14). Tulipalo, joka rakennuksen on tuhonnut, lienee ollut voimakas. Ehkä paloa on myös yritetty sammuttaa vedellä. Tähän näyttäisi viittavan rakenekivien huono kunto. Palokerroksen yhteydessä havaittiin vähäisiä määriä palanutta puurooskaa. Palokerroksesta talletettiin muutamia löytöjä: pala punasavikeramiikkaa, koristelemattomia liitupiipunvarsia sekä esine- ja pullolasia - materiaali oli palanutta.

Kuva 14. DG2166:39. Kivijalka, AR5. Museovirasto, T. Taipaleenmäki.

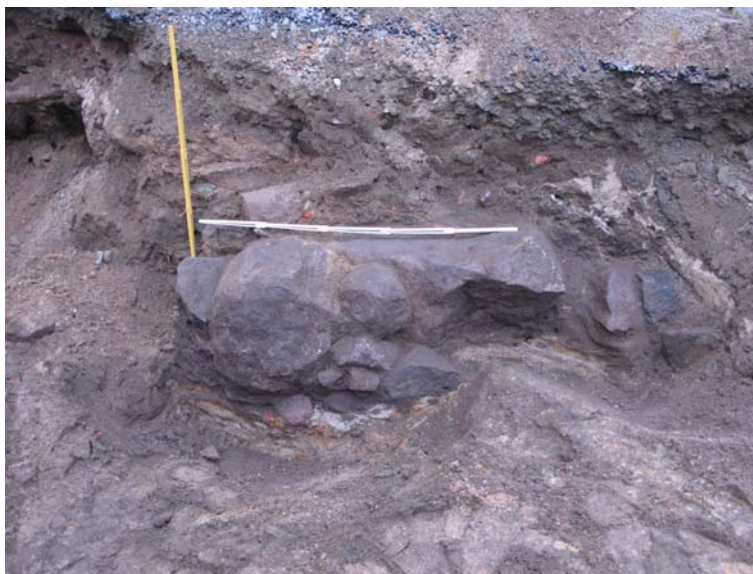
Kuva 15. DG2166:52. Kivijalkaa AR6. Museovirasto, T. Ikonen.

Rakenne tuli esille modernien kerrosten ASY0-ASY4 alta. Suoraan rakenteen kivien päällä sijaitsi sekoittunut hiekkamaa ASY5. Rakenteen yhteydessä ja sen alla esiintyi yksikkö ASY8 eli tummanruskea, hieno hiekka. Rakenteen kivet olivat palamattomia ja kooltaan 30 - 60 cm (halkaisija). Osa kivistä oli pyöreitä, osa laakamaisia ja pinnoiltaan tasaisia (kuva 15). Rakennekivet sijaitsivat pääosin tummanruskeassa hiekassa ASY8, mutta myös osin vaaleanharmaassa hiesussa ASY6, joka oli luontainen kerros. Hiekan ASY8 alla esiintyi paikallisesti vaaleanharmaan hiekan kerros ASY9 (kartta 5). Hiesun ASY6 alla tuli paikoin esille ohut puumassakerros ASY10, jonka alla alkoi puhdas pohjasavi ASY7 (kartat 4 ja 5).

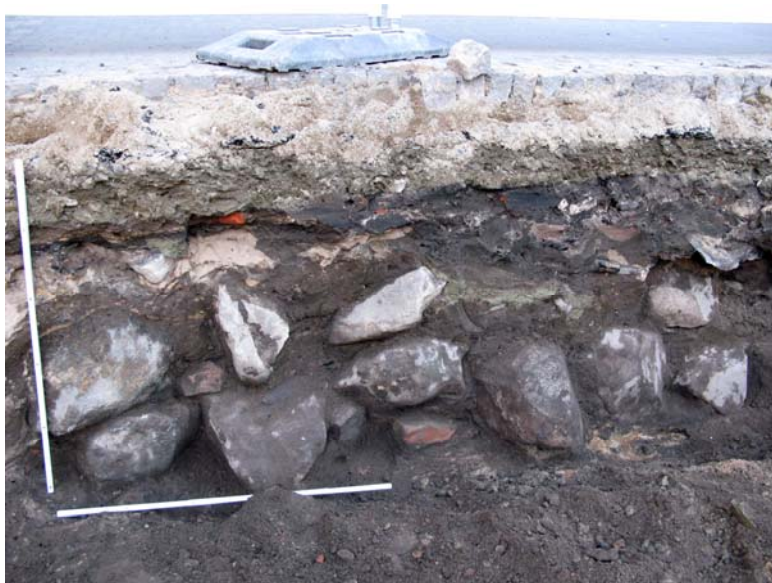
Rakennekivet sijaitsivat korkeudella 6,90-7,10 (yläpinta) m mpy kahdessa kerroksessa (kuva 16). Suurikokoisimmat rakennekivet olivat halkaisijaltaan n. 35-40 cm ja niiden väliin oli aseteltu pienempää kiveä (Ø 10-15 cm) tilkekiviksi (kartta 6). Osa rakenteeseen kuuluneista isoista kivistä työnty voimakkaasti profiilista ulospäin. Rakenteen kivien alla alkoi hiekkamaa ASY7, jonka alapinnalla kulki 1 cm paksuinen puumassakerros ASY8. Rakenteen piirtämällä dokumentoitu pituus oli 2,6 m, mutta rakenteen kokonaispituus on todennäköisesti ollut reilut 10 m.

Kuva 16. DG2166:62. Kivijalkaa AR7. Museovirasto, A. Rajala.

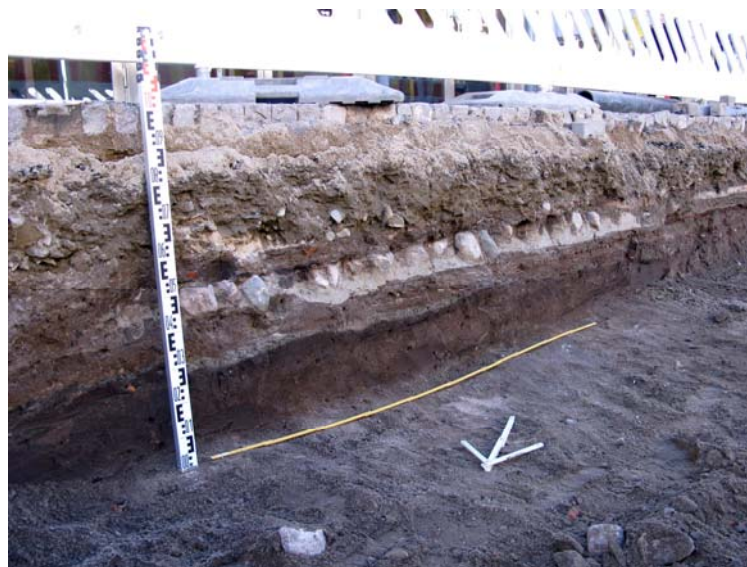
Rakenne tuli esille Rotuaarin Keskusaukion itäosasta kaivannon kaakkoisprofiilista (kartta 1). Profiilista (kartta 7) tarkasteltuna rakenteen päällä sijaitsivat modernit pintakerrokset ASY0-ASY3 (pintakivet, tasoitehiekka, asfaltti, soramaa) ja näiden alla n. 10 cm paksuinen sekoittuneen maan kerros ASY4, jolla rakenne AR8 oli myös peitetty.

Kuva 17. DG2166:65, Mukulakiveystä AR8, kaivannon kaakkoisprofiilissa. Museovirasto, M. Hyttinen.

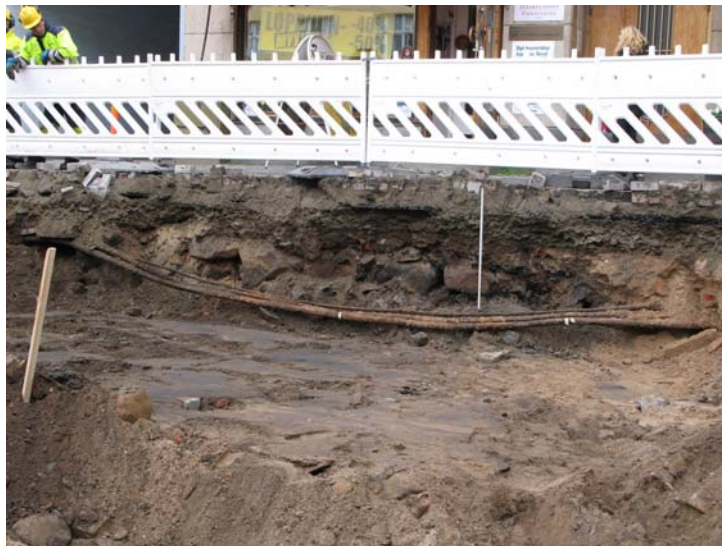
Kivijalka (kuva 18), jota oli säilynyt n 3 m pituudelta, tuli esille suoraan modernien kerrosten ASY0-ASY3 ja sekoittuneen kerroksen ASY4 alta. Yksikössä ASY4 oli runsaasti laastia, tiiltä ja pikkukiveä. Aivan rakenteen päällä ja osin peruskivien välissä sijaitsi 30-40 cm paksu palokerros, jossa oli runsaasti palojätettä seassa, kuten hiiltynyttä puuta. Rakenteen alla alkoi hiekka ASY6.

Kuva 18. DG2166:67. AR9, kivijalkaa kaivannon itäprofiilissa. Museovirasto, T. Ikonen.

Rakenne on tuhoutunut aikoinaan tulipalossa, mistä kertovat täysin palaneet ja hiiltyneet rakenneosat sekä rakenteen yhteydessä esiintynyt paksu palokerros. Rakenteen yhteydessä esiintyneistä kerroksista ei tavattu löytöjä, joten rakenteelle on jokseenkin vaikea lähteä hakemaan ikää. Sijaintikorkeudesta ja kerrostumisesta päätellen rakenne on varsin nuori ja todennäköisesti tuhoutunut vuoden 1944 pommituksissa.

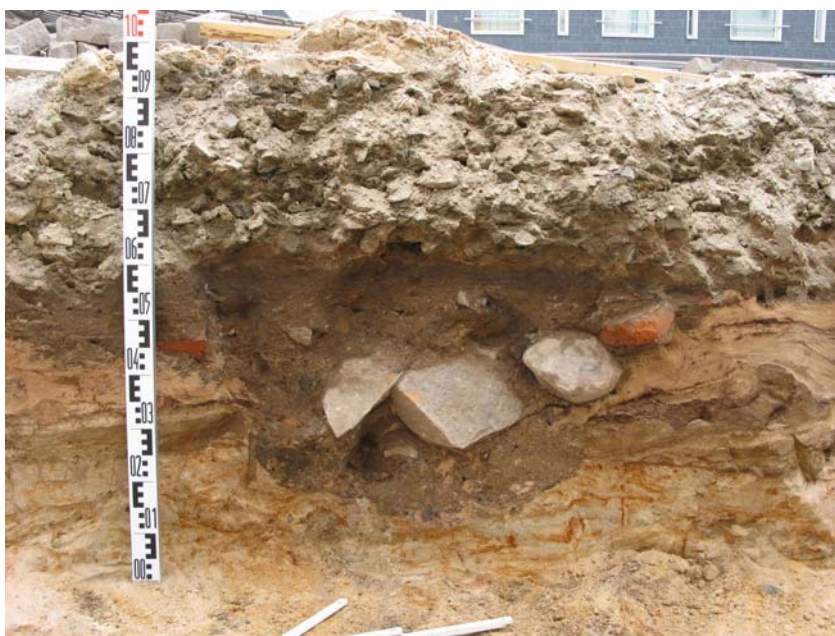
Kuoppa oli täytetty tummanruskealla, keskikarkealla hiekalla, ASY3, jossa oli seassa tiiltä, palamatonta pikkukiveä (Ø 20 cm), tiilenpaloja (DG2166:55-56), hieman puuroskaa ja tuohta (kuva 19). Täytön paksuus oli n. 55 cm. Hiekasta talletettiin palaneen punasaviastian pohjapala.

Kuva 19. DG2166:48. Kuopanne ARP1 kaivannon itäprofiilissa.
Museovirasto, M. Hyttinen.

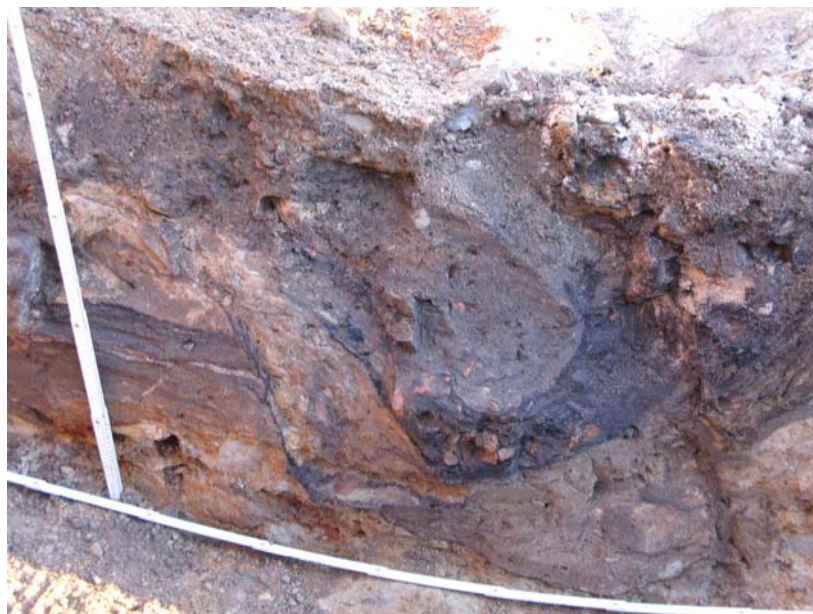
Kuva 20. DG2166:41. Kuoppajäännös ARP2 kaivannon lounaisprofiilissa. Museovirasto, A. Rajala.

Kuoppajäännös oli kaivettu läpi kuuden kerroksen eli ASY13-ASY18, jotka kaikki näin ollen olivat kuoppajäännöstä vanhempia kerrostumia. Ylimpänä näistä sijaitsi ASY13 eli n. 5 cm paksuinen puuroskakerros, jonka alla vielä kaksi puuroskakerrosta ASY14 ja ASY15. Alimmaisena puuroskan, ASY15, alla sijaitsi ASY16 eli tummanruskea hiekka, jonka alla harmahava likamaa ASY18 ja tämän alla punertava hiekka ASY17. Kuoppajäännöksen pohja sijaitsi pohjamaassa (hiesu) ASY19.

Kaikkiaan kuopan syvyys oli n. 65 cm. Kuopan kerrostumien perusteella kyseessä on mahdollinen jätekuoppa – yksi kuopan täyttökerroksista (ASY7) sisälsi paljon eläinten luita. Samasta yksiköstä talletettiin myös pala punasavikeramiikkaa, piiposliinia sekä ikkunallasia. Kuopan itäpuolella näkyi kuoppajäännöksen kanssa samalla tasolla kaksi (Ø n. 60 cm) kiveä, jotka mahdollisesti liittyivät kuoppajäännökseen (kartta 9). Kivet eivät kuitenkaan muodostaneet mitään selkeää rakennetta. Löytöjen perusteella (piiposliini) kuoppa ajoitetaan aikaisintaan 1700-luvun lopulle, todennäköisemmin kuitenkin 1800-luvulle.

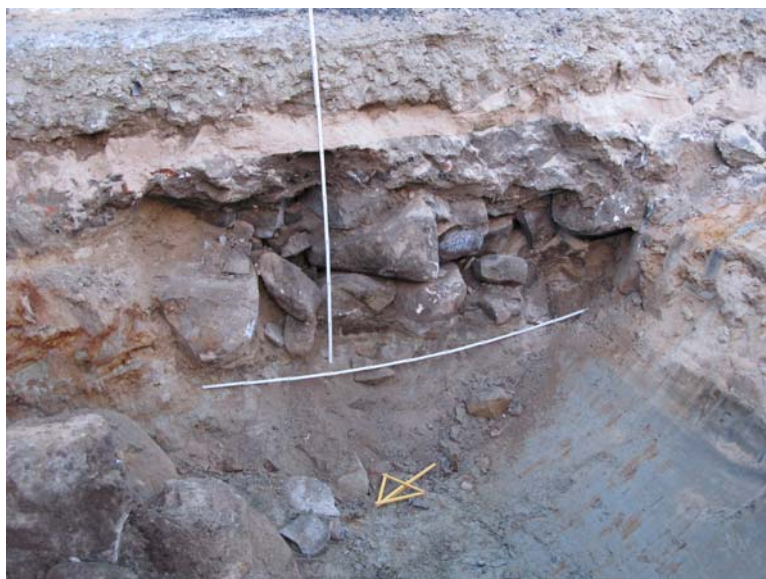
Suoraan rakenteen päällä sijaitsi ASY4 eli keskiruskea hiekka. Rakenne näkyi kaivannon itäprofiilissa (kuva 21), jossa sijaitsi isokokoisia (\varnothing 20-60 cm) rakennekiviä kahdessa kerroksessa korkeudella 6,90 (rakenteen pinta) – 6,20 m mpy (rakenteen pohja). Lisäksi isompien kivien välissä oli pienempää tilkekiveä (kartta 10). Rakenne oli kylmämuurattu. Kivien välissä esiintyi irtonaista vaaleaa hiekkaa ASY5. Lisäksi rakennekivien alla esiintyi ohuita paikallisia kerrostumia (savi, hiekka ja likamaa), joille ei annettu omia yksikkönumeroita (kartta 10). Kivien alla sijaitsi hiesumaa ASY6, joka vaikutti puhtaalta ja luontaiselta kerrokselta.

Kuva 21. DG2166:5. Kivirakenne AR10 kaivannon itäprofiilissa. Museovirasto, T. Ikonen.

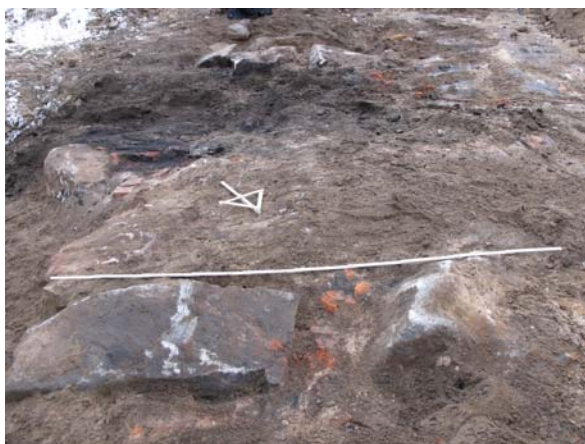
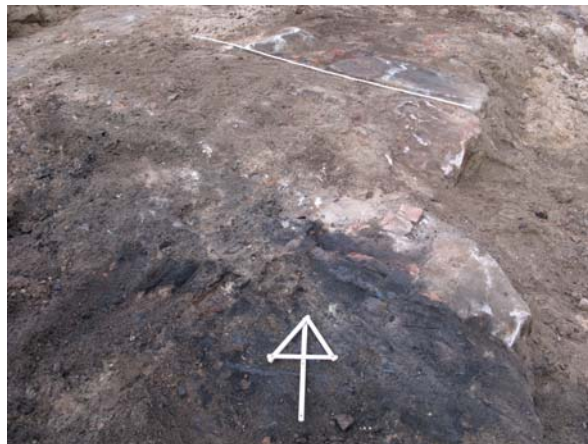
Talvivalvonnassa dokumentoitu rakenne AR11 tuli esille modernien pintakerrosten ASY0-ASY3 alta uuden esiintymislavan perustuksia kaivettaessa (kartta 1). Rakennuksen pohjaksi tulkitun rakenteen päällä sijaitsi osin ASY5 eli ruskea hiilen- ja tiilensekainen hiekka, mutta suurimmaksi osaksi kuitenkin palokerros ASY4. Paikoitellen yksikkö ASY4 tuoksui voimakkaasti öljylle/bensiinille, jota oli imeytynyt myös osaan yksikön löydöistä (KM2011012:28, piiposliinin pala). On mahdollista, että bensiini on valunut maaperään aikana, jolloin aukio on toiminut pysäköintialueena eli 1940-1980-lukujen välisenä aikana (Arkkitehtuuritoimisto Seppo Valjus Oy 2005: 37).

Kuvat 22 ja 23. DG2166:19 (vasen), kivirakenne AR11, johon liittyi myös tiilisiä rakenneosia ja DG2166:21 (oikea), kivi- ja tiilirakennetta AR11. Museovirasto, M. Hyttinen.

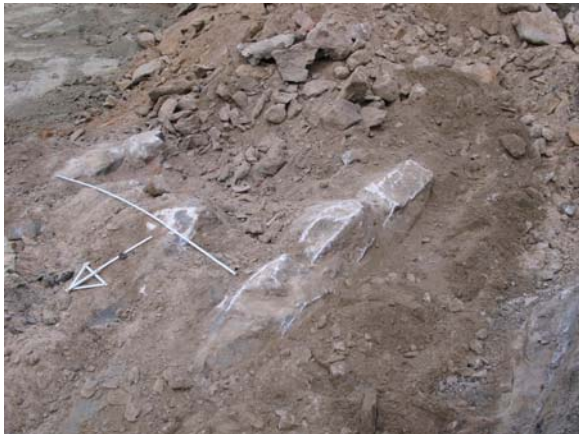
Suoraan rakenteen päällä sijaitsi ASY4 eli vaaleanruskea hiekka, jossa oli seassa hiiltä ja tiilimurskaa. Rakenne muodostui isokokoisista (\varnothing 60-80 cm), mahdollisesti lohkotusta ja palamattomasta kivistä (kuva 24), joiden väliin oli kiilattu muutamia pienempiä teräviä kiviä. Yksi rakennekivi lähti pois paikoiltaan rakenteen länsiseinämässä konekaivun aikana.

Kuvat 24 ja 25. DG2166:25 (vasen), kivijalka AR12 ja DG2166:26 (oikea), rakenteen AR12 sisäpuolen tiiltä. Museovirasto, M. Hyttinen.

Rakenne tulkittiin kivijalaksi. Koska rakenteesta oli jäljellä ainoastaan pohjoispääty, ei rakenteen kokoa voitu täysin selvittää. Säilyneen osan perusteella voidaan kuitenkin sanoa, että rakenteen leveys on ollut 2,4 m. Tutkimuksen perusteella ei voida sanoa, onko kyseessä asuin- vai talousrakennus. Löytöinä talletettiin yksi liitupiipun varsi yksiköstä ASY4. Rakenne lienee jäännös alueen 1800-luvun rakennuskannasta.

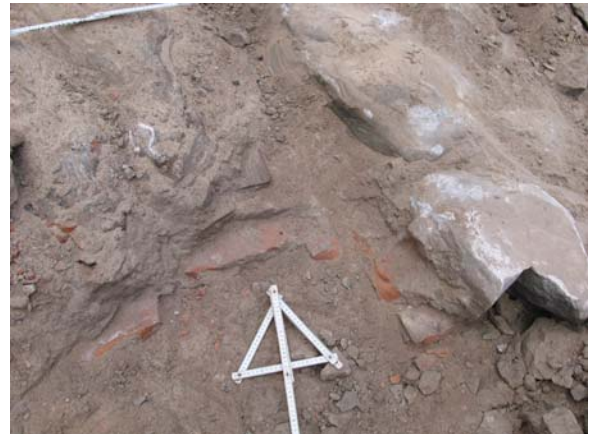
Poistettaessa rakennekiviä koneellisesti tuli rakenteen sisäpuolelta esille pieneltä alalta tasoon ladottua tiiltä ja muutamia lankkuja (kuva 25). Tiilitasoa ja puita ei kuitenkaan voitu kaivaa ja puhdistaa käsin tarkempaa tutkimusta varten maan ollessa täysin roudassa. Tiili- ja puurakenteiden tutkiminen ja havainnointi jäi ainoastaan konekaivun tarkkailun varaan. Lankut ovat mahdollisesti jäännöksiä lattiarakenteesta, mutta tiilisen rakenteenosan luonteesta, jota saatiin paljastettua vain pieneltä alalta, ei voida sanoa mitään varmaa. Rakennekivien alla sijaitsi hiesu ASY5, jonka alla pohjasavi ASY6.
