Digikuvat:

Hanko, Kuningattarenuori 2011. Kuvaaja K. Uotila

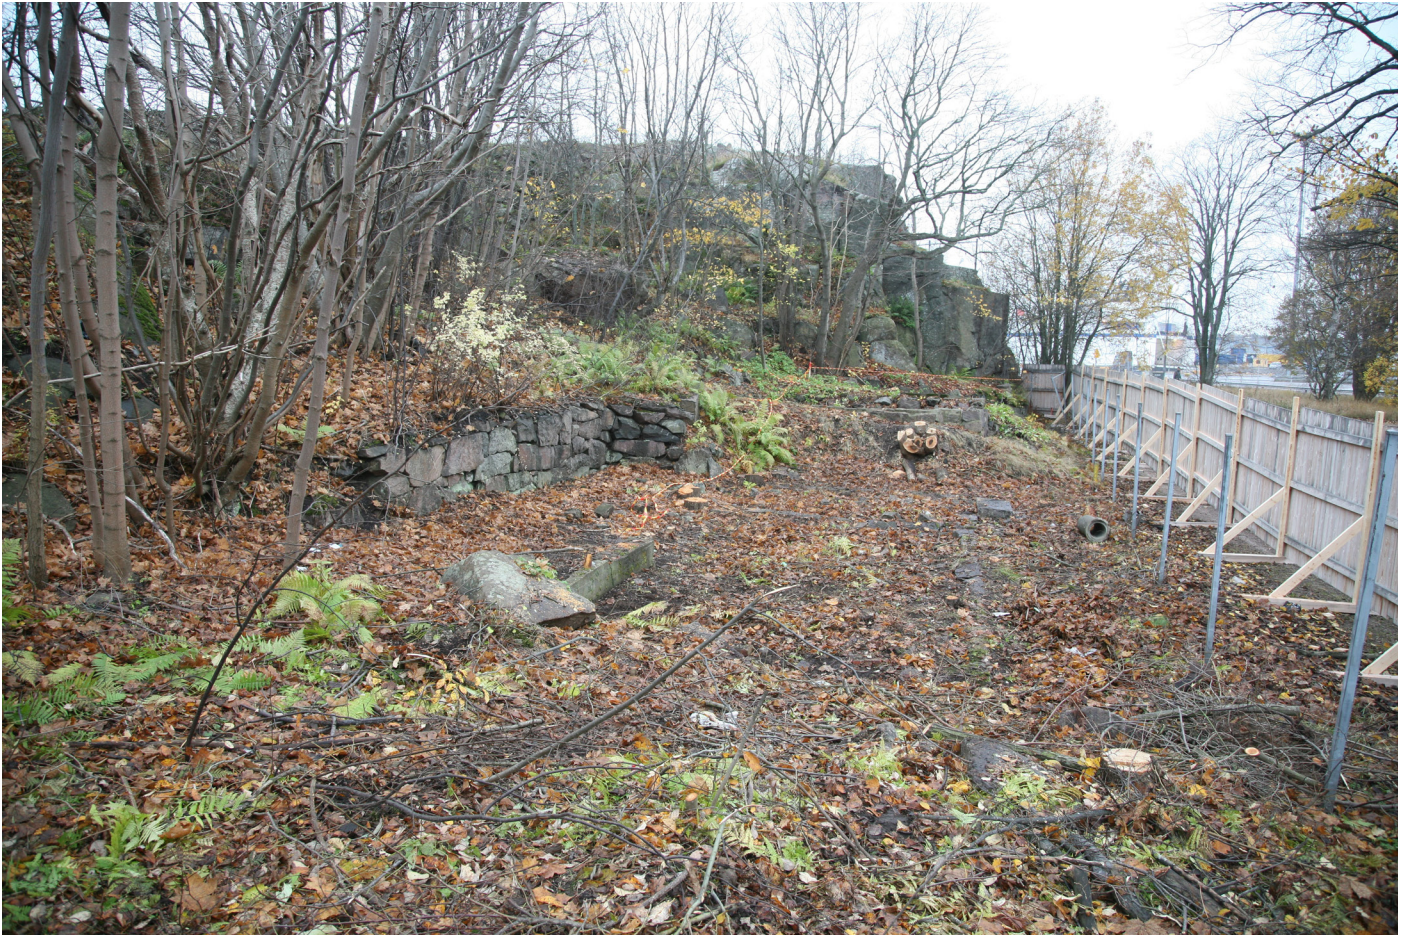
Kuva 1 ja 2.

- Kuva 1. YK. Tutkimusalueen länsiosa. Rakennukset 1 ja 2 ja tukimuuri. NE.
- Kuva 2. YK. Keskiosa ja rakennuksen 3 länsiosa. NE
- Kuva 3. YK. Itäinen osa, jossa rakennus 3, portaikko ja mahdollinen rakennus 4 ja kivivallit. N

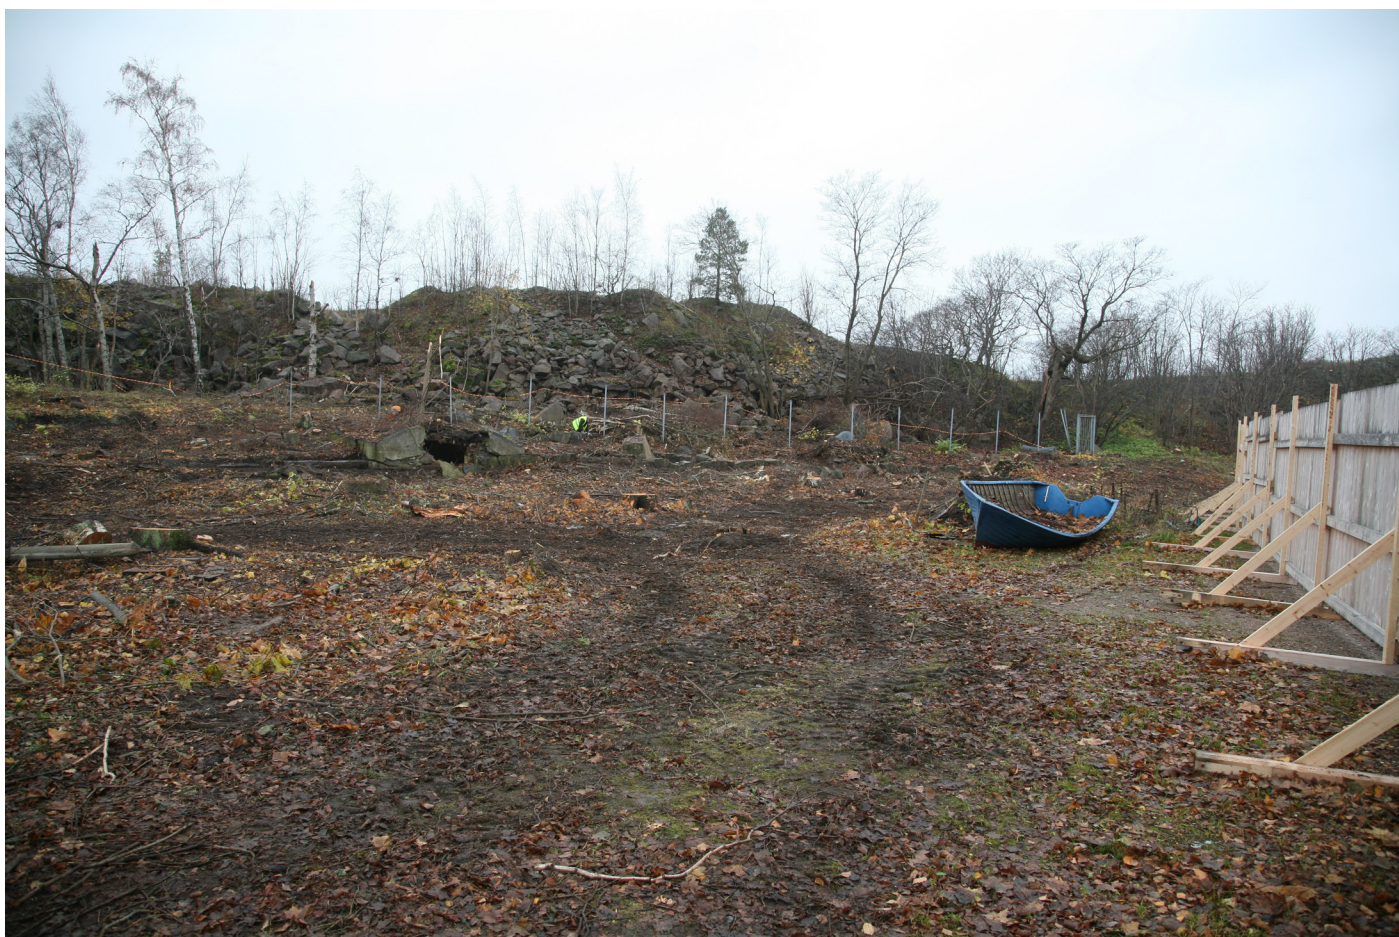
Kuva 3 ja 4.

- Kuva 4. YK koko alue. NE
- Kuva 5. Rakennus 1. Pohjoiseen avautuva oviaukko. NW.
- Kuva 6. Rakennus 1. Itäinen osa kellaria. W
- Kuva 7. Rakennus 1. Ylemmän tason porrasaskelmat ja kellarirakenne. SW.

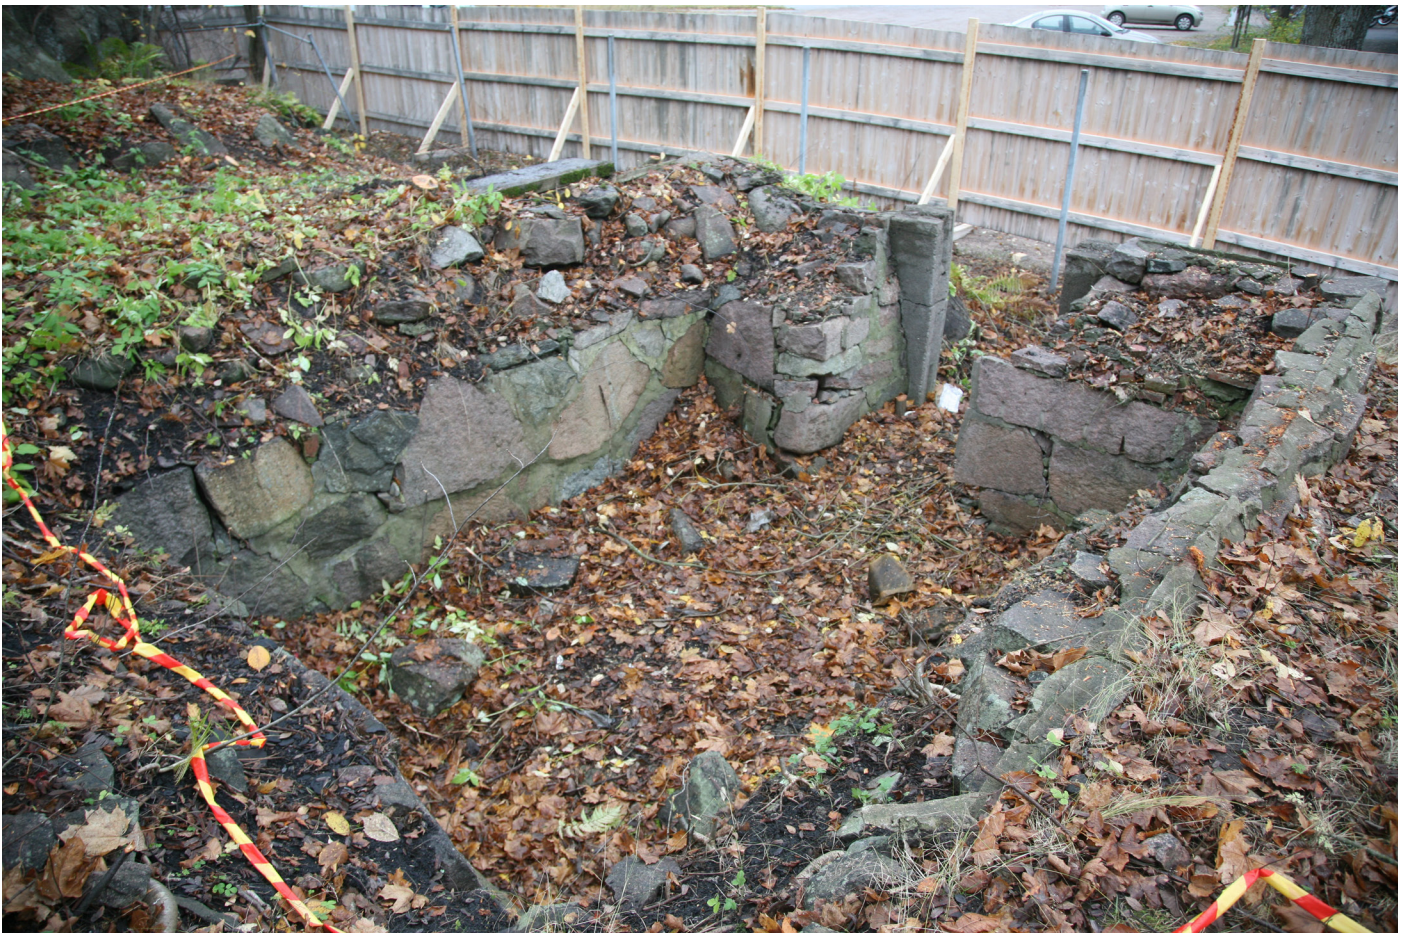
Kuva 7 ja 8.

- Kuva 8. Rakennus 1. Kellarin läntinen osa ja oviaukko. SE.
- Kuva 9. Rakennus 2. Perustus ja porrasaskelmat. N
- Kuva 10. Rakennus 2 ja kivimuuri. NE
- Kuva 11. Kivimuuri. N

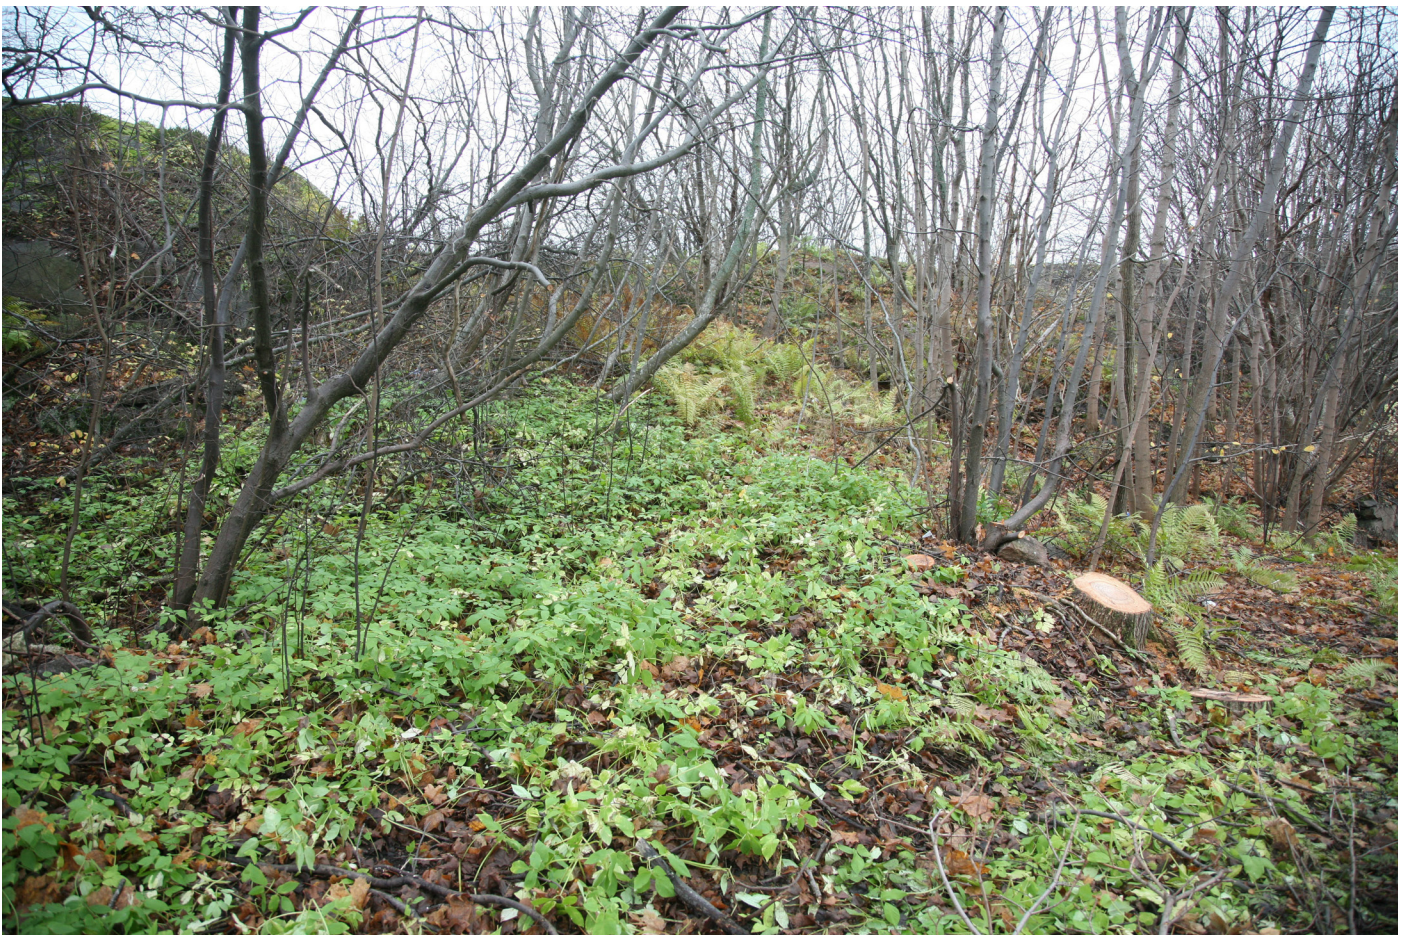
Kuva 11 ja 12.

- Kuva 12. Tieura ylös kalliotasanteelle. N
- Kuva 13. Rakennus 3. länsipää. NW.
- Kuva 14. Rakennus 3. keskiosa. Keskellä huonetilaa suurikokoinen kivi. NE.
