TUTKIMUSRAPORTTI

HAMINA

Rykmentinkenttä

Historiallisen ajan arkeologinen kaupunkikaivaus

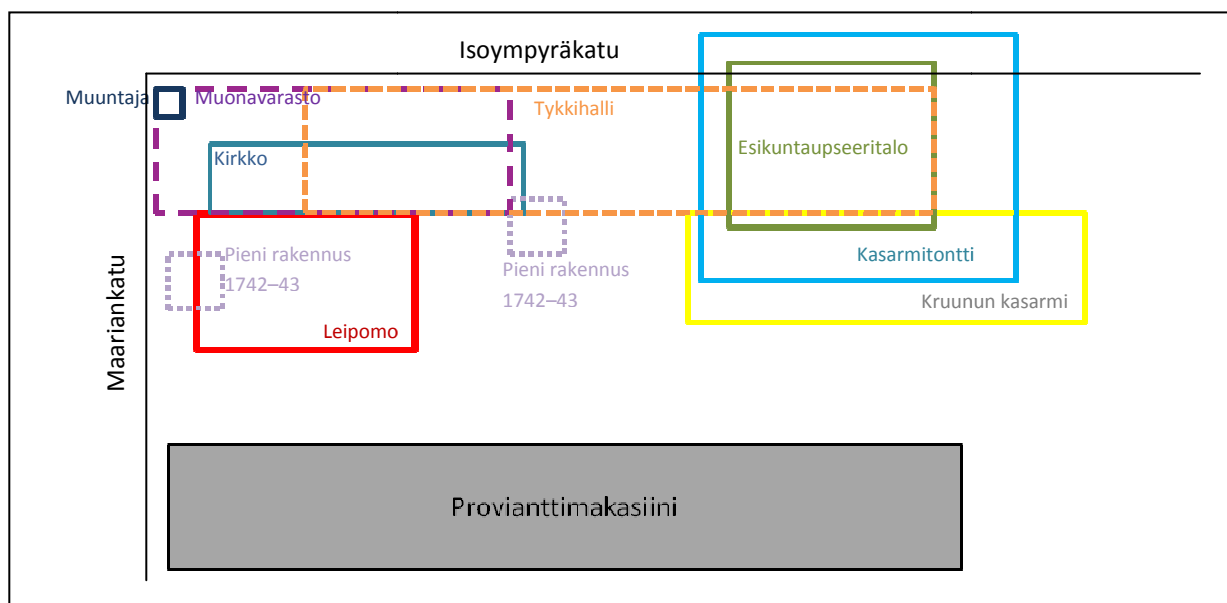
Kaavio rakenteista ja niiden sijainneista eri arkistolähteiden perusteella. Rakenteiden paikat ovat suuntaa antavia. Rakenteiden paikannuksissa on hyödynnetty myös kaivauksissa tehtyjä havaintoja.

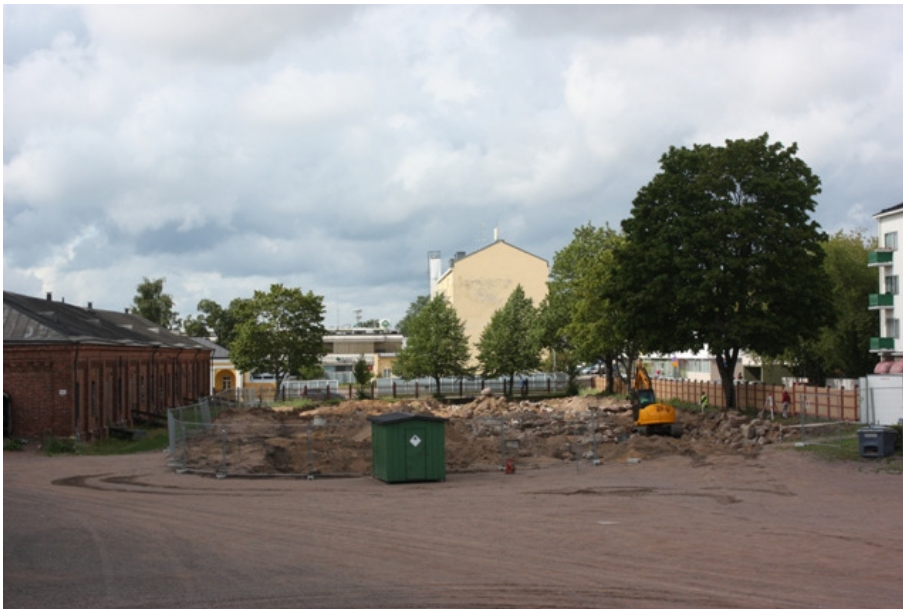
DG2224:6 Yleiskuva kaivausalueesta kaivausten päättyessä. Takana kulkee Maariankatu ja Isoympyräkatu jää oikealle. Vasemmalla näkyy tiilinen provianttimakasiini, joka on rakennettu 1700-luvulla. Rakennus toimii toistaiseksi varuskunnan pyörävarastona. SE-NW. Kuva Katja Vuoristo.

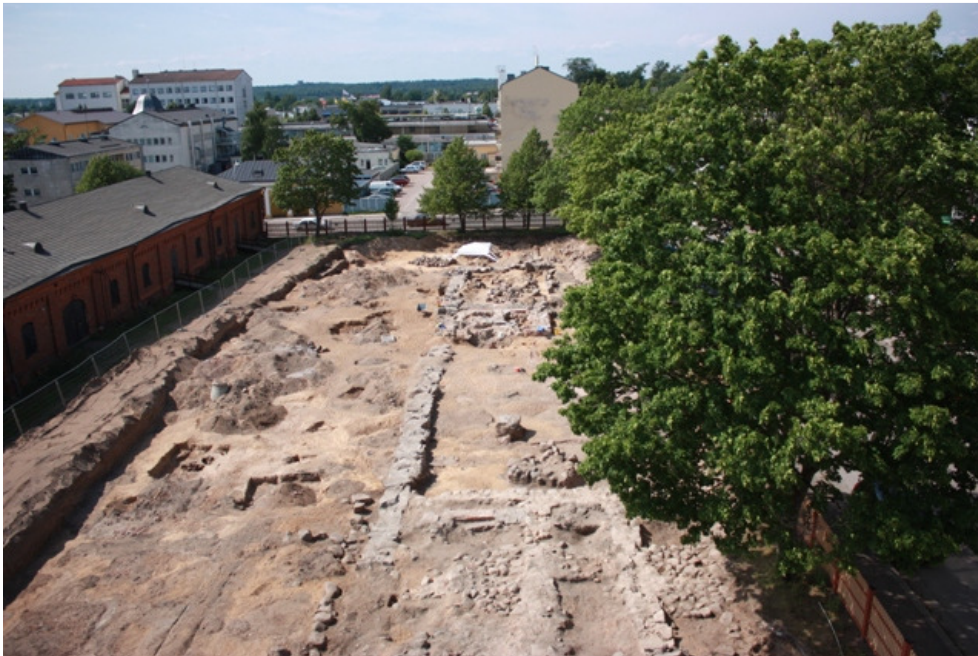
DG2224:5 Yleiskuva kaivausalueesta, taustalla kaupunkia. Edustalla näkyy esikuntaupseeritalon perustuksia ja taustalla kirkon perustuksia, kuvan keskivaiheilla erottuu tykkihallin massiivinen lounaisseinän perustus. SE-NW. Kuva Katja Vuoristo.

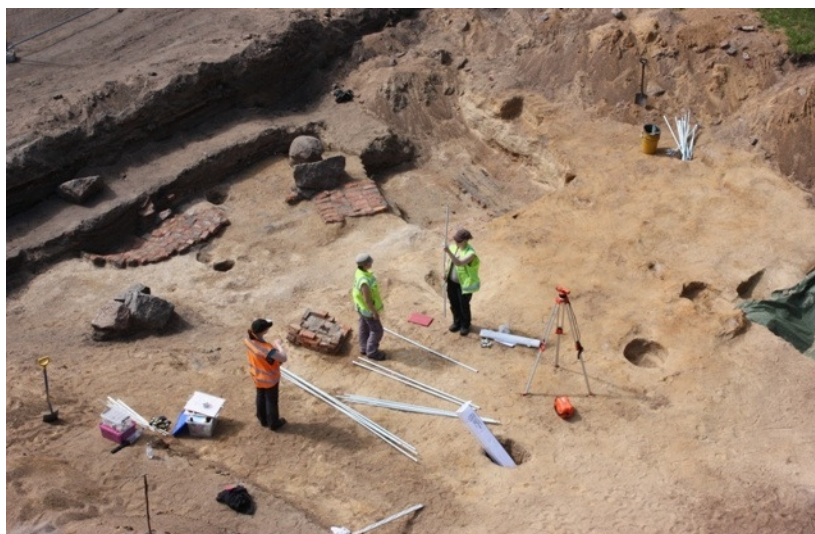
DG2224:159 Kaivausalueen länsikulma. Tiilirakenteet R8, R9, R10, R13 ja puu- ja tiilirakenne R19. E-W. Kuva Katja Vuoristo.

Rakenteet R8–R10, R13 ja R19 sijaitsivat kaivausalueen länsinurkassa kirkonperustusten lounaispuolella. Rakenteita peitti suurikokoisen jätekuopan (Y9) täyttömaakerros (Y8), jossa oli useita orgaanisia kerroksia päällekkäin. Jätekuopan pohjalta paljastui tiilirakenteiden kohdalta useita tiiliä epämääräisessä purkukasassa ennen kuin varsinaiset rakenteiden jäännökset paljastuivat. Tiilet oli purettu luultavasti kyseisistä rakenteista. Niiden joukossa oli myös pienikokoisia keltaisia tiiliä, jollaisia tuotiin 1600-luvulla Suomen rannikko-kaupunkeihin laivojen painolastina Hollannista.

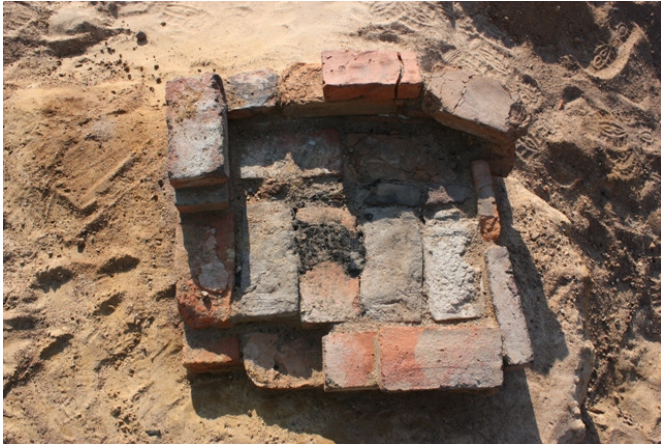
DG2224:164 Tiilirakenne R8. NW-SE. Kuva Katja Vuoristo.

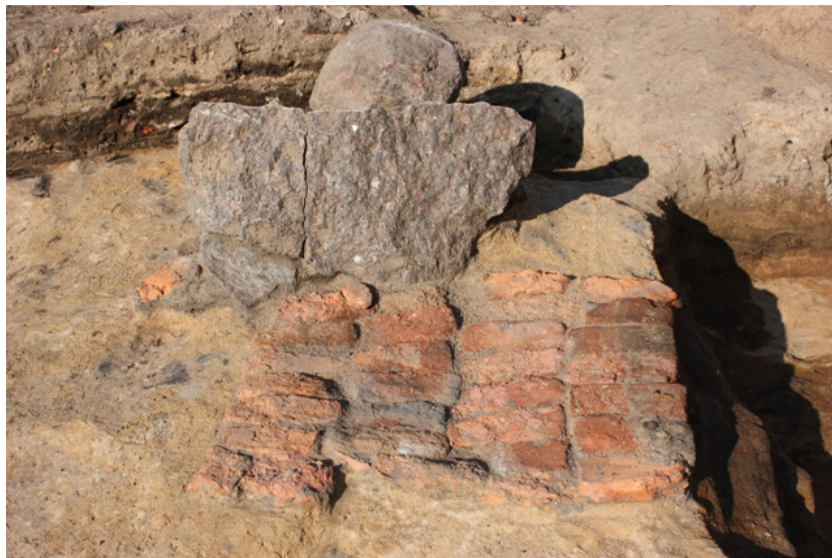
DG2224:168 Tiilirakenne R9. Oikealla erottuu alempana sijainnut puu. NE-SW. Kuva Katja Vuoristo.

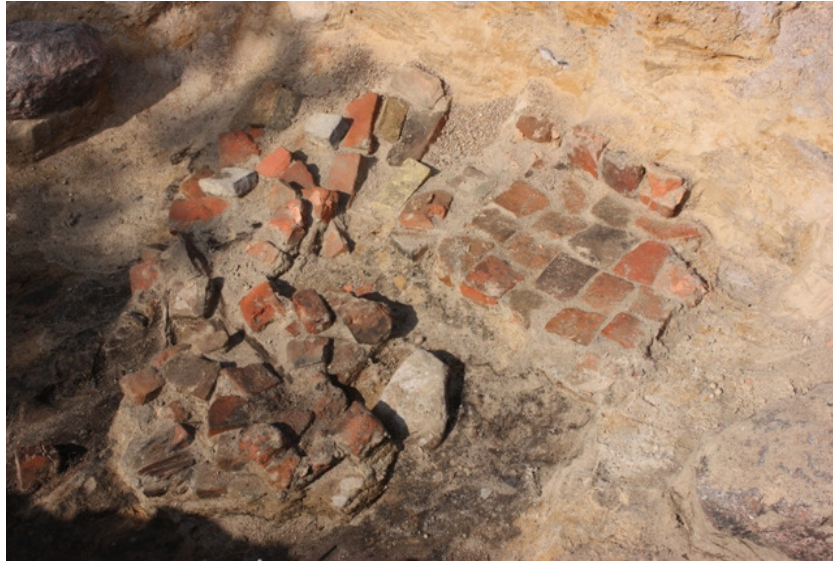
DG2224:162 Tiilirakenne R10 ja Y8/Ku9:n tiiliä, jotka on todennäköisesti purettu rakenteesta. W-E. Kuva Katja Vuoristo.

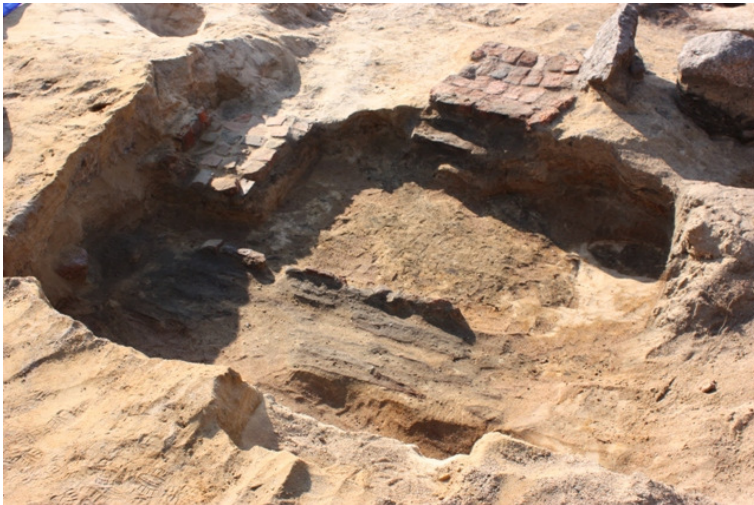
DG2224:167 Tiilirakenteet R9 ja R10 sekä tiili- ja puurakenne R19, dokumentointitaso 3. NW-SE. Kuva Katja Vuoristo.

Rakenteiden R9 ja R10 luoteispuolella oli alempana noin 0,65 x 2 m kokoinen **rakenne R19**, joka oli säilynyt melko huonosti. Rakenteen kaakkoisreunalla oli kyljelleen asetetuista tiilistä koostuva reunalistamainen tiilirivi ja sen luoteispuolella oli kolmesta lähes kokonaan maatuneesta koillis-lounaisuuntaisesta lankusta koostuva taso. Rakenne oli tehty yksikön 43 päälle, joka oli ohut tallaantunut kulttuurikerros puhtaan poh-

jahiekan (Y24) päällä ja syntynyt luultavasti R19 rakentamisen yhteydessä. Rakenteen R19 funktiosta ei voi myöskään sanoa mitään varmaa, mutta se kuuluu todennäköisesti yhteen rakenteiden R8–R10 kanssa.

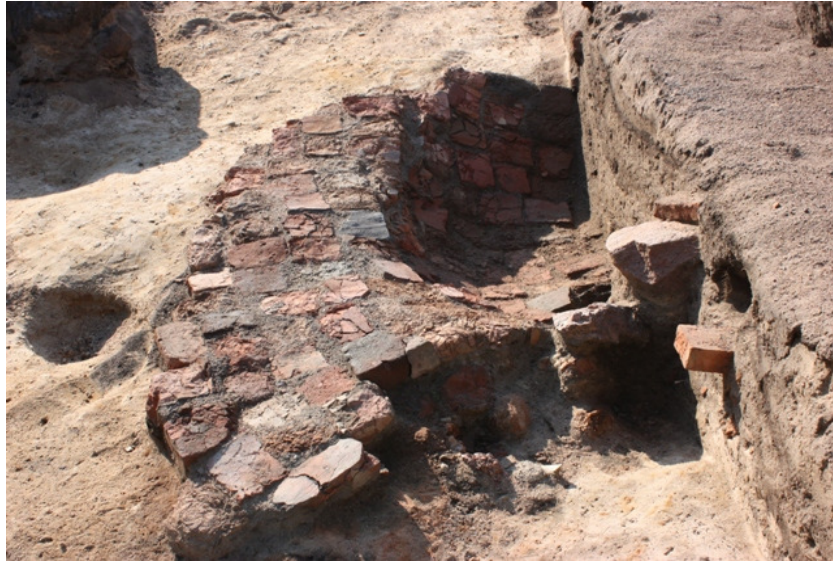
DG2224:171 Tiilirakenne R13. Kuopan kohdalla oli rakenteen alla pehmoinen tunkiokerros, minkä vuoksi tiilet ovat mahdollisesti painuneet alemmas kuin reuna. NW-SE. Kuva Katja Vuoristo.

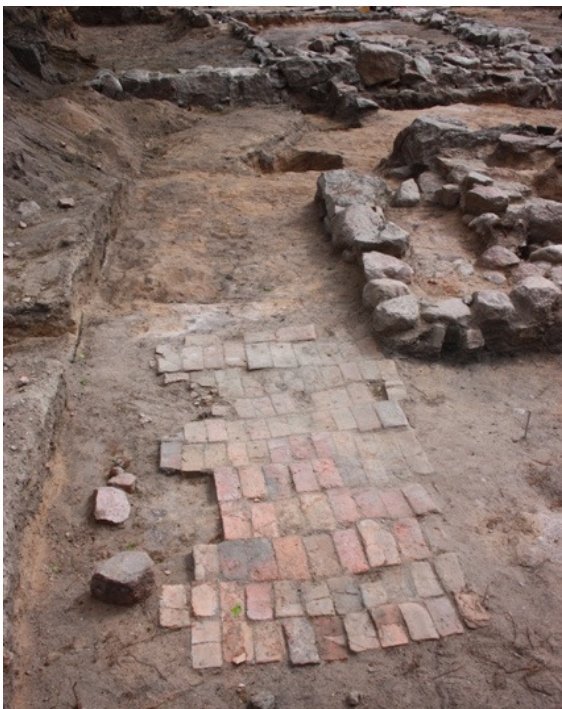
DG2224:172 Tiilirakenne R14. NW-SE. Kuva Katja Vuoristo.

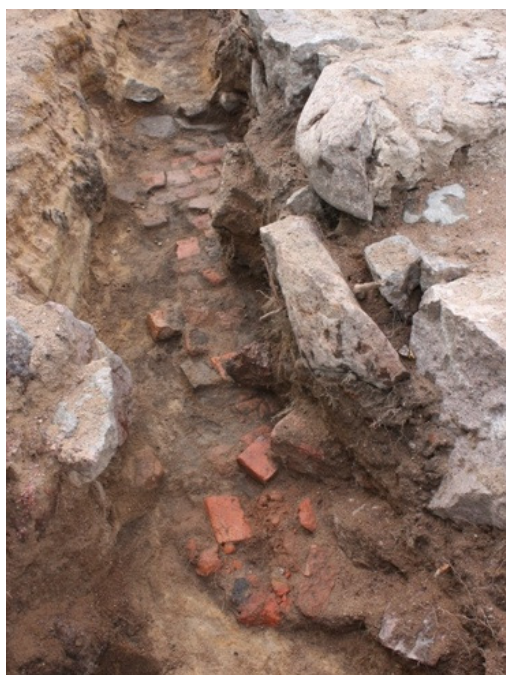
DG2224:175 Tiilirakenne R21 ja Y114. NW-SE. Kuva Katja Vuoristo.

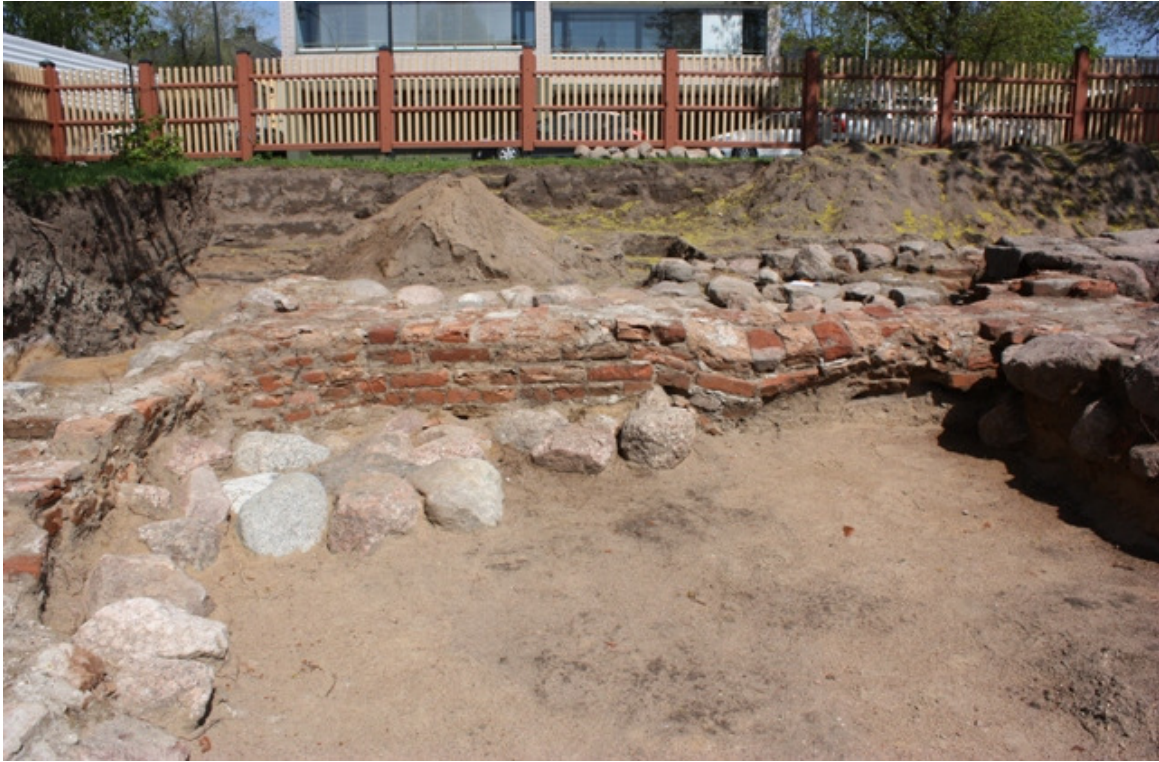
DG224:18 Kirkon luoteispäädyn tiilirakenne R1. Rakenteen keskiosa osui vuoden 2005 koeajan kohdalle. Koeajan kohta erottuu kuvan keskellä tummempamana alueena. SW-NE. Kuva Katja Vuoristo.

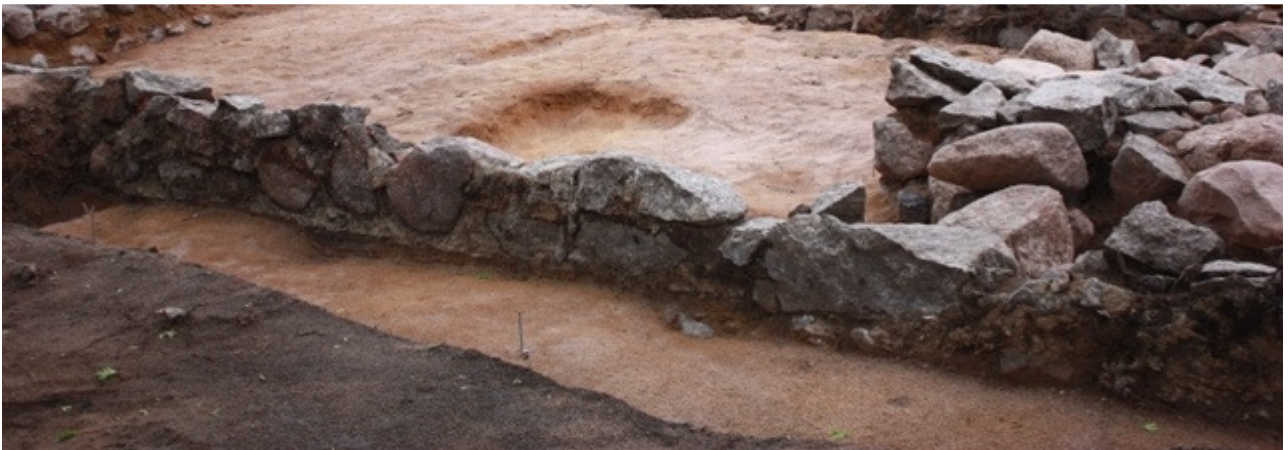
DG2224:34 Kirkon keskiosan kivijalan tasaiseksi muurattu ulkopuoli. Kivijalan vieressä oli merkkejä punamultauksesta. N-S. Kuva Katja Vuoristo.

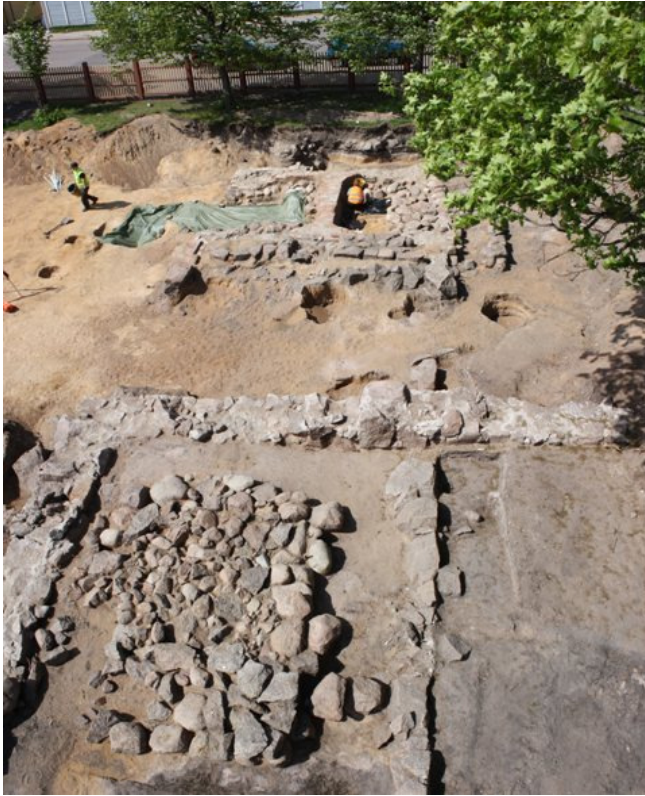
DG2224:27 Kuvassa näkyy kirkon eteisosan ja kirkkosalin koillisseinän kivijalkaa sekä mahdollinen kellotornin tukikiveys. Kirkon eteisen haudat on peitetty pressulla. Kuvan keskellä ja vasemmassa laidassa näkyy tykkihallin kiviperustus, jonka alle kirkon lounaisseinä on jäänyt. SE-NW. Kuva Katja Vuoristo.

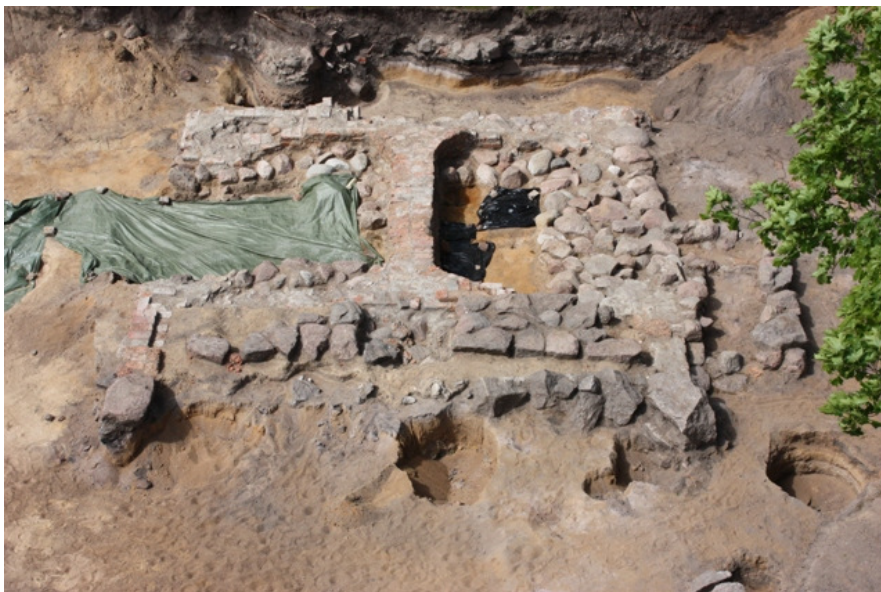
DG2224:28 Kirkon luoteispääty, Kuvassa erottuu eteisen kiviperustus R2 ja sen päälle murattu tiilirakenne R1 sekä kirkkosaliin johtaneen oviaukon kohdalla palanut lattiakiveys R4. Kuvan oikeassa reunassa näkyy kirkon todennäköinen sisäänkäynti R11. Haudat on peitetty pressulla. Kuvan alareunassa näkyy muutamia myöhäisempiä poterokuoppia, jotka on kaivettu pohjaan. SE-NW. Kuva Katja Vuoristo.

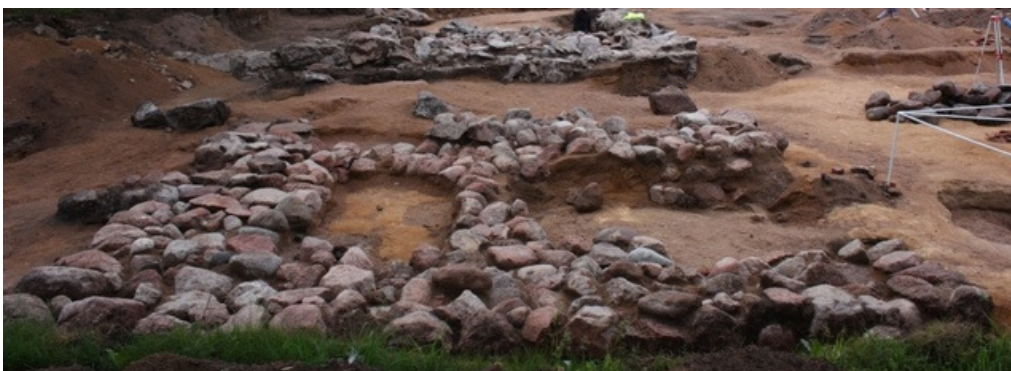
DG2224:33 Kirkon luoteispäädyn eli eteisen jyrävä kiviperustus R2. Kivet olivat kolmessa kerroksessa ja alimmat kivet oli asetettu pohjahiekkaan kaivettuun tasapohjaiseen kaivantoon. Kiviperustus puuttui eteisen lounaisreunasta, jossa on ollut ilmeisesti hautojen vuoksi kevyempi perustus. Taustalla näkyy hieman tykkihallia. NW-SE. Kuva Katja Vuoristo.

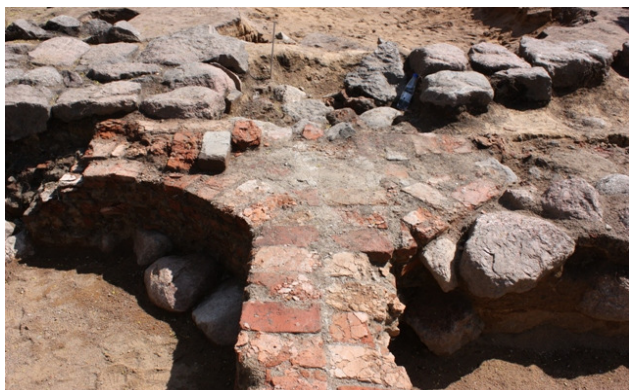
DG2224:19 Tiilirakenteen R1:n kaakkoispääty, takana rakenteen R4 kiviä. NW-SE. Kuva Katja Vuoristo.

Eteis- ja kuoriosien kiveysten keskellä sijainneen kapean kivirivin päällä kulki tasainen tiilistä muurattu rakenne (R1 ja R15), joka on todennäköisesti näkynyt myös kirkon lattiatasossa. Eteisen tiilirakenteen (R1) tiilet olivat 3–4 kerroksessa ja niiden välissä oli pehmeää laastia. Tiilirakenne kaartui sisäpuolelta alla olevan kiviperustuksen (R2) mukaisesti. Rakenteen ulkoreunat olivat suorat ja kiviperustuksen kanssa linjassa. Tiilirakennetta ei ollut eteisen lounais- ja kaakkoissivuilla, mutta on todennäköistä, että rakenne on kaartunut ainakin kaakkoissivulla kiviperustuksen päällä, sillä ainakin kuoriosan kiviperustuksen (R18) päällä sijainnut tiilirakenne (R15) näyttäisi jatkuneen myös lounais- ja kaakkoissivuille. Eteisen lounaissivulla tiilirakennetta ei välttämättä ole ollut, jos siitä on puuttunut myös perustuskiveys. Rakenteen R15 muurauslaasti oli huomattavasti kovempaa kuin rakenteen R1, mutta rakenne oli tästä huolimatta säilynyt huonommin, koska tykkihallin väliseinä (R6B) kulki suoraan kuoriosan poikki. Tiilet olivat 2–5 kerroksessa ja ne kaartuivat kuoriosan kiviperustuksen (R18) mukaisesti luoteisosastaan. Kaakkoissivulla oli säilynyt vain pieni tiilitaso kiviperustuksen päällä.

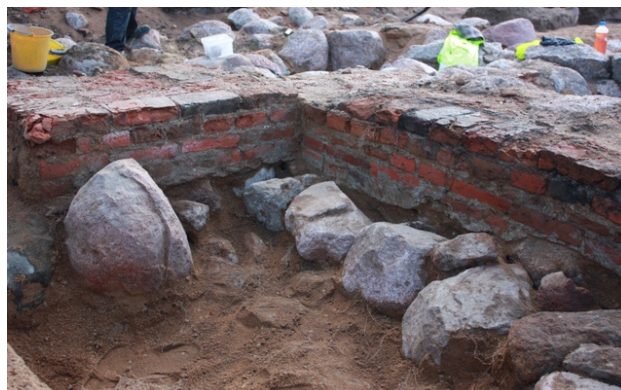
DG2224:39 Tiilirakenteen R15 koillis- ja kaakkoisprofiilit. W-E. Kuva Katja Vuoristo.

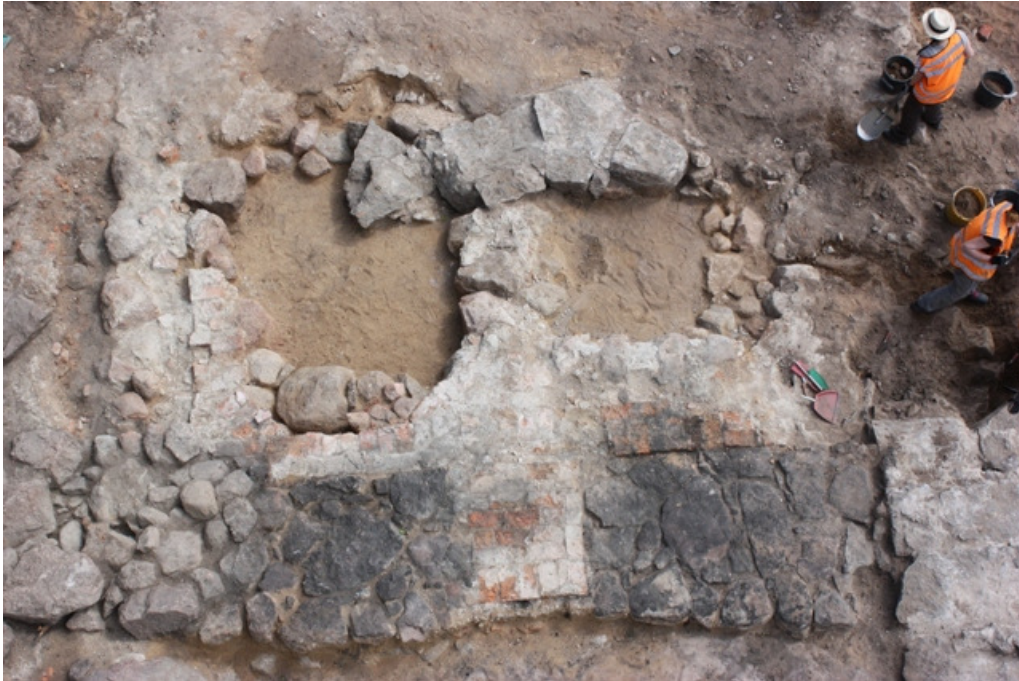
DG2224:31 Kirkon kaakkoispääty eli kuoriososa. Kuvassa erottuu selkeänä voimakkaasti palanut kirkkosaliin vievä lattiakiveys R16. Kiveyksen välissä näkyy tiilirakennetta R15 ja paikoin kuorin kiviperustusta R18. Kuorin kaakkoispäädyssä (kuvan yläreunassa) näkyy tykkihallin keskiseinää, joka on tuhonnut osittain kirkonperustusta. NW-SE. Kuva Katja Vuoristo.

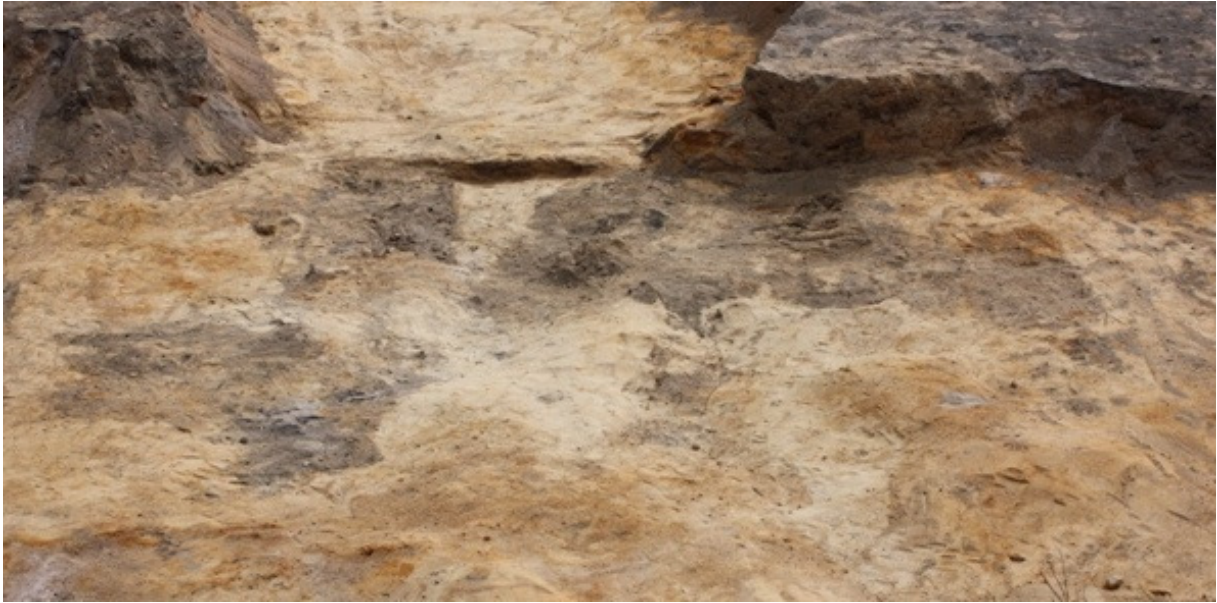
DG2224:44 Ensimmäiset merkit haudoista tulivat esiin kaivinkoneella maata kuorittaessa. Hautakuopat erottuivat puhtaasta pohjahiekasta kaakko-luodesuuntaisina suorakaiteen muotoisina tummempina läikkinä. Haudat 1–3 näkyvissä alueen puhdistuksen jälkeen. NW-SE. Kuva Katja Vuoristo.

Ensimmäisten hautojen hautakuopat tulivat näkyviin kirkon ulkopuolelta kaivinkoneella maata poistettaessa. Sekoittuneella hiekalla täyttyneet hautakuopat erottuivat puhtaasta pohjahiekasta selkeinä suorakaiteenmuotoisina alueina, tosin osa haudoista sijaitsi päällekkäin, jolloin eri hautakuoppia ei pystytty välttämättä erottamaan toisistaan, sillä niiden täyttömaat olivat samankaltaisia. Kirkon ulkopuolelta paljastui merkkejä 11 haudasta. Hautoja alkoi tulla esiin yllättäen myös kirkon eteisen sisäpuolelta, johon oli tehty vuonna 2005 koeoja 1. Koeojaa ei ollut kaivettu puhtaaseen pohjahiekkaan saakka, vaan sen kaivaminen oli jätetty kesken ilmeisesti siinä vaiheessa kun ojan poikki kulkeva kirkkoon liittyvä tiilirakenne (R1) oli tulkittu virheellisesti muuntajaan liittyväksi rakenteeksi. Koeojan koillispuolella oli kuitenkin havaittu pieni suorakaiteen muotoinen lauta, joka on piirretty tasokarttaan. Puu oli jätetty paikalleen ja vuoden 2011 tutkimuksessa se osoittautui pienen lapsen arkun kanneksi. Koeojasta ja sen vierestä paljastui lopulta 23 hautaa ja lisäksi hautojen täytemaassa oli merkkejä vielä muutamasta yksilöstä. Suurin osa kirkon sisäpuolen haudoista sijaitsi eteisen lounaisosassa ja vain neljä haudoista oli eteisen koillisosassa. Yksikään haudoista ei jatkunut kiviperustuksen alle, joten hautojen voitiin todeta olevan kirkon aikaisia. Kirkon sisäpuolen haudoista suurin osa sijaitsi samassa ruskeanharmaassa täytemaakerroksessa (Y3), eikä hautakuoppien rajoja pystytty erottamaan kaikissa tapauksissa, mutta alemmissa haudoissa ne alkoivat jo hieman erottua. Aivan alimmissa haudoissa hautakuoppien täytemaa poikkesi yksiköstä Y3, jolloin ne erottuivat selkeinä suorakaiteen muotoisina alueina.

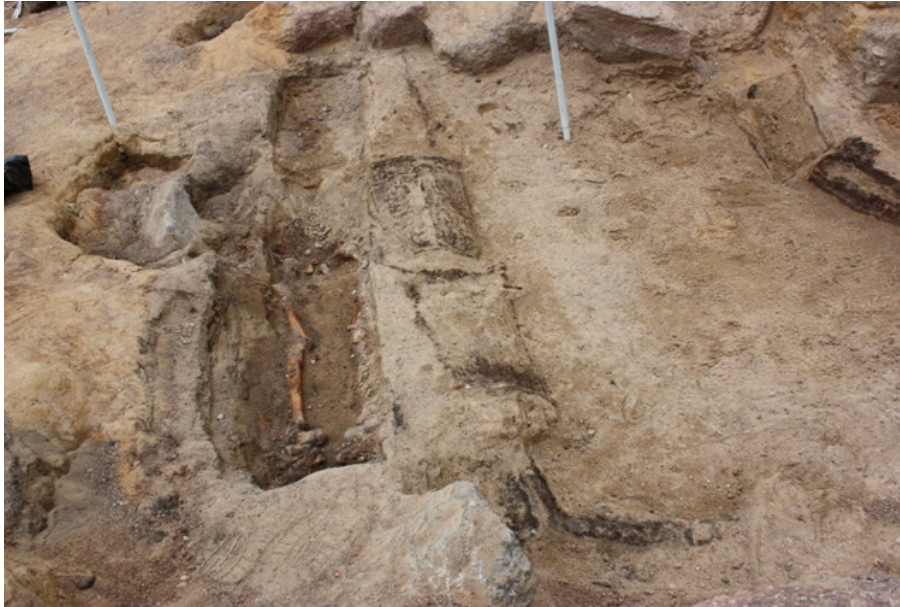
DG2224:92 Haudat 16, 19, 20, 22, 25 ja 26 alkoivat erottua vierekkäisinä ja peräkkäisinä puuarkkuina. Monet haudoista sijaitsivat samassa tasossa ja samassa täytemaakerroksessa vierekkäin, jolloin niiden keskinäisen haudausmaian määrittely oli stratigrafisesti vaikeaa. SE-NW. Kuva Katja Vuoristo.

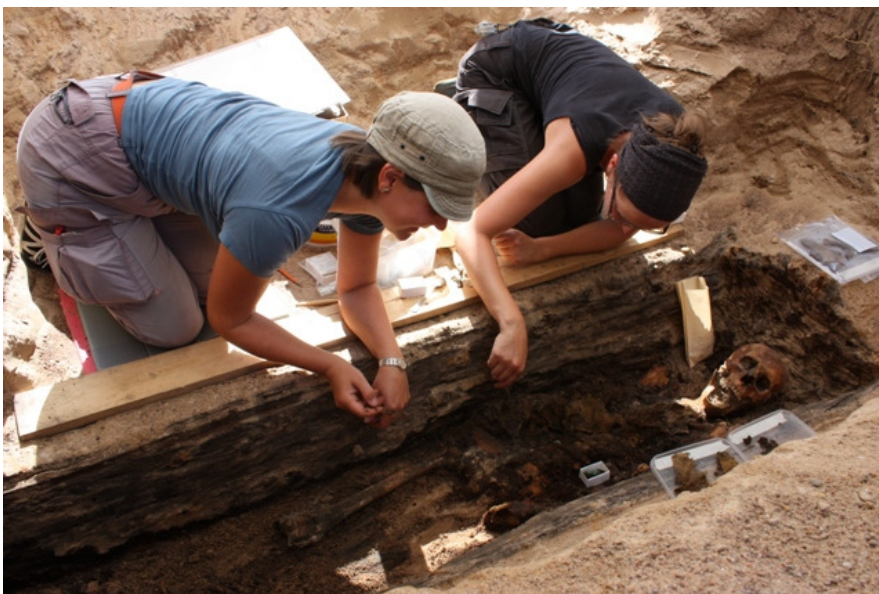
DG2224:217 Haudassa 31 näyttäisi stratigrafian perusteella olevan ensimmäinen alueelle haudattu vainaja. Vainaja oli 25–30-vuotiaana kuollut mies. Eeva Pettäy ja Maija Helamaa kaivavat hautaa esiin. SE-NW. Kuva Katja Vuoristo.

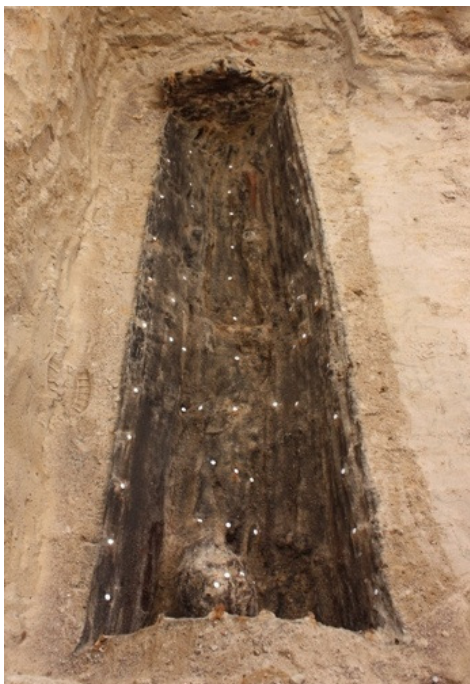
DG2224:134 Haudan 31 arkkua. Kuvassa näkyvät valkoiset nastat on laitettu arkun kannessa olleiden niittien kohdille. NW-SE. Kuva Katja Vuoristo.

Tutkimuksissa voitiin todeta, että vainajat oli haudattu puuarkuissa, joista suurin osa oli kapeita suorakaiteen muotoisia. Muutama arkuista kapeni jalkopäähän. Kaikissa arkuissa oli käytetty rautanauvoja puiden kiinnittämiseen. Arkut olivat yksinkertaisia, lukuun ottamatta vainajan 31 koristeltua puuarkkia. Hauta 31 oli vanhin kaikista haudoista ja erittäin hyvin säilynyt. Haudassa oli 25–30-vuotias miesvainaja, jonka arkun kansi ja kaareviksi muotoillut päädyt oli koristeltu pronssiniiteillä. Itse vainaja oli puettu univormuun, johon

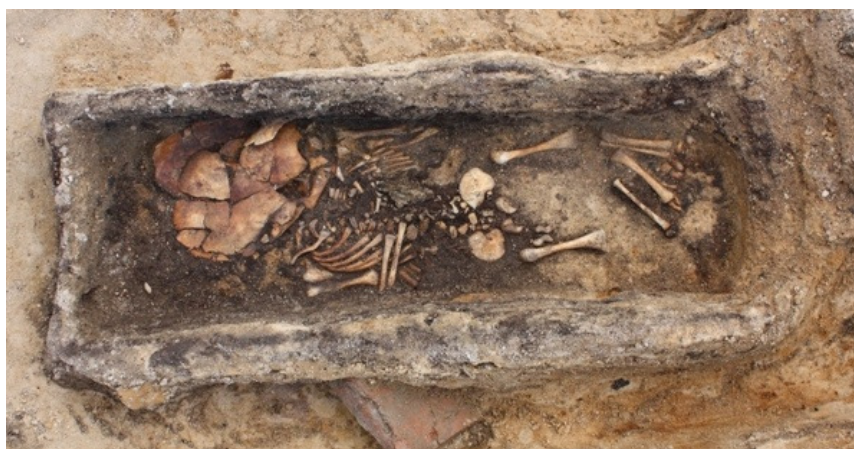
DG2224:51 Haudan 4 vainaja kaivettuna esiin. Noin puolivuotiaana kuollut lapsi oli haudattu suorakaiteen muotoisessa puuarkussa. SW-NE. Kuva Katja Vuoristo.

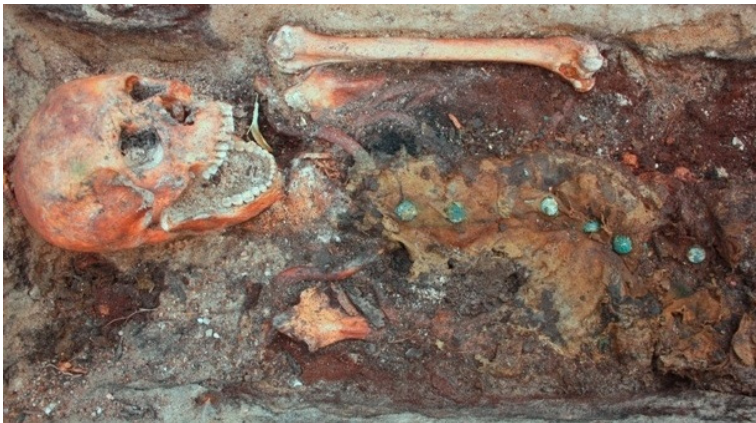
DG2224:144 Haudan 31 vainajan vaatteet olivat säilyneet melko hyvin. Kuvassa paitaa ja paidannappeja. SW-NE.
Kuva Katja Vuoristo.

kuului ainakin paita, liivi, takki, polvihousut ja polvipituiset villasukat. Kaikissa yläosissa oli yksirivinen napitus. Myös kahdella muulla miesvainajalla (H27 ja H30) oli säilynyt univormuun liittyviä asusteita, kuten päällystakkia ja polvihousujen paloja. Kaikissa polvihousuissa näyttäisi olleen napitus lahkeiden ulkosivuilla. Vainajalla 27 oli polvien kohdalla nappien lisäksi myös soljet, jotka voisivat olla peräisin saappaista tai säärystimistä sekä niskan alla metallinen hiussolki. Miesten univormuissa on luultavasti ollut lantion tienoilla messinkinapeilla koristellut taskut ja myös hihojen suut on koristeltu napeilla. Vainajien asut viittaavat 1700-luvun alkupuolelle tai puolivälin tienoille, mikä näyttäisi vahvistavan sitä, että vainajat olisi haudattu alueelle kirkon alkuvuosina.

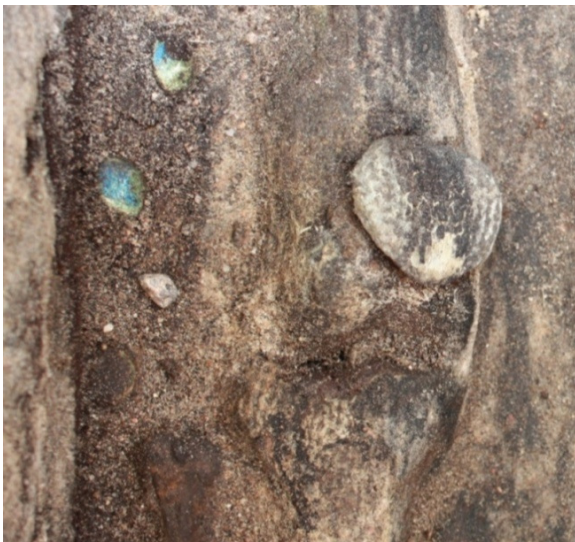
DG2224:138 Haudan 31 vainajan polvien kohdalla näkyi merkkejä neulotusta villasukasta. Jalan ulkosyrjällä oli polvihousujen lahkeensuihin liittyviä nappeja. SE-NW.
Kuva Katja Vuoristo.

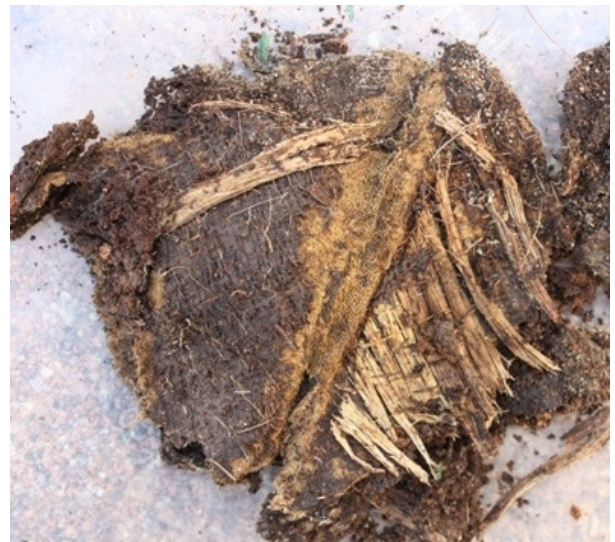
DG2224:151 Haudan 31 vainajan vasemman taskun olkimaista vahviketta. Kuva Katja Vuoristo.

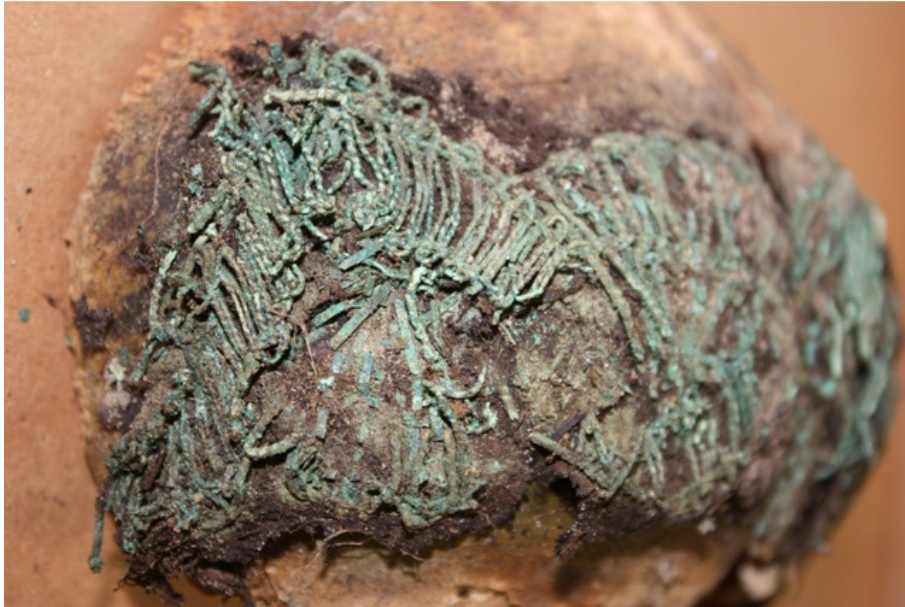
DG2224:76 Haudan 14 vainajalla oli pitsi- ja pronssipunoskoristeinen päähine tai otsanauha.
Kuva Katja Vuoristo.

Univormuasusten miesvainajien lisäksi muutamissa lasten haudoissa oli säilynyt pieniä kankaanpaloja (H6, H9, H11 ja H20) ja haudassa H25 oli säilynyt hieman jotain hienompaa kangasta, todennäköisesti silkkiä. Kolmessa haudassa (H1, H14 ja H25) oli merkkejä vainajalle puettua pitsisestä pronssipunoksella koristelusta päähineestä. Haudan H6 pienelle vainajalle oli annettu mukaan myös kaurisimpukkariipus. Muutamis-

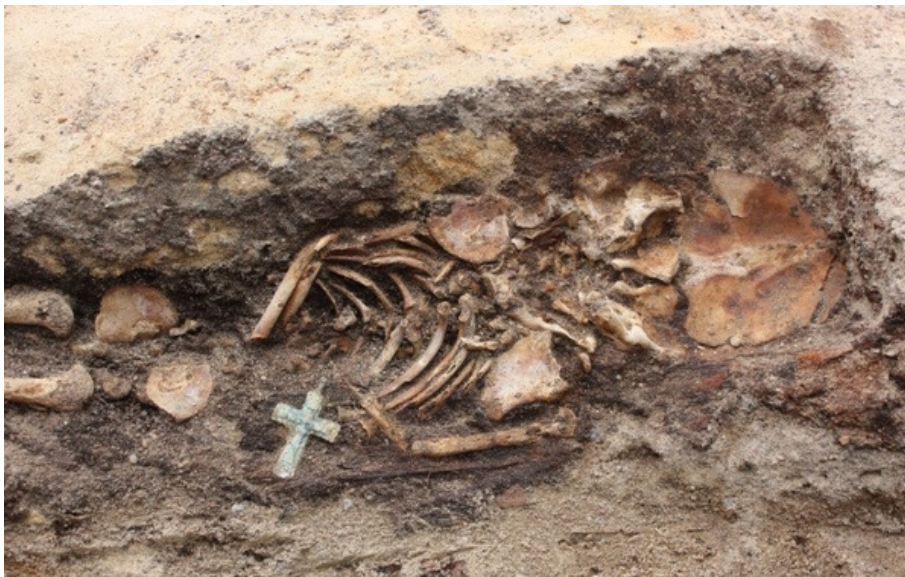
DG2224:102 Haudan 24 vainaja oli saanut mukaansa tasapäisen kasteristin. NE-SW.
Kuva Katja Vuoristo.

sa lasten haudoissa (H14, H20 ja H24) oli nuppineuloja, joilla vainajan päälle on voitu kiinnittää käärinliina ja kuolinasu. Lähes kaikilla vainajilla oli rinnan tai vatsan päällä pronssinen kasteristiriipus. Lisäksi haudan 2 päältä löytyi yksi rukiin jyvä sekä kuivuneita herneitä (Santeri Vanhanen, suullinen tiedonanto 20.2.2012) eli vainajaa on ilmeisesti muistettu eväillä.

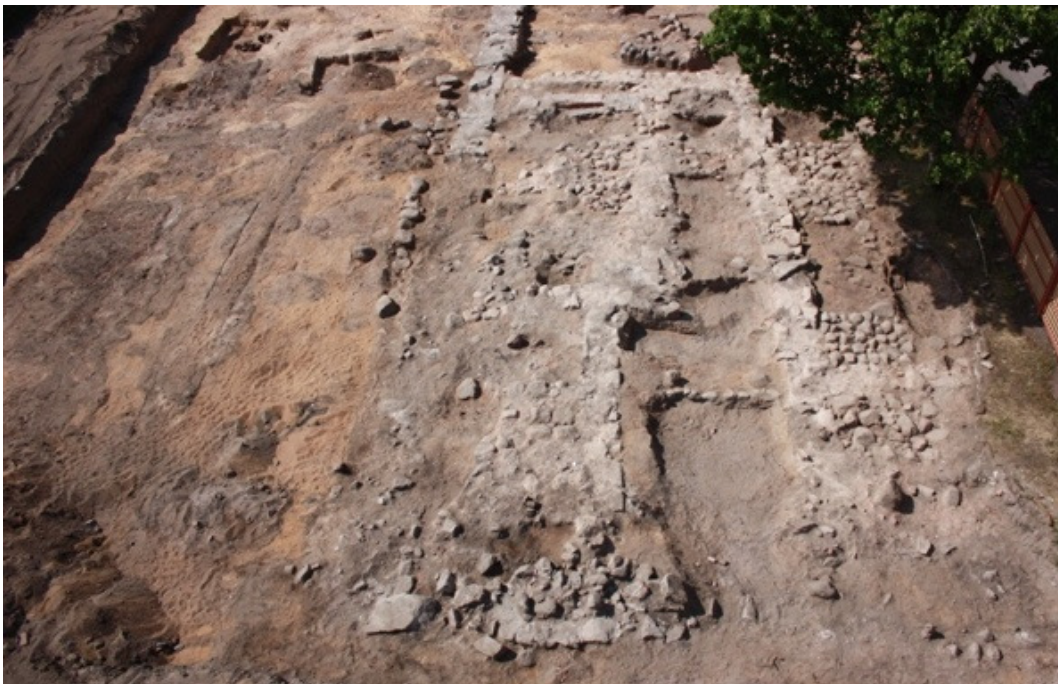
DG2224:153 Esikuntaupseeritalon pohja on kaivettu osittain esiin. Kuvassa erottuu mm. uunikiveyksiä ja keskikäytävä sekä osa kivijalasta. SE-NW. Kuva Katja Vuoristo.

Esikuntaupseeritalon perustukset noudattelevat lähes identtisesti vuoden 1809 talon pohjakaavapiirrosta (RGVIA 349-41-5011). Ainoa ero on kaakkoisosan eteisosa, joka on merkitty piirroksen pienikokoiseksi rakennuksen ulkoseinän keskellä olleeksi ulokkeeksi. Mikäli sisäänkäynnin ensimmäisestä vaiheesta on jäänyt jotain jäännöksiä, on se tuhoutunut viimeistään tykkihallin rakentamisen yhteydessä. Esikuntaupseeritalon laajennettu sisäntuloaula on merkitty vuoden 1840 karttaan ja siihen näyttäisi sopivan myöskin rakenteen R32 kiveys. Vuoden 1809 piirroksen esikuntaupseeritalon luoteispäähän merkitty myös lisärakennus, jossa on ollut yhteensä kahdeksalle hengelle tarkoitettuja käymäläpaikkoja. Tästä ei kuitenkaan kaivauksissa havaittu merkkejä. Kyseessä on mahdollisesti ollut puurakenteinen rakenne. Piirroksen perusteella käymälän ulkoseinä on mennyt kohdasta, jossa rakenne 22 eli todennäköisesti kasarmirakennukseen liittyvä kivijalka katkeaa.

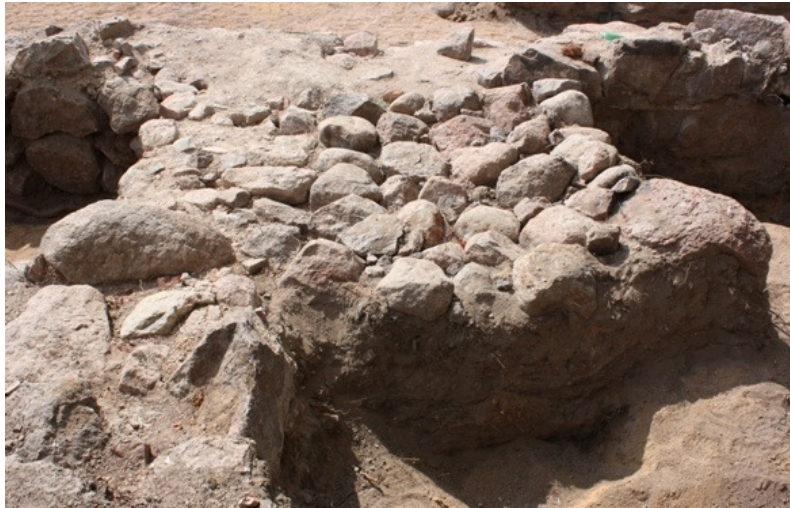
DG2224:155 Esikuntaupseeritalon uunin pohja R33 talon koillispuolen keskimmäisestä huoneesta. NE-SW. Kuva Katja Vuoristo.

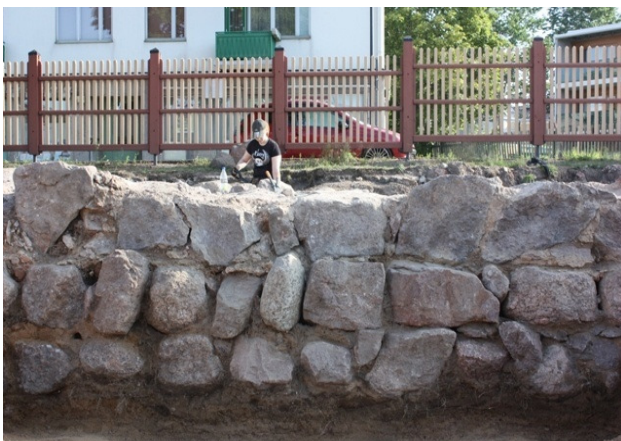
DG2224:157 Esikuntaupseeritalon R23 kaakkoisen väliseinän profiilia. SW-NE. Kuva Katja Vuoristo.

Esikuntaupseeritalon kivijalka oli tehty osittain luonnon- ja osittain lohkokivistä. Kiviä oli säilynyt 2–3 kerroksessa ja säilyneen kivijalan korkeus oli 70–100 cm. Myös kivijalan leveys vaihteli 70–100 cm välillä. Rakennuksen keskikäytävän seinien perustukset oli kaivettu puhtaaseen pohjahiekkaan saakka ja kivet oli työnnetty kaivannon (308) sisäreunaa vasten. Kaivanto oli täytetty kirjavalla savensekaisella harmaanruskealla hiekalla (Y309). Rakennuksen ulkoseinät on todennäköisesti perustettu samalla tavalla, paitsi luoteispäädyn perustus, joka oli rakennettu yksikön Y286 päälle eli 1700-luvulle ajoittuvan jätekuopan kohdalle. Kivijalka oli muurattu tiiviillä hiekkasekoitteisella vaaleanharmaalla laastilla (Y212). Uunien perustukset oli tehty myös pääosin puhtaan pohjahiekan päälle ja paikoin kivet oli kaivettu hieman syvemmälle. Uuneissa oli säilynyt 2–3 kiverrosta. Kivien väleissä ei ollut laastia. Rakenteet leikkasivat paikoin vanhempia yksiköitä.

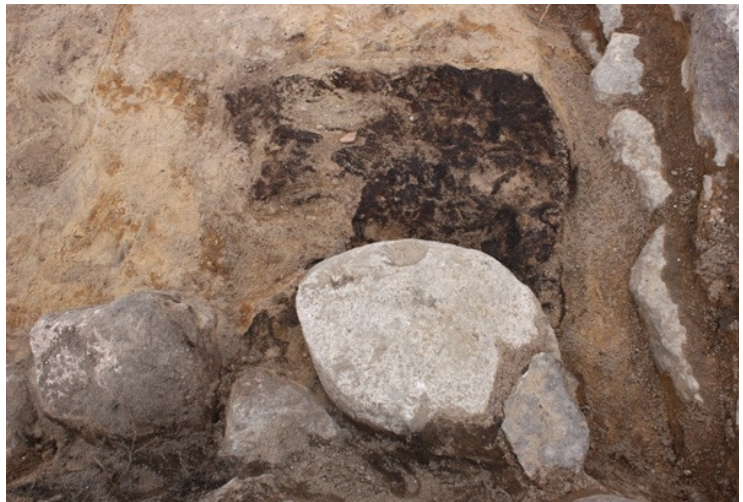
DG2224:197 Uunikiveyksen R34 alta paljastui puusilppukerros Y314, kyseessä saattoi olla uuniin liittyvä eristekerros. SE-NW. Kuva Katja Vuoristo.

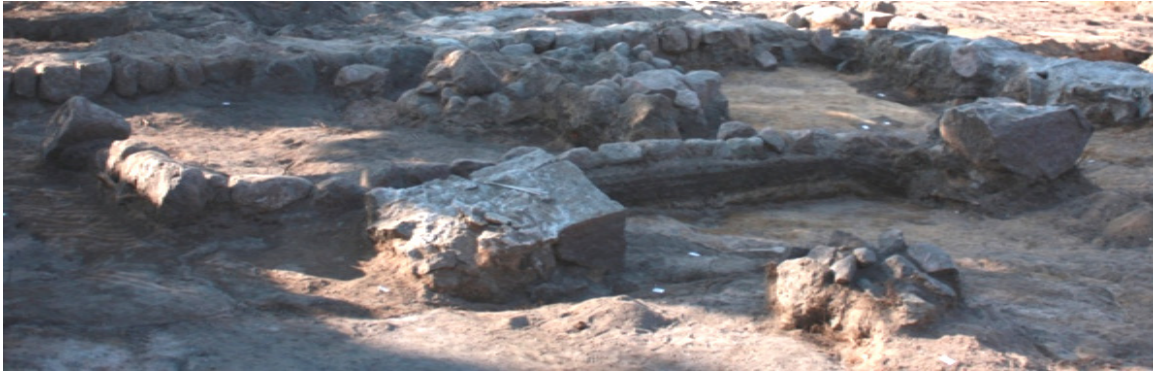
DG2224:178 Kuvan keskiosassa kivijalka R22, jossa on kiinni tykkihallin kivipilarien perustukset. Edessä kuvan oikeassa kulmassa rakenne R36 ja taustalla esikuntaupseeritalon R23 luoteisseinän kivijalkaa. N-S. Kuva Katja Vuoristo.

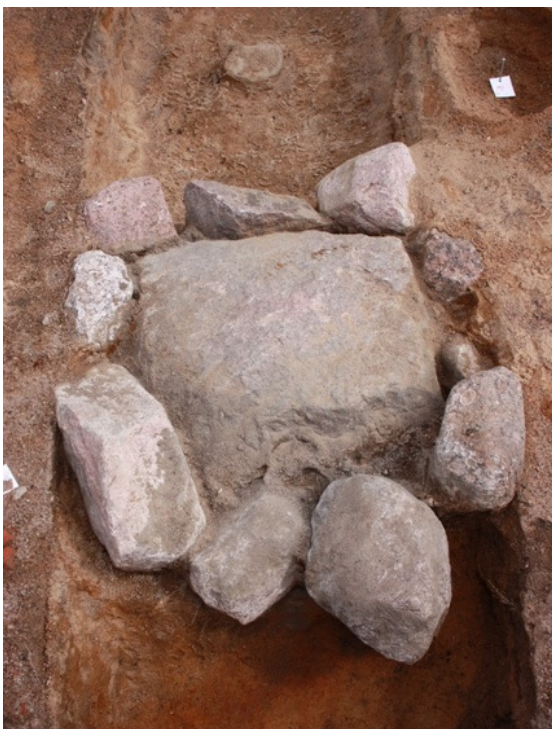
DG2224:180 Kivirakenne R25. SW-NE. Kuva Katja Vuoristo.

Näyttäisikin siltä, että punamultakerros olisi syntynyt kasarmirakennuksen maalaamisen yhteydessä ja itse rakennuksesta olisi jäljellä vain pieni ojamainen alue, jossa oli rakennukseen liittyvä tukikiveys R25.

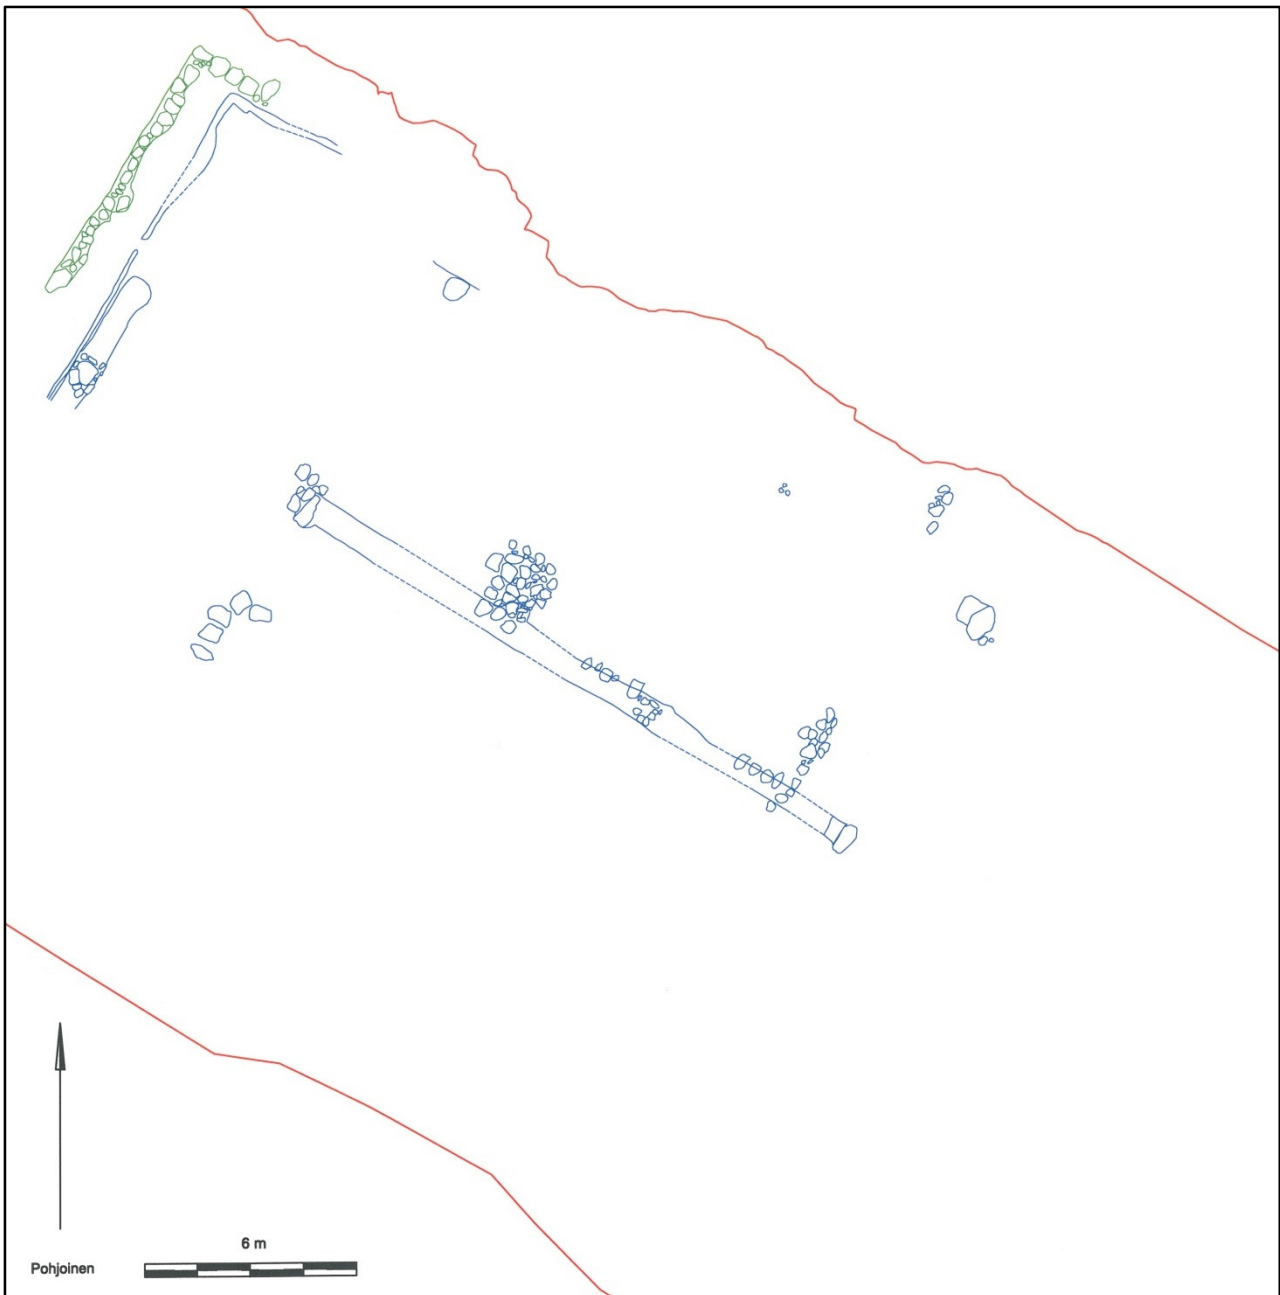
Kartta kasmirakennuksiin todennäköisesti liittyvistä rakenteista ja ojista. Kivijalka R22 sijaitsee luoteiskulmassa (vihreällä merkitty). Sen kaakkoispuolella on oja Y179 ja R25 ja punamullalla täyttynyt oja Y210 jää rakenteen R22 ja ojan Y179 väliin. Uuninpohja R34 sijaitsee kuvan keskivaiheilla ja siihen liittyy todennäköisesti myös kapeat kivirivit. Uunin alla kulkee kaakko-luodesuuntainen oja Y306, jonka päädyissä on kulmakivet R29 ja R37.
