TUTKIMUSRAPORTTI

HAMINA

Rykmentinkenttä

Historiallisen ajan arkeologinen kaupunkikaivaus

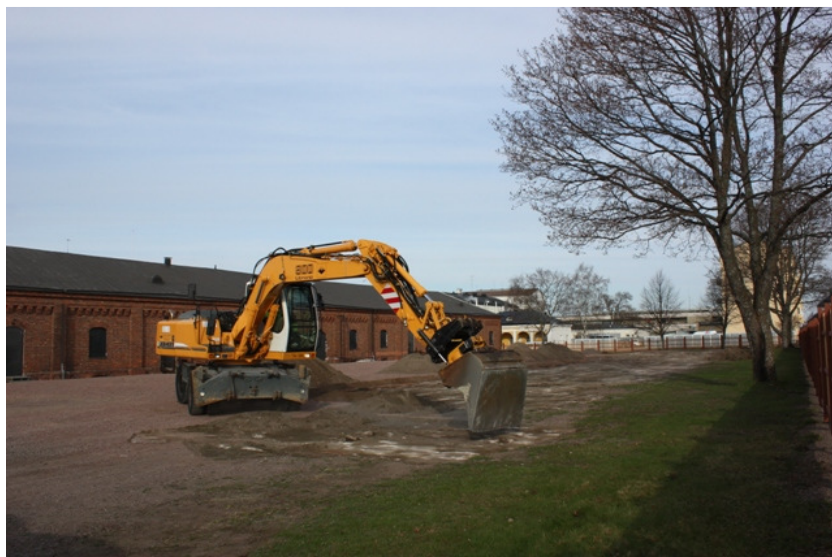
DG2224:198 Kaivausalueelta kuoritaan kaivinkoneella tasoitesorakerrosta, jonka alta tulee esiin tykkihallin betonilattian jäännökset. E-W. Kuva Katja Vuoristo.

Kaivausalueelta tuli myös joitakin muita rakenteita, joista muutamaa ei voida suoraan liittää mihinkään tiettyyn rakennukseen tai rakennusvaiheeseen. Tykkihallin jäännökset (**R6**) on mainittu jo useampaan otteeseen aikaisempien rakenteiden esittelyjen yhteydessä. Tykkihalli on rakennettu 1910-luvulla ja se on palanut vuonna 1940. Se on sijainnut kaivausalueen koillisosassa ja ulottunut sekä tontille 2 että 3. Rakennus on perustettu osittain Rjazanin rykmentin kirkon perustusten ja lähes kokonaan esikuntaupseeritalon ja sitä varhaisempien kasarmin jäännösten päälle. Tykkihallista oli jäljellä kaivausten alkaessa vielä betonilattia sekä massiiviset kiviperustukset. Rakennuksen lattia poistettiin kaivinkoneella kokonaan, mutta kiviperustukset vain osittain. Rakennus oli suorakaiteen muotoinen ja kooltaan noin 14 x 62 metriä. Tykkihallin pe-

rustus jakautui kolmeen osaan rakennuksen poikki kulkevien tukiseinälinjojen avulla ja rakennuksen keskiosassa oli neljä kivipilarin perustusta kahdessa rivissä.

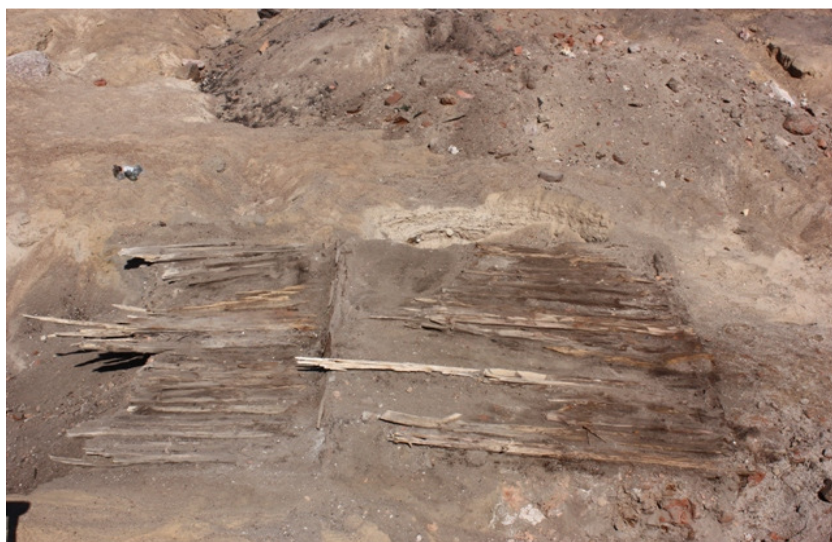
DG2224:182 Rakenteen R26 puulattia. SW-NE. Kuva Katja Vuoristo.

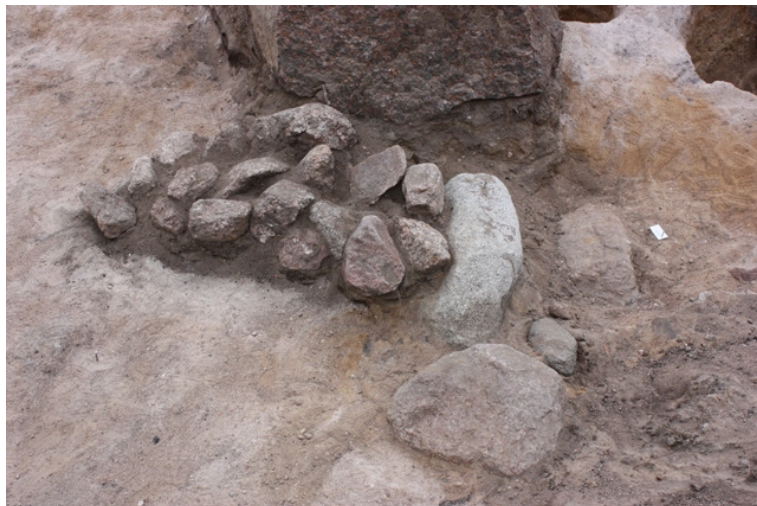
DG2224:181 Kivirakenne R24 sekä Y205 ja Y206. NE-SW. Kuva Katja Vuoristo.

suoraan liittää alueen rakennuskantaan. Kyseessä oli noin 0,65 x 1,25 m kokoinen soikeahko pienistä kivistä ladottu kiveys, jossa oli hiiltä. Kivet eivät olleet kovin palaneita, mutta kyseessä saattaisi olla liesikiveyksen pohja, joka ajoittuu stratigrafian perusteella 1800-luvun loppupuolelle. Rakenne jäi osin tykkihallin luoteisimman keskipilarikiveyksen alle.

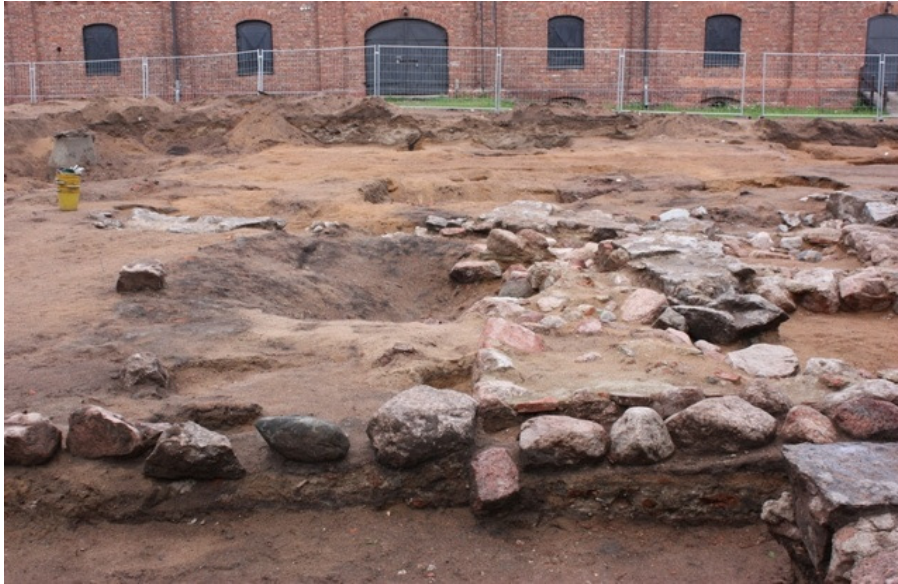
DG2224:194 Yksikkö Y51 ja kaivanto Y137 kirkon kaakkoispäädyssä. Kuvan alareunassa rakenne R17. NE-SW. Kuva Katja Vuoristo.

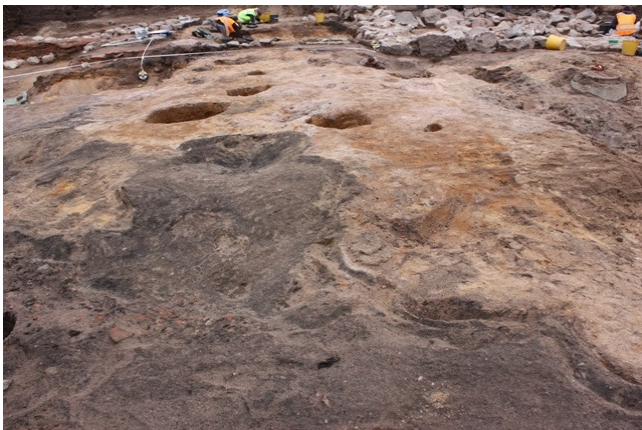
DG2224:186 Tunkiokuoppa Y8/Y9 erottuu tummana alueena kuvan alaosassa. Tunkio jatkuu kuvan ulkopuolelle. Taustalla näkyy pohjaan kaivettuja poteroita. SW-NE. Kuva Katja Vuoristo.

Rakenne **R12** sijaitsi kaivausalueen länsikulmassa tunkiokerroksen Y8 päällä. Rakenne oli mahdollisesti osittain purettu kivijalan kulma, jossa oli käytetty sekä lohkottuja että luonnonkiviä. Osa kivistä oli kahdessa kerroksessa ja niiden välissä oli hieman savea, jota oli saatettu käyttää laastina. Rakenne saattoi liittyä paikalla 1740-luvun alussa sijainneeseen pieneen rakennukseen, mutta todennäköisesti kyseessä oli jokin muu, 1800-luvulle ajoittuva rakenne, ellei sen alla ollut tunkio ole syntynyt heti leipomon jäätyä pois käytöstä noin vuonna 1742. **Tunkiokerroksesta Y8/Y9** löytyneet ajoittavat löydöt eivät sulje tätä vaihtoehtoa pois, sillä kaikki siitä löydetyt neljä rahaa ajoittuvat 1720-luvulle ja leimojen perusteella ajoitettavat liitupiipun kopat on valmistettu vuosien 1682–1757 ja 1725–1749 välisinä aikoina. Yksikön muut löydöt eivät ole ajoitettavissa. Tunkiokuopan löytöjen joukossa on runsaasti saviastianpaloja, pääasiassa punasavikeramiikkaa ja ns. slaavilaista keramiikkaa ja lisäksi lasinpaloja on runsaasti. Myös ajoittamattomia liitupiippujen katkelmia on melko paljon ja lisäksi kerroksesta löytyi mm. luukampa, kasteristi ja kaksipiikkinen haarukka. Tunkion alta paljastui jo aiemmin mainitut todennäköisesti leipomoon liittyvät tiilirakenteet R8–R10, R13 ja R19 sekä myös rakenteen R13 alla ollut pieni **tunkiokuoppa Y52/Y53**. Kerros oli ruskeanmustaa orgaanista hiilen ja keskikarkean sekaista täyttömaata ja se jatkui kaivausalueen lounaisprofiiliin kuten myös tunkiokerros Y8/Y9.

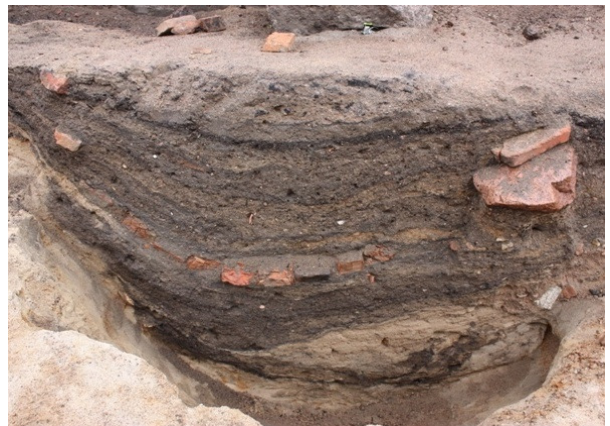
DG2224:188 Tunkiokuopan Y52/Y53 profiili. Profiilin keskellä erottuu myös tiilirakenne R13, jonka päällä on yksikkö Y8. NE-SW. Kuva Katja Vuoristo.

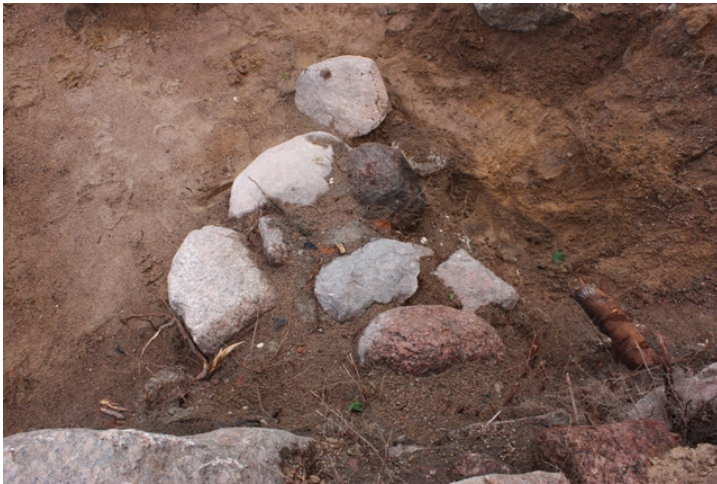
DG2224:183 Kivirakenne R27. SE-NW. Kuva Katja Vuoristo.

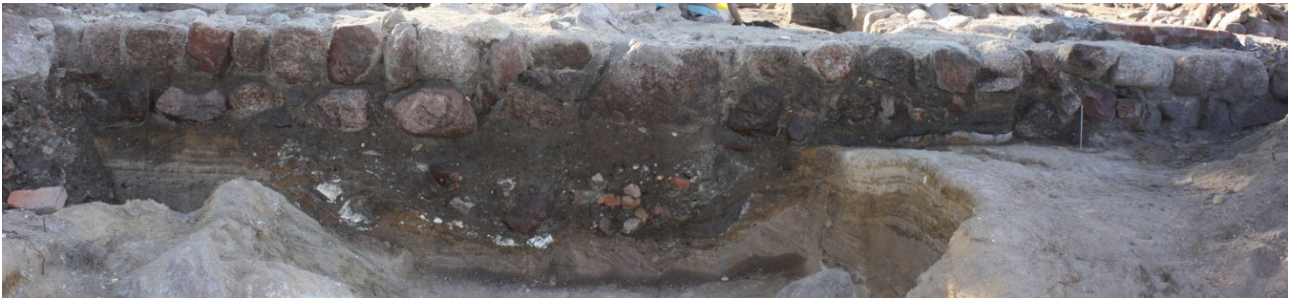
DG2224:158 Esikuntaupseeritalon R23 luoteispäädyn kaakkoisprofiili. Rakenteen alla oli tunkiokuoppa Y286 ja laastikerros Y307, joka erottuu profiilissa valkoisina läiskinä. NW-SE. Kuva Katja Vuoristo.

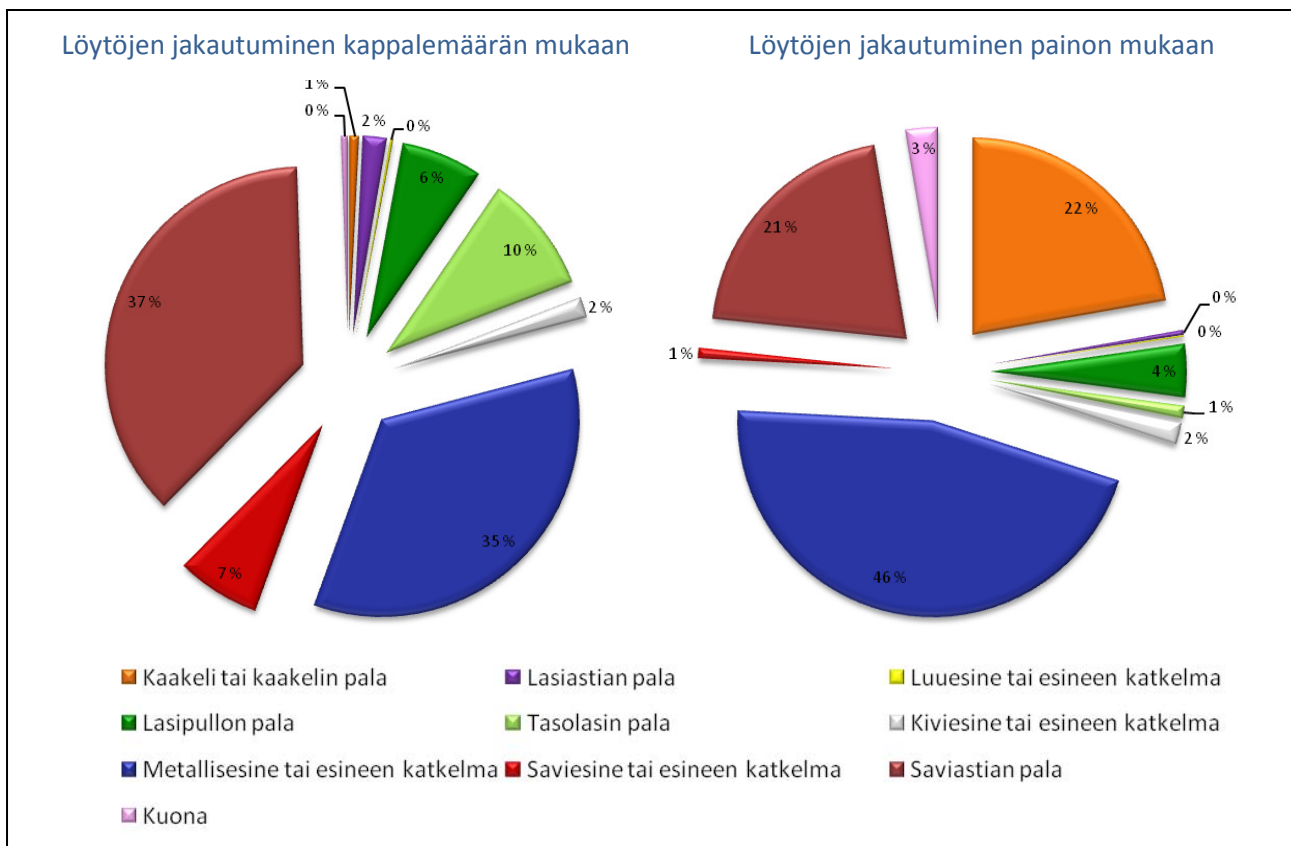
Diagrammissa on esitetty kaikkien kaivauslöytöjen jakautuminen tyypeittäin. Kuvasta puuttuu eläinten luut sekä kankaat.

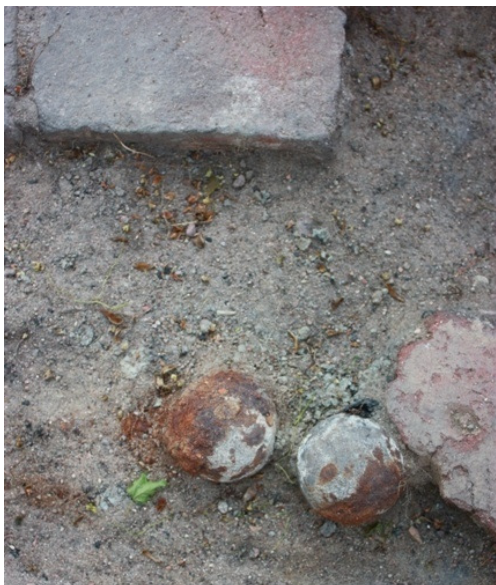
DG2224:189 Kulttuurikerroksessa Y35 sijainneet tykinkuulat löytöpaikallaan. Kuva Katja Vuoristo.

pareittain yksiköstä Y35 ja rakenteiden R8–R10, R13 ja R19 päällä olleesta tunkiosta Y8/Y9. Yksikössä Y35 tykinkuulat sijaitsivat vierekkäin kiinni rakenteessa R14. Esineiden esiintyminen pareittain herätti kysymyksen, olisiko niitä voitu käyttää myös punnuksina, sillä samasta yksiköstä löytyi myös useita rahoja, jotka voisivat viitata esimerkiksi kaupankäyntiin. Rautaesineistä suurimman löytöryhmän muodostivat rautanaulat ja niiden katkelmat. Nämä olivat sepän tekemiä ja osa nauloista oli peräisin hautojen arkuista. Naulojen joukossa oli myös hevosenkengän nauloja. Myös hevosenkenkiä löytyi muutama. Lisäksi kaivausalueelta löytyi useita heloja. Niiden joukossa on useampia samantyyppisiä litteitä rautalevyjä, joiden päässä on liekkimäiset päädyt. Helat voivat olla ovista tai ikkunaluukuista. Myös erilaiset hakaset ja muutamat

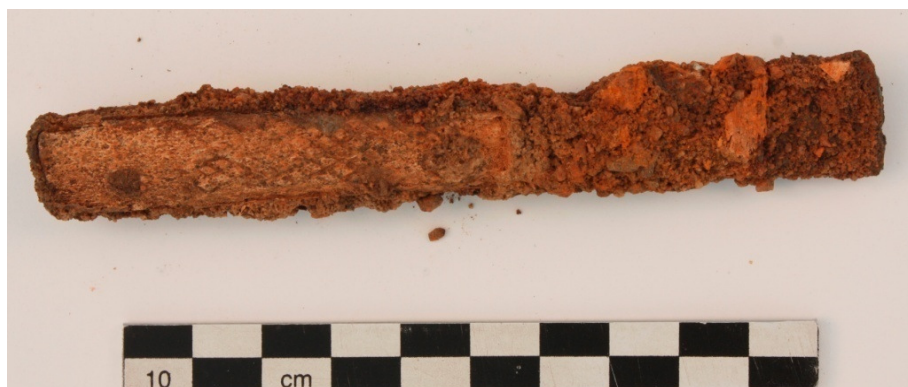
DG2224:293 KM38898:36, rautaesineen, mahdollisen kamman, katkelma. Kuva Katja Vuoristo.

DG2224:289 KM38898:1175, veitsen katkelma. Luuvartinen kahva on koristeltu verkkokuviolla. Kuva Katja Vuoristo.

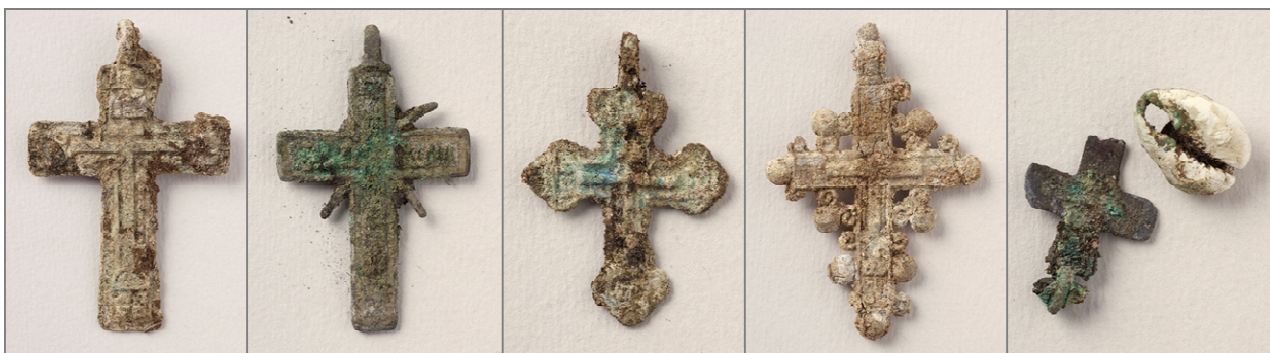
DG2224:244, :274, :259, :252, :240 Hautojen 8, 27, 18, 12 ja 6 kasteristit. Haudan 6 vainajalla oli myös kaurisimpukkariipus. Kuvat Markku Haverinen.

Rautaesineiden lisäksi kaivauksissa löytyi myös muita **metalliesineitä ja niiden katkelmia**. Suurin osa näistä on valmistettu kupariseoksesta, mutta joukossa on myös muutamia lyijyesineitä, kuten mm. ikkunanpuite-lyijyä ja lyijykuula. Kupariseoksesta valmistettujen löytöjen joukossa on useita nappeja, joista suurin osa on peräisin kirkkoon liittyvän hautausmaan vainajien univormuista. Napit ovat pääosin hyvin yksinkertaisia ja koristelemattomia. Osa on muodoltaan puolipallomaisia ja osa lähes litteitä. Suurimmassa osassa napeista on kiinnityslenkki napin takapuolella, mutta joissakin on neljä reikää, joista nappi on ommeltu kankaaseen kiinni. Kaksi haudan H30 vainajan napeista olivat koristeltu filigraanikoristeella ja ne olivat sisältä onttoja. Myös yhdessä napissa, jonka keskiosassa oli luuta, oli uurrekoristelua. Osassa napeista oli säilynyt hieman myös puuta napin sisällä. Haudoista löytyi myös muutamia nuppineuloja, joita on käytetty vainajien käärinliinojen kiinnittämiseen. Lisäksi lähes kaikilla vainajilla oli kasteristit (ks. hautaluettelo, liite 1c). Näissä on nähtävissä useampia erilaisia malleja, mutta myös samanlaisia ristejä esiintyy useammassa haudoissa. Riipuksista enemmistö on tasapäisiä, hieman kärkiin leveneviä yksinkertaisia ristejä, joiden ulkopinnalla on reliefikoristelua. Myös ns. apilaristi on yleinen. Lisäksi ristien joukossa on päihin suippenevia ristejä (2 kpl) ja ristejä, jotka ovat päistään tasapäisiä ja -levyisiä, mutta niiden ulkoreunoilla on pieniä palloja, jotka tekevät riipuksesta vinoneliön mallisen (2kpl). Näiden kasteristien molemmat pinnat on koristeltu reliefikuvalla. Kasteristien joukossa on myös yksi tasakärkinen risti, josta erkanevat säteittäiset kepeät vartaat ristin haarautumiskohdan kulmista. Riipus on koristeltu reliefillä. Haudoista löytyneet kasteristit palautetaan vainajien mukana uudelleen hautauksen yhteydessä.

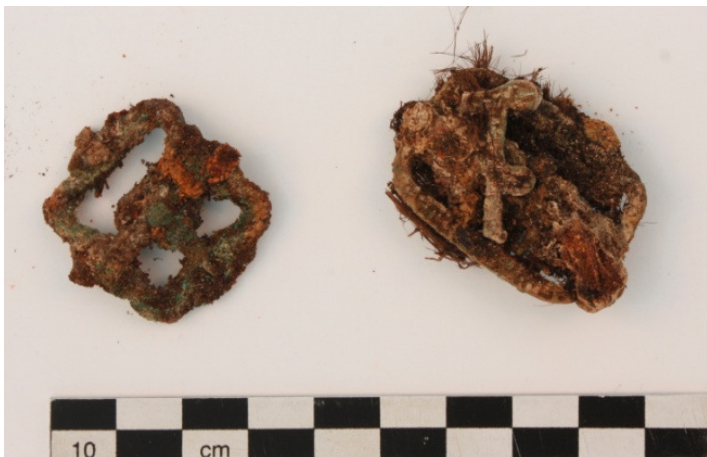
DG2224:289 KM38898:1303 ja :1301, vasemmalla haudan 27 vainajan polven vierestä löytynyt solki ja oikealla koristeltu hiussolki vainajan niskan alta. Kuva Katja Vuoristo.

Haudasta 27 löytyi myös kupariseoksesta valmistettuja solkia. Näistä yksi oli mahdollisesti hiussolki ja kaksi koristeellista polvien kohdalta löytynyttä solkea voivat olla peräisin housujen lahkeista, saappaista tai säärystimistä. Haudoista esiin tulleiden kasteristien ja solkien lisäksi myös muista yksiköistä (Y8, Y18 ja Y70) löytyi muutama ortodoksinen kasteristi tai sen katkelma (KM 38898: 34, 141, 142 ja 282) sekä solkia. Metallilöytöjen joukossa oli myös vaatehakanen, sormustin, ketjupunosta, mahdollinen veitsen tupen vahvike,

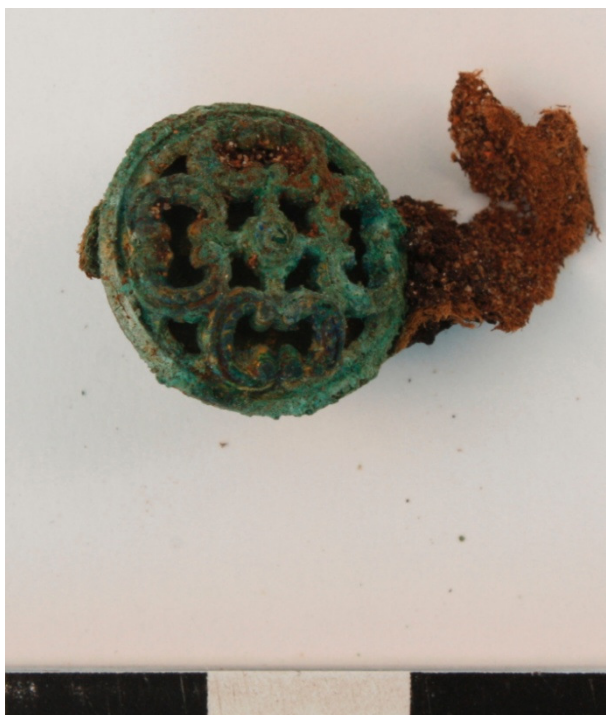
DG2224:291 KM38898:1314, haudan 30 vainajalla ollut filigraanikoristeinen nappi. Kuva Katja Vuoristo.

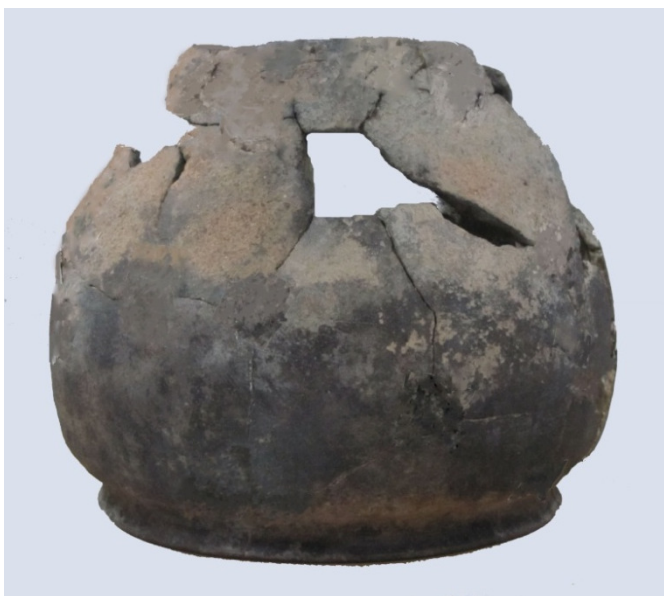
DG2224:285 Slaavilaistyyppinen saviastia koottuna, KM38898:1033. Kuva Katja Vuoristo.

Kaivausten toiseksi suurin löytötyyppi oli erilaiset **saviastian palat** (noin 34 kg). Löytöaineistoon kuuluu fajanssi-, kivisavi-, valkosavi- ja punasaviastioiden paloja sekä myös posliinia ja ns. slaavilaistyyppistä keramiikkaa, jota esiintyy löytöaineistoissa eniten. **Slaavilaistyyppiseen keramiikkaan** on luettu kaikki sellaiset astianpalat, joita ei voida selkeästi luokitella muihin keramiikkatyyppeihin. Löytöjen luetteloinnissa keramiikan materiaalia ei ole voitu luokitella selkeästi mihinkään tiettyyn savityyppiin, sillä astianpaloissa esiintyy useampaa erilaista savea ja myös niiden poltoissa on ollut niin suuria vaihteluita, ettei saviainesta voida selkeästi määritellä esim. harmaasaveksi tai punasaveksi. Samassa astiassa savi voi olla tummanharmaata tai jopa hennon vaaleanpunaista. Yhteistä kyseiselle keramiikkatyyppille on kuitenkin se, että astiat ovat pääasiassa hyvin karkeatekoisia ja keramiikka-aines huokoista. Useimmiten saven sekoitteena on käytetty kvartssia tai hiekkaa ja joskus myös savimuruja. Pääosin astiat ovat olleet koristelemattomia, mutta muutamissa astioissa on reunan alla aaltomaista, mahdollisesti nyörillä tehtyä koristelua tai rihlausta ja joissakin

paloissa on astian pinnalla savilietesilotus. Monissa astianpaloissa on säilynyt myös karstaa merkinä siitä, että niitä on pidetty tulesa. Karkeatekoisten ruukkujen ja isojen astioiden lisäksi aineistossa esiintyy myös muutamia hienojakoisemmasta savesta tehtyjä ohutseinäisiä astianpaloja, joiden pinnassa on hieman kiiltävä silote. Suurin osa astioista näyttäisi olevan dreijaamalla valmistettuja, mutta löytöaineistossa on myös sellaisia paloja, joita ei ole todennäköisesti dreijattu.

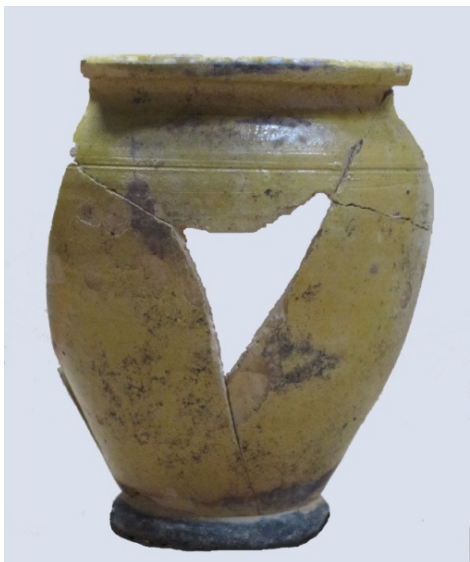
DG2224:286 Pieni saviastia koottuna, KM38898:1055. Kuva Katja Vuoristo.

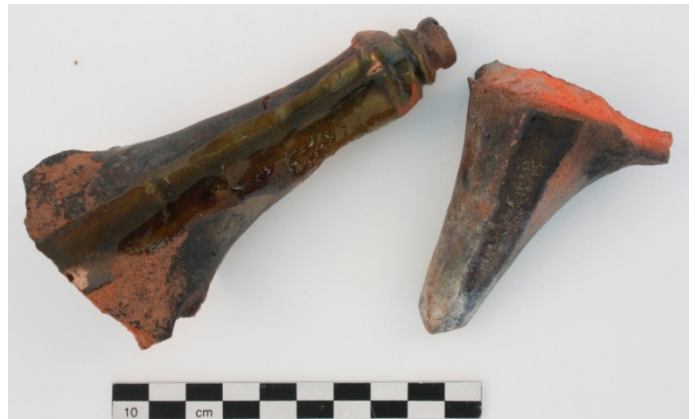
DG2224:298 KM38898:772 ja :771, punasavipadan kahva ja jalka. Kuva Katja Vuoristo.

Toiseksi suurin kaivauksilta talteen kerätty keramiikkatyyppi oli **punasavikeramiikka**. Astianpalojen joukossa on pääasiassa ruukkujen ja kulhojen paloja sekä myös vateja, mutta lisäksi löytöaineistossa on myös muutamia jalallisia astioita ja tuopin tai kannun paloja sekä padan kahva ja jalka. Joissakin punasaviastioiden paloissa on säilynyt myös korva tai korvan katkelma. Suurin osa punasavikeramiikasta on lasitettua, osassa lasitus on molemmilla pinnoilla ja osassa vain sisäpinnalla. Lasituksessa on käytetty värittömän lasitteen lisäksi vihertäviä ja kellertäviä sävyjä ja lisäksi erityisesti vaaleissa esiintyy ns. bolus-koristelua tai erilaisia piste- ja ympyräkoristeita. Monissa astianpaloissa on käytetty myös vaaleaa savilietettä. **Valkosavikeramiikkaa** esiintyy löytöaineistossa vain vähän. Astianpaloissa on vihreää, keltaista ja ruskeaa lasitetta.

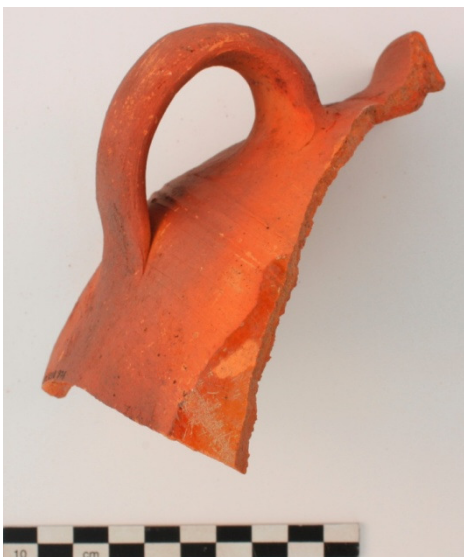
DG2224:303 KM38898:978, punasaviruukun korvallinen kylkipala. Kuva Katja Vuoristo.

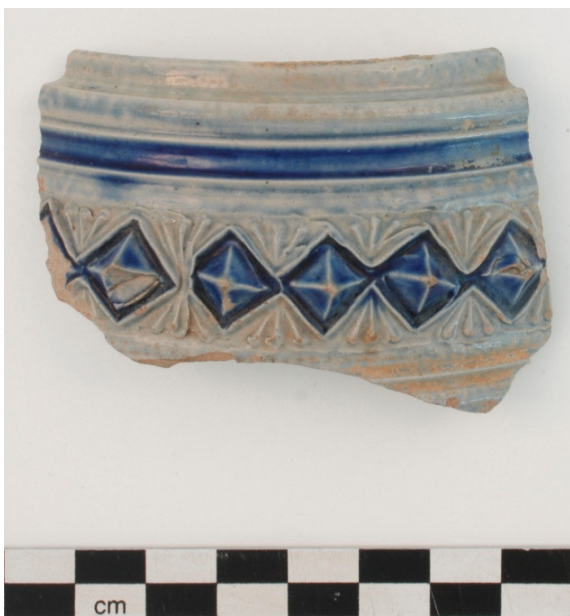
DG2224:294 KM38898:397, westerwaldin tyyppin keramiikan pala.
Kuva Katja Vuoristo.

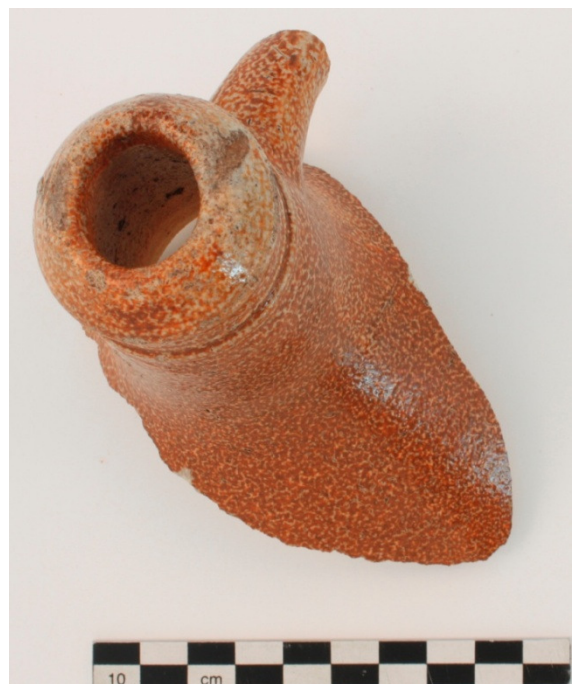
DG2224:302 KM38898:975, tiikerilasitteisen kivisavipul-
lon katkelma. Kuva Katja Vuoristo.

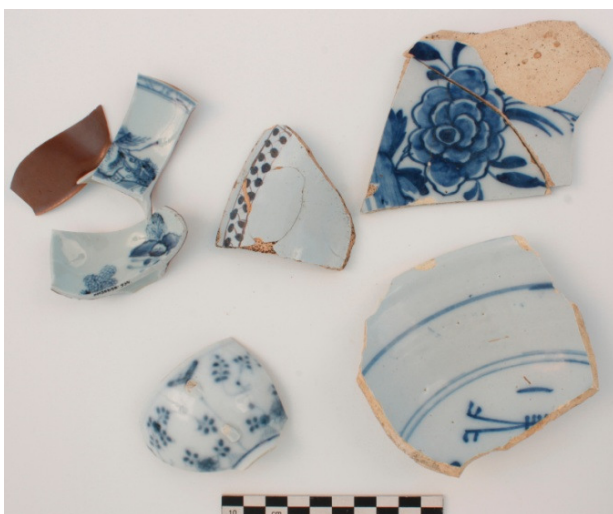
DG2224:299 KM38898:934, :937, :941, :935 ja :938, fajanssi-
astioiden paloja. Kuva Katja Vuoristo.

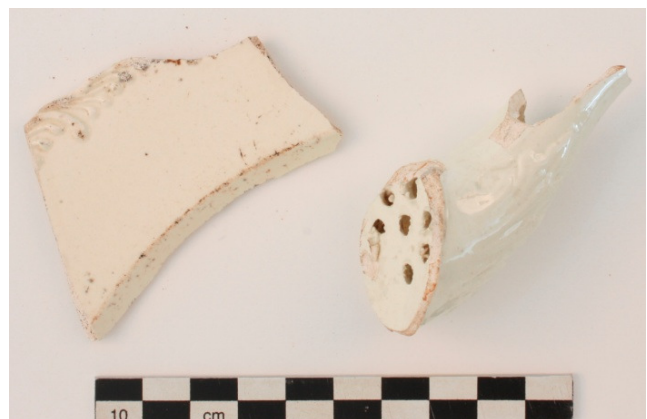
DG2224:301 KM38898:974 ja :971, fajanssilautasen reunapala
ja teekannun nokan katkelma. Kuva Katja Vuoristo.

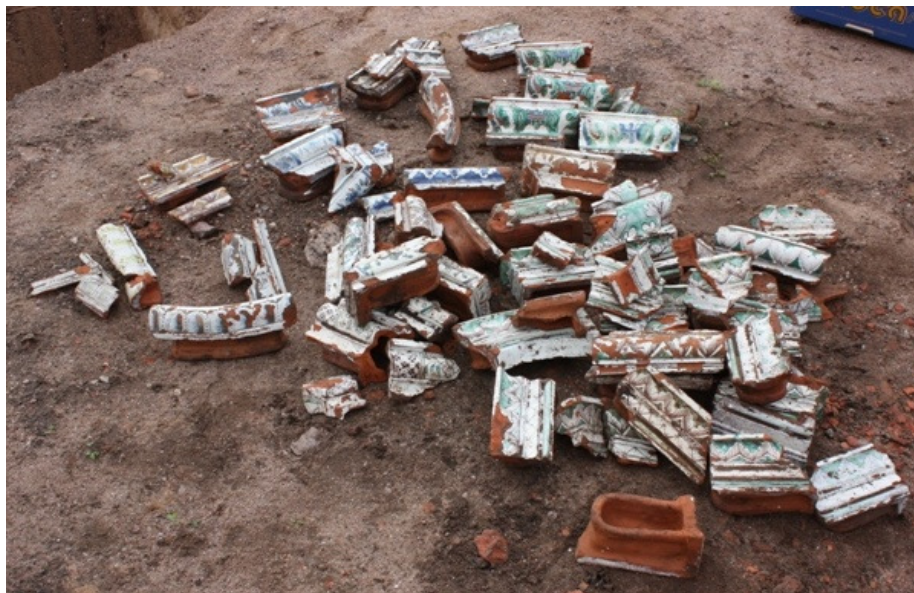
DG2224:284 Esikuntaupseeritalosta purettuja kaakeleita löytyi runsaasti jätekuopasta Y261. Kuva Katja Vuoristo.

Kaivauksissa tuli esiin myös punasavesta valmistettuja lähes ehjiä punasavesta valmistettuja uunien **kaakeleita** ja niiden paloja, joista suurin osa on liitettävissä esikuntaupseeritaloon. Nämä palat löytyivät rakennukseen purkamiseen liittyvästä jätekuopasta (Y261). Kaakelit ovat pääosin ns. kuppikaakeleita ja niiden joukossa on erilaisin koristeellisin nauhakuvioiden, kukka- ja tammenlehti-aiheisin sekä kaarikuvioin koristeltuja paloja. Kaakeleissa on valkoinen pohjalasite, johon koristeet on maalattu vihreällä, ruskealla, sinisellä ja keltaisella. Kuviollisten kaakeleiden lisäksi löytyi muutamia valkoisia ja vihreitä kaakelinpaloja.

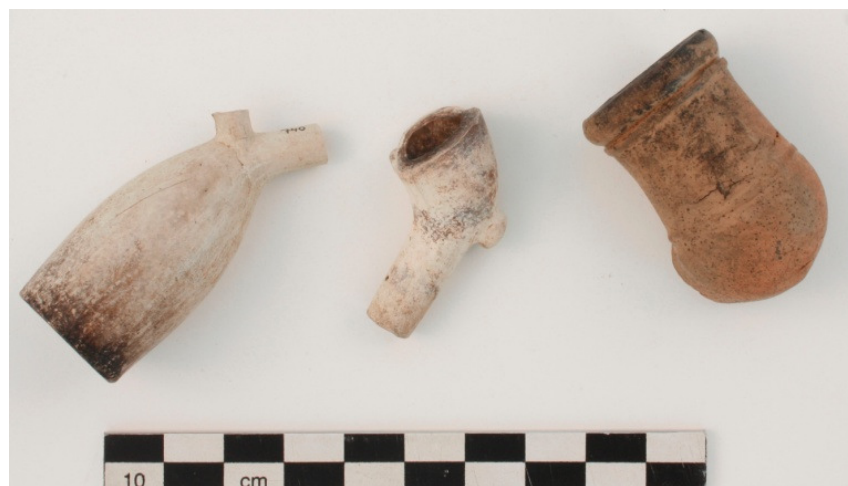
DG2224:297 KM38898:740, :98 ja :92, liitupiippujen ja punasavihiipun koppia. Kuva Katja Vuoristo.

Valkosavesta valmistettuja **liitupiipun katkelmia**, sekä koppia että varsia, oli löytöaineistossa melko runsaasti. Liitupiippujen joukossa on ainakin ruotsalaisia, englantilaisia ja hollantilaisia piippuja, leimojen perusteella eniten esiintyy Goudassa valmistettuja piippuja. Piipuissa on myös muita leimoja ja kohokuvioita, kuten kirjaimia, kruunuja, pisteitä ja numeroita. Piiput ajoittuvat pääasiassa 1700-luvulle. Kaakeleiden ja liitupiippujen lisäksi alueelta löytyi muutamia yksittäisiä **saviesineiden paloja**, kuten valkosavesta valmistetun kukkopillin pala sekä punasavesta valmistettu mahdollinen kangaspuunpaino. Myös kukkopilli näyttäisi liittyneen esikuntaupseeritalon esineistöön.

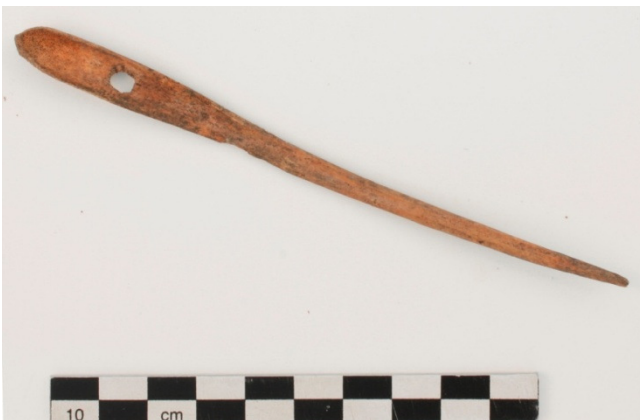
DG2224:287 KM38898:1045, luuneula. Kuva Katja Vuoristo.

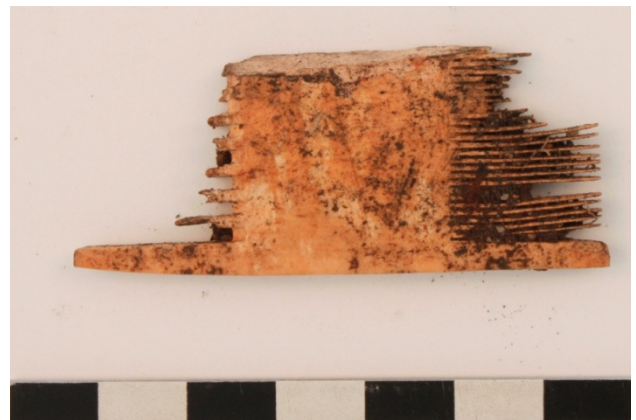
DG2224:292 KM38898:250, luukamman katkelma. Kuva Katja Vuoristo.

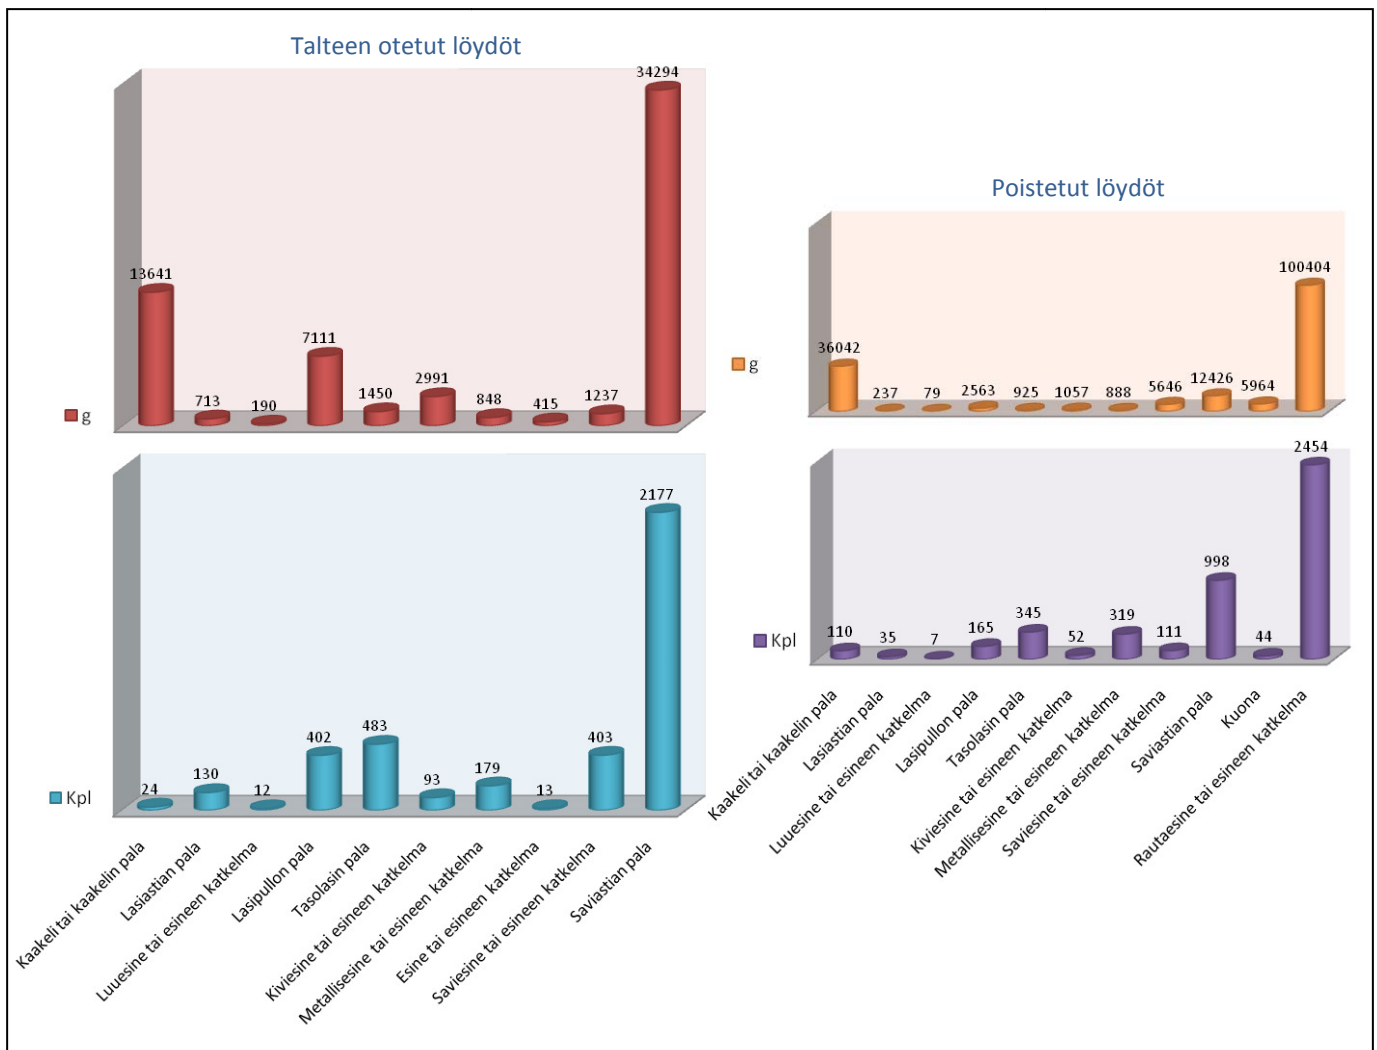
Kaaviokuva talteenotetuista ja poistetuista löydöistä. Kaaviossa on esitetty erikseen tallennettujen ja poistettujen löytötyyppien kappalemäärät ja painot.
