PARAINEN (ENT. NAUVO), SEILI

Kohteiden Seili Mielisairaalanpuisto, Seili Skreddarens hus ja Seili Kirkkoniemi (Myllymäki 6) tarkastukset sekä kohteiden Seili Utridarens tomt ja Seili Därhusen koetutkimukset vuonna 2011

Mikko Helminen 2012

Seilin arkeologia –hanke,
Arkeologian oppiaine ja Saaristomeren tutkimuslaitos

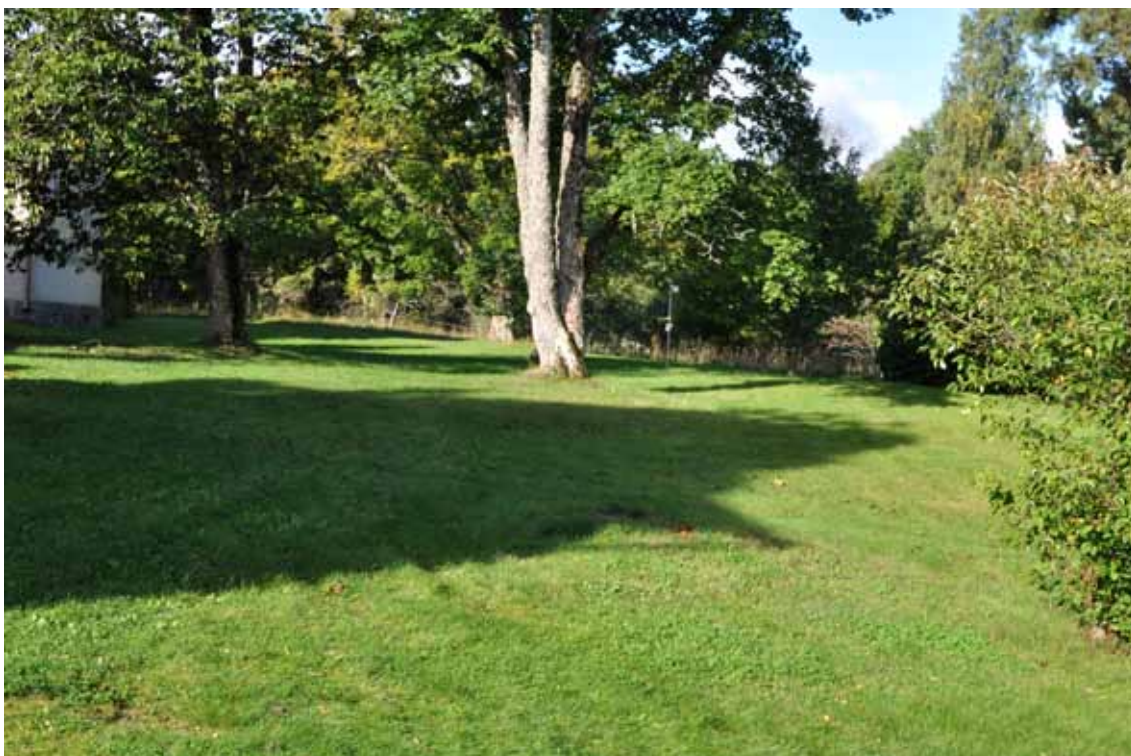
Kuva 8. Näkymä vanhan mielisairaalan päärakennuksen koilliskulmalta kohti vanhaa mielisairaalan puistoaluetta. Kuvassa etualalla historiallisen puistoalueen eteläisintä osaa. Taustalla vasemmalla vanhan mielisairaalarakennuksen pohjoisosan julkisivua. Kuvattu idästä. Mikko Helminen. TYA 29:18.

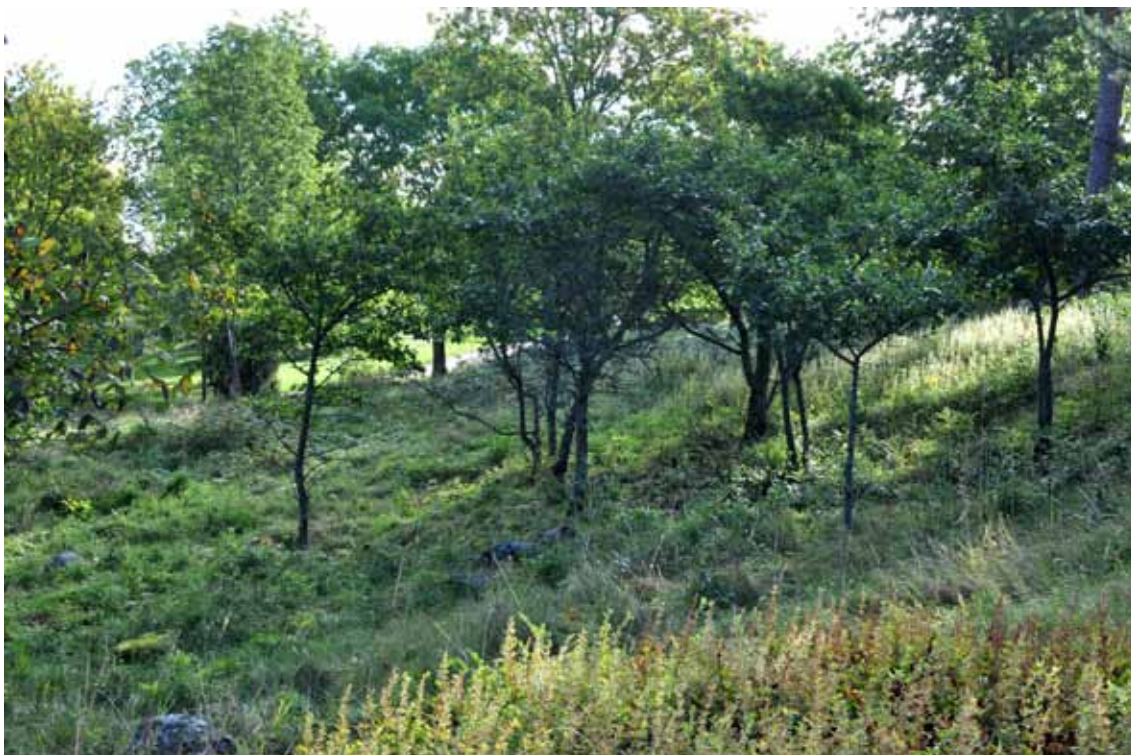
Kuva 9. Näkymä puisto- ja puutarha-alueen keskiosasta, kallioiselta rinnealueelta. Kuvattu länsilounaasta. Mikko Helminen. TYA 29:14.

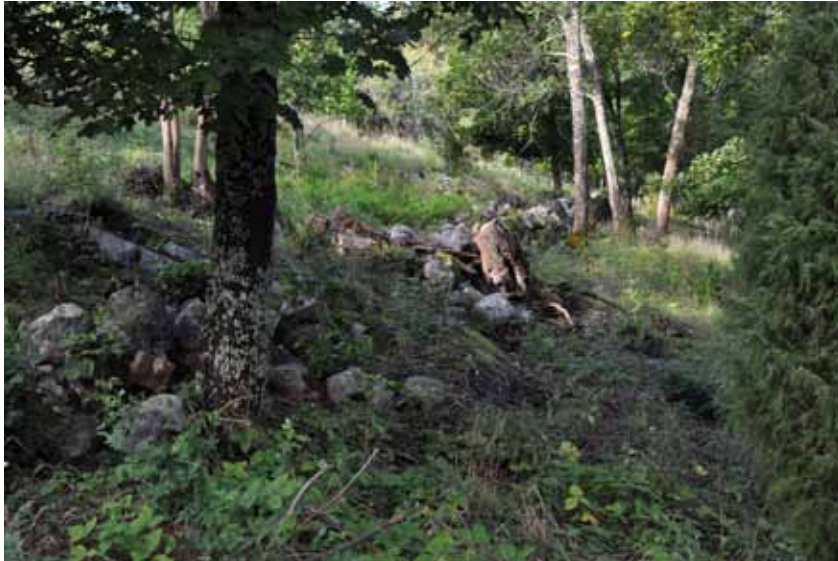
Kuva 10. Puisto- ja puutarha-alueen pohjoisen niittyalueen kalliisesta rinteestä erottavaa kiviaitaa. Kuvattu läheltä Kirkkoniemelle johtavan tien risteystä (idästä). Mikko Helminen. TYA 29:7.

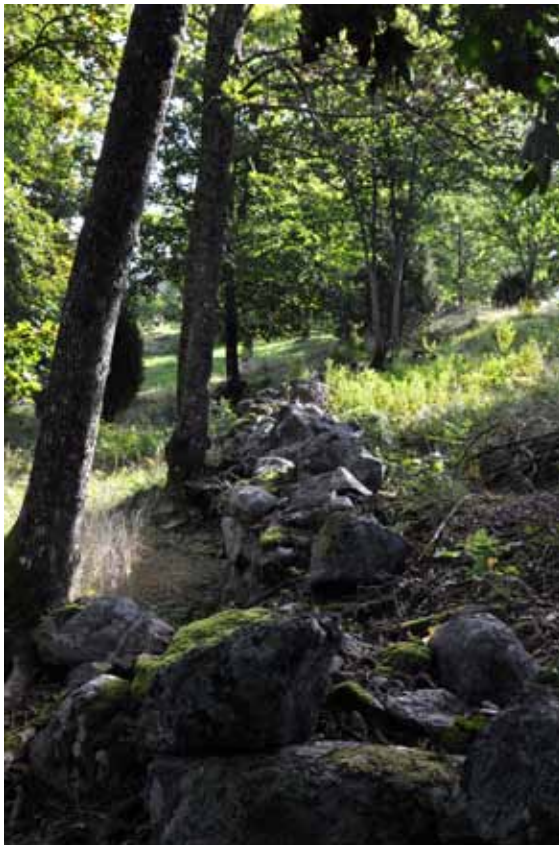
Kuva 11. Puisto- ja puutarha-alueen pohjoisinta niittyalueen kalliisesta rinteestä erottavaa kiviaitaa. Kuvattu kiviaidan ja puistoalueen itäosasta (länneestä) kohti Kirkkoniemelle johtavan tien risteyttä. Mikko Helminen. TYA 29:13.

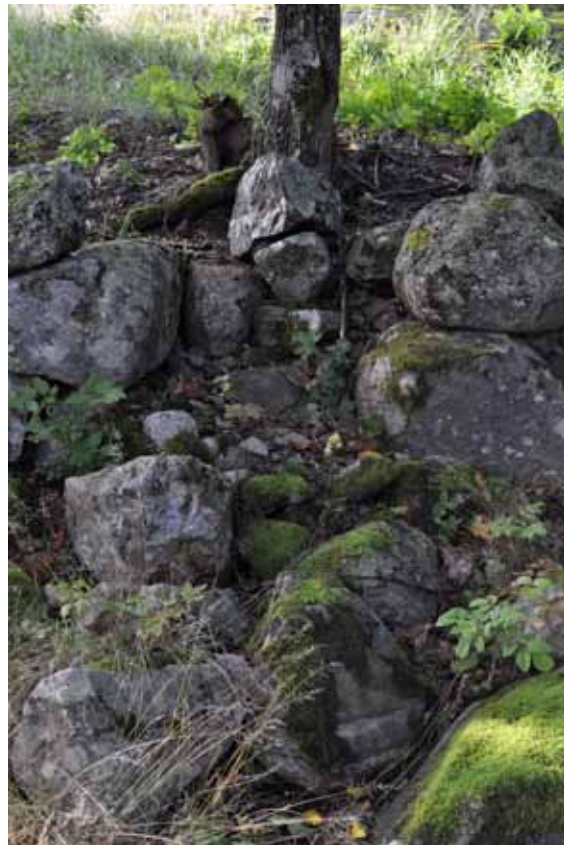
Kuva 12. Mahdollinen porttirakenne puisto- ja puutarha-alueen pohjoisen niittyalueen kalliisesta rinteestä erottavassa kiviaidassa, aidan läntisessä osassa. Kuvattu pohjoisesta. Mikko Helminen. TYA 29:11.

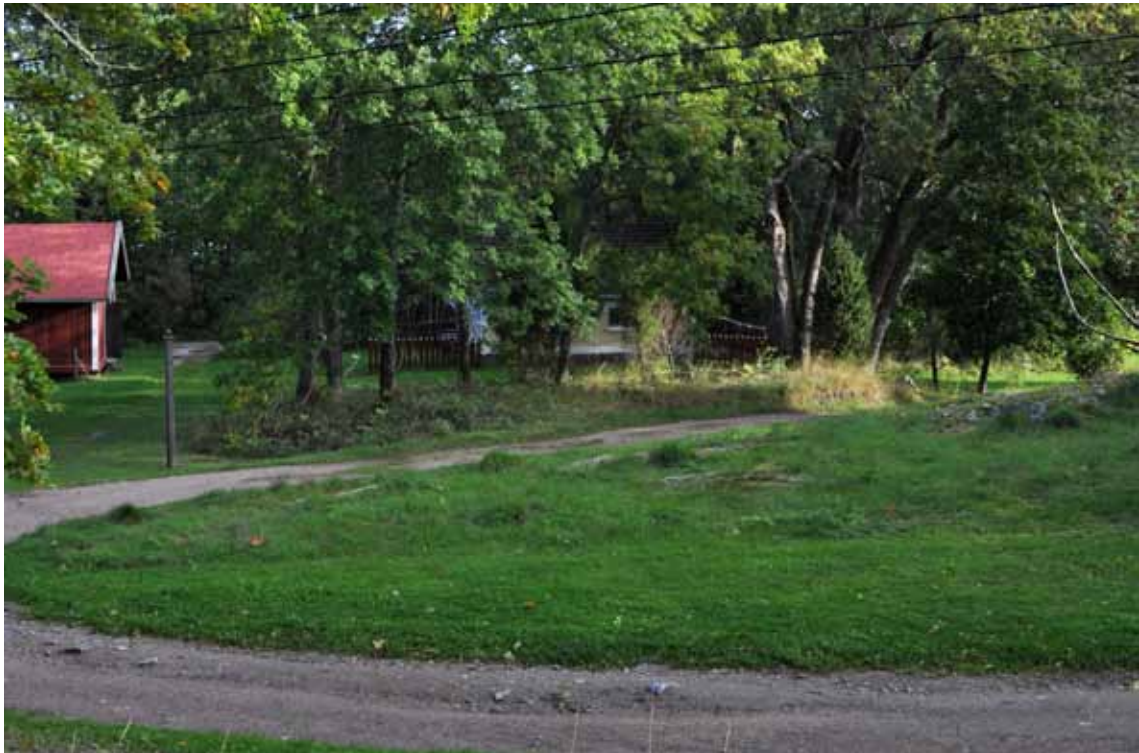
Kuva 13. Asuinrakennuksen perustus kuvattuna Kirkkoniemelle johtavan tienristeyksen lounaispuolelta (lounaasta). Mikko Helminen. TYA 30:1.

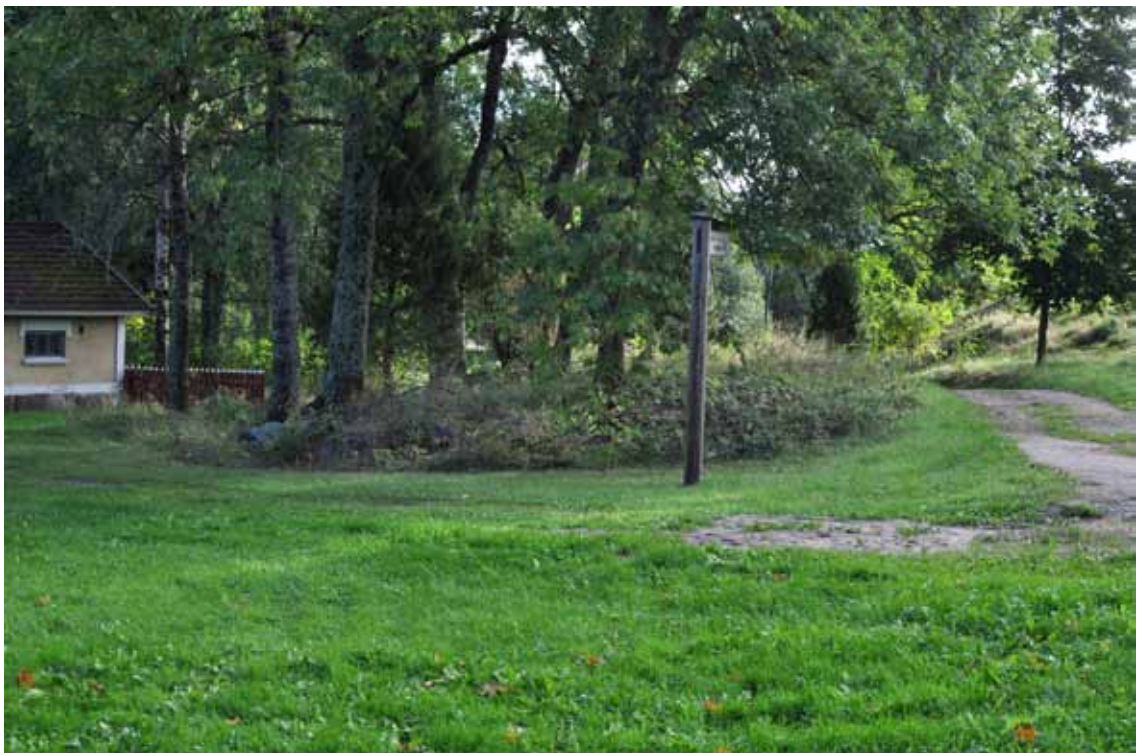
Kuva 14. Asuinrakennuksen perustus kuvattuna saaren pohjoisosaan johtavalta tieltä, pesularakennuksen eteläpuolelta (lännestä). Mikko Helminen. TYA 30:2.

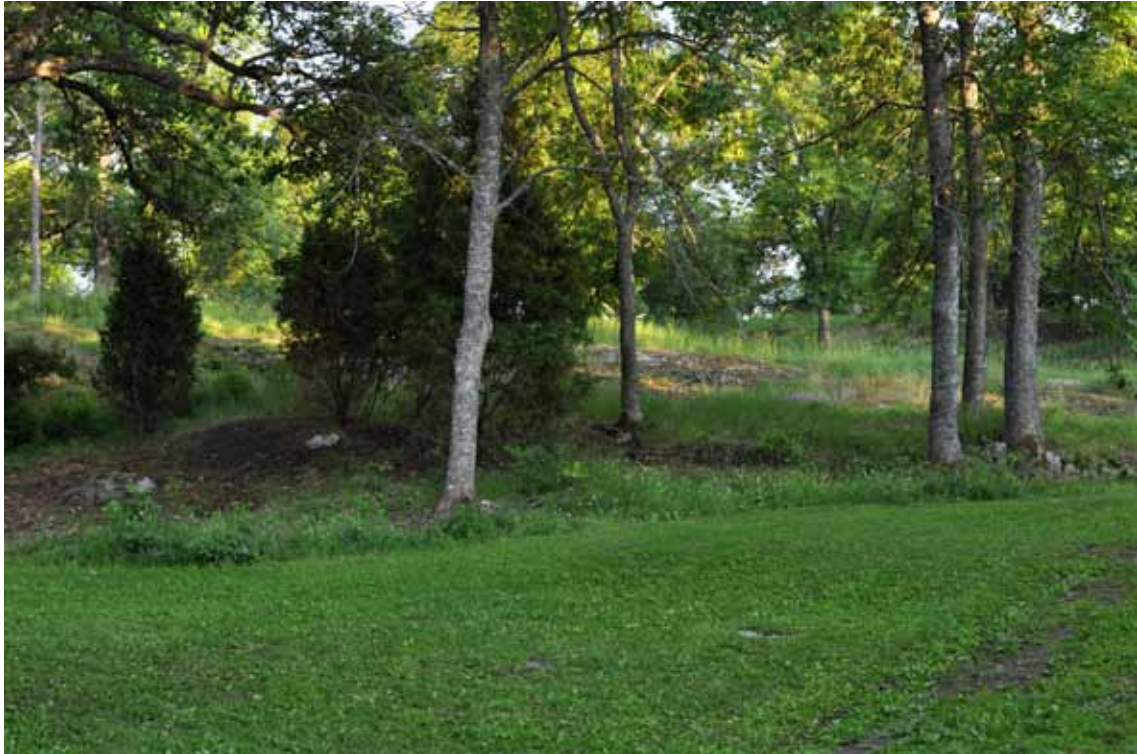
Kuva 15. Asuinrakennuksen perustus kuvattuna saunalle johtavalta polulta pesularakennuksen kaakkoispuolelta (idästä). Mikko Helminen. TYA 30:5.

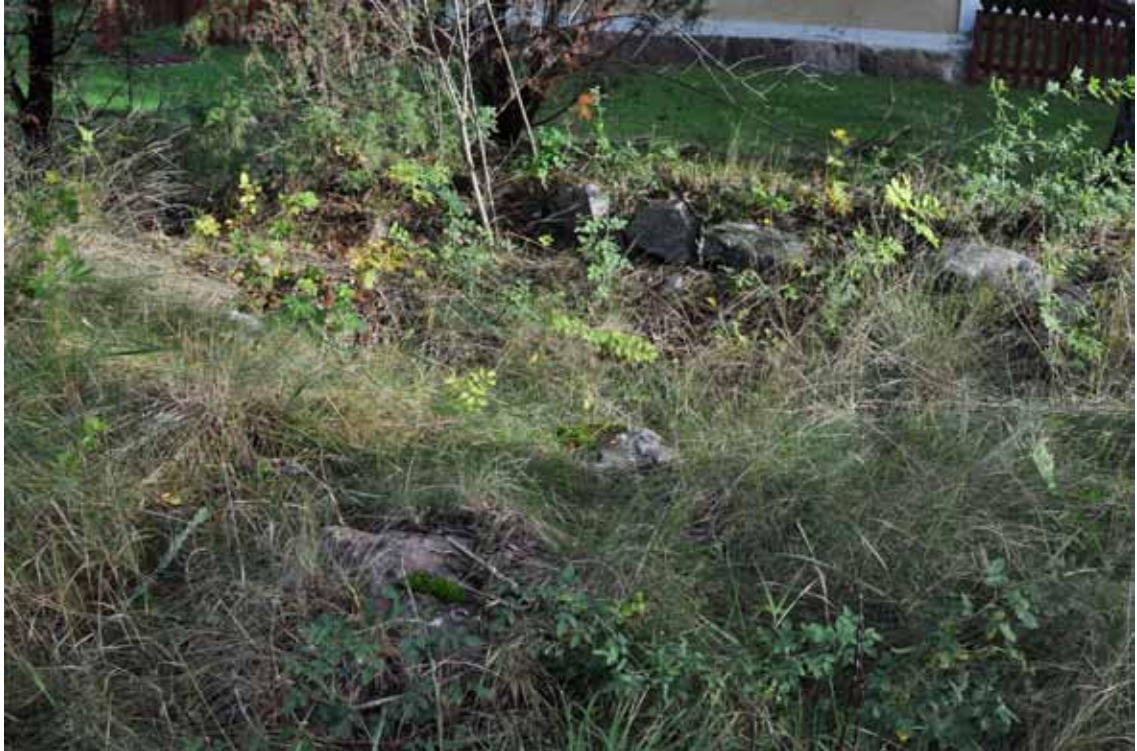
Kuva 16. Asuinrakennuksen itäpäädyn huonetilan perustuskiveystä kuvattuna rakennusjännöksen Kirkkoniemelle johtavaa tietä reunustavasta reunasta (lounaasta). Taustalla nk. Sikala. Mikko Helminen. TYA 30:7.

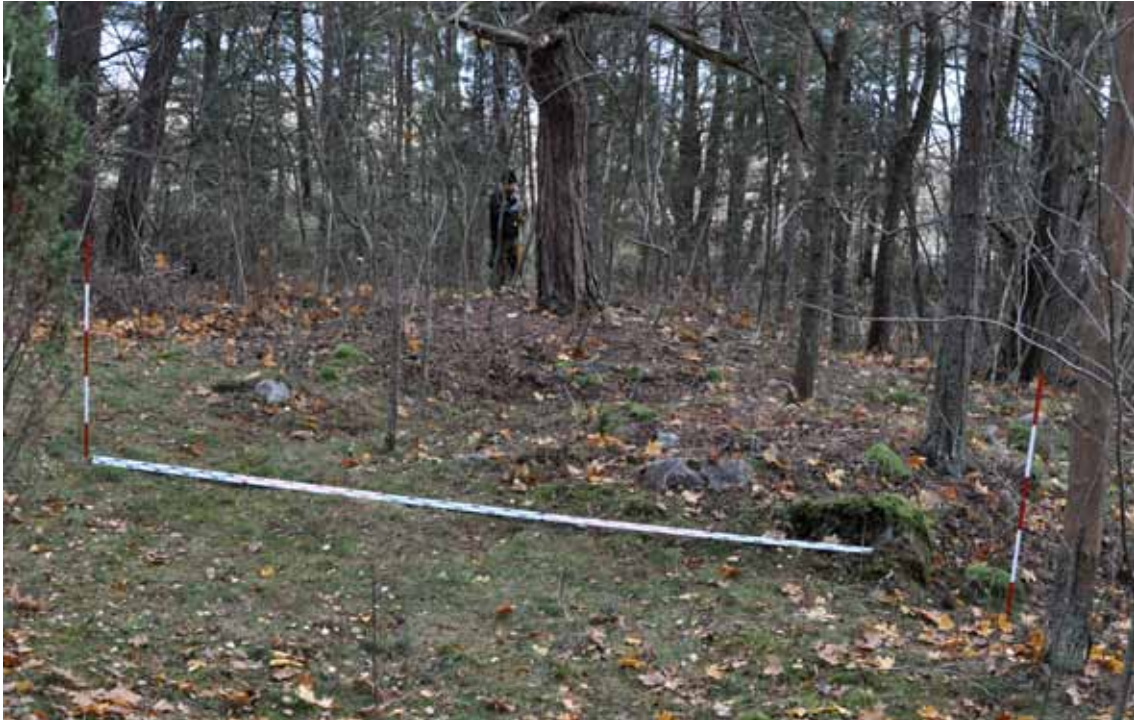
Kuva 17. Rakennuksenperustus 1. Linjaseipäät on sijoitettu perustuksen tulkitun pohjoisseinän pätyihin. Perustuksen luoteiskulmassa ja perustuksen keskiosan itälaidalla sijaitsevat uuninjännökset erottuvat kivensekaisena ja männyn alla sijaitsevana kumpuina kuvan oikealla laidalla sijaitsevan mittaseipään ja kuvassa prisma-sauvaa asettavan Jasse Tiilikalan välisellä linjalla. Kuvattu pohjoisluoteesta. Mikko Helminen. TYA 33:3.

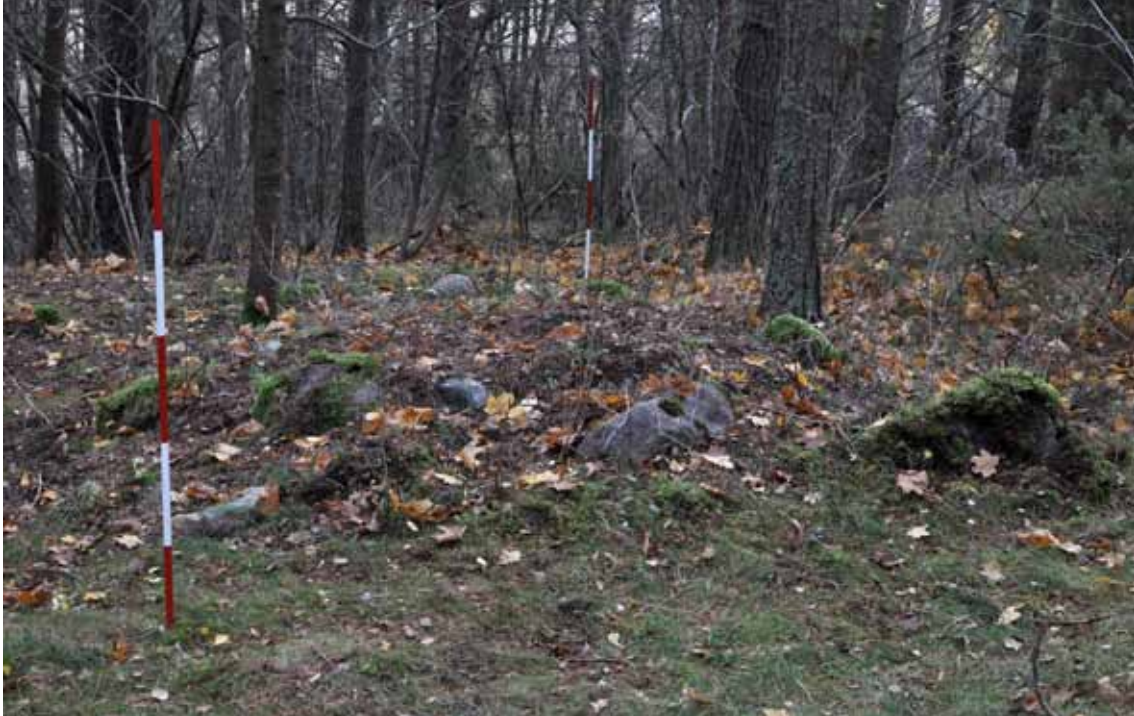
Kuva 18. Rakennuksenperustus 1. Perustuksen tulkitussa luoteiskulmassa sijaitseva kivensekaisena kumpuna erottuva uuninperustus kuvattuna rakennuksenperustuksen ulkopuolelta. Kuvan taka-alalla sijaitseva linjaseiväs on asetettu uuninperustuksen tulkittuun lounaiskulmaan ja vasemmalla etualalla sijaitseva keihäs uuninperustuksen koilliskulmaan. Kuvattu koillisesta. Mikko Helminen. TYA 33:7.

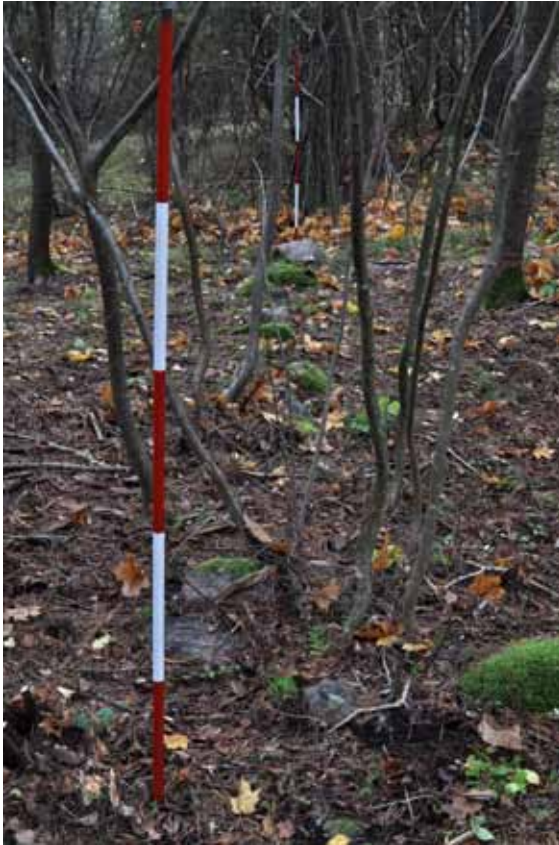
Kuva 19. Rakennuksenperustus 1. Perustuksen kahta tulkittua huonetilaan erottava seinälinjan lähes itä-länsi-suuntainen perustuskiveys kuvattuna rakennuksenperustuksen itäreunalta (itä-itäkoillisesta). Kuvassa erottuvat linjaseiväs on asetettu perustuskiveyksen päätyihin. Mikko Helminen. TYA 33:10.

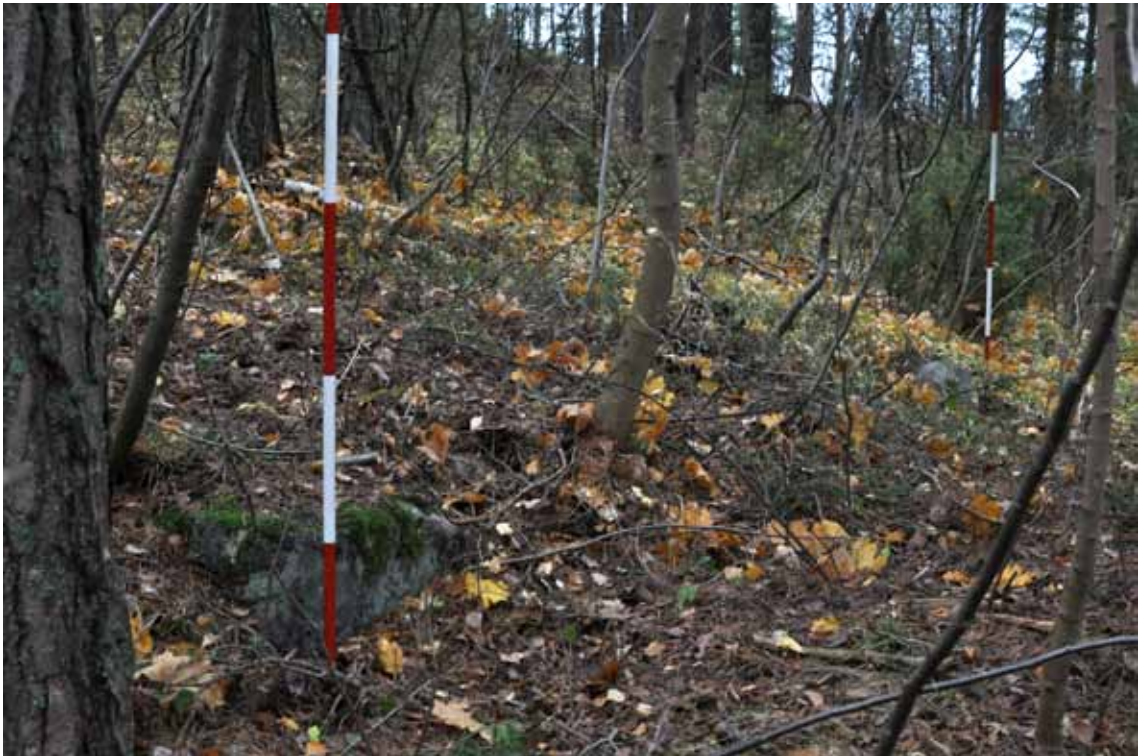
Kuva 20. Rakennuksenperustus 2 kuvattuna perustuksen kaakkoispuolelta (lounaasta). Kuvassa vasemmalla etualalla ja oikealla taka-alalla sijaitsevat linjaseiväs on sijoitettu perustuksen keskiosassa erottuvan lähes itä-länsi-suuntaisen pengerryksen ja epämääräisen kivilatomuksen päätyihin. Mikko Helminen. TYA 33:23.

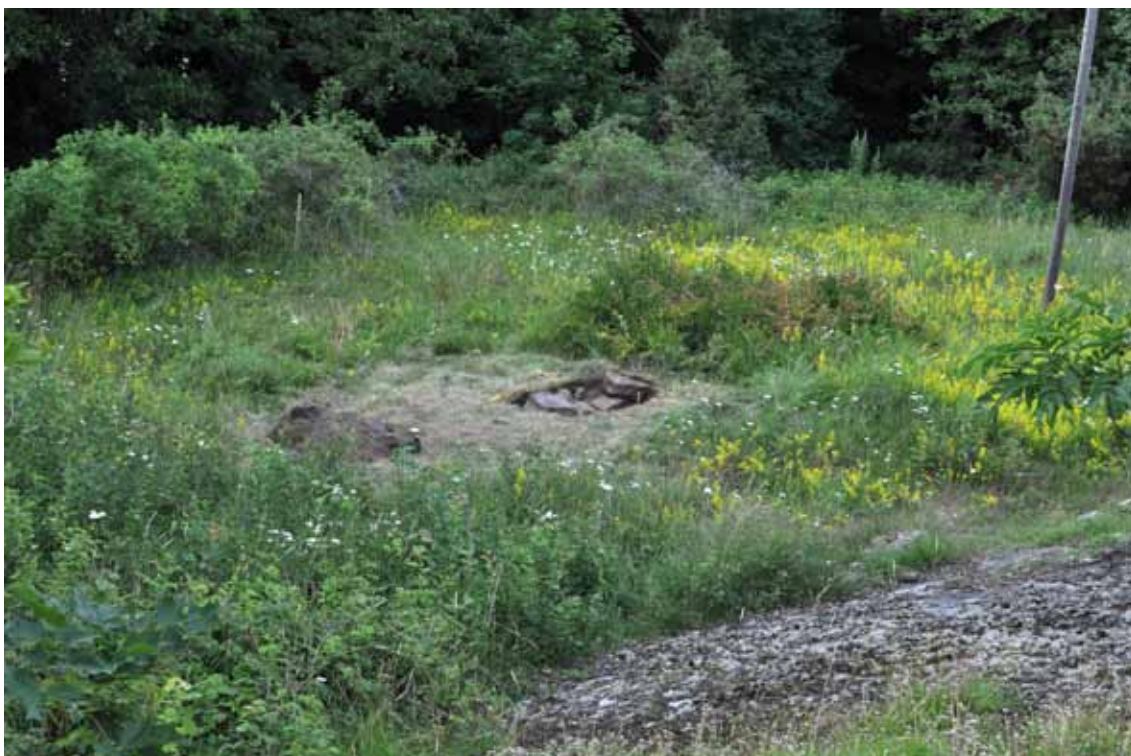
Kuva 22. Tutkimusalue kuvattuna houruinhuoneentontin (Seili Dårhusen) koillisosan kallioalueelta (lounaasta). Mikko Helminen. TYA 32:7.

Vuoden 2009 inventoinnin yhteydessä paikannetusta niin kutsutusta valvojan tonttialueesta luotiin digitaalinen maastomalli takymetrin avulla toteutetun maastokartoituksen avulla. Puskittaiselle paikalle heinikkoalueen keskiosassa avattiin **koekuoppa 16**. Lähes länsi–itä-suuntainen koekuoppa oli kooltaan 1 × 1,5 metriä (keskipisteen sijainti: ikoo = 221322.7, pkoo = 6688843.5, zkoo = 2,8 m mpy; ks. liitteet 4.3.1, 4.3.2 ja kuva 22).

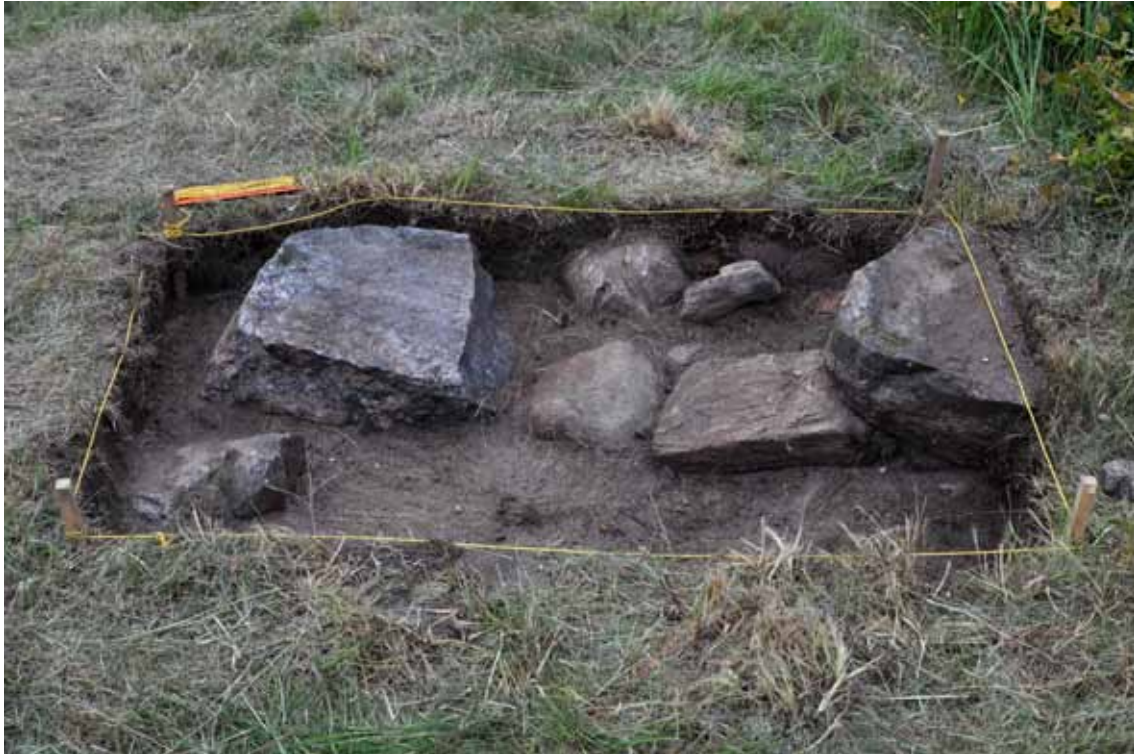
Koekuopasta 16 tehtyjen havaintojen perusteella voitiin erottaa kolme erillistä stratigrafista yksikköä: pintaturpeen alta todettu hienojakoinen hiekka M101, itä-länsisuuntainen kookkaista kivistä koostuva kivirakenne R102 sekä kivirakennetta kaivetussa syvyydessä ympäröinyt karkeasta hiekasta, mullasta, sekä epämääräisestä kiveyksestä koostuva maayksikkö M103. Suhteessa koekuopan kokoon runsaasti karkeasti 1700- ja 1800-luvuille ajoittuvia esinelöytöjä sisältänyttä maakerrosta M101 ajassa edeltävien yksiköiden R102 ja M103 keskinäistä ikäsuhdetta ei ollut mahdol-

Kuva 23. Koekuoppa 16. Kuopan pohjoislaidalla erottuu itä-länsi-suuntaista rakennuksen perustuskiveystä R102. Kuvattu etelästä. Mikko Helminen. TYA 32:3.

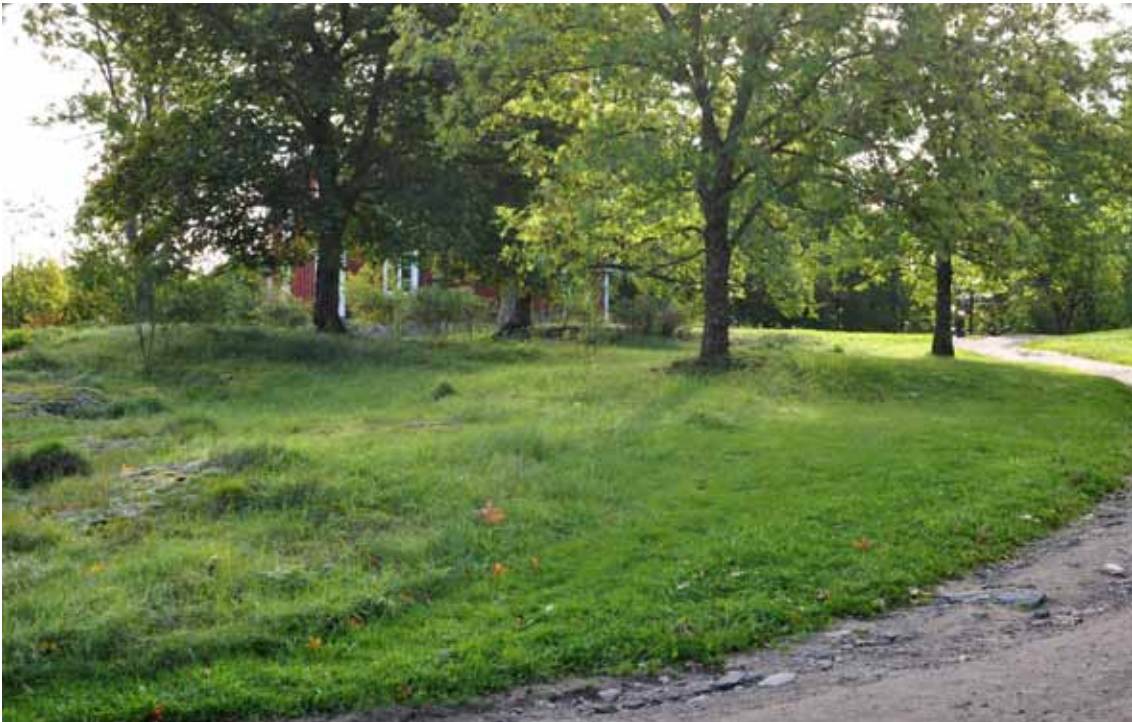
Kuva 24. Seili Dårhusen kuvattuna aluetta lännessä ja lounaassa rajaavan koillinen-kaakko-suuntaisen tien ja Kirkkoniemelle johtavan tien risteyksestä (luoteesta). Kuvan oikealla laidalla (tien reunassa), taampana vasemmassa laidassa, sekä taka-alalla rakennuksen edessä erottuu rakennusjännöstä merkitseviä maakumpuja. Mikko Helminen.

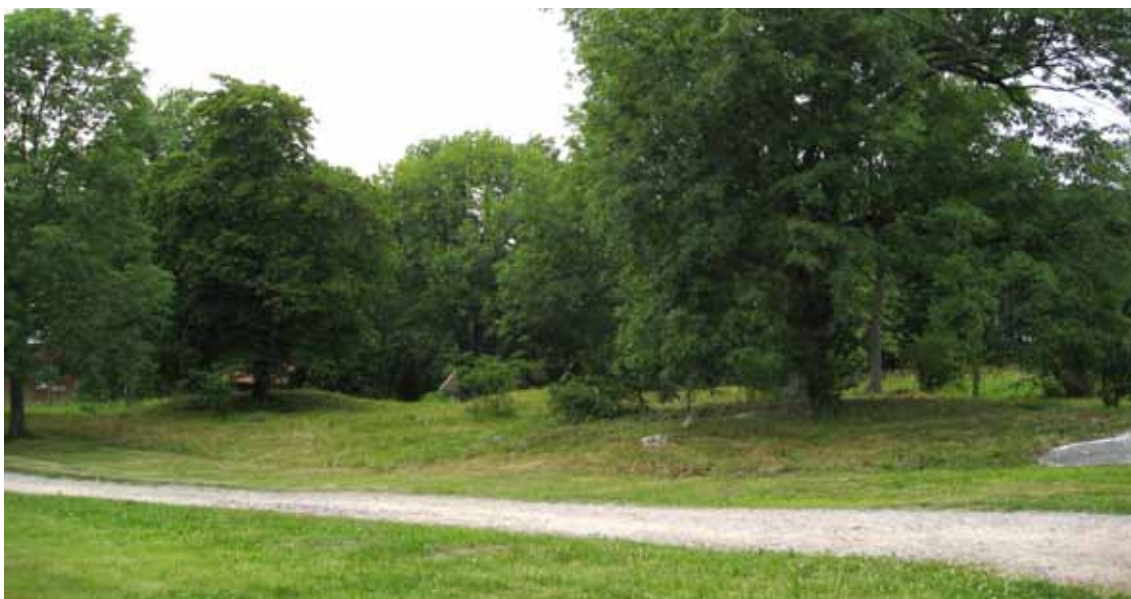
Kuva 25. ”Seili Dårhusen kuvattuna aluetta lännessä ja lounaassa rajaavan koillinen-kaakko-suuntaisen tien lounaispuolelta (etelälounaasta). Kuvan oikealla laidalla (tien reunassa) sekä taaempaa vasemmalla erottuu rakennusjäännöistä merkitseviä maakumpuja. Anne-Mari Liira.

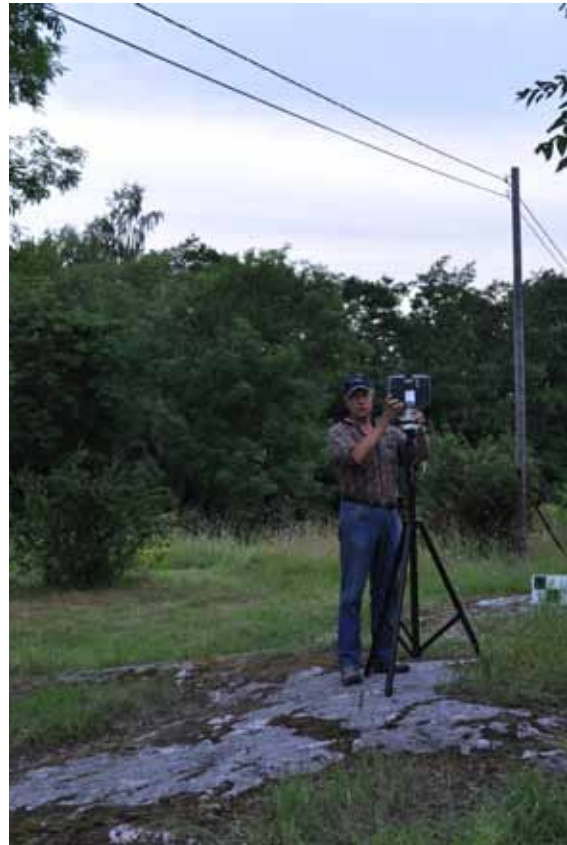
Kuva 27. Kari Uotila (Muuritutkimus ky) asettamassa Faro 3D -laserkeilainta mittausvalmiuteen houruinhuonetontin kaakkoisosan kallioalueella. Mikko Helminen. TYA 31:2.

Asiakirjalähteiden perusteella viimeistään 1700-luvun jälkipuolella paikalle rakennetun ja oletettavasti 1800-luvun alkupuolella hävinneen houruinhuonetontin luonnetta tahdottiin selvittää vuonna 2011 laajemmin tutkimalla maanpinnassa havaittavien rakenteiden luonnetta ja alueen maakerroksia arkeologisen koekuopituksen avulla. Lisäksi alueesta luotiin tarkka maastokartoitus laserkeilausmittauksen avulla (ks. kuva 27).

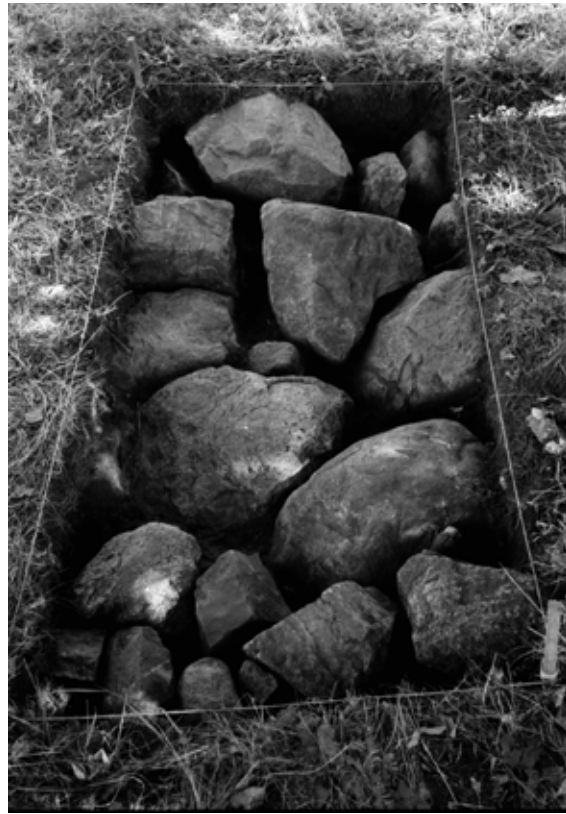
Kuva 29. Koekuoppa 17 kuvattuna pohjoisesta yksiköiden **M201** ja **M202** poiston jälkeen. Kuvassa on näkyvissä kookkaista kivistä koostuva **R211**, sekä etualalla itä-länsisuuntainen kivirakenne **R210**. Mikko Helminen. TYA 25600.

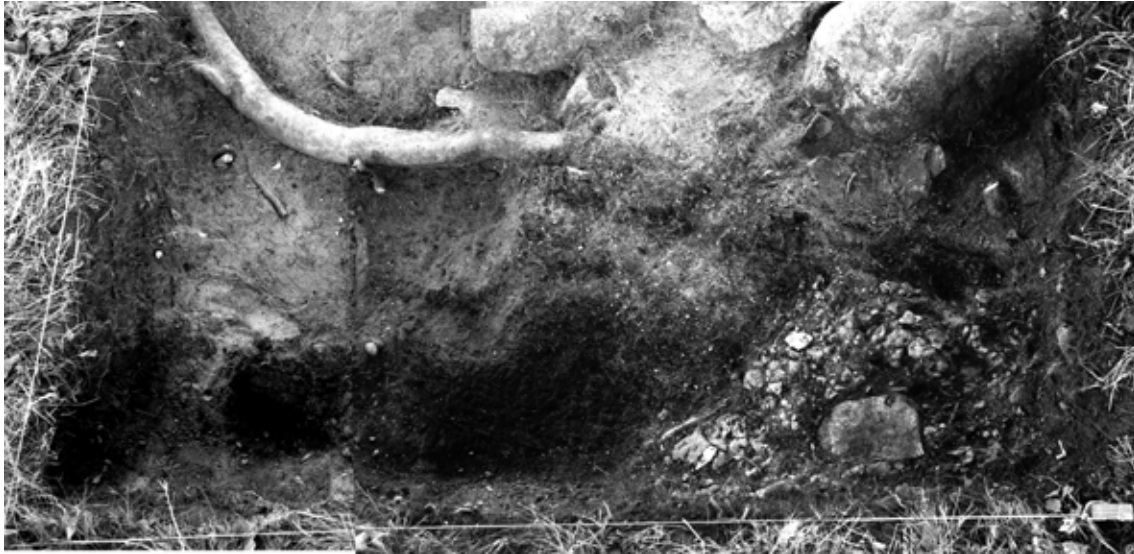
Kuva 30. Koekuoppa 17. Yksityiskohta koekuopan laajennososasta, koekuopan pohjoispäädystä. Kuvassa esillä purkujäteaineksen M212 alta paljastunut mahdollinen muurattu tiilirakenne R219 (oikealla) ja hiiltynyt lautalattiarakenne R217 (kuvassa vasemmalla mustana erottuva pinta). Mikko Helminen. TYA 25612 ja 25613.

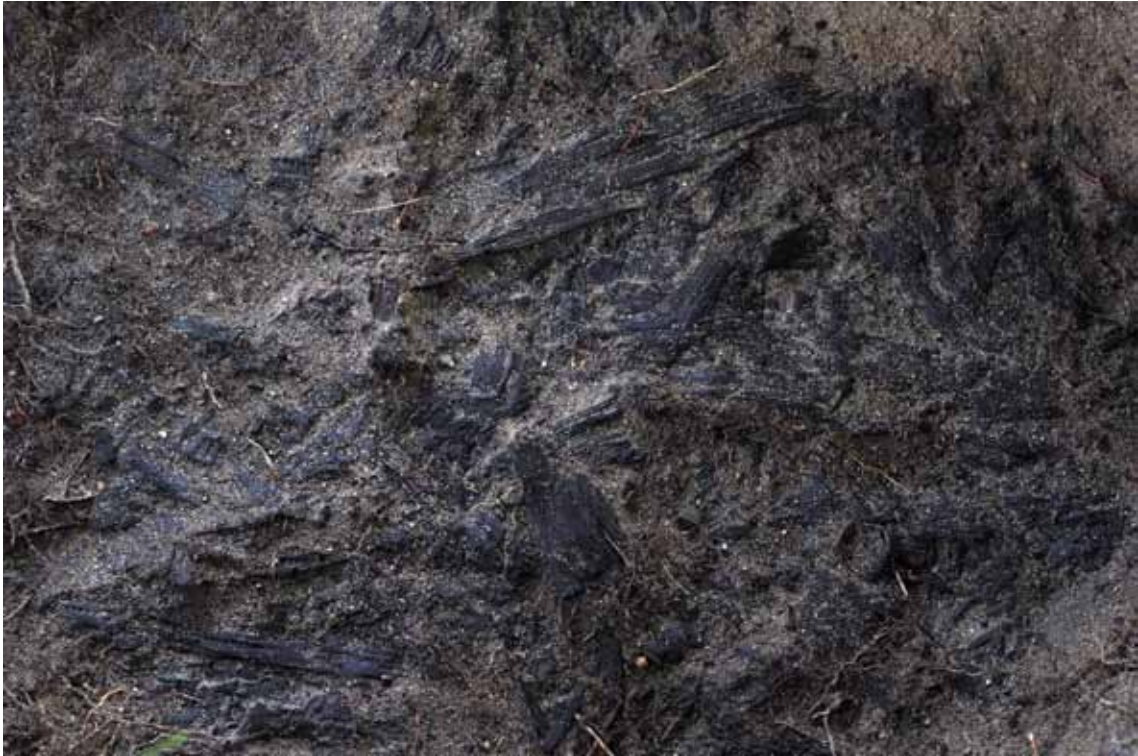
Kuva 31. Koekuoppa 17. Yksityiskohta koekuopan laajennusosan koillisosasta, koekuopan ulkopuolelle pohjoiseen ja koilliseen jatkuvan puulastukerroksen R230 esiin puhdistetusta pinnasta. Mikko Helminen. TYA 31:40.

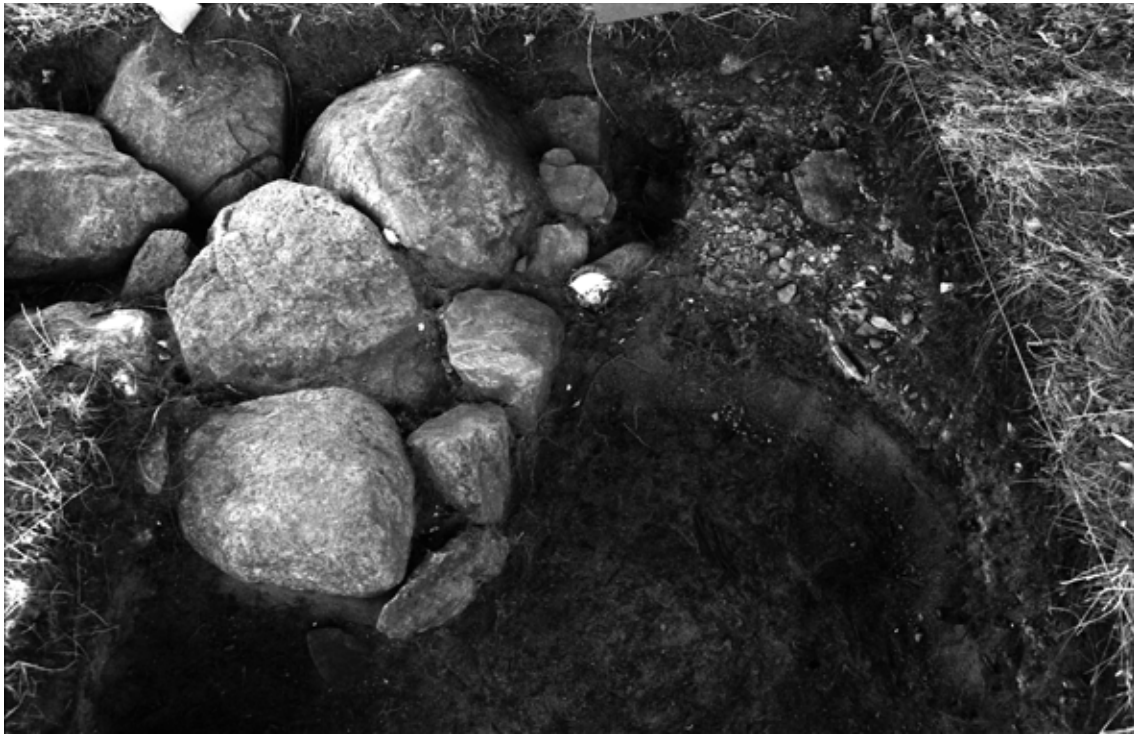
Kuva 32. Koekuoppa 17. Yksityiskohta koekuopan pohjois- ja luoteisosalta koekuopan viimeisessä tutkitussa vaiheessa. Kuvassa vasemmalla massiivisen kivirakenteen R211 pohjoispääty, tämän oikealla puolella kuvassa keskellä itä-länsisuuntaista kivirakennetta R235, sekä oikealla mahdollista muurirakennetta R219. Kuvan etualalla (itäpuolella) puulastukerrosta R235. Kuvattu idästä. Mikko Helminen. TYA 25632.

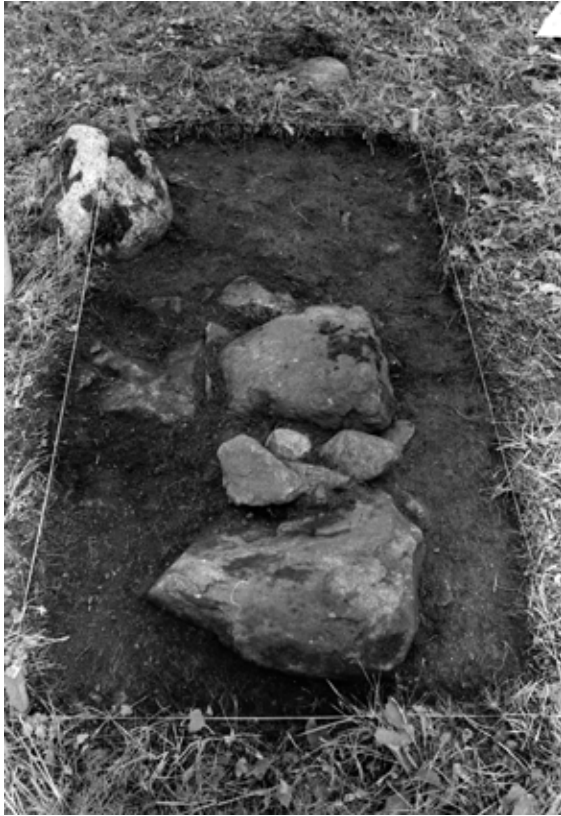
Kuva 33. Koekuoppa 18 kuvattuna pintaturpeen poiston jälkeen. Kuvassa näkyvissä yksikön M201 pintaa sekä kivirakenteeseen R205 kuuluvia kiviä. Mikko Helminen. TYA 25599.

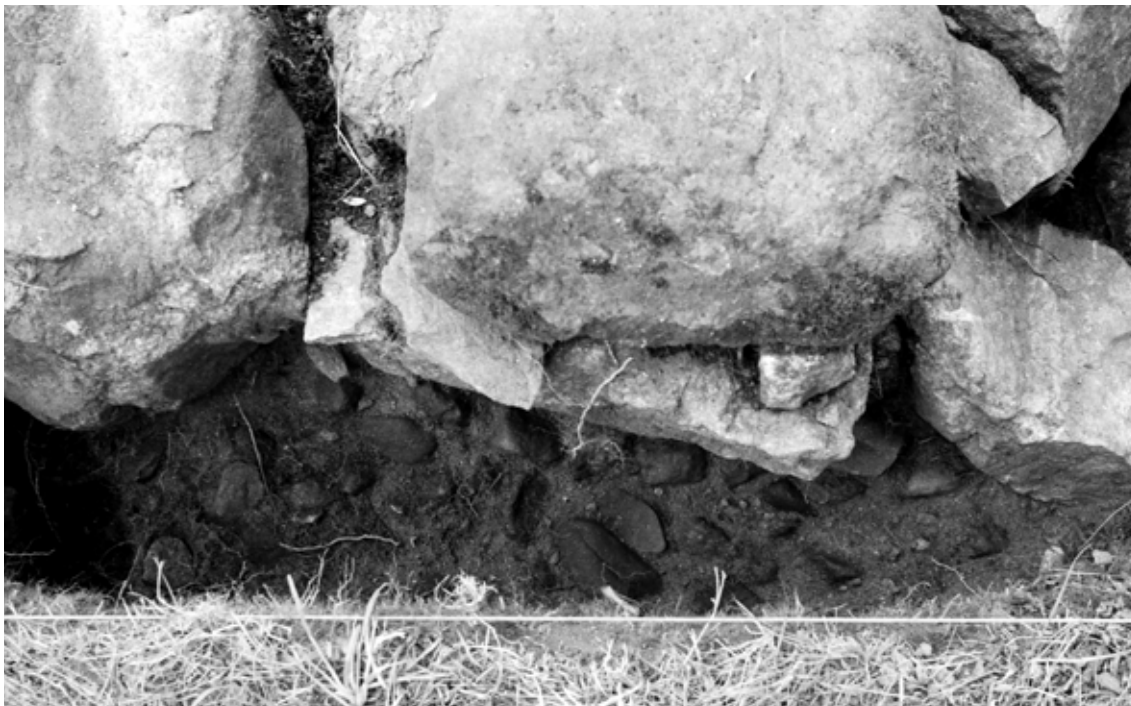
Kuva 34. Koekuoppa 18. Yksityiskohta koekuopan eteläosasta viimeisessä tutkitussa vaiheessa. Kuvan takalalla (pohjoispuolella) rakennuksen kiviperustuksen nurkkakiveystä R205 ja oikeassa reunassa (itäpuolella) kivirakennetta R232. Kuvan etualalla kiviperustuksen nurkan ja eteläpuolen maaleikkauksen välissä erottuu mukulakiveystä muistuttava pihataso R237. Mikko Helminen. TYA 25628.

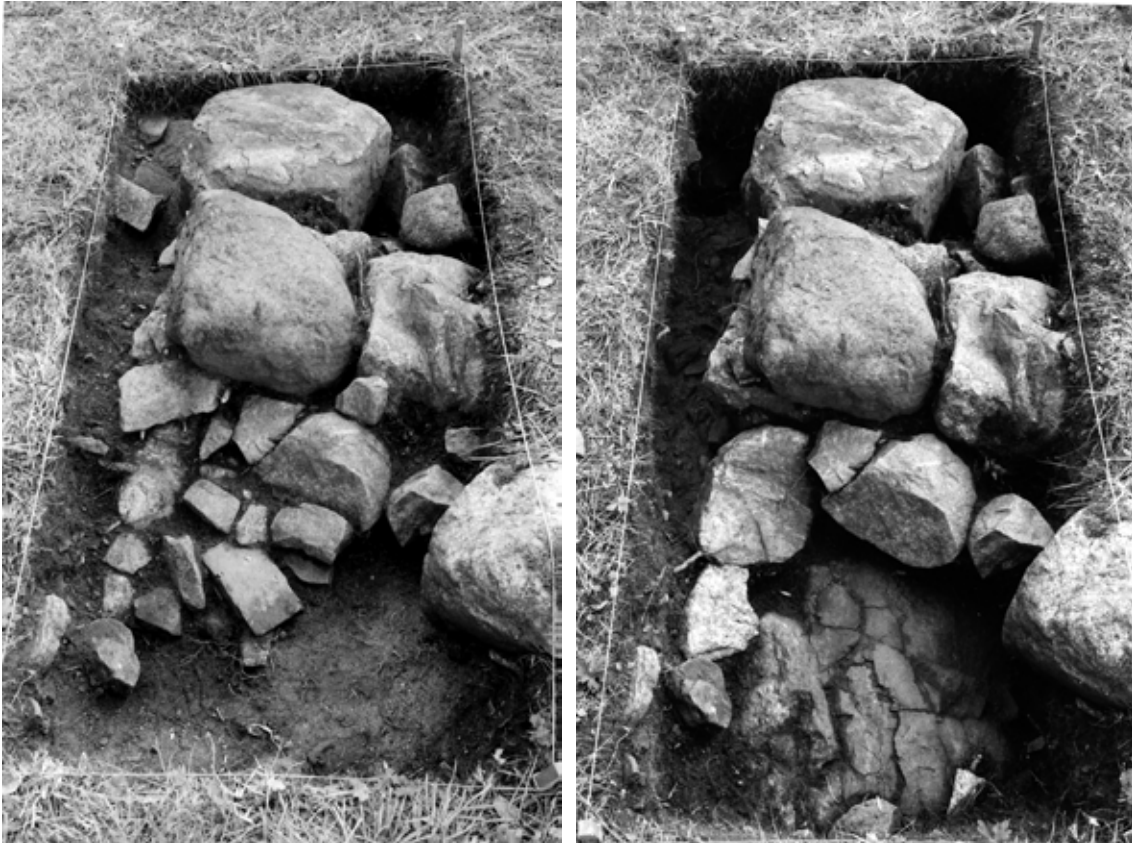
Kuva 35. Koekuoppa 18. Kuvassa taka-alalla näkyvän kiviperustuksen R205 nurkan ulkopuolista osaa peittäneen maayksikön M209 poiston jälkeen erottuvat maa- ja rakenneyksiköt. Kuvattu idästä. Mikko Helminen. TYA 25618.

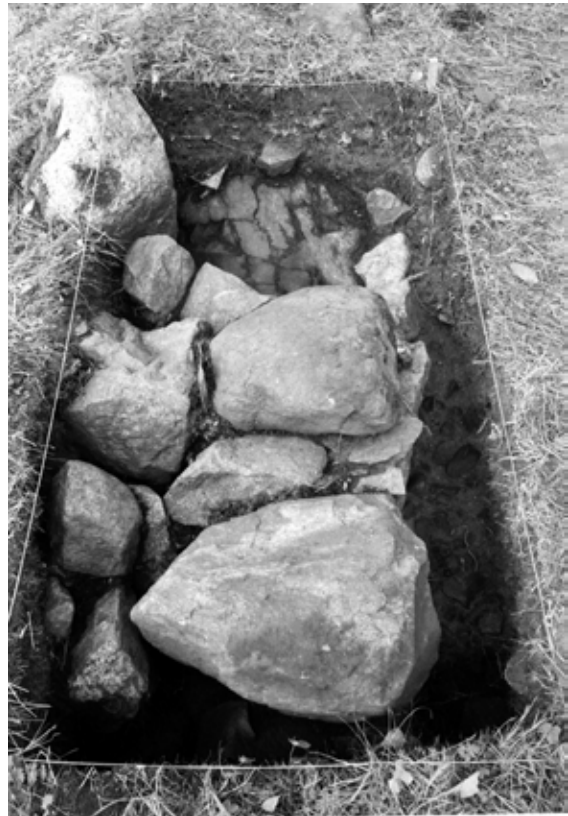
Kuva 37. Koekuoppa 18 viimeisessä tutkitussa vaiheessa kuvattuna lännestä. Kuvassa etualalla (länsipuolella) rakennuksen kiviperustuksen nurkka R205, jonka sisäpuolella vasemmalla erottuu kivirakenne R232. Perustuksen ulkopuolella oikealla mukulakiveystä muistuttava pihataso R237. Kiviperustuksen takana (itäpuolella) kivirakenne R223. Mikko Helminen. TYA 25626.

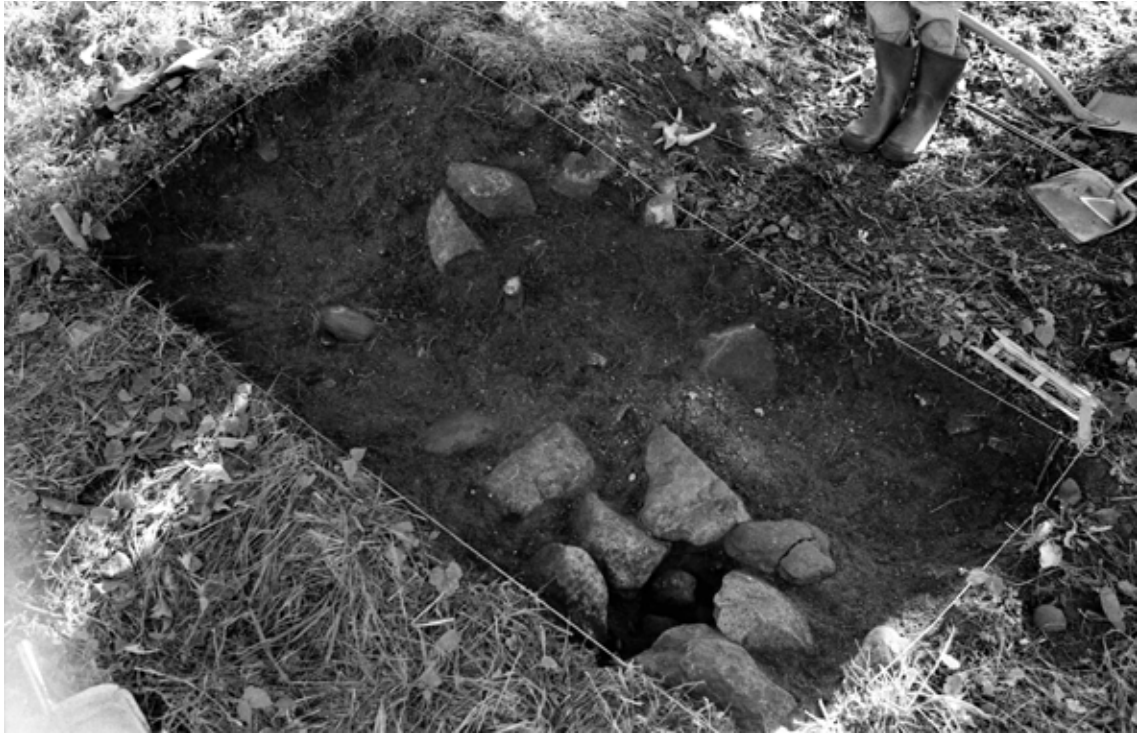
Kuva 38. Koekuoppa 19 kuvattuna koillisesta yksikön M201 poiston jälkeen. Kuvan etualalla koekuopan koilliskulmassa on nähtävissä paalunsijan R207 ylimmät kivet. Mikko Helminen. TYA 25604.

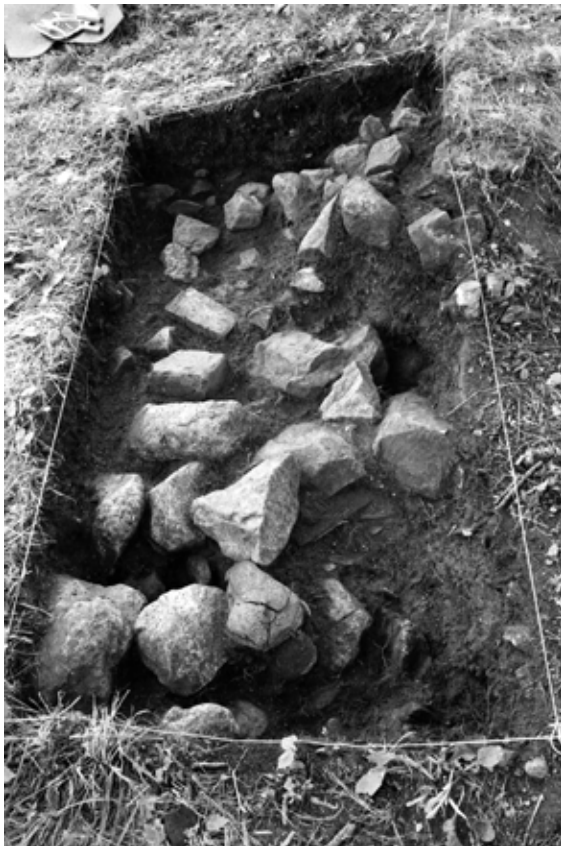
Kuva 39. Koekuoppa 19. Kuvassa esillä maayksikköä M206, vasemmalla etualalla paalunsija R207, taka-alalla oikealla rakennuksenperustuksen koillisnurkan kivirakennetta R208, sekä näiden välissä harvan kivirakenteen R238 pintaa. Kuvattu pohjoisesta. Mikko Helminen. TYA 25604.

Maayksikön M202 alta paljastui koekuopan koilliskulmassa lohkomattomista kivistä tiiviisti ladottu kivirakenne **R207** (ks. kuva 38 ja liite 5.7.4, 2). Rakenne tulkittiin kaivaustilanteessa paalunsijaksi, joka on saattanut tukea houruinhuonetontin itäreunaa rajannutta lankkuaitaa tontin kaakkoiskulmassa sijainneen houruinhuoneen koilliskulmassa (vrt. liite 5.7.1). Niin ikään maayksikön M202 alta paljastui koekuopan keskiosassa kivirakenteeseen R207 tämän eteläpuolella rajautuen pääosin lohkomattomista kivistä ja kahdesta tiilestä ladottu pohjoinen–etelä-suuntainen kivilatomus **R238** (ks. kuva 39 ja liite 5.7.4, 2). Rakenne tulkittiin rakennusjäännöksen koillisnurkan perustusosaan liittyväksi mahdolliseksi perustuskiveykseksi.

Koekuopan lounaiskulmassa sijaitsevalta koholla olevalta alueelta paljastui maayksikön M202 alta lohkomattomista kivistä löyhästi ladottu mullansekainen kivirakenne **R208** (ks. kuva 39 ja liite 5.7.4, 2). Rakenteen tulkittiin liittyvän todennäköisesti rakennusjäännöksen sisäosaan. Sijaintinsa perusteella rakenteen on mahdollista muodostaa osa rakennuksen koillisnurkan kiviperustuksesta tai tämän päällä sijaitsevasta purkujätteestä.
