PARAINEN (ENT. NAUVO), SEILI

Kohteiden Seili Mielisairaalanpuisto, Seili Skreddarens hus ja Seili Kirkkoniemi (Myllymäki 6) tarkastukset sekä kohteiden Seili Utridarens tomt ja Seili Därhusen koetutkimukset vuonna 2011

Mikko Helminen 2012

Seilin arkeologia –hanke,
Arkeologian oppiaine ja Saaristomeren tutkimuslaitos

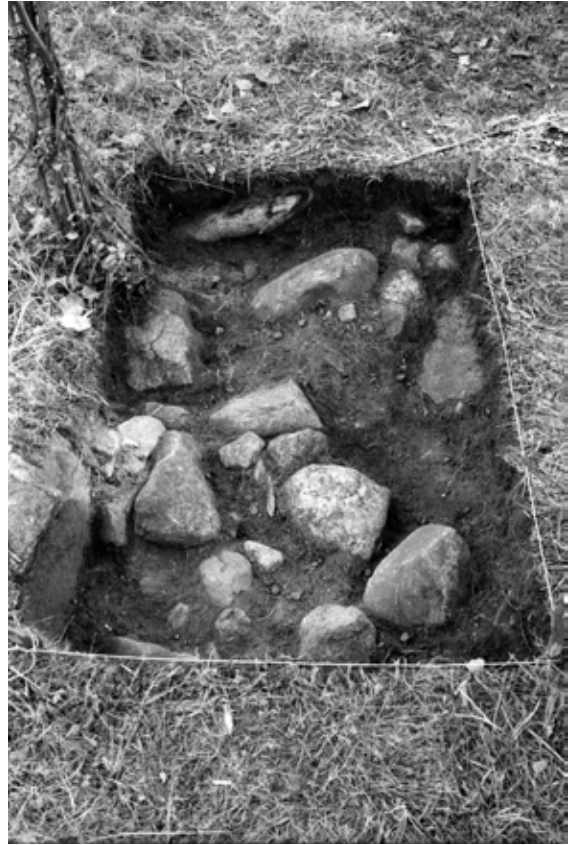
Kuva 40. Koekuoppa 20. Kuvassa esillä pintaturpeen ja multamaayksikön M201 poiston jälkeen paljastunut maayksikkö M222. Kuvattu pohjoisesta. Mikko Helminen. TYA 25619.

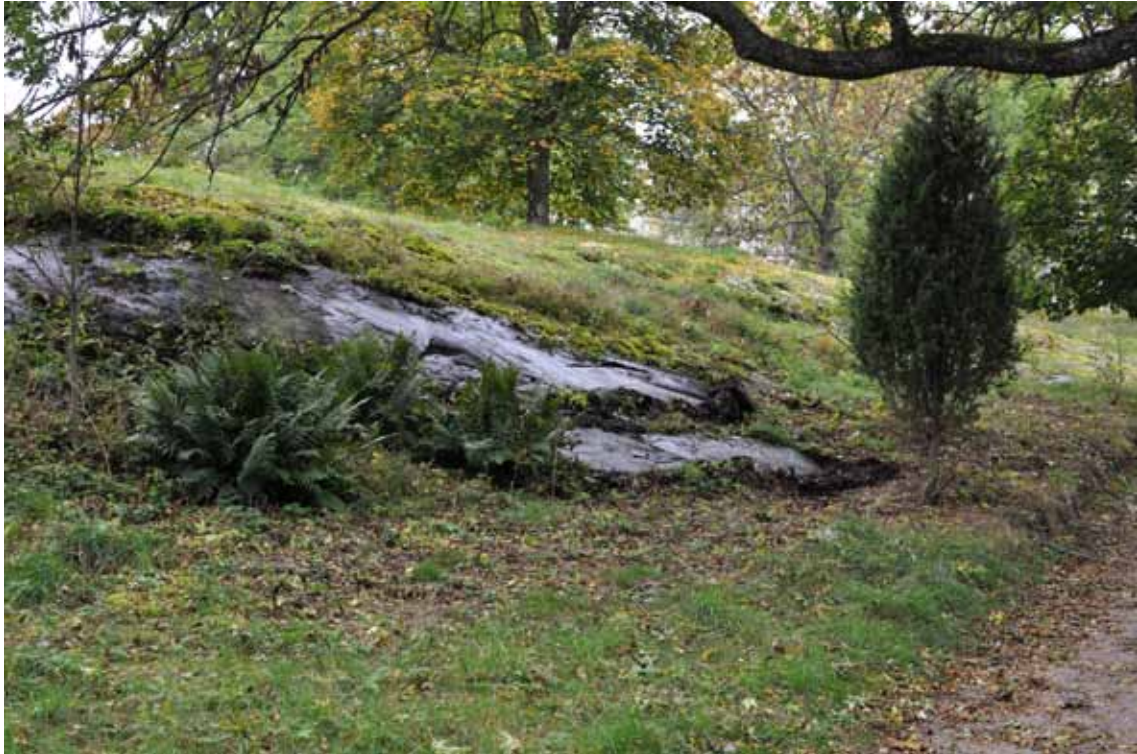
Kuva 41. Houruinhuoneentontin pohjoisosan kohti pohjoista jyrkästi laskevalla kallioalueella sijaitseva kuvakenttä kuvattuna Kirkkoniemelle johtavalta tieltä (koillisesta). Mikko Helminen. TYA 31:66.

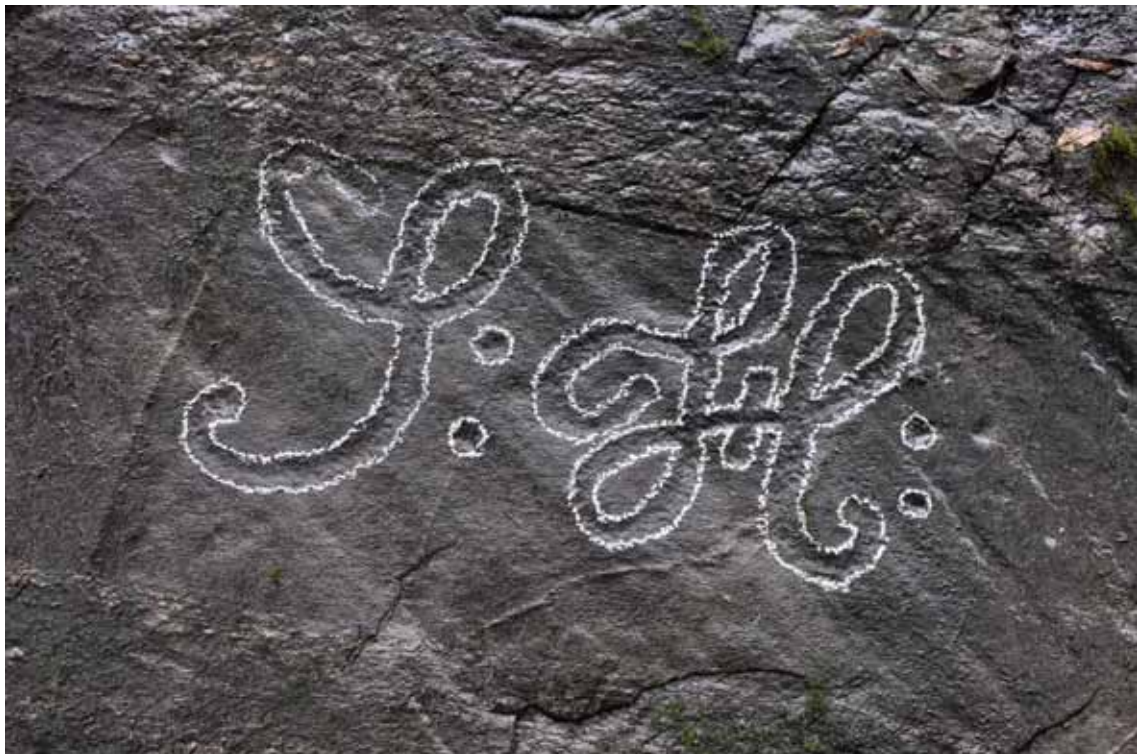
Kuva 42. Kalliohakkaus 5, ”J:H:” liidulla vahvistettuna houruinhuoneentontin pohjoisosan kohti pohjoista jyrkästi laskevalla kallioalueella. Kuvattu pohjoisesta. Mikko Helminen. TYA 31:57.

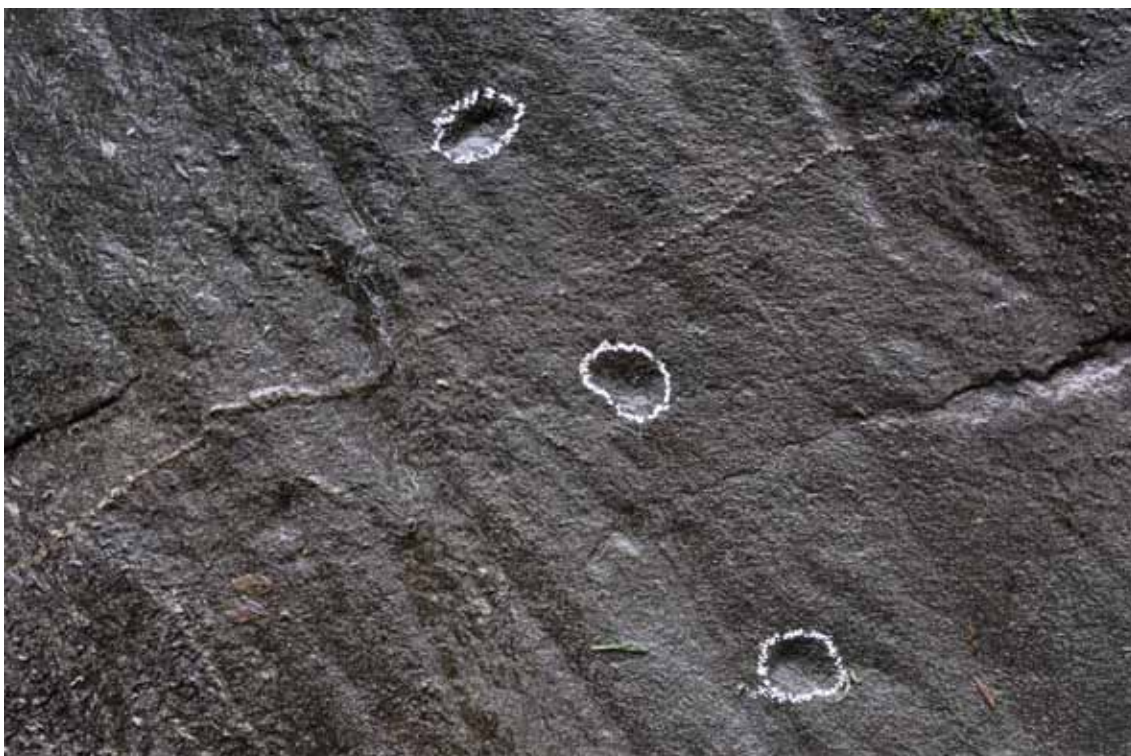
- **Kalliohakkaus 6** (ikoo: 221278.1, pkoo: 6688830.2, zkoo: 3,6–3,8 m mpy) muodostuu kolmesta yhtenäiseen linjaan 0,25 metrin mitalle tehdystä, noin 2 cm leveästä ja 1 cm syvästä kuppimaisesta hakkauksesta (ks. kuva 43). Hakkaus on luode-kaakko-suuntainen. Hakkaus sijaitsee pohjoiseen–pohjoisluoteeseen jyrkästi laskevalla kallioseinämällä, laajemman kalliohakkauskokonaisuuden eteläosassa, kalliohakkauksista 5-7 koostuvassa sileäpintaisessa kallioseinämässä (ks. kuva 47). Hakkaus löydettiin kuorimalla kalliosta ohutta sammal- ja karikekerrosta.

Kuva 43. Kalliohakkaus 6. Kolme kuppimaista hakkausta liidulla vahvistettuina houruinhuoneentontin pohjoisosan kohti pohjoista jyrkästi laskevalla kallioalueella. Kuvattu pohjoisesta. Mikko Helminen. TYA 31:58.

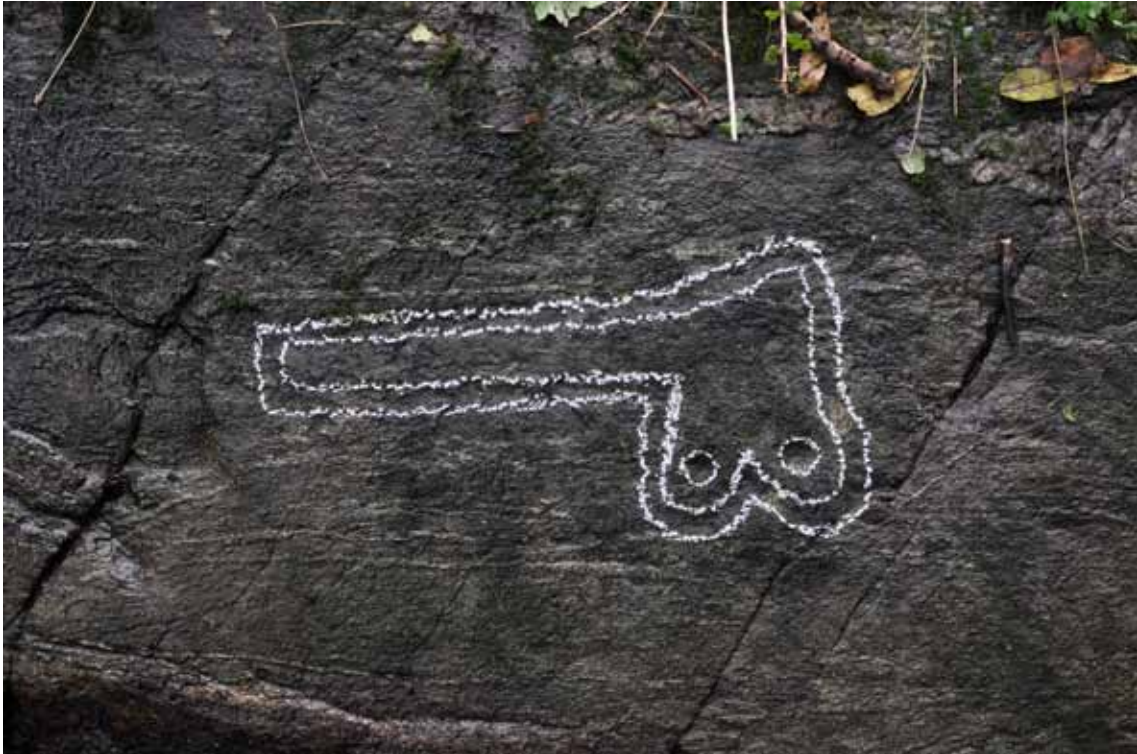
Kuva 45. Kalliohakkaus 8. Kallioon hakattu kuva-aihe liidulla vahvistettuna houruinhuoneentontin pohjoisosan kohti pohjoista jyrkästi laskevalla kallioalueella, lähellä nykyistä maanpintaa. Kuvattu pohjoisesta. Mikko Helminen. TYA 31:61.

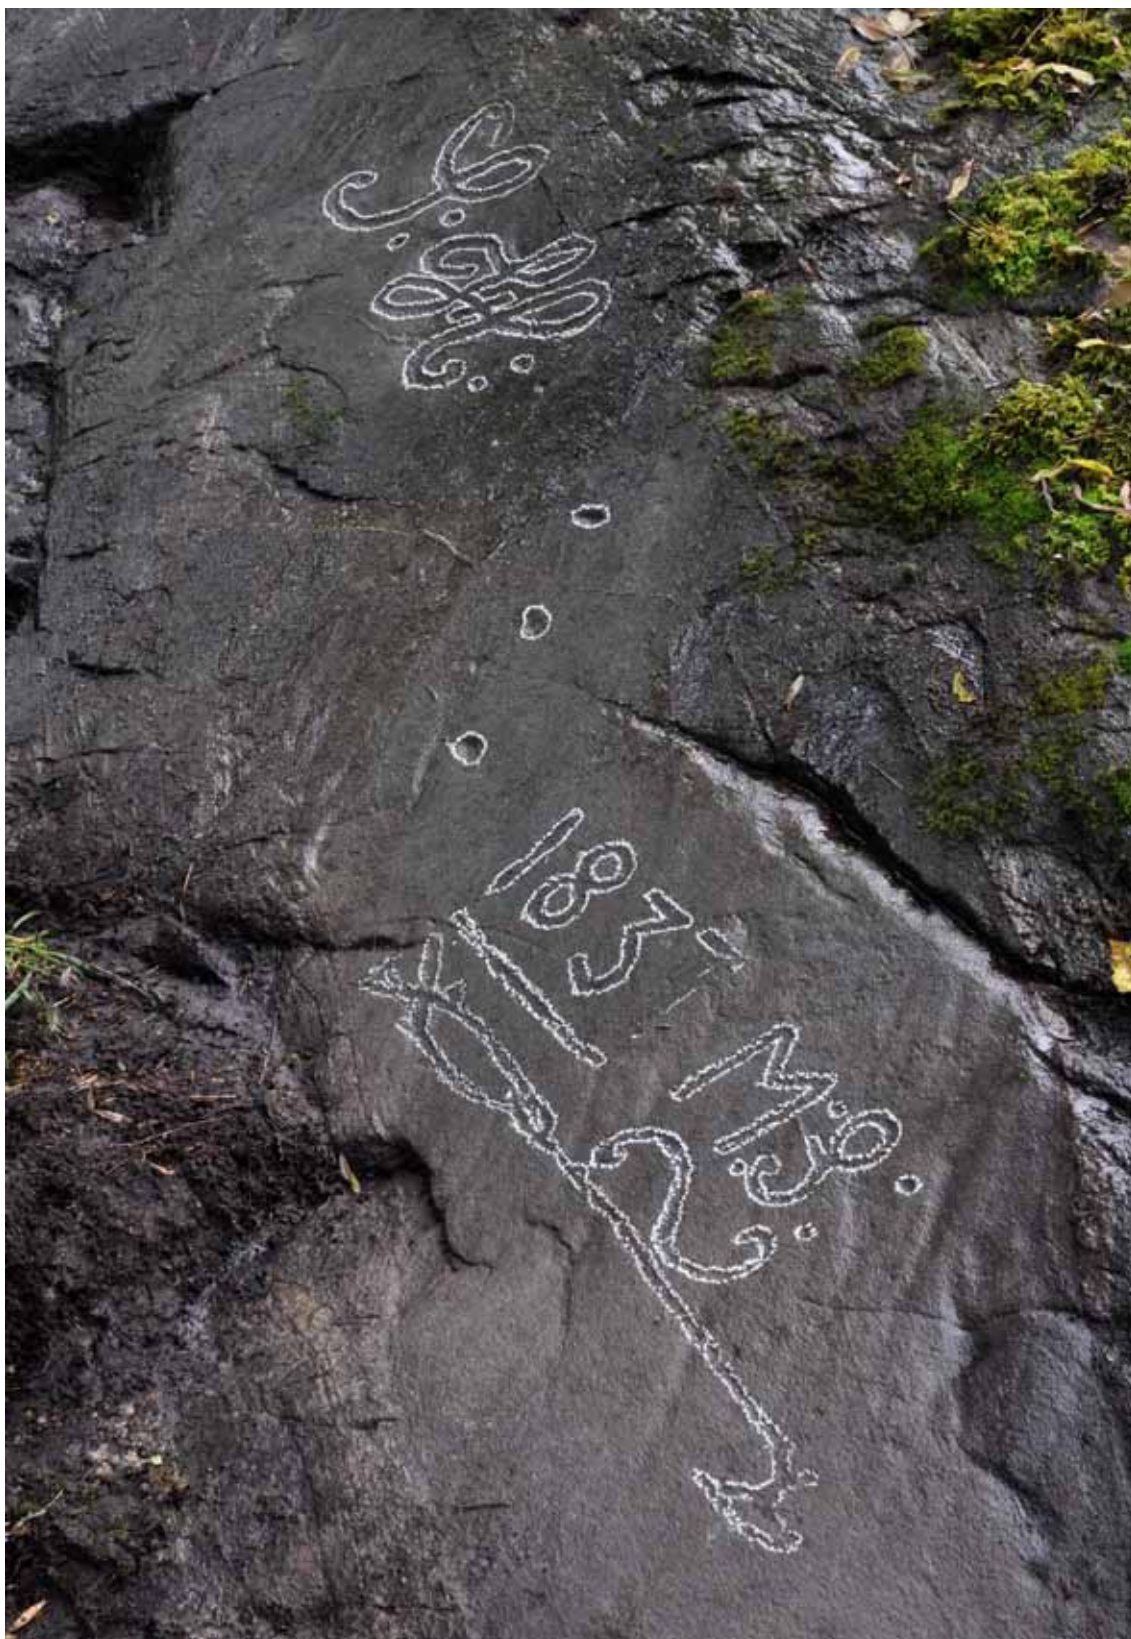
- **Kalliohakkaus 7** (ikoo: 221277.5, pkoo: 6688830.3, zkoo: 3,5–3,7 m mpy) muodostuu viivamaisella hakkauksella korostetusta vuosiluvusta 1837, s-kirjaimen muotoisella koristeiviivalla korostetuista nimikirjaimista "M:J:", sekä näiden alapuolella sijaitsevasta koukkuun tarttuneesta kalasta ja kalaa siimassa oikealla pitävästä mahdollisesti kalastajaa kuvaavasta aiheesta (ks. kuva 44). Hakkaus on karkeasti länsilounas–itäkoillinen-suuntainen ja noin 0,3 metriä korkea ja 0,8 metriä leveä. Hakkaus sijaitsee pohjoiseen–pohjoisluoteeseen jyrkästi laskevalla kallioseinämällä, laajemman kalliohakkauskokonaisuuden lounaiskulmassa, kalliohakkauksista 5-7 koostuvassa sileäpintaisessa

kallioseinämässä (ks. kuva 47). Hakkaus löydettiin kuorimalla kallios-
ta ohutta sammal- ja karikkekerrosta.

Kuva 47. Kalliohakkaukset 5 ("J:H:"), 6 (kolme kuppimaista hakkausta), sekä 7 (hakkauksesta "183? M:J:" ja koukkuun tarttuneesta kala-aiheesta muodostuva hakkaus) liiduilla vahvistettuina. Hakkaukset sijaitsevat houruinhuoneentontin pohjoisosan kohti pohjoista jyrkästi laskevalla kallioalueella. Kuvattu luoteesta. Mikko Helminen. TYA 31:64.

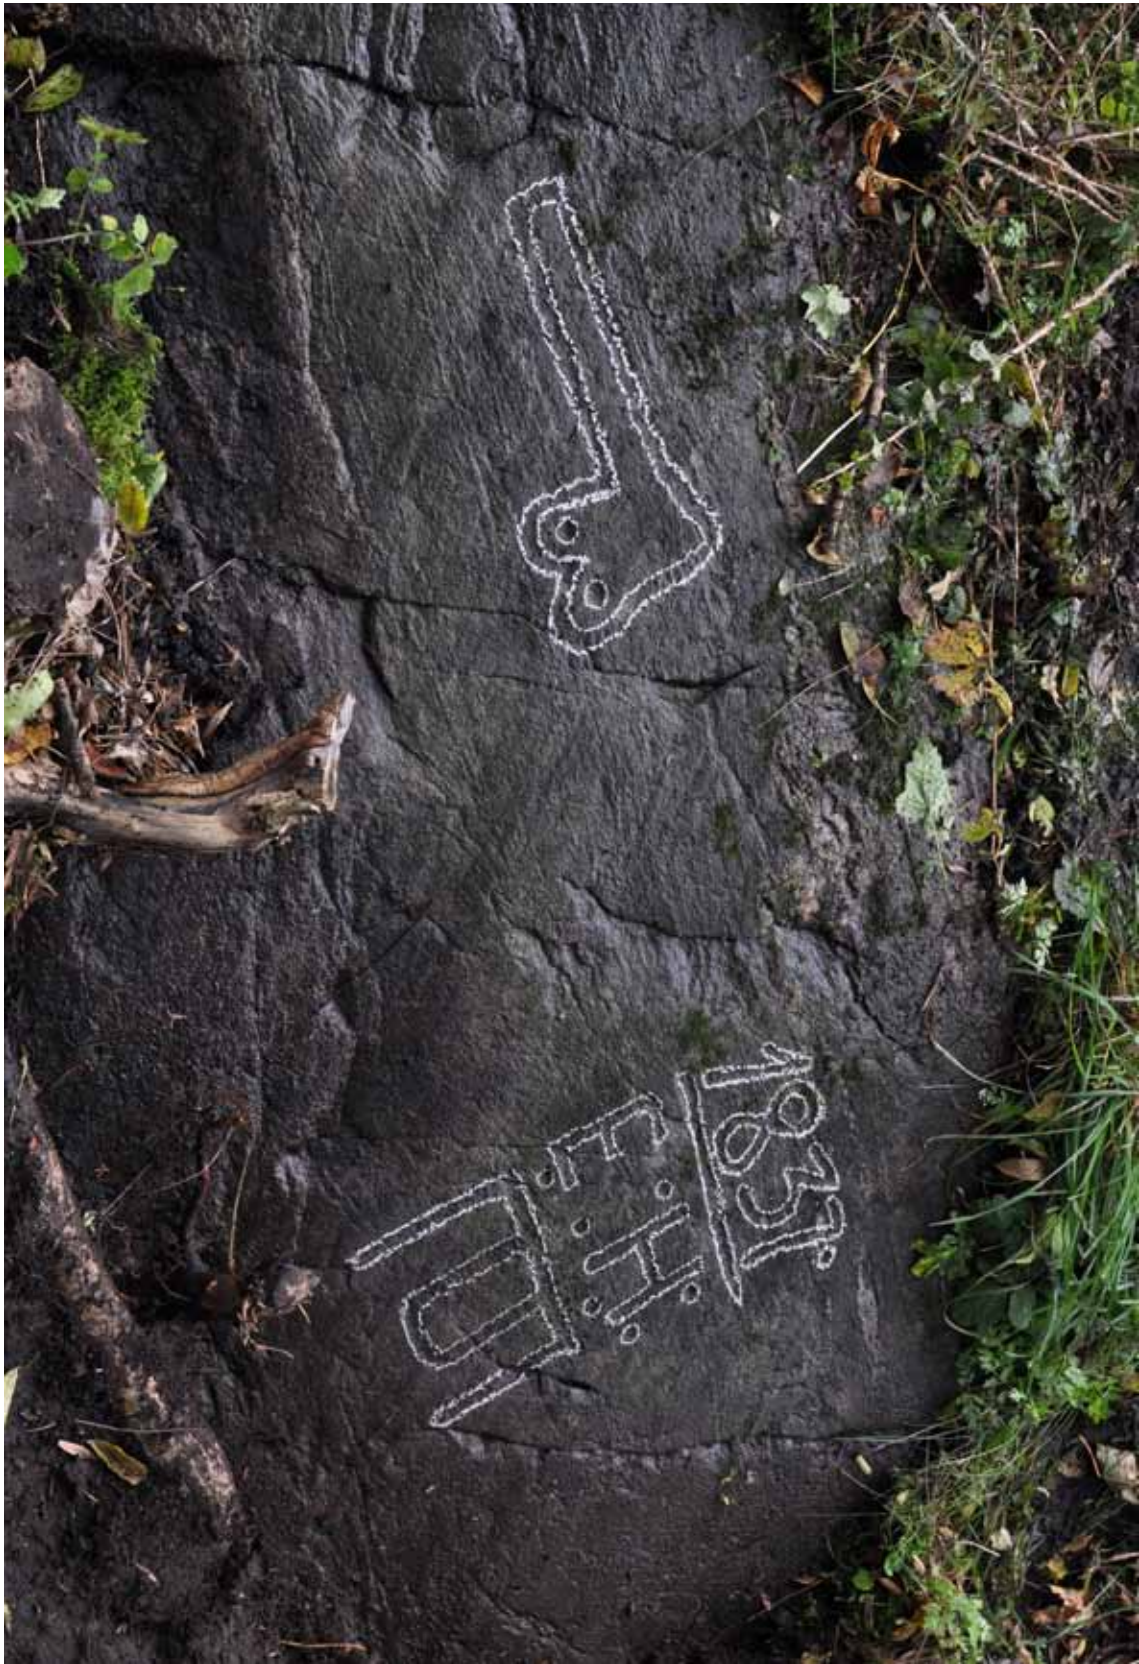
- **Kalliohakkaus 9** (ikoo: 221276.5, pkoo: 6688831.7, zkoo: 2,9–3,1 m mpy) muodostuu viivamaisella hakkauksella korostetusta vuosiluvusta 1837, tämän alla sijaitsevista pistemäisin hakkauksin alaosaan koristelluista nimikirjaimista "E:H:", sekä puumerkkiä tai vastaavaa henkilöivää koristekuviota muistuttavasta kuva-aiheesta (ks. kuva 44). Hakkaus sijaitsee pohjoiseen-pohjoisluoteeseen jyrkästi laskevalla kallioseinämällä, laajemman kalliohakkauskokonaisuuden luoteiskulmassa sekä kalliohakkauksista 8 ja 9 koostuvassa sileäpintaisessa kallioseinämässä aivan nykyisen maanpinnan tuntumassa (ks. kuva 48).

Kuva 48. Lähellä nykyistä maanpintaa houruinhuoneentontin pohjoisosan kohti pohjoista jyrkästi laskevalla kallioalueella sijaitsevat hakkaukset 8 ja 9 liidulla vahvistettuina. Kuvattu pohjoiskaakosta Mikko Helminen. TYA 31:65.
