Huittinen
Sammunjoki-Sammaljoki
Koskien vesialueiden arkeologinen inventointi
2012

Huittinen

Koskien vesialueiden arkeologinen inventointi 2012

Satakunnan Museo

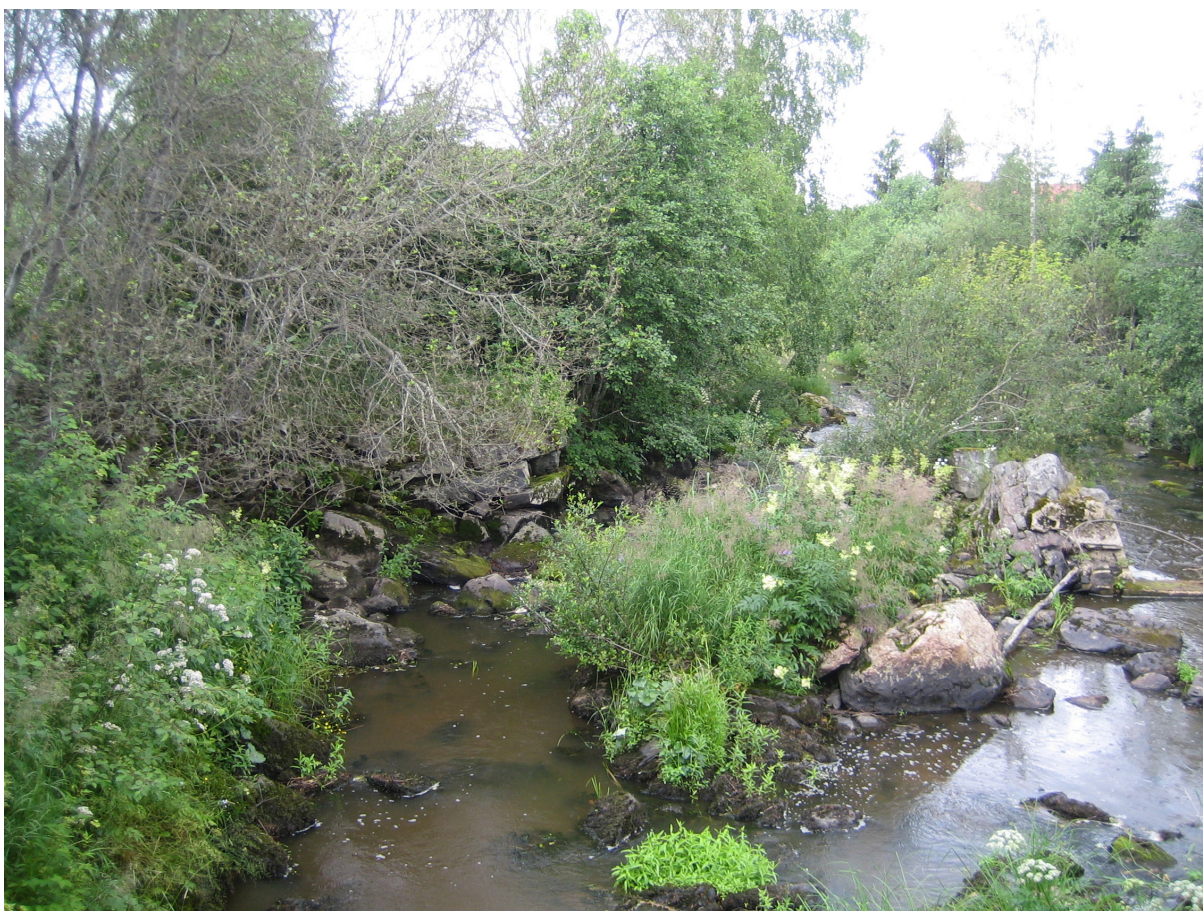
Kannen kuva: Rekikosken pato ja myllyn uoma. Kuva: T. Vasko

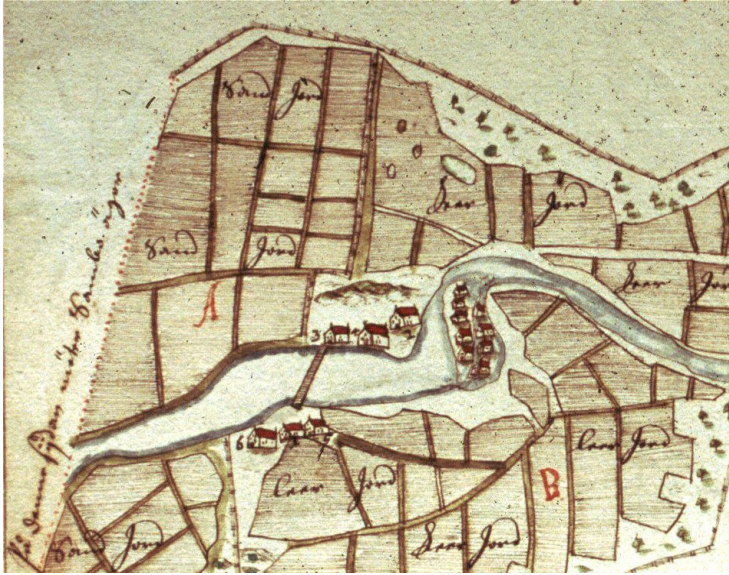
Huittisten keskustan ja sen lievealueiden historiallisen ajan arkeologisen inventoinnin yhteydessä vuonna 2008 paikallistettiin Nanhian kylän kylänpaikka sekä todettiin, että vuoden 1646 karttaan on Nanhiankoskessa sijaitsevalle saarelle merkitty yhdeksän myllyä tiiviiseen rykelmään. Tämän perusteella sekä Nanhiankosken länsi- että itäranta sekä itärannan puoleinen saari on rajattu muinaisjäännösalueeksi (muinaisjäännösrekisterissä kohteet Nanhia numerolla 1000012418 ja Nanhiankoski 1000012419). Vuoden 1855 myllyluettelon mukaan Nanhiankoskessa on edelleen sijainnut yhdeksän myllyä (Viikki 1973).

Kuva 2. Jonas Strängin kartta vuodelta 1646. Nanhiankosken yhdeksän myllyä. Kansallisarkisto.

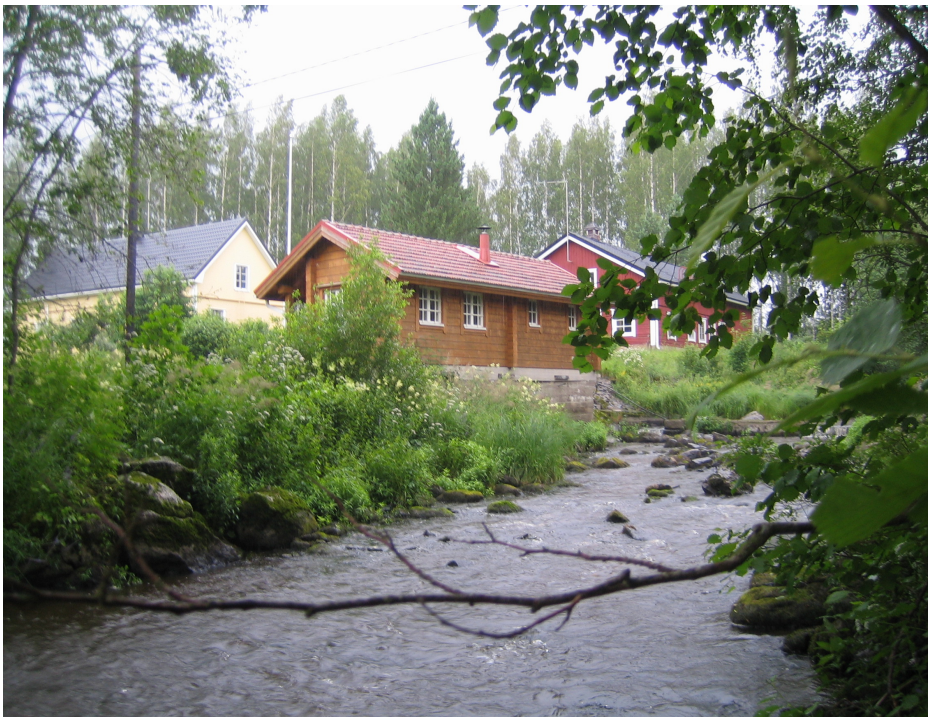
Sammunjoen uittosäännössä olevien tietojen mukaan nuorin mylly on perustettu Turun ja Porin läänin maaherranviraston 5.6.1932 antaman päätöksen nojalla, mutta sen käyttö on sittemmin lopetettu ja pato on käynyt tarpeettomaksi. Kosken alaosassa on edelleen betoninen pohjapato, jonka leveys on noin 20 m. Kosken länsirannalle, padon viereen on rakennettu uudehko hirsinen rantasauna. Paikallisen informantin mukaan rakennus pystytettiin myllyn perustuksille. Paikalla ei havaittu patoa lukuun ottamatta muita rakenteita kosken uomassa. Kosken penkereillä kasvusto oli liian tiheää tarkempien havaintojen tekoon.

Kuva 3. Nanhiankoski. Saunarakennus myllyn perustuksilla. Vieressä pato. Kuva T. Vasko.

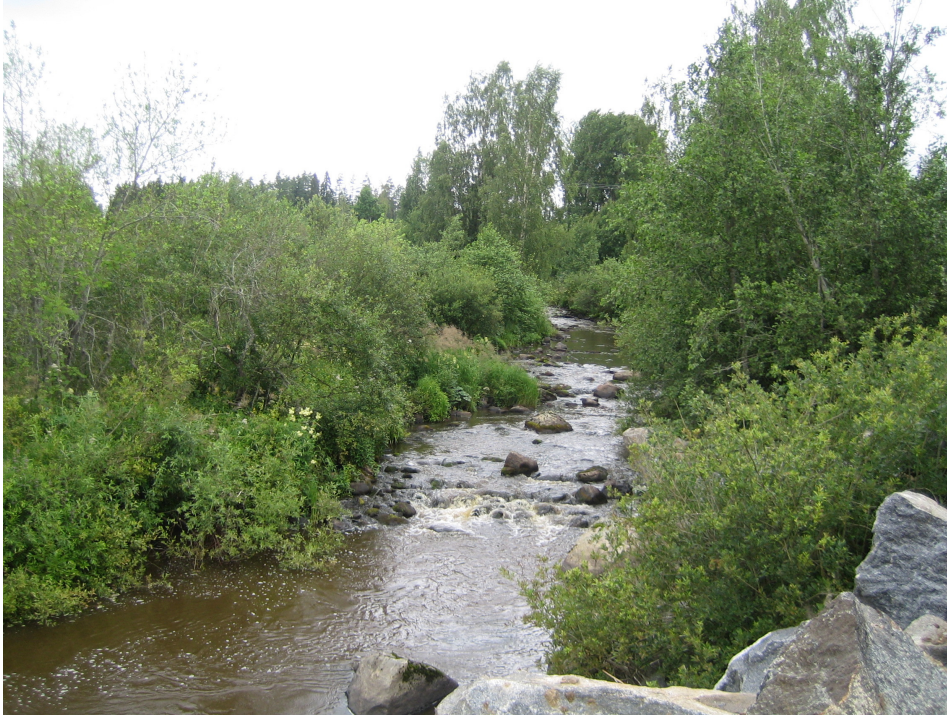
Lyhyen suvannon jälkeen alkaa Yli-Räikän ylempi koski, jolla kohdin uoman rantajyrkänne on noin 6 m korkea. Rannat ovat paitsi jyrkät myös ryteikköiset ja vaikeakulkuiset. Itärannalla, lähellä tietä, on ajettu kivenlohkareita ja täyttömaata kosken partaalle. Hyvin kivikkoisen kosken pituus on 120-140 m. Kosken alapäässä on saari, joka jakaa kosken kahteen osaan. Ylävirrasta katsoen oikeanpuoleinen uoma on kosken kivisin osa, joka on aivan täynnä koskikivikkoa, läpimitaltaan 15-50 cm. Koski jatkuu myös vasemmanpuoleisen haaran yläosaan, josta se laajenee saaren alapuolelle suvantomaiseksi poukamaksi.

Paikalla ei havaittu rakenteita kosken uomassa. Kosken penkereillä kasvusto oli liian tiheää tarkempien havaintojen tekoon.

Kuva 5. Yli-Räikän ylempi koski ylävirtaan kuvattuna. Oikealla näkyy jyrkän rinteän maantäyttölouhikko. Kuva T. Vasko.

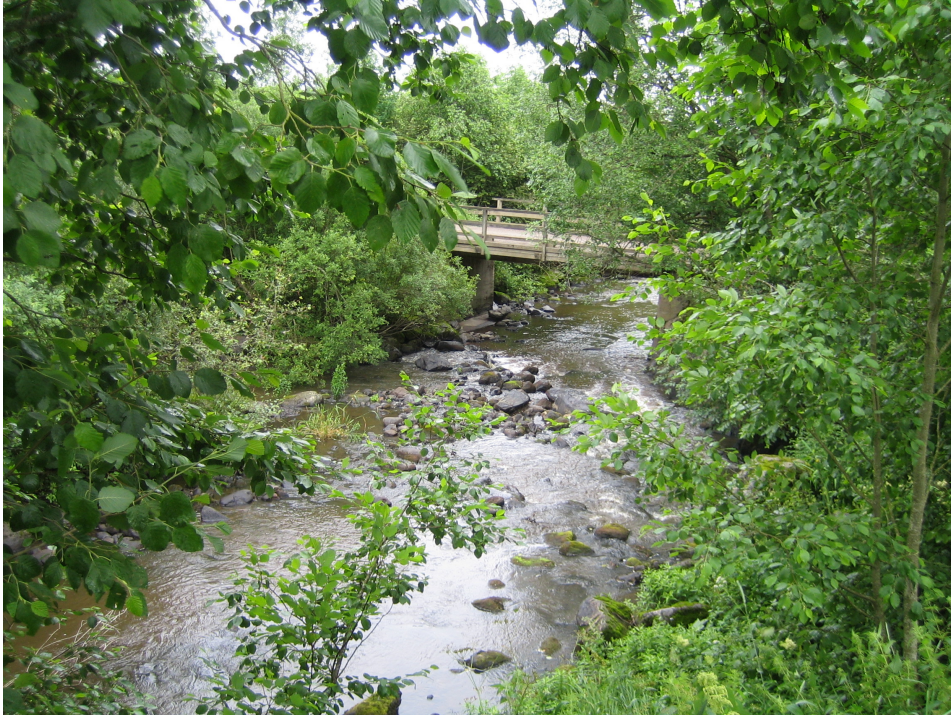
Saarikosken koko pituus on noin 450-500 m, josta 300 m sijoittuu kosken yli vievän sillan yläpuolelle. Saarikoskesta perattiin uittoa varten koko matkalta 80 m³ kiviä samalla uomaa oikeen. Tästä huolimatta koskessa riittää kiviä edelleen: kosken rannat ovat lohkarikkoiset ja uomassa on myös isoja kiviä; suurempia kuin Sammunoen muissa koskissa.

Sillan alapuoleinen noin 150-200 m pitkä koskenosa on kauttaaltaan kivikkoinen. Uoma jakaantuu alaosaan useaksi sivu-uomaksi. Kosken alapäässä sivu-uomat liittyvät yhteen ja koski laskee alasuvantoon. Sillan yläpuoleinen osa Saarikoskea jatkuu samanlaisena kuin alaosakin: rannat ja pohja ovat kivikkoiset ja uomassa on isoja sammaleen peittämiä kiviä. Heti sillan yläpuolella on saari, joka jakaa kosken kahtia. Uomassa on kaikkiaan yli 10 erilaista kivikkoista tai osin kallioistakin kynnystä, joissa on erillisiä putouskohtia. Kosken ulkokaarten puolella kulkee tie aivan kosken vieressä ja rannan lähellä on myös asutusta.

Kuva 6. Saarikoskea alavirtaan, maantiesillalle päin. Kuva T. Vasko.

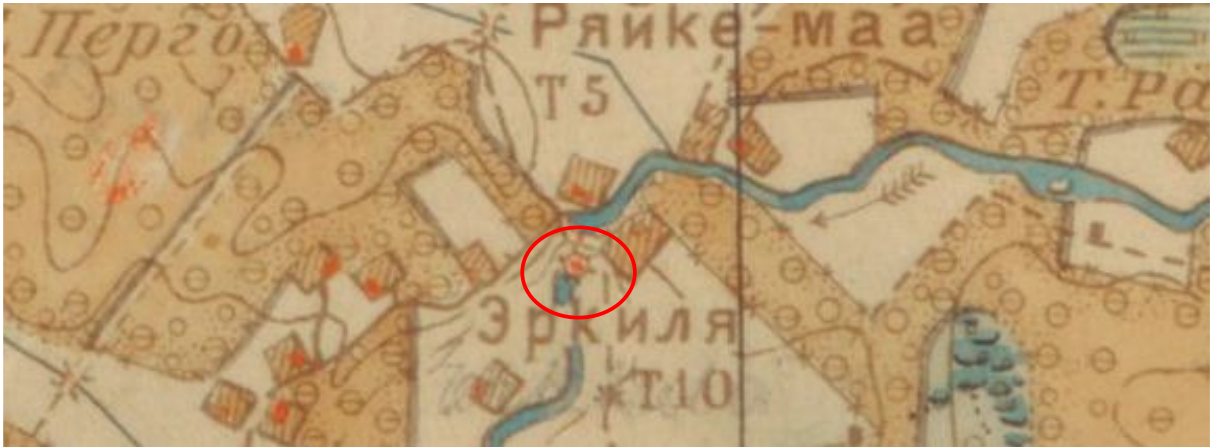
Saarikoskessa ollut Nanhian Räikkämylly on sijainnut sillasta alavirtaan, ilmeisesti kosken itärannalla (kuva 4). Koska kasvusto oli tiheimmillään paikalla heinäkuussa, ei ollut mahdollisuutta tehdä riittäviä havaintoja mahdollisista myllyyn liittyvistä jäännöksistä. Vesiuomassa ei rakenteita ollut.

Kuva 7. Saarikoski. Nanhian Räikkämylly v. 1907 Senaatin kartassa. Kartta Digitaaliarkisto.

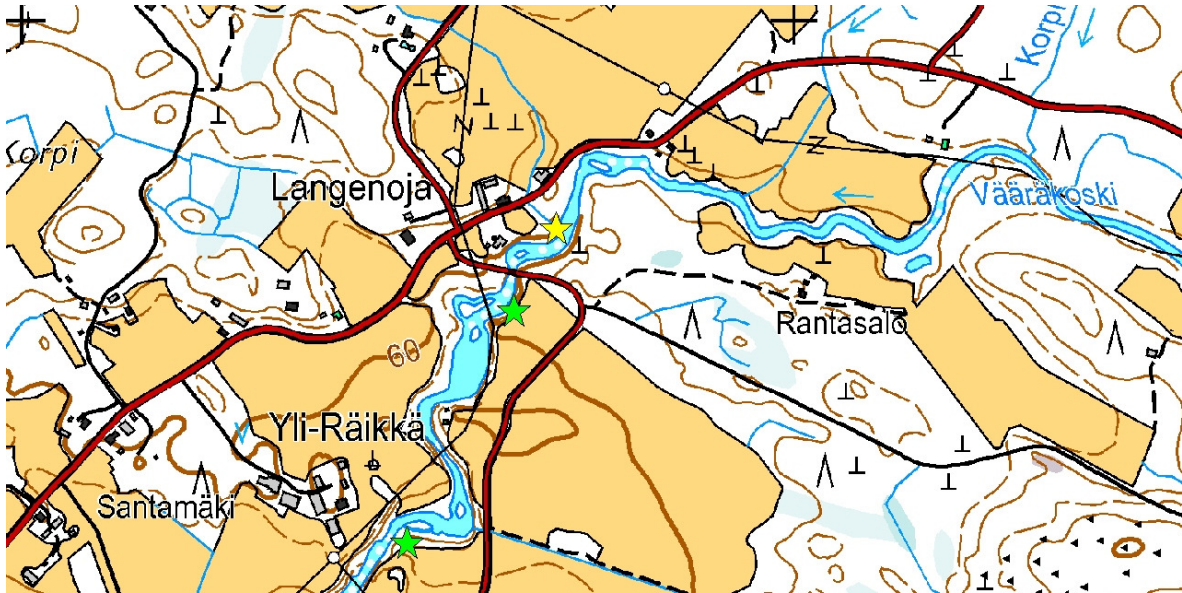
Sillasta ylävirtaan, kosken mutkassa, oli pienen uoman kiertämä saareke (GPS eteläpää P6795568/3275765, pohjoispää P6795599/3275775). Siihen laskee pohjoisesta Langenoja. Mahdollisesti kyseessä on myllyluettelossa mainitun Nanhian Langenojanmyllyn paikka. Se oli verolle panematon mylly eli jauhatus oli vähäistä. Mitään jäänteitä mahdollisesta myllystä ei paikalla ollut; koskea on perattu runsaasti.

Kuva 8. Nanhian Langenojanmyllyn todennäköinen paikka on merkitty keltaisella tähdellä. Alempana Nanhian Räikkämylly ja Sammun Räikkämylly. Kartta T. Vasko.

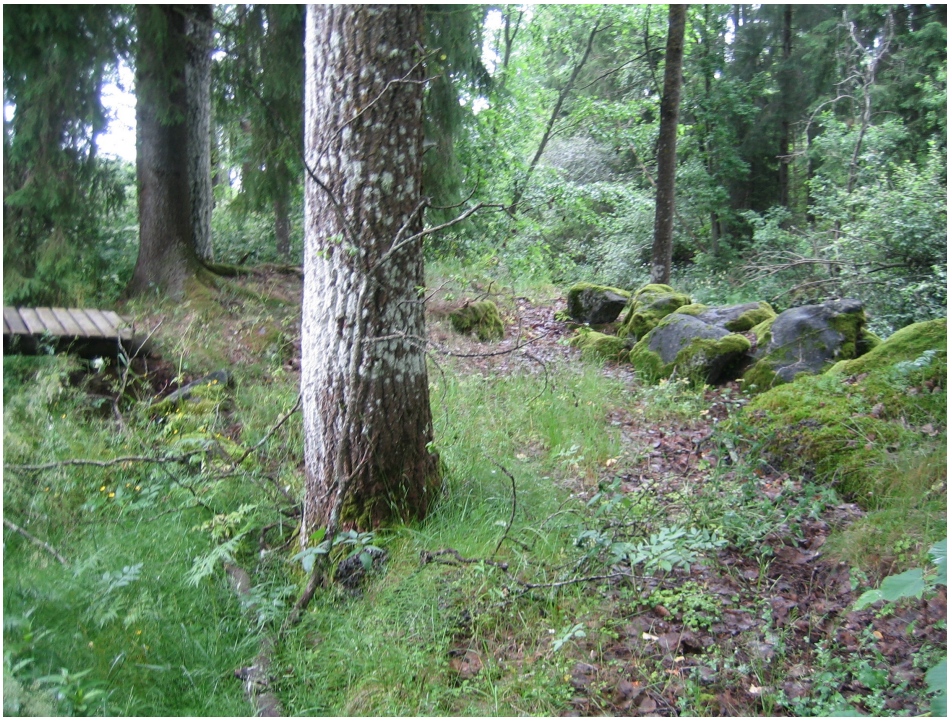
Kuva 9. Nanhian Langenojanmyllyn mahdollinen paikka. Vasemmalla silta uoman yli piha-alueelle. Sillan takaa laskee Langenoja ja kosken uoma kulkee oikealla, kivien alapuolella. Kuva T. Vasko.

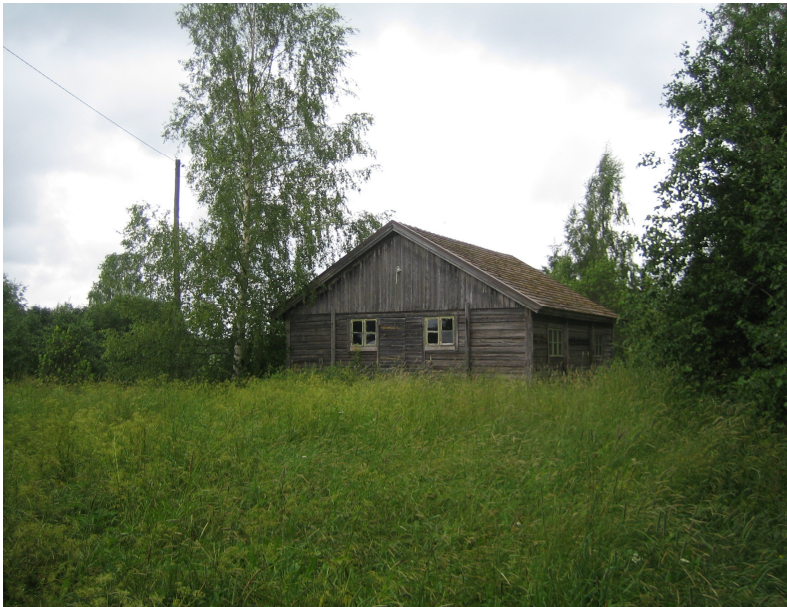
Sammun Rekikoskenmylly mainitaan vuoden 1855 myllyluettelossa. Sitä ei kuitenkaan mainita vuoden 1631 maantarkastuskirjassa tai Jonas Strängin 1645-46 kartoissa. Mahdollisesti kyseessä on nuorempi myllynpaikka. Nyt paikalla on vanha myllyrakennus joka sijaitsee sillalta alavirtaan, kosken etelärannalla. Vesiuomassa ei havaittu muita rakenteita kuin pato ja ehkä vanhaan tiesilltaan tai myllyyn liittyneitä kivi- ja betonirakenteita. Kosken kalatalouteen liittyvissä töissä ko. rakenteet eivät ole uhattuna. Mitä tulee myllynpaikan mahdolliseen muinaisjäännösstatukseen, tulisi paikkaa käydä tarkastelemassa keväällä tai myöhään syksyllä kasvuston ollessa poissa. Rakennuksen ympärillä on vaarallista liikkua, koska sen ympärillä on koneistoa, ojia yms. jotka ovat kesällä yli metrisen heinikon piilossa.

Kuva 10. Rekikosken myllyn rakennus. Kuva T. Vasko.

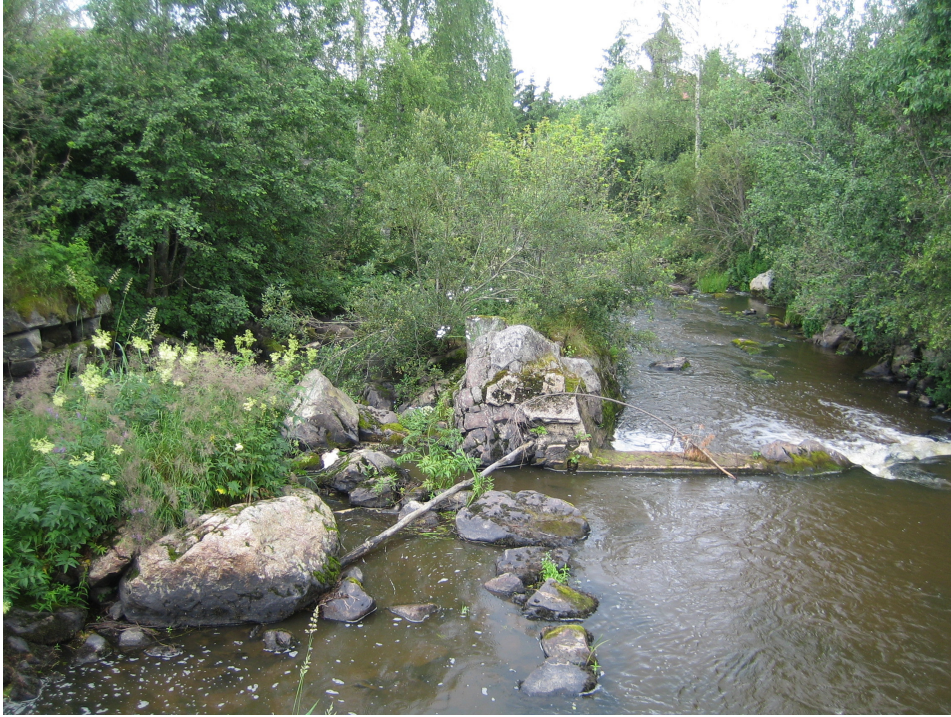
Uoman ylävirrasta katsoen saaren oikeanpuoleisen uoman sulkee betoninen pato, josta vesi kulkee oikeassa reunassa olevan aukon kautta. Kosken suurin korkeusero on padolla ja siitä noin 20 m alaspäin. Koski jatkuu tästä alaspäin kivisenä ja kohtalaisesti virtaavana uomana. Koski on kahdessa osassa: ylempi osa on heti sillasta alaspäin ja jatkuu kosken partaalla olevan talon kohdalle asti ja toinen suunnilleen samanmittainen koskipätkä alkaa noin 30 m pitkän suvannon alapuolelta. Yhteensä koskialueiden pituus on noin 150 m.

Kuva 11. Rekikoski. Pato. Keskellä pilarirakenne ja vasemmalla rannalla kiviperustusta (samanlainen oikealla rannalla). Kuva T. Vasko.
