**HANKO**  
**Hangon Itäsataman**  
**arkeologinen vedenalaisinventointi**  
**18. - 19.4.2012**

**ARK**  
-sukellus

Rami Kokko 1.8.2012

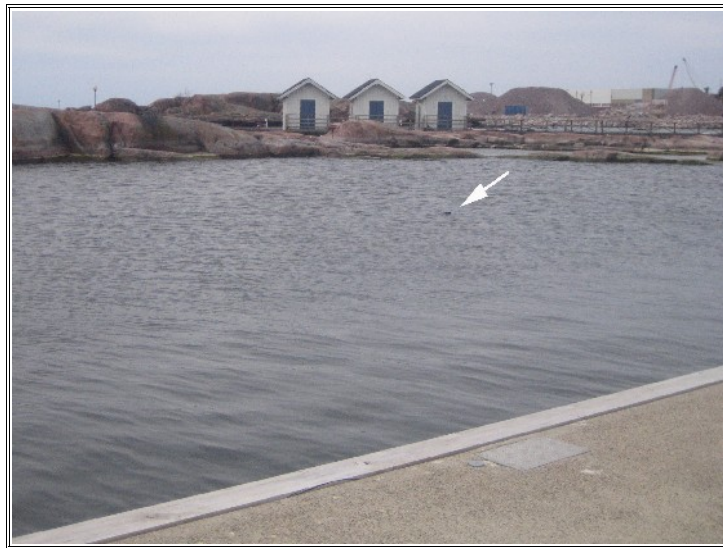
Allekirjoittanut jatkoi systemaattista sukellusinventointia Trutgrundetin itäpuolella luodon ja venelaiturin välissä. Luodon itäpuolelta, veteen viettävän kallion ja venelaiturin välistä (kuva 4) löytyi 0-3 metrin syvyydestä n. 12 m pitkä puuhylky, josta ei ollut aikaisempaa tietoa Museoviraston muinaisjäännösrekisterissä.

- Hyllyn keula- ja kansirakenteet ovat tuhoutuneet. Styyrpuurin puoleiset kaaret (kuva 5) nousevat vedenrajaan – hylky erottuu tyyneellä säällä pinnalle (kuva 4).

*Kuva 4. Hyllyn sijainti Trutgrundetin luodon itäpuolella, pienvenelaiturin vierellä. Näkymä kohti länttä, Kuningattarenuoren suuntaan. Osa hyllyn styyrpuurinpuoleisista kaarista näkyy pinnalle (nuoli). ETRS89/WGS-84-koordinaatit hyllyn keskipisteeseen: 59°49.046' P 22° 58.056' I (± 3m). Kuva Rami Kokko / ARK-sukellus.*

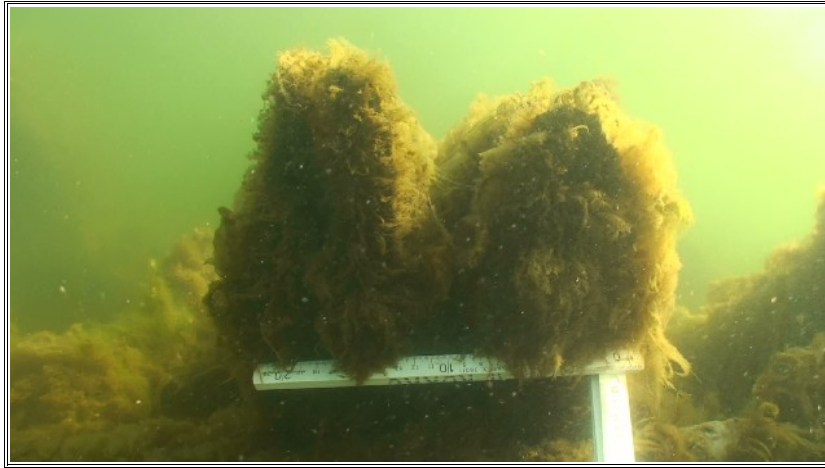
- Kaarien leveys n. 20 cm.
- Sisäkarneerausta hyllyssä ei havaittu.
- Hylky makaa kölillään paapuurin puolelle kallistuneena, peräsin ja kölin peräpää hiekkapohjalla n. 3 metrin syvyydessä (kuvat 6-7). Hyllyn keski- ja etuosa makaa loivasti nousevan kallion päällä (kuva 8), keulasuunta kohti länttä Kuningattarenuoren suuntaan.

*Kuva 5. Styrrpuurinpuoleista kaaritusta pinnan tuntumassa. Kaarien leveys n. 20 cm.  
Kaappauskuva videotiedostosta 20120722211750.m2t. Kuvaaja Rami Kokko / ARK-sukellus.*

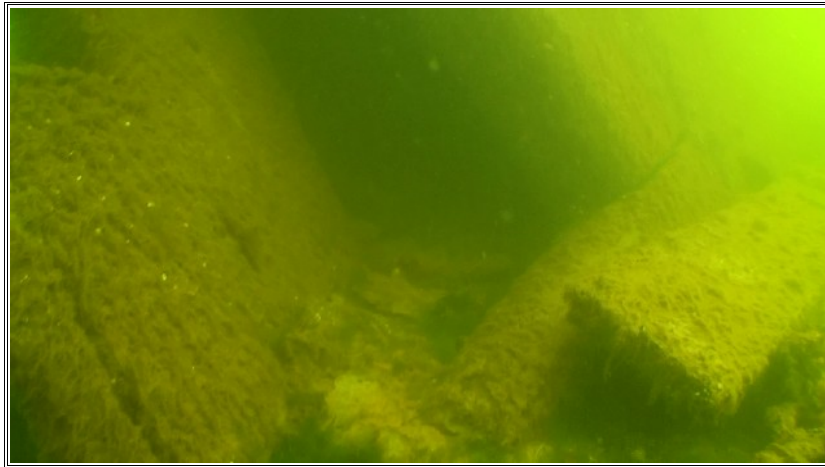
*Kuva 6. Hylyn puinen peräsin kuvassa vasemmalla, peräranka ja köli oikealla.  
Kaappauskuva videotiedostosta 20120722211451.m2t. Kuvaaja Rami Kokko / ARK-sukellus.*

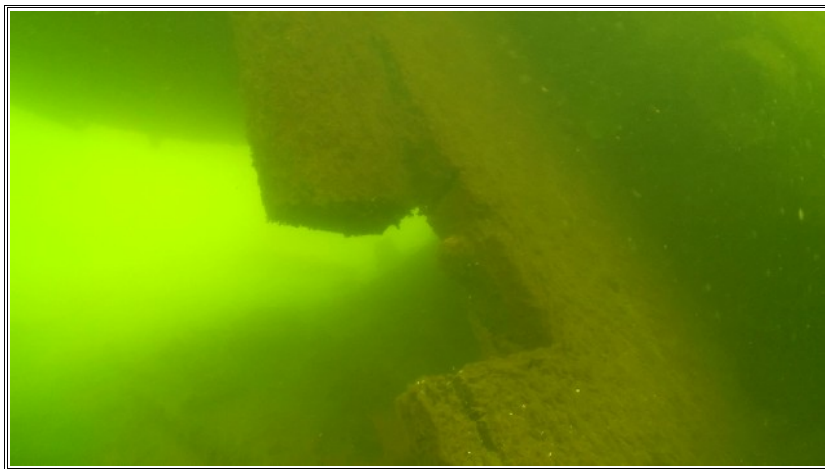
- Alus on ollut moottorikäyttöinen: sisämoottori edelleen paikoillaan (kuva 9). Potkuri ja potkuriakseli poistettu.
- Ankkurivinssi on irronnut ja siirtynyt moottorin vierelle (kuva 10).

*Kuva 7. Peräsin, vannasputken pää oikealla. Potkuri ja potkuriakseli poistettu.  
Kaappauskuva videotiedostosta 20120722211451.m2t. Kuvaaja Rami Kokko / ARK-sukellus.*

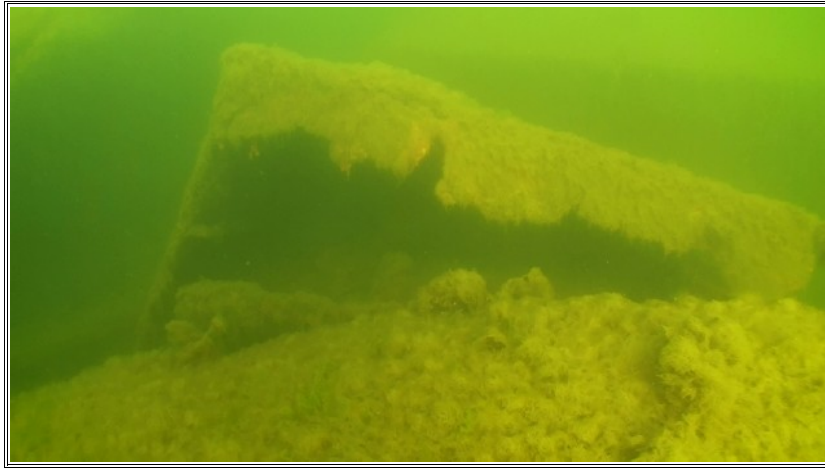
- Hyllyn paapuurin puolella makaa peltikuomu hiekkapohjalla (kuva 11).
- Hyllyn vierellä styyrpuurin puolella makaa tasaisella hiekkapohjalla amiralteettityyppinen rauta-ankkuri (kuvat 12). Ankkurin toinen tukki katkennut, molemmat kourat näyttäisivät puuttuvan.

*Kuva 11. Peltikuomu hyllyn paapuurin puolella.  
Kaappauskuva videotiedostosta 20120722212907.m2t. Kuvaaja Rami Kokko / ARK-sukellus.*

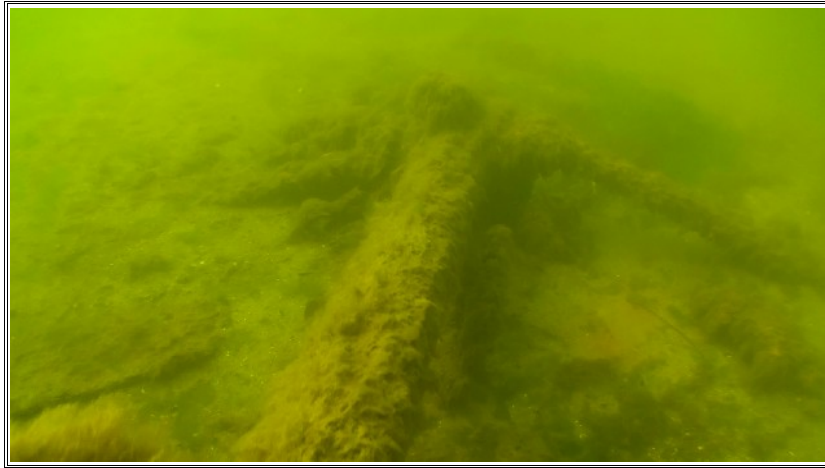
*Kuva 12. Rautainen amiralteettiankkuri hyllyn styyrpuurin puolella.  
Kaappauskuva videotiedostosta 20120722211628.m2t. Kuvaaja Rami Kokko / ARK-sukellus.*

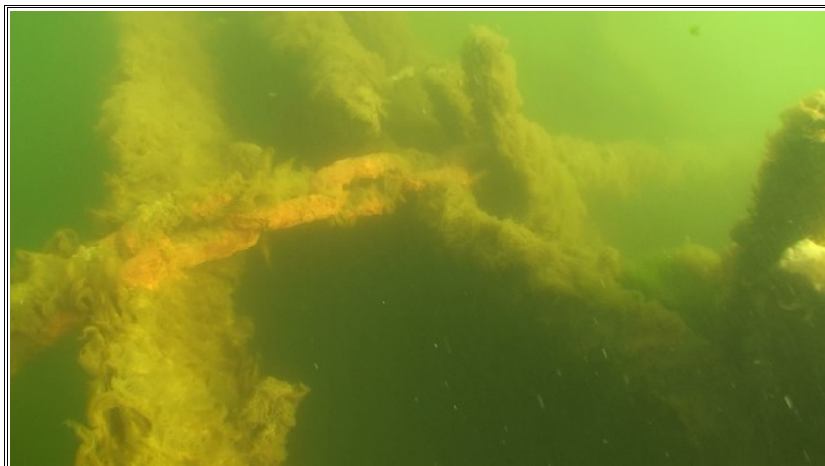
- Hyllyn laitojen yli kulkee poikittain viereisen huvivenelaiturin ankkurointiin käytetty rautaketinki (kuva 13). Betoninen ankkuripaino makaa hyllyn vierellä paapuurin puolella.

*Kuva 13. Pienvenelaiturin ankkuripainon ketju kulkee poikittain hyllyn yli. Betonipaino makaa hyllyn vierellä paapuurin puolella. Kaappauskuva videotiedostosta 20120722211750.m2t.  
Kuvaaja Rami Kokko / ARK-sukellus.*
