Suvorovin kanavien arkeologinen inventointi vuonna 2004
V.-P. Suhonen

Museovirasto/RHO

Kunta:	Puumala, Ruokolahti, Sulkava, Taipalsaari.
Muinaisjäännöstyyppi:	Kulkuväylät
Tyypin tarkenne:	Kanavat
Ajoitus:	1790-luku→nykyaika
Peruskartta:	3143 10, 4121 02, 4121 03, 4122 01
Koordinaatit:	Kutvele (alueen keskipiste ikoo 3 572 300, pkoo 6 802 800); Käyhkää (alueen keskipiste = ikoo 3 581 200, pkoo 6 850); Kukonharju (alueen keskipiste: ikoo 3 581 400, 6 821 400); Telataipale (alueen keskipiste: ikoo 3 585 100, pkoo 6 839 600).
Tutkimuksen laatu:	Suvorovin kanavien ympäristön arkeologinen inventointi ja kartoitus
Tutkimuslaitos:	Museovirasto, rakennushistorian osasto (MV/RHO)
Tutkimustenjohtaja:	V.-P. Suhonen
Tutkimushistoria:	Hering, Frank 2003: Vanhojen kanavaympäristöjen inventointi Kaakkois-Suomessa. Helsingin yliopisto, kasvis-ai-tilaama
	kuiskoulutuskeskus, Kotkan yksikkö. Museoviraston kasvillisuusselvitys.
	Laitinen, Matias 2003: Ruokolahti, Käyhkään kanava ja hylkerto-
	mus.
	Laitinen, Matias 2003: Sulkava, Telataipaleen kanava. Muinaisjäännöksen vedenalaisten osien tarkastuskertomus. Heinä-elokuu 2004

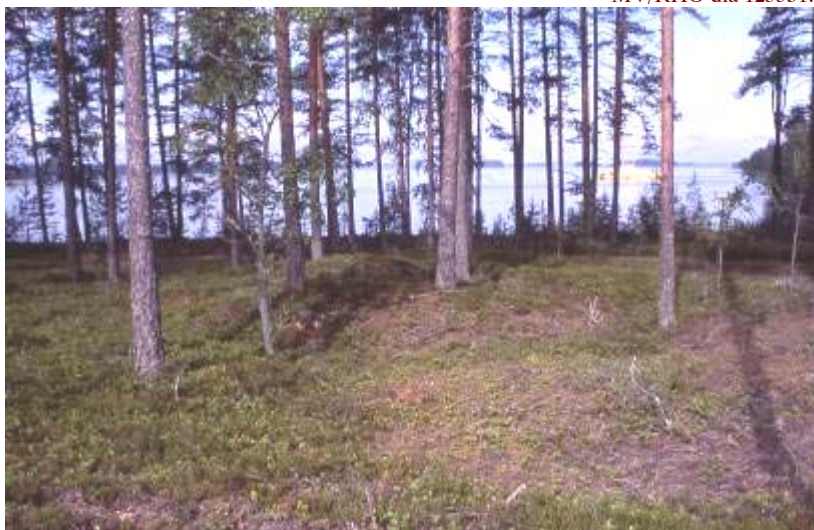
MV/RHO dia 125531: 1

Kohde K3/rakennus 1: Niemen pohjoispuolella on hiekkarannan ja mökkitien välisessä metsikössä noin 6 x 6 metriä laaja rakennuksen pohja. Rakennuksen seinien paikat erottuvat maavallina. Vallin korkeus on noin 0,5 metriä ja leveys 1-2 metriä. Valli puuttuu lännessä rannan puolelta. Vallin maat ovat peräisin sen edustaa kiertävästä ojasta. Rakennuksen keskelle tehtiin 0,5 x 0,5 metriä laaja koekuoppa.

Kuva 1: Kohde K3/rakennus 1.

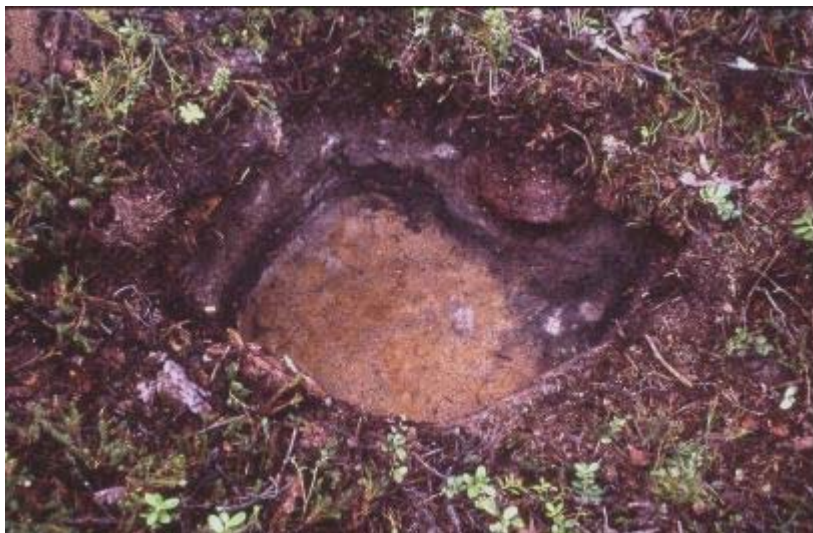
MV/RHO dia 125531: 3

Koekuoppa: Turpeen ja pintamaan alla oli palanut kivi ja tiilimurskansekaista harmaata hiekkaa. Kiven alla oli ohut kerros savea. Syvemmälle kaivettaessa esiin tuli ensin mustaa nokista hiekkaa sitten puhdasta hiekkaa. Koekuopasta ei saatu esinelöytöjä.

Kuva 2: Kohde K3/rakennus 1. Koekuopan pohjan puhdas hiekka.

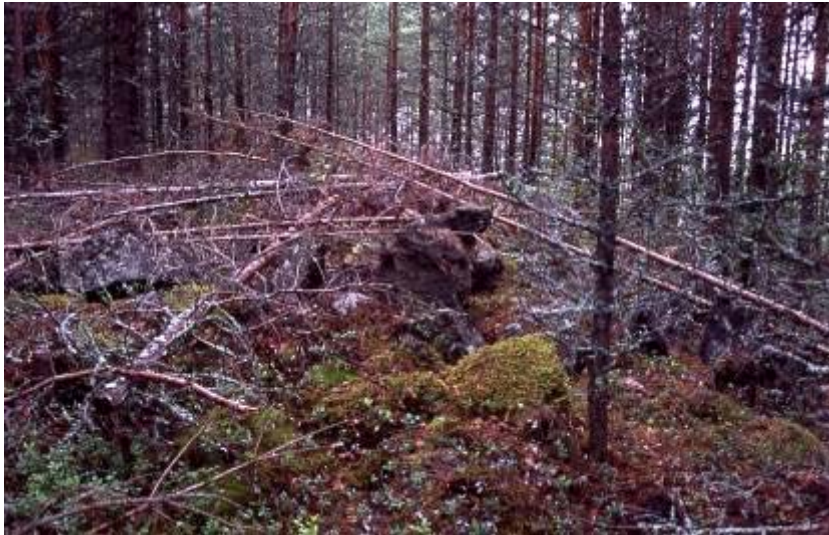
MV/RHO dia 125531: 10

Kohde K9/röykkiö 1: Noin 20 metriä kohteesta K8 itään on noin 10 x 10 metriä laaja ja noin 0,5 metriä korkea sammaleen ja raivausjätteen peittämä röykkiö. Kivien halkaisijat vaihtelevat metristä alle kymmeneen senttiin. Kivien yläpinnat eivät ole samassa tasossa. Kyseessä voi olla vanha merimerkki, sillä paikalta avautuu hyvä näkymä väylälle.

Kuva 3: Kohde K9/röykkiö 1.

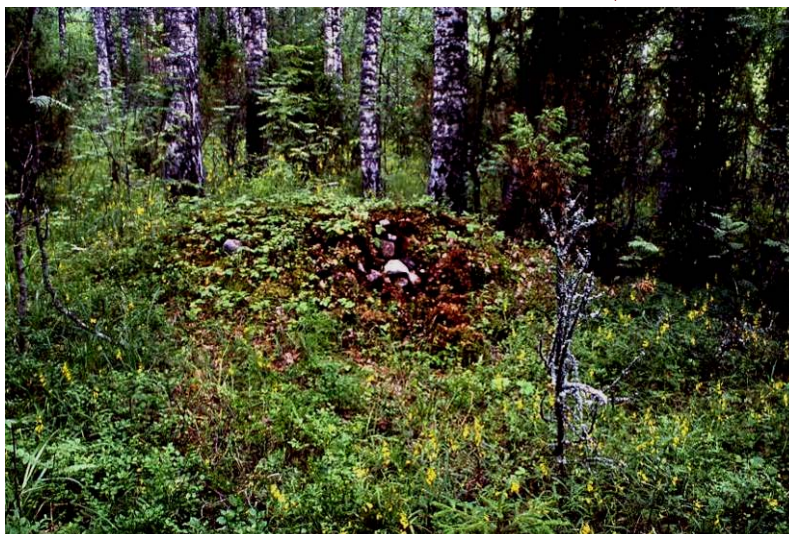
MV/RHO dia 125531: 16

Kuva 4: Kohde KÄ 11/röykkiö 9.

Kohde KÄ11/röykkiö 9: Sammaleen peittämä noin 3 x 3 metriä laaja ja 0,5-1 metriä korkea röykkiö. Röykkiöön tehtiin koekuoppa 1.

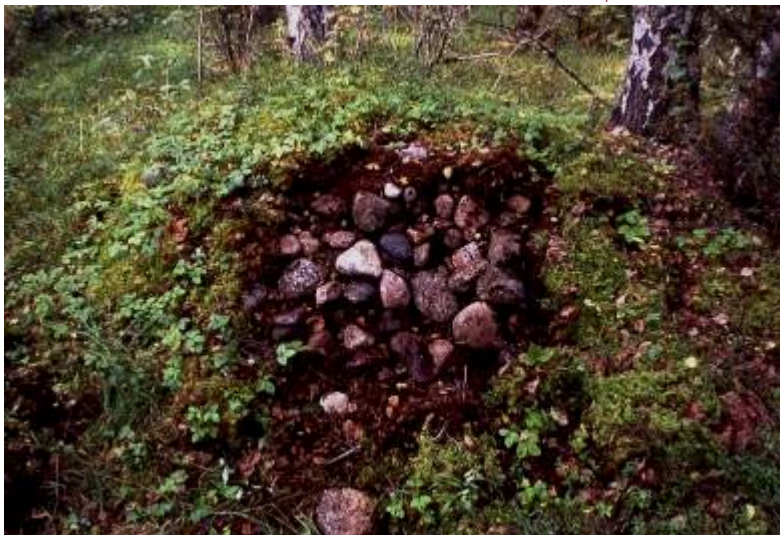
MV/RHO dia 125531: 17

Koekuoppa 1: Sammaleen poiston jälkeen esillä oli erikokoisia irtokiviä. Irtokivien alta paljastui toisissaan tiiviisti kiinni olleita kiviä, joiden välissä oli ruskeaa hiekkaa. Rakenteen funktiota ei kyetty koekuopan pienuuden vuoksi varmuudella määrittämään. Kyseessä on kuitenkin luultavasti uuni.

Kuva 5: Kohde KÄ 11/röykkiö 9. Koekuoppa 1 sammaleen poiston jälkeen. V.-P. Suhonen

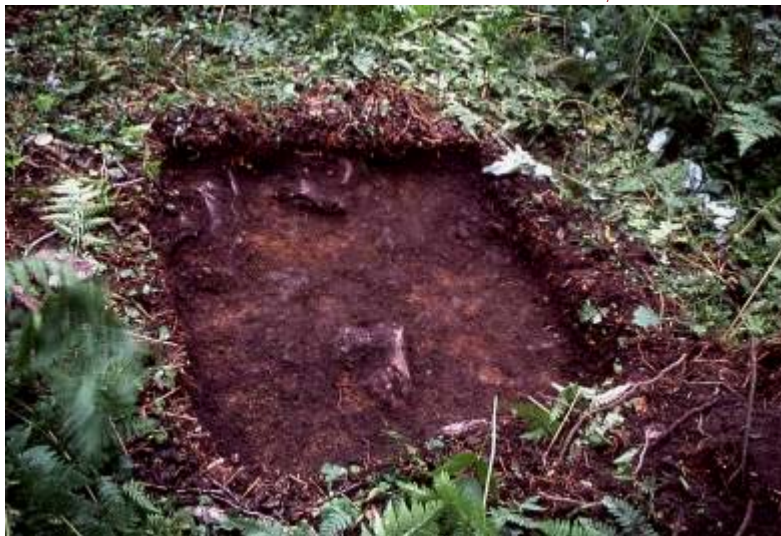
MV/RHO dia 125531: 19

Koekuoppa 2: Turpeen alla oli 2-3 kerrosta kiviä noen ja humuksen sekaisessa ruskean harmaassa likamaassa/hiekassa. Kyseessä oli mah-

dollisesti lattian alapuolinen kiveys. Maan seassa oli jonkin verran tiilimurskaa.

Kuva 6: Kohde KÄ12/röykkiö 10, koekuoppa 2 turpeen poiston jälkeen. *V.-P. Suhonen*

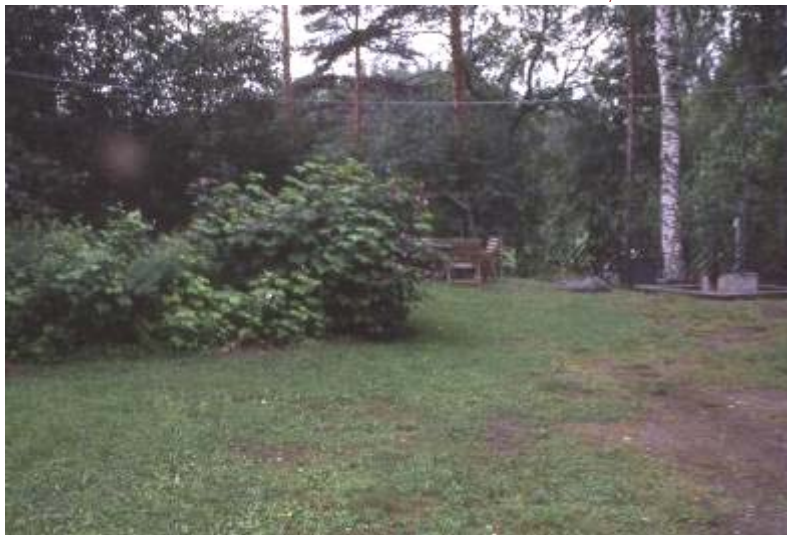
MV/RHO dia 125531: 13

Kuva 7: Kohde KÄ15/rakennus 2.

Kohde KÄ15/rakennus 2: Rullatehtaan pihapiirissä sijaitsevalla noin 10 x 10 metriä laajalla matalalla kumpareella on kulmakivet.

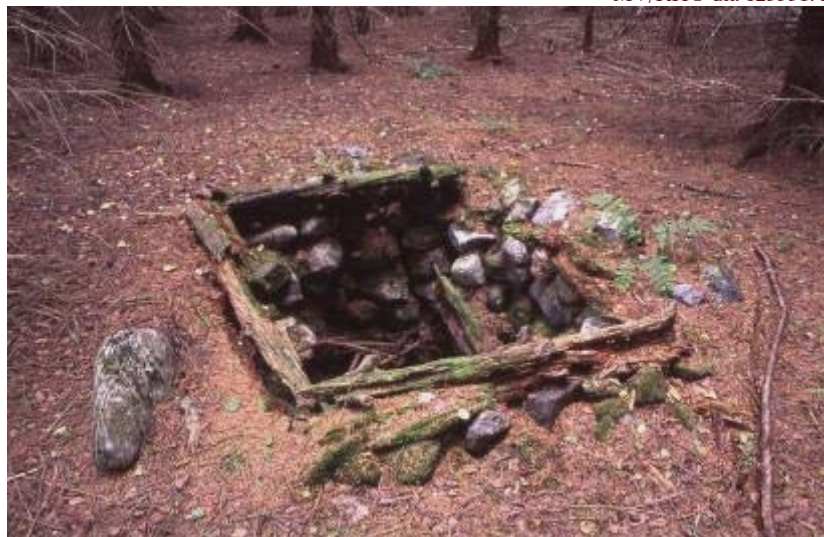
MV/RHO dia 125531: 58

Kohde KU1/kaivo: Vanhan pellon vierellä olevassa kuusikossa on harmaakiviseinäinen noin 2 x 2 metriä laaja kaivo. Kaivon suun hirsikehikko on lähes täysin lahonnut. Kaivon suun yläreunaa on vahvistettu betonilla. Kaivo on täynnä rautaromua, ja sen syvyyttä on mahdoton arvioida.

Kuva 8: Kohde KU1/kaivo.

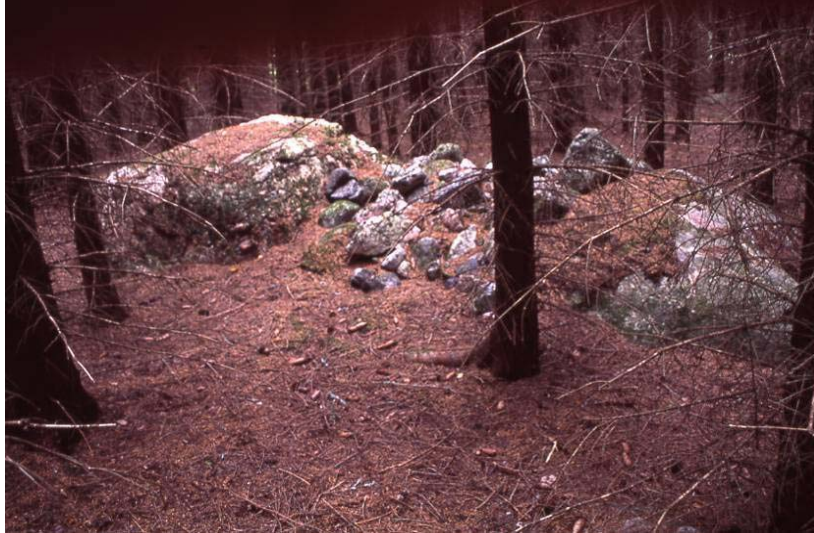
Kuva 9: Kohde KU3/latomus.

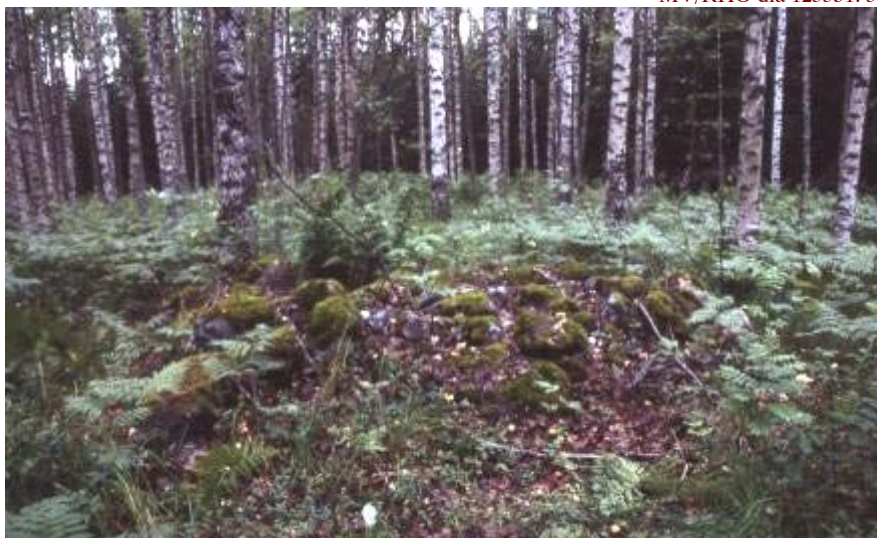
MV/RHO dia 125531: 53

Kuva 10: Kohde KU8/latomus 2.

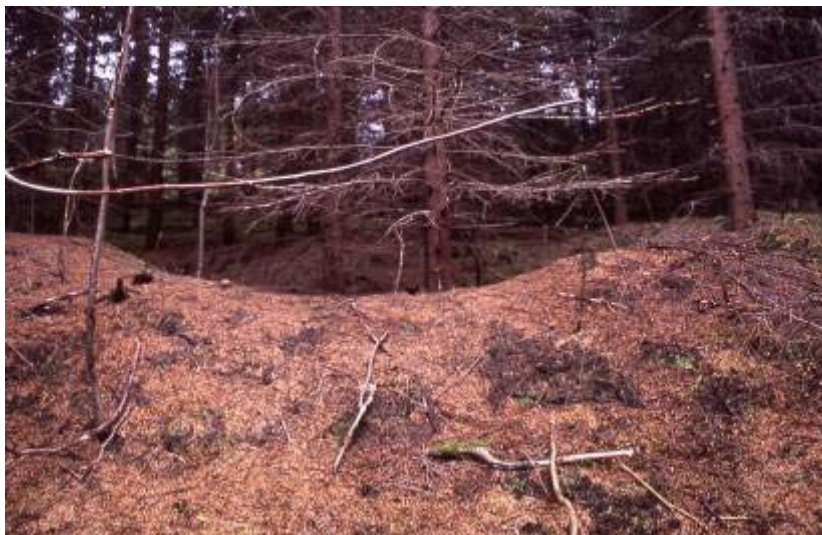
MV/RHO dia 125531: 45

Kuva 11: Kohde KU11/hiilimiilu.

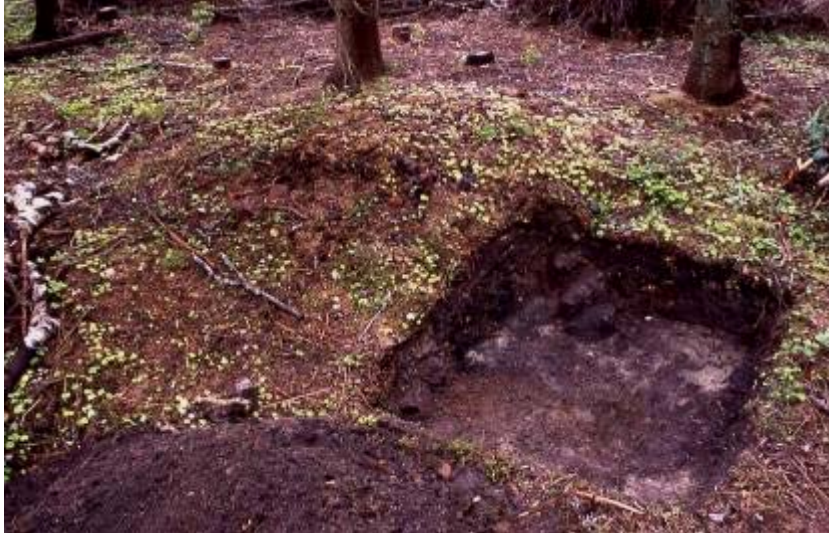
Kuva 12: Kohde KU12/rakennus, koekuoppa 2. Yläkulmassa lattialankkuja. *V.-P. Suhonen*

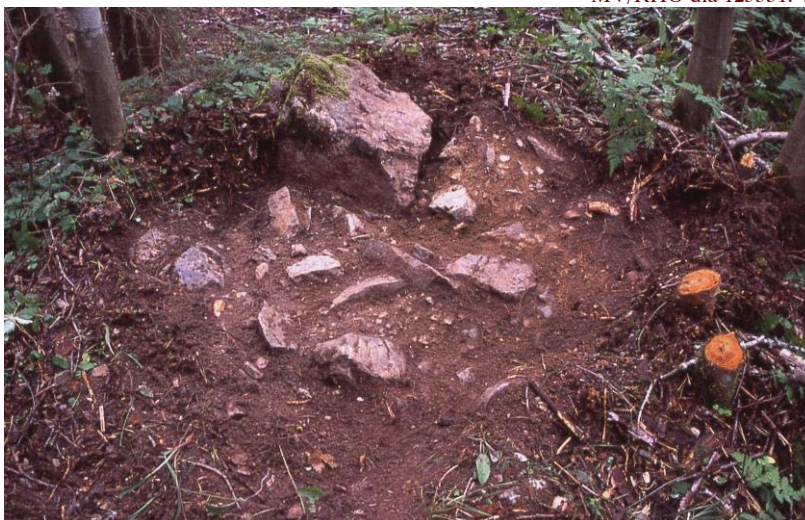
MV/RHO dia 125531: 40

Kuva 13: Kohde KU13/rakennus 1. Koekuoppa 3 turpeen ja pintamaan poiston jälkeen.
V.-P. Suhonen

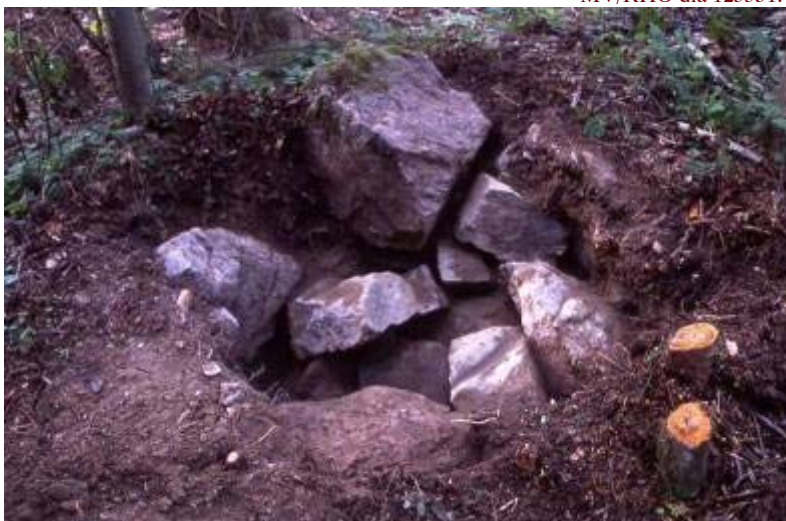
MV/RHO dia 125531: 41

Kuva 14: Kohde KU13/rakennus 1. Koekuoppa 3, rakennetaso.
V.-P. Suhonen

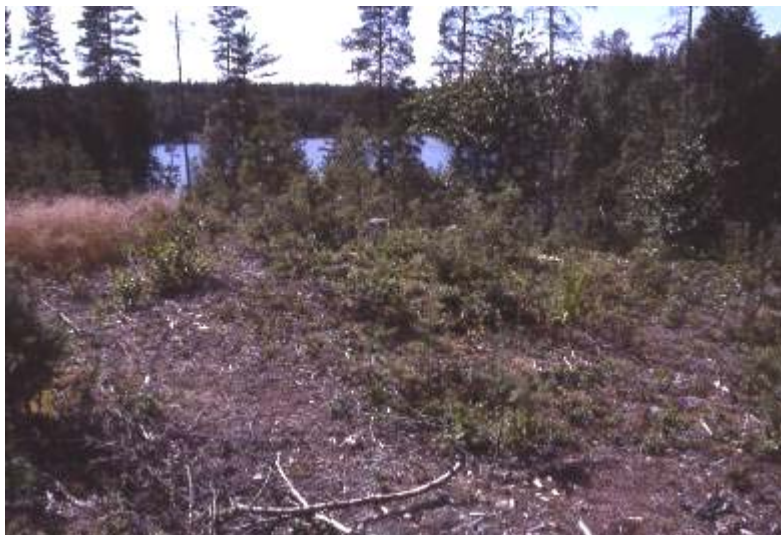
Kuva 15: Kohde KU20/Röykkiö 4.

Kohde KU20/röykkiö 4: Pohjakaavaltaan soikea noin 2 x 4 metriä laaja ja noin 0,5 metriä korkea röykkiö. Röykkiö on vaurioitunut, kun metsäkone on ajanut sen yli. Vahingoittuneessa kohdassa näkyy selkeä kivrakenne. Röykkiön päällä kasvaa kuusia.

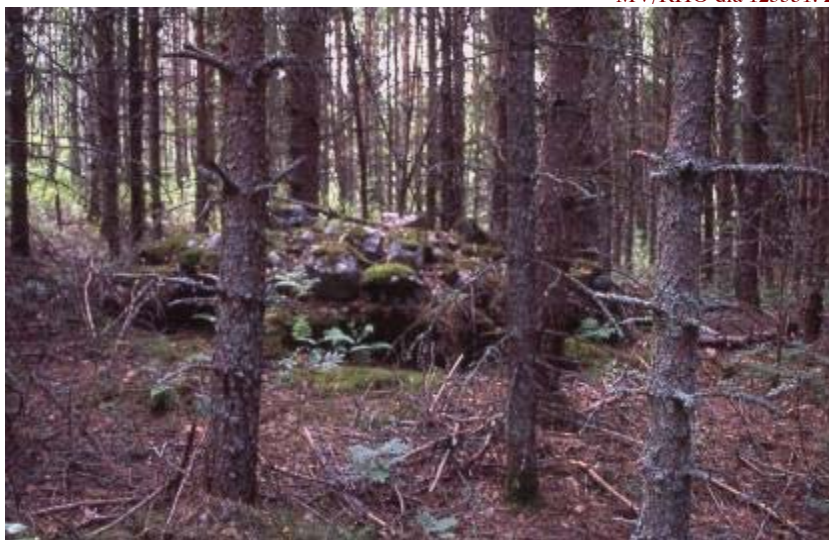
MV/RHO dia 125531: 28

Kohde KU40/latomus 1: Mäntymetsässä sijaitseva noin 4 x 4 metriä laaja ja noin 0,5-1 metriä korkea latomus. Pohjalla ja reunoilla on rakenteen muita osia isompia kiviä (halkaisija 0,5 m). Latomuksen keskusta on sortunut. Kyseessä on todennäköisesti ns. kiviuni. Latomuksen ympäriltä ei erotu kivijalkaa. Myöskään laastia, tiiliä tai palanutta savea ei ole näkyvisä.

Kuva 16: Kohde Ku40/latomus 1.

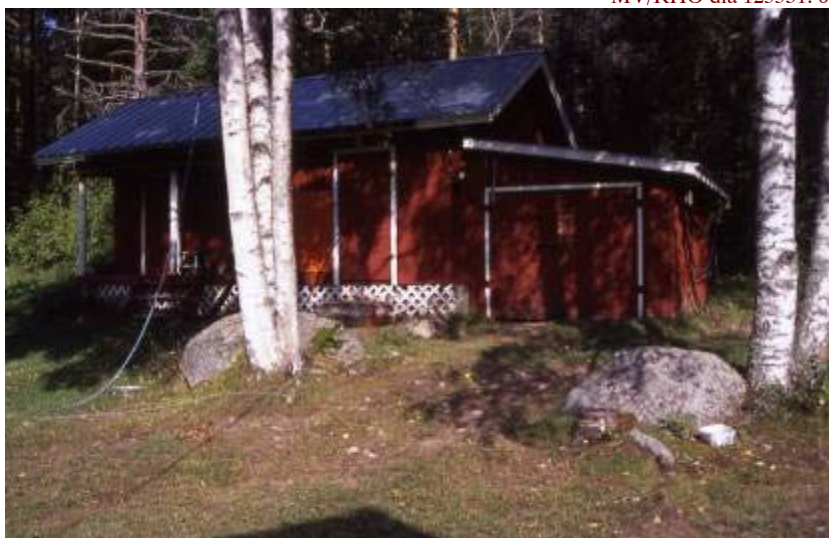
MV/RHO dia 125531: 64

Kanavan luoteispuolella Sulkava-Ruokolahti maantien vierellä nykyään olevat rakennukset näyttävät sijaitsevan suurin piirtein samoilla paikoilla kuin vuoden 1804 kartalle merkityt tullivirkailijan talot A ja B⁴³.

Kuva 17: Kohde T9, rakennuksen A mahdollinen paikka.

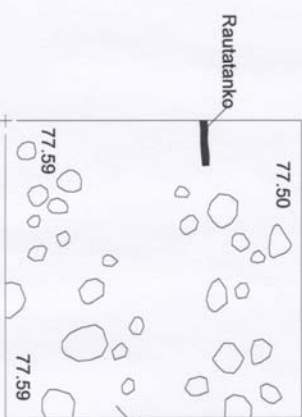
Röykkiö 9
 Koekuoppa 1
 Turpeen ja humuksen poiston jälkeen

Koekuoppa 1
 Länsiprofiili
 pko 6813717.53
 + iko 4421206.91
