Ilomantsin Möhkön ruukin vanhan masuunin arkeologiset tutkimukset vuonna 2004
V.-P. Suhonen

Museovirasto/RHO

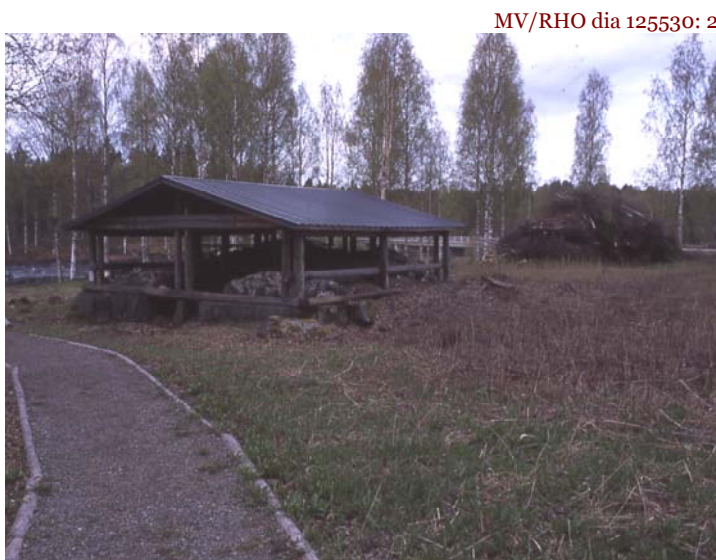
Kuva 1: Vanha masuuni ennen kaivausten aloittamista. *V.-P. Suhonen*

Vanhan masuunin piipun pohjan yläosa on kaivettu esille kansainvälisen työleirin yhteydessä vuonna 1981. Raastuvan alue jätettiin tuolloin kokonaan tutkimatta. Ilomantsi-seura suojaasi paljastetun raunion katoksella 1980-luvun alussa.¹

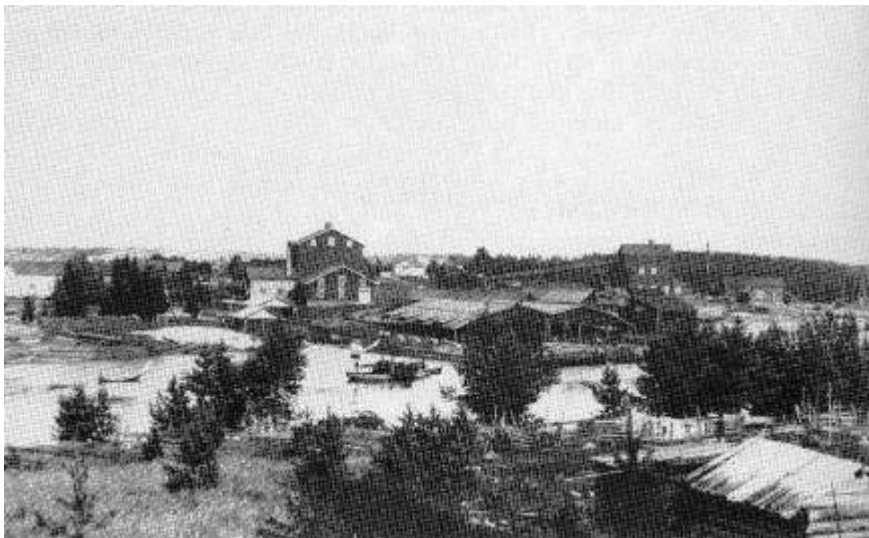
Kuva 2: John Smithin kuva Möhkön ruukista 1890-luvulla.

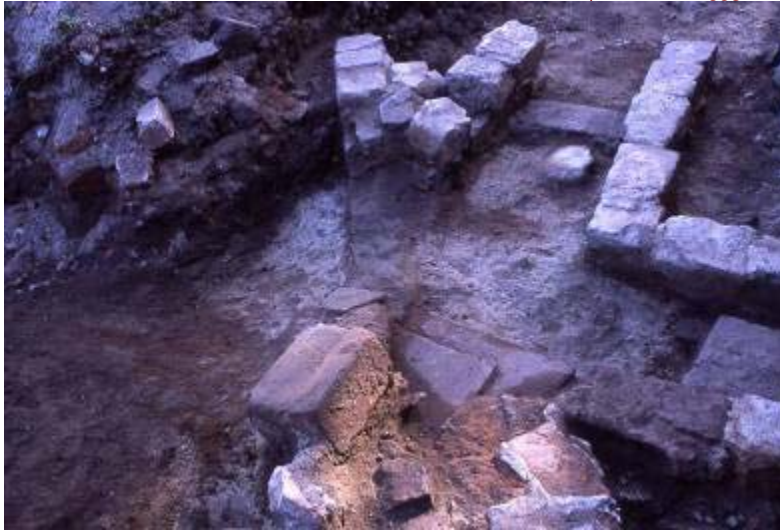
Kuva 4: Putkikanavaa masuunin perustuksen pohjoispuolella. V.-P. Suhonen

Perustuksen itäpuolelta jatkui pohjoispuolelle tiilinen putkikanava, joka kääntyi koeojan keskivaiheilla masuunin sisälle. Kanava oli 5,5 metriä pitkä ja 0,75 metriä leveä. Erikokoisista tulitiilistä laastia sideaineena käyttäen muuratut seinät oli perustettu hiekansekaisen saven päälle. Seinistä oli jäljellä 1-2 tiilikertaa. Paikoin joko seinän molemmat puolet tai seinän toinen puoli puuttuivat kokonaan. Tiilien koot olivat 20–50 cm x 20 cm x 12 cm (pituus x leveys x paksuus). Kanavan pohjalla oli tasaisin välimatkoin rautalevyjä, joiden tarkoitus lienee ollut putken kannattaminen.

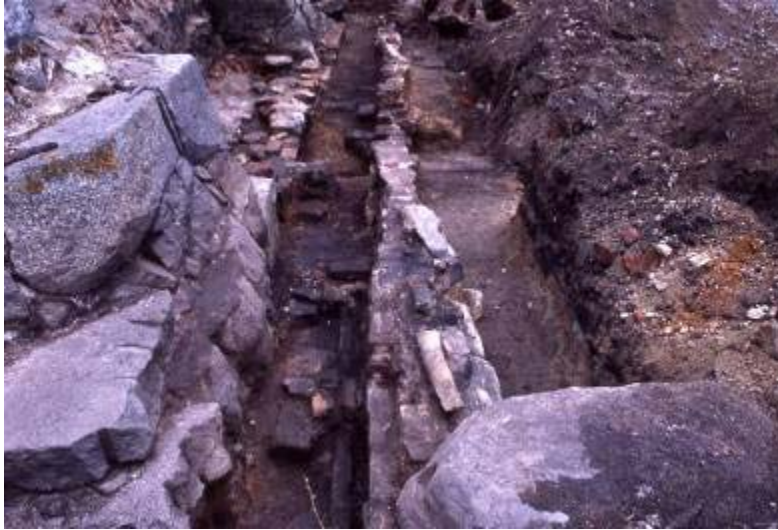
MV/RHO dia 125530: 24

Kuva 5: Masuunin perustuksen eteläpuolinen putkikanava.

Masuunin perustuksen eteläpuolelta paljastui turpeen ja purkukerroksen alta likamaan peitossa ollut 10 metriä pitkä ja metrin leveä putkikanava. Kanava jatkui masuunin länsipuolelle. Kanavan keskivaiheilta lähti kohtisuora putkikanava etelään rannan suuntaan.

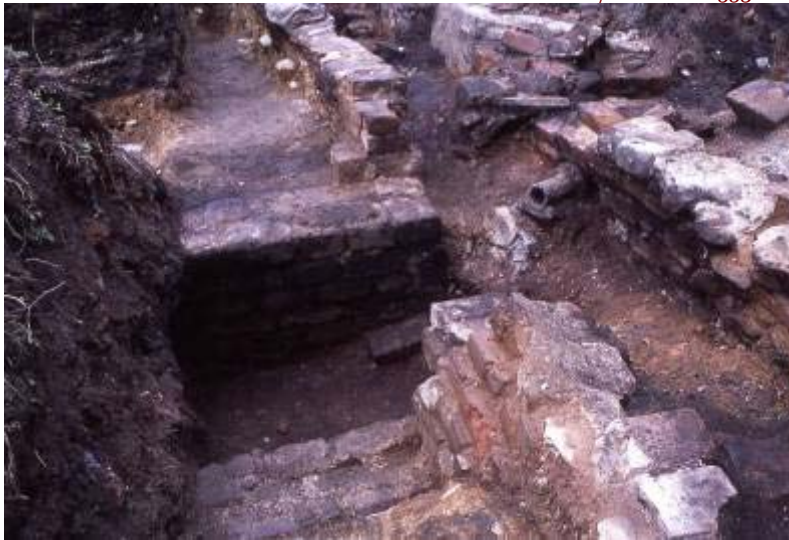
MV/RHO dia 125530: 26

Kuva 6: Masuunin perustuksesta etelään päin suuntautuva putkikanava.
V.-P. Suhonen

Masuunin eteläpuolisen putkikanavan keskivaiheilla oli kohtisuoraan etelään suuntautunut noin 1,25 metriä leveä putkikanava. Etelään lähtevän putkikanavan rakenteet olivat masuunin eteläsivun edustan putkikanavan seinää alempana. Itäpuolen seinä oli noin 0,4 metriä korkea ja siinä oli kolme tiilikertaa kahdessa rivissä. Länsiseinä oli noin 0,7 metriä korkea ja siinä oli kuusi tiilikertaa kahdessa rivissä.

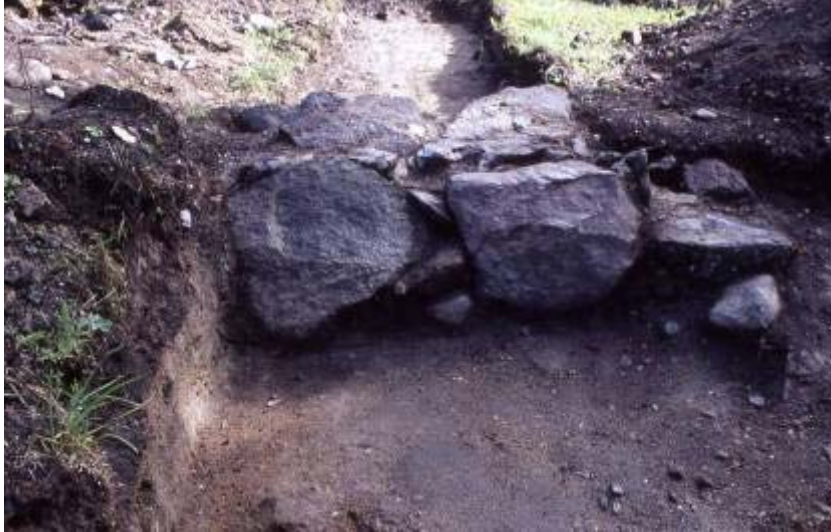
Kuva 7: Raastuvan eteläpuolista kivijalkaa.

Raastuvan eteläpuolinen kivijalka oli noin 8 metrin päässä masuunista. Kivijalka oli noin 0,4 metriä korkea ja metrin leveä. Perustus koostui isoista harmaakivilohkareista, joiden välissä oli laastia ja pienempiä kiviä.

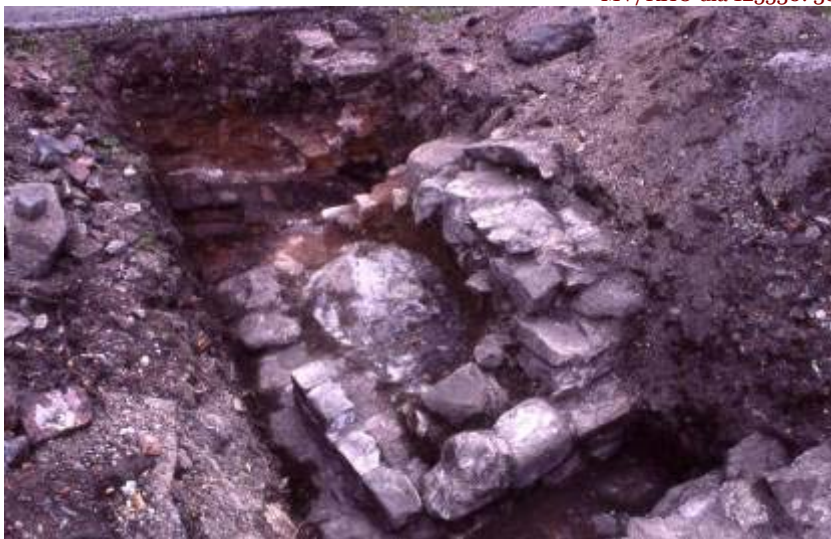
Kuva 8: Putkikanava, raastuvan kivijalka ja tiililattia raastuvan eteläpuolella.

Koeojan länsipäästä tuli esille pohjois-eteläsuuntainen noin 1,4 metriä leveä putkikanava. Raastuvan kivijalassa oli kanavan kohdalla aukko. Kanavan pohjalla oli liuskekivilattia. Kanavan noin 0,5 metriä korkea ja 0,5 metriä leveä länsiseinä oli muurattu liuskekivistä laastia sideaineena käyttäen. Kanavan länsiseinä oli yhtenäinen. Itäseinä sen sijaan jakaantui sekä pohjois-etelä- että lounais-koillissuuntaisiin osiin. Pohjois-eteläsuuntainen seinä oli 1,5 metriä pitkä ja se oli muurattu harmaakivilohkareista laastia sideaineena käyttäen. Itäseinästä erkani koilliseen päin tulitiilistä tehty 1,5 metriä pitkä ja enimmillään 0,3 metriä korkea seinä. Tiiliä oli jäljellä 1-2 kertaa.

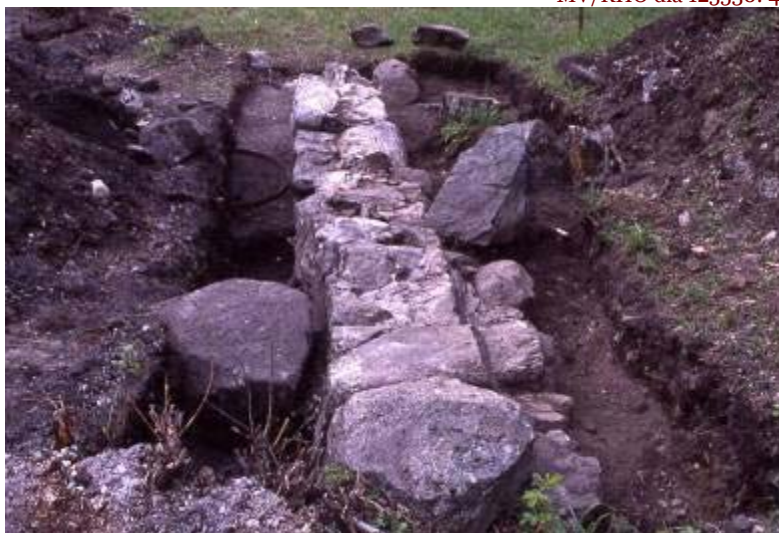
MV/RHO dia 125530: 45

Kuva 9: Raastuvan lounaiskulman kivijalka.

Raastuvan lounaiskulman paikallistamiseksi avattiin 9 metriä pitkä ja 2-3 metriä leveä koeoja. Turpeen ja purkukerroksen alta esille tullut kivijalka oli noin metrin leveä ja 0,4 metriä korkea. Perustus koostui isoista harmaakivilohkareista, joiden välissä oli laastia ja pienempiä kiviä.

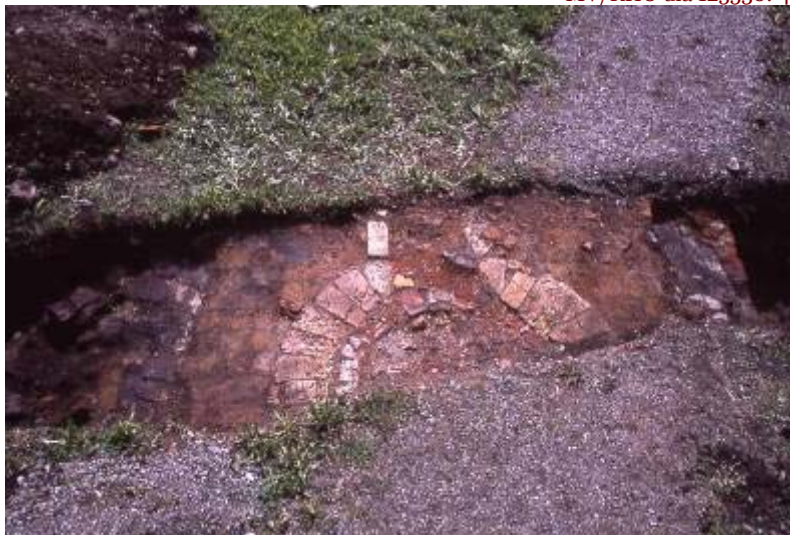
Kuva 10: Höyrykoneen piipun pohja.

Turpeen, soran ja likamaan alta tuli esille noin 3,5 x 1,5 metriä laaja tiilipeti, jonka keskellä oli ympyränmuotoisen piipun pohjan eteläpuoli (halk. 0,75 m). Piipun pohjaa ympäröi tulli- tiiliketä. Tiilien yläpintojen koko oli noin 25 cm x 12 cm.
