HÄMEENLINNA, LINNAN KASARMIN KOEKAIVAUS JA PILAANTUNEIDEN MAIDEN TUTKIMUSTEN ARKEOLOGINEN VALVONTA 2005

Museovirasto, rakennushistorian osasto
Päivi Hakanpää

Linnan kasarmin koekaivaus 2005

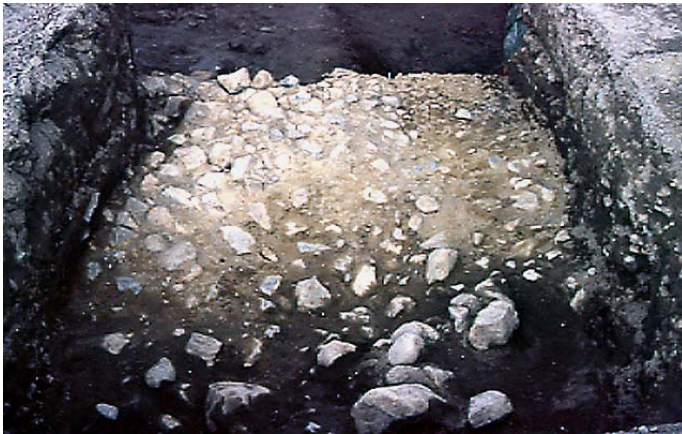
Kuva 1: Kivetty kadun pinta paljastui kasarmin pihan täyttö- ja tasauskerrosten alta. P. Hakanpää(MV/RHO 125577:4)

Pohjoispäässä alkoivat korkeudella 83.50 m mpy rakentamis- ja kulttuurikerrokset, jotka ajoittuivat 1700-luvulle. Hyvin ohuet puulastua sisältäneet rakentamiskerrokset (Y110, Y113, Y116, Y124) rajautuivat selvästi kivetyn katulinjan (R111, R205) luoteispuolelle. Niiden väleissä oli kulttuurikerroksiksi tulkittuja savikerroksia (Y112, Y114, Y115, Y117, Y120, Y123). Alimmaisen puulastukerroksen (Y124) alla oli pohjasavi (Y118). Yksiköistä tuli vain vähän löytöjä, ja ne ajoittuivat 1700-luvulle. Kerrosten yhteydestä ei havaittu rakenteita. Rakentamis- ja kulttuurikerrokset liittyivät todennäköisesti

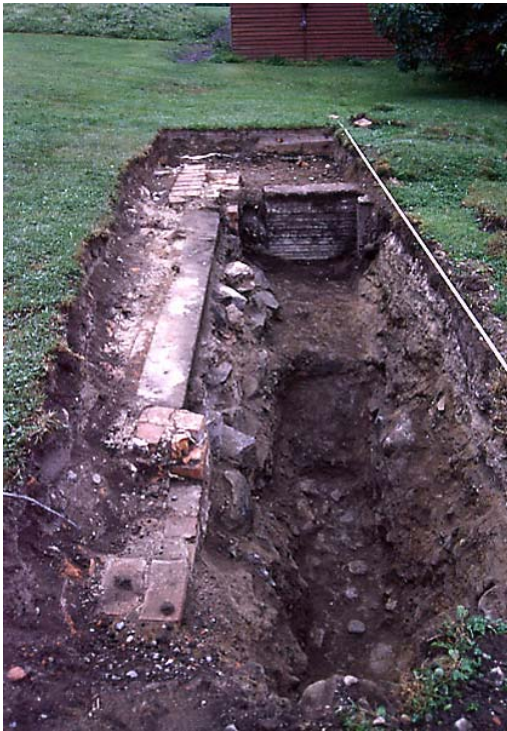
Kuva 2: Purettu maneesirakennuksen tiili- ja betonirakenteiden alla oli kiviperustus (R306). Koeojan pohjalla näkyvät kivet saattoivat olla luonnonkerrostumaa. P. Hakanpää (MV/RHO 125577:30)

Maneesirakennuksen kiviperustukset (R306) oli kaivettu lähes pohjamaahan asti, eikä koeojassa havaittu selkeästi vanhaan kaupunkiin liittyneitä rakenteita tai maakerrostumia. Siksi avattiin koeoja 3:n itäpuolelle toinen samansuuntainen 11 m² laajuinen koeoja 6, jonka pituus oli 5 metriä ja leveys noin 2,2 metriä. Se sijaitsi puretun maneesirakennuksen perustusten ulkopuolella. Pintamultakerroksen alla oli noin 40 cm paksu tasoitushiekkakerros ja 60–70 cm paksuja purkujätettä sisältäviä savikerroksia. Pohjamaa oli hiesua, jonka pinnalla oli runsaasti suuria kiviä.³⁴ Alueella ei havaittu vanhaan kaupunkiin liittyviä rakenteita eikä kerroksia.

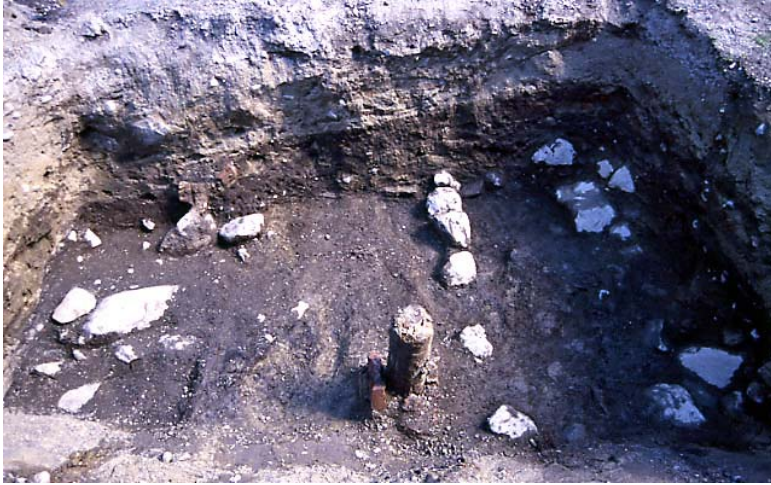
Kuva 3: Kuvan oikeassa reunassa on uunin perustukseen (R710) kuuluneita kiviä ja keskellä seinän kiviperustus (R709). Kuvan vasemmassa laidassa, koeojan seinämässä näkyy hirren pää (R705). Rakenteet kuuluivat 1700-luvun alkupuolen rakennukseen. P. Hakanpää (MV/RHO 125577:52)

luoteisosassa kivirakenteen (R707) alla. Sen päälle oli asetettu hirsi (Y705), joka oli lovettu toisesta sivusta. Hirsi oli lounas-koillissuuntainen ja liittyi todennäköisesti lattiaan alusrakenteisiin, joissa oli hyödynnetty uudelleen jo aikaisemmin käytössä ollutta puuta.

Samansuuntainen lankku tai hirsi (R715), joka myös oli savensekaisen hiekan (Y708) päällä, liittyi todennäköisesti samaan lattiaan alusrakenteeseen. Koeojassa oli tien reunassa puinen pystypaalu, joka oli tuettu tiilillä. Tämä sähkö- tai lyhtypylväs ajoittui 1900-luvulle.

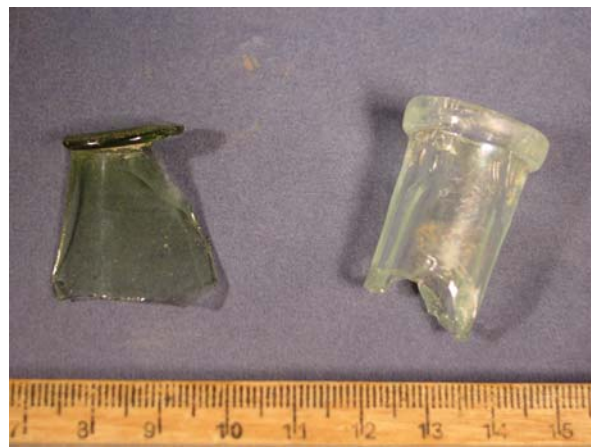
Kuva 4: Ikkunalasin leikkuujätettä (KM2005060:115). Vihreän pullon suosa on todennäköisesti ”hämeenlinnalaiseksi” kutsutusta kartiokaulaisesta lasipullost, joka ajoittui 1700-luvun lopulle. Vaaleavihreän pullon suu on apteekkilasia. (KM2005060:64, 85). MV/RHO Riikka Väisänen.

Rakennuksiin ja rakentamiseen liittyvät löydöt olivat etupäässä ikkunalasia ja rautanauloja. Koeoja 4:n kulttuurikerrosta muistuttavassa savikerroksessa (Y406) oli ikkunan sirpaleita lähes 1,4 kg, josta arviolta vain noin kolmannes säilytettiin kentällä ja talteen otetuistakin vain osa luettelointiin kansallismuseon kokoelmiin. Lasista suurin osa on 1700-luvulle ajoittuvaa leikkuujätettä, joka on syntynyt lasiruutuja muotoiltaessa. Hämeenlinnassa on ollut jo 1660-luvulla lasimestari. Ammattikunnan edustaja on ilmeisesti toiminut kaupungissa koko 1700-luvun. Rakennuksissa lasi-ikkunoiden määrä kasvoi savuhormillisten rakennusten yleistyessä. Kaupungissa ainakin 40 talossa on ollut lasiset ikkunat vuoden 1748 luettelon mukaan. Rakennuksissa on saattanut olla vain kaksi ikkunaa ja enimmillään kahdeksan.⁴⁴

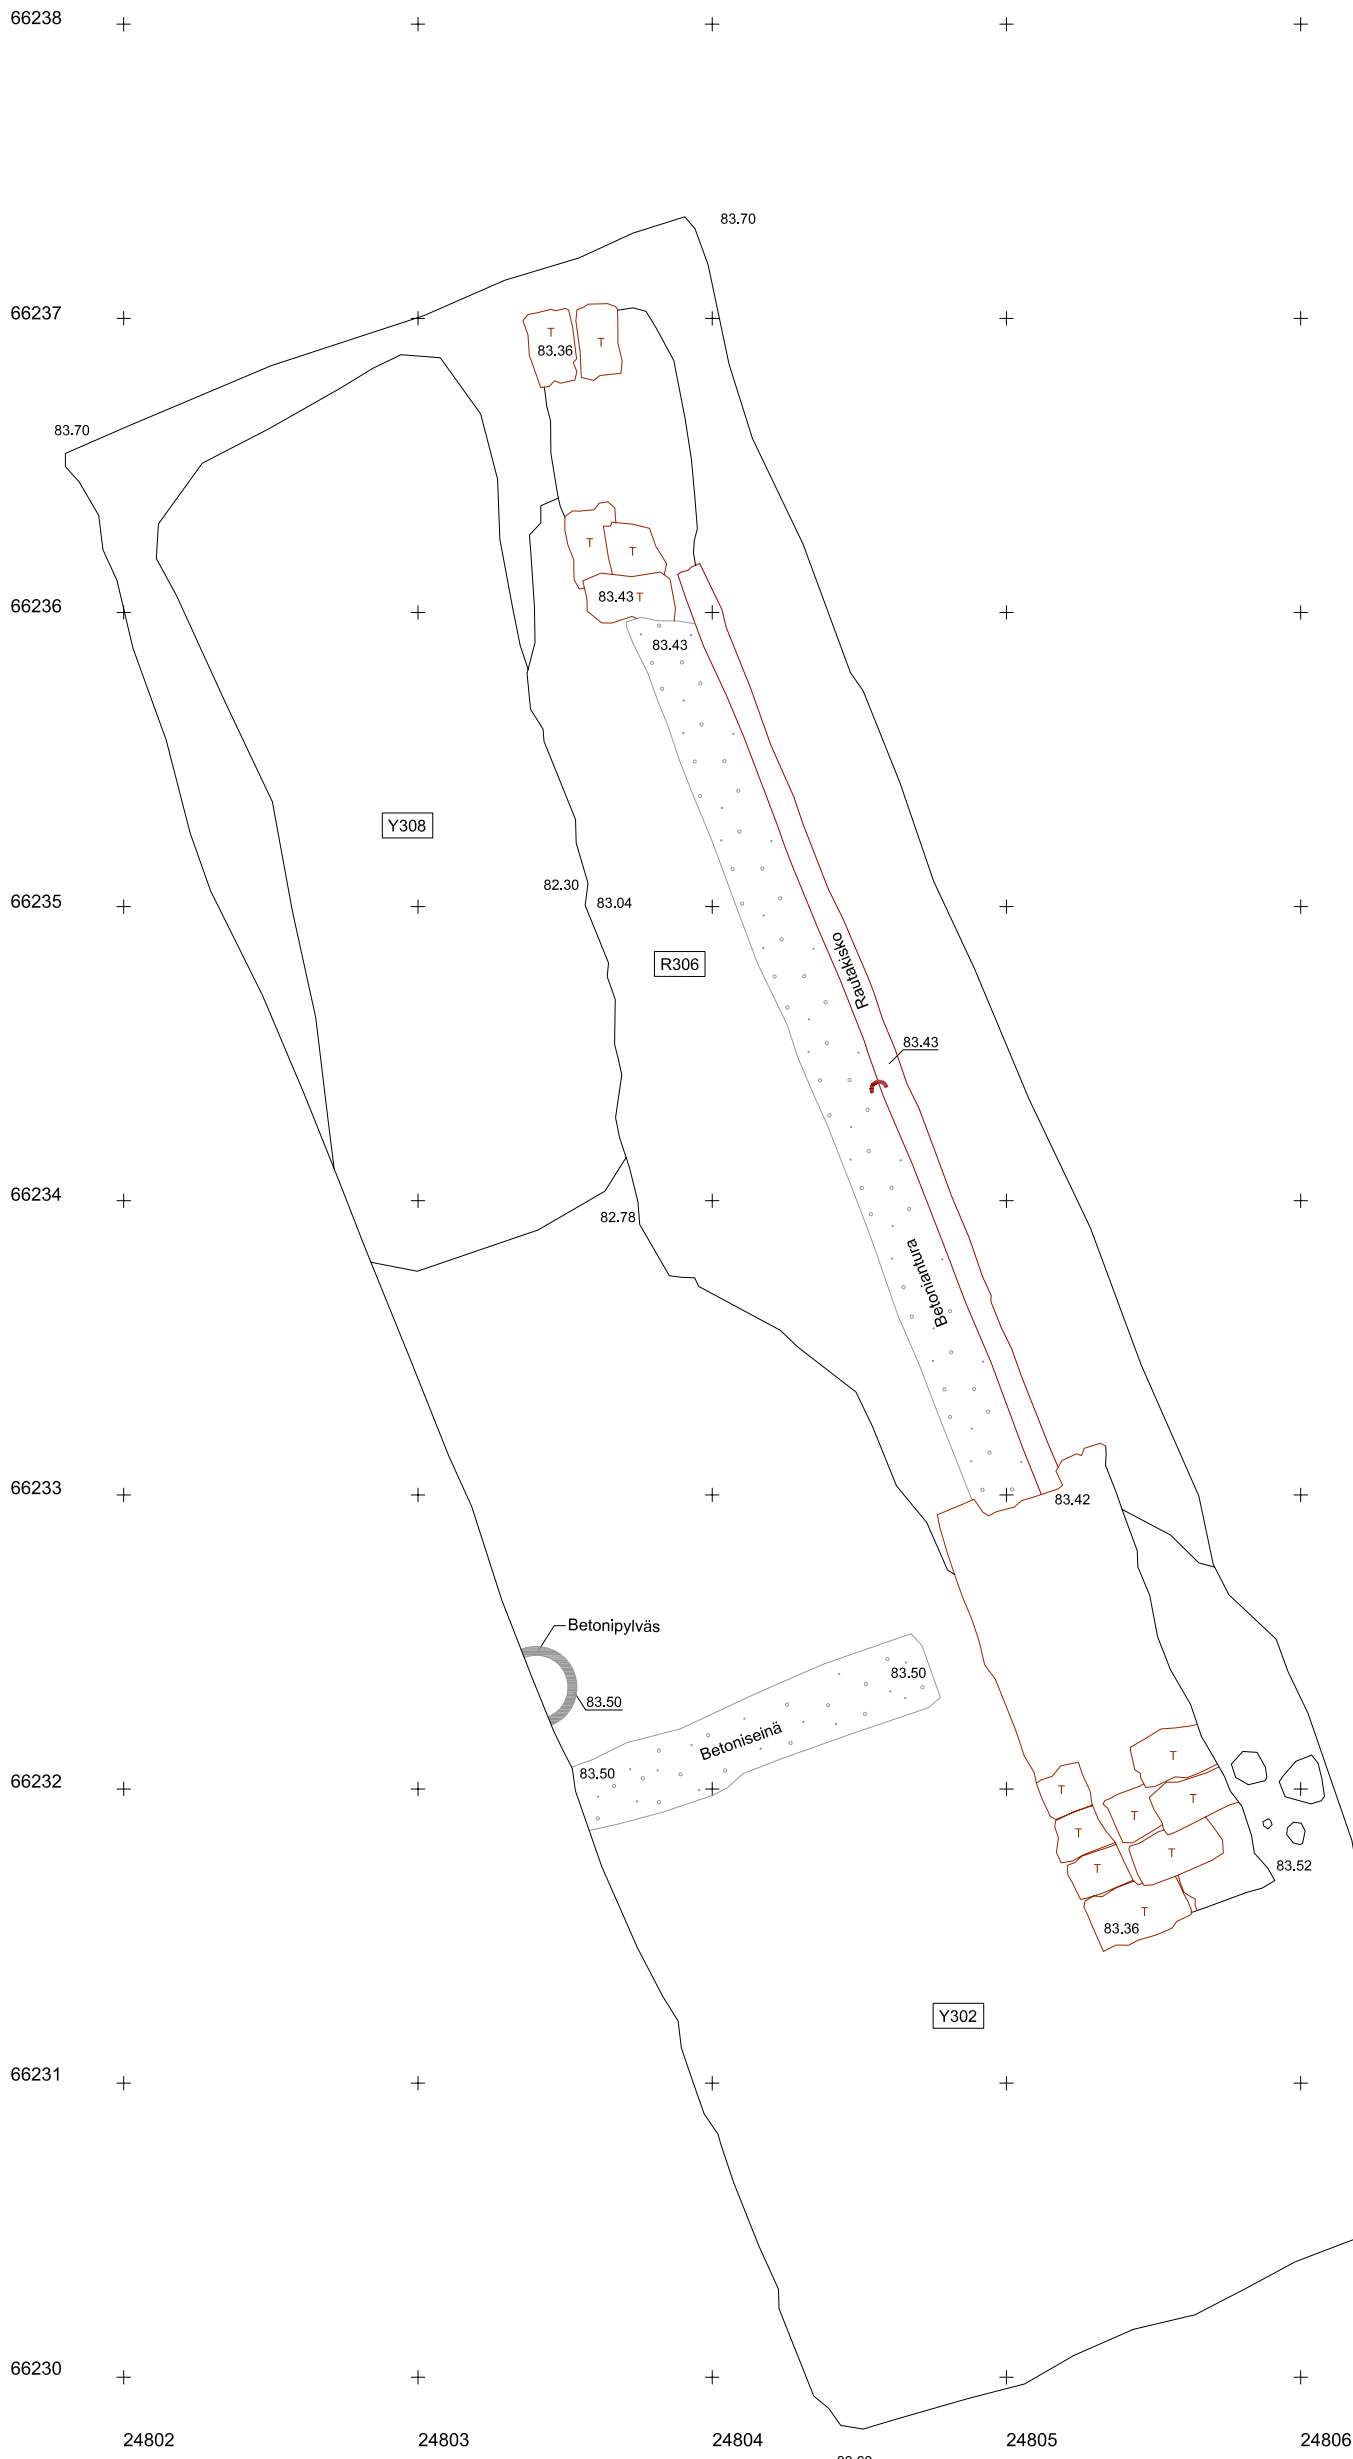
HÄMEENLINNA		Koeja 3
Linnan kasarmin koekaivaus		Dokumentointitaso
Päivi Hakanpää 2005		R306
MITTAUSDOKUMENTOINTI		Y302, Y308
Donald Lillqvist 2005		Mk 1:25
Puht.piirt. Donald Lillqvist 2006		MUSEOVIRASTO, RAKENNUSHISTORIAN OSASTON ARKISTO HELSINKI
		Kartta 6

R306 Kiviperustus
 Y302 Laastikerros
 Y308 Savensekainen hiekka

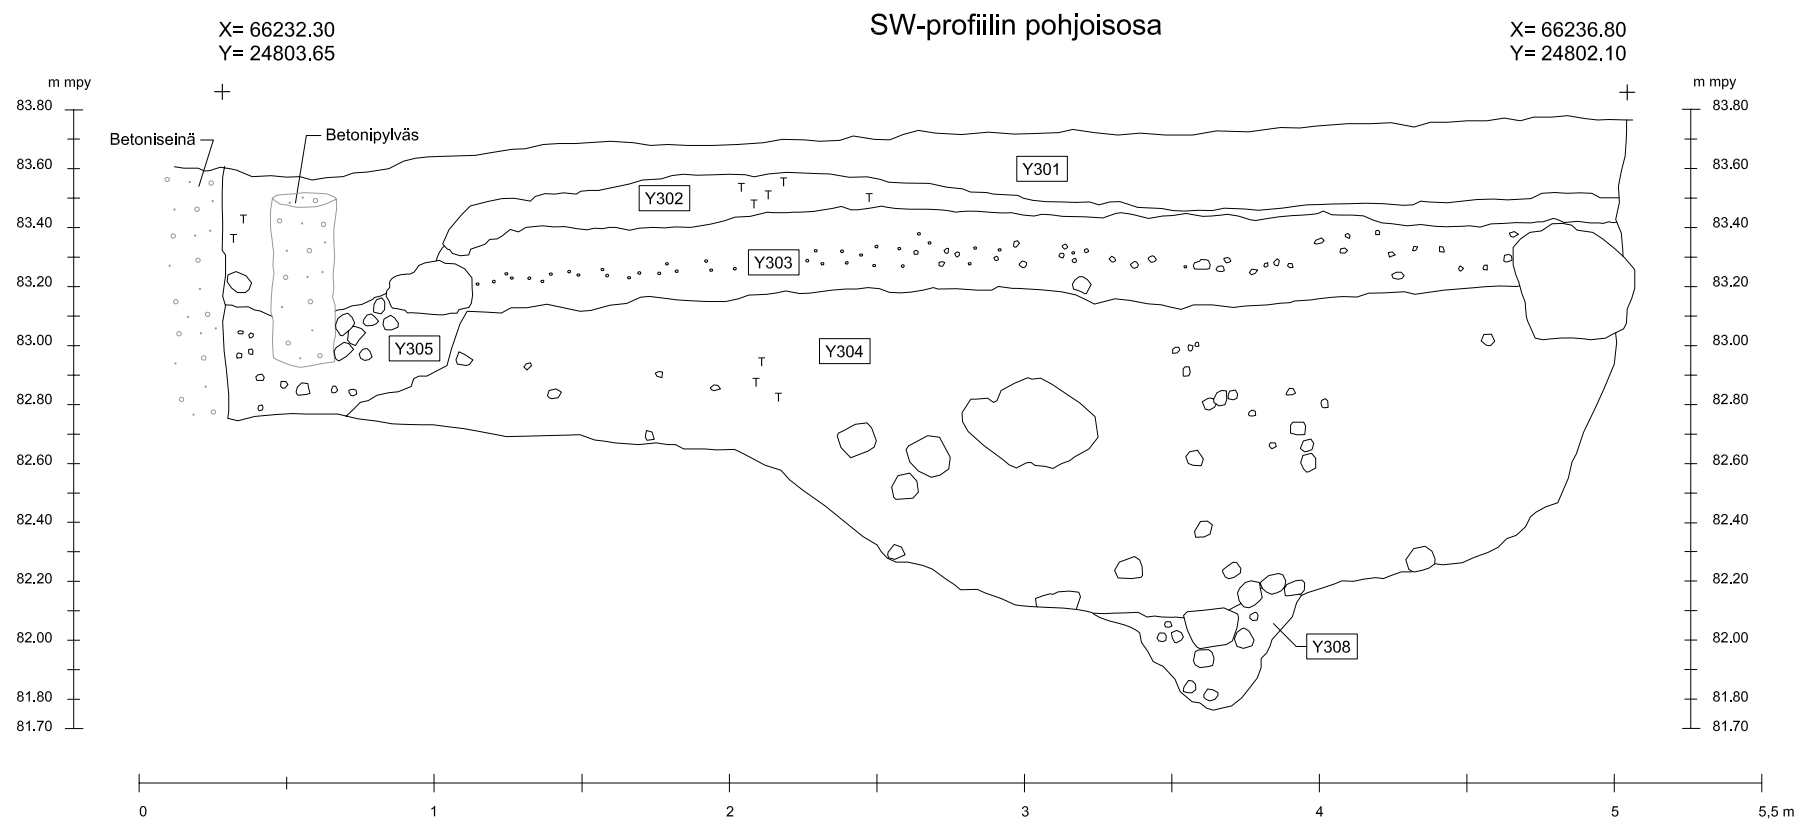
HÄMEENLINNA Linnan kasarmien koekaivaus Päivi Hakanpää 2005	Koeoja 3 Dokumentointitaso R307 ja SW-profiilin pohjoisosa R307 Y301 - Y305, Y308 Mk 1:25
MITTAUSDOKUMENTOINTI Donald Lillqvist 2005 Puht.piirt. Donald Lillqvist 2006	MUSEOVIRASTO, RAKENNUSHISTORIAN OSASTON ARKISTO HELSINKI
Kartta 7

- R307 Kiveys
- Y301 Saven- ja hiekkansekainen pintamulta
- Y302 Laastikerros
- Y303 Hiesunsekainen hiekka
- Y304 Hiesunsekainen savi
- Y305 Savensekainen puumosakerros
- Y308 Savensekainen hiekka

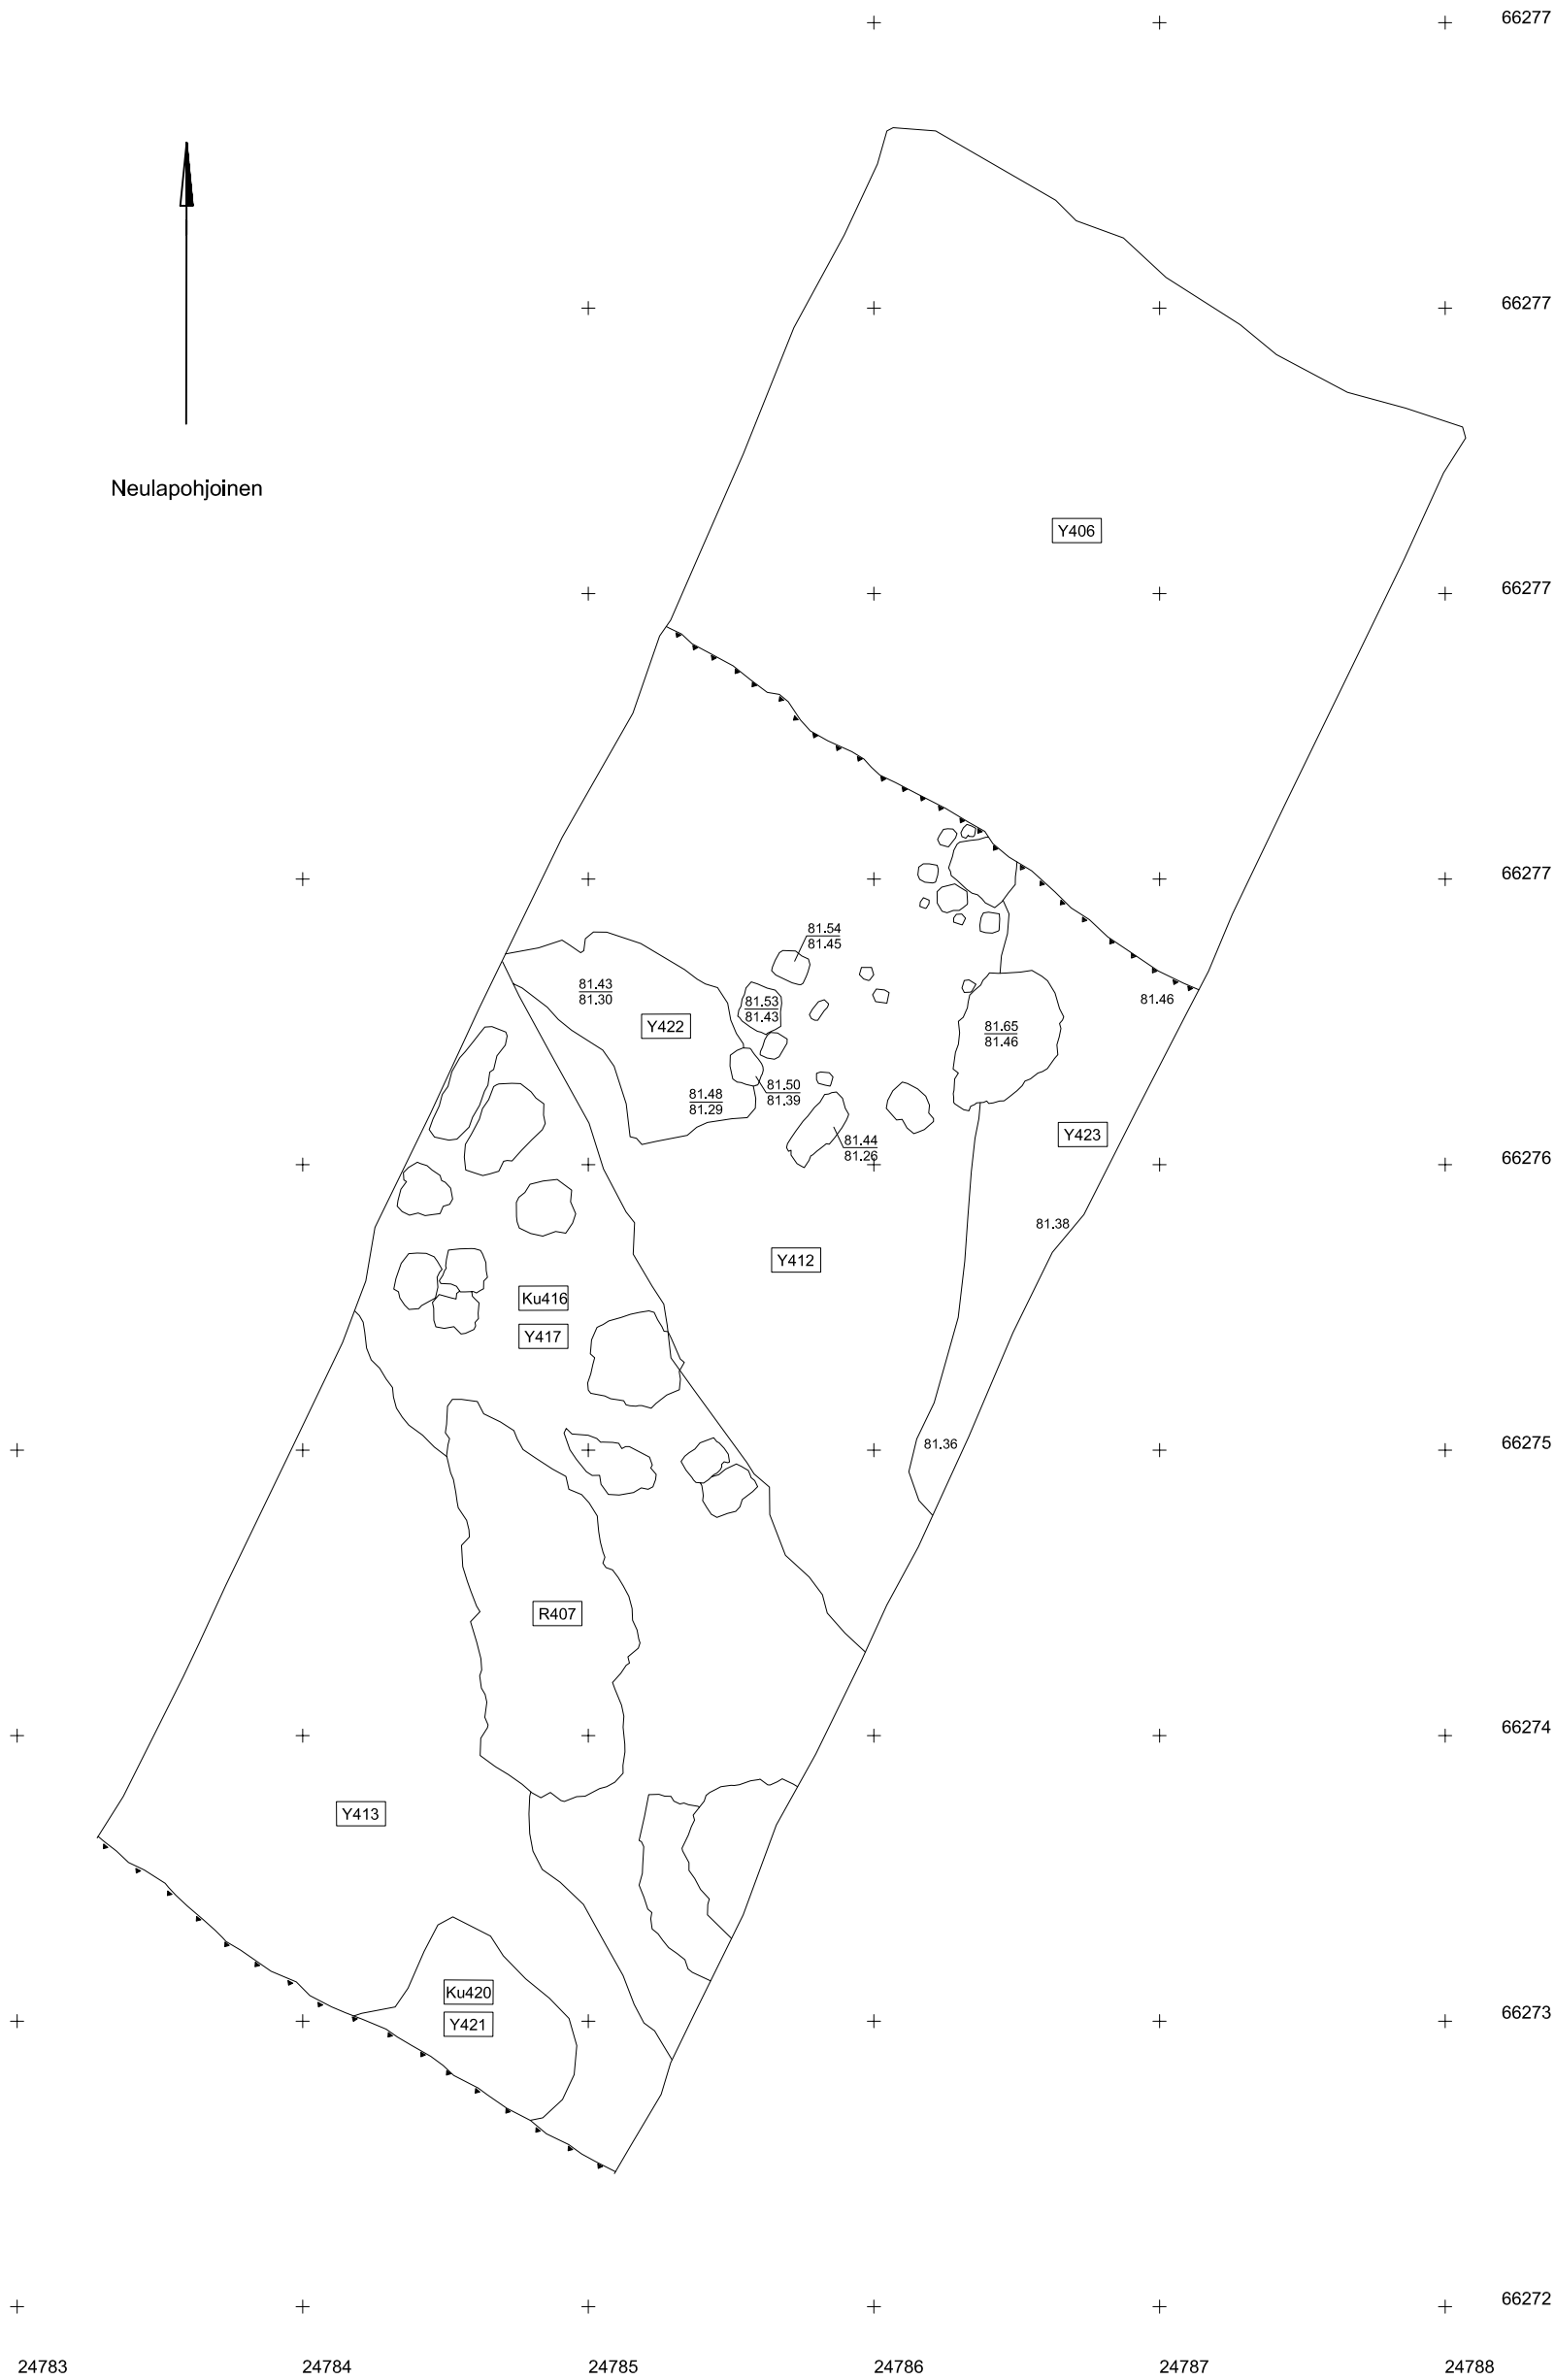
HÄMEENLINNA	
Linnan kasarmien koekaivaus	
Päivi Hakanpää 2005	
MITTAUSDOKUMENTOINTI	Koeoja 4 Dokumentointitaso 1 R407 Y406, Y412, Y417, Y418, Y421 Ku416, Ku420 Mk 1:25
Donald Lillqvist 2005	MUSEOVIIRASTO, RAKENNUSHISTORIAN OSASTON ARKISTO HELSINKI
Puht.piirt. Donald Lillqvist 2006	Kartta 8

- R407 Kiviperustus (R306)
- Y406 Hiekankainen savi
- Y412 Kaaman- ja tuohensekainen turvekerros
- Y413 Puulastun- ja tuohensekainen turve
- Y417 Karkea hiekka
- Y421 Hillen- ja puunsekainen savi
- Y422 Siniharmaa savi
- Y423 Oljensekainen turvekerros
- Ku416 Kuoppa (liittyy R407)
- Ku420 Kuoppa

Löytöjä sisältänyt hiekansekainen savi (Y406) alkoi noin 60–70 cm maan pinnan alapuolella. Kulttuurikerrosta muistuttavan savien paksuus oli 70–120 cm. Se sisälsi runsaasti lasinleikkuujätettä, jota kaikkea ei otettu talteen. Kerroksen yläosassa oli jätepuita (R408). Hiekansekaista savea (Y406) oli myös 1900-luvun alussa rakennetun maneesin perustuskivien (R407) väleissä. Onkin mahdollista, että maa oli tuotu muualta rinteiden tasoittamiseksi. Joka tapauksessa se lienee peräisin vanhan kaupungin alueelta, sillä kerroksesta löytynyt esineistö ajoittui pääasiassa 1700-luvulle, vaikka sen pintaosassa olikin löytöjä myös 1800- ja 1900-luvuilta.

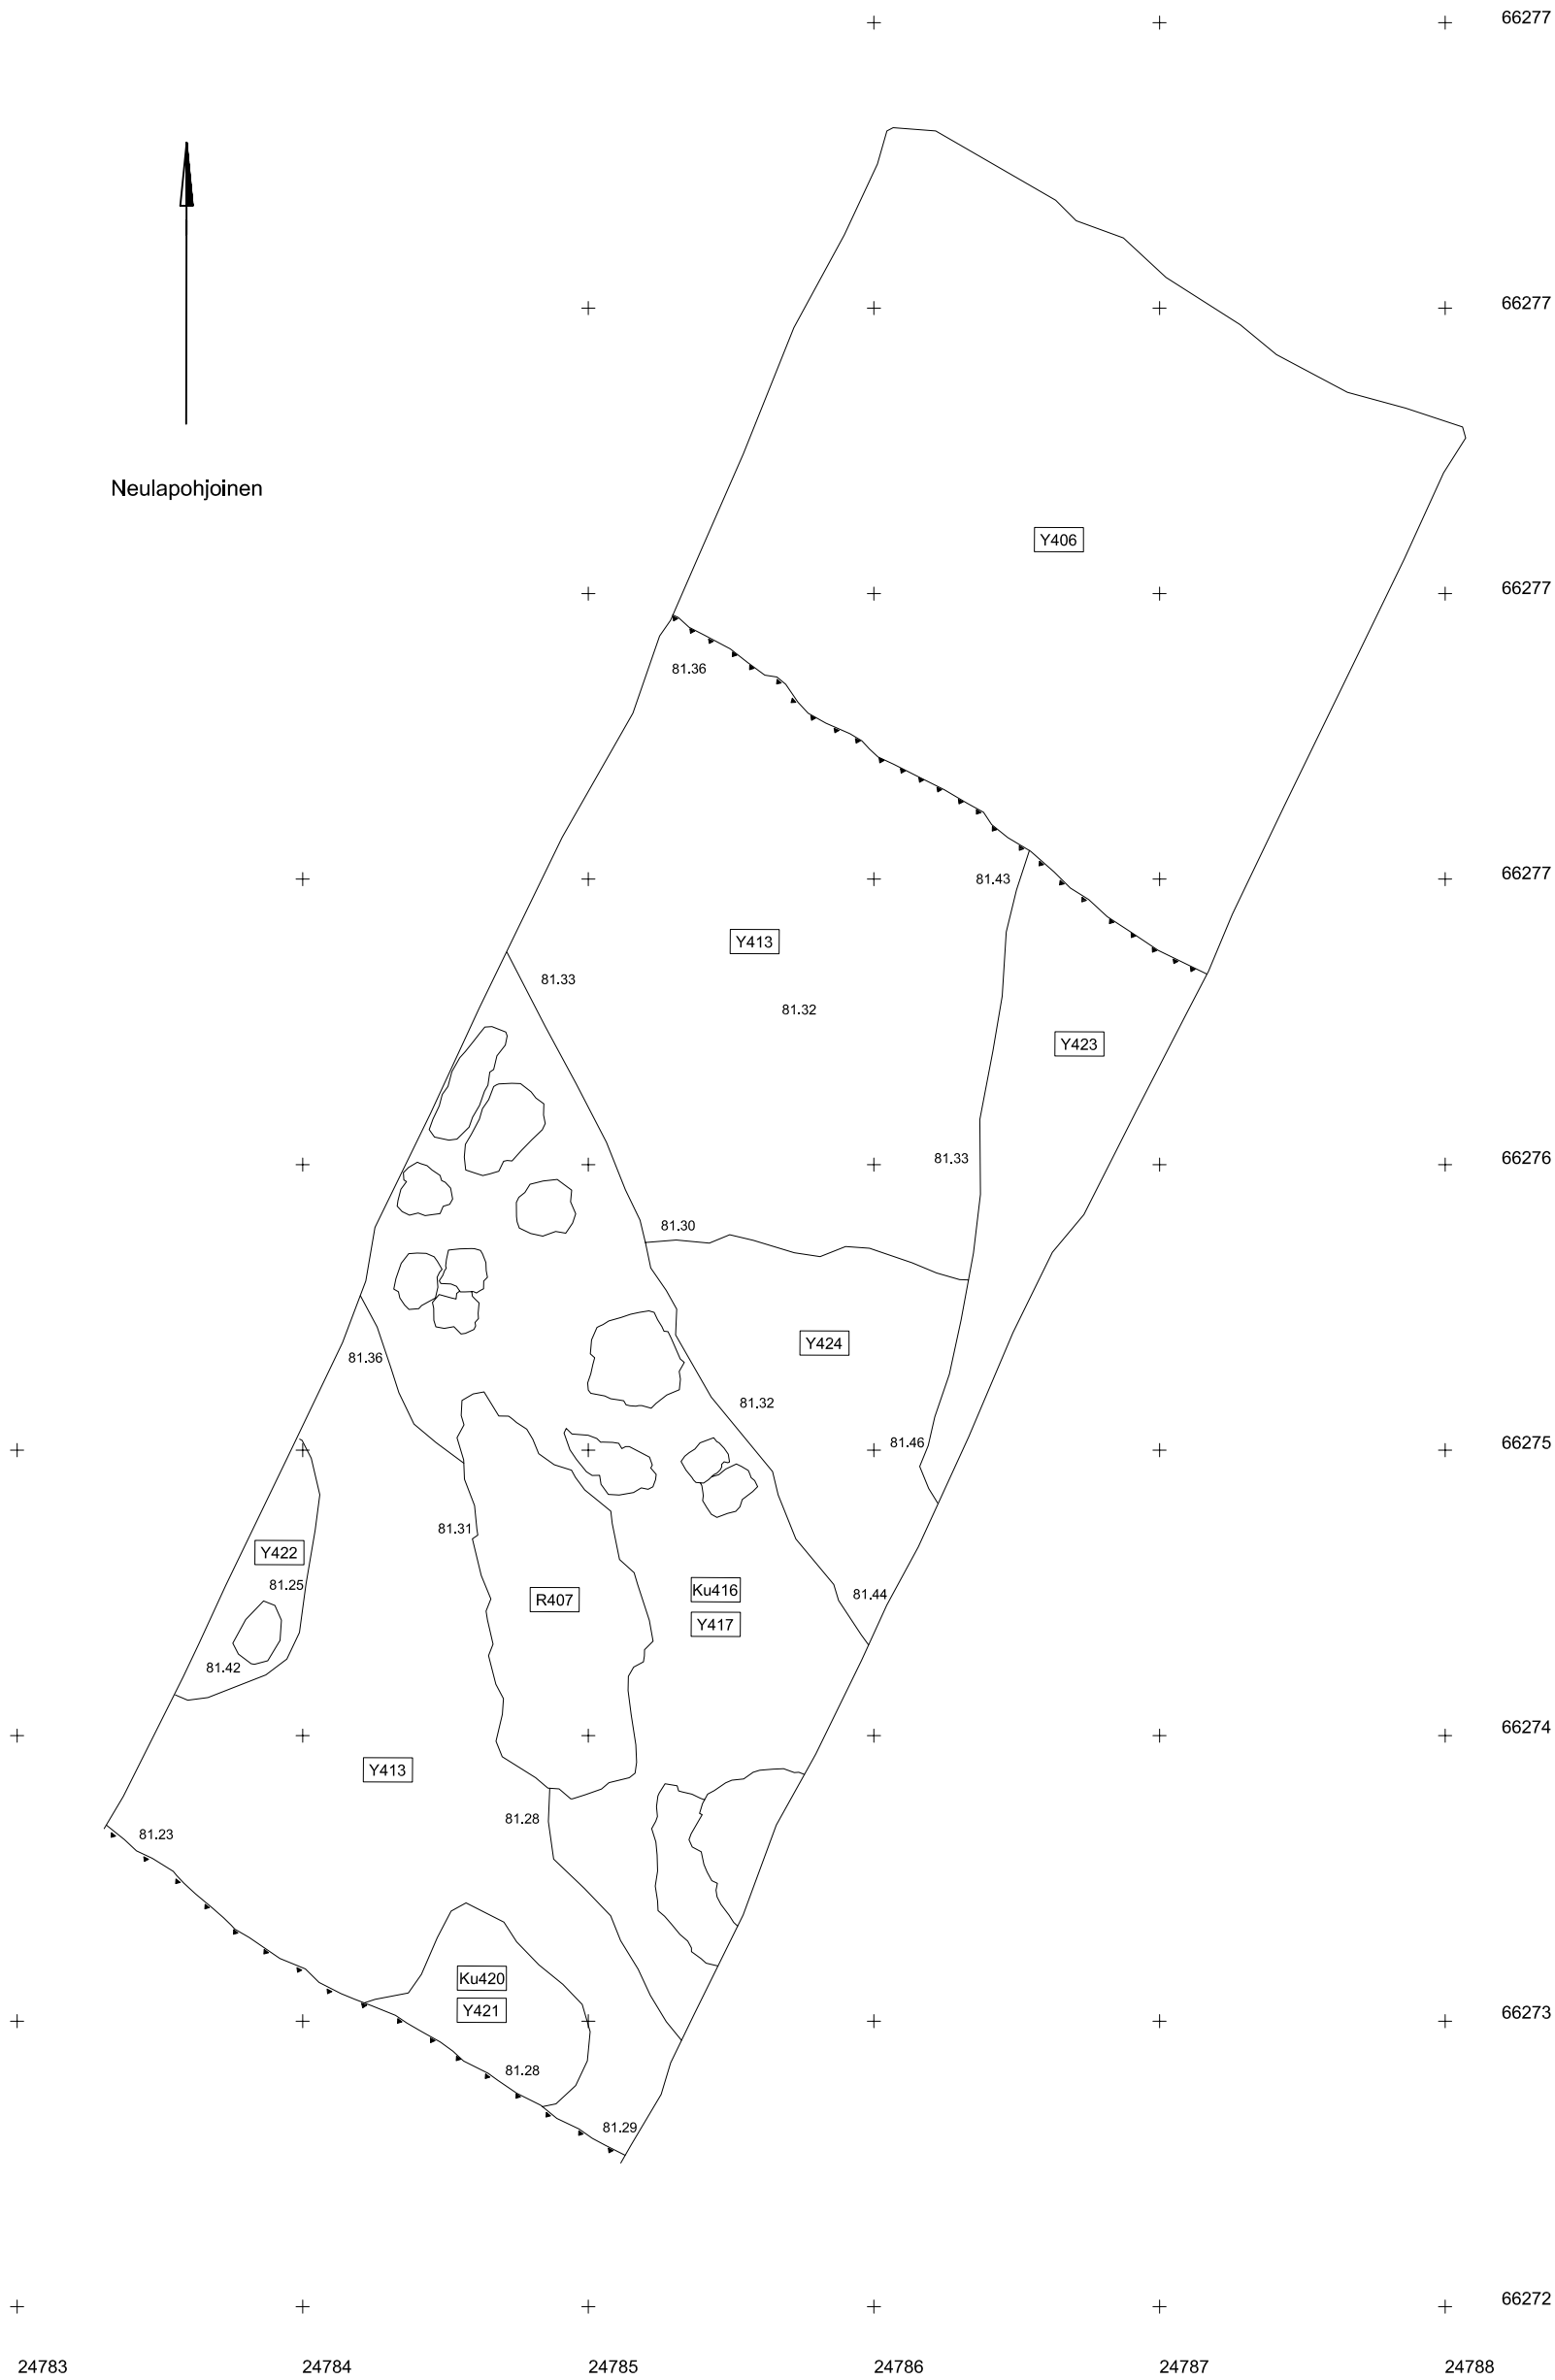
Kartta 9

- R407 Kiviperustus (R306)
- Y406 Hiekansenkainen savi
- Y413 Puulastun- ja tuohensekainen turve
- Y417 Karkea hiekka
- Y421 Hiilen- ja puunsekainen savi
- Y422 Siniharmaa savi
- Y423 Oljensekainen turvekerros
- Y424 Puunsekainen savi
- Ku416 Kuoppa
- Ku420 Kuoppa

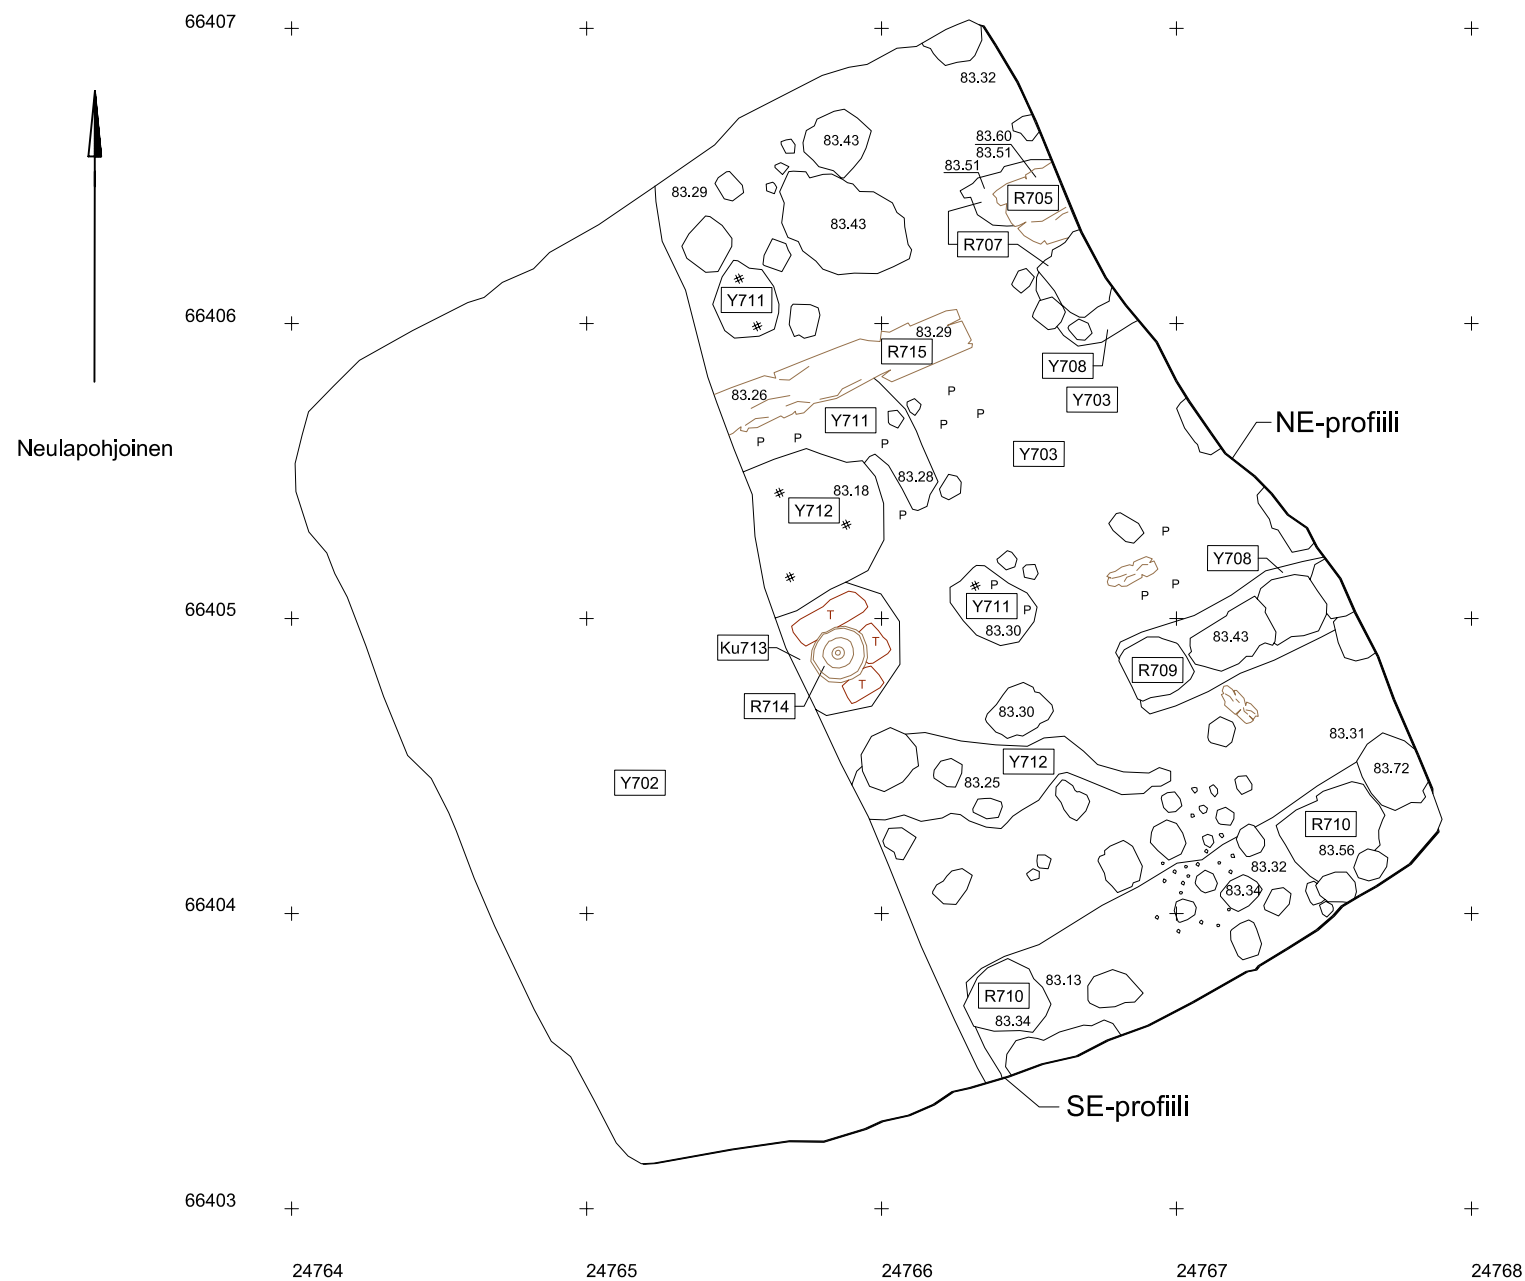
-   Kivi
-   Tiili
-   Puu
-   Hiili
-   Tiilimurska
-   Puusilppu
- R705 Puurakenne
- R707 Kivirakenne
- R709 Kivirakenne
- R710 Kivirakenne
- R714 Puurakenne
- R715 Puurakenne
- Y701 Värjäytynyt karkea hiekka
- Y702 Savensekainen hiekka
- Y703 Hiekansekainen savi
- Y704 Värjäytynyt hiesu
- Y708 Savensekainen hiekka
- Y711 Puulastunsekainen savi
- Y712 Värjäytynyt savi
- Ku713 Kuoppa
