**OULU  
VIRASTOTALO  
I/7/4**

Kaupunkiarkeologinen pelastuskaivaus  
3.7.-28.7.2006

**MUSEOVIRASTO  
RAKENUSHISTORIAN OSASTO**

Titta Kallio  
2007

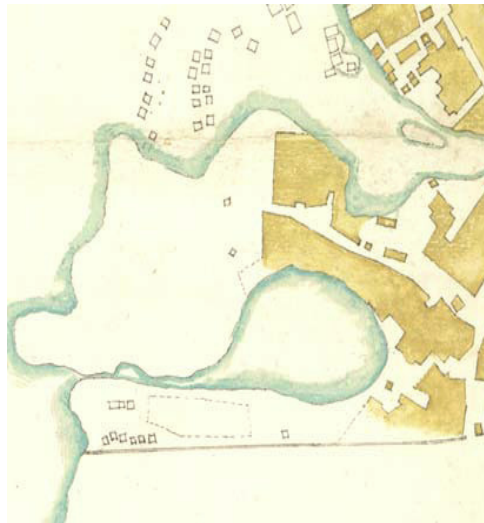
Kuva 1. Lampi vuoden 1648 kartassa. (Lähde: Krigsarkivet)

Entisten 1. kaupunginosan 7. korttelin tonteilla 28 ja 31, jotka nykyisin muodostavat yhden tontin nro 4, on ennen sijainnut ojayhteydessä mereen ollut suuri lampi. Kyseinen lampi voidaan nähdä useissa 1600- ja 1700-luvun Oulua kuvaavissa kartoissa. Oulun kaupungin vanhimmassa kartassa vuodelta 1648, joka on ilmeisesti Nikodemus Tessin vanhemman tekemä, kyseinen lampi näkyy rakennetun kaupungin etelälaidalla (Kuva 1, Kartta 34).

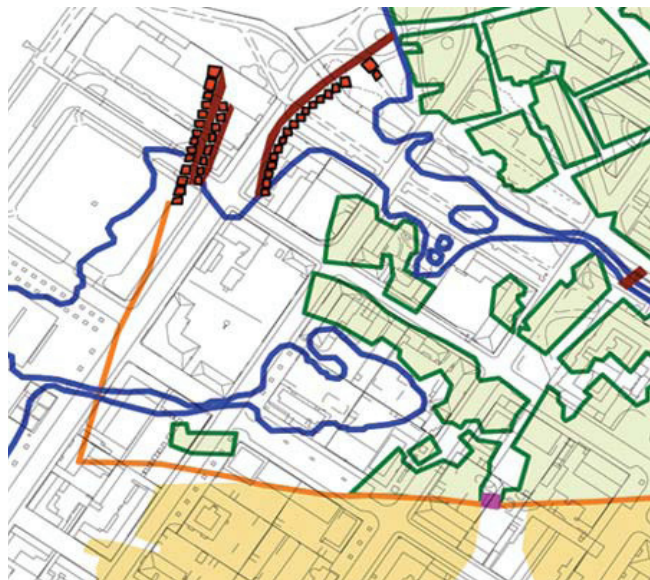
Kuva 2. Vuoden 1651 kartta asemoituna nykyisen asemakaavan päälle. Keskellä nähdään lammen alue ja niemeke. (Lähde: Ikonen & Mökkönen 2002, liite 3.2)

Museoviraston tekemässä kaupunkiarkeologisessa inventoinnissa vuodelta 2002 vanhoja kaupunkikarttoja on asemoitu Oulun kaupungin nykyisen asemakaavan päälle. Esimerkiksi vuoden 1651 Claes Claessonin tekemässä kartassa lammen länsireuna asettuu nykyisen tontin nro 4 piha-alueelle. Tontin itäpuolella, Aleksinkulman rakennuksen eteläpuolella, kyseisessä kartassa lammessa näyttäisi olevan pieni niemeke (Kuva 2, Kartta 35) (Ikonen & Mökkönen 2002: liite 3.2).

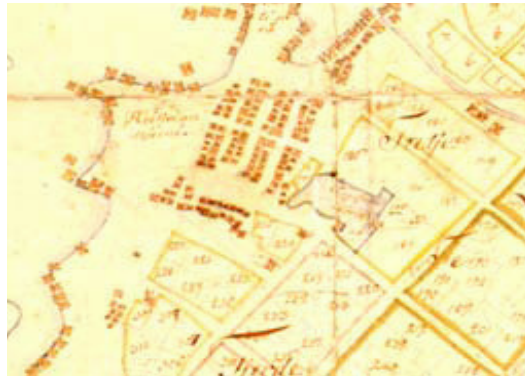
Kuva 4. Länkisens lampi vuoden 1763 kartassa.  
(Lähde: Pohjois-Pohjanmaan museo)

Vuoden 1763 Märten Hackzellin kartta osoittaa tilanteen kuitenkin muuttuneen (Kuva 4, Kartta 37). Kartassa näkyvät lammen reunit, mutta lampi on jaettu ympäröiviin kortteleihin kuuluvaksi. Kyseinen Länkisen lampena tunnettu alue on siis kuivattu ja lisätty muihin korttelin tontteihin. Märät alueet olivat kaupunkikuvan ongelmana muuallakin kaupungin alueella. Yleisenä periaatteena oli, että märkiä alueita saatettiin myydä tontiksi sillä ehdolla, että ostaja sitoutui kuivattamaan ostamansa alueen ja ottamaan sen näin rakennuskäyttöön. Länkisen eli "Hjärpen" lampi myytiin vuonna 1761 kauppias Abraham Strömmerille 100 kuparitaalarista (Halila 1953: 81). Oletettavasti 1790-luvun alusta peräisin olevassa tekstissä maaherra Carpelan kirjoittaa: "Staden är situerad på en sund och torr sand

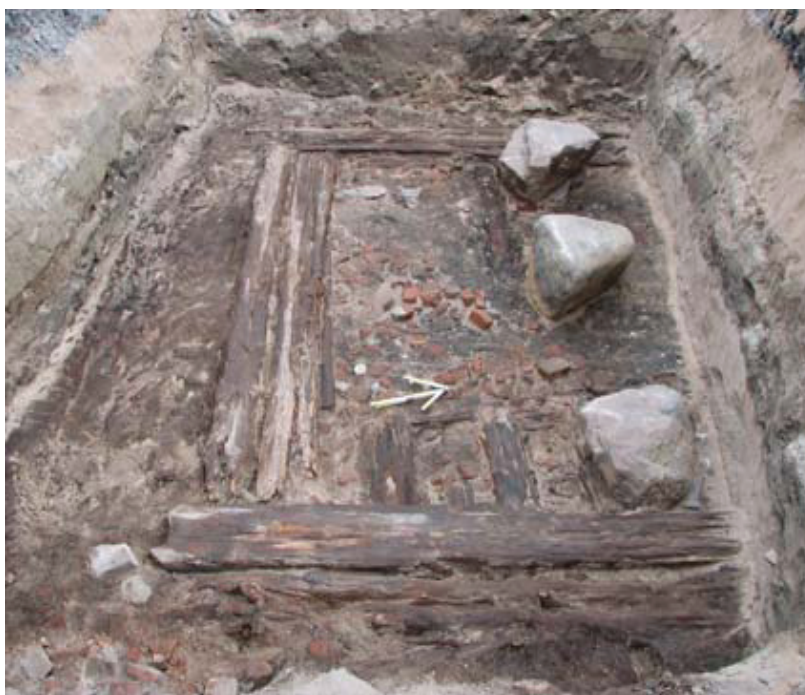
*Kuva 6. Hirsikehikko ja sen sisäpuolella olleita kiviä koeojan laajennuksen jälkeen. Osa kivistä on jo poistettu kuvassa näkyvien kivien eteläpuolelta.*

Hiekkakerroksen alapuolelta paljastui yhteensä kuudesta hirrestä tehty hirsikehikon eteläpuoleinen pääty ja länsi- sekä itäseinämät, ja hirsikehikon sisäpuolella olleita suurehkoja, jopa noin 65 cm halkaisijaltaan olevia kiviä (Kuva 6). Kyseisten rakenteiden löydyttyä kaivausalueetta laajennettiin 1,5 metriä pohjoiseen, jotta rakennetta saataisiin esille enemmän.

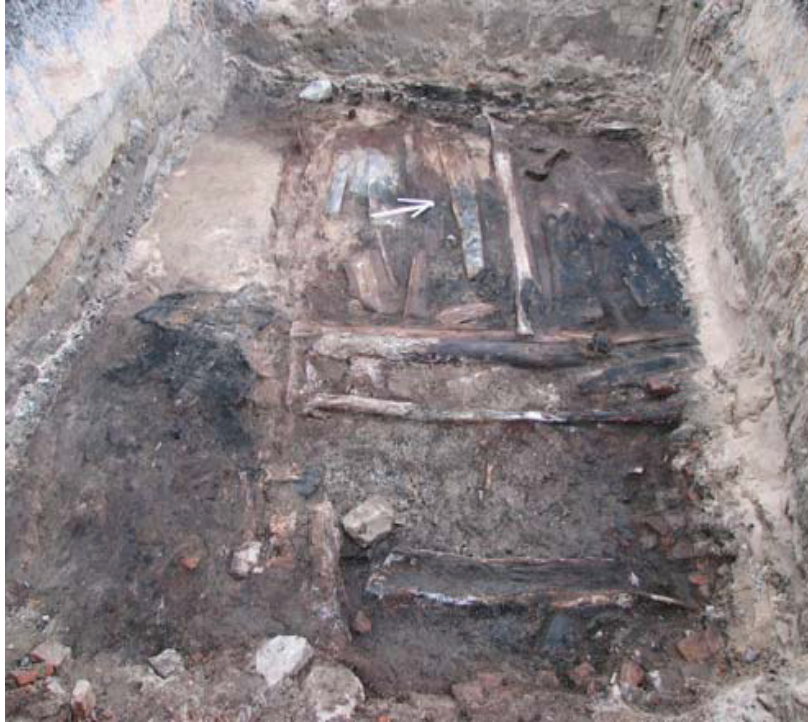
*Kuva 7. AR7 hiiltynyttä rakennetasoa.*

Yksikön ASY10 poiston jälkeen koeoja A:ssa tuli esiin uusi puista koostuva rakennejäännöstaso, jonka kyseinen maakerros ja tiilet olivat peittäneet. Noin korkeudella 3,20–3,00 m mpy paljastuneet puut saivat tunnukset **AR7** sekä **AR6**. Puujäännökset näkyvät tasossa 5 (Kartta 6). Tasossa nähdään pääasiallisesti sekä pohjois–etelä- että itä–länsisuuntaisia puita, joista suurin osa oli lautoja tai lankkuja (Kuva 7).

AR7 rakenneosaan liittyvät puut kattoivat noin 4,2 x 3,0 metrin kokoisen alueen. Erityisesti itä-länsi-suuntaiset lankut olivat osittain hiiltyneet ja niiden välissä ollut heikko puuroskasta koostunut kerros **ASY13** oli myös palaneen näköistä. Kyseinen kerros sijoittui selkeästi kahden edellä kuvatun tasossa näkyneen hirsilinjän länsipuolelle alueelle, jolla oli hiiltyneitä lankkuja. Kyseistä kerrosta ei ole kuvattu tasokartoissa. ASY13 kerroksesta otettiin makrofossiilinäyte **MN6** noin 2 metrin päästä itään päin koeojan länsiprofiilista ja noin 0,5 metrin päästä etelään koeojan pohjoisprofiilista. Näytteessä todettiin olevan kulttuuririkkaruohoja, kuusen neulanen sekä runsaasti kosteikko- ja rantakasveja. Stratigrafisesti ajateltuna kerroksista voidaan tulkita, että yksikkö ASY10, eli hiekan ja mahdollisen tiililattiatason kerros, on koottu palaneen rakennuksen jäännöksen (AR6 ja AR7) päälle. AR7 ja AR6 puihin liittyen huomattavaa on myös se, että kuten kartasta 6 voidaan havaita, kahden koeojan keskellä olleen pohjois-etelä-suuntaisen vierekkäisen lankun itäpuolelle mentäessä puiden sijaintisyvyys laskee noin 10 cm. Kyseinen alueen lasku oli myös huomattavissa siinä, että kerros ASY10, joka oli laitettu kyseisten puujäännösten päälle, oli koeojan itäosassa paljon paksumpi kuin länsipuolella. Tällä kerroksella on siis tasattu paikalla olleen maan pintaa.

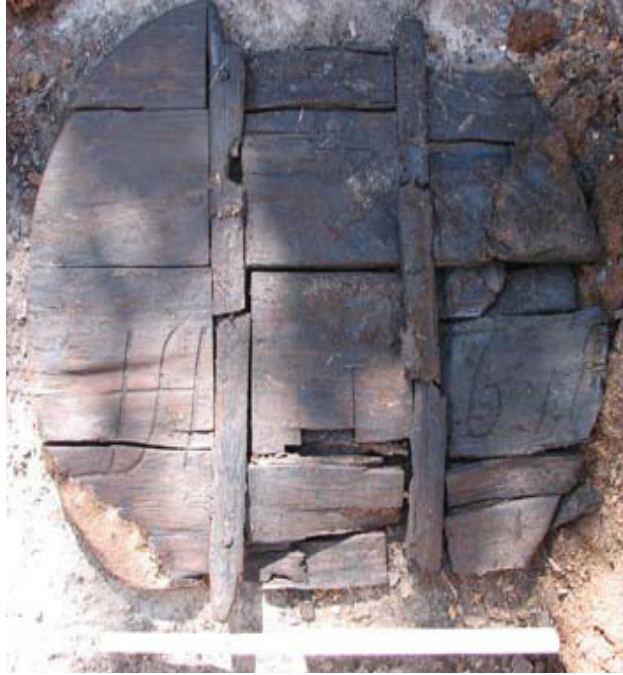
*Kuva 8. KM2006057:105 tynnyrin kansi ja kaiverrusta. Löytökerros ASY15.*

Rakenteen alla olevan tasoiterokoksen **ASY15 länsiosaan** liittyvät löydöt olivat myös hyvin niukat, sisältäen vain kappaleen ikkunalasia, liitupiipun varren katkelman ja eläimen karvaa. **ASY15 itäpäädyssä** löytöinä otettiin talteen ikkunalasin pala sekä viisi liitupiipun varren katkelmaa. Kerroksen länsiosasta koeojan keskivaiheilta, lähempää pohjoisprofiilia otettiin talteen tynnyrin kannen osia, joissa oli kaiverrettuja puumerkkejä (Kuva 8, KM2006057:105). Toinen tasoon 5 liittyvä tynnyrin kansi otettiin talteen AR7 rakennetasoon kuuluvana (KM2006057:142).

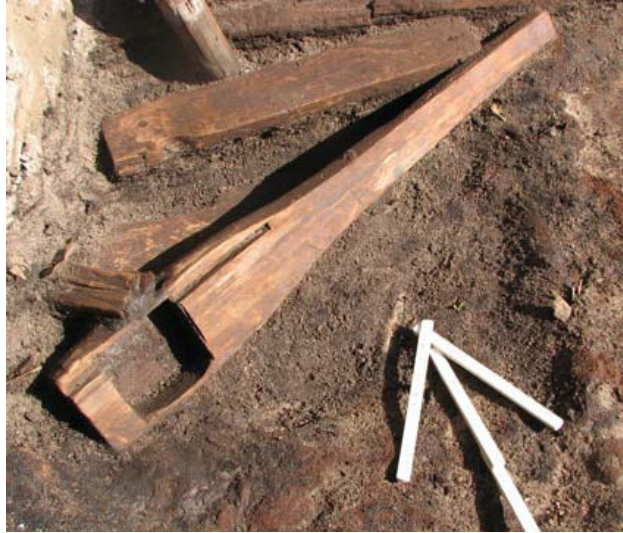
Kuva 9. KM2006057:90 puukoppalukon puuosa löytöpaikallaan.

**AR8** puujäännöksiin liittyen löydettiin lankkujen seasta puusta veistetty rautakoneistaisen vaakasuoran puukoppalukon puuosa (Kuva 9). Pituutta esineellä oli noin 92 cm ja sen paksumman pään, eli rinnan leveys oli 12,5 cm ja ohuemman pään, eli perän leveys 4,5 cm. Esine sijaitti löydettäessä noin korkeudella 3,10 m mpy. Esineen rintaosaan oli kaiverrettu neliön muotoinen syvennys, jonka mitat olivat noin 11,5 x 12,5 x 6 cm. Koko paksumman pään paksuus oli noin 8 cm. Paksummassa päässä oli myös kapea esineen varren suuntainen ura. Raudasta taottu lukko asetettiin kyseiseen neliönmuotoiseen osaan ja lukon salpa kulki kapeaa pitkittäistä uraa pitkin. Itse puuosa kiinnitettiin oven sisäpuolelle vaakasuoraan rautaisilla kiinnikkeillä. Pitkä lukon peräosa toimi samalla myös oven laudoituksen tukena (Kuva 10). Mitään muuta oveen viittaavaa rakennejäännöstä kyseisen esineen yhteydestä ei todettu. Rautaisia osia, joilla puukoppa on ollut kiinnitettynä oven laudoitukseen sekä varsinaista lukkokoneistoa ei löydetty. Kyseinen lukkotyyppi on ollut yleinen etenkin Pohjanmaalla ja Etelä-Suomen rannikkoalueella 1700-luvulla ja erityisesti 1700-luvun loppupuolella (Kolehmainen 1988: 102).

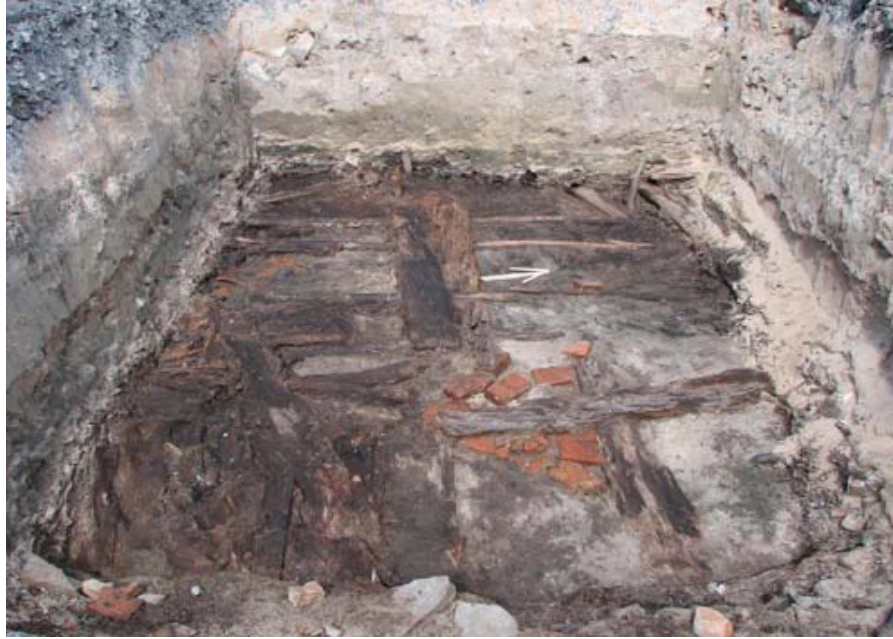
*Kuva 11. AR9 rakennejäännöstaso.*

Tasossa 7 (Kartta 8) näkyvien maakerrosten ASY15, ASY12 sekä puurakenteiden poiston jälkeen paljastui tasossa 8 (Kartta 9) jälleen selkeästi ASY15 puuroska- ja sahanpurukerroksella peittyneen rakenteen jäännöksiä, jotka saivat rakennetunnuksen **AR9** (Kuva 11).

Tasossa on nähtävissä runsaasti pääosin lankkumaista puuta. Lankkuja oli pääasiassa kolmessa eri alueessa. Pääosa lankuista keskittyi epäselväksi rykelmäksi koeojan kaakkoisnurkkaan. Täällä puuta oli useammassa kerrassa päällekkäin sekä pohjois–etelä-että itä–länsi-suuntaisesti noin korkeudella 3,16–3,03 m mpy. Puut eivät näyttäneet täällä muodostavan täysin selkeätä paikalleen aseteltua esimerkiksi lattiapintaa. Kun paikalta poistettiin pari kertaa puita, voitiin niiden alapuolelta dokumentoida selkeämpi itä–länsi-suuntainen lankkutaso korkeudelta 3,08–2,94 m mpy, joka nimettiin **AR10** rakenneosaksi. Tämä on nähtävissä tasossa 9 (Kartta 10). AR10 koostui yhteensä 9 lankusta. Näistä osa jatkui itäprofiilin sisään. Lankkuja oli esillä noin 1,1 metrin pituiselta ja 1,1 metrin levyiseltä alueelta. Lankkujen länsipuolella oli näkyvissä myös kaksi vierekkäistä pohjois–etelä-suuntaisen lankun päätä korkeudella 3,04 m mpy. Koeojan keski- ja länsiosissa dokumentoitiin pohjois–etelä-suuntaisia noin 5–8 cm halkaisijaltaan olevia riukuja, joiden päällä kulki kaksi noin 25–35 cm leveää ja 2,2–2,4 metriä pitkää lankkua noin korkeudella 4,14–3,06 m mpy. Lankkujen poiston yhteydessä todettiin, että niiden alla olevat riu'ut muodostuivat kahdesta peräkkäin asetetusta riu'usta, joiden päät olivat teräviksi veistettyjä. Riukujonoja meni koeojassa neljä rinnakkain ja niiden välit olivat noin 40–70 cm. Koeojan koillisnurkassa oli lankkuja kahteen suuntaan kolmessa kerrassa siten, että päällimmäinen kulki pohjois–etelä-suuntaisesti, seuraava itä–länsi-suuntaisesti ja alin taas pohjois–etelä-suuntaan ylimmän alapuolella. Puut sijaitsivat noin korkeuksilla 3,06–2,87 m mpy. Myös koeojan luoteis- ja lounaisnurkassa oli lankkuja. Luoteisosasta dokumentoitiin muun muassa

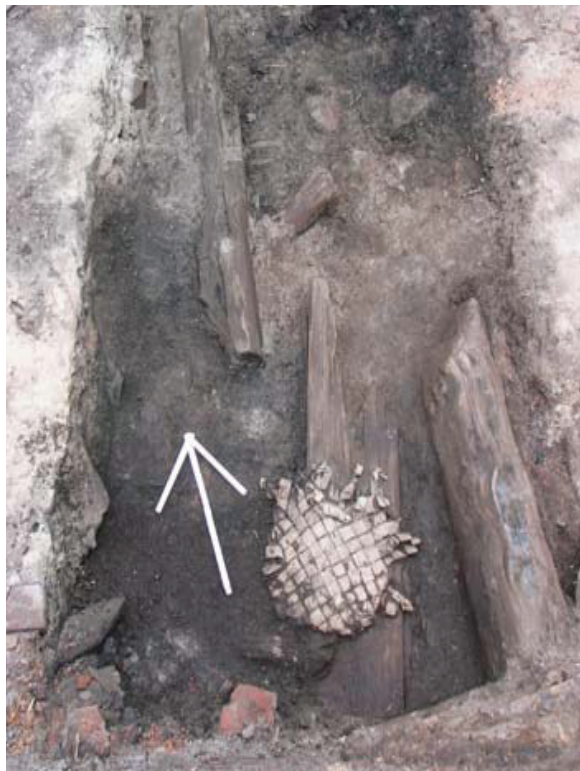
*Kuva 12.. Tuohiesine KM2006057:137 löytöpaikallaan koeoja A:n koekaivannossa.*

Kyseisten maakerrosten alapuolelta paljastuivat AR11 rakenneosaan nimetyt puut, jotka olivat hirsiiä, sekä osittain näiden päällä ollut palaneista kivistä muodostunut yksikkö **ASY18**. Näiden alapuolella olleesta kerroksesta **ASY19** löydettiin vain yksi rautanaula. Maakerroksesta **ASY20** puolestaan löydettiin vihreää ikkuna- ja esinelasia sekä paksuhkoja liitupiipun varren katkelmia, joista yhdessä oli rullaleimakoristelua. Kyseinen liitupiipun varren katkelma oli ainoa Koeoja A:sta löydetty piipun varren osa, jossa oli koristelua. **ASY21** kerroksesta löydettiin punasaviastian ja ikkunalasin palat, liitupiippujen varren katkelmia sekä palanut pesän osa ja palan veistettyä puuta, jonka keskellä olevassa reiässä oli puutappi. Kerroksesta **ASY22** saatiin löytöinä vain pari palaa palanutta ikkunalasia. Alimpana vain osittain kaivettuna kerroksena dokumentoitiin kerros **ASY23**, joka oli mustanruskea puuroskan, saven ja hiekan kerros. Kyseisestä yksiköstä löydettiin punasaviastian paloja, sinikuvioista fajanssia sekä kellertävän lasiastian jalan reunapala, jossa oli aaltoilevasti muotoiltu. Lisäksi kerroksesta otettiin talteen ikkunalasia sekä liitupiippujen varren katkelmia. Fyysisesti suurin ja kokonaisin esine kyseisestä kerroksesta oli tuohesta punotun astian jäännökset. Kyseinen esine löytyi AR12 nimen saaneen lankun päältä (Kuva 12). Tuohiesineen ja lankun välissä ei ollut mitään maa-ainesta. Tuohiesine oli painunut kasaan tasaiseksi kaksikerroksiseksi levyksi. Sen koko oli noin 38 x 32 cm. Vakan päät olivat viimeistelemättömät.

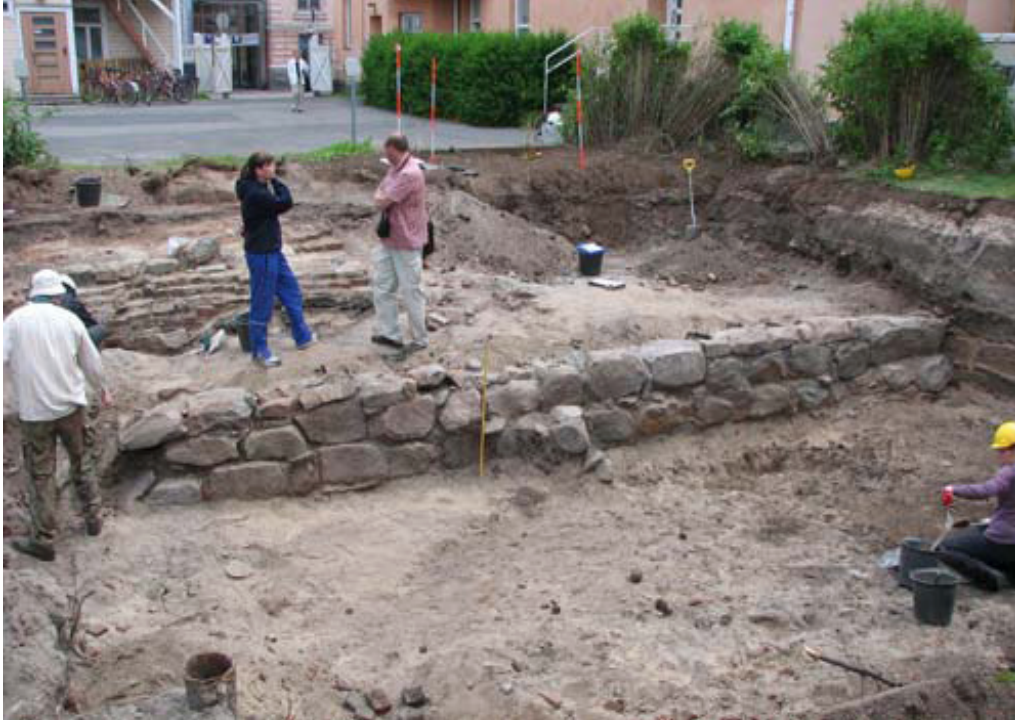
*Kuva 13. Kivijalka BR1 ja tiiliuunin pohja BR2 esillä kaivausalueen pohjoisosassa.*

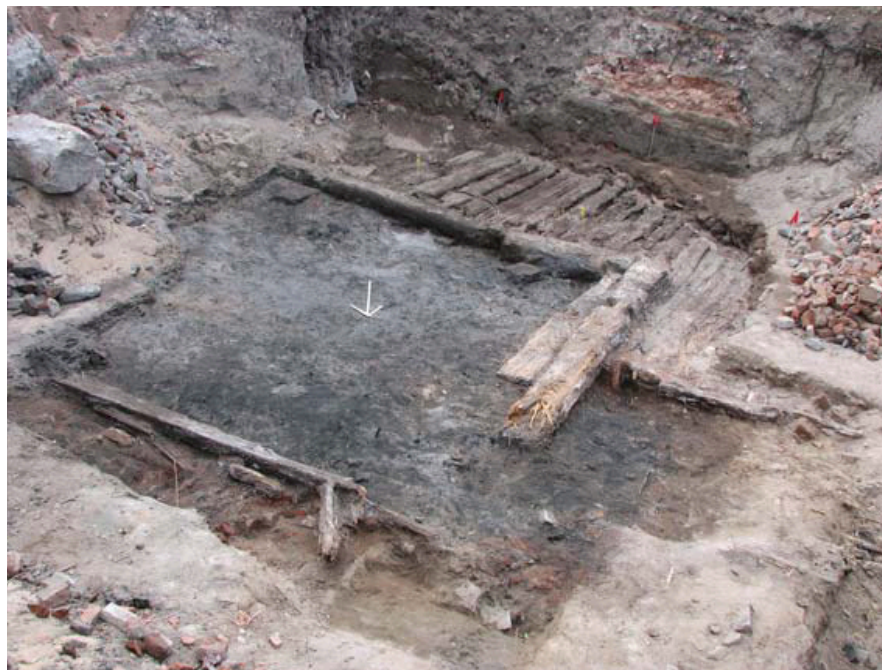
*Kuva 15. BR5 hirsikehikkorakenne sekä BR4 kehikon ulkopuolella sijainneet hirret. BSY114 eli rakenteeseen liittynyt palokerros on poistettu.*

BSY113 tiili- ja kivikerros peitti alleen puurakenteita. Kerroksen poiston jälkeen saatiin esille hirsikehikon kolme seinälinjaa (**BR5**), kehikon sisäpuolella olleita puunpaloja (**BR8**) sekä hirsikehikon etelä- ja osin länsipuolilla ollutta puukatetta (**BR4**). Rakenneosat näkyvät kuvassa 15. Hirsikehikon länsipuolelta löydettiin myös **BR6** tunnuksen saaneet puisen mahdollisen ovirakenteen jäännökset.

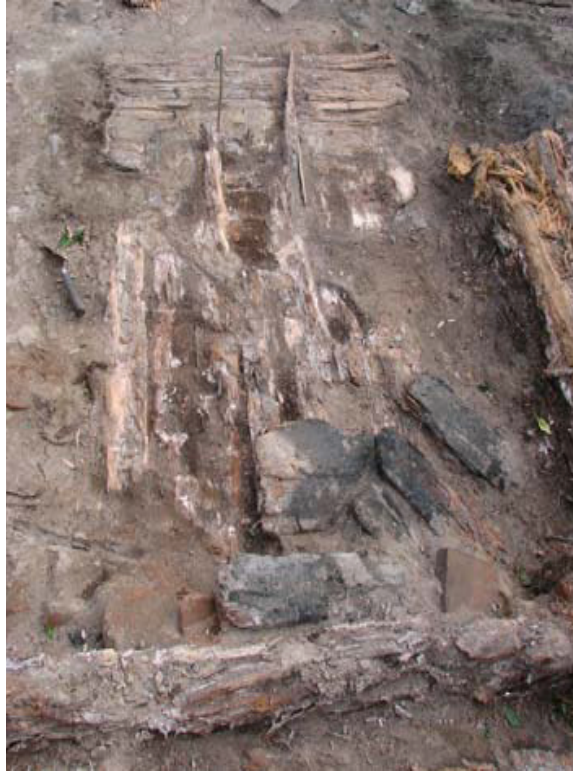
*Kuva 16. Ovirakenne BR6 BR5 länsiseinämän länsipuolella. Itä-länsi-suuntainen hirsi alareunassa hiiltyneiden puiden palojen alapuolella. Oikealla BR5 länsiseinämän kaivinkoneen katkaisema hirsi.*

Jäännös BR6 koostui kolmessa kerrassa olevista laudoista. Päälimmäisessä kerroksessa puut olivat pohjois–etelä-suuntaisia, keskimmäisessä itä–länsi-suuntaisia ja alimmassa jälleen pohjois–etelä-suuntaisia. Rakenne oli kaatunut paikalleen päällyspuoli alaspäin. Lautakerrokset oli liitetty toisiinsa nauloilla, jotka näkyivät rakenteessa kaivettaessa terävä pää ylöspäin. Rakenteen koko oli noin 1,7 x 1 metriä ja se sijaitsi noin korkeudella 2,8 m mpy. Rakenteen alapuolella dokumentoitiin maakerros **BSY119**, joka koostui tummanruskeasta hiekasta, tiilimurskasta, laastista ja paikoin savesta. Kyseinen kerros muistutti hyvin paljon palokerrosta BSY114, joten ilmeisesti kyse oli samasta kerroksesta. Rakenne tuli esiin pääosin BSY113 kerroksen alapuolelta, joten se on voitu jättää paikalleen rakennuksen hylkäämisen yhteydessä palamisen jälkeen. Rakenteen päältä dokumentoitiin muutamia palaneiden lautojen /lankkujen paloja.

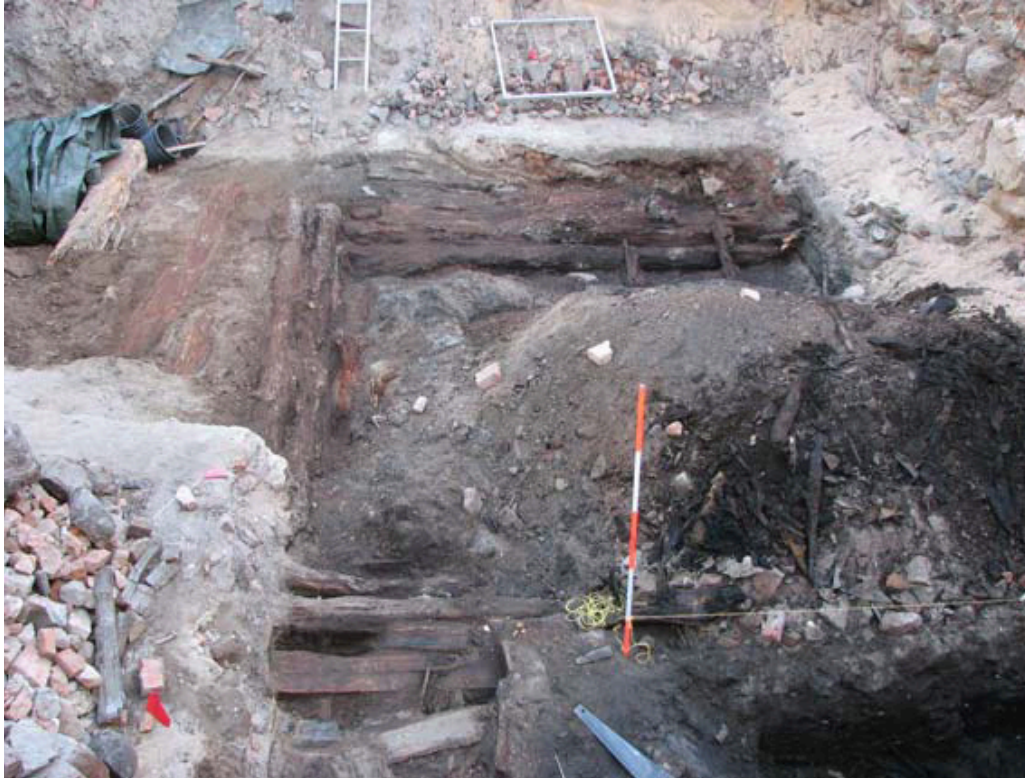
*Kuva 17. BR9 rakennuksen jäännöksen alimmat seinälinjat esillä. Kuvaussuunta pohjoiseen.*

BR5 ja BR4 rakenneosista koostuneen rakennuksen ja sen ulkopuolisen puutason alapuolelta dokumentoitiin toinen puukehikkoisen rakennuksen jäännös **BR9**, joka on sijainnut lähes samalla paikalla BR5 hirsikehikon kanssa, ja joka säilyneistä rakenneosista ja niihin liittyvistä maakerroksista päätellen on palanut. Rakennukseen liittyviä rakenneosia on nähtävissä kartoissa 21, 22 ja 23. Rakenteen kokonaisuudesta antavat parhaan käsityksen kuvat 17 ja 18.

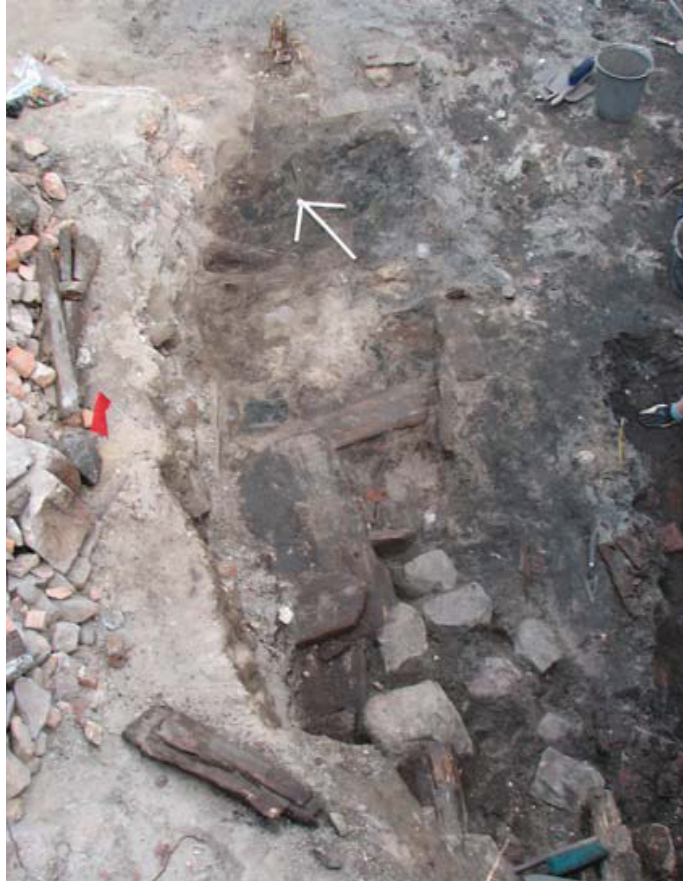
*Kuva 18. BR9 rakenneosan hirsyä BSY122 maan poiston jälkeen. Vastaava rakenne näkyvillä tasossa 8 (Kartta 23) kartan eteläosassa.*

Rakennusjäännöksestä BR9 dokumentoitiin BR5 hirsikehikorakenteen tapaan kolme hirsistä koostuvaa hiiltynyttä seinälinjaa (Kartta 23). Samoin dokumentoitiin puumateriaalia hirsikehikon ulkopuolisilta alueilta, mutta BR5 rakenteesta poiketen rakennuksen pohjois- ja länsipuolilta. Rakennetta ei ehditty kaivamaan esiin kokonaisuudessaan. Kaivausajan niukkuuden vuoksi prioriteettina pidettiin rakenteen seinälinjojen hahmottamista sekä mahdollisuuksien mukaan rakenteeseen liittyvien maakerrosten kaivamista. Myös tätä tehtiin osin lapiokaivun ja seulonnan yhdistelmänä. Viimeisellä kenttätyöviikolla vuoden 2004 koeajan täytemaa sortui alas profiilista peittäen alleen juuri sen alueen, josta oli tarkoitus kaivaa alemmalle tasolle aina Länkisen lammen täyttökerrokseen saakka (Kuva 19). Tämä sekä hankaloitti ja hidasti työtahtia että aiheutti myös ongelman työturvallisuuden suhteen. Romahduksen jälkeen maata ei enää kannettu pois kaivausalueelta, vaan sitä kerättiin alueen itäreunalle rakenteen BR9 sisäpuoliselle alueelle.

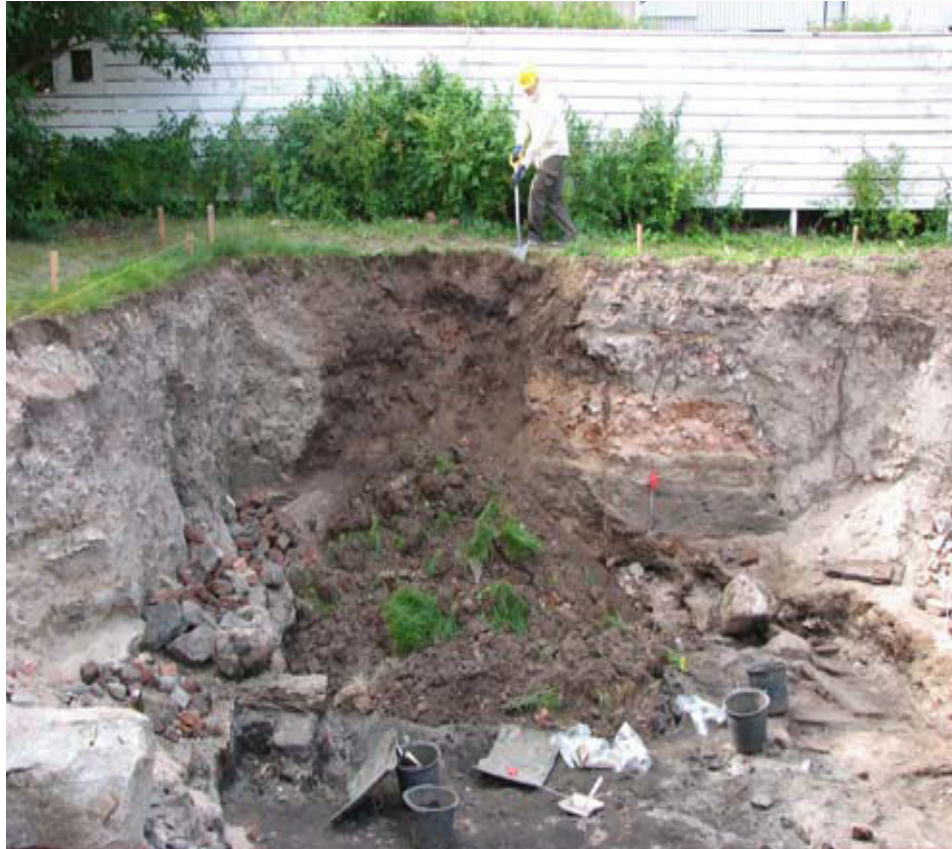
*Kuva 19. Vuoden 2004 koeojan täytemaa romahti profiileista kaivausalueen kaakkoisnurkkaan. Kuvaussuunta etelään.*

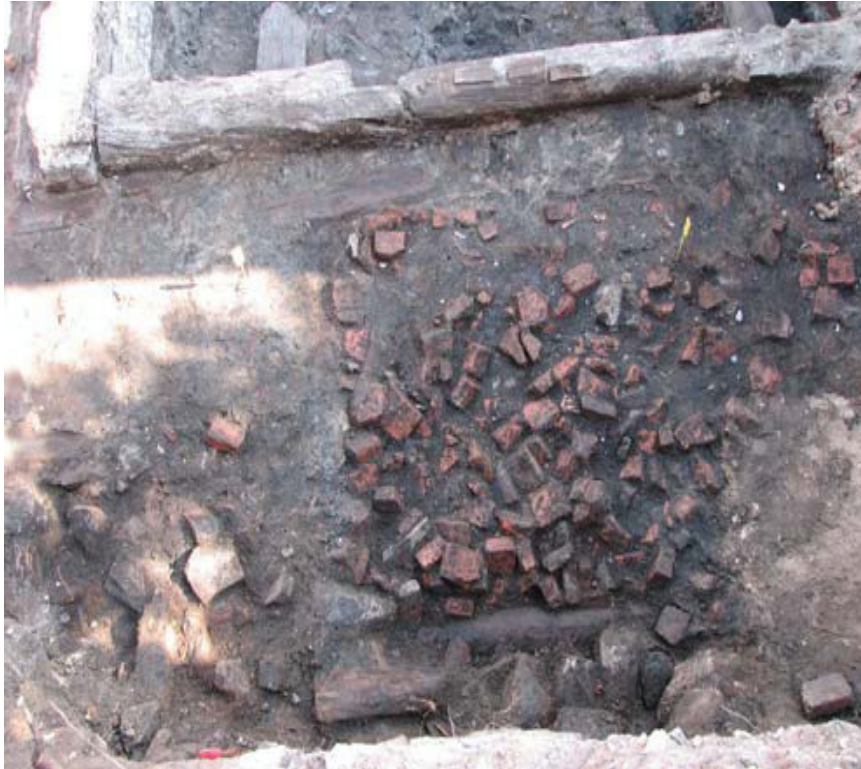
*Kuva 20. Kuvassa BR5 eteläinen seinälinja ylhäällä. Tiilinen maa oikeassa reunassa on kerros BSY126. Kuvaussuunta pohjoiseen.*

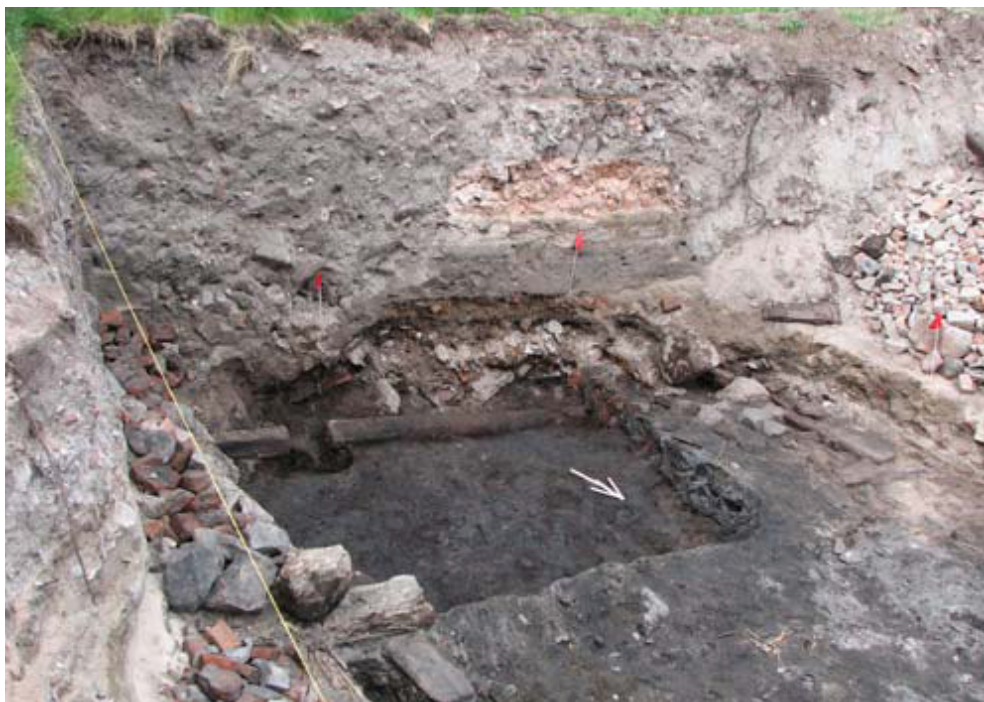
*Kuva 21. BR10 hirsi esillä, josta on vuonna 2004 teetetty dendrokronologinen iänmääritys. Syvemmillä tasolla näkyvä tumma maakerros on BSY131. Kuvaussuunta etelään.*

BR10 tunnuksella kulkivat siis kaikki kerroksittaiset puut. Lovetun, vuonna 2004 ajoitetun hirren alapuolella kulki paksu hirsi koillinen-lounas-suuntaisesti. Kyseinen hirsi näkyy kuvassa 22. Tämän hirren alapuolella on vielä nähtävissä kolmas hirsikerta, joka kulki ylemmän suuntaisesti itä-länsi-suuntaan.

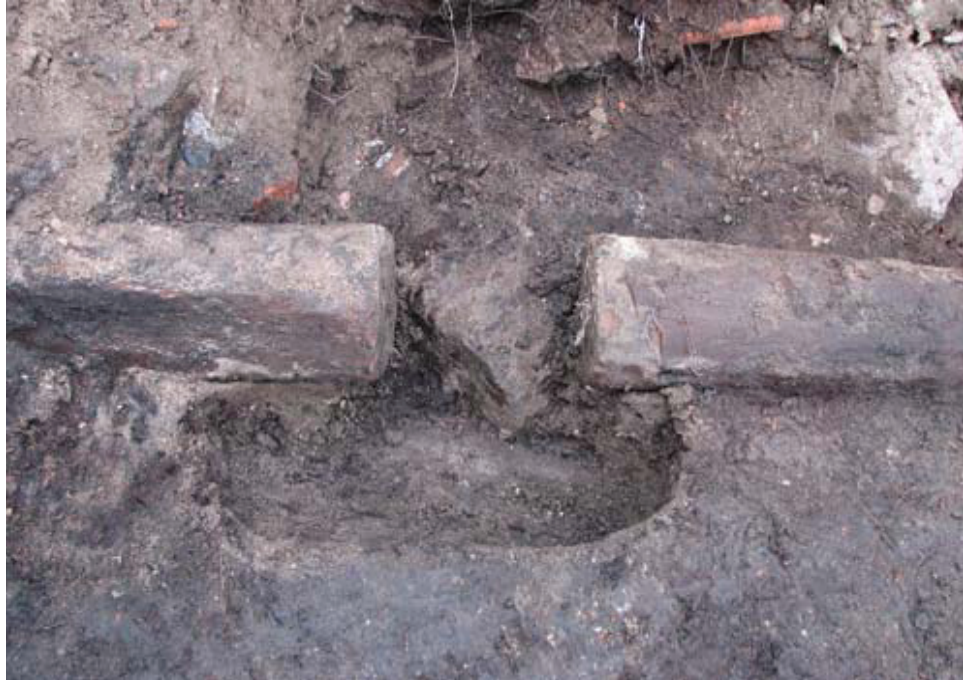
*Kuva 22. Vuoden 2004 näytteenottoa ja sen alapuolella kaksi päällekkäistä hirsikertaa.*

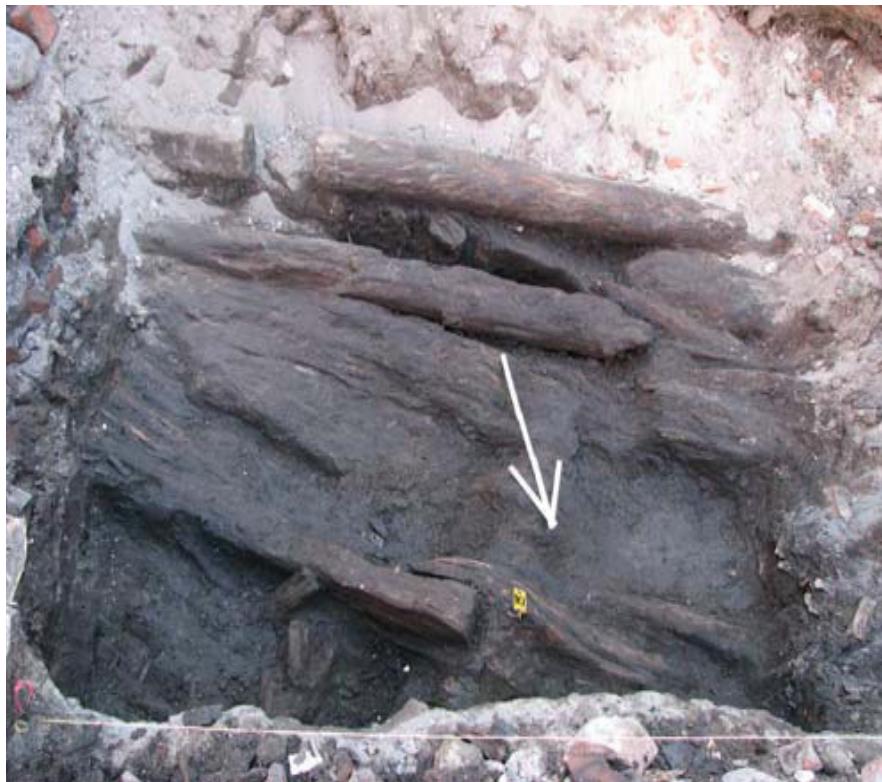
*Kuva 23. BR10 hirsien ja muun puumateriaalin jäännöksiä BSY131 puuroskan alta paljastuneena.*

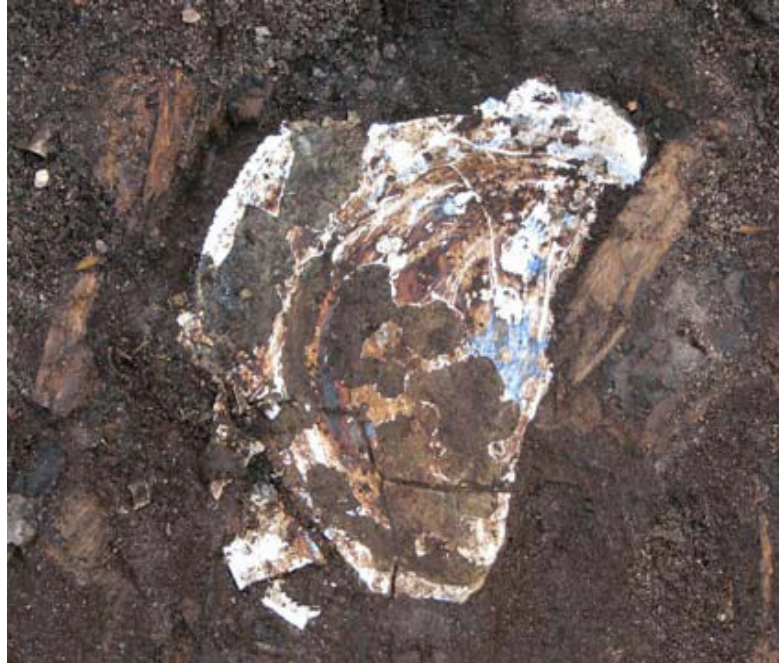
*Kuva 24. Fajanssilautanen löytöpaikallaan ruudussa 50/100 yksikössä BSY131.*

**BSY131** kerros oli varsinaista täyttämiskerrosta koostuen puuroskasta ja tuohesta. Kerros oli hyvin vetistä. Löytöinä saatiin piiposliinia, punasaviastian paloja, posliinia, ikkuna- ja esinelasia, fajanssia, piitä, liitupiipun varren katkelmia sekä rautanauvoja. Erikoisempina löytöinä saatiin suurempi kokonaisuus sinisellä koristellusta fajanssilautasesta. Lautasta löytöpaikallaan esittää kuva 24. Puuroskasta löydettiin myös nahkaesineitä, jotka ovat säilyneet hyvin kosteassa maassa. Nahkalöytöinä saatiin pala rei'itettyä nahkanauhaa, kahden eri kengänpohjan osia sekä suurempi pala rei'itettyä nahkaa. Lisäksi saatiin liitupiippujen varsien katkelmia. Osassa näistä oli piipun kanta mukana ja niissä on mahdollisesti ollut kannan sivulla kantaleimoja.

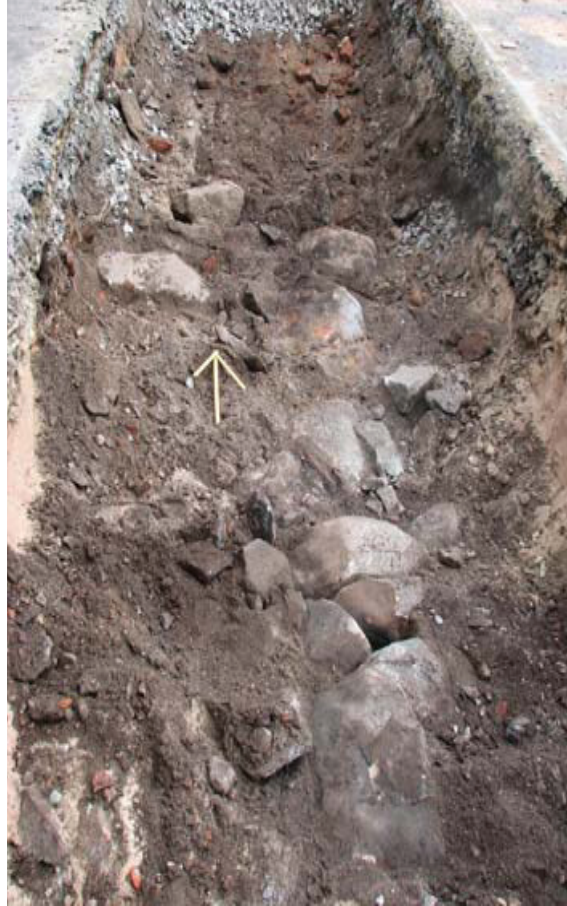
*Kuva 25. CR1 kivirakennetta. Osa päällä olleista kivistä jo poistettu.*

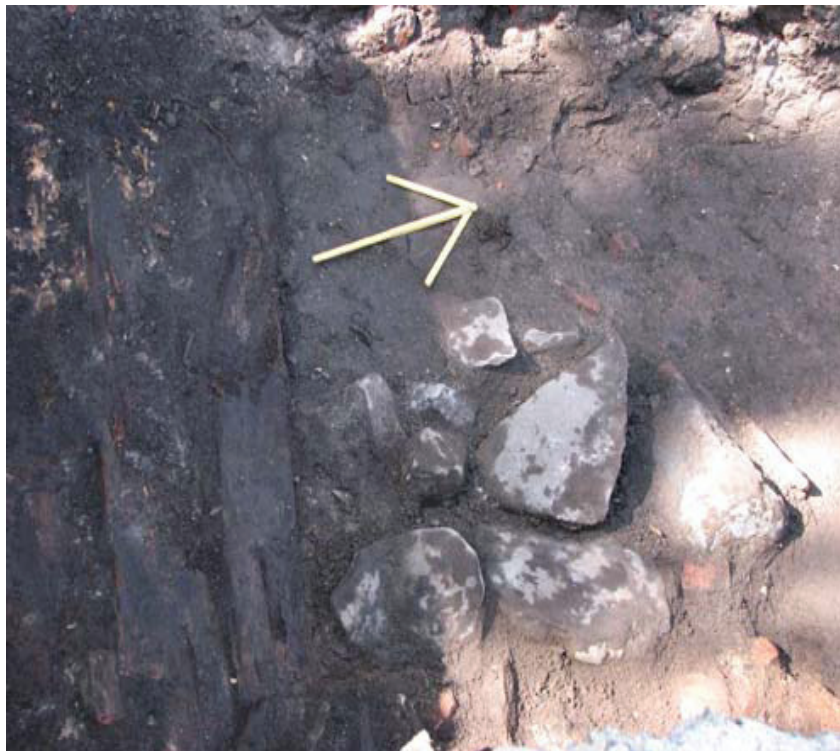
*Kuva 27. CR2 hirret vasemmalla, oikealla kiviä.*

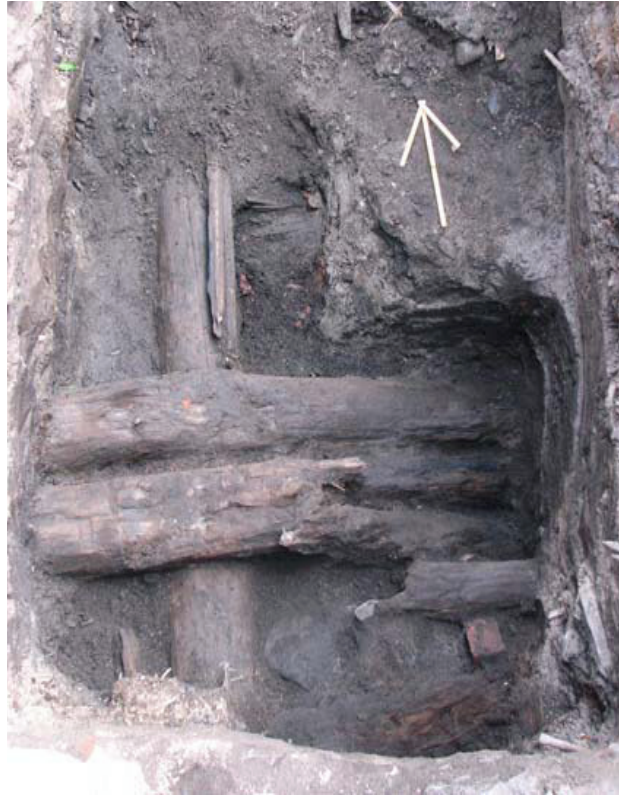
*Kuva 28. CR3 hirsiiä tasossa 3.*

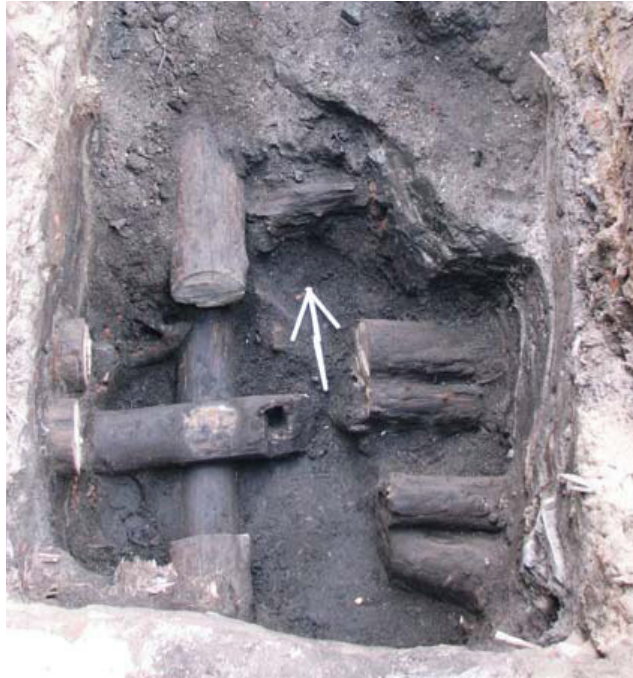
*Kuva 29. CR3 hirsiiä näytteenoton jälkeen.*

CR3 rakenneosaan liittyvistä hirsistä I, II ja III otettiin poikkileikkausnäytteet CD4–CD6 dendrokronologista iänmääritystutkimusta varten. Näytteet CD4 ja CD6 ajoitettiin Joensuun yliopiston Dendrokronologian laboratoriossa. CD4 näytteen kaatoajankohdaksi saatiin aikaväli 1661–1681. CD6 näytepuu on puolestaan kaadettu vuosien 1660–1680 välillä (ks. liite Zetterberg 2007).

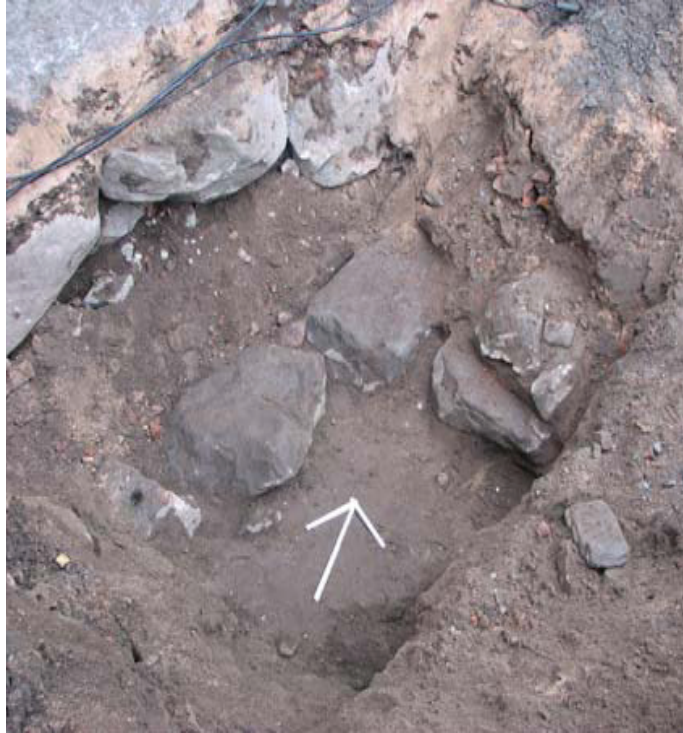
*Kuva 30. Kivijalkaa R31.*

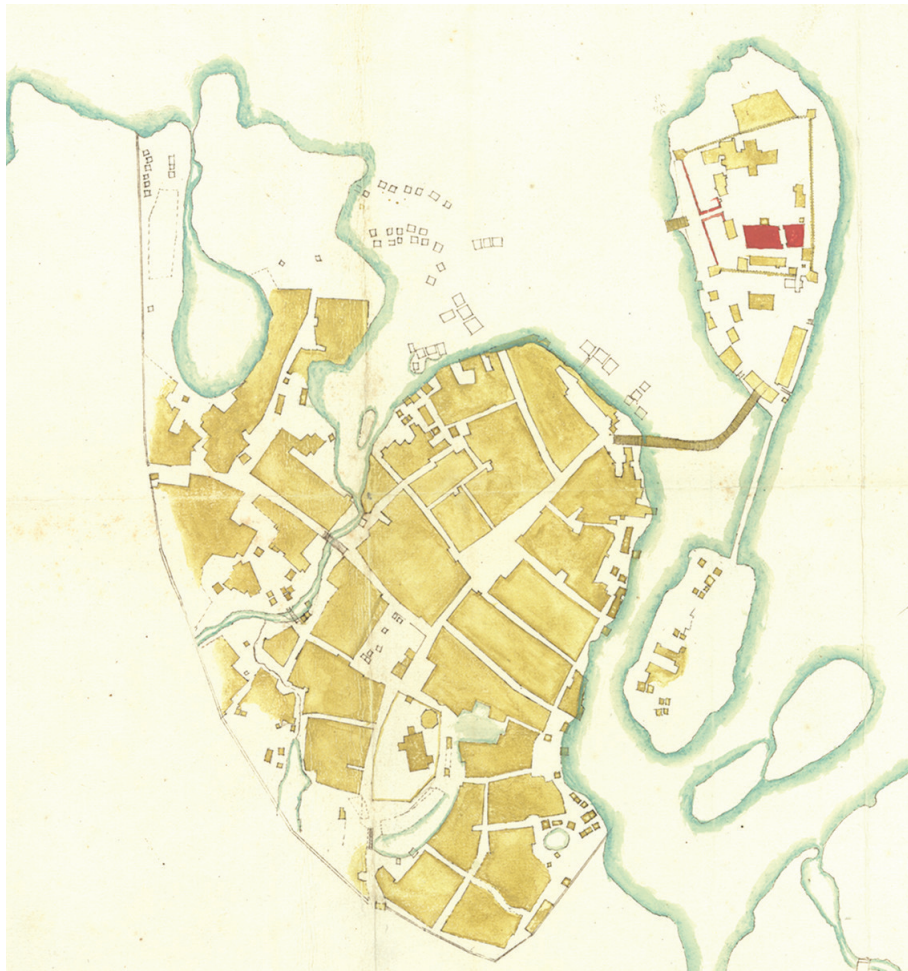
Kartta 34. Vanhin Oulun kaupunkia kuvaava kartta.  
Nikodemus Tessin vanhempi, 1648. Krigsarkivet.
