**ESPOO KAUKLAHTI ERIK BASSEN TIE
KAAPELITYÖN ARKEOLOGINEN VALVONTA**

9.-11.5.2005

Museoviraston rakennushistorian osasto
Päivi Hakanpää

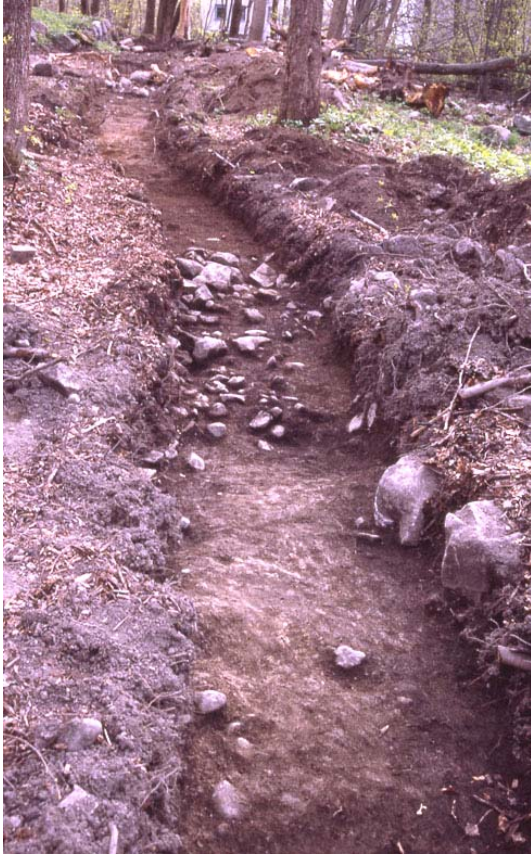
Kuva. Ladottu kiveys ja siihen liittyvä savikerros. Etualalla maaleikkauksessa näkyvät kivet kuuluvat mahdollisesti 1800-luvun rakennukseen. (MV/RHodia 125561:3)

Kaivannon puolivälissä oli pintamullan alla pienistä, palaneista kivistä ladottu rakenne (R200501), jonka pinta oli korkeudella 19.25 m mpy. Sen sijaintikoordinaatit olivat $x=75756,40-75757,20$ ja $y=33623,80-33625,25$. Rakenne oli kaivettu esille kaivinkoneella, jolloin ainakin yksi kivikerros oli osittain hävinnyt. Kivet olivat noin 30 cm maanpinnan alapuolella. Rakenteen koko oli noin 1,20 x 0,70 metriä, mutta se jatkui vielä profiilien ulkopuolelle. Kooltaan noin 20 x 30 cm - 5 x 10 cm kivet oli ladottu mullansekaiseen saveen. Savikerroksen paksuus oli 30–40 cm. Osa kivistä oli rapautuneita. Rakenteen pinnalta ja päällimmäisten kivien alta löytyneet fajanssi- ja punasaviastian palat sekä muutama lasiastian pala ajoittuvat 1700–1800-luvuille. Rakenteesta löytyi myös palanutta savea ja rautakuonaa. Rakenteesta kaivettiin puolet pois lastalla. Rapautuneita kiviä ja palanutta savea sisältänyt kiveys tulkittiin tulisijaksi, jollaisia löytyi tontilla tehdyistä kaivauksista vuosina 2002–2003. Nämä tulisijat liittyivät keskiaikaisiin rakennuksiin.¹¹

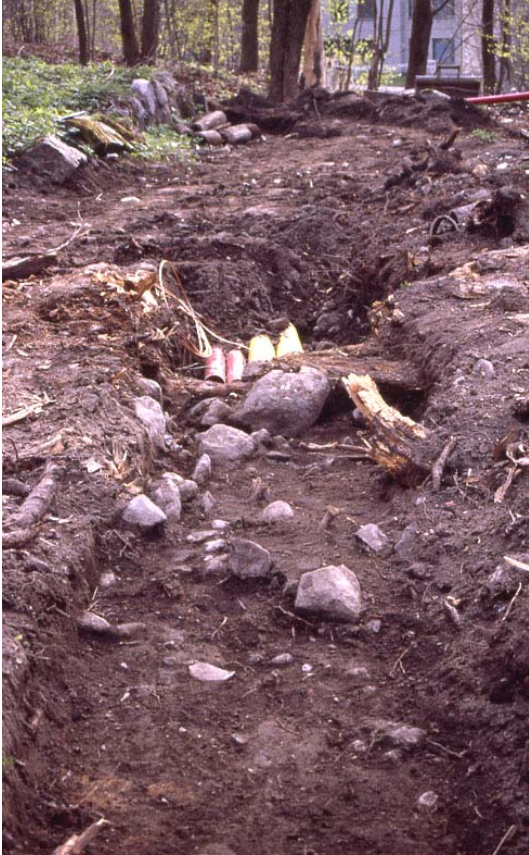
uuninperustukseen. (MV/RHOdia 125561:4)

Kuva. Hajonnut kiveys saattoi liittyä 1800–1900-luvuille ajoittuvaan

Kaivanto 1 yhtyi polkuun kaadetun kuusen kohdalla ($x=75760$, $y=33635$). Kuusen kannon vierestä ja sen alta oli paljastunut kiviä, joiden pinnat (19.86 m mpy) ulottuivat lähes maan päälle. Kiviä oli 2,6 x 0,9 metrin laajuisella alueella. Mullansekaiseen ruskeanharmaaseen saveen ladottujen kivien koot olivat 40 x 50 cm – 5 x 10 cm. Saven paksuus oli 25–35 cm. Kerroksesta löytyi lasi- ja keramiikka-astioiden paloja, jotka ajoittuvat 1800-luvulta 1900-luvun alkuun. Mullansekaisen saven alla oli vaaleanharmaa ruostesaostumia sisältänyt savi, jonka paksuus oli 10–15 cm. Tämän alla oli kallio. Kiveys ei muodostanut yhtenäistä rakennetta tai kuusen juuret olivat osittain hajottaneet sen. Kivet saattoivat liittyä 1800–1900-luvuille ajoittuvaan uuninperustukseen. Kiveys dokumentoitiin valokuvaamalla, sekä mittaamalla sen paikka kartalle, minkä jälkeen kiveys kaivettiin pois kaivinkoneella. Rakenteen sijaintikoordinaatit olivat $x=75758,80-75760,00$ ja $y=33634,50-33637,30$.

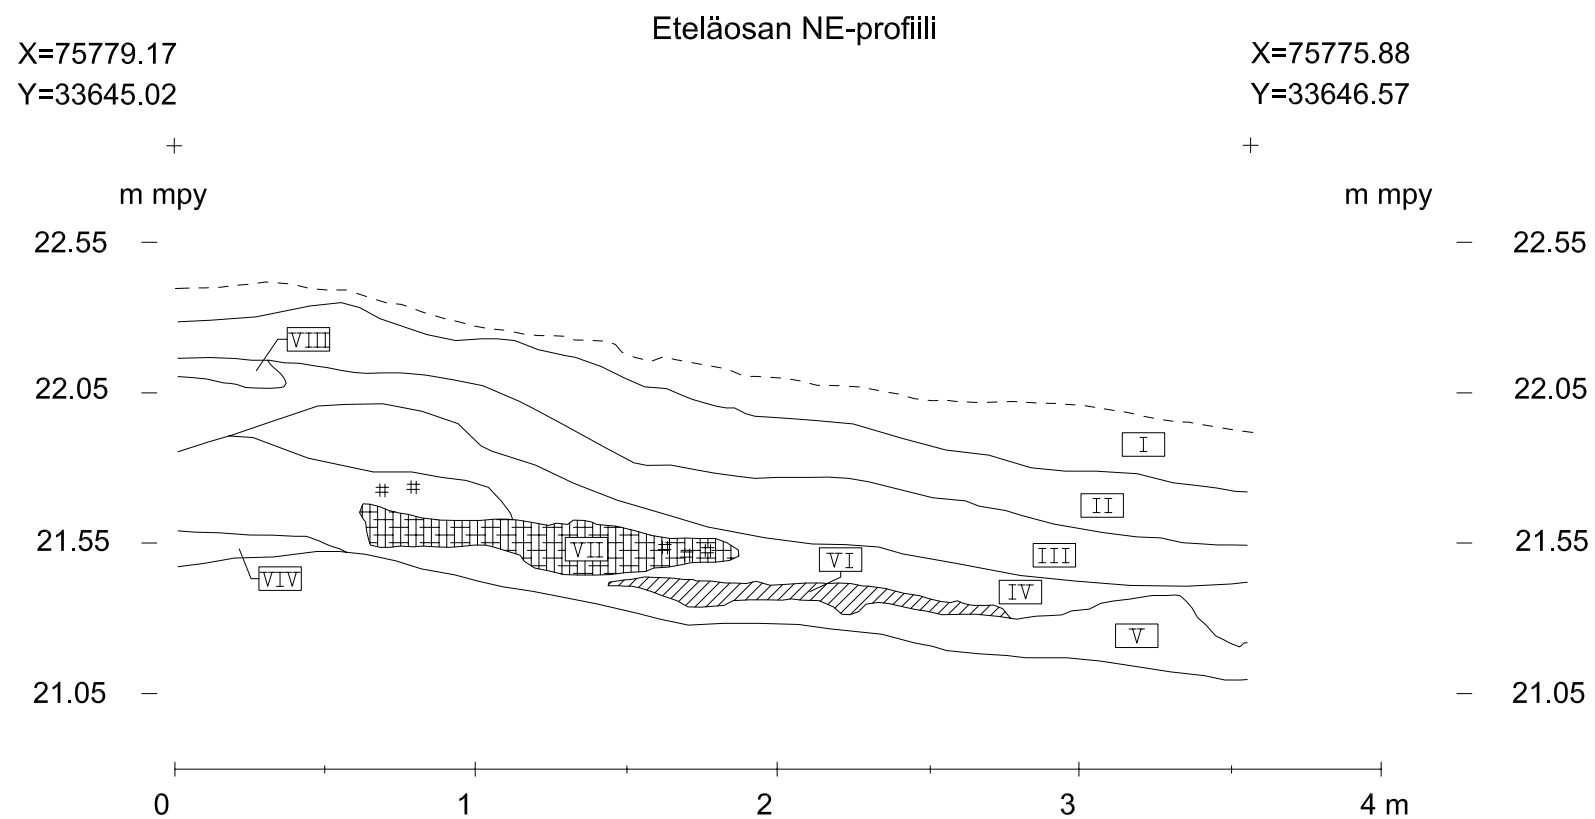
ESPOO	Kaapelioja 2
Kauklahti, Erik Bassen tie	Eteläosan NE-profiili
Päivi Hakanpää 2005	Mk 1:25
MITTAUSDOKUMENTOINTI	MUSEOVIRASTO, RAKENNUSHISTORIAN OSASTON ARKISTO HELSINKI
P. Hakanpää ja Donald Lillqvist 2005	Kartta 3
Puht. piirt. Donald Lillqvist 2005

Kaivannon eteläosassa pohjahiekan päällä oli tiivis ja tahmea noen-, hiilen- ja savensekainen hiekka, jonka paksuus oli noin 2–10 cm. Se vaikutti palokerrokselta. Osittain oletetun palokerroksen päällä oli lähes 18 cm paksu noen- ja savensekainen hiekka (kartta 3). Säilyneet kulttuurikerrokset sijaitsivat 22–23 metrin korkeuskäyrien välisellä terassilla. Kerrokset erottuivat vain koillisprofiilissa, eikä niiden yhteydessä ollut löytöjä, joten kerrosten ajoitus jää avoimeksi. Vanhojen karttojen perusteella paikalla on ollut

Polun kohdalla pintamullan paksuus oli 5–30 cm. Pintamullan alla oli 10–35 cm paksu hiekkatäyttökerros, jolla polun pintaa on aikanaan tasoitettu ja nostettu. Tämän alla oli tiivis, pieniä kiviä sisältänyt värjäytynyt hiekkakerros, jonka paksuus oli 5–30 cm. Kerros vaikutti tien tai polun pohjalta, joka oli noin 40 cm alempana nykyistä polun pintaa. Kaapelikaivannon pohjoisosassa oli vielä lähes 25 cm paksu vanhan polun tai tien tasaushiekkakerros. Näiden hiekkakerrosten alla oli säilynyt kulttuurikerroksia, jotka eivät olleet yhtenäiset. Kulttuurikerrosten kohdalta piirrettiin koillisprofiilista kaksi erillistä kohtaa yhteensä 11,60 metrin matkalta (kartta 3 ja 4).
