NAANTALI, RANTAKATU 4, LUUKKA

Pihan putki- ja kaapelikaivannot

MUSEOVIRASTO, RAKENNUSHISTORIAN OSASTO
Kenttätöyt ja raportointi Antti Suna
29.12.2006

Putki- ja kaapelikaivantojen valvominen.

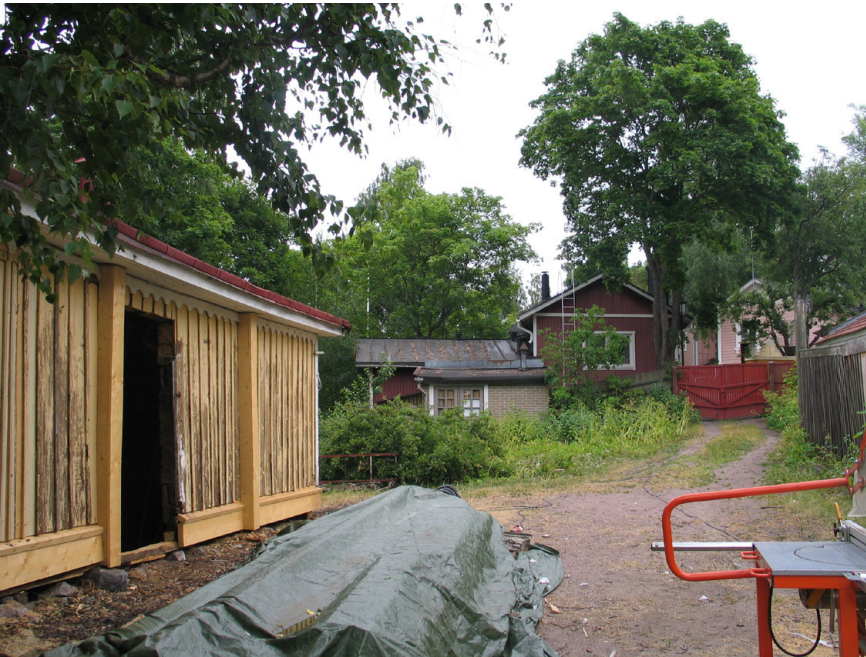
Pihan eteläosaa ennen
kaivaustöiden aloittamista.

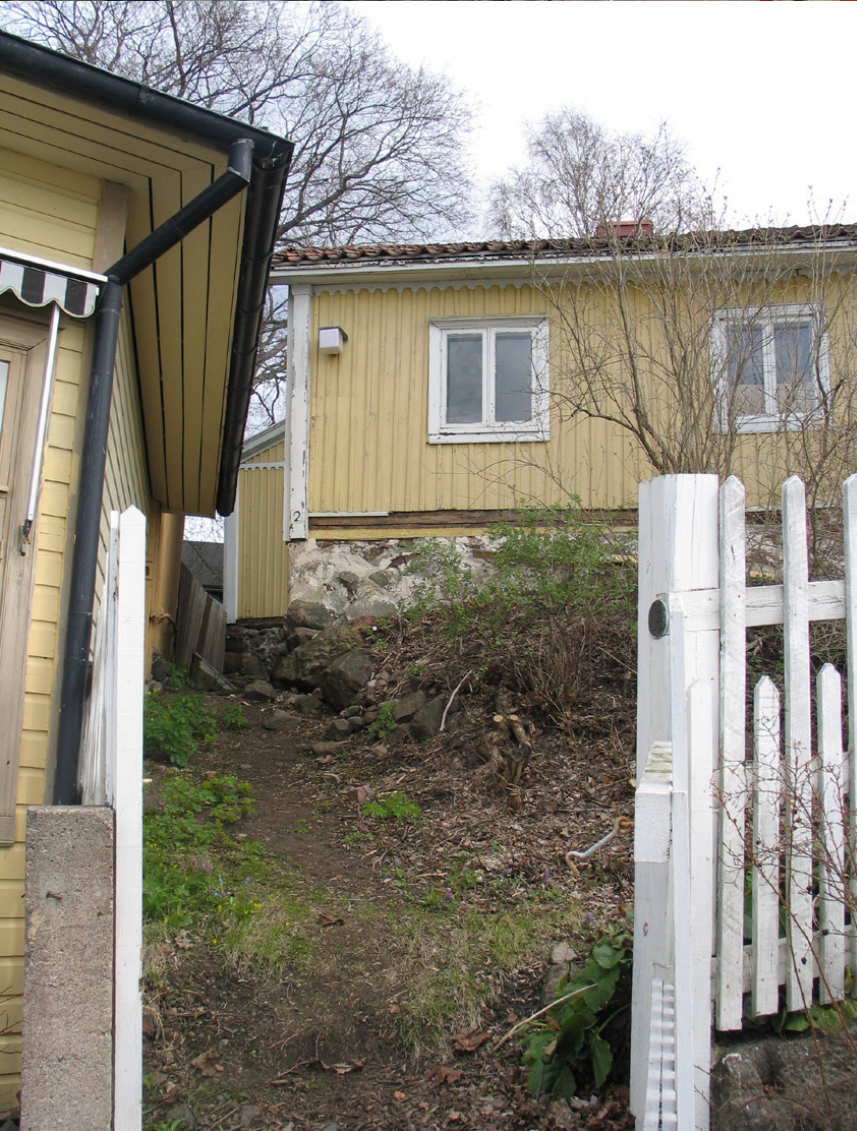
Tontin luoteisrinn

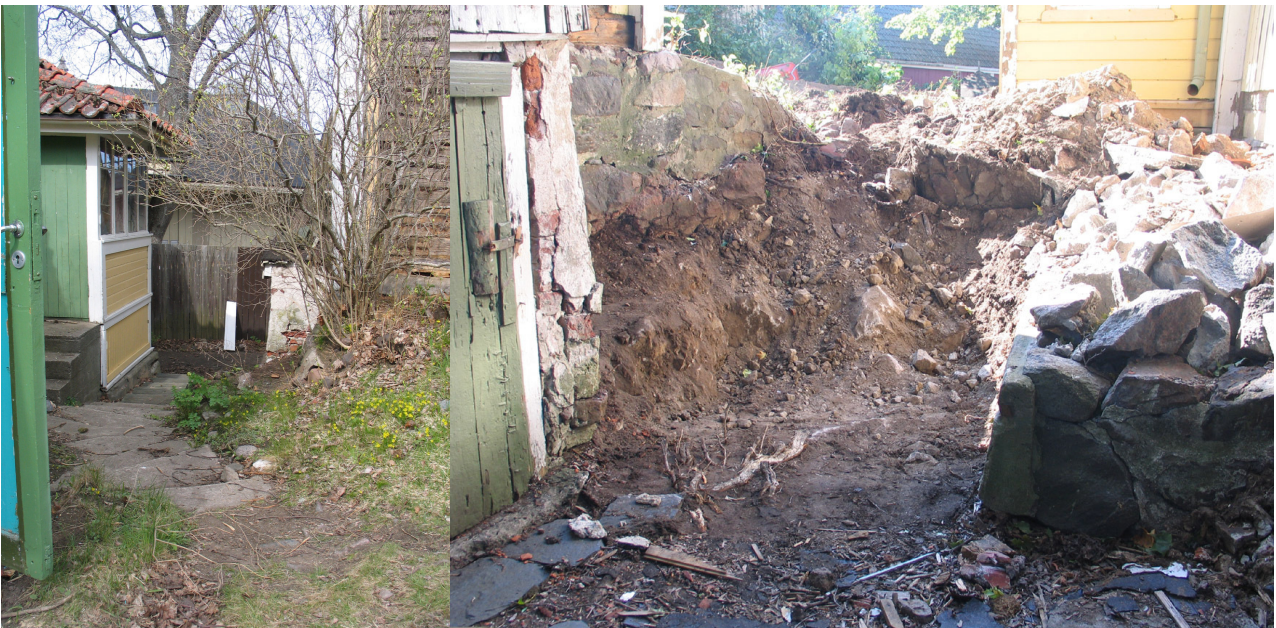
Kaivaminen aloitettiin päärakennuksen ja koillisen siipirakennuksen välisestä solasta, jossa on kellarin sisäänkäynti. Päärakennuksesta oli purettu kuisti, jonka perustukset olivat vielä jäljellä. Talojen välistä poistettiin maata noin 1 metrin syvyydeltä talojen välille tulevan yhdyskäytävän anturaa varten. Kaivannon reunassa koillisen siipirakennuksen pihanpuoleisen kulman vieressä oli 2 kiveä linjassa, mutta kaivamista ei jatkettu eteenpäin joten niiden luonne ei selvinnyt. Pohjassa oli iso kivi keskellä kaivantoa. Massa oli hämmästyttävän löydötöntä. Putkien vetämisestä tätä kautta luovuttiin maaperän hankaluuden ja päärakennuksen päädyn ahtauden takia ja näin ei päästy myöskään tutkimaan kellarin edustan massoja. Nyt poistetut massat olivat laattakiviportaiden alla ollutta tuoretta täytemaata. Tässä vaiheessa jätettiin kellarin eteinen vielä paikoilleen. Massat siis jäivät paikoilleen paikassa, jossa varmuudella on ollut toimintaa ainakin 1600-luvulla. Koillisen siipirakennuksen länsinurkan vaiheille sijoittuu 6 m:n korkeuskäyrä.

Rakennusten väli ennen kaivamista ja kaivamisen jälkeen

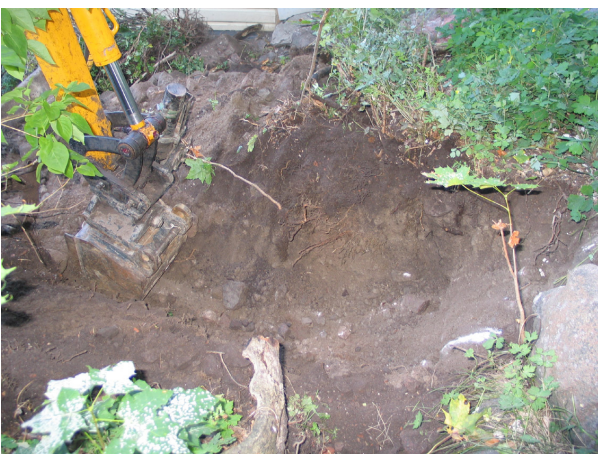
Rinteen harmaavesiviemäriin kaivantoa

Päärakennuksen luoteispuolen rinteessä kaivettiin oja harmaavesiviemäriä varten alas päärakennuksesta noin 50 cm:n syvyisenä lähelle porttia sijoitettavaan kaivoon. Kaivanto sisälsi karkeata soraa. Noin 15 m:n päässä rakennuksen perustuksesta oli iso kivi, joka kierrettiin. Kaivannon toisella puolella ei kiveä ollut havaittavissa. Massa oli soraa koko matkalla. Soran päällä oli humuskerros. Sora oli paikalle tuotua.

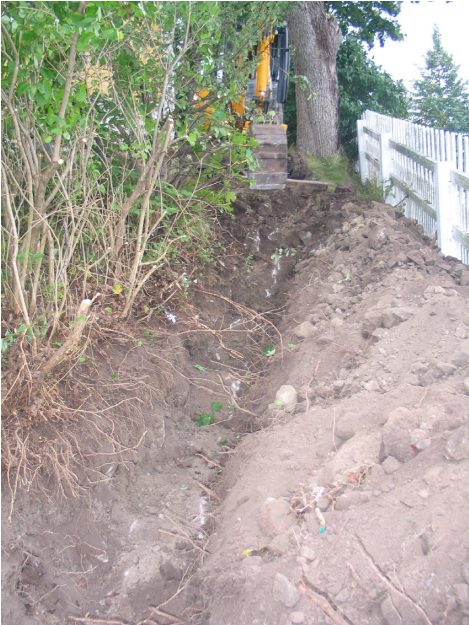
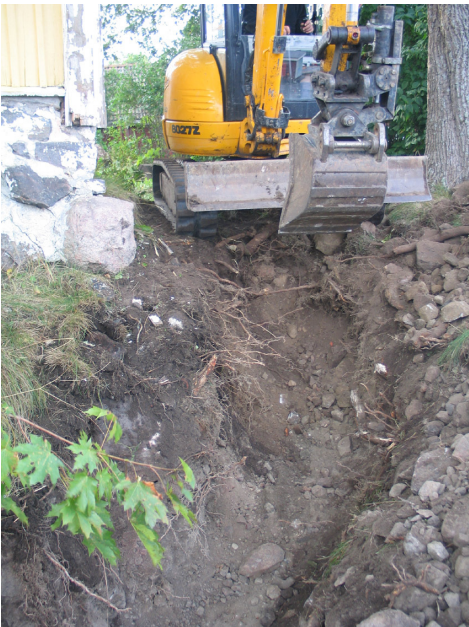
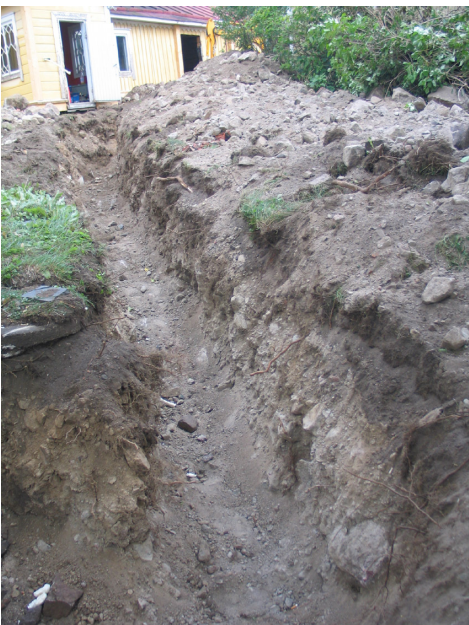
Kaivanto jatkui ylös pihalle päin päärakennuksen lounaispään vieritse. Massa humuksen alla oli hyvin karkeata soraa. Sama sora jatkui pihan puolella, karkea aines ehkä hieman väheni ja saven lisääntyi, mutta suurin osa massasta on mahdollisesti luonnon kerrostumaa ja näin ollen ilman kulttuurin merkkejä.

Päärakennuksen edustalta kaivanto jatkui koillisen siipirakennuksen suuntaisesti keskellä pihaa kaakkoa kohti tiilirakennukseen asti. Soran laatu jatkui samanlaisena todennäköisesti liikuttelemttomana, mutta sen pohjan tasossa ja myös kaivetussa osassa oli suuria luonnonkiviä, joiden alkuperäistä sijaintia ei täsmällisesti tiedetä, koska kaivaustyö oli tehty valvojan poissa ollessa. Varsin todennäköistä kuitenkin on, että ne ovat luonnonkiviä. Niissä ei ole mitään merkkejä käsittelystä kuten lohkomisesta tai muuraamisesta. Lisäksi ne olivat liikuttelemttomaksi tulkittamani soran seassa. Vielä paikalleen jääneet suurien kivien asemasta ei voi päätellä ihmisen asettaneen niitä paikoilleen. Isojen kivien tulkintaan jää kuitenkin pieni mahdollisuus, että ne olisivat olleen jotakin pohjarakennetta.

Pihan kiveyksestä kaivannon profiileissa ei ole jäänteitä. Kiveykseksi sopivia kiviä on kaivuumasassa, mutta todennäköisintä on, että piha ei ole ollut kokonaan kivetty. Samaan tulokseen tultiin, kun seurattiin pihan poikki kaivettua sähkökaapelikaivantoa. Tämä kaivanto oli noin 30 cm syvä ja sisälsi pääosin täyttömaata. Pinnassa on humuspitoista maata ja aivan alaosassa soraa. Pintamaassa oli tiilenmuruja, pohjasora sen sijaan oli puhdasta. Sähkökaapelikaivanto sijoittui koillisen siipirakennuksen kaakkoispäähän ja kulki siitä poikki pihan.

Kuvat ylhäältä alas:
Kaivanto päärakennuksen
luoteispuolella
lounaispäädyssä
kaakkoispuolella

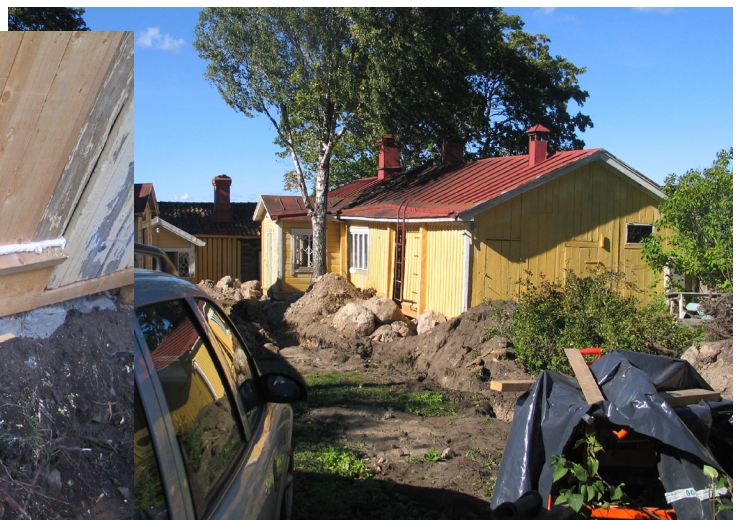
Kaivantoa
