**PORVOO JOKIKATU 43 HOTELLIN RAKENNUSALUEEN  
KOEKAIVAUS 8.8–12.8.2005**

Museovirasto, rakennushistorian osasto  
Päivi Hakanpää

Tutkimuksen laatu: Porvoon Jokikatu 43, hotellin rakennusalueen koekaivaus

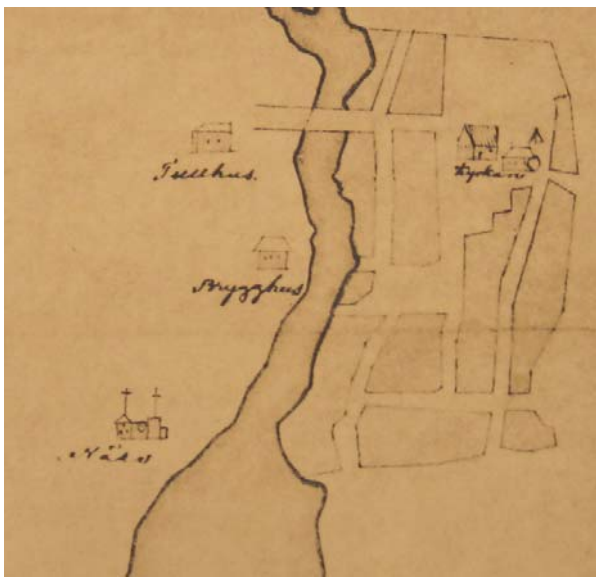
Kartta 1. Vanhimmissa säilyneessä Porvoon kaupunkia esittävässä kartassa vuodelta 1652 on merkitty joen ylittävä silta. (KA Porvoo ½ D 28/10)

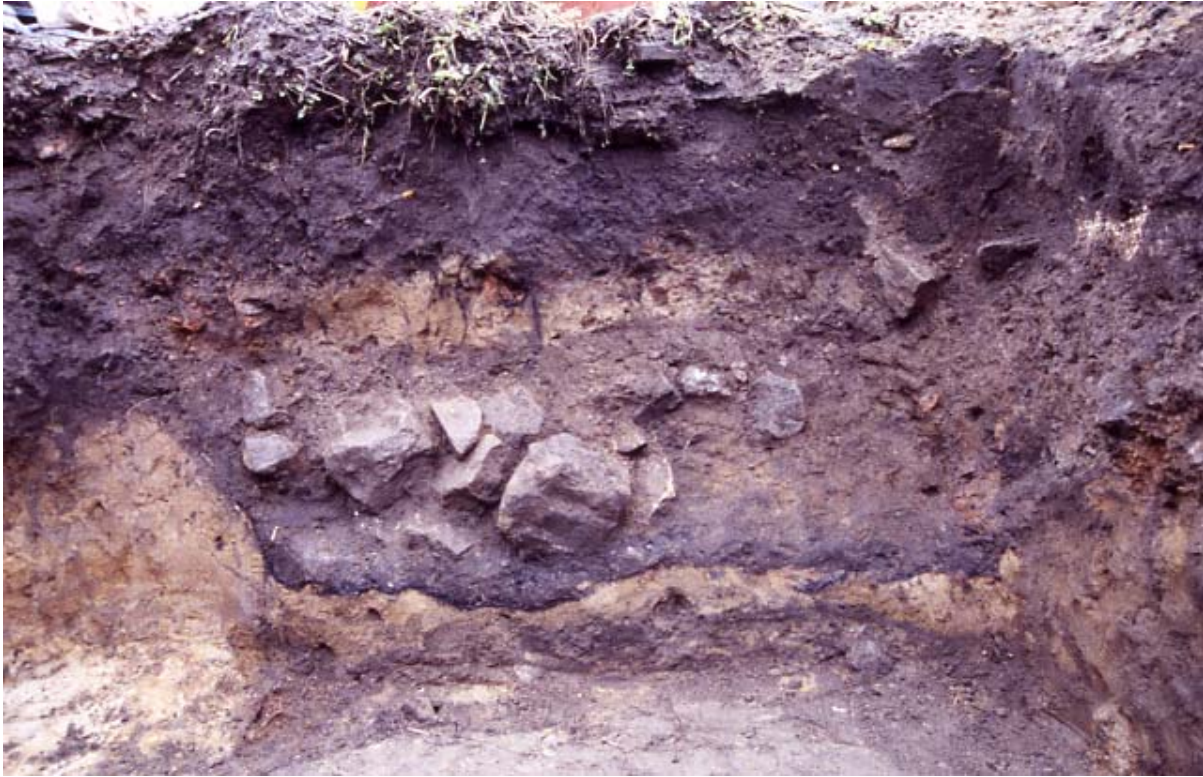
Kuva 1: Maaleikkauksessa näkyvät uunin kiviperustukset (R106), jotka oli ladottu kuoppaan. Sen pohjalla oli hiiltynyt puukerros (Y125). P. Hakanpää (MV/RHO 125579:15).

Kaivausalueen koillispäästä, palokerroksen alta paljastui rakennuksen kivijalan kulma. Rakennus on ollut lähes luode-kaakkosuuntainen. Siinä on ollut uuni, jonka kiviperustus (R106) oli vielä säilynyt. Uunin kiviperustusten alle oli valunut, tai tarkoituksellisesti laitettu, noin 10 cm paksuinen kerros pohjahiekkaa (Y110). Uunin kiviperustukset oli vielä pohjustettu puutasolla (R135), jota reunustivat pystyyn asetetut laudat.

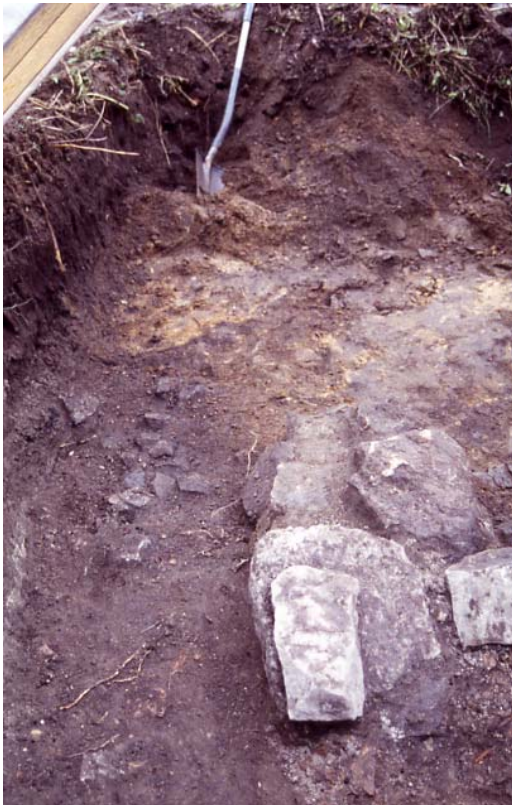
Kuva 2: Rakennuksesta oli säilynyt vain osa seinän perustuskiviä (R102). Seinän vieressä oli ojaan ladottu kiveys (R103). P. Hakanpää (MV/RHO 125579:4)

Rakennukseen liittyi osittain litteistä laakakivistä ladottu harva kiveys, joka tulkittiin lattiarakenteeksi. Lounaisseinän kohdalla oli kaivettu noin 20 cm syvä oja (Ku119), joka oli täytetty nokisella hiekalla (Y118). Tämä oli mahdollisesti rakennuksen kiviperustuksia varten kaivettu oja, joka oli kaivettu 1500-luvulle ajoittuvan kerroksen (Y117) läpi. Rakennuksen luoteisseinän ulkopuolella oli kiveys (R103), joka oli ladottu ojaan. Kiveys ja oja liittyivät ilmeisesti rakennuksen kiviperustuksiin ja muistuttivat rakennuksen viereen tehtyä salaojaa.

Rakennuksen pohja oli suurimmaksi osaksi tuhoutunut mahdollisesti 1950-luvulla kaivetun vesi- tai viemärikaivannon vuoksi. Rakennuksen jäännökset jatkuivat kaivausalueen koillispuolelle. Niihin liittyi kulttuuri- tai taseuskerros (Y105), jonka löydöt ajoittuvat pääasiassa 1600–1700-luvuille. Rakennus oli jäänyt pois käytöstä viimeistään vuoden 1760 palon jälkeen. Tämän jälkeen tontin eteläosa on ollut puutarhana ja rakentamaton.

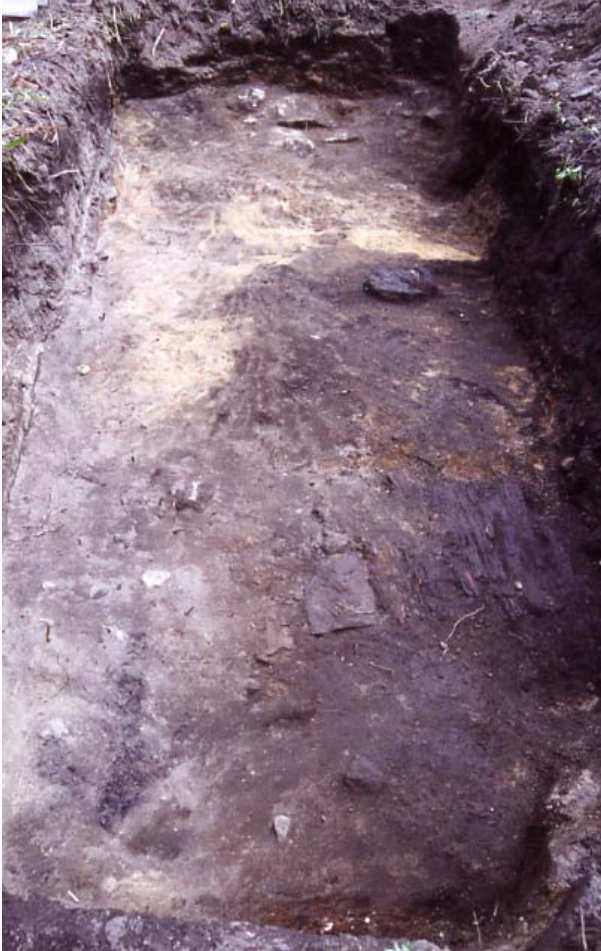
Kuva 3: Rakennuksesta oli säilynyt ainoastaan maatuneet lattialaudat tai -lankut sekä niiden alla tukikivi (R113). P. Hakanpää (MV/RHO 125579:8)

Kaivausalueen lounaisosassa oli palokerroksen (Y104) alla oli noensekainen hiekka (Y109). Kerroksessa oli viisi 1500-luvun lopulle ajoitettavaa rahaa ja yksi raha 1600-luvun lopulta. Muuta esineistöä kerroksessa oli vain vähän. Noensekaisen hiekan alta paljastui lounaiskoillisuuntaiset maatuneet laudat tai lankut (R107), jotka tulkittiin lattiaksi. Niiden alle oli laitettu suuren tukikiven (R113) lisäksi pieniä kiviä. Maatuneiden lautojen alapinnat olivat hiiltyneet. Puurakenne jatkui lounaisprofiiliin ja se oli niin huonosti säilynyt, ettei rakennuksen kokoa pystytty arvioimaan. Rakenne ajoittuu todennäköisemmin 1500-luvun loppupuolelle.

Maatuneen puurakenteen alla oli palanut savi (Y114), joka ilmeisesti oli alun perin lattian tiivistämistä varten laitettu ja vasta myöhemmin palanut. Sen alta paljastui hyvin huonosti säilyneet hiiltyneet laudat tai lankut (R115), jotka tulkittiin lattiakatteeksi. Paikalla oli ollut kaksi samansuuntaista rakennusta, joista ensimmäisen palaneen tilalle oli rakennettu toinen (R107) 1500-luvun lopulla. Ensimmäinen rakennus on voinut palaa joko vuoden 1507 tai 1579 kaupunkipalojen yhteydessä. Puiden alla oli palokerros (Y117), josta löytyi kuonaa, rautanauvoja ja palanutta luuta. Palokerroksen alla oli vielä ohut nokinen hiekkakerros (Y120), josta löytyi yksi pala aikaisintaan 1400-luvun puoliväliin ajoitettavaa Sieburgin -keramiikkaa.<sup>30</sup> Puurakenteiden kohdalla, kulttuurikerrosten alla oli suoraseinäinen kuoppa, joka oli täyttyneet värjäytyneellä hiekalla (Y134). Pohjahiekan läpi kaivetun kuopan täyttömaahan (Y134) oli sekoittunut pohjahiekkaa. Kuopan tarkoitus ja ajoitus jäi epäselväksi, mutta ilmeisesti se liittyi rakennukseen. Kaivaushavaintojen perusteella vanhin tontilla ollut rakennus on pystytetty 1450-luvun jälkeen, todennäköisesti 1400-luvun lopulla tai 1500-luvun alussa. Se oli palanut joko heti 1500-luvun alussa tai vasta 1570-luvun lopulla. Palaneen rakennuksen paikalle oli rakennettu uusi samansuuntainen rakennus 1500-luvun lopulla.

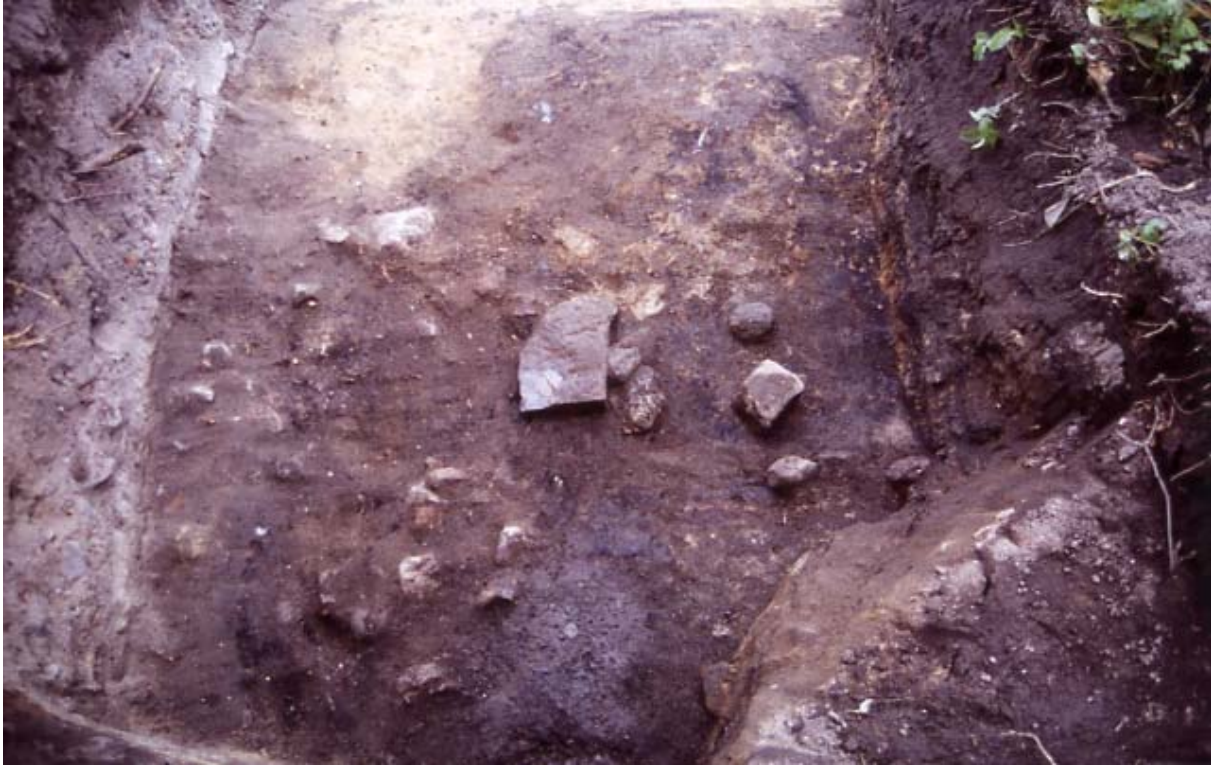
Kuva 4: Rakennuksesta oli säilynyt ainoastaan hiiltyneitä lautoja tai lankkuja, joita ympäröi palokerros (Y117). Kuvassa näkyy myöhemmin paikalle pystytetyn rakennuksen tukikivi (R113). P. Hakanpää (MV/RHO 125579:11)

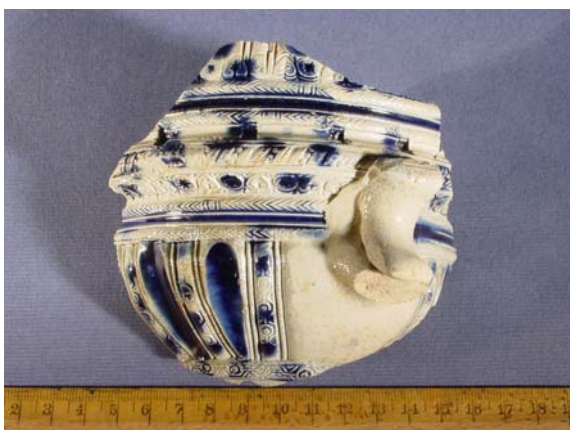
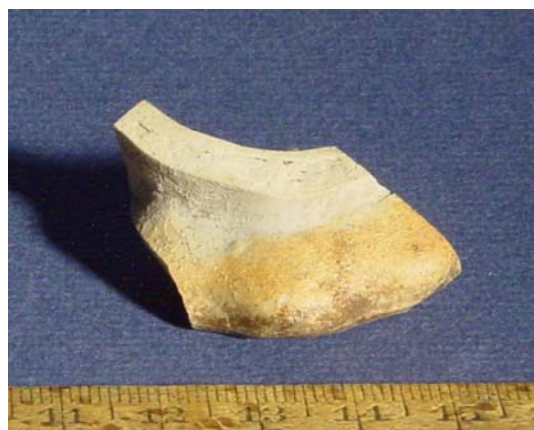
Kuva 5: Reliefikoristeisen Westerland-kannun kylkipala 1600-luvulta ja Sieburgin kannun tai tuopin pohjapala 1400-luvun lopulta (KM 200506:60 ja KM2005061:100). D. Lillqvist (MV/RHO)

Kaivausalueelta löytyi eniten rikkoutuneita punasaviastianpaloja, joista suurin osa oli peräisin ruoanvalmistukseen käytetyistä kolmijalkapadoista ja tarjoiluastioina käytetyistä vadeista. Vadit oli koristeltu geometrisillä kuvioilla, jotka oli tehty lasitteen alle valkoisella savella. Keltaisen lasitteen lisäksi astioissa oli käytetty vihreää väriä (KM 2005061:62). Kaivauksilta löytyi myös punasavesta valmistettuja ruukkuja ja kulhoja, joissa on säilytetty ruokaa. Saksalaista tuontitavaraa olivat kivisavesta valmistetut kannut ja tuopit. Kaivausalueelta löydettiin Reininmaalla valmistetun Westerland-kannun paloja (KM 2005061:60), jotka ajoituivat 1600-luvulle. Koristeellisia ja vedenpitäviä kannuja on käytetty viinin tai öljyn säilytykseen ja tarjoiluun.<sup>32</sup> Reininmaalta olivat peräisin myös Sieburgissa valmistetut kannut tai korkeat tuopit. Kaivauksilta löytyneet palat ovat peräisin kahdesta eri astiasta (KM2005061:81 ja :120), jotka ajoituivat 1450-luvun puolen välin jälkeiseen aikaan.<sup>33</sup>

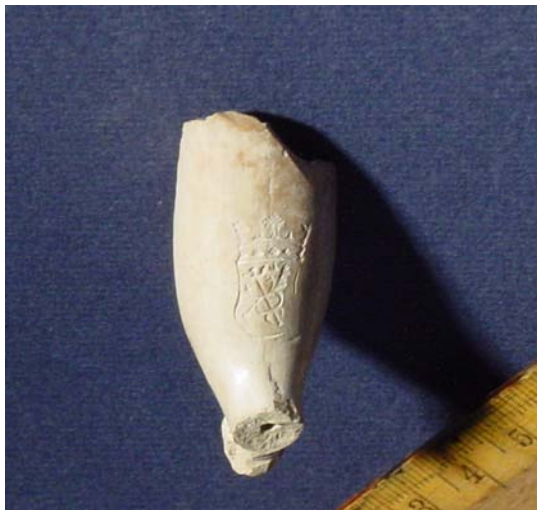
Kuva 7. Valkosavesta valmistetut pitkävartiset piiput menivät helposti rikki. Piipun pesässä on Tukholman kaupungin vaakuna. (KM2005061:24 ja KM2005061:25). D. Lillqvist (MV/RHO).

Tupakka tuli pohjoismaihin 1600-luvun alkupuolella. Aluksi sitä nautittiin lääkkeenä, joka paransi mm. hammas- ja päänsärkyä.<sup>39</sup> Kaivausalueelta löytyi kaksi liitupiipun pesää. Toinen piipuista on valmistettu todennäköisesti Olof Forsbergin piipputehtaassa Tukholman Södermalmilla vuosina 1739–1759. Piipun pesään on kuvattu Tukholman kaupungin vaakuna, jonka keskellä on Merkuriuksen sauva.<sup>40</sup> Porvoo sai vuonna 1744 oman tupakkatehtaan, joka sijaitsi Välikadulla. Tehtaan mestarina toimi 1700-luvun puolivälissä tukholmalainen tupakankehrääjäkäsälli Johan Grytsedt. Tehtaan ongelmana oli raaka-aineen saanti, vaikka kaupungin maalle olikin monta kertaa yritetty istuttaa tupakkaa.<sup>41</sup>

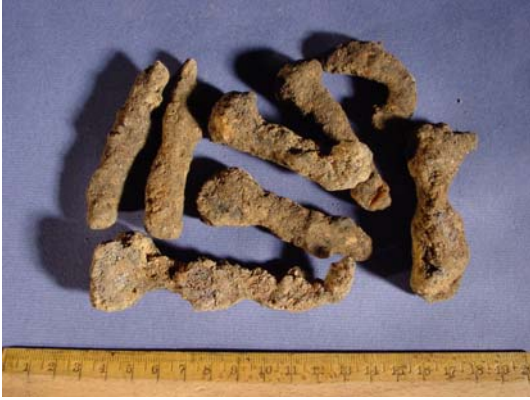
Nro 7

7	Y117	Rauta	Naula	Kahden kannat ja varret ovat nelikulmaisia. Kolmen kannat ovat soikion muotoisia ja varret nelikulmaisia. Kolmen katkelman varret ovat nelikulmaisia.	8	Pit. 40-100	187,3
8	Y120	Rauta	Hevosenkengännaula	Kanta on soikion muotoinen ja varsi on taipunut päästä. Naula on ruostunut.	1	Pit. 40 mm	20,6
9	Y126	Rauta	Naula	Naulojen kannat ovat soikeita ja varret nelikulmaisia. Toinen nauloista on varresta katkennut. Naulat ovat kannasta tarttuneet toisiinsa.	2		45,61

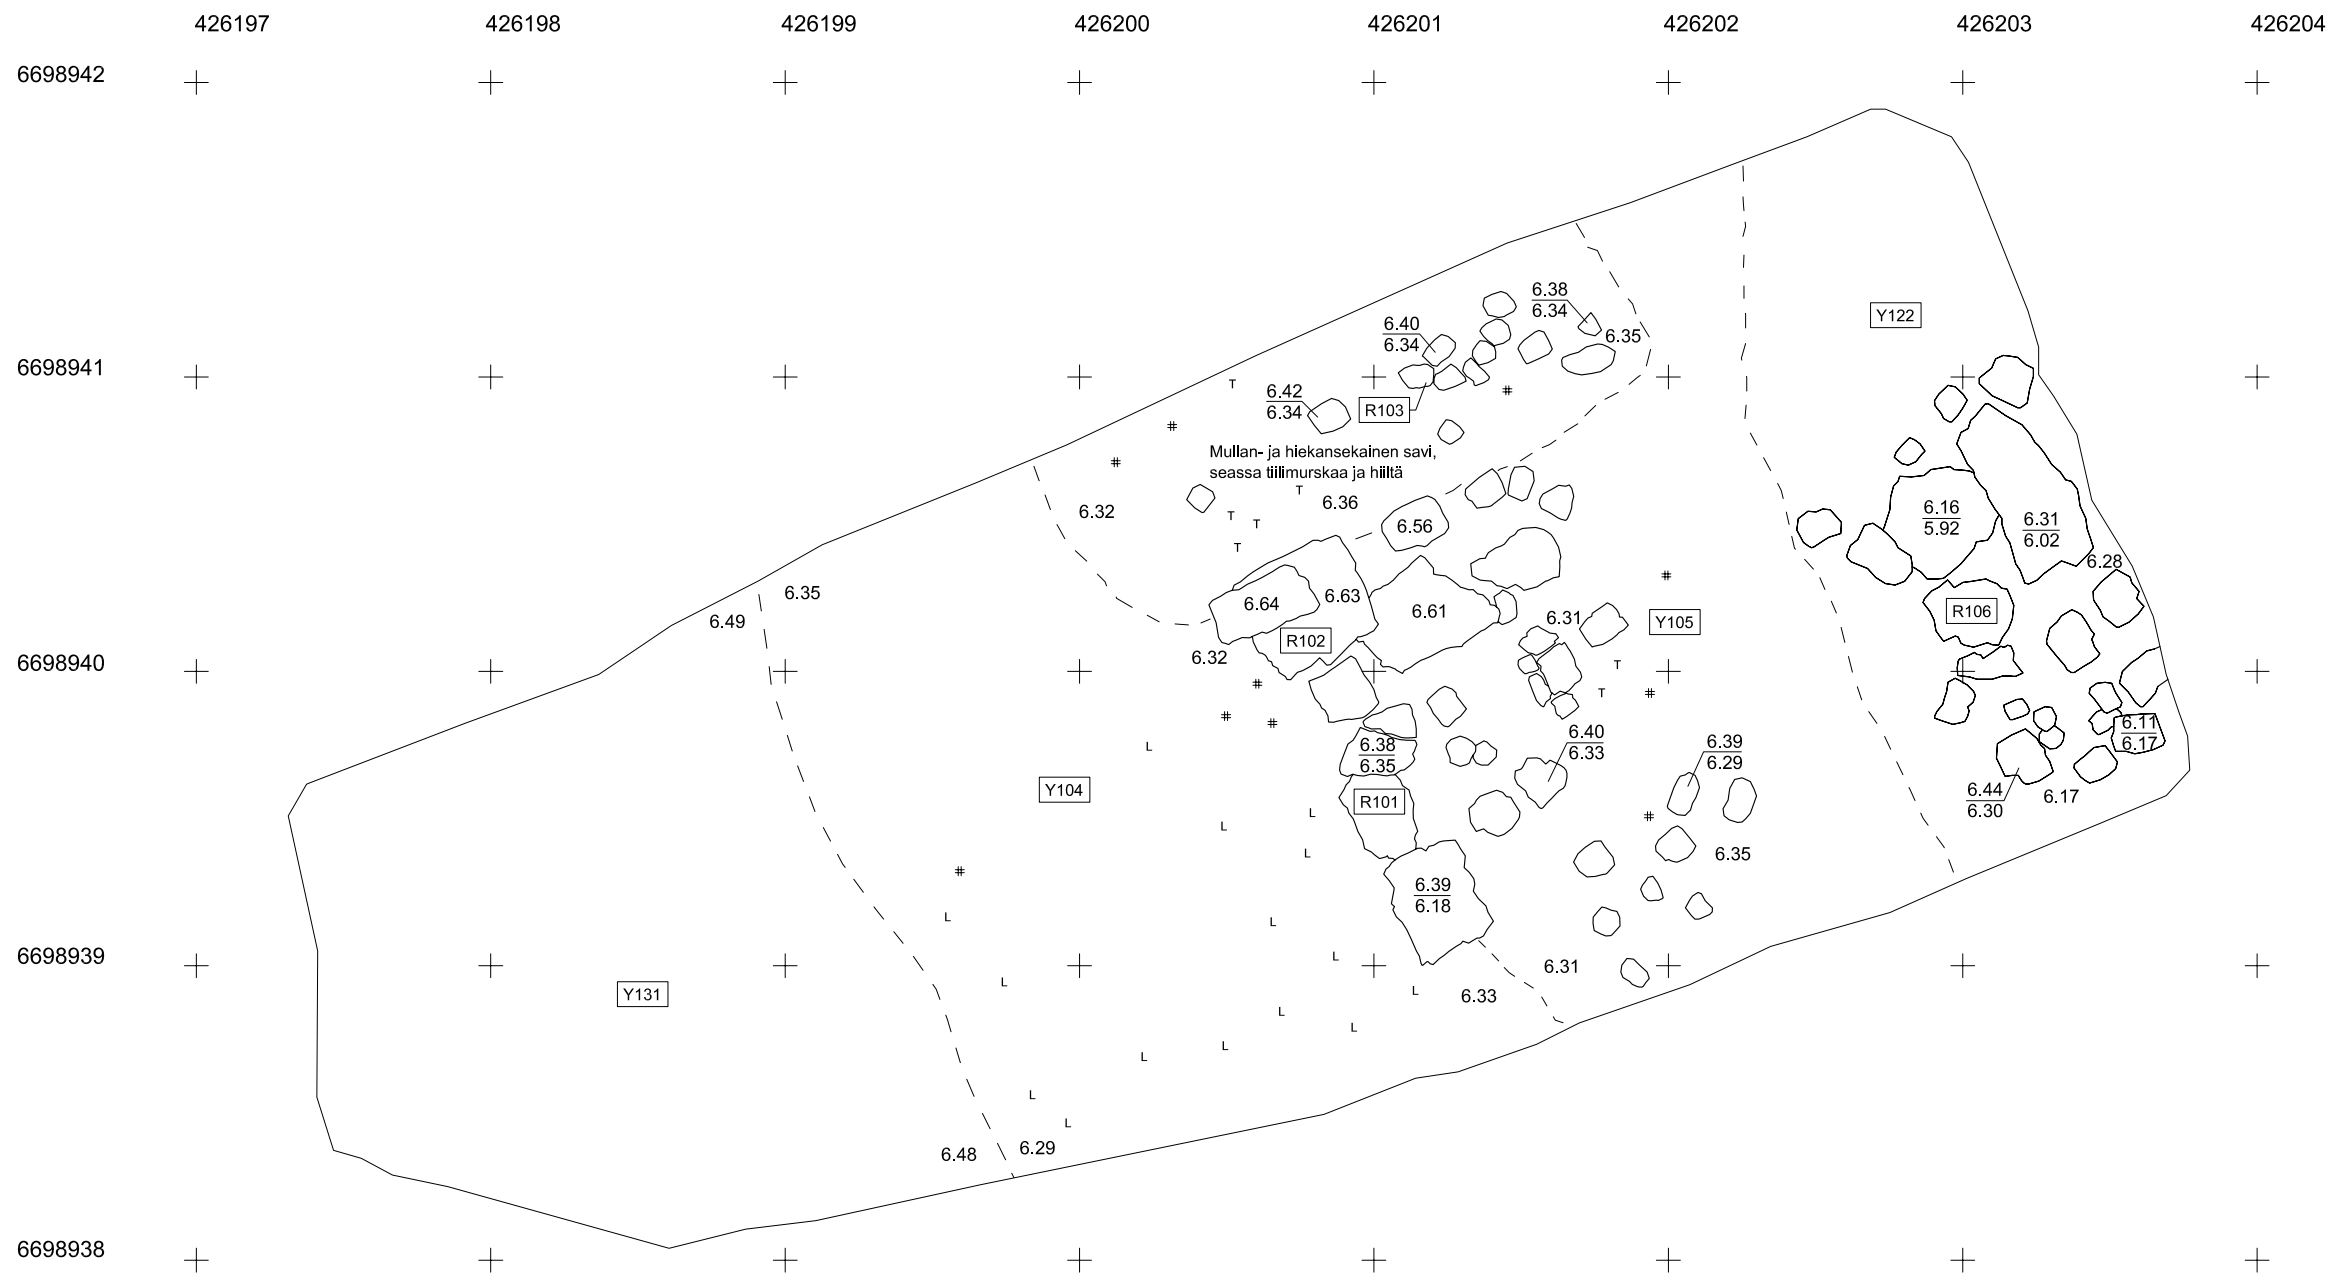
- R101 Kiveys
- R102 Rakennuksen kivijalka
- R103 Kiveys
- R106 Uunin perustus
- Y104 Palokerros
- Y105 Mullan- ja savensekainen hiekka
- Y122 Savensekainen hiekka (R106)
- Y131 Mullansekainen hiekka

<b>PORVOO</b> Jokikatu 43 <b>Päivi Hakanpää 2005</b> MITTAUSDOKUMENTOINTI Donald Lillqvist 2005 Puht.piirt. Donald Lillqvist 2006	Dokumentointitaso 1 R101 - R103, R106 Y104, Y105, Y122, Y131 <b>Mk 1:25</b>
	MUSEOVIRASTO, RAKENNUSHISTORIAN OSASTON ARKISTO HELSINKI  Kartta 1

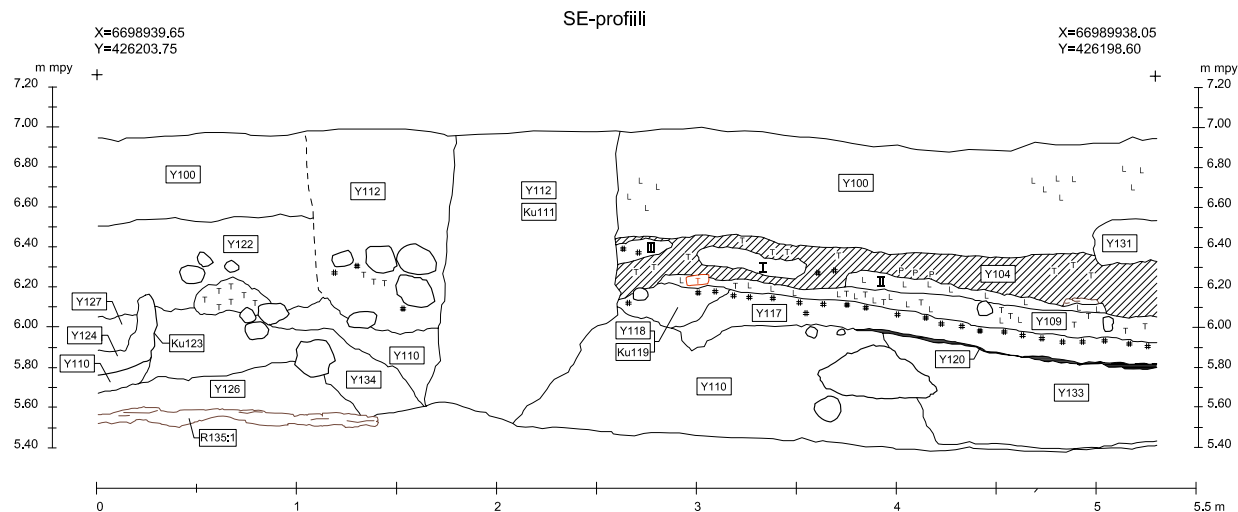
- R107 Puurakenne (lattialaudat)
- R135:1 Puurakenne
- Y100 Pintamulla
- Y104 Palokerros
- Y108 Noen- ja tiilimurskaneainen hiekka
- Y109 Noensekainen hiekka
- Y110 Pohjahiekka
- Y112 Sekoitunut savensekainen hiekka, Ku111:sta täyttömaa
- Y117 Noen- ja hiekkanekainen savi
- Y118 Nokinen hiekka
- Y120 Nokinen hiekka
- Y122 Savensekainen hiekka (R106)
- Y124 Hiekkanekainen savi
- Y126 Mullan- ja laastinsekainen hiekka
- Y127 Nokinen hiekka
- Y131 Mullansekainen hiekka
- Y132 Värjäytynyt hiekka
- Y133 Värjäytynyt hiekka
- Y134 Värjäytynyt hiekka
- Ku111 Vesi- tai kaapelikaivanto
- Ku119 Oja
- Ku123 Kuoppa
- Y104/I Palanut hiekka
- Y104/II Laastinsekainen hiekka
- Y104/III Hiilensekainen hiekka

<b>PORVOO</b> Jokikatu 43 <b>Päivi Hakanpää 2005</b>	Profilit SE ja SW R107, R135:1 Y100, Y104, Y108 - Y110, Y112, Y117, Y118 Y120, Y122, Y124, Y126, Y127, Y131 - Y134 Ku111, Ku119, Ku123 Mk 1:25
	MITTAUSDOKUMENTOINTI Donald Lillqvist 2005 Puht.piirt. Donald Lillqvist 2006

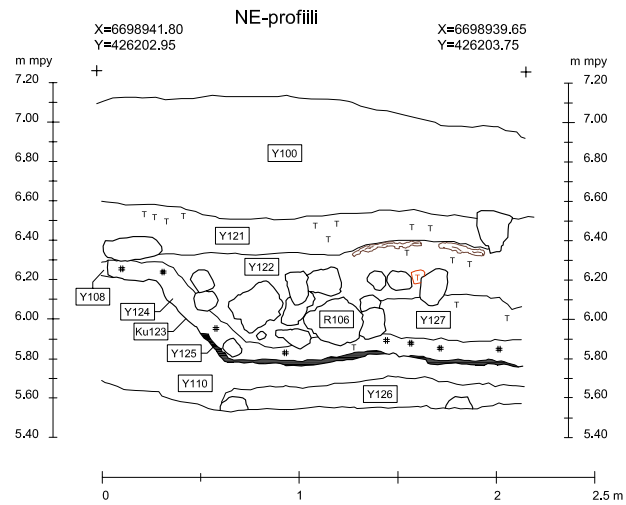
- R106 Uunin perustus
- Y100 Pintamulla
- Y104 Palokerros
- Y108 Noen- ja tiilimurskankertainen hiekka
- Y110 Pohjahiekka
- Y112 Sekoittunut savensekainen hiekka
- Y121 Värjätynyt hiekka
- Y122 Savensekainen hiekka (R106)
- Y124 Hiekankertainen savi
- Y125 Hiiltynyt puukerros
- Y126 Mullan- ja laastinsekainen hiekka
- Y127 Nokinen hiekka (R106)
- Y128 Värjätynyt hiekka
- Y130 Mullansekainen hiekka (Ku129:n täyttömaa)
- Y131 Mullansekainen hiekka
- Ku111 Vesi- tai kaapelikaivanto
- Ku123 Kuoppa
- Ku129 Kuoppa

<p><b>PORVOO</b> Jokikatu 43 Päivi Hakanpää 2005</p>	<p>Profiilit NE ja NW R106 Y100, Y104, Y108, Y110, Y112, Y121, Y122 Y124 - Y128, Y130 ja Y131 Ku111, Ku123, Ku129 Mk 1:25</p>
<p>MITTAUSDOKUMENTOINTI Donald Lillqvist 2005 Puht.piirt. Donald Lillqvist 2006</p>	<p>MUSEOVIRASTO, RAKENNUSHISTORIAN OSASTON ARKISTO HELSINKI</p>
Kartta 6
