TUTKIMUSRAPORTTI

Hallituskatu välillä Uusikatu - Mäkelininkatu

Vesijohtosiirtojen konekaivun kaupunkiarkeologinen valvonta

3.10 – 19.10.2012

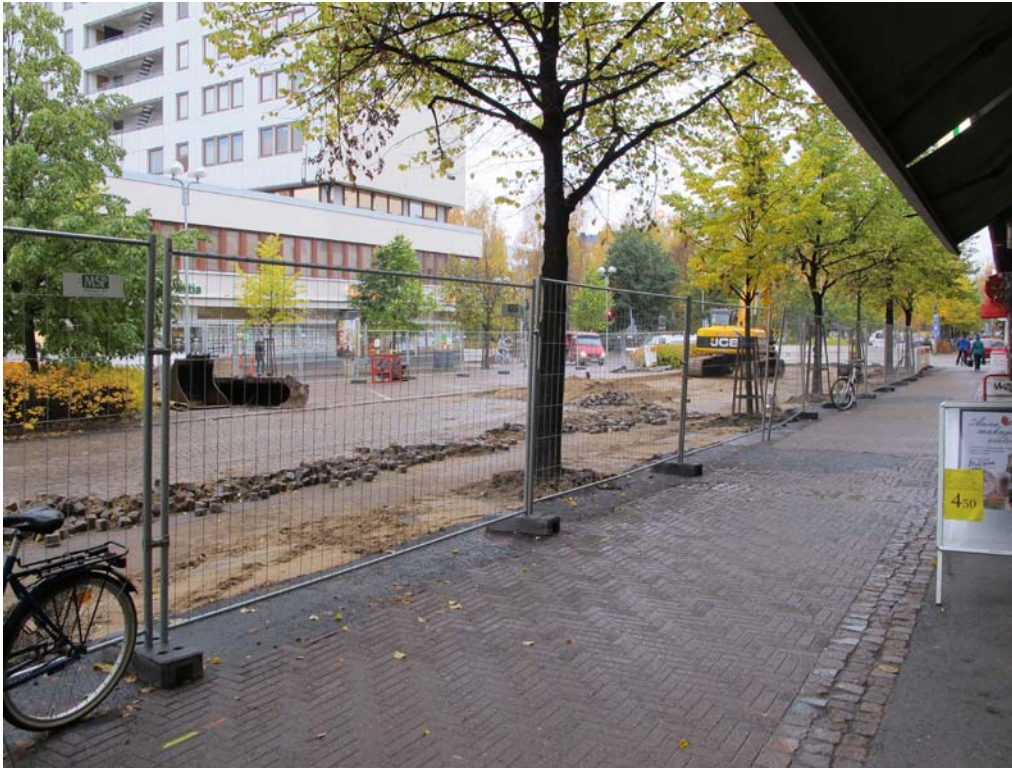
Kuva 1. DG2715:1. Hallituskadun Uusikadun puoleinen pää kuvattuna lounaaseen.

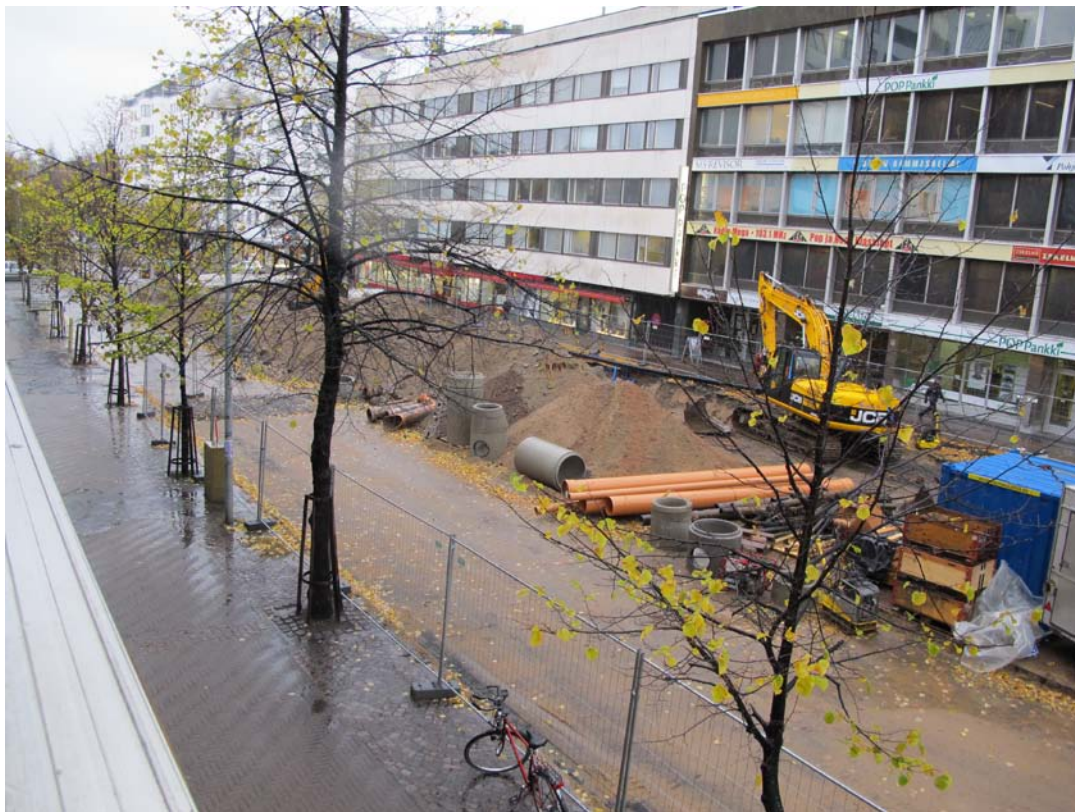
Kuva 5. DG2715:11. Hallituskatua kuvattuna luoteeseen

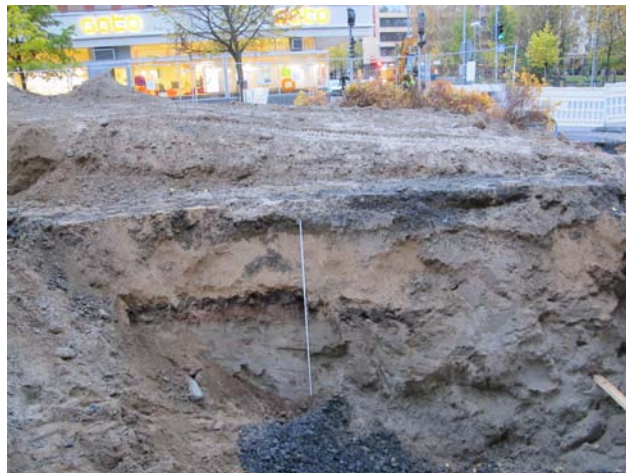
Kuva 7. DG2715:4. Purku-/tasoitekerros oheni kaivannossa kaakkoon päin mentäessä ja lopulta hävisi kokonaan.

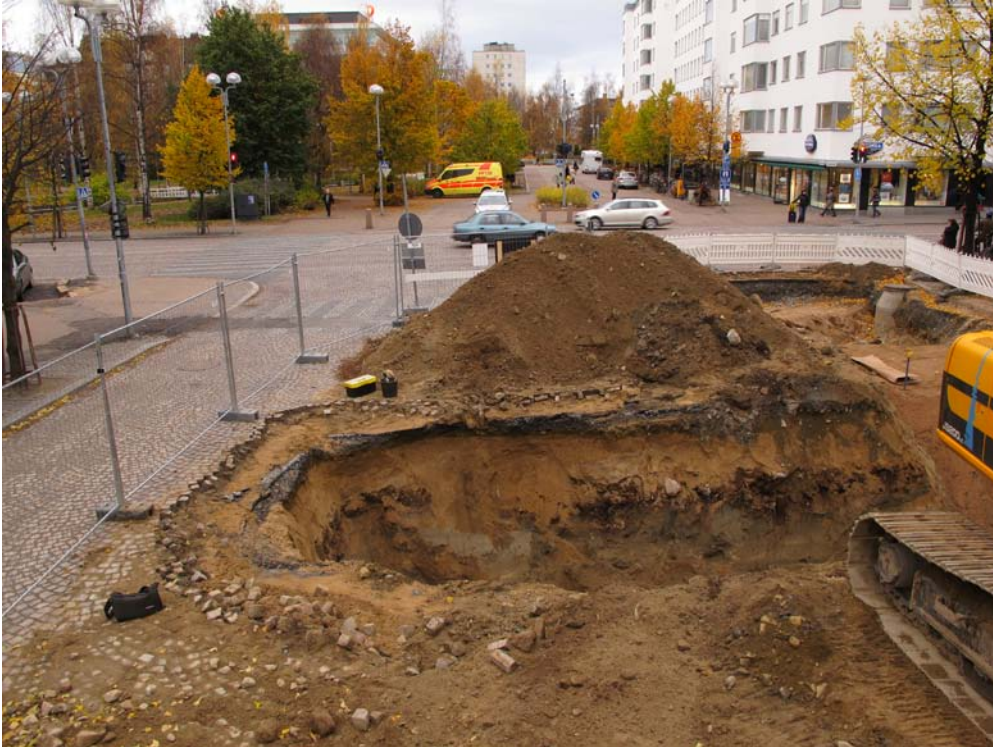
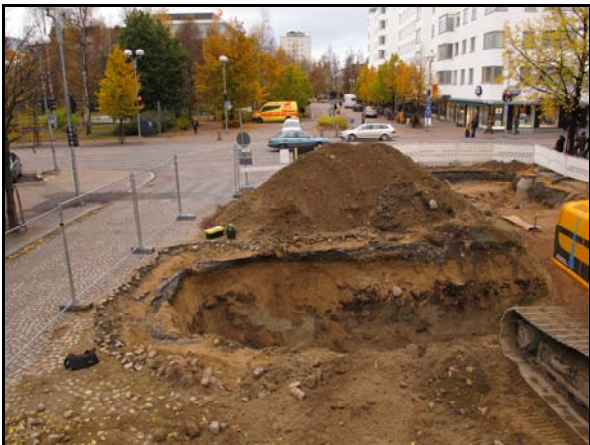
Vesijohtoa vedettiin myös Hallituskadun poikki suunnassa koillis-lounas (kartta 1). Kaivannon leveys oli n. 4 m. Alueelta tuli esille edelleen vanhempaa purku-/tasoitekerrosta n. 4 m pituudelta, jossa oli seassa runsaasti kiviä ja tiiltä (kuva 8). Kerros vaikutti täysin samanlaiselta kuin kohdasta profiili I dokumentoitu purku-/tasoitekerros. Kerroksen pohja sijaitsi korkeudella 4,87 m mpy (vrt. profiiliin I korkeudet). Tämän alla sijaitsi pohjasavi. Vanhempi purku-/tasoitekerros hävisi profiilista 4 metrin jälkeen kokonaisuudessaan ja tilalle tuli moderni purkukerros, joka sisälsi mm. betonia, uusia kaakeleita ja muovia. Kerros on sama, joka tuli esille koeojan yhteydessä (alaluku 4.3). Modernin purkukerroksen alla alkoi pohjasavi.

Kuva 8. DG2715:7. Koillis-lounaissuuntaisen (poikittaiskaivanto) vesijohtokaivannon luodeprofiilia. Profiilissa näkyy n. 4 m pituudelta vanhempaa purku-/tasoitekerrosta, jonka jälkeen kerros häviää ja tilalle tulee moderni purkukerros (kaivannon lounaispää).

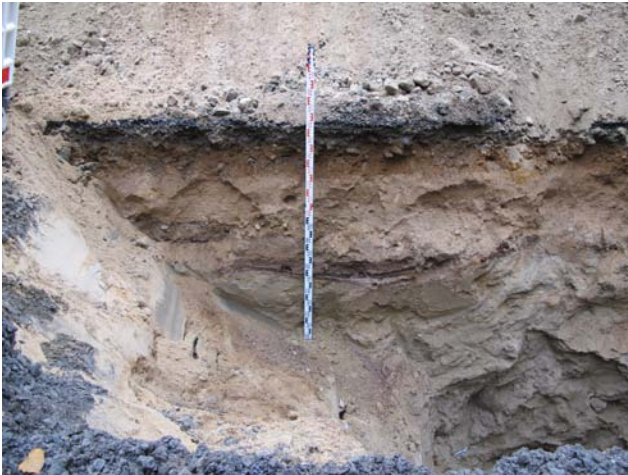
Kaivannon luodepäässä, koillisprofiilissa, havaittiin säilyneitä kulttuurikerroksia n. 1,4 m matkalla (kuva 9). Kerrokset dokumentoitiin piirtämällä profiilikartta (kartta 2) sekä laatimalla niistä yksikkömatriisi (kuva 11).

Kuva 9. DG2715:13. Profiili II.

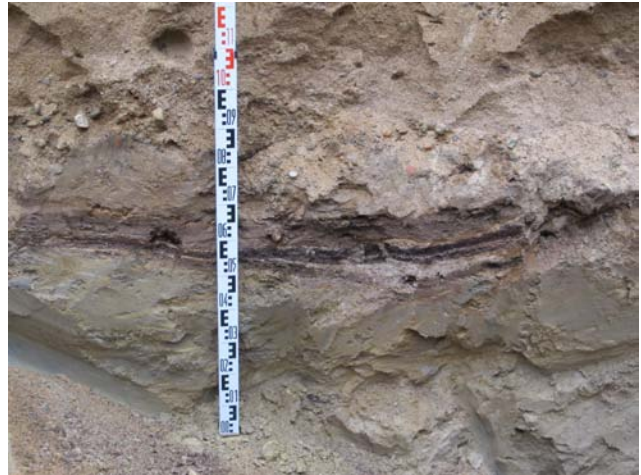
Mukulakivien ja niiden alisen hiekan alla sijaitsivat modernit tienpohjauskerrokset asfaltti (SY0), sepeli (SY1) ja sora (SY2). Soran (SY2) alta tuli esille oranssin hiekansekainen harmaa savi (SY3), joka oli mahdollinen kulttuurikerros. Tämän alla sijaitsi ruskea, kostea savimaa (SY4), jonka sisässä oli kaksi (pyörö-)puuta korkeudella 5,75 m mpy suunnassa koillis-lounas. Puiden halkaisija oli n. 5-8 cm. Saven (SY4) alta tuli esille

Kuva 10. DG2715:14. Lähikuva profiilista II. Savessa (SY4) kaksi koillis-lounaissuuntaista puuta.

Ponttiatankaivannon profiilista dokumentoitujen kulttuurikerrosten yhteydestä ei tavattu yhtään löytöä. Näin ollen kerrosten ajoittaminen on hankalaa. Kerrostumat ajoittunevat kuitenkin 1600- tai 1700-luvulle. Saviset kerrostumat saattavat ajoittua 1600-luvulle, jolloin Hallituskadun alue oli varsinaisen kaupunkialueen ulkopuolista aluetta, peltoaluetta. Ne saattavat liittyä myös alueen tuntumassa vielä 1700-luvullakin sijainneeseen kosteikkoalueeseen (kuvat 3 ja 4). Kahden pyöröpuun luonteesta on mahdotonta lähteä esittämään tarkempia arvioita. Kyseessä voi olla kaksi irtopuuta, mutta puiden samansuuntaisuus ja sama si-

jaintikorkeus näyttäisivät viittaavan mahdolliseen rakenteen jäännökseen. Työmaan logistiikan kannalta kaivannon laajentaminen tässä vaiheessa oli kuitenkin mahdotonta., joten puiden luonne jää avoimeksi.

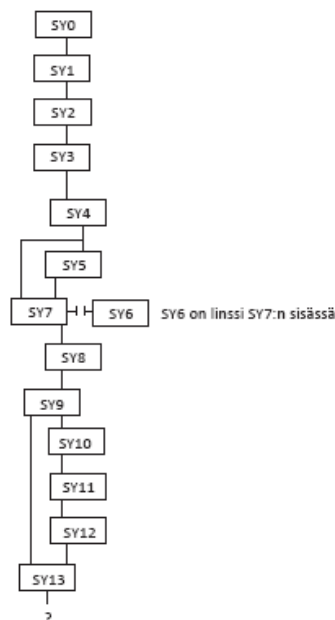
Kuva 11. profiilin II yksikkömatriisi.

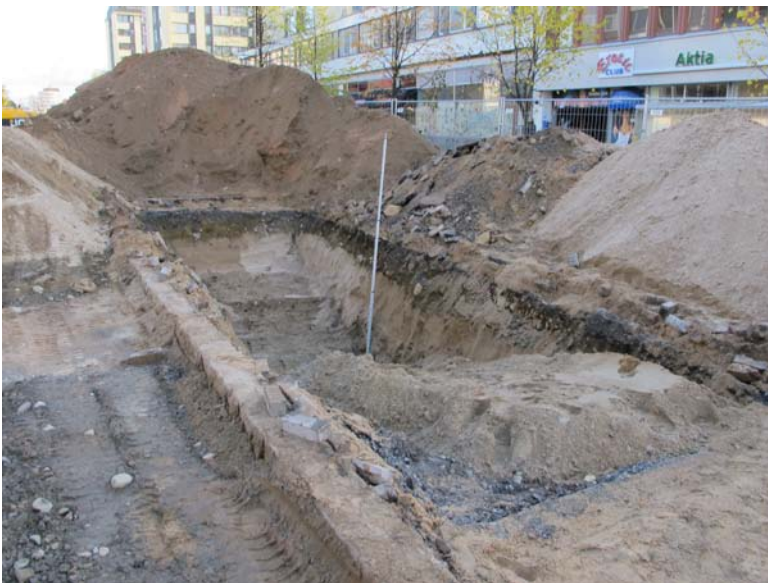
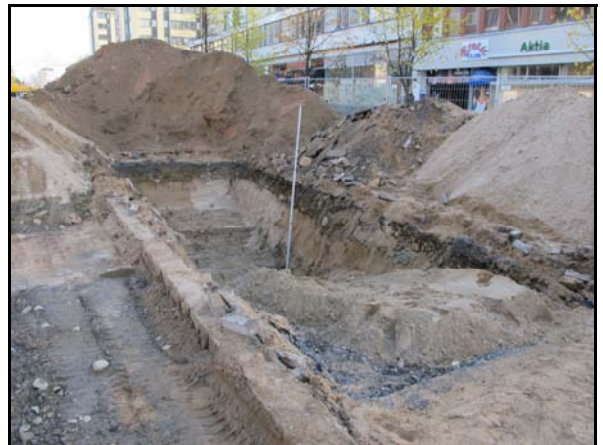
Ensimmäisenä koeojasta poistettiin noppakivet, jotka sijaitsivat korkeudella 6,76 m mpy. Noppakivien alla sijaitsi moderneja tienpohjauskerroksia: hiekka, asfaltti, sepeli, ruskea sora, hienohiekka. Noin 50 cm paksun hienonhiekan alla sijaitsi moderni purkukerros, jossa oli modernia jätettä, mm. tuoreita laudan katkelmia, muovia ja betonia. Ojan luoteisosassa purkukerroksen sisässä kulki myös vanha vesijohto. Purkukerroksen alla sijaitsi puhdas pohjasavi (kuva 13). Ojan kaivaminen lopetettiin pohjasaveen ojan luodepäässä korkeudelle 5,19 m mpy ja kaakkoispäässä korkeudelle 4,91 m mpy (kuva 12). Koeojan perusteella todettiin Hallituskadun keskiosan olevan täysin tuhoutunutta aluetta.

Kuva 12. DG2715:10. Koeoja. Ojan lounaispää on täytetty, koillispuolella on pohjimmaisena esillä pohjasavi.

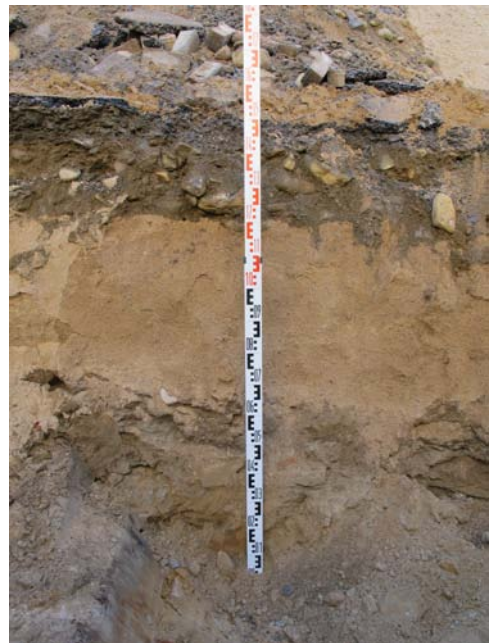
Kuva 13. DG2715:9. Koeojan kerrostumat.

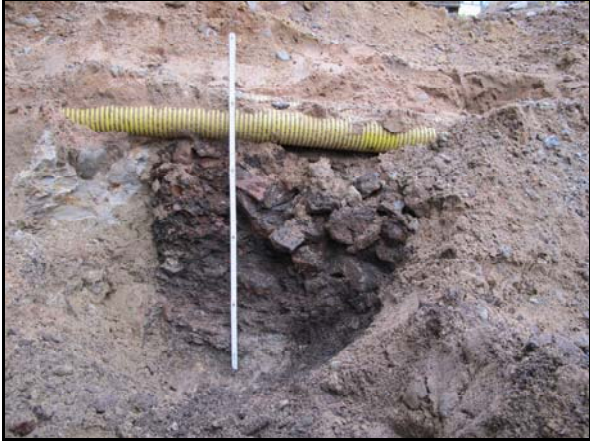
Hallituskadun Uusikadun puoleisesta päästä, vesijohtokaivannosta, tuli esille todennäköisesti paikoillaan olevaa vanhempaa purku-/tasoitekerrosta (kartta 1). Modernien kerrosten (noppakivet, tasoitehiekkä, asfaltti, sepeli, hienohiekka) alla sijaitsi kaapeliputkia, jotka oli sijoitettu korkeudelle 5, 61 m mpy. Aivan putkien alta (kuva 6) alkoi tiivis, tummanruskea savimaa, jossa oli seassa hiekkaa, hieman orgaanista ainesta (puumurskaa), runsaasti tiilimurskaa ja tiiltä, sekä kiviä (halk. 20-30 cm). Kerroksen alapinta oli savisempaa kuin yläosa. Kivet ja tiilet eivät muodostaneet mitään rakennetta, vaan ne olivat hajanaisia sijainniltaan. Osa kivistä ja tiilistä oli palaneita. Kerroksen alla alkoi pohjasavi korkeudella n. 5,00 m mpy. Karttaan 1 on ympyröity kerroksen alkamiskohta.

Kuva 6. DG2715:2. Profiili I. Purku-/tasoitekerrosta putkien alla.

Kyseessä on todennäköisesti 1700-luvun lopulla tai 1800-luvun alussa muodostunut purku- tai tasoitekerros. Kerroksessa ei havaittu lainkaan moderneja löytöjä. Lisäksi kerros oli tiivis. Kerros sijaitsi Hallituskadun Uusikadun puoleisessa päässä loivassa kuopanteessa. Tästä kerros lähti nousemaan ja kapeni profiilissa häviten lopulta kokonaan (kuva 7). Kaikkiaan kerrosta oli havaittavissa vesijohtokaivannon lounaisprofiilissa n. 7 m pituudelta. Paksuimmillaan kerros oli n. 60 cm paksuinen ja ohuimmillaan vain n. 10 cm. Tasoite-/purkukerros on todennäköisesti syntynyt Oulun kaupunkipaloissa, mihin viittaavat palaneet kivet ja tiilet. Palaneet rakennukset on tasattu alueelle ja kerros jätetty paikoilleen. Kyseessä saattaa olla vuoden 1822 kaupunkipalo, jossa lähes koko kaupunki paloi maan tasalle (esim. Hautala 1975: 9-17), seurauksena syntynyt palojätteen tasaus-/purkukerros.

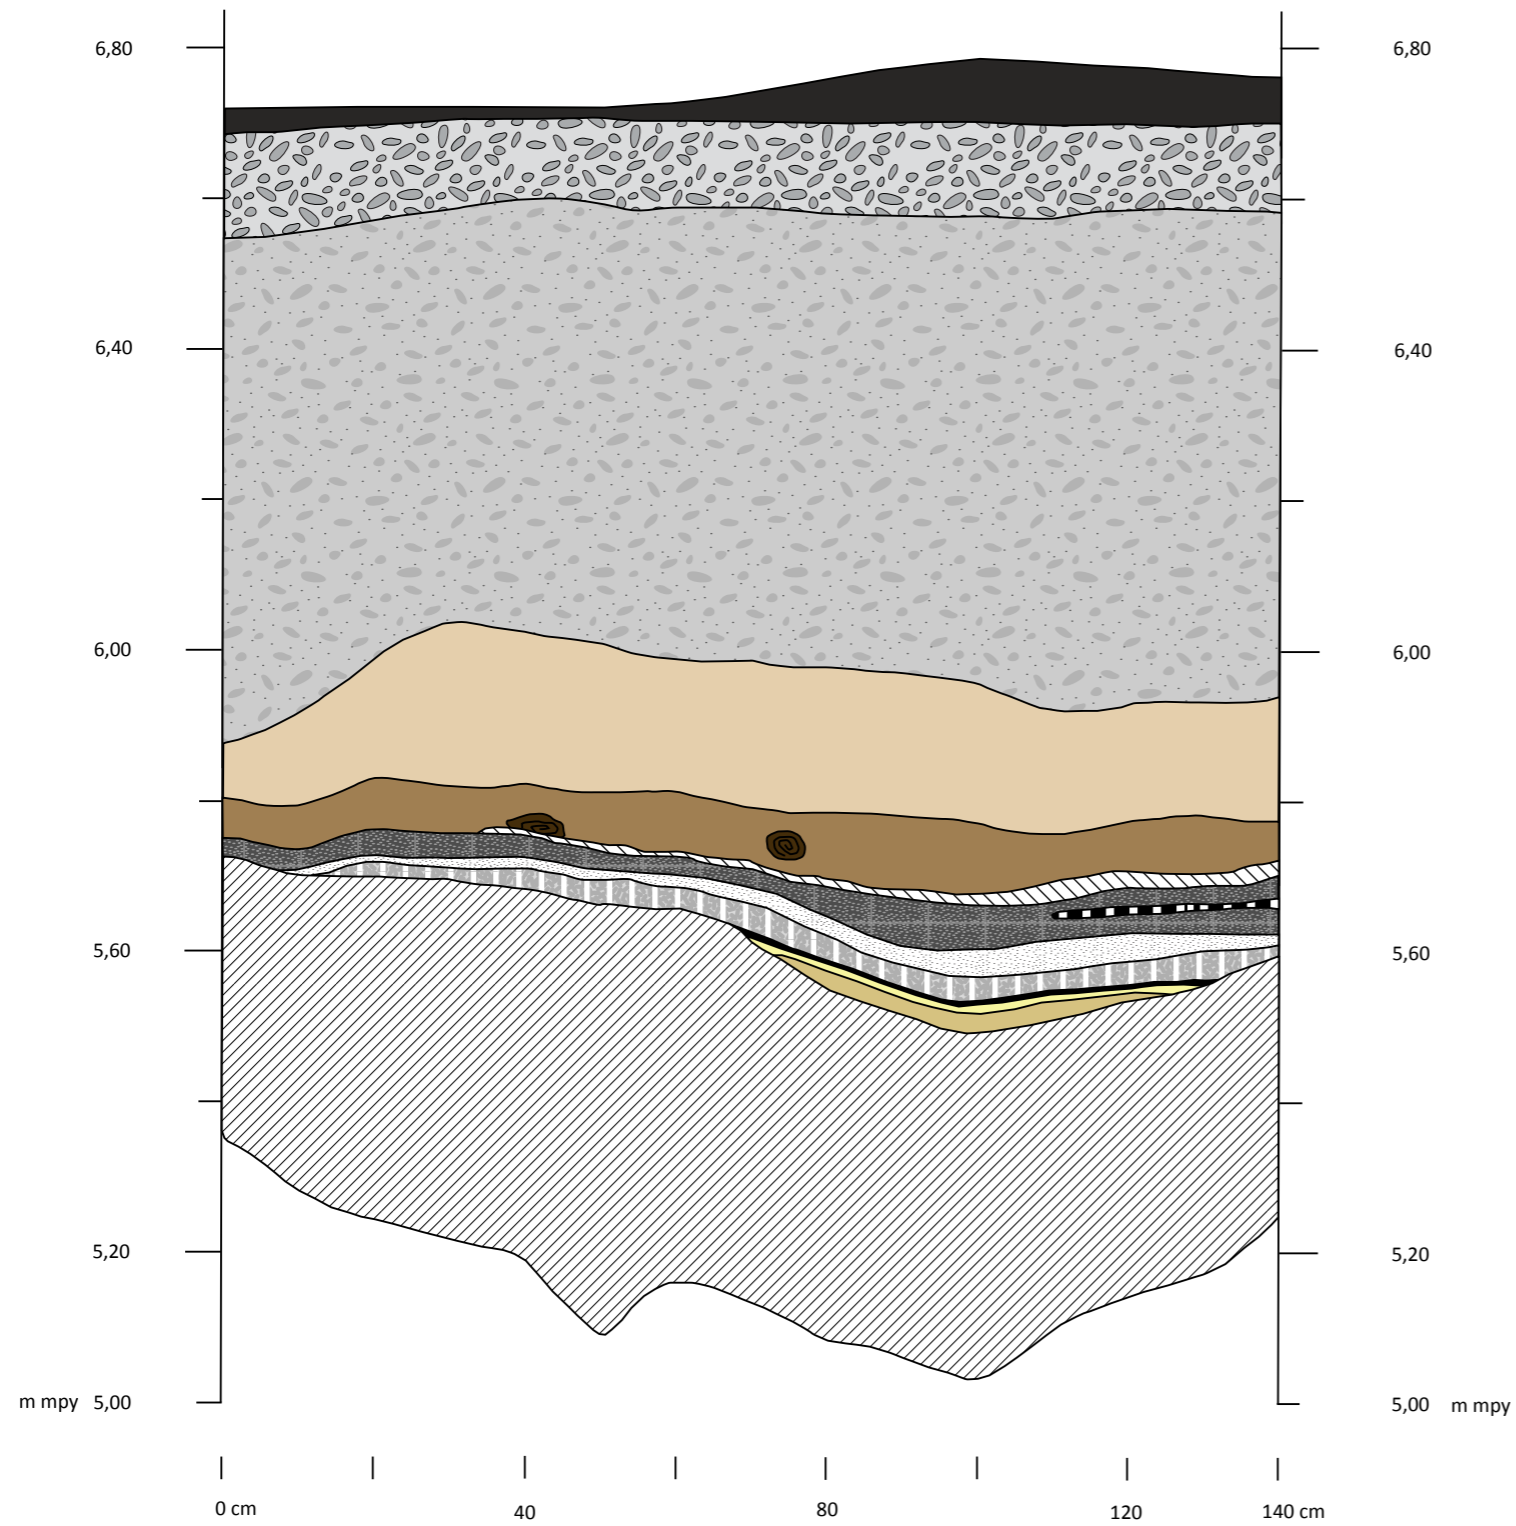
Pinta-arvot on otettu asfaltin päältä. Asfaltin päältä oli poistettu noppakivet ja sen alinen, puhdas tasoitehiekakerros.

OULU Hallituskatu välillä Uusikatu - Mäkelininkatu M. Hyttinen 2012	Profili II, kulttuurikerroksia 1:10
MITTAUSDOKUMENTOINTI Marika Hyttinen ja Terhi Taipaleenmäki PUHTAAKSIPIIRTO Terhi Taipaleenmäki 2012	MUSEOVIRASTO, ARKEOLOGISET KENTTÄPALVELUT, HELSINKI Nervanderinkatu 13 PL913 00101 Hki p. 09-40501
ALKUPERÄINEN KARTTAPOHJA Oulun Vesi, 2012 Kartta 2
