LEPPÄVIRTA 2012

Taajaman ja lähiympäristön osayleiskaavan arkeologinen inventointi

Jaana Itäpalo 8.11.2012

KESKI-POHJANMAAN ARKEOLOGIAPALVELU

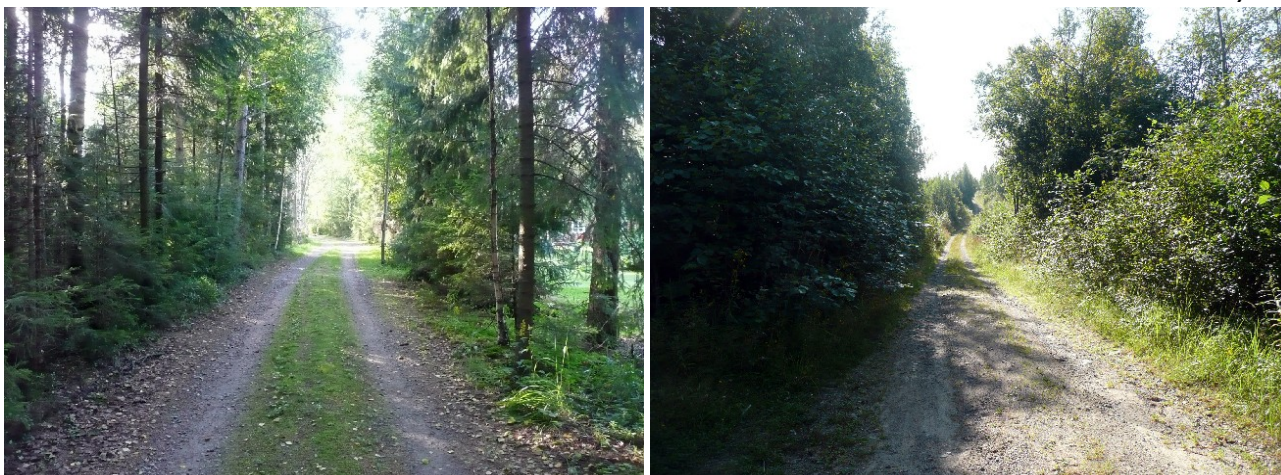
Kuvaus: 1700-luvulta peräisin oleva Kainuuntie eli Kuninkaantie on kulkenut Kaidanlammen kaakkoispuolella nykyisen Kaidanpääntien kohdalla, mistä vanha tielinjaus jatkuu lammen itärannalla mökkitienä. Mökkitien ja lammen itäpuolella on vanhoja peltopalstoja. Kaidanpääntieltä itään linjaus kulkee lyhyen matkan metsäauratulla hakkuualueella, joka kasvoi tarkastushetkellä nuorta tiheää taimikkoa. Hakkuualueelta tie yhtyy nykyiseen valtatie no. 5:een ja sen jälkeen se kulkee Härkäjärventien kohdalla. Härkäjärventieltä linjaus yhtyy jälleen valtatiehen ja myötäilee sitä Leppävirran keskustan länsipuolelle Kalmalahden luoteisrannalle asti. Sieltä vanha tielinjaus jatkuu etelään nykyisen Nikkiläntien kohdalla, joka on museotienä. Muinaisjäännöksiä luokitellut tieosuudet ovat sorapintaisia.

Kuvat 1-2. Kuninkaantien linjausta nykyisen mökkitien kohdalla Kaidanlammen itäpuolella. Kuva luoteesta. Oikealla kuva nykyisen Härkäjärventien luoteispäästä, kuva lännestä.

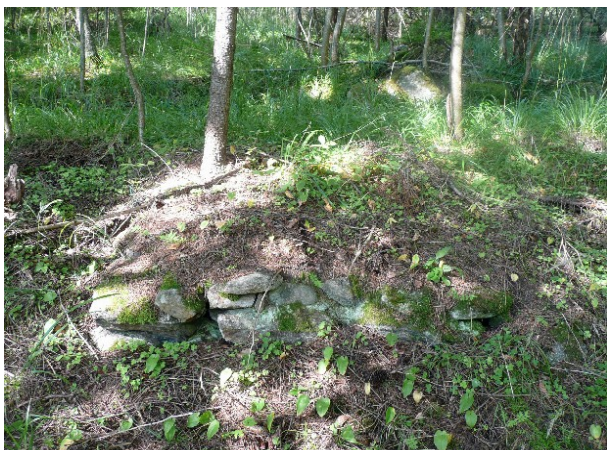
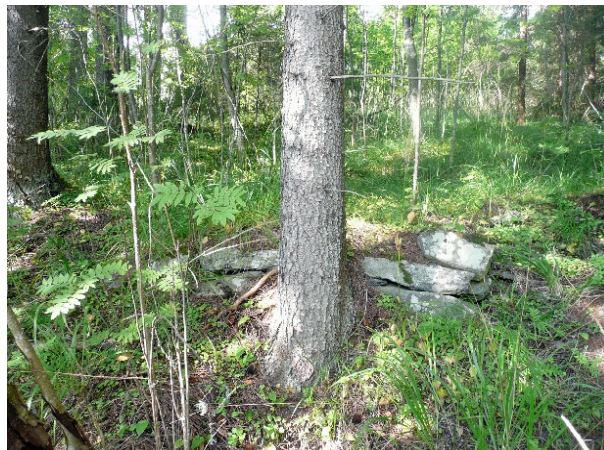
Rakenne 2 kiviperusta: Sijaitsee jyrkän rantatörmän ja välittömästi tienpohjan itäpuolella. Melko säännöllisen suorakaiteen muotoinen n. 5 m pitkä ja 1,5 m leveä matala kiveys, joka koostuu kolmesta kivikerrasta. Rakenteessa on käytetty osin suorakaiteen muotoisia laattamaisia kiviä. Rannanpuoleisella sivulla on n. 2,5 leveä ja vajaan metrin levyinen kivetön alue. Rakenteen käyttötarkoitus ei selvinnyt.

Kuvat 3-4. Tienpohjan itälaidalla sijaitsevan kiviperustan pohjois- ja eteläosa kuvattuna idästä.

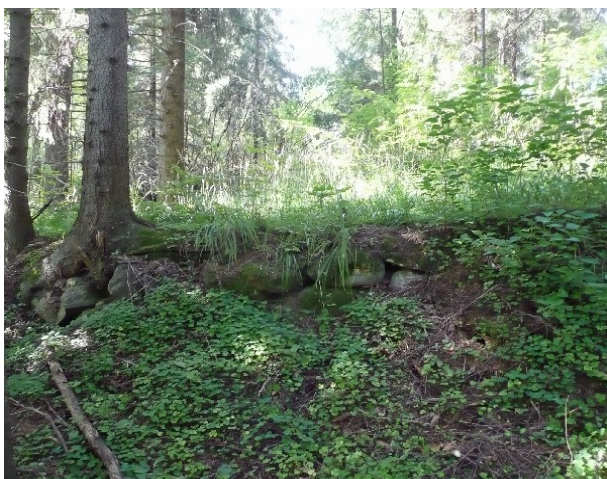
Rakenne 1 tienpohja: Jyrkän rantatörmän reunalla sijaitsee yli 10 metrin matkalla enimmillään n. 4 m leveä tienpohja, joka on perustettu eri kokoisista kivistä. Havaitut kivet ovat luonnonkiviä. Kiveys on havaittavissa hyvin rantatörmän leikkauksessa, mutta myös tienpohjan toisella reunalla se on paikoin hyvin selvä. Päällä on kasvillisuuskerros. Kohde on hyvin säilynyt.

Kuva 5. Tienpohjan leikkausta kuvattuna idästä. Kartta 4. 1. Tienpohja 2. Kiviperusta 3. Rakennuksen pohja 4. Muu inventointihavainto; venevalkama.

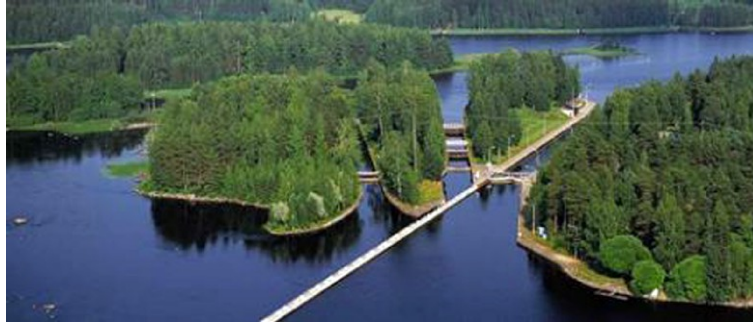
Kuva 6. Konnuksen kolme kanavaa. Kaksi vasemmalla olevaa ovat jääneet pois käytöstä. Kuva: http://portal.liikennevirasto.fi/sivu/www/f/liikenneverkko/vesivaylat_kanavat/kanavat/vuoksen_vesisto/konnus

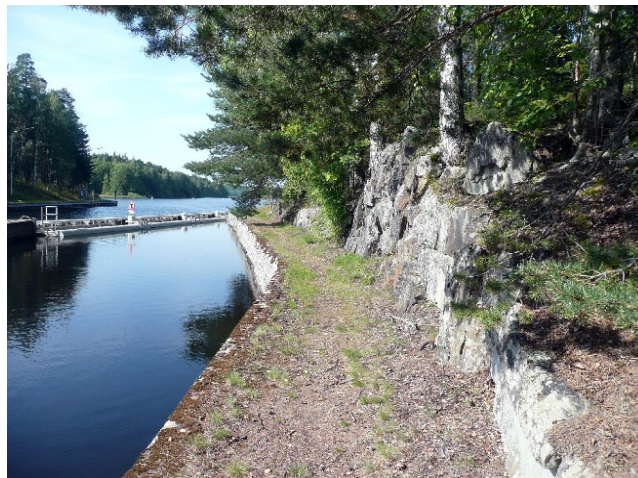
Kuvaus: Käytöstä pois jääneet kanavat rantoineen ovat kokonaisuudessaan hyvin säilyneet. Rakenteet ovat betonia ja osin luonnonkivistä. Keskimmäisen I. vanhimman kanavan rantapenkereellä on säilynyt yli 50 metrin matkalla kivirakennetta, joka on mahdollisesti vanhinta osaa kanavasta (rakenne 3).

Kuva 7. Kanavarakenteita vanhimman kanavan pohjoispenkereellä. Kanavan reunalla on säilynyt myös useita kiinnitysrenkaita. Kuva idästä.

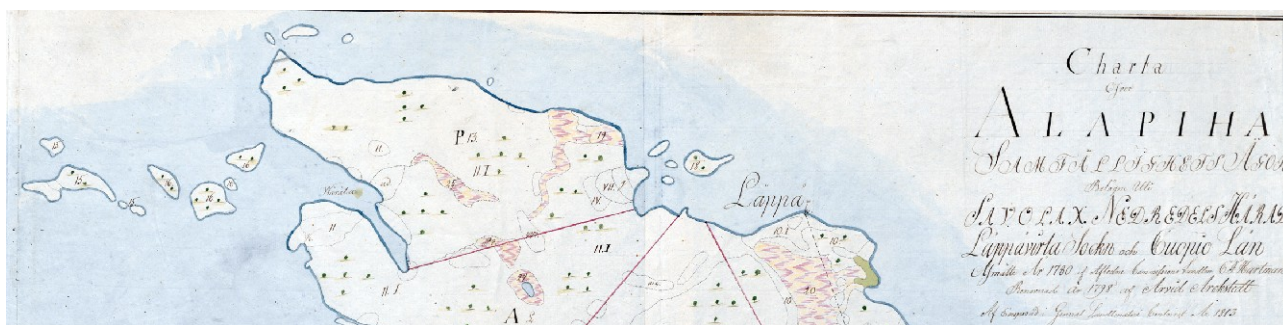
Kartta 6. Konnuksen kanavan alue ylhäällä, vasemmalla nykyiset Läpisaaret, Korkeasaari, Sammalsaari ja Kanasaari. Ote C. J. Hartmanin ja A. Arkstedtin vuosina 1780 – 1798 laatimasta isojakokartasta; Arkistolaitoksen digitaaliarkisto, <http://digi.narc.fi/digi/view.ka?kuid=13341237>

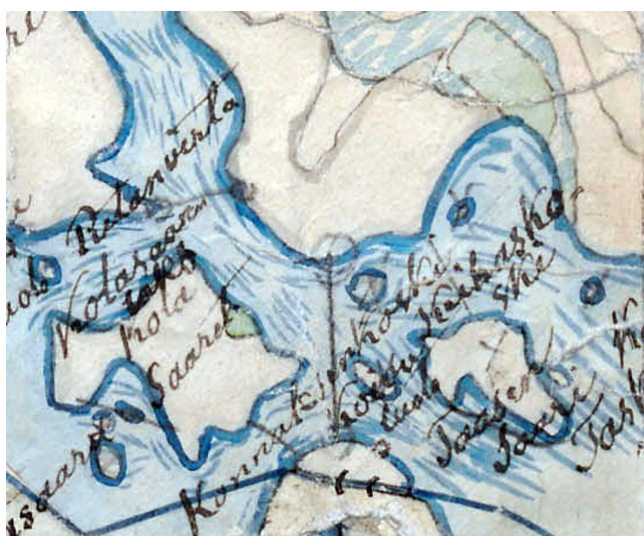
Kartta 7. Ensimmäinen kanava kuvattuna 1840-luvun pitäjänkartassa. Kanavan pohjoispuolelle niemen kärkeen on merkitty mylly. Arkistolaitoksen digitaaliarkisto, <http://digi.narc.fi/digi/view.ka?kuid=6275149>

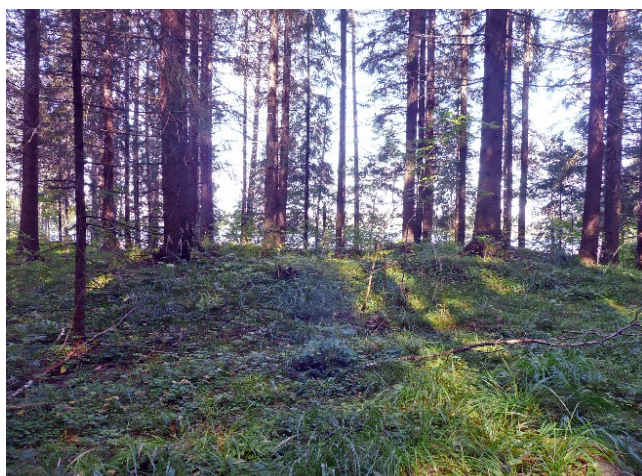
Kuvaus: Paikalla on n. 10 m halkaisijaltaan oleva tervahauta. Alueen puusto on varttunutta kuusimetsää. Aluskasvillisuutena on runsaasti apilaa. Niemen alue tarkastettiin kattavasti, mutta muita muinaisjäännöksiä ei löytynyt.

Kuva 8. Tervahauta nähtynä etelästä.

Ehdotus suoja-alueeksi: Tervahauta 2 m reunoista.

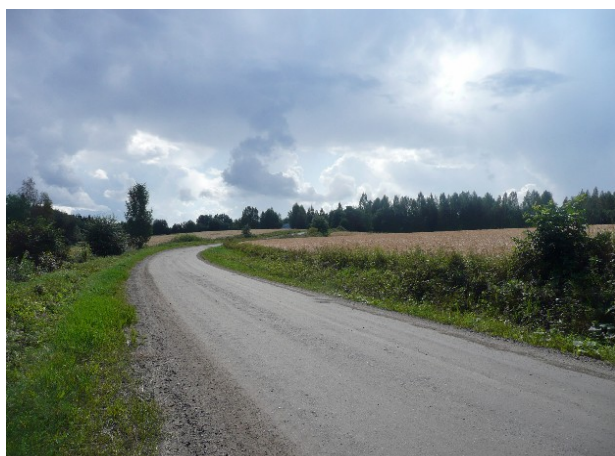
Kuvaus: Sorapäälysteinen tie kulkee n. 2,4 km peltoalueiden ja kyläasutuksen lomitse. Kohdalla, jolla tie kulkee korkeimmilla maastonkohdilla, aukeaa näkymä länteen kymmenien kilometrien päähän.

Kuva 9. Kuva etelästä Nikkiläntien keskivaiheilta.

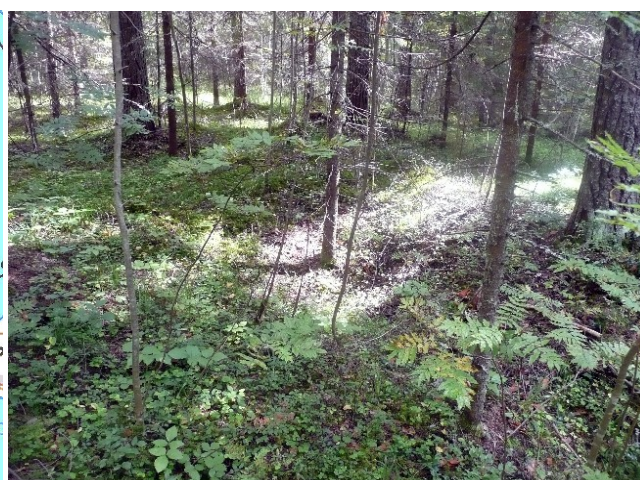
Kuvaus: Kohteessa on kuusi muodoltaan pyöreähköä tai soikeaa hiilimiilua, jotka ovat halkaisijoiltaan n. 2- 3 m ja n. 50-70 cm syviä. Kairauksessa todettiin hiiltä. Yksi kuopista sijaitsee metsätien itäpuolella, muut tien länsipuolella.

Kuva 10. Metsätien itäpuolella sijaitseva miilu 1 kuvattuna lounaasta.

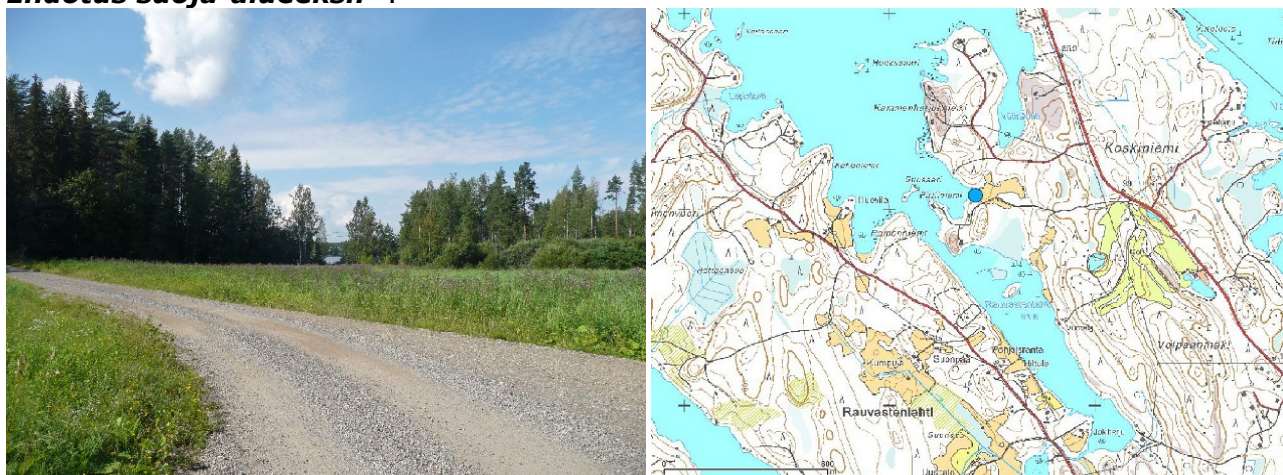
2012: Löytöpaikan pelto kasvoi tarkastushetkellä heinää. Kohteen eikä lähialueen tarkastuksessa tehty uusia havaintoja.

Kuva 11. Rautakautinen nuolenkärki on löytynyt tien takana olevalta pellolta. Taustalla Konnusvesi. Kuva idästä. Kartta 11. Huovilan löytöpaikka.

Ehdotus suoja-alueeksi: -.

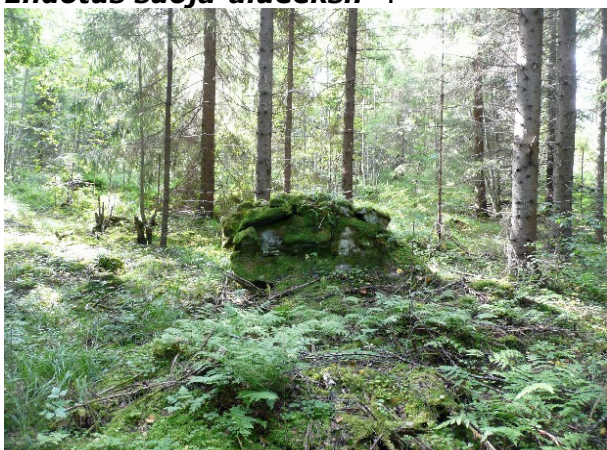
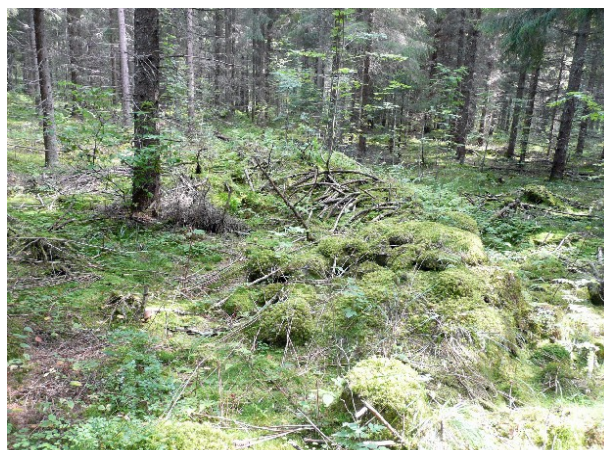
Kuvaus: Konnuksentien varrella sijaitsee n. 1 hehtaarin alueella peltoröykkiöitä ja siirtolohkareiden päälle nostettuja kiviä. Lähellä maantietä maapohjassa todettiin hiiltä, mahdollisesti paikalla on joskus kaskettu. Silmämääräisesti tarkastellen röykkiöt ovat varsin nuoria. Alueelle ei ole merkitty peltoja 1800-luvun pitäjänkartalle tai 1700-luvun isojakokartalle.

Kuvat 12-13. Pellonraivauksessa nostettuja kiviä siirtolohkareen päällä, oik. peltoröykkiöitä.

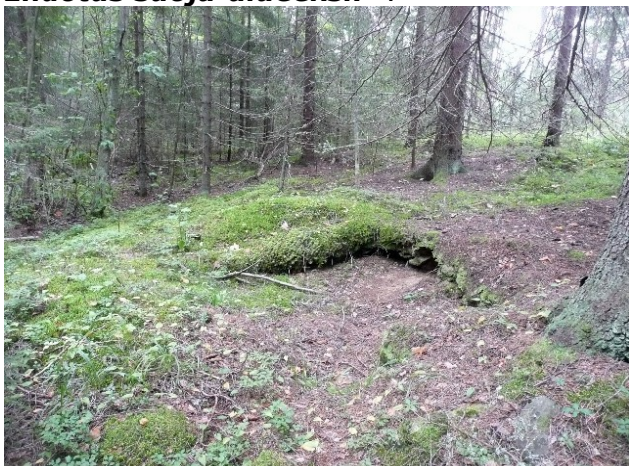
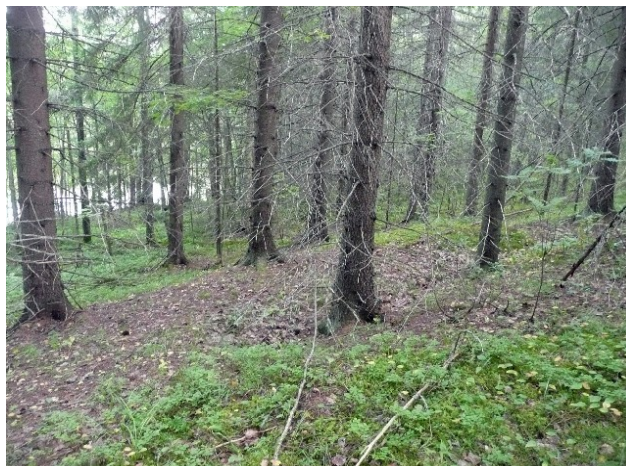
Kuvaus: Leppävirran kaakkoispuolella sijaitsevan Muuraisaaren pohjoisosassa Pikonkalliolla on n. 2 x 2,5 m laaja ja n. 20-30 cm syvä rakennuksenpohja, jonka reunoilla on kiviä. Maa kohdalla on hiekkaa. Saaren pohjoisosassa, korkeimmalla alueella ja länsiosassa on 6-7 n. 2-5 m halkaisijaltaan ja n. 40-70 cm syvyydeltään olevaa kuoppaa ja yksi moderni epämääräinen heinää kasvava kiviraivio. Kuopat ovat muodoltaan pyöreähköjä/soikeahkoja, saaren länsiosassa suurin kuopanne on n. 5 x 1 m laaja (kuva). Kaikkien kuoppien tarkoitus ei selvinnyt, mutta useimmat lienevät kellarikuoppia. Jäänteiden tulkittiin olevan peräisin 1900-luvulta.

Kuvat 14-15. Rakennuksenpohja Muuraisaaren pohjoispäässä Pikonkalliolla ja pitkänmallinen kuoppa Muuraisaaren länsirannalla.
