HELSINKI, KONALA, VUORIKUMMUNPOLKU 4 TUKIKOHTA XXVII:2

ENSIMMÄISEN MAAILMANSODAN AIKAISEN HELSINGIN MAALINNOITUKSEN TUKIKOHDAN KARTOITUS

Markku Heikkinen ja Heini Hämäläinen

2010

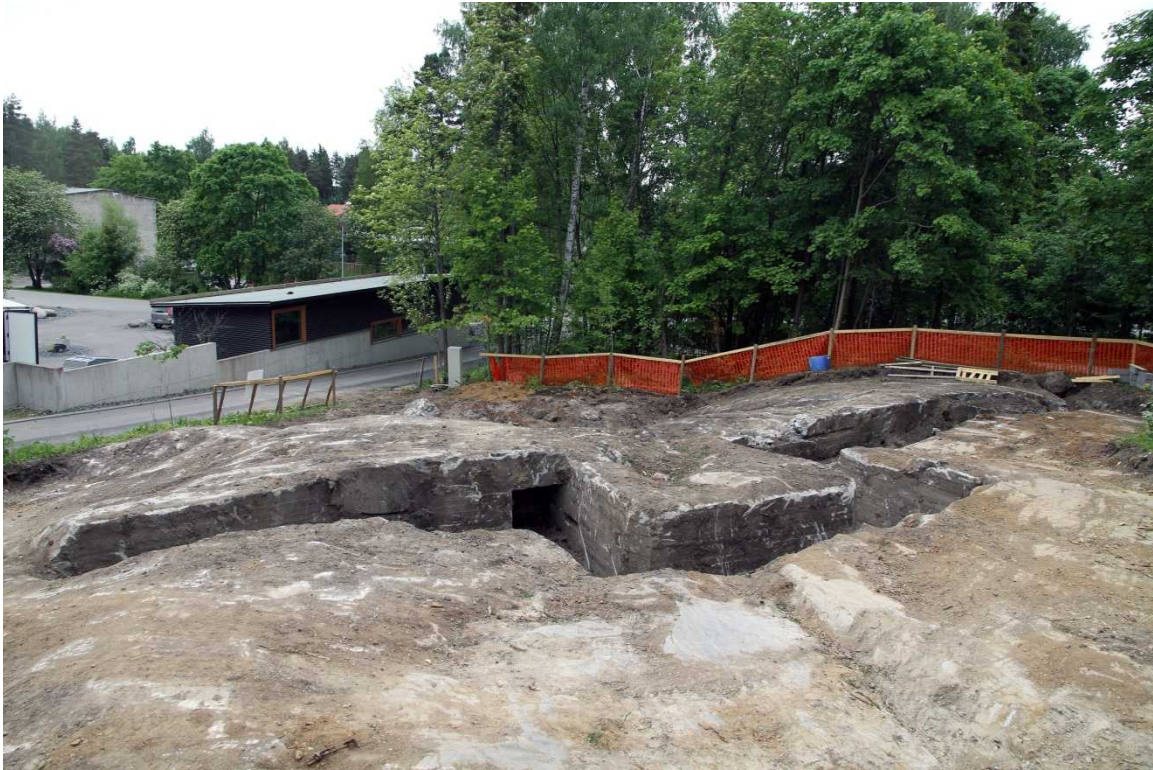
Konalassa Vuorikummunpolun varrella sijaitseva tukikohta XXVII: 2 kaakosta kuvattuna.

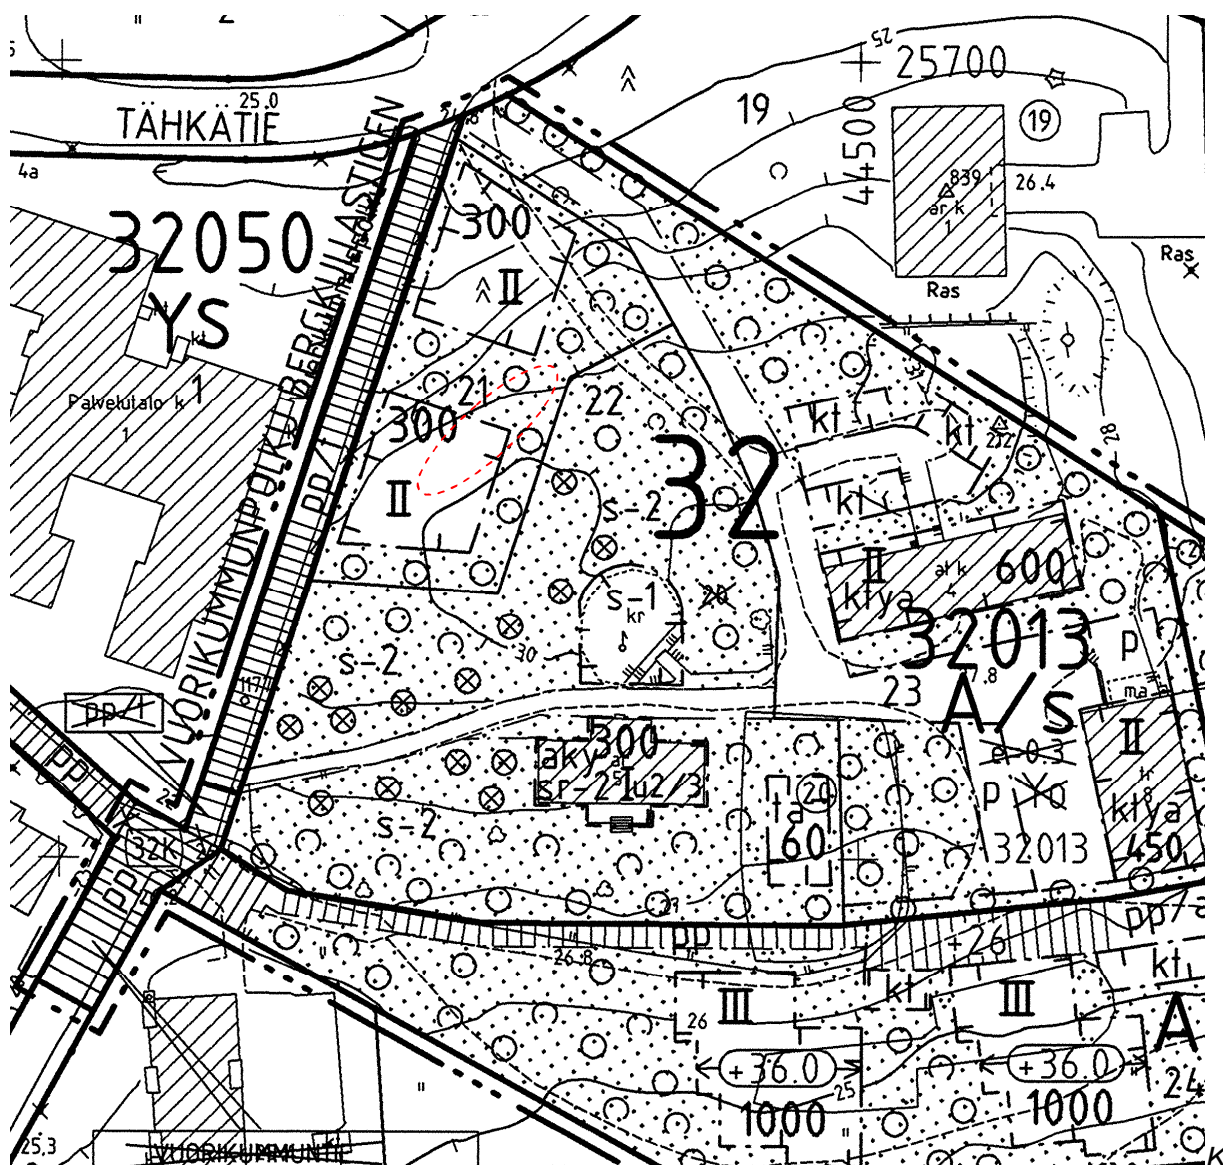
Kuvassa 3 oleva kaavakartta on vuodelta 2007⁵. Siinä näkyvät suunnitelmat pientalotonttien alueiksi. Dokumentoimamme kohteen sijainti on merkitty punaisella katkoviivalla. Kartalla ei juuri näy merkkejä maalinnoitteista. Tässä vaiheessa kohteen päälle on kasvanut metsä.

kuva 3. Kuva on rajattu asemakaavaan liittyvästä kartasta vuodelta 2007. Dokumentoidun kohteen sijainti on merkitty punaisella katkoviivalla.

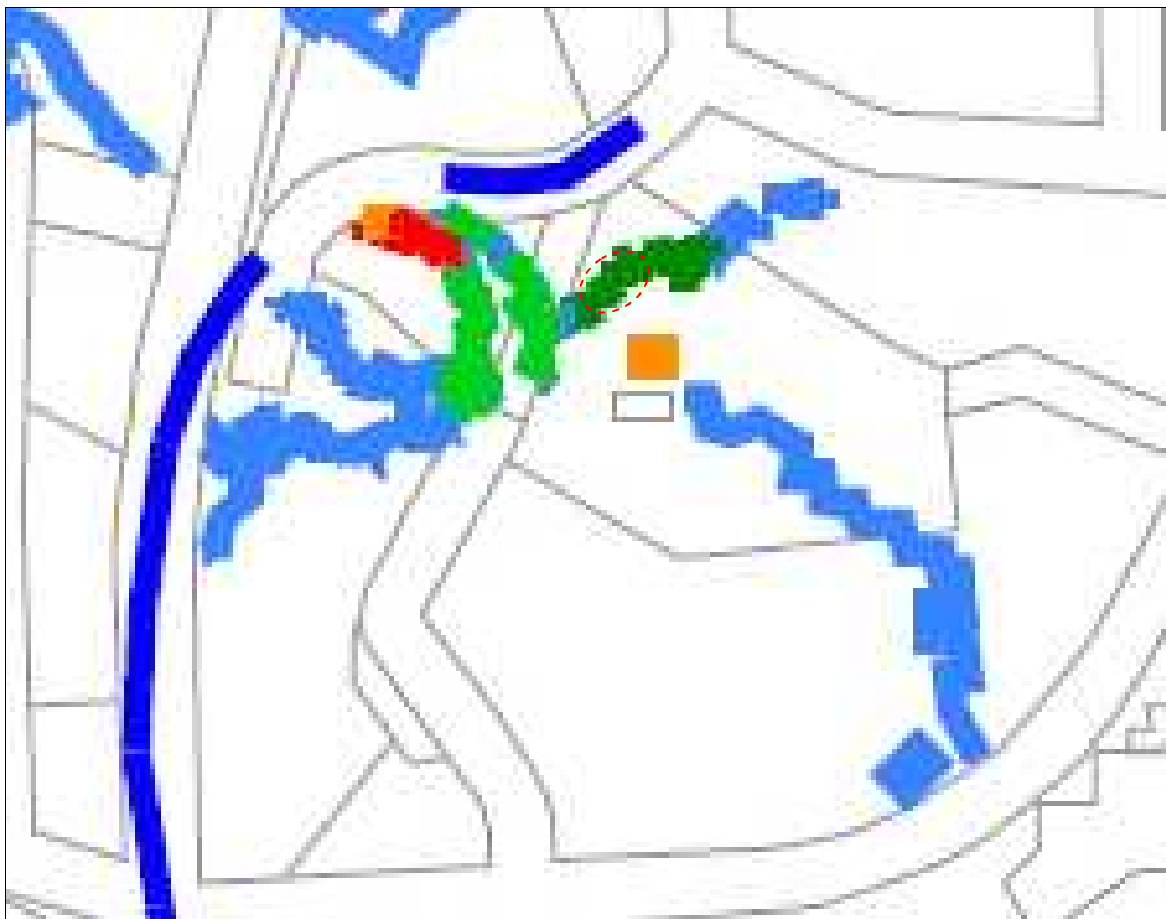
Kuva 4. Laineen maastotutkimuksiin perustuvat arviot linnoitteiden säilyneisyydestä kaupunkisuunnitteluviraston tekemässä sähköisessä karttaversiossa. Dokumentoitu kohde on rajattu punaisella katkoviivalla. Värikoodit ovat seuraavat: *Olemassa oleva, mitattu.* *Olemassa oleva, ei mitattu.* *Olemassa oleva, peitetty, mitattu.* *Olemassa oleva, peitetty, ei mitattu.* *Tuhoutunut, mitattu.* *Tuhoutunut, ei mitattu.*

Laineen mukaan dokumentoitu kohde on olemassa peitettyinä. Luoteessa punaisella ja oranssilla merkitty olemassa oleva linnoite on kunnostettuna nähtävyytenä palvelutalon pihalla (kuvaliitteen kuvat 46,47). Kuten kuvasta näkyy, valtaosa alueen linnoitteista on tuhoutunut.

Laine arvelee vaaleammalla vihreällä merkityt rakenteet olevan olemassa, niitä ei kuitenkaan näy esimerkiksi vuoden 1962 kaavakartalla (vrt. kuva 1). Rakenteiden kohdalla tulee mieleen vaihtoehto, että ne ovat jääneet rakentamatta. Dokumentoimamme hauta oli selvästi jäänyt keskeneräiseksi (esim. kuvaliitteen kuvat 8 ja 9). Ne olisivat nyt joka tapauksessa jääneet Vuorikummunpolun ja palvelutalon alle.

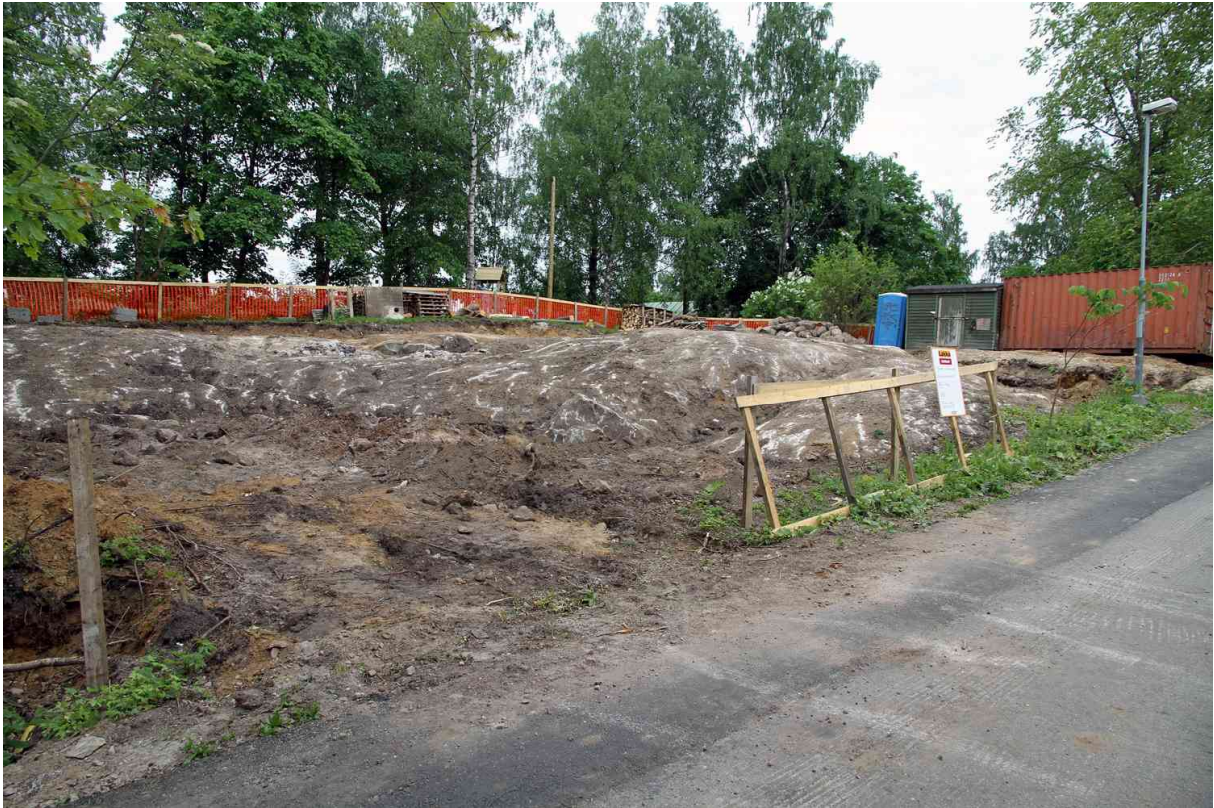
Konala, Vuorikummunpolku 4 2010:1

Kuva 1. Taisteluhauta 0-26 m. Tukikohta XXVII:2:een kuuluva taisteluhauta sijaitsee kallion yläosassa SW-NE -suuntaisena. Edessä on Vuorikummunpolku. 8.6.2010. Kuvaussuunta SE.

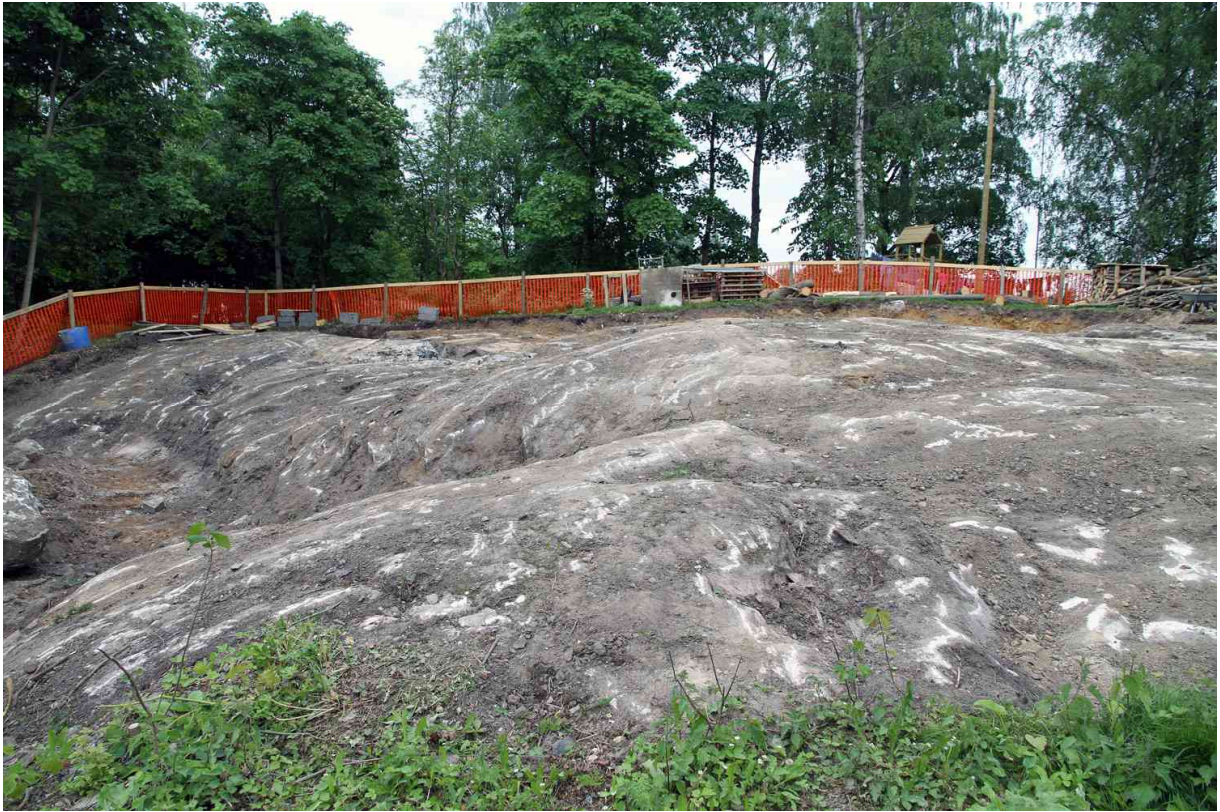
Konala, Vuorikummunpolku 4 2010:2

Kuva 2. Taisteluhauta 0-26 m. Edellinen tilanne. 7.6.2010. Kuvaussuunta SEE.

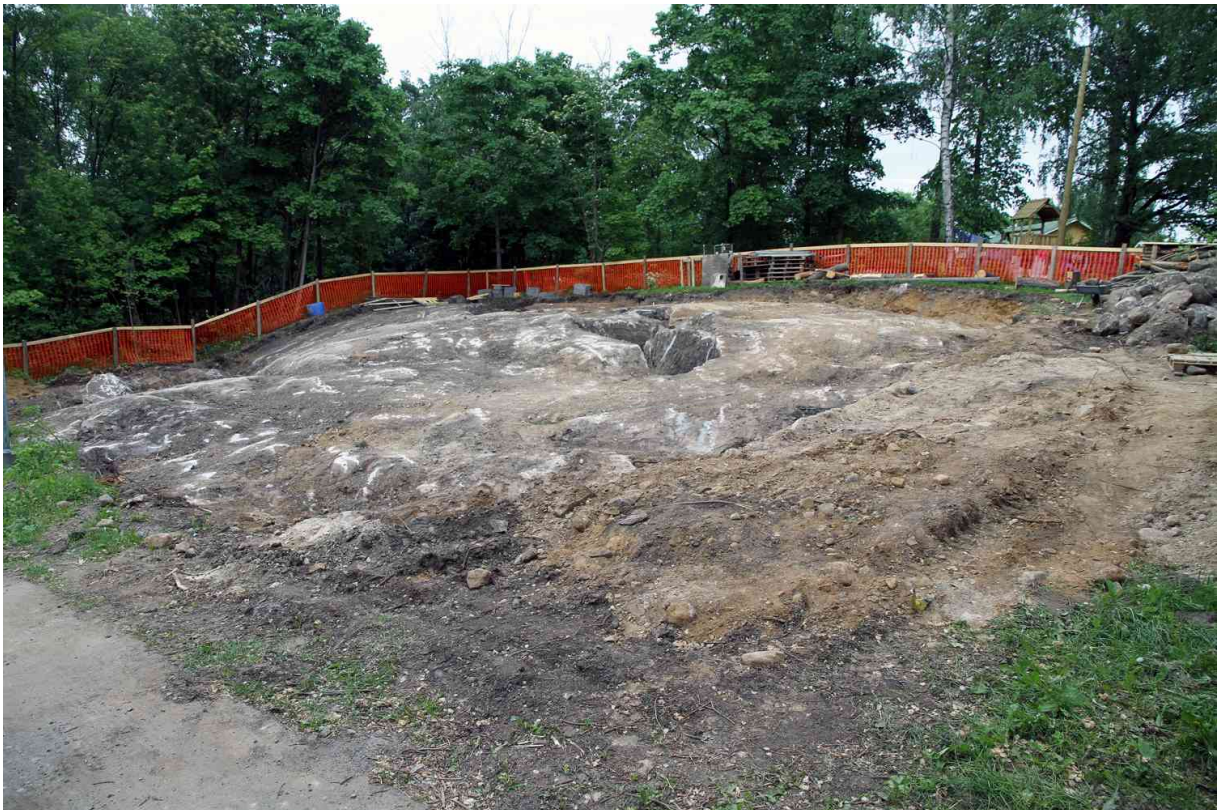
Konala, Vuorikummunpolku 4 2010:3

Kuva 3. Taisteluhauta 0-26 m. Edellinen tilanne. 8.6.2010. Kuvaussuunta E.

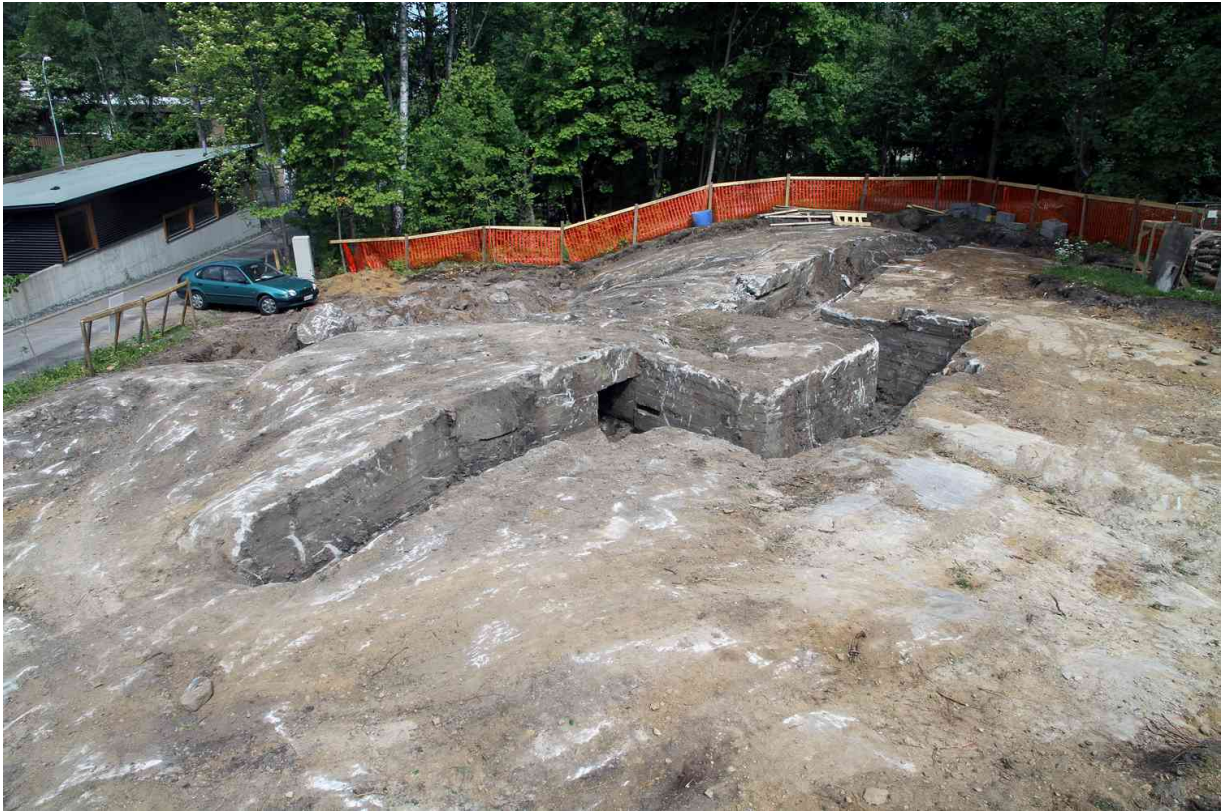
Konala, Vuorikummunpolku 4 2010:4

Kuva 4. Taisteluhauta 0-26 m. Edellinen tilanne. 8.6.2010. Kuvaussuunta NE.

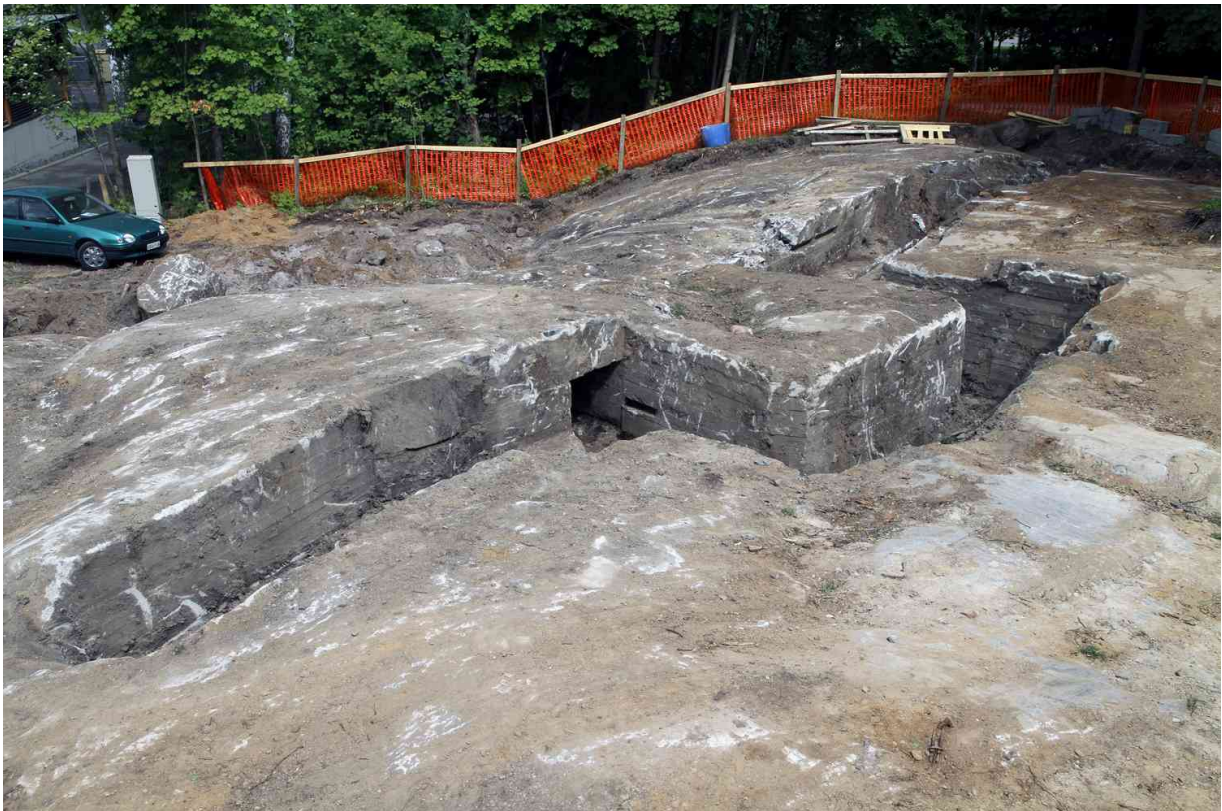
Konala, Vuorikummunpolku 4 2010:5

Kuva 5. Taisteluhauta 0-26 m. Taisteluhauta kuvattuna rakennuskopin katolta.
8.6.2010. Kuvaussuunta NNE.

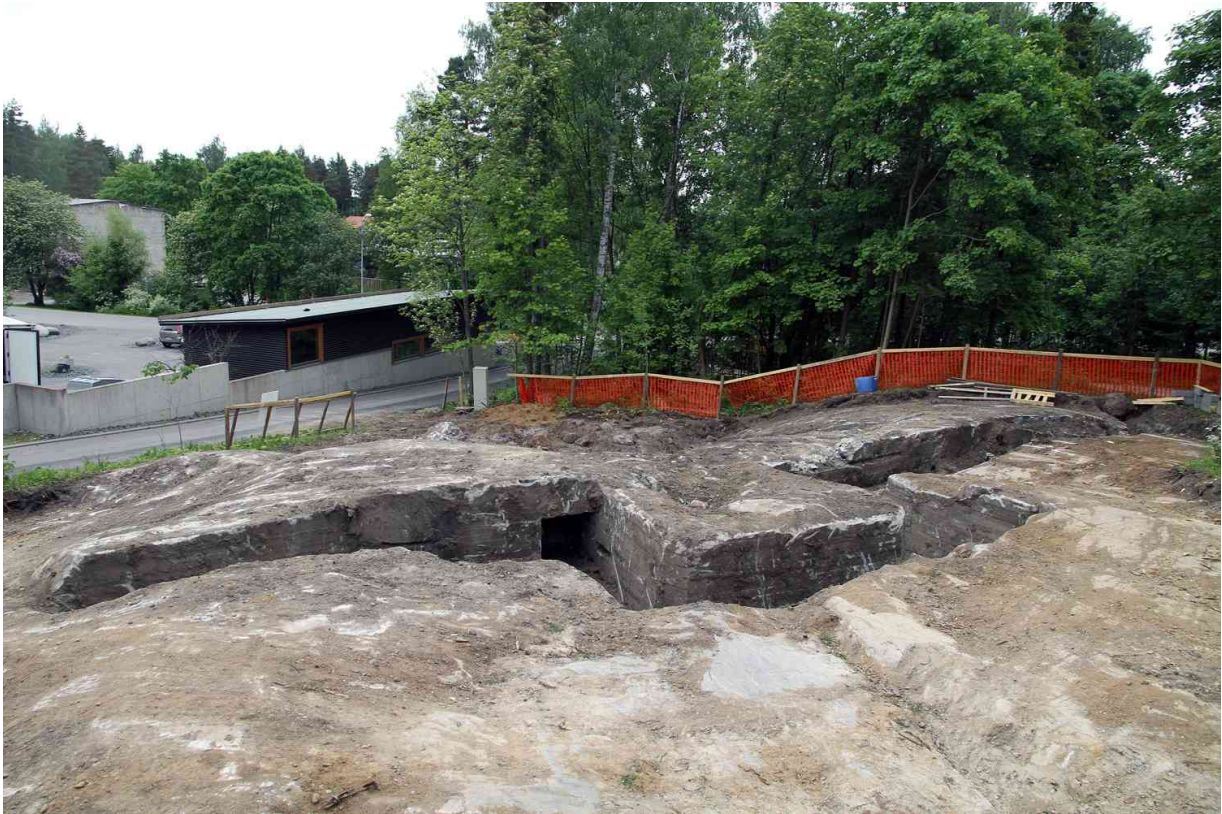
Konala, Vuorikummunpolku 4 2010:6

Kuva 6. Taisteluhauta 0-26 m. Lähikuva edellisestä tilanteesta. 8.6.2010.
Kuvaussuunta NNE.

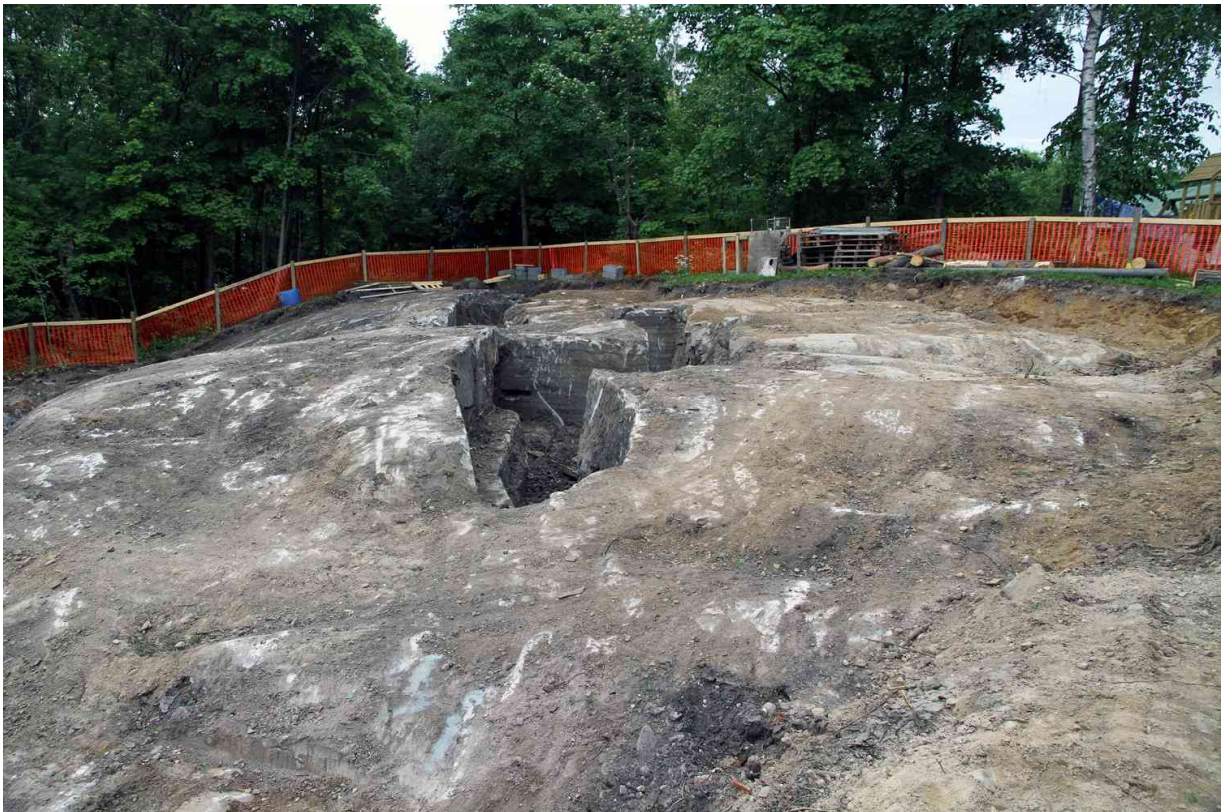
Konala, Vuorikummunpolku 4 2010:7

Kuva 7. Taisteluhauta 0-26 m.. Taisteluhauta kuvattuna maan pinnalta. Edellinen tilanne. 8.6.2010. Kuvaussuunta N.

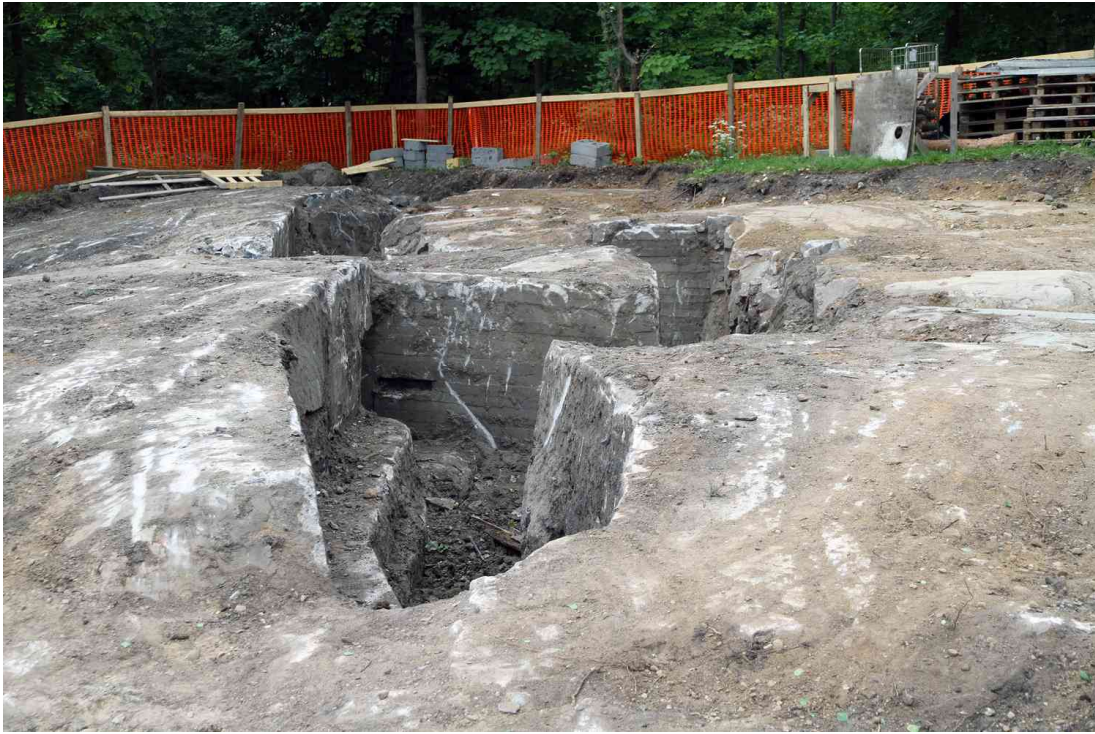
Konala, Vuorikummunpolku 4 2010:9

Kuva 9. Taisteluhauta 0-26 m. Lähikuva edellisestä. Kallioon louhittu taisteluhauta ei jatkunut dokumentoidun osan länsipuolelle linnoituskarttojen mukaisesti. 8.6.2010. Kuvaussuunta NE.

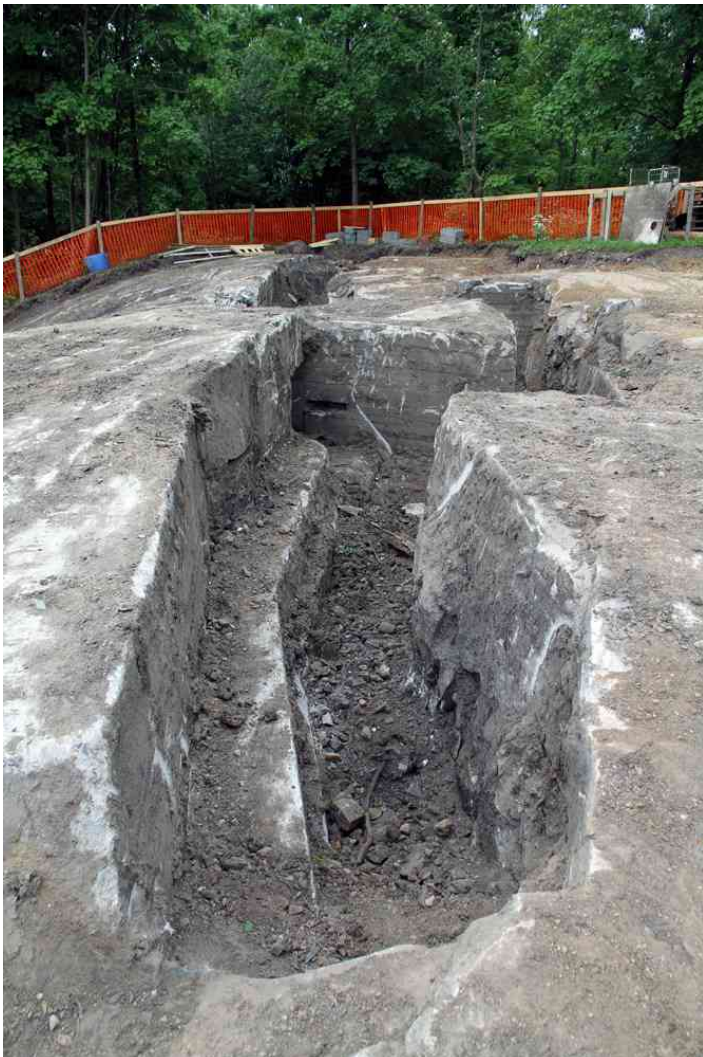
Konala, Vuorikummunpolku 4 2010:10

Kuva 10. Taisteluhauta 0-26 m. Taisteluhaudan länsiosa. Etualalla näkyy taisteluhaudan rintavarustuksen betonirakenteita ja taaempana ammuskomero. 8.6.2010. Kuvaussuunta NE.

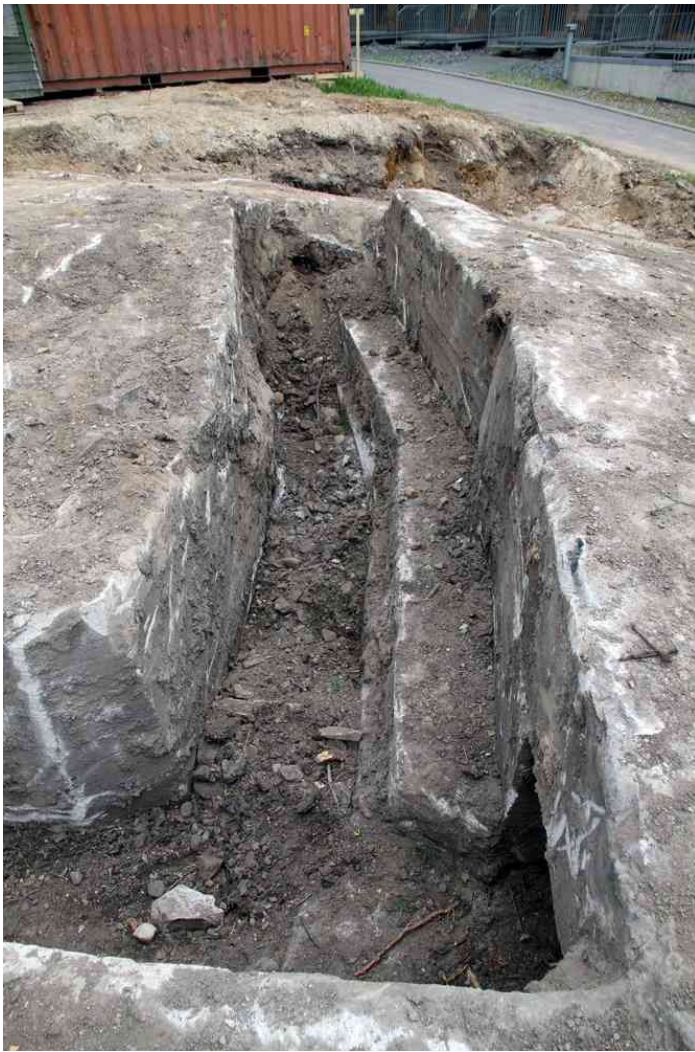
Konala, Vuorikummunpolku 4 2010:11

Kuva 11. Taisteluhauta 0-7 m. Taisteluhaudan länsiosaa kuvattuna vastaisesta suunnasta. Edessä näkyy ammuskomero. 8.6.2010.2010. Kuvaussuunta SW.

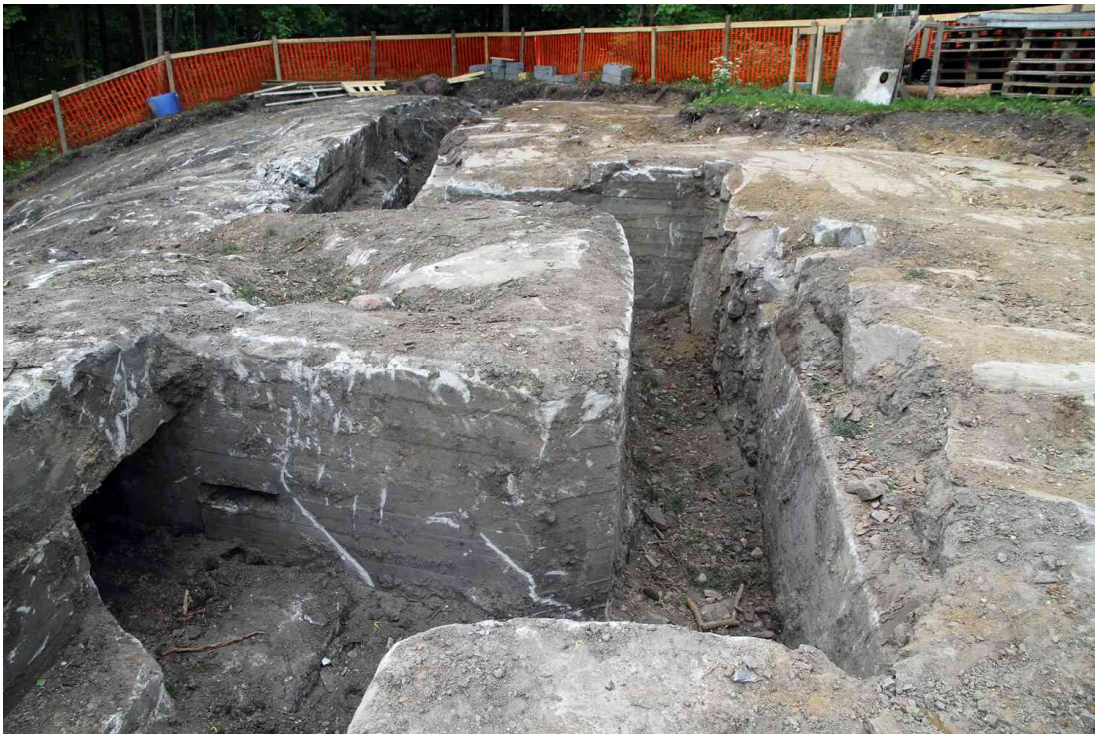
Konala, Vuorikummunpolku 4 2010:12

Kuva 12. Taisteluhauta 5-26 m. Taisteluhaudan keski- ja itäosa. Etualalla on taisteluhaudan keskiosan mutka. Vasemmalla näkyy ammuskomero. Sen vasemmalla puolella oli poikkaisprofiili 1:n kohta ja ammuskomeron kohdalla pohjoisessa seinämässä profiili 4. 8.6.2010.2010. Kuvaussuunta NE.

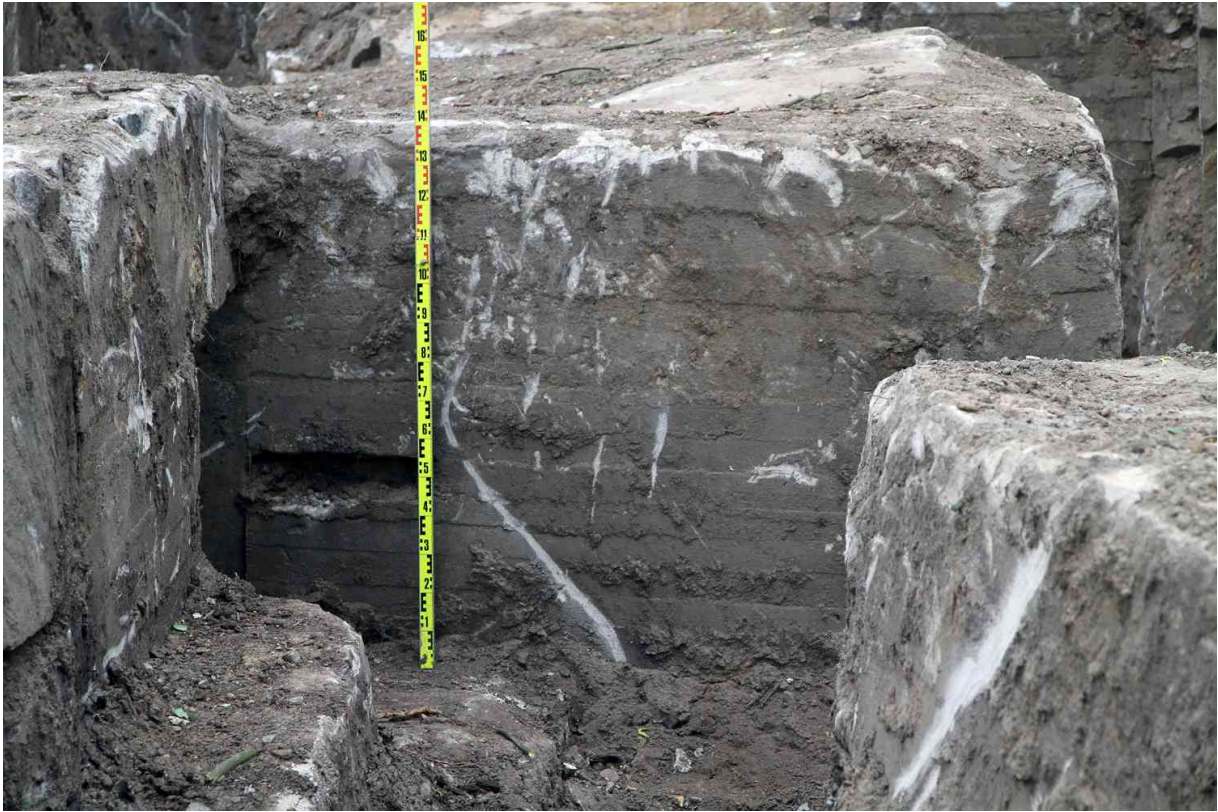
Konala, Vuorikummunpolku 4 2010:13

Kuva 13. Taisteluhauta 5-7 m. Ammuskomeron kohta kuvattuna alhaalta taisteluhaudasta. 8.6.2010. Kuvaussuunta NE.

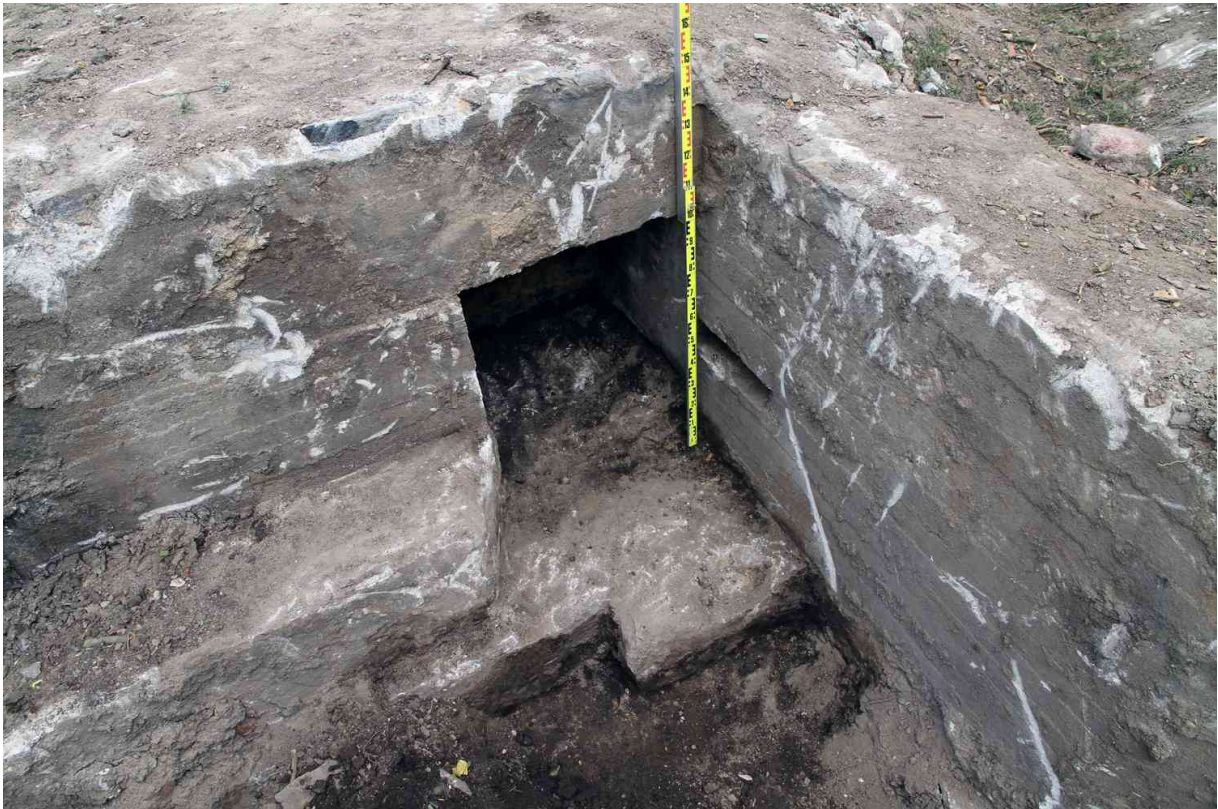
Konala, Vuorikummunpolku 4 2010:14

Kuva 14. Taisteluhauta 5-7 m. Ammuskomero kuvattuna ylhäältä ja puhdistettuna kokonaan. 8.6.2010. Kuvaussuunta N.

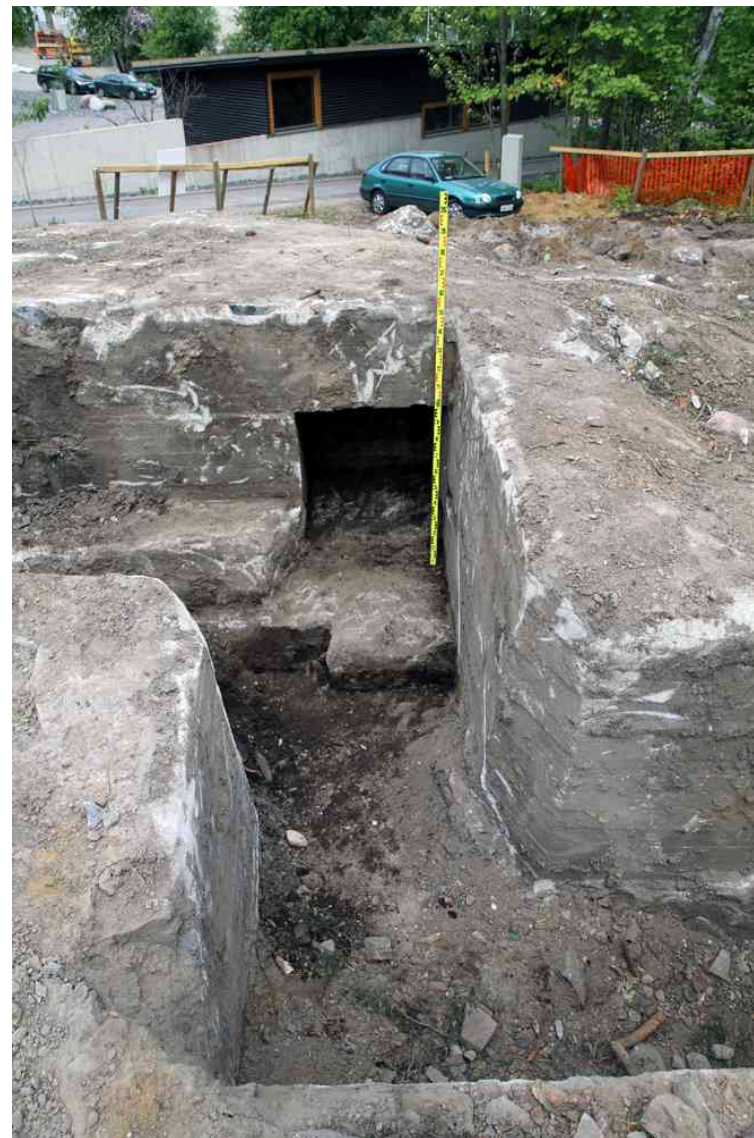
Konala, Vuorikummunpolku 4 2010:15

Kuva 15. Taisteluhauta 5-7 m. Ammuskomero
kuvattuna taisteluhaudasta käsin. 8.6.2010.
Kuvaussuunta NNE.

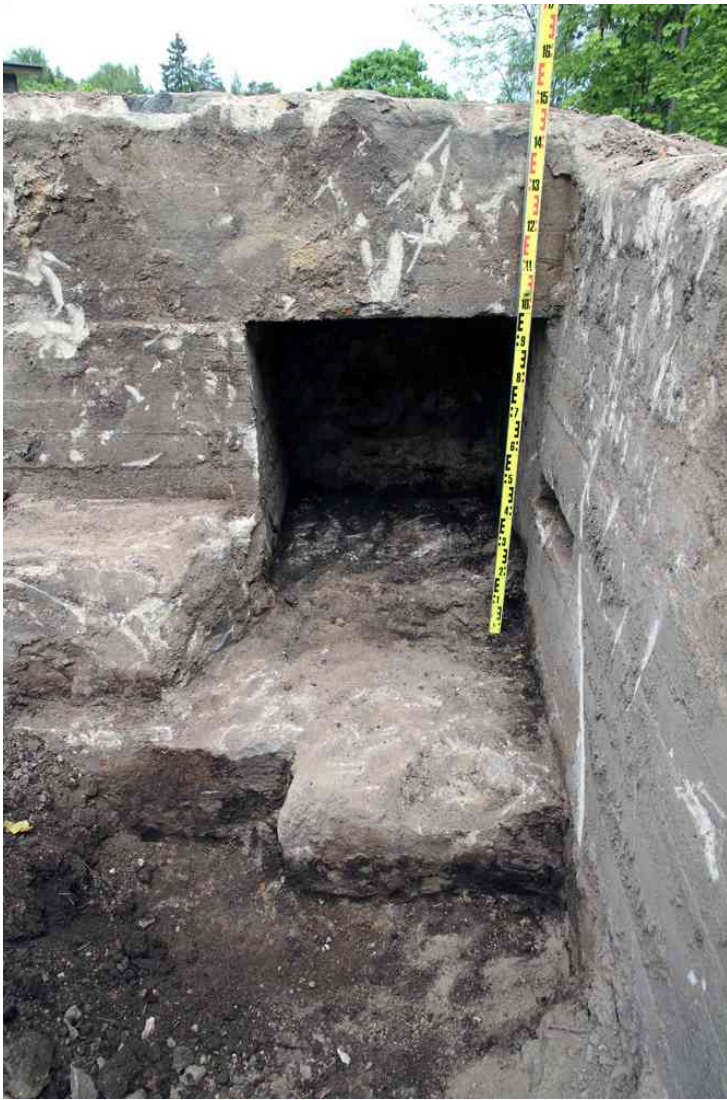
Konala, Vuorikummunpolku 4 2010:16

Kuva 16. Taisteluhauta 5-7 m. Ammuskomeron ja
taisteluhaudan mutka. 8.6.2010. Kuvaussuunta NW.

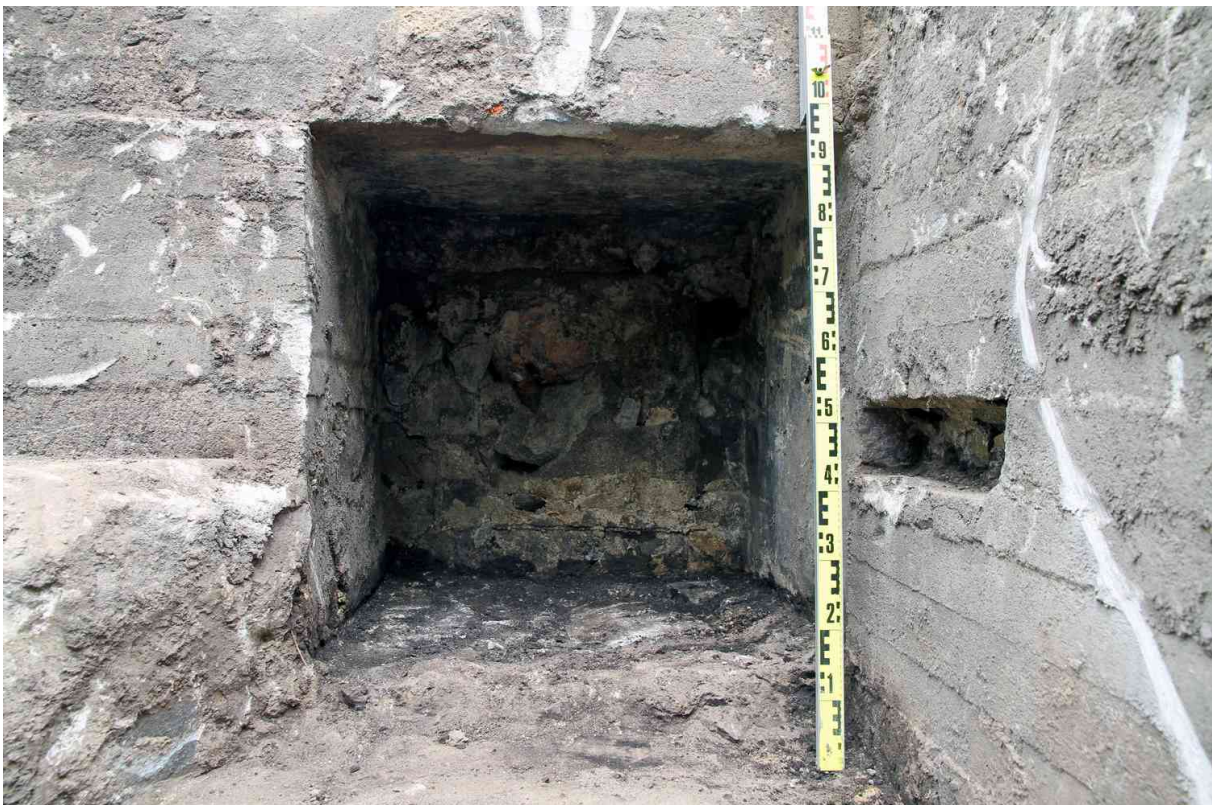
Konala, Vuorikummunpolku 4 2010:18

**Kuva 18. Taisteluhauta 6-7 m. Lähikuva ammuskomerosta. 8.6.2010.
Kuvaussuunta NW.**

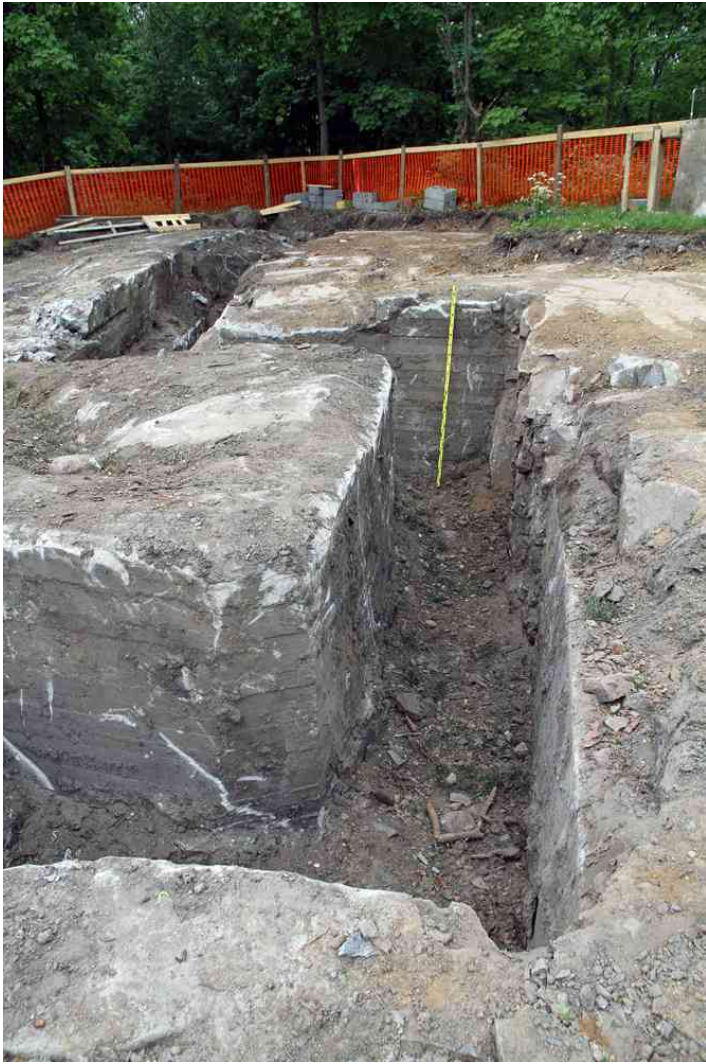
Konala, Vuorikummunpolku 4 2010:19

Kuva 19. Taisteluhauta 5-26 m. Taisteluhaudan keski- ja itäosa. Edessä on taisteluhaudan mutka. 8.6.2010. Kuvaussuunta NE.

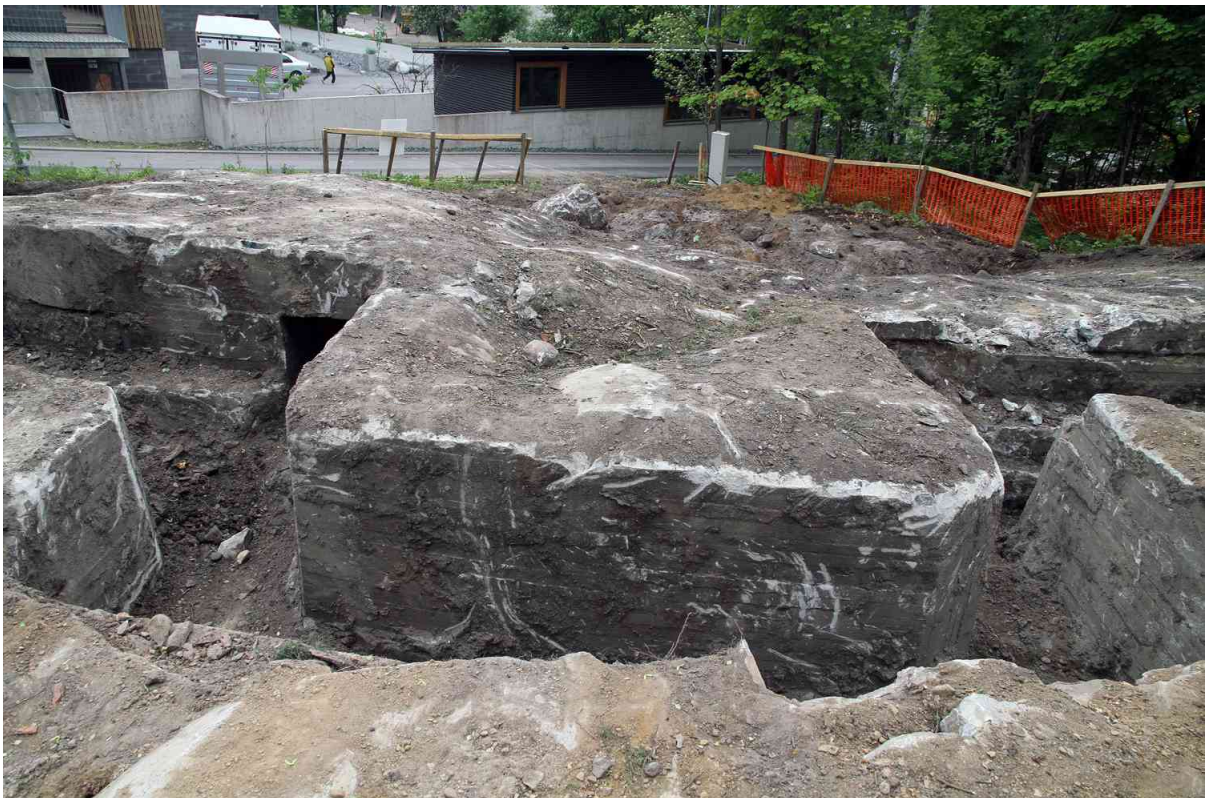
Konala, Vuorikummunpolku 4 2010:20

Kuva 20. Taisteluhauta 4-15 m. Taisteluhaudan keskiosa mutkan kohdalla. Mutkan keskellä sijaisi poikkitaiprofiili 2. 8.6.2010. Kuvaussuunta NW.

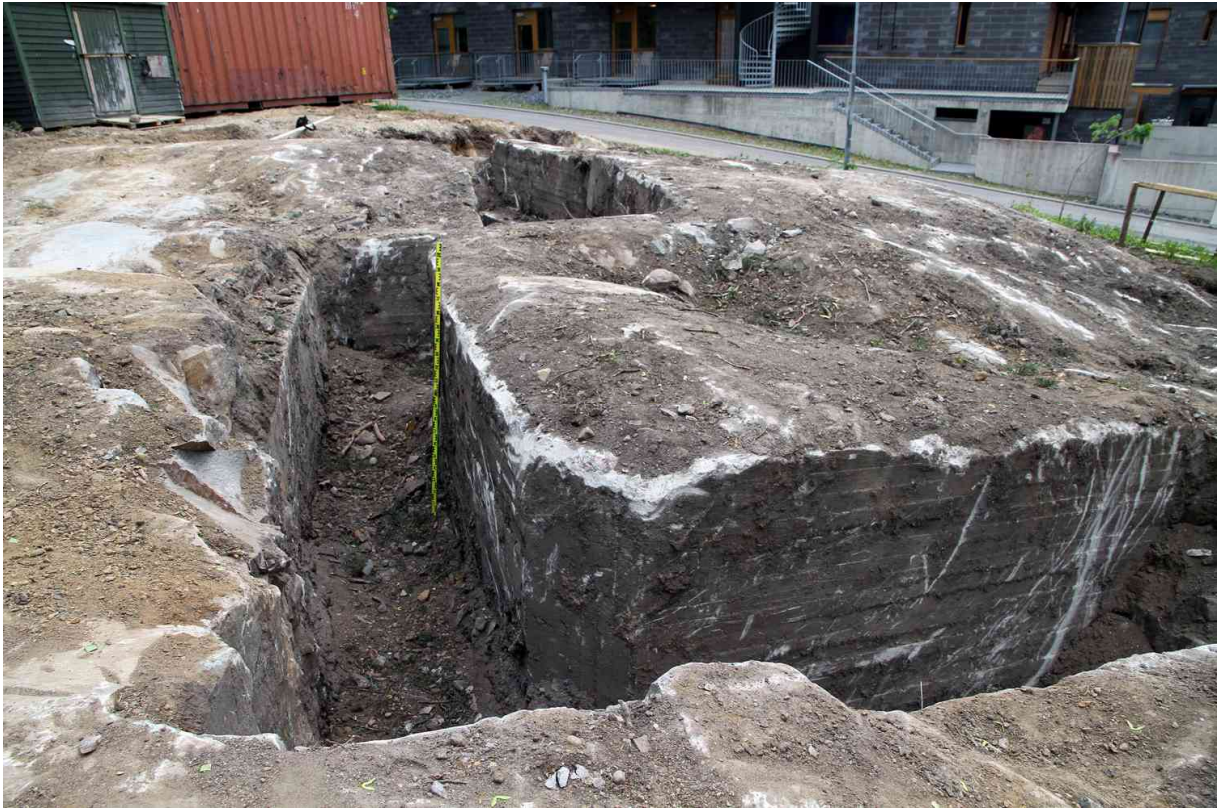
18	Taisteluhauta 6-7 m	Lähikuva ammuskomerosta.	8.6.2010	NW
19	Taisteluhauta 5-26 m	Taisteluhaudan keski- ja itäosa. Edessä on taisteluhaudan mutka.	8.6.2010	NE
20	Taisteluhauta 4-15m	Taisteluhaudan keskiosa mutkan kohdalla. Mutkan keskellä sijaitsi poikittaisprofiili 2.	8.6.2010	NW
21	Taisteluhauta 0-13 m	Taisteluhaudan länsi- ja keskiosa.	8.6.2010	SW
22	Taisteluhauta 9-16 m	Taisteluhaudan keskiosan mutkan itäosa.	8.6.2010	NW
23	Taisteluhauta 10-13 m	Edellinen kohta kuvattuna vastakkaisesta suunnasta.	8.6.2010	SE
24	Taisteluhauta 6-26 m	Taisteluhaudan keski- ja itäosat. Taisteluhauta ja sen takamaasto.	8.6.2010	E
25	Taisteluhauta 6-26 m	Edellinen tilanne. Taisteluhauta ja sen etumaasto.	8.6.2010	NE
26	Taisteluhauta 10-26 m	Taisteluhaudan itäosa.	8.6.2010	NE
27	Taisteluhauta 14-26 m	Taisteluhaudan itäosan itäisiä osia.	8.6.2010	NE
28	Taisteluhauta 10-21 m	Taisteluhaudan itäosa.	8.6.2010	SW
29	Taisteluhauta 14-26 m	Taisteluhaudan itäosassa sijainneiden poikittaisprofiili 3:n ja pohjoisseinän profiili 5:n kohdat taisteluhaudan etupuolelta kuvattuna. Kivistä ja betonista muodostunut rintasuojaa on rikkoutunut taisteluhautaa tyhjennettäessä.	8.6.2010	NEE
