HELSINKI, KONALA, VUORIKUMMUNPOLKU 4 TUKIKOHTA XXVII:2

ENSIMMÄISEN MAAILMANSODAN AIKAISEN HELSINGIN MAALINNOITUKSEN TUKIKOHDAN KARTOITUS

Markku Heikkinen ja Heini Hämäläinen

2010

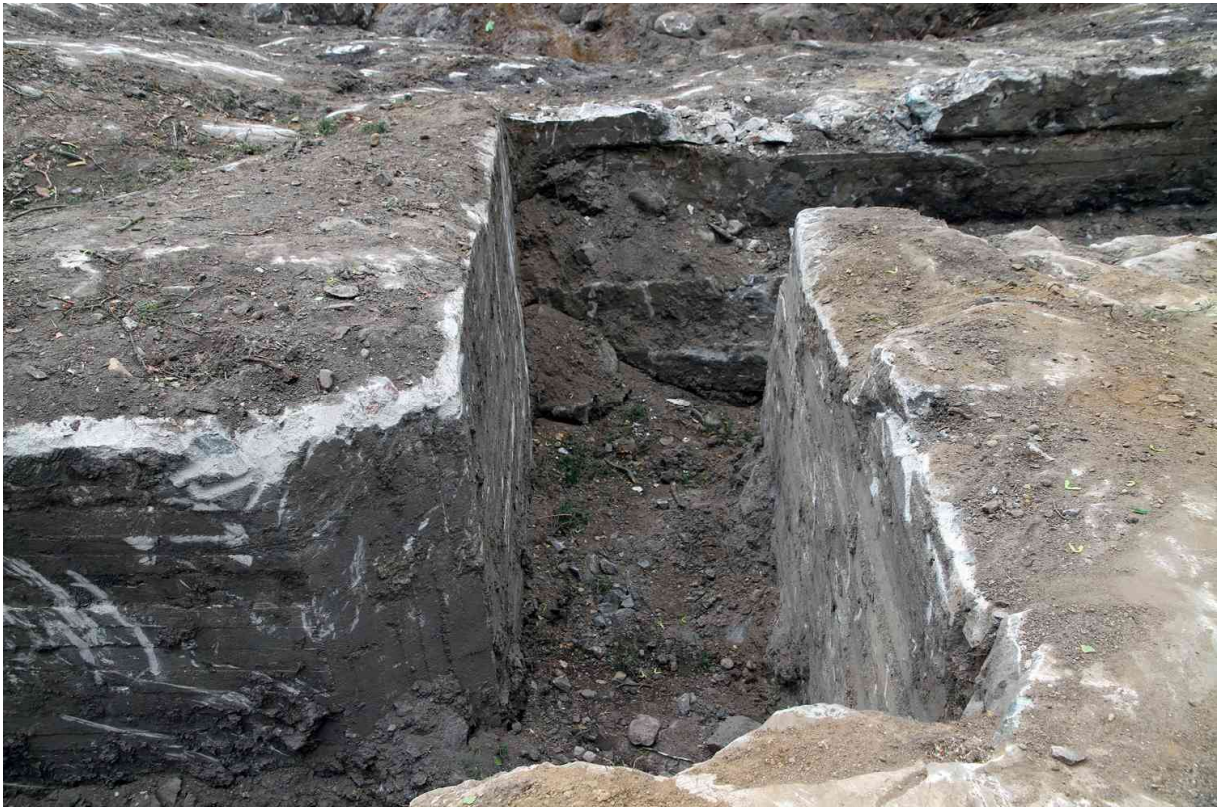
Konala, Vuorikummunpolku 4 2010:21

Kuva 21. Taisteluhauta 0-13 m. Taisteluhaudan länsi- ja keskiosa.8.6.2010.
Kuvaussuunta SW.

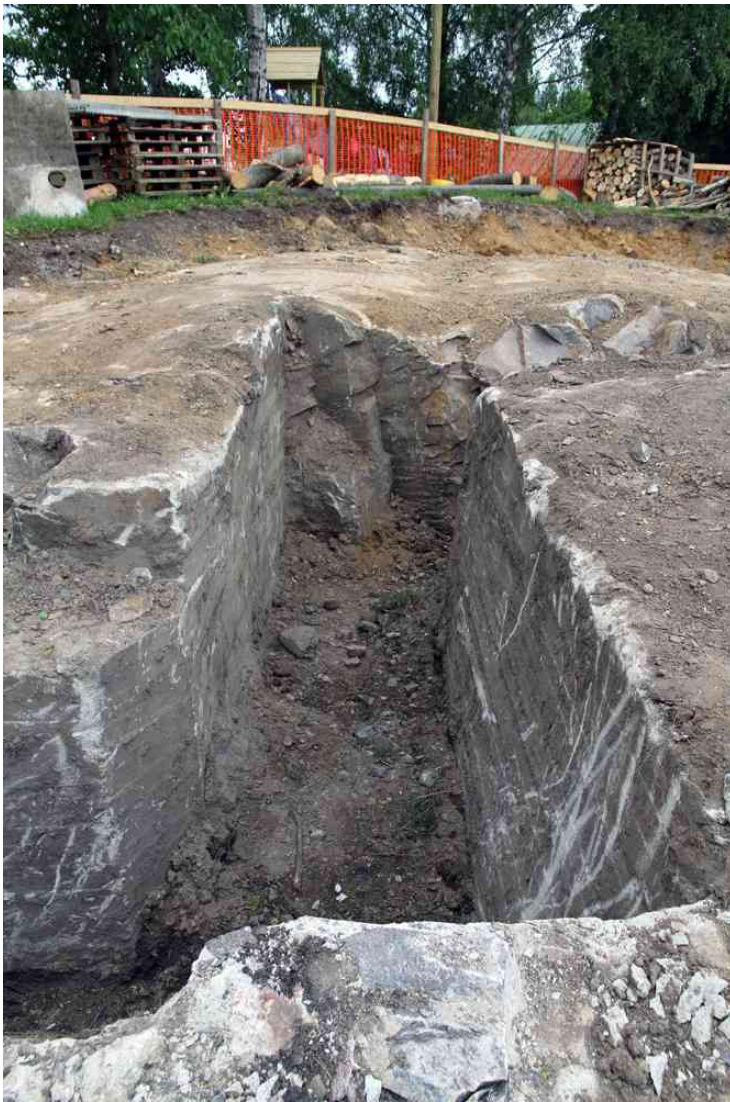
Konala, Vuorikummunpolku 4 2010:22

Kuva 22. Taisteluhauta 9-16 m. Taisteluhaudan keskiosan mutkan itäosa. 8.6.2010.
Kuvaussuunta NW.

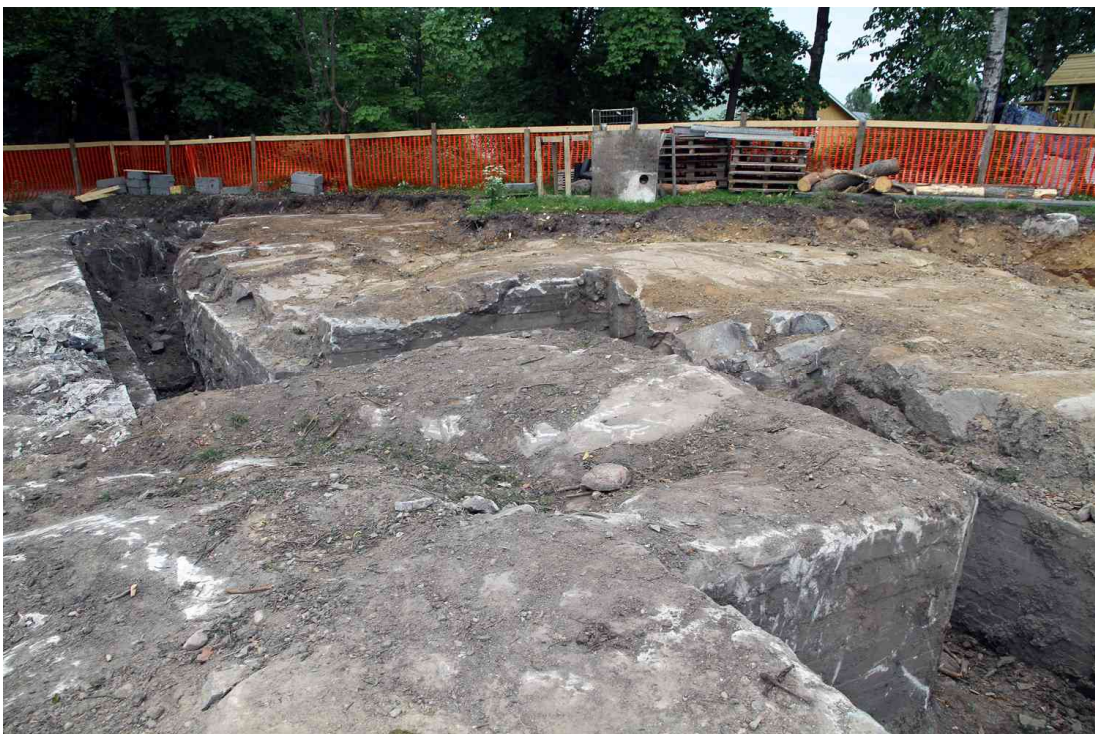
Konala, Vuorikummunpolku 4 2010:23

Kuva 23. Taisteluhauta 10-13 m. Edellinen kohta kuvattuna vastakkaisesta suunnasta. 8.6.2010. Kuvaussuunta SE.

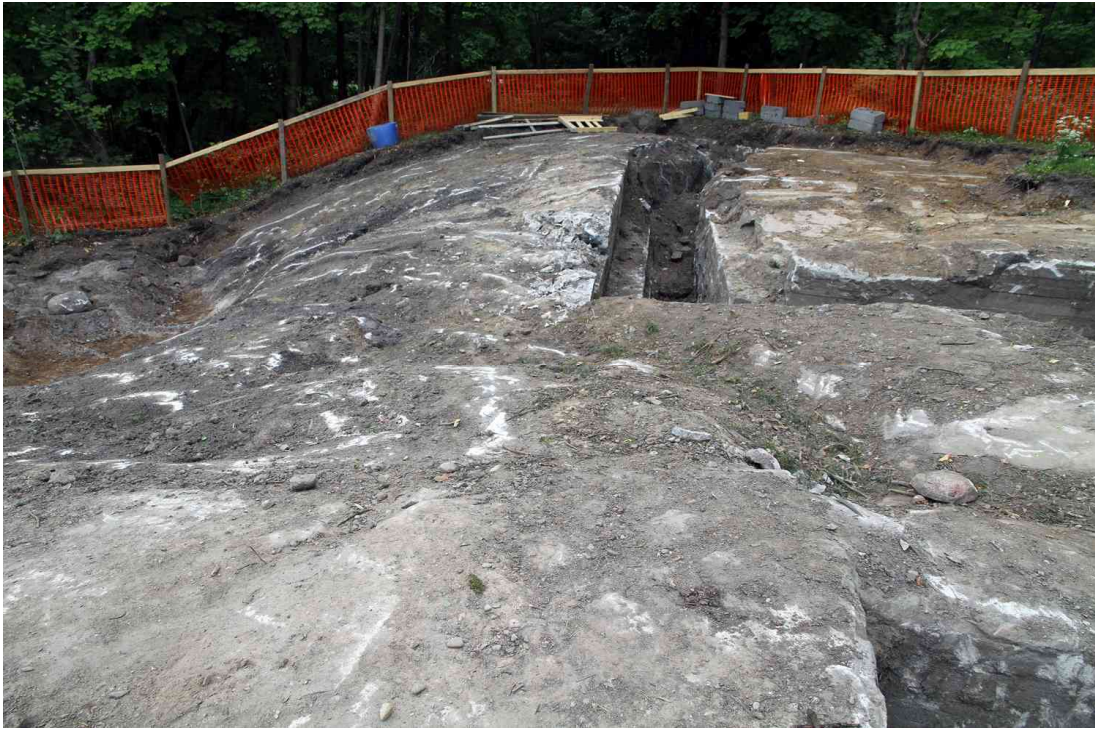
Konala, Vuorikummunpolku 4 2010:24

Kuva 24. Taisteluhauta 6-26 m. Taisteluhaudan keski- ja itäosat. Taisteluhauta ja sen takamaasto. 8.6.2010. Kuvaussuunta E.

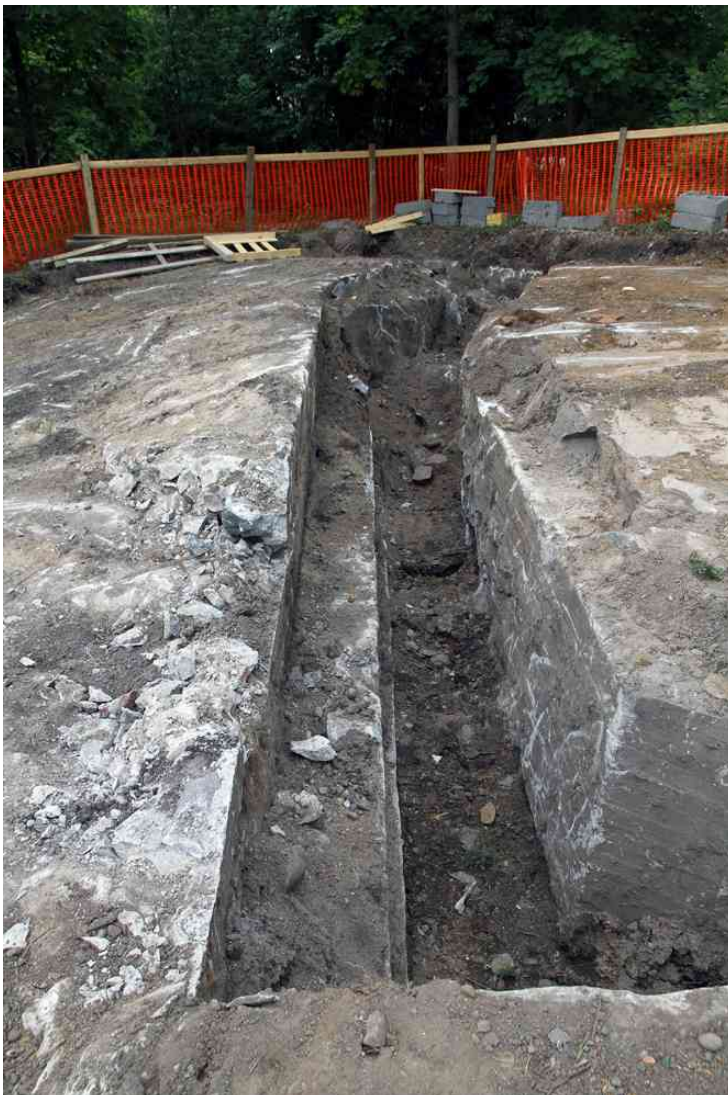
Konala, Vuorikummunpolku 4 2010:25

Kuva 25. Taisteluhauta 6-26 m. Edellinen tilanne. Taisteluhauta ja sen etumaasto. 8.6.2010. Kuvaussuunta NE.

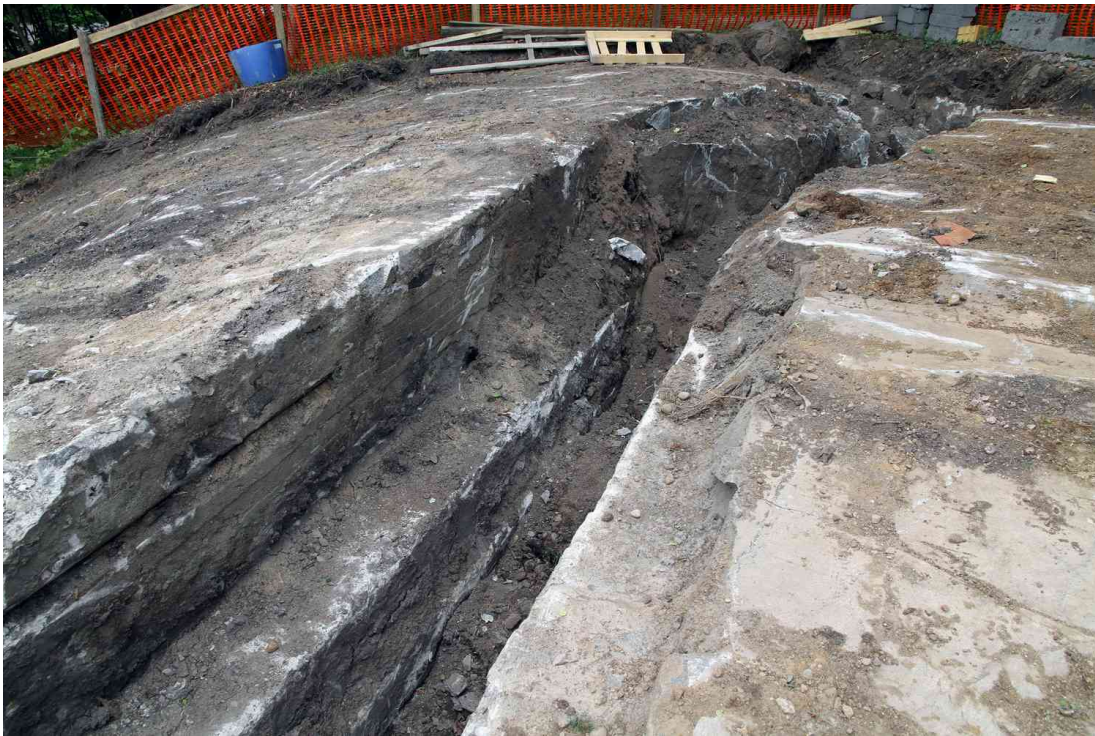
Konala, Vuorikummunpolku 4 2010:26

Kuva 26. Taisteluhauta 10-26 m. Taisteluhaudan itäosa. 8.6.2010. Kuvaussuunta NE.

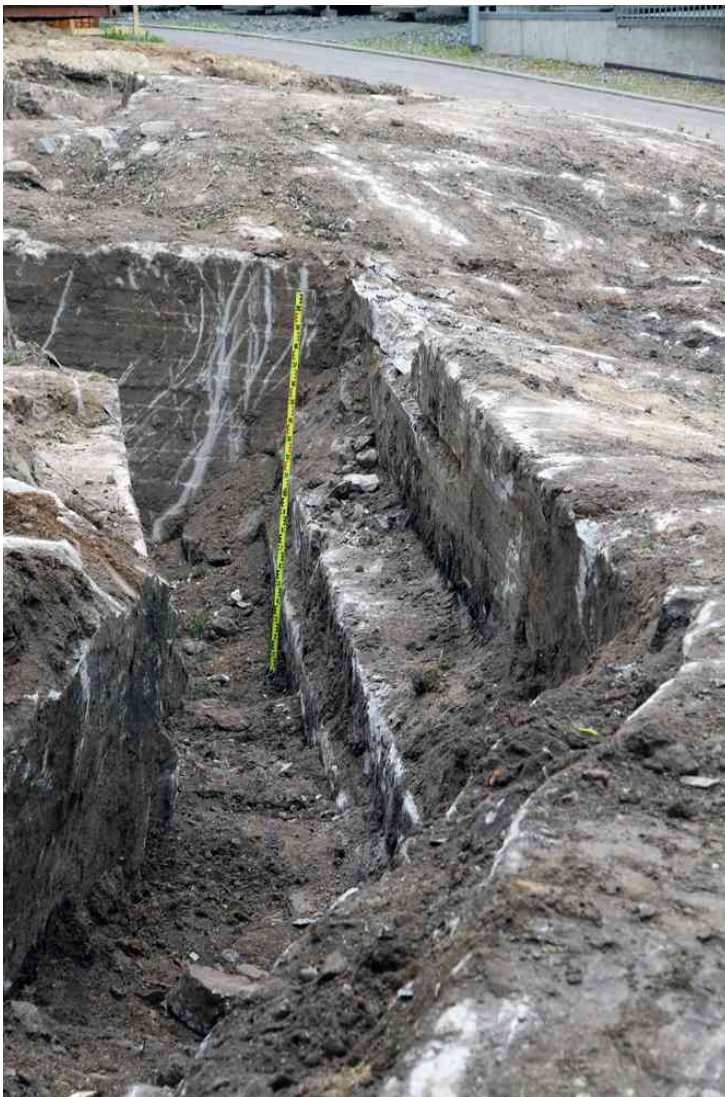
Konala, Vuorikummunpolku 4 2010:27

Kuva 27. Taisteluhauta 14-26 m. Taisteluhaudan itäosan itäisiä osia. 8.6.2010. Kuvaussuunta NE.

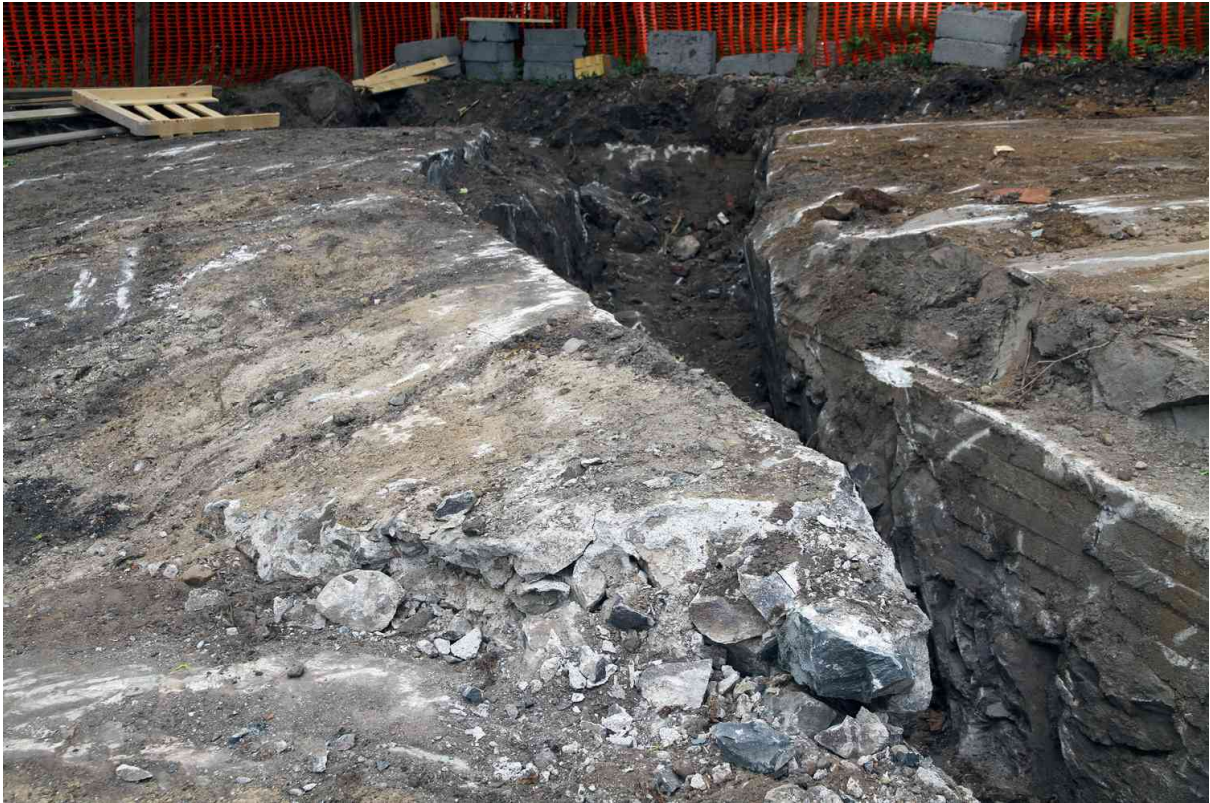
Konala, Vuorikummunpolku 4 2010:29

Kuva 29. Taisteluhauta 14-26 m. Taisteluhaudan itäosassa sijainneiden poikittaisprofiili 3:n ja pohjoisseinän profiili 5:n kohdat taisteluhaudan etupuolelta kuvattuna. Kivistä ja betonista muodostunut rintasuoja on rikkoutunut taisteluhautaa tyhjennettäessä. 8.6.2010. Kuvaussuunta NEE.

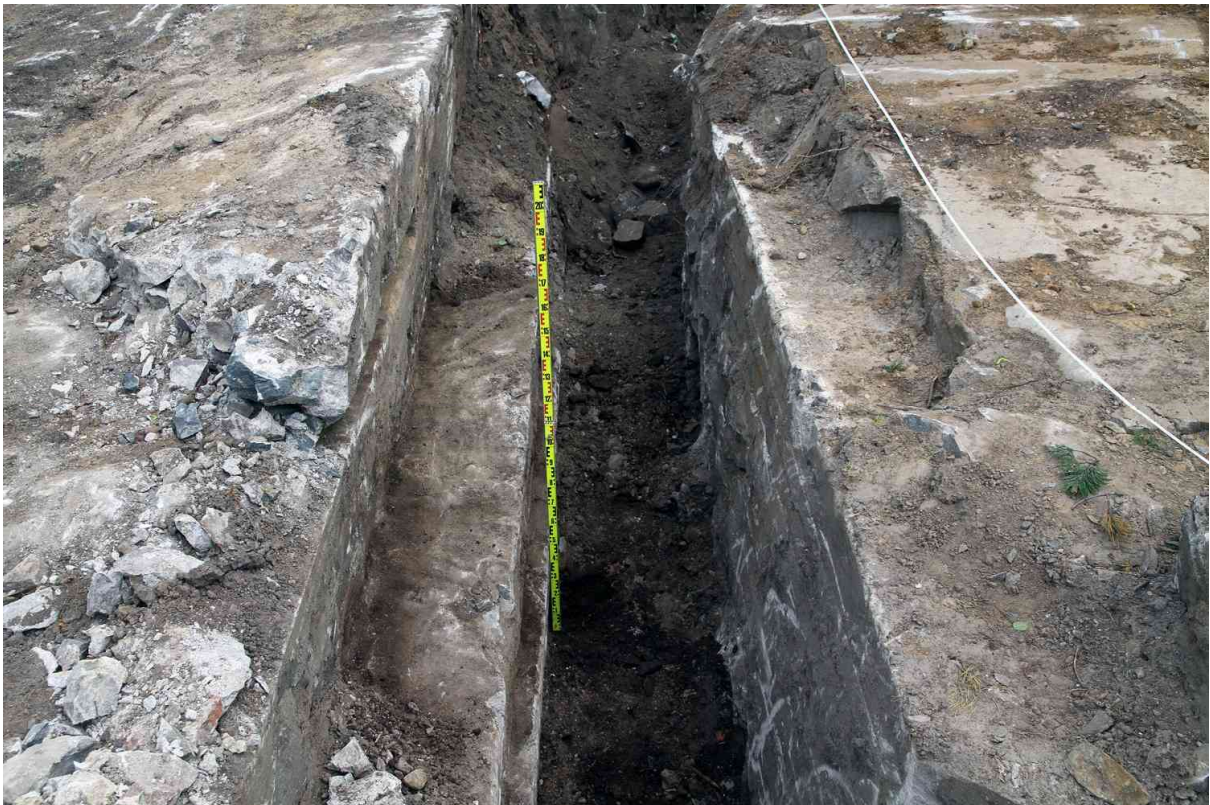
Konala, Vuorikummunpolku 4 2010:30

Kuva 30. Taisteluhauta 13-17 m. Poikittaisprofiili 3:n ja profiili 5:n kohdat taistelukaivannon itäosassa. 8.6.2010. Kuvaussuunta NE.

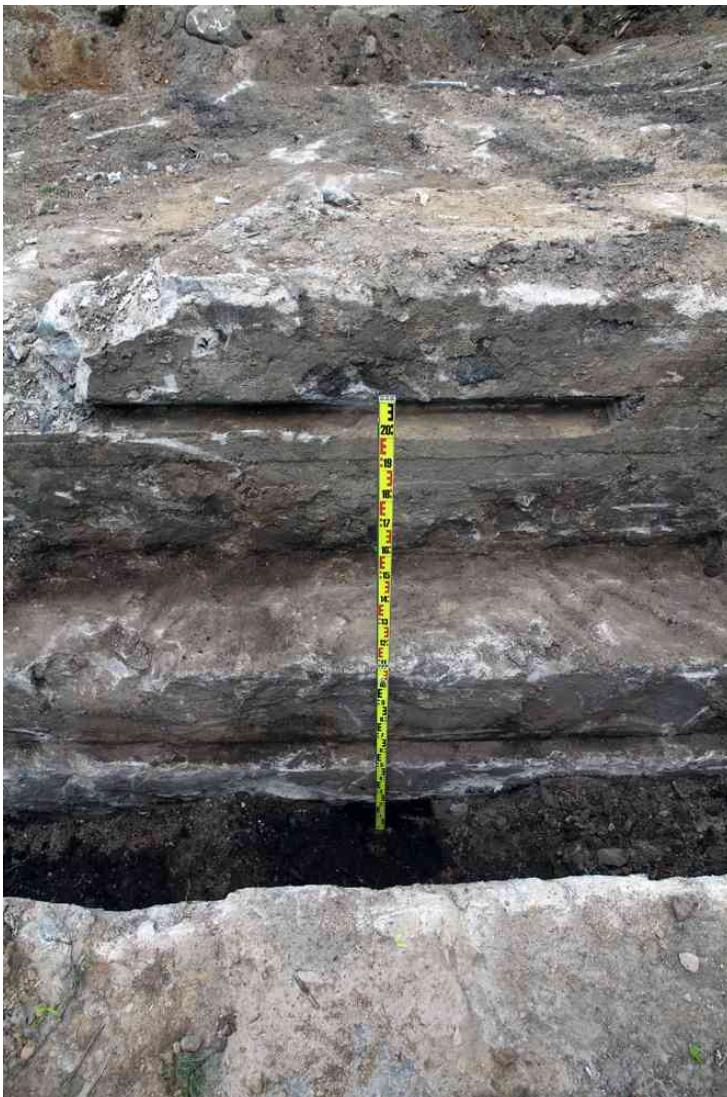
Konala, Vuorikummunpolku 4 2010:32

Kuva 32. Taisteluhauta 13-20 m. Edellinen tilanne. Profiili 5:n kohta taisteluhaudan pohjoisseinässä. 8.6.2010. Kuvaussuunta NW.

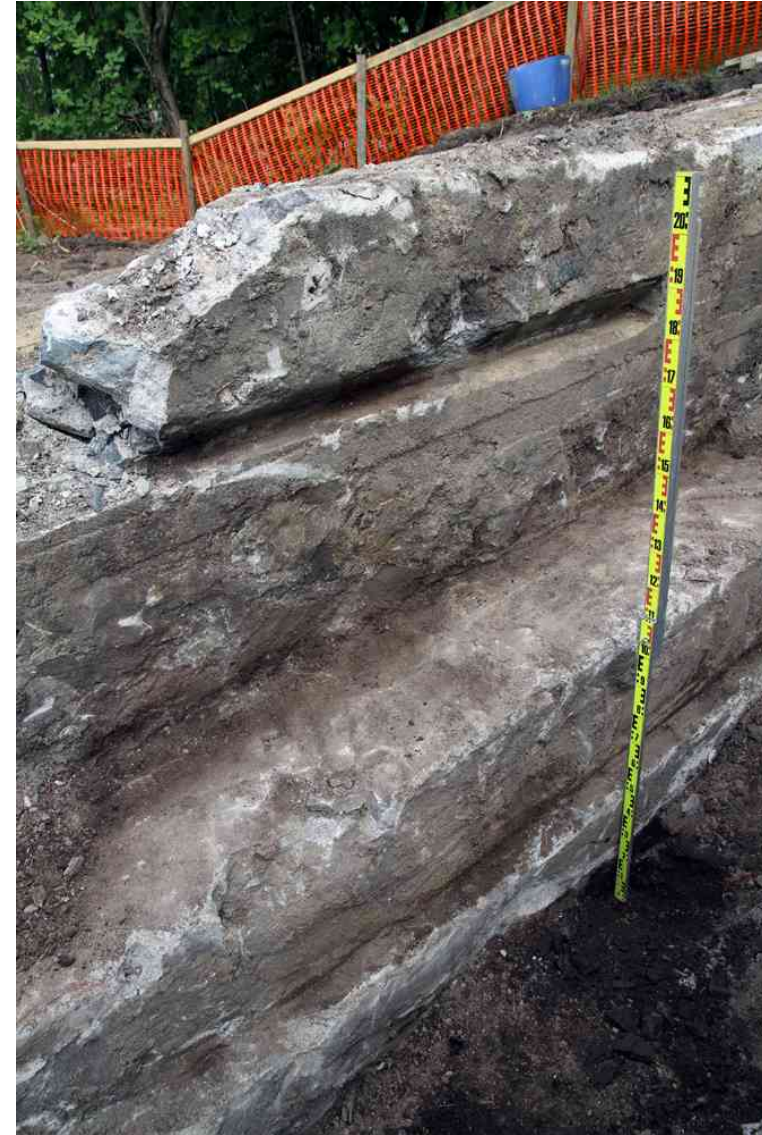
Konala, Vuorikummunpolku 4 2010:33

Kuva 33. Taisteluhauta 14-16 m. Lähikuva edellisestä tilanteesta. 8.6.2010. Kuvaussuunta NW.

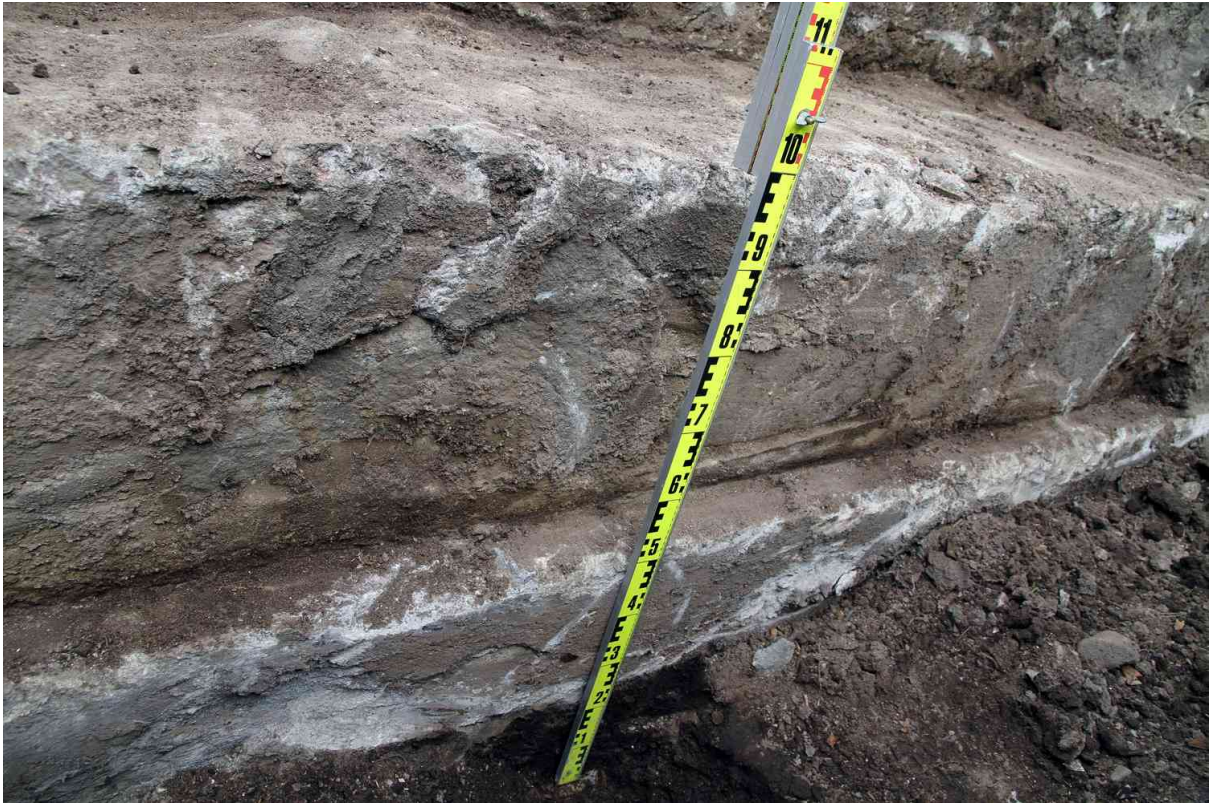
Konala, Vuorikummunpolku 4 2010:35

Kuva 35. Taisteluhauta 14-16 m. Profili 5:n alaosa 8.6.2010. Kuvaussuunta N.

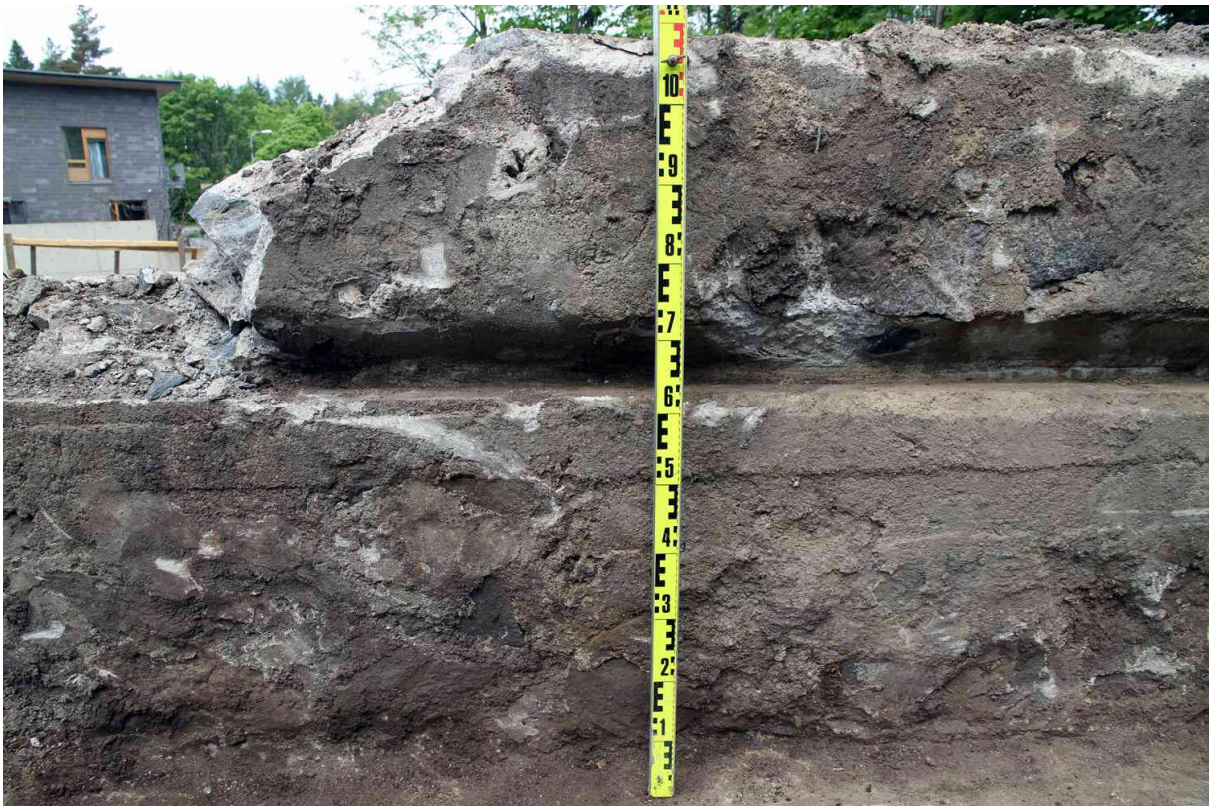
Konala, Vuorikummunpolku 4 2010:36

Kuva 36. Taisteluhauta 14-15 m. Profili 5:n yläosa. 8.6.2010. Kuvaussuunta NW.

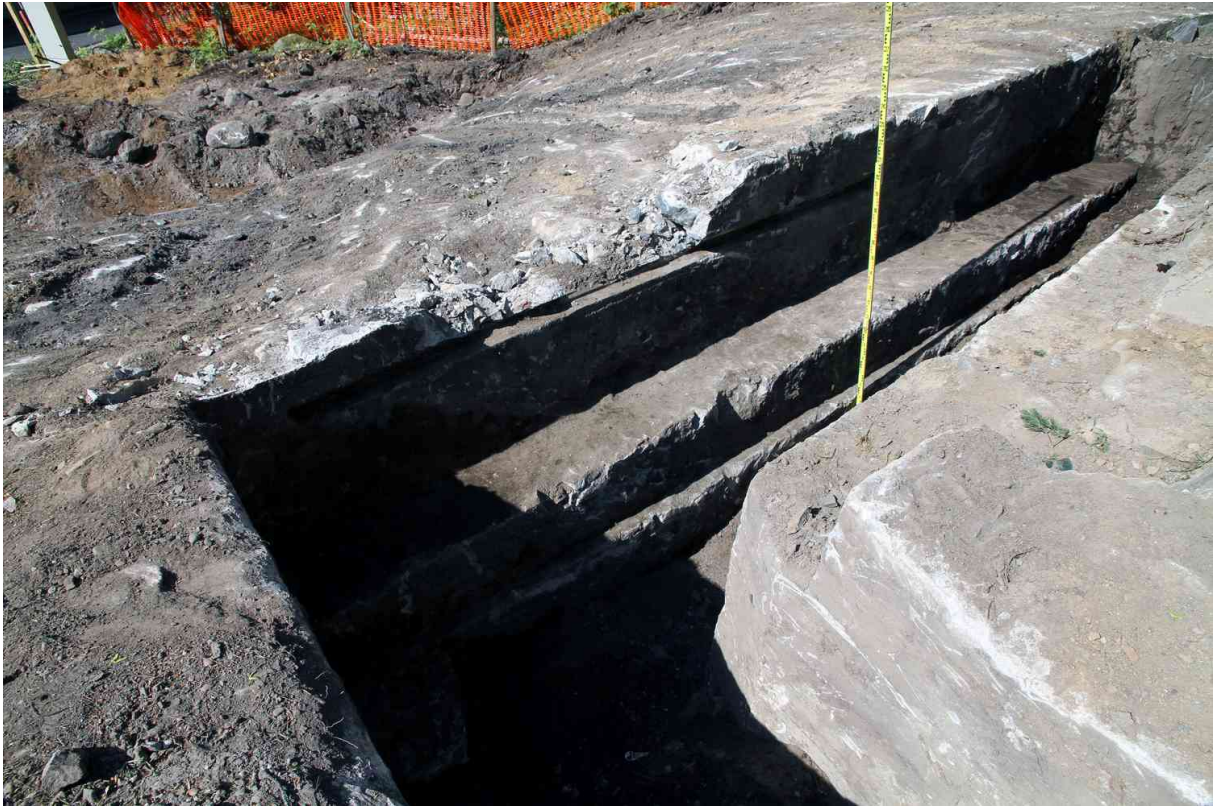
Konala, Vuorikummunpolku 4 2010:37

Kuva 37. Taisteluhauta 10-20 m. Taisteluhaudan itäosan läntiset betonirakenteet on kokonaan puhdistettu. 8.6.2010. Kuvaussuunta N.

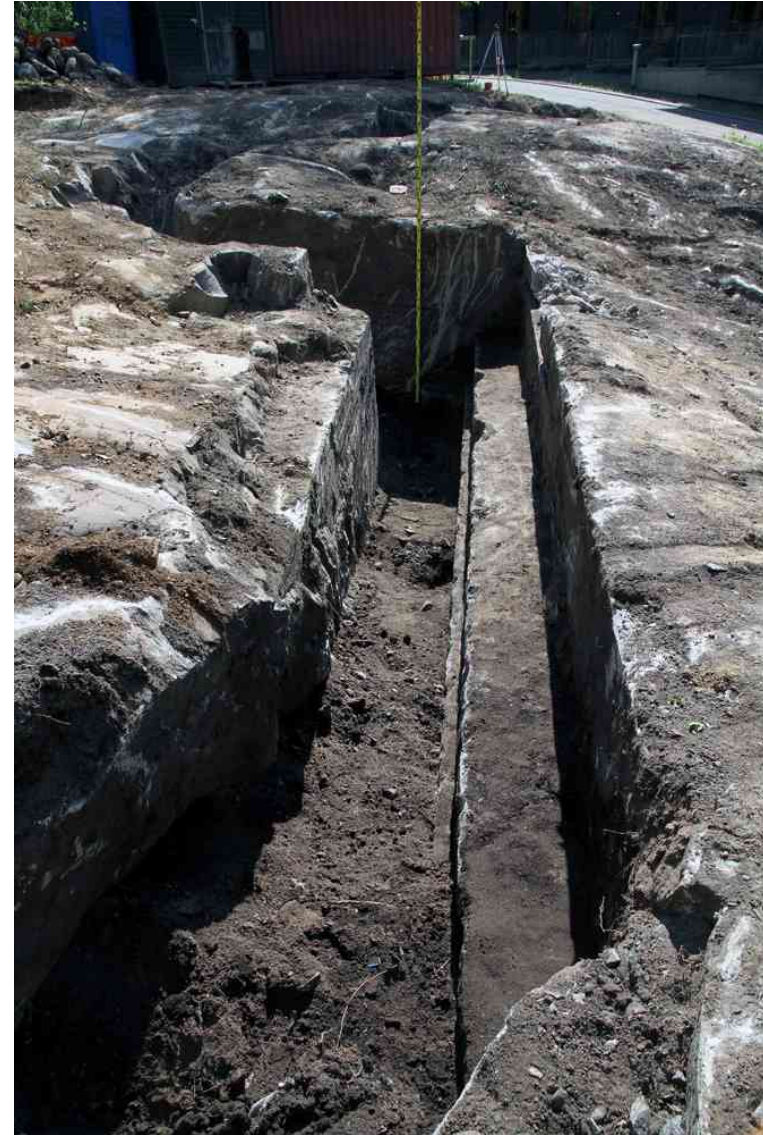
Konala, Vuorikummunpolku 4 2010:38

Kuva 38. Taisteluhauta 10-20 m. Edellinen tilanne.
8.6.2010. Kuvaussuunta NE.

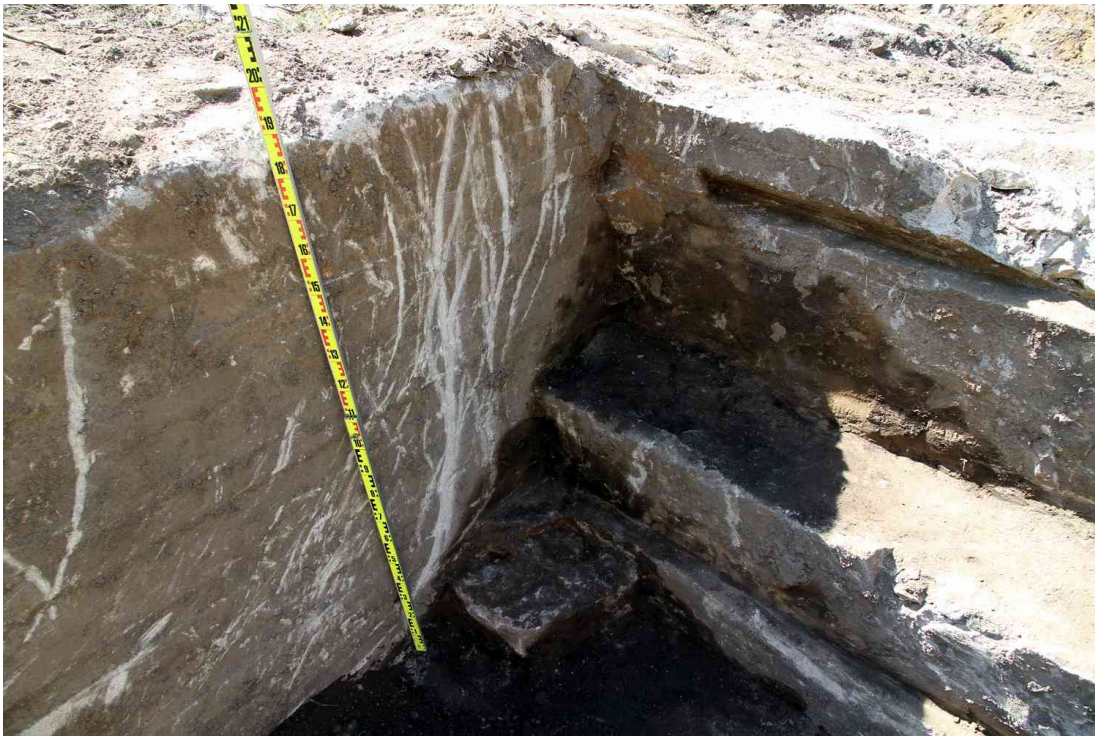
Konala, Vuorikummunpolku 4 2010:40

Kuva 40. Taisteluhauta 10-12 m. Taisteluhaudan itäosan luoteisnurkka esiin kaivettuna. 8.6.2010. Kuvaussuunta NWW.

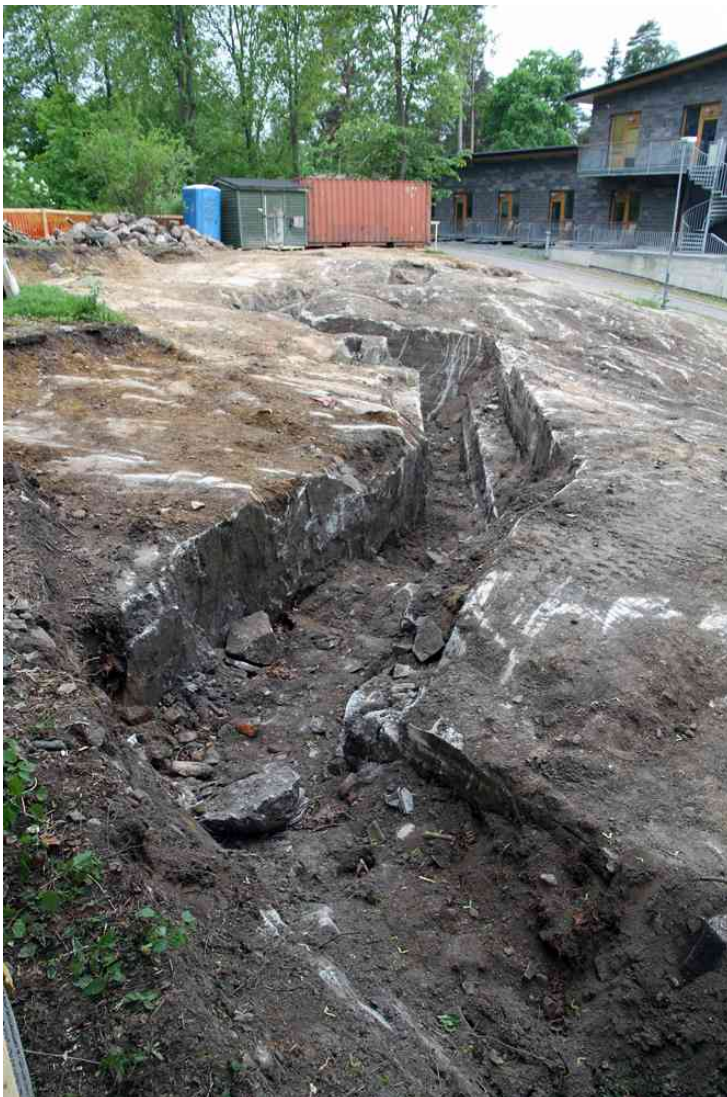
Lounaasta katsottuna seuraavassa lounas-koillinen –suuntaisessa haudan osassa ei ollut porrasaskelmaa eikä ampumakoroketta. Lyhyen kaakko-luode –suuntaisen osuuden jälkeen hauta kääntyy taas koilliseen. Seuraavalla kahdeksan metrin osuudella on taas porrasaskelma ja ampumakoroke. Näiden lisäksi on tämän osan lounaisnurkassa pieni porras (kuvaliitteen kuva 40).

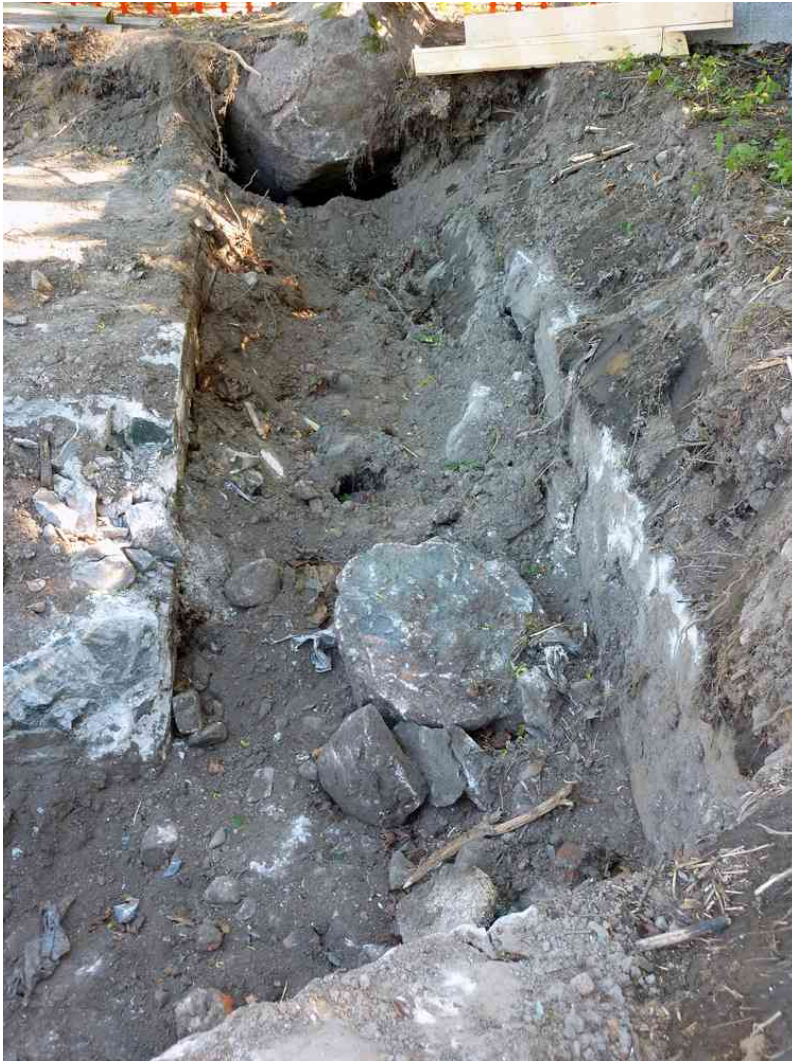
Konala, Vuorikummunpolku 4 2010:42

Kuva 42. Taisteluhauta 22-26 m. Taisteluhaudan itäpää. Hauta jatkuu ison kiven takana olevan pohjoispuolisen tontin kaakkoisnurkkaan. 7.6.2010. Kuvaussuunta N.

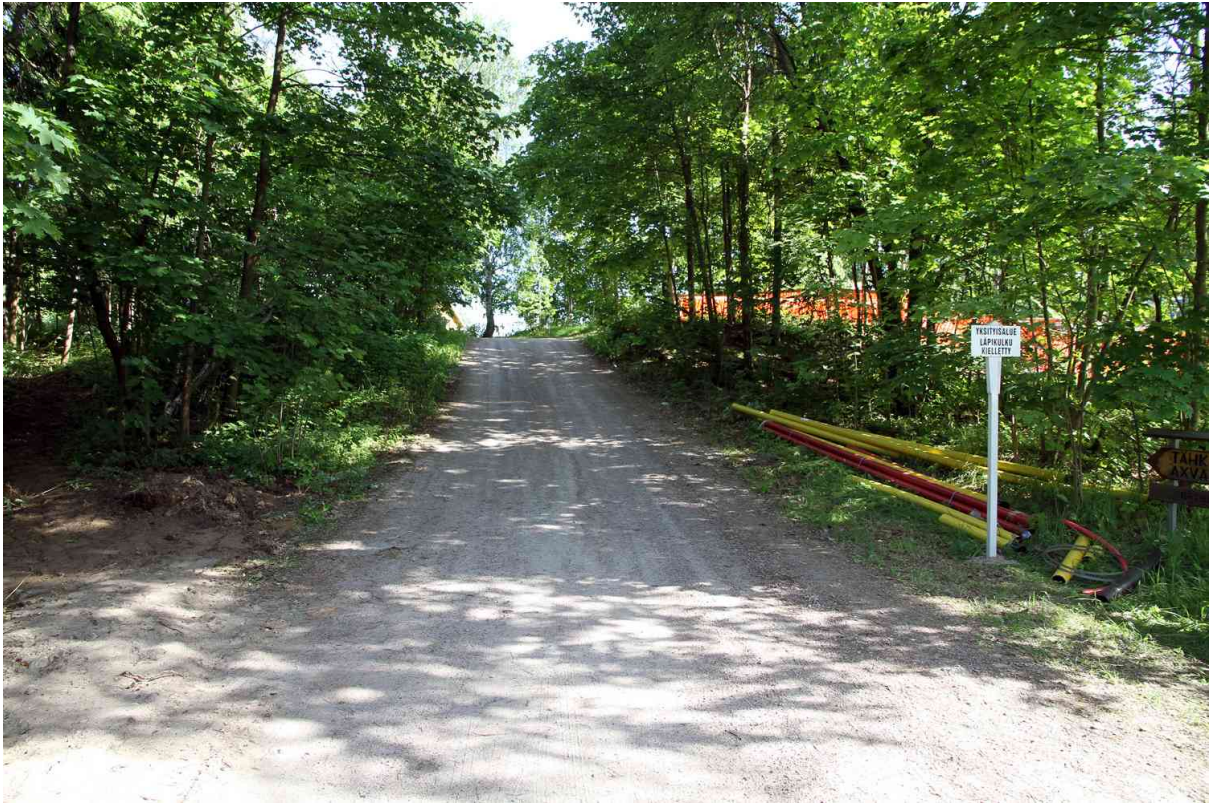
Konala, Vuorikummunpolku 4 2010:44

Kuva 44. Itäpuolinen metsä. Rinteen yläosassa pitäisi linnoituskarttojen mukaan jatkua dokumentoidun taisteluhaudan, jonka itäpää sijaitsee punaisen työmaa-aidan vasemmassa reunassa.. 8.6.2010. Kuvaussuunta SE.

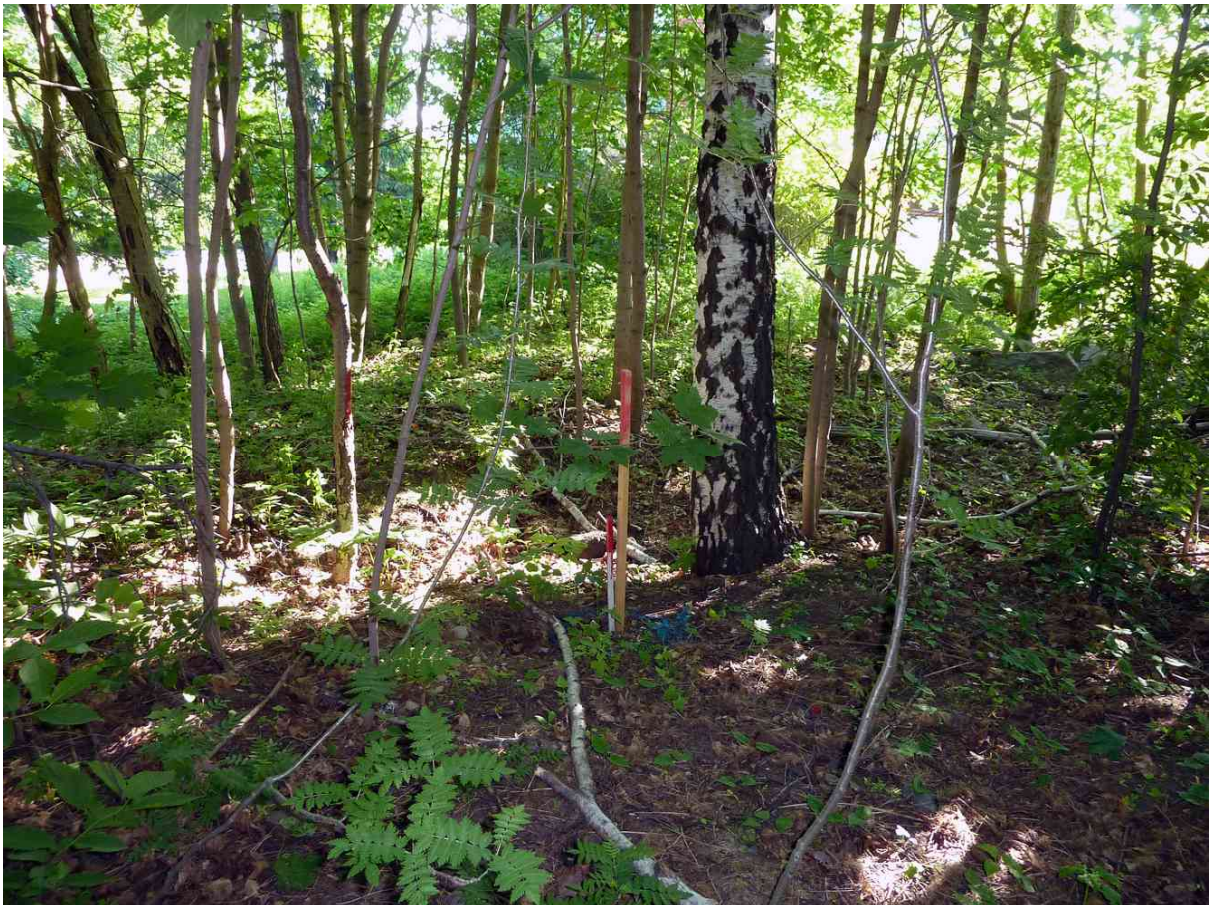
Konala, Vuorikummunpolku 4 2010:45

Kuva 45. Itäpuolinen metsä. Rinteen yläreunassa taisteluhauta oli käytännössä kokonaan peittynyt/tuhoutunut. 7.6.2010. Kuvaussuunta SE.

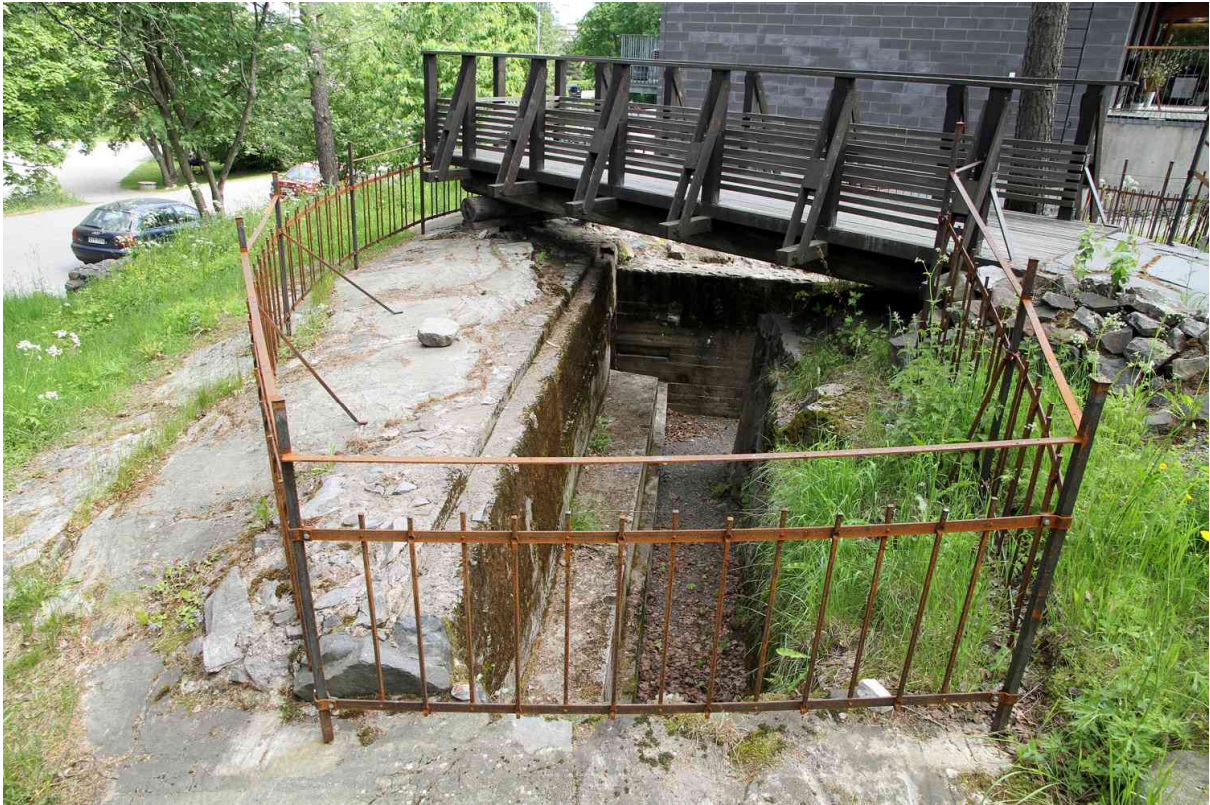
Konala, Vuorikummunpolku 4 2010:46

Kuva 46. Tukikohta XXVII:3. Vuorikummunpolun länsipuolella piha-alueella oli aidattuna linnotteita. 8.6.2010. Kuvaussuunta E.
