*Helsingin Suomenlinnan Varvilahden patorakenteen  
puunäytteiden iänmääritys, dendrokronologiset ajoitukset FIU6001-FIU6009.  
Dendrokronologian laboratorion ajoitusseloste 362*

PUULUSTOAJOITUKSEN SELOSTE

N:o 362

Paikka: Suomenlinna Varvilahti

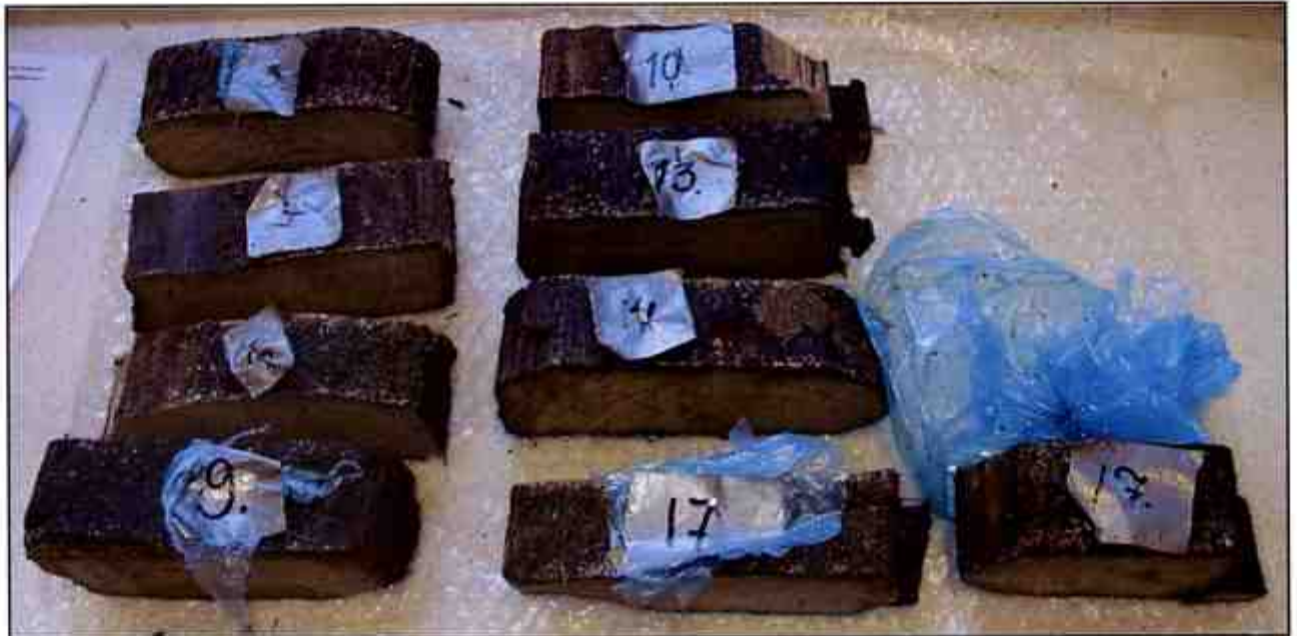
Varvilahden patorakenteesta tutkitut yhdeksän dendrokronologista ajoitusnäytettä.

FIU6008: Näyte 17 ehjä (toinen samalla näytenumerolla olevista, ks. kansikuva). Viimeinen mitattavissa oleva lusto on vuodelta 1725. Sydänpuun ja mantopuun raja ei erotu (kuva 8). Näin ollen pinnasta puuttuvan puuaineksen määrää ei voida arvioida. *Terminus post quem* -ajoitus puun kaatoajankohdalle on vuoden 1725 jälkeen. Vuosilustojen perusteella näyte on varmuudella eri puuyksilöstä kuin FIU6009.

FIU6009: Näyte 17 kahdessa osassa (toinen samalla näytenumerolla olevista, ks. kansikuva). Viimeinen mitattavissa oleva lusto on vuodelta 1676. Sydänpuun ja mantopuun raja ei erotu (kuva 9). Näin ollen pinnasta puuttuvan puuaineksen määrää ei voida arvioida. *Terminus post quem* -ajoitus puun kaatoajankohdalle on vuoden 1676 jälkeen. Vuosilustojen perusteella näyte on varmuudella eri puuyksilöstä kuin FIU6008.

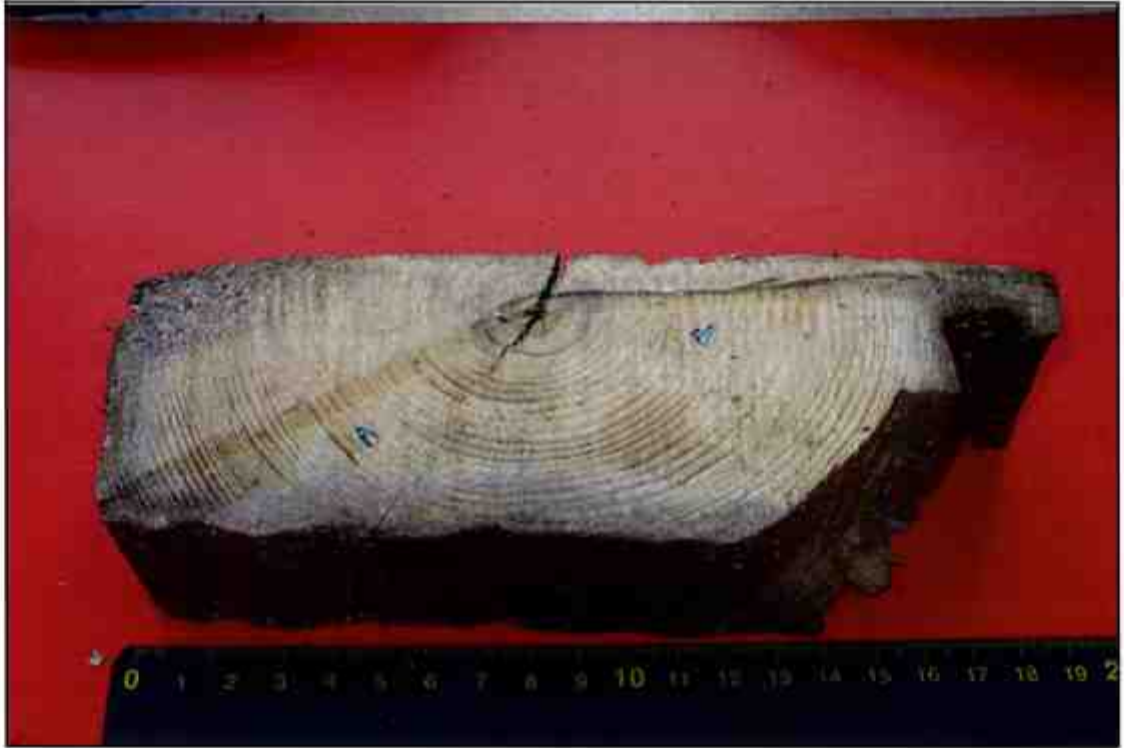
Kuva 5. Dendrokronologinen ajoitusnäyte FIU6005. Liitossalvos kuvan oikeassa reunassa.

**FIU6005:** Näyte 10. Viimeinen mitattavissa oleva lusto on vuodelta 1689. Sydänpuun ja mantopuun raja ei erotu (kuva 5). Näin ollen pinnasta puuttuvan puuaineksen määrää ei voida arvioida. *Terminus post quem* -ajoitus puun kaatoajankohdalle on vuoden 1689 jälkeen.

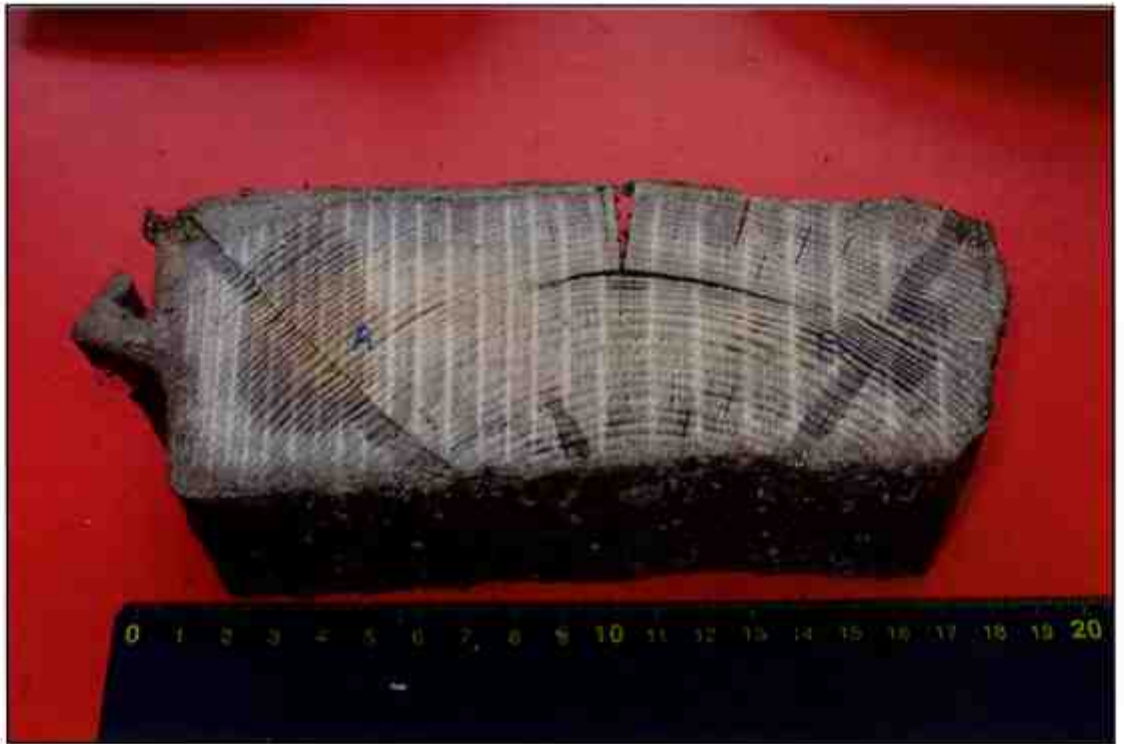
Kuva 6. Dendrokronologinen ajoitusnäyte FIU6006. Liitossalvos kuvan vasemmassa reunassa.

FIU6006: Näyte 13. Viimeinen mitattavissa oleva lusto on vuodelta 1707. Sydänpuun ja mantopuun raja ei erotu (kuva 6). Näin ollen pinnasta puuttuvan puuaineksen määrää ei voida arvioida. *Terminus post quem* -ajoitus puun kaatoajankohdalle on vuoden 1707 jälkeen.

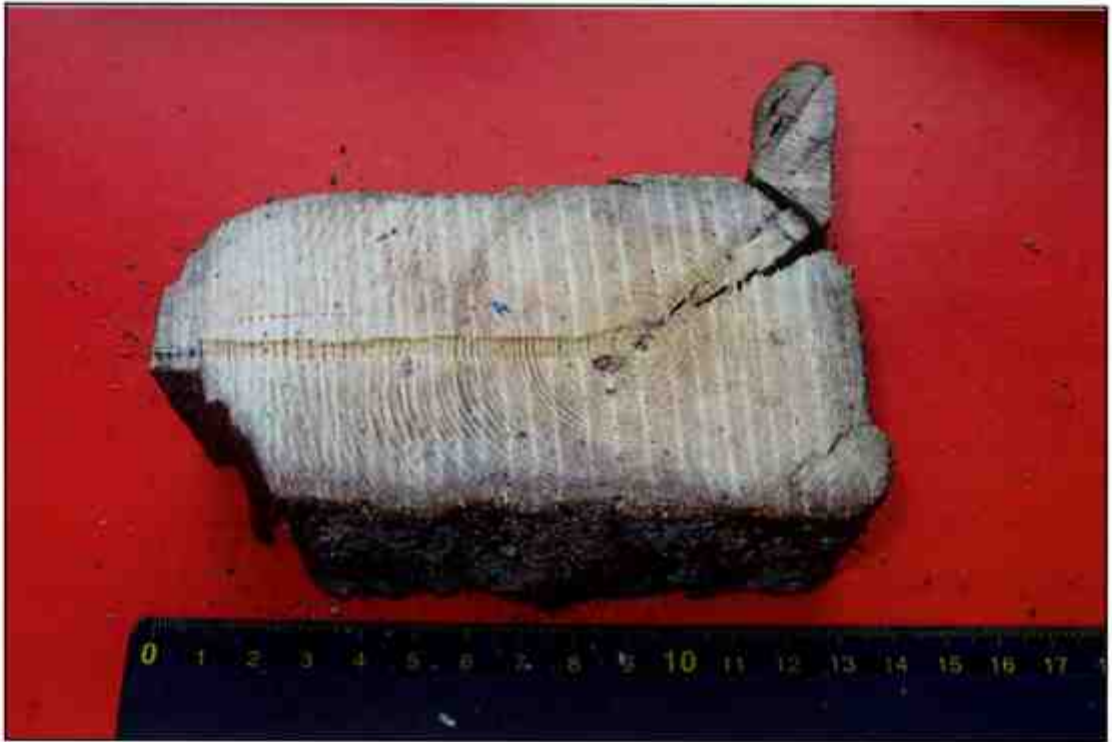
Kuva 9. Dendrokronologinen ajoitusnäyte FIU6009. Liitossalvos kuvan oikeassa yläkulmassa.
