Loviisa Svartholman merilinnoitus Johanna Nordman 2007	Tasokartta ampuma-aukosta Mk 1:20
MITTAUSDOKUMENTOINTI Piirt.& digit. H. Hämäläinen 28.9.07 - 1.10.07	MUSEOVIRASTO, RAKENNUSHISTORIAN OSASTO, HELSINKI
	Kartta 1

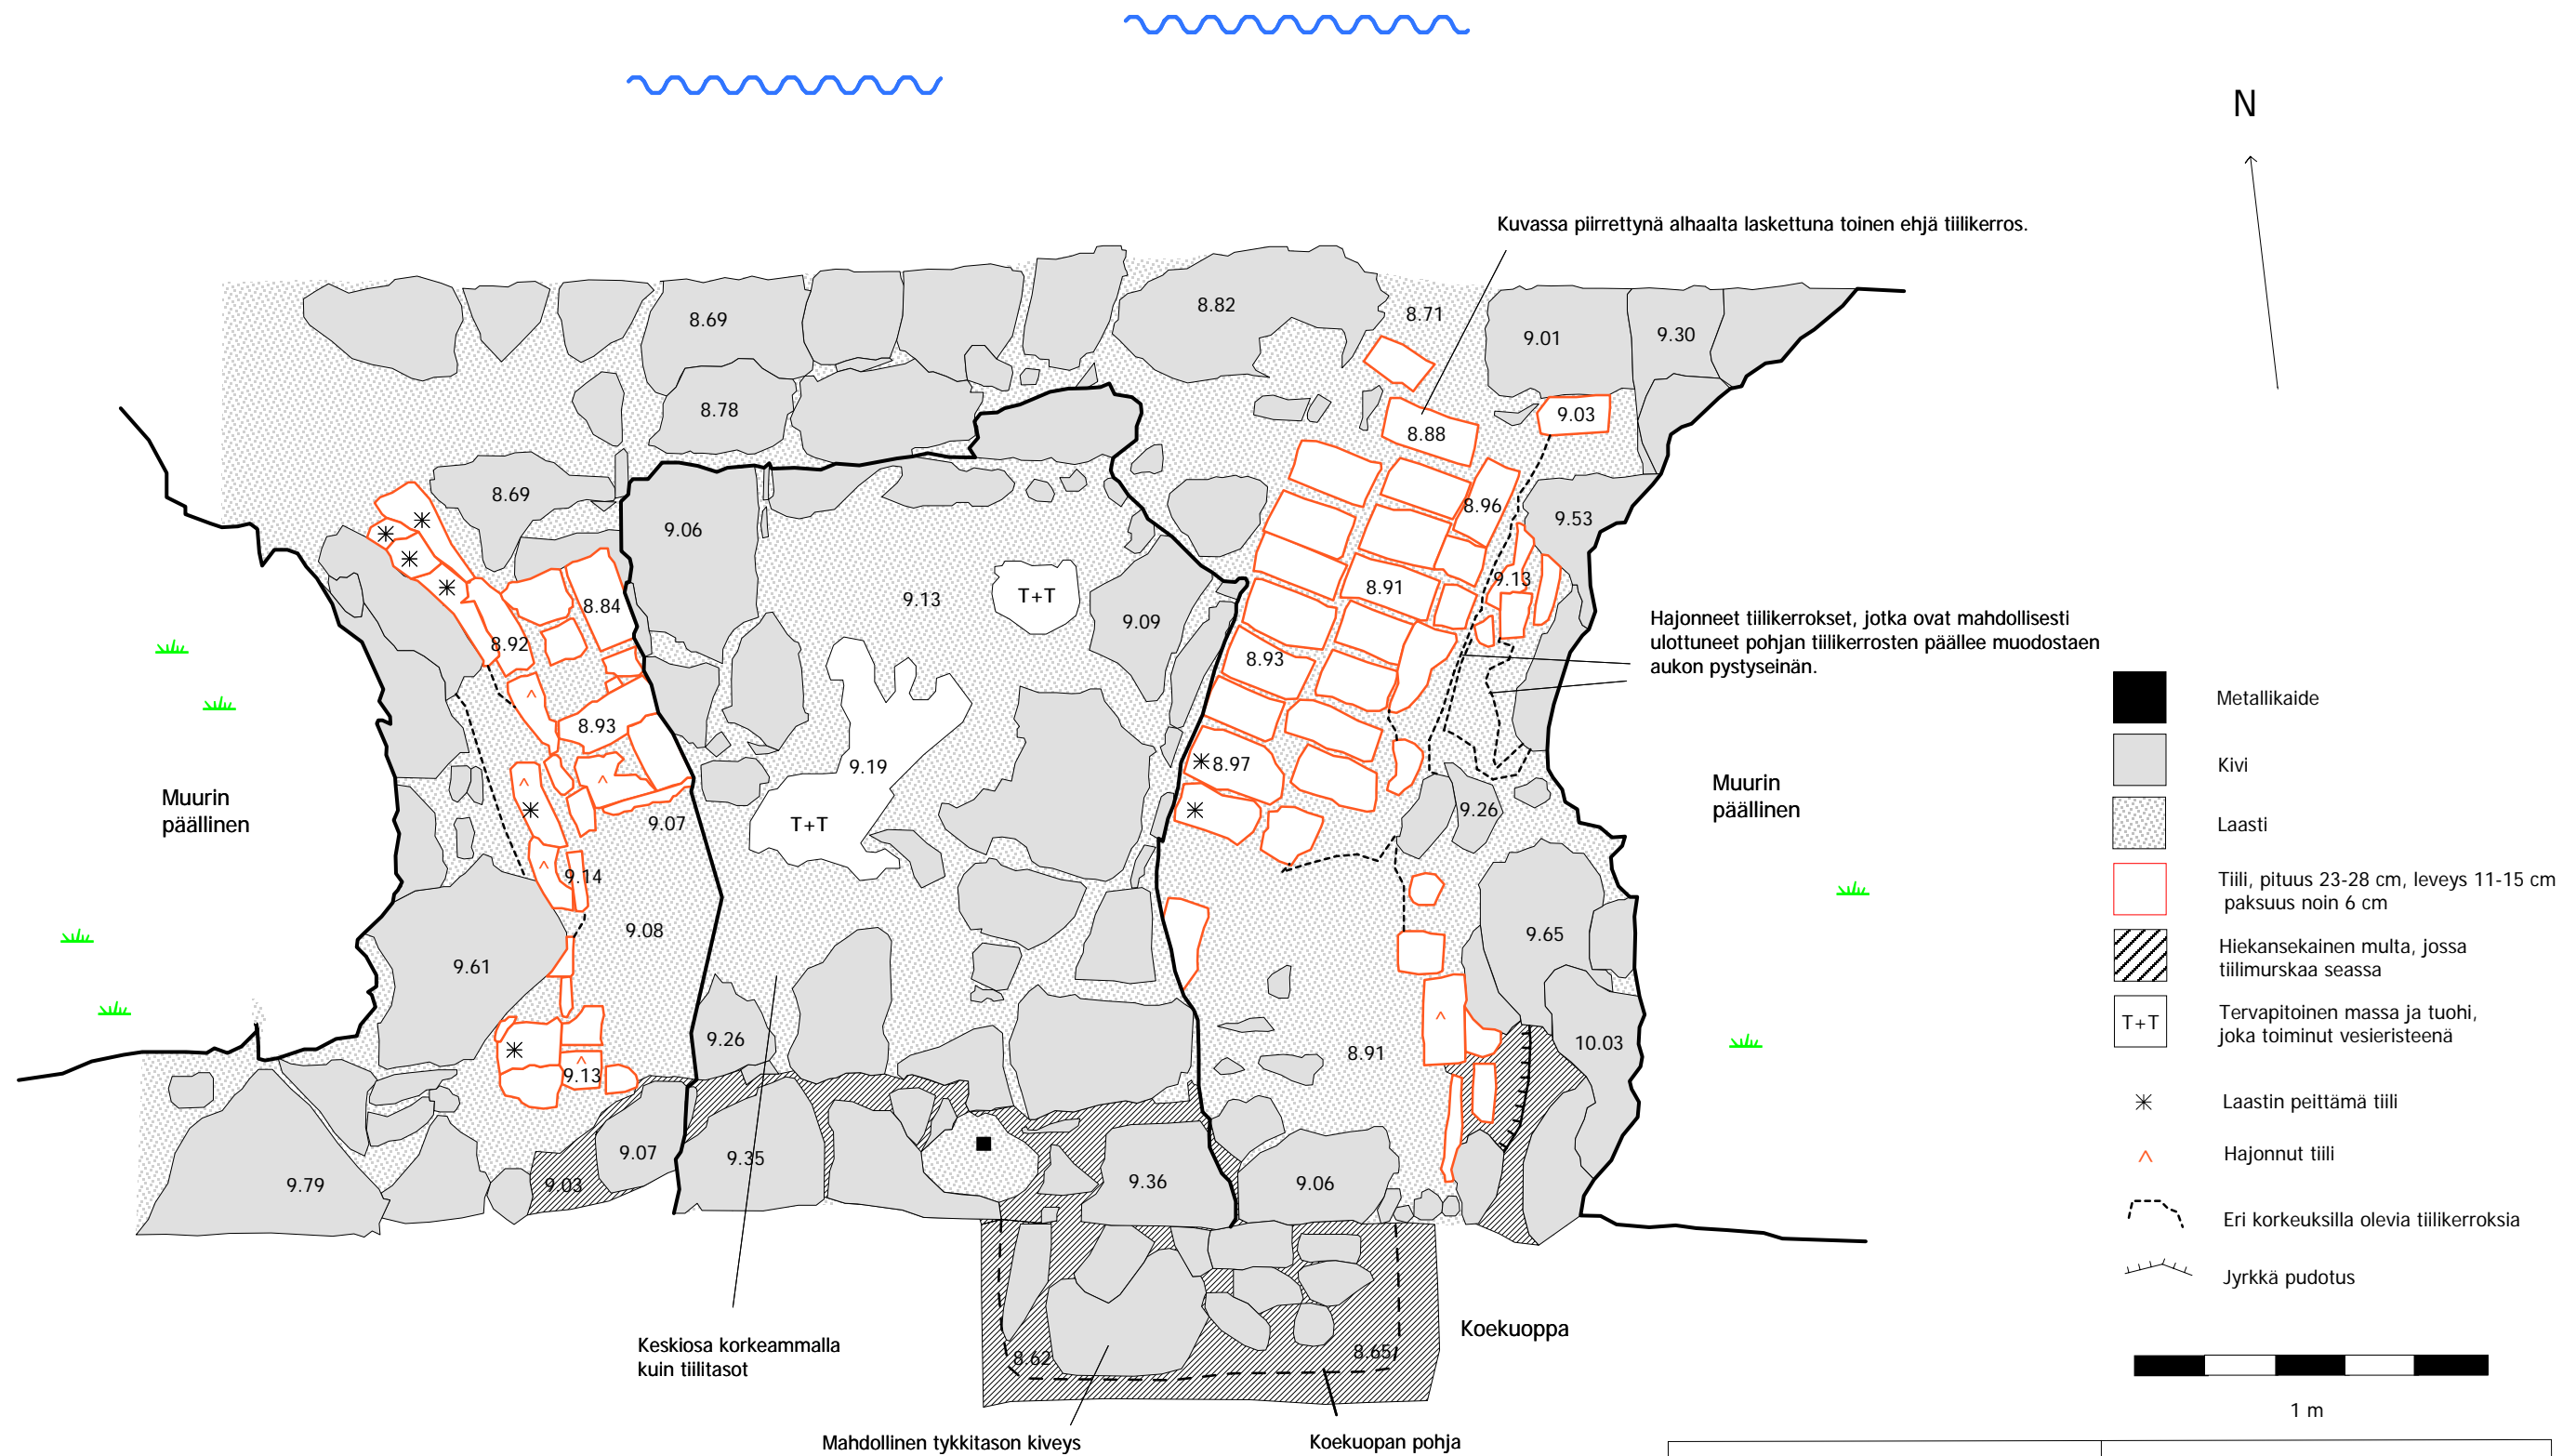
Kuvassa piirrettynä alhaalta laskettuna toinen ehjä tiilikkerros.

Hajonneet tiilikkerrokset, jotka ovat mahdollisesti ulottuneet pohjan tiilikkerrosten päälle muodostaen aukon pystyseinän.
