Vantaan Pyhän Laurin kirkon arkeologiset koetutkimukset vuonna 2012

Andreas Koivisto

VANTAA
KAUPUNGINMUSEO
VANDA STADSMUSEUM
VANTAA CITY MUSEUM

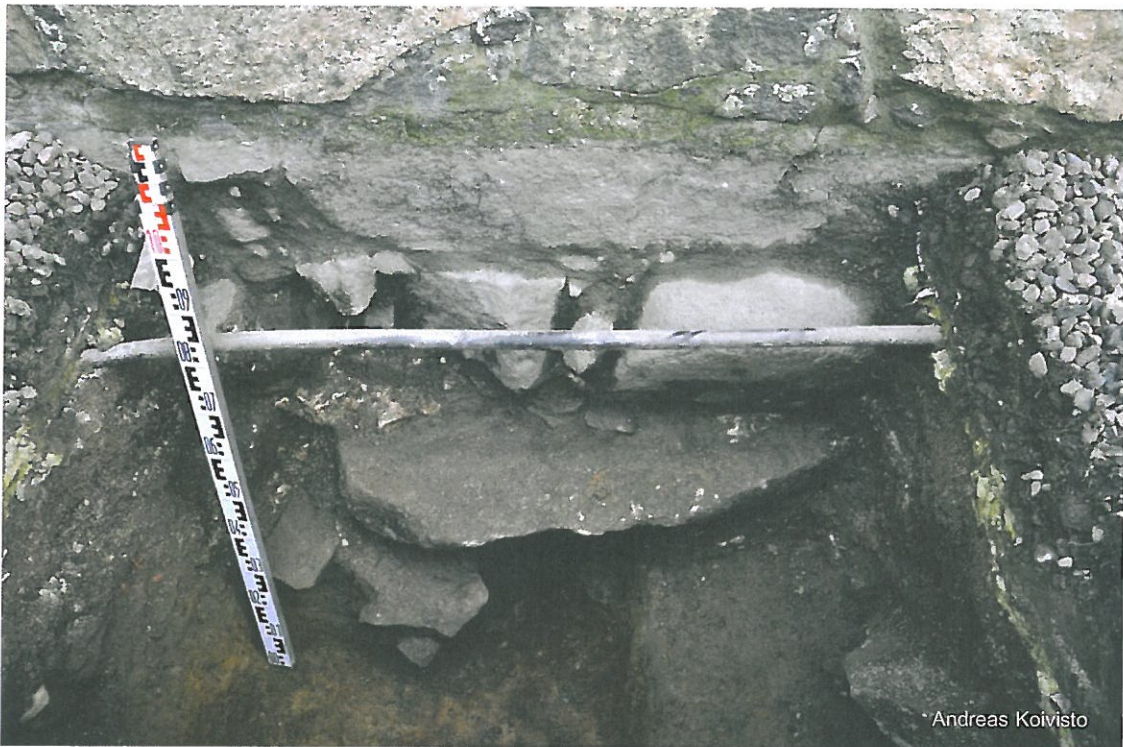
Myös kirkon seinässä oli laastia jäljellä, ja kirkon seinustalla olleen laastikerroksen alta tuli esille suuri laakakivi, joka todennäköisesti oli kirkon varsinaisten perustusten alin kivikerta. Tämän suuren laakakiven alla oli muutama pienempiä kiviä vielä, mutta nämä

pienemmät kivet eivät enää muodostaneet yhtenäistä tasoa vaan olivat sijoiteltu harvakseltaan. Suuri laakakivi tuli seinästä ulos noin 20–40 cm.

Kuva 5. Koekuopan 1 kirkon seinän puoleinen profiili.

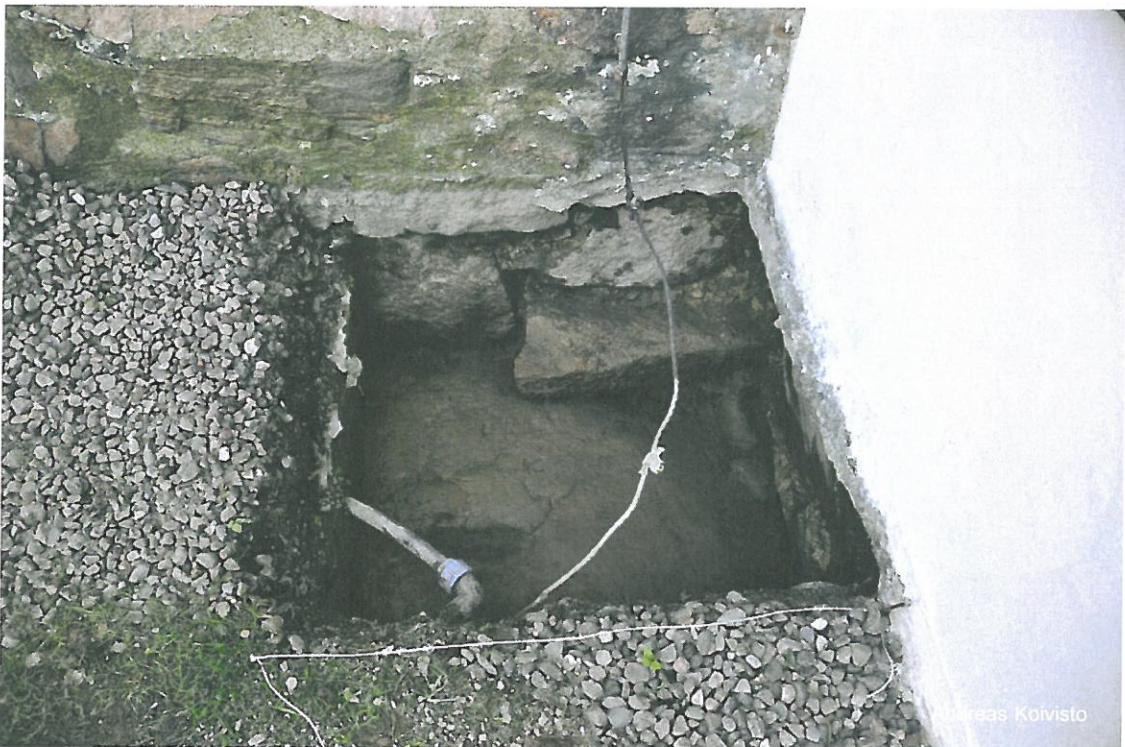
Koekuoppa 2 avattiin kirkon pohjoispuolelle, kirkon pohjoisseinän ja sakariston itäseinän nurkkaan. Koekuopan pinnassa oli noin 5 cm paksu kerros irtonaisia koristekiviä. Koristekivet olivat osa kiveystä, joka kiersi vyöhykkeenä koko kirkon ympäri. Koristekivien alla oli noin 10–15 cm paksu kerros tummanharmaata karkeaa hiekkaa, jonka seassa oli vielä jonkin verran koristekiviä. Tämän alla oli noin 10 cm paksu kerros muovilla päällystettyä eristevillaa. Villan alla oli noin 30–35 cm paksu kerros karkeaa teollista täytehiekkaa, jonka alta paljastui peruskallio. Peruskallio vietti sakariston alle, joten sitä kautta saattoi päästä vettä kirkon perustusten alle. Peruskallio oli noin 19,20 m mpy korkeudella.

Koekuopan 2 alueella ei ollut säilynyt vanhoja kulttuurikerroksia, vaan kaikki alueen maakerrokset olivat luultavasti syntyneet 1900-luvun jälkimmäisellä puoliskolla. Häiriönä koekuopassa oli sen koilliskulmassa sijaitseva kastelujärjestelmäputken liitoskohta sekä katolta tuleva ukkosenjohdatin, joka jatkui vielä kuopan pohjoisprofiiliin.

Kuva 6. Koekuopan 2 kohdalla osuttiin nopeasti peruskallioon. Kallio näytti viettävän sakariston alle ja sitä kautta rakennuksen lattian alle on saattanut kerääntyä kosteutta.

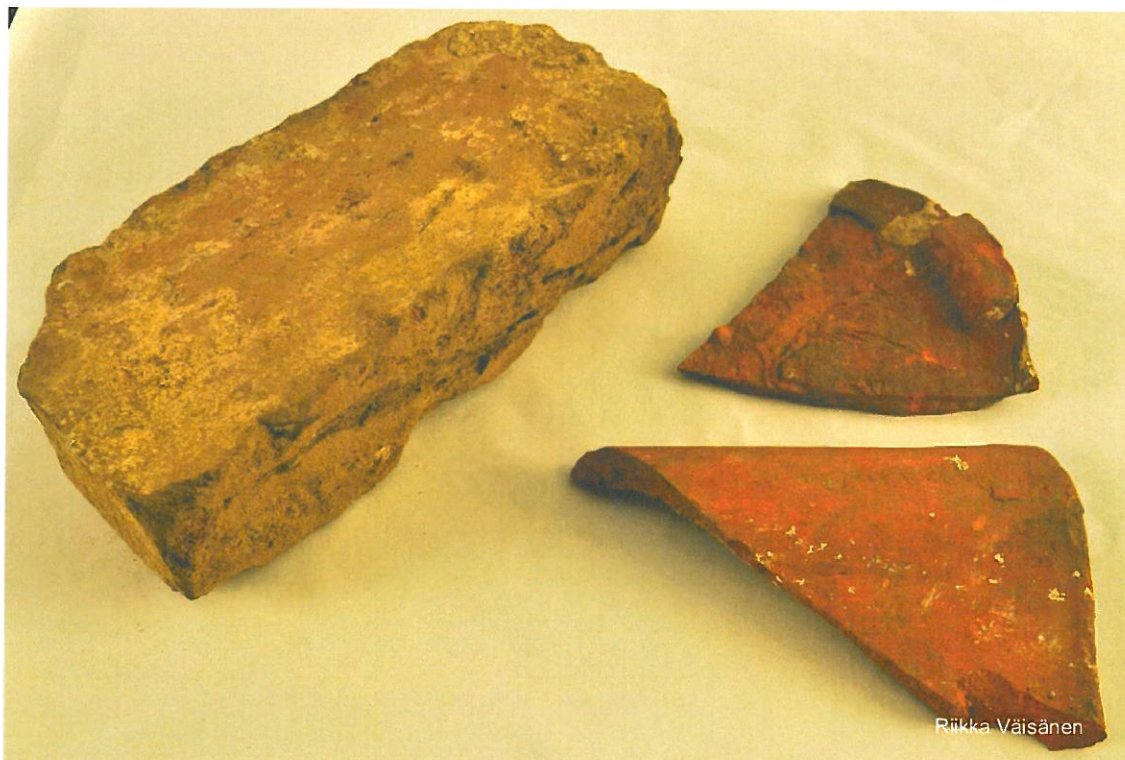
Eristevillan alla oli noin 20 cm paksu kerros karkeaa teollista hiekkamurskettä. Murskekerroksen alla oli ohut, n. 2-5 cm paksu harmaanruskea kerros savensekaista hiekkaa, joka mahdollisesti oli vanha maanpinta. Vanha maanpinta on ehkä peräisin vuoden 1893 palon jälkeiseltä ajalta, sillä sen alla olevat kerrokset olivat purkukerrokseja, jotka saattoivat olla peräisin palon jälkeisten korjaustöiden ajalta.

Kuva 7. Koekuopan 3 pohjalta löytynyt tiili sekä purkukerroksesta löytyneitä kattotiiliä.

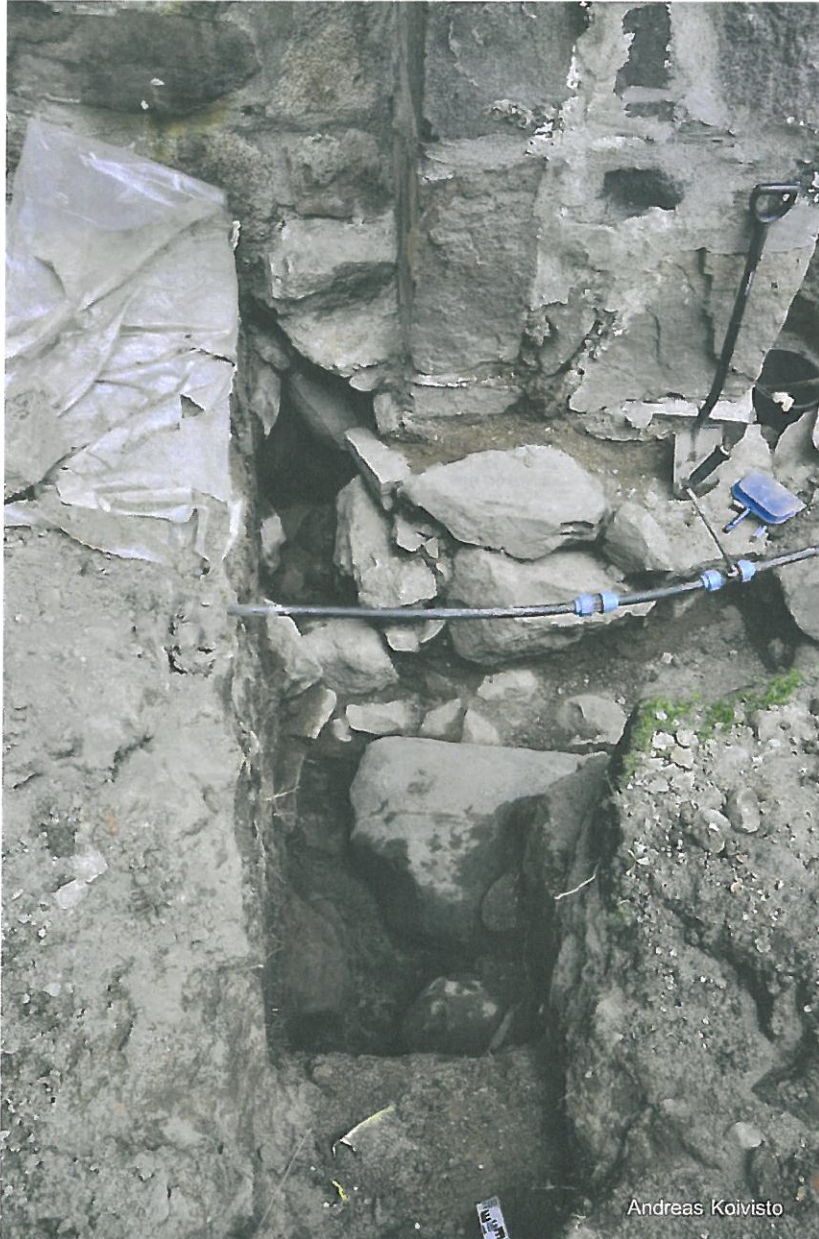
Kuva 8. Kirkon itäseinän edestä löytyi suuria kiviä. Myös tukipilarin alle oli kasattu isoja kivenlohkareita.

Koekuopan 3 kohdalla kirkon seinän alla näytti olevan kookkaita kiviä, jotka olivat muutama kymmenen senttiä ulompana kuin itse seinä. Näiden kivien välissä oli hienoa hiekkaa ja pienempiä kiviä. Seinälinjan alin kivi oli perustettu saveen. Tukipylvään alta saatiin esille kookkaita laakakiviä, jotka tulivat selkeästi ulospäin seinälinjasta. Tukipilaria varten näytti paikalle tuodun useita suuria kiviä pilarin perustukseksi. Kivet ulottuivat noin 50–70 cm tukipilarista ulospäin.

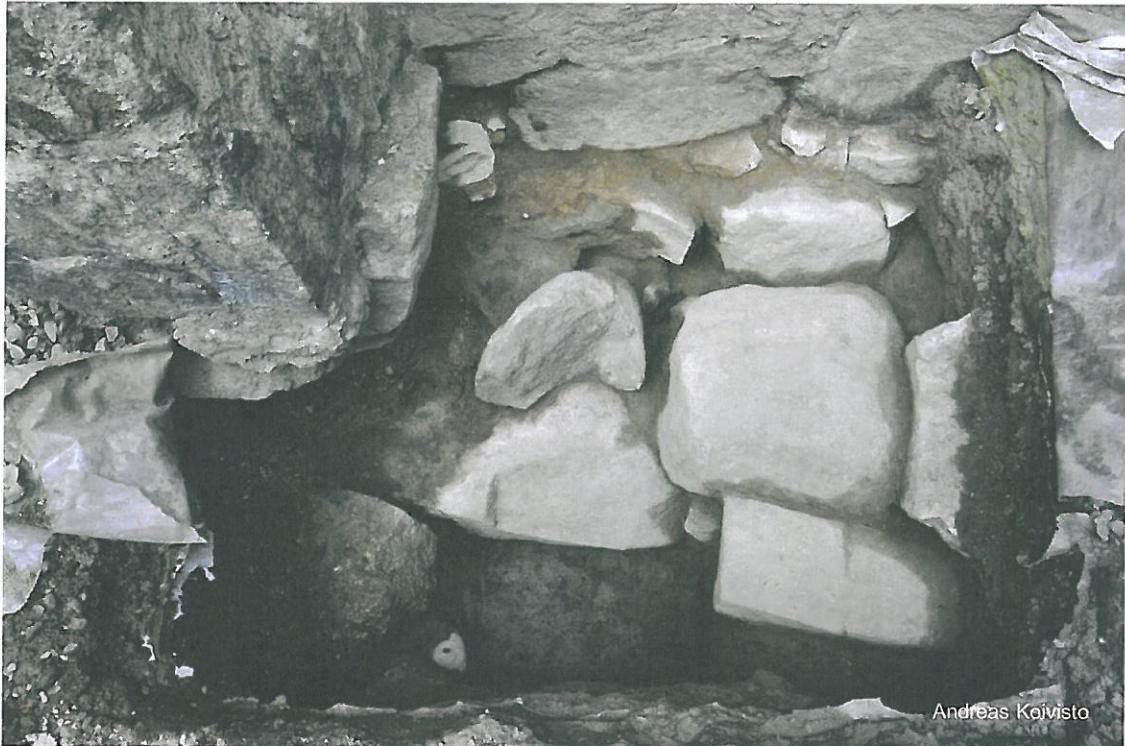
Kuva 9. Myös koekuopan 4 kohdalla kirkon eteläseinän eteen oli kasattu suuria kiviä. Kuvassa vasemmalla näkyvän tukipilarin alta nähti irronneen kivi.

Kirkon seinälinjan alla oli kookkaita kiviä, jotka olivat noin 20 cm ulompana maan päälle näkyvään seinälinjaan nähden. Seinälinjan kivien eteen oli ladottu kookkaita irtokiviä tukemaan seinän perustuksia. Seinän edustan kivet oli perustettu pohjasaveen. Kookkaiden kiven takia itse seinälinjan perustamistasoa ei päästy tukimaan.

Kaivausten päättyessä seurakunta oli tilannut korjaustyön kuopassa sijaitsevalle tukipilarille. Korjaustyön tarkoituksena oli laittaa uusi kivi tueksi pilarin alle. Tämän takia koekuoppaa 4 ei täytetty kokonaan kaivausten jälkeen, vaan se jätettiin auki odottamaan korjaustöitä.

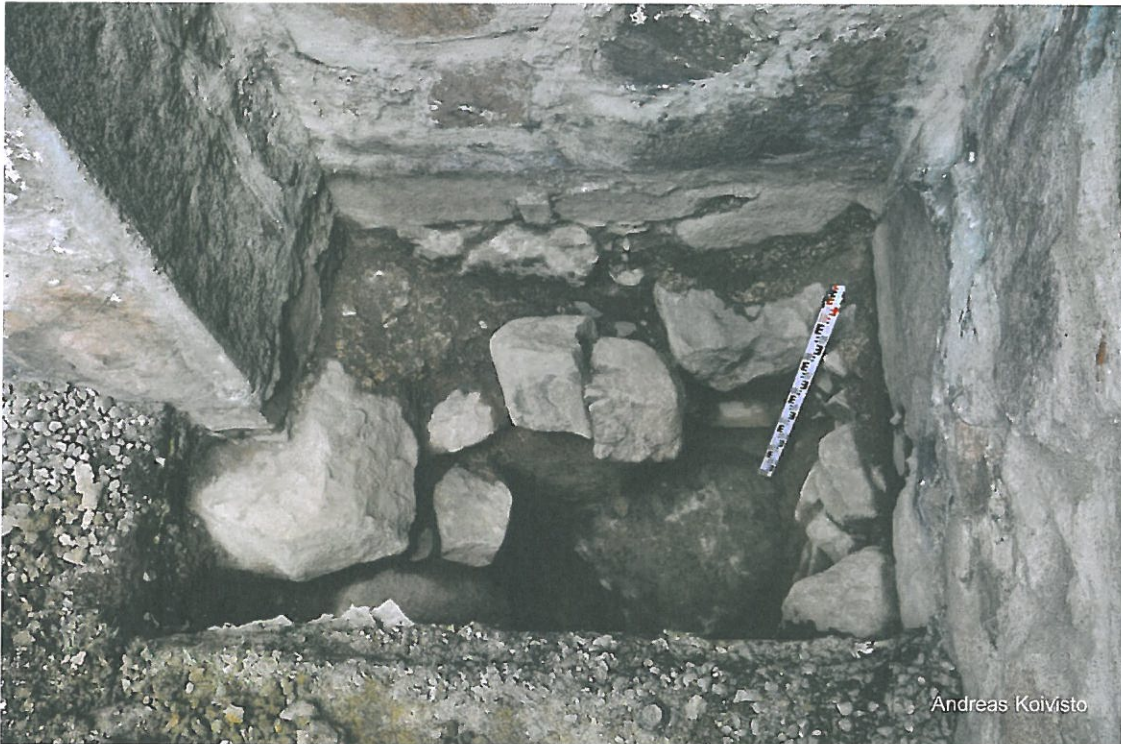
Kirkon eteläseinän vieressä oli kaksi suurta kiveä, jotka vaikuttivat olevan pois paikoiltaan. Ne olivat todennäköisesti jo aiemmin romahtaneet seinän ylemmistä perustuksista. Toinen näistä kivistä oli erään yön aikana romahtanut kuopan pohjalle. Toinenkin kivistä tiputettiin alas, jotta kirkon eteläseinän perustukset saatiin paremmin dokumentoitua. Kirkon seinä paljastettiin siis pieneltä matkalta (noin metrin leveydeltä) esiin. Seinän vieressä siltinsekainen savi jatkui aina noin 1,50 m syvyyteen asti, ja aivan profiilin edestä tältä syvyydeltä tuli vielä ihmisen luita, vaikka niitä muuten kerroksessa oli ollut enää hyvin vähän. Siltinsekaisen saveen alta alkoi luontainen savi, joka oli noin 18,30 m mpy korkeudella.

Kirkon seinän rakenne noudatti myös tässä koekuopassa tuttua kaavaa. Maan päälle näkyvän seinälinjan alapuolella seinän perustuskivet olivat kookkaita ja tulivat noin 40 cm ulospäin muuhun seinälinjaan nähden. Perustuskivet olivat perustettu siltinsekaiseen saveen, jonka alla oli vielä yllä mainittu suuri laakakivi. Myös kuopassa näkyvä tukipilari oli perustettu laittamalla sen alle tueksi suuria kivenlohkareita, jotka tulivat ulospäin pilarin maan päälle näkyvään linjaan nähden. Sen sijaan asehuoneen seinä oli perustettu hiukan pienemmistä, noin 20–30 cm halkaisijaltaan olevista tai vielä pienemmistä kivistä. Asehuoneen kivet tulivat myös ulospäin seinälinjaan nähden, mutta vain noin 20 cm.

Kuva 10. Koekuoppa 5 kaivettiin kirkon eteläseinän ja asehuoneen kulmaan. Kuopan pohjalla, pohjasaven päällä, oli suurikokoinen kivilohkare.

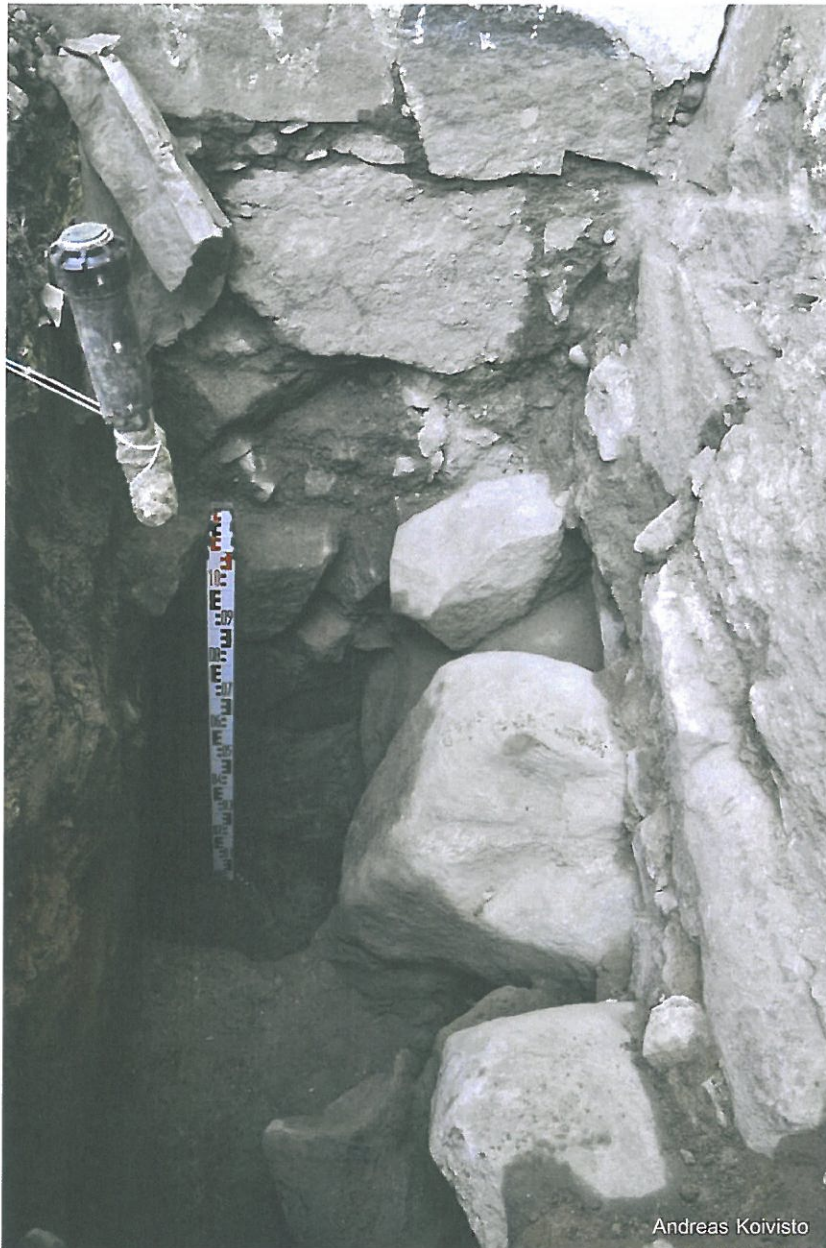
Kuva 11. Kirkon eteisen viereen oli aikaisemmin kaivettu noin 1,80 m syvä oja.

Kirkon eteisen seinä oli perustettu eri tavalla kuin itse kirkon seinät. Eteisen seinän kohdalla oli maan alla vielä yksi kivikerta seinän suuntaisia suuria kiviä. Näiden kivien alla oli puolestaan pienempiä, noin 10–20 cm halkaisijaltaan olevia kiviä. Eteisen kivet eivät olleet muurattu kiinni kirkonseinään, vaan kivistä näkyi selvästi, että eteinen oli rakennettu kirkkoa myöhemmin. Eteisen perustukset eivät myöskään tulleet seinästä ulospäin niin kuin itse kirkon seinän perustukset, vaan eteisen perustukset olivat samassa linjassa maan päälle näkyvän seinälinjan kanssa. Kuten edellä on mainittu, oli eteisen seinää korjattaessa 1900-luvulla kaivettu noin 75 cm leveä ja 1,80 m syvä oja seinän viereen.

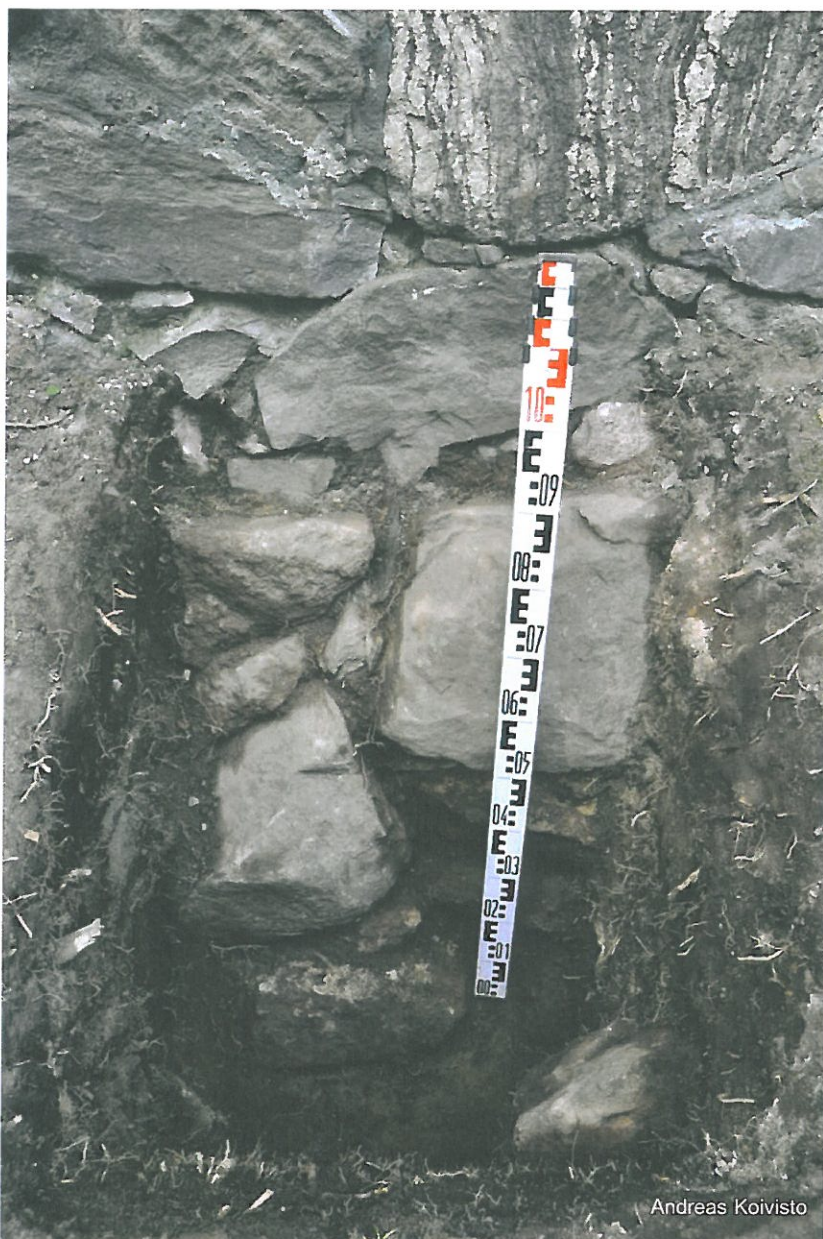
Kuva 12. Tapulin itäseinän perustukset ulottuivat noin metrin syvyydelle nykyisestä maanpinnasta.

Purkukerroksen alta esille tuli vaaleanruskea tiivis savensekainen siltti. Tapulin kivijalan perustukset jatkuivat tähän silttiin, aina noin 95 cm syvyydelle asti ja olivat noin 19,10 m mpy korkeudella. Tapulin vuonna 2007 kaivettuun koekuoppaan nähden näytti siis siltä, että kallio lähtisi laskemaan aika jyrkästi tapulin kaakkoiskulmasta koilliseen. Seinän

perustukset ulkonivat porrasmaisesti, joten alin kivikerta ulottui noin reilun 50 cm päähän kiviseinästä. Seinän kivien väleissä oli laastia säilynyt paikoitellen.
