## ASIKKALA, URAJÄRVEN KARTANO

Sivurakennuksen kuistin perustusten arkeologinen valvonta, kivikellarin tarkastus  
ja pihan pohjoisosan inventointi

MUSEOVIRASTO

RESTAUROINTI  
3.-4.5.2012  
Päivi Hakanpää

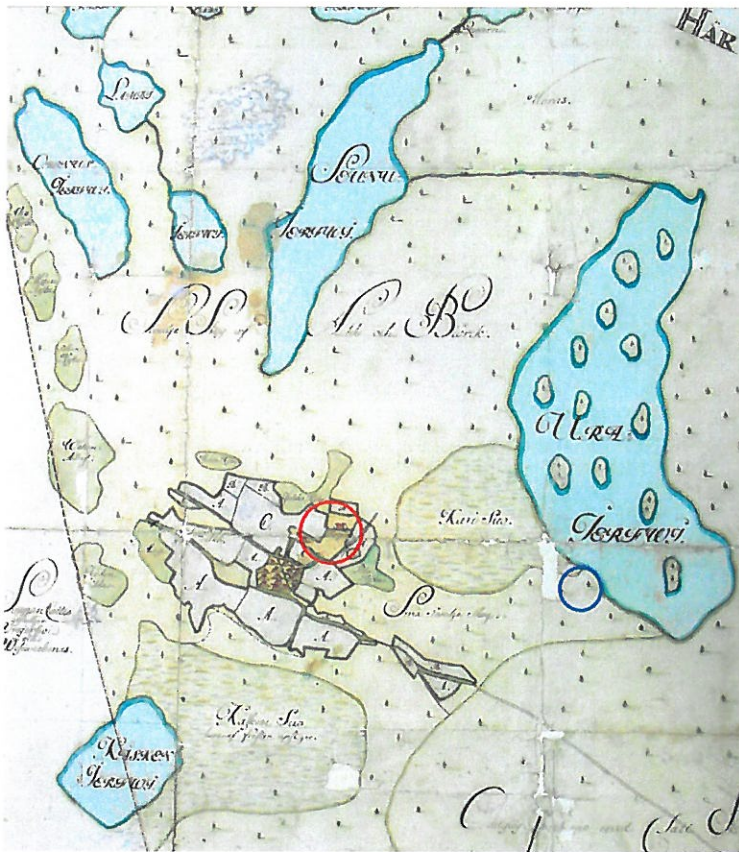
**Kuva:** Vuoden 1692 karttaan on merkitty punaisella ympyrällä kartanon vanha paikka ja sinisellä ympyrällä sen uusi tonttimaa. (Urajärven ja Vesivehmaan rajakartta on mitattu vuonna 1692 ja uudistettu 1761; <https://jvx.jyu.fi/> 14.5.2012.)

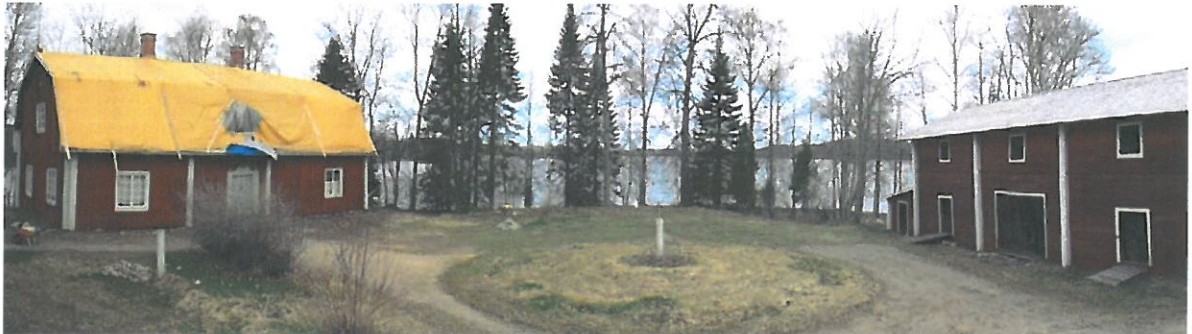
**Kuva:** Kartanon pihapiiriä. Vasemmalla on sivurakennus ja oikealla aittarivi. DG2632:1 Päivi Hakanpää, Museovirasto.

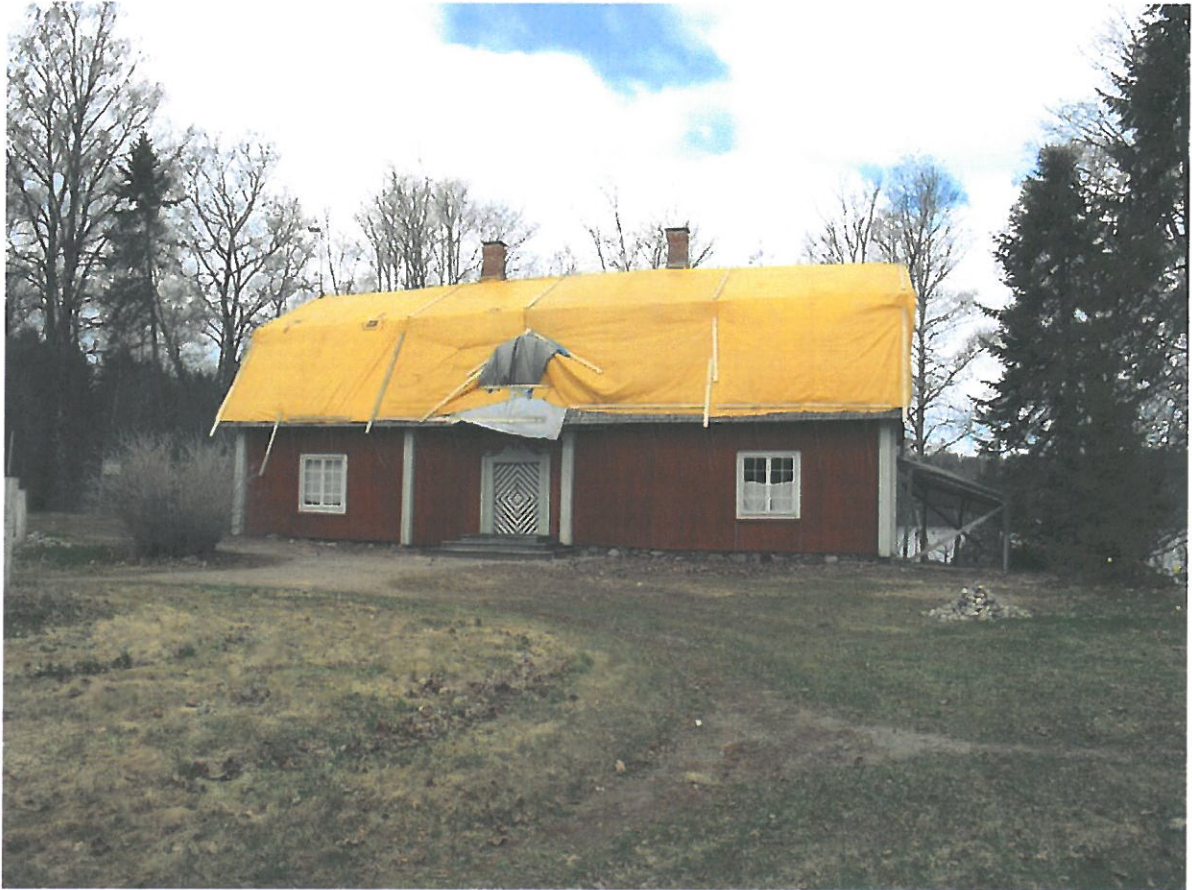
**Kuva:** Sivurakennus ennen koekuoppien kaivamista. DG2632:2, Päivi Hakanpää, Museovirasto.

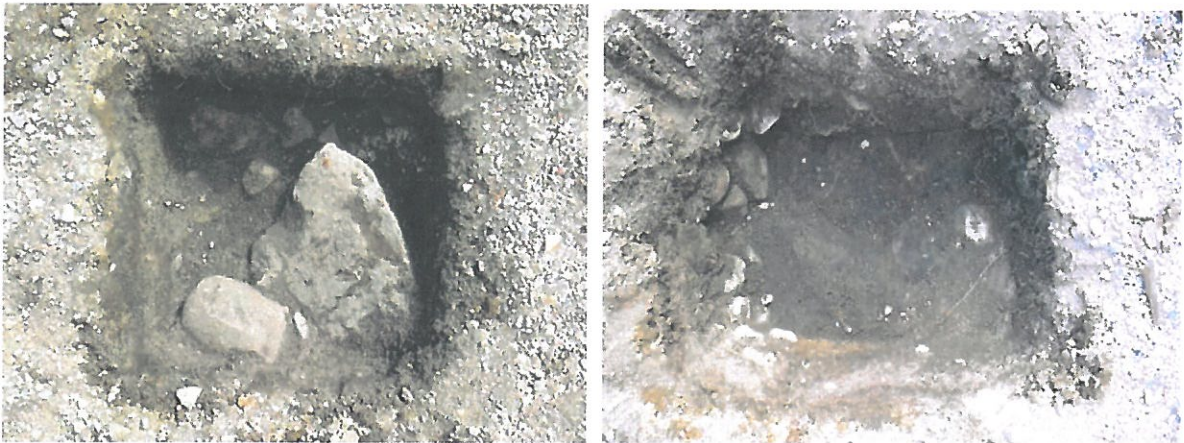
Koekuopassa oli noin 10 cm maanpinnan alapuolella lohkottu kivi, jonka pinta oli korkeudella 103.56 m mpy. Kiven koko oli 35 x 60 cm. Sen alapinnalla oli poran jälki. Kiven päälle oli nostettu pienempi, noin 20 x 30 cm:n kokoinen kivi. Pälllekkäin asetetut kivet olivat todennäköisesti nurkkakiviä vuonna

1963 puretusta kuistista. Näiden itäpuolella alkoi pienistä kivistä kahteen kerrokseen ladottu kiveys, jota oli näkyvissä noin 15 cm:n leveydeltä. Kiveys jatkui koekuopan ulkopuolelle. Kivien välissä oli soransekäistä hiekkaa (Y103). Kivien koot olivat noin 5 x 5 -10 x 10 cm. Kivikerroksen ja soran paksuus oli hieman alle 20 cm. Rakennelma oli mahdollisesti kuistia reunustanut salaoja.

Päällimmäisten maakerrosten (Y102 ja Y103) alla oli nokinen, mullan- ja hiekansekainen silttikerros (Y104), jossa oli paikoitellen myös hiilen paloja. Kerros oli hyvin tahmea ja se muistutti palokerrosta. Rakennuksen seinän vieressä kerroksen paksuus oli 15 cm. Kiveyksen alla se oli paikoitellen vain 5 cm:n paksuinen. Kerroksesta löytyi vaalean vihreää ikkunalasia ja pieni taottu rautanaula. Perusmaa oli kellanruskeaa, kosteaa silttiä (Y105), jossa oli kiviä. Perusmaan pinta alkoi korkeudelta 103.38 mpy.

**Kuva:** Vasemmassa kuvassa näkyvät nurkkakivet ja kiveys. Oikean puolimmaisessa kuvassa on kaivettu esiin nokinen, palomaata muistuttanut kerros (Y104). DG2632:3-4, Päivi Hakanpää, Museovirasto.

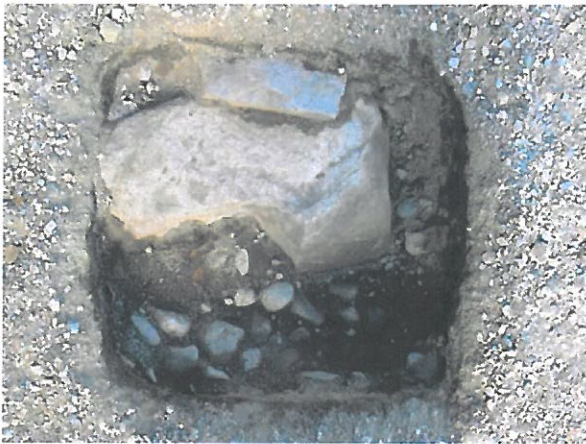
Maanpinnan alapuolelta, 5-10 cm:n syvyydestä, paljastui lohkottu kivi, jonka pinta oli korkeudella 103,58 m mpy. Kooltaan kivi oli 40 x 60 cm. Kiven päälle oli asetettu noin 25 x 30 cm:n kokoinen laattakivi. Kivet olivat todennäköisesti vuonna 1963 puretun kuistin nurkkakiviä. Näiden etelä- ja itäpuolella alkoi pienistä kivistä kahteen kerrokseen ladottu kiveys, jota oli näkyvissä 10–20 cm:n leveydeltä. Kiveys jatkui koekuopan ulkopuolelle. Kivien välissä oli soransekasta hiekkaa (Y203). Latomuksen kivien koot olivat noin 5 x 5 - 10 x 10 cm. Kivikerroksen ja soran paksuus oli hieman noin 20 cm. Rakennelma oli mahdollisesti kuistia reunustanut salaoja.

**Kuva:** Kuvassa näkyvät nurkkakivet ja kiveystä.  
DG2632:5 Päivi Hakanpää, Museovirasto.

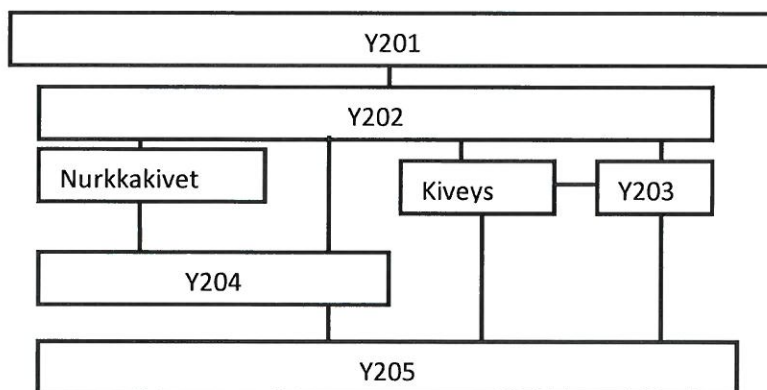
**Stratigrafia:**

Päällimmäisten kerrosten (Y202 ja Y203) ja kivien alla oli mullan- ja hiekansekainen silttikerros (Y204), jossa oli nokea ja paikoitellen myös hiilen paloja. Kerros oli hyvin tahmea ja muistutti palokerrosta, vaikkei sisältänytkään nokea yhtä paljon kuin koekuopan 1 vastaava maakerros (Y104). Kerroksen paksuus oli 25 cm rakennuksen seinän vieressä ja kuopan länsiosassa vain noin 10 cm. Perusmaa oli kellanruskeaa, kosteaa silttiä (Y205), jossa oli kiviä. Perusmaan pinta alkoi korkeudelta 103.35 mpy.

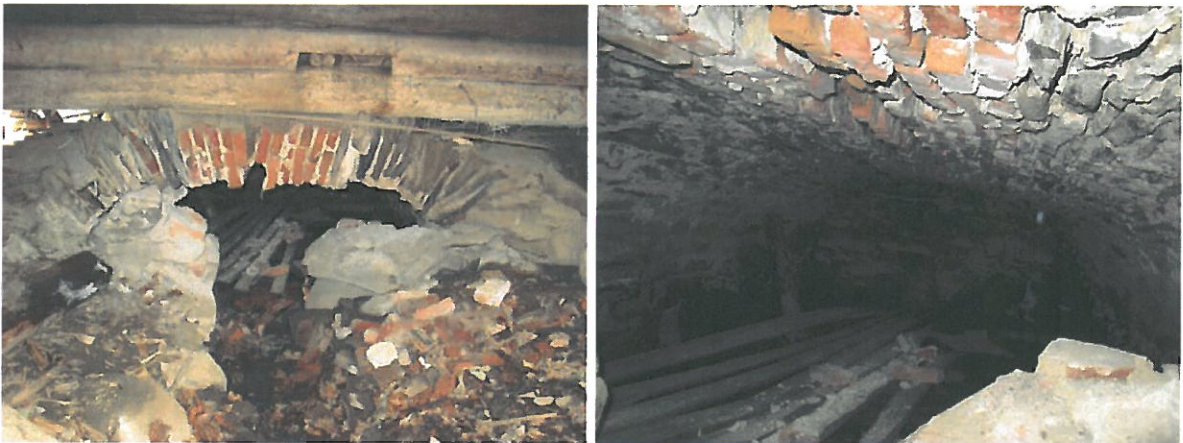
Kellarin oviaukko oli noin metrin leveä ja sitä oli näkyvissä noin 90 cm. Ovipielet olivat kallistuneet sisäänpäin ja läntisen pielen yläosa oli sortunut. Kynnys oli maan peitossa. Oven holvikaari on muurattu noin 5 cm:n paksuisista liuskekivistä, mutta sen keskikohta on korjattu tiilillä, joiden koko oli 20 x 10 x 5 cm. Holvikaari on painunut alas aitan alimman seinähirren painosta. Hirsi lepäsi ovikaaren ja seinämuurin päällä.

**Kuva:** Kellarin holvattu oviaukko ja sisätilaa. DG2632:6-7, Päivi Hakanpää, Museovirasto.

Kellarin tynnyriholvattu katto on muurattu liuskekivistä ja sen keskikohta korjattu samoilla tiilillä kuin oven holvikaarikin. Holvista oli tippunut useita tiiliä ja sen laastisaumat ovat varisseet pois. Seinät on muurattu lohkotuista kivistä. Kellari on täytetty maalla lähes holvin kantaan asti ja sisään oli työnnetty lautoja ja muutamia hirssiä. Täyttömaan päällä oli jäätynyt vesikerros. Kellarin pituus ulkoa on arviolta 5,3 metriä. Kellari on mahdollisesti vanhempi kuin vuonna 1780 rakennettu aitta ja 1800-luvulla jatkettu aittarivi. Kuninkaan kartaston mukaan paikalla on sijainnut jo 1770-luvulla rakennus, johon kellari on saattanut liittyä.
