**TAMPERE TAMMERKOSKI
FRENCKELLIN PATOMUURI**

ARKEOLOGINEN VALVONTA 2010

**SAMI RANINEN
PIRKANMAAN MAAKUNTAMUSEO**

JOHDANTO - Koetutkimukset Frenckellin koskisiiven ja patomuurin välissä

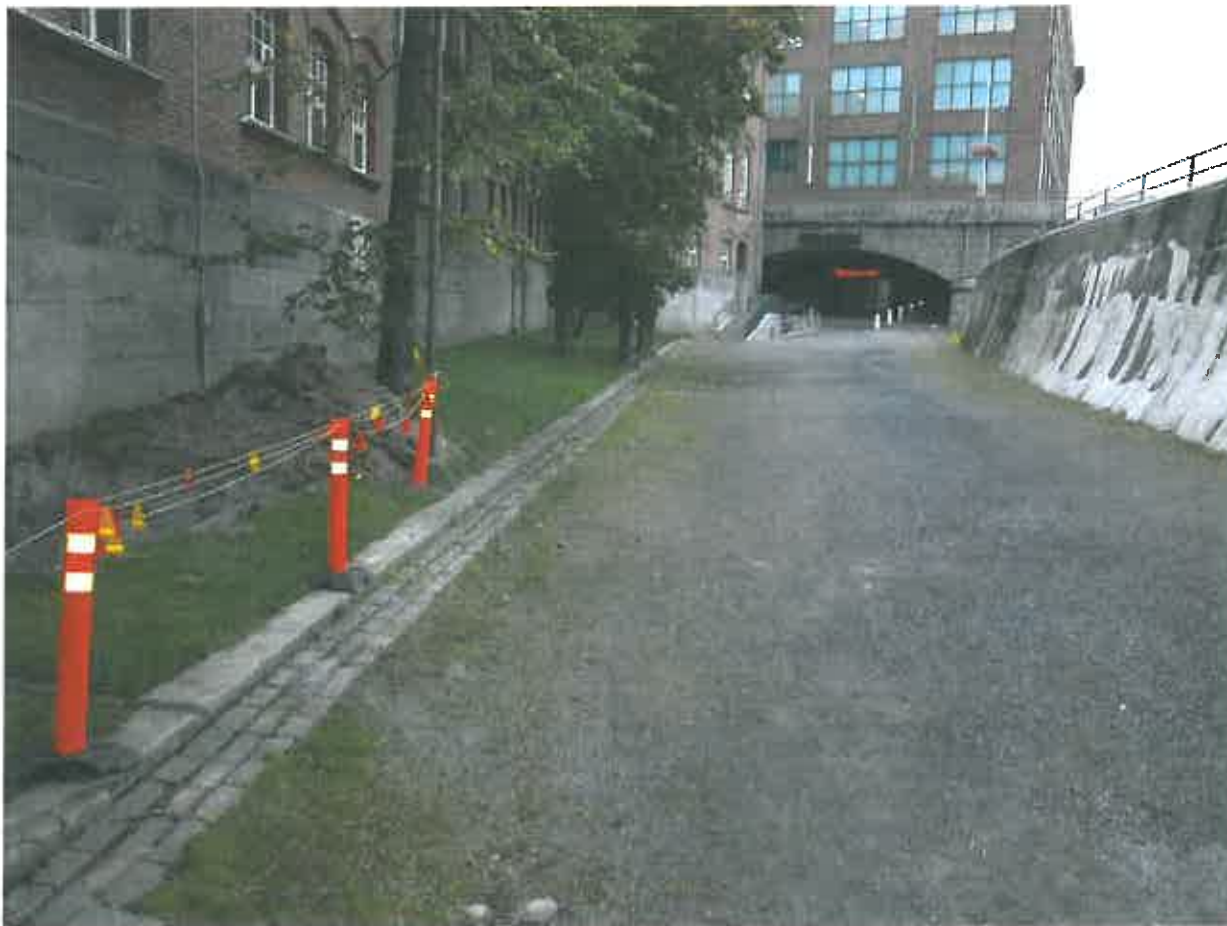
Kuva 1: Valvottu alue. Vasemmalla Frenckellin koskisiipi (vasemmassa laidassa näkyy koekuoppa 2), oikealla patomuri. Taustalla Satakunnansillan länsiosa ja Finlaysonin kompleksi. Kuvattu luoteeseen. Kuvaja: Sami Raninen.

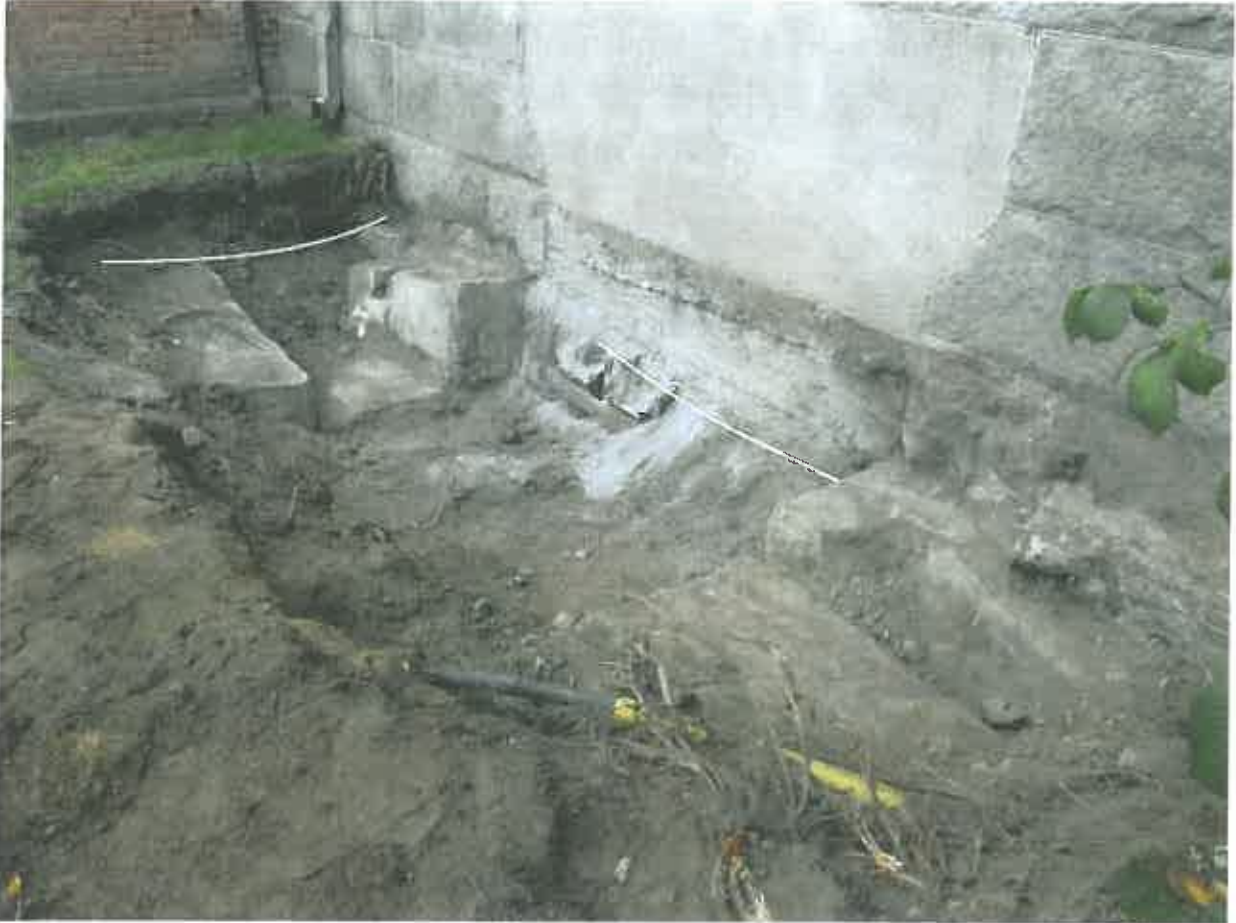
Koekuoppa 2:n laajuus oli noin 650 x 250 cm. Kuopan pitkät sivut olivat Frenckellin koskisiiven koillisseinän suuntaiset. Kuoppa oli enimmillään noin metrin syvyinen.

Koekuoppa 2:n eteläpuolella Frenckellin koskisiiven koillisseinä vetäytyy lounaaseen päin muodostaen kulman. Koekuopan kohdalla koskisiiven kiviseinää oli purettu jonkin resentin putkiston tieltä, ja poistettujen kivien kohta oli täytetty betonilla. Tämän aukkokohdan leveys oli noin 2 metriä.

Koekuopasta paljastui hyvin isoja, suorakaiteenmuotoisia, lohkottuja rakennuskiviä. Seinään tehdyn aukon edustalla ei kiviä ollut: valvonnassa ei voitu määritellä, oliko tältä kohdalta ehkä poistettu kiviä. Seinäaukon molemmilla puolilla näitä isoja, riviin aseteltuja rakennuskiviä työntyi yli kahden metrin päähän seinälinjasta. Kivet oli aseteltu siten, että niiden pitkät sivut (vajaat 2 metriä pitkät) olivat seinälinjan suuntaisesti. Seinäaukon eteläpuolella esiin tuli kolme ja pohjoispuolella kaksi kiveä. Koekuopasta ei voitu havaita, jatkuiko kivirakenne jatkunut vielä edemmäs seinästä. Kivien päällä oli 1) noin 20 cm multaa ja 2) noin 20 cm mullansekaista hiekkaa.

Kuva 2. Koekuoppa 2. Mittakaavana kaksi 2 metrin nivelmittaa. Kuvattu etelään päin. Kuvaaja: Sami Raninen.

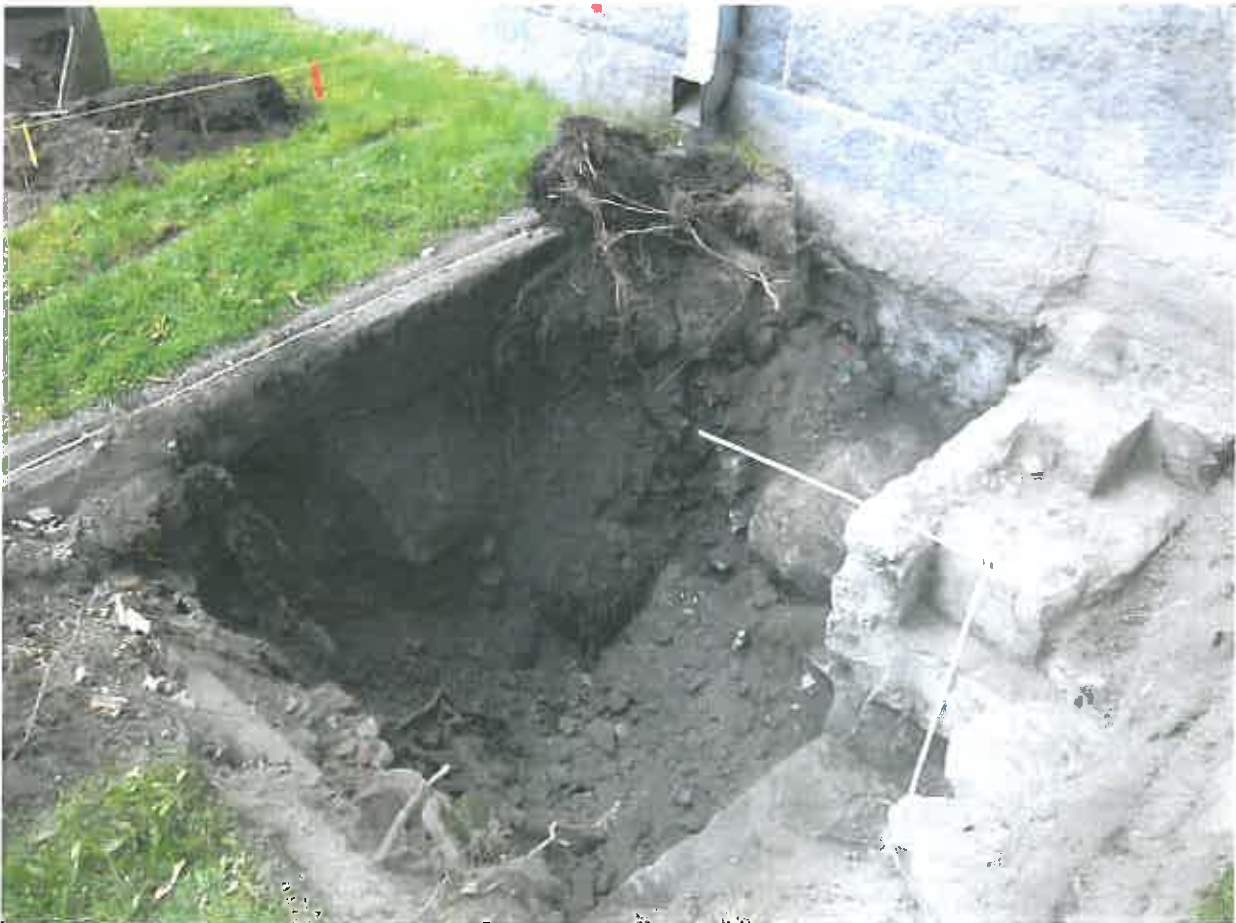
Koekuopan laajuus oli noin 250 x 250 cm ja syvyys enimmillään noin 150 cm.

Koekuopan pohjoisosassa seinästä näytti puuttuvan yksi iso seinäkivi, jonka kohdalla oli betonia. Tämän betoniosan yhteydestä, suoraan sen edestä, tuli koekuoppaa kaivettaessa näkyviin monimutkaisesti porrastettu betoni- ja kivirakenne (ks. kuvat alla). Porrastettu osa oli betonia ja noin 40 cm korkea. Betonin ylätaso tuli esille noin 20 cm maanpinnan alapuolella. Porrastetussa

osassa oli 3 porrastasoja. Alin taso jatkui runsaan metrin päähän seinälinjasta. Porrastus laskeutui luode – koillinen -välillä sijaitsevan noin 90 asteen levyisen sektorin suuntaan.

Välittömästi porrastetun rakenteen alla oli noin 50 cm korkea lohkokivi, jonka koillisseinämä oli samassa linjassa porrastetun rakenteen koillisseinämän kanssa. Tämän kiven alapuolella oli iso 7 lohkokivi, joka jatkui koillissuunnassa ylemmää lohkokiveä pidemmälle yhdessä toisen samassa linjassa ja tasossa olevan lohkokiven kanssa. Lohkokivien muodostama linja jatkui koillisen suuntaan koekuopan profiilin sisään. Kokonaisuuden päällä oli 1) 20 – 40 cm multaa ja 2) 40 – 50 cm silttiä.

Porrastetun rakenteen eteläpuolella tuli esiin Frencellin koskisiiven sokkelikiveystä, jonka edessä oli rakennusjätekerros. Kerrokseen kuului tummaksi värjäytynyttä hiekkaa ja tiiliä (mitoiltaan 14 x 7.5 x 29 cm). Kerrosta ei kaivettu pohjaan, mutta se jatkui ainakin puolentoista metrin syvyyteen maanpinnasta.

Kuva 3: Koekuoppa 3. Mittakaavana 2 metrin nivelmitta (yksi metri taitoksen molemmin puolin). Kuvattu etelään. Kuvaaja: Sami Raninen.

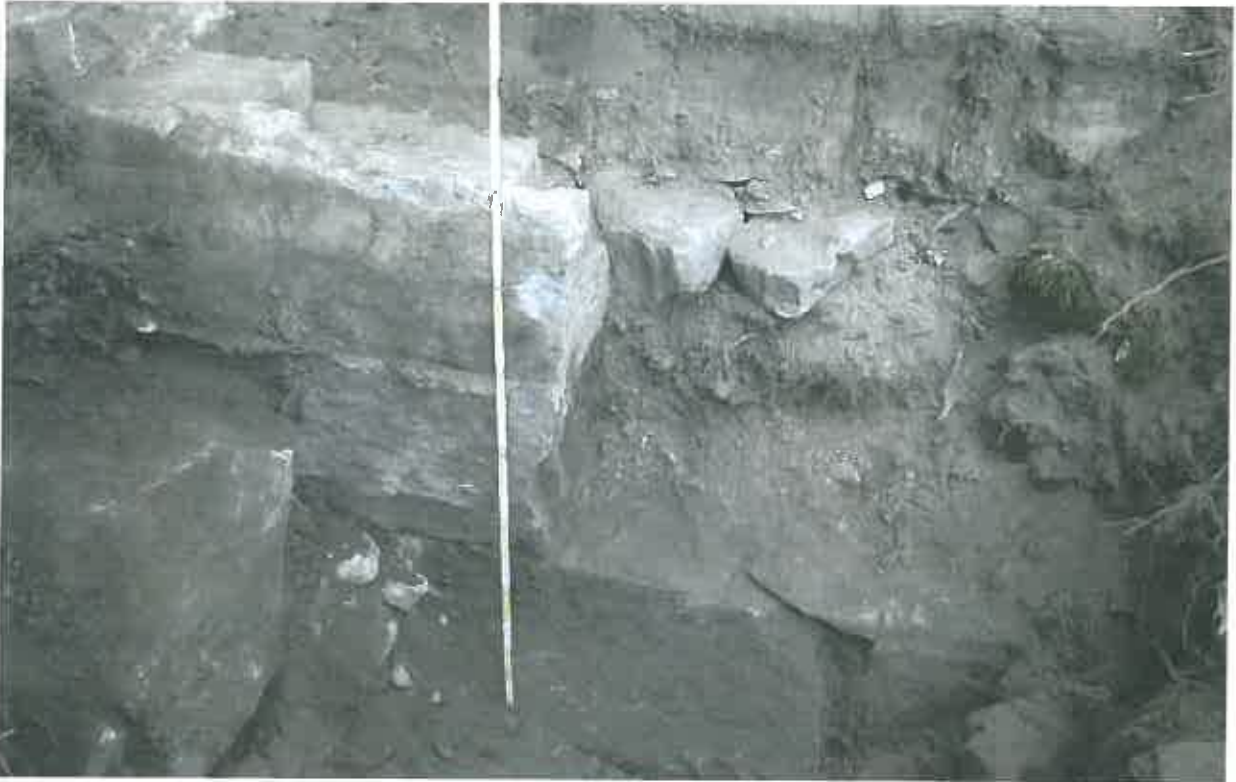
Kuva 4: Koekuopan 3 porrastetun rakenteen kaakkoissivu. Kuvattu luoteeseen. Mittakaavana 180 cm:n nivelmitta. Kuvaaja: Sami Raninen.

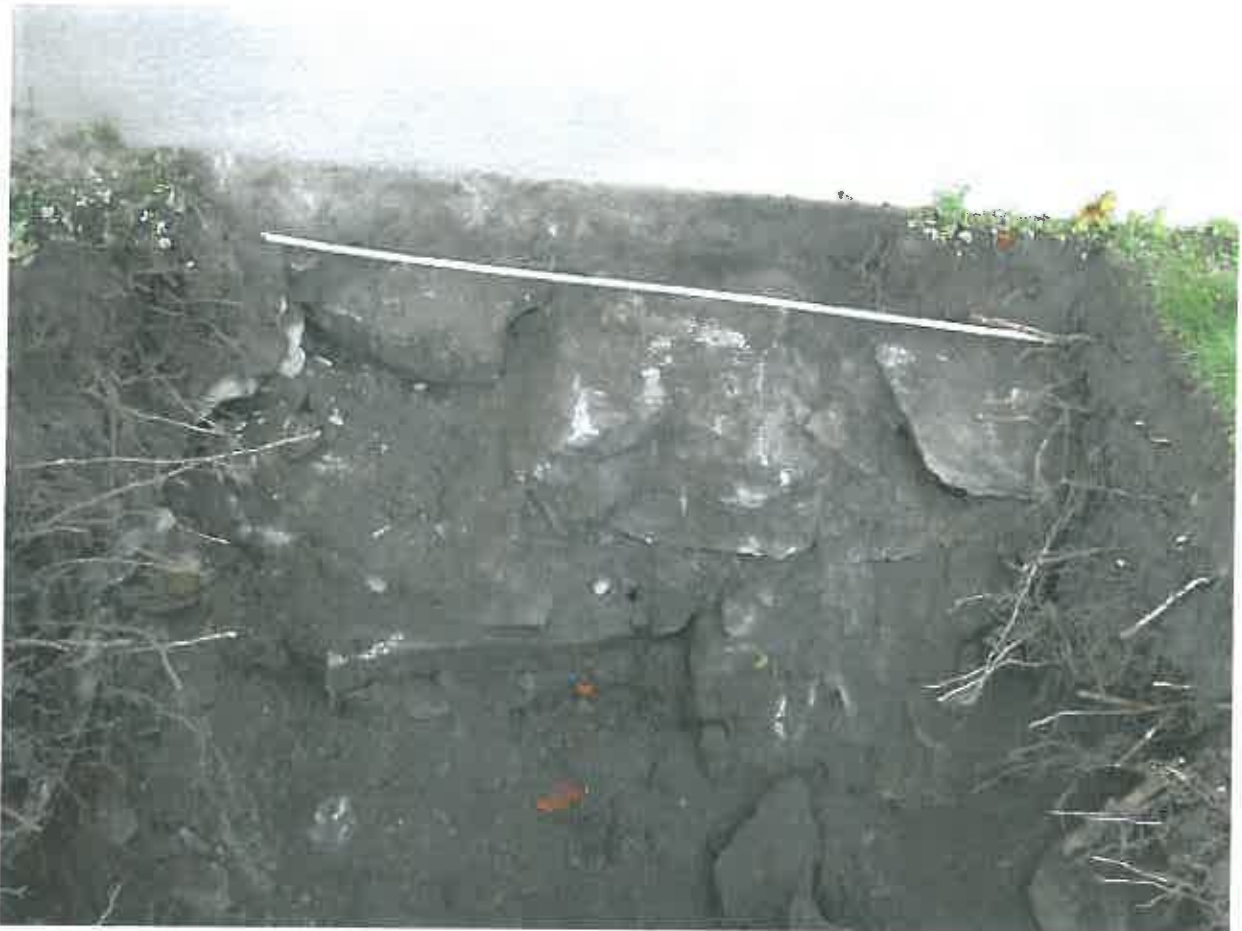
Koekuopan laajuus oli noin 200 x 200 cm ja syvyys noin 150 cm.

Koekuopasta 4 tuli esiin vain Frenckellin koskisiiven kivisokkelia, jonka edessä oli tummaksi värjäytyneestä sorasta, tiilimurskasta ja laastista koostuva täyttömaakerros. Täyttömaakerrosta kaivettiin noin puolentoista metrin syvyyteen.

Kuva 5: Koekuoppa 4. Mittakaavana 2 metrin nivelmitta. Kuvaussuunta lounas. Kuvaaja: Sami Raninen.

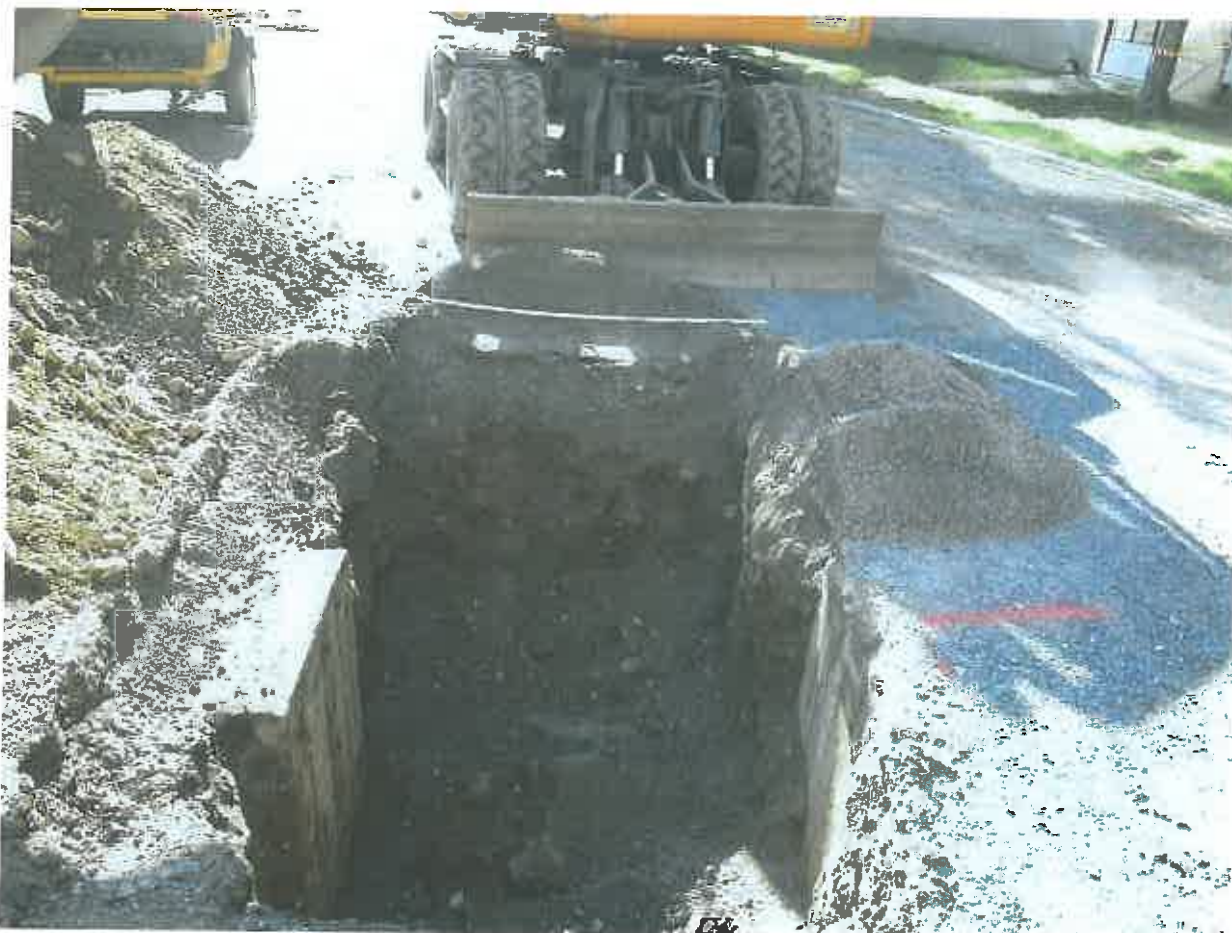
Pisteen 7 kohdalla havaittiin kaksi betonirakennetta. Kyse oli jonkinlaisista betonipylväistä. Ne olivat 80 cm leveitä (vain yksi kummankin sivu tuli koekuopassa kokonaan esille), ja niissä erottui pystylaudoituksen jäljet (10 cm leveitä lautoja). Pylväät olivat vastatusten kuopan länsi- ja itäprofiileissa. Niiden välillä oli 155 cm:n etäisyys, joka oli täytetty soralla. Itäisen pylvään alapinta tuli esiin noin 165 cm:n syvyydessä maanpinnasta. Läntisen pylvään pohjaa ei havaittu. Kummankin pylvään alaosassa oli etelään laajentuva levennys, jonkinlainen jalka, joka muodosti yläpuolellaan olevaan pystysuoraan seinämään nähden noin 30 asteen kulman.

Betonirakenteiden käyttötarkoitus ja ajoitus jäivät valvonnan yhteydessä epäselviksi. Niiden liittäminen Frenckellin paperitehtaan toiminnan aikaan tuntuu kyseenalaiselta syistä, jotka kuvataan kappaleessa *Loppuyhteenvedo ja päätelmät*.

Kuva 6. Koekairauspisteen 7 kohdalla esille tulleet betonirakenteet. Mittakaavana 2 metrin nivelmitta. Kuvattu etelään. Kuvaja: Sami Raninen.

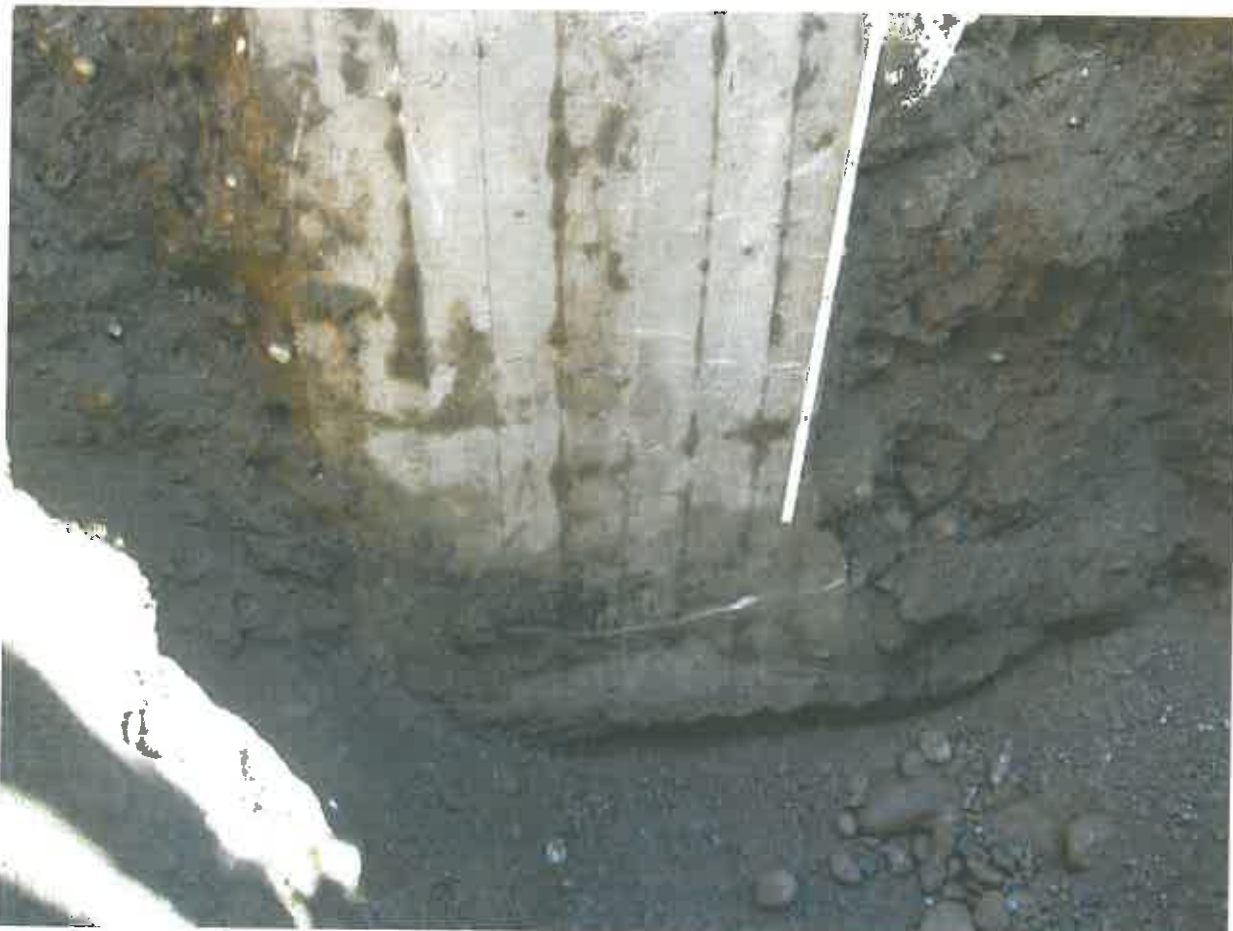
Kuva 7. Koekairauspisteen 7 koekuopassa havaitun itäisen betonirakenteen alaosa. Kuvaaja: Sami Raninen.
