TARKASTUSKERTOMUS

SUOMENLINNA

Vankila

Suomenlinnan vankilan työmaalta löytyneiden rakenteiden tarkastus ja dokumentointi
18.4., 10.5., 14.5. ja 21.5.2012

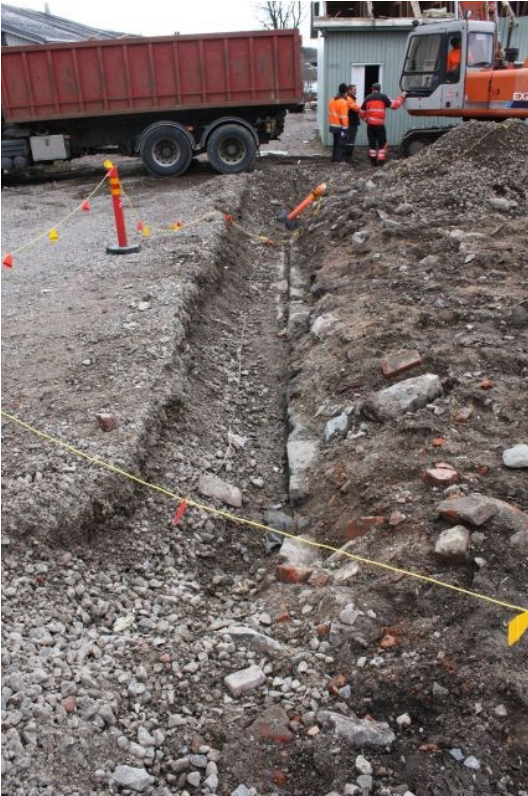
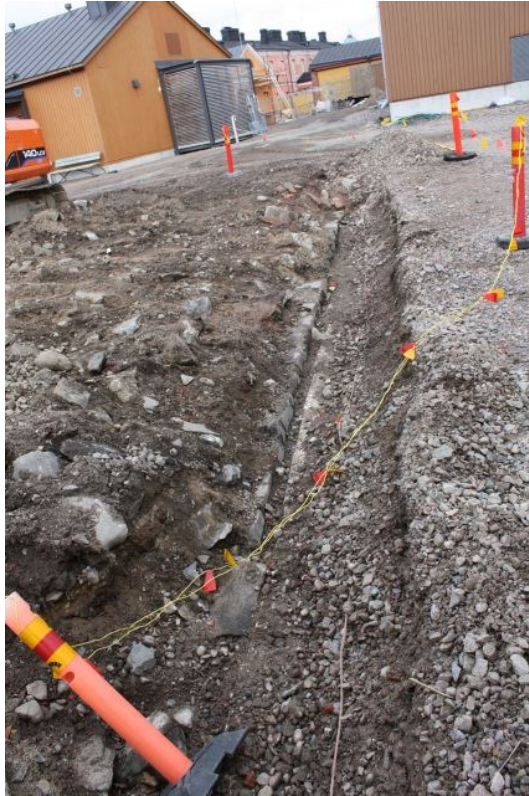
DG3126:1 ja 7. Venäläisen kasarmin idänpuoleinen kivijalka tulossa esiin. Kuvattu luoteesta. Oikealla sama kaakosta kuvattuna. Kuvat Esa Mikkola

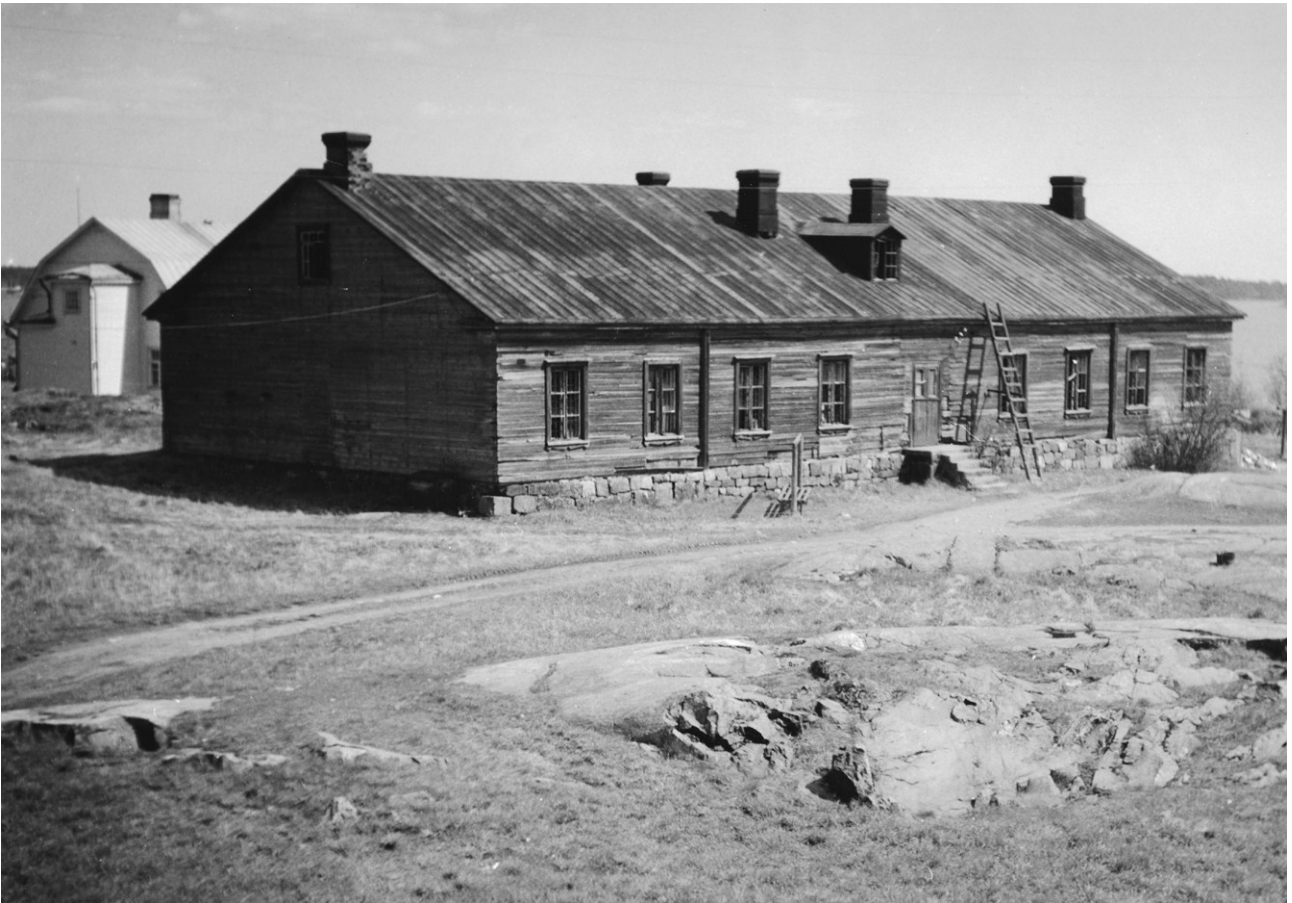
Suomenlinnan hoitokunnalta saatu kuva venäläisestä kasarmirakennuksesta, jonka kivijalka tuli esille rakennustöiden yhteydessä. Kasarmirakennuksen takana kuvan vasemmassa reunassa näkyy vaalea, taitekattoinen, vuonna 1913 rakennettu talo C88, joka on yhä olemassa vankila-alueen koillispuolella. Kuvattu ilmeisesti länsiluoteesta. Kuvausvuosi ei ole tiedossa.

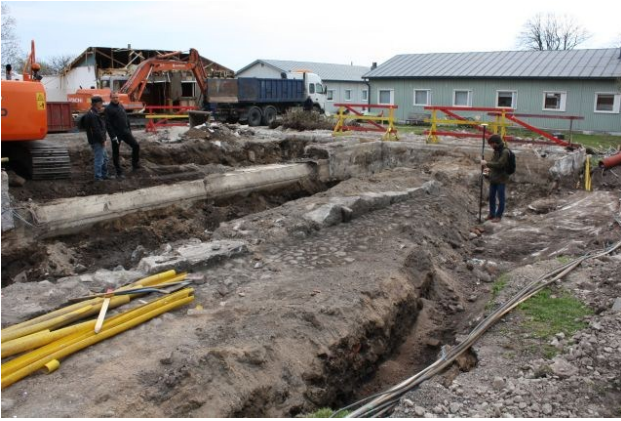
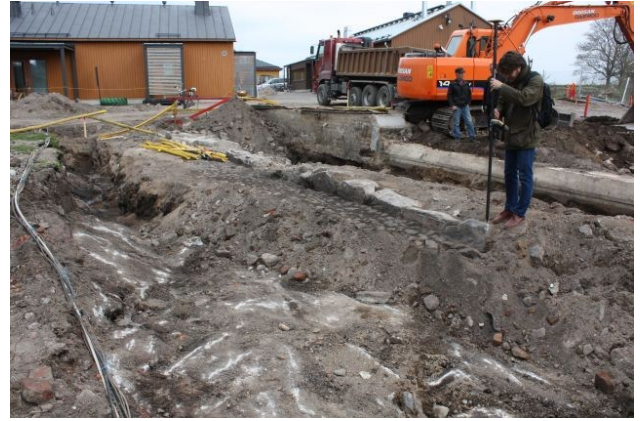
AKDG3126:9. Venäläisen kasarmin lännenpuoleinen kivijalka. Kuvattu luoteesta. Ville Rohiola mittaa. Oikealla AKDG3126:10. Kivijalka ja mittaus kuvattuna etelästä. Kuvat Esa Mikkola

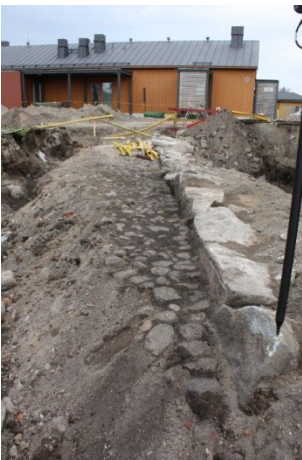
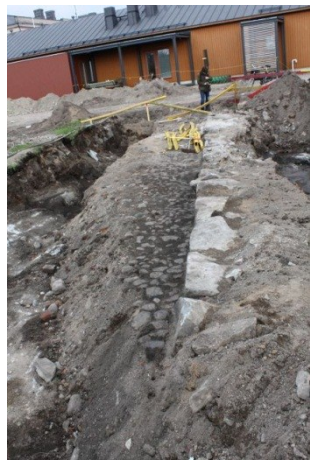
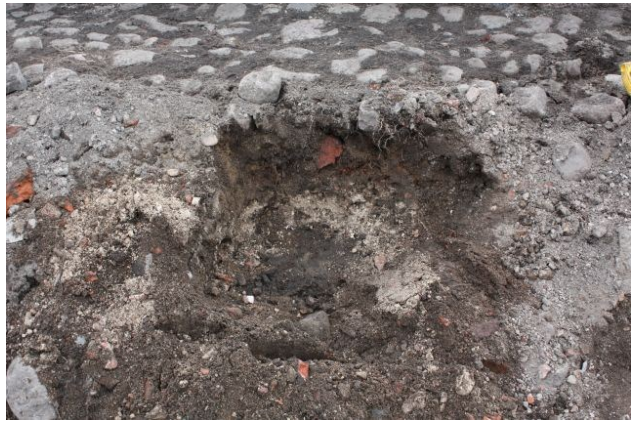
AKDG3126:11 ja 12. Kivijalan länsireunaa kuvattu kaakosta. AKDG3126:13 kivijalan edustan mukulakiveyksen alla olevia täytemaakerroksia ja mahdollisesti ehjää kulttuurikerrosta (tumman likamaan alue). Kuvat Esa Mikkola

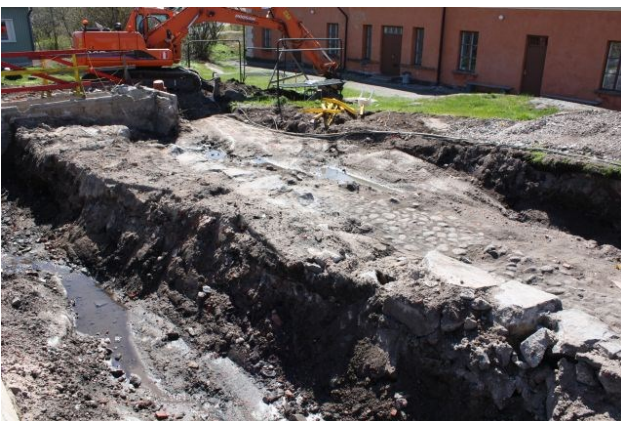
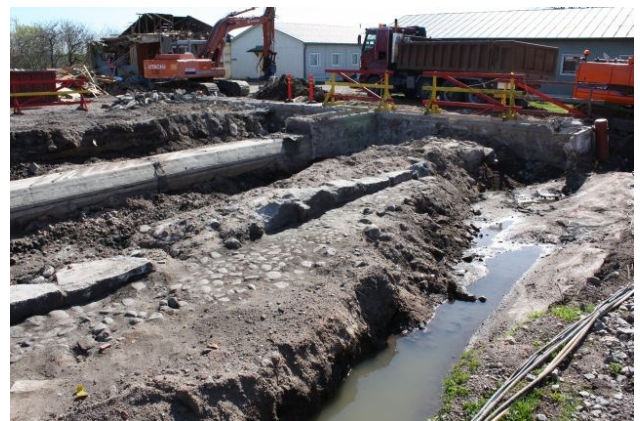
AKDG3126:14. Venäläisen kasarmin kivijalan edustan mukulakiveystä. Kuvattu pohjoisesta. Ville Rohiola mittaa. Oikealla AKDG3126:16. Venäläisen kasarmin läntisen kivijalan linja. Kuvattu länsiluoteesta. Kuvat Esa Mikkola

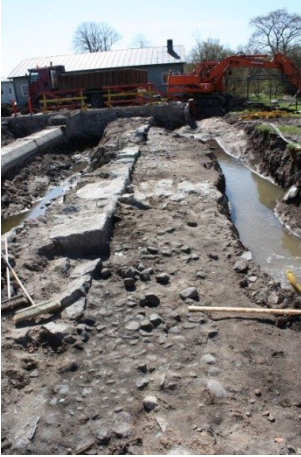
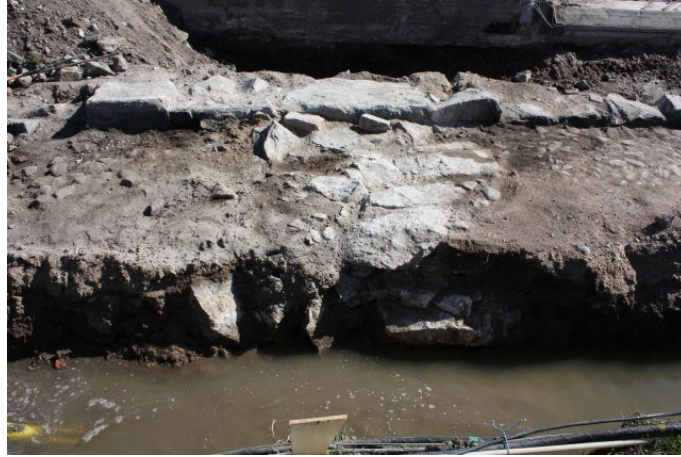
AKDG3126:15 Venäläisen kasarmin läntisen kivijalan linja. Kuvattu luoteesta. AKDG3126:17 Kasarmin läntisen kivijalan leikkaama kiveys kaivannon ja kivijalan välissä. Kuvattu lännestä. Kuvat Esa Mikkola

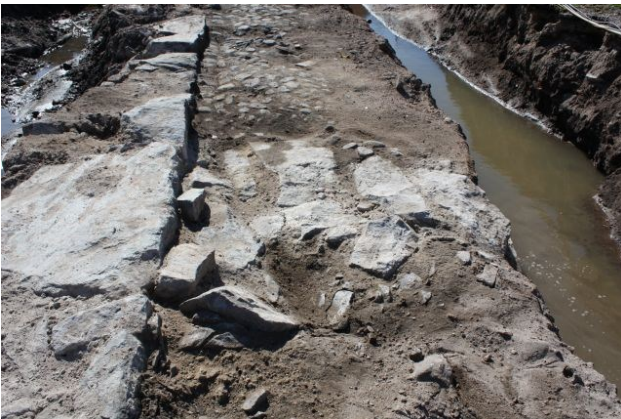
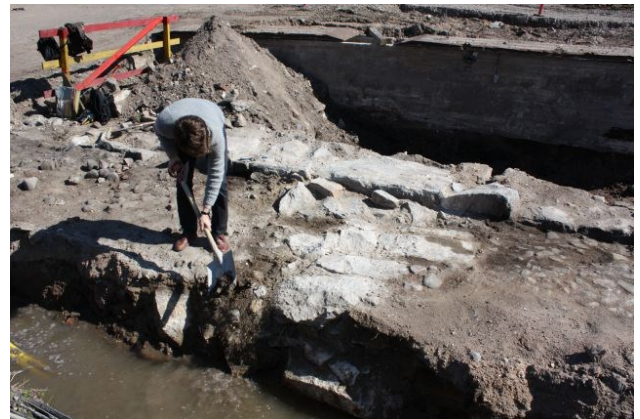
AKDG3126:18. Kasarmin läntisen kivijalan leikkaama kiveys kaivannon ja kivijalan välissä. Kuvattu luoteesta. Oikealla AKDG3126:20. Ville Rohiola ottaa esille löytynyttä kiveystä. Kuvattu lounaasta. Kuvat Esa Mikkola

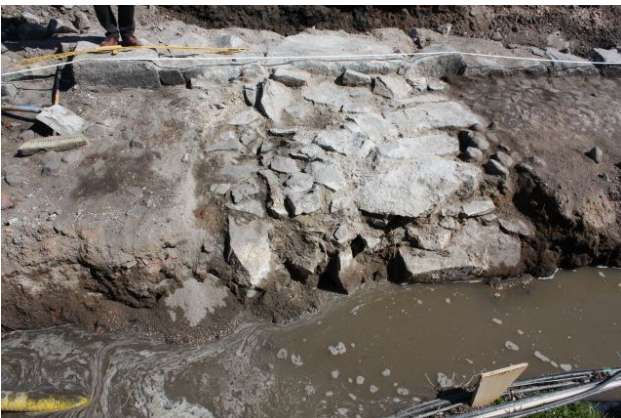
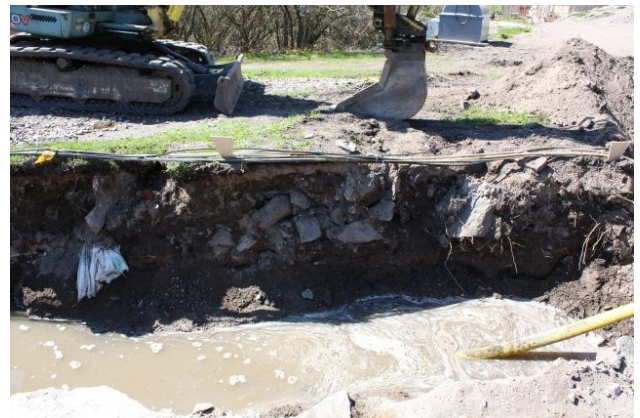
AKDG3126:21. Kiveys tai muurinpohja lännestä kuvattuna. Oikealla AKDG3126:25. Kiveyksen jäännöksiä kaivannon länsiprofilissa kaivinkoneen kauhan kohdalla. Koillisesta. Kuvat Esa Mikkola

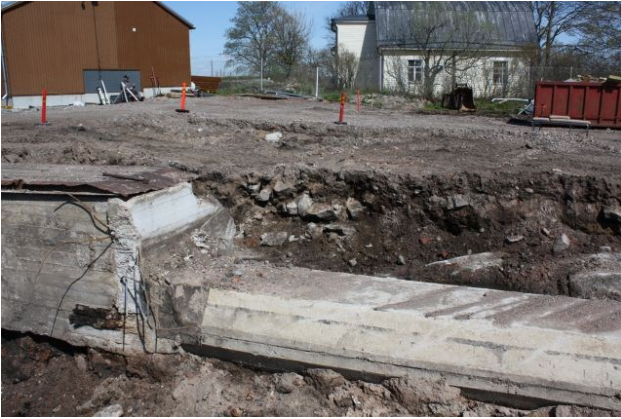
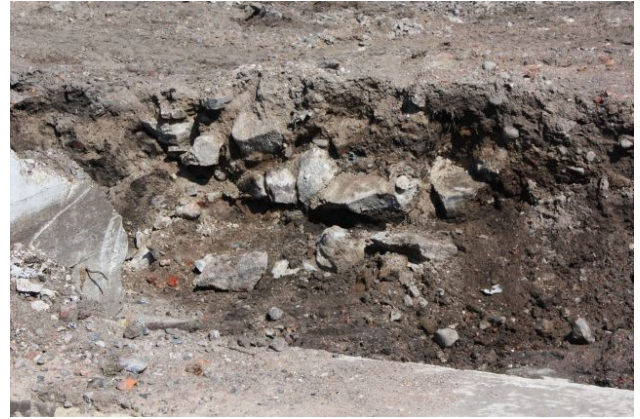
AKDG3126:27. Kiveys tai muurinpohja lännestä kuvattuna. Oikealla AKDG3126:28. Kiveyksen jäännöksiä kaivannon länsiprofiilissa kaivinkoneen kauhan kohdalla. Koillisesta. Kuvat Esa Mikkola

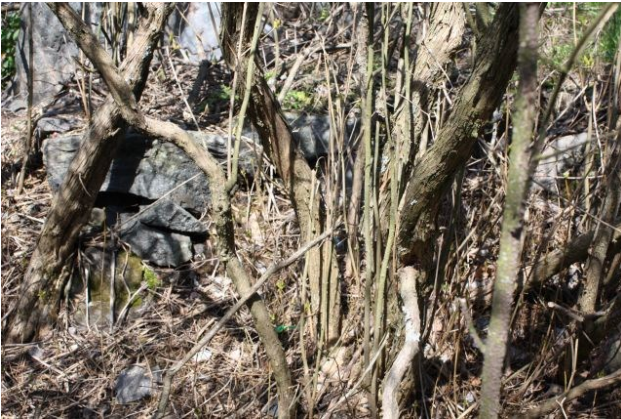
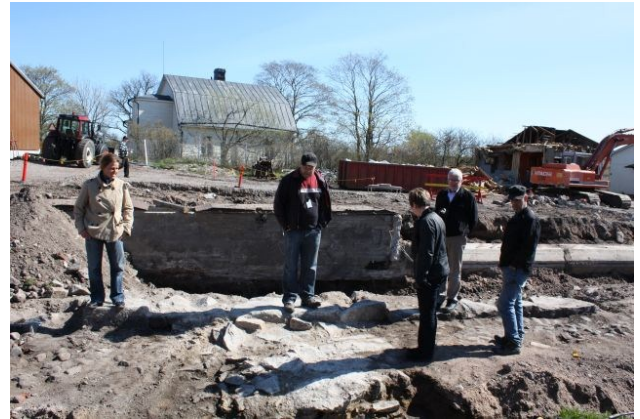
AKDG3126:29. Kylmämuurattua kiveystä vankilan ruokalan C93 ja opetustilojen C91 välisessä syreenipuskassa. Kaakosta. Kuva Esa Mikkola. Oikealla AKDG3126:31. Esa Mikkola esittelee Suomenlinnan hoitokunnan edustajille löytynyttä kiveystä. Lännestä. Kuva Ville Rohiola.

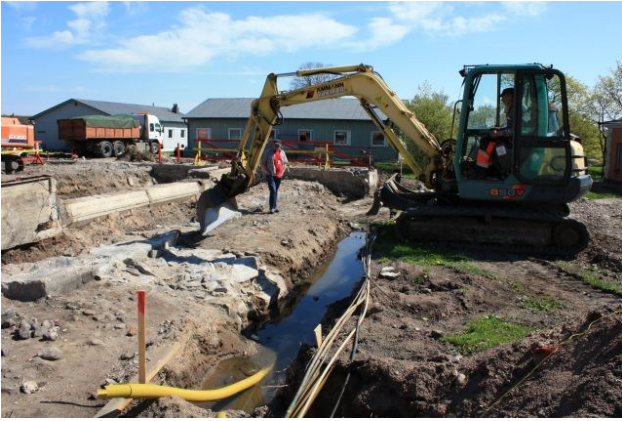
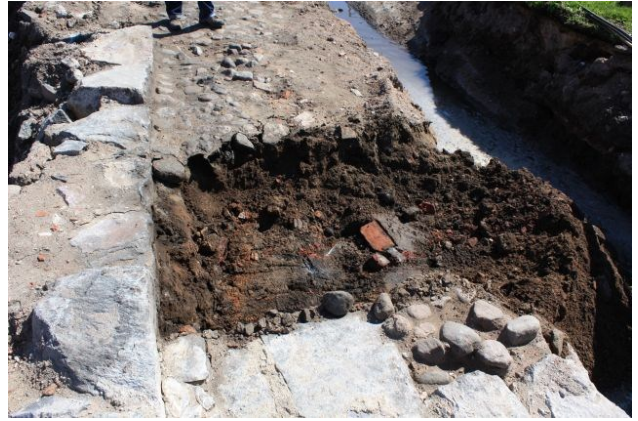
AKDG3126:40. Kiveyksen eteläpuolelle avataan kaivinkoneella koeojaa. Pohjoisesta. Oikealla AKDG3126:42. Kiveyksen eteläpuolelle avattu koeoja noin 20 cm syvyydessä. Luoteesta. Kuvat Ville Rohiola.

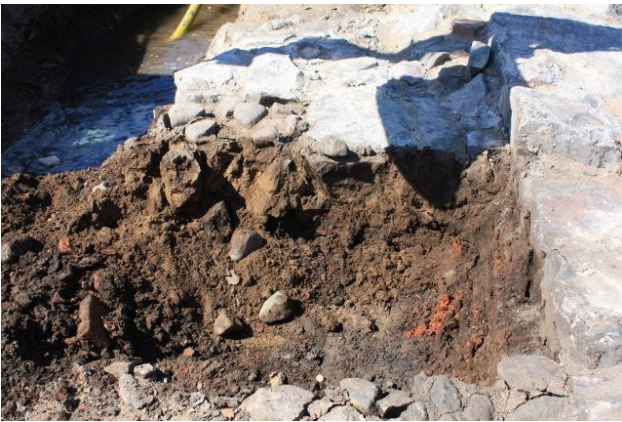
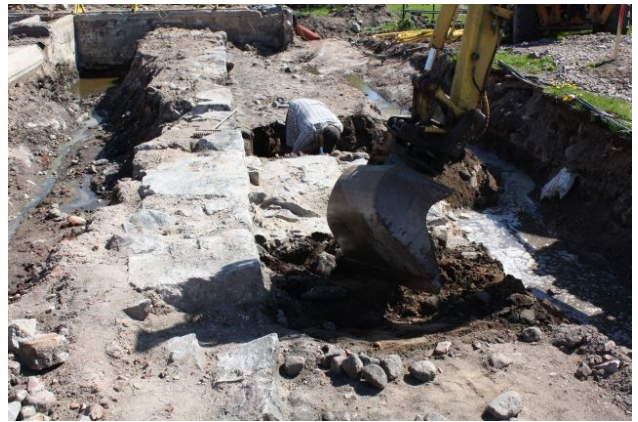
AKDG3126:43. Kiveyksen eteläpuolella avattu koeoja noin 40 cm syvyydessä. Kaakosta. Oikealla AKDG3126:44. Kiveyksen pohjoispuolelle avataan koeojaa kaivinkoneella. Luoteesta. Kuvat Ville Rohiola.

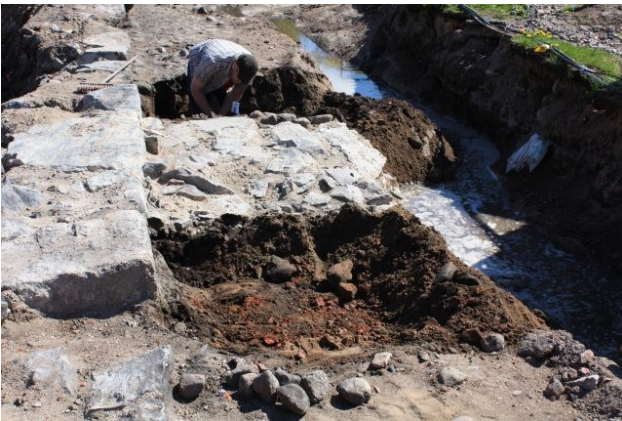
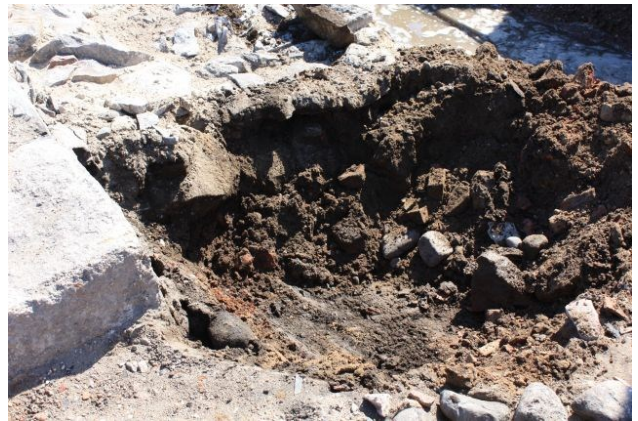
AKDG3126:45. Kiveyksen pohjoispuolelle avattu koeoja noin 20 cm syvyydessä. Luoteesta. Oikealla AKDG3126:46. Kiveyksen pohjoispuolelle avattu koeoja noin 40 cm syvyydessä. Luoteesta. Kuvat Ville Rohiola.

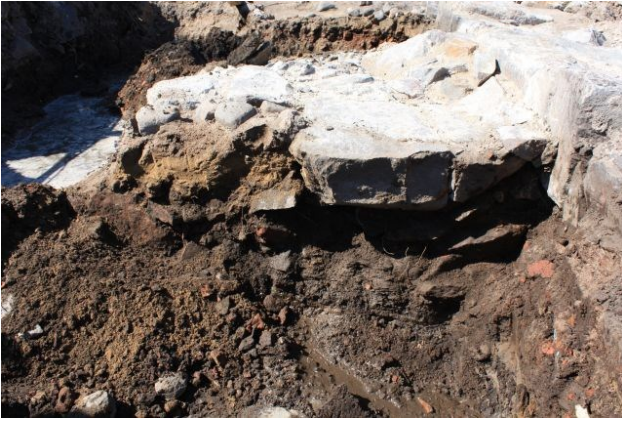
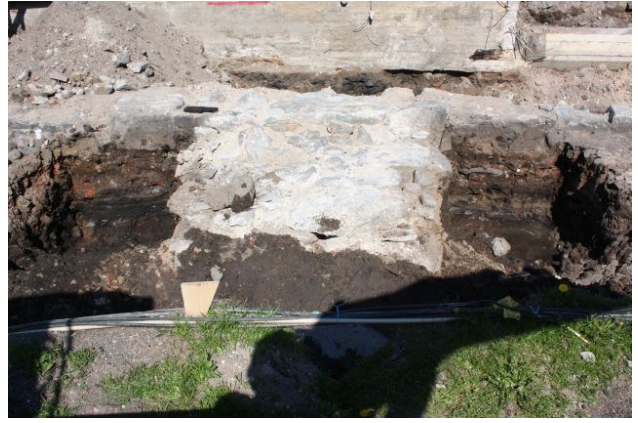
AKDG3126:47. Kiveyksen pohjoispuolelle avattu koeoja noin 20 cm syvyydessä. Luoteesta. Oikealla AKDG3126:62. Kiveyksen pohjoispuolelle avattu koeoja noin 40 cm syvyydessä. Luoteesta. Kuvat Ville Rohiola.

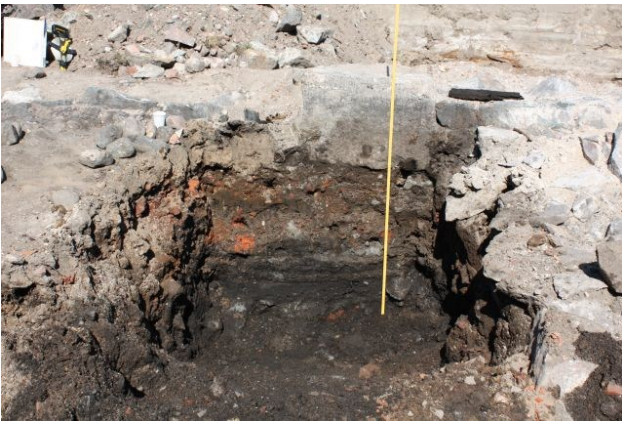
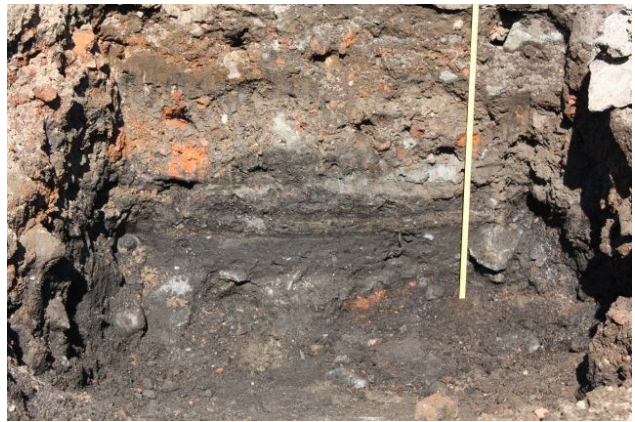
AKDG3126:50. Kiveyksen pohjoispuolelle avattu koeoja noin 20 cm syvyydessä. Luoteesta. Oikealla AKDG3126:51. Kiveyksen pohjoispuolelle avattu koeoja noin 40 cm syvyydessä. Luoteesta. Kuvat Ville Rohiola.

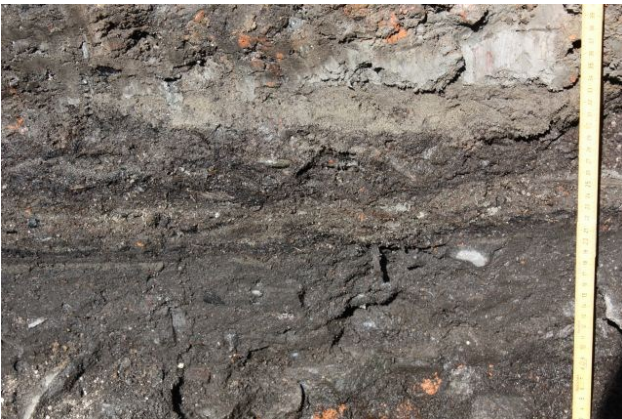
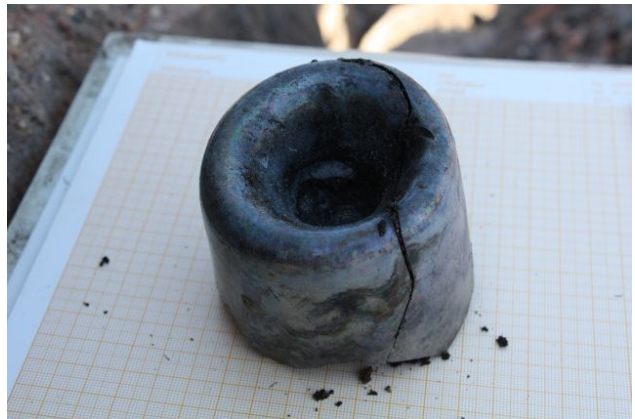
AKDG3126:53. Kulttuurikerrosta kivijalan ja täyttemaakerrosten alla. Rautanaula profiilissa. Lounaasta. Oikealla AKDG3126:64. Likamaakerroksista löytyneen vihreän lasipullon pohja. Kuvat Ville Rohiola.

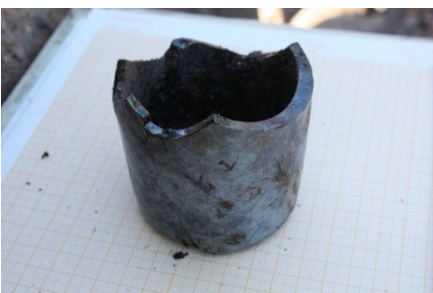
AK3126:63. Lasipullon pohja löytyi alimmasta kulttuurikerroksesta. Kuva Ville

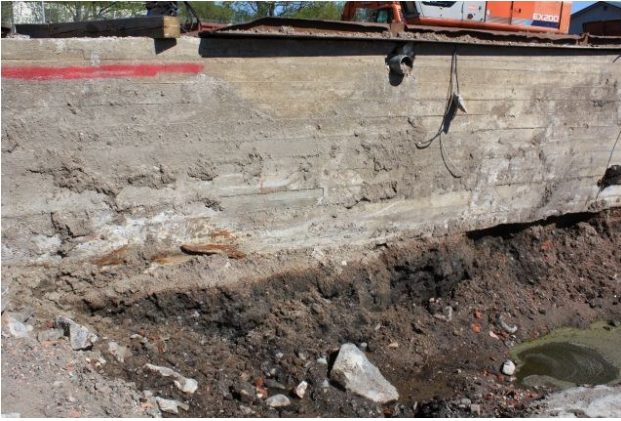
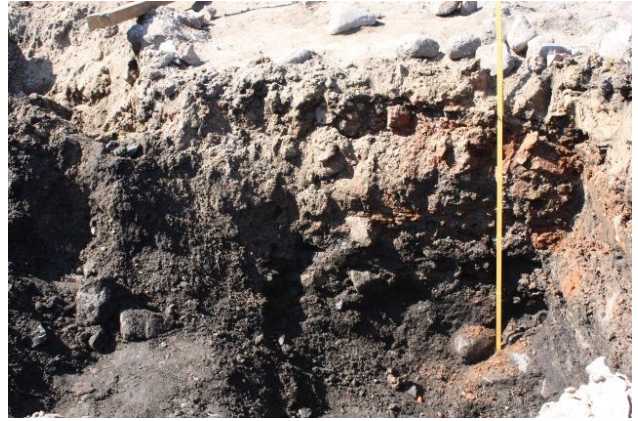
AKDG3126:38. Kulttuurikerrosta betonirakenteen alla. Länestä. Oikealla AKDG3126:55. Kiveyksen pohjoispuolisen koeojan pohjoisprofiili. Kuvat Ville Rohiola.
