TUTKIMUSRAPORTTI

Lappeenrannan linnoitus - Kehruuhuoneenpuisto

Kaupunki- ja linnoituskohteen koekaivaus

25.7–3.8.2012

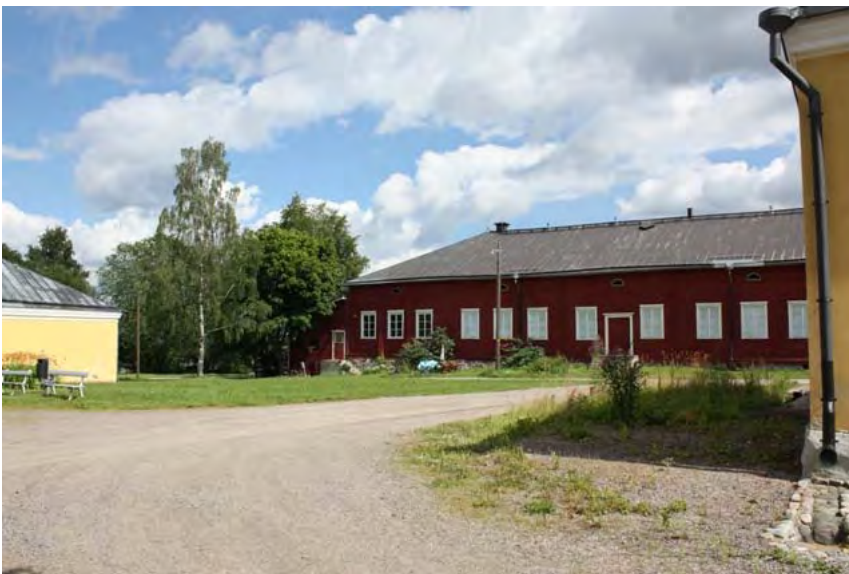
DG2711:1. Yleiskuva tutkimusalueesta, punainen rakennus on urheilutalo. Suunta S-N. Kuvaaja: Petro Pesonen.

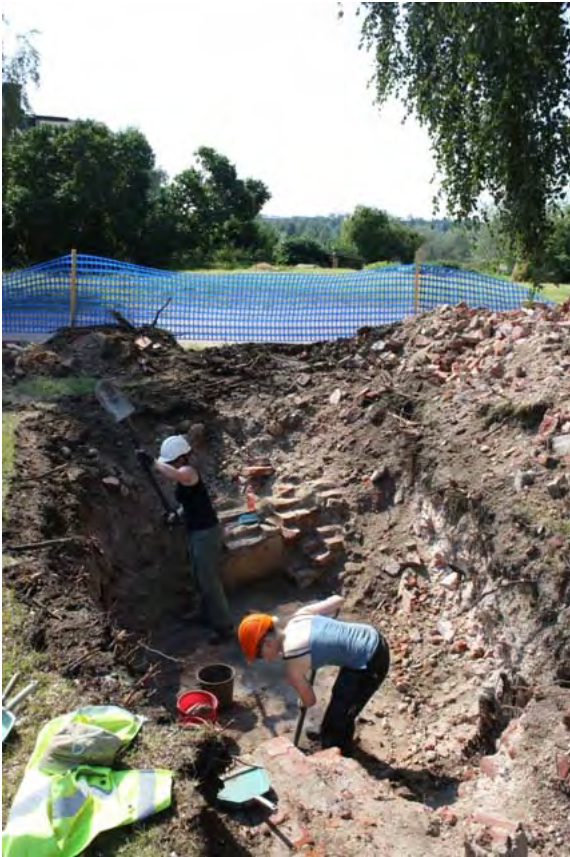
DG2711:8. Työkuva. Koejaa 1 puhdistetaan. Vankilan kellarikerroksen pohja tulossa esiin. Kuvaaja: Petro Pesonen.

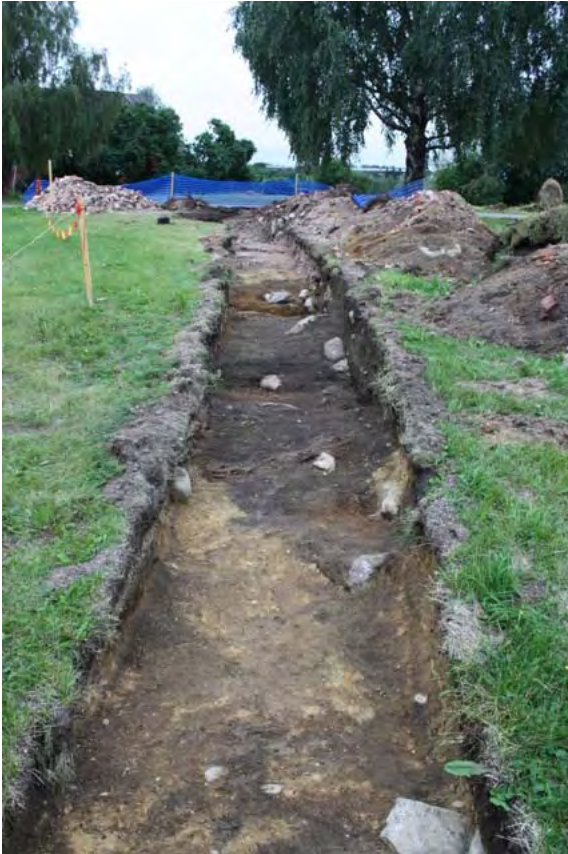
DG2711:12. Koeoja 1, dokumentointitaso 1. Suunta NW-SE. Kuvaaja: Petro Pesonen.

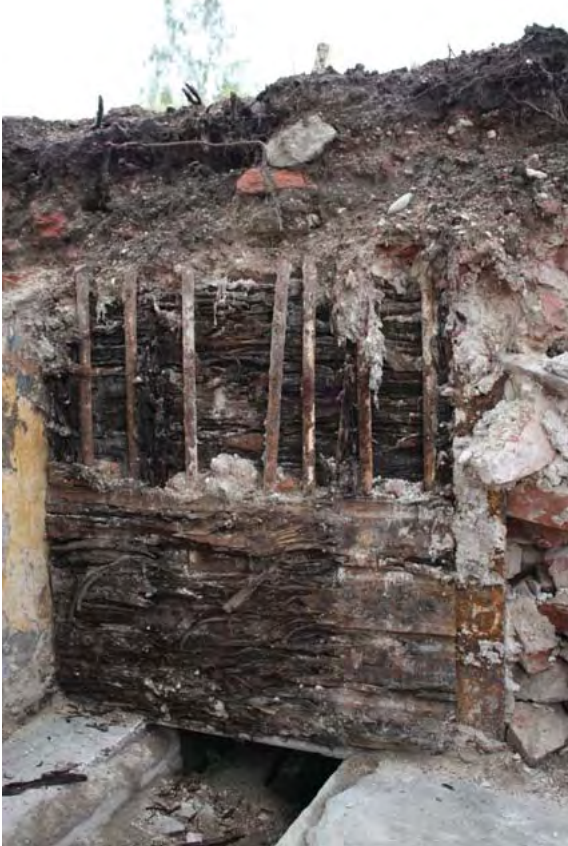
DG2711:16. Vankilan kellarin puu-/rautaseinä R113a. Suunta W-E. Kuvaaja: Petro Pesonen.

R101	Mahdollista kivijalkaa koeojan 1 pohjoispäädyssä. Kiviä ei poistettu.
R104	Mahdollista puulattiaa koeojan 1 keskivaiheilla. Puut huonosti säilyneitä, osa palanut ja maatonut (-> Y105). Kaivettu osittain.
R108	Mahdollista kivijalkaa koeojan 1 keskivaiheilla. Liittyy selkeästi rakenteeseen R104; kivet jäävät ainakin osittain puurakenteen (R104) alle. Kivet näkyvät ainoastaan profiilin vieressä/profiilissa.
R111	Koeojan 1 eteläpääty. Vankilan muurattua tiililattiaa ja osittain lattia, seinä kellarikerroksen seinää. Päällekkäin ainakin 3 tiilikertaa.
R112	Koeojan 1 eteläpääty. Vankilan kellarin rapattua tiiliseinää. Kellarista seinä saatiin kaivettua esille kolme tiiliseinän pätkää (R112a-c). Mahdollinen oviaukko sijaitsee sekä rakenteiden R112 a ja b välissä että R112c ja R113b välissä.
R113	Koeojan 1 eteläpääty. Vankilan kellarin kaksi (R113 a-b) puusta ja seinä raudasta tehtyä seinää. Rakenteet ovat kellarin itäreunassa samansuuntaisesti, mutta eivät samassa linjassa. A)Laudat/lankut ovat vaakatasossa kahdessa kerroksessa ja näiden välissä on 7 rautatankoa (halk. 3 m) pystyssä. Eteläreunassa on rautainen reunus, samoin pohjalla putkiaukon kohdalla. B)Seinän alaosa peittää ohut rautalevy, samoin molempia reunoja. Molemmissa reunoissa laudat kulkevat pystysuunnassa rautojen sisässä. Reunojen välissä on vaakatasossa 6 lautaa. Rakenteiden R113 a ja b välissä on romahtaneita tiiliä/tiilimurskaa ja laastia mahdollisen oviaukon kohdalla. Mahdollinen oviaukko myös rakenteiden R113b ja R112c välissä.

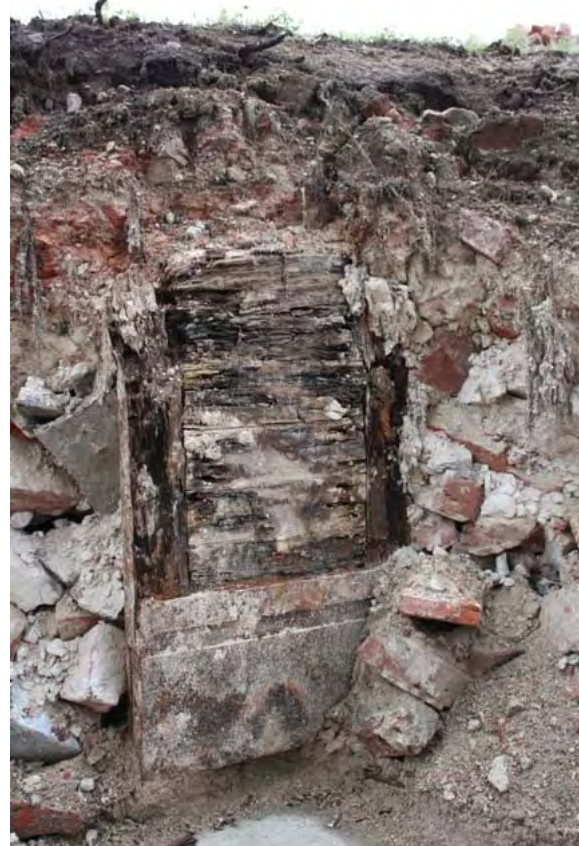
DG2711:17. Vankilan kellarin puu-/rautaseinä R113b. Suunta W-E. Kuvaaja: Petro Pesonen.

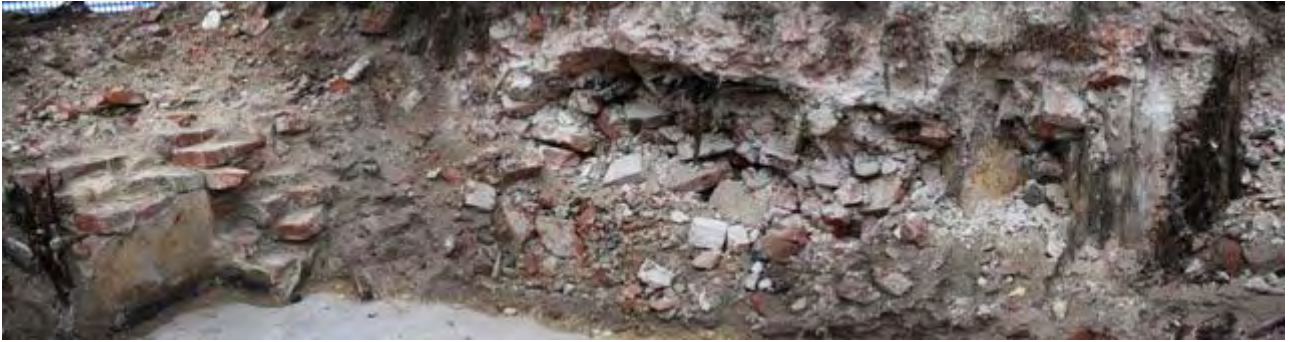
DG2711:35. Koeoja 1. Vankilan kellarin länsiossa. Panoraamakuva idästä, ojan länsiprofili. Kuvaaja: Petro Pesonen.

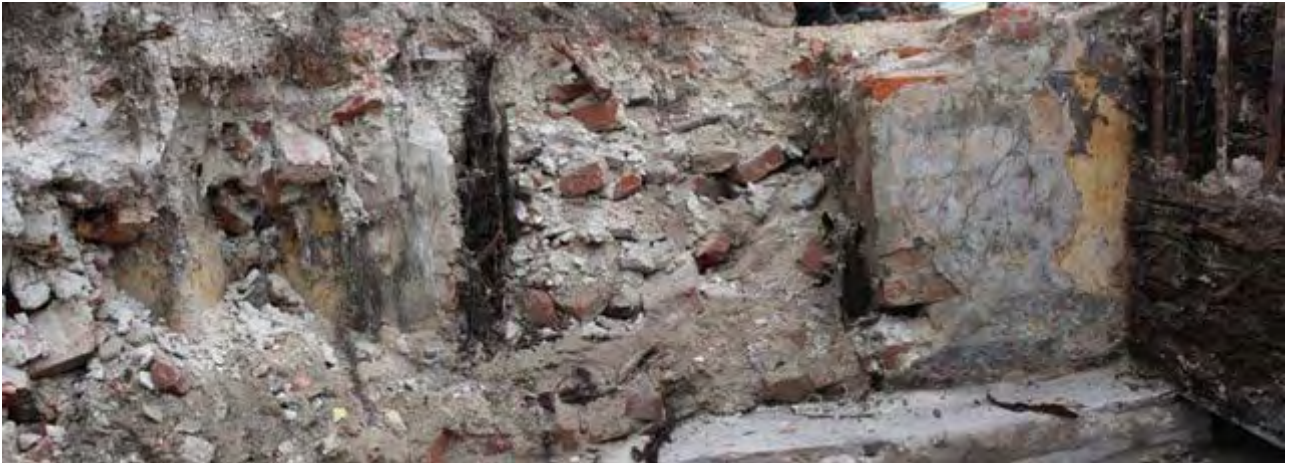
DG2711:36. Koeoja 1. Vankilan kellarin pohjoisosaa. Panoraamakuva etelästä. Kuvaaja: Petro Pesonen.

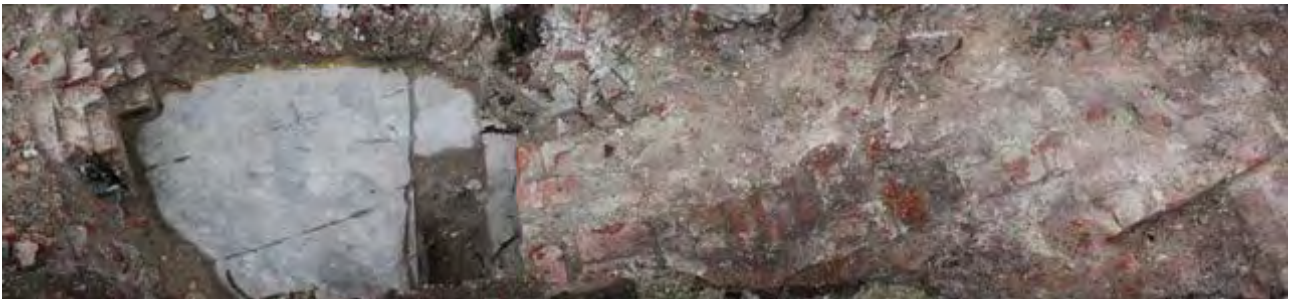
DG2711:30. Koeoja 1, dokumentointitaso 1. Vankilan kellari ja tiililattiaa. Panoraamakuva idästä. Kuvaaja: Petro Pesonen.

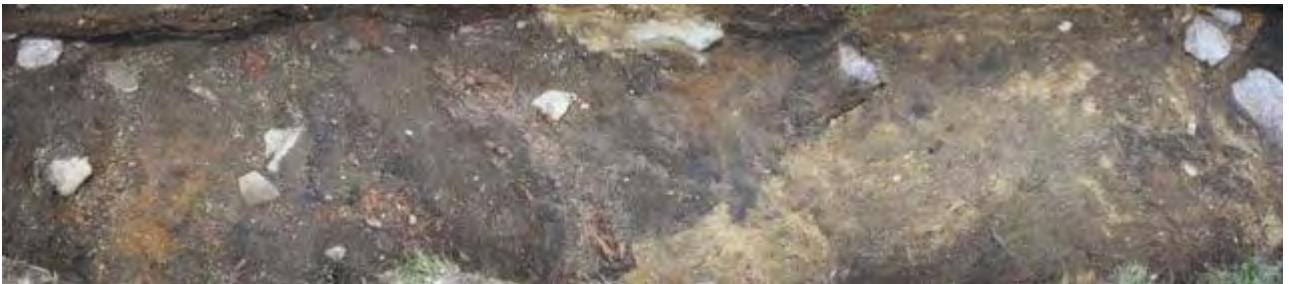
DG2711:33. Koeojan 1 pohjoispäätty, dokumentointitaso 1. Kaivanto KA103 leikkaa R104/Y105:n. Panoraamakuva idästä. Kuvaaja: Petro Pesonen.

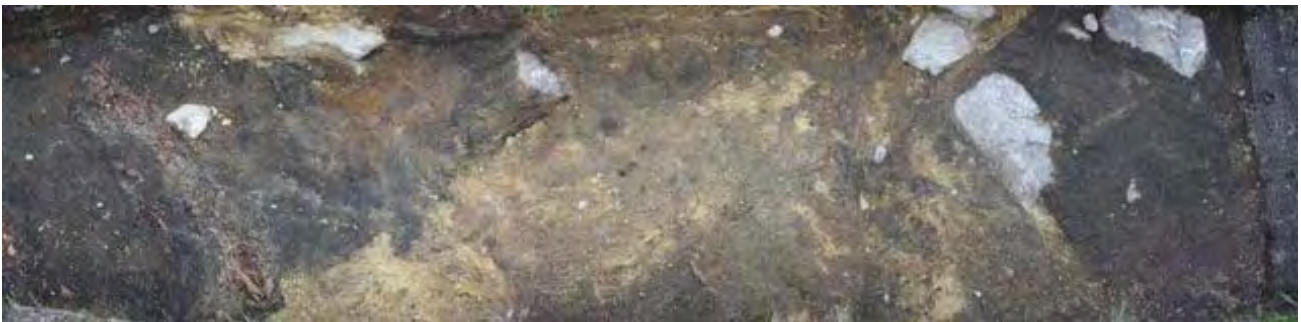
DG2711:34. Koeojan 1 pohjoispäätty, dokumentointitaso 1. Kaivanto KA103 leikkaa R104/Y105:n ja R101:n. Panoraamakuva idästä. Kuvaaja: Petro Pesonen.

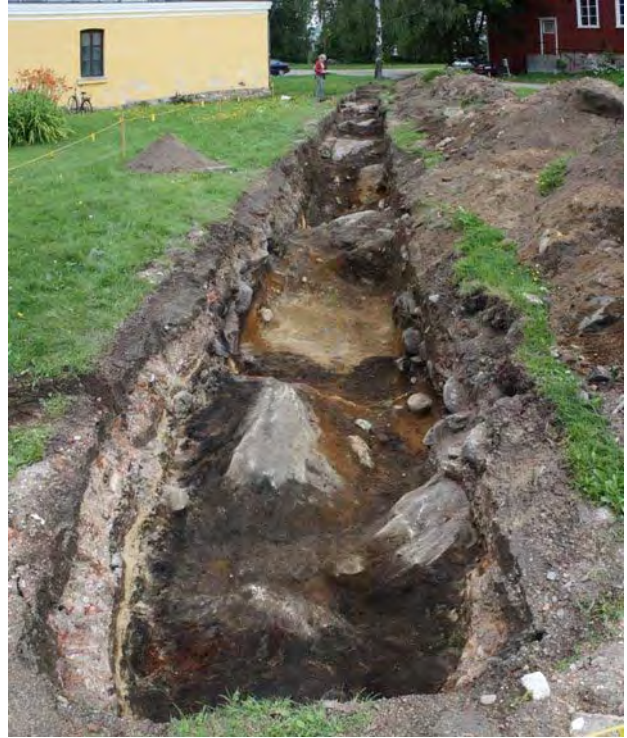
DG2711:38. Koeoja 2, dokumentointitaso 1. Etualalla R216/Y217. Panoraamakuvaa lounaasta. Kuvaaja: Petro Pesonen.

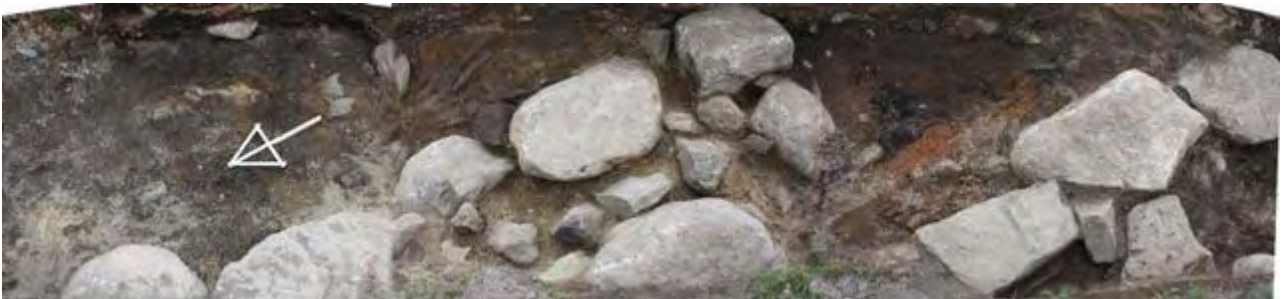
DG2711:37. Koeoja 2, dokumentointitaso 1. Rakenteet R202 ja R203. Panoraamakuvaa lännestä. Kuvaaja: Petro Pesonen.

R202	Mahdollista kivijalkaa koeojan 2 pohjoispäädyssä. Samansuuntainen kivijalka? rakenteen R203 kanssa
R203	Mahdollista kivijalkaa koeojan 2 pohjoispäädyssä. Samansuuntainen kivijalka? rakenteen R202 kanssa ja suorassa kulmassa rakenteen R206 kanssa.
R206	Mahdollista kivijalkaa koeojan 2 keskivaiheilla. Suorassa kulmassa kivijalka? rakenteen R203 kanssa, mahdollisesti rakennuksen nurkka. Kivet tuettu savella ja laastilla.
R210	Mahdollista kivijalkaa koeojan 2 keskivaiheilla länsireunassa. Kivien kivijalka? välissä tiilimurskaa ja laastia.
R216	Kivi- ja puurakenne koeojan 2 eteläpäädyssä. Mahdollista rakennuksen kivijalka, lattia? kivijalkaa ja lattiaa. Keskellä iso maakivi, joka käytetty rakentamisessa hyväksi. Puut huonosti säilyneitä, osa palanut ja maatonut (-> Y217). Paikoitellen puiden alta paljastunut harmaata savea. Kuoppa Ku214 leikkaa rakenteen
R221	Mahdollinen romahtanut kivirakenne. Näkyy vain koeojan 2 eteläpään itäprofiilissa. Koeojaa avattaessa kaivinkoneella, samalla kohdalla oli runsaasti irtokiviä.

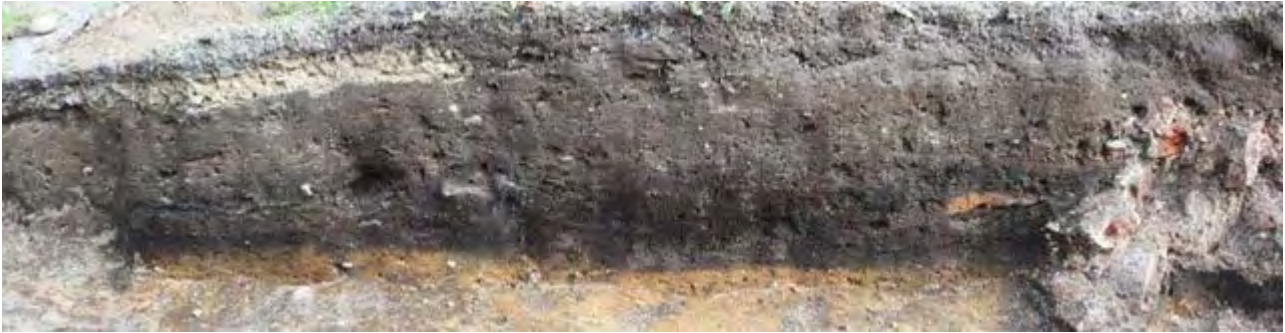
DG2711:42. Koeojan 2 pohjoispäädyn itäprofiili. Y201 (tumma kulttuurikerros). Panoraamakuva lännestä. Kuvaaja: Petro Pesonen.

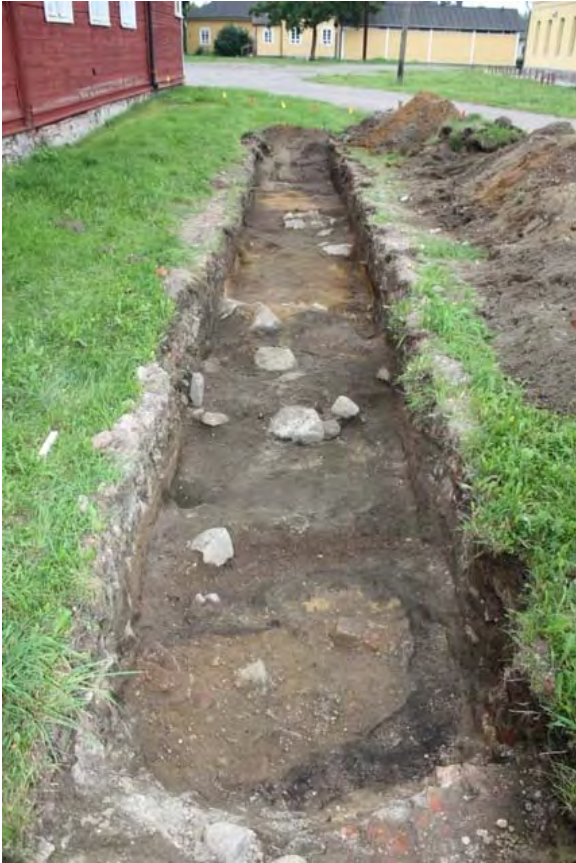
DG2711:9. Koejoja 3 dokumentointitasossa 1. Suunta pohjoinen-etelä. Kuvaaja: Petro Pesonen.

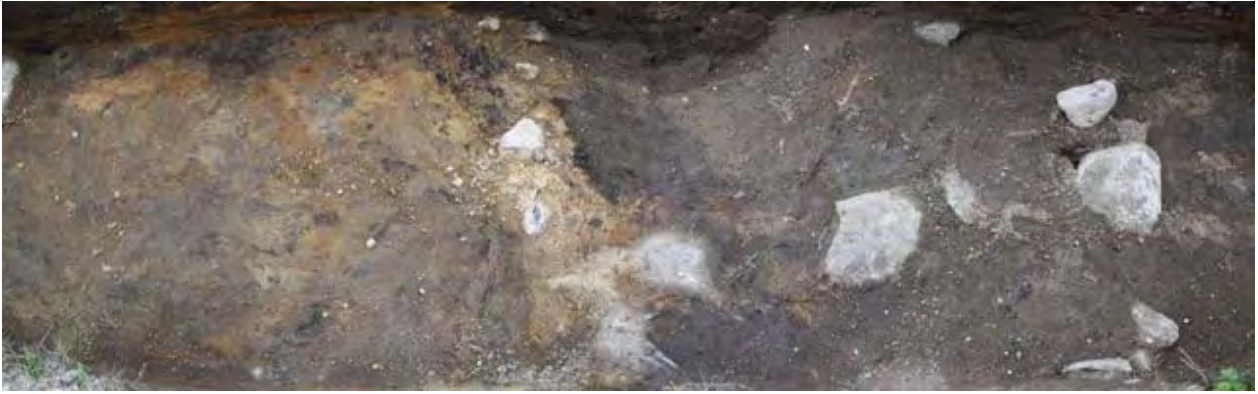
DG2711:29. Koeojan 3 keskivaihe, dokumentointitaso 1. Panoraamakuva idästä. Kuvaaja: Petro Pesonen.

R308	Kivirakenne koeojan 3 keskivaiheilla. Rakenteen luonne epäselvä. Samaa rakennetta R309 kanssa.
R309	Kivirakenne koeojan 3 keskivaiheilla. Rakenteen luonne epäselvä. Samaa rakennetta R308 kanssa.
R310	Mahdollinen kivirakenne koeojan 3 keskivaiheilla. Rakenteen luonne epäselvä. Osa kivistä luultavasti paikoillaan, osa irrallaan kuopassa Ku305.

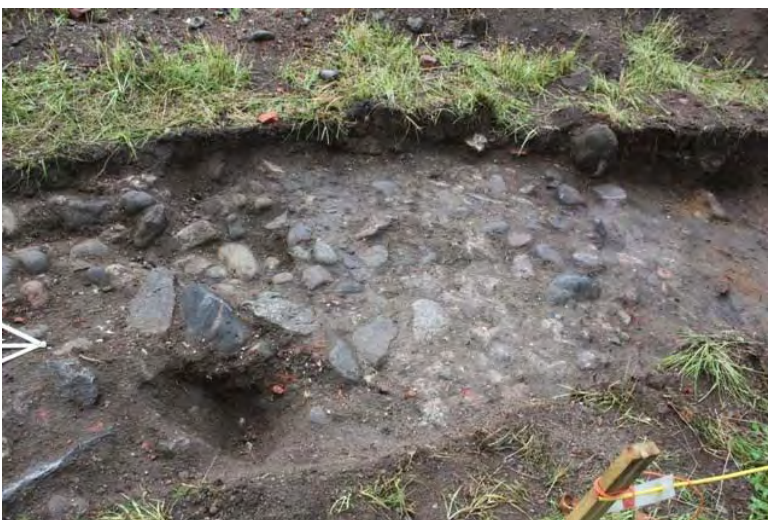
DG2711:23. Koeoja 4, R401. Suunta itä-länsi. Kuvaaja: Petro Pesonen.

R401	Mahdollinen mukulakivitie tai vankilan puutarhaan liittyvä kiveys. Kivien välissä tiilimurskaa/tilien paloja, laastia sekä tummanruskeaa hiekkaa.
------	---

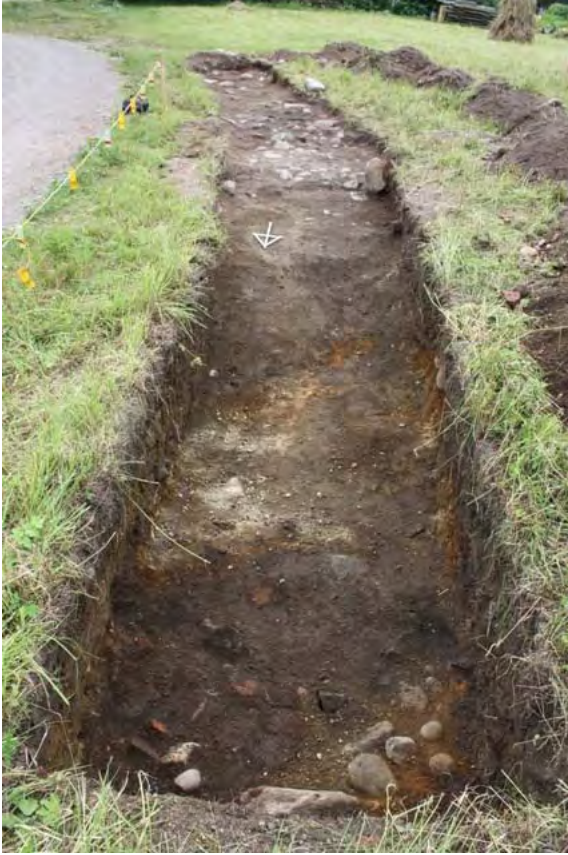
DG2711:18. Koeoja 4, dokumentointitaso 1. Suunta pohjoisen-etelä. Kuvaaja: Petro Pesonen.

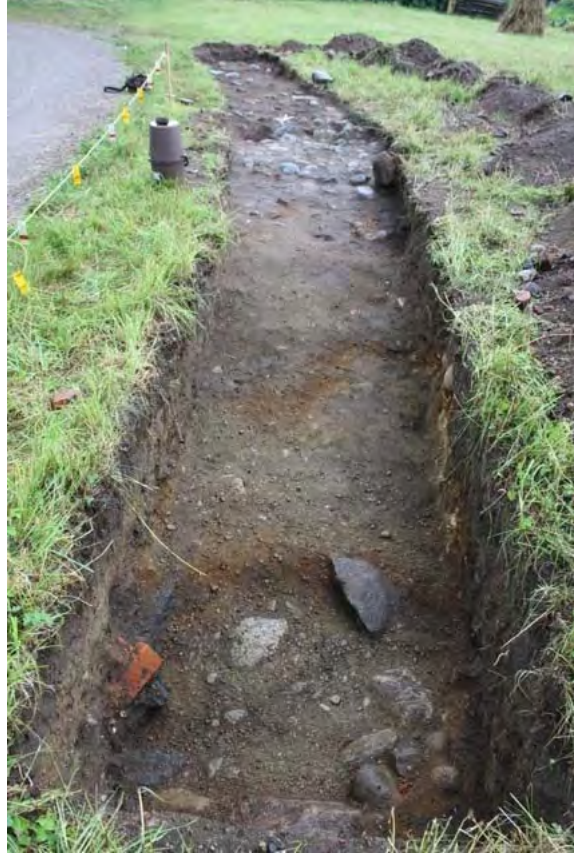
DG2711:21. Koeoja 4, dokumentointitaso 2. Suunta pohjoisen-etelä. Kuvaaja: Petro Pesonen.
