# HANGÖ TVÄRMINNE JOSKÄR I 1337

Fältarbetsrapport  
28.5–9.6 2012

Joskär I

Id: 1337

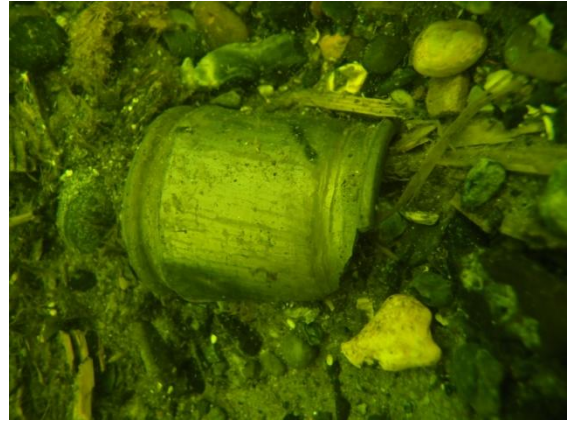
Fyndmaterialet som framkom vid grävningarna var av samma slag som under tidigare år. Centralt i schaktet hittades ett halvt keramikrör av glättad keramik.

*Keramikröret in situ. Foto Stefan Wessman*

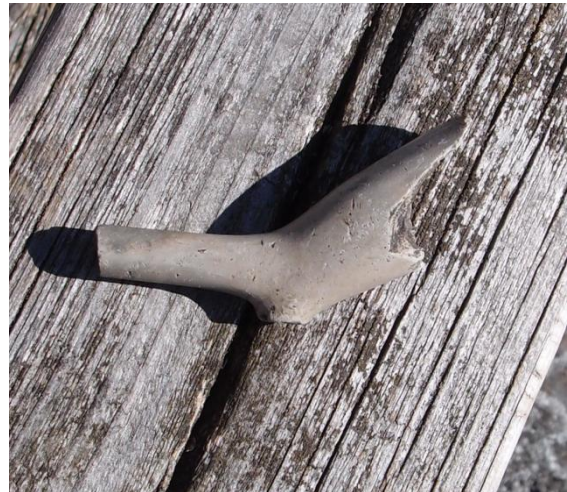
I anslutning till röret hittades även skärivor av annan keramik och ett huvud av en kritpipa. Även i andra delar av schaktet hittades flera delar av kritpipor, främst delar av skaften.

*Kritpipa funnen i vraket. Foto Odd Johansen*

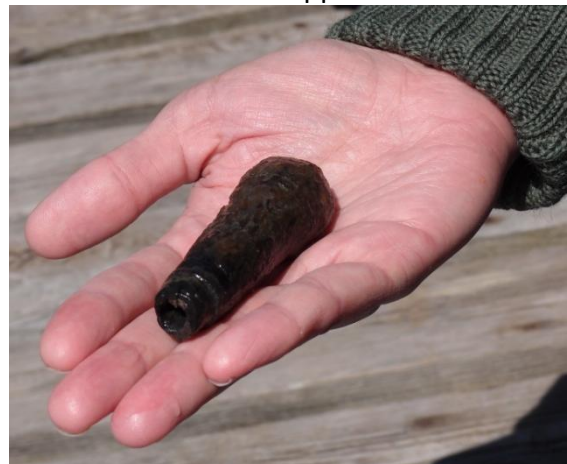
Förutom bearbetat trä i form av tunnband och fragment av laggkärlstavar hittades två flaskproppar, ett verktygsskaft i trä och en liten svarvad träknopp.

*Verktygsskaft i masurbjörk. Foto Odd Johansen.*

F 2012:17	Trä	1	Såll	Träskaft, masurbjörk l77mm d27mm
F 2012:18	Kritpipa	1	Schakt	Skaftbit av kritpipa l19mm d9mm
F 2012:19	Kritpipa	1	Schakt	Bit av huvudet från kritpipa Huvudet l50mm d23mm Skaft l29mm d9mm
F 2012:20	Trä	1	Schakt	Måttsticka l188mm b24mm t17mm
F 2012:21	Trä	1	Såll	Tunnband l147mm b24mm t8mm
