Tutkimuskaivaus.

PERNIÖN KIRKKO

Muistiinpanot Perniön kirkon
kaivauksista ja tutkimuksista
heinäkuu 1962 - maaliskuu 1963.

Laatinut: Olavi Tapio

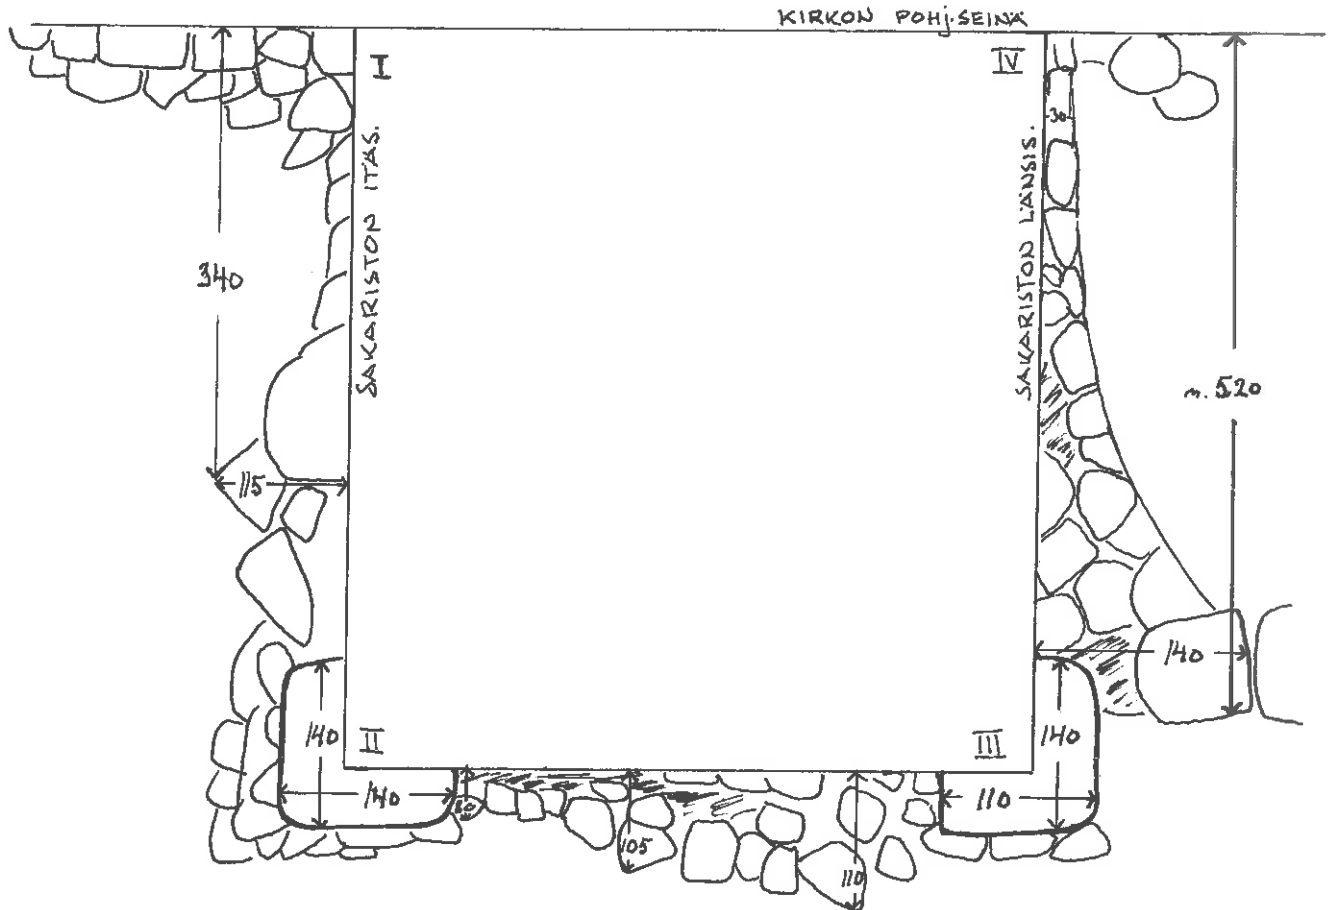
(Pohja ulkopuolelta)

Tukipilarien leveydet mitattu
suunnilleen nyk. maanpinnan tasolta.

Sakariston peruskivetys laajenee kaikilla kolmella seinällä -90-100 cm nyk. maanpinnan alapuolella- siten, että laajentuma on lähellä kirkon seinää vähäinen (20-40 cm), mutta suurenee pohjoiseen päin huomattavasti (120-140). Mistään vanhan eri rakennuksen pohjasta tuskin voi olla kysymys, jo yksin laajentuman muodonkaan vuoksi. Länsisivustalla tämä laajentuma on kaikkein selväpiirteisoin ja syvimmälle ulottuva (valokuvat n:ot 13,15). Sakariston itäpuolella on myös kirkon pohjoisseinässä 2-porrasteinen ulkonema (valokuva n:o 1). Myös nämä alimmat peruskiveykset ovat muuraamalla tehtyjä, mutta laasti on käynyt jo kovin hauraaksi ja murenevaksi. Se on erilaista kuin yläosassa.

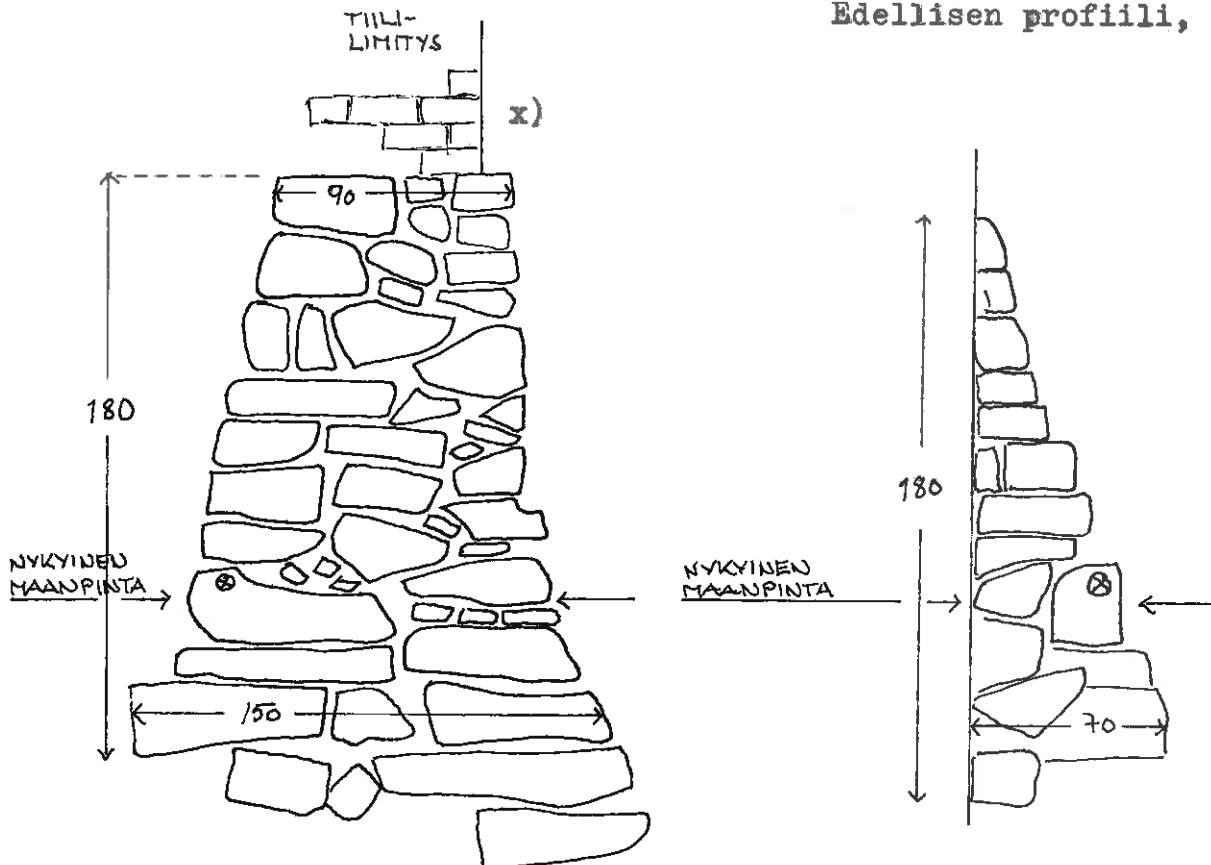
Pohjois-itäseinän (II) tukipilari (valok. n:o 8)

a) Itäseinän puolelta: (valok. n:o 7)

x) Tiilimittoja:

Pohjoisseinän kummassakin nurkassa on alaspäin laajenevat Hk-tukipilarit. Nurkassa II (sivu 1.) tukipilarin maanpäällinen osa on huomattavasti korkeampi kuin nurkassa III. Se on muutenkin selväpiirteisempi ja vankempaa tekoa. Materiaalina kummassakin tukipilarissa on käytetty etupäässä pitkulaisia, laakeita harmaakiviä. Tukipilareiden yläpuolella sakariston nurkat ovat sen sijaan tiilestä tehdyt aina ylös asti. Nurkassa III varsinainen tukipilari on kokonaan maan peitossa. Se on muuraukseltaan jo kovin rapistunut, vaikuttaa suorastaan siltä, että se on vain kivilatomus, jossa ei olisi lainkaan käytetty laastia. Luhistumisvaaran vuoksi ko. tukipilaria ei voitu (kesän 1962 kaivauksissa) aivan kokonaan alas asti paljastaakaan. Toisin kuin edell. main. tukipilarissa^(IV) on nurkan III tukipilarin yhteydessä sakariston seinämuurauksessa käytetty tiiltä, myös maarajan alapuolella (ks. sivu 5), ja hieman leveämmälle kuin edellisessä nurkassa.

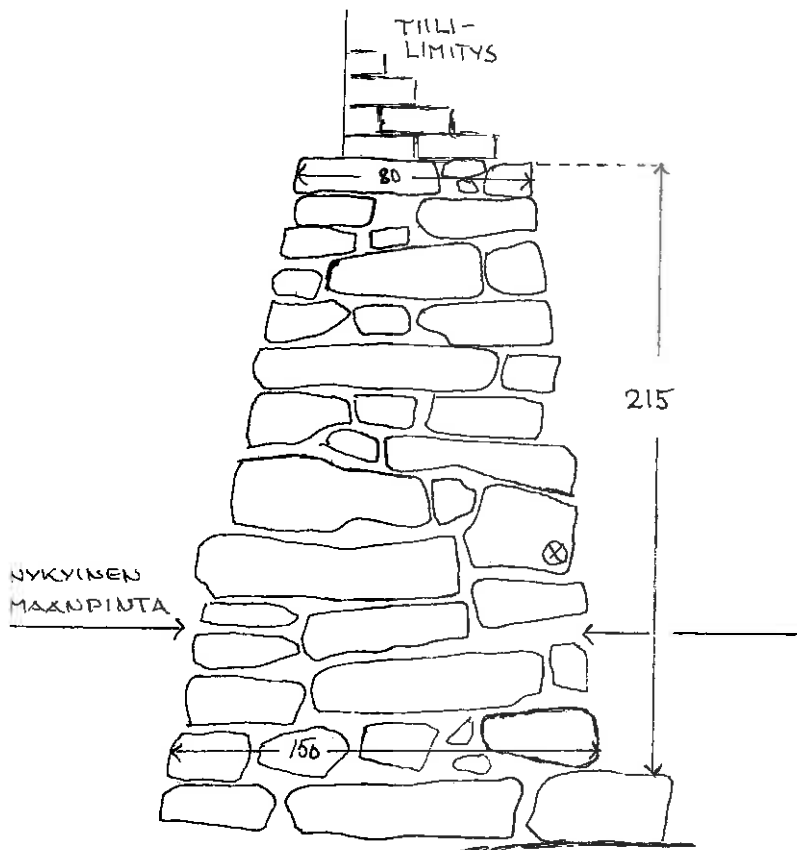
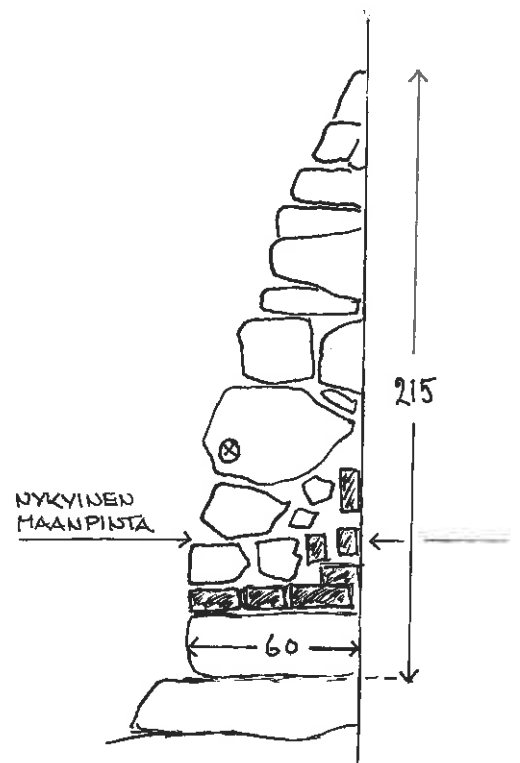
Pohjois-itäseinän (II) tukipilari

b) Pohjoisseinän puolelta: (valok. n:o 9)

Edellisen profiili, lännestä:
(valok. n:o 10)

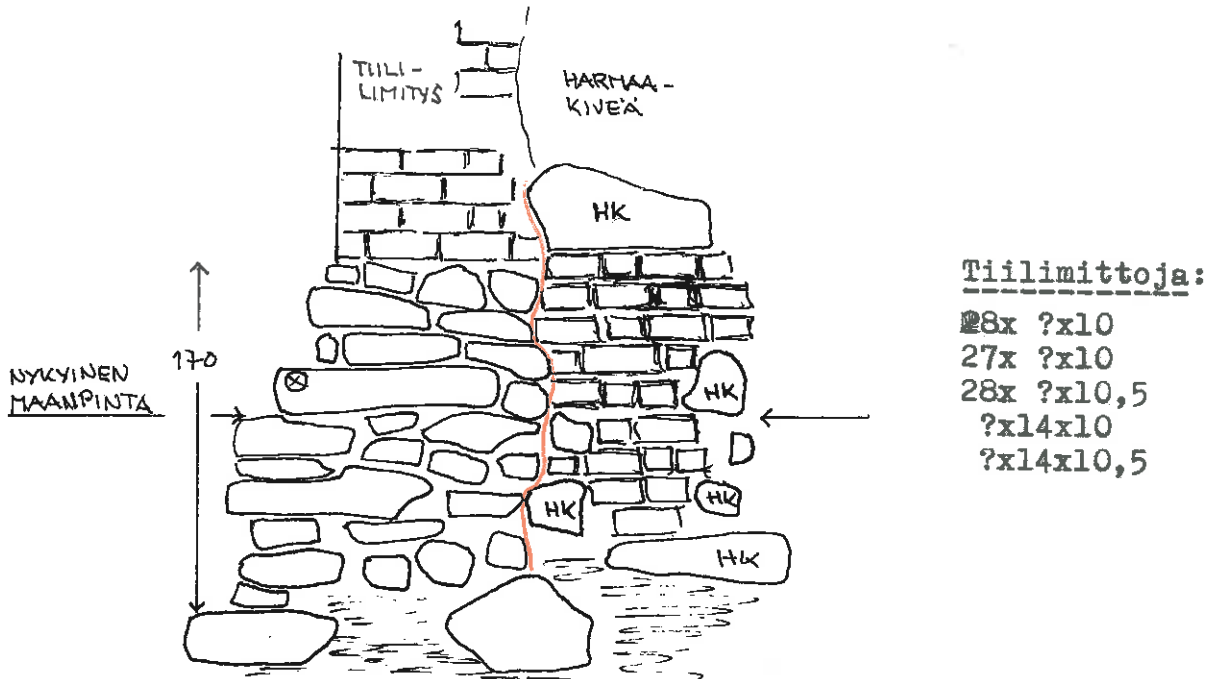
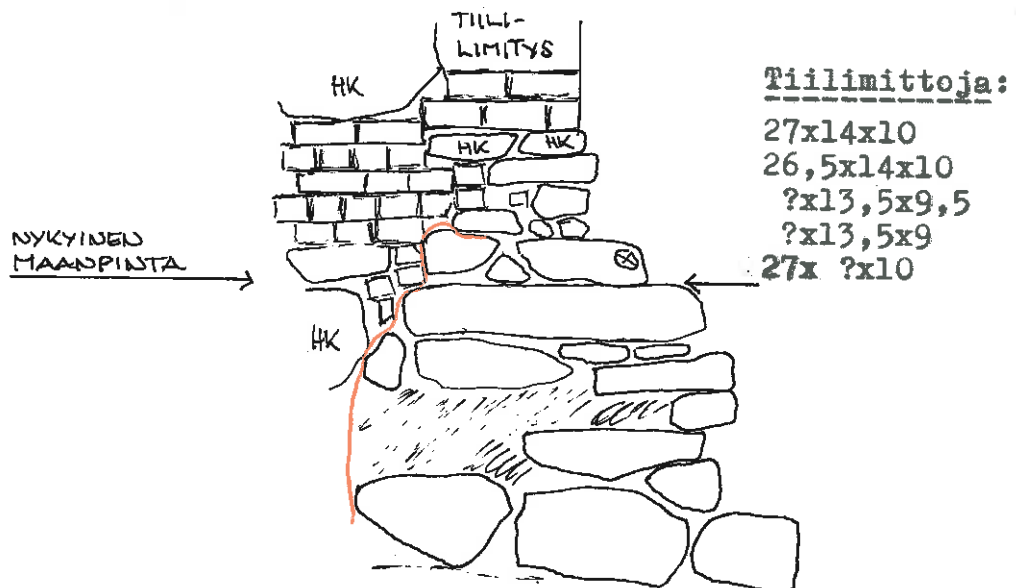
Pohjois-länsiseinän (III) tukipilari (valok. n:o 12)

a) Länsiseinän puolelta:

b) Pohjoisseinän puolelta:

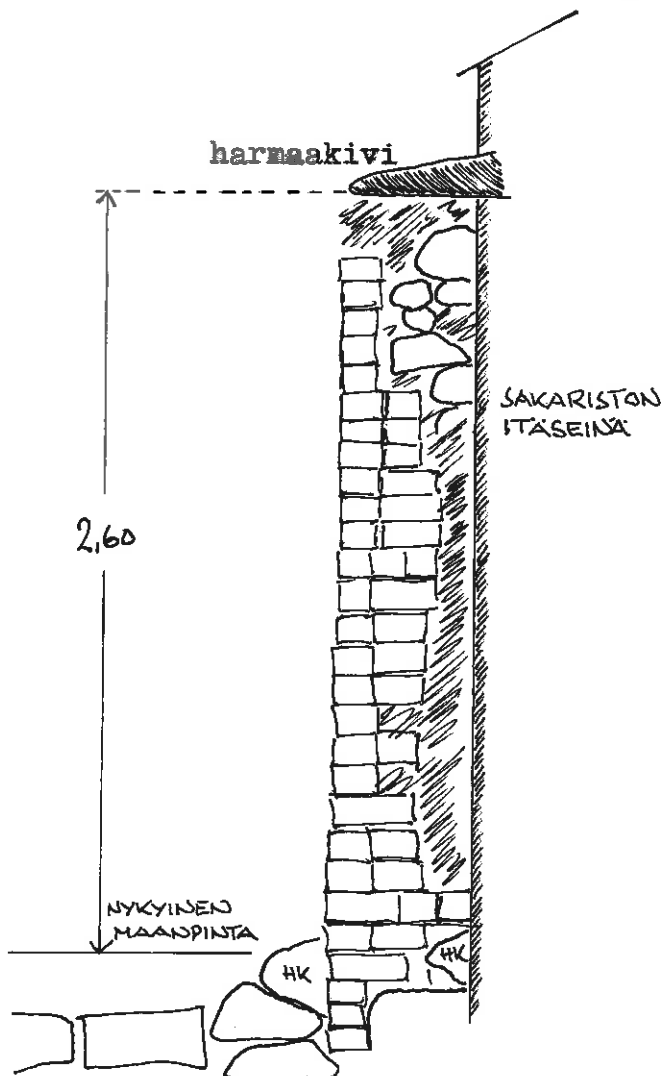
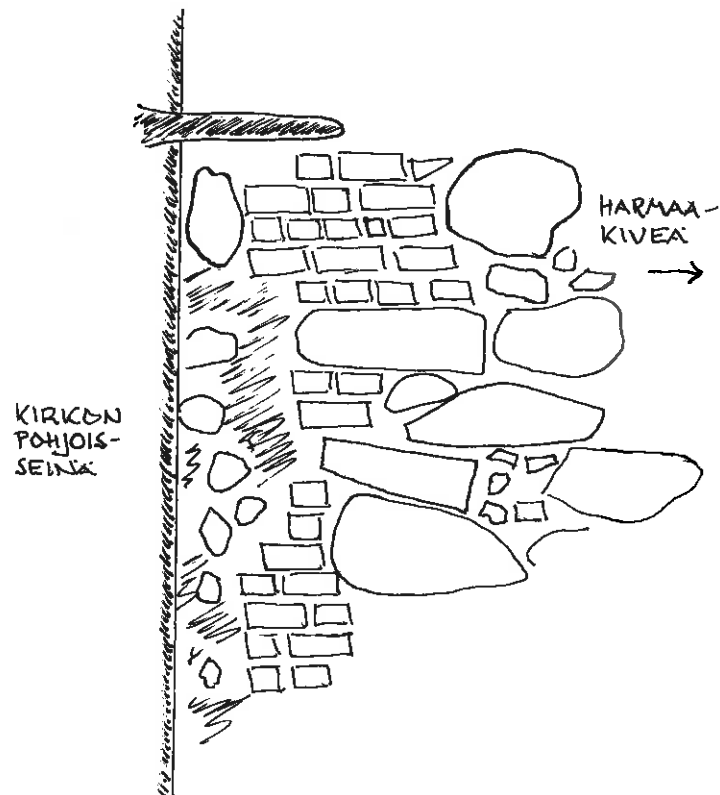
kirkon pohjoisseinän ja sakariston itäseinän välinen nurkka (I),
(valok. n:ot 2-5).

Kirkon pohjoisseinä sakariston
itäseinän liittymäkohdasta va-
semmalle, (valok. n:ot 4-5):

Sakariston itäseinä kirkon poh-
joisseinän liittymäkohdasta oi-
kealle, (valok. n:o 3):

Kirkon pohjoisseinän ja sakariston itä- ja länsiseinien väliset nurkat (I ja IV) ovat tekotavaltaan hyvin komplisoidut. (valokuvat n:ot 2-5, 14-16). Molemmilla puolin kirkon pohjoisseinää (n. 45-50 cm seinien leikkauskohdasta) pistää esiin kaksi vierekkäistä sidetiililatomusta (=tiilen päät näkyvissä), jotka ulottuvat nurkkien yläosissa (n. 1 m sakariston katonrajasta alaspäin) olevista Hk-ulokkeista miltei alas saakka. (ss.9-10) Myös sakariston seinien puolella on nurkissa käytetty tiilimuurausta. Näiden tiilimuurausten välinen osa, varsinainen nurkka ja seinien liittymäkohta, on täytetty harmaakivilatomuksella, jossa on käytetty runsaasti myös kalkkilaastia. Seinien suhde toisiinsa on näissä nurkissa hyvin epämääräinen, kun sen sijaan alhaalla peruskiveyksessä voi selvästi havaita, että sakariston sivuseinät menevät kirkon pohj.seinän "lävitse".

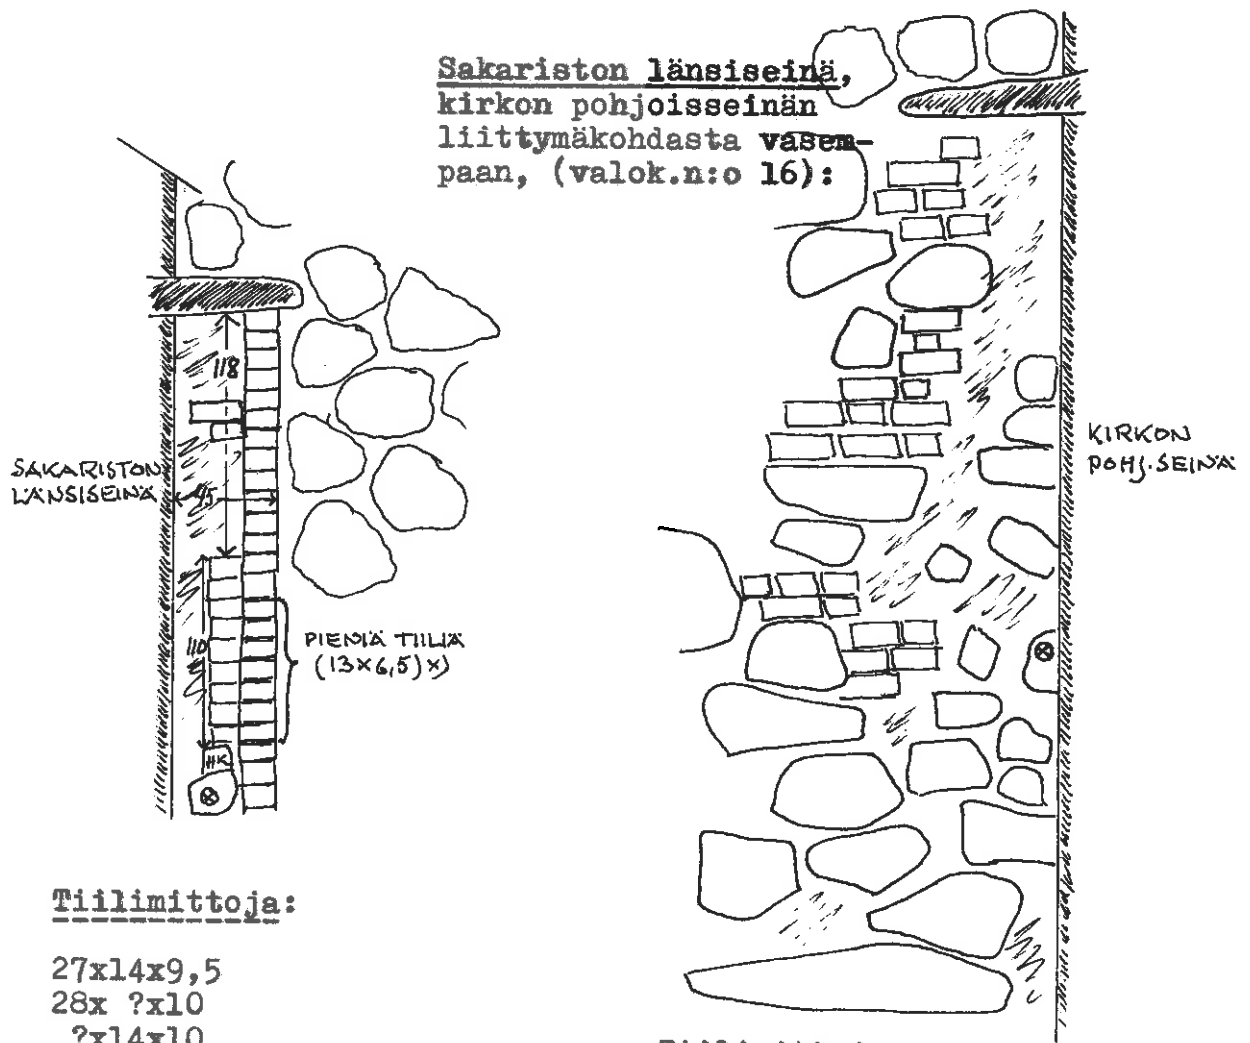
Kirkon pohjoisseinän ja sakariston länsiseinän välinen murkka (IV), (valok. n:ot 14-16)

Kirkon pohjoisseinä, sakariston länsiseinän liittymäkohdasta oikealle, (valok.n:o 15):

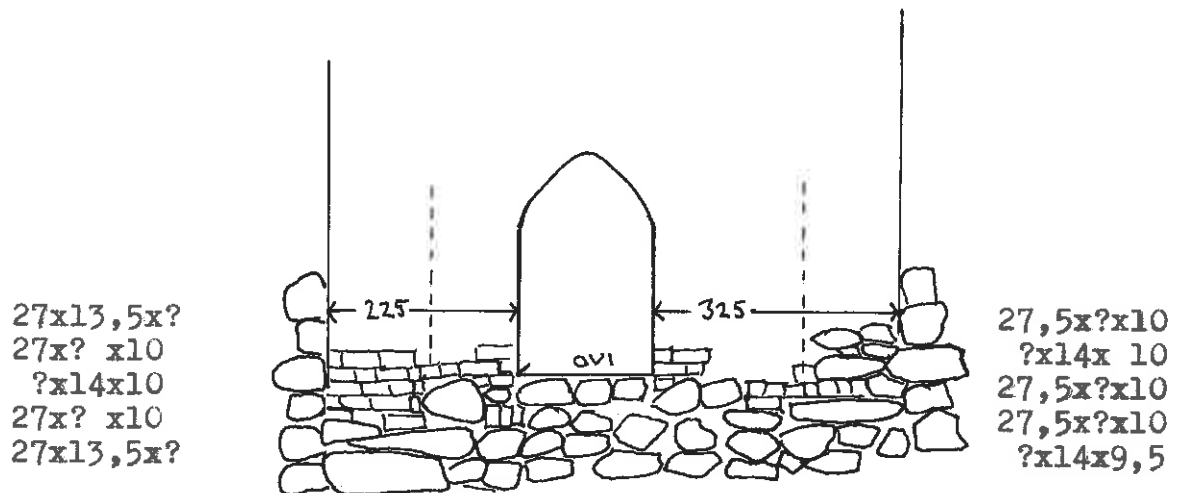
Sakaristo, eteläseinä, kirkon sisäpuolelta katsottuna

Sakariston eteläseinä liittyy kiinteästi kirkon pohjoisseinään. Kyseisten seinien liittymäkohdat ovat kuitenkin varsin selvästi havaittavissa saumoissa, joiden sakariston puoleinen osa on tiilestä, kun sen sijaan kirkon "oma" seinä on tehty harmaakivistä. Kirkon ja sakariston peruskiveyksessä (=lattia-tason alapuoleinen osa) ei sitävastoin seinien saumat ole yhtä selvästi havaittavissa. Paikoitellen näyttää siltä kuin sakariston peruskiveyksen muutamat harmaakivet ulottuisivat kirkon peruskivien "sisään". Myöskään laastinäytteissä ei ole havaittavissa eroavaisuuksia.

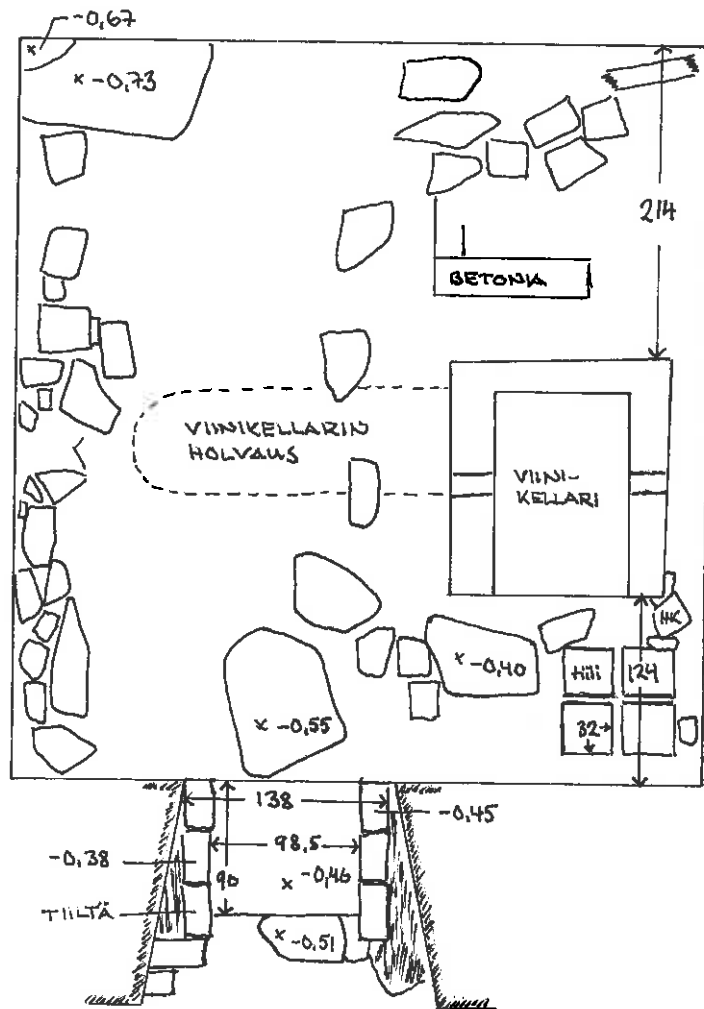
Pohja, nykyisen lattiapinnan poistamisen jälkeen:

Miltei keskellä poikittain, kirkkosalin suuntaisena on sakariston lattian alla viinikellari, jonka sisäänkäyntiaukko on sakariston oikealla (itäisellä) sivulla. (Ks. viinikellarin erillisiä muistiinpanoja ss. 20-22)

Sakaristossa on aiemmin ollut tiililattia, josta on vielä jäljellä kaakkoisnurkassa 4 tiililaattaa (32x32x6) sekä länsisivulla pitkin seinän vierustaa olevia tiili- ja Hk-laattoja.

Sakariston keskiviivan kohdalla, pituussuunnassa on 4-5 peräkäistä, samalla tasolla olevaa harmaakiveä. Näiden kivien tarkoituksena lienee ollut lattian poikittaisten kannatinparrujen tukeminen.

Purettaessa sakariston sisäänkäyntitasanne, oven eteläpuolelta, paljastui sen alta n. 7-8 cm (tiilen paksuus.) alempaa toinen porrastaso, joka niinikään oli tehty isosta Hk-laatasta.

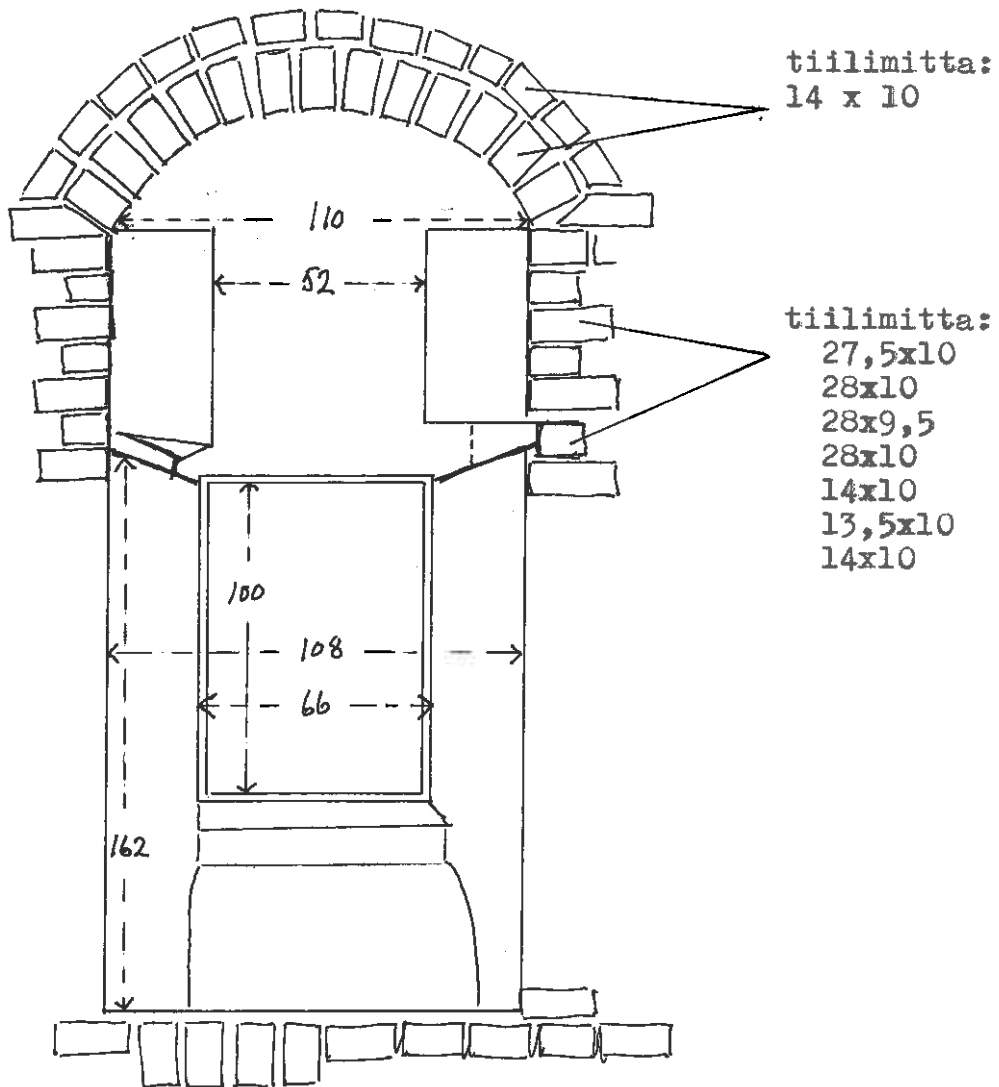
Pohjoisseinän ikkunakomero avattuna:

Sakariston pohjois- ja itäseinillä on miltei samansuuruiset ikkuna-aukot (sivu 15).

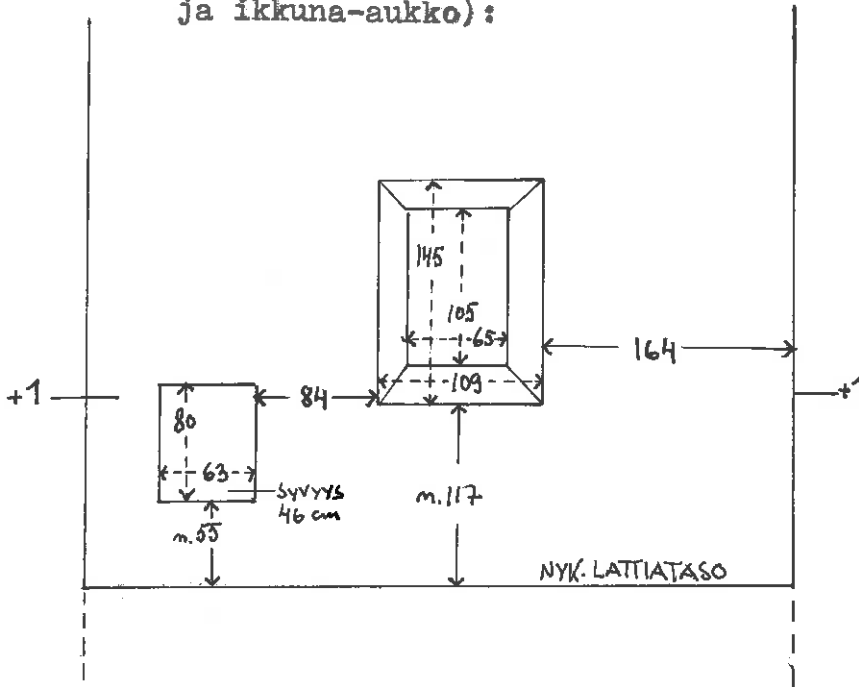
Pohjoisseinä, (seinäkomero ja ikkuna-aukko):

Näiden lisäksi on pohjois- ja länsiseinissä pienehköt seinäkomerot (sivu 15).

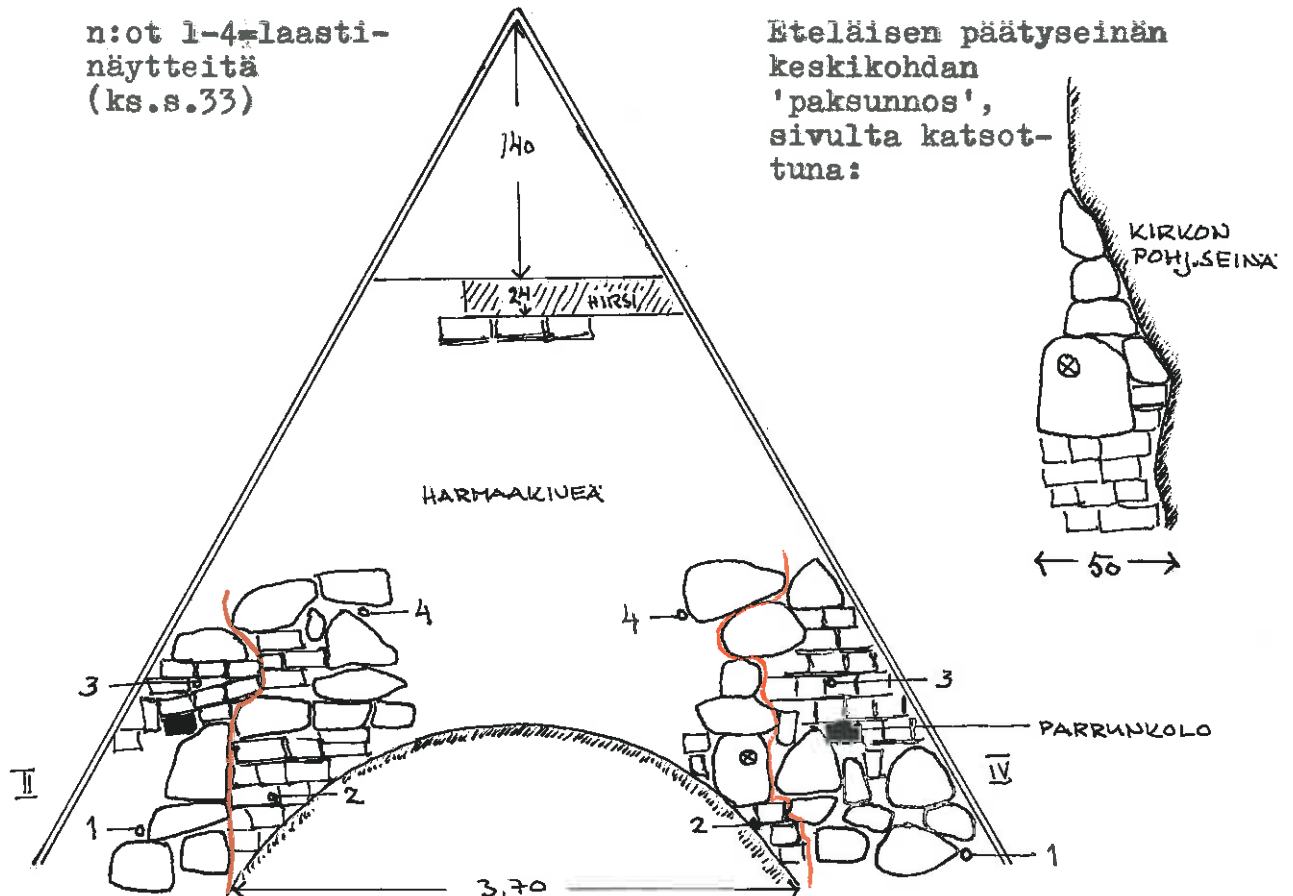
Eteläpääty (ullakolla):

Eteläpäädyn keskikohdalla, holvauksen yläpuolella ja sen levyisenä on tiilestä ja hk:stä tehty vahvistus, joka tasoittaa sen kallistuman mikä aiheutuu seinän yläosan sisäänpäin kääntymisestä (kuva ylh.oik.). Kummallakin puolella tätä paksunnosta on parrunkolat, joilla on vastaavaisuutensa myös pohjoisessa päätyseinässä.

№ 1 tummempaa ja hieman hienorakeisempaa kuin №t 2-4.
№t 2-4 hyvin kalkkipitoisia, vaikuttavat kaikki kolme
samanaikaisilta, kun taas № 1 on selvästi eri laastia.

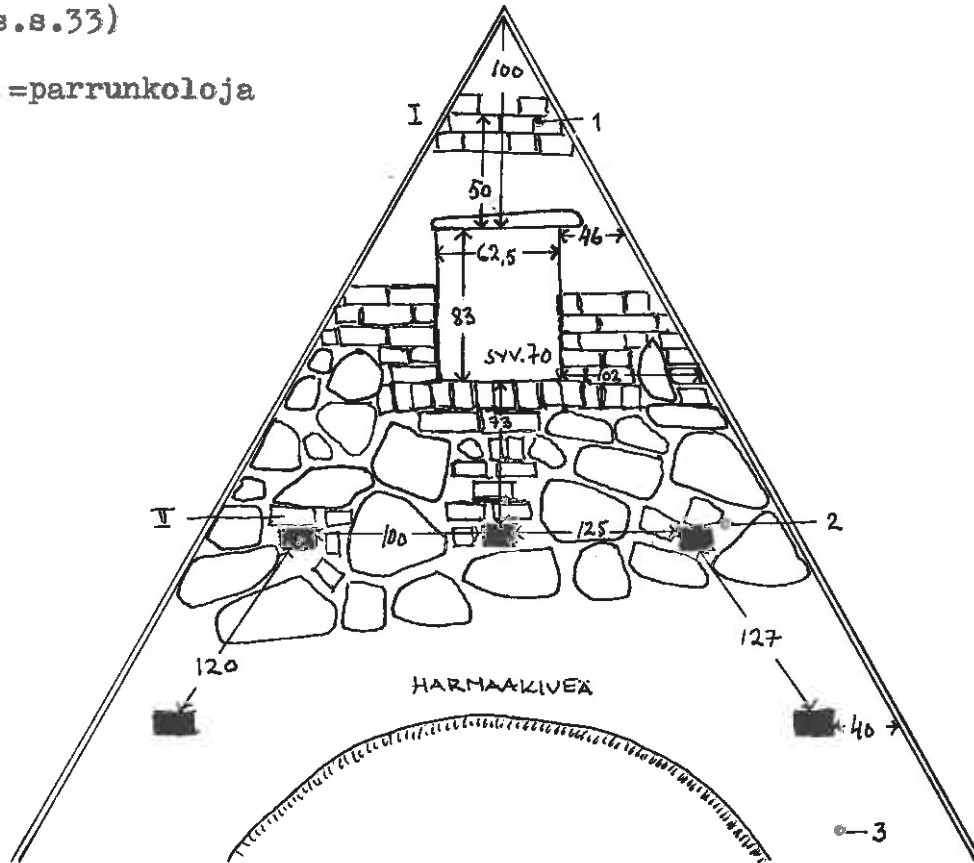
Pohjoispääty (ullakolla):

n:ot 1-3=laasti-
näytteitä
(ks.s.33)

■ =parrunkoloja

Pohjoisseinä on alaosaltaan tehty hk:stä, mutta yläosa, ikkunaukon alareunasta lähtien yksinomaan tiilestä. Tässä päädyssä on viisi parrunkoloa, kolme jokseenkin samassa tasossa ylempänä ja kaksi (120-130 cm) alempana. Viimeksi mainittuja vastapäätä -eteläpäädyssä- on vastaavalla kohdalla parrunkolot (vrt.s.16).

№t 1-3, ei havaittavissa huomattavia eroavuuksia laasti-
kokoomuksessa. Hienorakeista, tummahkoa kalkkilaastia,
kalkkipesäkkeitä runsaasti.

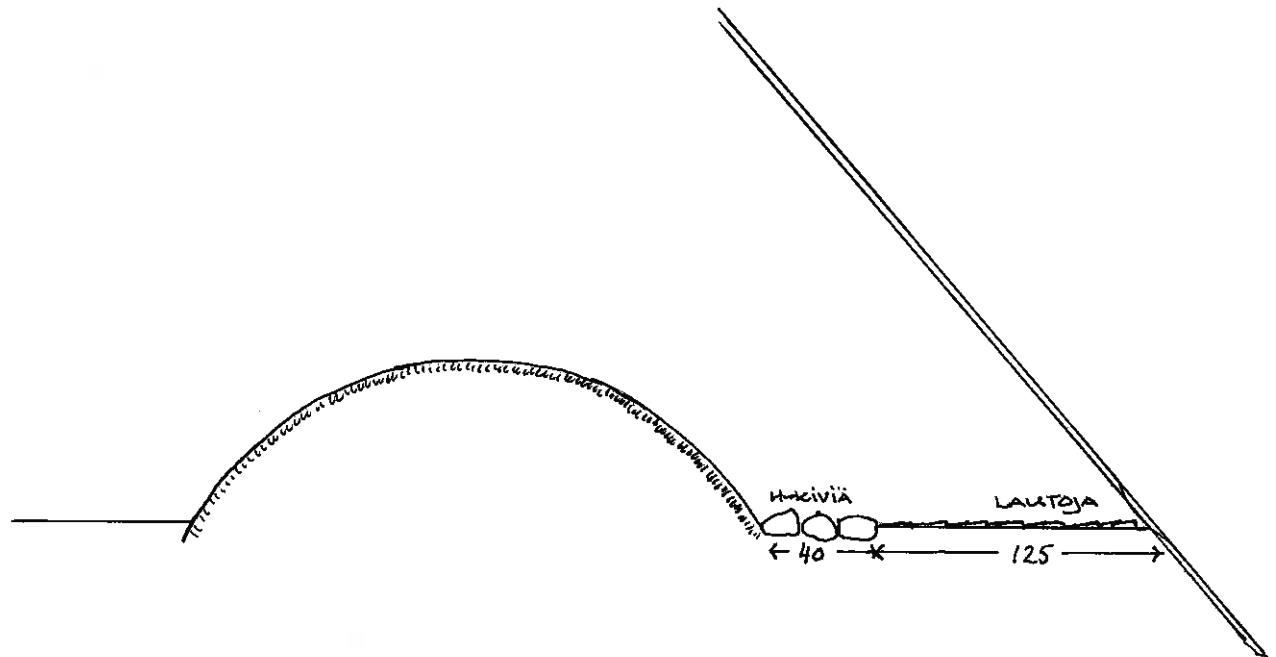
Kattoholvaus:

Tiililimitys sisäkaton holvauksessa

Holvauksen ja tasakaton (reunojen) liittymäkohdassa on holvin molemmin puolin n.30-40 cm leveydeltä käytetty pienehköjä harmaakiviä. Muutoin on tasakatto tehty laudoista.

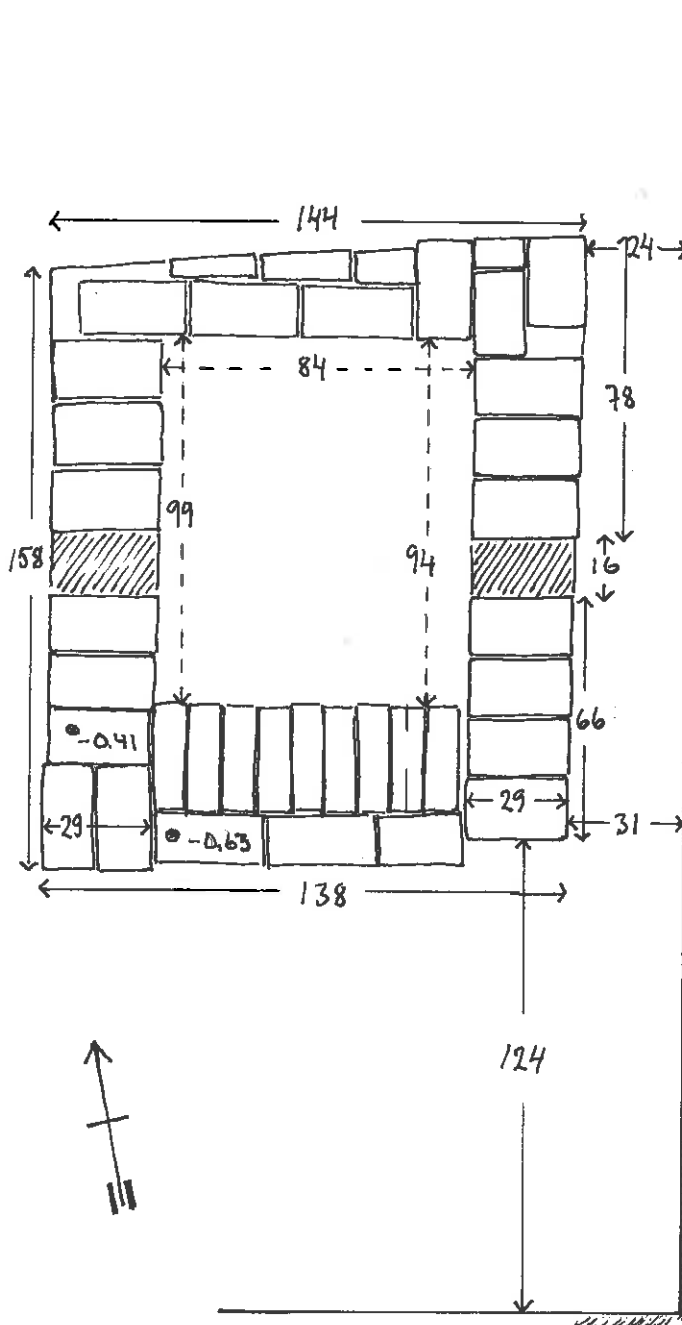
Viinikellari, suuaukko päältä katsoen:

Viinikellarin sisäänkäynnin yläosa on tehty tiilestä (kuva vieressä). Se kohoaa kolmelta sivultaan 22 cm yli vanhan lattiataason (vrt. tiili-laattoja kaakkoisnurkassa, 4 kpl.) Ainoastaan sisäänkäynnin eteläsivu on vanhalla lattiatasolla (-0,63). Molempien pitkien sivujen keskikohdilla on tiilen levyinen ja syvyinen kolo, jossa todennäköisesti on ollut nykyisen lattiapinnan poikittainen kannatinparru.

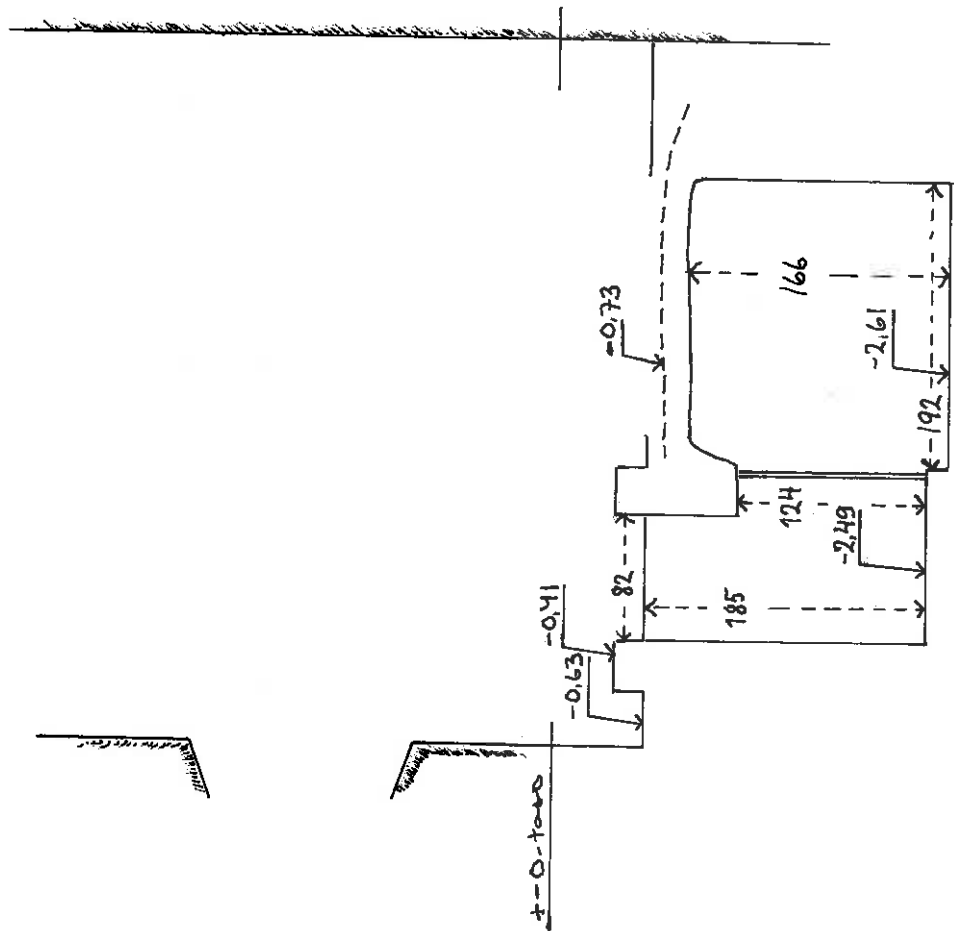
Sakaristo, viinikellari (poikkileikkaus)

Viinikellarin rakennemateriaalina on käytetty harmaakiveä, paitsi kellarin kattoholvauksessa ja segmenttikaarisessa ovi-
aukossa sekä etuhuoneen yläosassa (n. 50 cm), jotka viimemainitut ovat tiilestä. Koko kellari on kauttaaltaan rapattu valkealla kalkkilaastilla, mutta varsinkin takahuone on kosteuden vaikutuksesta tullut ruskehtavaksi ja paikoitellen mustan homekerroksen peittä-
mäksi. Takahuone on katettu pitkittäisellä tynnyriholvauksella, jonka yläpinta ulottuu varsinaisen sakariston puolella suunnilleen tasolle -0.73. Holvaus on siten verrattain ohut.

Etuhuoneen, jonka lattiataso on n. 12 cm korkeammalla, ja takahuoneen välissä on hyvin säilynyt puovi.

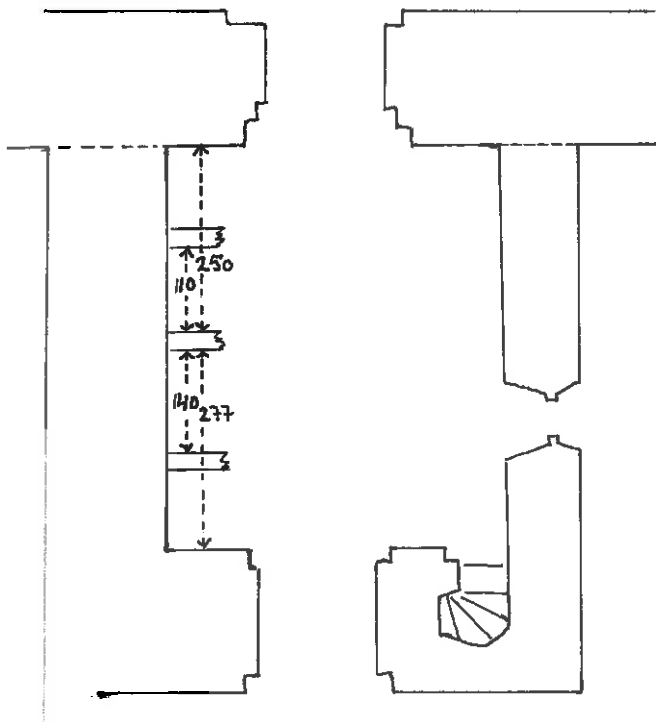
Asehuone

Asehuoneen nykyinen (purettu) betonilattia (7 cm paksu) oli tasolla -0.59 --0.69. Sen alla oli 5 - 8 cm paksuinen, vaalea, kellertävän ruskea hiekkakerros, tämän alapuolella paksu tummempi hiekkakerros, jossa melko runsaasti luita ja arkkujen laudanpaloja. Viim. main. hiekkakerroksessa etenkin asehuoneen itäisellä lattiasivustalla, oli n. 4-5 paksuinen valkea kalkkikerros, n. 25-30 cm betonilattian alareunasta alaspäin.

Nyk. lattiatasosta n. 25 cm alaspäin oli, läntisellä seinällä, kolme lahonnutta parrunpätkeä (18,5 x 17,5), todennäköisesti jonkinlaisia "niskapuita", lattiankannatinpuita (kuva yllä).

Nyk. lattiatasosta n. 70 cm alaspäin (taso - 130) on kummallakin sivustalla peruskivilaajennus siten, että kiveys leviää asehuoneen sisälle n. 30-40 cm varsinaisesta seinäpinnasta. Peruskivetys ulottuu asehuoneen pohjoisseinässä (= kirkon eteläseinä) tasolle -2.40.

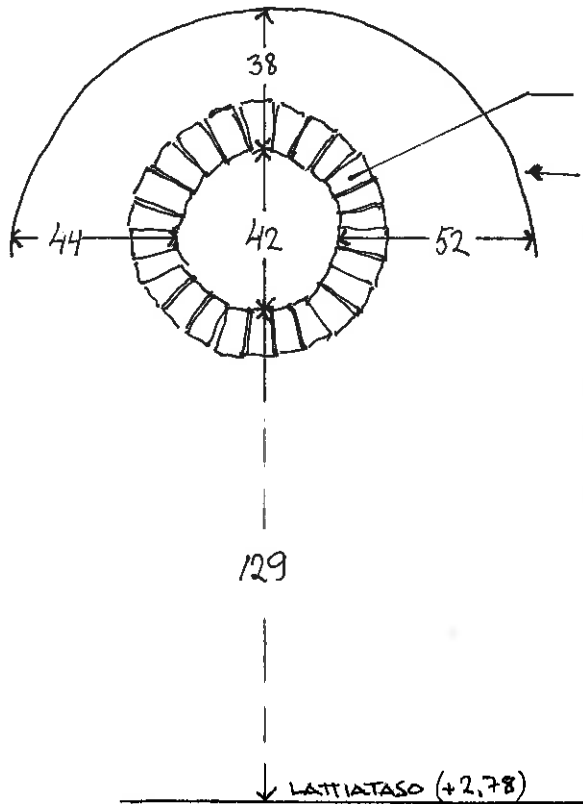
Eteläseinän pyöröikkuna:

Tiilimitat: 28x14x7

Holvaus ei mene eteläseinän 'läpi', se ei näy ulkopuolelle, vaikkakin laaja ala pyöröikkunan ympärillä asehuoneen eteläpäädyn ulkopinnasta on tehty tiilestä (valok. n:o 42). Pyöröikkuna on ilmeisesti tehty jälkikäteen.

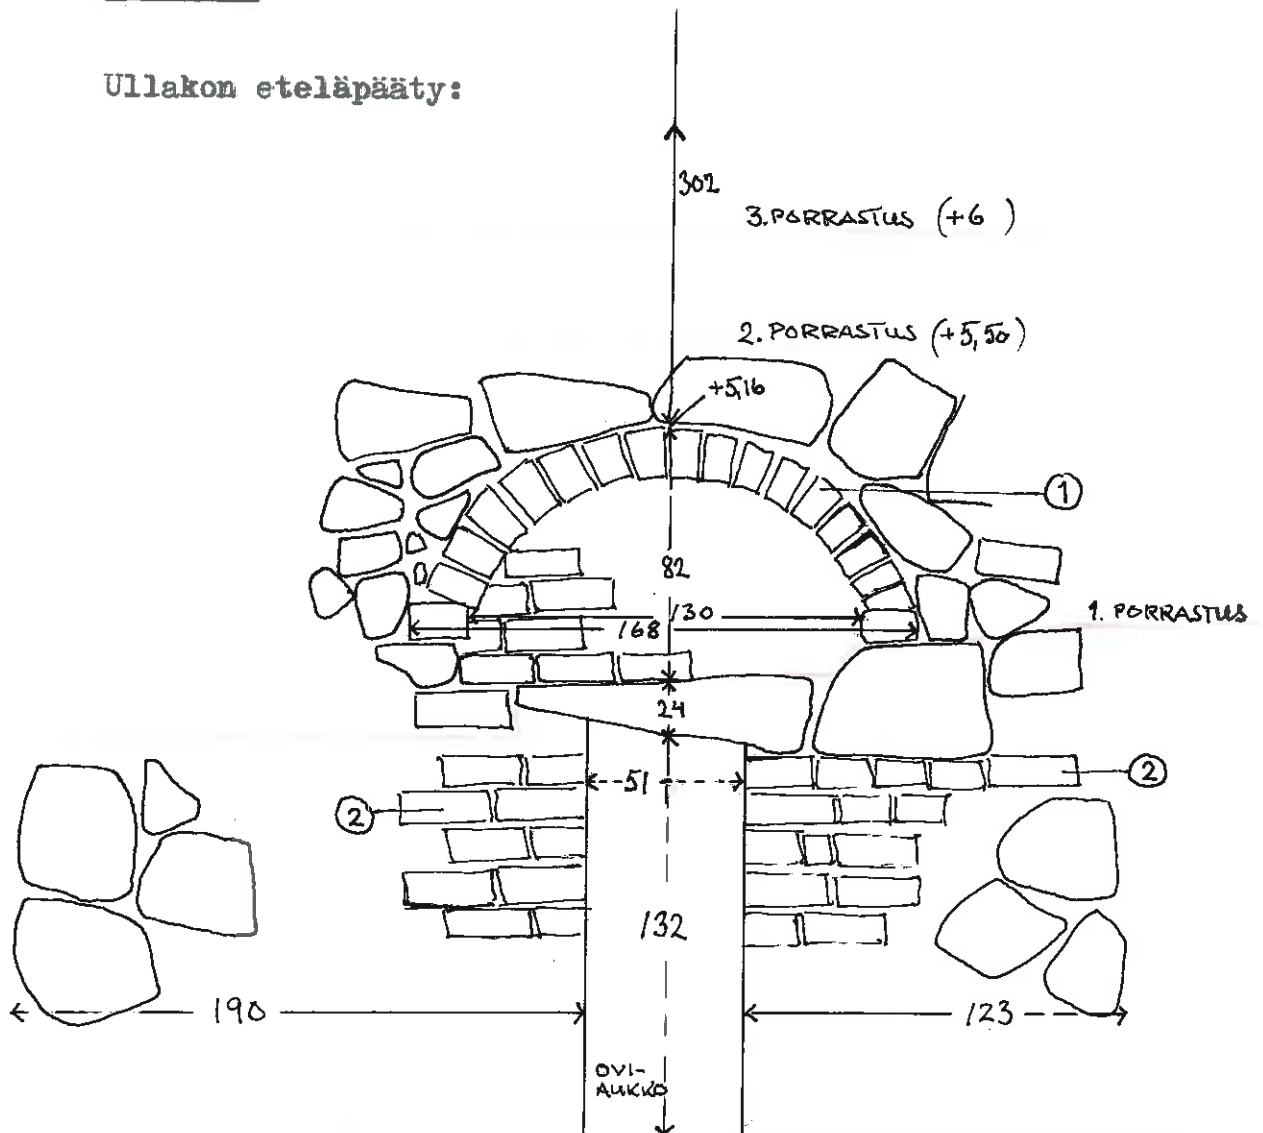
Ullakon eteläpääty:

Oviaukko ja sen ympäryys, sekä oven yläpuolella oleva segmenttikaari (valok.n:o 46-47) on muurattu tiilestä (tiilimittoja viereissä). Muutoin on eteläseinä tehty harmaakivestä. Seinämuurissa on kolme ulospäin syvenevää porrastusta, joista ensimmäinen on välittömästi oviaukon yläpuolella, toinen tasolla +5,50 ja kolmas tasolla +6,00.

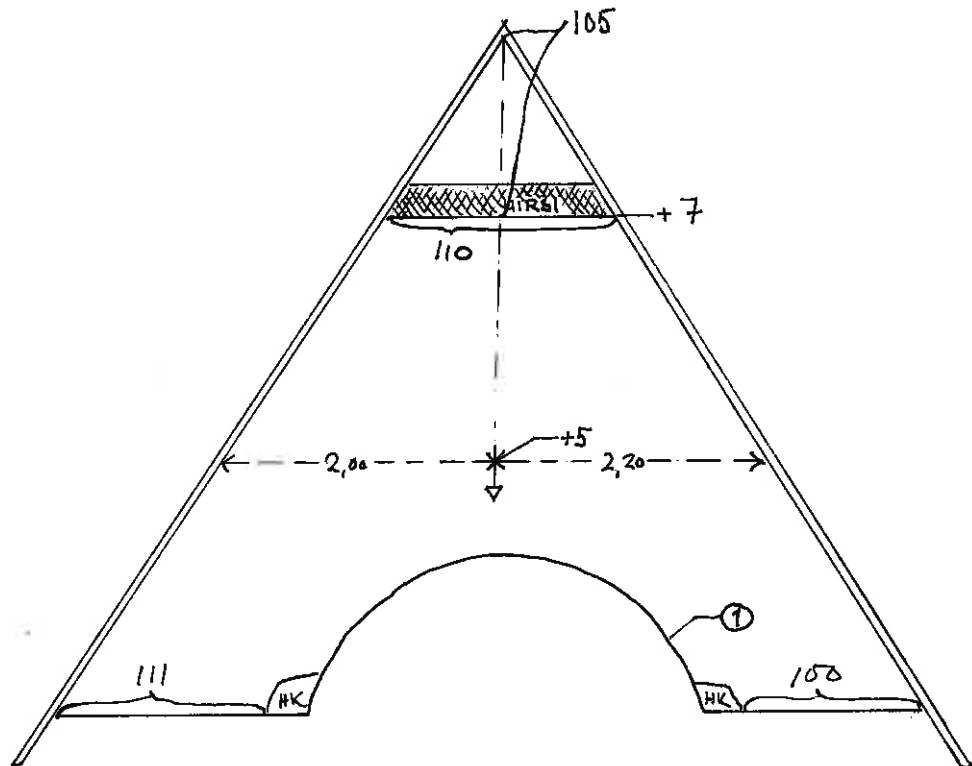
Ullakon pohjoispääty (=kirkon eteläseinän osa):

- asehuoneen kattoholvauksen tiilimittoja: 26x ?x9,5
 27x ?x9
 30x ?x9
 27x ?x9
 27x ?x9,5

Holvauksen ja tasakattojen saumauksissa on käytetty harmaakiviä, kuten sakaristossakin.

Eteläpuolella kattoholvaus ulottuu aivan oviaukkoon asti, (valok. n:o 45).

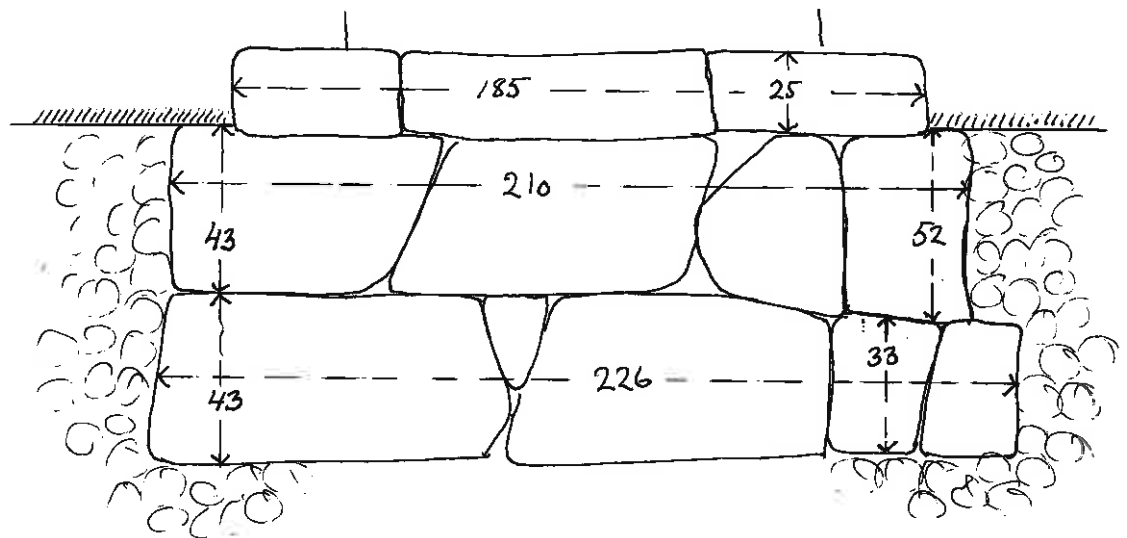
Eteläpäädyn oven edessä olevat harmaakiviporraskelmat,
päältä katsottuna:

Huom! ympärillä mukulakiveys.

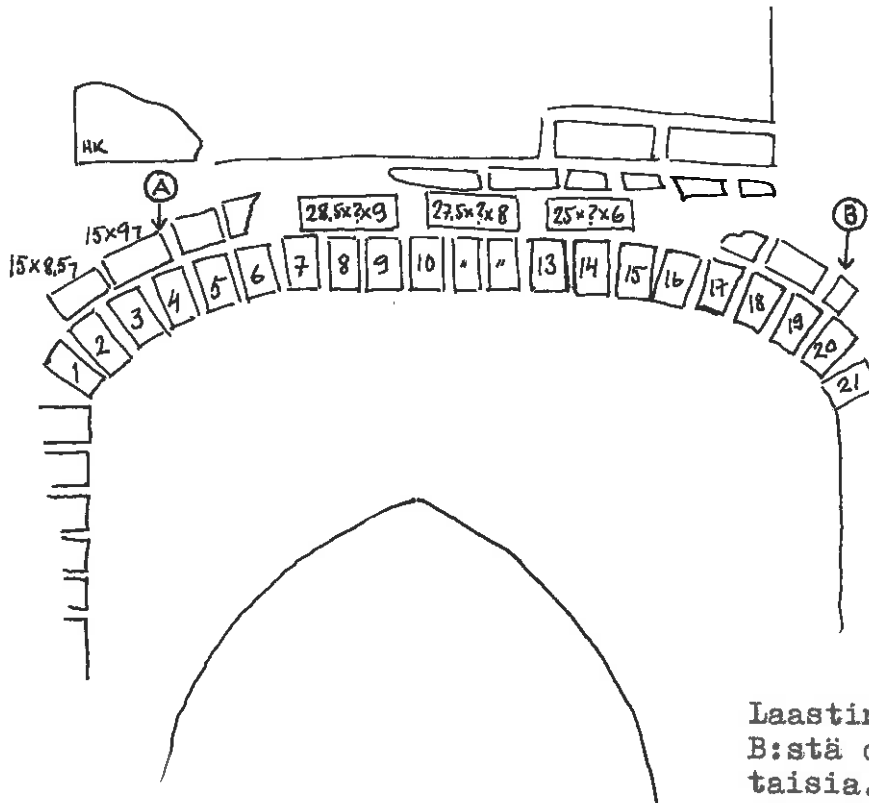
KESKILAIVAN länsipäädyn ikkuna-aukko:

Laastinäytteet A:sta ja B:stä ovat toistensa kaltaisia.
