Tutkimuskaivaus.

PERNIÖN KIRKKO

Muistiinpanot Perniön kirkon
kaivauksista ja tutkimuksista
heinäkuu 1962 - maaliskuu 1963.

Laatinut: Olavi Tapio

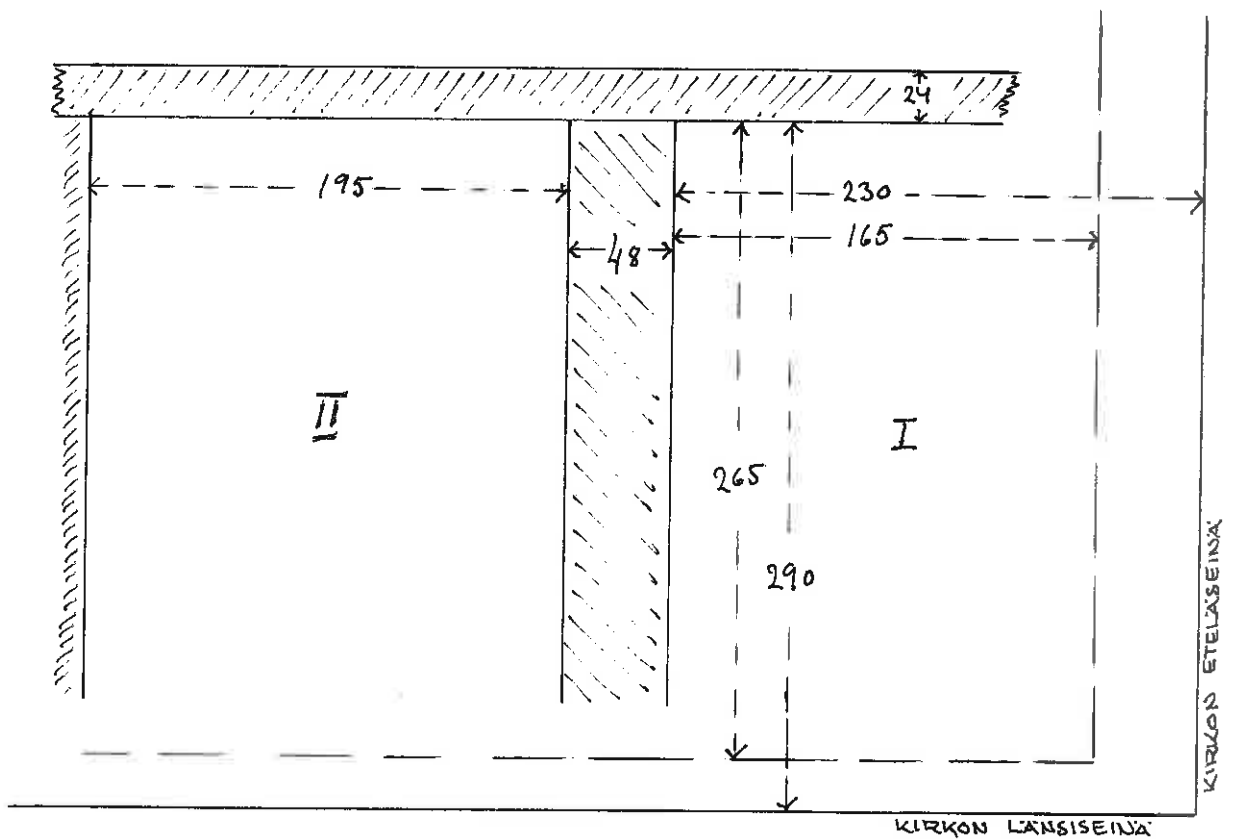
HAUTAHOLOVIT (I ja II), kirkon länsipäässä, ovesta oikealle:

Vasemman puoleisessa holvissa (II) on sekä pohjois- että eteläseinässä kaksi 'parrunkoloa' (n.14x10 cm).

Holvi II: Tiilimuurauksessa käytetty laasti on tummahkoa, melko sementtipitoista, joukossa paljon valkoisia pieniä kalkinmuruja.

Holvi I: Vain pohjois- ja itäseinät ovat tiilestä, etelä- ja länsiseinät ovat kirkon harmaakivimuurit. Tämän holvin laasti on huomattavasti kalkkipitoisempaa kuin edellisen holvin. Tiiliseinät ovat vaalealla kalkkilaastilla verhotut.

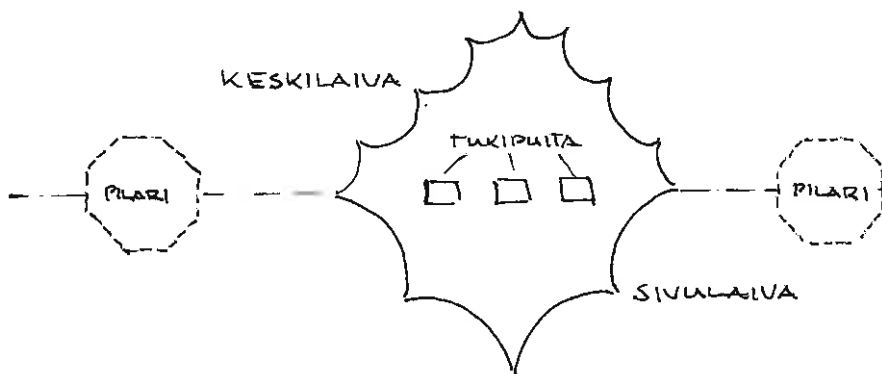
Holvaukset on tehty yleensä juoksutiilimuurauksella, paitsi saumoissa, joissa on käytetty tarpeen vaatiessa myös sidetiiliä ja tiilenpaloja. Ullakolla nämä holvaukset ovat peitetyt ohuella laastikerroksella. Saumoissa laastia on käytetty, sitomis-tarkoituksessa, hyvinkin paljon. (valokuvat n:ot 64 - 65). Päältä katsoen holvit muodostuvat 4+4+2+2 segmenttivaipoista, siten että keskilaivan holvit muodostavat 4 + 4 vaippaa ja sivulaivan holvit 2+2 vaippaa (kaaviokuvana päältä katsoen):

Holvien kunto on melko heikko. Pahimmin rapistunut on etel. sivulaivan toinen holvi (alttaripäädystä lukien). Siinä on useita pahoja halkeamia sekä vaakasuorassa että saumoissa. Tätä holvia on yritetty tukea ullakolta käsin poikittaisella parrulla.

Myös kolmannessa holvissa on sivu- ja keskilaivan saumassa pystysuora halkeama. Pohj. sivulaivassa sakariston kohdalla on niinikään paha halkeama, joka ulottuu alhaalta sakariston seinästä alkaen ylös holviruoteisiin saakka. Tämä halkeama johtunee suurelta osaltaan rakennustavasta (kirkon pohj. seinä sakariston katon päällä), joka on suonut seinien liikkumisen.
