KOTKA, KOTKANSAARI

RUUKINKATU 15 TONTTI 285- I-7-5

KAUPUNKIARKEOLOGINEN KAIVAUS
2.7.-31.7. 2012

Kaivauskertomus

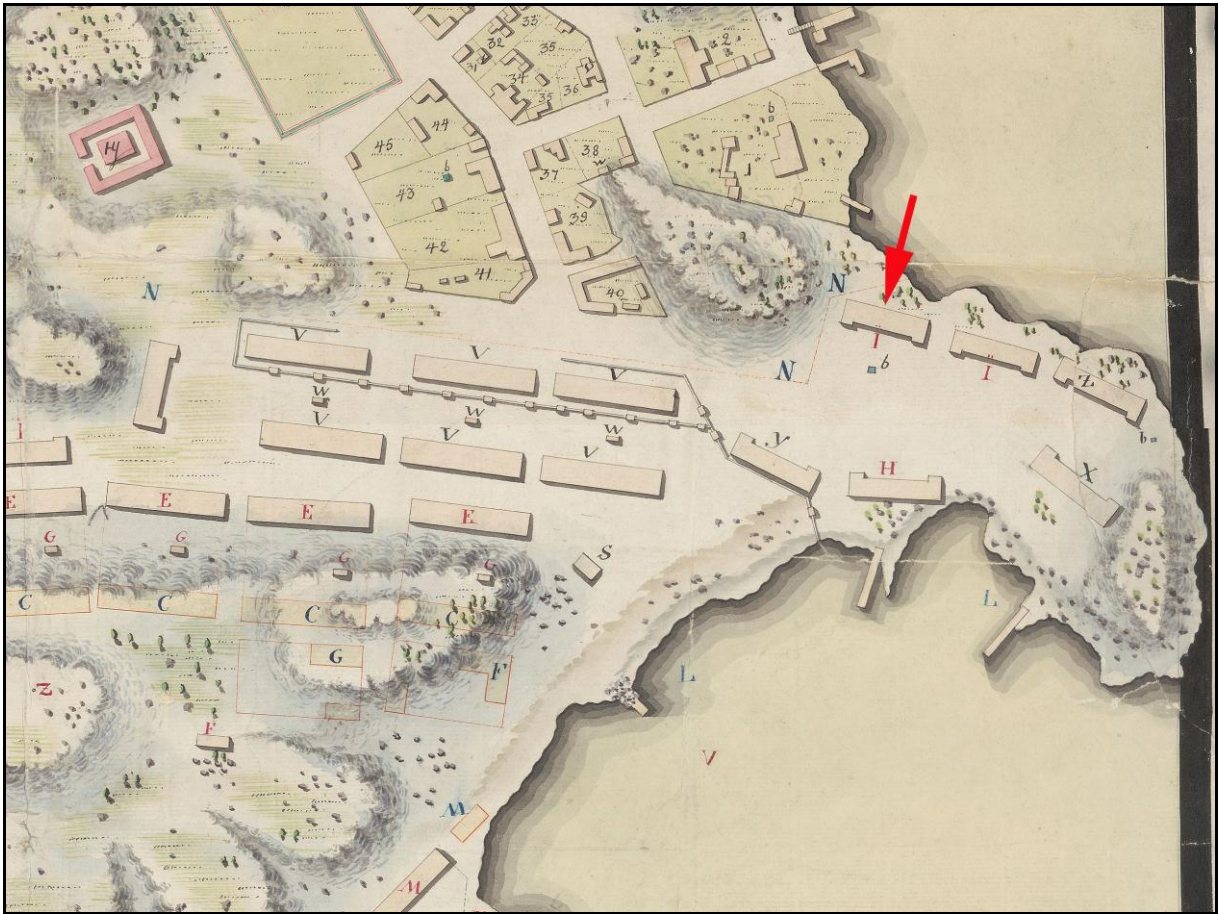
Kuva 2: Kotkansaaren koillisosaa 31.1.1801 päivättyllä kartalla. Kesän 2011 kaivaustontin alueella sijainnut esikunta- ja yliupseerien rakennus on merkitty karttaan punaisella nuolella. Sen alapuolella sijaitseva, karttaan b-kirjaimella merkitty vihreä neliö on kaivon paikka, jollainen on merkitty karttaan myös pohjoisimman rakennuksen edustalle.

Rakennusten eteläpuolella kulkevalla N-katkoviivalla on merkitty varsinaisen satama-alueen raja. Muista kartalla näkyvistä rakennuksista voi mainita linnoituksen kommandantin rakennuksen (X), tykistön yleisesikunnan rakennuksen (Y), puiset miehistökasarmit (V) käymälöineen (W) sekä korppuleipomot (C).

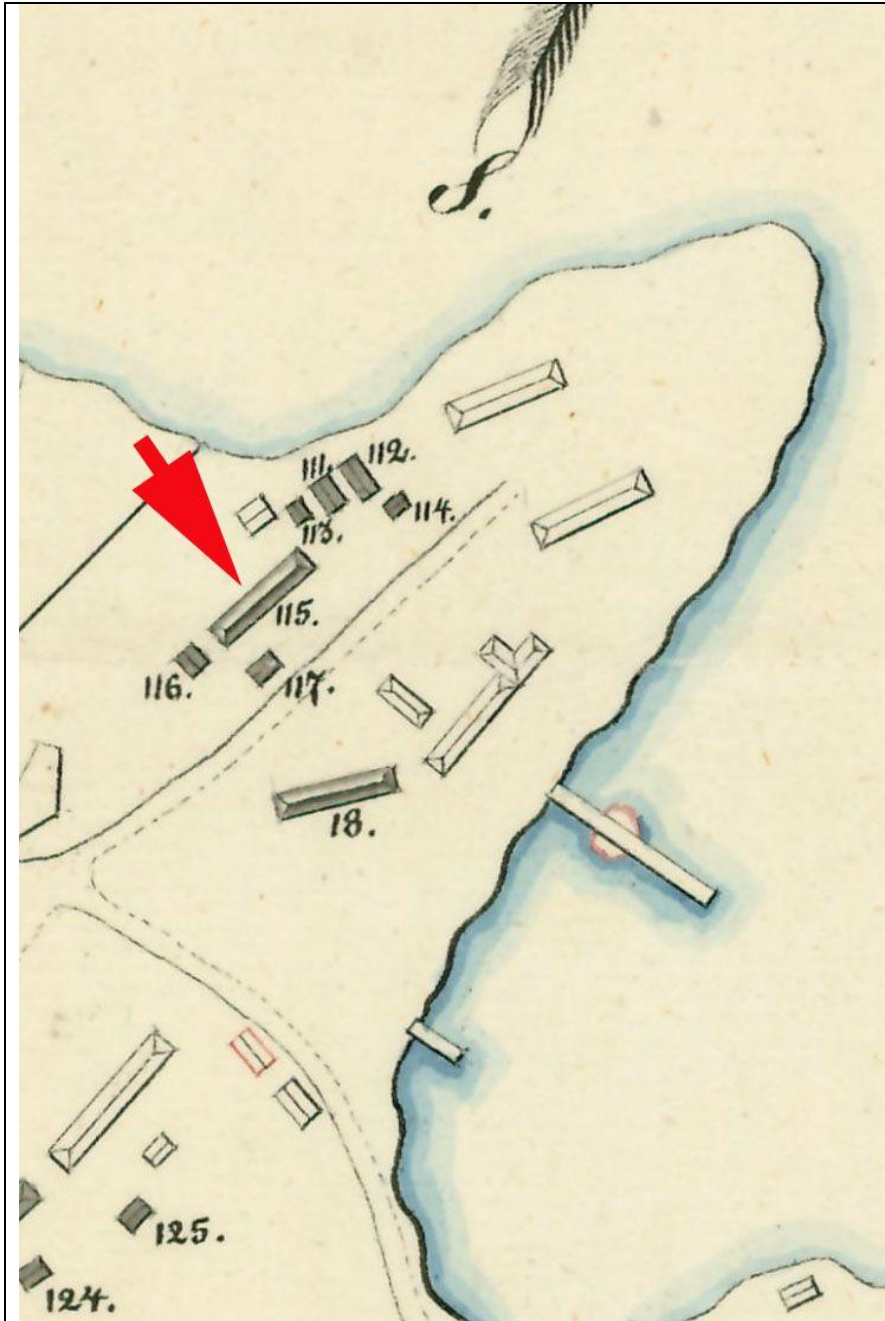
Kuva 3:
Toukokuussa 1827 laadittu kartta, johon on merkitty numeroin ja harmaalla värillä purettaviksi suunnitellut puiset rakennukset. Niiden joukossa on myös rakennus n:o 115, eteläisin Härniemellä sijainneista esikunta- ja yliupseerirakennuksista, jonka kiviperustaa paljastui jo kesän 2011 koekai-vausten yhteydessä.

Mainitun rakennuksen ja kuvassa ylinnä näkyvän pohjoisimman esikuntarakennuksen väliin on keskimmäisen rakennuksen palamisen jälkeen (1824) syntynyt pienempien rakennusten rykelmä, jota odotti purkutuomio.

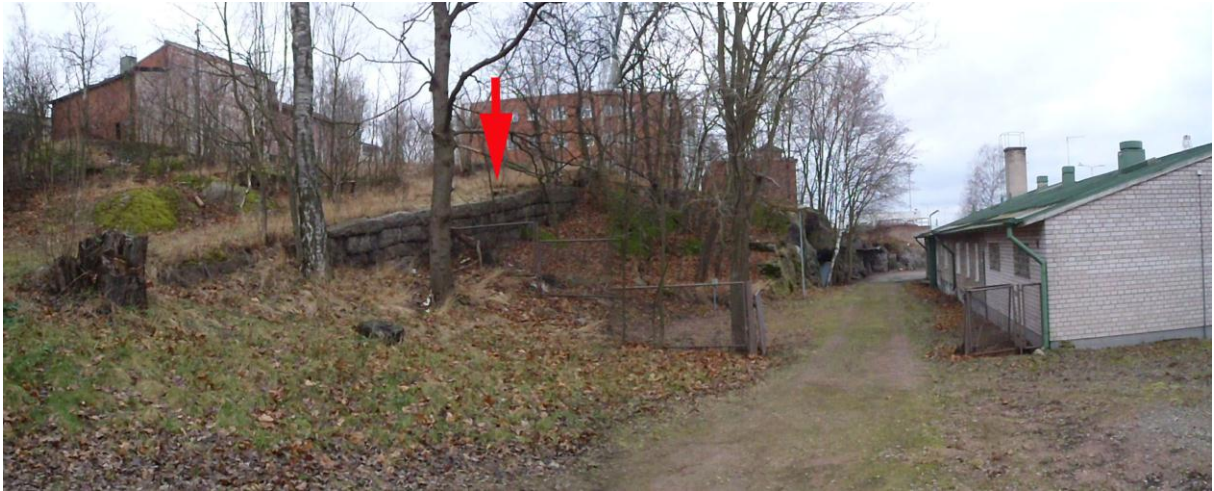
Kuva 5: Kuvassa keskellä nuolen kohdalla näkyy ns. välitontin (Ruukinkatu 15) laelle vievä ja kivimuurilla tuettu tie. Oikealla näkyy viereiselle tontille (Satamakatu 1) 1950-luvun alussa rakennettu Kotkan sataman nosturin käyttäjien versta- ja huoltorakennus, joka ei enää ole vakituksessa käytössä. NE. KyM/M. Kykyri.

tiilistä myös pieni sähkökäyttöinen pumppuhuone. Edellä mainitun rakennuskannan lisäksi tehtiin tontin kallion päällä sijaitsevalle piha-alueelle vievä tie, jonka luoteisreunan muodosti vielä tänäkin päivänä tontilla pystyssä oleva, lohkokivistä ladottu kiviseinämä (kuva 5; Rakennuspiirustukset, Ryökkynen 2010).

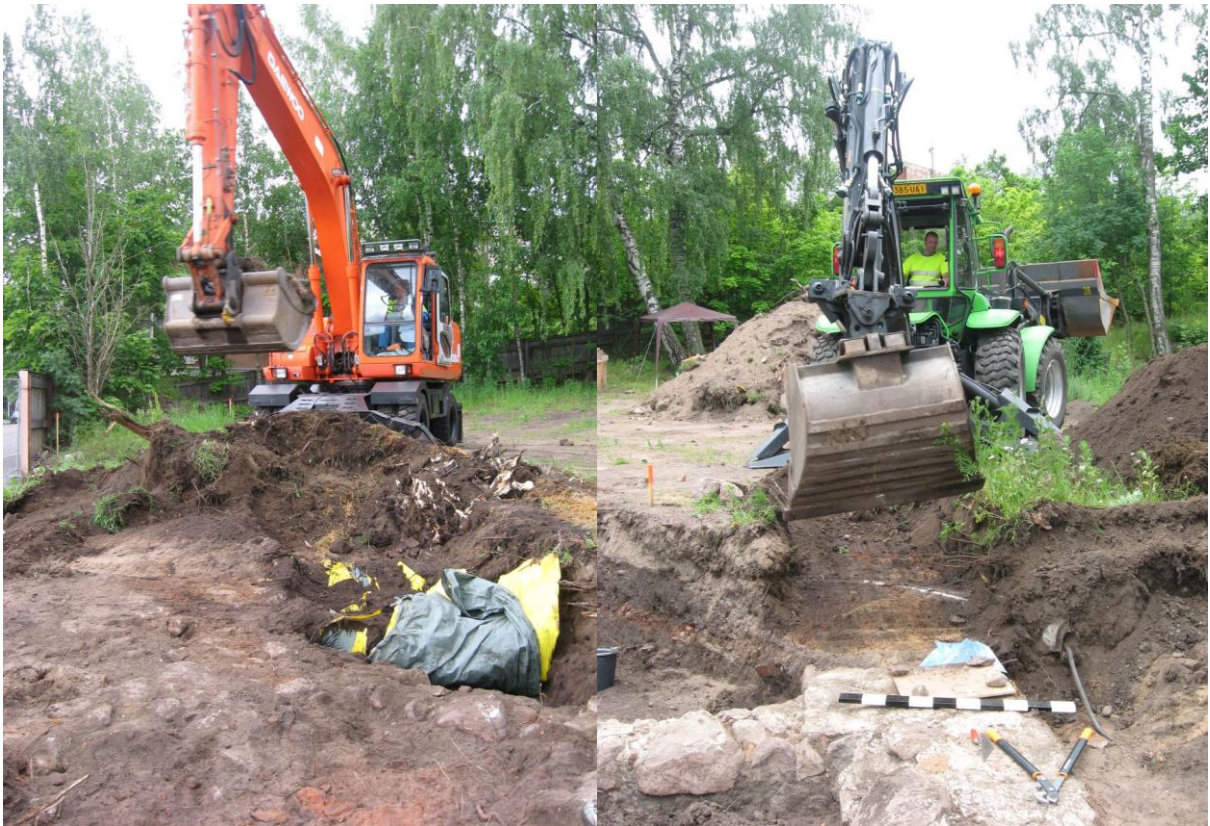
Kuvat 6 ja 7: Vasemmalla kaivausalueetta kuoritaan lähtötasoon järeällä kaivinkoneella. Koeoja 1:n kaivanto erottuu kuvassa vasemmalla pitkänä kuopanteena, jonka pohjalla on keltavihreä muovipeite. Purkukerroksen 26 alla sijainneet perustukset alkavat jo hahmottua kuvassa. Oikealla on kaivausalueetta ryhdytty laajentamaan traktorikaivurilla lounaaseen päin esille kaivettujen kiviperustusten ulottuvuutta seuraten. NW. Kuva: M. Kykryi/KyM.

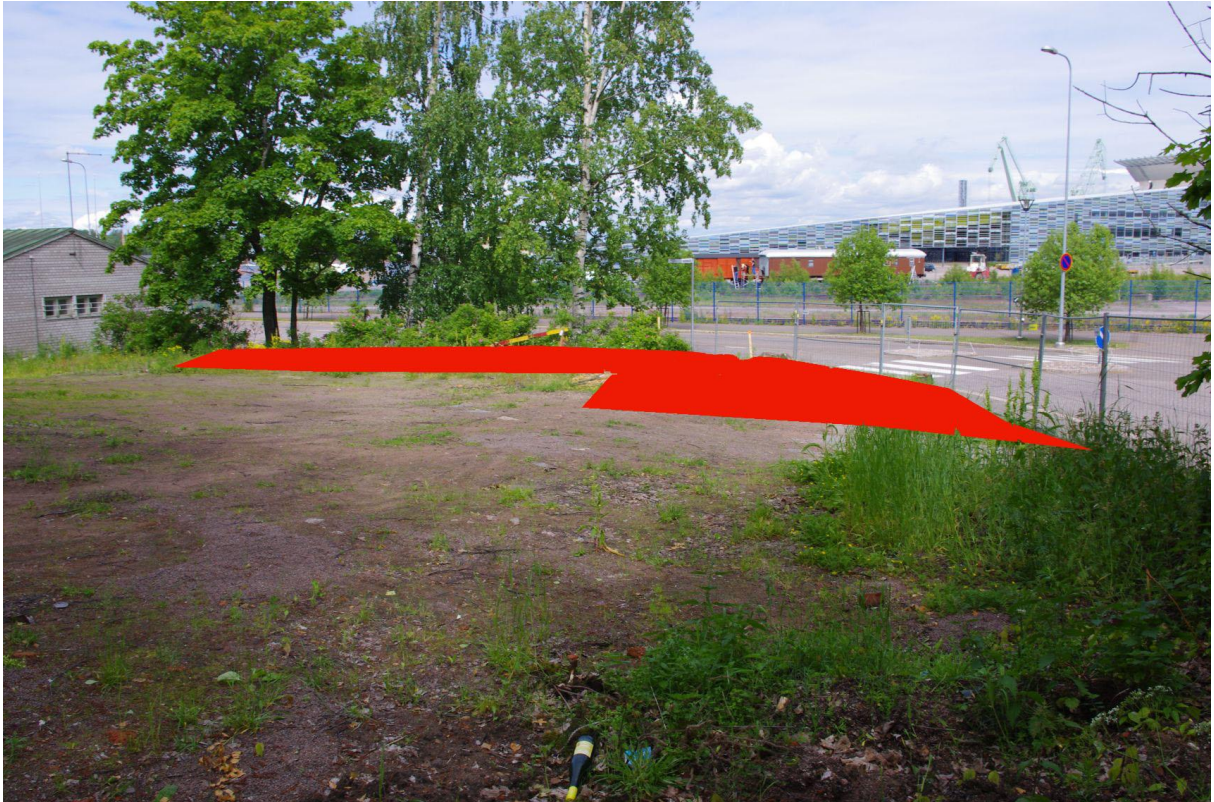
Kuva 10: Kaivaustontti kesäkuun 2012 lopussa ennen kaivutyön aloittamista. Tutkimusalue rajoittui koillisessa Ruukinkatuun (oik.) sekä luoteessa (suoraan edessä) Satamakatu 1:n tonttiin (285-1-7-4), jolla kuvassa näkyvät isot koivut ja vaahtera kasvavat. Kaivausalueen sijainti tontilla on merkitty kuvaan punaisella värillä. SE. Kuva: KyM/M. Kykyri.

Ruukinkatu 15:n tontilla suoritettujen arkeologisten kaivauksen yhteydessä tutkittiin ja dokumentoitiin heinäkuun 2012 aikana yhteensä runsaan 100m²:n kokoinen alue tontin NE-nurkassa (keskipiste N 6,703,795.836, E 497,066.666 ETRS-TM35FIN). Tutkittu alue käsitti edellisenä vuonna koekaivausten yhteydessä jo osittain tutkitun koeoja 1 NW-pään, josta uutta kaivausalueutta ryhdyttiin laajentamaan sieltä paljastuneiden kivirakenteiden laajuutta seuraten koilliseen ja pohjoiseen Ruukinkadun suuntaan (NE-laajennus) sekä lounaaseen tontin sisäpihan suuntaan (SW-laajennus: kuvat 10-11; liite 4 kartat 1-3).

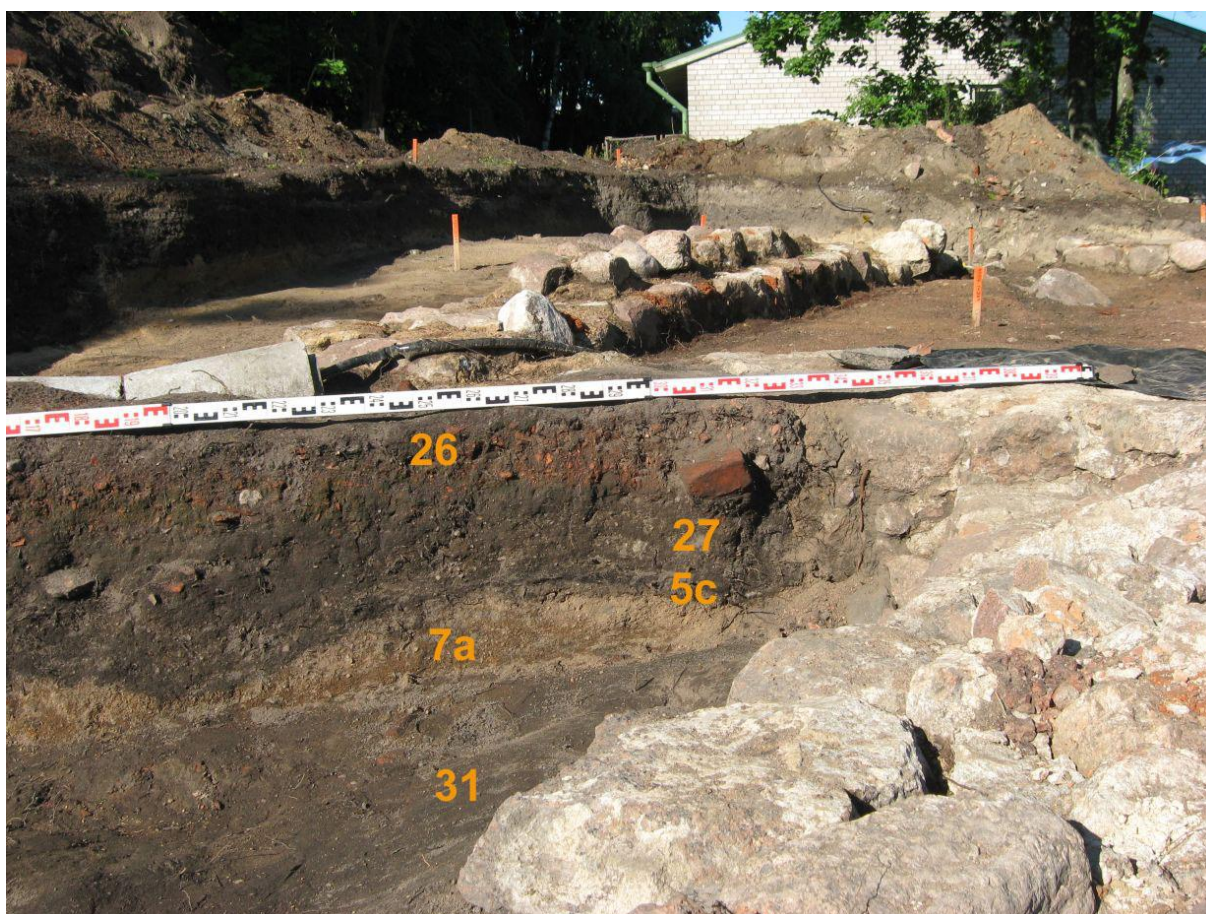
Kuva 14: Ruotsinsalmen aikaisia kulttuurikerroksia koeoja 1 NE- ja SW-laajennuksen rajalla huonetilassa HT1. Alinna kerros 31, jonka päällä erottuu keltainen, paikalle tuotu hiekkakerros 7a. Suoraan latan alla seinämän yläpinnassa erottuu oranssi, tiiltä sisältänyt purkukerros vuodelta 1827 (krs. 26). NE. Kuva: KyM/M. Kykyri.

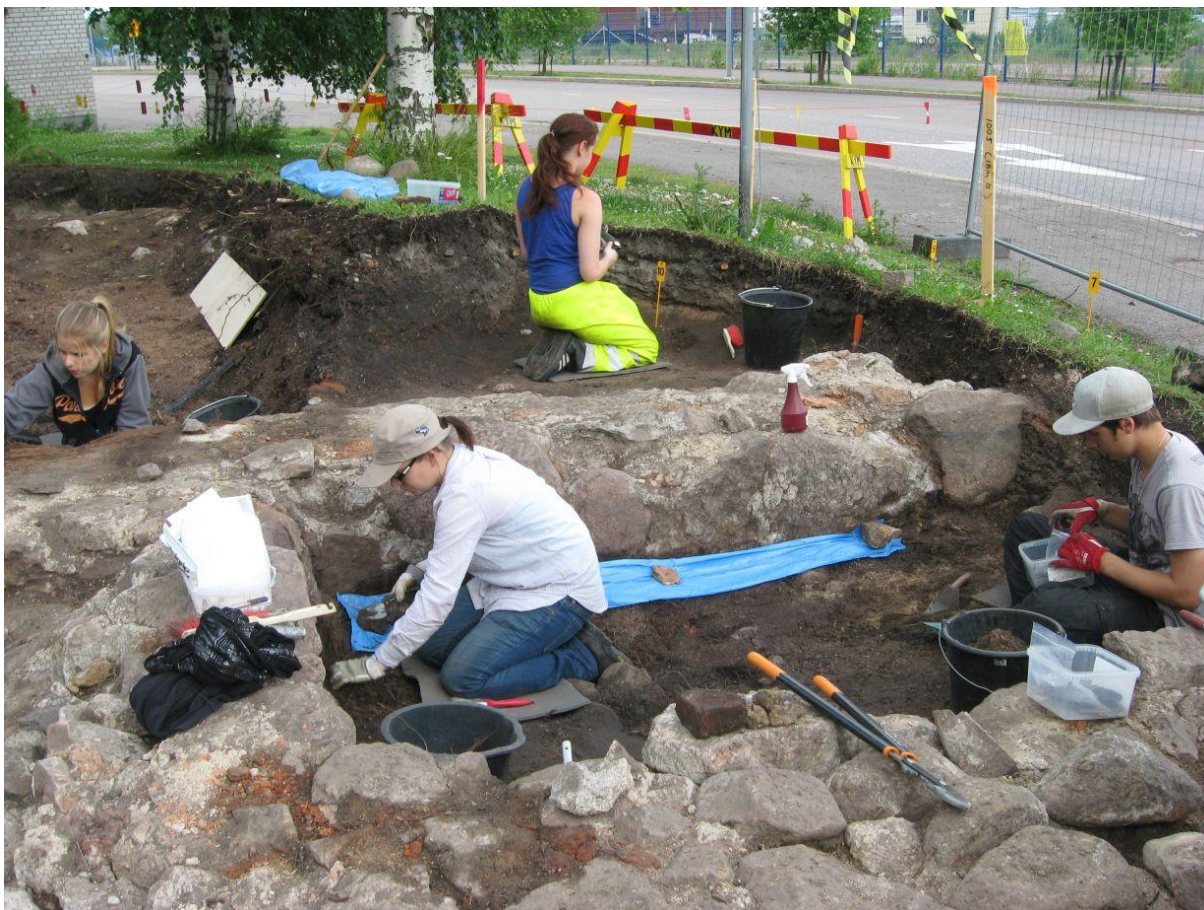
Kuva 15: Kaivaukset käynnissä huonetiloissa HT 2 ja HT 3. Kuvassa edustalla E. Nikola (vas.) ja J. Lahtinen poistavat kerrosta 36, jonka alta pilkkottaa jo kerroksen 37 pinta. Taka-alalla M.-M. Ulmanen (vas.) ja K. Lammenaho ovat keskittyneet puurakenteiden R15 ja R16 esiin kaivamiseen. E. Kuva: KyM/M. Kykyri.

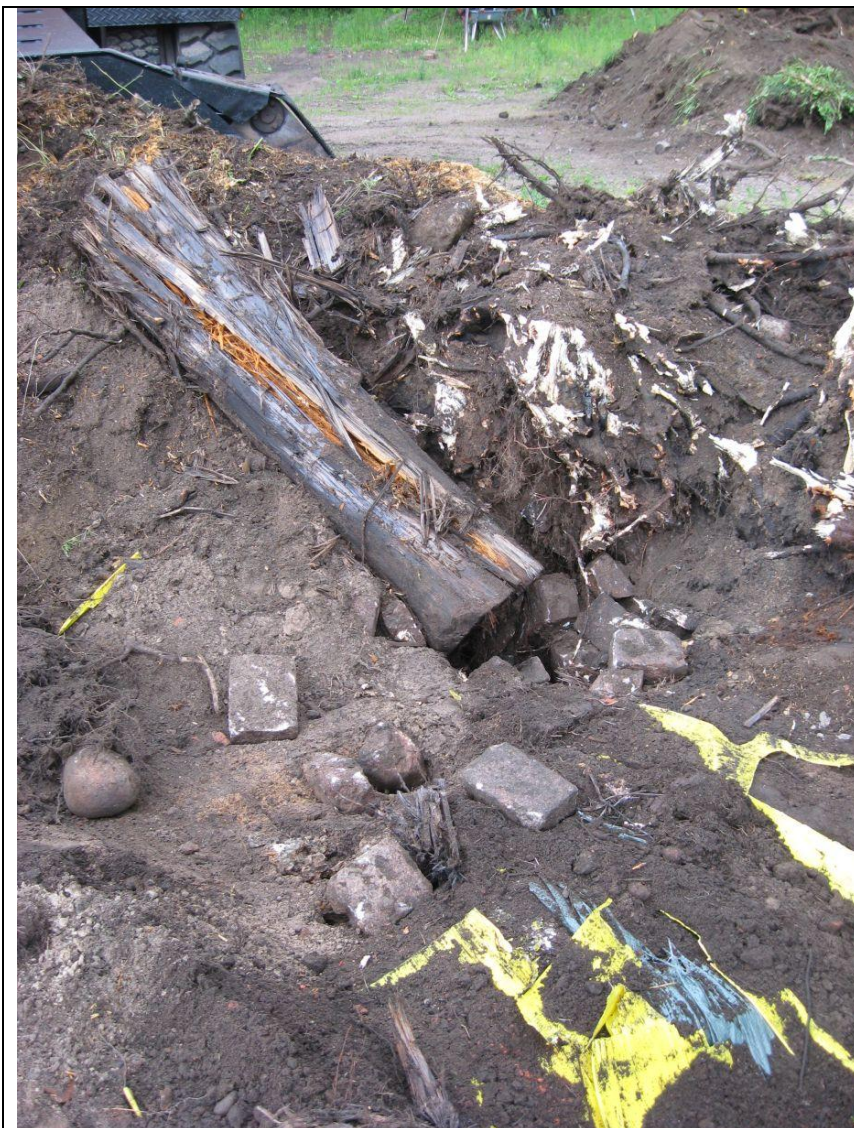
Rakenne R 12: Valaisinpylväs

Kuva 16: Valaisinpylväs, joka oli perustettu syväälle maahan, oli tuettu alaosastaan mukula- ja nupukivin. NE.
Kuva: KyM/M. Kykyri.

Kuvailu: Paineekyllästetty, tasapohjaiseksi sahattu puinen valaisinpylväs, joka poistettiin alueelta koneellisesti ennen varsinaisten kaivausten alkamista. Pylvästä varten oli paikalle kaivettu kulttuurikerrosten lävitse syvä kuoppa aina steriiliin pohjamaahan saakka (krs. 6b ja 7), joka erottui kaivausalueen SW-seinämässä. Samaan perustuskuoppaan johti luoteesta myös sähkökaapelikaivanto, johon kaapeli (R 20) oli laskettu.

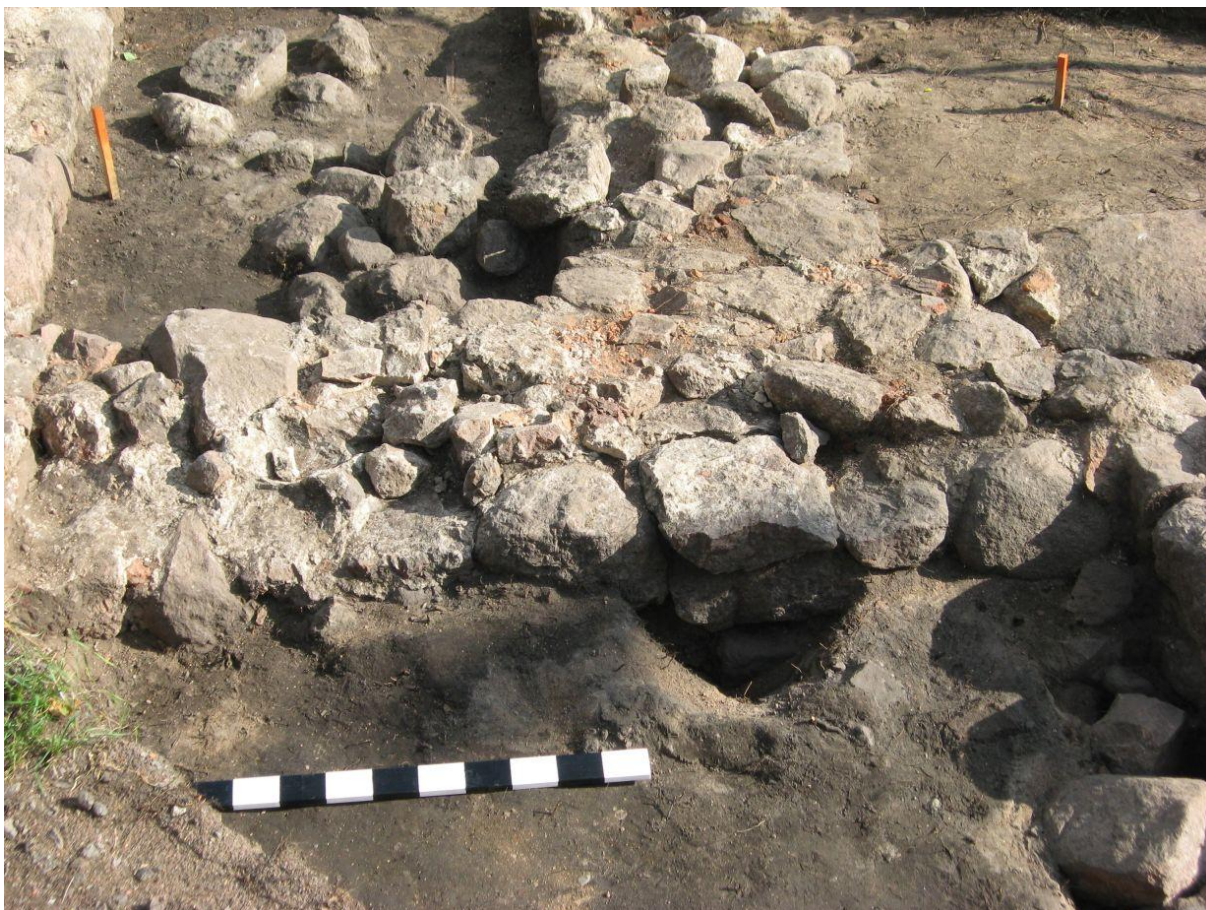
Kuva 17: Perustus R5, joka muodosti huonetilan HT 1 N-seinän, kun sen yläpinta on esiin kaivettu ja siistitty. S. Kuva: KyM/M. Kykyri.

Perustus oli pääosin kahden kivikerran korkuinen mutta sen E-osassa oli kiviä kuitenkin paikoin kolmessakin kerroksessa päällekkäin. Kivirakenteeseen oli käytetty sekä pyöreäpintaista lohkomatonta luonnonkiveä että karkeasti lohkottua kiveä, joiden tasainen tai karkeasti työstetty sivu oli asetettu huonetilaan päin. Perustukseen käytetty kivimateriaali oli kooltaan varsin homogeenista: rakennuskivien koko vaihteli pääasiallisesti välillä 18x20x25-45x40x30 cm, mutta niiden joukossa oli myös pienempiä kiviä, joita oli käytetty kiila- ja täyttökivinä isompien kivien välissä sekä perustuksen yläpinnan tasaamiseen.

Huonetila HT 1:n puolella ei perustuksesta R5 ollut mahdollista tutkia kuin vaan sen yläosa, sillä huonetilassa sijannutta kivi- ja tiilitäyttökerrosta (krs. 31) ei kiviperustusten sortuma-vaaran vuoksi ollut mahdollista poistaa. Edellisen vuoden koekaivausten yhteydessä oli kuitenkin jo pystytty selvittämään, että rakenteen R5 yläosan ja kivi- ja tiilitäytön välissä sijaitsi laastikerros, jolle varsinainen perustusosa oli mitä todennäköisimmin laskettu. Koepistoista osittain paljastuneet, perustuksen alapuolella sijainneet isot kivet viittasivat toisaalta siihen, että perustus lepäisi todennäköisesti anturakivien päällä.

Huonetilan HT 2 kaivun yhteydessä vuonna 2012 paljastui poistettujen kulttuurikerrosten alta mainittua huonetilaa kiertävä anturakiveys (paksuus 20 cm), joka ulkoni varsinaisen perustuksen pinnasta 15-20 cm. Kiviperustuksen R5 alaosan rakenteen selvittämiseksi huonetilan HT 2 SE-nurkkaan kaivettiin 50 cm syvyinen ja \varnothing :aan 40 cm:n kokoinen koepisto (KP4) aina steriiliin hiekan pintaan (krs. 7) saakka. Koepiston perusteella selvisi, että anturakivien alla sijaitsi 40-50 cm:n syvyinen kaivanto, jonka pohjalla alimmaisena oli 5 cm paksuinen lohkokiven sekainen laastikerros, (kivien \varnothing 10-15 cm). Suoraan anturakivien alapuolelta, koepiston yläosasta paljastui lisäksi muurattu kivikerta (kivien \varnothing 15-20 cm), jonka kivet sijaitsivat varsinaisen perustuksesta ulkonevan anturaosan kiviä sisempänä.

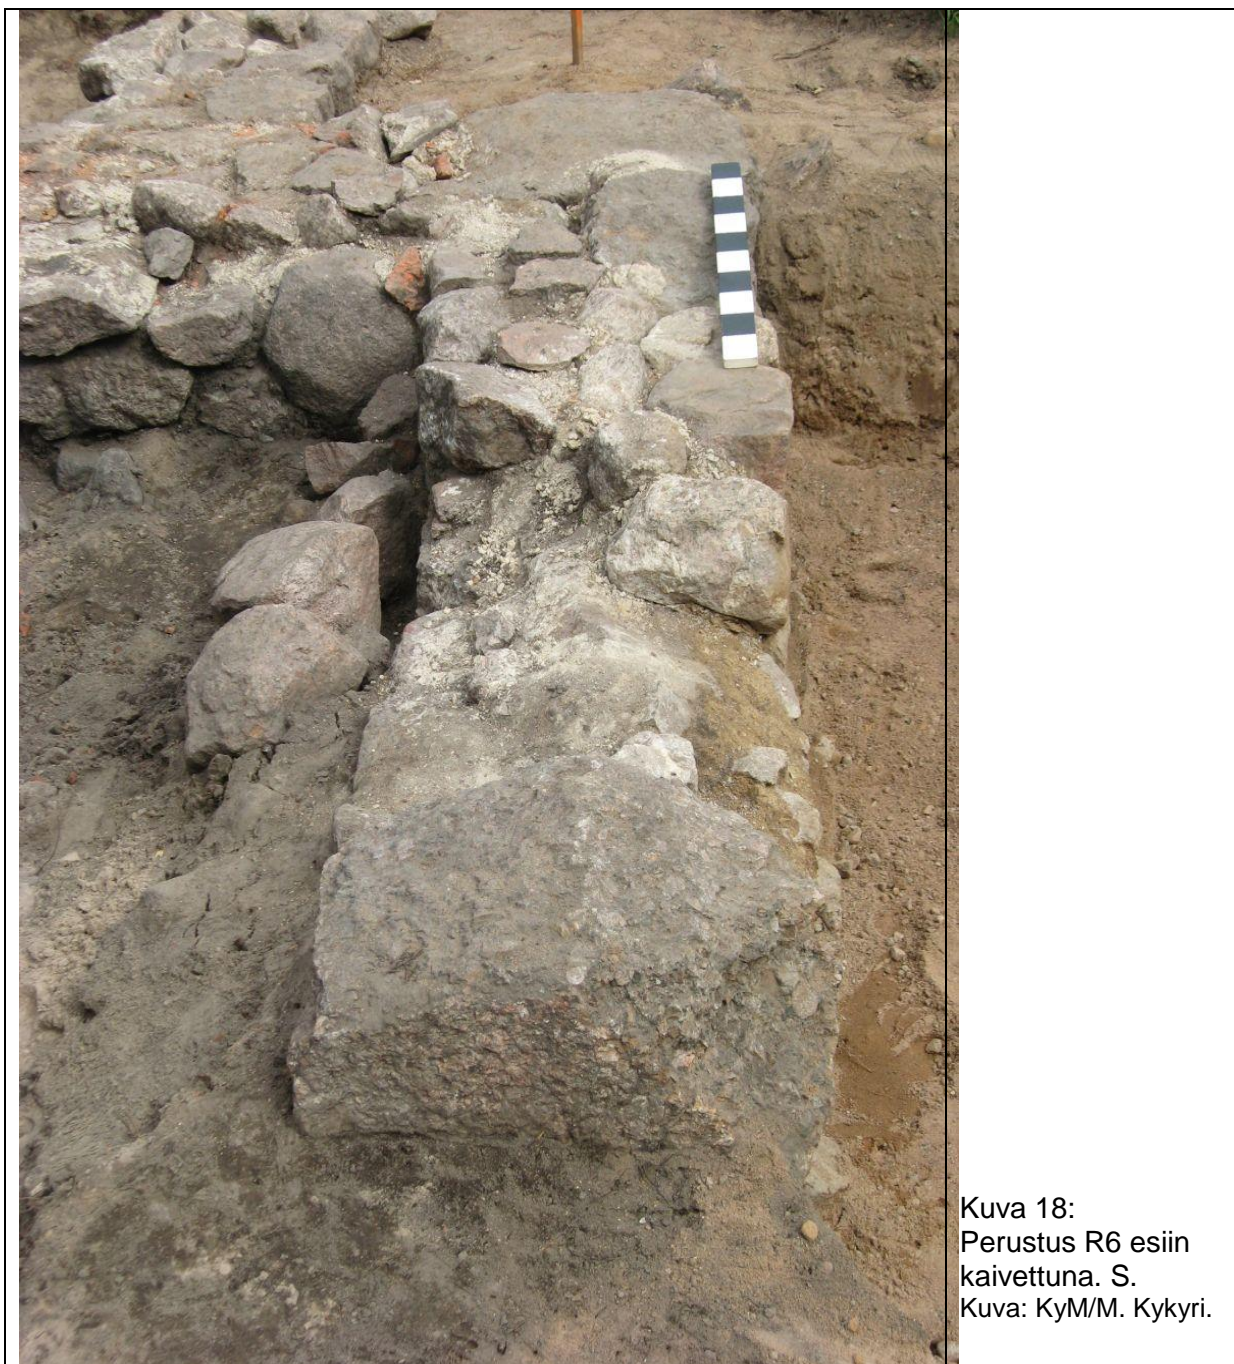
Kuva 18:
Perustus R6 esiin
kaivettuna. S.
Kuva: KyM/M. Kykyri.

Huonetila HT 1:n puolella ei perustuksesta R6 ollut mahdollista tutkia kuin vaan sen maanpäällinen yläosa, sillä huonetilassa sijainnutta kivi- ja tiilitäytökerrosta (krs. 31) ei kiviperustusten sortumavaaran vuoksi ollut mahdollista poistaa. Vuoden 2011 koekaivausten yhteydessä kaivetusta koepistosta KP4 oli kuitenkin paljastunut perustuksen sisäpinnasta ulkoneva iso kivi, joka oli tulkittavissa perustuksen alla olevaksi anturakiveksi. Edellä mainitusta syystä ei kiven luonnetta kuitenkaan voitu varmuudella selvittää kesän 2012 tutkimusten yhteydessä. Saman huonetilan (HT 1) läntisen perustuksen (R8) alta vuonna 2012 paljastuneet anturakivet viittaavat kuitenkin siihen, että myös saman huonetilan vastakkainen seinä oli perustettu anturakivien päälle.

Kiviperustus R6 kaivettiin esiin purkukerroksen 26 alapuolelta ja kerrokset 27, 5c, 26 b ja 7a olivat kerrostuneet sitä päin. Rakenne oli perustettu steriiliin hiekkakerrokseen 7.

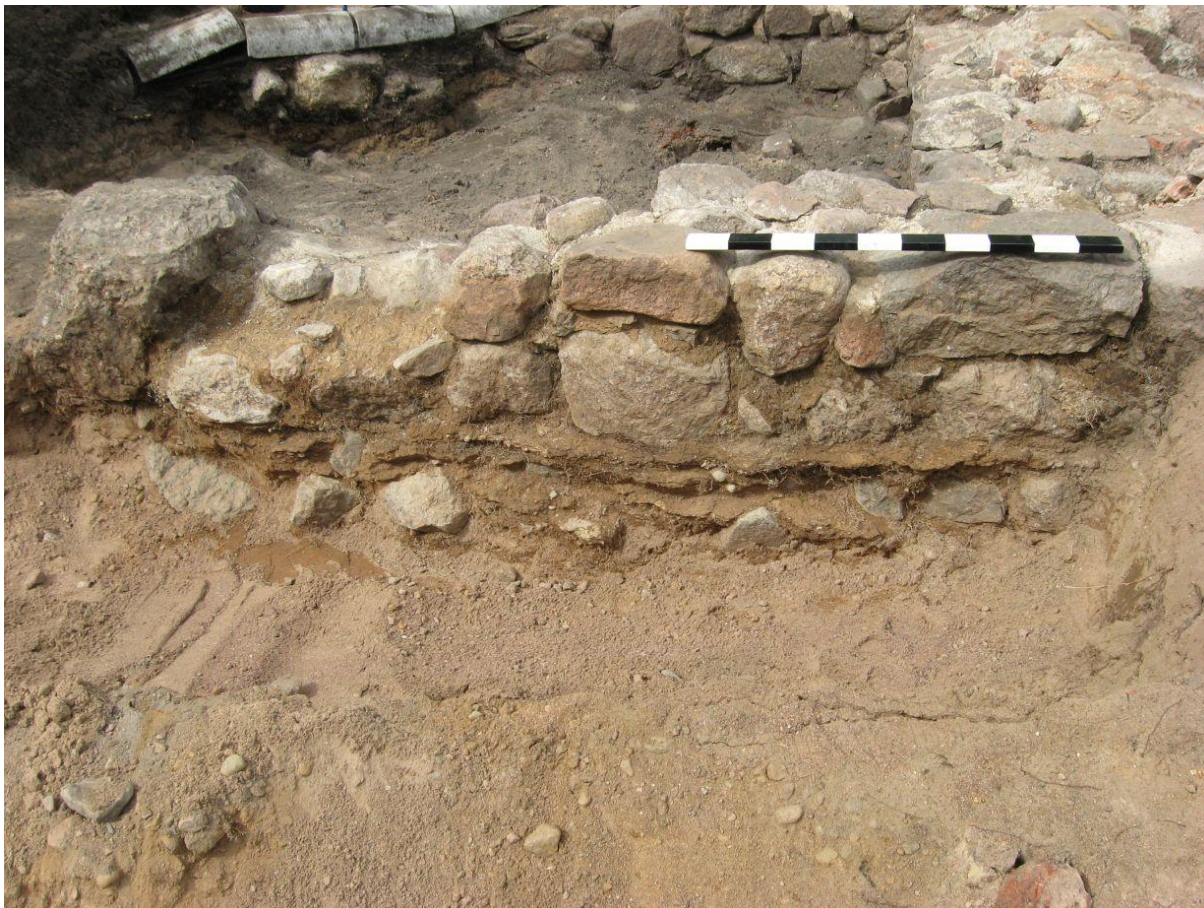
Kuva 19: Rakenteen R6 steriiliin hiekkakerrokseen 7 kaivettua NE-sivustaa. Kuvassa näkyy maanpäällisen perustuksen alapuolella kaksi päällekkäistä laastihorisonttia sekä lohkokiviä, jotka sijaitsivat rakennetta varten kaivetun perustusojan pohjalla. NE.

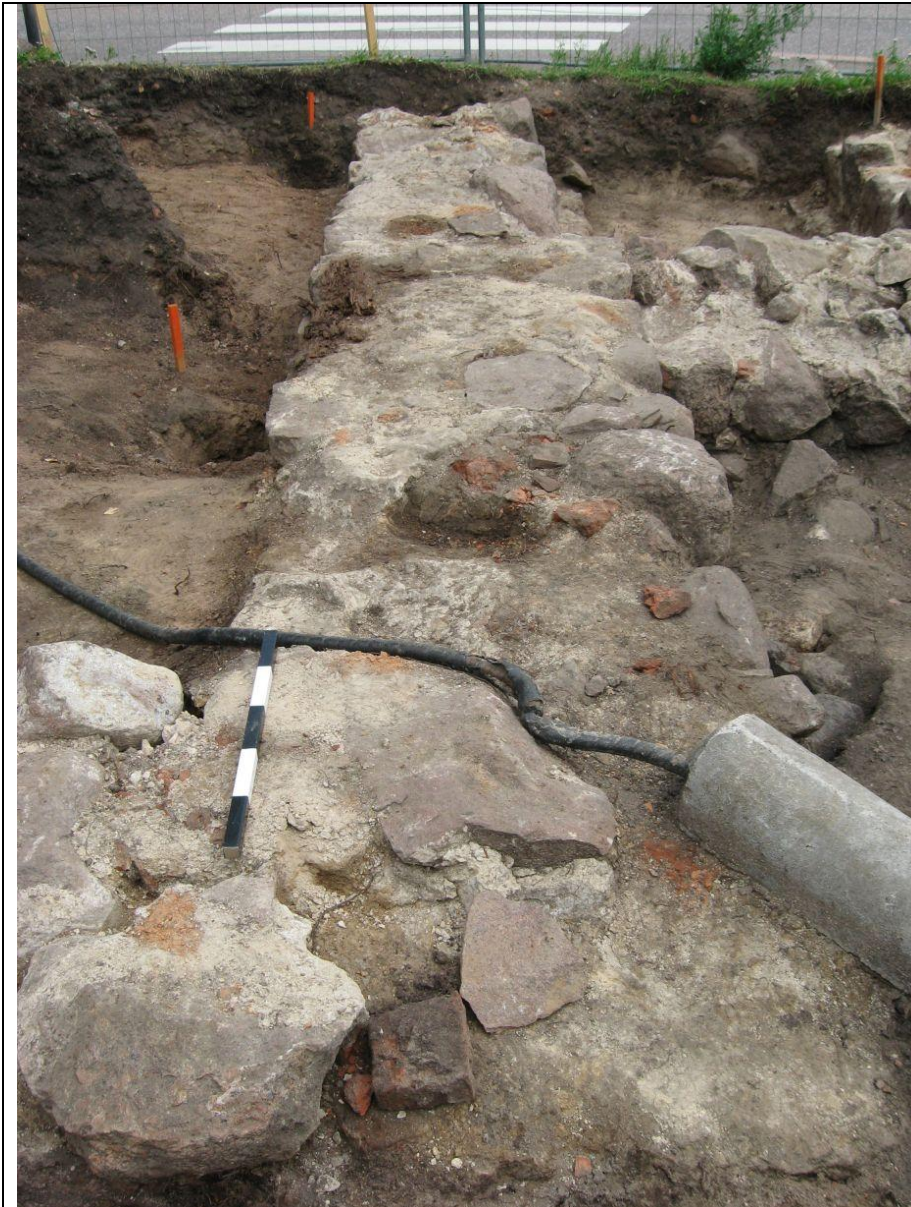
Kuva 20: Rakenne R8:n pintaa. Rakenteen S-pään ylitse kulki moderni kaapelikaivanto (R20). S. Kuva: KyM/M. Kykyri.

Rakenteen R8 edustalle huonetilaan HT 3 kaivettiin koepisto (KP 3) perustuksen alaosan luonteen selvittämiseksi. Koepisto (\varnothing 40 cm) kaivettiin 50 cm:n syvyiseksi perustuksen edustalla sijainneiden kerrosten 33a ja 7 lävitse. Kaivetusta kuopasta paljastui kaksi hiekkakerros 7:n toisistaan erottamaa laastikerrosta, joista ylempi sijaitsi suoraan perustuksen alemman kivikerroksen alla ja alempi 20-30 cm sen alapuolelta. Laastikerrosten alla esiintyi kiviä, jotka vastasivat kokonsa ja luonteensa puolesta HT 1:n itäpuolelle tehdyn kaivannon kivimateriaalia.

Kiviperustus R8 kaivettiin esiin purkukerroksen 26 alapuolelta ja kerrokset 36, 37 ja 40 olivat kerrostuneet sitä päin. Rakenne oli perustettu steriiliin hiekkakerrokseen 7.

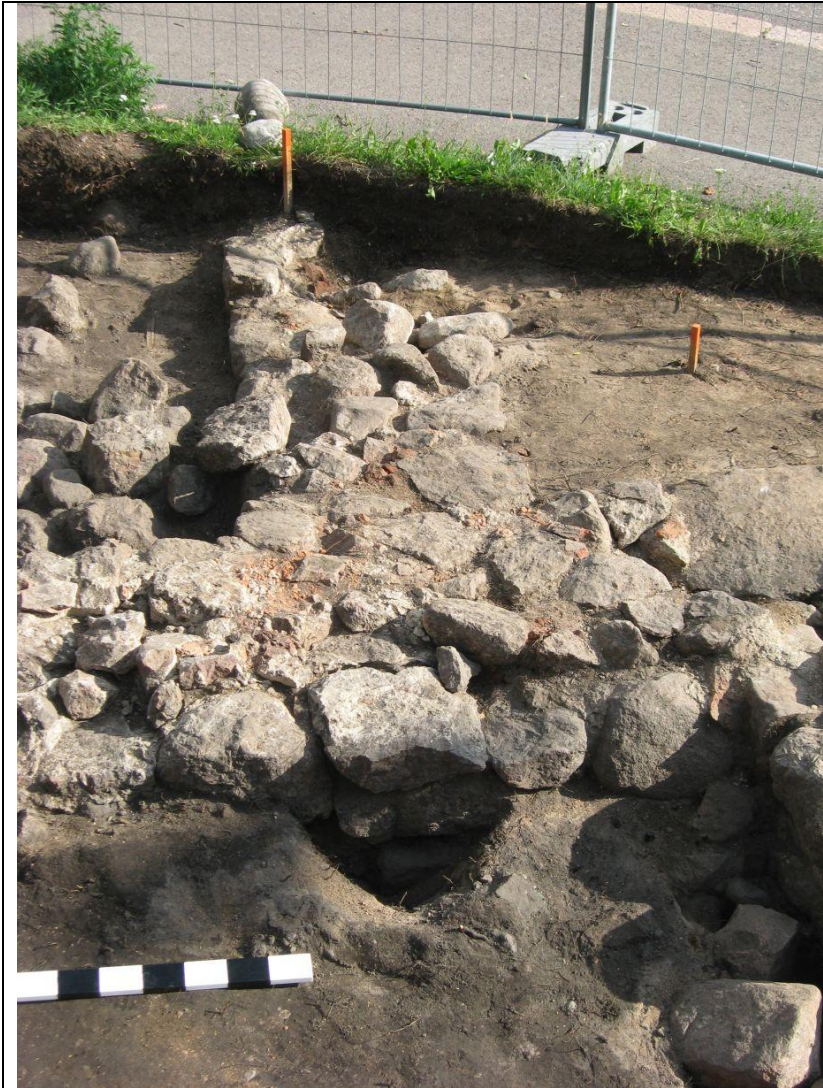
Kuva 21: Perustuksen R9
pintaa. S.
Kuva: KyM/M. Kykyri.

Kerrosten 36 ja 37 alapuolelta perustuksen R9 alta paljastui \varnothing 20-30 cm:n kokoisista kivistä muurattu ja paksun laastikerroksen peittämä anturakiveys, joka kiersi mainittua huonetilaa. Anturakivien päältä paljastui myös puurakenteen jäännöksiä (R13). Perustuksen yläpinnasta otettiin laastinäyte (LN 12), jonka koostumus ei poikennut muualta esikunta- ja yliupseerirakennuksen perustuksista otetuista näytteistä. Siihen käytetty laasti oli väriltään keltavalkoista ja pehmeää ja sen sekoitteena oli käytetty särmikästä ja pyöreäpintaista kiveä ($\varnothing \leq 5$ mm). Laastimassassa esiintyi lisäksi myös pientä tiilenmurenta ja satunnaisia hiilenpaloja.

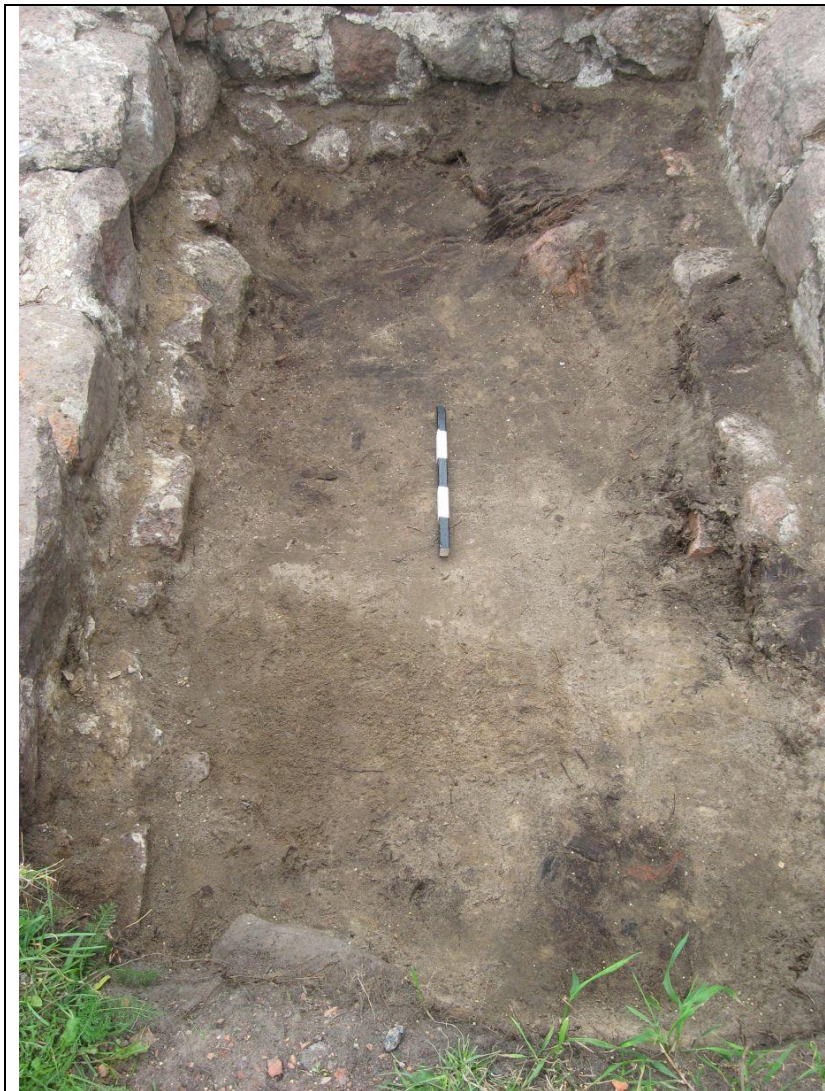
Kuva 22: Huonetilan HT2 perustusten alta paljastui tiivis anturakiveys. Osittain anturakivien päältä löytyi maatuneen puun jäännöksiä (R13), jotka erottuvat kuvassa kerroksen 37 pinnassa paikoin vain tummanruskeina värjäytyminä. N.
Kuva: KyM/M. Kykyri.

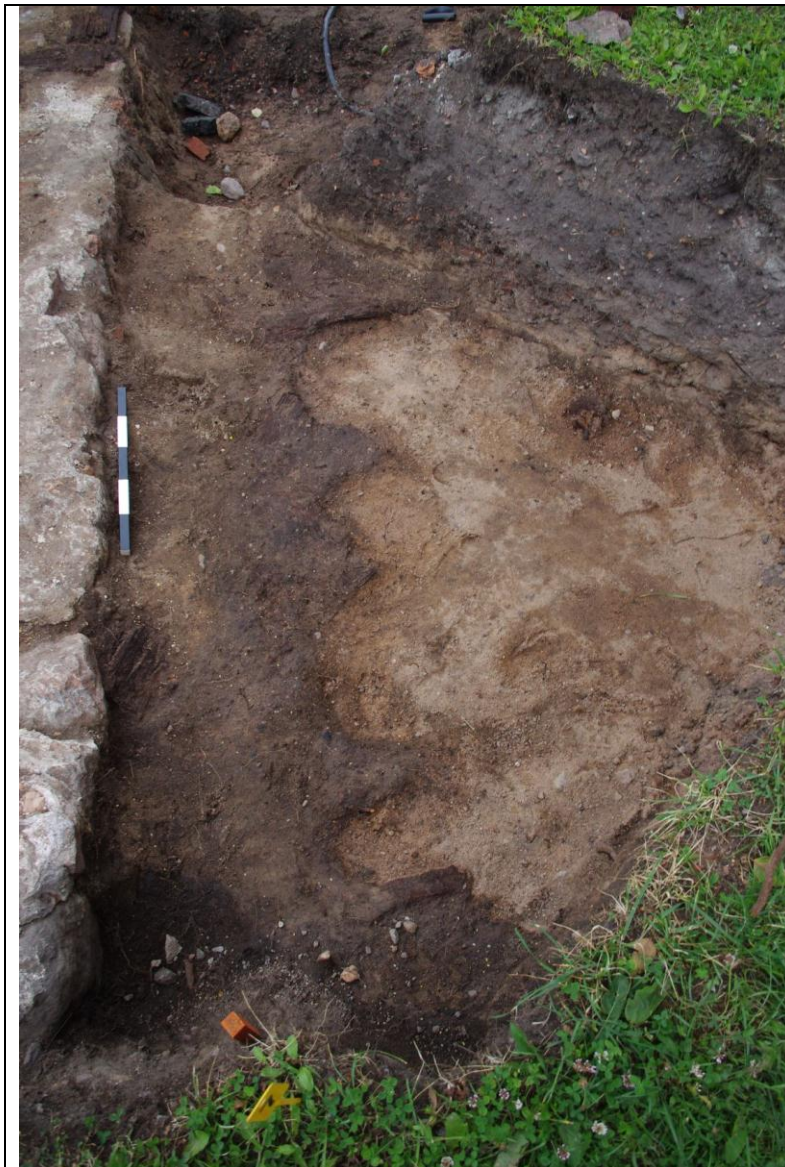
Kuva 23: Maatunutta puuta (R15) steriilin hiekkakerroksen 7 pinnalla. N.
Kuva: KyM/M. Kykyri.

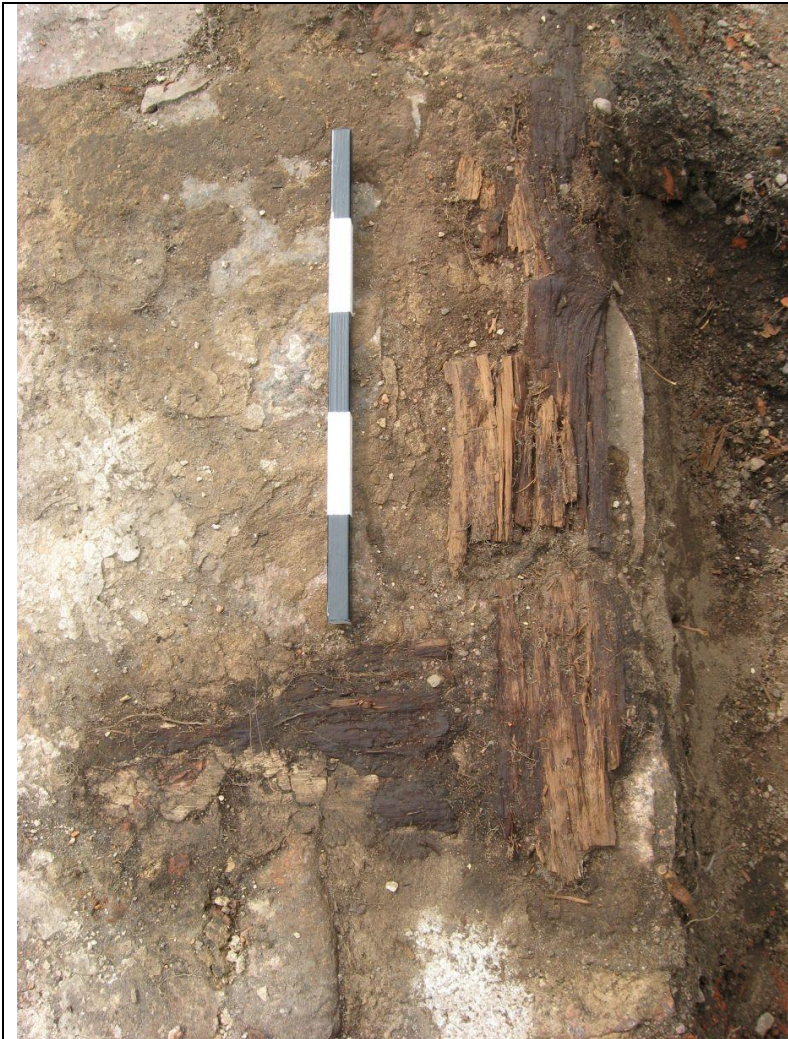
Kuva 24: Rakenteesta R16 oli säilynyt vain rippeitä perustuksen R8 yläpinnalla. Kyseessä oli mahdollisesti väliseinien pohjan jäännökset. N. Kuva: KyM/M. Kykyri.

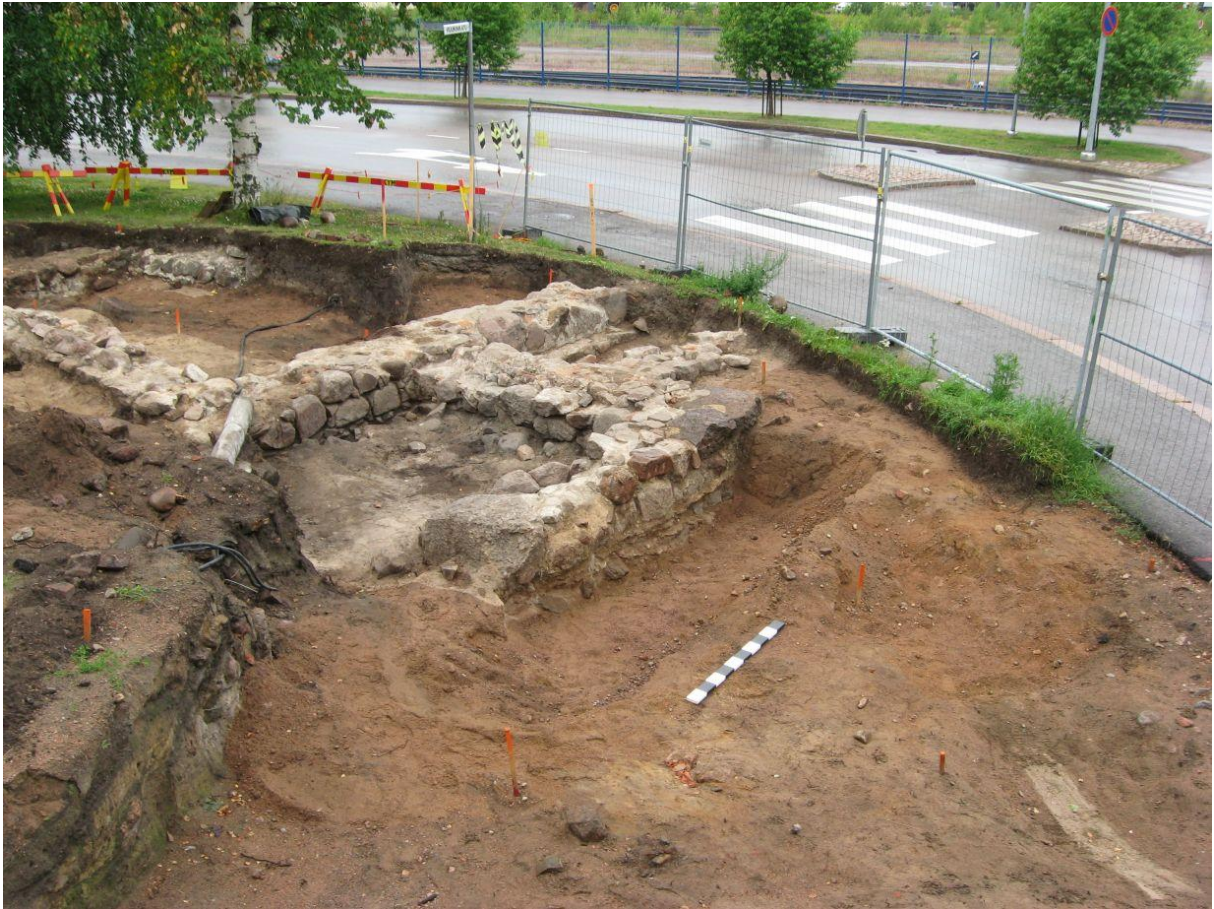
Kuva 25: Koeoja 1:n NE-laajennus pohjaan kaivettuna. SE. Kuva: KyM/M. Kykyri.

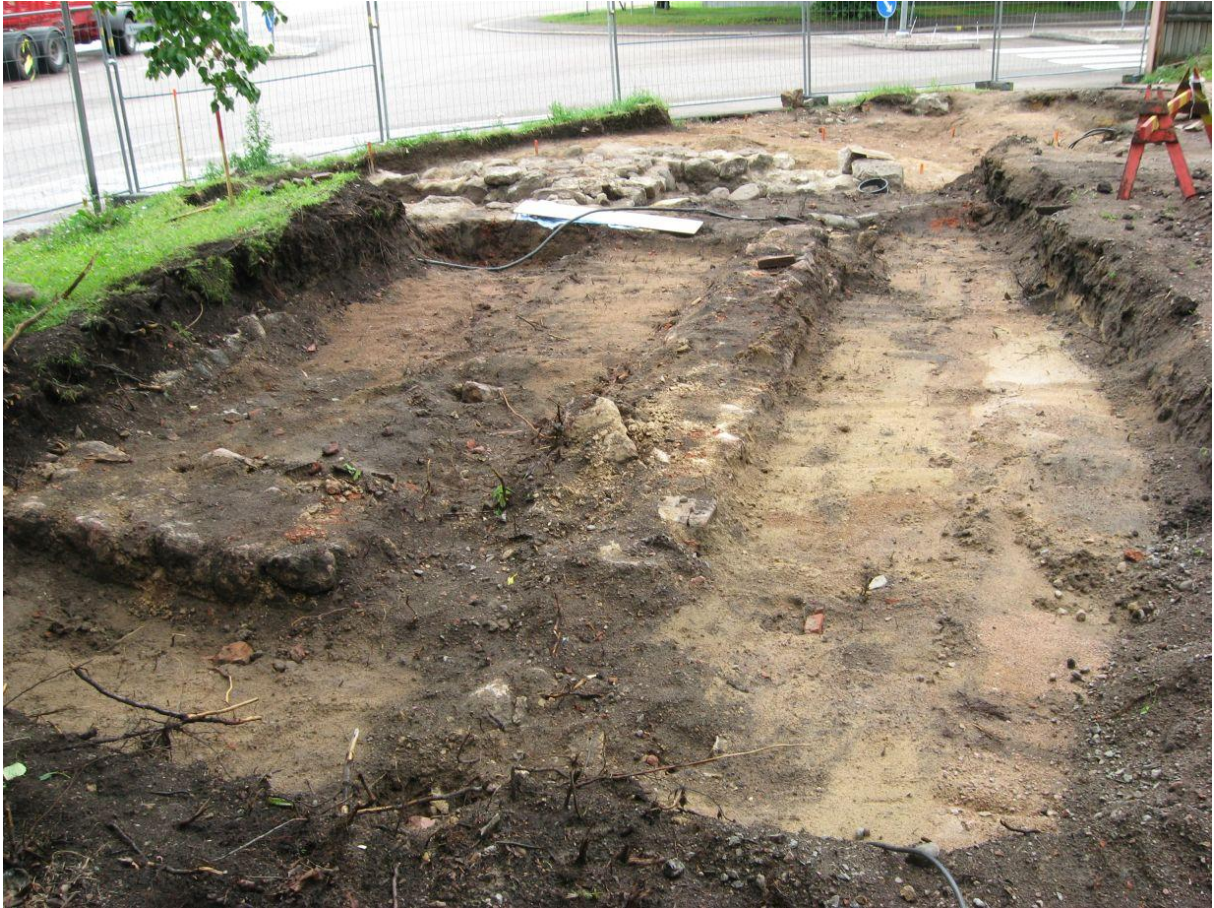
Kuva 26: Koeoja 1:n SW-laajennus kun sen päällä sijainnut purkukerros 26 ja modernit kerrokset on poistettu koneellisesti. S. Kuva: KyM/M. Kykyri.

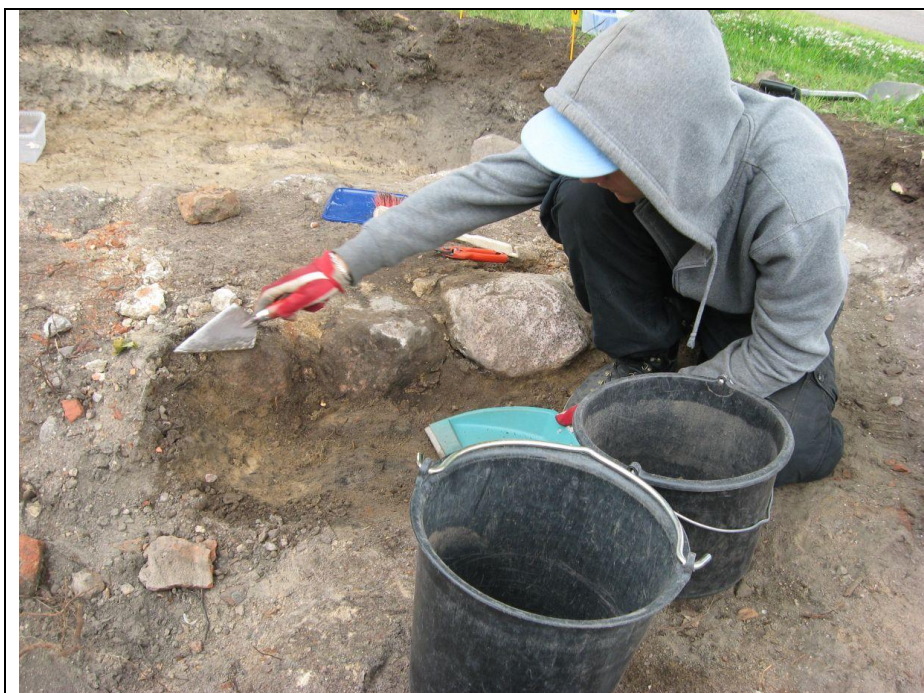
Kuva 28:
J. Lahtinen kaivaa esiin perustusta R14 kerroksen 26 alta. E.
Kuva: KyM/M. Kykyri.
