KOTKA, KOTKANSAARI

RUUKINKATU 15 TONTTI 285- I-7-5

KAUPUNKIARKEOLOGINEN KAIVAUS
2.7.-31.7. 2012

Kaivauskertomus

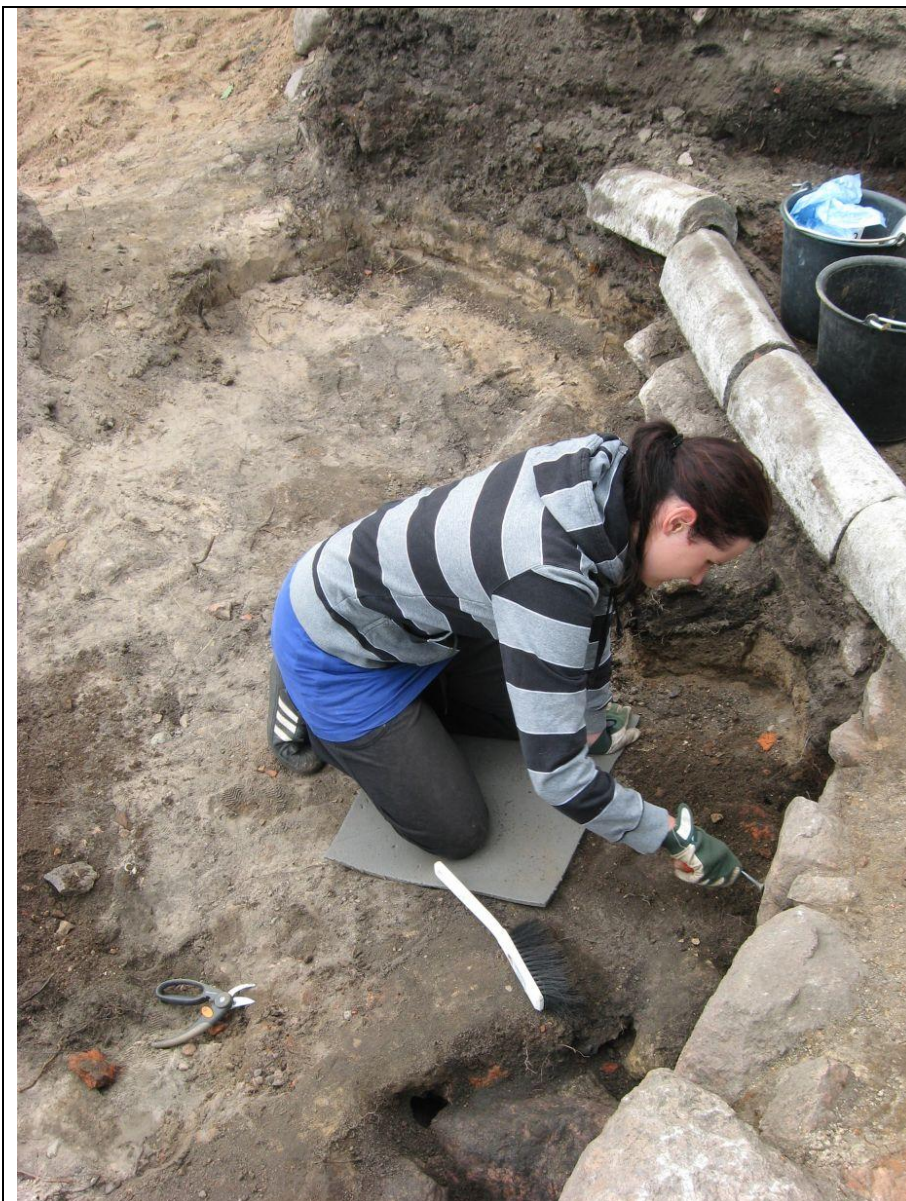
Kuva 29:
K. Lammenaho
kaivaa esiin
perustuksen R8
E-seinämää ns.
kannaksen alueella.
Perustuksen juurella
näkyvät kerroksen 31
kivistä pintaa ja
kaapelikaivannon
alapuolella (kuvan
taka-alalla) muita
alueen vanhimpia
kulttuurikerroksia
(krs:t 5c, 7a ja 40).
NW.
Kuva: KyM/M. Kykyri.

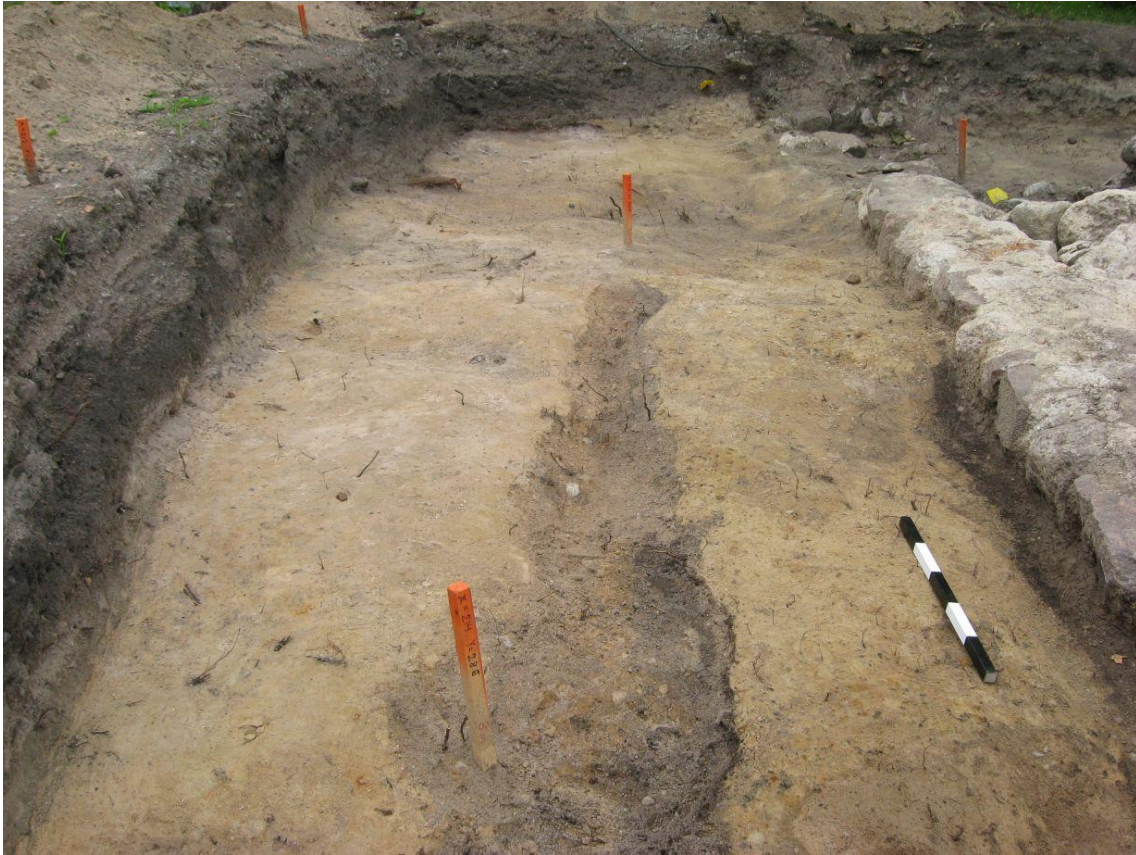
Kuva 30: Perustuksen R18 edustaa pohjaan kaivettuna. Steriilin hiikkakerroksen 7 ja alimman kulttuurikerroksen 40 välissä esiintyi paikoin noen ja hiilensekaista maata, joka oli perustusten rakentamista edeltävältä ajalta. Ennen rakennuskäyttöön ottamista alue oli mitä todennäköisimmin kulotettu, ja perustuskuopan kaivun yhteydessä sen jälkeensä jättämä noki- ja hiilihorisontti oli jäänyt kuopasta ylöslapioidun hiesukerroksen alle. NE.
Kuva: KyM/M. Kykyri.

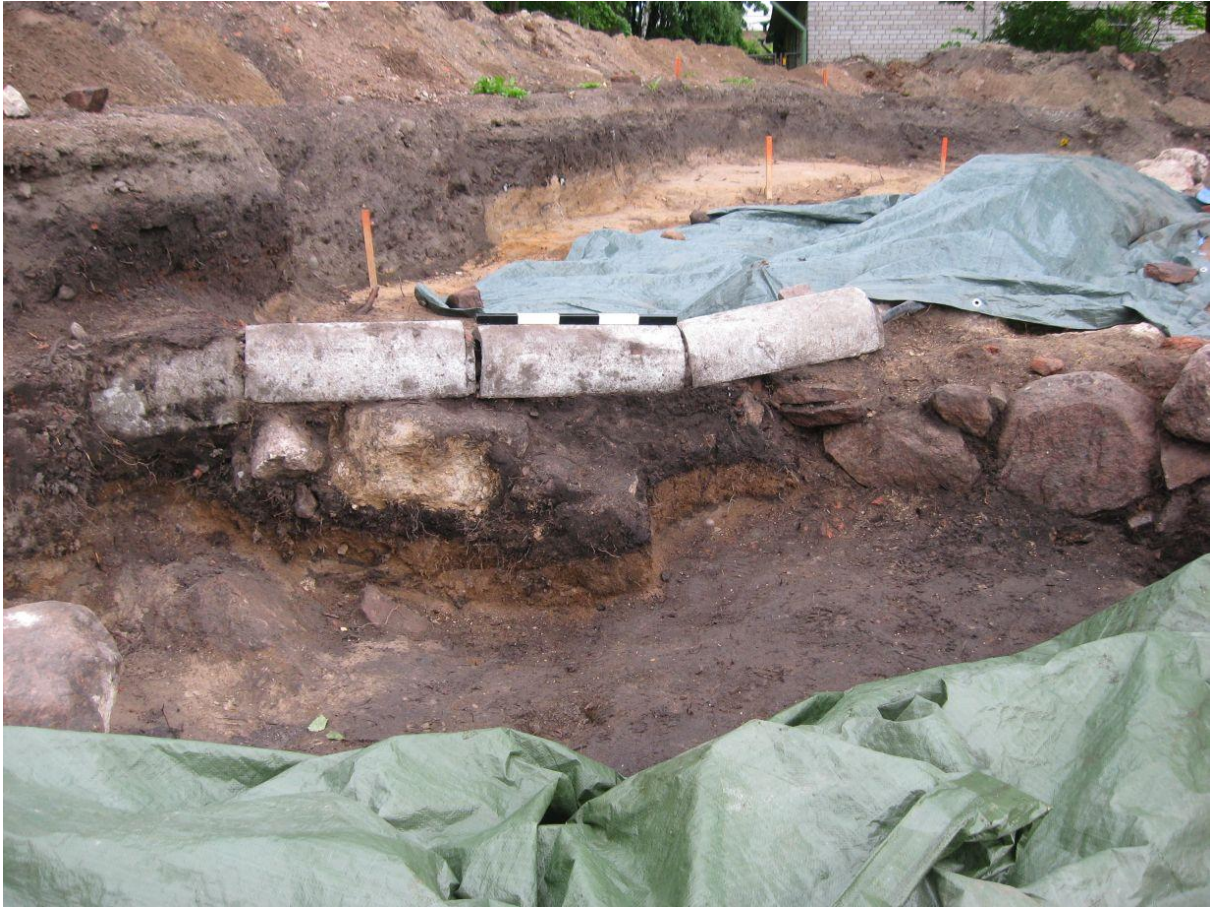
Kuva 31: Kaapelikaivanto (R20) oli kaivettu koeoja 1 NE- ja SW-laajennusten väliin jääneen kannaksen alueelle ja se oli tuettu altpäin kivillä, jotka olivat peräisin esikunta- ja yliupseeri-rakennuksen perustuksesta. NE. Kuva: KyM/M. Kykyri.

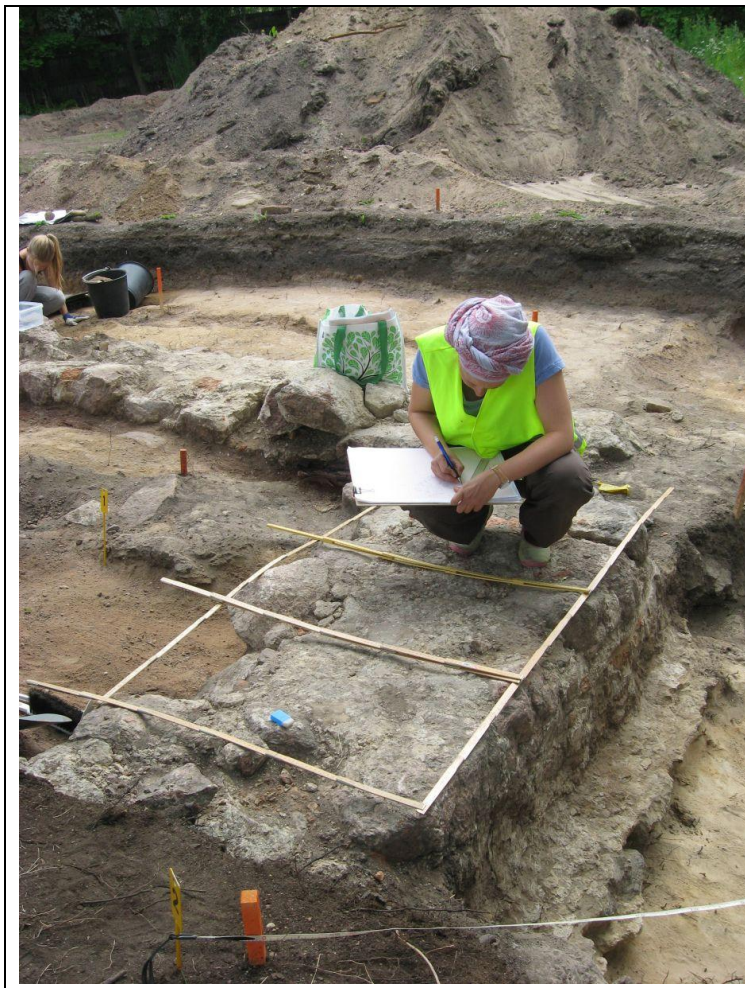
Kuva 32:
L. Simponen
piirtää perustuk-
sen R14 pintaa.
Kuvassa oikealla
näkyvät rakenteen
alaosan laastiin
valettu antura.
NW.
Kuva: KyM/
M. Kykyri.

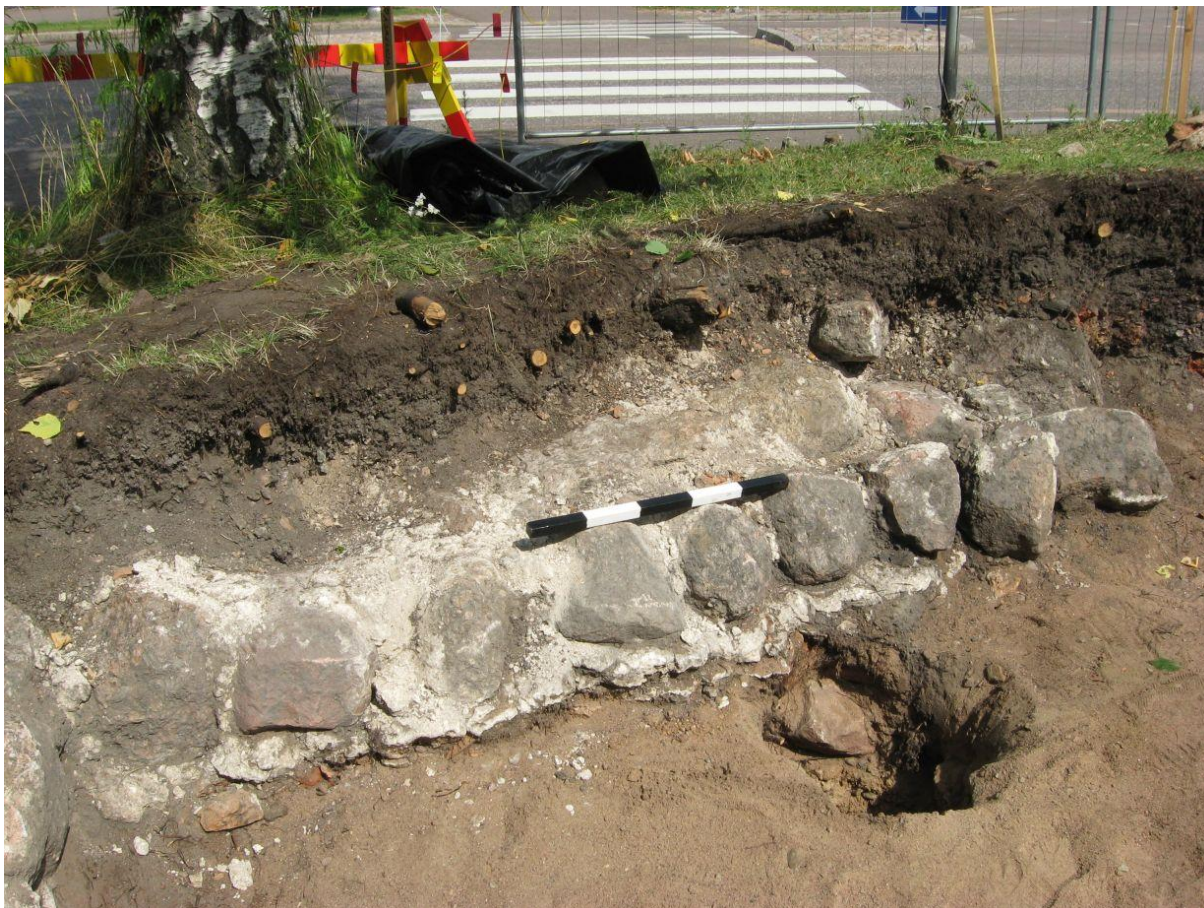
Kuva 33: Uuninperustus R17. Rakenteen edustalle kaivetun koepiston seinämässä näkyy uunikiveyksen alla sijainneen perustuskuopan kivi- ja laastitäyttöä (antura). S. Kuva: KyM/M. Kykyri.

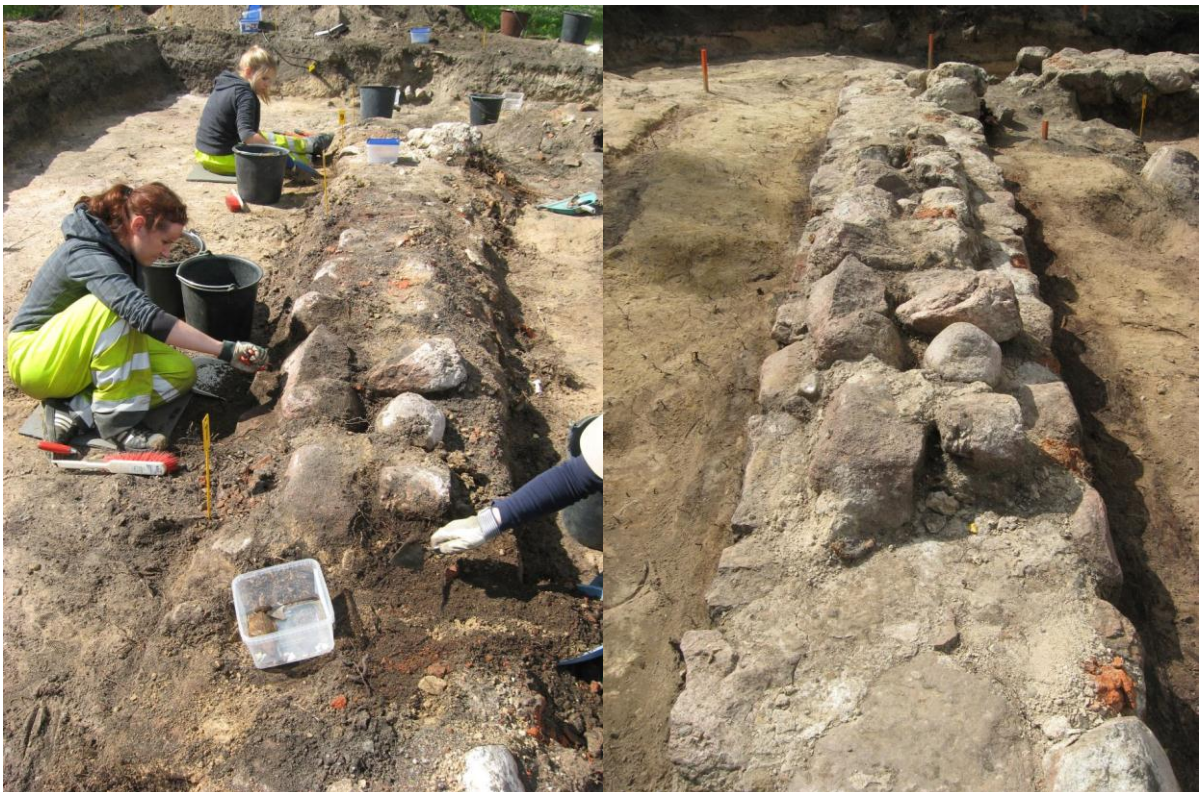
Kuva 34: Vasemmalla perustusta R18 on ryhdytty kaivamaan esiin sen päällä sijainneen purkukerroksen 26 alta. Vasemmalta K. Lammenaho, M.-M. Ulmanen ja E. Nikola. Oikealla sama rakenne esille kaivettuna ja siistittynä. E. Kuva: KyM/M. Kykyri.

Perustuksen yläosa muodostui 1-2 päällekkäisestä kivikerrasta. Muista rakennuksen perustuksen osista poiketen muodostui rakenne R18 leveämmästä, hyvin tasaisesta alaosaista sekä sen päällä ainoastaan kahden metrin pituudella säilyneestä kapeammasta yläosasta. Perustukseen oli käytetty pyöreäpintaista luonnonkiveä ja karkeasti lohkottua kiveä, jotka oli asetettu perustukseen sileä/tasoitettu pinta ulospäin. Leveämmän alaosan keskiakselille muurattu, edellistä 30 cm kapeampi yläosa oli yhden kivikerran (20 cm) korkuinen.

Rakenteen R18 20 cm:n korkuiseen alaosaan käytetty kivi vaihteli kooltaan välillä 20x20x15-50x40x15 cm. Kivien välissä, paksulla laastikerroksella yläpinnalta tasoitettun perustuksen laattamaisen alaosan rakennekivien välissä esiintyi myös pilkottuja tiiliä, jotka olivat kooltaan mm. 5x3 cm, 9x4 cm, 10x5 cm, ja 7x3 cm. Tiilenkatkelmia oli muurattu tasoitteeksi ja täytteeksi myös rakenteen pitkien sivujen sisä- ja ulkosyrjiin; kooltaan nämä väriltään oranssit ja pahoin rapautuneet tiilenkatkelmat olivat mm. 12x6 cm, 10x5cm, 11x7 cm. Tiilien lisäksi rakenteen yläpinnassa esiintyi muutama latteaksi lohkottu laattamainen tasoitteekivi, mutta varsinaisia kiilakiviä rakennekivien välistä ei tavattu.

Perustuksen yläosa oli 50 cm levyinen 20 cm:n korkuinen ja siinä rakennekivet, joiden koko vaihteli välillä 16x15x10-35x25x20 cm, oli muurattu rinnakkain yhteen kerrokseen runsaalla laastilla. Ainoastaan katkelmallisena säilyneeseen rakenteeseen oli kivet, samoin kuin muuallakin rakennuksen perustuksessa, aseteltu tasainen/suoraksi lohkottu pinta ulospäin.

Perustuksen R18 alaosan luonteen selvittämiseksi sen S-seinän vierustalle kaivettiin \varnothing 40 cm levyinen ja 60 cm syvyinen koepisto (KP2). Välittömästi perustuksen alta paljastui toinen kivikerta, jossa ulkopinnaltaan tasaisten ja laastipintaisten kivien paksuus oli 20 cm. Suoraan

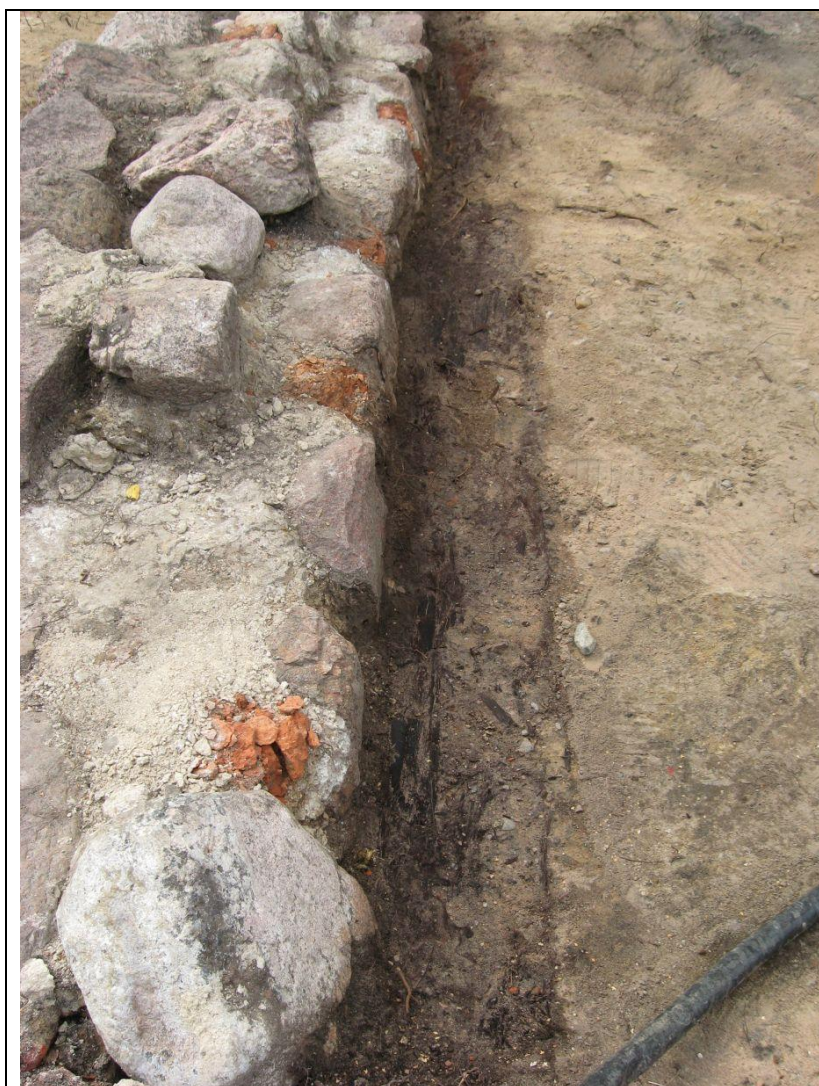
Kuva 35: Rakenne R19a sijaitsi huone-tilassa HT3 aivan kiinni kiviperustuksessa R18. E.
Kuva: KyM/M. Kykyri.

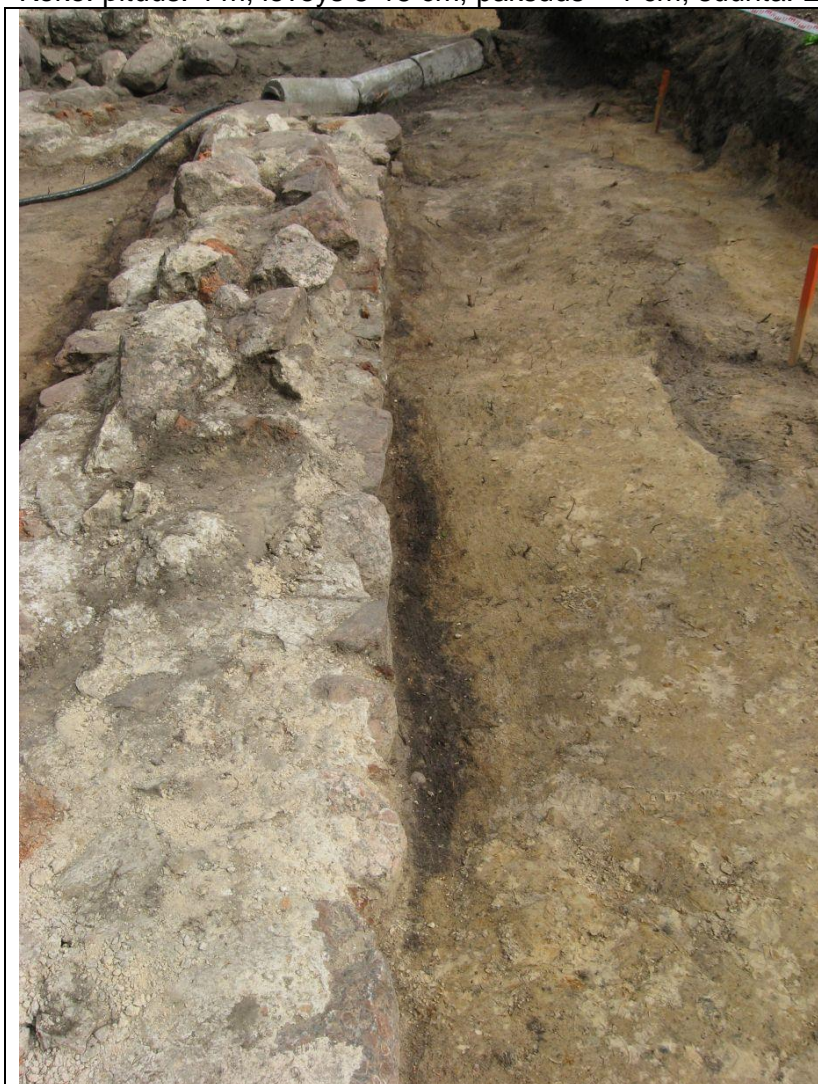
Kuva 36: Rakenne R19b:n maatuneita jäännöksiä perustuksen R18 pihan puoleisella sivustalla. W.
Kuva: KyM/M. Kykyri.

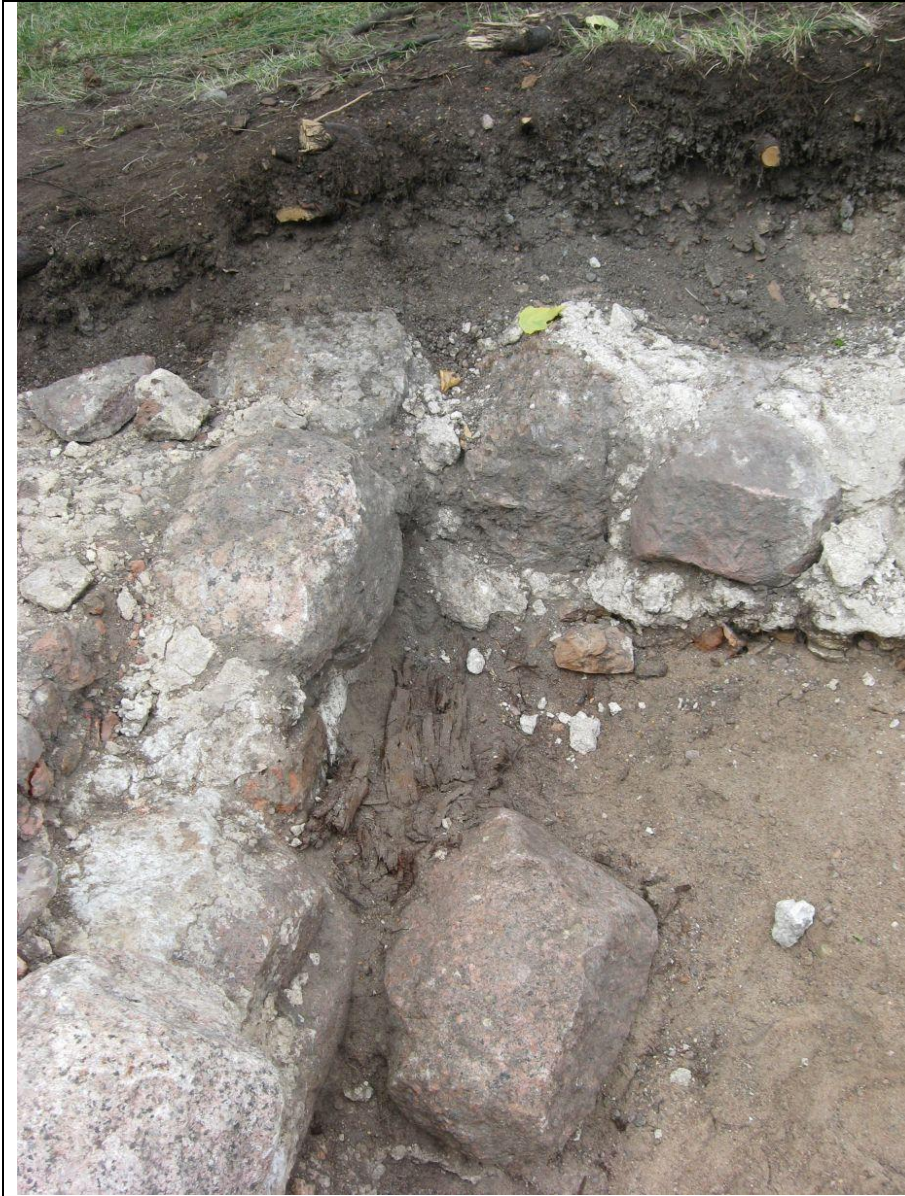
Kuva 37:
Katkelmallisen
lankun/hirren R22
jäännökset
rakenteiden R14 ja
R17 kulmauksessa.
SW.
Kuva: KyM/M. Kykyri.

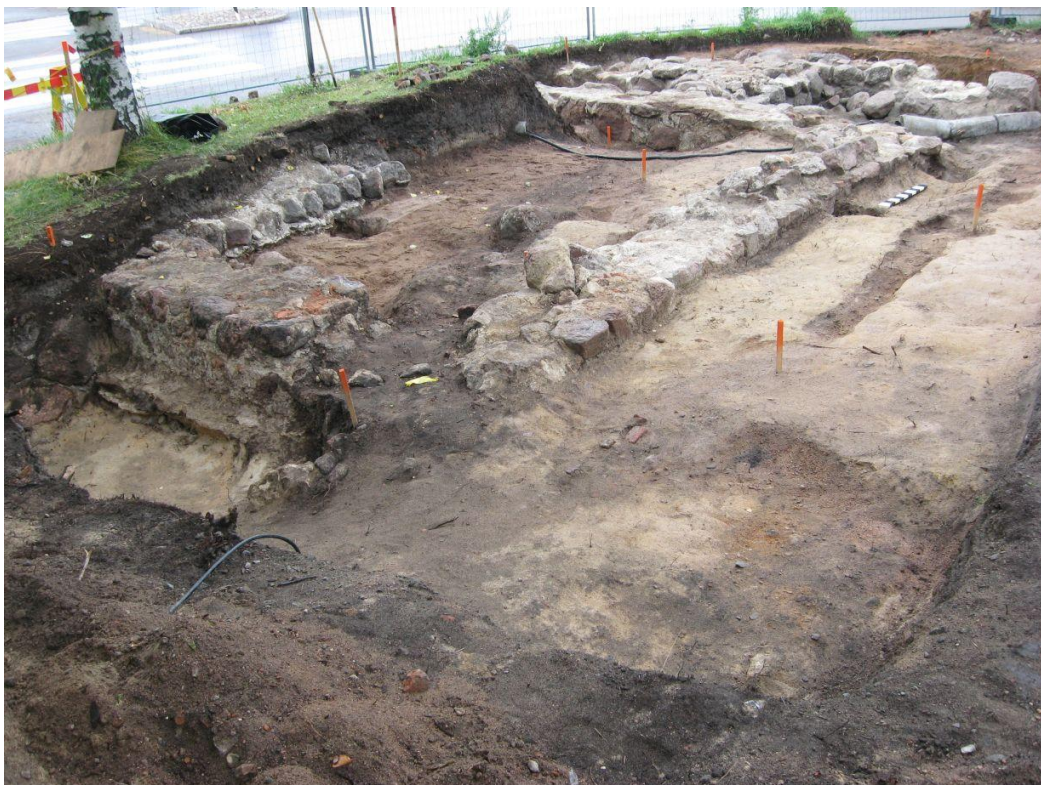
Kuva 38: Koeoja 1:n SW-laajennus pohjaan kaivettuna. S. Kuva: KyM/M. Kykyri.

Ruotsinsalmen aikaisten kivirakenteiden yhteydestä löydettiin myös puurakenteiden jäännöksiä, jotka, samoin kuin NE-laajennuksenkin alueella, olivat erittäin huonokuntoisia ja katkelmallisia (R19a-19b, R22). Kyseessä oli mitä todennäköisimmin seinä- ja lattia- (R19a-b) sekä perustusrakenteiksi (R22) tulkittavien rakenneseosten deformatuneita ja lähes kokonaisuudessaan maattuneita pätkiä. Näiden pohjalta on hyvin vaikea sanoa mitään tarkempaa mainittujen rakenteiden yksityiskohdista.

Kulttuurikerrosten yhteenlaskettu paksuus kaivausalueella vaihteli välillä 60-100 cm. SW-laajennuksen kerroksille samoin kuin sen rakenteillekin oli ominaista sekoittuneisuus ja rikkonaisuus, mikä oli seurausta tontilla 1900-2000-luvulla suoritetuista kaapelointi-

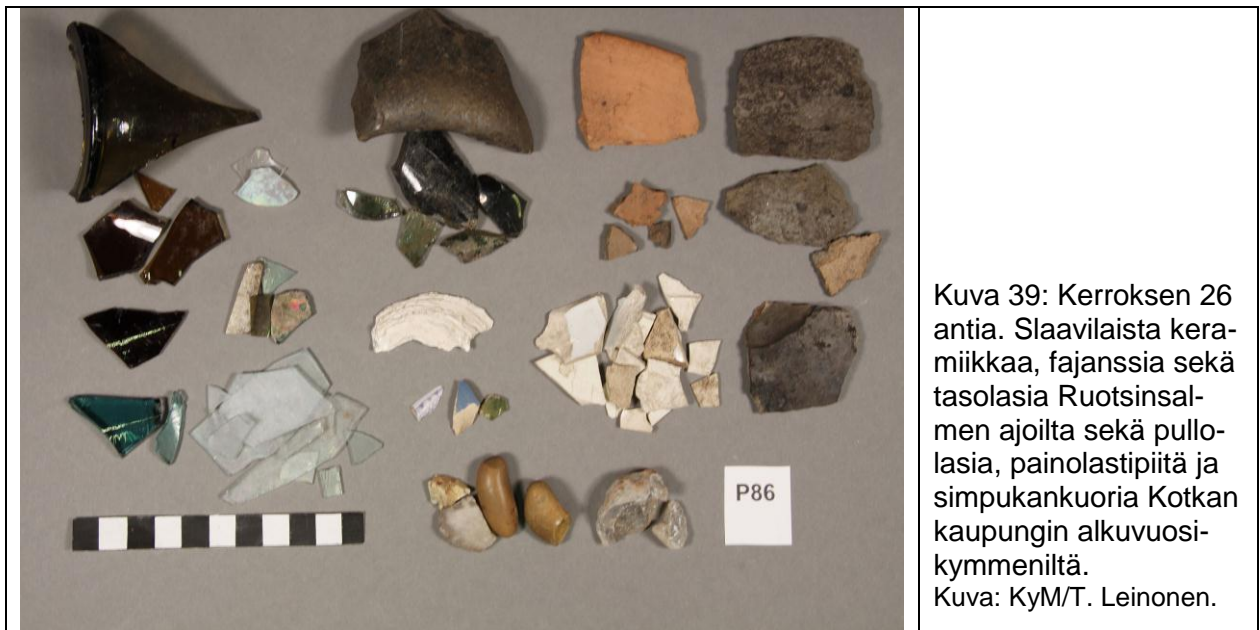
Kuva 39: Kerroksen 26 antia. Slaavilaista keraamiikkaa, fajanssia sekä tasolasia Ruotsinsalmen ajoilta sekä pullo-lasia, painolastiipiitä ja simpukankuoria Kotkan kaupungin alkuvuosisikymmeniltä.
Kuva: KyM/T. Leinonen.

Yllä mainitun purkukerroksen yläpuolisista kerroksista ei löytöjä otettu talteen kuin kaivausalueiden seinämien suoristamisen yhteydessä esille saadut löydöt sekä alueiden kuorinnan yhteydessä poistetun ”pintamaan” seulonnassa talteen otettu löytöaineisto. Nämä, samoin kuin pääosa kerroksen 26 löydöistäkin, heitettiin pois jälkitöiden yhteydessä suoritettujen dokumentoinnin ja listauksen jälkeen (ks. liitteet 2c-d). Poikkeuksen muodostivat ainoastaan Kymenlaakson museon opetuskokoelmiin poimitut ei-metallilöydöt (kuva 39).

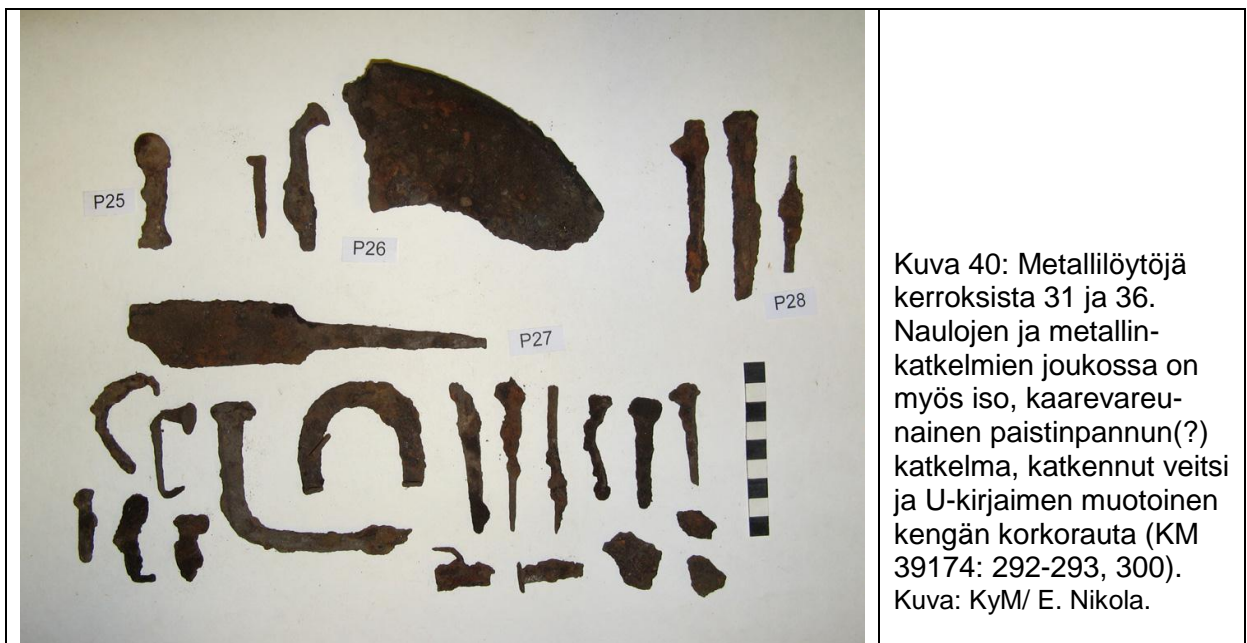
Kuva 40: Metallilöytöjä kerroksista 31 ja 36. Naulojen ja metallinkatkelmien joukossa on myös iso, kaarevareunainen paistinpannun(?) katkelma, katkennut veitsi ja U-kirjaimen muotoinen kengän korkorauta (KM 39174: 292-293, 300).
Kuva: KyM/ E. Nikola.

Kaivausten metalliesineistö koostui pääasiallisesti erikokoisista rakennusnauloista, rautapellistä sekä epämääräisistä, vaikeasti identifioitavista raudan paloista. Rakennusjätteen esiintyminen alueella oli sen käyttöhistorian pohjalta ymmärrettävää: erityisesti kerros 26 sisälsi niin tiiltä, laastia kuin rautaakin. Rakennusjätteen lisäksi metallilöytöjen joukossa oli kuitenkin myös joitain sotilasyhdyskunnan arkipäivään liittyviä esineitä. Näistä voi mainita mm. kenkien korkoraudat, hevosenkengän puolikkaan ja

hevosenkengän naulat sekä veitsen ja mahdollisen paistinpannun katkelmat. Löytöjen joukossa oli myös rikkonainen tinasotilas sekä kolme lähes 9 kg:n panoista tykinkuulaa (kuvat 40-41). Nuorempaa, pintamaasta löytynyttä ammusta edusti kiväärin hylsy vuodelta 1917.

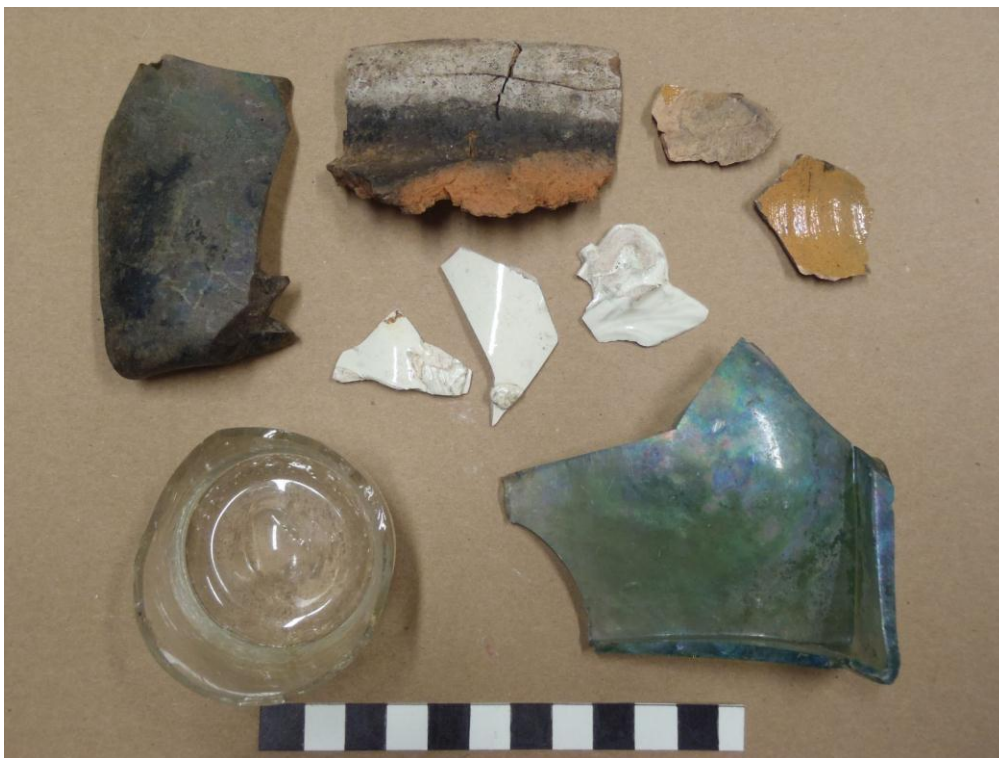
Kuva 42: Kerroksesta 40 löytynyttä esineistöä. Pullolasia, juomalasin pohja, slaavilaista keramiikkaa sekä fajanssi- ja punasaviastian kylkipaloja (KM 39174: 197, 201-203, 205-206). Kuva: KyM/M. Kykyri.

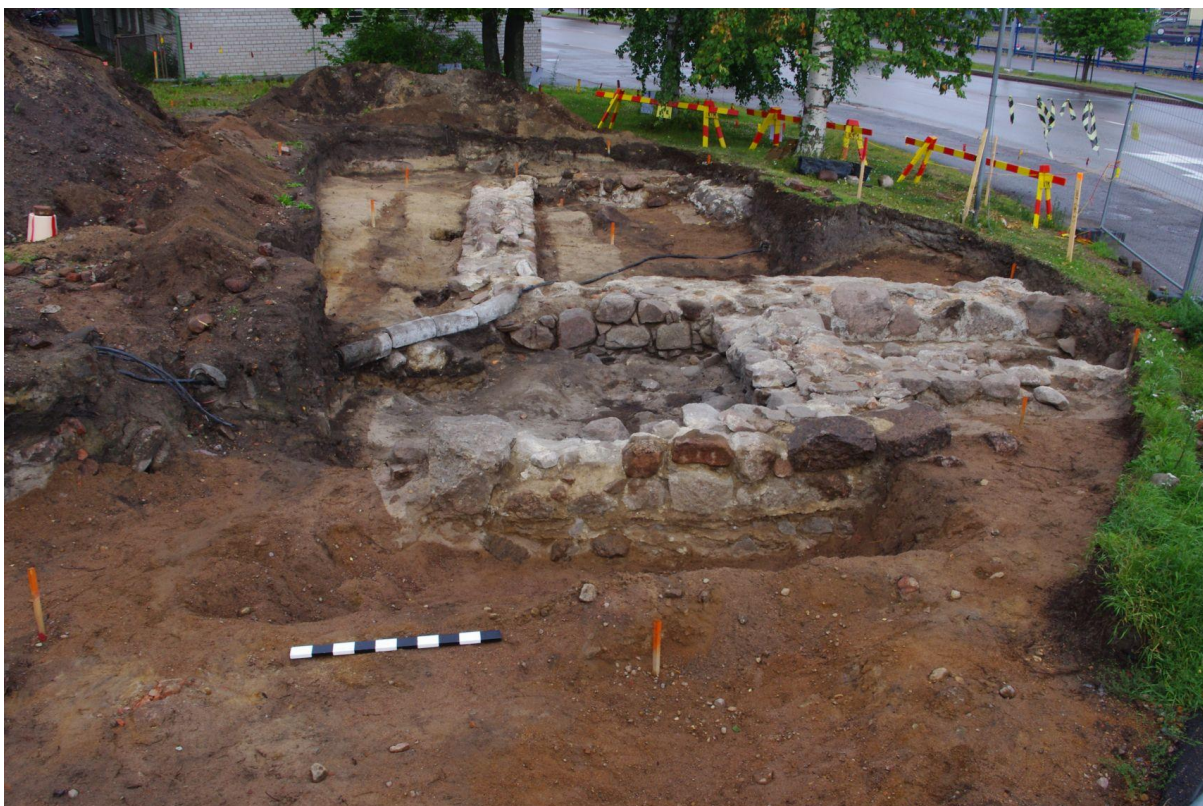
Kuva 43: Koeoja 1:n NE- ja SW-laajennukset pohjaan kaivettuina. Esikunta- ja yliupseerirakennuksen perustukset ennen niiden peittämistä ja kaivausalueen ennallistamista.
Kuva: KyM/M. Kykyri.
