KANTA-HÄMEEN KESKIAIKAISET PAPPILAT

Hattulan, Hauhon, Janakkalan, Lammin, Tammelan ja Vanajan
sekä Urjalan pappilatonttien inventointi 24.7.-30.11.2012

Hanna-Maria Pellinen
Turun yliopisto
Arkeologia

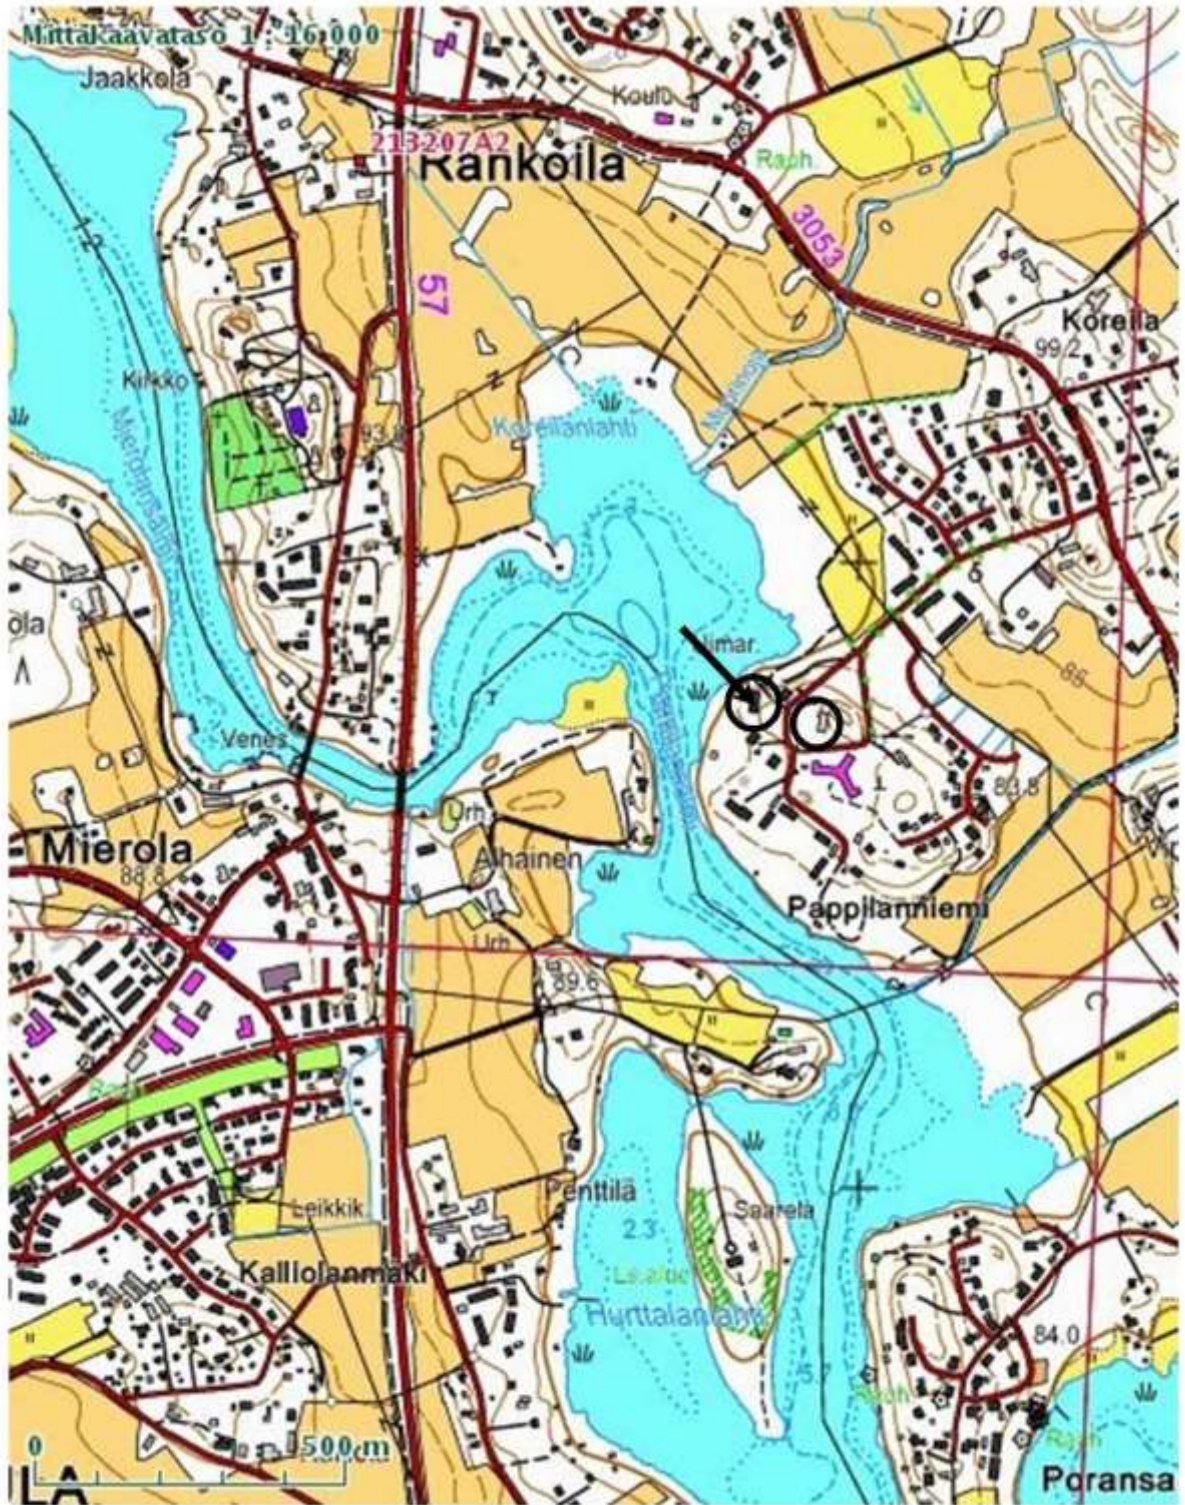
Ote peruskartasta 2132 07 Hattula (© Maanmittauslaitos). Musta nuoli osoittaa nykyisen päärakennuksen paikan, sen ympärille on merkitty suunnitteen miespihan alue, toiseen ympyrään pappilan navetta.

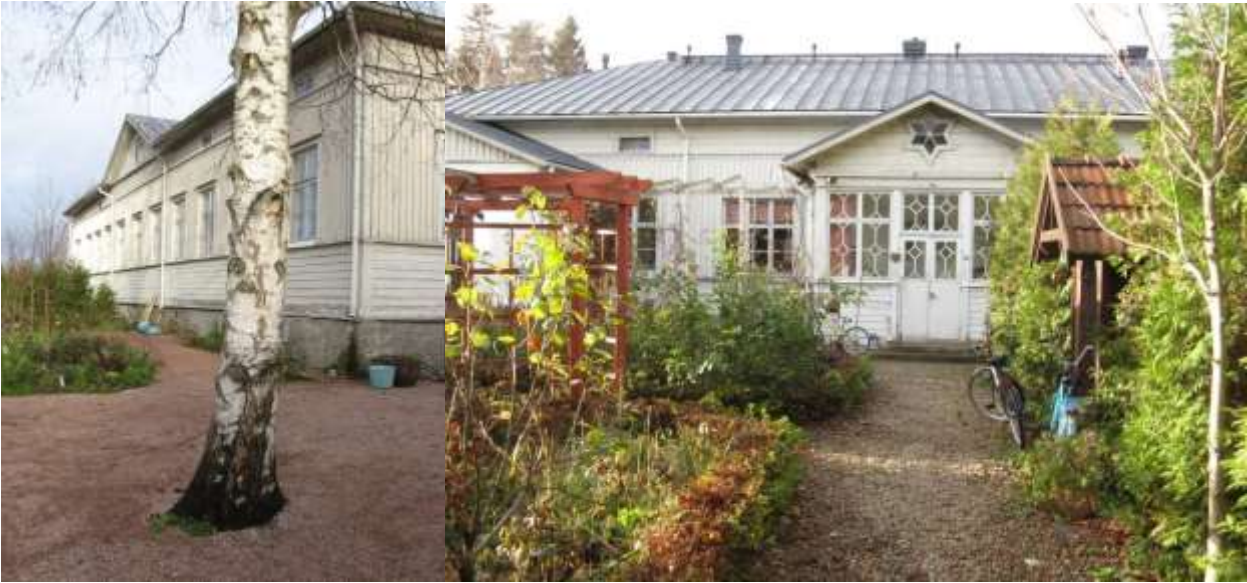
TYAdigi 39. 2-3. Hattulan entisen pappilan päärakennuksen järvenpuoleinen sivu (vas.) sekä julkisivua uusine puutarhoineen. Kuvat H.-M. Pellinen.

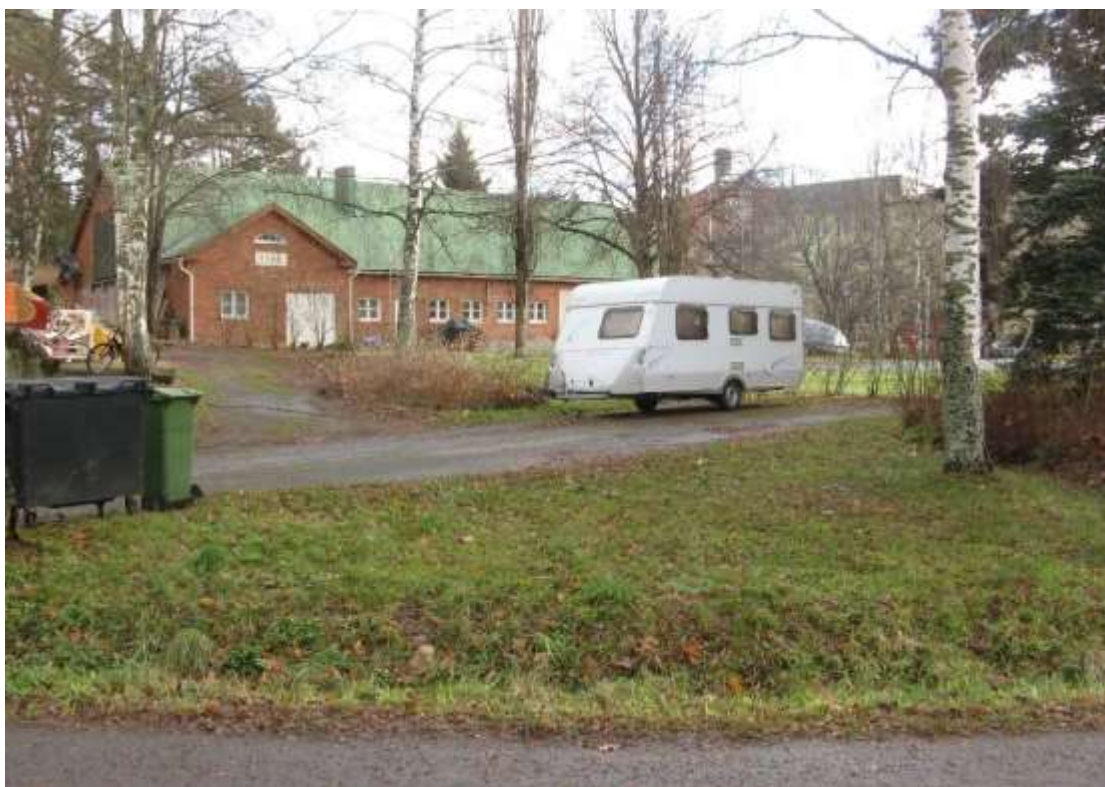
TYAdigi 39.9. Pappilan punatiilinen navetta on nykyään asuntona. Kuva H.-M. Pellinen.

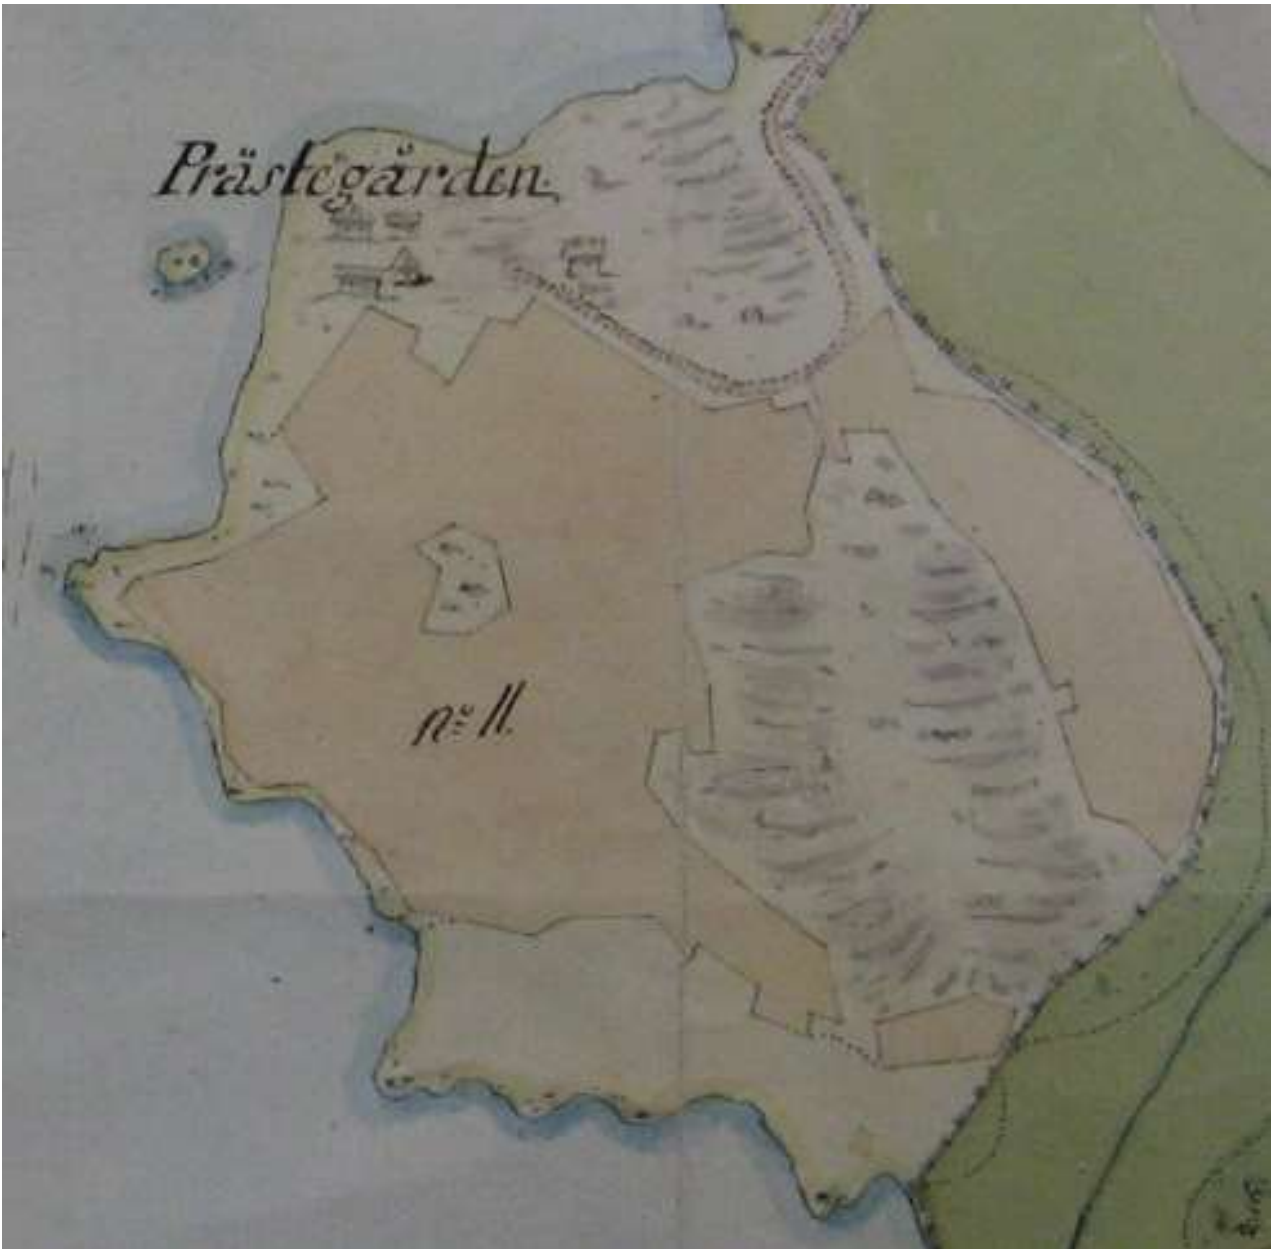
Hattulan pappila vuoden 1773 isojaonkartassa. (Kansallisarkisto H 10 1/9-21)

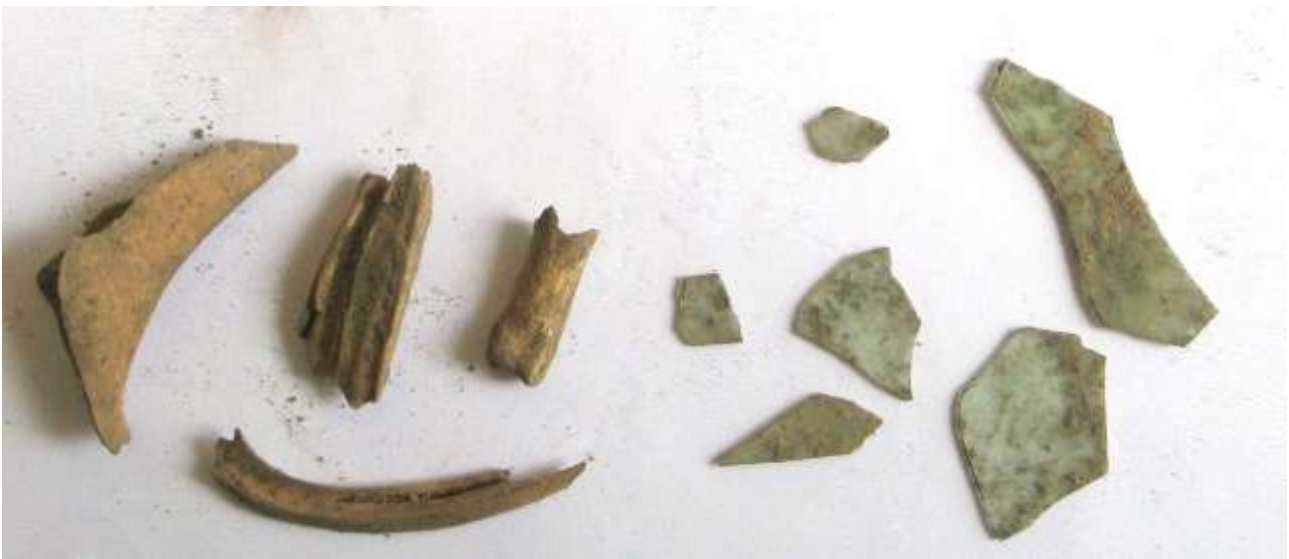
Hattulan pappilan päärakennuksen alta, koekuopasta 2 löytyneet eläinten luut ja ikkunalasin palaset. Löytöjä ei ole taltioitu. Kuva H.-M. Pellinen.

Paksun täyttömaan vuoksi pihalle ei juuri kannata kaivaa koekuoppia. Päärakennuksen kaakkoisnurkalle tehtiin kuitenkin yksi kuoppa (kk 1 kartassa 1, N=6772754, E=359844 ETRS-TM35FIN) kohtaan, johon maanomistaja on suunnitellut maalämpöpumpun asentamista. Paikalla havaittiin pelkästään puhdasta täyttömaata. Kairauksilla ei myöskään ylletty kulttuurikerrokseen, lukuun ottamatta etupihan puutarhaympyrää, jossa yhdessä kohdin näkyi ainakin kairausnäytteessä hiiltä noin 30-35 cm syvyydessä. Ainoa alue, jossa vanhempi maanpinta varmasti on näkyvissä on päärakennuksen kivijalan maapohja, johon pääsikin sisälle lounaispäädyn ovesta. Maapohjaan tehdyssä noin 50x50 cm kokoisessa koekuopassa (kk 2 kartassa 1, N=6772762, E=359827 ETRS-TM35FIN) oli noin 10 cm kuivikekerroksen alla likaista ja sekoittunutta hiekkaa, jossa oli pintakerroksessa kookkaampia, valkoisia uunikaakelin paloja ja kerroksen loppuun, 30-35 cm syvyyteen asti tiilenmurusia sekä kirkkaiden ikkunalasien sirpaleita. Tämän alta paljastui selvästi erillinen kerros, jossa maa oli hieman tummempaa ja paikoin hiilensekaista. Kerros sisälsi myös vaaleita saviraitoja, vanhan peltomaan tapaan. Alemmasta kerrostumasta löytyi vaaleanvihreää ikkunalasia sekä eläinten luita. Puhtaalta vaikuttanut, hienojakoinen savimaa tuli vastaan noin 50 cm syvyydessä (huomautettakoon, että maalajikartan mukaan varsinaisen pohjamaan pitäisi tällä alueella kuitenkin olla moreenia, joskin paikalliset pienet anomaliat ovat tietysti mahdollisia).

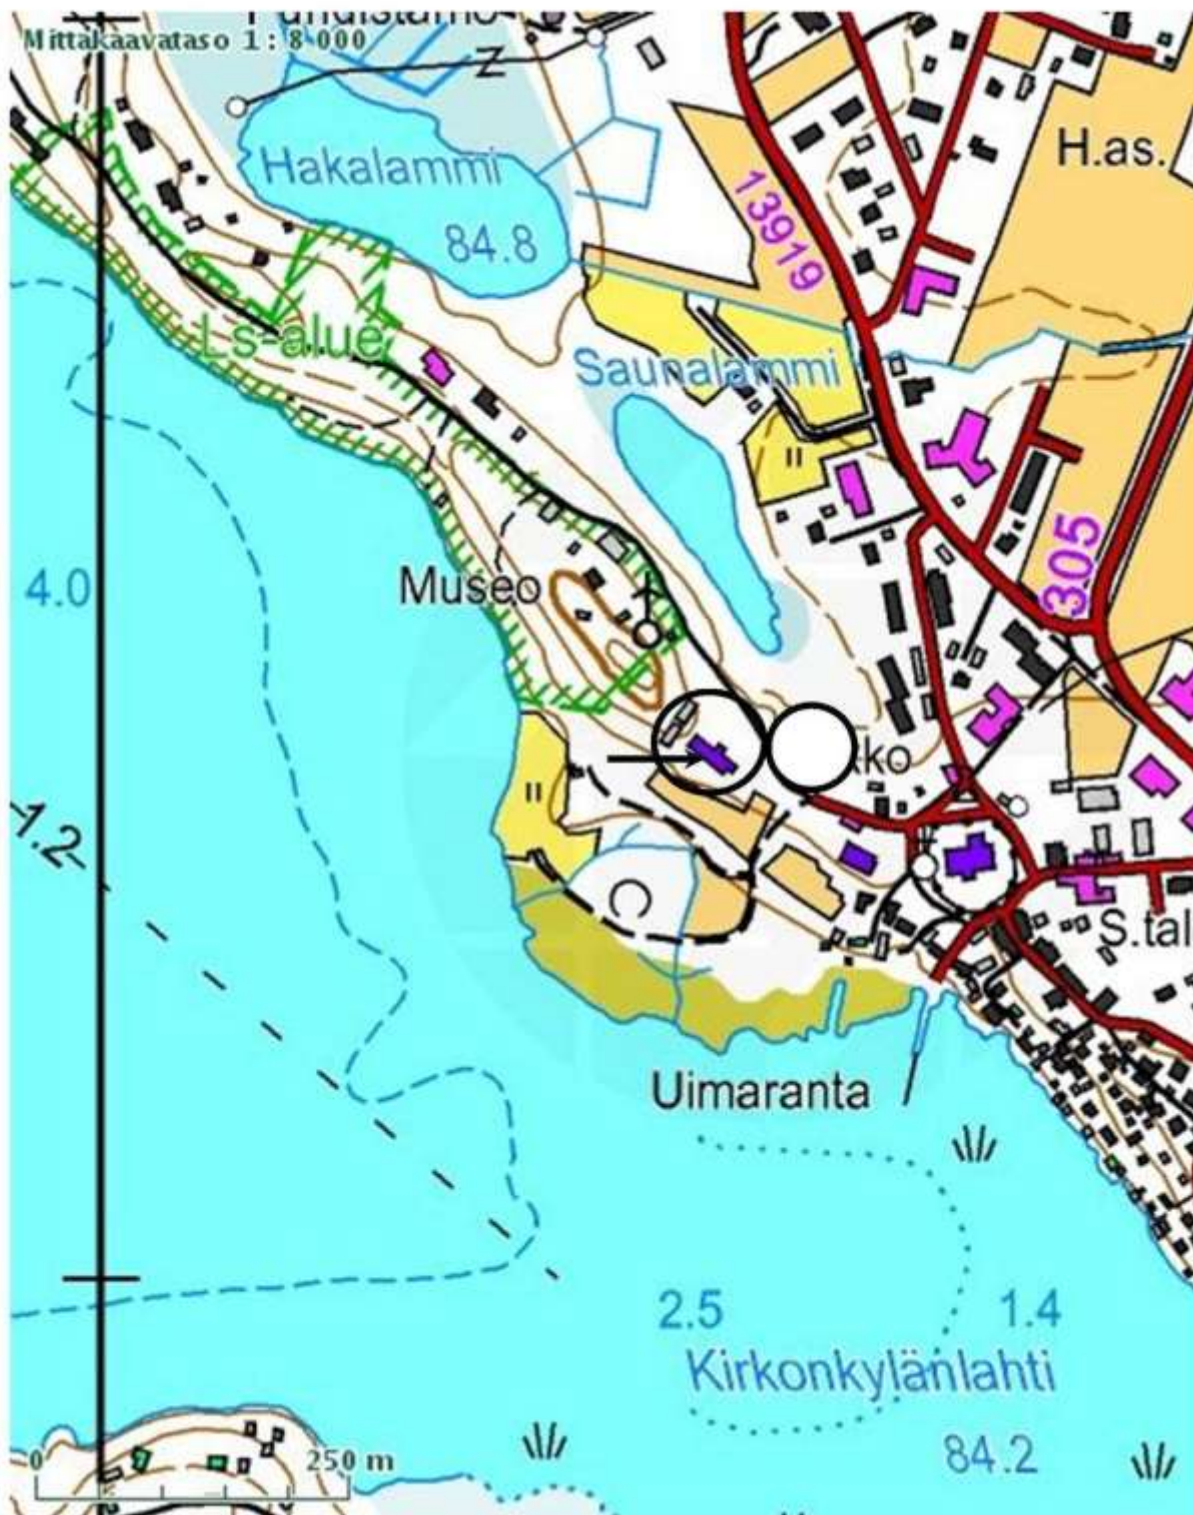
Ote peruskartasta 213211 Hauho (© Maanmittauslaitos). Mustalla nuolella on merkitty Hauhon viimeisin kirkkoherranpappilan päärakennus, sen ympärille miespihan sijainti. Toisen ympyrän tienoilla on sijainnut Hauhon pappilan karjapiha, jonka rakennuksia ei ole enää pystyssä.

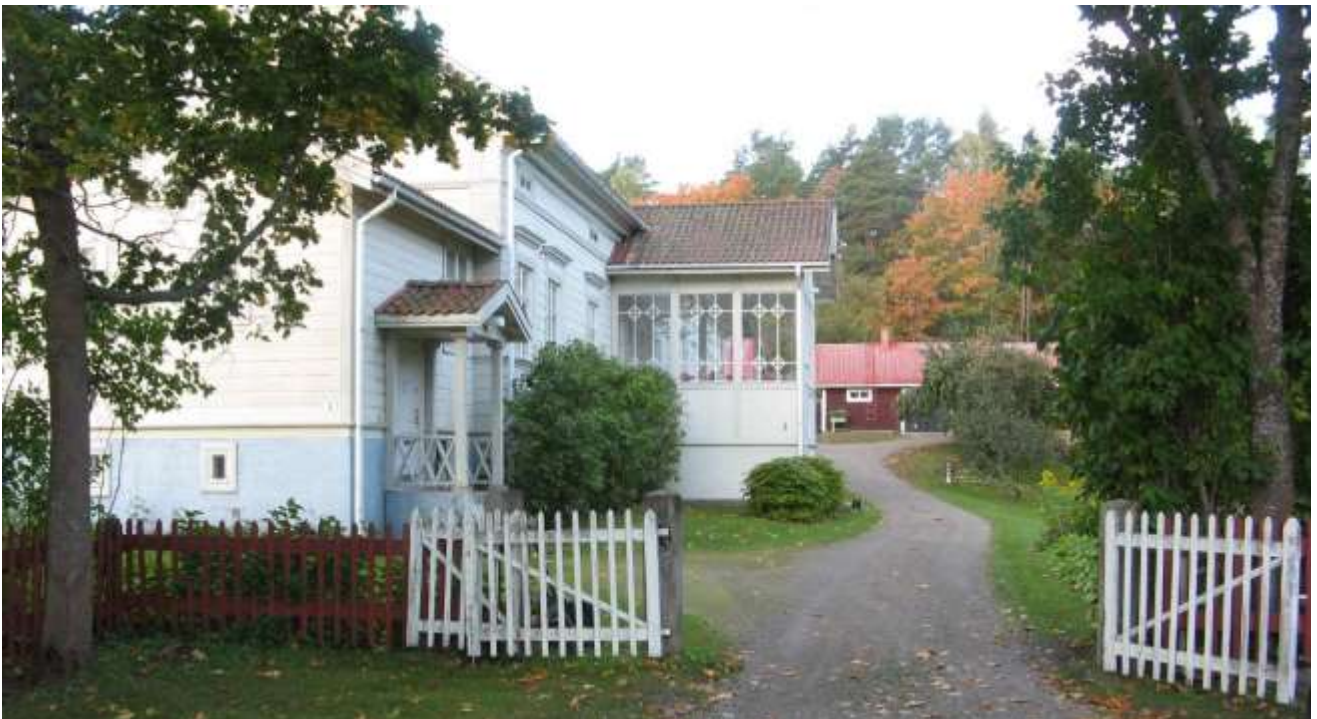
TYAdigi 39. 15. Hauhon pappilan 1840-luvulla pystytetty päärakennus kaakosta. Kuva H-M. Pellinen.

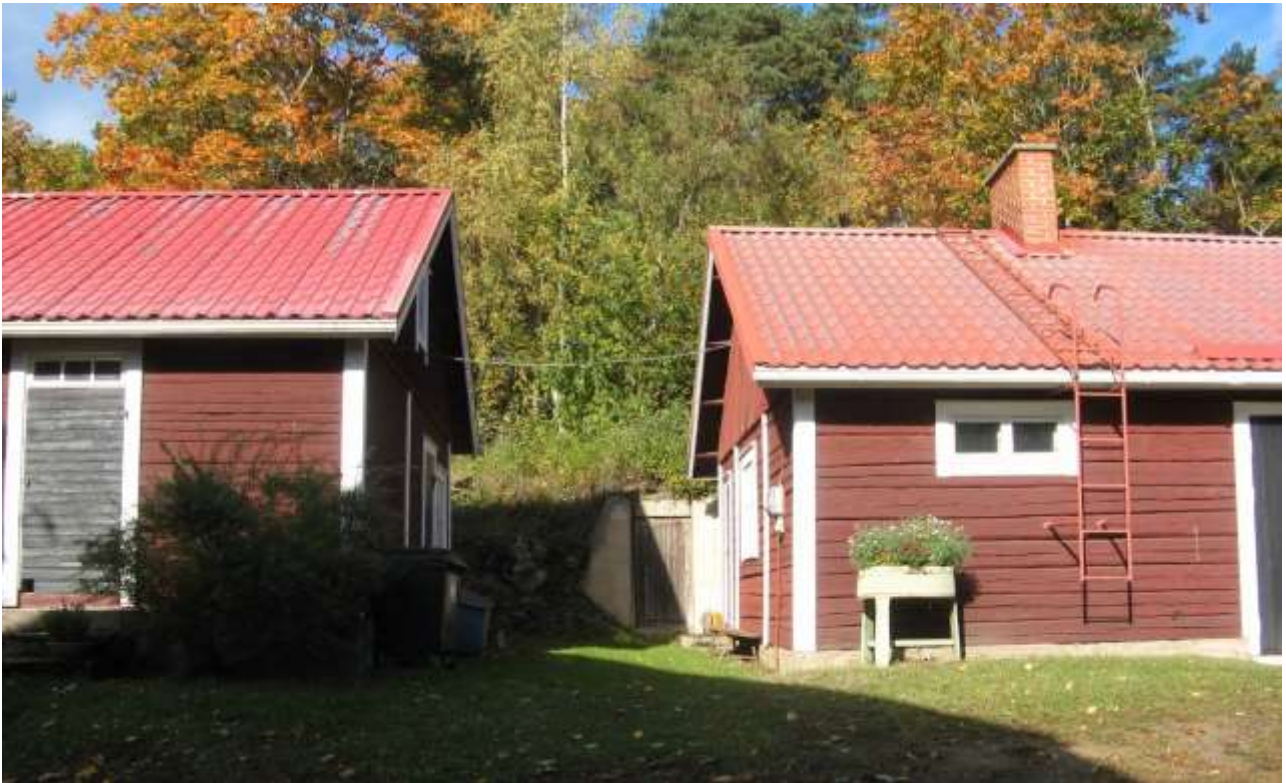
TYAdigi 39. 17. Pihan luoteissivulla sijaitsevien ulkorakennusten välistä on sisäänkäynti rinteeseen tehtyyn maakellariin, kuva kaakosta, H.-M. Pellinen.

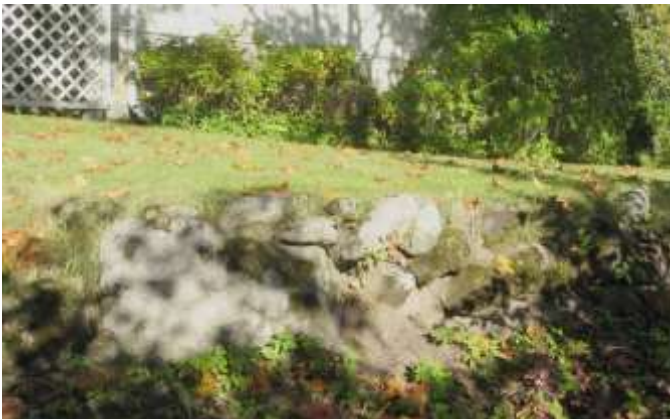
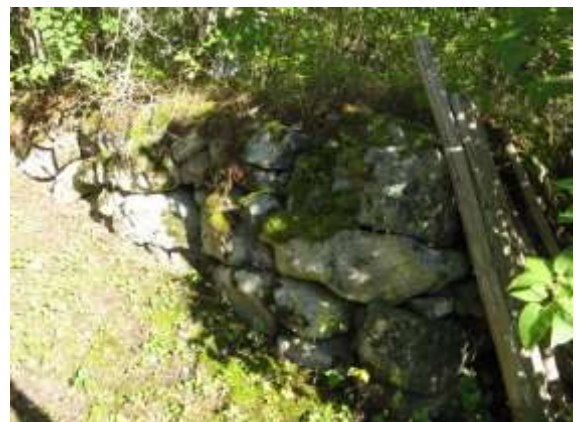
TYAdigi 39.22 ja 23. Terassirakennelmia päärakennuksen takana, vas. taloa lähinnä oleva terassin reuna, oik. toinen alemmista terasseista. Kuvat H.-M. Pellinen.

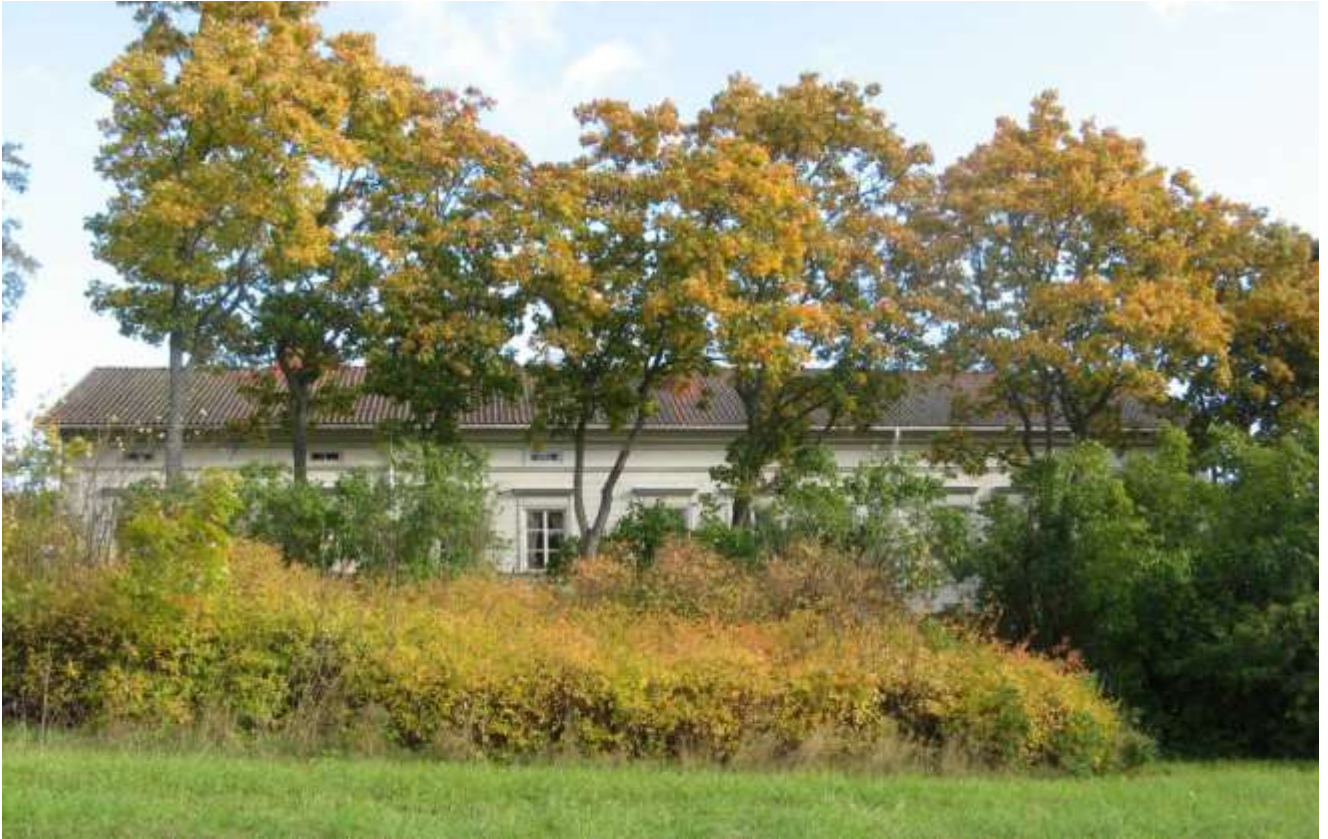
TYAdigi 39. 25. Päärakennus lounaasta, nurmettuneelta pellolta nähtynä. Puutarhaterassit sijaitsevat puurivin ja pensaiston kohdilla. Kuva H.-M. Pellinen.

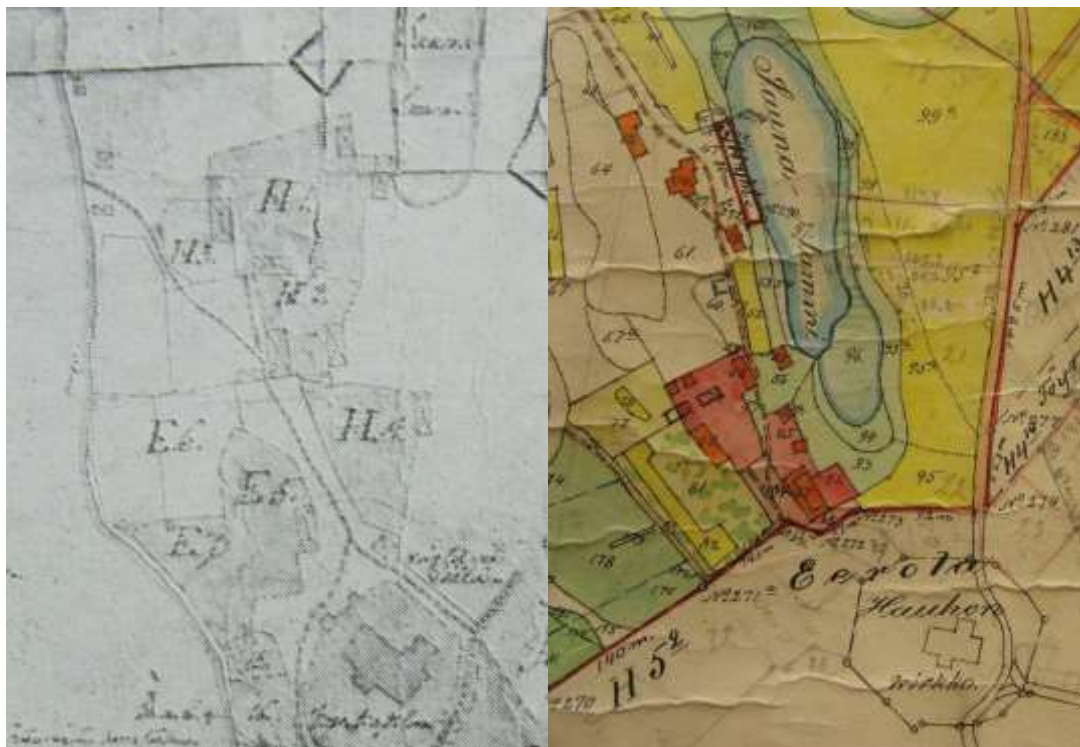
Vasemmalla ote Hauhon Kirkonkylän kartasta vuodelta 1796, jossa ylimpänä oleva H 1 on pappilan miespiha. (Drake 1985, 23) Oikealla pappilan rakennuksia vuoden 1933 uusjaon kartalla, jossa pappilan päärakennus on numero 80. (Hauhon seurakunnan arkisto)

Pappilan viimeisestä rakennusvaiheesta ennen rakennuskannan purkamista saa kuvan uusjaon kartasta vuodelta 1933, jossa nykyisen päärakennuksen lisäksi näkyvät kolme pientä piharakennusta miespihan luoteisnurkassa sekä lampuodin talo Kotkontien varressa ja sauna Saunalammin rannalla. Karjapihan puolella näkyy vielä nykyisin purettu kookas navetta ja kaksi muuta pienempää rakennusta.

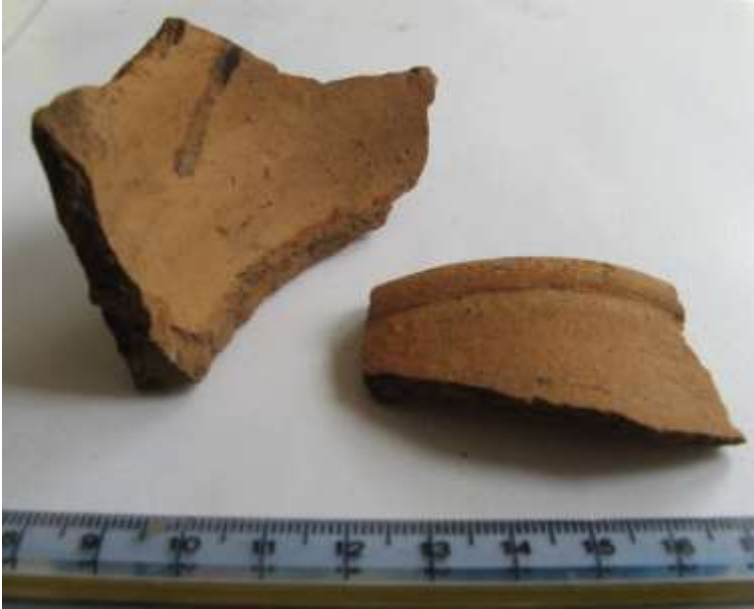
Lasittamattomia punasaviruukun palasia koekuopasta 4. Löytöjä ei ole luetteloitu kokoelmiin. Kuva H.-M. Pellinen.

Kirkkoherra Tapani Vanhanen kertoi kompostina käytettävän luoteis/pohjoisreunan metsäistä rinnettä. Läntisemmän ulkorakennuksen taakse kaivetusta koekuopasta (kk 4 N=n.6784432, E=n.368445) paljastuikin kookkaita valkolasitteisen fajanssin, saviruukkujen ja lasiastioiden palasia sekä jälleen tiiltä ja palamatonta luuta. Löytöjen loputtua noin 40-45 cm syvyydessä tuli esiin puhdas, karkea sora.

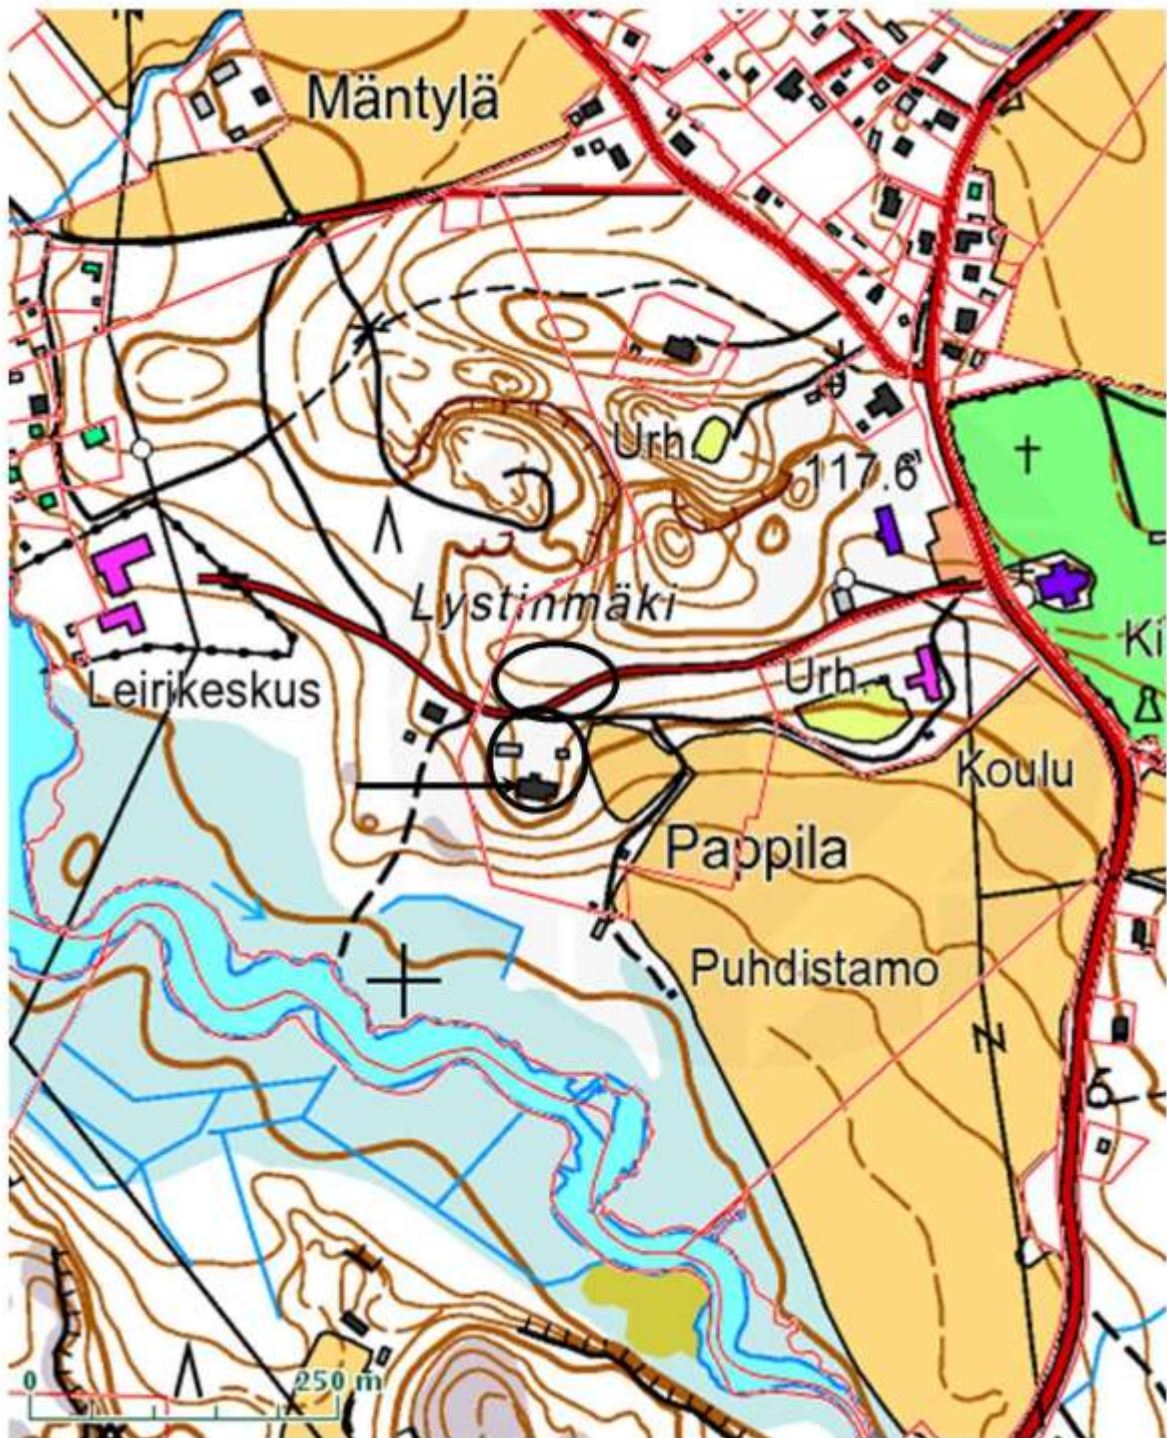
Ote peruskartasta 2131 11 (© Maanmittauslaitos), johon on merkitty mustalla nuolella pappilan viimeisin päärakennus ja sen ympärille miespiha. Mustan soikion sisällä on sijainnut pappilan karja- ja ulkorakennuksia.

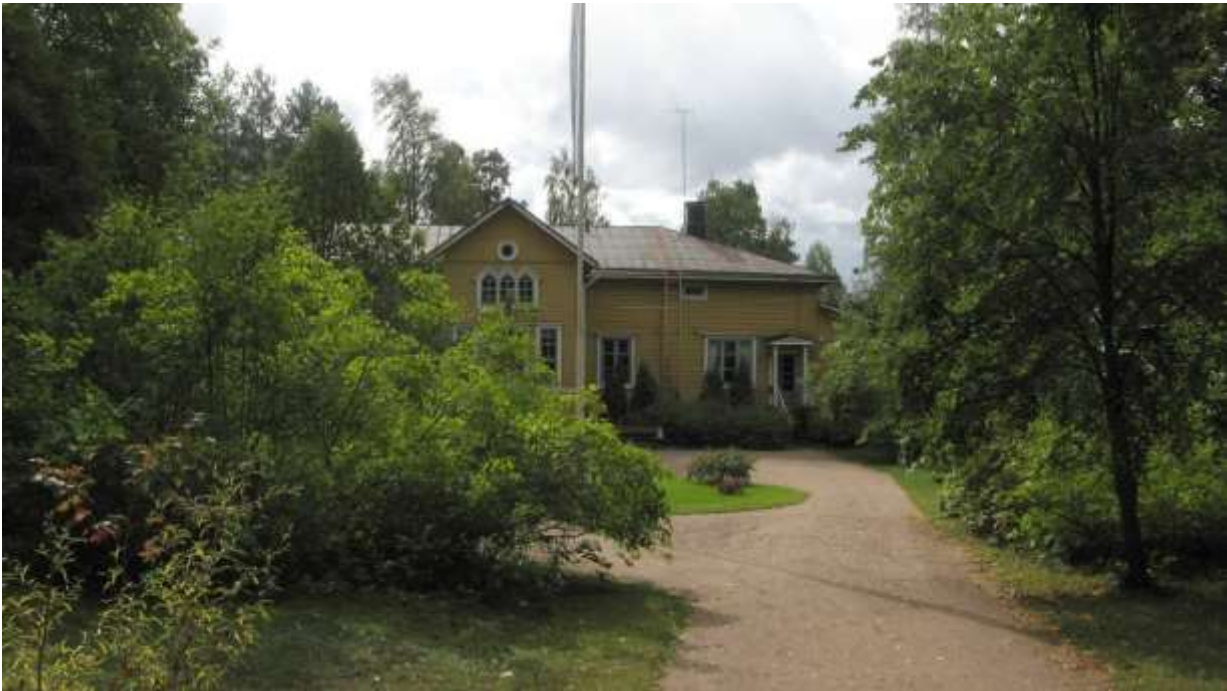
TYAdigi 39. 27. Janakkalan entisen pappilan päärakennus syyskuussa 2012, pohjoisesta. Kuva H.-M. Pellinen.

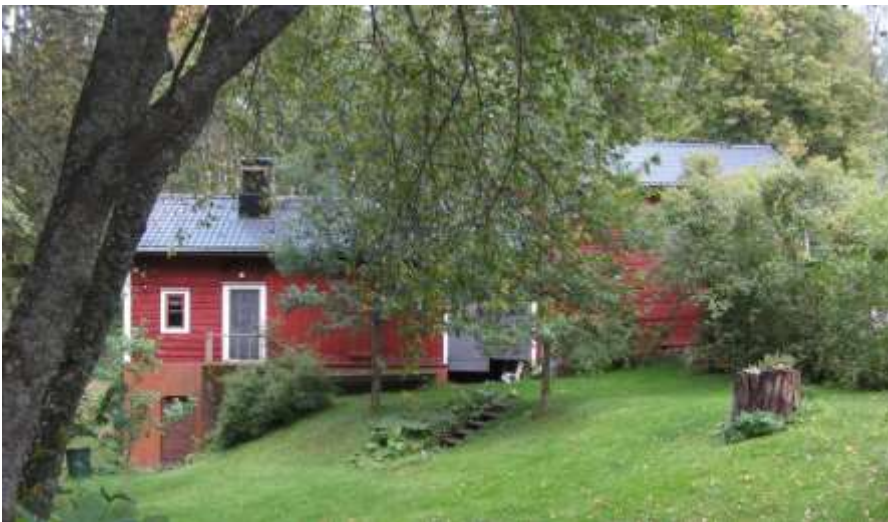
TYAdigi 39.34. Pihan länsireunan ulkorakennus etelästä. Kuva H.-M. Pellinen.

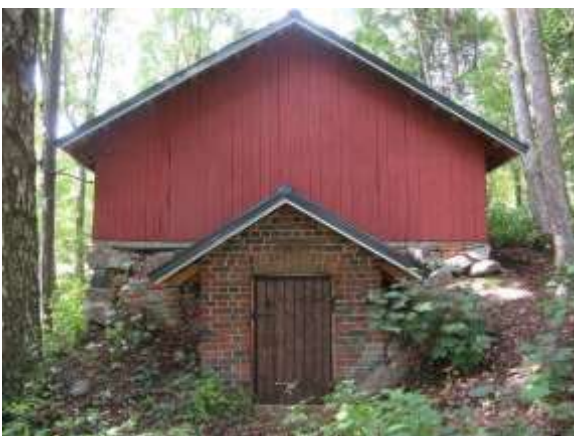
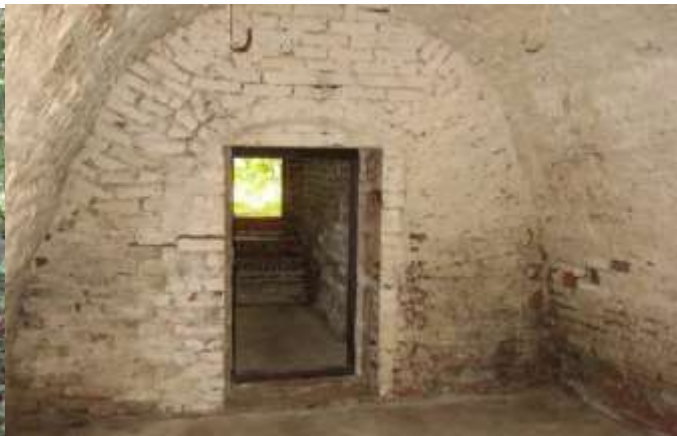
TYAdigi 39. 38 ja 40. Pihapiirin itäreunan rinteessä sijaitseva tiilikellari. Kuvat H.-M. Pellinen.

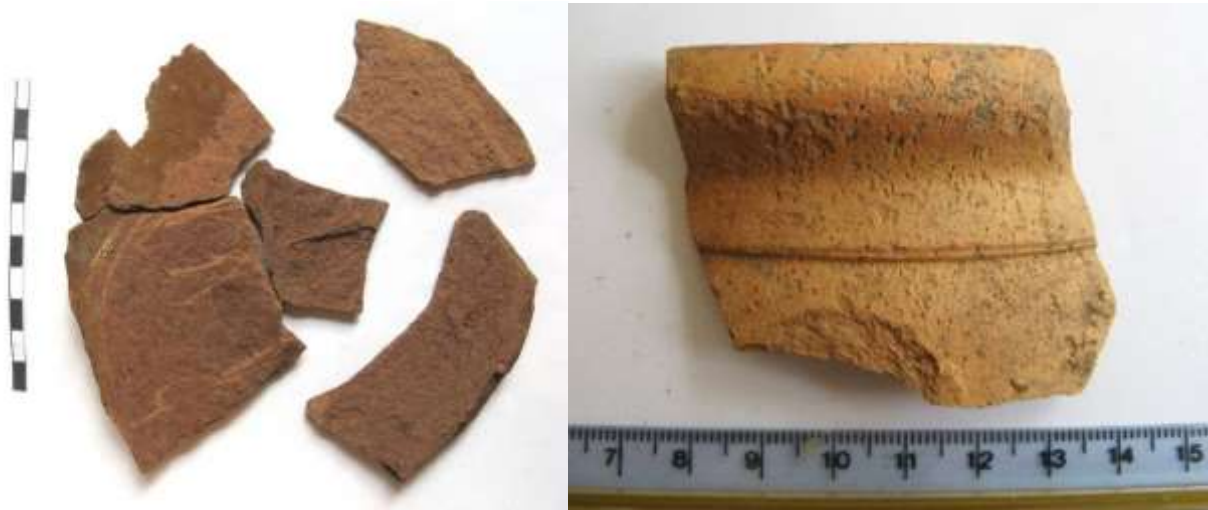
Vas. punasavikeraamisen vadin tai lautasan paloja koekuopasta 2, oikealla lasittamattoman ruukun reunapala kuopasta 5. Kuvat H.-M. Pellinen.

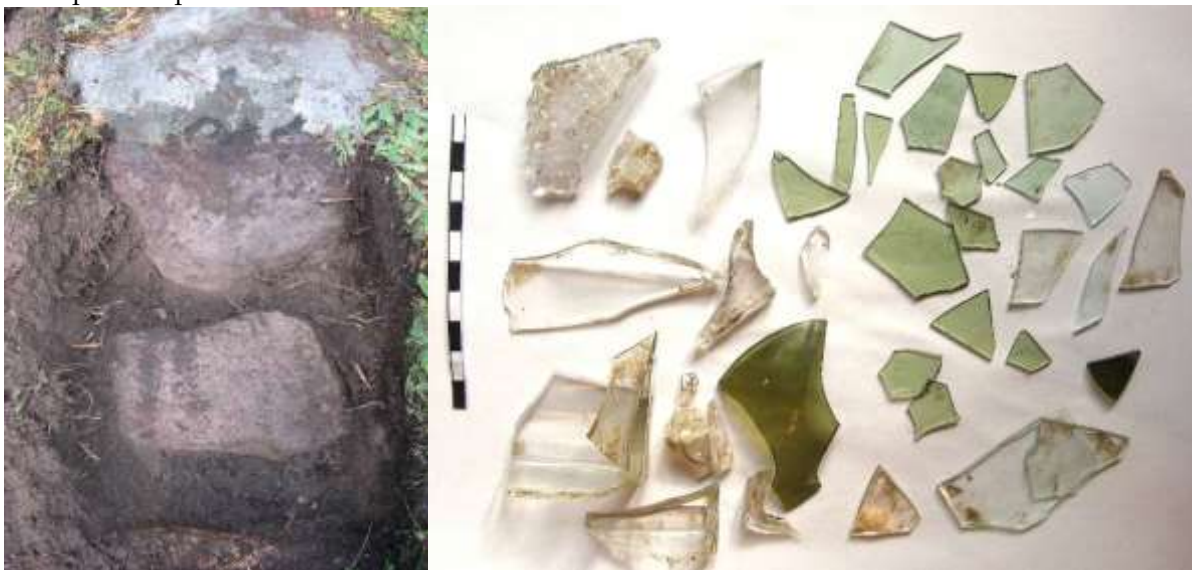
TYAdigi 39.36. Koekuoppa 5 todennäköisen kivijalan jäänteiden vierellä. Toisessa kuvassa kuopasta laakean kiven päältä ja reunoilta löytynyttä lasia. Kuvat H.-M. Pellinen.

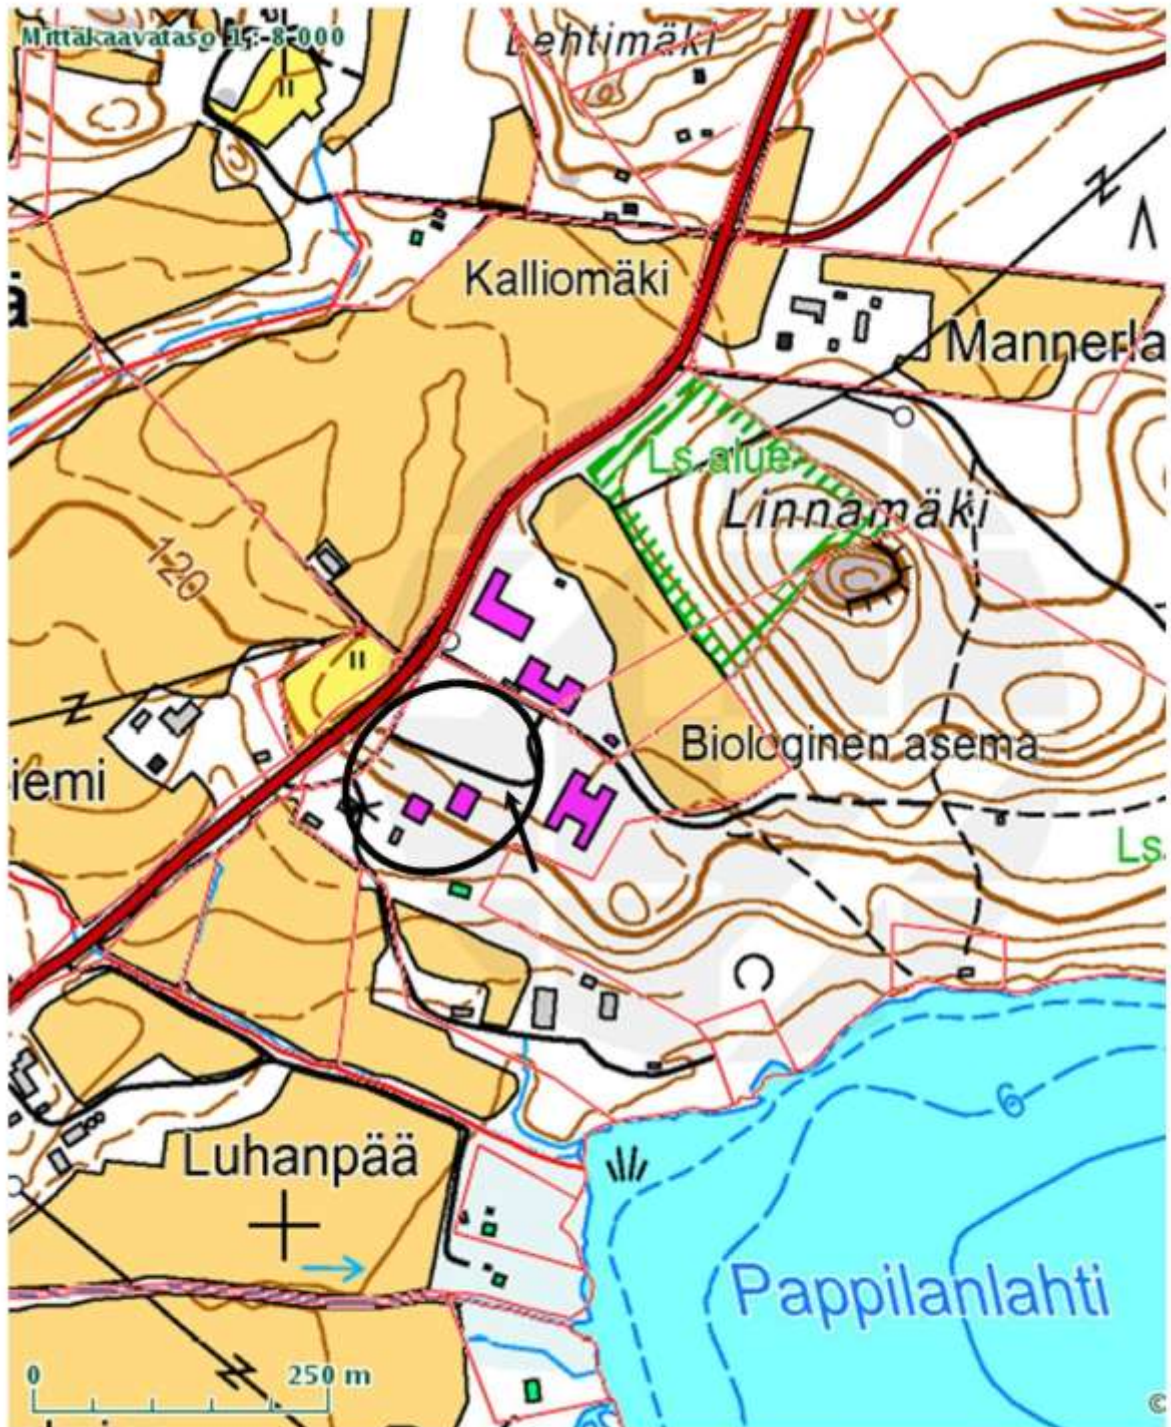
Ote peruskartasta 213404 (© Maanmittauslaitos), johon on nuolella merkitty viimeisimmän pappilan päärakennuksen paikka. Soikion sisälle jää vanha tonttima (mies- ja karjapiha), jotka on rajattu vuoden 1788 isojaonkartan perusteella.

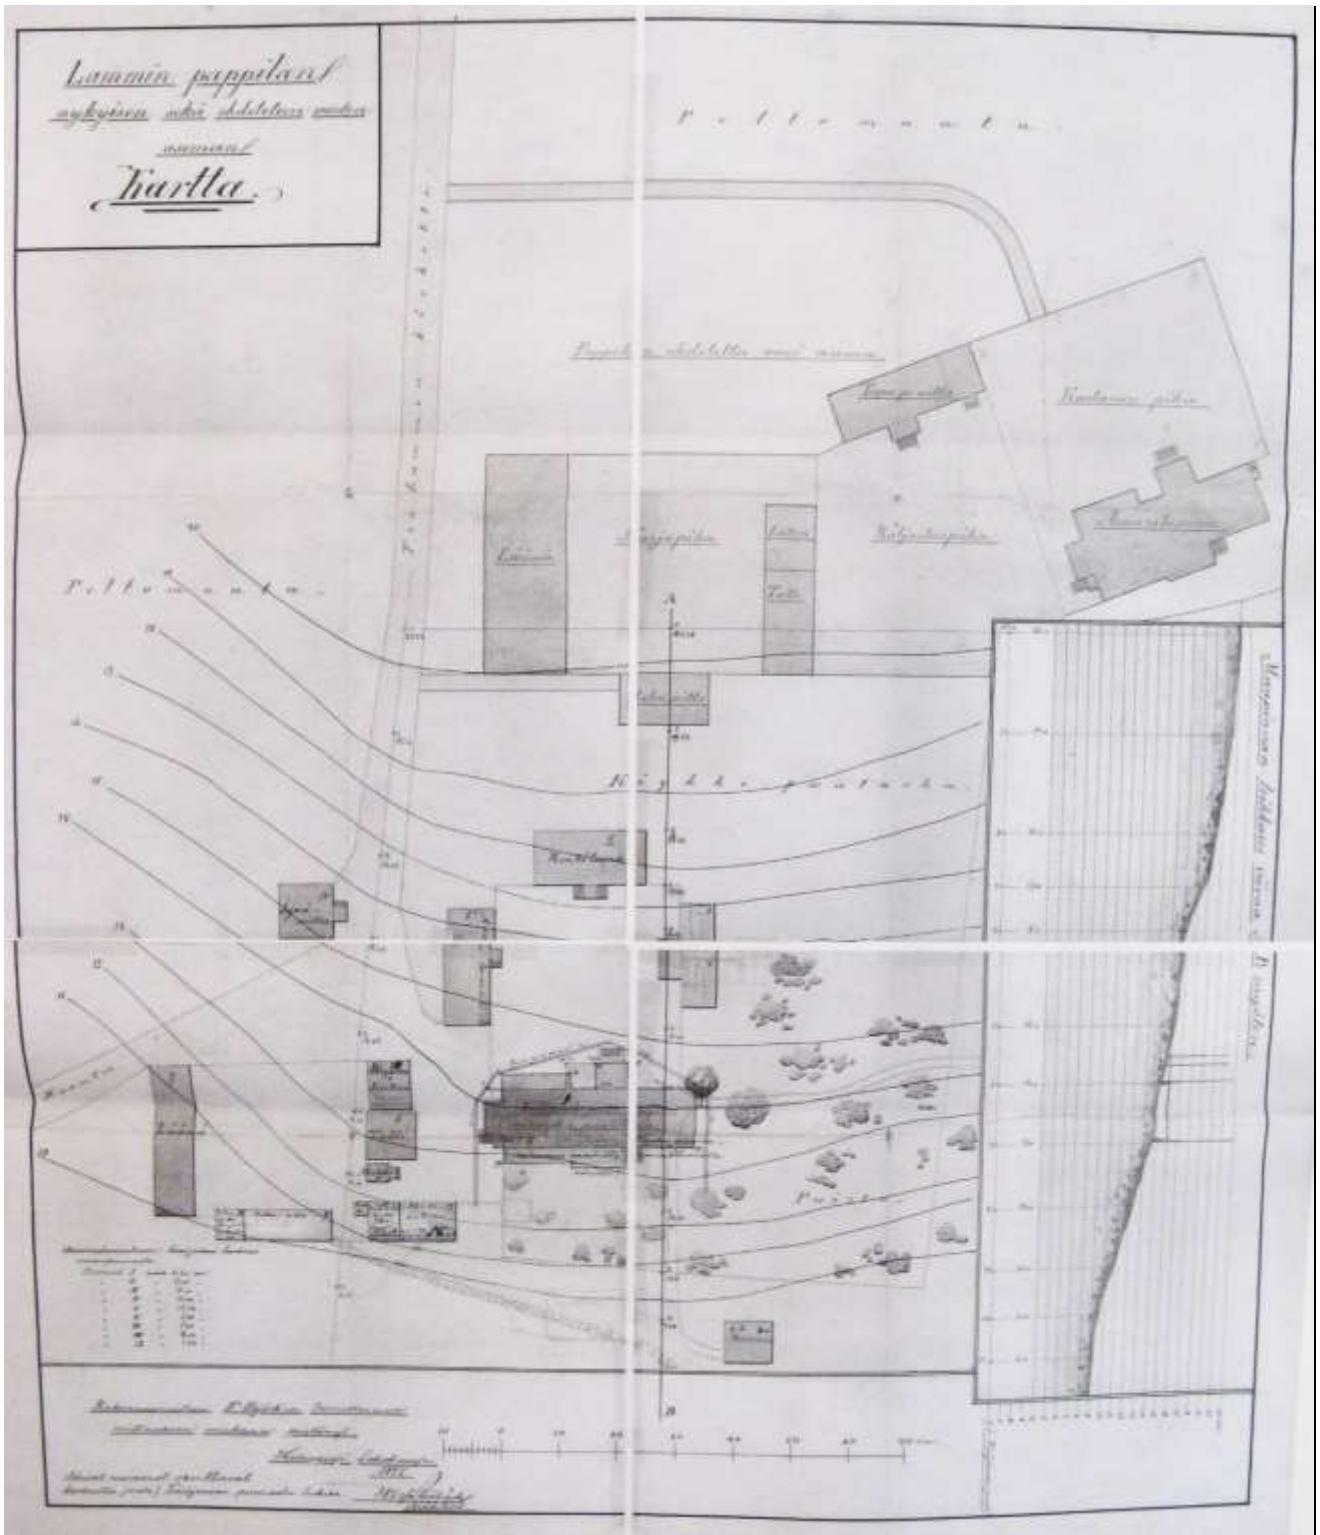
Kopio arkkitehti Stenbäckin piirroksesta, jossa alhaalla ovat tuolloin olemassa olevat pappilan karjapiha (vas.) ja miespiha (oik.), jossa alimpana näkyy 1810-luvulla pystytetty päärakennus. Ylempänä on suunniteltu uusi asemakaava, josta toteutui ainakin oikeanpuolimmaisena sijaitseva, vuonna 1899 valmistunut uusi päärakennus. (Kuva valokopiokollaasista H.-M. Pellinen, alkuperäinen piirros Lammin seurakunnan arkistossa)
