KANTA-HÄMEEN KESKIAIKAISET PAPPILAT

Hattulan, Hauhon, Janakkalan, Lammin, Tammelan ja Vanajan
sekä Urjalan pappilatonttien inventointi 24.7.-30.11.2012

Hanna-Maria Pellinen
Turun yliopisto
Arkeologia

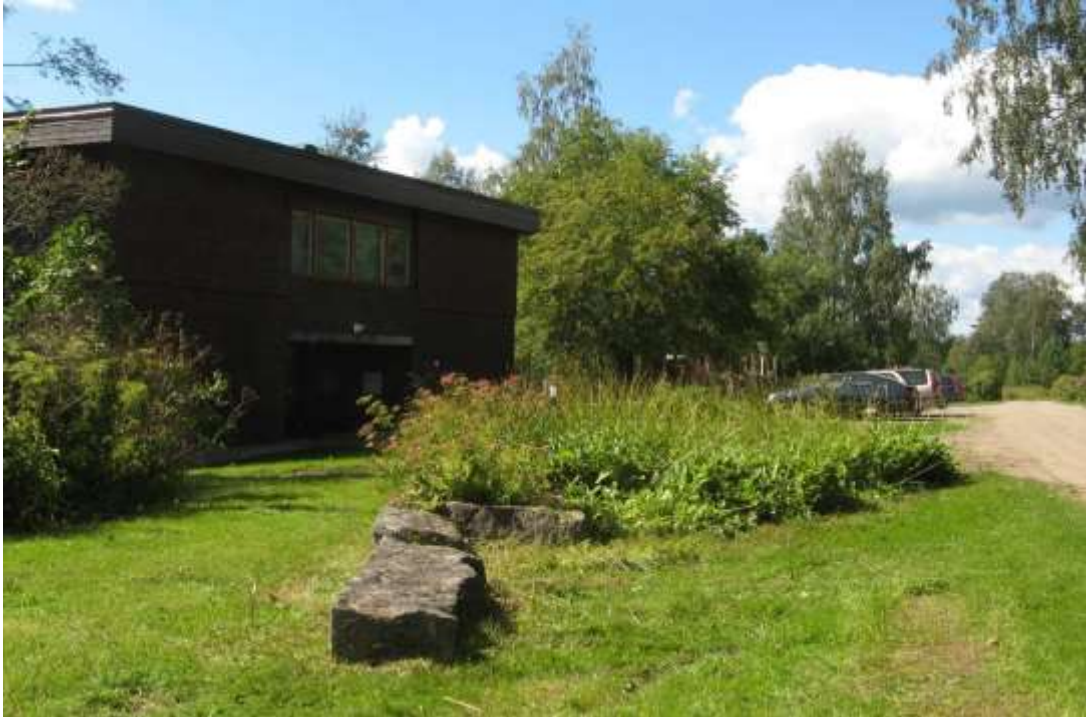
TYAdigi 39.44. Lammin viimeisimmän, vuonna 1899 valmistuneen ja vuonna 1970 puretun pappilan päärakennuksen kivijalan säilytettyä osaa, idästä. Kuva H.-M. Pellinen.

Maastotarkastuspäivänä 2.8. pihapiirissä oli auki mittavia työmaakaivantoja, yksi päärakennuksen edessä ja toinen eteläreunan asuntoloiden takana. Tarkastin kuoppien leikkaukset ja poistettujen maiden kasat. Leikkausten pintakerroksissa näkyi sekoittunutta likamaata, mutta ei mitään rakenteisiin viittaavaa, kasoissa jonkin verran tiilen palasia, kirkasta ikkunalasiasia ja yksi teollinen rautanaula.

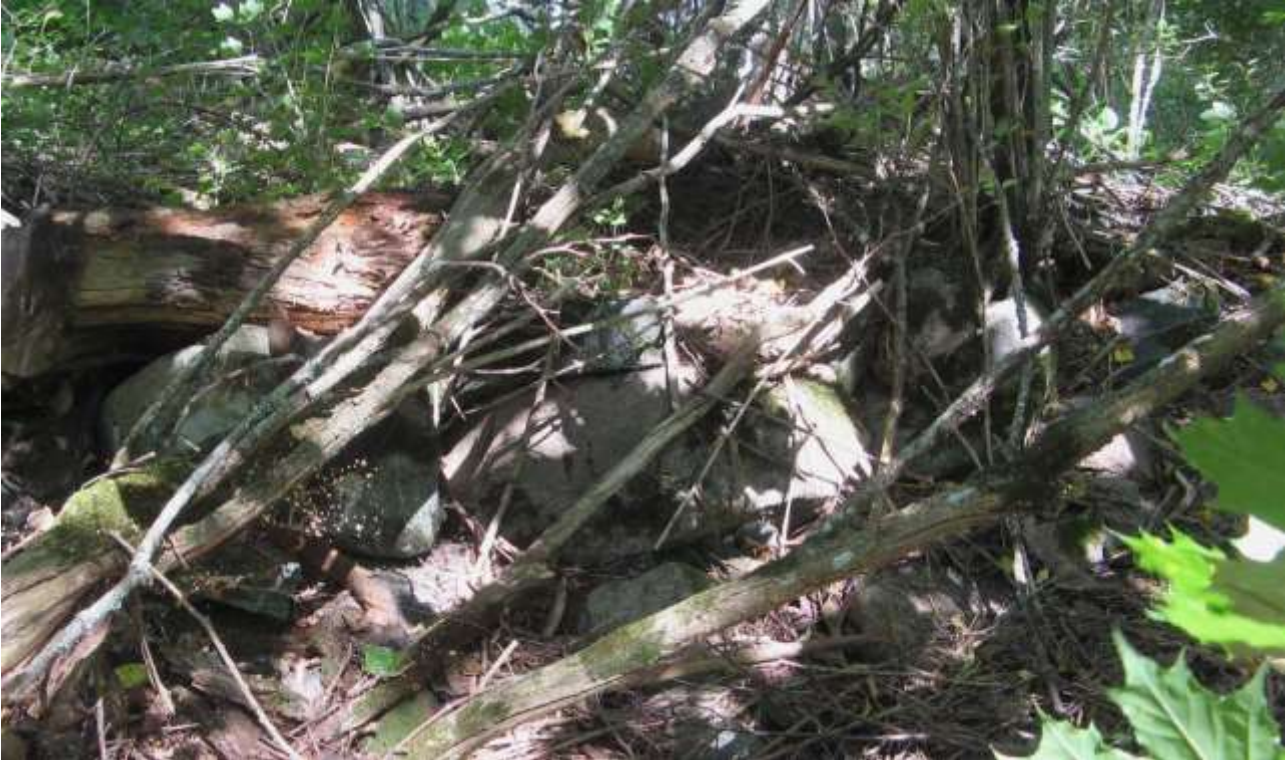
TYAdigi 39.52. Kivilatomusta pusikon keskellä, rantaan johtavan tien pohjoispuolella. Kyseessä on nähtävästi 1810-luvulla rakennetun ja vuoteen 1899 mennessä puretun pappilan päärakennuksen kivijalka, johon on myöhemmin koottu uudempien rakennusten purkujätteitä. Kuva H.-M. Pellinen.

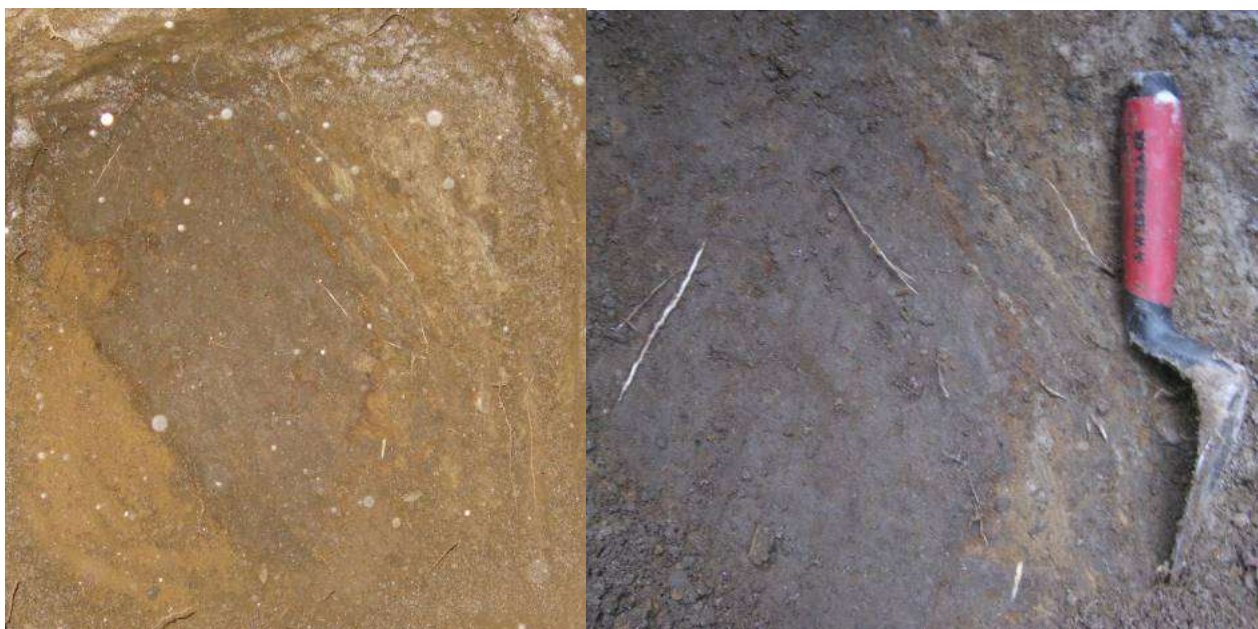
TYAdigi 39.61. Koekuopan 3 puujäänne ja savialue, pohjoisesta. Kuvat H.-M. Pellinen.

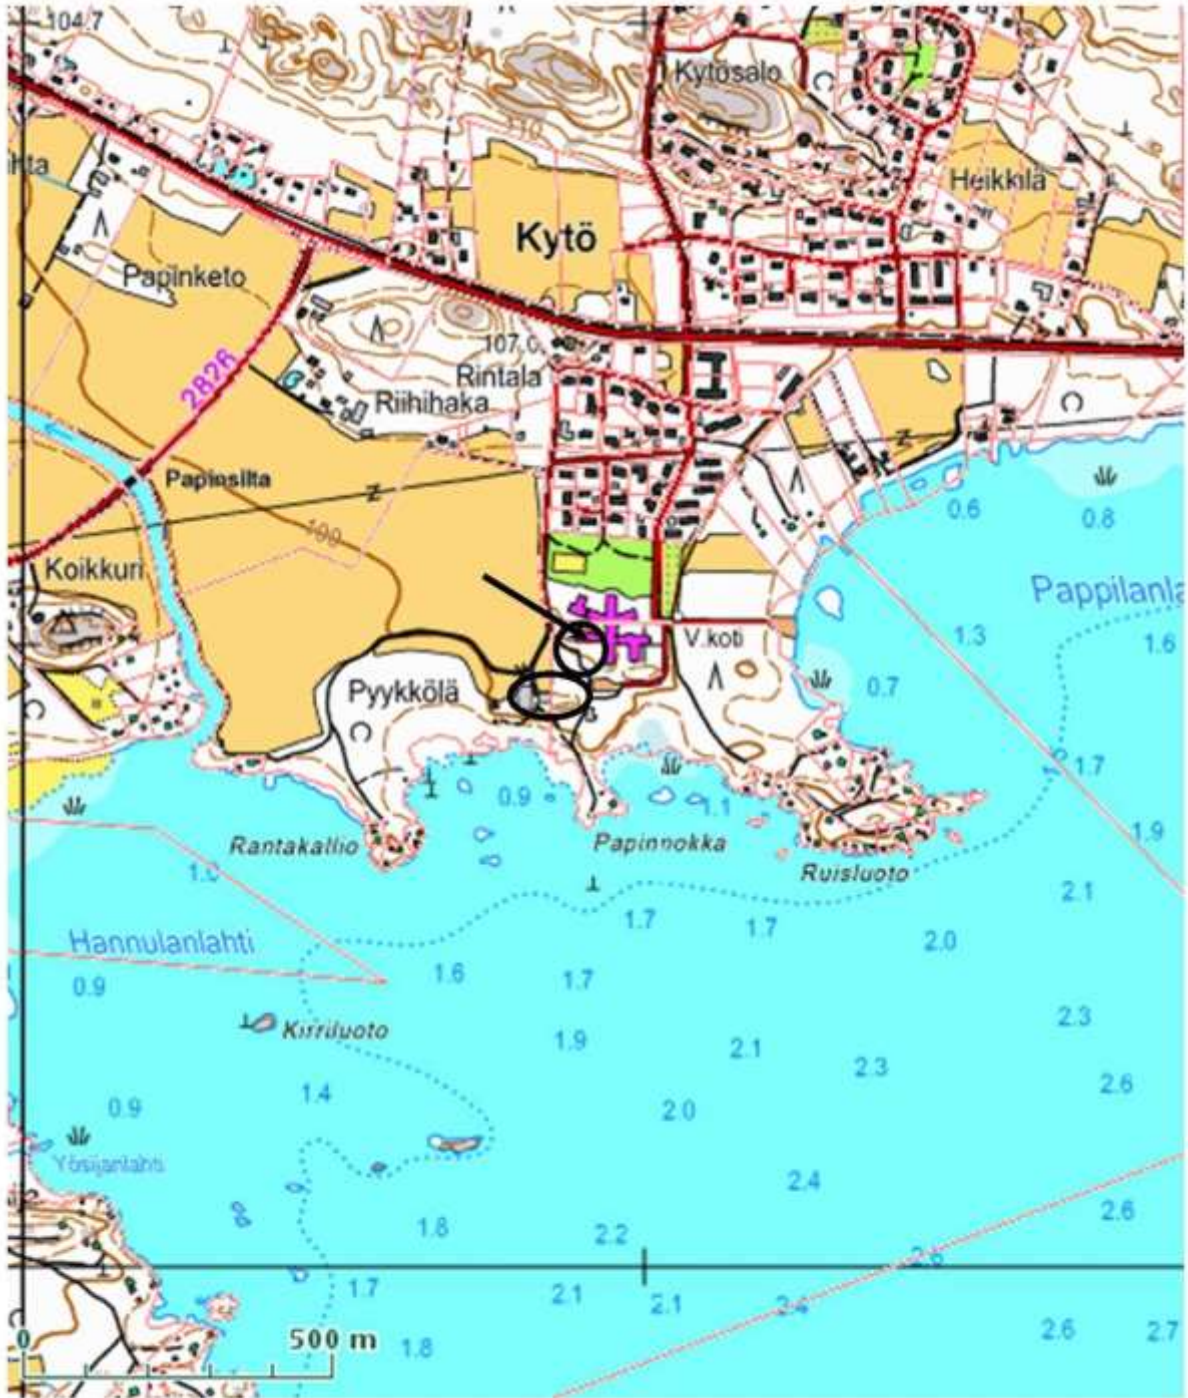
Ote peruskartasta 2113 07 (© Maanmittauslaitos), jossa musta nuoli osoittaa viimeisintä pappilan päärakennusta, sen ympärille rajattu pappilan entinen miespiha. Soikion sisään jää viimeisimmän tunnetun karjapihan alue.

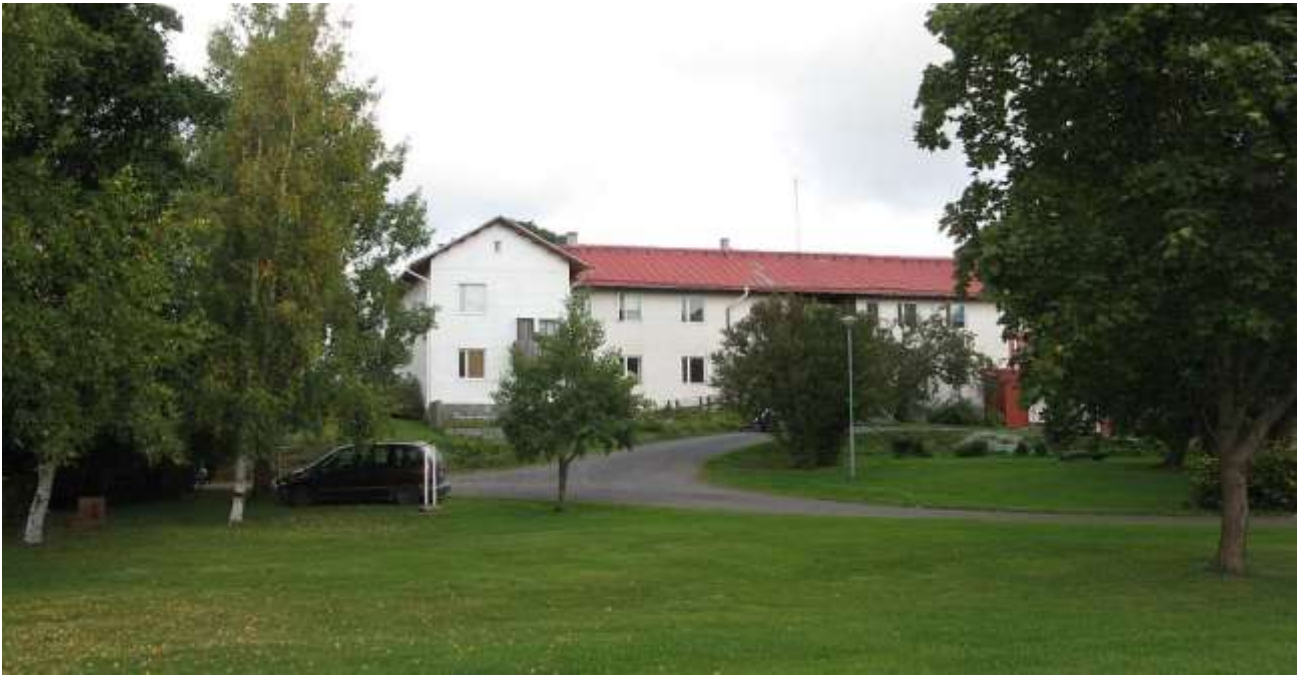
TYAdigi 39.63. Tammelan vanhan pappilan päärakennus modernisoituna ja liitettynä yhteen uudisrakennusten kanssa kesällä 2012, etelästä. Kuva H.-M. Pellinen.

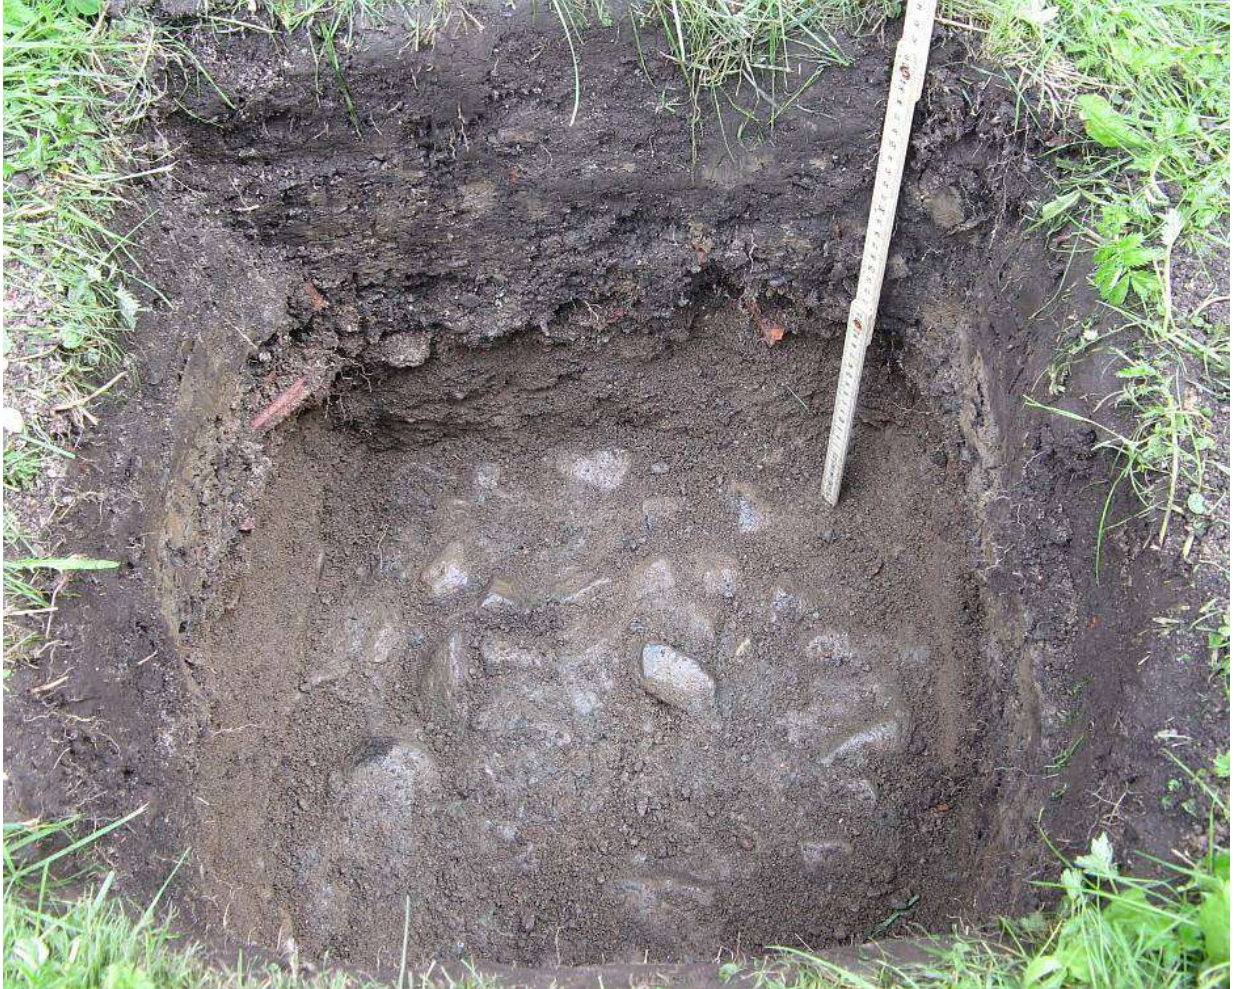
TYAdigi 39.74. Koekuopan 2 tiivis pikkukiveys. Kuva H.-M. Pellinen.

Koekuoppa 2 (N=n.6744992, E=n.320912 ETRS-TN35FIN) sijaitsi vanhan pappilan päärakennuksen eteläpuolisen puistoon kuuluvan nurmiympyrän koillisreunassa. Nurmen alla oli pehmeää, löydötöntä täytemultaa noin 10 cm verran ja tämän alla vaaleaa, kovaa, likalaikkuista savimaata, jossa näkyi hiilen ja tiilen muruja. Noin 20 cm syvyydessä tuli vastaan kerrostuma karkeaa soraa, jossa oli kookkaampia, moderneja kattotiilen paloja (mm. betonitiiltä); laastia ja ohut, teollinen rautanauha sekä kookas pala kattopeltiä. Tiilikerroksen päällä oli pala punaista sytytyslankaa. Tämä purkukerrostuma loppui noin 30 cm syvyydessä, jossa maa oli likaista, karkeaa hiekkaa. Kerroksesta löytyi muutama ikkunalasin siru. Noin 40 cm syvyydestä paljastui koko kuopan alueella tiivis, pienehköistä (keskimäärin 5x5 cm) luonnonkivistä ja savesta koostuva taso. Kivien koloissa näkyi hieman hiiltä. Päätin jättää rakenteen koskematta paikalleen, sen purkamiseksi olisikin tarvittu rautakanki. Kyseessä saattaa olla esimerkiksi vanha pihakiveys.

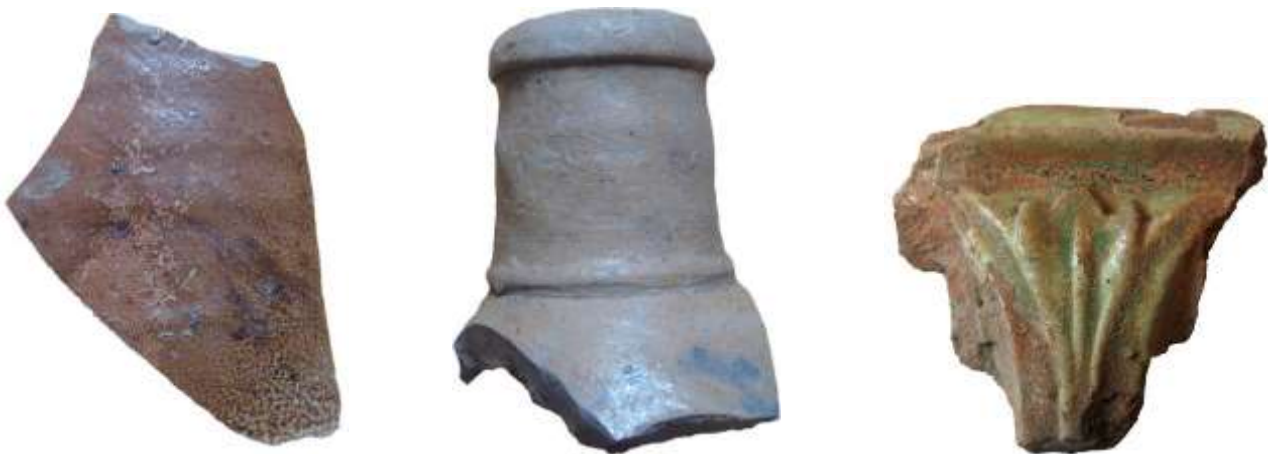
Koekuopituksen yhteydessä taltioituja löytöjä Tammelan vanhan pappilan paikalta: vas. todennäköisesti 1600-luvulle ajoittuvaa kivisavikeramiikkaa (TYA 898:1), edellistä nuorempia löytöjä ovat mm. selteripullon pala (TYA 898:2) sekä oikealla oleva vihreäksi lasitettu punasavikaakelin pala (TYA 898:3). Esineet eivät ole mittakaavassa. Kuvat H.-M. Pellinen.

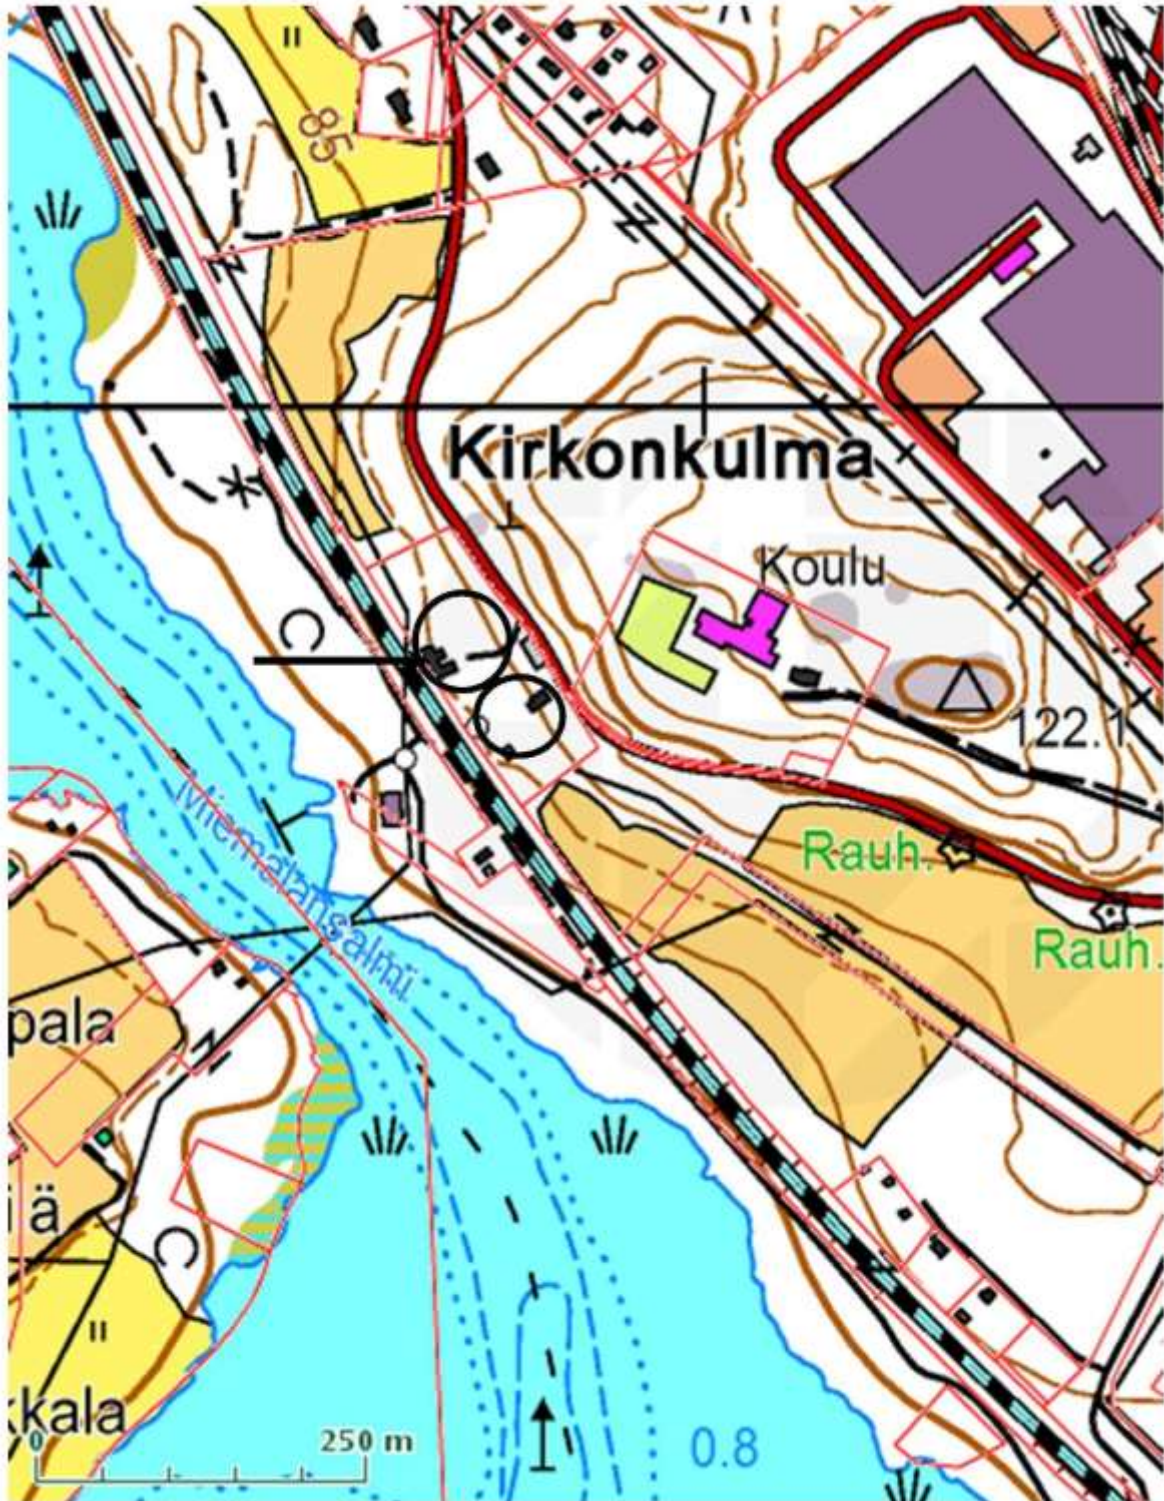
Ote peruskartasta 2131 09 (© Maanmittauslaitos), jossa Vanajan pappilan viimeisin päärakennus on merkitty nuolella ja sen ympärille on rajattu historiallisen miespihan alue. Alemman ympyrän paikkeilla on sijainnut karjapiha.

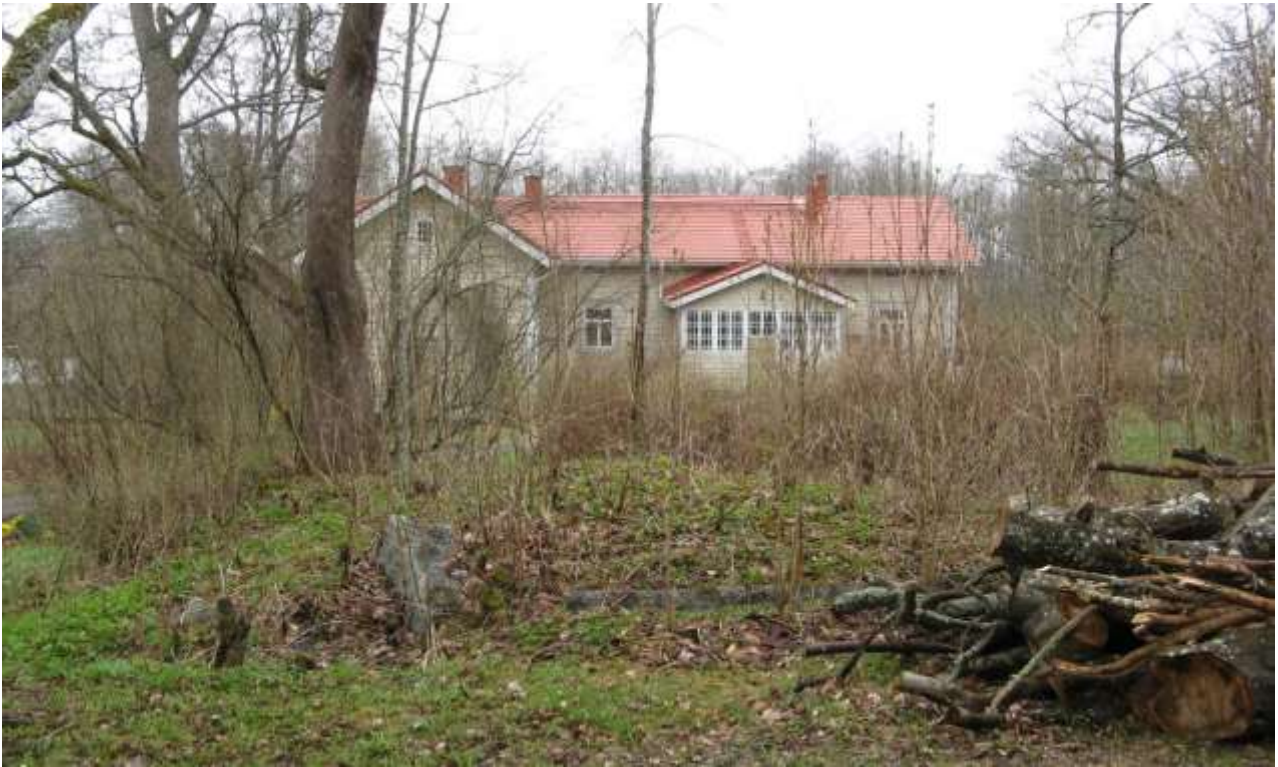
TYAdigi 39.96. Vanajan entisen kirkkoherranpappilan päärakennus idästä, etualalla näkyy yhtä pihapiirin säilyneistä kivijaloista. Kuva H.-M. Pellinen.

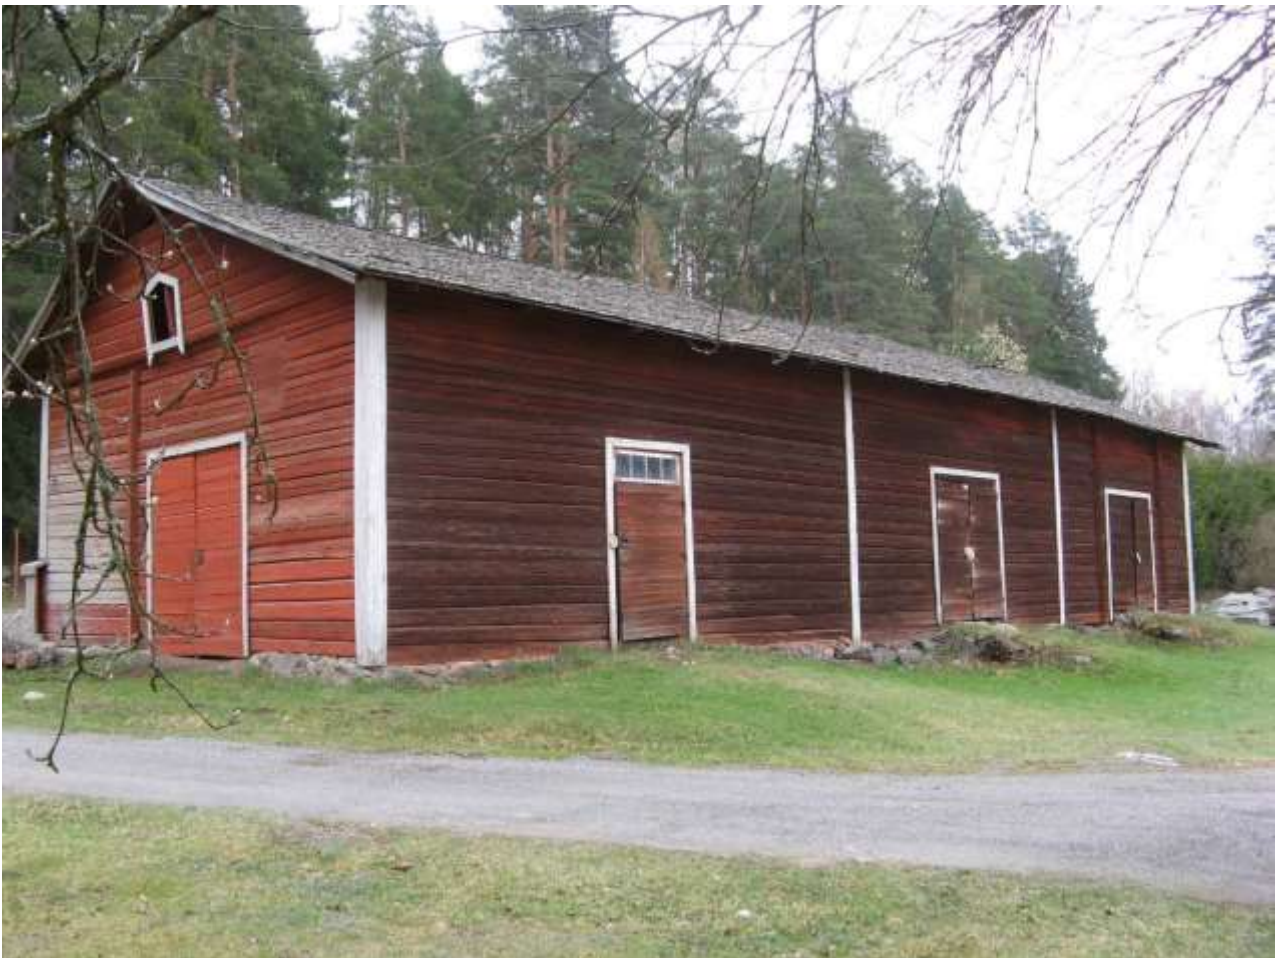
TYAdigi 39.98. Tien vierellä, pihan itäreunassa on vielä pystyssä vanha ulkorakennus. Kuva H.-M. Pellinen.

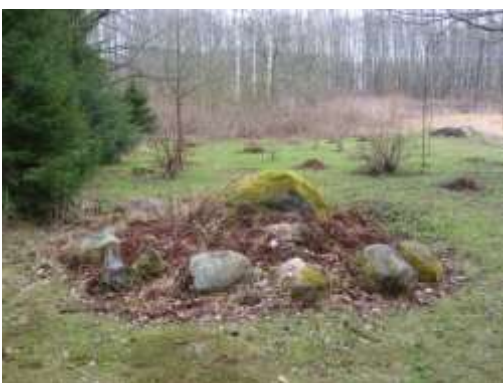
TYAdigi 39.104. Toinen Vanajan entisen pappilan pihapiirin pohjoisreunalla sijaitsevista, todennäköisesti rautakautisista rökkiöistä. Kuva H.-M. Pellinen.

Vuonna 2003 tuli uuden kuusiaidan istutuksessa esiin kiveystä, joka osoittautui moneen otteeseen kasvaneeksi rökkiöksi. Rökkiön yhteydestä taltioitiin palanutta luuta, sen lounaiskulmasta 1500-luvun raha, mutta myös kuutiokivi, veitsen teriä ja tunnistamaton metalliesine. Koska otaksuttiin, että rökkiön vanhin kerrostuma saattaa olla esihistoriallinen, aluetta ei kaivettu pohjaan. (Lampila 2010, 36-39) Piirroksessa rökkiö näyttääkin tyypilliseltä esihistorialliselta silmäkivelliseltä rökkiöltä. Mitenkään tavatonta ei ole, että näistä löytyy päältä uudempaa kiveystä ja löytöjä.

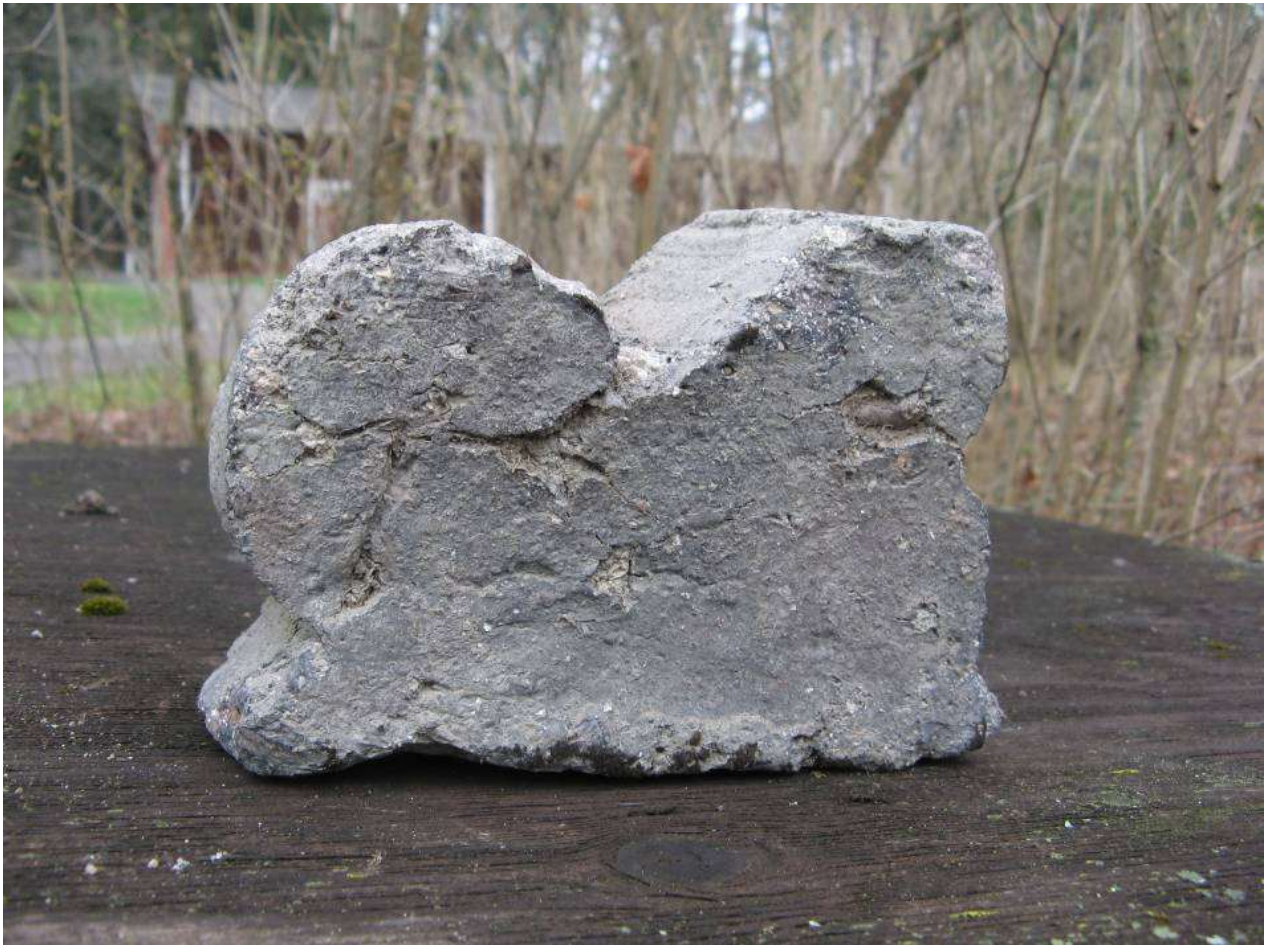
Palanut muototiilen katkelma Vanajan pappilasta. Kuva H.-M. Pellinen.

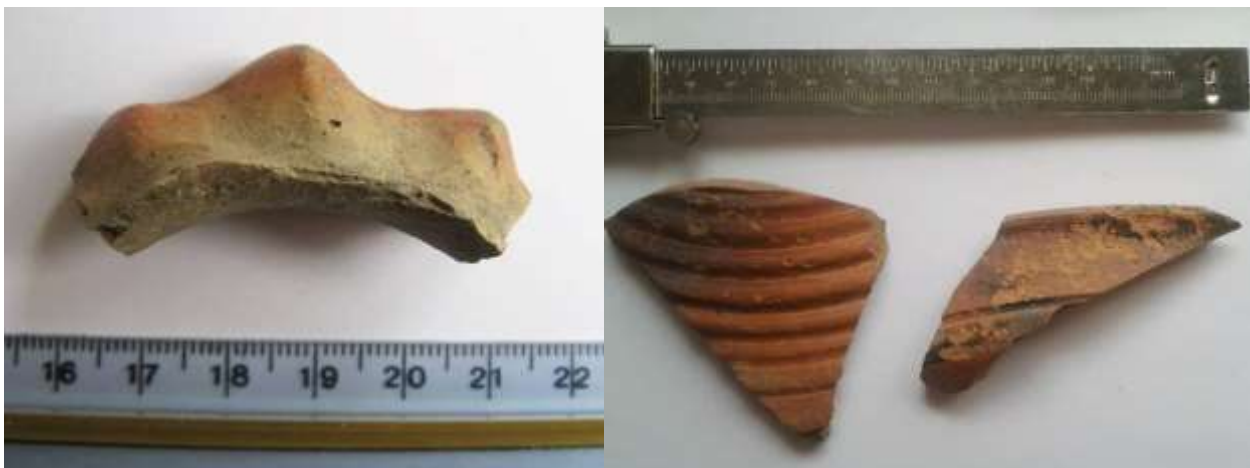
Vuonna 2009 löytynyttä keramiikkaa, vasemmalla kivisavisen kannun pohjan reunapala, ns. Sieburgin tuotantoa myöhäiskeskiajalta. Oikealla punasavisen padan kappaleita, jonka sisäpinnalla on vihreä lasite, myöhäiskeskiajalta tai uuden ajan alkupuolelta. Kuvat H.-M. Pellinen.

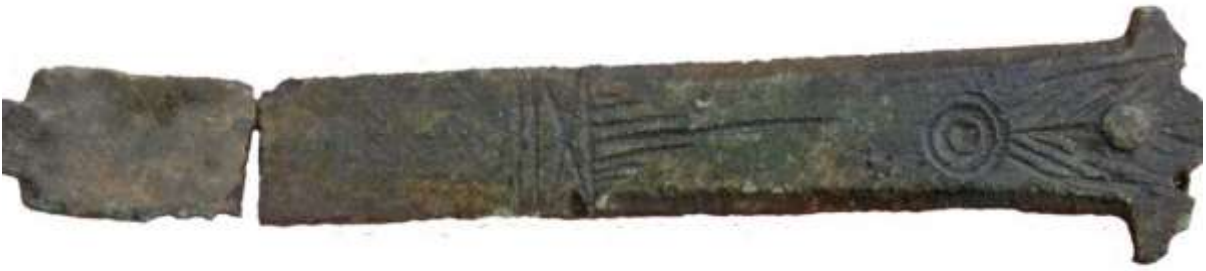
Vanajan pappilan pihalta löytynyt 1500-luvun tyylinen kirjan hela. Kuva H.-M. Pellinen

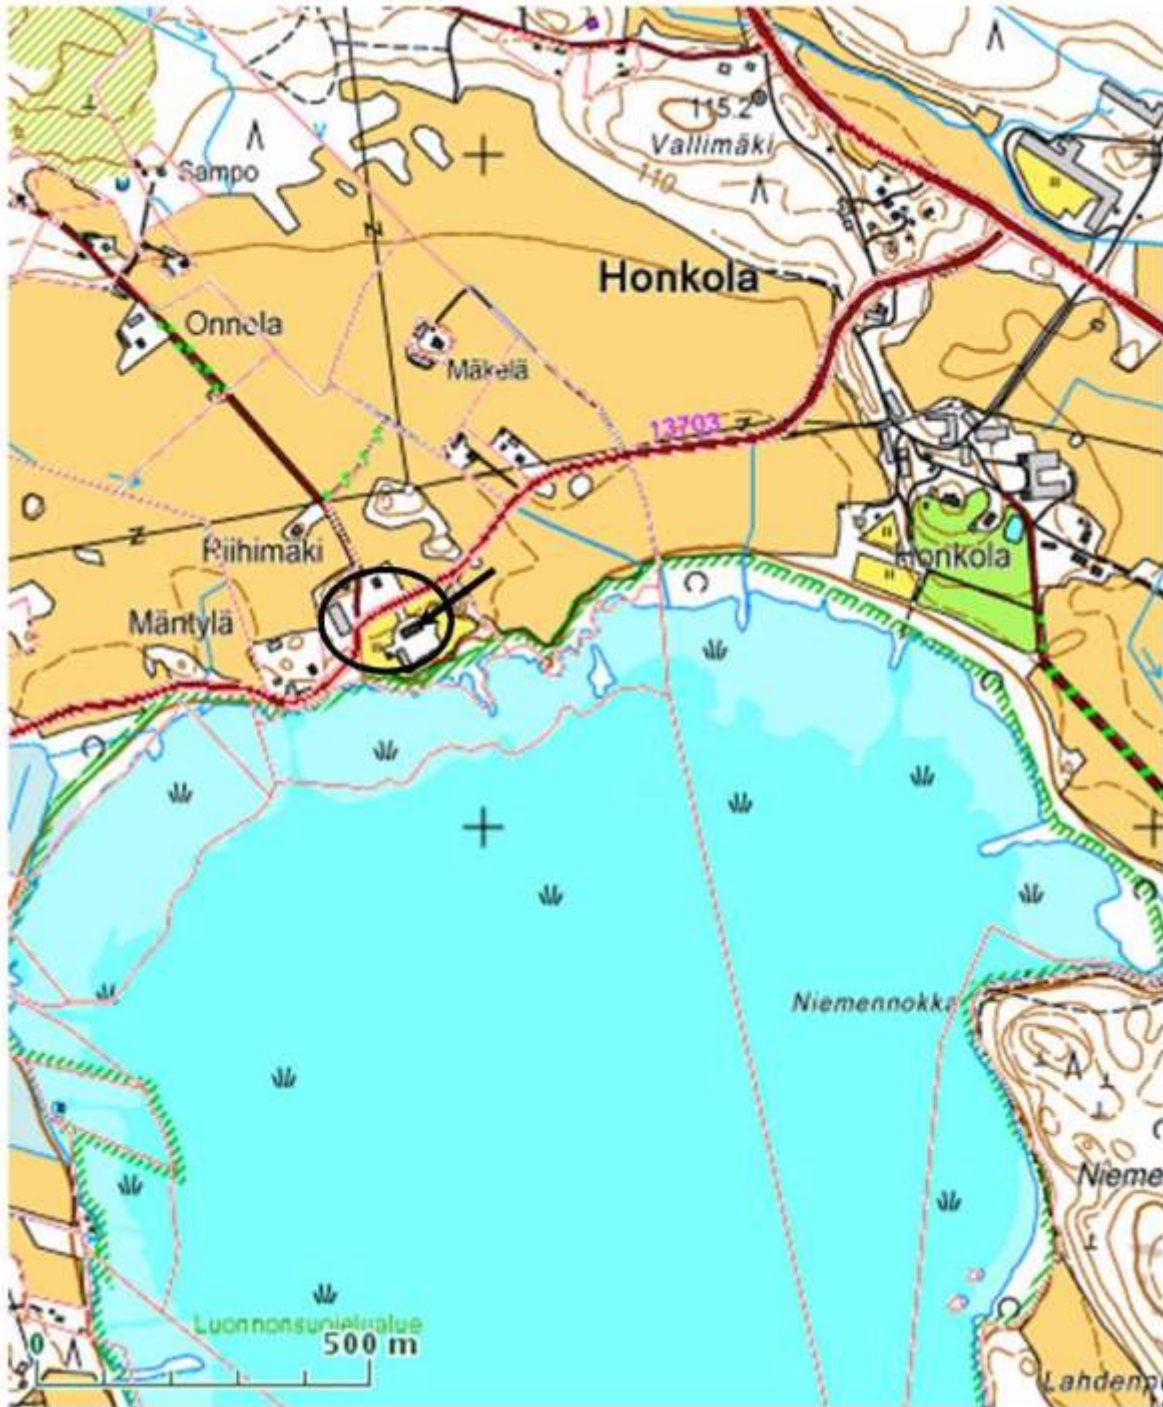
Ote peruskarttalehdestä 211404 (© Maanmittauslaitos), jossa musta nuoli osoittaa viimeistä pappilan päärakennusta, soikio sen ympärillä rakennuskannan sijaintia. Mies- ja karjapihan rakennuksia on voinut olla muuallakin, kuten ensimmäisellä kukkulalla pohjoiseen päin mentäessä ollut pappilan riihi.

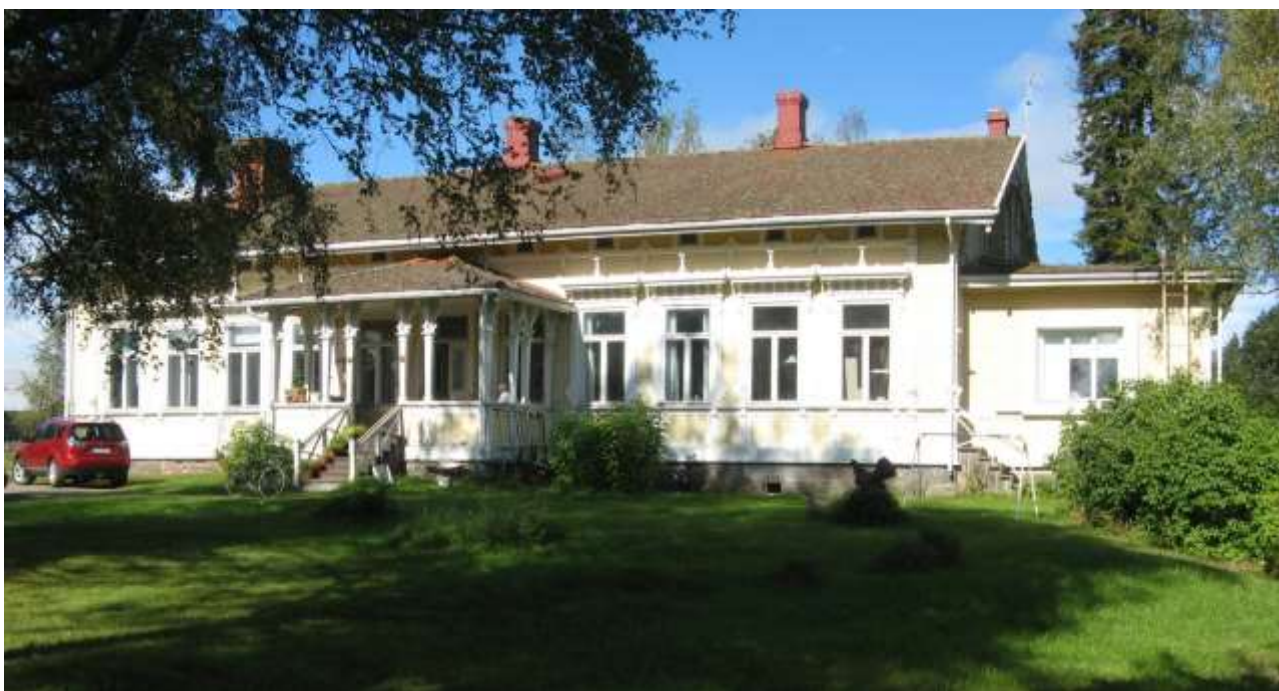
TYAdigi 39.81. Vahosten vanhan pappilan päärakennus elokuussa 2012, etelälounaasta. Kuva H.-M. Pellinen

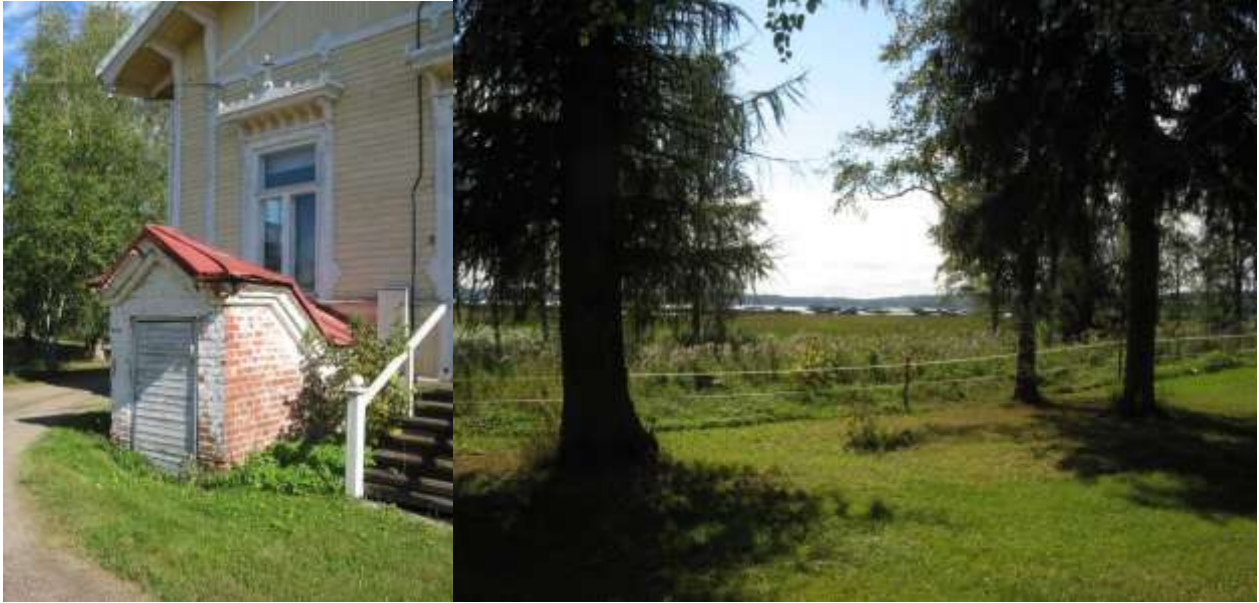
TYAdigi 39.82 ja 87. Tiilikellarin sisäänkäynti päärakennuksen länsipäädystä (vas.) ja näkymä pihapiiristä etelään, Natura-alueelle ja Kortejärvelle. Kuvat H.-M. Pellinen

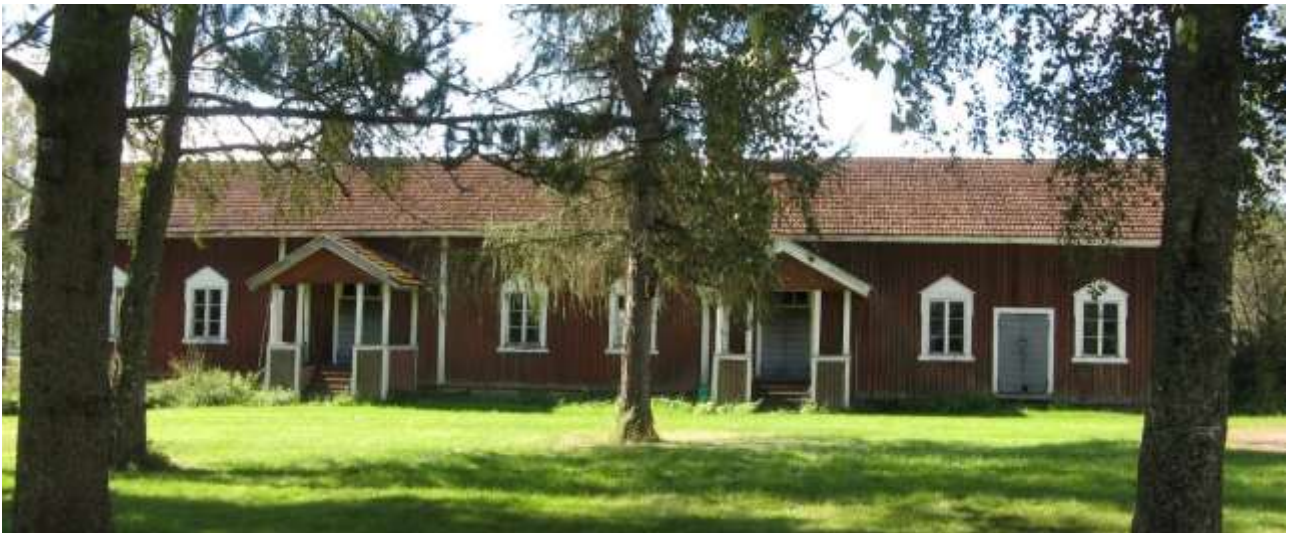
TYAdigi 39.85. Vanha väentupa Vahosten pappilan miespihan länsireunalla, idästä. Kuva H.-M. Pellinen

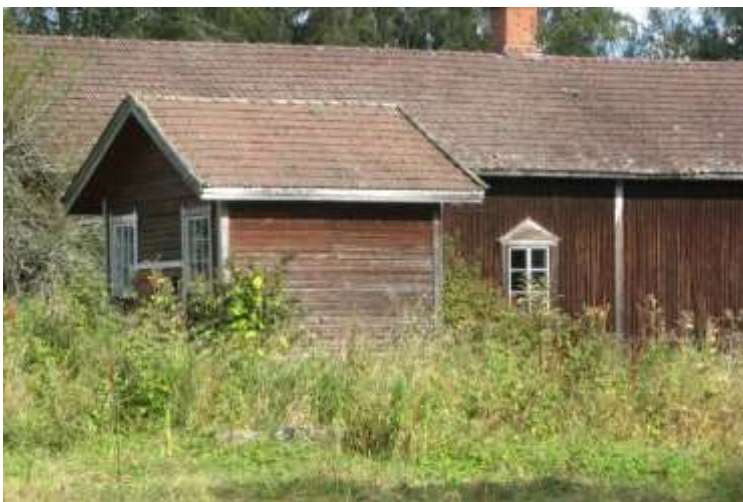
TYAdigi 39. Väentuvan länsipuolella on säilynyt vanha huussi ja hieman heinikosta pilkistävää, puretun ladon kivijalkaa. Kuva H.-M. Pellinen

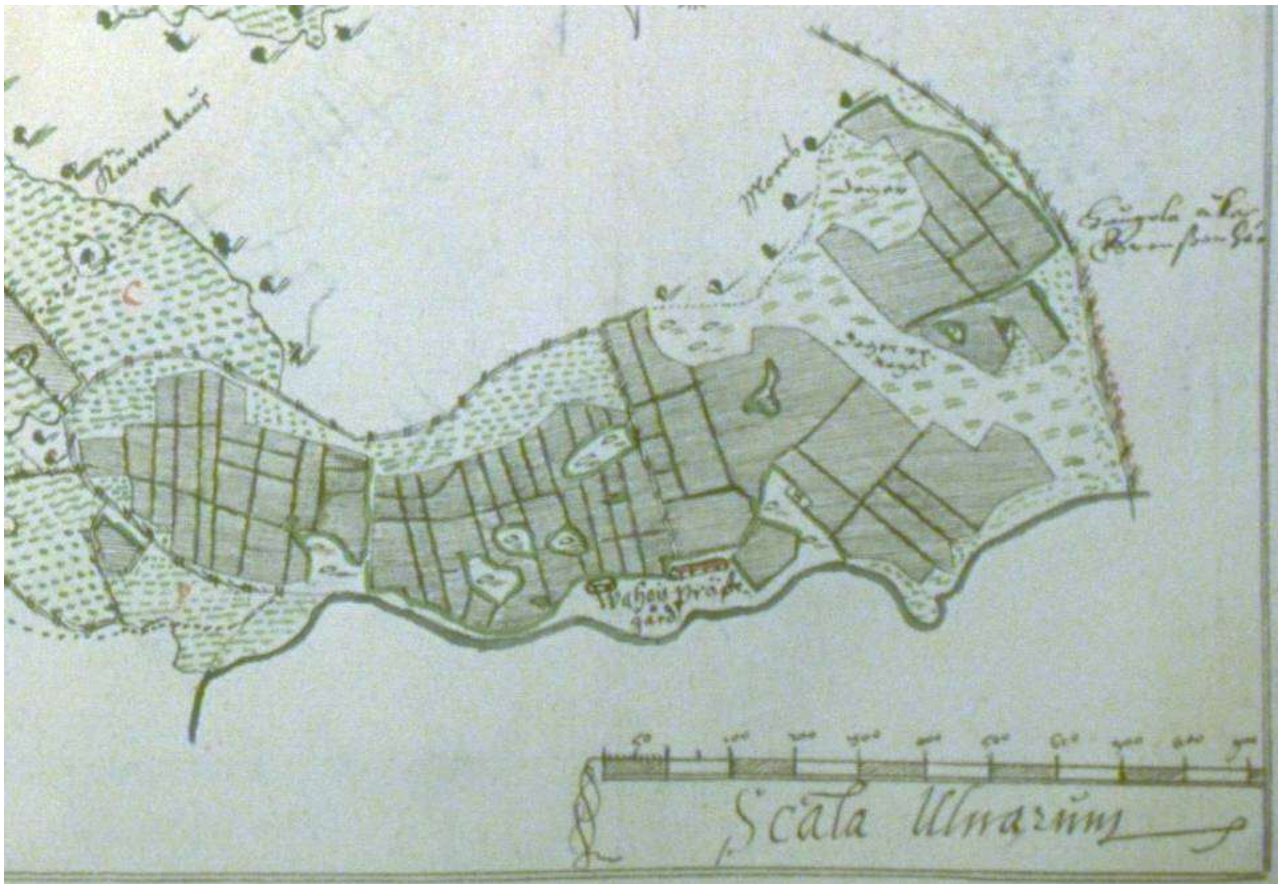
Ote Vahosten maakirjakartasta vuodelta 1651.

Vanhin lähde Vahosten pappilan sijainnista on Lars Schroderuksen piirtämä Vahosten pappilan maakirjakartta vuodelta 1651. Huolimatta kartan epätarkkuuksista, päällekkäisanalyysi nykyisen peruskartan kanssa tuo ilmi, että karttaan merkitty pitkänomainen rakennus sijaitsee suunnilleen samalla paikalla kuin nykyinen päärakennus. Tästä – kuten myöhemmistäkin kartoista – tulee myös esiin Kortejärven vedenpinnan selvästi korkeampi taso aikaisempina vuosisatoina, jolloin sitä ei vielä juoksutettu. Mielenkiintoinen piirre ovat lisäksi maakirjakartassa tonttimaan luoteispuolella näkyvät viljelemättömät kumpareet, jotka on piirretty hyvin vastaamaan alueen nykyisiä korkeampia, metsäisiä mäkiä, joista yhden tuntumassa sijaitsee em. rautakautinen röykkiökohde – tai sen säilynyt osa.

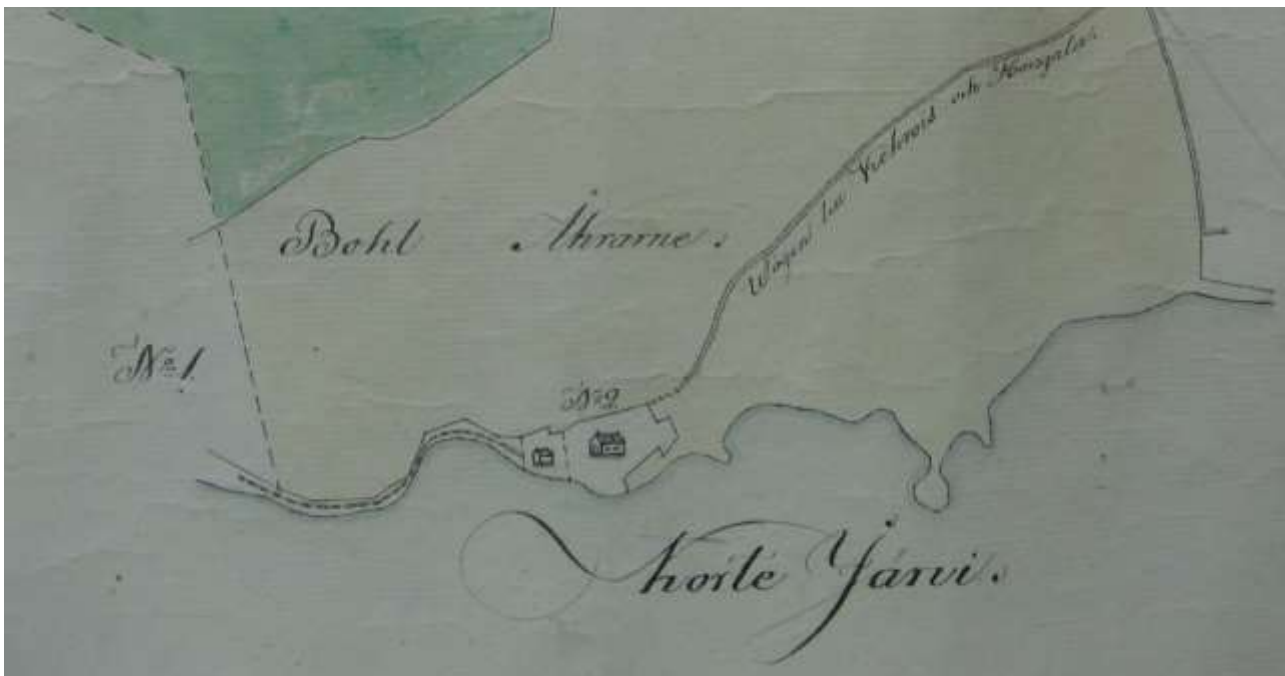
Vahosten pappilan tontti vuoden 1769 kartalla, joka on kopioitu vuonna 1834. (Urjalan seurakunnan arkisto)

Israel Grundströmin vuonna 1769 mittaamassa isojakokartassa pappilan tonttimaa näyttää sijaitsevan edelleen samalla paikalla ja päärakennus nykyisen rakennuksen paikkeilla. Pihapiirin länsireunalle on merkitty toinen, pienempi rakennus (vuoden 1834 kopio, Urjalan seurakunnan arkisto). Samanlainen tilanne näkyy 1800-luvun puolella senaatinkartassa, johon on merkitty myös puisto nykyisen pihapiirin ja puiston kohdalle. Karttalähteiden perusteella siis sekä pappilan asuinrakennustontti että päärakennus olisivat sijainneet suunnilleen samalla paikalla ainakin viimeiset 359 vuotta.

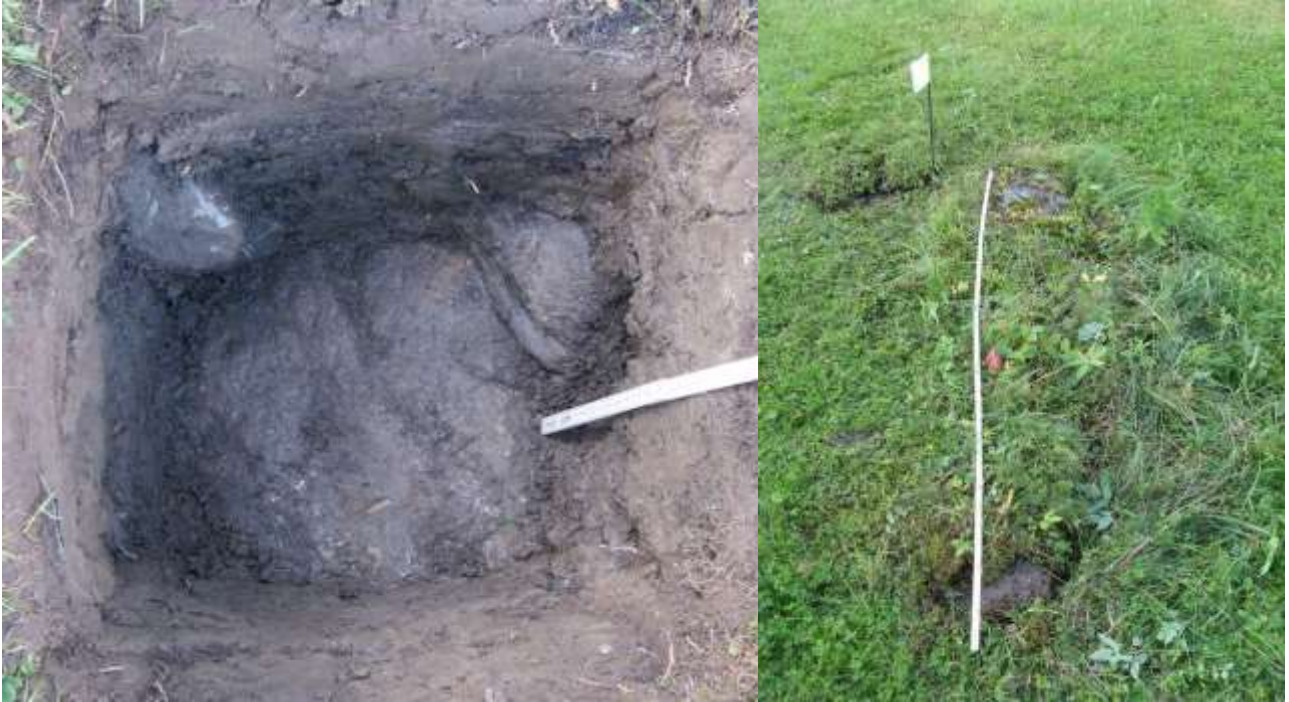
TYAdigi 39. 94 ja 95. Vahosten entisen pappilan pihamaalle kaivettu koekuoppa, jonka pohjassa näkyy kallio. Tumma maa on märkää, likaista savimaata. Oikealla koekuoppa peitettynä ja sen vierellä sijainnut kivirivi. Kuvat H.-M. Pellinen.

Tein pihalle yhden noin 50x50 cm kokoinen koekuopan maalajien, stratigrafian ja kulttuurikerrosten säilyneisyyden selvittämiseksi. Se sijaitsi edellä mainitun kivirivin luoteisnurkassa (N=n.6781289, E=n.308909 ETRS-TM35FIN). Tällä kohdalla ruoho ja multakerros käsittivät noin seitsemän senttiä paksun kerroksen, jonka alta paljastui erittäin kova savimaa, joka piti rikkoo lapiolla alaspäin pääsemiseksi. Pintamullasta löytyi ilmeisesti täytemaan mukana kulkeutuneita kirkkaita lasinsiruja. Koko savikerroksen paksuudelta löytyi pieniä tiilen palasia. Lisäksi saven joukossa oli puusilppua ja hiiltä sekä yksi tummanvihreä, paksuseinäisen lasiastian, nähtävästi pullon, pala. Savikerros jatkui kovana noin 30 cm syvyyteen, jolloin vastaan tuli halkaisijaltaan noin 20 cm kokoinen kivi. Kiven reunoilla näkyi tiilimurskaa. Savi muuttui tässä vaiheessa aavistuksen pehmeämmäksi - tai kosteammaksi - mutta irtosi vain isoina paakkuina. Noin 40 cm syvyydellä alkoi paljastua kalliota, jonka päällä oli vielä muutama nyrkkiä suurempi kivi. Viimeiset viisi senttiä ennen kalliopohjaa maa oli erittäin märkää. Hiilenmursusia löytyi vielä aivan pohjasavesta.
