KANTA-HÄMEEN KESKIAIKAISET PAPPILAT

Hattulan, Hauhon, Janakkalan, Lammin, Tammelan ja Vanajan
sekä Urjalan pappilatonttien inventointi 24.7.-30.11.2012

Hanna-Maria Pellinen
Turun yliopisto
Arkeologia

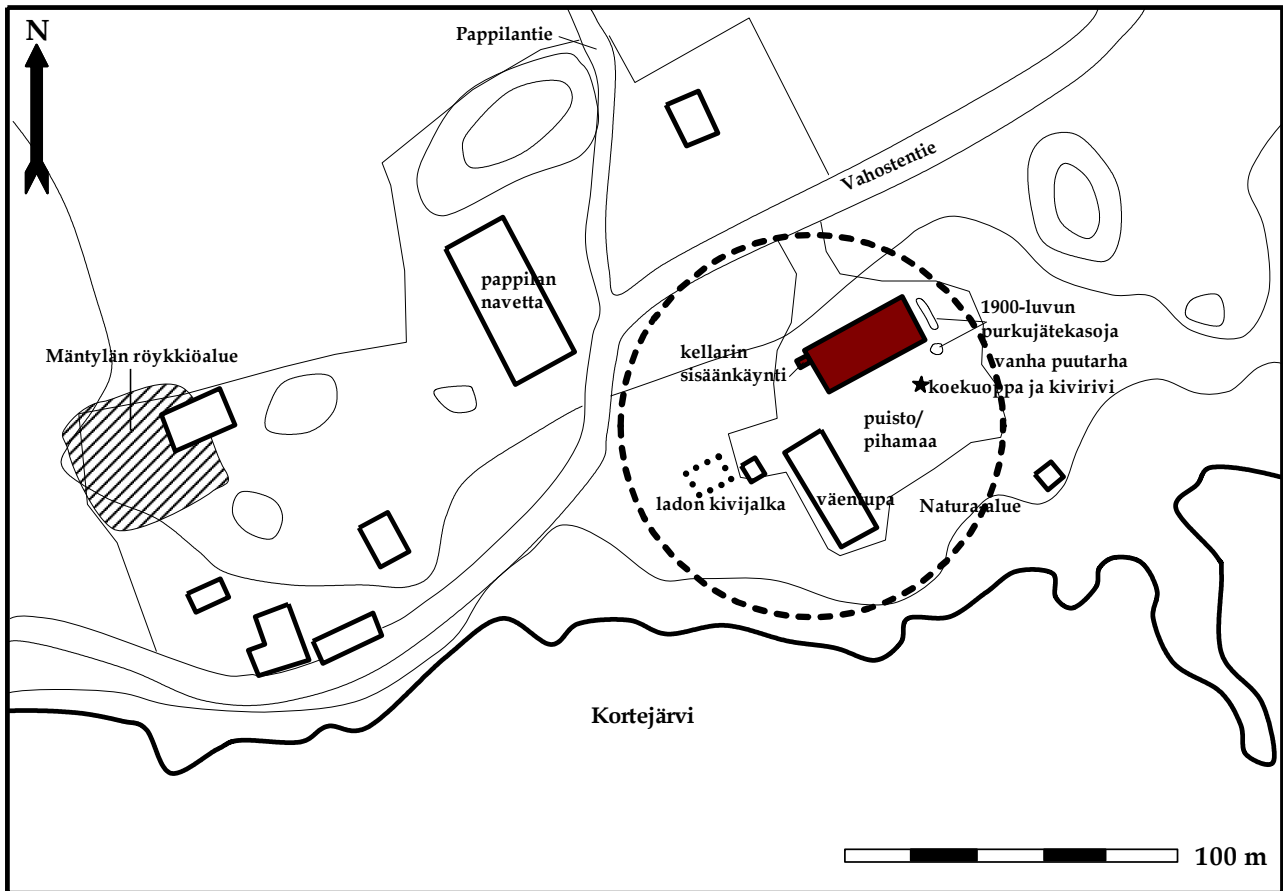
URJALA VAHONEN ENTINEN PAPPILA

Inventointikartta 2012

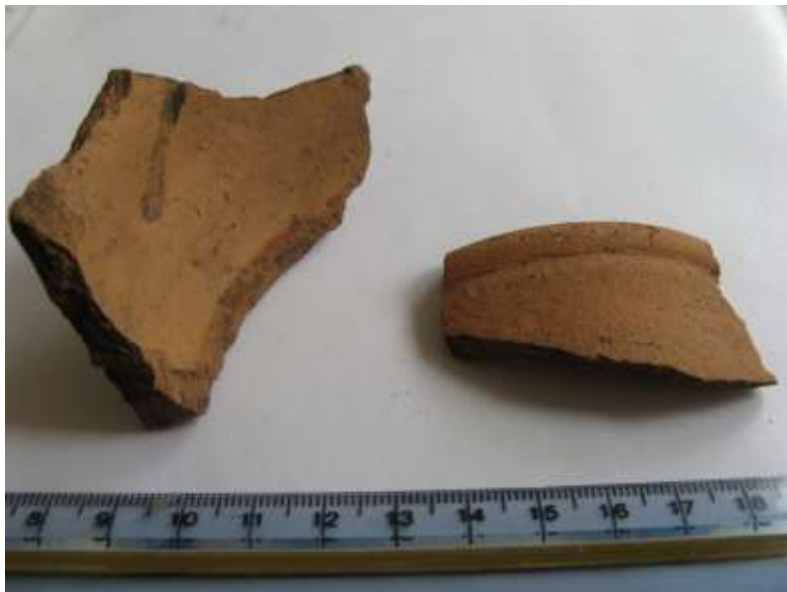
Punasavikeramiikkaa, 4 kpl, 58 g
-dreijattuja, lasittamattomia paloja, joista yksi ruukun pohjapala, yksi suun reunapala, jonka reuna taitettu ulospäin (kuva alla).

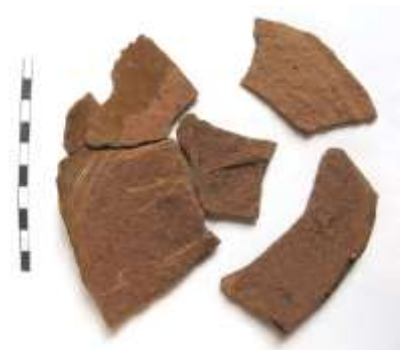
Punasavikeramiikkaa 7 kpl, 135g
Vadin tai lautasen paloja, jonka sisäpinta on ollut lasitettu värittömällä lasitteella (kuva alla).

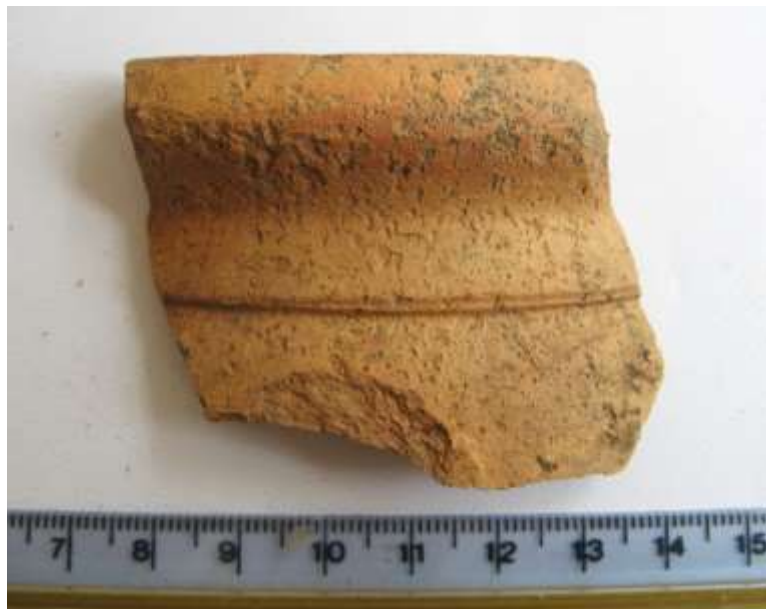
Punasavikeramiikkaa 2 kpl, 23,50 g
Yksi kookaas reunapala, jonka reuna kaartuu ulospäin (kuva alla). Astian sisäpinnalla on kirkas/kellertävänruskea lasitus. Pienempi pala luultavasti samasta astiasta.

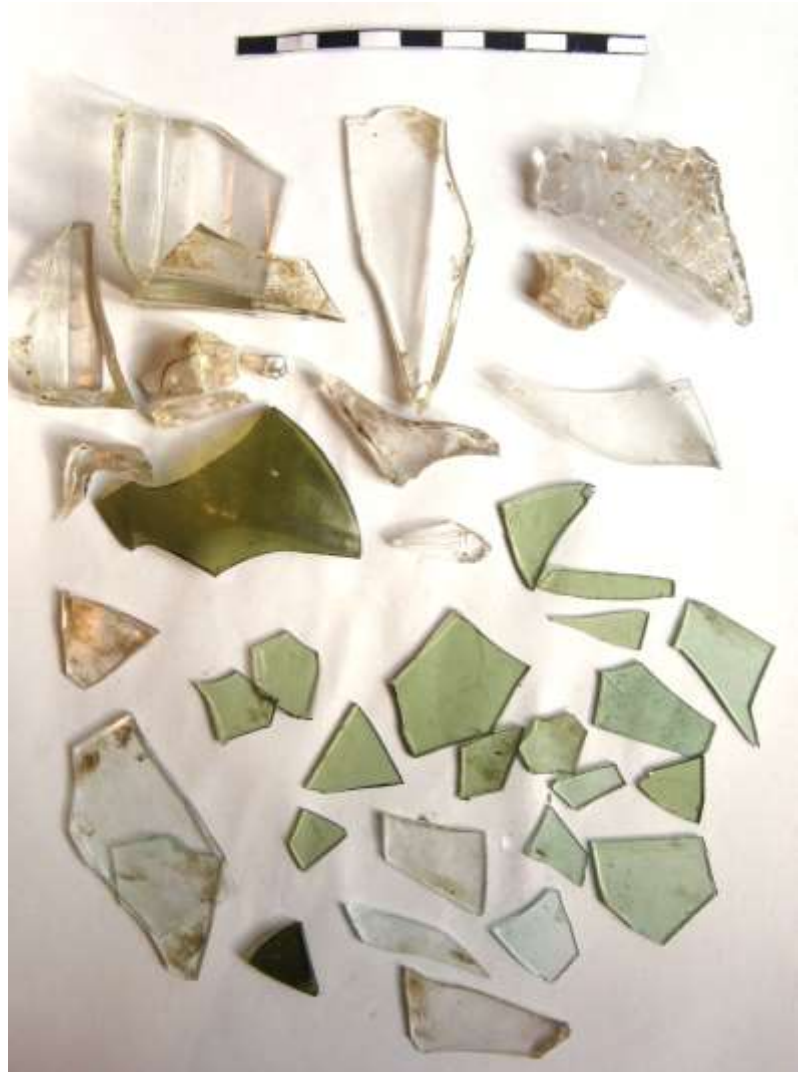
Valkolasitteinen fajanssiastian pala, 3,8 g.
Lasinpaloja yhteensä 122 g
Muun muassa kirkkaan, puristelasisen maljakon tai purkin paloja, kahdeksankulmisen, kirkkaan pullon pohjapala, sammalenvihreä ja vaaleanvihreitä astialasin paloja sekä ohuempia, kirkkaita astialasin paloja. Lisäksi joitakin kirkkaita ja vaaleanvihreitä suurempia, mahdollisesti ikkunalasin paloja. Kuva alla.
