KAJAANI

Rantapuisto

Kaukolämpötöiden arkeologinen valvonta 27.5.2013

AKDG3231:7

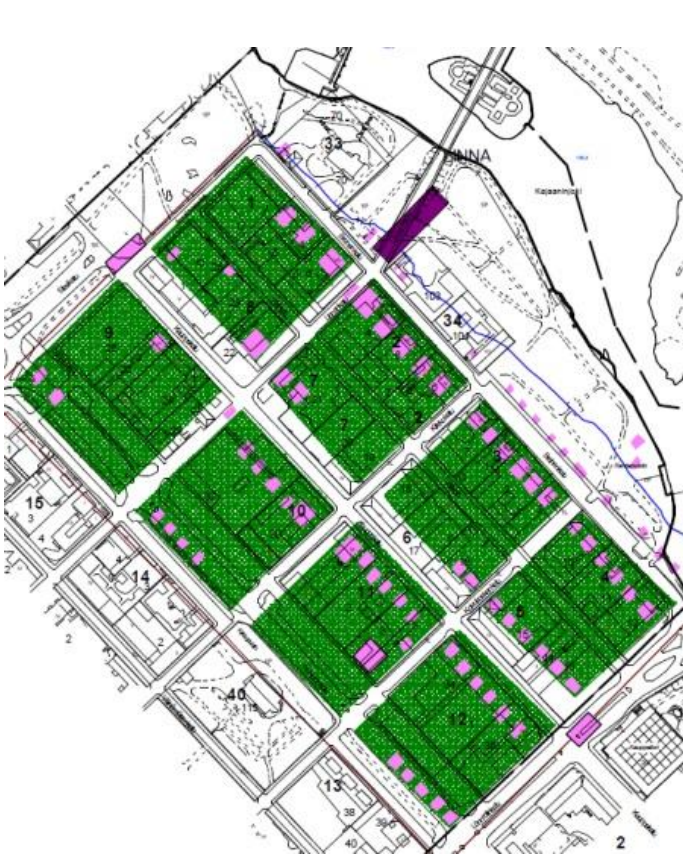
Rantapuiston alueella tiedetään olleen rakennuskantaa viimeistään 1650-luvulta lähtien. Vuoden 1659 (Kuva 1) kartan perusteella Rantapuiston alueella on sijainnut paitsi puinen silta Linnasaareen, myös linnaan liittyviä aittarakennuksia. 1700-luvulle tultaessa (Kuva 2) voidaan alueella yhä todeta muutamia, mahdollisesti Kajaanin linnaan liittyviä rakennuksia, mutta myös osa kaupungin tonteista jatkuu rantapuiston alueelle. Vanhoissa kartoissa esiintyvää rakennuskantaa lukuun ottamatta puisto on kuitenkin ollut suurelta osin viljelysmaata ja niittyä. Rantapuiston pohjoispuolella olevassa Ämmänkoskessa sijaitti

Huomioitavaa on myös rantaviivan siirtyminen puiston alueella. Vuoden 1659 kartan perusteella rantaviiva on tuolloin sijoittunut kutakuinkin Eino Leinon muistomerkin paikkeilla kun taas satakunta vuotta myöhemmin 1764 ranta on asettunut jo varsin lähelle nykyistä. Nykyisellä paikallaan ranta on viimeistään 1800-luvun alusta lähtien (Mökkönen 2001).

Kuvat 1. Vuoden 1659 kartta asemituna Kajaanin nykyisen asemakaavan päälle. Rakennukset merkitty vaalean punaisella ja rantaviiva sinisellä (Mökkönen 2001: Liite 3.1.)

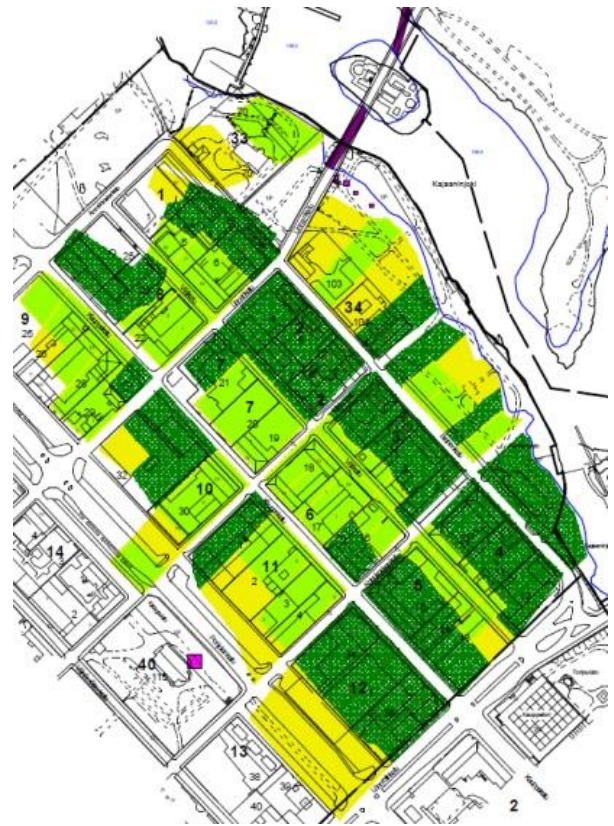
Kuva 2. Vuoden 1764 kartta asemituna Kajaanin nykyisen asemakaavan päälle. Korttelialueet merkitty tumman vihreällä. Keltainen ja vaalean vihreä ovat peltoja/niittyjä (Mökkönen 2001: 3.2.).

Kaivannon alussa, noin 12 m rantaan päin havaittiin tummanruskea likamaa sekä kohtalainen määrä punatiiltä. Myös valtaosa valvonnan löydöistä (keramiikka, lasi) havaittiin kyseisissä kohdassa. Tiilimurska ja löydöt jatkuivat kaakkoisprofiiliin. Vuoden 1764 kartasta (Kuva 2) käy ilmi, että juuri tällä kohtaa kaivanto on lähinnä vuoden 2001 inventoinnissa todettua korttelialuetta, joka on sijainnut aivan kaivannon kaakkoispuolella. Tumma likamaakerros saattaa siis liittyä tähän korttelialueeseen, joskaan asiaa ei tässä vaiheessa voidakaan todistaa löytöjenkin viitatessa 1700-lukua huomattavasti nuorempaan toimintaan. Rakenteita kohdasta ei havaittu.

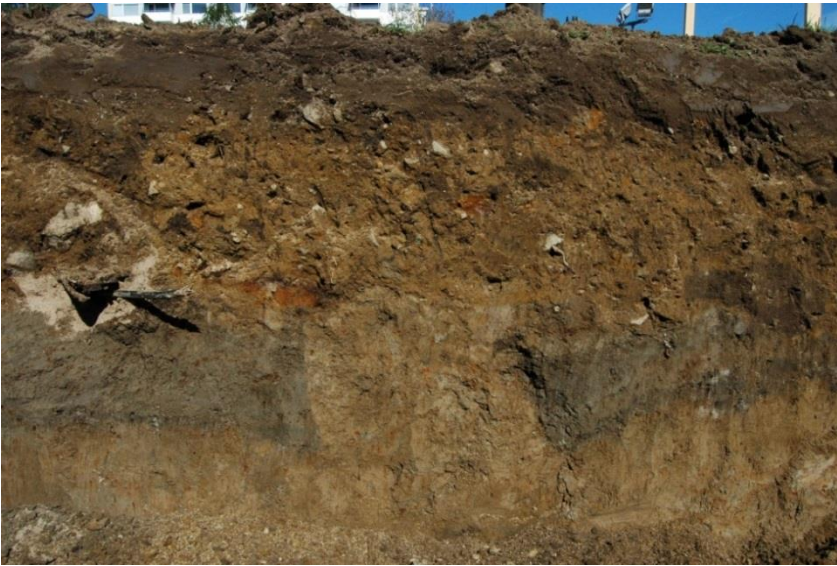
Selkeitä kerroksia tavattiin valvonnan aikana käytännössä kahdesta kohtaa. *Profiili 1* (Kuva 4) sijaitsi n. 40 m päässä kaivannon alkupisteestä rantaa kohti. Pintakerroksen jälkeen esiintyi ohut kerros hiekkaa, jonka alla oli nähtävissä noin 20 cm paksuinen tumman maan kerros, joka liittyy alueen pelto/niittyvaiheeseen. Välittömästi tämän jälkeen havaittiin tiivis pohjasavikerros. Kyseisestä kohdasta ei tavattu löytöjä tai rakenteita. *Profiili 2* sijaitsi n. 31 m päässä kaivannon alkupisteestä. Profiilin puhdistuksen yhteydessä havaittiin pohjasaveen saakka yltävä kuoppamainen ilmiö, jonka ikään oli kuitenkin hankala arvioida. Ilmiö

havaittiin melko syvältä, pintakerroksen, sekä sekoittuneen, soran- ja kivensekaisen kerroksen alta, joten aivan viimeaikaisesta kaivannosta tuskin on kyse. Kyseinen ilmiö dokumentoitiin sekä valokuvaamalla, että piirtäen (Kuva 3, piirros 2). Löytöjä tai rakenteita ei tavattu.

Kuva 3. Profiili 2 sekä havaittu kuoppailmiö, AKDG3231: 9. Kuva: V. Hakamäki.

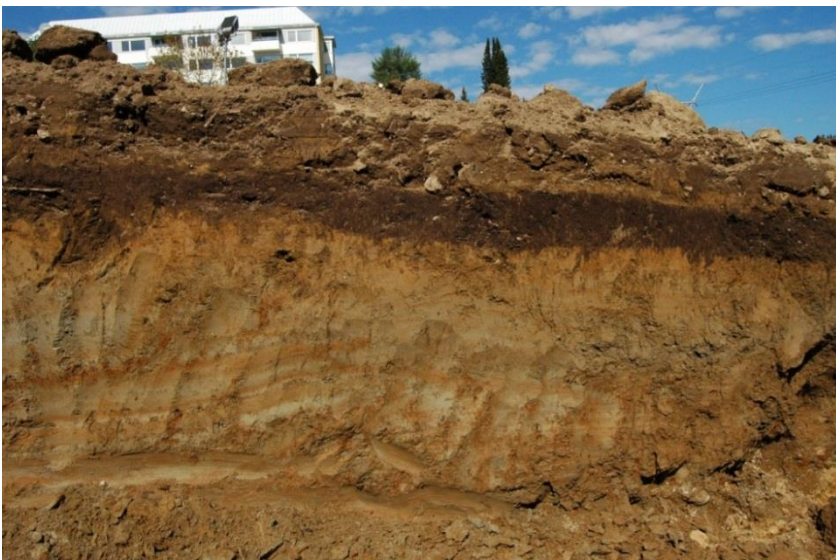
Kuva 4. Profiili 1: n maakerrokset, AKDG3231: 11. Kuva: V. Hakamäki.

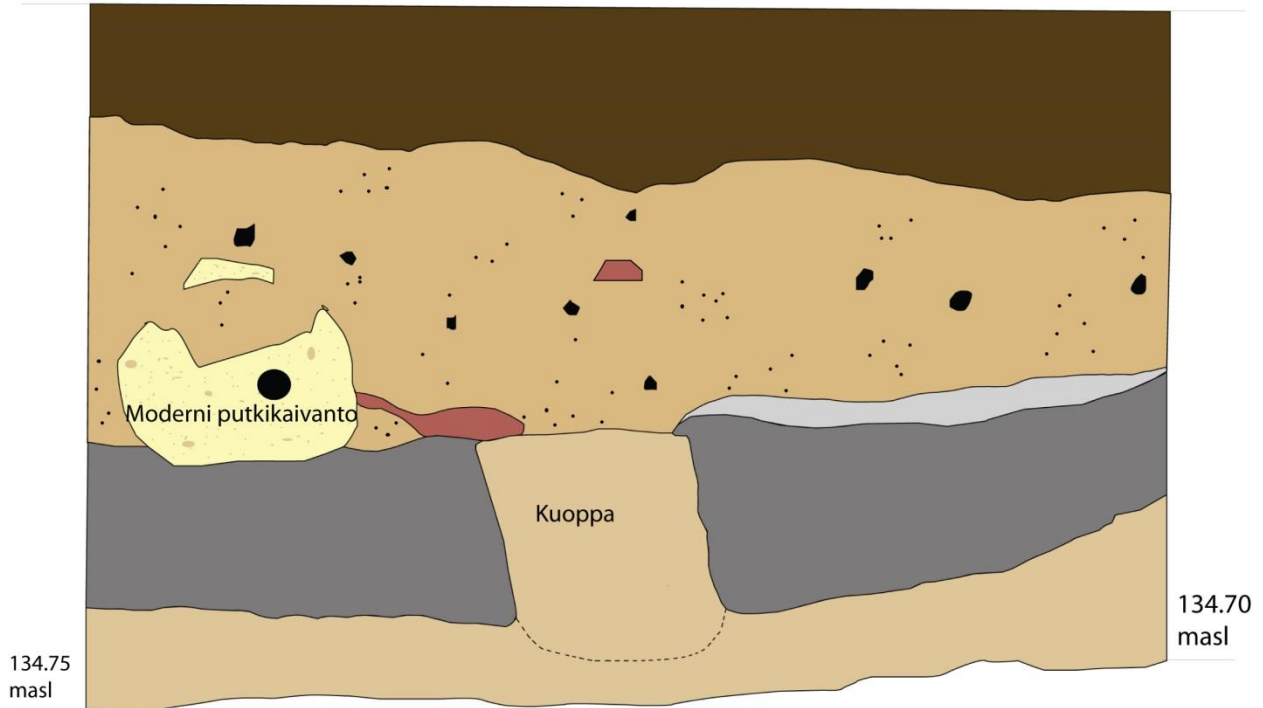
Kajaani Rantapuisto V. Hakamäki 2013	PROFIILI 2 Kaivannon luoteisprofiili sekä havaittu kuoppa
Mittausdokumentointi V. Hakamäki 27.5.2013	Museoviraston arkeologinen keskusarkisto
	PIIRROS 2
Puhtaaksipiirto: V. Hakamäki	1:20
