**Ruovesi  
Kautunvuolteen eteläosan  
viemäröintihankkeen  
rakennusalueen  
muinaisjäännösinventointi  
2012**

**Alue:** Ruovesi, Kautunvuolteen eteläosan viemäröintihankkeen alue, suunniteltu viemäri-  
linjaus.

**Tarkoitus:** Tarkistaa onko alueella muinaisjäänöksiä.

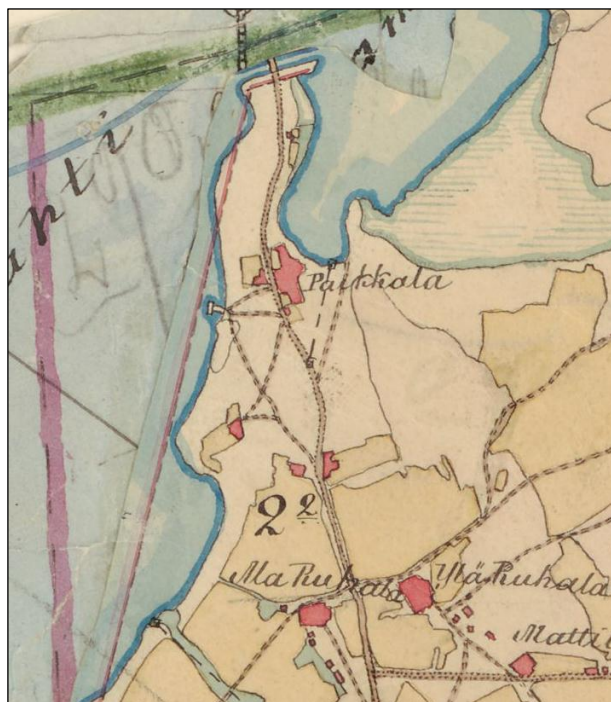
Ote Ruoveden n. pitäjänkartasta 1800-l loppupuoliskolta, Kautun kanavan ja Ruhalan välinen alue.

Vanha, nykyistä edeltävä Orivesi/Messukylä - Ruovesi tielinja kulkee Kautunvuolteen kanavan eteläpuolella nykyisen kt.66:n kohdalla. Kanavasta n. 600 m etelään, harjun rinteeseen yläosassa vanha tielinja erkanee nykyisestä etelään kohden Ruhalan taloa. Kt.66:n ja Ruhalan talon välillä vanha tie on hylätty mutta edelleen maastossa selkeästi näkyvänä tieurana. Ruhalasta etelään vanhat tie on edelleen käytössä tilustienä. Viemäriin runkolinja päättyy Ruhalan kohdalla vanhaan tielinjaan, mutta taloliittymät tulevat alittamaan sen. Kyseinen vanha Orivesi-Uusikaarlepy tielinja on katsottu valtakunnallisesti merkittäväksi tielinjaksi. Se on kunnostettu tieksi 1600-luvun lopulla (Kalle Luoto 2011, Pirkanmaan historiallisesti merkittävät tiet. Pirkanmaan maakuntamuseo. Kohde nro 4)
