## HELSINKI, PRESIDENTINLINNA

HISTORIALLISTEELLA KAUPUNKIALUEELLA (1640-) SIJAITSEVAN  
RAKENNUKSEN PERUSKUNNOSTUKSEN ARKEOLOGINEN VALVONTA

Markku Heikkinen

2010-2012

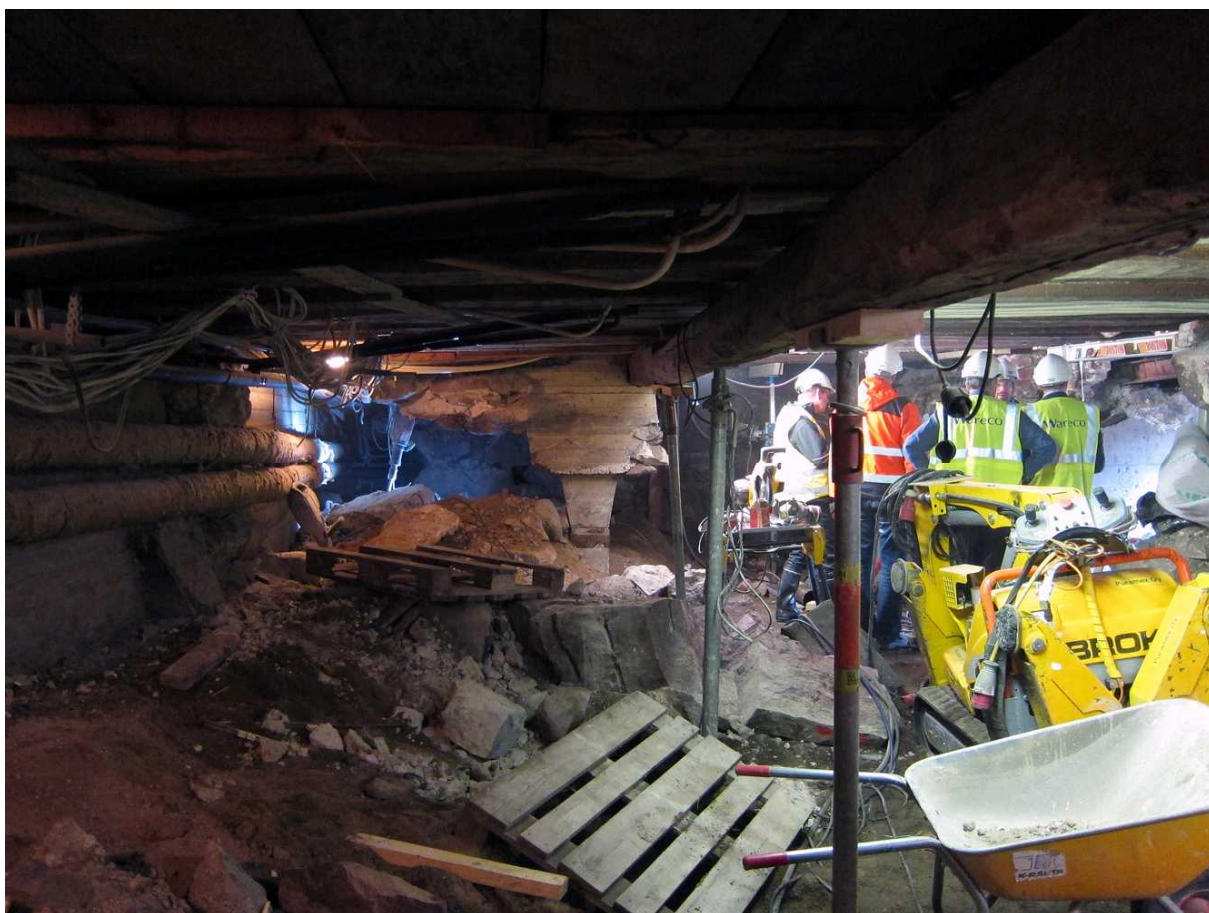
*Presidentinlinnan läntisen matalan siiven 1. kerroksen alapuoli, josta on poistettu maamassat, poikittaiset muuratut kiviseinät ja putkitunnelin betoninen itäseinä.*

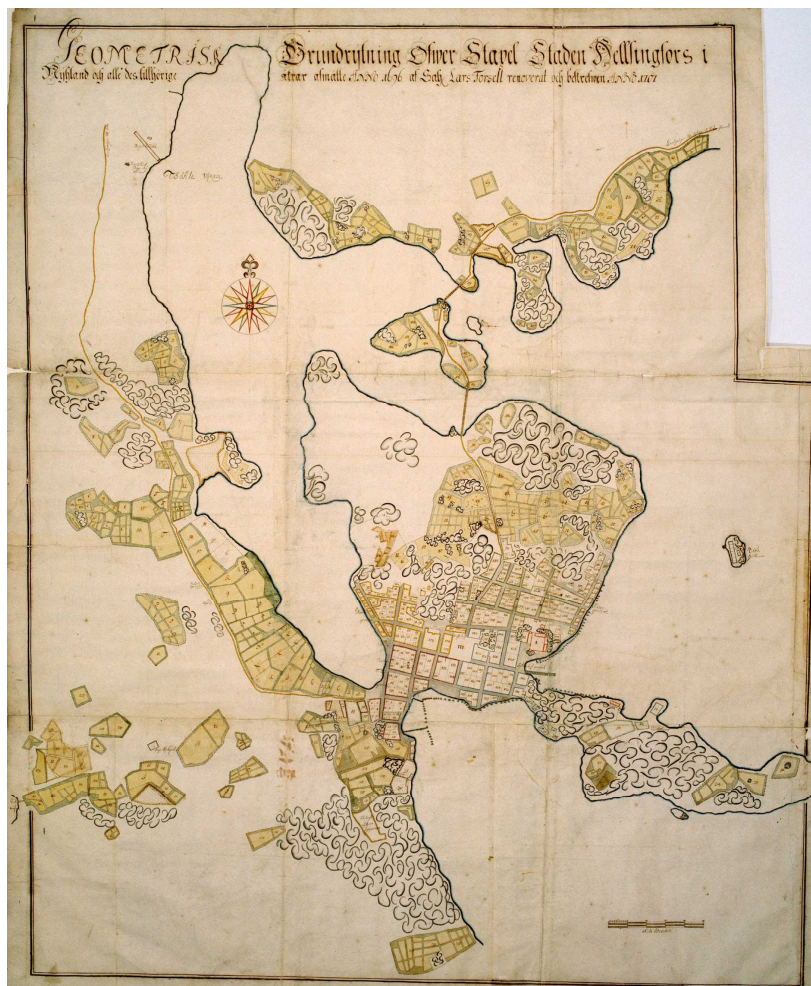
*Helsinki 1696/1707. Lars Forsellin kaupunkimittauskartta vuodelta 1696, jonka Nils Avander on uudistanut vuonna 1707 (Ruotsin valtionarkisto).*

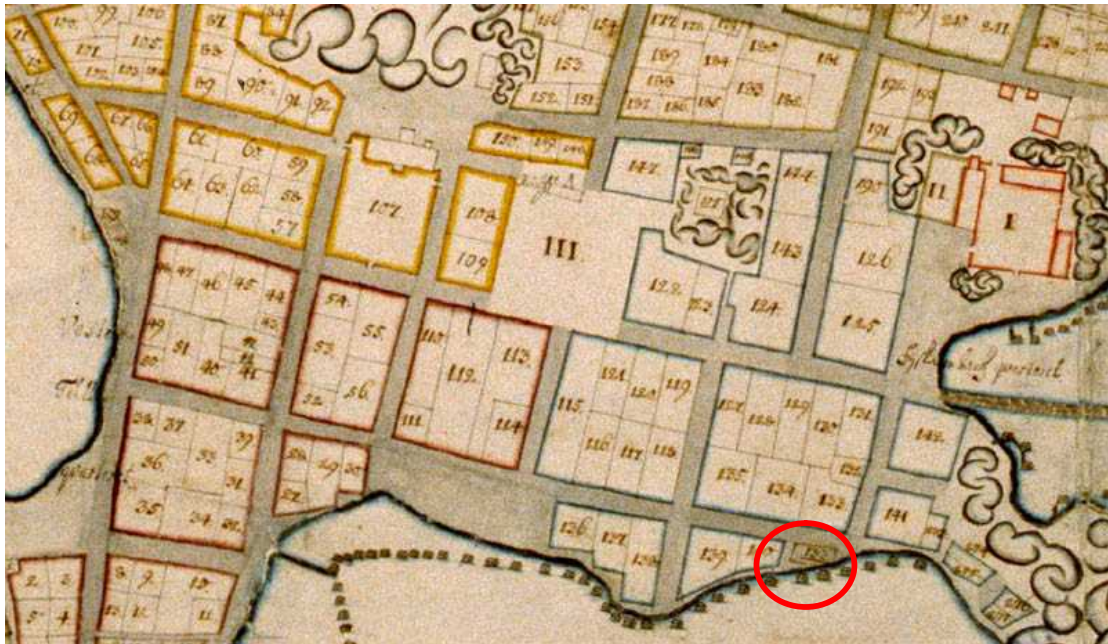
Helsingin keskusta Forssell-Avanderin kartassa vuosilta 1696/1707. Kuvan oikeassa nurkassa sijaitsee 1600-luvun maaherran residenssi (I). Sen eteläpuolella on satama laivasiltoineen. Satamasta johti Suurkatu nykyisen Aleksanterinkadun eteläpuoliskon kohdalla Suurtorille (III). Torin pohjoisosassa näkyy tornilla varustettu raatihuone. Torin länsipuolella yhden korttelin päässä on suorakaiteenmuotoinen kirkko ja sen eteläpuolella hautausmaa. Suurkadun suuntaisesti yhden korttelin verran etelämpänä on Merikatu, jonka itäpäässä on kadun eteläpuolella valvonta-alueen tontit nro 140 ja eritavalla merkitty tontti nro 133 aukiolla. Valvonta-alueen edessä rannassa on aittoja. Kaupungin korttelit eli kaupunginosat on merkitty karttaan värein. Riksarkivet, Ruotsi.

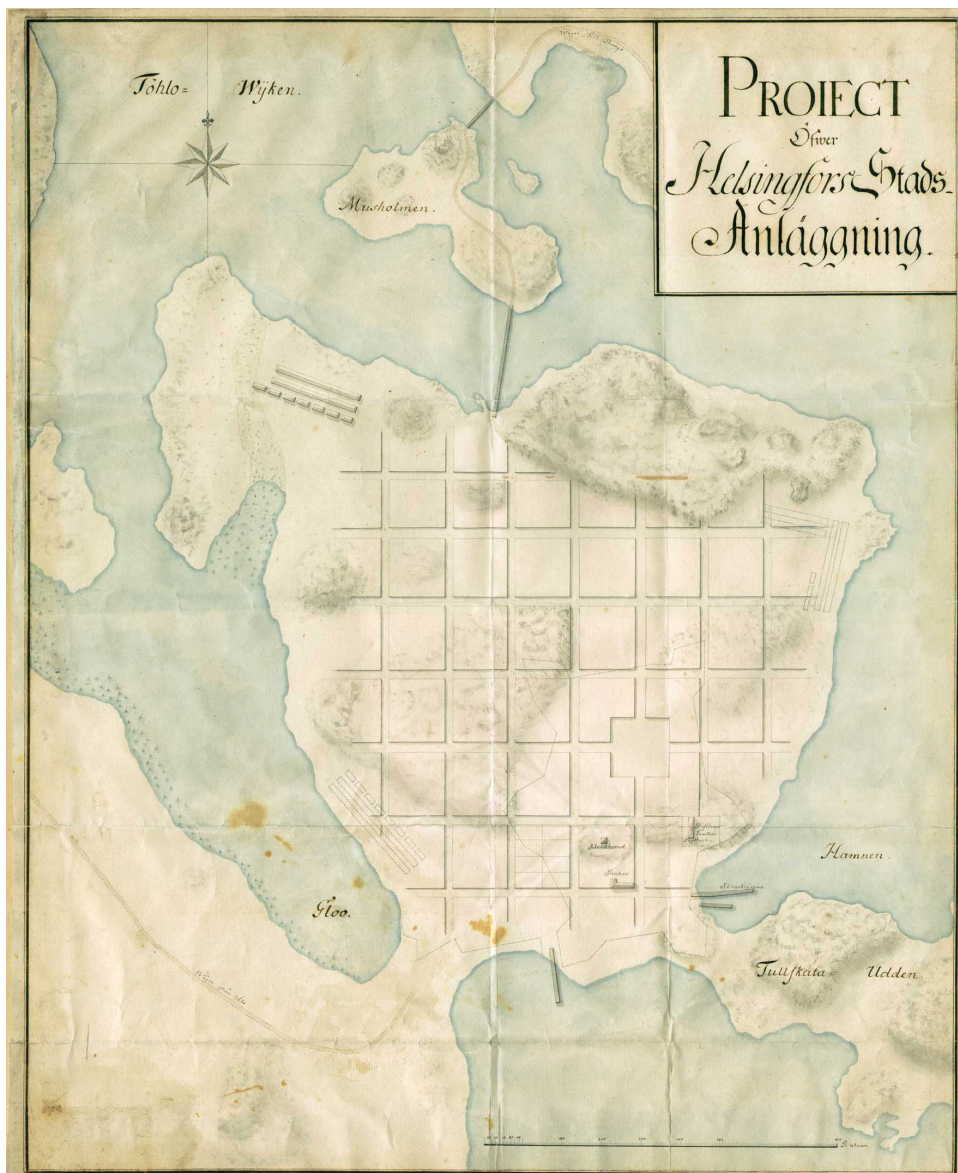
Axel von Löwenin ruutuasemakaavaehdotus vuodelta 1723. Kartassa näkyvät olemassa olleet tiet, sillat, kellotapuli, laivasillat ja kaupungin ainoa kivitalo, Burgmanin talo. Venäläisten linnoitus ja parakit on merkitty pisteviivoin karttaan. Krigsarkivet, Ruotsi.

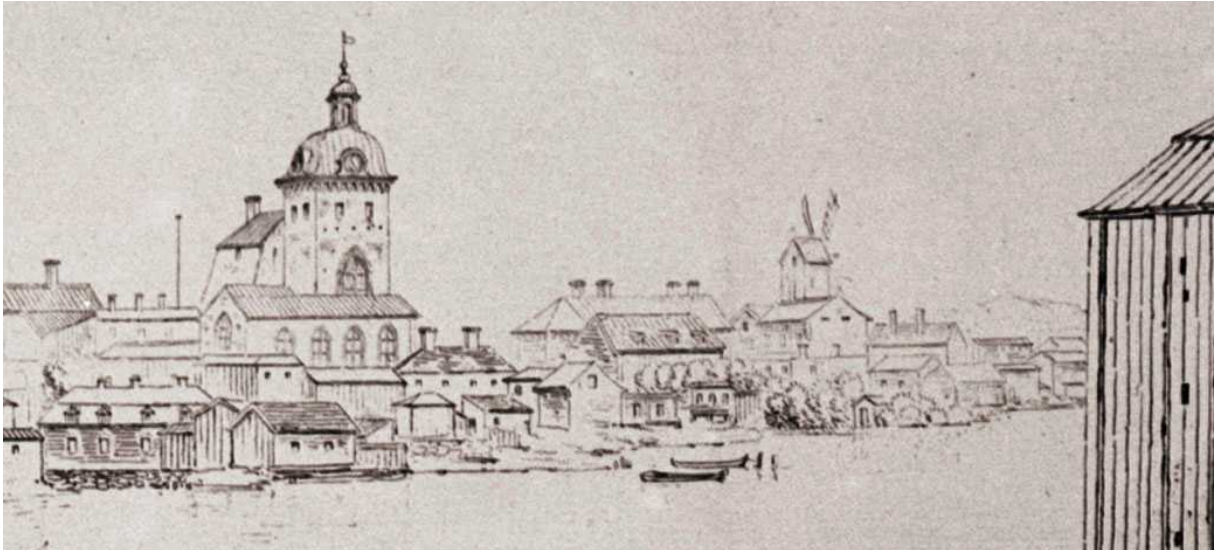
*Osasuurennus edellisestä viivaetsauksesta. Presidentinlinnan nykyinen sijaintipaikka on todennäköisesti tuulimyllyn edessä rannassa. Kuvan vasemmassa reunassa on kellotorni ja sen takana kivinen koulurakennus. Kellotornin oikealla puolella näkyy kaksikerroksinen Ylipäällikön talo eli entinen Burgmanin talo.*

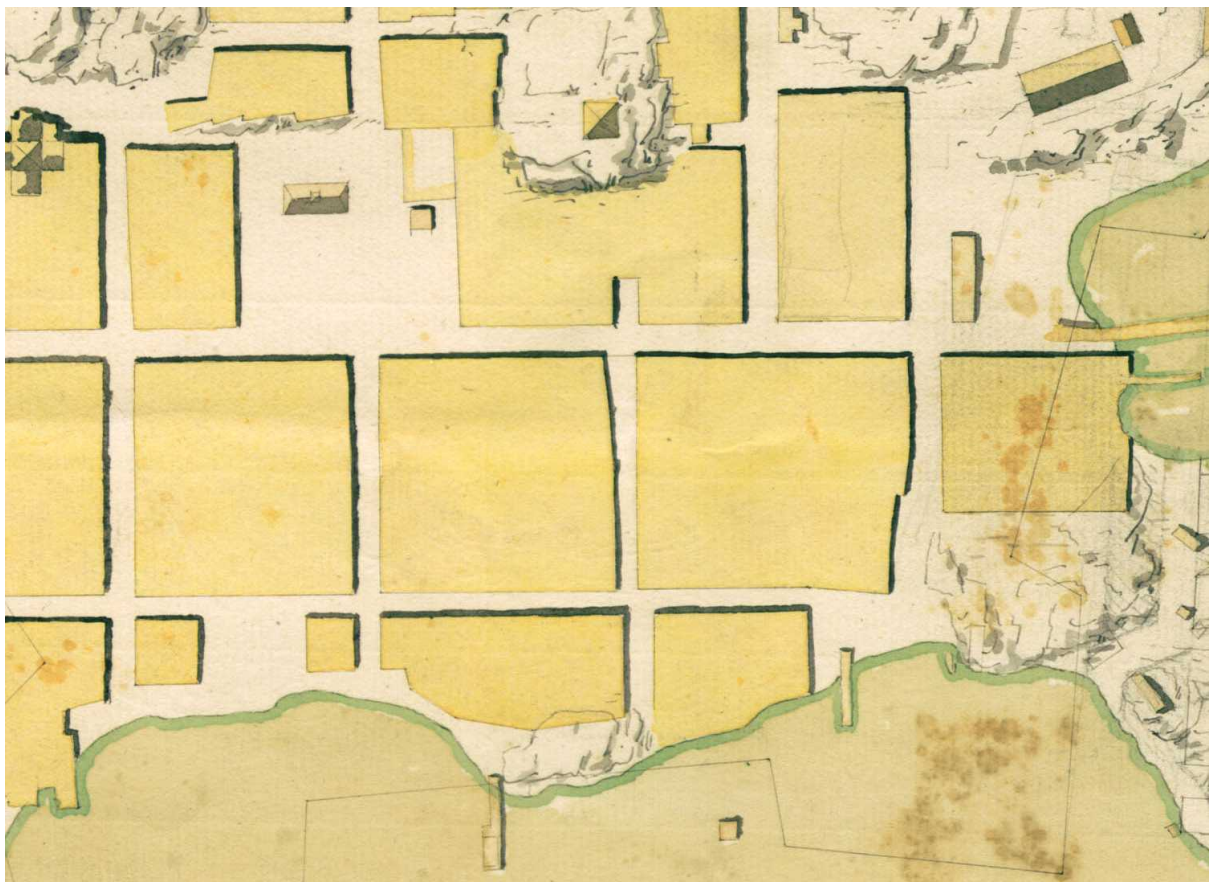
Vuoden 1752 kartassa tonttia nro 18 ei näy. *Relationsritning. Plan af Ullricasborg och Broberget samt Helsingfors stad. Allekirjoitus A. Ehrensvärd ja F.W. Hoppe. Alkuperäinen kartta Krigsarkivet, Stockholm. Signum: IX nr 51.*

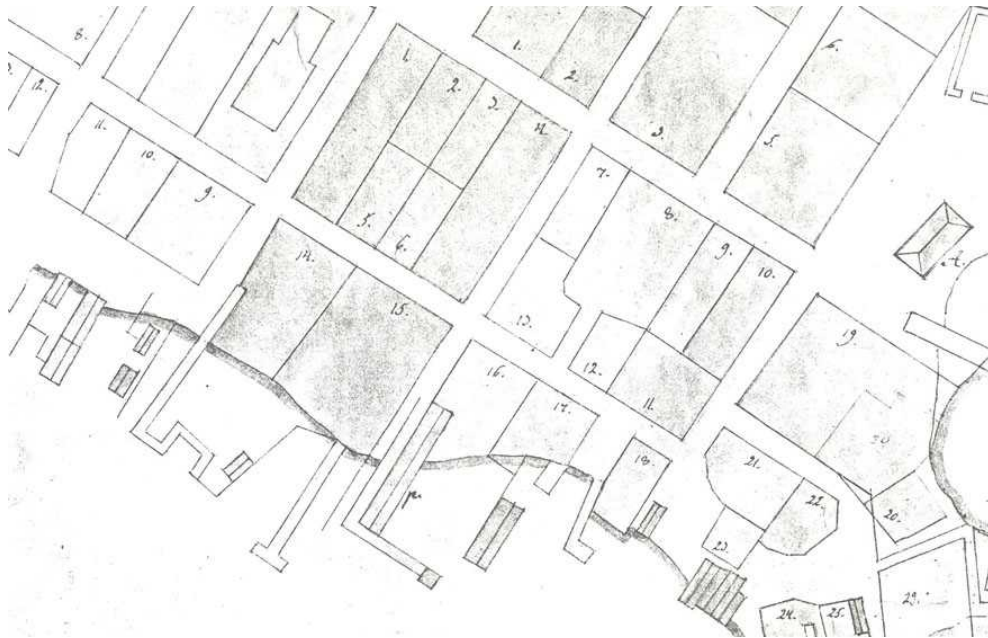
Helsinki Ruotsin-ajan viimeisinä vuosina (kartassa on vuonna 1804 valmistunut raatihuone). Edellisessä Geten kartassa tontti nro 18 on tontin leveyden lännempänä, jolloin se on samalla kiinni tontissa nro 17. Myös laiturijärjestelmä sijaitsi tällöin tontin alueella. Kortteleiden itäraja on nyt myös suora nykyisen Presidentinlinnan korttelin alueella. Merikadun/Eteläisen Rantakadun pohjoispuolisen korttelin tonteilla on tapahtunut pieniä muutoksia edellisen Geten kartan jälkeen tontin nro 8 ulottuessa Eteläiselle Rantakadulle saakka. Joissakin kartoissa kyseinen kapea alue on merkitty kaduksi.

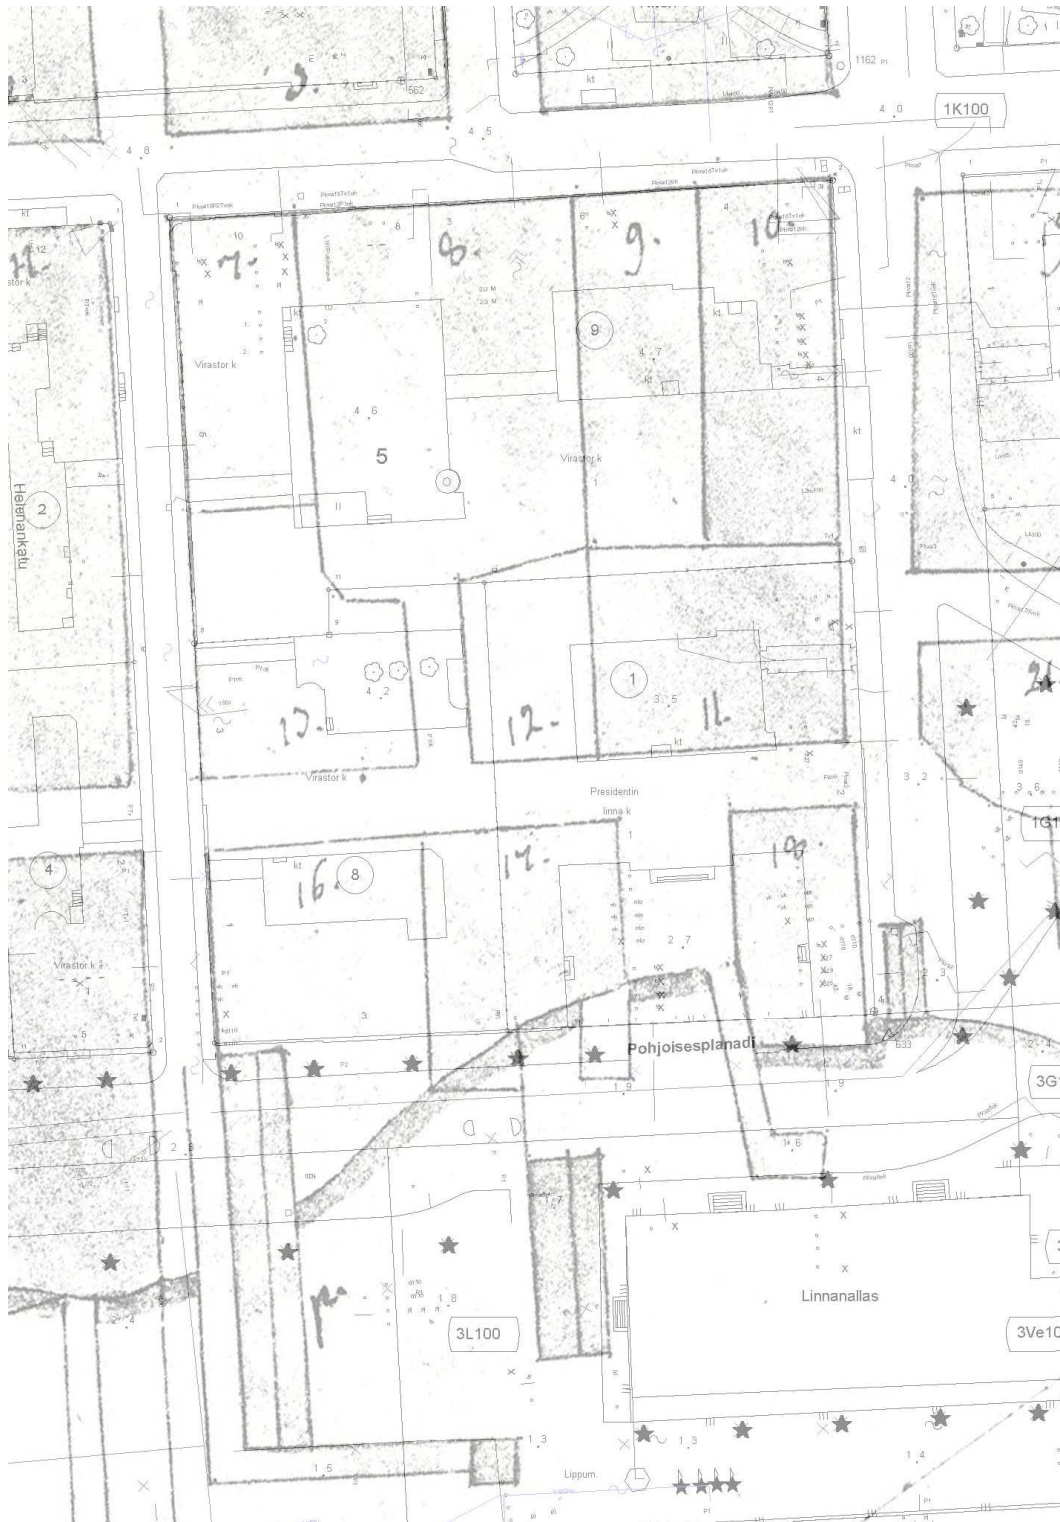
*Edellinen kartta sijoitettuna nykytilanteen päälle. Tontti nro 17 sijaitsee läntisen matalan siiven kohdalla ja etupihan länsiosassa toisinkuin vuoden 1809 palokartassa. Sen itäraja sijaitsee samalla linjalla kuin tonttien nro 11 ja nro 12 raja kadun pohjoispuolella. Tonttien nro 11 ja nro 12 raja sijaitsee Presidentinlinnan sisäpihalla melkein samassa kohdassa, jossa se havaittiin vuoden 1997 arkeologisissa kaivauksissa. Tontin nro 18 länsiraja sijaitsee idempänä ja eteläraja etelämpänä kuin vuoden 1809 palokartassa. Merikatu/Eteläinen Rantakatu sijaitsee presidentinlinnan päärunjon pohjoispuoliskon kohdalla kuten kaikissa Ruotsin vallan loppuaikojen kartoissa.*

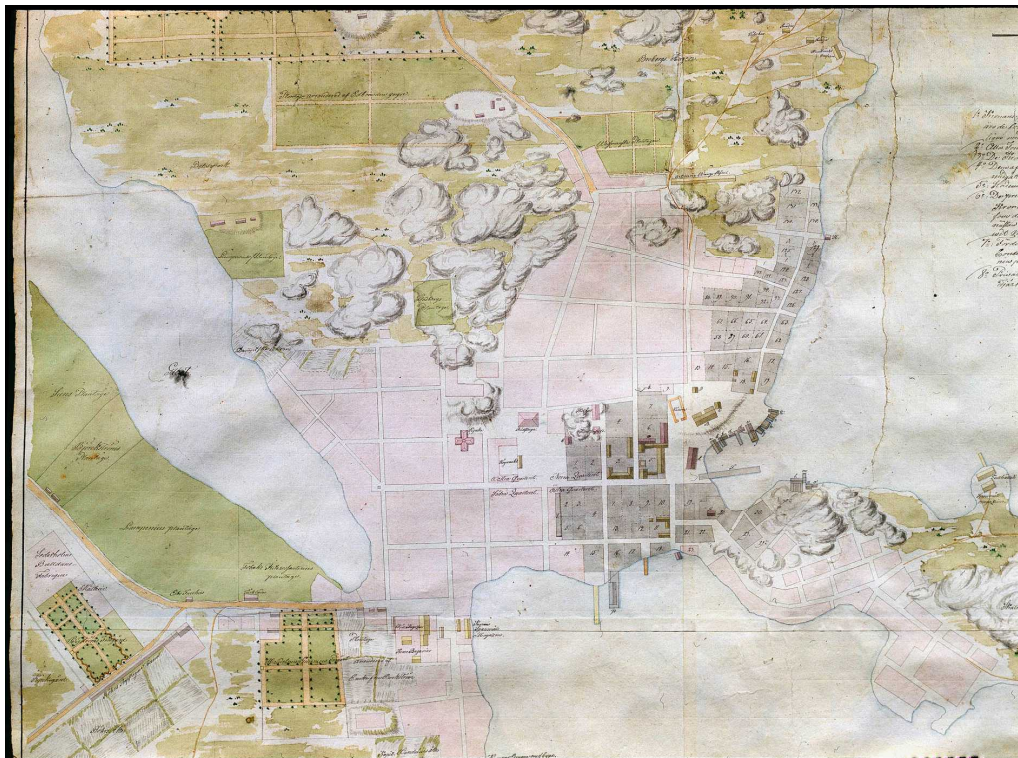
*Helsinki 1809. Ilmeisesti A. Silvanin vuoden 1808 tulipalon tuhoja esittävä kartta. Palaneet alueet on merkitty harmaalla. Plan-Ritning öfver Helsingfors Stad. Sådan den befants efter Eldsvådan d,1 7 November 1808. Wahlberg O.N., Silvan, A., Ekwall, J.V. HKM/XIV:17.*

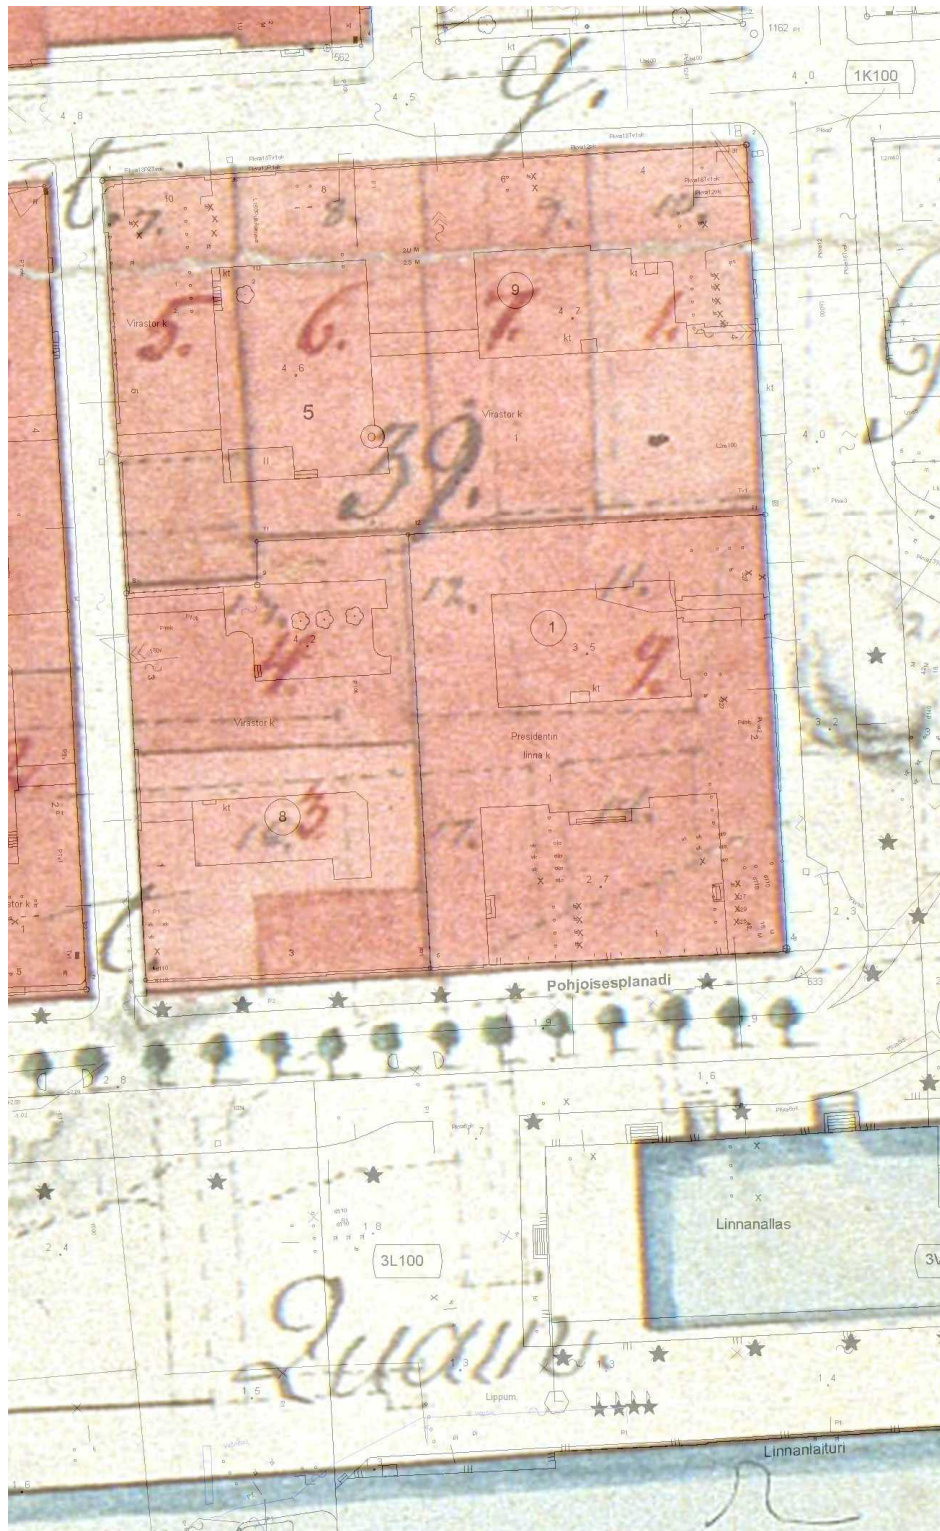
Edellinen kartta sijoitettuna nykykartan päälle. Tämän kartan perusteella tontin nro 17 itäraja oli läntisen matalan siiven sijasta idempänä linnan etupihan länsiosassa ja tonttien välinen "aukio" kapea. Tontti nro 18 sijaitsi kokonaisuudessaan lännempänä (ei laisinkaan itäisen matalan siiven kohdalla) kuin vuoden 1809 palokartassa. Alueen tonttien rajat vastaavat lähinnä Ruotsin-ajan lopun kartan tonttirajoja (s. 32) paitsi tontti nro 18 osalta. Tonttien nro 18 ja 11 itärajat Presidentinlinnan korttelin alueella ovat huomattavasti lännempänä viitaten lähinnä 1700-luvun lopun tilanteeseen. Vanhan korttelijaon esittämisessä on käytetty ilmeisesti vanhempaa karttaa kuin vuoden 1808 tilannetta.

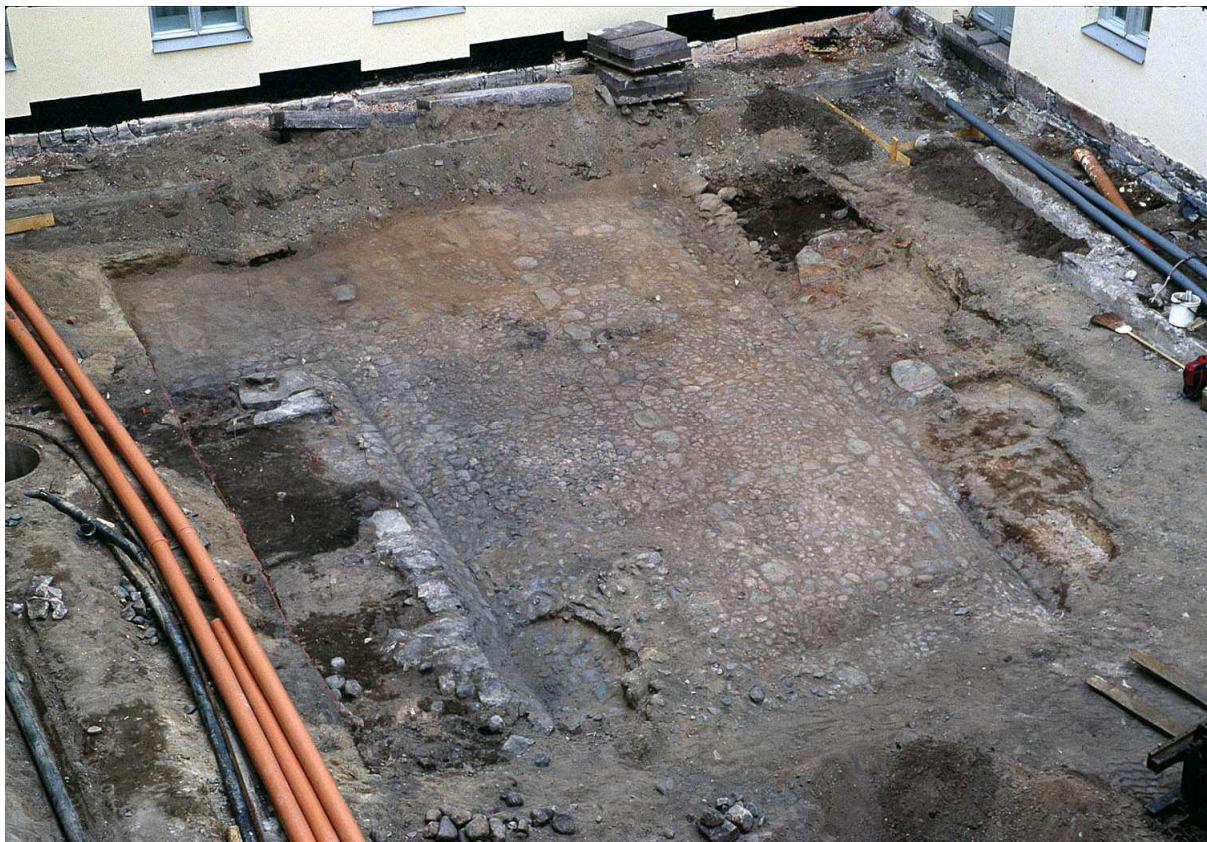
Presidentinlinnan sisäpiha arkeologisten kaivausten alkuvaiheessa. Vasemmalla on pihan eteläsivun rakennuksen jäännökset, vieressä alaspäin vajonneen kiveyksen kohdalla kaivo ja oikealla ylhäällä on kellari. Kuvaussuunta NW. Kuva: Markku Heikkinen/HKM.
