**HELSINKI, PRESIDENTINLINNA  
2010-2012  
Markku Heikkinen**

- Liite 1 Karttaluettelo**
- Liite 2 Kartat**
- Liite 3 Kuvaluettelo**
- Liite 4 Kuvataulut**
- Liite 5 Löytöluettelo**
- Liite 6 Löytöluettelo (perinteinen)**

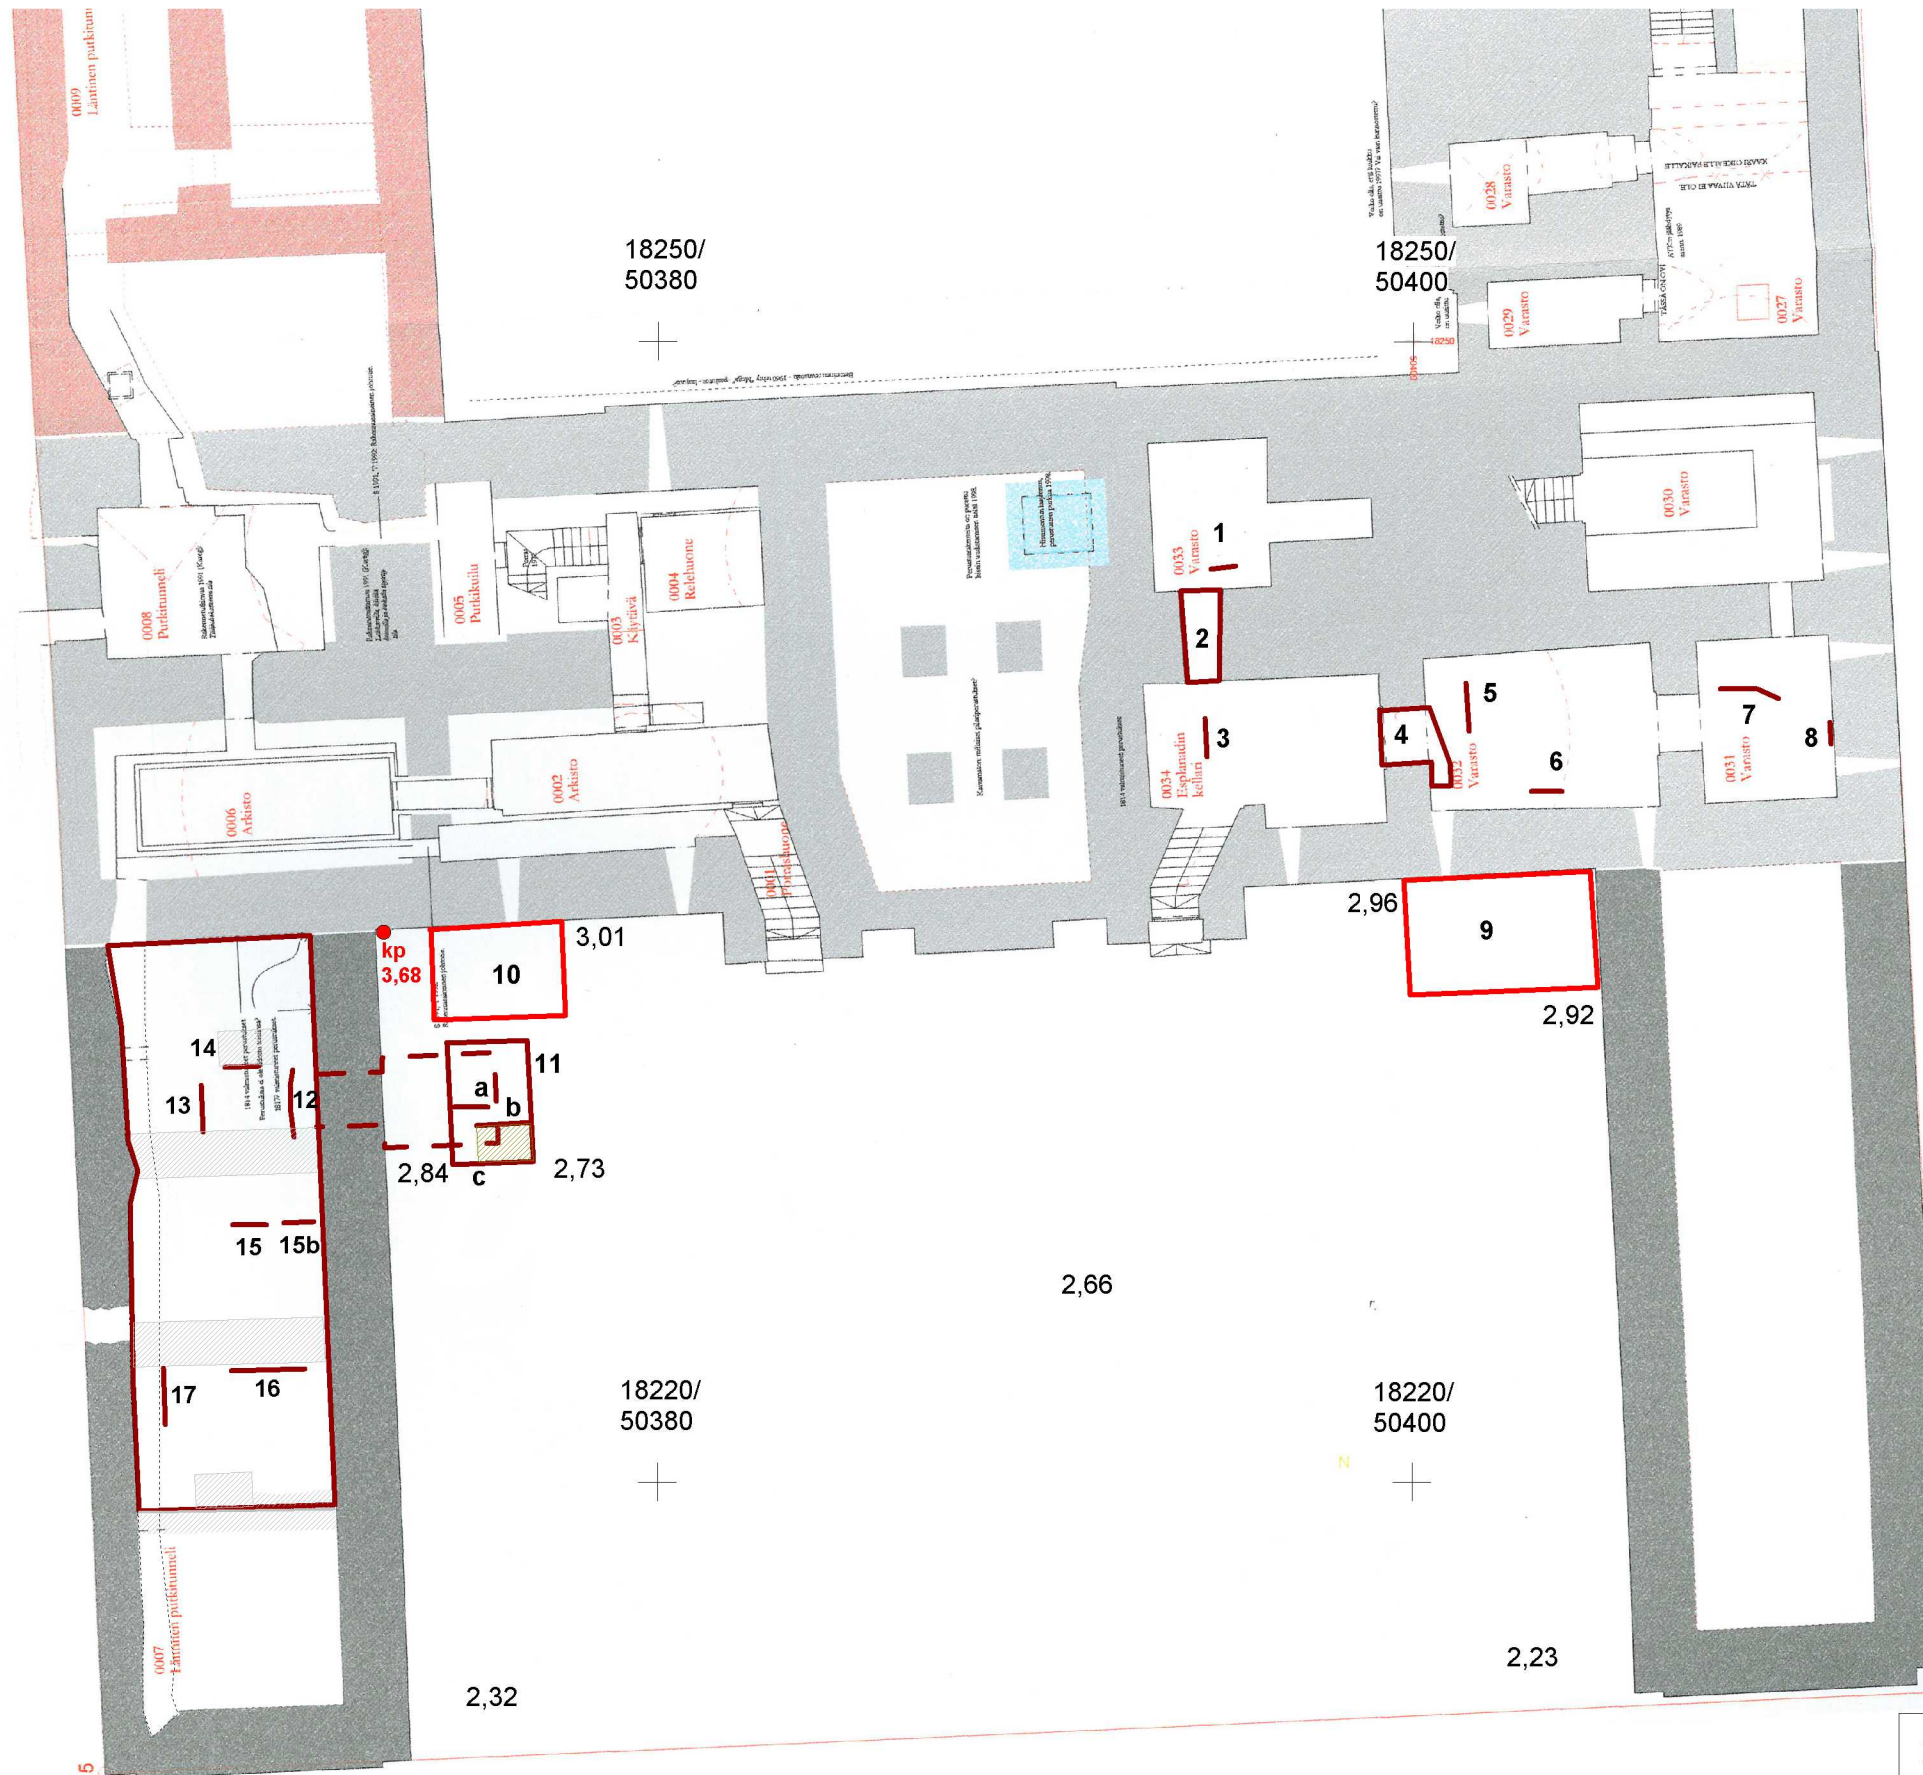
<p><b>HELSINKI, Presidentinlinna 2010-2011</b> M. Heikkinen</p>	<p>Yleiskartta Presidentinlinnan kellaritilojen ja piha-alueen tutkimusalueista 2010-2011 Mk 1:200</p>
<p>MITTAUSDOKUMENTOINTI Taustana Presidentinlinnan kellaritilojen ajoituskaavio Visualisointi: H. Hämäläinen 2012</p>	<p>HELSINGIN KAUPUNGINMUSEO, KULTTUURIYMPÄRISTÖ, ARKEOLOGIA  Kartta 1</p>

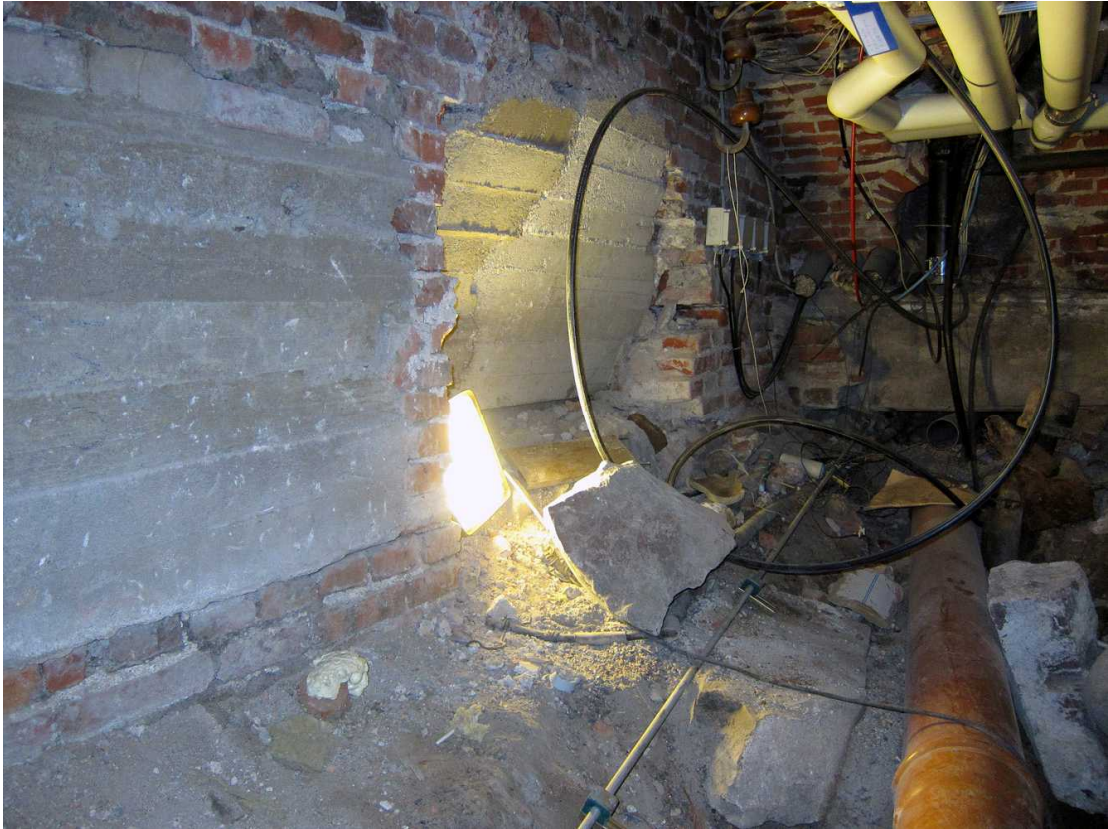
**Kuva 1. Kellari 0033.** Kellaritilan länsiosaa työmaan alussa. Eri kellaritilojen seinissä näkyvät betoniosat ovat enimmäkseen vuonna 1960 tehtyjen megapaalujen yläpuolisia betonivaluja. Kuvaussuunta NNW. 28.6.2011.

<b>Kuvan nro</b>	<b>Aihe, kuvaussuunta ja pvm.</b>
<b>Kuva 1.</b>	<b>Kellari 0033.</b> Kellaritilan länsiosa työmaan alussa. Eri kellaritilojen seinissä näkyvät betoniosat ovat enimmäkseen vuonna 1960 tehtyjen mega-paalujen yläpuolisia betonivaluja. Kuvaussuunta NNW. 28.6.2011.
<b>Kuva 2.</b>	<b>Kellari 0033.</b> Kellaritilan pohjoisosa työmaan alussa. Muoviputken kohta on kaivettu esiin. Muovilaatikoiden takana näkyy pohjoisseinän tiilikorokkeen jäännökset. Kuvaussuunta N. 28.6.2011.
<b>Kuva 3.</b>	<b>Kellari 0033.</b> Kellaritilan itäosa ja ylempänä sijainnut pieni itäinen tila työmaan alussa. Itäosan putken ympäriltä on heitetty maita ja irtotavaraa tilan tähän kohtaan. Kuvaussuunta E. 28.6.2011.
<b>Kuva 4.</b>	<b>Kellari 0033. Dokumentointikohta 1</b> kellaritilan eteläosassa sinne etelästä johtavan käytävän koillisnurkassa. Kuvaussuunta SE. 28.6.2011.
<b>Kuva 5.</b>	<b>Kellari 0033.</b> Edellisen profiilin yläosa eteläseinän tiilikorokkeen edessä. Kuvaussuunta SE. 28.6.2011.

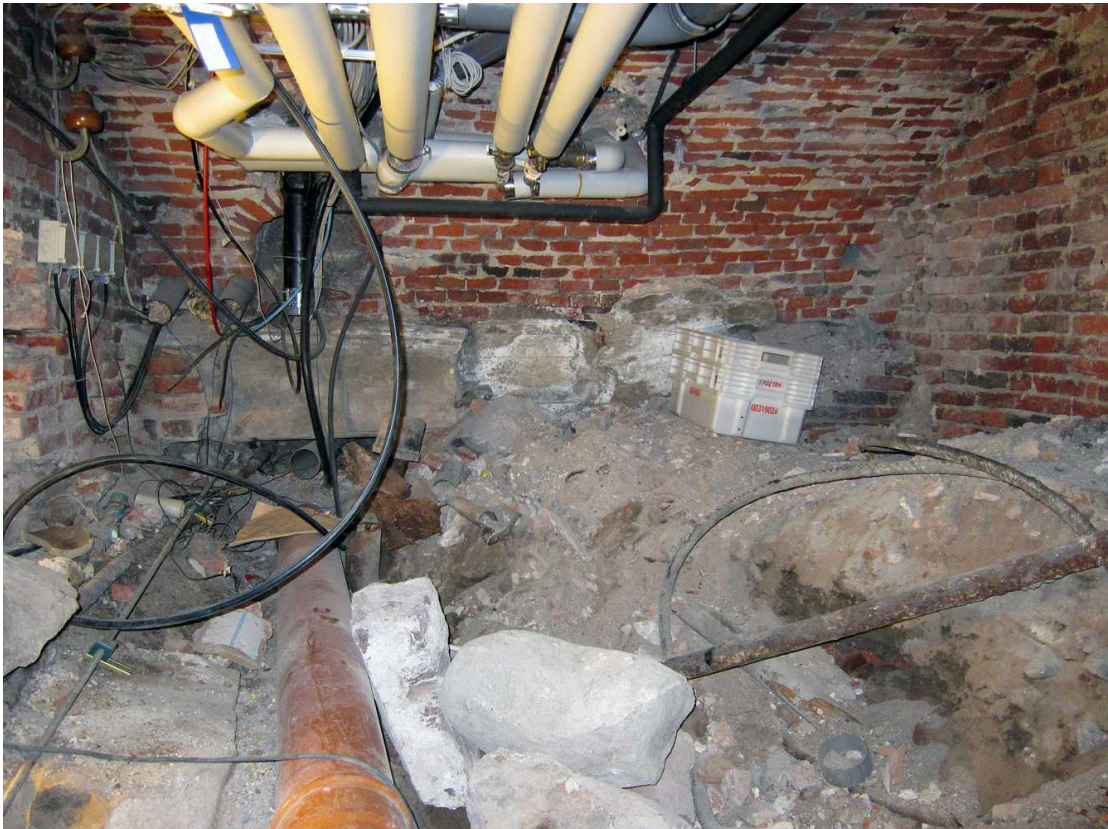
**Kuva 2. Kellari 0033.** Kellaritilan pohjoisosa työmaan alussa. Muoviputken kohta on kaivettu esiin. Muovilaatikoiden takana näkyy pohjoisseinän tiilikorokkeen jäännökset. Kuvaussuunta N. 28.6.2011.

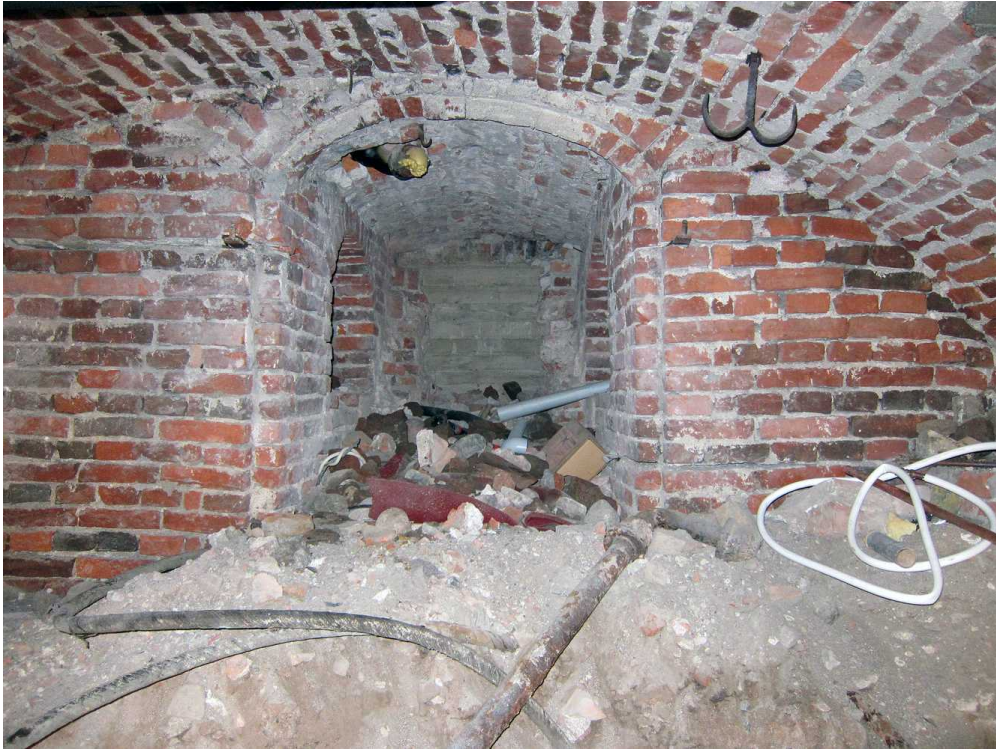
**Kuva 3. Kellari 0033.** Kellaritilan itäosa ja ylempänä sijainnut pieni itäinen tila työmaan alussa. Itäosan putken ympäriltä on heitetty maita ja irtotavaraa tilan tähän kohtaan. Kuvaussuunta E. 28.6.2011.

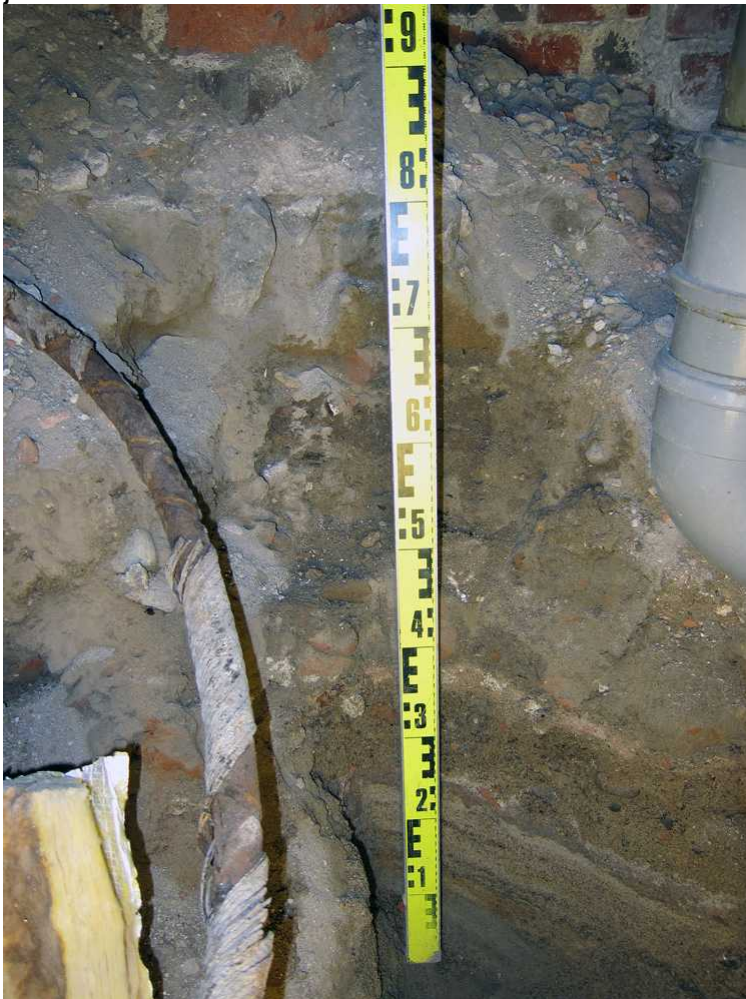
**Kuva 4. Kellari 0033. Dokumentointikohta 1** kellaritilan eteläosassa sinne etelästä johtavan käytävän koillisnurrassa. Kuvaussuunta SE. 28.6.2011.

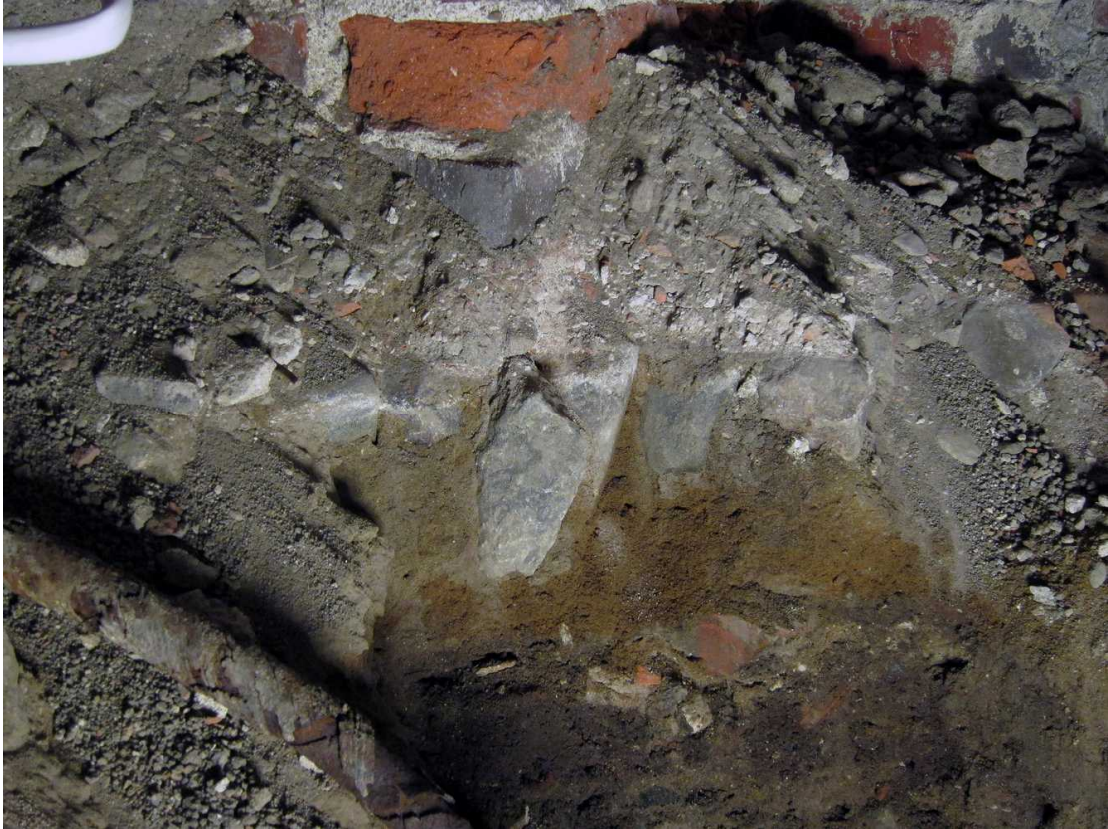
**Kuva 5. Kellari 0033.** Edellisen profiilin yläosa eteläseinän tiilikorokkeen edessä. Kuvaussuunta SE. 28.6.2011.

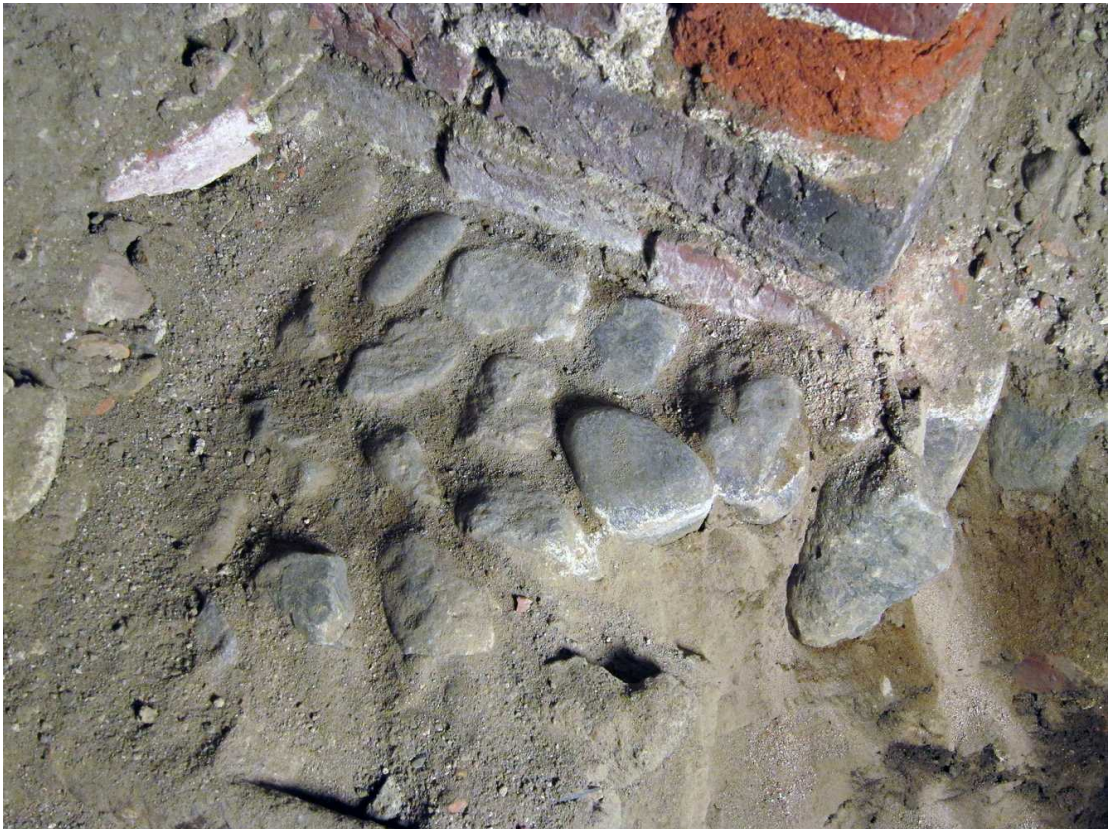
**Kuva 6. Kellari 0033.** Edellisen profiilin itäpuolelta tasossa esiin otettu kellarin säilynyt lattiakiveys. Kuvaussuunta SE. 28.6.2011.

<b>Kuva 6.</b>	<b>Kellari 0033.</b> Edellisen profiilin itäpuolelta tasossa esiin otettu kellarin säilynyt lattiakiveys. Kuvaussuunta SE. 28.6.2011.
<b>Kuva 7.</b>	<b>Kellari 0033.</b> Kellaritilan itäosa kellarin tyhjentämisen aikana. Itäiseen tilaan johtaneet portaat on saatu esiin. Itäseinän alla näkyy seinän puuarinaa. Kuvaussuunta NEE. 14.7.2011.
<b>Kuva 8.</b>	<b>Kellari 0033.</b> Kellaritilan länsiosa tyhjentämisen jälkeen. Putki on tuettu puurakenteilla. Kuvaussuunta NNW. 18.8.2011.

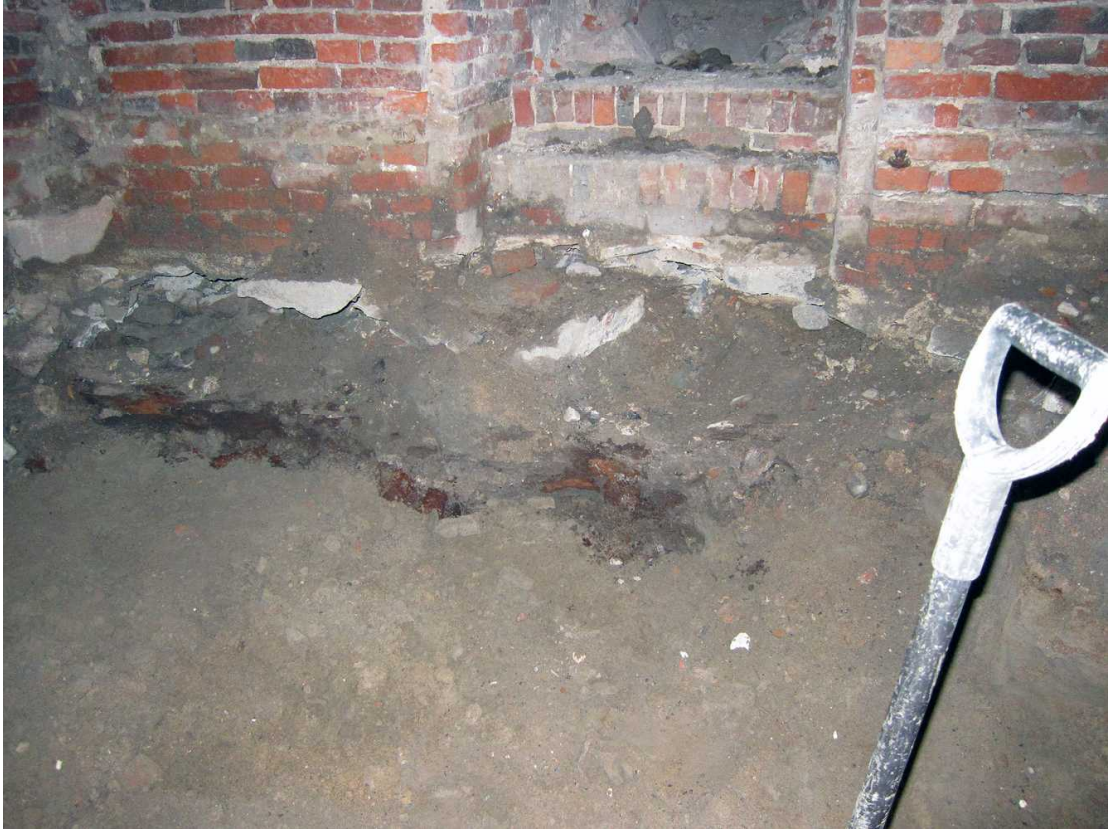
**Kuva 7. Kellari 0033.** Kellaritilan itäosa kellarin tyhjentämisen aikana. Itäiseen tilaan johtaneet portaat on saatu esiin. Itäseinän alla näkyy seinän puuarinaa. Kuvaussuunta NEE. 14.7.2011.

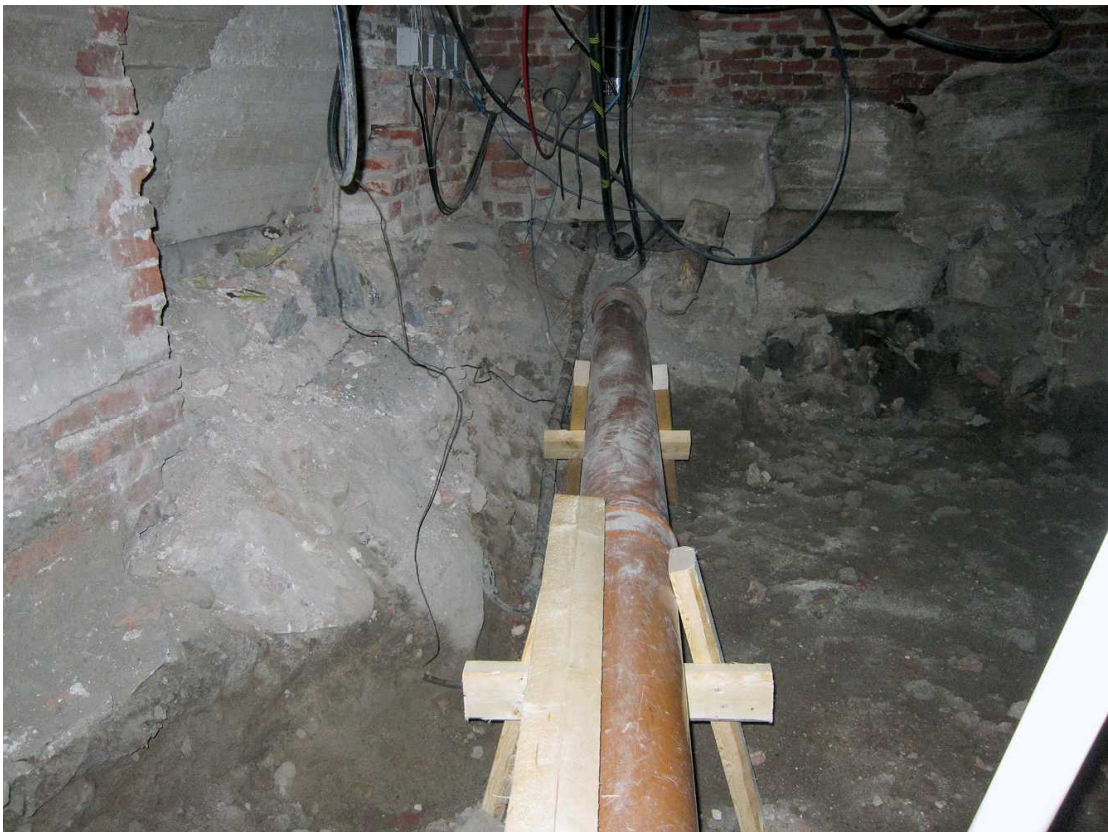
**Kuva 8. Kellari 0033.** Kellaritilan länsiosa tyhjentämisen jälkeen. Putki on tuettu puurakenteilla. Kuvaussuunta NNW. 18.8.2011.

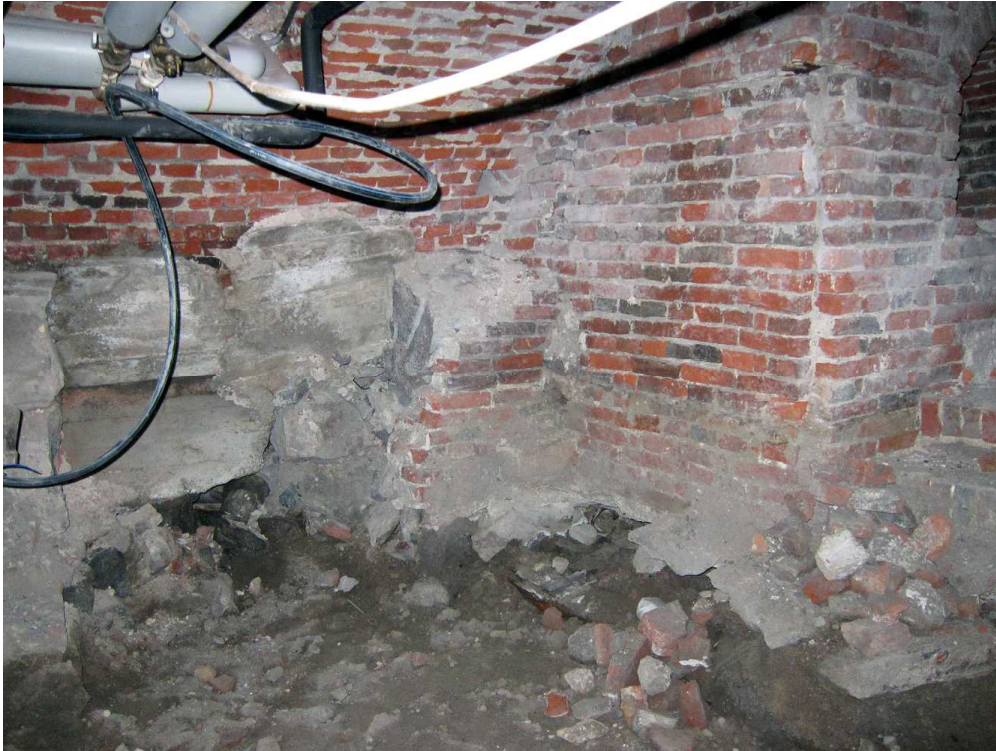
**Kuva 9. Kellari 0033.** Kellaritilan koilliskulma tyhjentämisen jälkeen. Tiilikorokkeen jäännökset ja sen sisällä olevat perustuskivet näkyvät kulmassa. Sen vasemmalla puolella on mega-paalun kohta. Kuvaussuunta NE. 18.8.2011.

- Kuva 9. Kellari 0033.** Kellaritilan koilliskulma tyhjentämisen jälkeen. Tiilikorokkeen jäännökset ja sen sisällä olevat perustuskivet näkyvät kulmassa. Sen vasemmalla puolella on mega-paalun kohta. Kuvaussuunta NE. 18.8.2011.

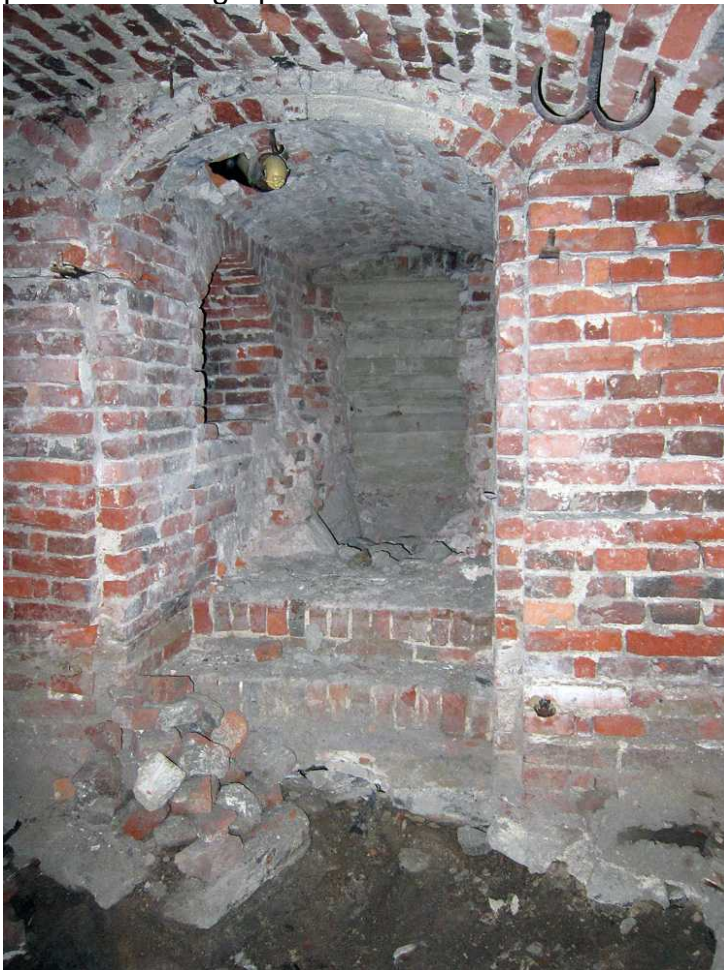
**Kuva 10. Kellari 0033.** Itäinen tila, joka ei johtanut mihinkään. Sen paksu tiilinen itäseinä oli rikottu ja paikalla oli megapaalun yläpuolinen betoniosuus. Oikealla ylhäällä näkyy ripustuskoukku. Kuvaussuunta NEE. 18.8.2011.

- Kuva 10. Kellari 0033.** Itäinen tila, joka ei johtanut mihinkään. Sen paksu tiilinen itäseinä oli rikottu ja paikalla oli megapaalun yläpuolinen betoniosuus. Oikealla ylhäällä näkyy ripustuskoukku. Kuvaussuunta NEE. 18.8.2011.

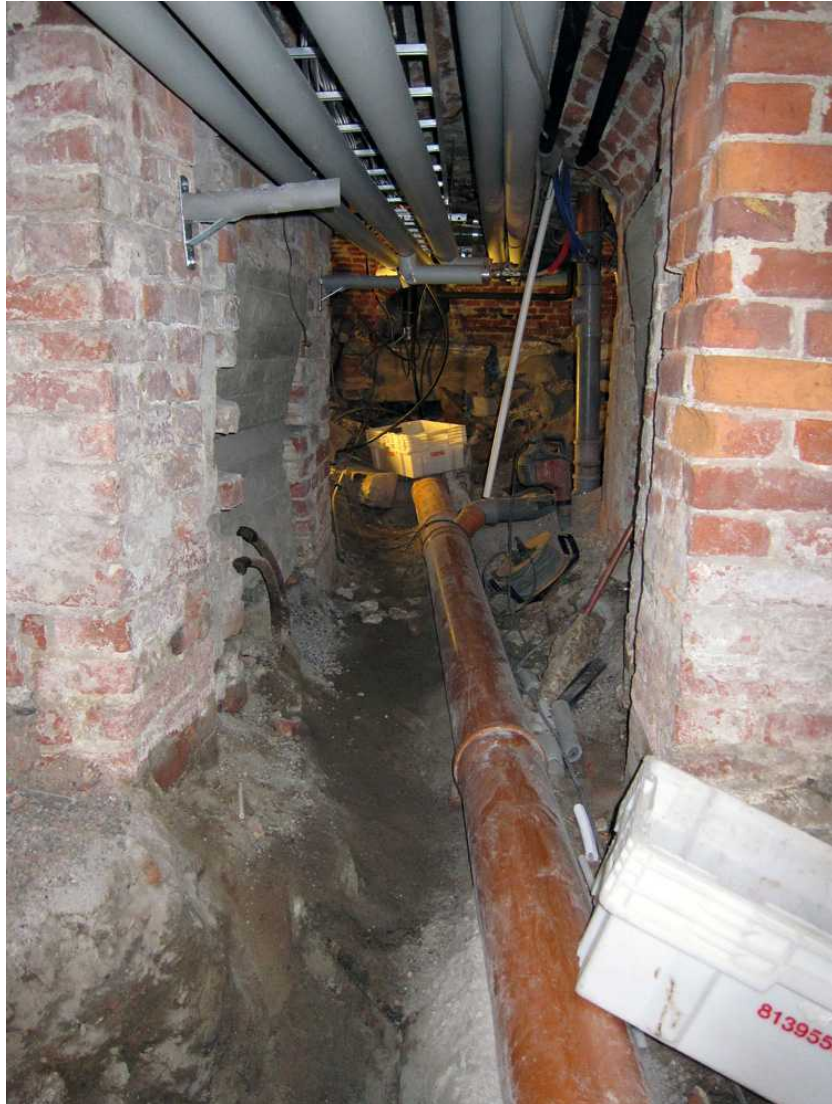
**Kuva 13. Kellari 0033.** Kellarien 0034 ja 0033 välinen käytävä tilan tyhjentämisen jälkeen. Kuvaussuunta N. 28.6.2011.

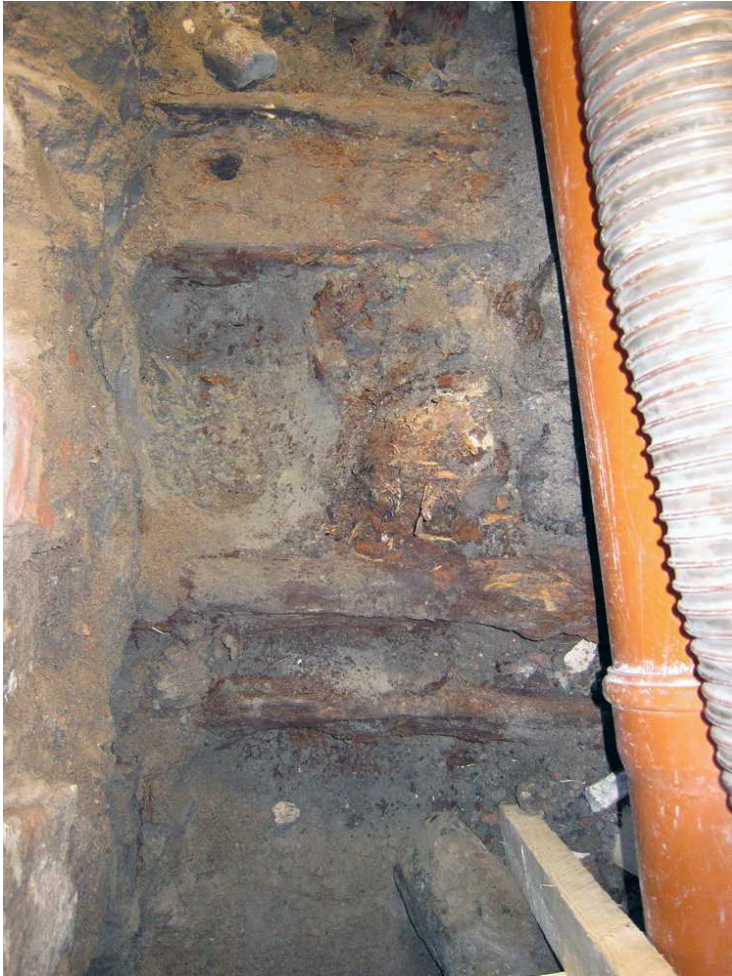
**Kuva 15. Kellari 0033.** Puuarina kuvattuna ylhäältä. Poikittaisia parruja ja pystypaaluja on esillä. Kuvaussuunta N. 30.6.2011.

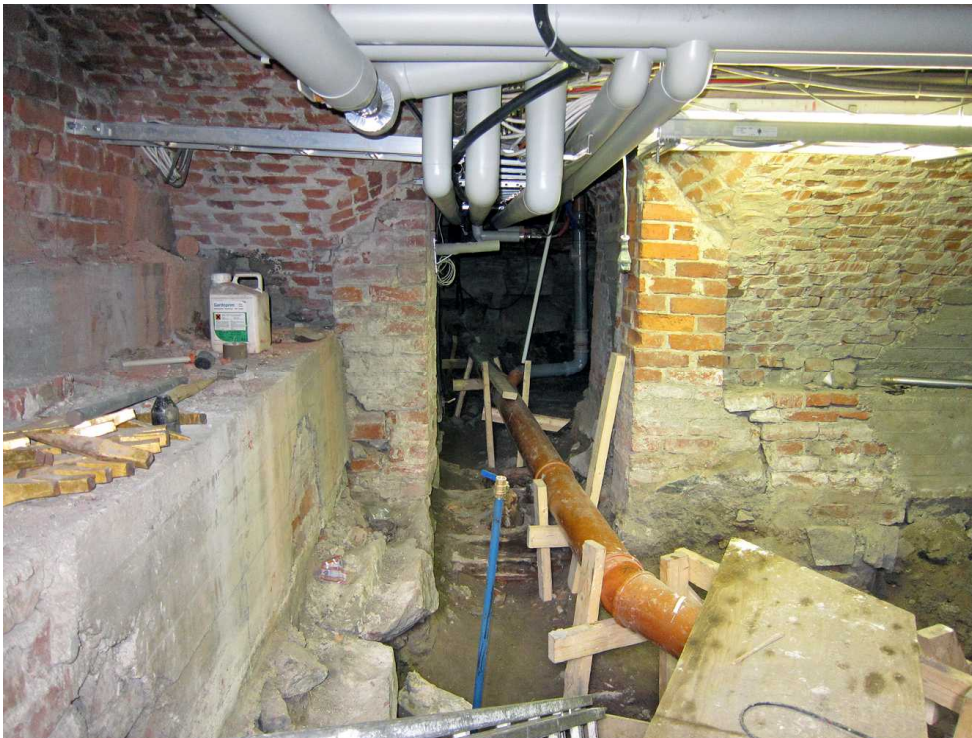
**Kuva 16. Kellari 0033.** Edellinen käytävä ja kellaritilan 0034 länsiosa. Vasemmalla ja oikealla näkyy kellarin 0034 tiilikorokkeet, jotka on megapaalujen kohdalla betonoitu korokkeen muotoon. Kuvaussuunta N. 18.8.2011.

- Kuva 15. Kellari 0033.** Puuarina kuvattuna ylhäältä. Poikittaisia parruja ja pystypaaluja on esillä. Kuvaussuunta N. 30.6.2011.
- Kuva 16. Kellari 0033.** Edellinen käytävä ja kellaritilan 0034 länsiosa. Vasemmalla ja oikealla näkyy kellarin 0034 tiilikorokkeet, jotka on megapaalujen kohdalla betonoitu korokkeen muotoon. Kuvaussuunta N. 18.8.2011.

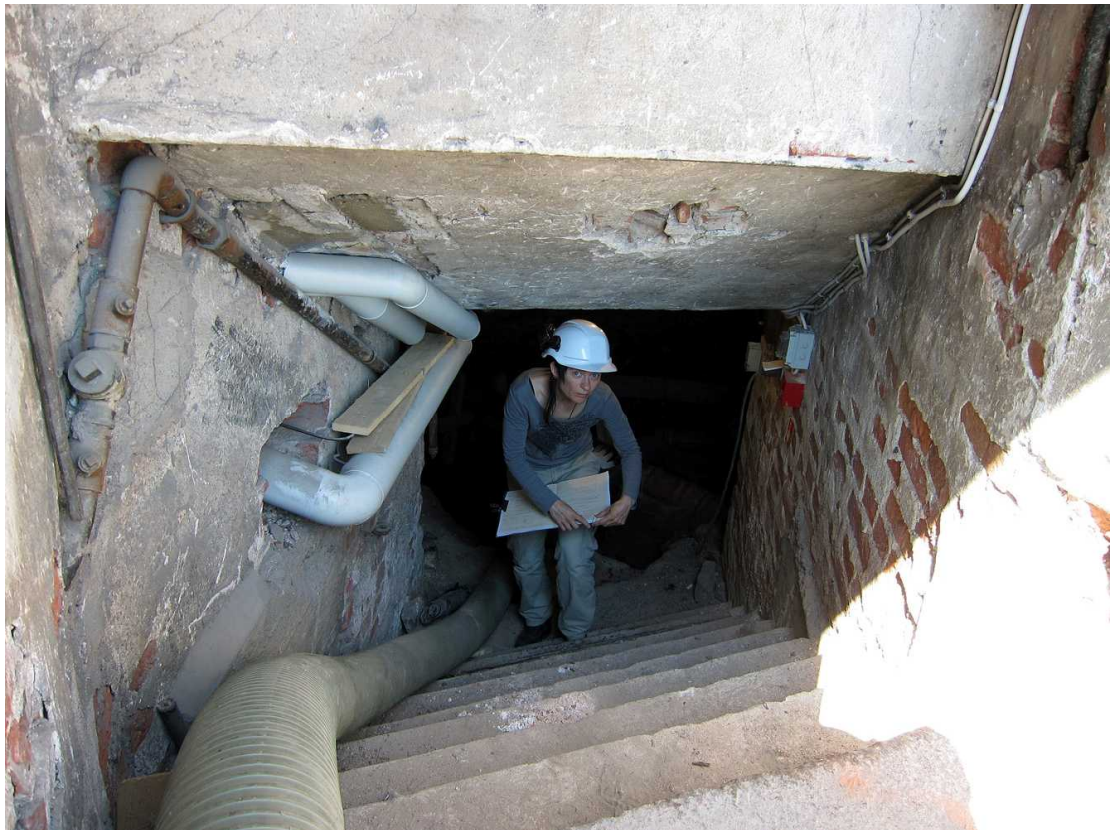
**Kuva 17. Kellari 0034.** Etupihalta alas kellaritiloihin 0031-0034 johtava jyrkkä portaikko. Kuvaussuunta NE. 28.6.2011.

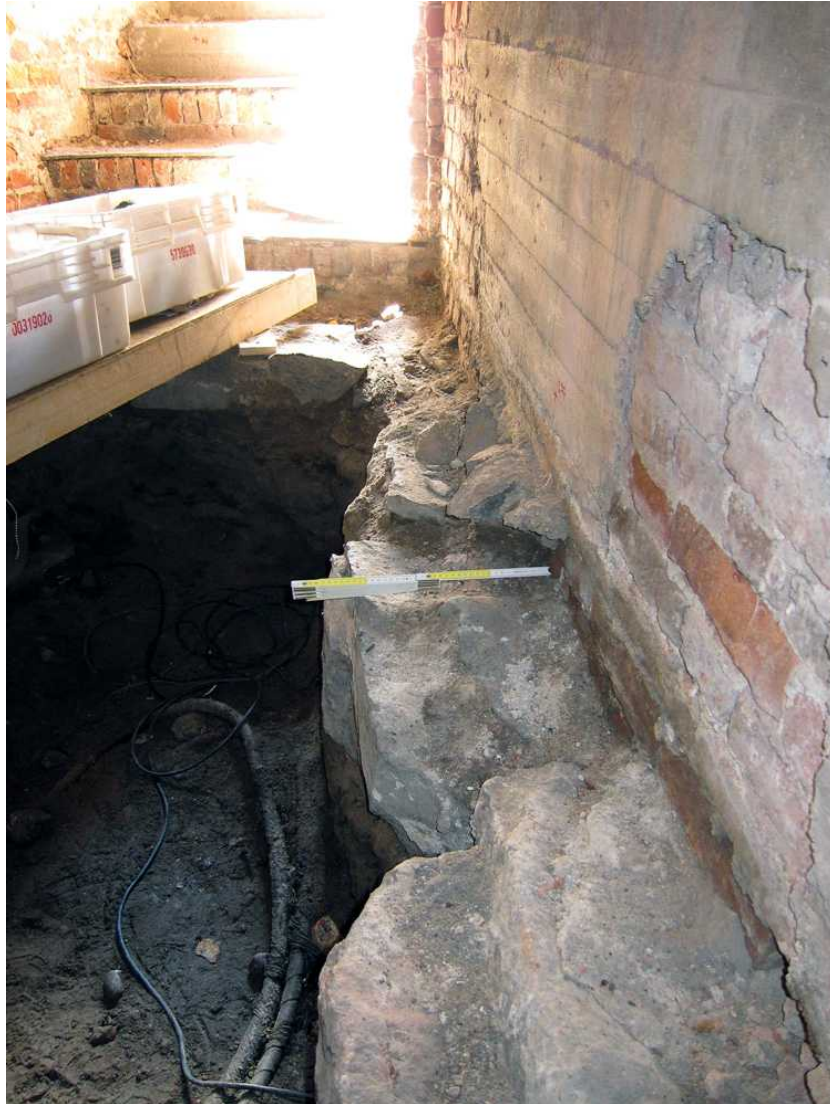
**Kuva 19. Kellari 0034.** Kellaritilan länsiseinän tiili- ja betonikorokkeesta ulkoneva kiviperustus. Kuvaussuunta S. 7.7.2011.

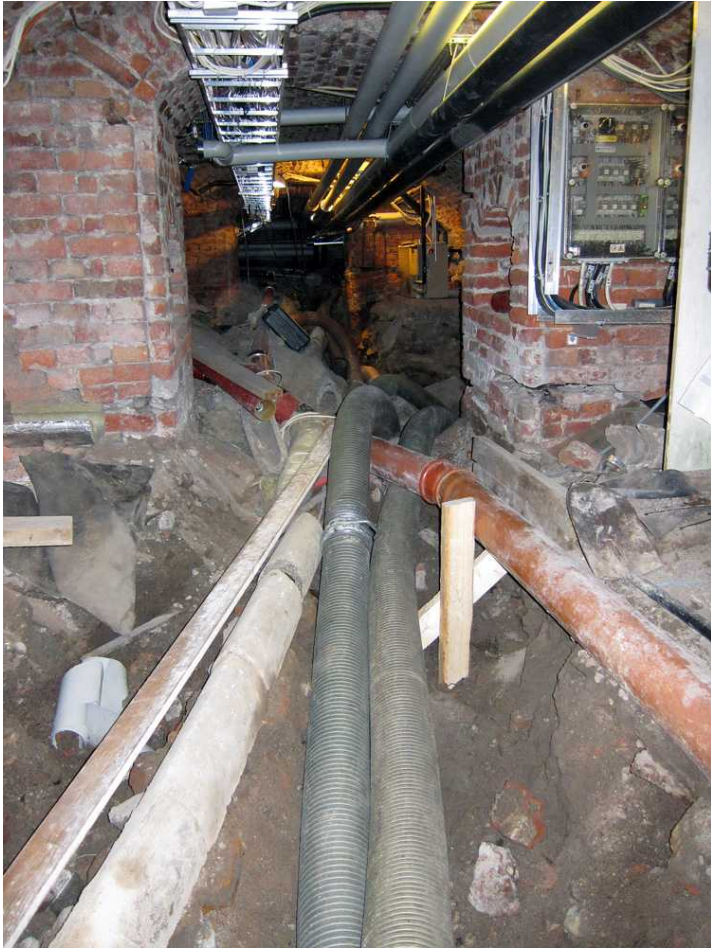
**Kuva 21. Kellari 0034.** Kellaritilan itäosa. Harmaat putket vasemmalla betonisuojiin alla olevien kaapeleiden ja oikealla olevan ruskean muoviputken välissä ovat imuriautoista tulevia letkuja. Niiden avulla imettiin hiekkoja pois kellarista. Taustalla näkyy kellaritila 0032. Kuvaussuunta E. 28.6.2011.

- Kuva 21. Kellari 0034.** Kellaritilan itäosa. Harmaat putket vasemmalla betonisuojiin alla olevien kaapeleiden ja oikealla olevan ruskean muoviputken välissä ovat imuriautoista tulevia letkuja. Niiden avulla imettiin hiekkoja pois kellareista. Taustalla näkyy kellaritila 0032. Kuvaussuunta E. 28.6.2011.

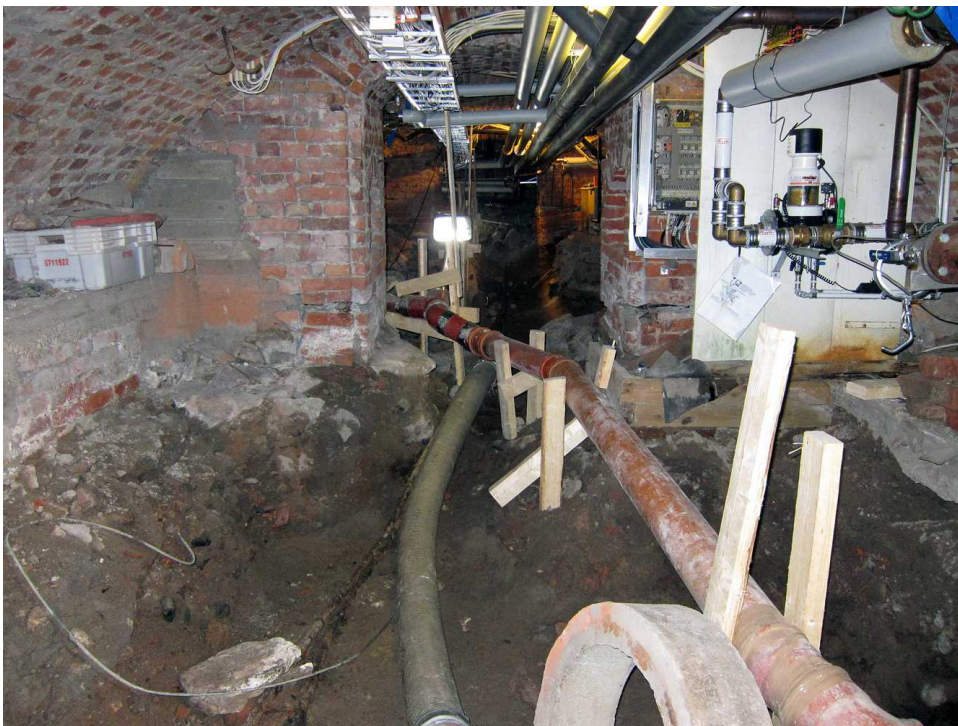
**Kuva 22. Kellari 0034.** Sama kohta kuin edellä: Kellaritilaa on tyhjennetty enemmän. Kuvaussuunta E. 30.6.2011.

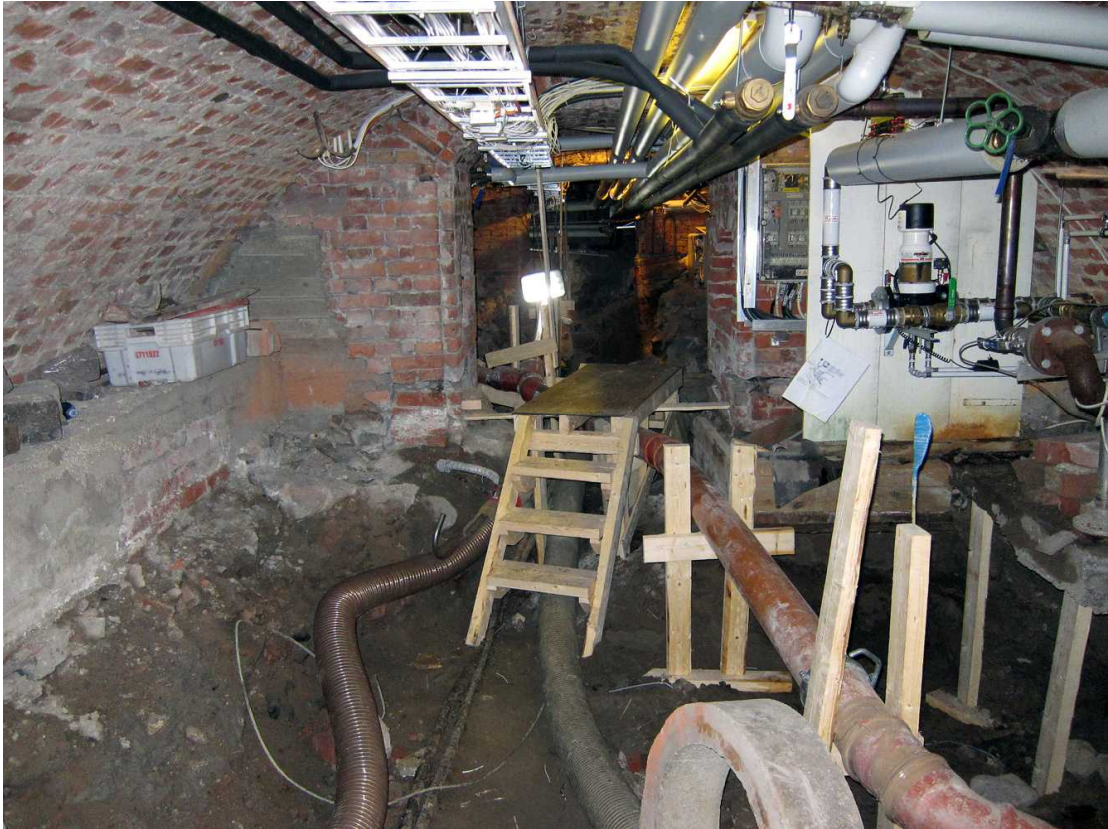
**Kuva 23. Kellari 0034. Edellinen kohta. Putkien yli on rakennettu kulkusiltaja. Kuvaussuunta E. 4.7.2011.**

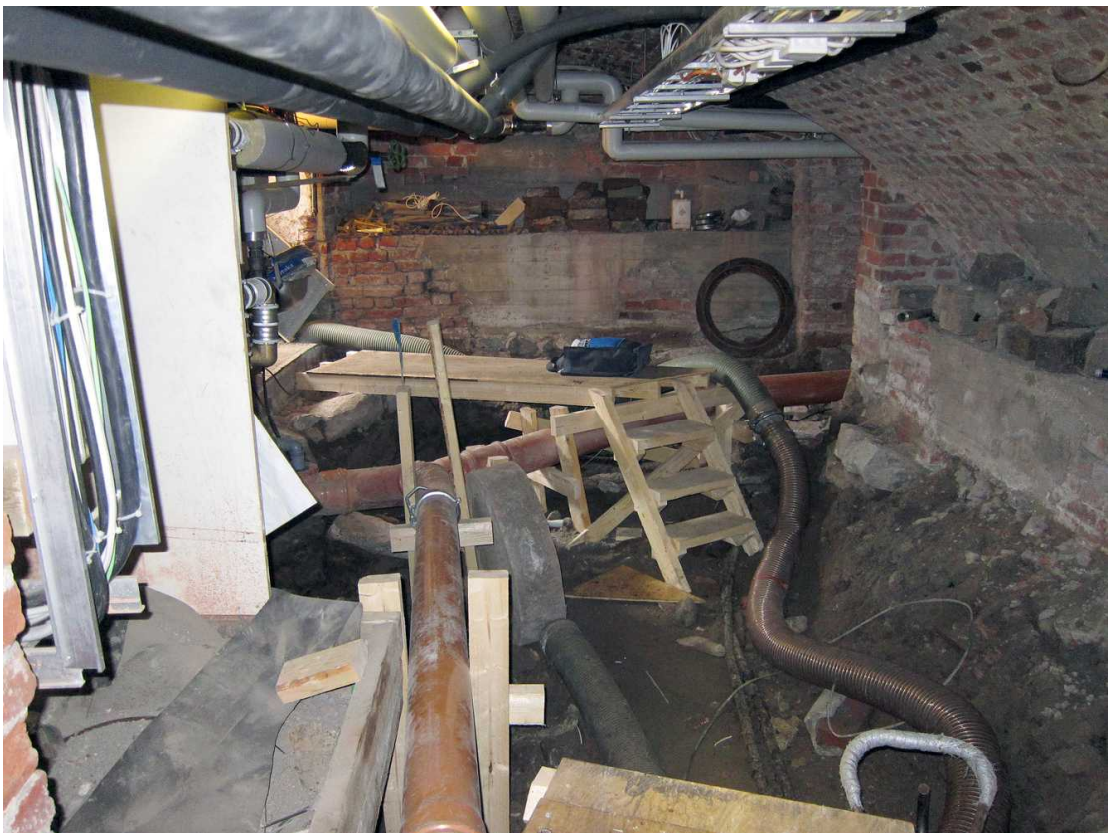
**Kuva 24. Kellari 0034. Edellinen tilanne. Kuvassa näkyy pohjois- ja länsiseinän tiilikorokkeet, jotka megapaalujenkin kohdalla on betonoitu samaan muotoon. Kuvaussuunta W. 4.7.2011.**

- Kuva 23.** **Kellari 0034.** Edellinen kohta. Putkien yli on rakennettu kulkusiltoja. Kuvaussuunta E. 4.7.2011.
- Kuva 24.** **Kellari 0034.** Edellinen tilanne. Kuvassa näkyy pohjois- ja länsiseinän tiilikorokkeet, jotka megapaalujenkin kohdalla on betonoitu samaan muotoon. Kuvaussuunta W. 4.7.2011.

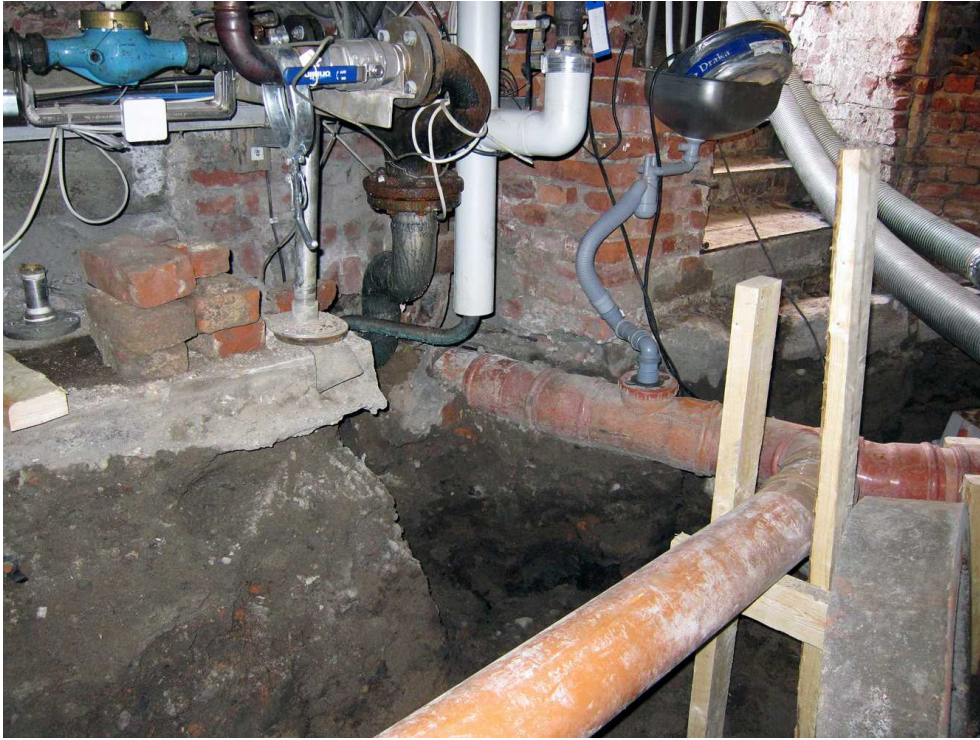
**Kuva 25. Kellari 0034.** Kellaritilan lounaisosa etupihalle johtavien portaiden itäpuolella. Muoviputket menevät eteläseinän sisään. Kuvaussuunta SW. 30.6..2011.

- Kuva 25.** **Kellari 0034.** Kellaritilan lounaisosa etupihalle johtavien portaiden itäpuolella. Muoviputket menevät eteläseinän sisään. Kuvaussuunta SW. 30.6.2011.

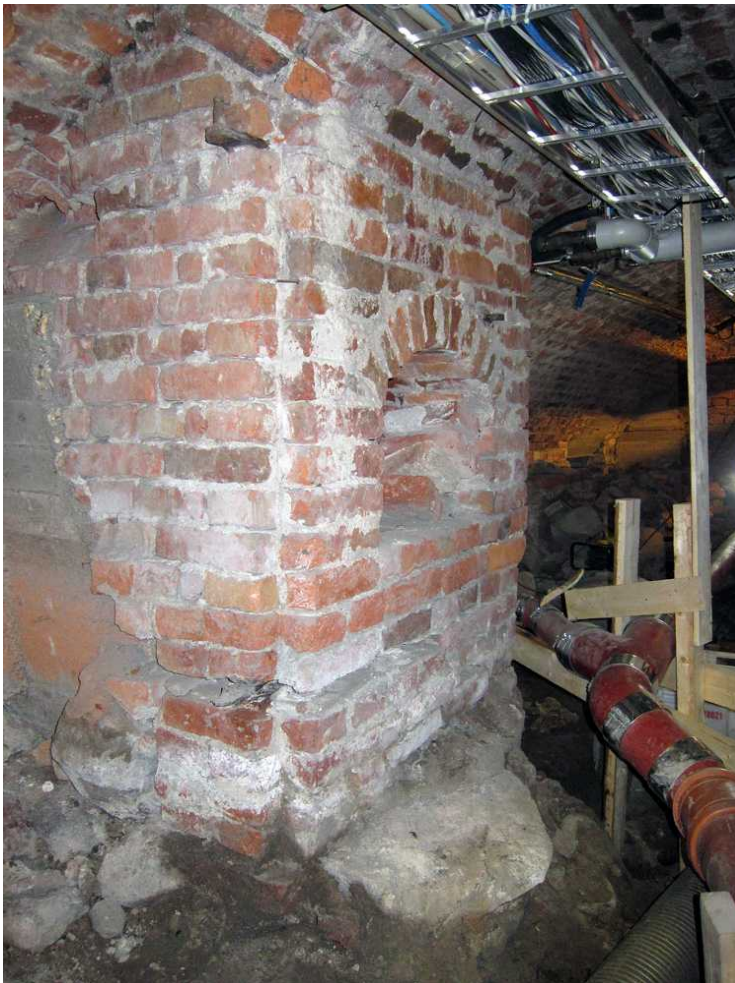
**Kuva 26. Kellari 0034.** Kellaritilojen 0034 ja 0032 välinen pohjoinen seinä, joka on revennyt alaosastaan. Oven kulmakolon vieressä näkyy oven saranatapit niin ylhäällä kuin alhaalla. Kuvaussuunta NE. 7.7.2011.

- Kuva 26.** **Kellari 0034.** Kellaritilojen 0034 ja 0032 välinen pohjoinen seinä, joka on revennyt alaosastaan. Oven kulmakolon vieressä näkyy oven saranatavit niin ylhäällä kuin alhaalla. Kuvaussuunta NE. 7.7.2011.
